UNIVERSIDADE D
COIMBRA

Victoria Bonatti Medeiros

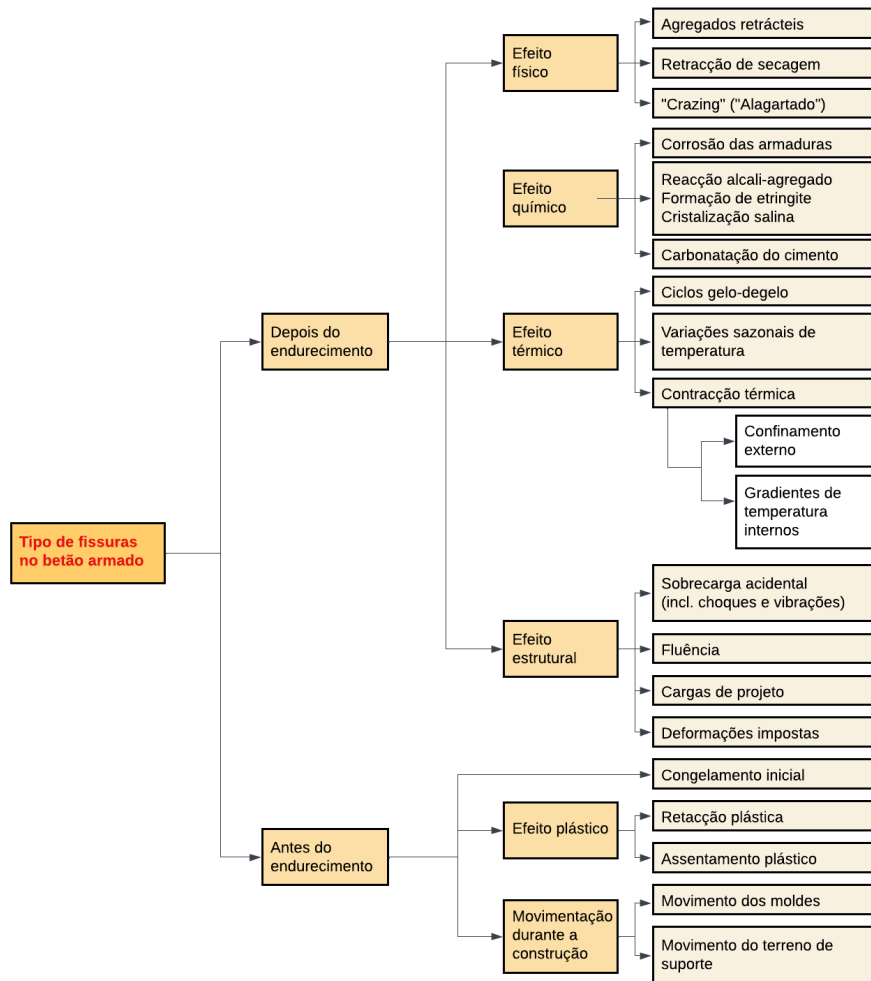
Figura 1- Várias causas de fissuras no betão armado, adaptado de Córias (2009)

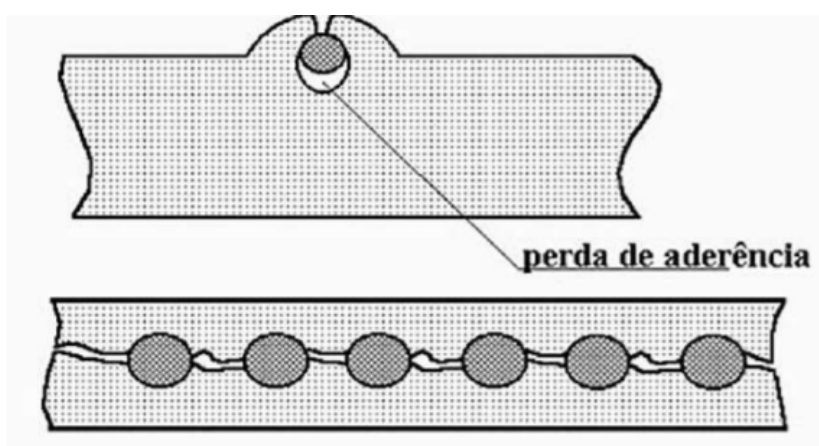
Figura 2 - Fissuração por assentamento plástico - efeito de parede (Souza, 1998)

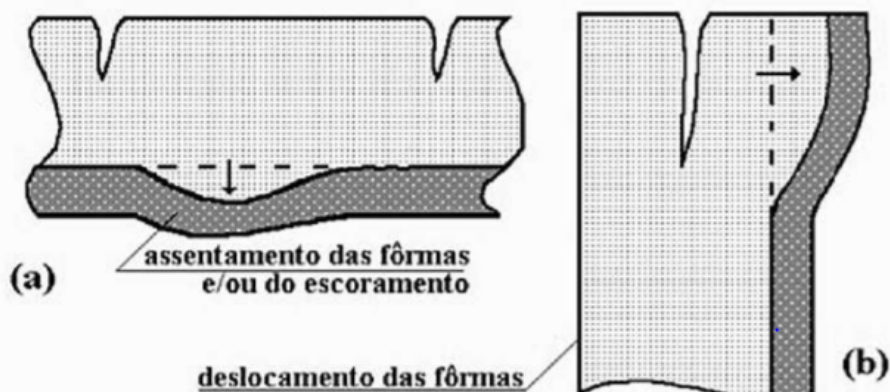
Figura 3 - Fissurações devido a movimentação de fôrmas e escoramento (Souza, 1998)

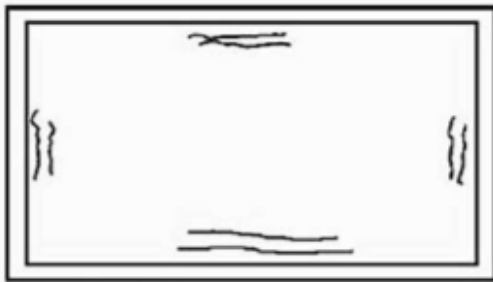
Figura 1.28 - Fissuração por esmagamento do concreto, por reduzida espessura da laje. As fissuras surgem na face inferior, por deficiência diante dos momentos negativos

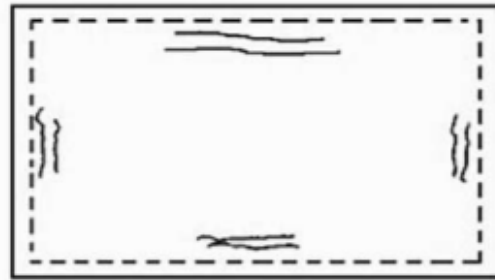
Figura 1.29 - Fissuração de flexão, devida à insuficiência de armadura para os momentos negativos. As fissuras surgem na face superior.

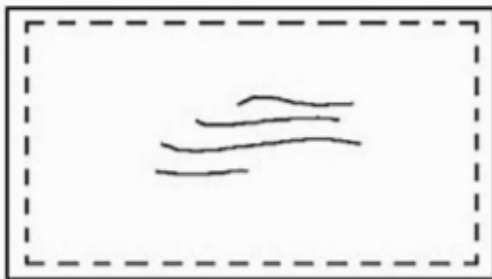
Figura 1.30 - Fissuração por esmagamento do concreto, devido à reduzida espessura da laje. As fissuras surgem na face superior, por deficiência diante dos momentos positivos.

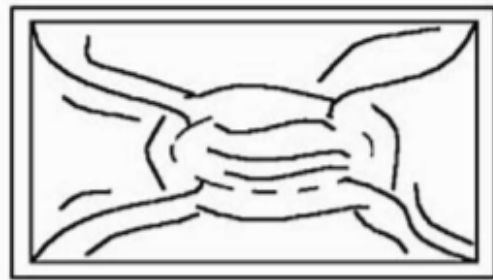
Figura 1.31 - Fissuração por flexão, devida à insuficiência de armadura para os momentos positivos. As fissuras surgem na face inferior

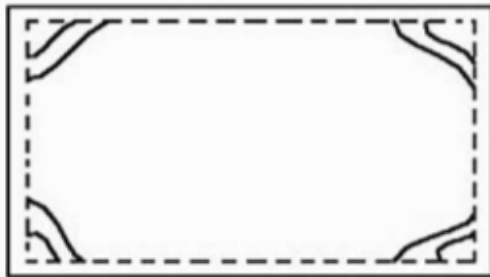
Figura 1.32 - Fissuração por deficiência de armaduras para combater aos momentos volventes, na face superior da laje

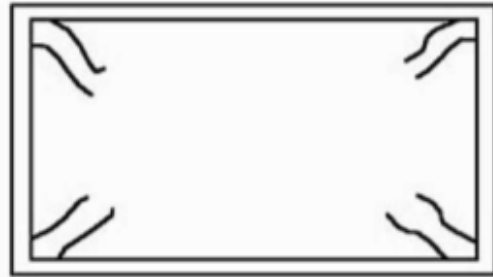
Figura 1.33 - Fissuração por deficiência de armaduras para combater aos momentos volventes, na face inferior da laje

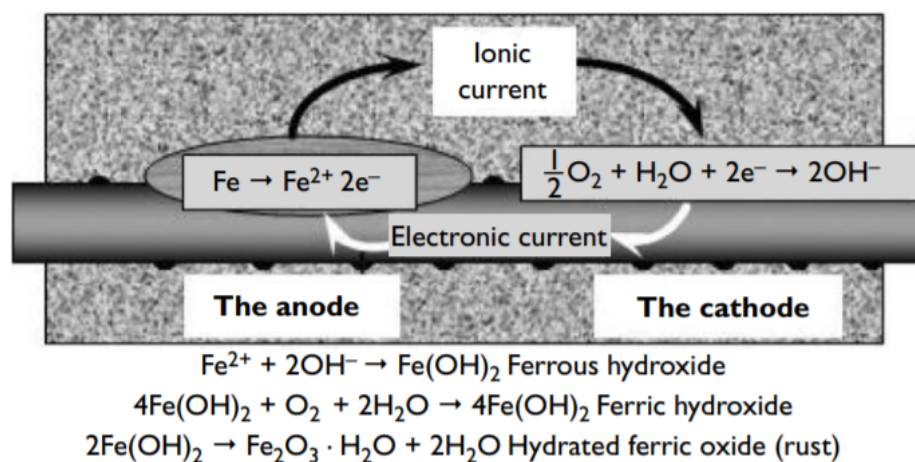
Figura 6 - Elementos anódicos e catódicos, reações de oxidação e hidratação para corrosão do aço, Broomfield (2007).

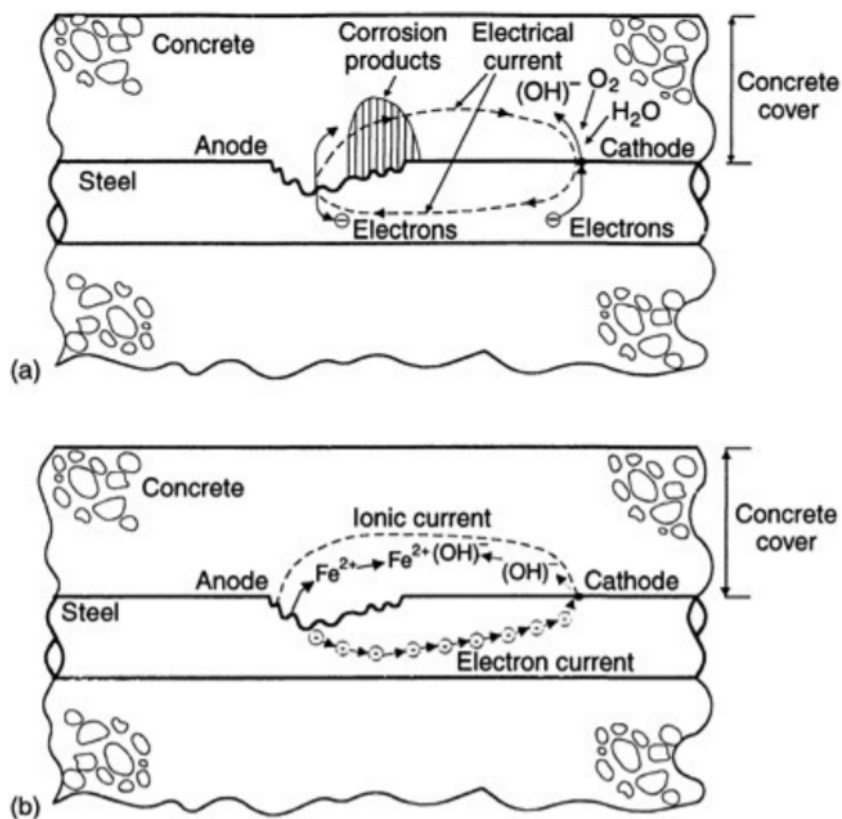
Figura 7– Corrosão na superfície do aço. (A) Reações anódicas e catódicas e corrente elétrica. (B) Fluxo de elétrons e íons durante o processo de corrosão Bentur et al. (2005).

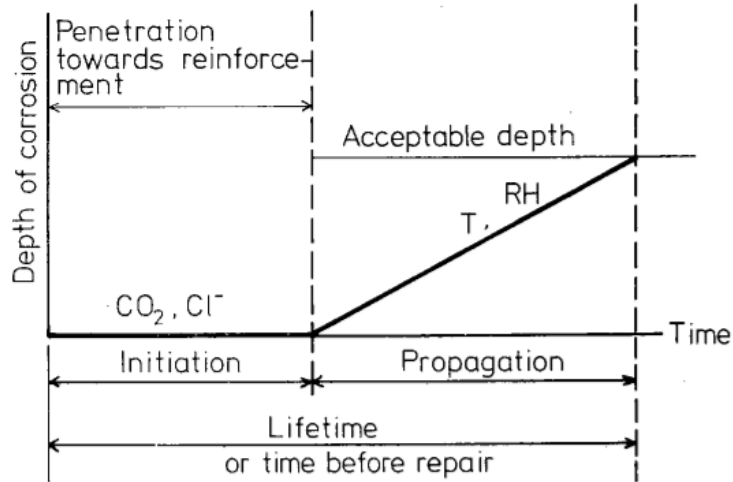
Figura 8 - Desenho esquemático da corrosão do aço envolvido em concreto (Tuuti, 1982).

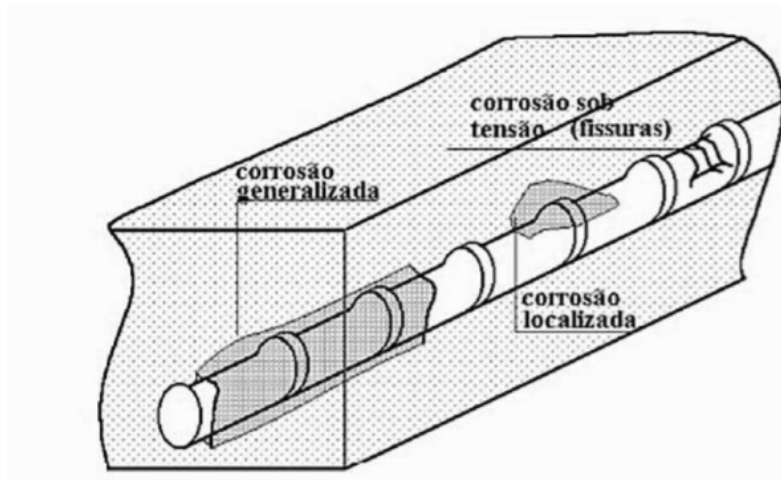
Figura 9 - Tipos de corrosão do aço em meio a betão (Souza e Ripper, 1998)

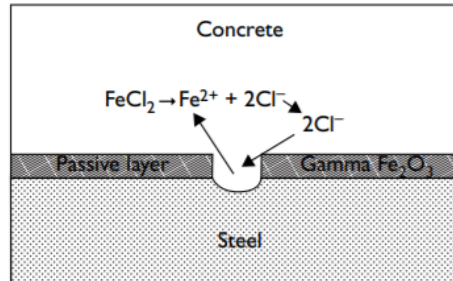
Figura 10 - A quebra da camada de passivação e cloretos "reciclados" (Broomfield, 2005)

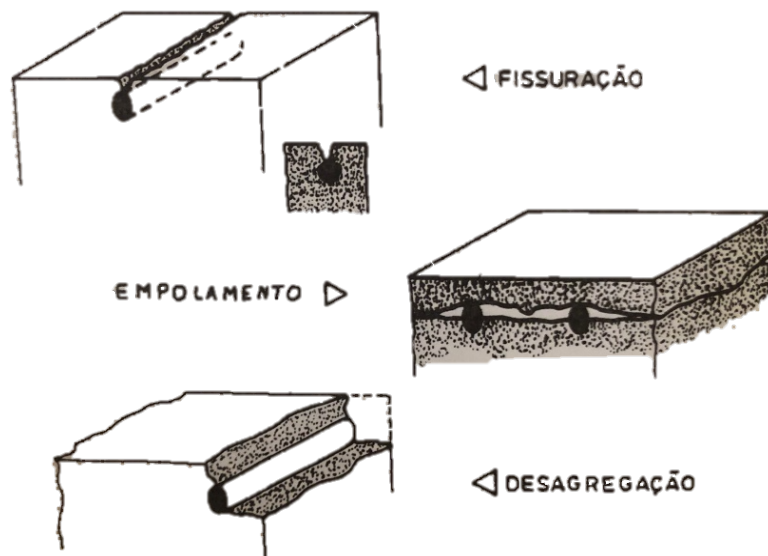
Figura 11 - Danos no betão originados por corrosão das armaduras (Salta, 1990)

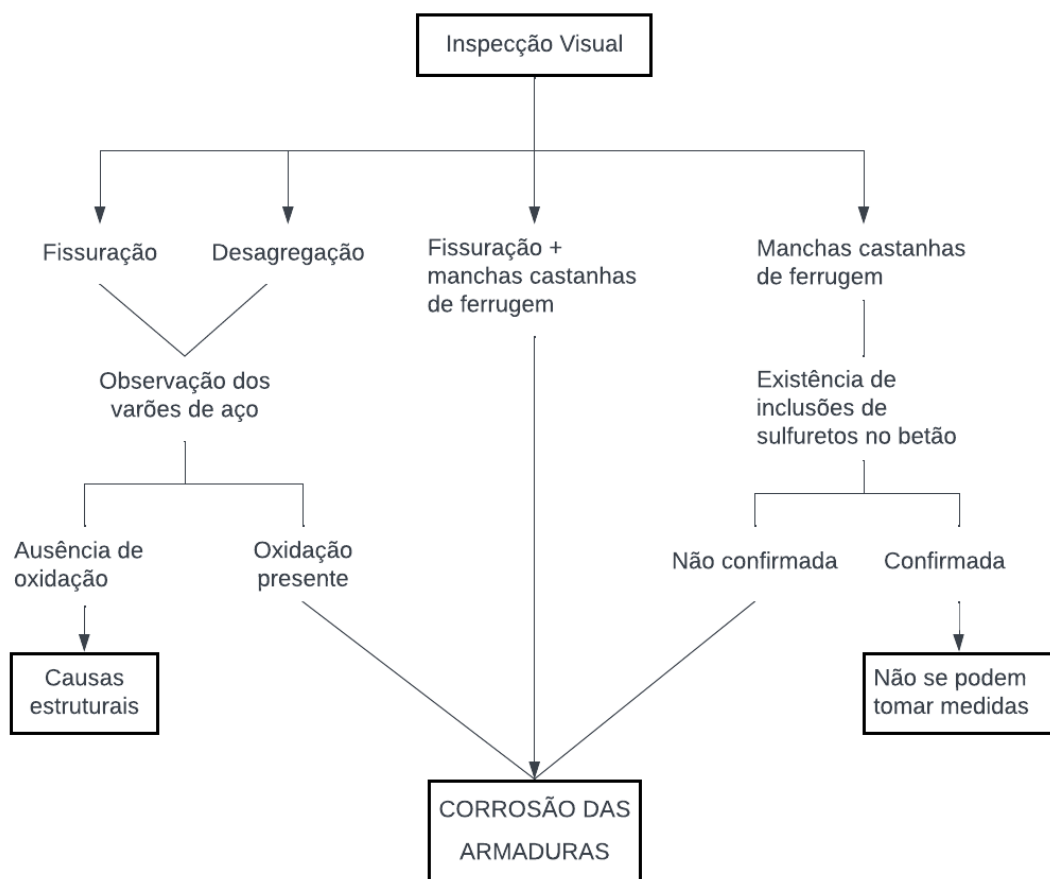
Figura 12 - Inspeção visual do betão (Adaptado de Salta, 1990)

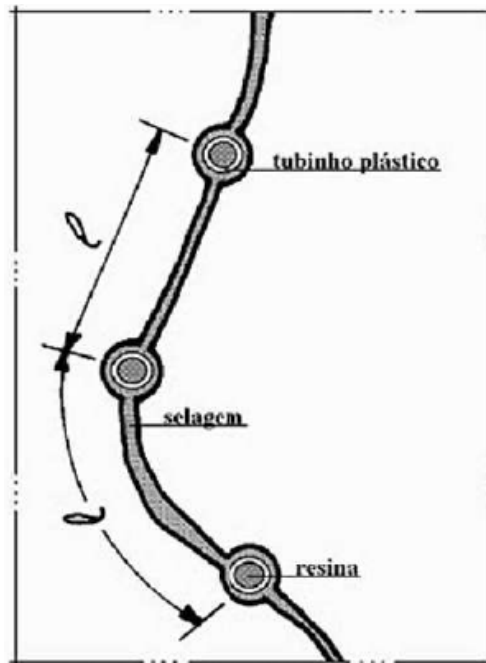
Figura 13 - Furos para injeção (Souza e Ripper, 1998)

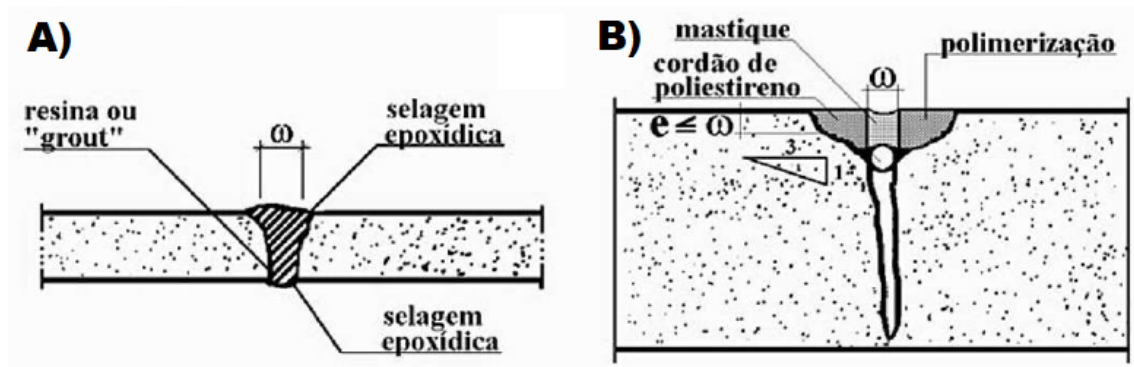
Figura 14 – Exemplos de selagem da fissura após enchimento e de transformação em junta (Souza e Ripper, 1998)

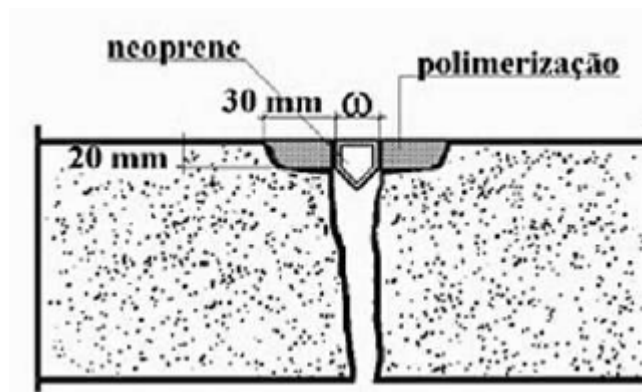
Figura 15 – Transformação de fissura em junta com neoprene (Souza e Ripper; 1998)

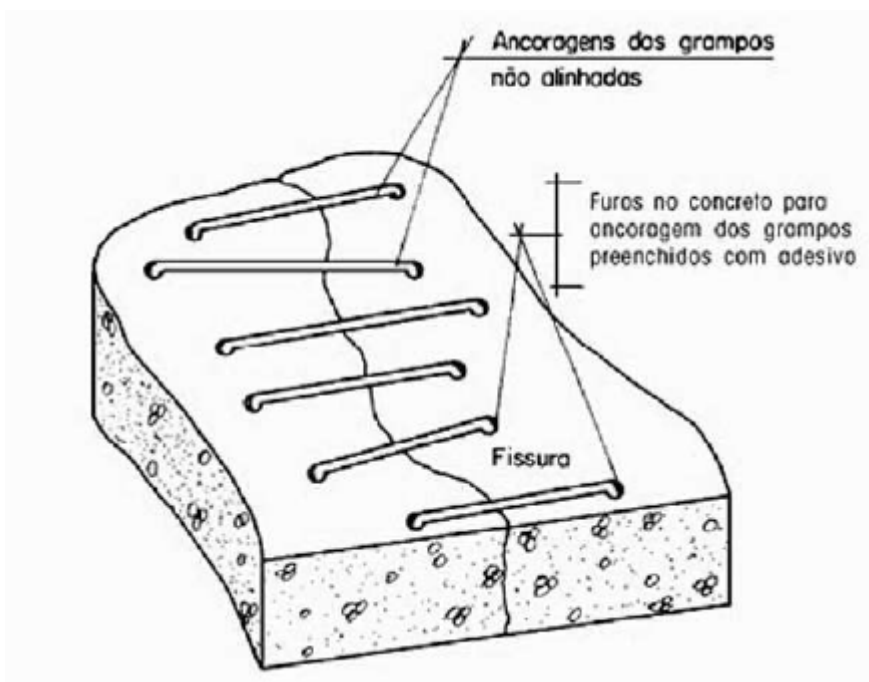
Figura 16 - Ilustração de grampeamento na fissura (Souza e Ripper, 1998)

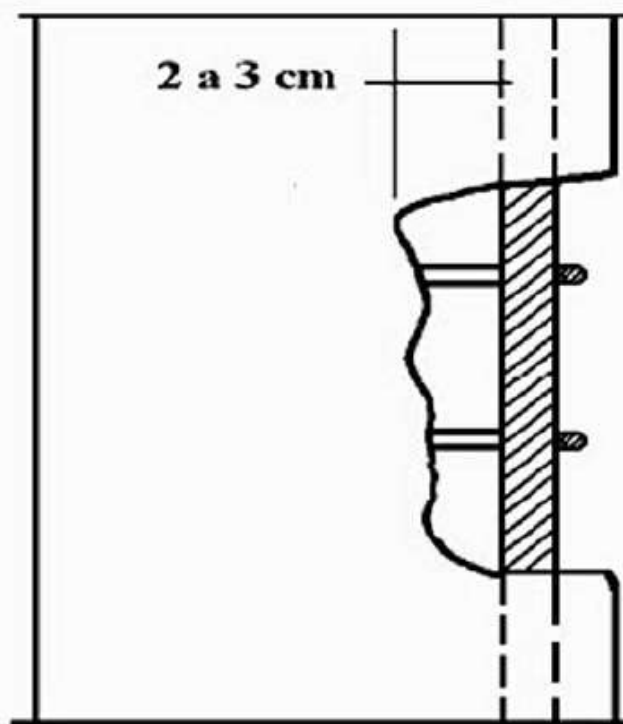
Figura 17 - Corte de betão: profundidade a remover para além da armadura (Fonte: Souza e Ripper, 1998)

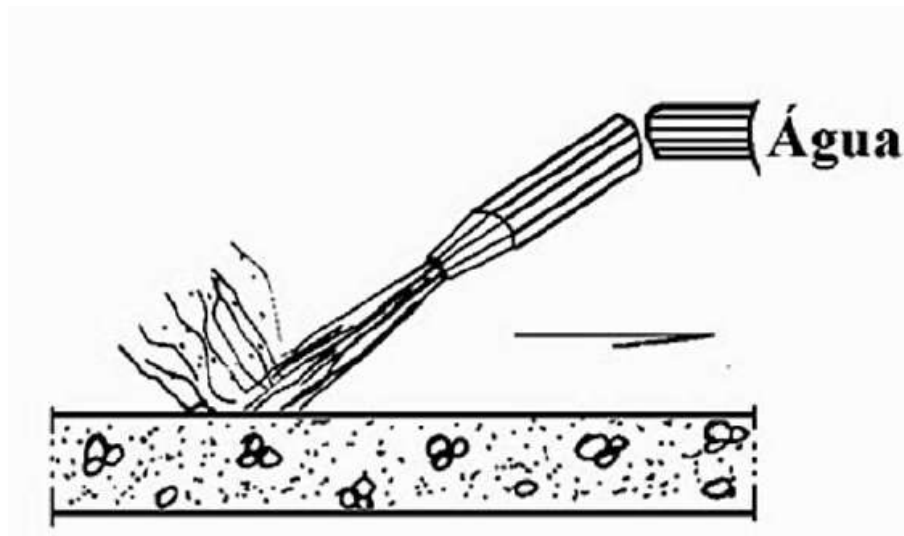
Figura 18 - Limpeza por jato de água (Souza e Ripper, 1998)

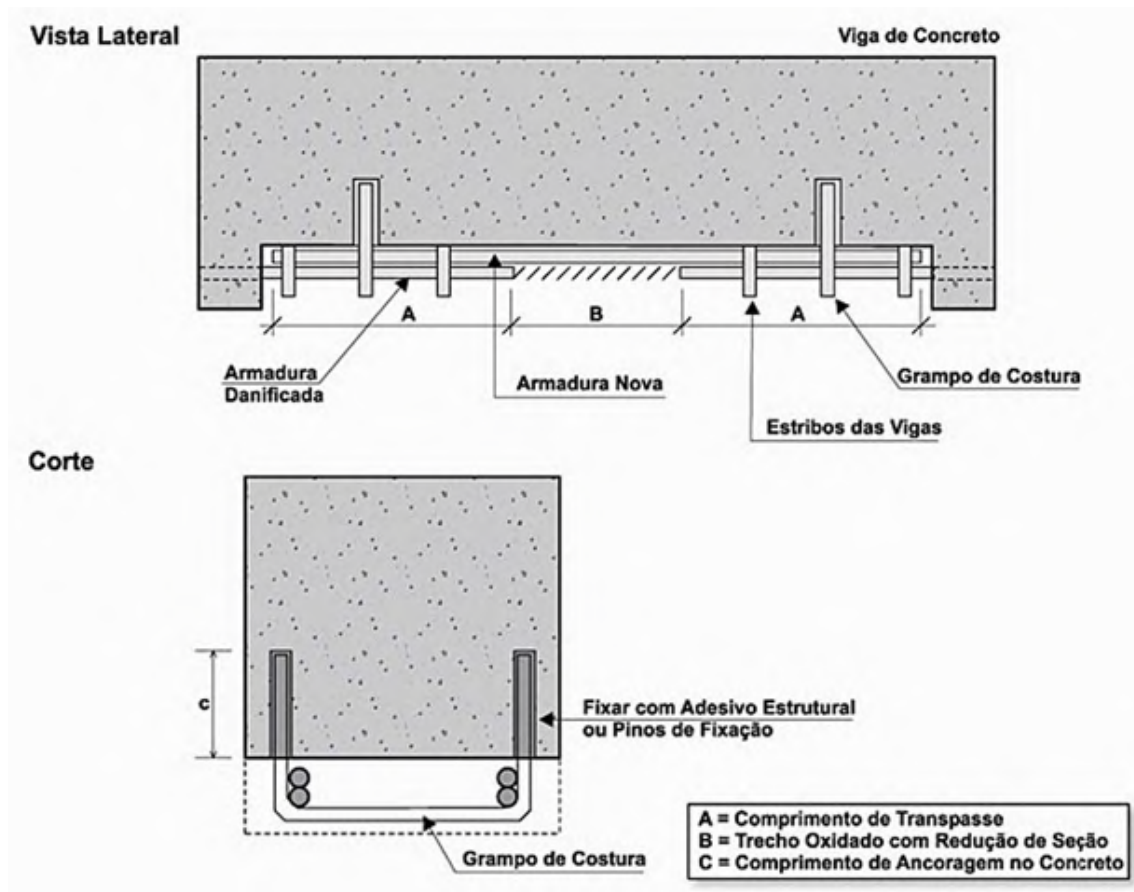
Figura 19 - Emenda por transpasse (Fonte: Marcelli, 2007)

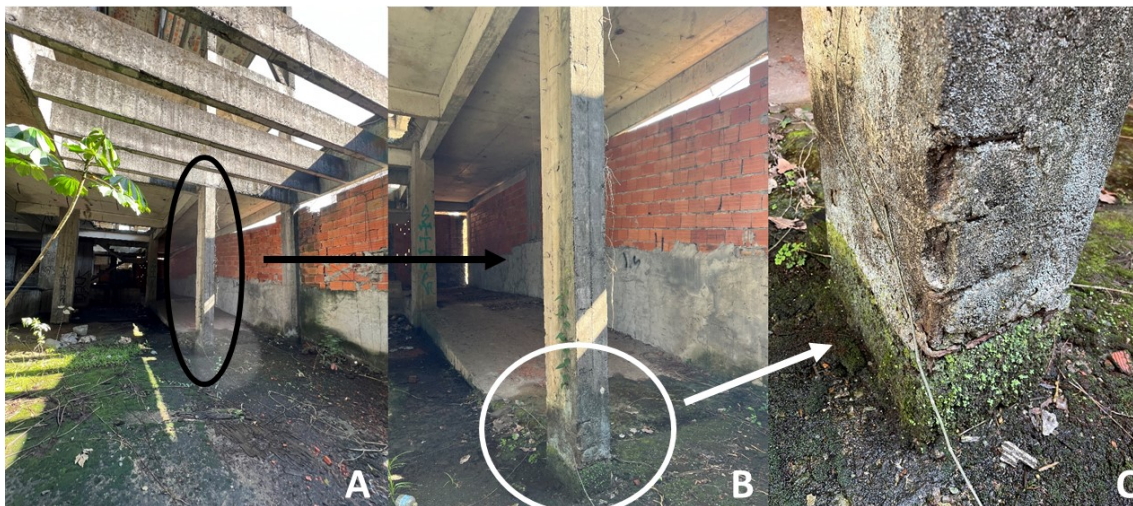
Figura 26 - Pilar P14: (A, B) referência; (C) pormenor das patologias.

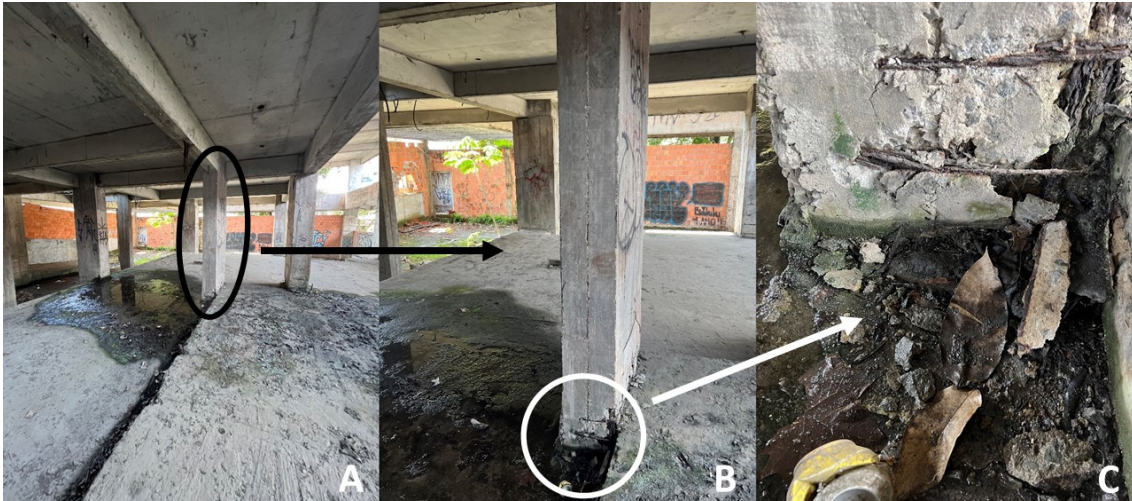
Figura 27- Pilar P25b e poça: (A, B) referência; (C) pormenor das patologias.

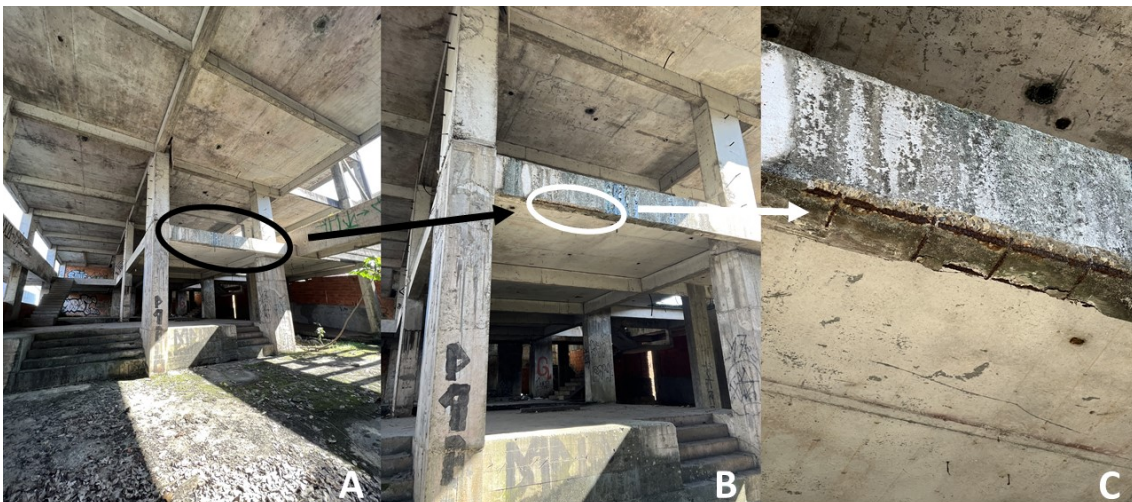
Figura 28 - Viga V26-35: (A, B) referência; (C) pormenor das patologias.

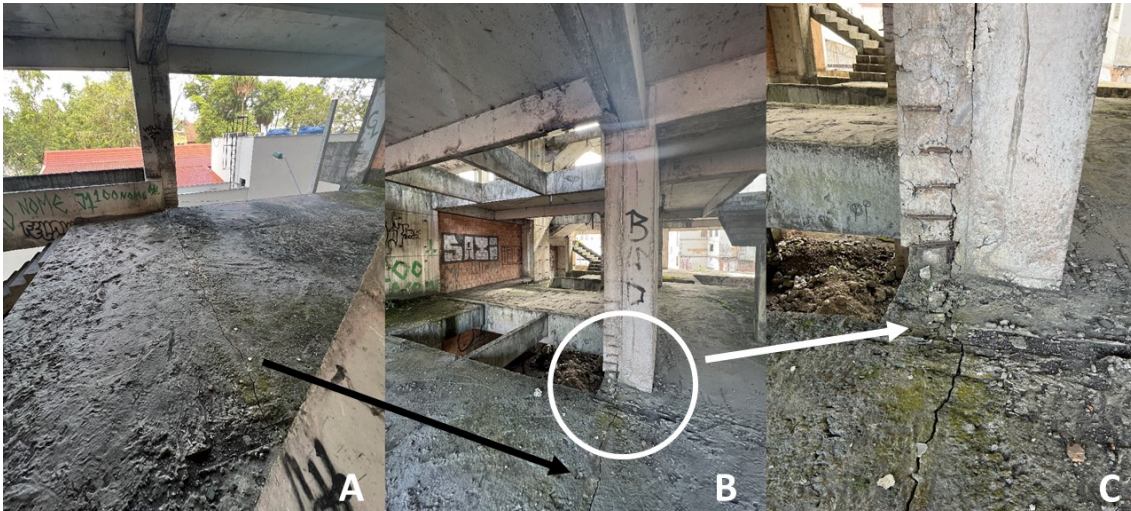
Figura 29 – Falta de junta: (A, B) referência; (C) pormenor.

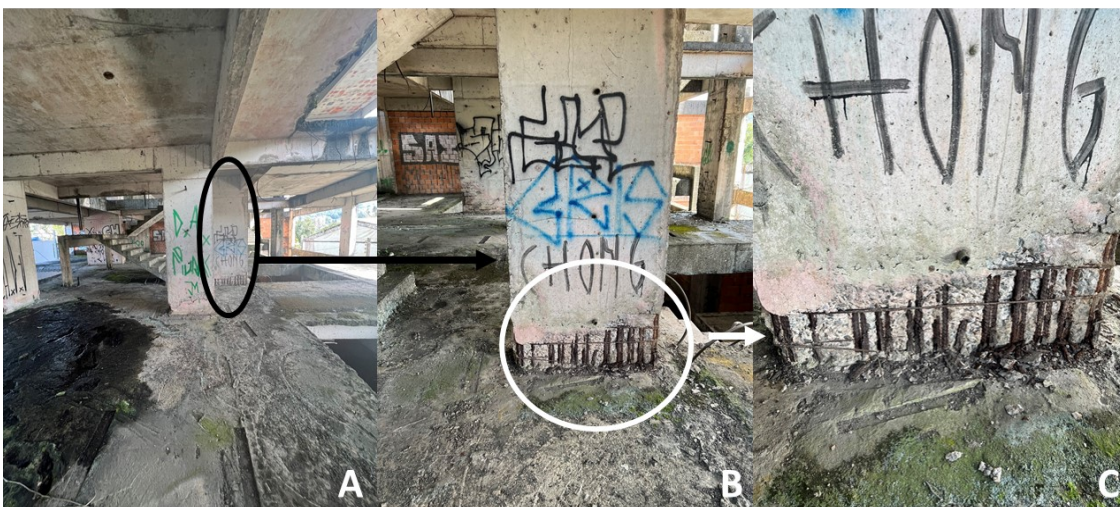
Figura 30 - Pilar P49: (A e B) localização; (C) pormenor do destacamento (Fonte: Autora)

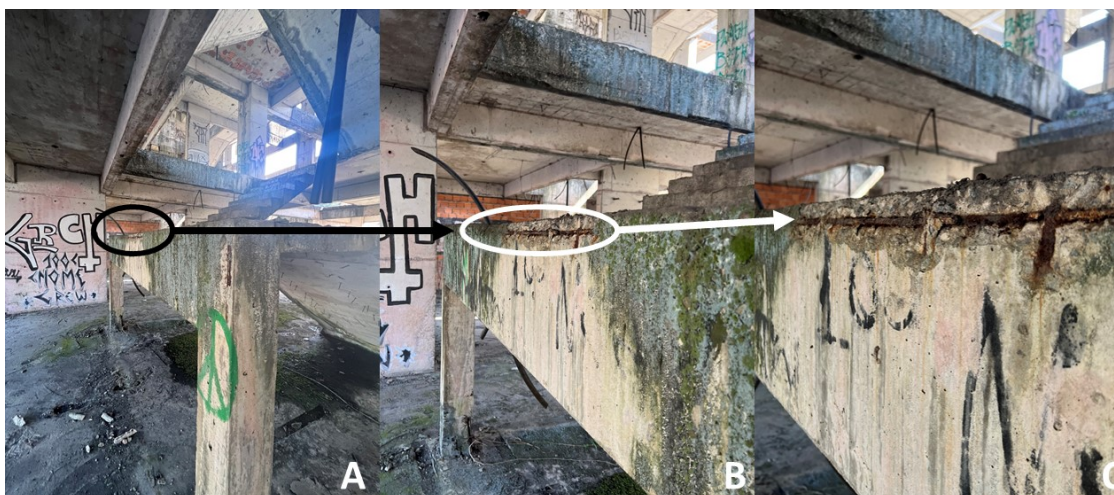
Figura 31 - Viga V51-32: (A, B) localização; (C) pormenor do destacamento.

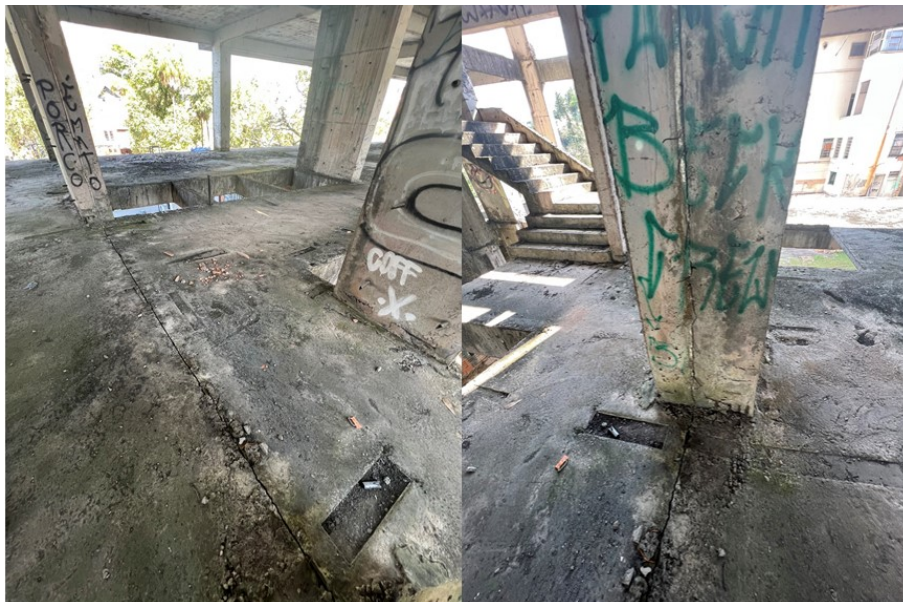
Figura 32 - Junta de dilatação (J2) no pavimento inferior do 2º andar

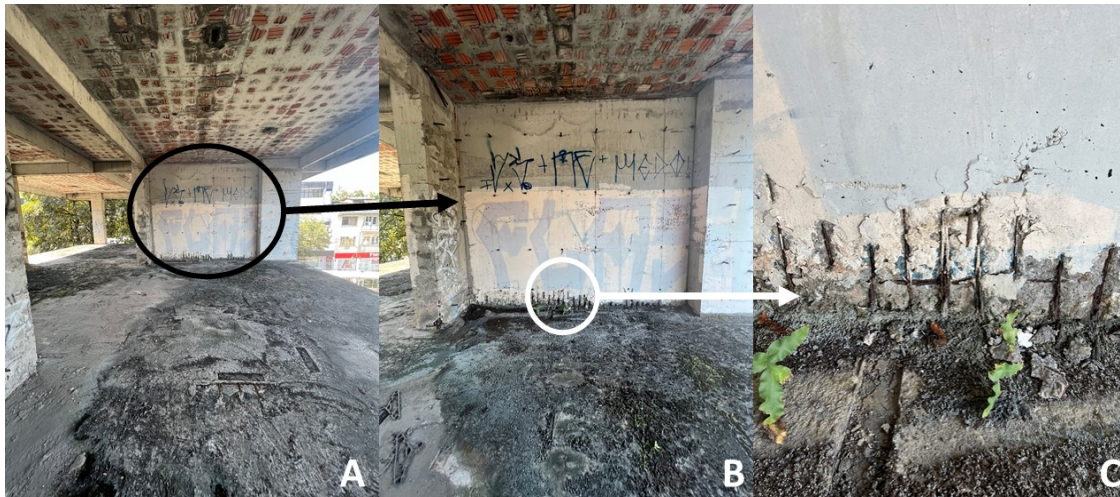
Figura 33 - Destacamento de betão: (A e B) localização; (C) pormenor.

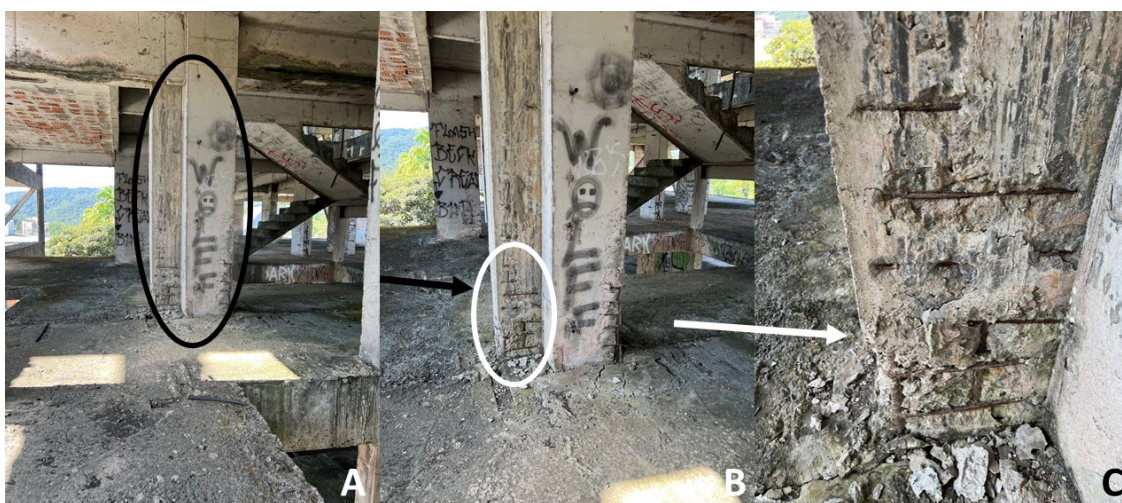
Figura 37 - Pilares P23 e P22: (A) localização; (B e C) danos observados.

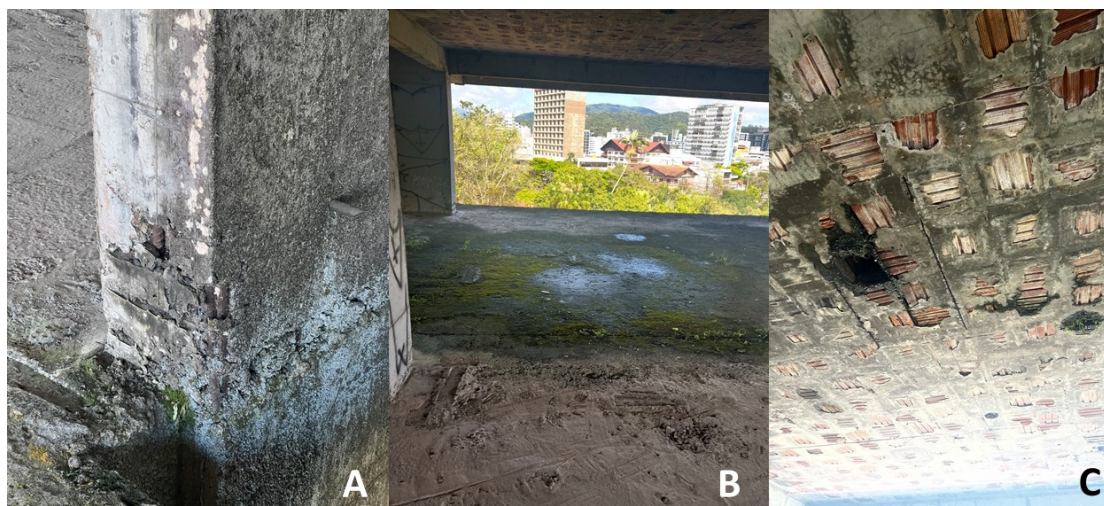
Figura 38 - Patologias no quinto andar, laje P29, P30, P38, P39: (A) betão com buracos (P31); (B) laje inferior: musgos; (C) laje superior: infiltrações e blocos cerâmicos quebrados.

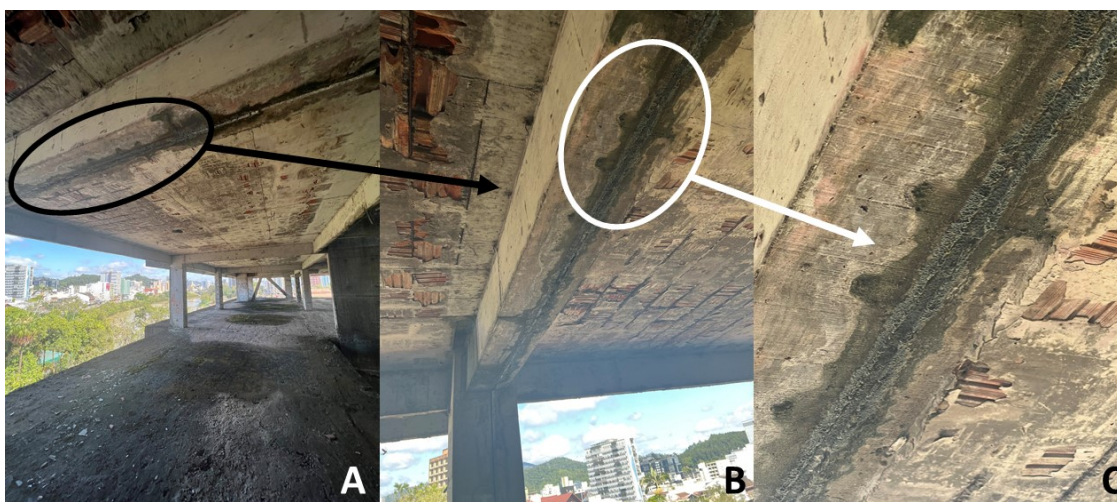
Figura 39 - “Viga” dividida pela junta J1: (A e B) localização; (C) patologia.

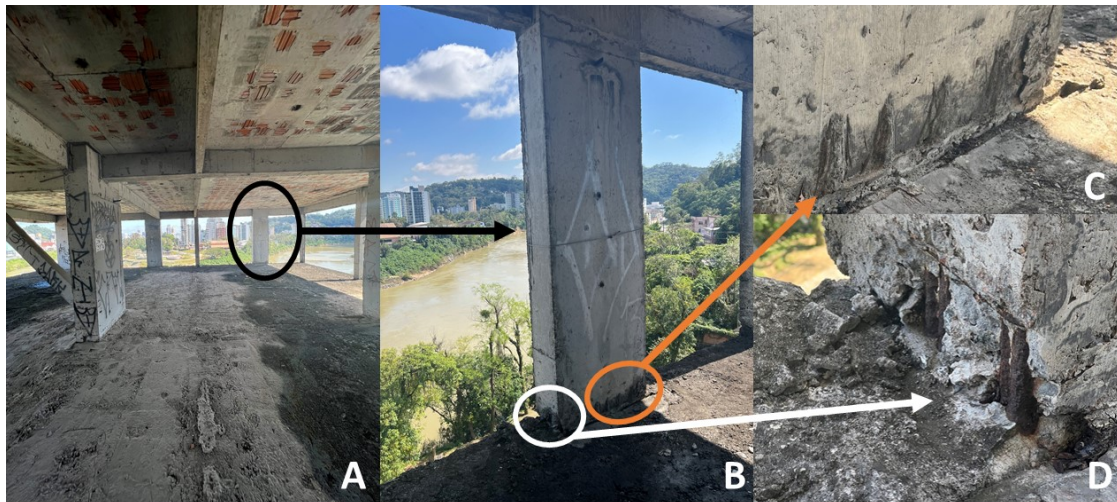
Figura 40 - (A) Localização do pilar P16; (B) destacamento; (C, D) pormenor.

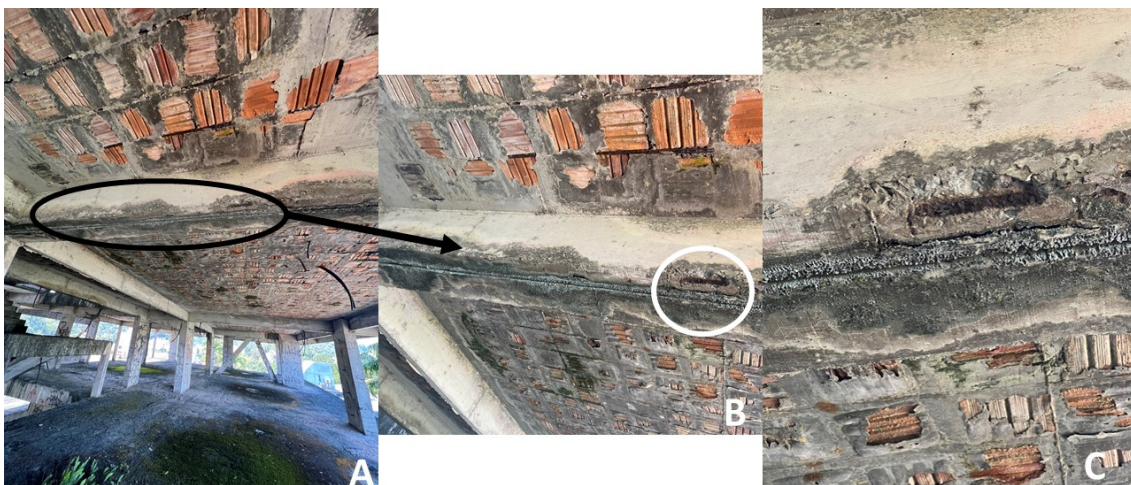
Figura 43 - Viga J1: (A,B) localização; (C) pormenor.

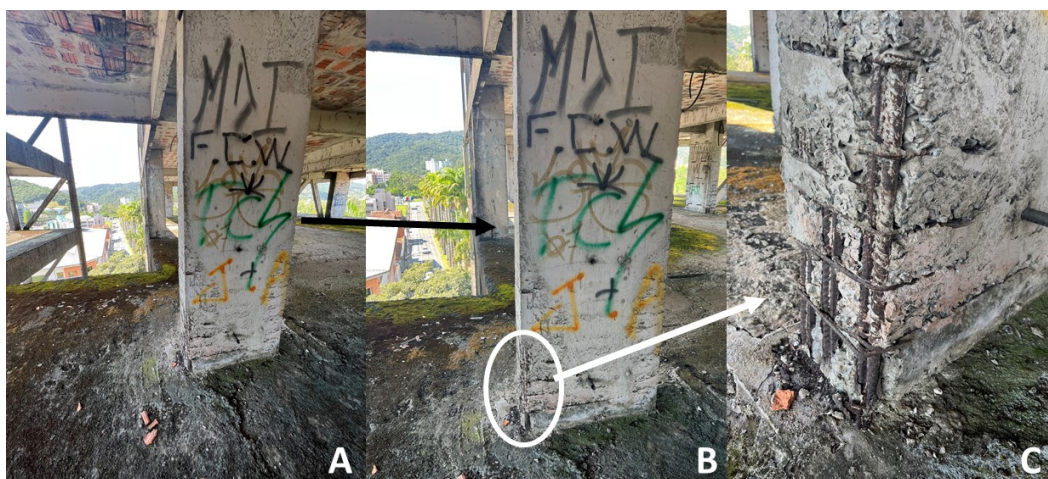
Figura 44 - Pilar P49: (A e B) localização; (C) pormenor.

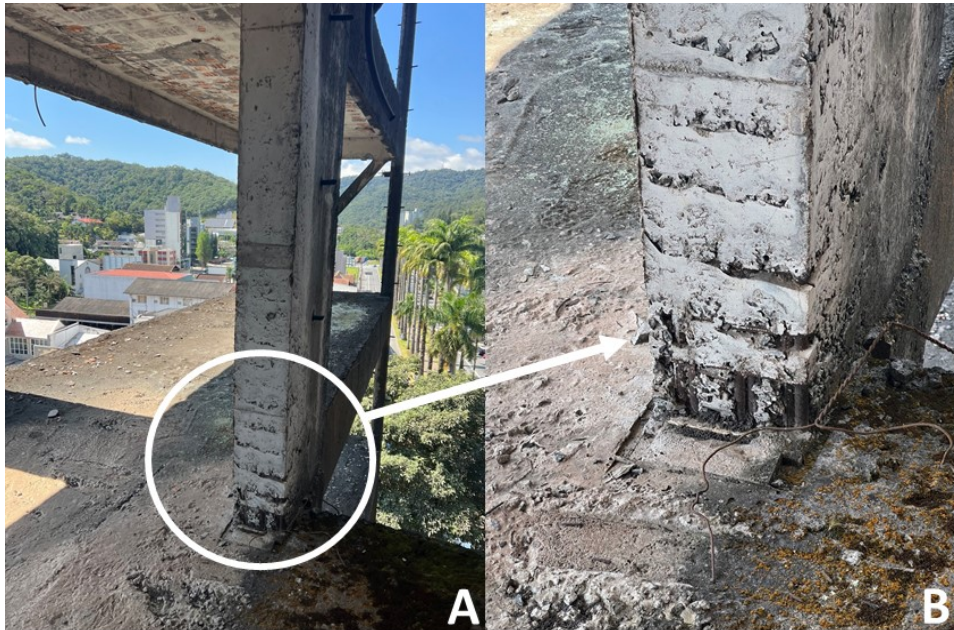
Figura 45 - (A) Localização (P12); (B) patologia aproximada.

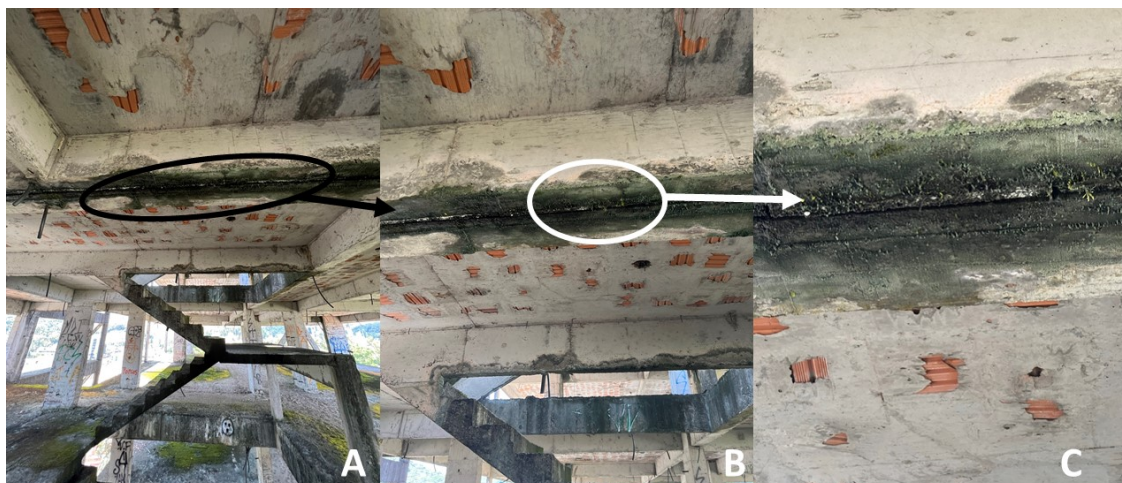
Figura 46 - (A e B) Localização da patologia (entre P22, P23 e P11); (C) Detalhe.

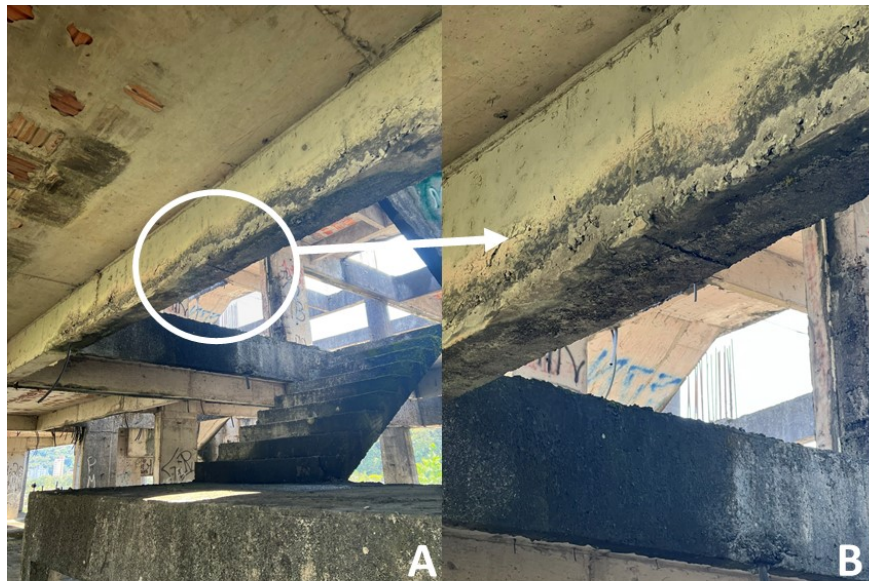
Figura 47 - (A) Localização da patologia (escada entre P51 e P32); (B) detalhe.

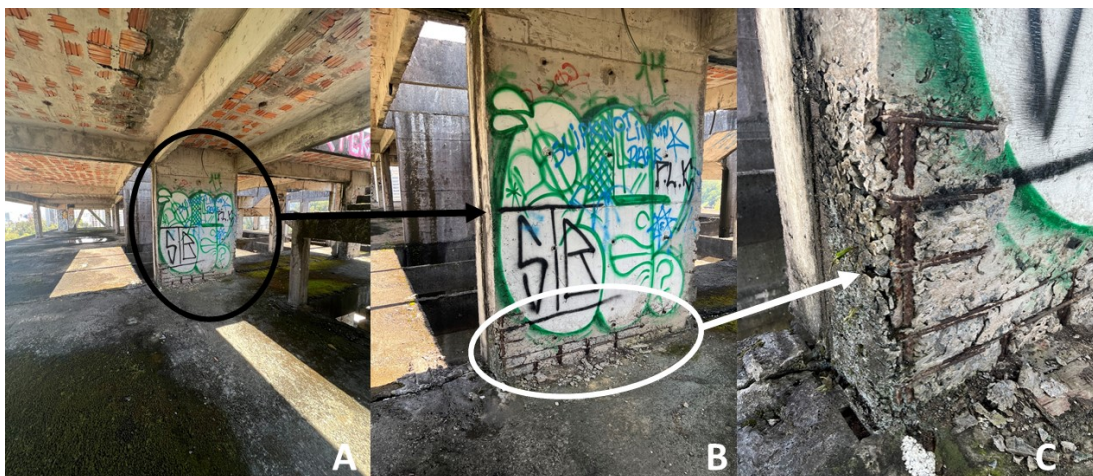
Figura 48 - (A e B) Localização da patologia (P32); (C) detalhe.

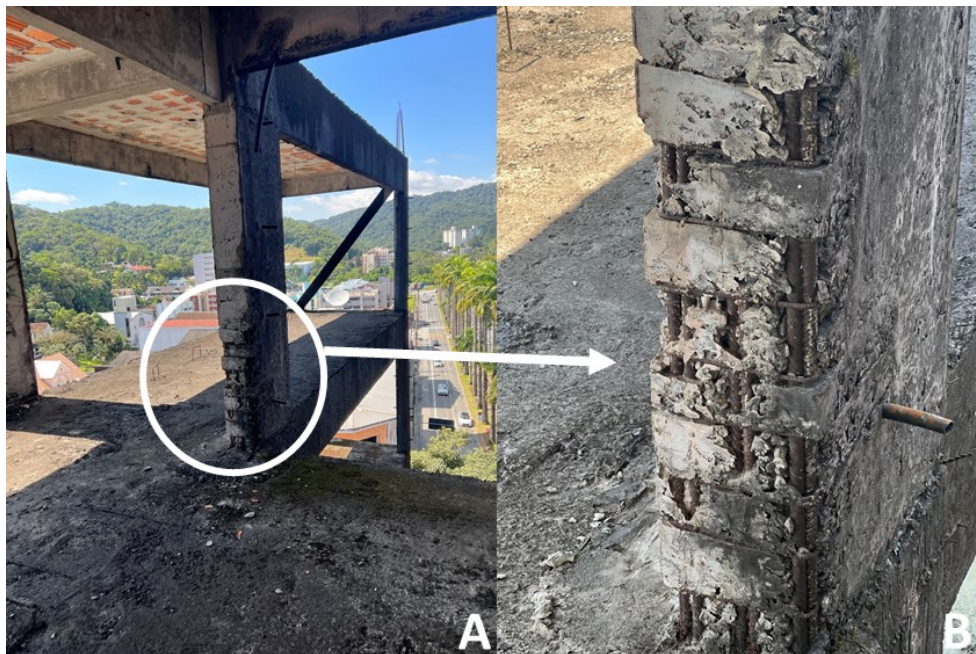
Figura 49 - (A) Localização da patologia (P12); (B) detalhe.

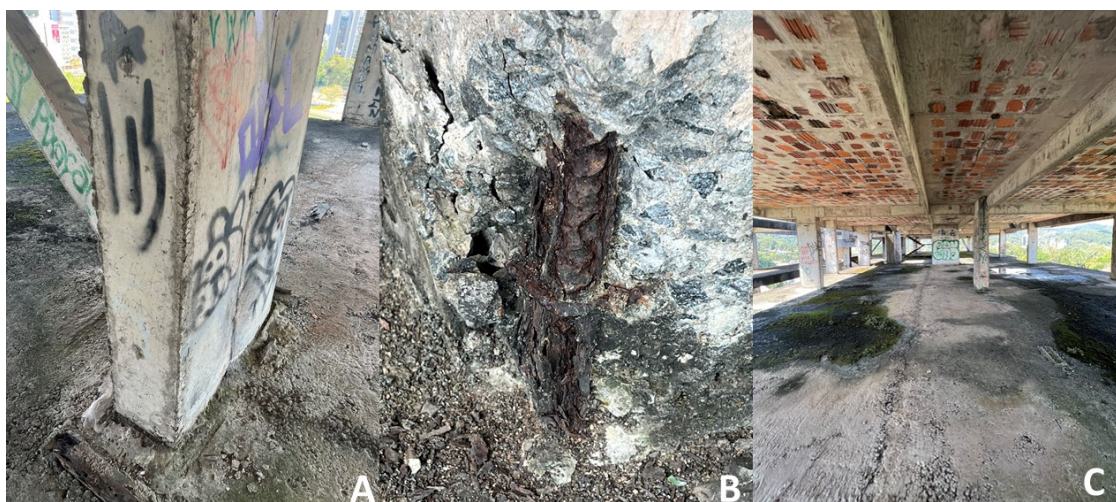
Figura 50 - Patologias encontradas.
