7.1 Riscos “Naturais” e Vulnerabilidade

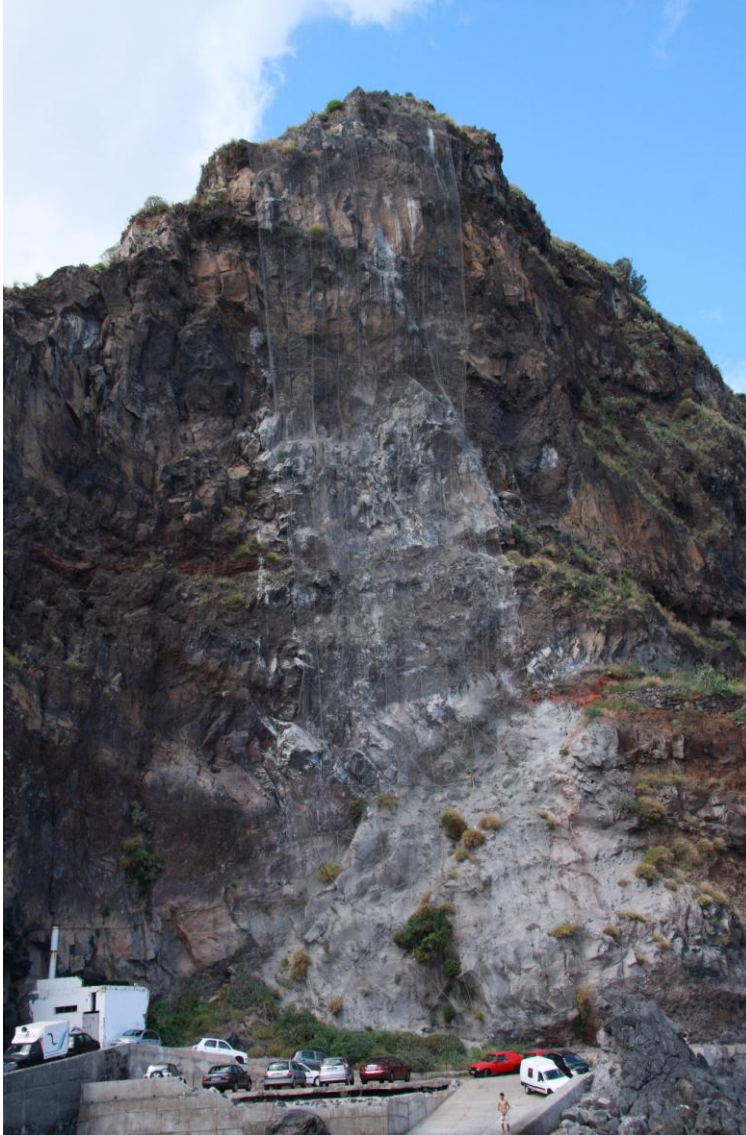
Figura 50 - Escarpa do Cais da Ribeira Brava onde a queda de blocos é uma constante, onde podemos observar a cobertura parcial da vertente com “rede” de protecção.

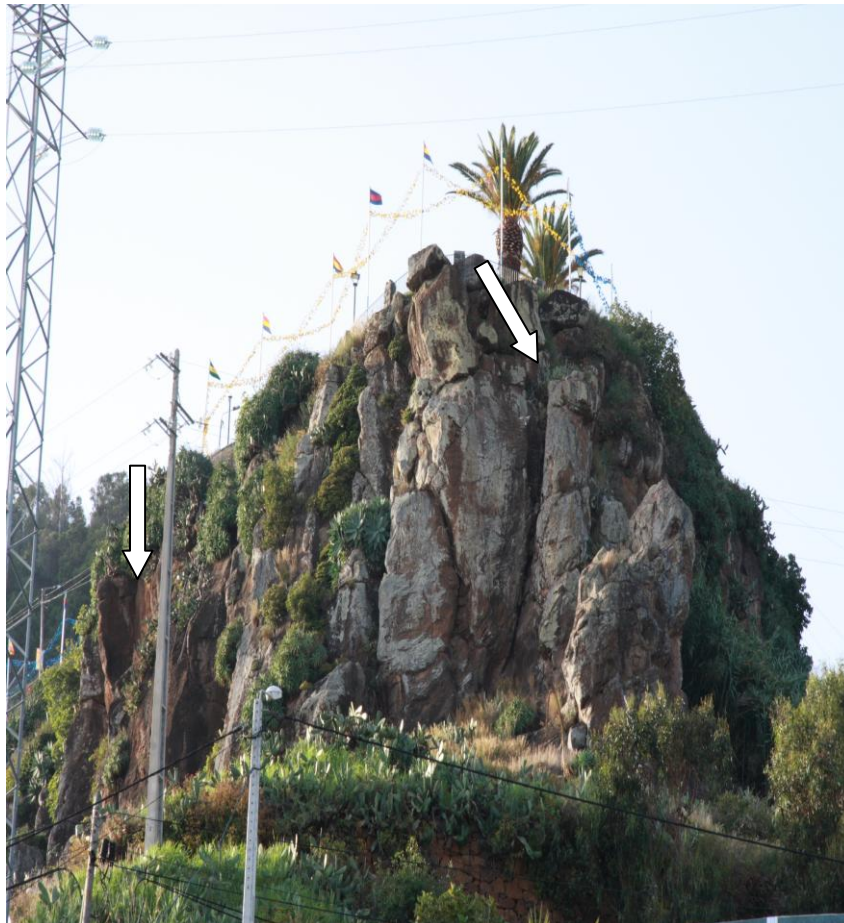
São diversos os locais no concelho que apresentam elevada fracturação nos basaltos. No entanto, merece menção a disjunção em colunas no lugar “Cima da Rocha”, por se encontrar na sua base uma estrada bastante movimentada e por, recentemente, quando do Arraial do Senhor Santíssimo Sacramento, se terem desprendido do lado oeste alguns materiais, quando do fogo-de-artifício, cujo posto estava instalado sobre esta encosta, tendo a vibração emitida, contribuído para a queda de pequenos blocos.

Figura 52 – Disjunção em colunas e blocos de escoada lávica com fracturação acentuada, evidenciando algumas colunas sinais de tombamento, no lugar “Cima da rocha”, freguesia do Campanário.

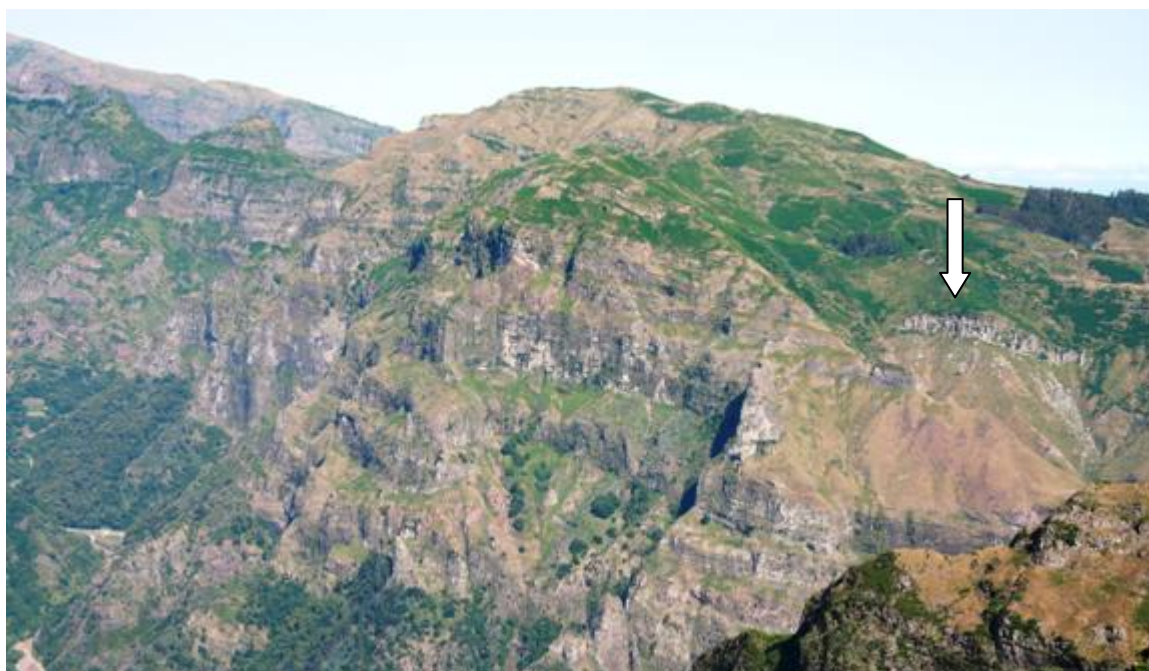
Como sabemos, solos desprovidos de vegetação estão mais expostos aos agentes erosivos. Como podemos verificar pela figura 54, as áreas de elevada altitude do concelho estão desprovidas de vegetação. Podemos ainda observar na margem direita “Caos de Blocos” que provêm do tombamento em coluna dos basaltos. A localização desta representa um elevado perigo, atendendo a que na base da encosta existem habitações (logo, a vulnerabilidade é elevada).

Figura 54 - Lado Este do Vale da Ribeira Brava, área de grande susceptibilidade ao processo de queda de blocos/desabamentos. À direita na foto é possível observar “Caos de blocos, resultante do tombamento de coluna.

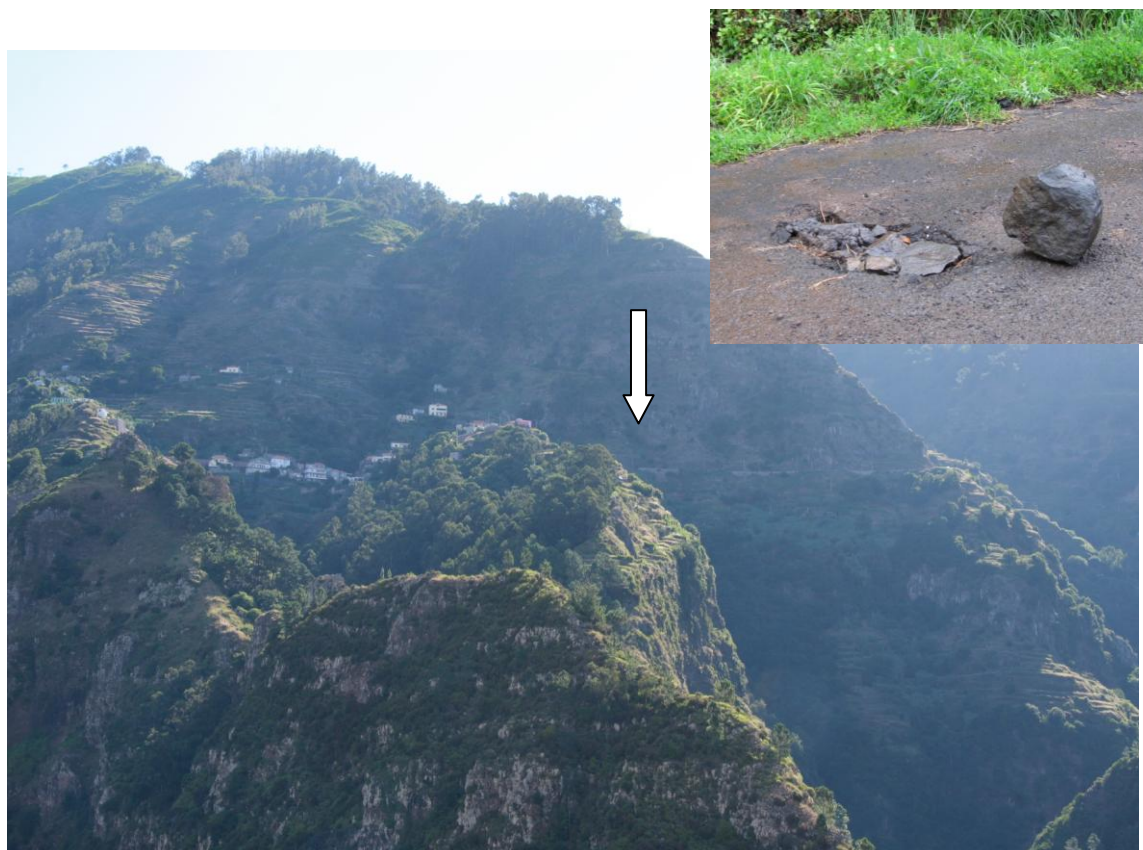
Figura 58 - Vista do Lugar do Espigão no Lado Este do Vale da Ribeira Brava, Canto Superior: Pormenor de Uma Queda de Blocos e Danos no Pavimento.

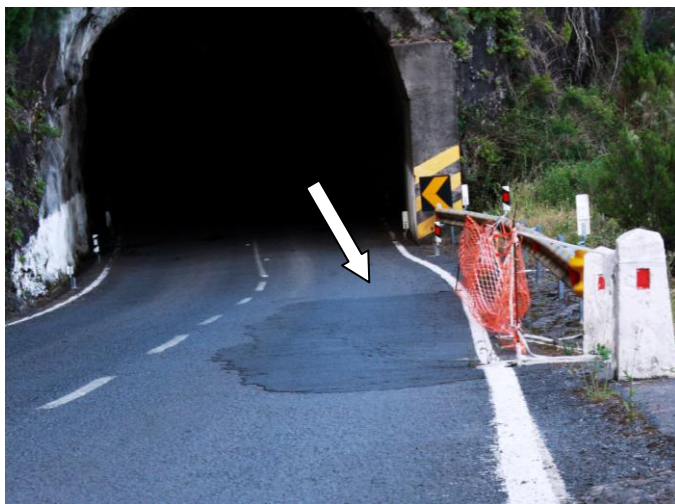
sucessivo abatimento da estrada. Na Primavera de 2009 vários eram os locais sinalizados pela autarquia (figura 60).

Figura 60 – Pormenor de um deslizamento que está a provocar o abatimento da estrada, apresentando algumas fendas.

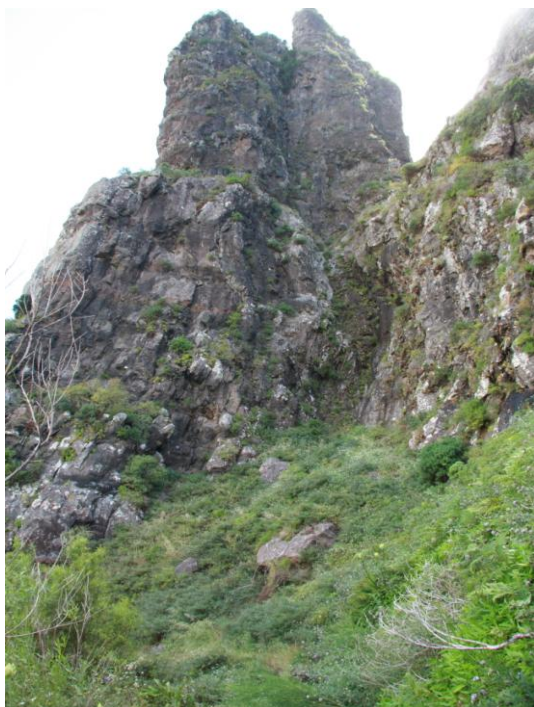
Figura 63 – Área de elevada probabilidade de queda de blocos e derrocada sobre o curso da Levada do Norte.

e verificamos que o basalto que assenta sobre uma camada de tufo, encontra-se fortemente fracturado, dentro da levada e na pequena área disponível para podermos passar observamos algumas pedras, sendo que algumas destas têm mais de dois ou três quilos.

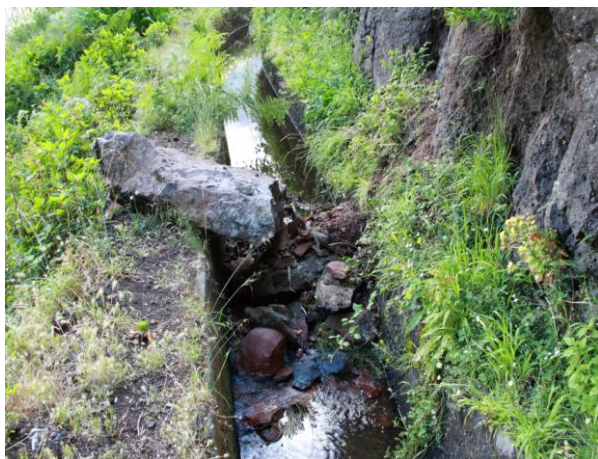
A levada em vários pontos está entupida com o entulho que caiu da encosta sobranceira (figura 63 e 64); fruto destas situações, esta levada foi desactivada no último Inverno para evitar que a água caísse pela encosta livremente, constituindo um enorme perigo para a população que reside no sopé da vertente. Também observamos áreas de onde terão sido arrancados materiais, que no passado, terão contribuído para o agravar das difíceis situações que se viveram ao logo do vale da ribeira Brava.

Figura 64 – Queda de Blocos no Curso da Levada do Norte, interrompendo o Seu Curso.

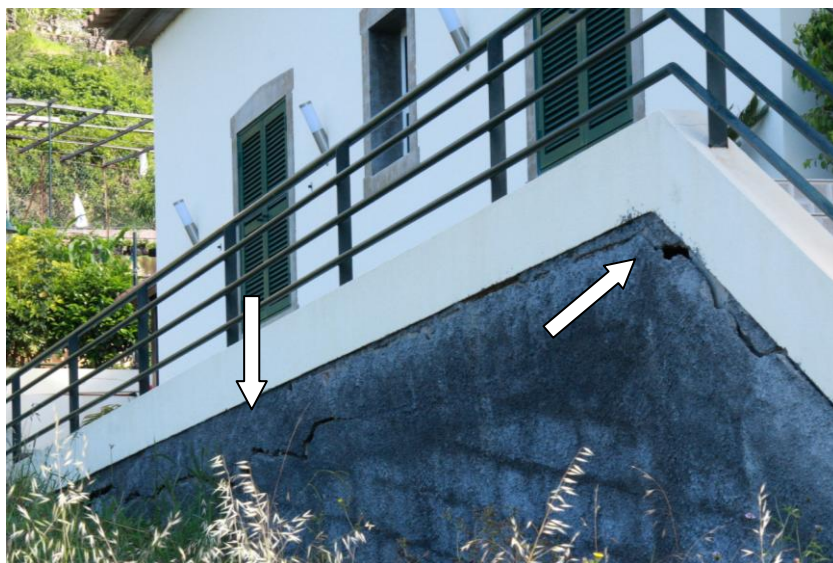
Figura 67 – Casa apresentando fracturas.

No centro da área de deslizamento, a norte da estrada que liga a freguesia ao Lugar da Serra, podemos observar algumas fracturas em residências, como são exemplo os casos das figuras 67, 68 e 69.

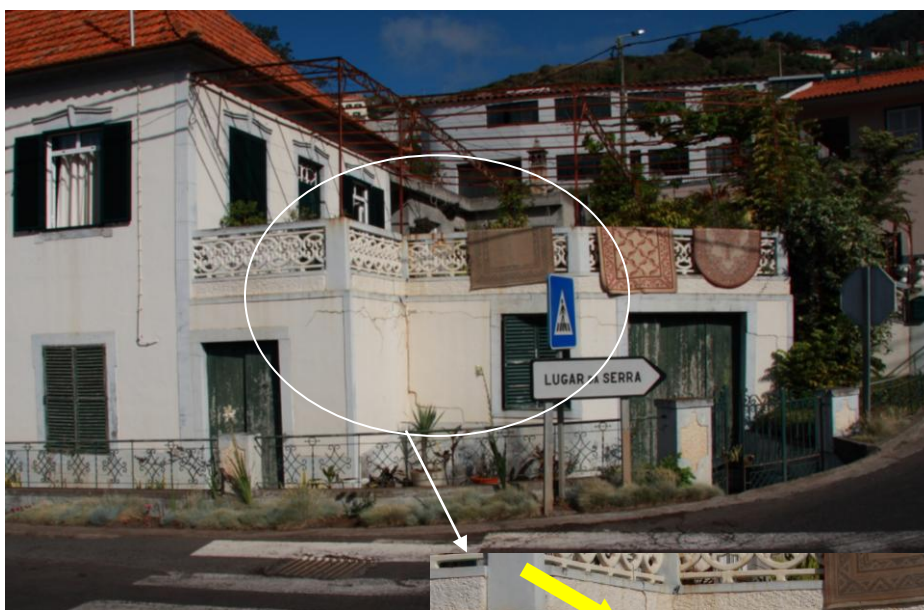
Figura 68 – Casa apresentando fracturas estruturais

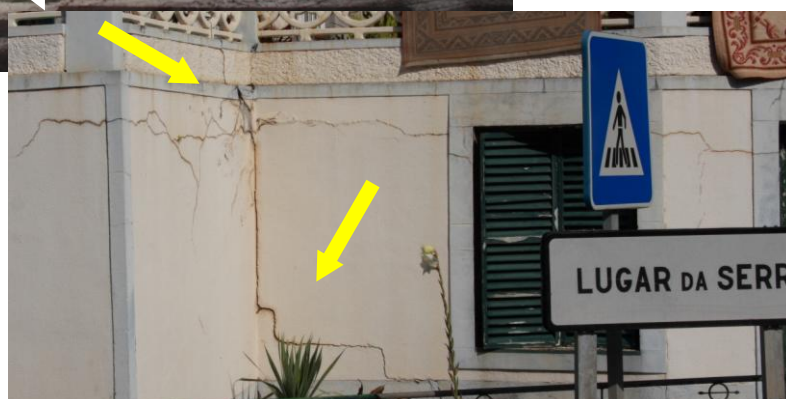
Figura 69 – Pormenor das fracturas

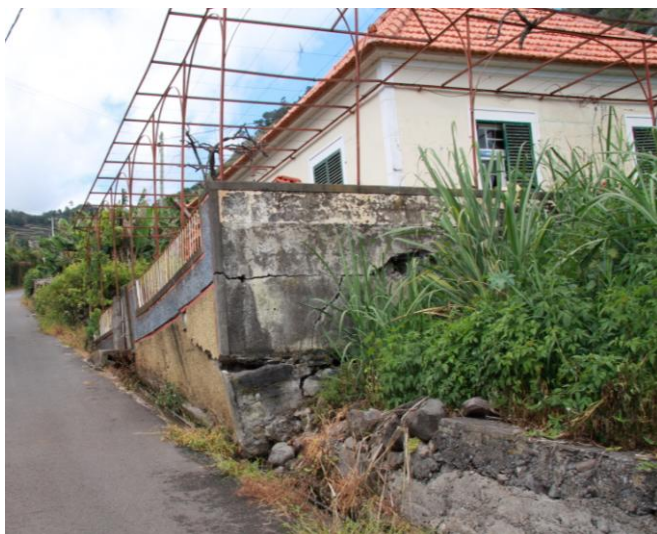
Figura 71 – Fenda estrutural numa casa na Tabua

Apesar das várias intervenções no sentido de desviar a água desta área, tem-se notado, ao longo dos tempos, que algumas residências evidenciaram fracturas estruturais (figura 71 e 72). No último ano temos assistidos ao aumento das fracturas, e percebe-se o porquê, pois, se olharmos à volta, observamos que foi ali instalado um sistema de rega (figura 73). A disponibilidade de água, tem contribuído para tornar os materiais mais plásticos e, conseqüentemente, para fomentar o escorregamento.

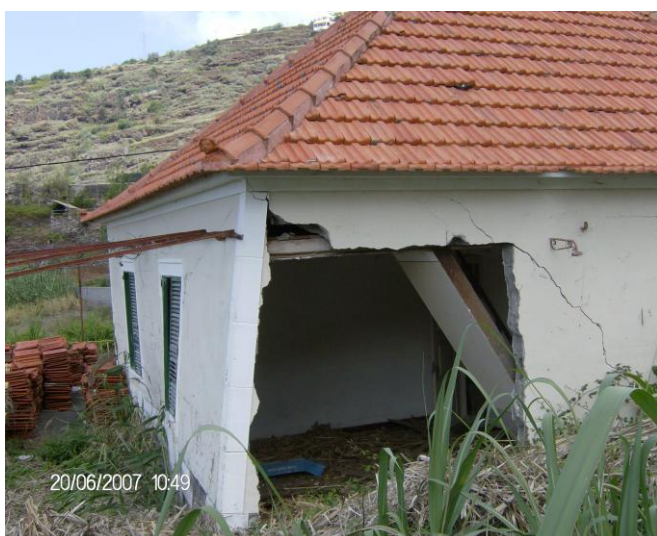
Figura 72 – Vista parcial da casa na Tabua

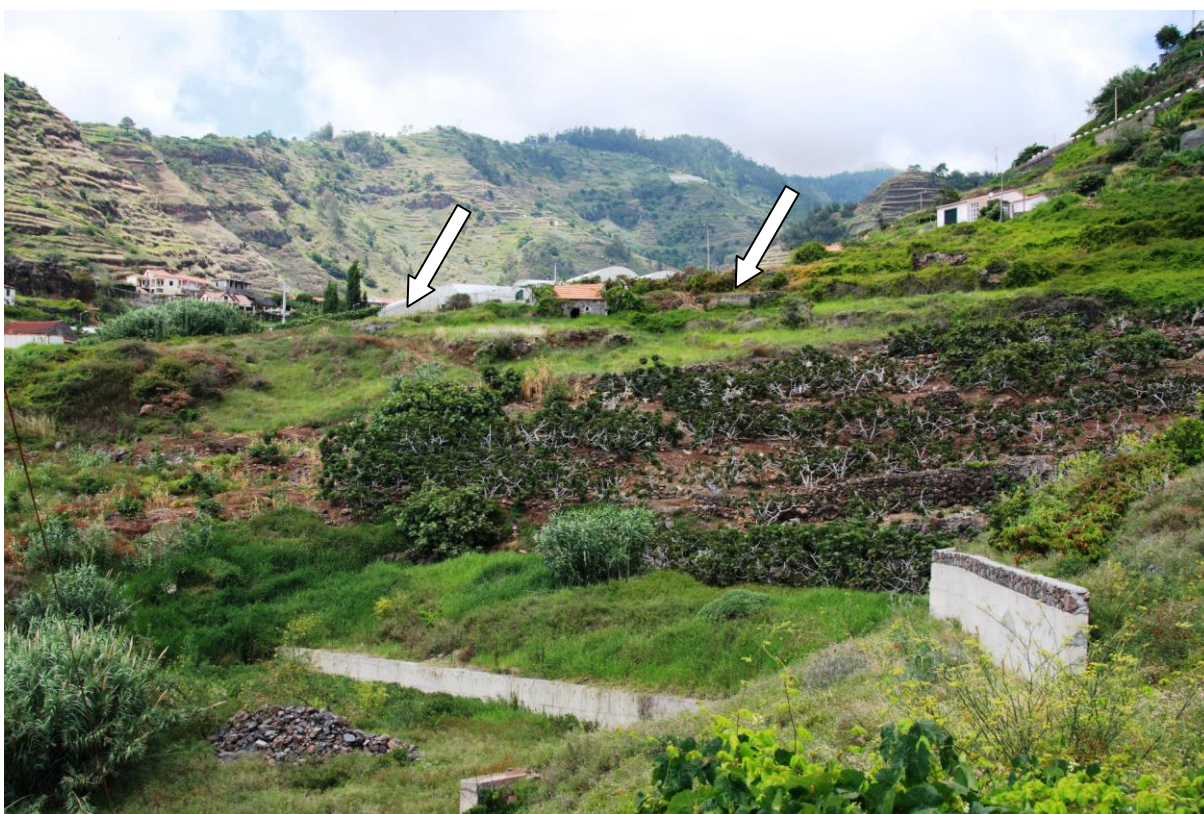
Na parte mais a sul do deslizamento verificamos um conjunto de muros de suporte dos terrenos para agricultura caídos, como pretendemos mostrar pela figura 74. Apesar de ser visível em toda a área a queda de muros, na parte direita da foto é mais perceptível o derrube de muros com poucos anos de existência, cuja queda não se processa de forma ordenada. Ao centro podemos observar um abatimento dos respectivos terrenos, como indicado na foto.

Figura 74 – Vista parcial do movimento de massa da Tabua, área de queda de muros e de abatimento de terrenos.

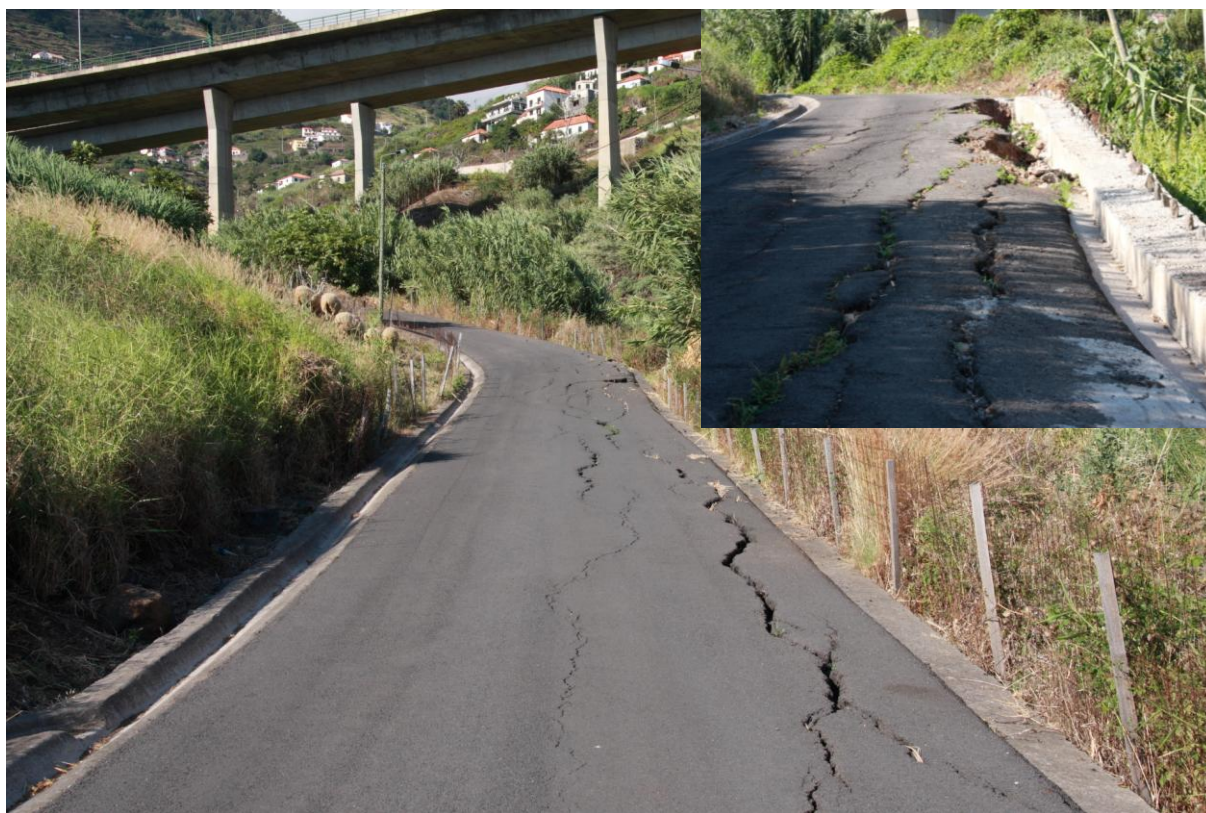
Na mesma freguesia um outro movimento de vertente muito lento, entre sítio da Pedra Nossa Senhora e a Porta Nova, tem causado alguns estragos, sendo os últimos danos na estrada que liga a estrada regional à capelinha da Glória (figura 87).

Figura 87 – Fendas na estrada de ligação a capela da Glória, uma área de susceptibilidade a movimentos de vertente.

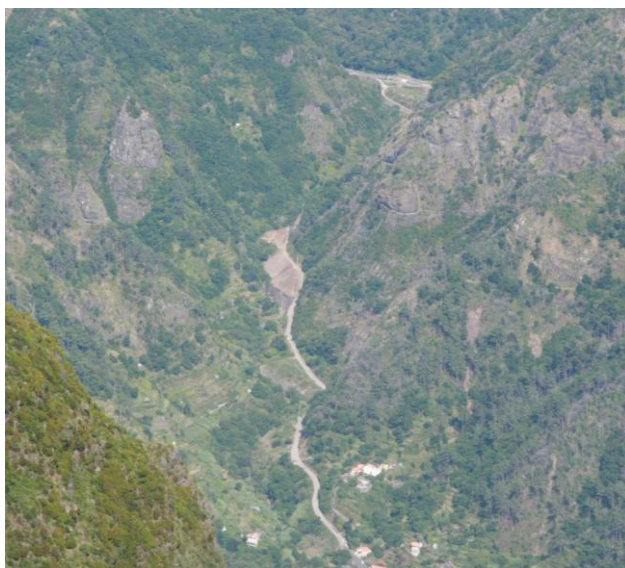
Figura 102 – Vista do Vale da Ribeira Brava (montante), com aterros no meio do curso de água.

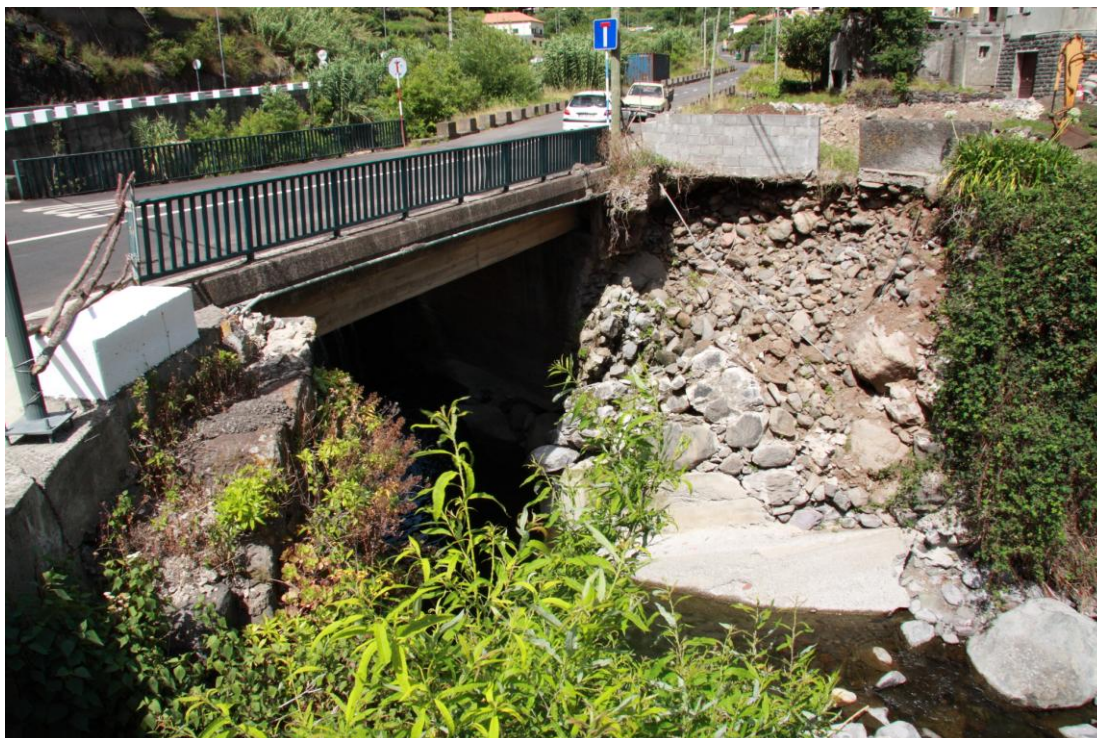
Figura 109 – Ponte da Serra de Água, com sinais claros de ruptura.

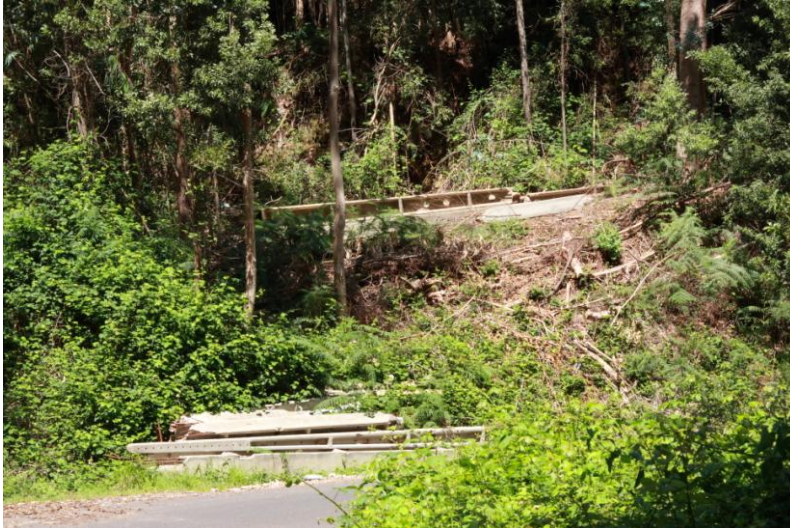
Figura 110- Falta de limpeza e deposição sobre um tributário da ribeira do Campanário.
