## **Acompanhamento da Renovação do Grupo 3 do Aproveitamento Hidroelétrico da Aguieira**

Dissertação apresentada para a obtenção do grau de Mestre em Engenharia  
Mecânica na Especialidade de Energia e Ambiente

**EDP – Gestão da  
Produção de Energia, S.A.**

**Coimbra, Setembro, 2010**

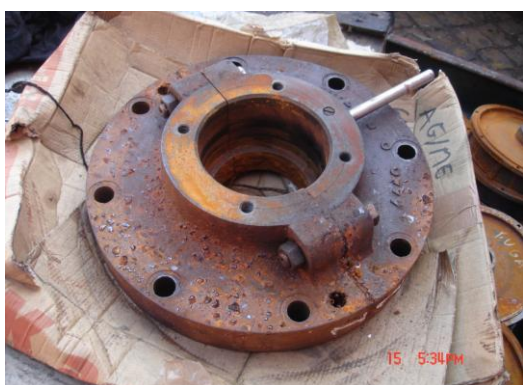
As tampas dos bucms apresentavam-se bastante deterioradas (Figura 2) logo, foi pedido à A.BRITO que fabricasse 12 tampas dos bucms (Figura 3). Também foi pedido o fornecimento de 24 casquilhos de guiamento normalizados. O material utilizado para as tampas foi o EN10213-4 GX 5 CrNi 19 10, sendo o seu processo de fabrico por fundição e posterior maquinagem para as dimensões e tolerâncias de projecto.

Figura 2. Antiga tampa do bucim.

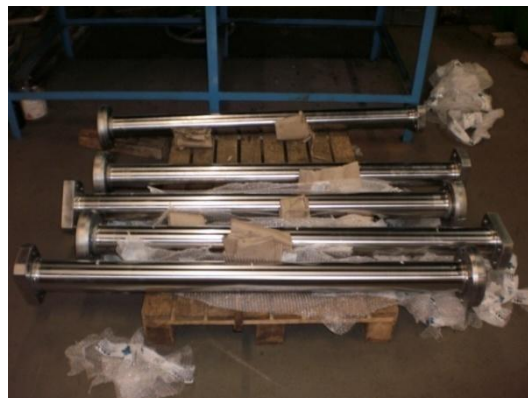
abertura e fecho da válvula ser relativamente violenta, causa vibrações que afectam o acoplamento das hastes dos macacos mecânicos ao obturador da válvula (Figura 5). Este efeito é amplificado caso as hastes e a superfície de acoplamento do obturador não apresentem uma boa perpendicularidade. Existem registos históricos de parafusos partidos, devido a esses efeitos.

**Figura 5.** Hastes dos macacos mecânicos da válvula cilíndrica.

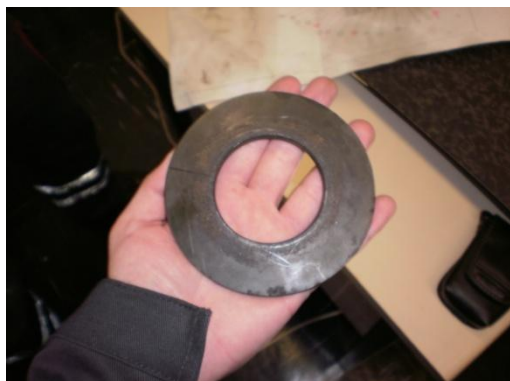
Na inspecção realizada, encontrou-se uma das anilhas cónicas fracturada, correspondente ao freio do macaco mecânico n.º 5 (Figura 11). O interior do freio apresentava-se sujo (água misturada com óleo), concluindo-se que houve alguma fuga de água para o freio. O fenómeno de corrosão associado ao elevado número de ciclos de funcionamento, aumenta o processo de fadiga da mola, inicialmente fissurando-a, acabando por a fracturar. Os restantes freios encontravam-se nas devidas condições (Figura 12).

**Figura 11.** Anilha cónica fissurada.

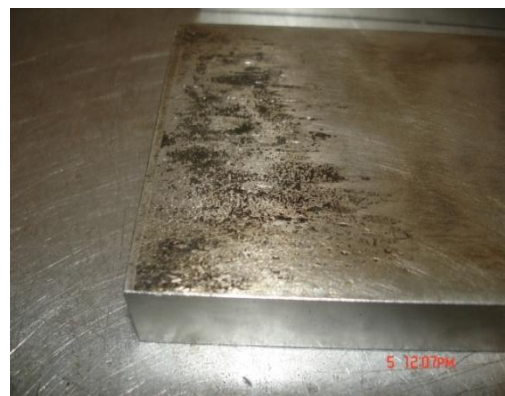
Figura 37. Mola dos patins axiais da chumaceira combinada, apresentando alguma degradação.

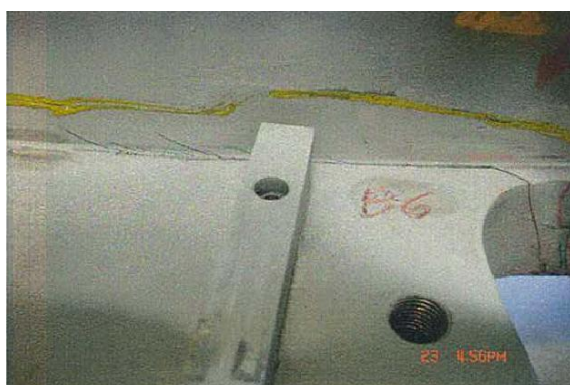
O anel de base dos patins foi recondicionado pela firma A. Brito, onde foi realizado o controlo dimensional e END das soldaduras, neste caso com recurso a empresa especializada, com procedimento definido pela ALSTOM - Grenoble. Foram encontradas várias fissuras no anel base, dessa forma, procedeu-se à sua reparação, tendo em consideração: os referidos END e o protocolo dimensional prévio; os procedimentos de soldadura e de certificação dos soldadores pelo ISQ; reparação acompanhada em permanência com controlo de qualidade do ISQ; rectificação, ao mínimo, do anel de base para eliminar eventuais empenos provocados pelo trabalho de soldadura; e controlo dimensional final (Figura 40 e Figura 41).

**Figura 40.** Fissuras na base de assentamento das molas planas.

Foi necessário maquinar uma espessura da ordem dos 3mm na base do anel. Esta espessura foi compensada com as réguas de assentamento das molas. Também as rótulas de afinação dos patins radiais foram alvo de END, sendo que, pelo menos uma delas apresentava-se fissurada.

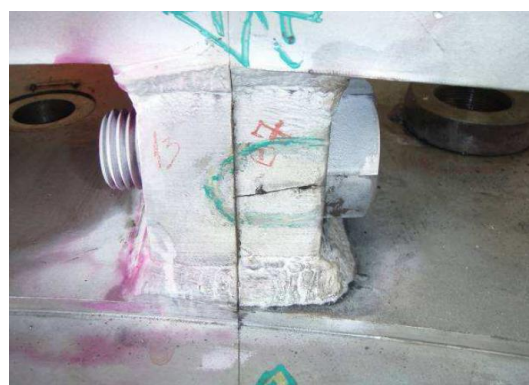
**Figura 41.** Fissura na zona de acoplamento das duas metades do anel suporte de patins da chumaceira combinada.
