# **Reabilitação de Fachadas de Edifícios – Estudo Aplicado a uma Associação de Solidariedade Social**

Dissertação apresentada para a obtenção do grau de Mestre em Engenharia Civil  
na Especialidade de Construções

**Marco André Nunes Gomes**

**Coimbra, julho, 2013**

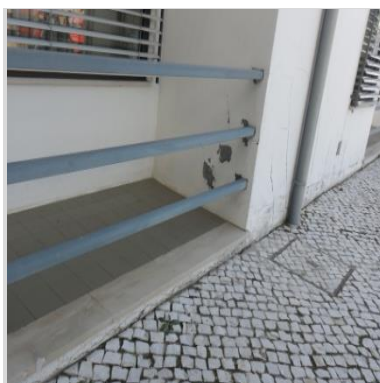
RRG1 - Empolamento e  
descasque da pintura

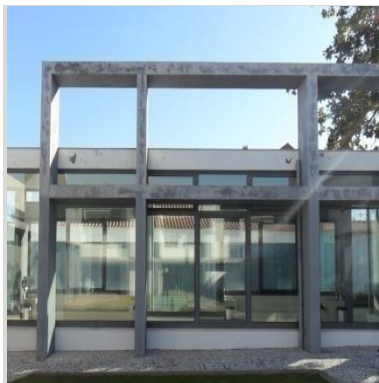
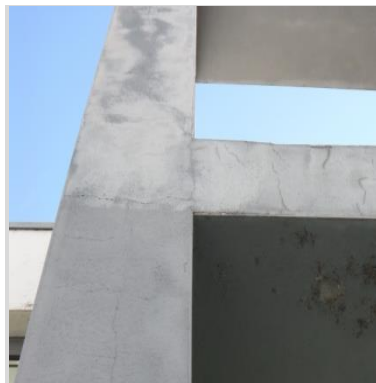
RRG2 - Descoloração da  
pintura

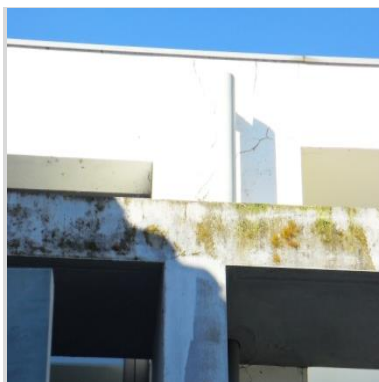
RRG3 - Manchas,  
Bolors e Musgo

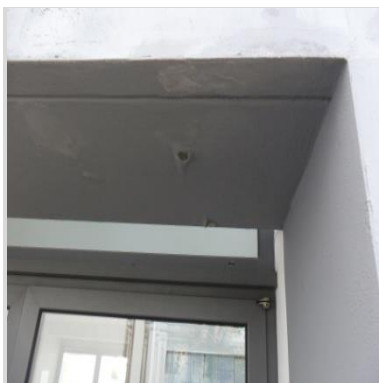
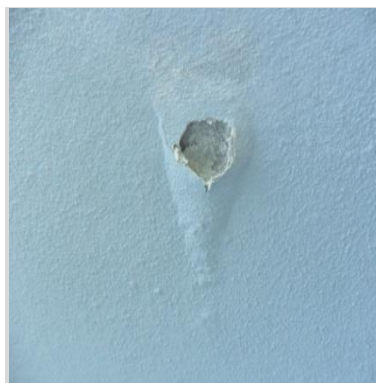
RRG4 - Empolamento e  
destacamento da pintura,  
com formação de sais

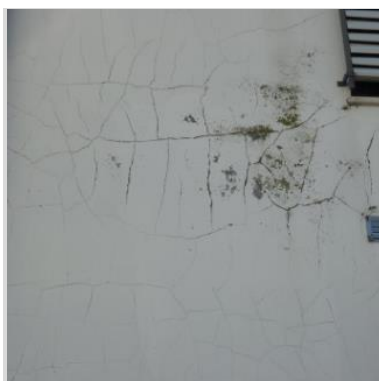
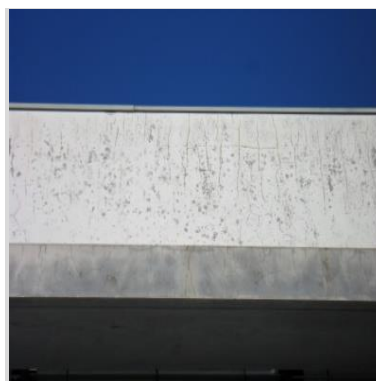
RRG5 - Microfissuração

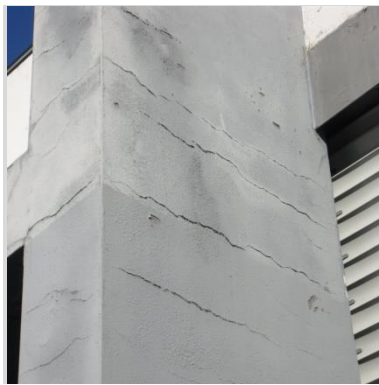
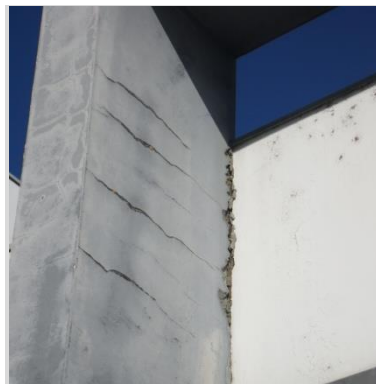
RRG6 - Fissuração grave  
do reboco

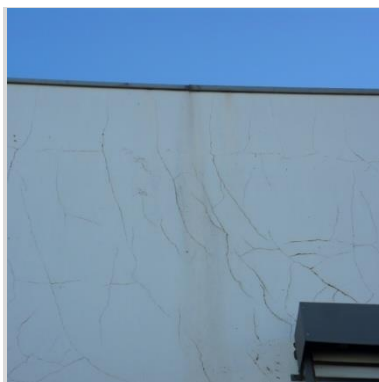
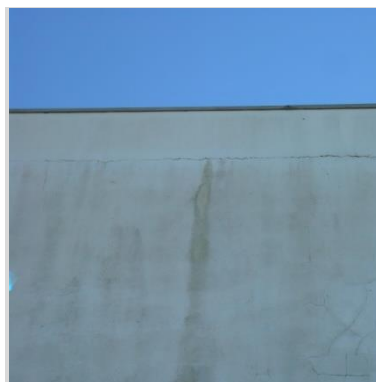
RRG7 - Escorrências

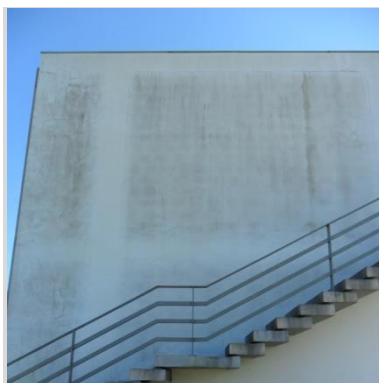
RRG8 - Manchas de  
sujidade e colónias  
biológicas (Termoforese)

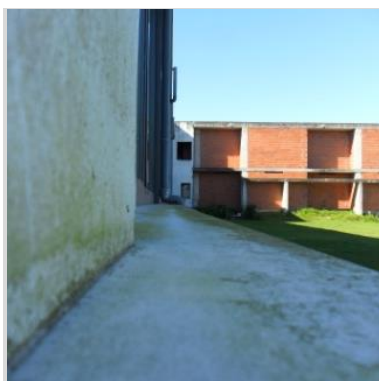
RRG9 - Manchas  
esverdeadas (peitoris e  
soleiras)

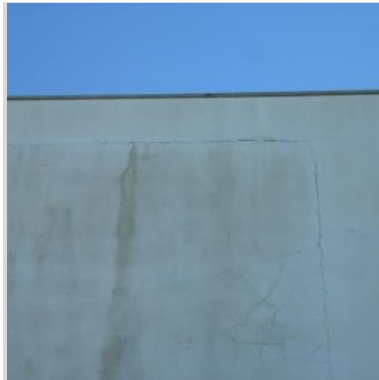
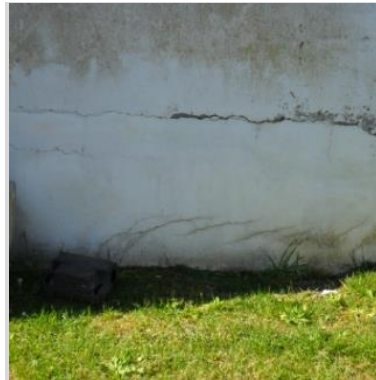
RRP1 - Fissuração  
definida pela fronteira  
entre parede de  
enchimento e elementos  
estruturais

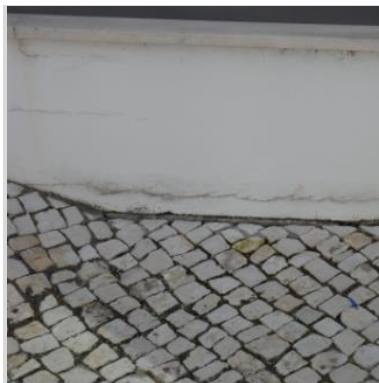
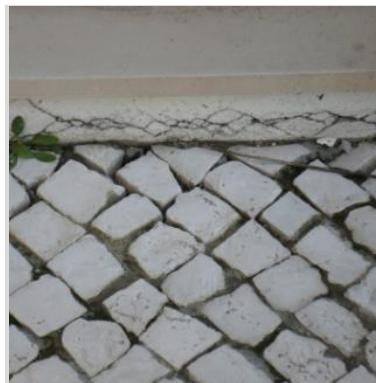
RRP2 - Fissuração  
horizontal junto à base da  
fachada

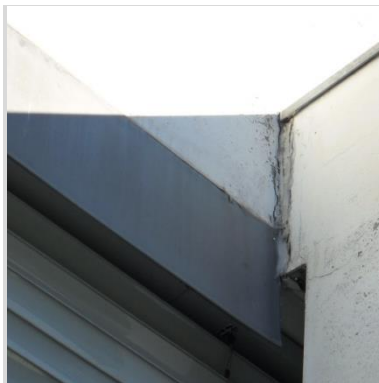
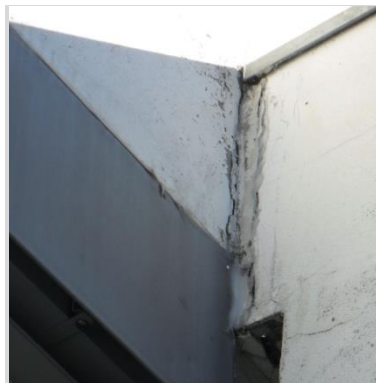
RRP3 - Junta de  
dilatação com mastique  
aplicado sem  
uniformidade e  
descolado do paramento

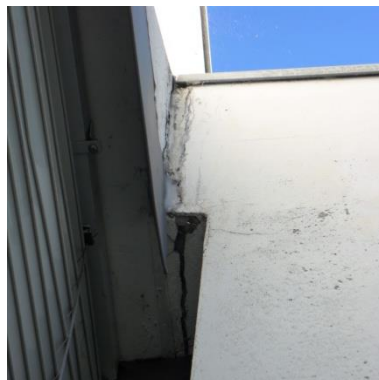
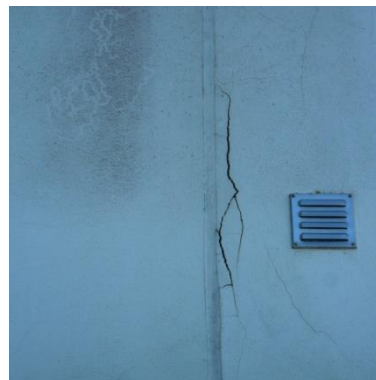
RRP4 - Fissuração do  
reboco associado a junta  
de dilatação

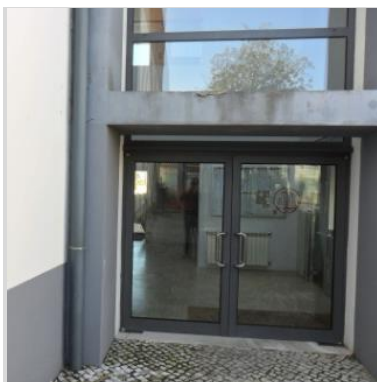
RRP6 - Destacamento do reboco na aresta da viga sobre a porta de entrada

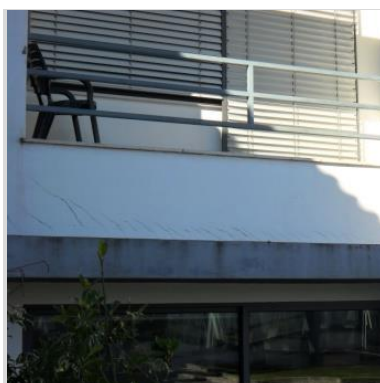
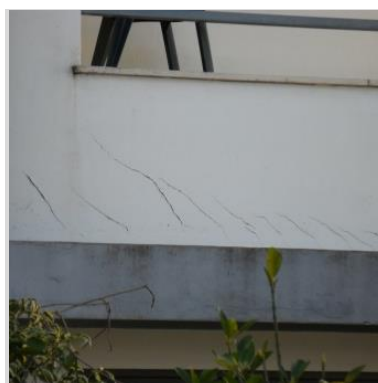
RRP9 - Múltipla fendilhação oblíqua ao longo da ligação da guarda da varanda com a laje de teto do piso 1

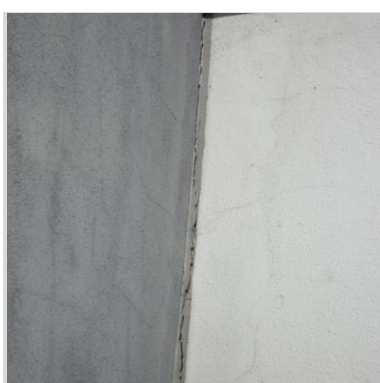
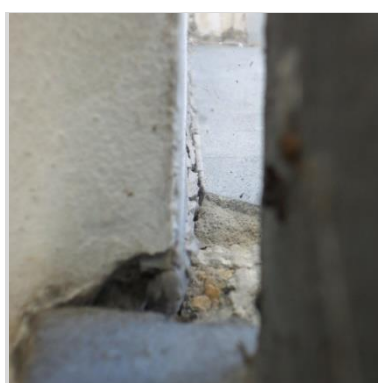
RRP10 - Degradação de todas as juntas de construção existentes entre a parede e o pórtico exterior

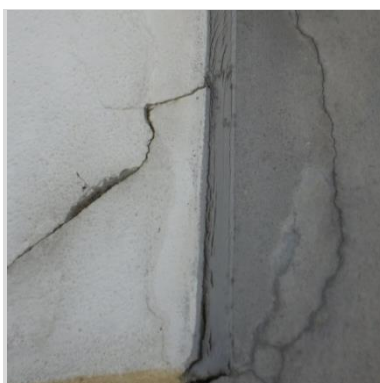
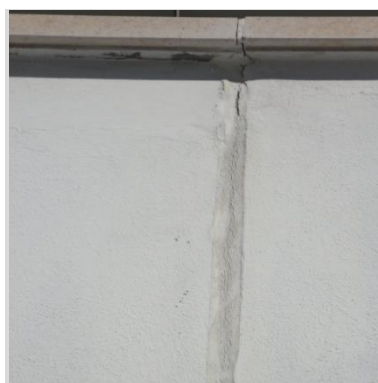
RRP11 - Deterioração do mastiche das juntas de dilatação

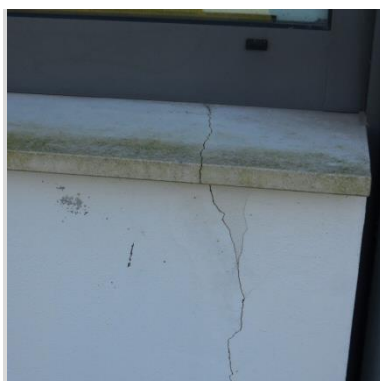
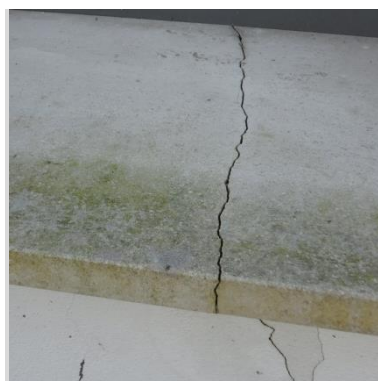
RRP12 - Fissuração vertical de expressão relevante junto à ombreira do vão envidraçado, coincidente com a presença de um pilar

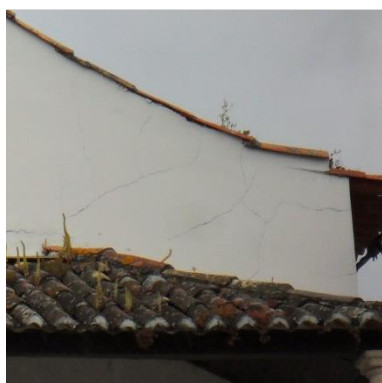
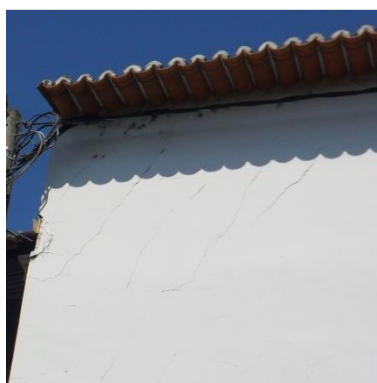
RAG1 – Fissuração  
oblíqua de baixa  
expressão

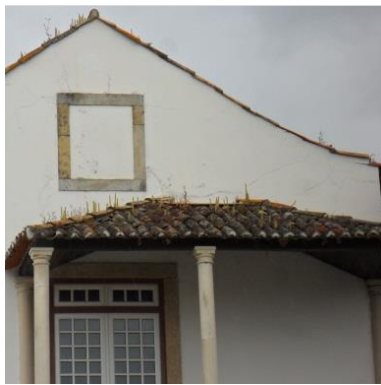
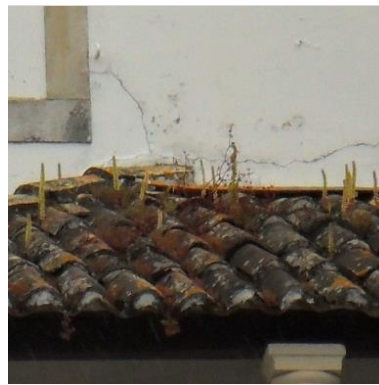
RAG2 – Vegetação  
parasita em cobertura  
(alpendre)

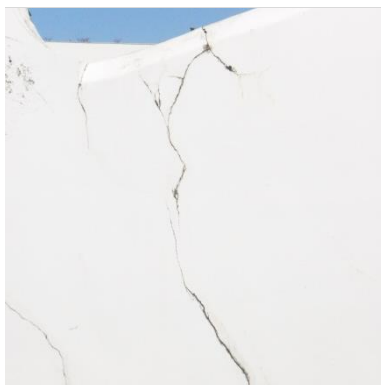
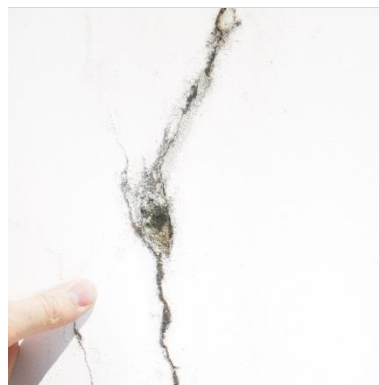
RAG3 – Fissuração,  
tendencialmente, vertical  
(0,5 a 1,0 mm de  
espessura)

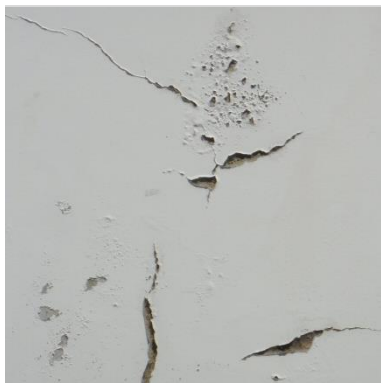
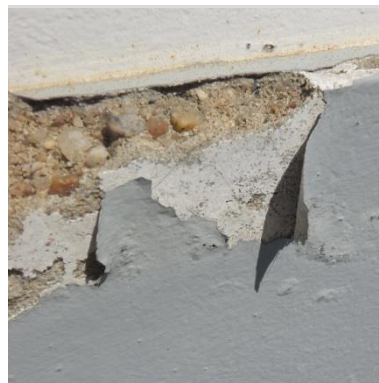
RAG4 – Empolamento e  
descasque da pintura

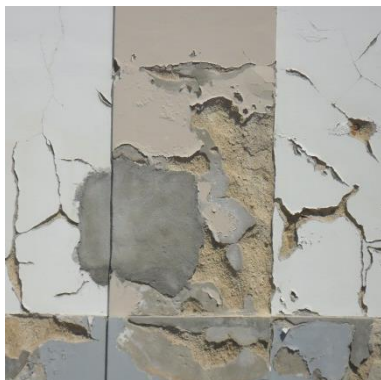
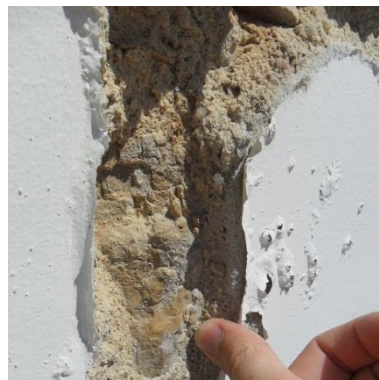
RAG5 – Fissuração,  
destacamento e  
deterioração do reboco

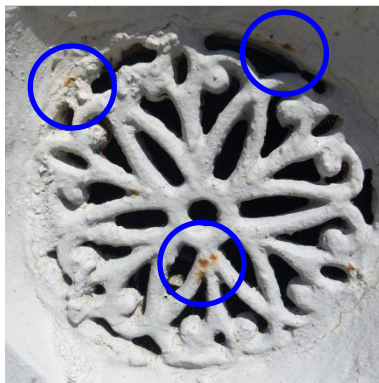
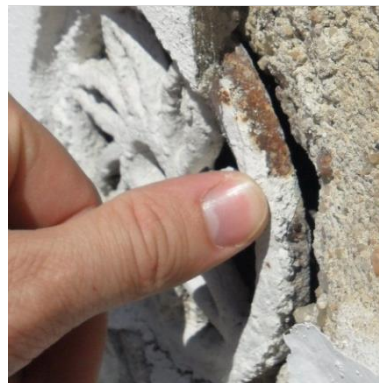
RAG6 – Oxidação das  
grelhas de ventilação

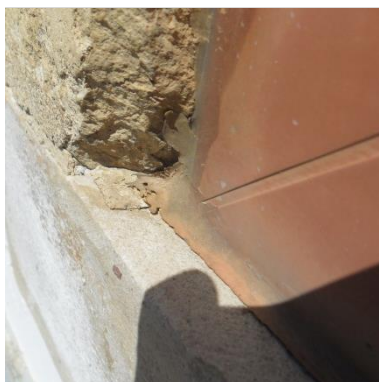
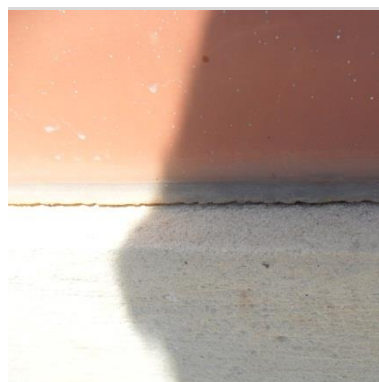
RAG7 – Descolamento  
do mastique ou material  
similar do remate das  
caixilharias ao suporte

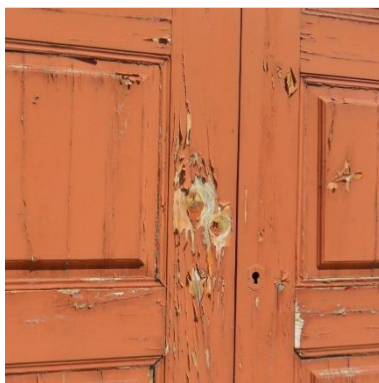
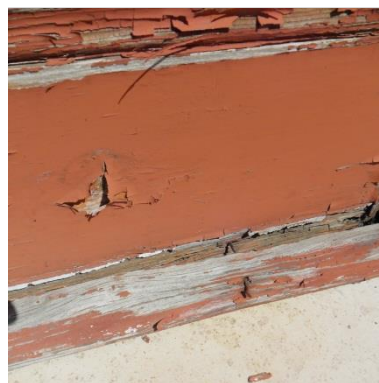
RAG8 – Descasque de  
pintura e deterioração  
e/ou empenamento de  
elementos de madeira

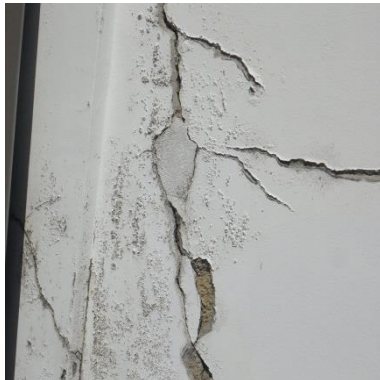
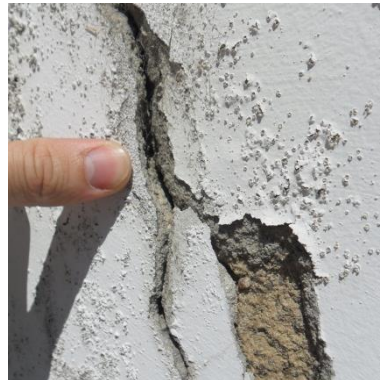
RAP5 – Fissuração  
oblíqua de expressão  
relevante (1 a 3-4 mm)

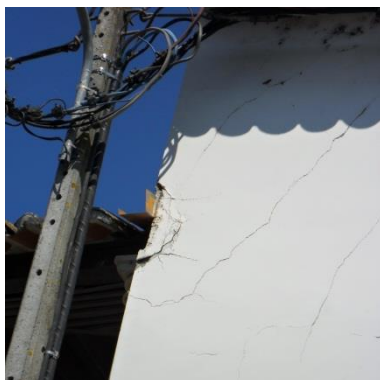
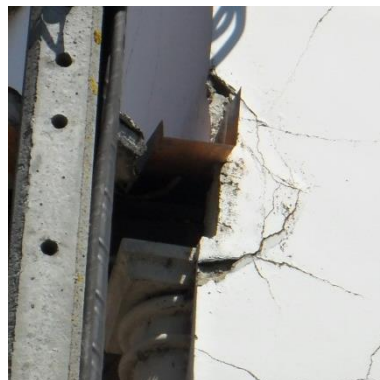
RAP6 – Fissuração  
com princípio de  
destacamento do  
reboco junto a remate  
de calceira

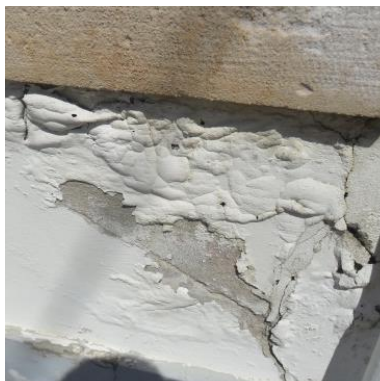
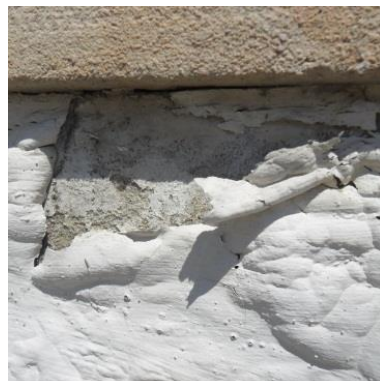
RAP7 – Empolamento  
e destacamento de  
pintura sob peitoril

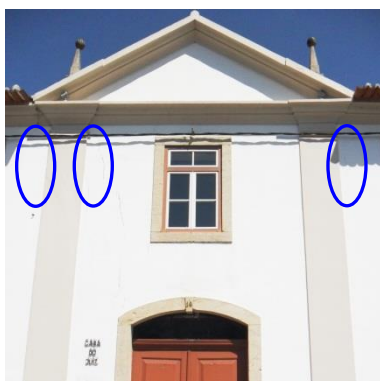
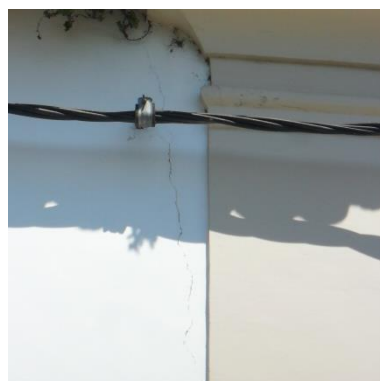
RAP8 – Fissuração  
vertical junto a colunas  
sob cornija
