GABINETE PARA O CENTRO HISTÓRICO

FICHA TÉCNICA DA OBRA

**“Reabilitação da Muralha da Cidade adjacente à
Couraça de Lisboa, Cerca de Coimbra - Porta de
Belcouce - Conservação de Paramentos”**

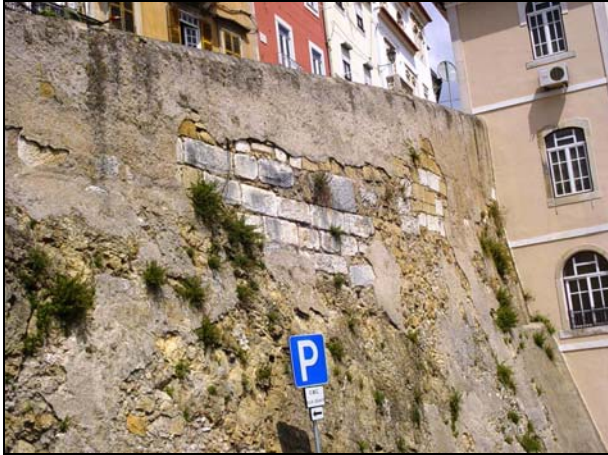
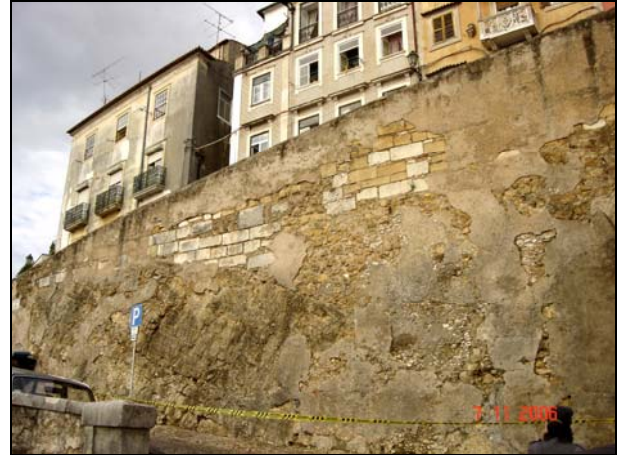
Tramo Superior - Paramentos com juntas desguarnecidas, reboco degradado em certas zonas e ausente noutras.

Verificando-se que as zonas de rebocos existentes se apresentavam bastante deterioradas, optou-se pela total picagem e remoção dos revestimentos existentes. O processo foi executado cuidadosamente com recurso a martelos ligeiros e maceta.

Procedeu-se ao avivamento de juntas em profundidades equivalentes em 2 a 2,5 vezes a sua largura, para potenciar uma melhor aderência do material de revestimento a aplicar.

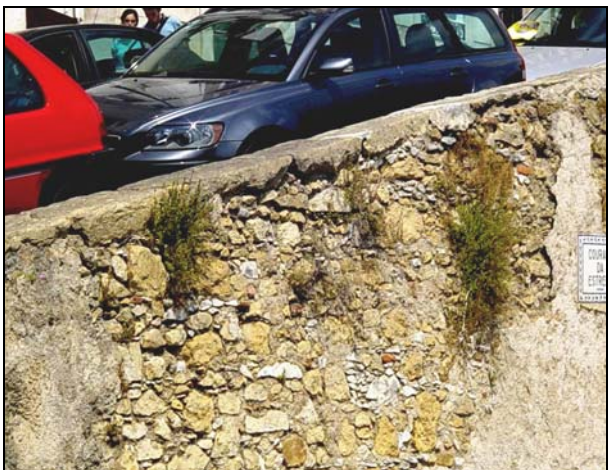
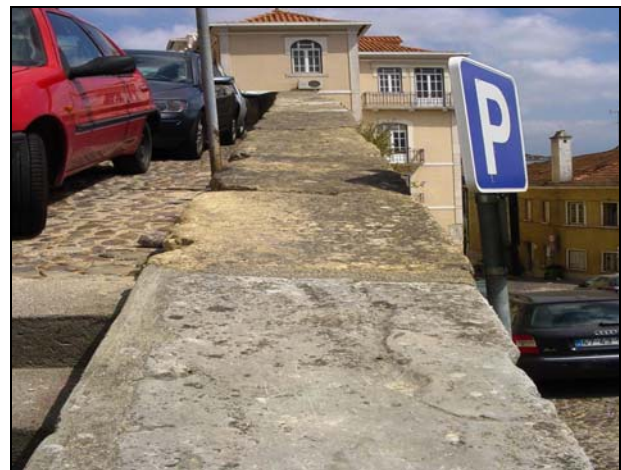
Tramo Superior - Infestações de espécies herbáceas, juntas desguarnecidas, ausência de reboco, utilização de pedras calcárias de baixa resistência bastante fragilizadas pela sua exposição a agentes externos, cantarias com vestígios de colonização biológica e alguns volumes repostos com argamassas de cimento.

Os herbáceos têm efeitos mecânicos e químicos sobre o suporte pelo que foi necessário proceder à sua remoção. Foi aplicado um herbicida sistémico "RoundUpUltra", até causar a morte dos arbustos que depois se removeram pela raiz, sem afectar o suporte de fixação.

Foi aplicado biocida à base de sais de amónio (cloretos de alquidimetilbenzilamónio) - Preventol R80, em solução aquosa de 1 a 3%, por pulverização. Foram feitas três aplicações seguidas de escovagem com escovas de nylon e pulverização de água em quantidades controladas.

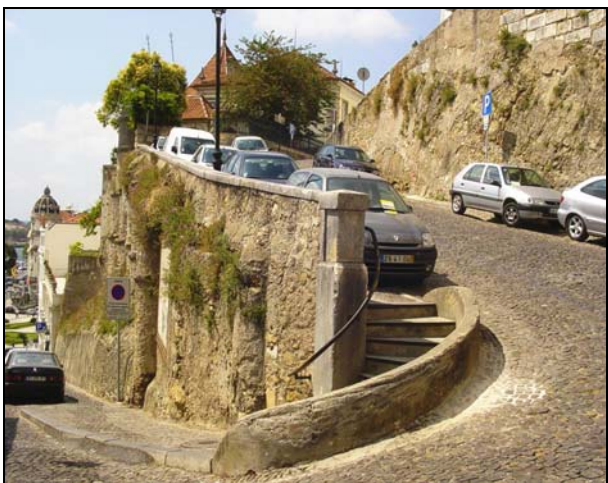
Tramo Inferior - Bem patentes as Infestações de espécies herbáceas

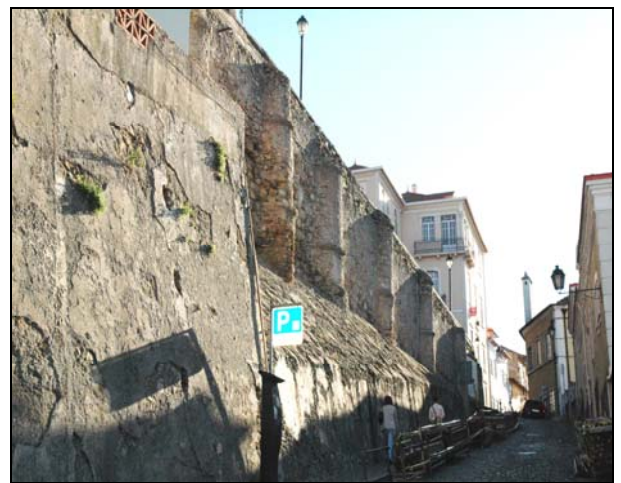
Tramo Inferior - Vista geral após retirada de grande parte das herbáceas.

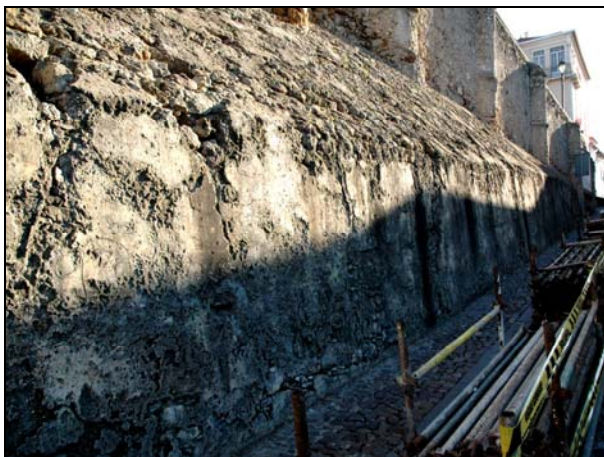
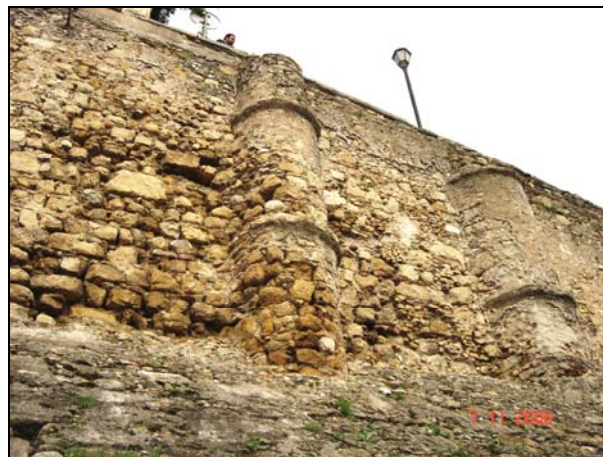
Tramo Inferior - Reboco em avançado estado de degradação em algumas zonas e totalmente ausente noutras.

Seguidamente procedeu-se à execução do sistema de revestimento constituído pelas seguintes camadas: salpisco, enchimento e reboco com barramento à talocha.

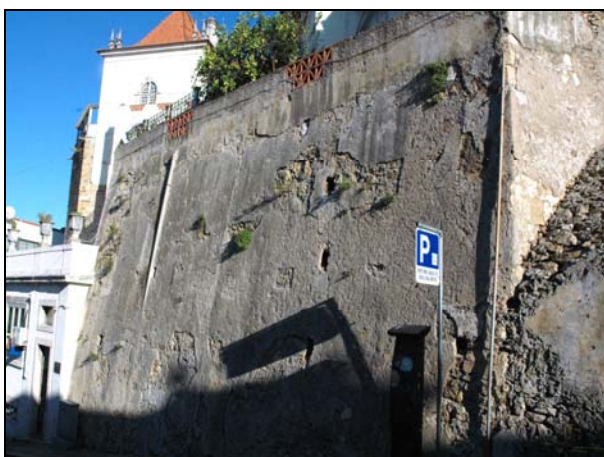
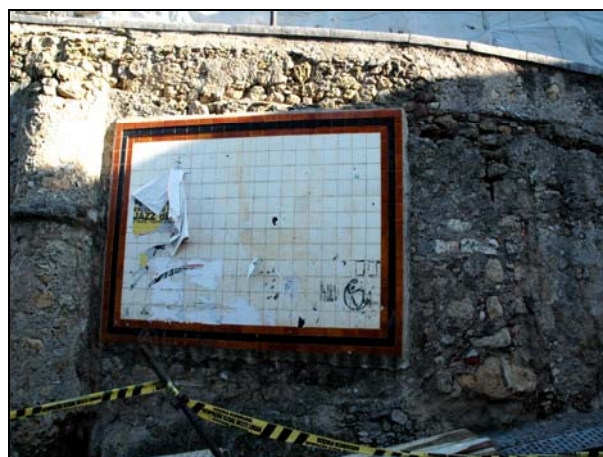
Muro de suporte de terraço do governo civil na continuidade do tramo inferior da Muralha.

Painel de azulejos utilizado originalmente para a colocação de publicidade.

Foi também removido, o mais cuidadosamente possível, o painel de azulejos que se encontrava fixado com uma argamassa de cimento de elevadíssima rigidez pelo que foi impossível evitar que algumas peças se danificassem. Este trabalho foi acompanhado pelas técnicas de arqueologia que depois acondicionaram e guardaram os azulejos removidos.

O muro de suporte do terraço do Governo Civil foi pintado, em detrimento da tinta de cal Hidrófuga do tipo "D. Fradique", com fixador e pigmento mineral e por proposta do empreiteiro aceite pela fiscalização, por tinta de "silicatos de potássio". O primário utilizado foi o "Antique Silikate" da Robiallac, referência 0200204 e o acabamento com a tinta referida, da série 024 e cor Y0111P.

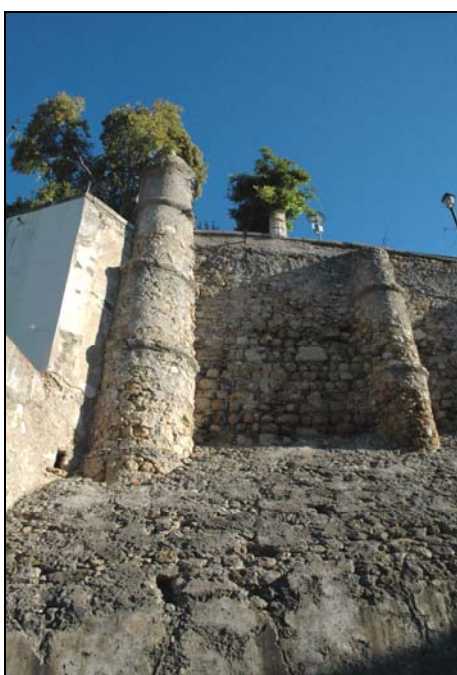
««« Contrafortes semicilíndricos do tramo inferior.

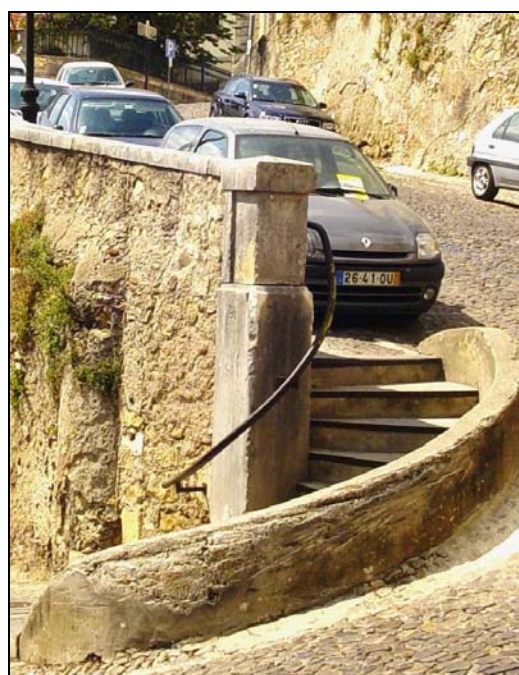
Escadaria »»» que contorna o tramo inferior da Muralha, permitindo a circulação pedonal entre os dois troços da Couraça da Estrela.

O corrimão e outros elementos metálicos foram decapados para remoção de óxidos de ferro superficiais. Foi aplicado primário anticorrosivo com trincha e, posteriormente, três demãos de tinta de esmalte fosco preto (Hammerite forjado preto).

Os degraus foram picados e substituídas as barras metálicas das testas. A nova argamassa dos degraus ganhou uma tonalidade mais clara (para se enquadrar melhor com o restante aparelho da muralha) e uma maior rugosidade para provocar uma maior aderência e circulação mais confortável.

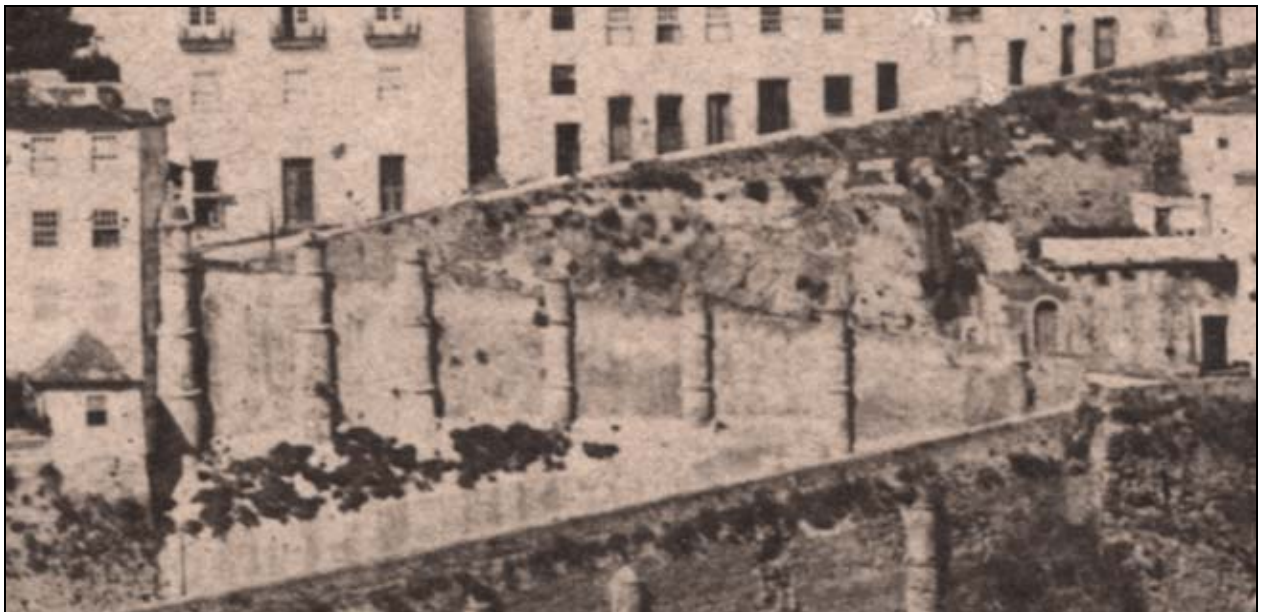
Aquando das picagens, foi descoberta uma emenda no troço superior em tijolo cerâmico normalizado que se optou por demolir por forma a deixar à vista a volumetria original. Depois de analisado e estudado o caso, chegou-se à conclusão que na volumetria posta a descoberto, terá existido muito provavelmente uma capela entretanto demolida, que se pode ver na figura seguinte:
