INSPEÇÃO DE UM CONJUNTO DE PONTES CONTRIBUIÇÃO PARA O SISTEMA DE GESTÃO MUNICIPAL

INSPECTION OF A SET OF BRIDGES
CONTRIBUTION TO A MUNICIPAL MANAGEMENT SYSTEM

Dissertação apresentada para a obtenção do grau de Mestre em Reabilitação de Edifícios no Ramo de Reabilitação Estrutural orientada pela Professora Doutora Cristina Margarida Rodrigues Costa e pelo Professor Doutor Anísio Alberto Martinho de Andrade

Coimbra, 10 de outubro de 2017

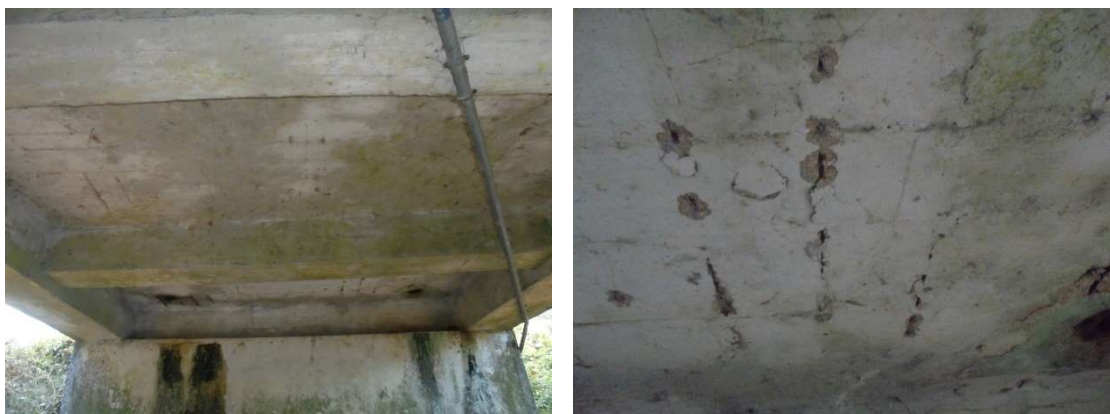
a) Vista geral da face inferior do tabuleiro b) pormenor do destacamento do betão

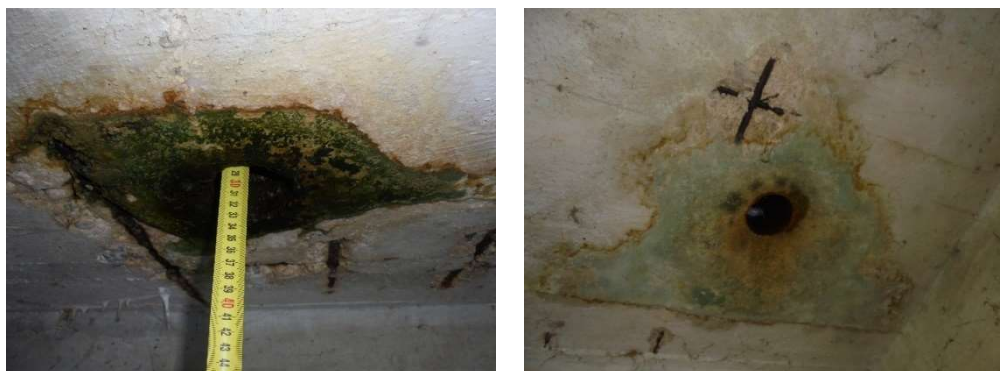
a) Drenagem direta para laje de tabuleiro lado jusante sul

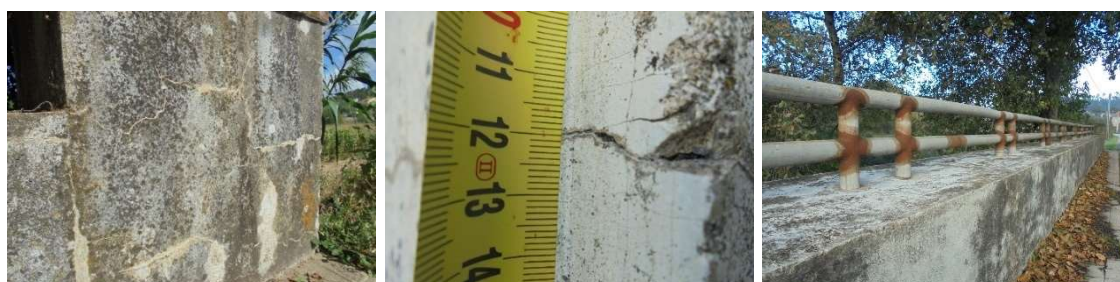
a) Eflorescências

b) Fissuras

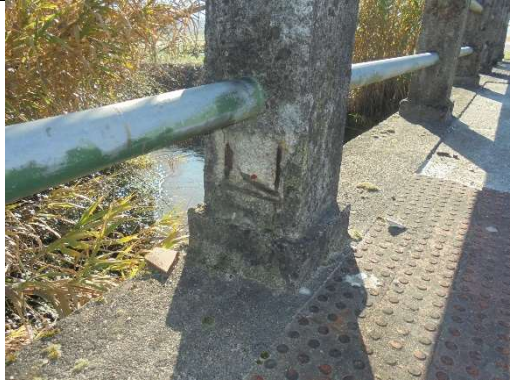
e) destacamento e armadura exposta em pilaretes betão da guarda, lado montante	f) destacamento do betão e armadura exposta, viga montante, sobre encontro norte
Figura 12 – Ponte 157

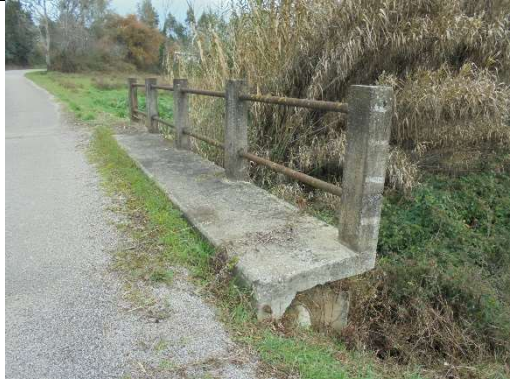
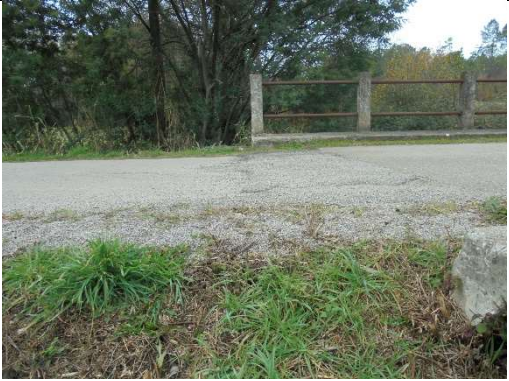
c) corrosão da parte metálica das guardas	d) assentamento na zona de transição

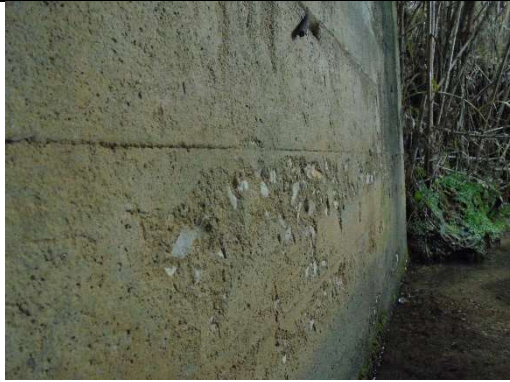
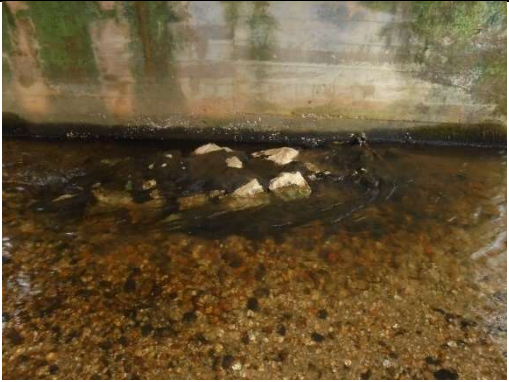
e) abrasão do betão expondo o agregado	f) erosão junto do encontro sul
Figura 14 – Ponte 172
