ESTUDO DA REQUALIFICAÇÃO DO TALUDE NA RUA DAMASCENO MONTEIRO, LISBOA

STUDY OF THE REQUALIFICATION OF THE SLOPE IN DAMASCENO
MONTEIRO STREET IN LISBON

Dissertação de Mestrado Integrado em Engenharia Civil na área de Especialização em Geotecnia, orientada pelo
Professor Doutor Alexandre da Luz Pinto e pelo Professor Doutor António Manuel Gonçalves Pedro.

Coimbra, 7 de Setembro de 2018

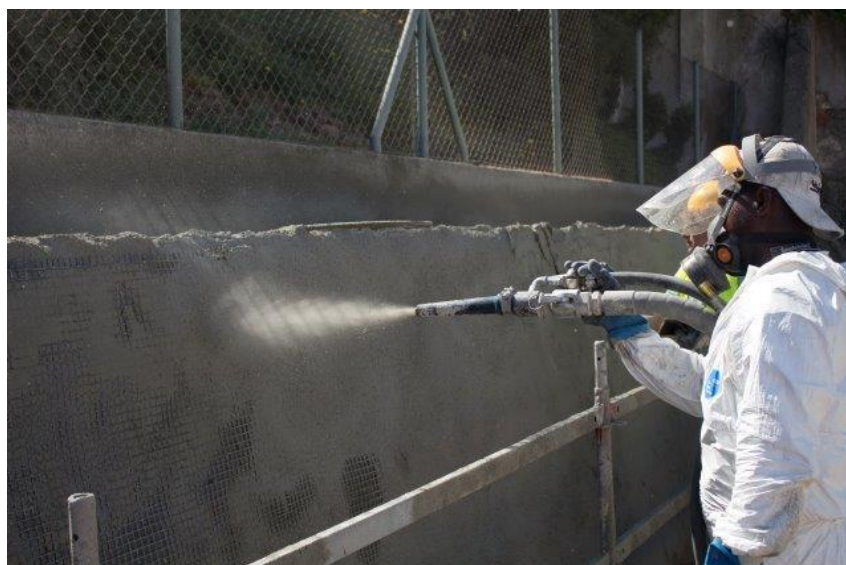
Figura 2.19 – Reforço do paramento frontal do muro da Rua Damasceno Monteiro, com aplicação de argamassa (@construcaomagazine, 2017)

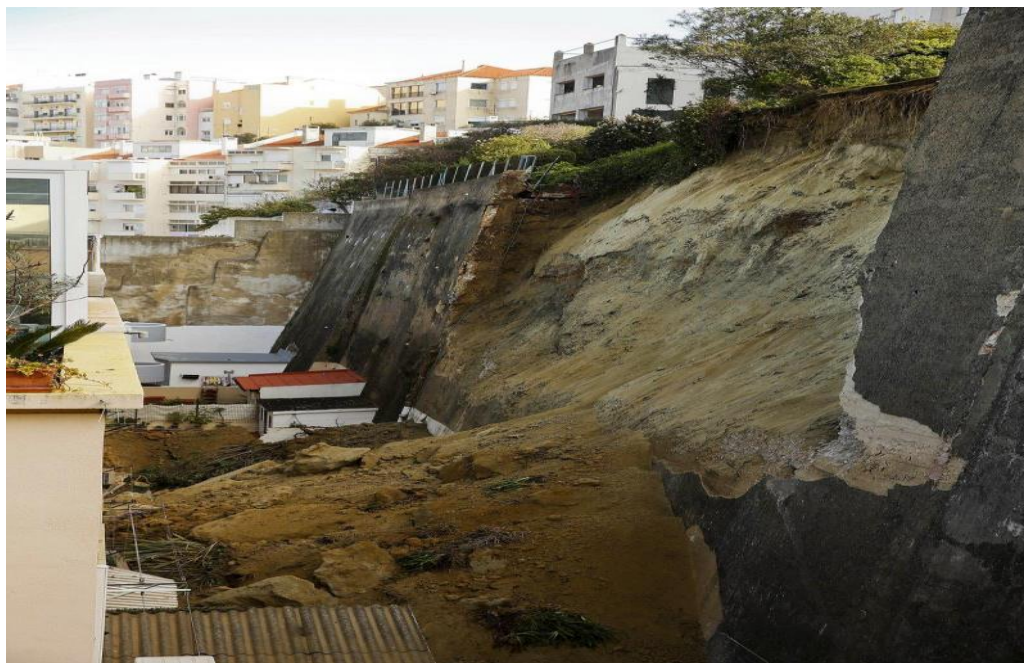
Segundo JETSJ (2017c) a resultante da inspeção e da prospeção *in situ*, foi possível identificar as prováveis causas do colapso dos muros. Desde logo, observaram-se elevadas quantidades de água no tardo dos muros que provavelmente se acumularam nessa zona em virtude da elevada pluviosidade que se fazia sentir na altura, do sistema de rega do Condomínio da Vila Graça e de uma eventual fuga de águas proveniente da piscina do mesmo condomínio. Na Figura 3.3 é possível observar as zonas ravinadas após o colapso sendo igualmente possível verificar alguma erosão provocada pela ação da água.

Figura 3.3 – Zonas ravinadas (JETSJc, 2017)

A falta de manutenção do sistema de drenagem levou à sua colmatação, resultando na acumulação de águas a tardo do muro de suporte que, originando um impulso hidrostático adicional que não estava previsto em JETSJ (2017c).

Verificou-se igualmente que as condições estruturais do muro não eram as ideais, apresentando um elevado desgaste, associado a fenómenos de corrosão, que diminuíram capacidade resistente dos muros.

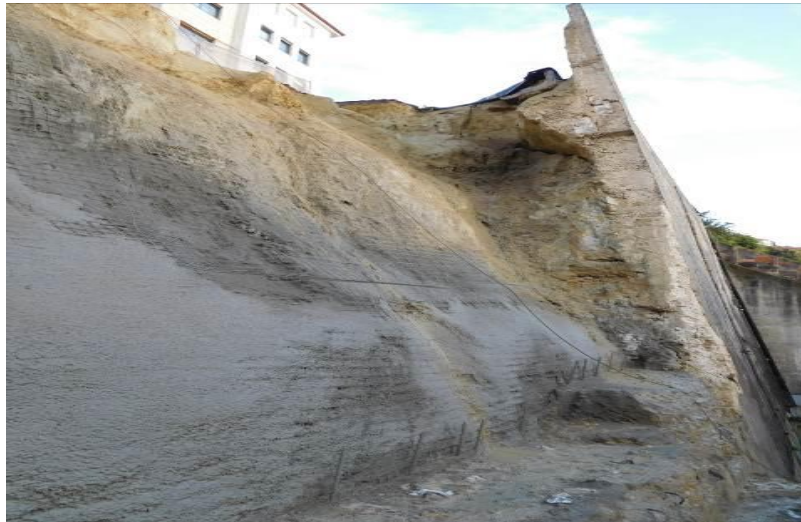
Figura 3.4 - Revestimento do talude com betão projetado (JETSJc, 2017)

A fim de garantir as condições mínimas de segurança da obra, efetuaram-se as seguintes intervenções com carácter de emergência: a remoção de blocos identificados como potencialmente instáveis ao longo do talude; o reperfilamento do talude com a diminuição da sua inclinação conseguida através da remoção do solo de pior qualidade e mais instável existente no topo do talude; o revestimento do talude com betão projetado (Figura 3.4), armado e devidamente drenado para evitar que ocorressem mais desabamento antes de se poder estudar e dimensionar uma solução aceitável do problema, (JETSJc, 2017).

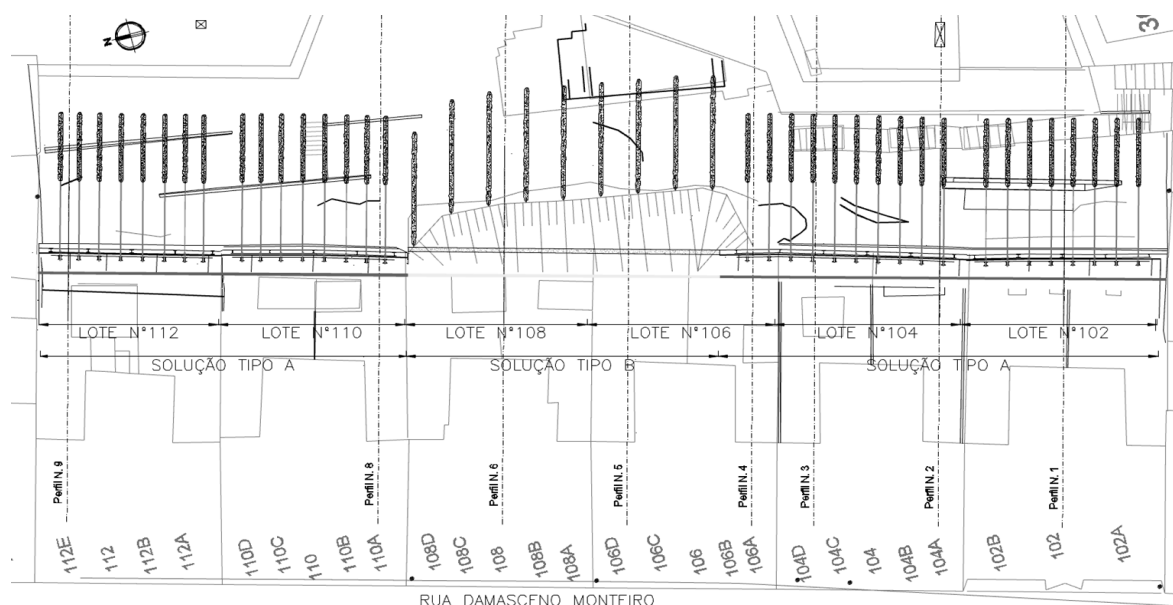
Figura 3.5 - Planta com as soluções (JETSJc, 2017)

Foram adotadas 3 soluções distintas consoante a localização do muro. Assim, existiu uma solução adotada para os muros laterais, uma segunda solução para a zona do muro que não colapsou e, por fim, uma solução para a zona colapsada do muro principal. Na Figura 3.5 e na Figura 3.6 são apresentadas em planta e corte a localização dos 3 tipos de soluções preconizados.

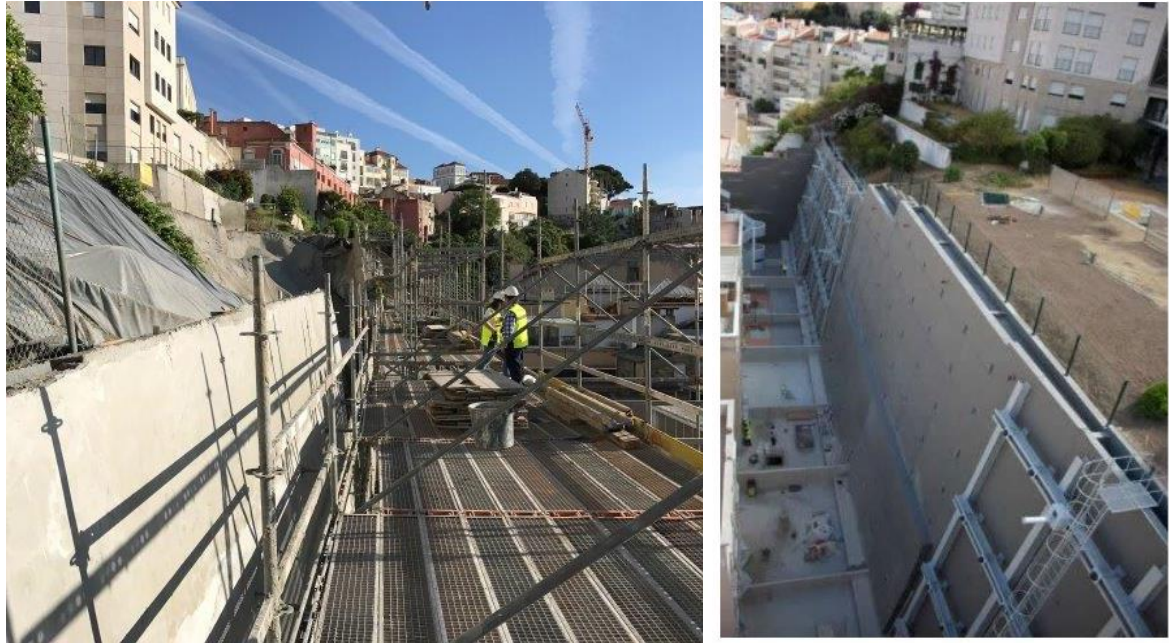
Figura 3.9 - Perspetiva de reforço do muro (@construcaomagazine, 2017]

Por fim, na Figura 3.9 é possível observar os trabalhos de reabilitação do muro, já numa fase avançada da obra.

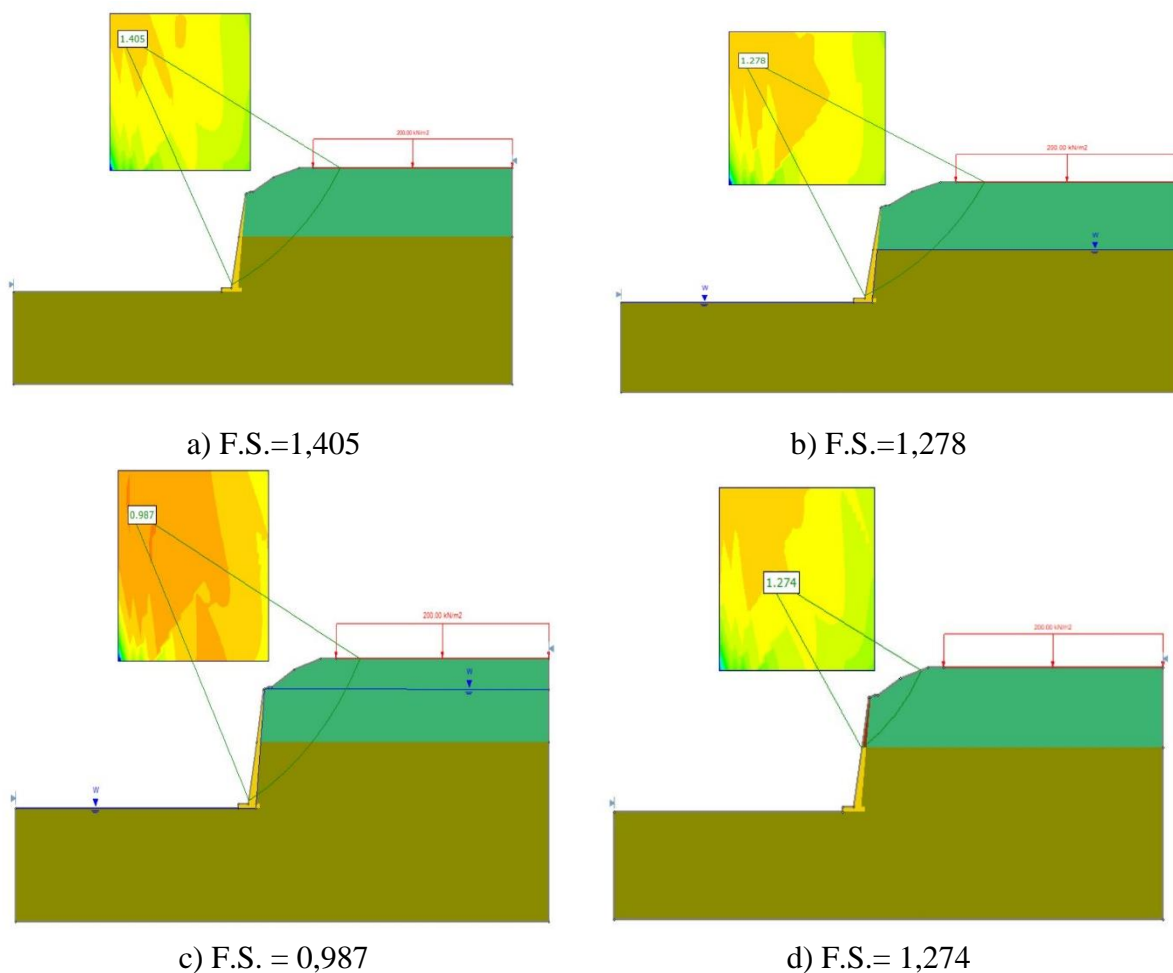
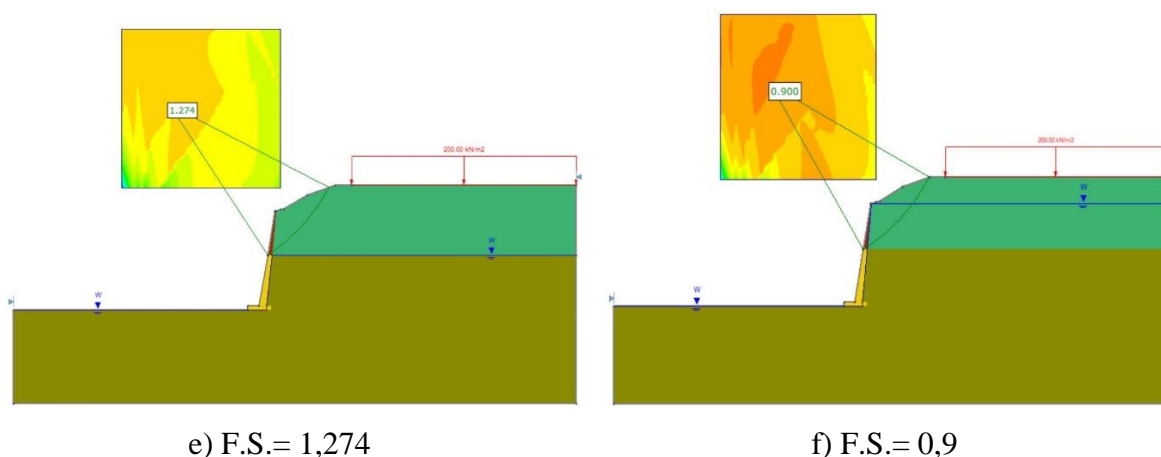
Os resultados obtidos para todas as análises efetuadas encontram-se apresentados na Figura 4.8. Pela análise da figura pode constatar-se que quer para o muro em perfeitas condições quer para o muro com as propriedades degradadas apenas se verificou a rotura do talude para a situação em que o nível freático se encontra à cota máxima. Naturalmente quando se considera o muro degradado os fatores de segurança comparáveis diminuem. Também se constata que a presença da água no tardo do muro leva à diminuição da sua segurança. Estes resultados indicam que em termos globais o talude se encontraria estável e que o fator determinante que potenciou o colapso do muro foram os impulsos gerados pelo elevado nível freático.

Figura 4.8 - Resultados obtidos: a) muro inicial b) muro inicial com nível freático à cota colapso c) muro inicial com o nível freático máximo d) muro degradado e) muro degradado com nível freático à cota de colapso f) muro degradado com o nível freático máximo

Dos resultados obtidos, é possível observar que as superfícies de rotura são praticamente planares e superficiais uma vez que não ultrapassam o pé do talude, (Nóbrega, 2014). Também é possível observar que o fator de segurança diminui com o aumento do nível freático e com a degradação das propriedades resistentes do muro sendo a situação mais crítica a situação em que o muro se encontra degradado e o nível freático se encontra à cota máxima.

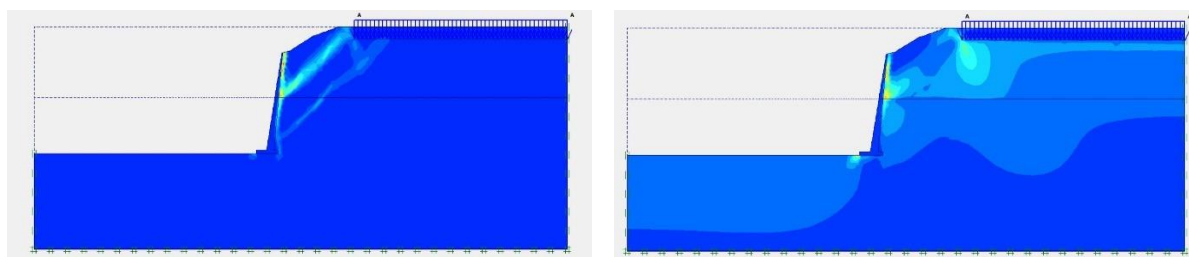
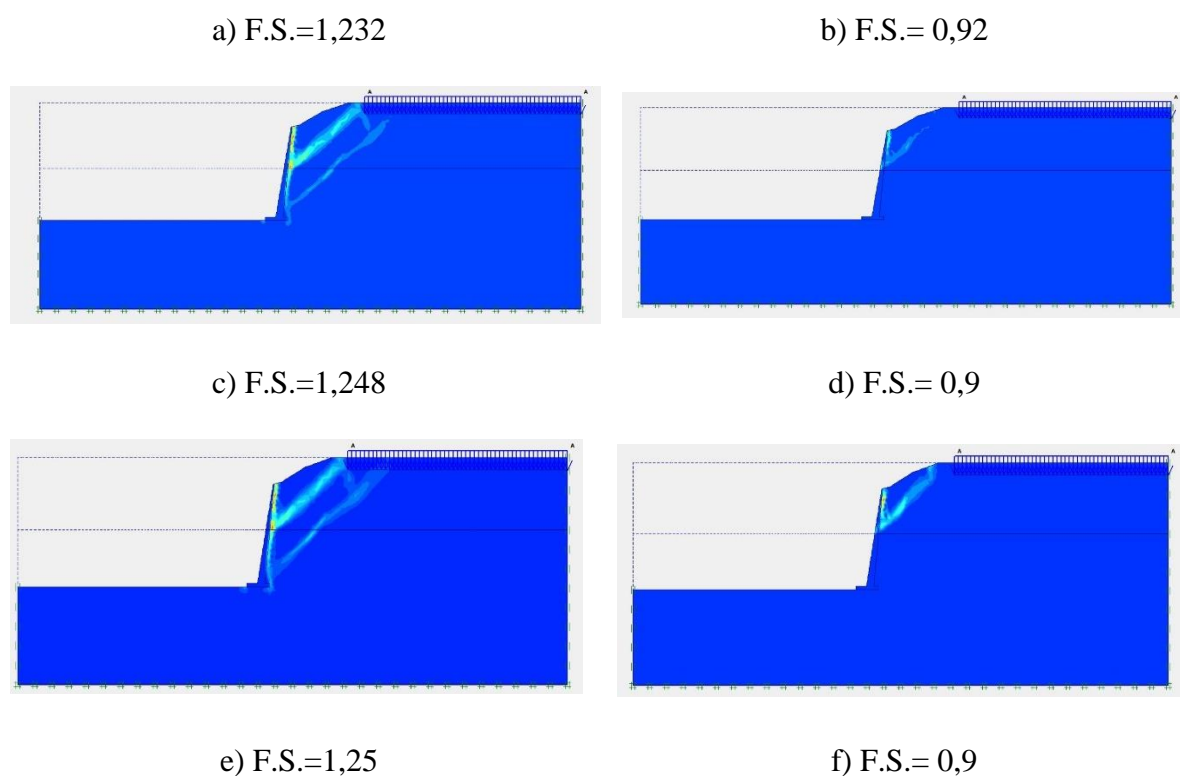
Os resultados obtidos para todas as análises efetuadas encontram-se apresentados na Figura 4.11. Pela análise da figura pode constatar-se que o fator de segurança é praticamente igual nas situações em que o muro não se encontra degradado porque a superfície de rotura crítica é praticamente a mesma nessas situações. Também é possível observar que o fator de segurança diminui consideravelmente com a degradação do betão e com a presença de água a tardoz do muro, verificando-se a instabilidade do muro.

Figura 4.11 - Resultados obtidos: a) Muro Inicial b) Muro degradado c) Muro Inicial com nível freático à cota de colapso d) Muro degradado com nível freático à cota de colapso e) Muro Inicial com nível freático máximo f) Muro degradado com nível freático máximo
