O LEVANTAMENTO DE UM EDIFÍCIO ANTIGO EM  
COIMBRA TENDO EM VISTA A SUA REABILITAÇÃO

SURVEY OF AN OLD BUILDING IN COIMBRA REGARDING IT'S  
REHABILITATION

Dissertação de Mestrado Integrado em Engenharia Civil, na área de  
Especialização em Estruturas, orientada pelo Professor Doutor Paulo  
Manuel Mendes Pinheiro da Providência e Costa e pelo Professor Doutor  
Anísio Alberto Martinho de Andrade e apresentada ao Departamento de  
Engenharia Civil da Faculdade de Ciências e Tecnologia da  
Universidade de Coimbra

Julho de 2021

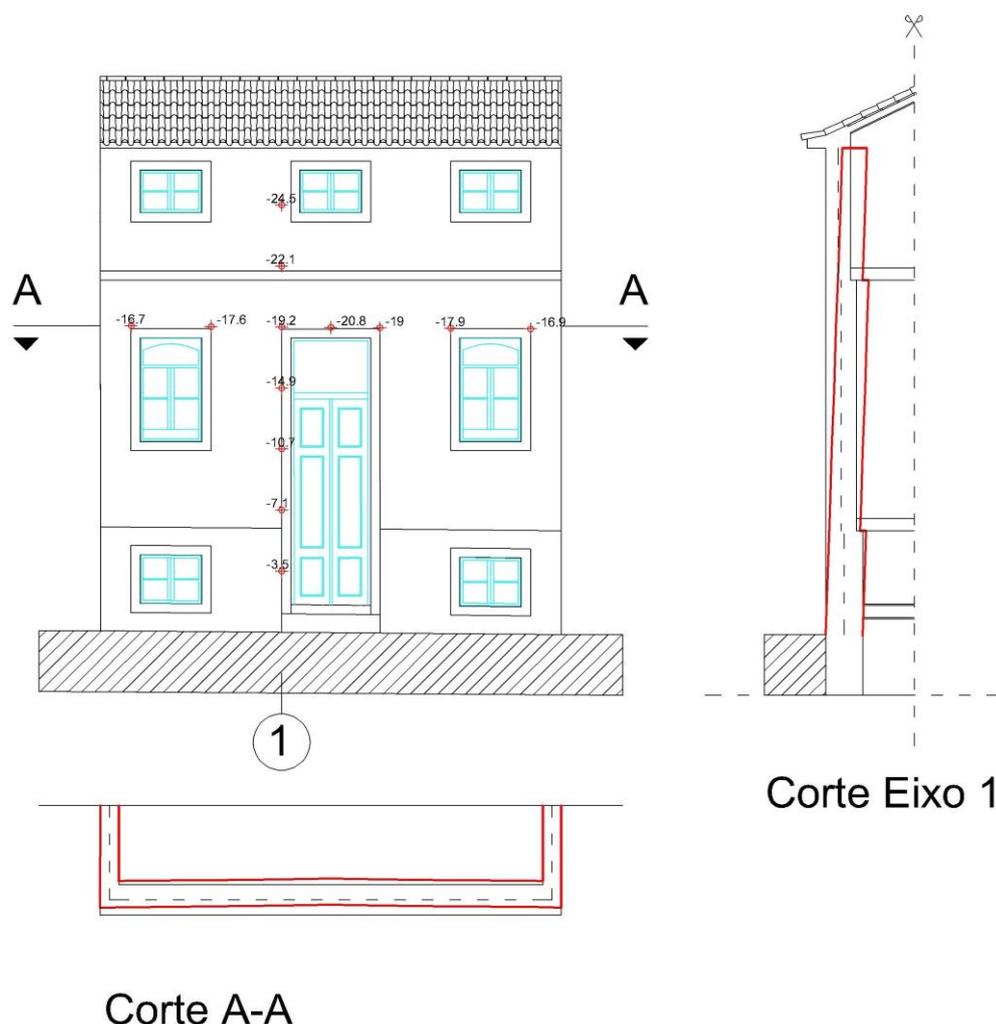
Figura 3.19 – Representação das deformações apuradas em 2 planos do alçado principal (valores em centímetros)

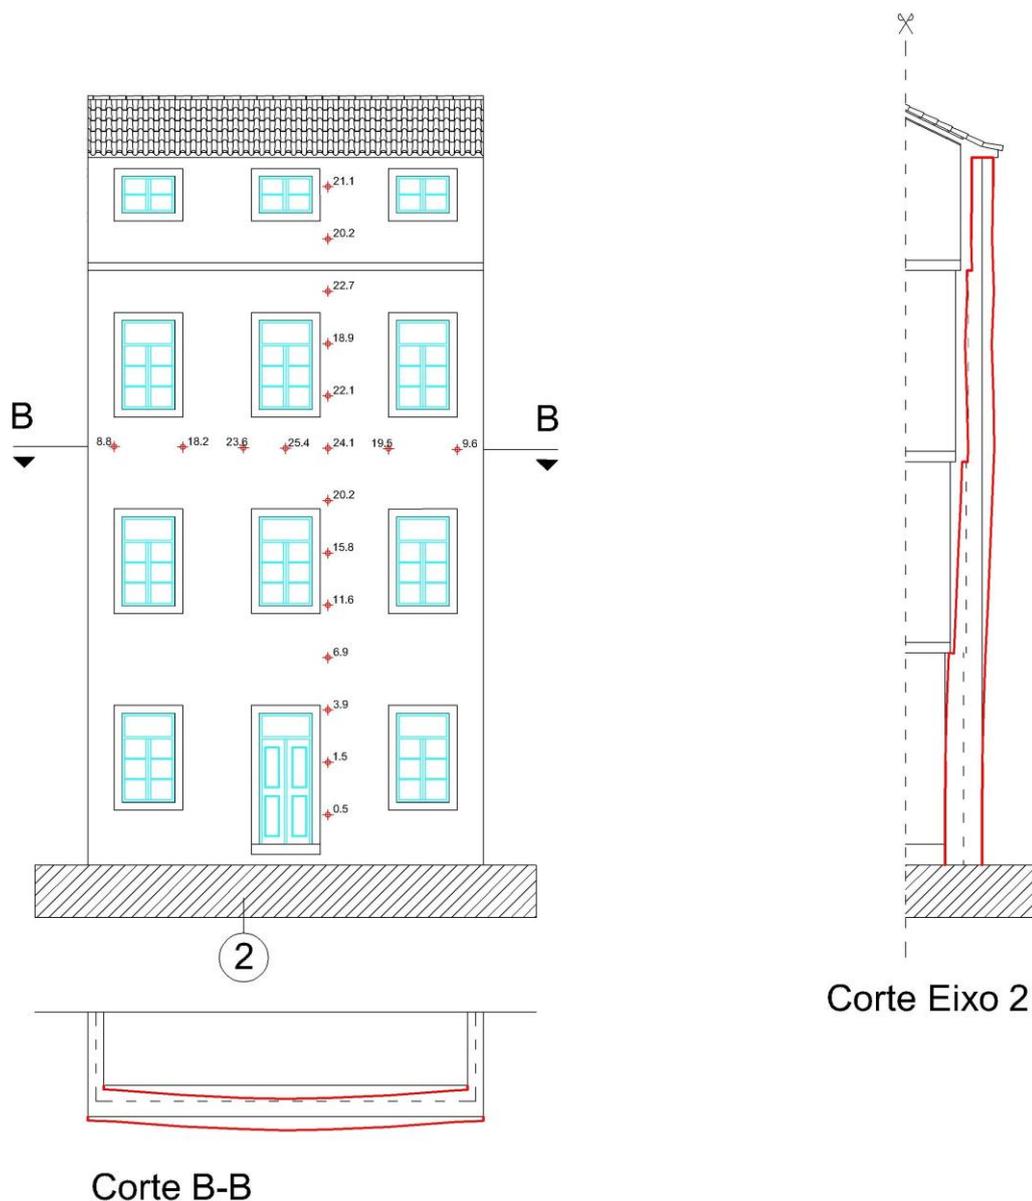
A deformação parece estabilizar uma vez mais junto à cobertura, sendo que os valores estabilizam ou até diminuem em relação ao valor máximo apurada em qualquer corte.

Figura 3.20 – Representação das deformações apuradas em 2 planos do alçado tardoz (valores em centímetros)

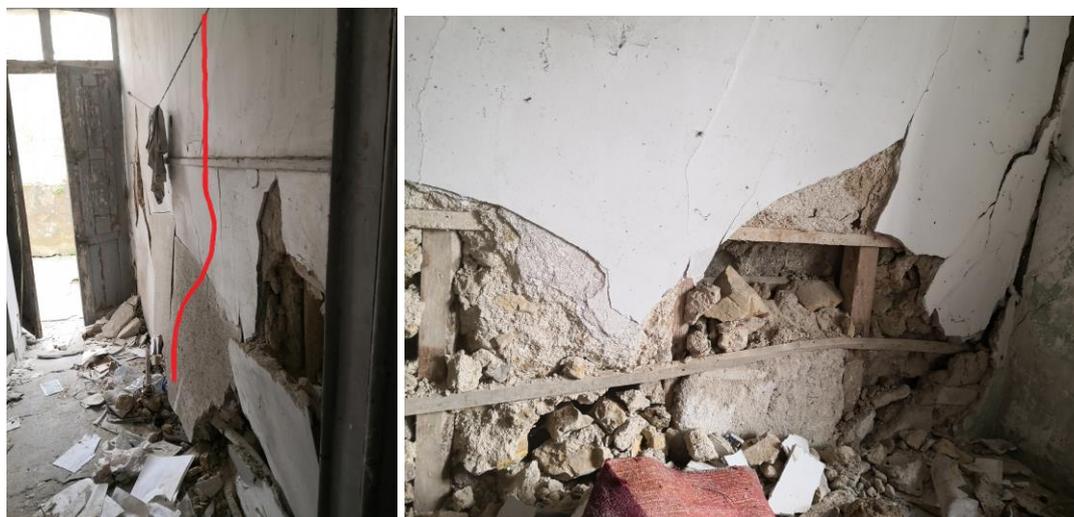
Figura 3.21 – Parede interior em colapso provavelmente devido ao acréscimo dos esforços de compressão causados pela inclinação devida ao assentamento

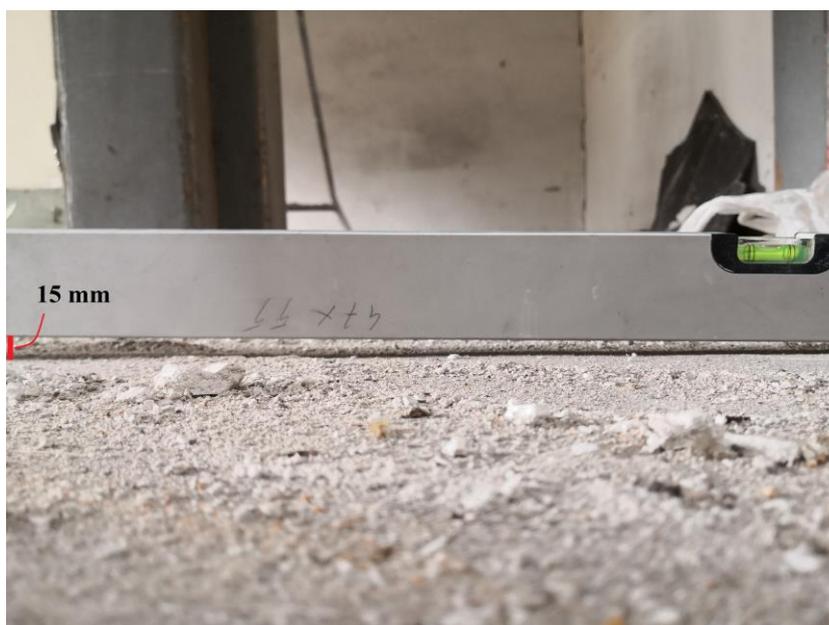
Figura 3.23 – Desnível de 15 mm medido ao nível do piso 1 em 1 m de comprimento

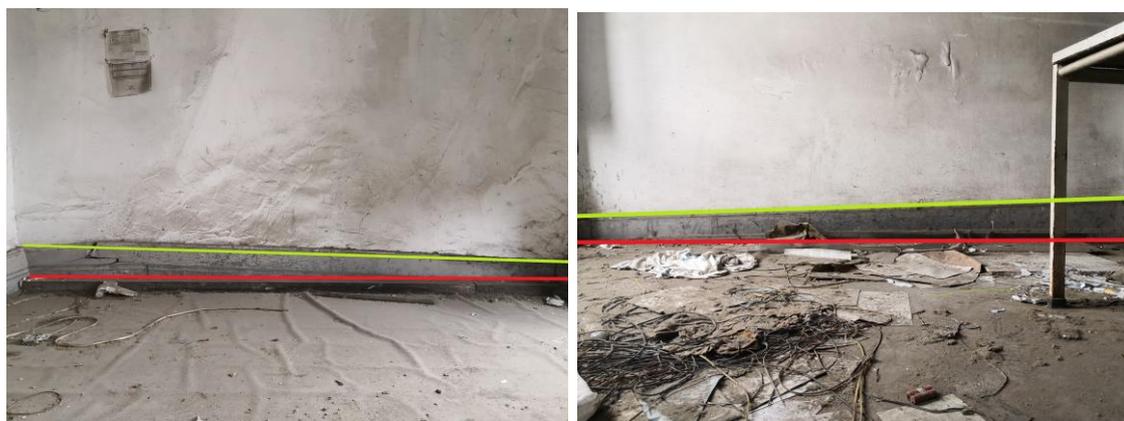
Figura 3.24 – Desnível visível no rodapé: a vermelho nível do piso atual, a verde nível do rodapé original

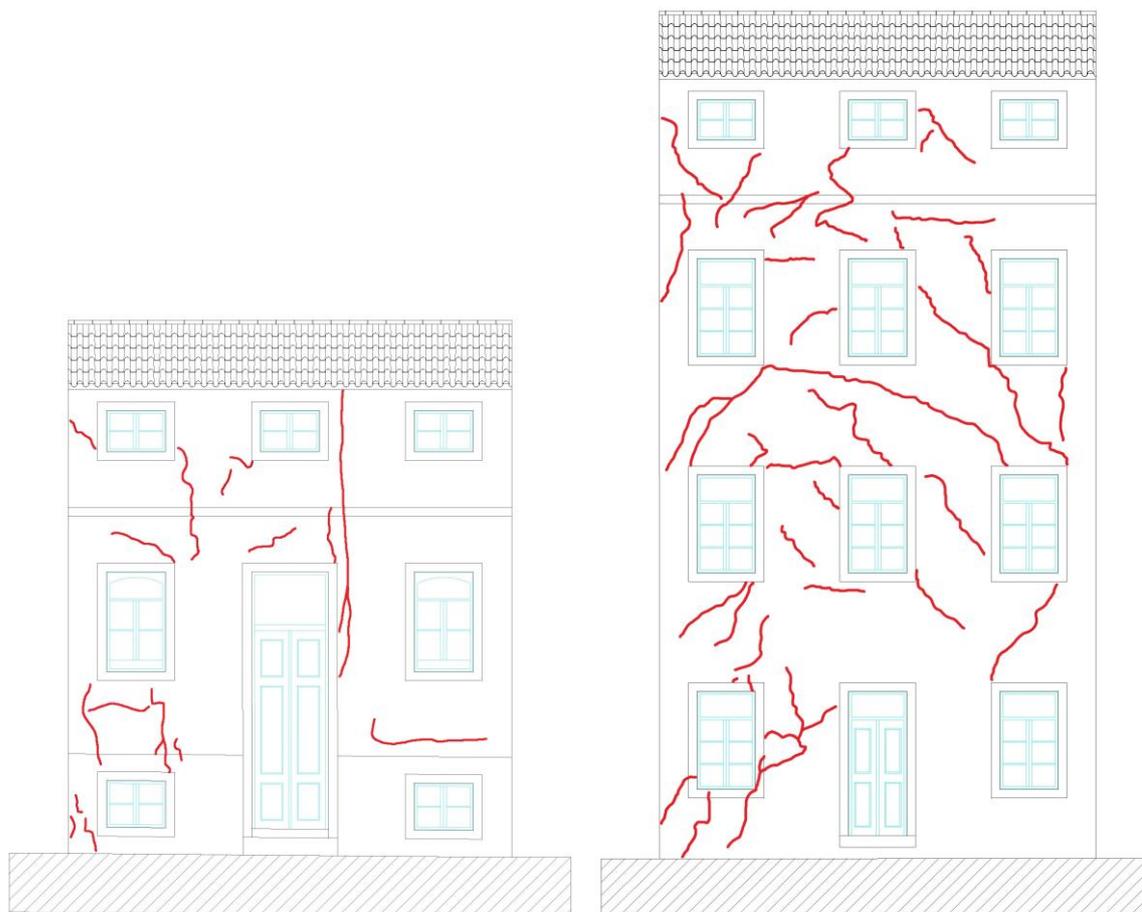
A Figura 3.25 representa as fissuras existentes à data da elaboração desta dissertação em ambas as fachadas do edifício em estudo. Só se representam fissuras com pelo menos 1 mm de espessura e não encobertas pela pintura.

Figura 3.25 – Mapa de fissuras: alçado principal (esq.); alçado tardoz (dir.)

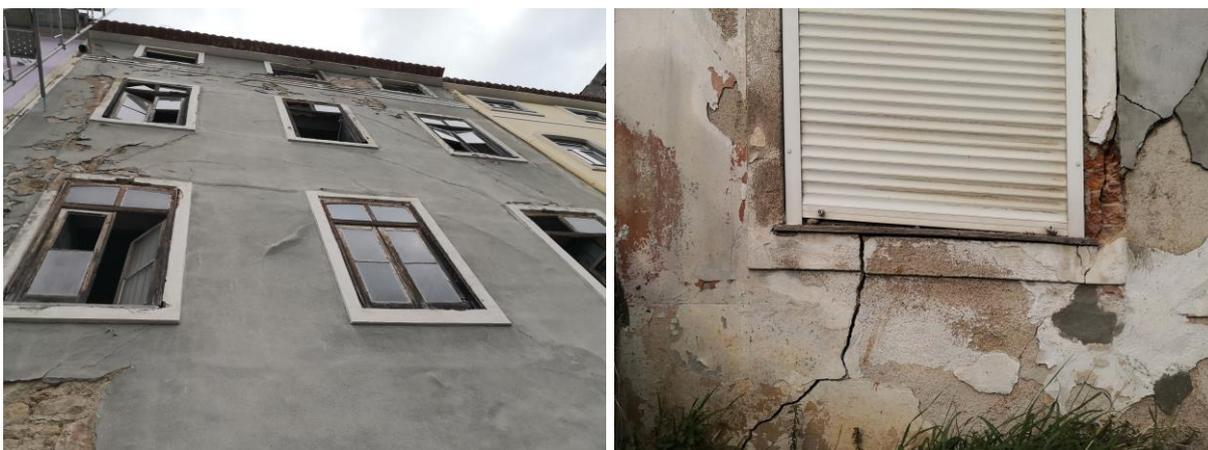
De um modo geral, a situação das paredes exteriores quanto à fissuração é mais gravosa no alçado tardoz, com algumas fissuras de dimensão considerável tanto em extensão como espessura. Na generalidade das paredes exteriores são encontradas fissuras com pouca relevância, excetuando-se as encontradas em torno da janela do piso -2 (Figura 3.26) que apresenta fissuras com 15 mm de espessura, as quais, apesar de ser provável que tenham atingido o suporte, não é possível saber ao certo através da inspeção visual.

Figura 3.26 – Fissuras no alçado tardo: pisos superiores (esq.); pormenor junta a janela do piso inferior, fissura com 15 mm (dir.)

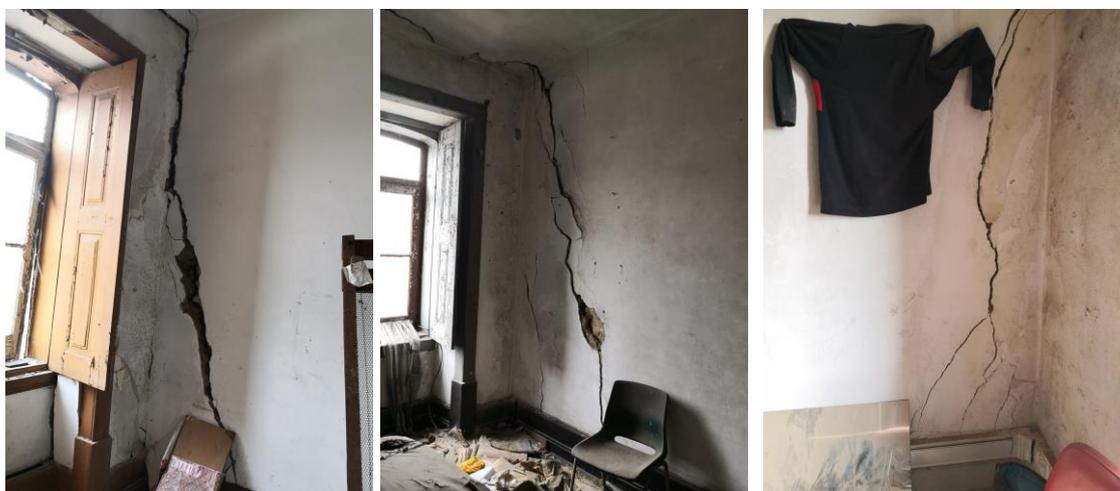
Grande parte da fissuração deverá ter aparecido devido às deformações impostas pelos assentamentos. A Figura 3.27 mostra algumas fissuras que, devido ao formato e dimensão, se julga terem sido causadas pelo assentamento das fundações, e que sugerem alguma tendência da fachada tardo para se destacar.

Figura 3.27 – Fissuras que se julga ser devidas ao assentamento diferencial

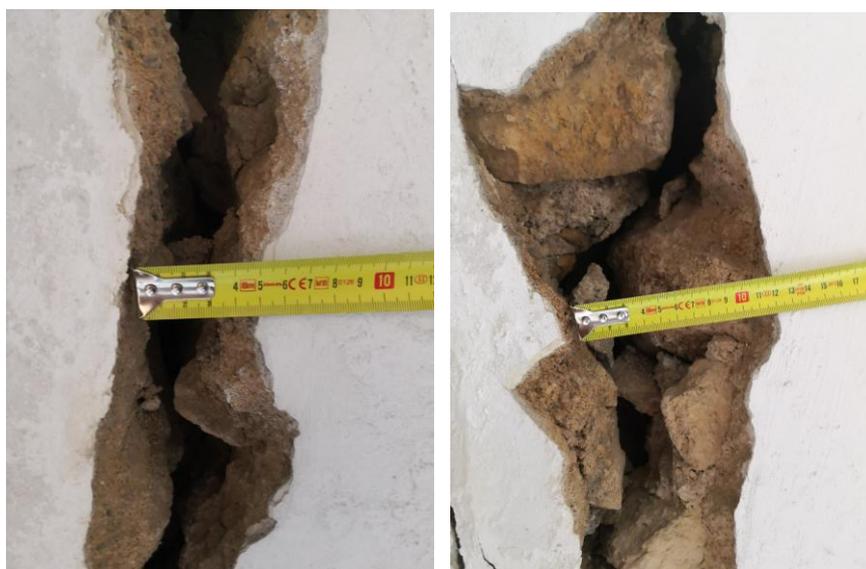
Estas fissuras chegam a provocar afastamentos de cerca de 4 cm entre as pedras constituintes de empena, como mostra a Figura 3.28.

Figura 3.28 – Medição da espessura da fissura (fenda)

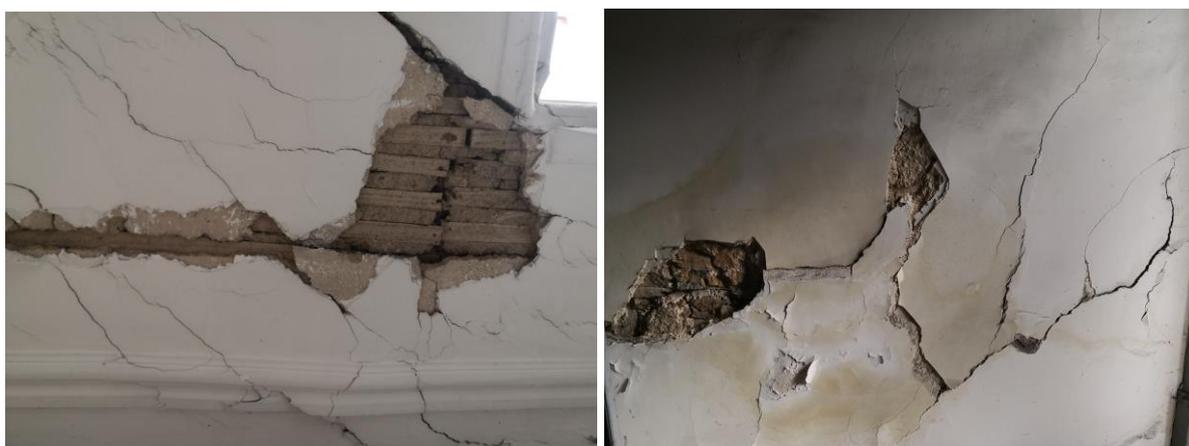
A fissuração referida causa a redistribuição de esforços para as restantes paredes exteriores e para as paredes interiores, dando origem a deformações adicionais das mesmas (descritas na secção anterior) que por sua vez agravam as fissuras ou originam novas fissuras. Assim, como as paredes interiores são constituídas em materiais mais dúcteis (madeira) são mais susceptíveis de apresentar fissuração variada nos revestimentos (Figura 3.29).

Figura 3.29 – Fissuração generalizada nos revestimentos interiores

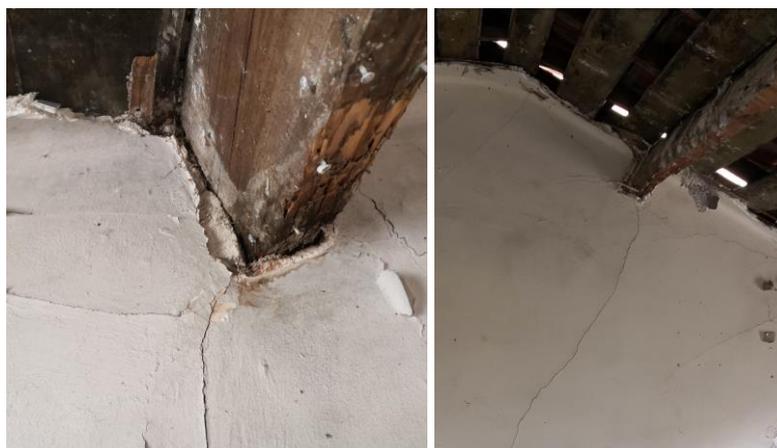
Apresentam-se ainda na Figura 3.30 exemplos encontrados de fissuras devido a cargas pontuais transmitidas pela cobertura às paredes.

Figura 3.30 – Fissuras devido a cargas concentradas ao nível da cobertura

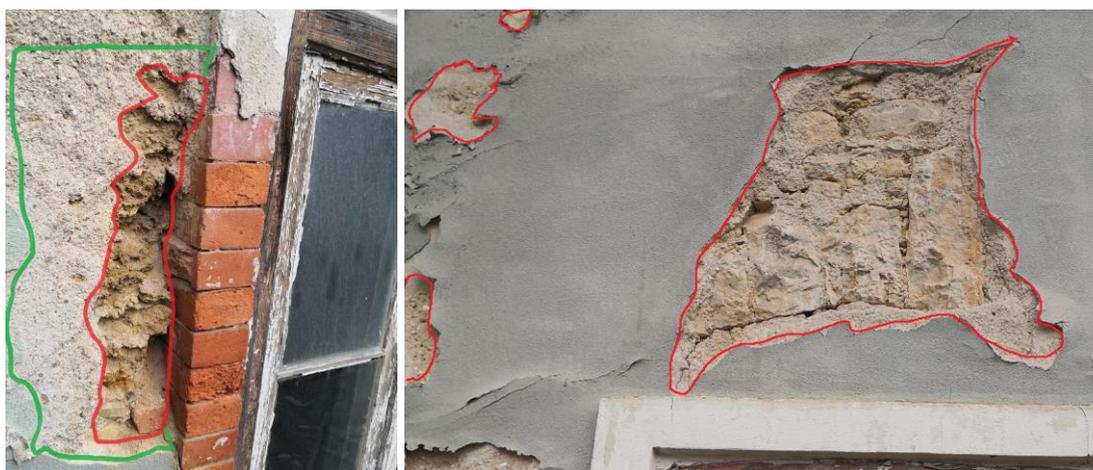
Para além das fissuras descritas na secção anterior, em algumas zonas o revestimento exterior está bastante degradado, chegando a apresentar destacamentos, como é visível na Figura 3.31.

Figura 3.31 – Destacamento de revestimento das fachadas

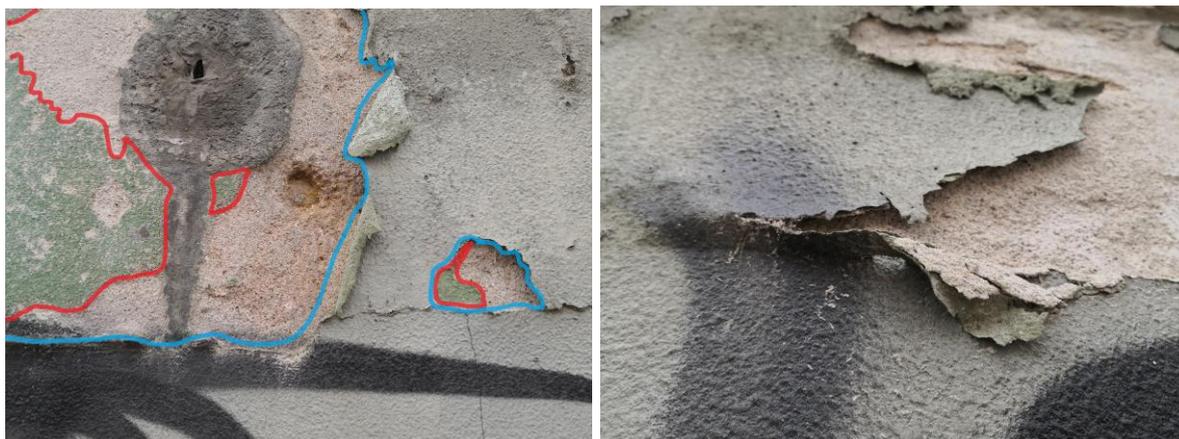
A Figura 3.32 mostra aquela que se julga ser a pintura original verde (delimitada pelo contorno vermelho), e outra camada de tinta de composição aparentemente mais recente (contorno azul), pois tem aspeto de uma tinta plástica nova, talvez de modo a tentar evitar infiltrações pelas fissuras pré-existentes. São evidentes os sinais de incompatibilidade desta nova tinta com o suporte original, criando destaques e empolamentos.

Figura 3.32 – Revestimentos por pintura existentes: contornos das diferentes tintas (esq.); empolamento e destaque de tinta (dir.)

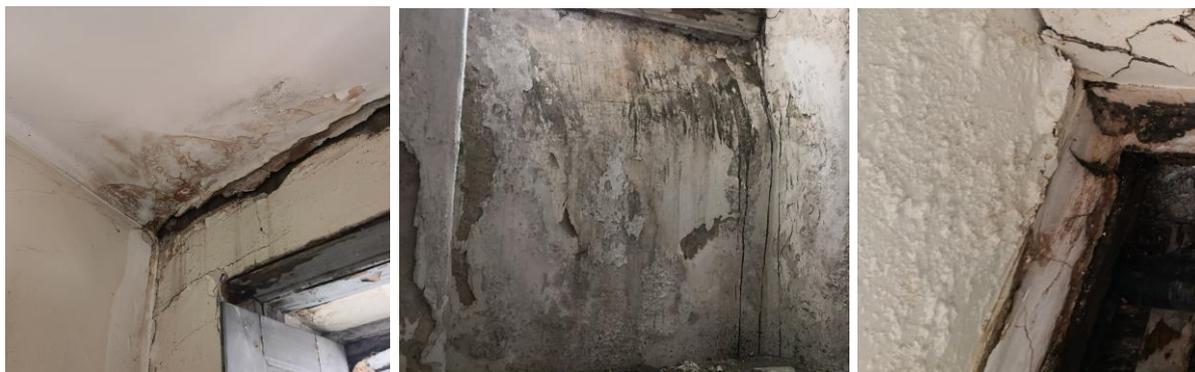
As patologias associadas à presença de humidades são mais comuns nas paredes exteriores, devido à infiltração de águas pelas fissuras, junto aos vãos, devido ao mau funcionamento ou degradação das respetivas caixilharias deixando passagem para a água, e em paredes encostadas a terras, devido à sua deficiente impermeabilização e falhas no sistema de ventilação. A Figura 3.33 apresenta alguns exemplos de patologias associadas à humidade encontradas no edifício em estudo.

Figura 3.33 – Patologias associadas à humidade: mancha de humidade (esq.); empolamento de pintura (centro); eflorescências (dir.)

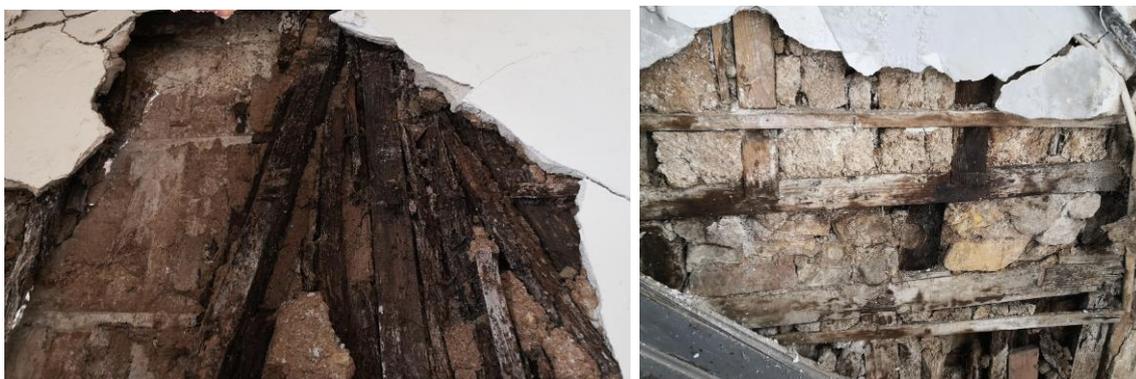
Figura 3.34 – Madeira podre no interior das paredes interiores devido a infiltrações

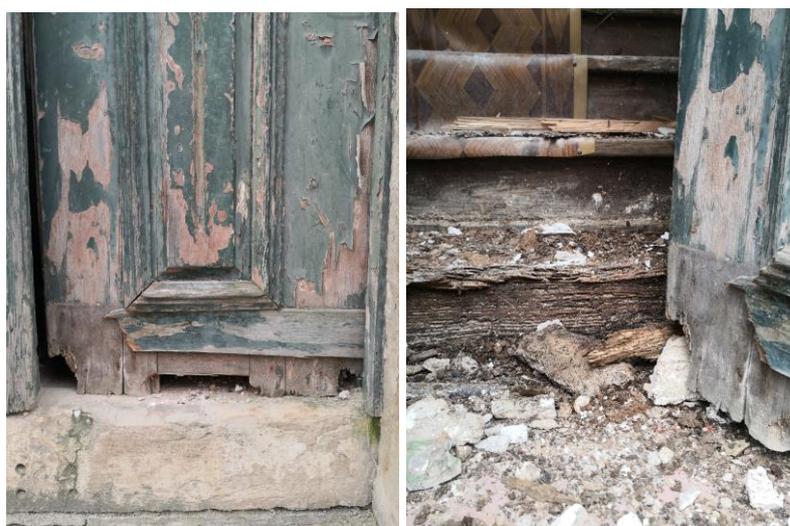
Os vãos de janelas e portas são elementos em madeiras que estão invariavelmente expostos aos elementos atmosféricos. Esta exposição, principalmente às chuvas leva a que a madeira, sobretudo quando desprotegida e com sucessivas molhas e secas, se degrade e apodreça.

Figura 3.35 – Madeira apodrecida: porta de entrada (esq.); escadaria (dir.)

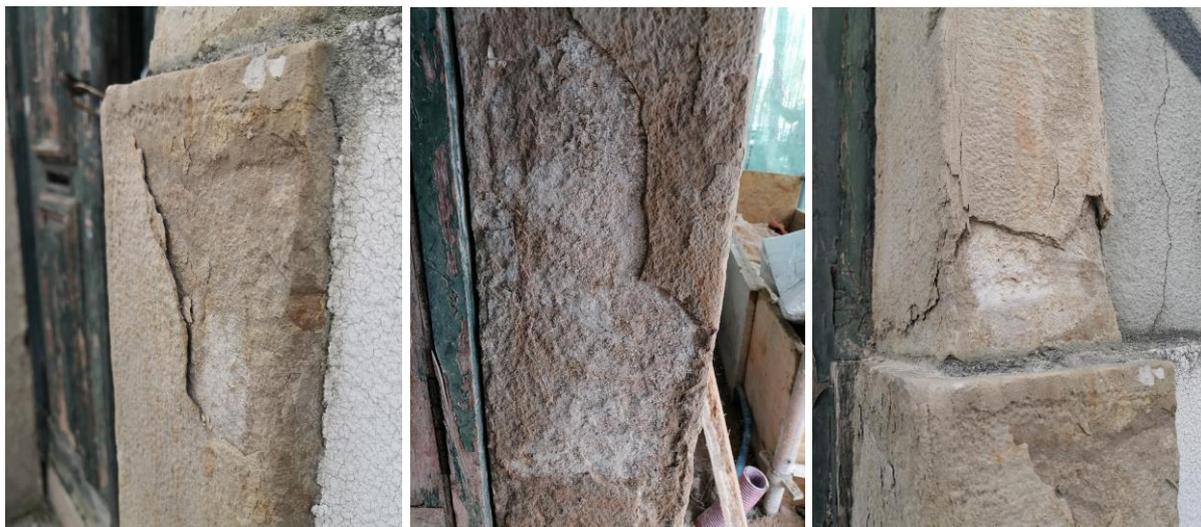
Como refere Gonçalves (2013), sendo a pedra calcária bastante porosa, é muito suscetível a patologias associadas à presença de água, podendo sofrer eflorescências, manchas, colonização por vegetação, fraturas, degradação granular, lascagem, esfoliação, entre outras.

Figura 3.36 – Pedra calcária com esfoliação, manchas e eflorescências.

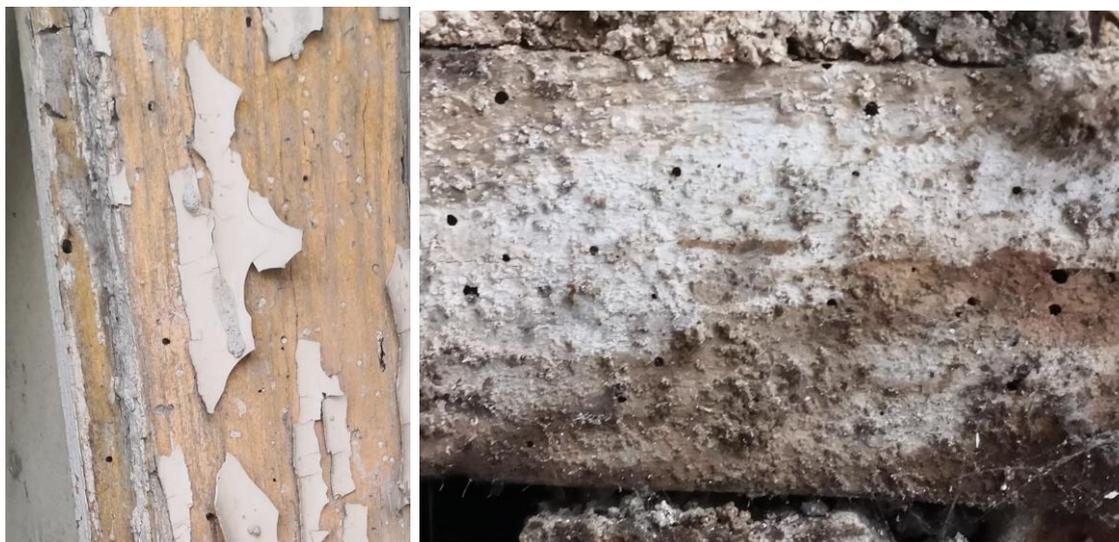
Figura 3.37 – Ataque das madeiras por caruncho

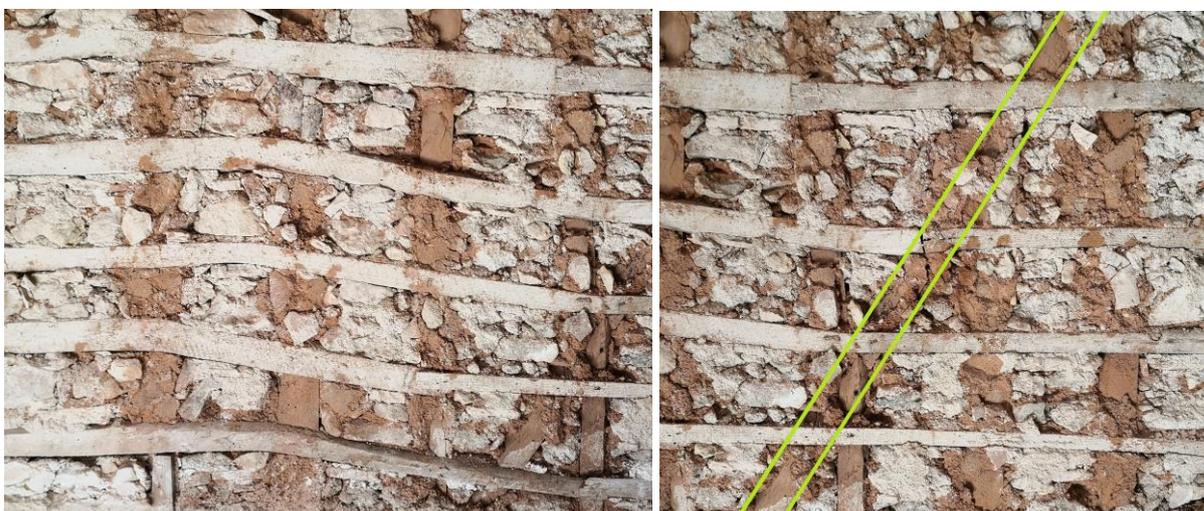
Figura 3.53– Estrutura de madeira com enchimento de alvenaria da parede meeira (piso 0): deformação (esq.); aparelho com escora diagonal (dir.)
