Dissertação de Mestrado em Reabilitação Não Estrutural II, no âmbito do Mestrado em Reabilitação de Edifícios, sob a orientação da Professora Doutora Lúcia Maria Gil Catarino e pelo Arquiteto Victor Mestre e apresentada ao Departamento de Engenharia Civil da Faculdade de Ciências e Tecnologia da Universidade de Coimbra

Dezembro de 2020

**PASSADO, PRESENTE E FUTURO DO  
NÚCLEO URBANO ANTIGO DA ILHA DO  
CORVO:  
A CASA “CORVINA”**

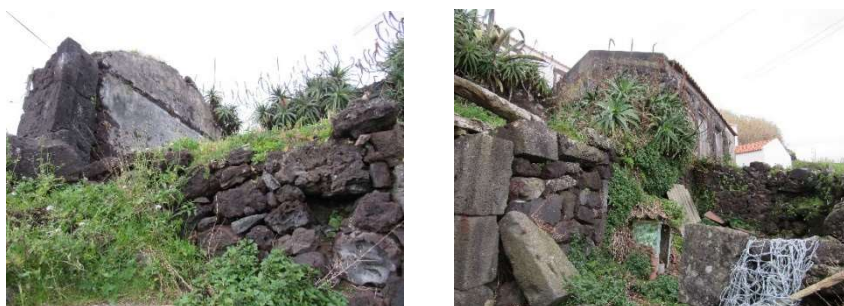
No nível de degradação I, o edificado apresenta apenas apontamentos de paredes, tendo estas desmoronado. Como tal, não é possível ter uma leitura global do edifício, encontrando-se o mesmo em estado de ruína (Figura 31-A e B).

A B  
Figura 31 - Exemplos ilustrativos do nível de degradação I (estado de ruína)

Constata-se também que 4% dos imóveis se enquadram no nível de degradação I, apresentando apenas apontamento de paredes, encontrando-se em estado de ruína. Neste nível, a intervenção do imóvel já deverá ser ao nível da reconstrução ou reabilitação.

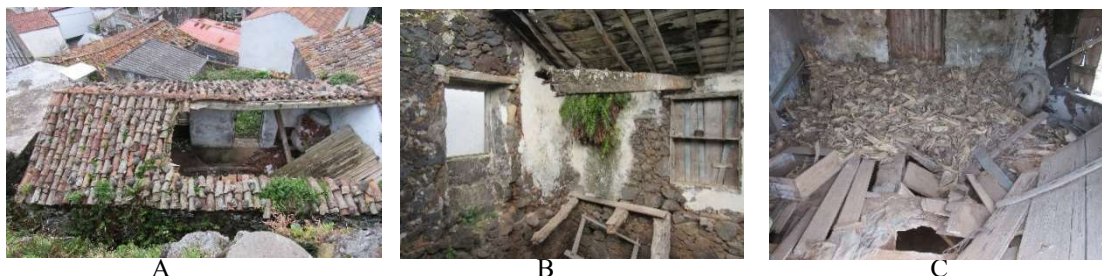
Considerou-se o nível de degradação II no edificado que apresenta a sua estrutura sem capacidade de resistência, apenas possuindo as paredes exteriores, tendo havido desmoronamento da cobertura (Figura 32-A) e/ou do pavimento intermédio (Figura 32-B e C).

Figura 32 - Exemplos ilustrativos do nível de degradação II

Verifica-se que 5% dos edifícios se encontram no nível de degradação II. Neste nível, os imóveis apresentam apenas as paredes exteriores, tendo havido desmoronamento total ou parcial da cobertura e/ou do pavimento intermédio, necessitando, por isso, de intervenção ao nível da consolidação, com o objetivo de restabelecer a sua capacidade estrutural.

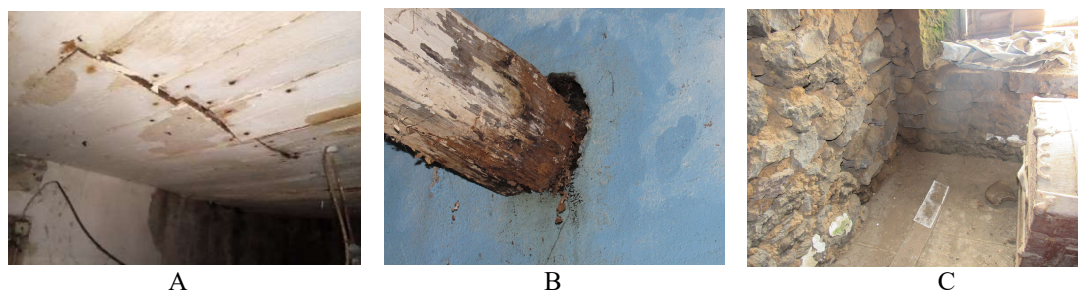
Foi considerado o nível de degradação III nas situações em que o edificado apresenta danos estruturais quer ao nível do pavimento intermédio (Figura 33-A), e/ou da cobertura (Figura 33-B), ou quando apresentam patologias como falta de material constituinte, nomeadamente vazios nas suas paredes ou deformações (Figura 33-C), entre outros idênticos de relevância.

Figura 33 - Exemplos ilustrativos do nível de degradação III

O nível de degradação III é verificado em 17% dos imóveis que já necessitam de intervenção, não apenas em termos de manutenção e conservação, mas ao nível de reparação, cuja origem dever-se-á muitas vezes, à falta de conservação e manutenção em fase anterior. A consequência destas resulta também na degradação e desgaste dos materiais e nos sistemas, provocando instabilidade ao nível do piso intermédio ou da cobertura, ou patologias, como infiltrações, falta de material constituinte, ou outros da mesma relevância. Este nível irá provavelmente escalar para problemas mais graves, mesmo estruturais, de mais difícil reparação, acarretando custos mais avultados.

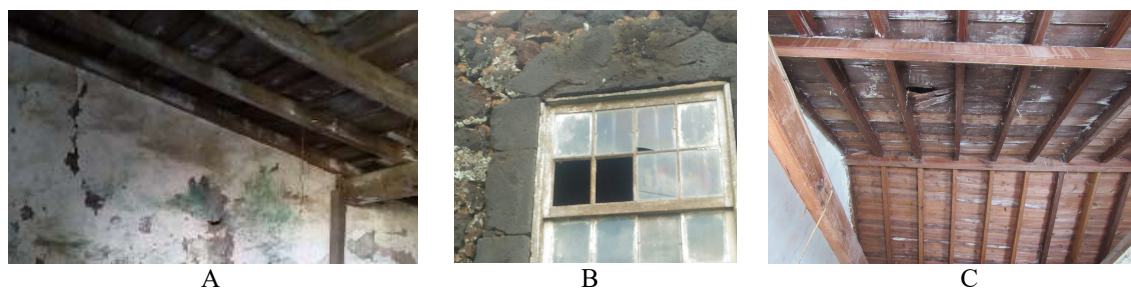
No nível de degradação IV, o edificado não apresenta danos estruturais, encontrando-se degradado, mas passível de recuperação, com patologias do tipo fissuras, deterioração do sistema de pinturas, humidades (Figura 34-A e C), vãos degradados (Figura 34-B), desgaste e envelhecimento de materiais (Figura 34-C), e outras do mesmo nível de relevância.

Figura 34 - Exemplos ilustrativos do Nível de Degradação IV

Verifica-se que 32% apresentam necessidades de intervenção simples, apenas ao nível de manutenção e conservação, enquadrando-se no nível IV. Os proprietários deverão proceder ao

tratamento das patologias nesta fase inicial, por forma a prevenir futuros danos, retardando o processo de degradação, minimizando assim os custos e trabalhos futuros.

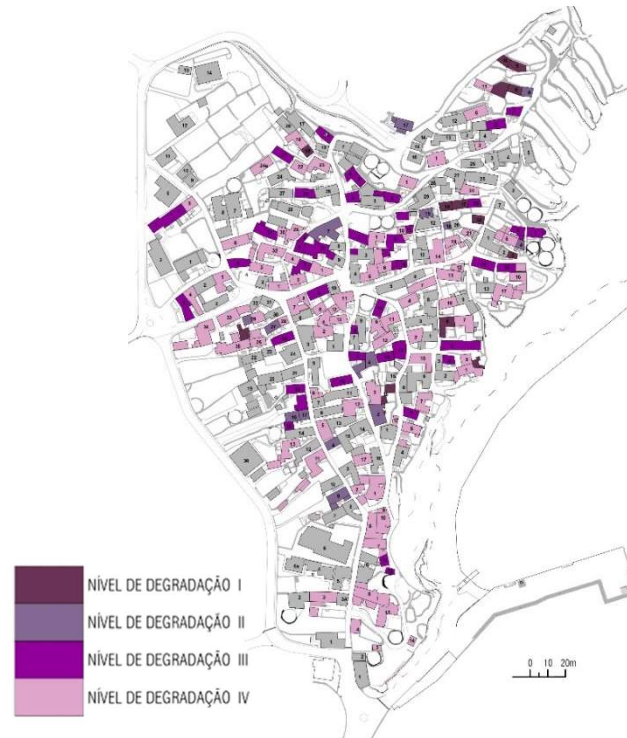
Da análise da Figura 35 e do Gráfico 9, constata-se que mais de metade dos edifícios apresentam algum nível de degradação. Após a sistematização de dados, verifica-se que tal ocorre em 58% dos imóveis do NAVC.

Figura 35 – Localização dos níveis de degradação do edificado do NAVC

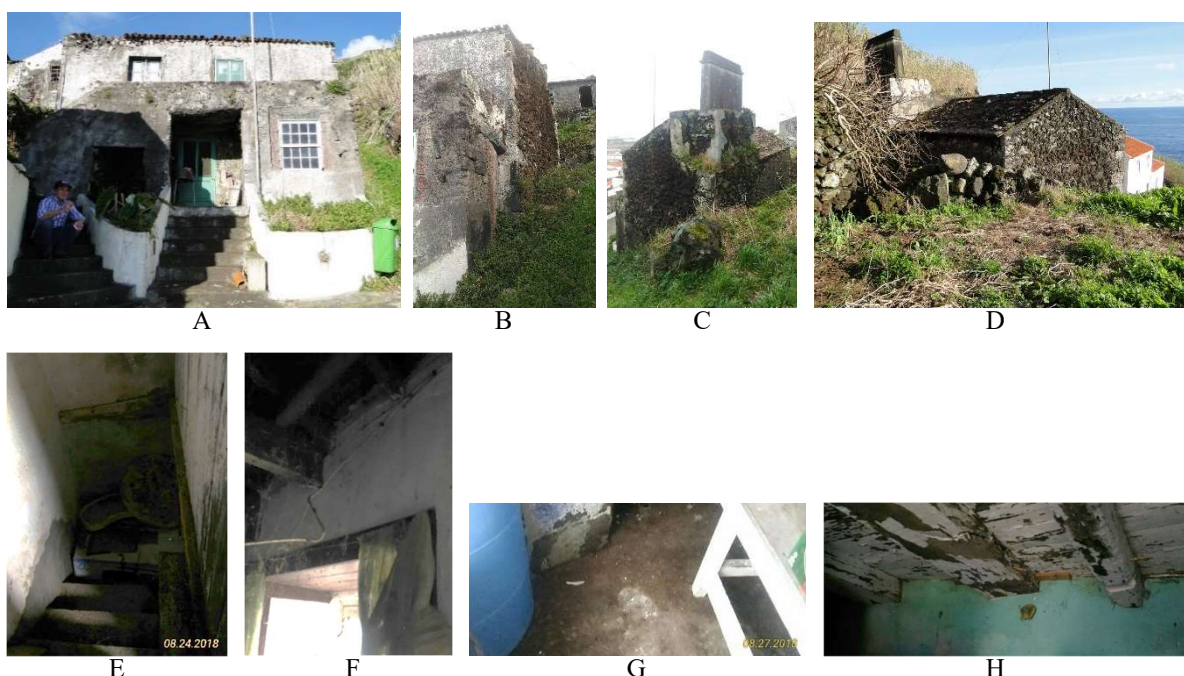
A casa caracteriza-se por apresentar uma implantação retangular irregular, dois pisos, cobertura de duas águas com uma alta e esbelta chaminé (Figura 74-C), e escadas de pedra com balcão, encostadas na sua fachada sul. A nível construtivo apresenta um sistema tradicional de paredes portantes em alvenaria de pedra, no exterior parcialmente à vista (Figuras 74-A, B, C e D) e no interior rebocado (Figura 74-F e H). O pavimento do piso inferior apresenta-se em betonilha (Figura 74-G), e o superior é constituído por uma estrutura de barrotes degradada (Figura 74-H), que suportam o soalho de tabuas de madeira. Relativamente à cobertura, apresenta uma estrutura de madeira (Figura 74-F) que, devido ao seu estado de degradação necessita de substituição, assim como em relação ao seu revestimento ao nível das telhas cerâmicas (Figura 74-A e D).

Figura 74 - Fotografias do estado atual da casa
