A Importância da Caracterização Construtiva e do Estado de Conservação na Sustentabilidade das Ações de Reabilitação: um caso de estudo no Centro Histórico de Viseu

Dissertação apresentada para a obtenção do grau de Mestre em Engenharia Civil na Especialidade de Construções

Catarina Pinto Mouraz

Coimbra, Julho, 2016

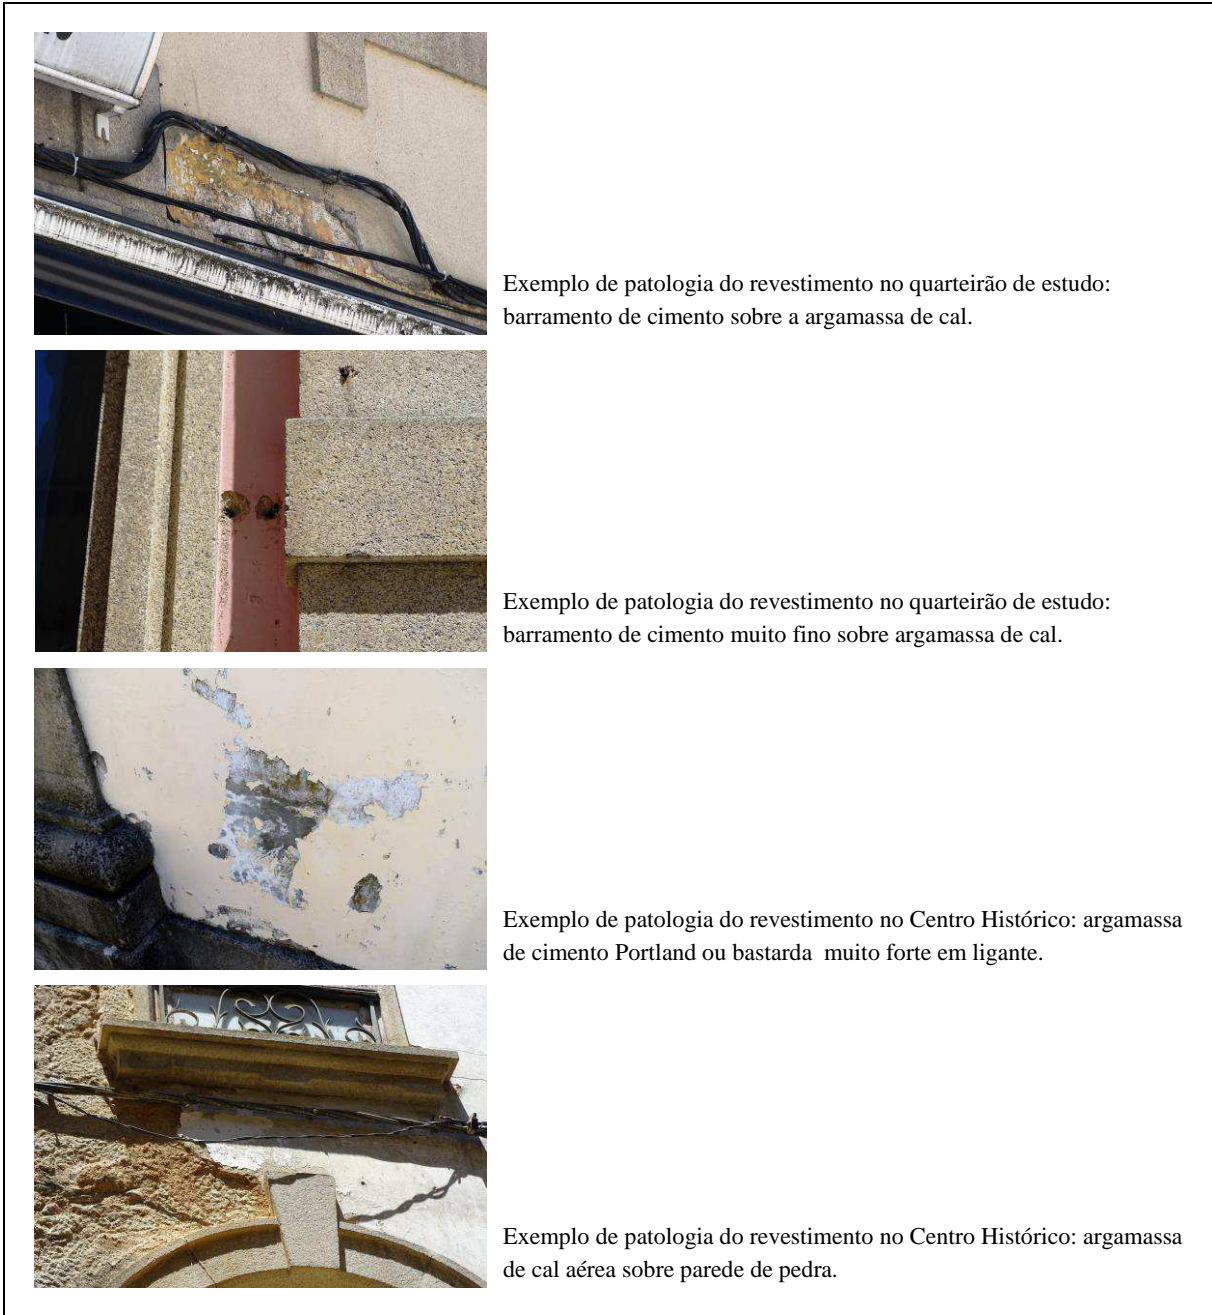
Observa-se na Figura 3.12 4 exemplos de situações de degradação dos revestimentos em edifícios que permitiu a observação do tipo de reboco, duas delas na área de estudo e outras duas encontradas na restante área do Centro Histórico de Viseu.

Destes resultados importa sublinhar que em 48% dos casos observados é altamente provável que os rebocos de cal sejam os originais, apresentando grande espessura e com um bom comportamento a rondar, em média e face à idade dos edifícios, os 100 anos. O facto de a maior parte deste grupo apresentar um barramento fino de cimento superficial, não invalida esta conclusão mas cria questões técnicas delicadas no que diz respeito à sua reabilitação, como se verá posteriormente nesta dissertação.

Figura 3.12 – Exemplos ilustrativos de revestimentos observados na área de estudo e noutras zonas do Centro Histórico de Viseu

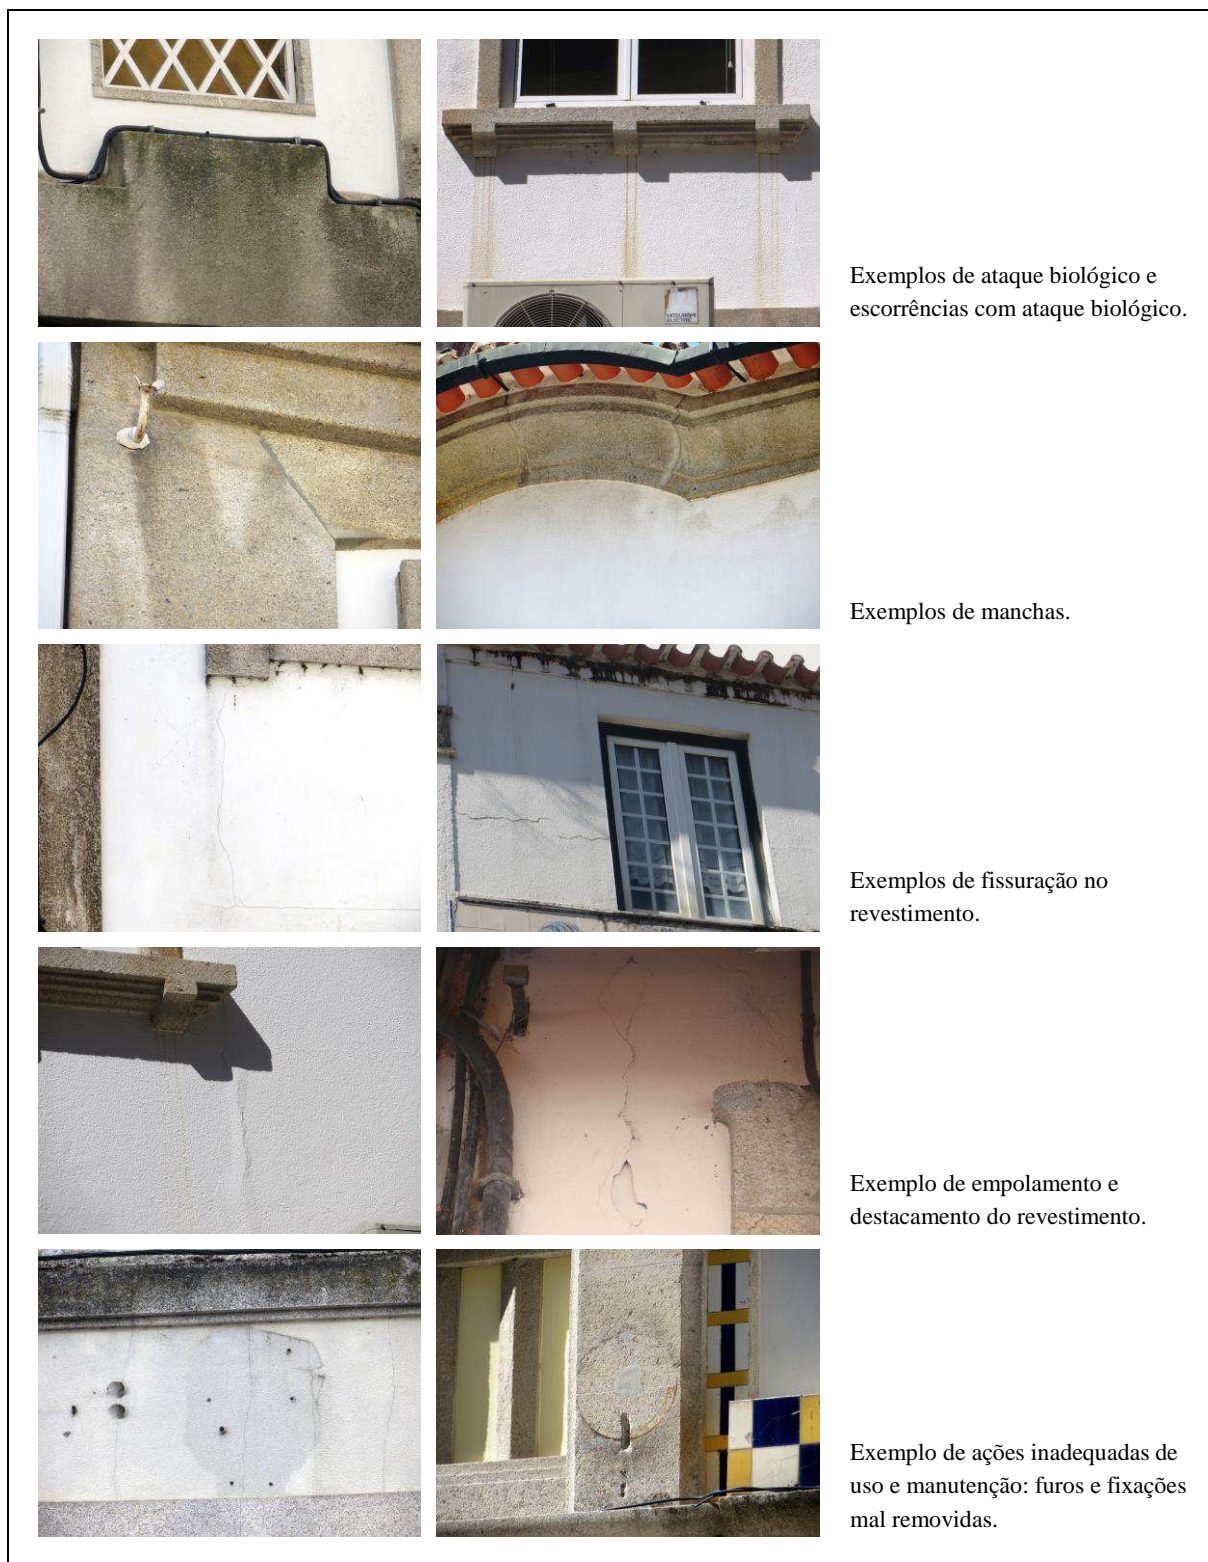
Relativamente à humidificação de materiais consideraram-se o ataque biológico, as escorrências (caminhos preferenciais de água) e as manchas (de humedecimento ou deposição de sujidade) como as manifestações mais comuns. Também se observaram fenómenos como o empolamento, o destacamento e a fissuração do revestimento, embora estas patologias não devam ser associadas imediatamente a apenas uma origem uma vez que, como referido no capítulo anterior, podem estar associadas à constituição do reboco ser forte em ligante hidráulico (cimento). A degradação da pintura e as ações inadequadas de uso e manutenção (incluindo furos, fixações mal removidas ou atos de vandalismo) foram as anomalias relacionadas com envelhecimento e degradação mais notórias.

Figura 4.1 – Catálogo fotográfico ilustrativo de exemplos de patologias em revestimento de fachadas

Observou-se a fissuração do revestimento em 70% dos casos e escorrências em 60%. Em menor número registaram-se situações de empolamento (40%) e destacamento do revestimento (40%), bem como a degradação da pintura (20%).

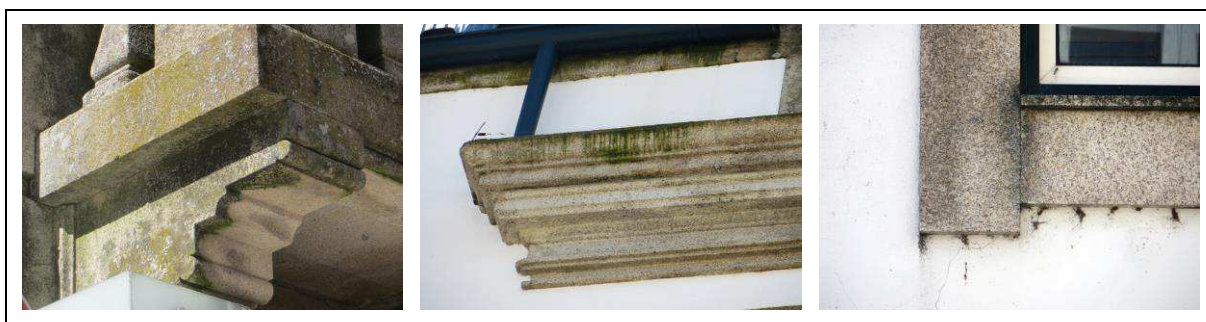
Verificou-se que os ornamentos considerados possuem geralmente três características em comum: são salientes, e por isso apresentam alguma proeminência relativamente à fachada o que aumenta a sua exposição aos agentes atmosféricos; são nervurados, pelo que a acumulação de resíduos é facilitada; são constituídos por pedra por vezes porosa, que absorve mais facilmente a água. Estas características presentes nos elementos de pedra fundamentam as patologias que neles se manifestam e que estão maioritariamente relacionadas com a humidade, mais concretamente manchas e escorrências onde se observa, na generalidade dos casos, ataque biológico. Apresentam-se na Figura 4.3 três exemplos ilustrativos das patologias encontradas em elementos decorativos.

Figura 4.3 – Exemplos de ataque biológico em cachorro (1), escorrências em aplicação decorativa de pedra (2) e manchas em moldura (3)

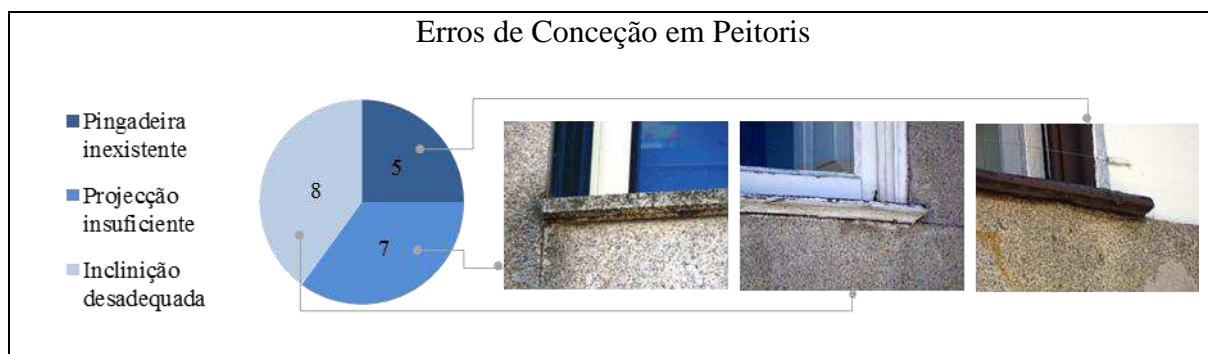
Figura 4.5 – Número de casos e exemplos ilustrativos de erros de conceção em peitoris

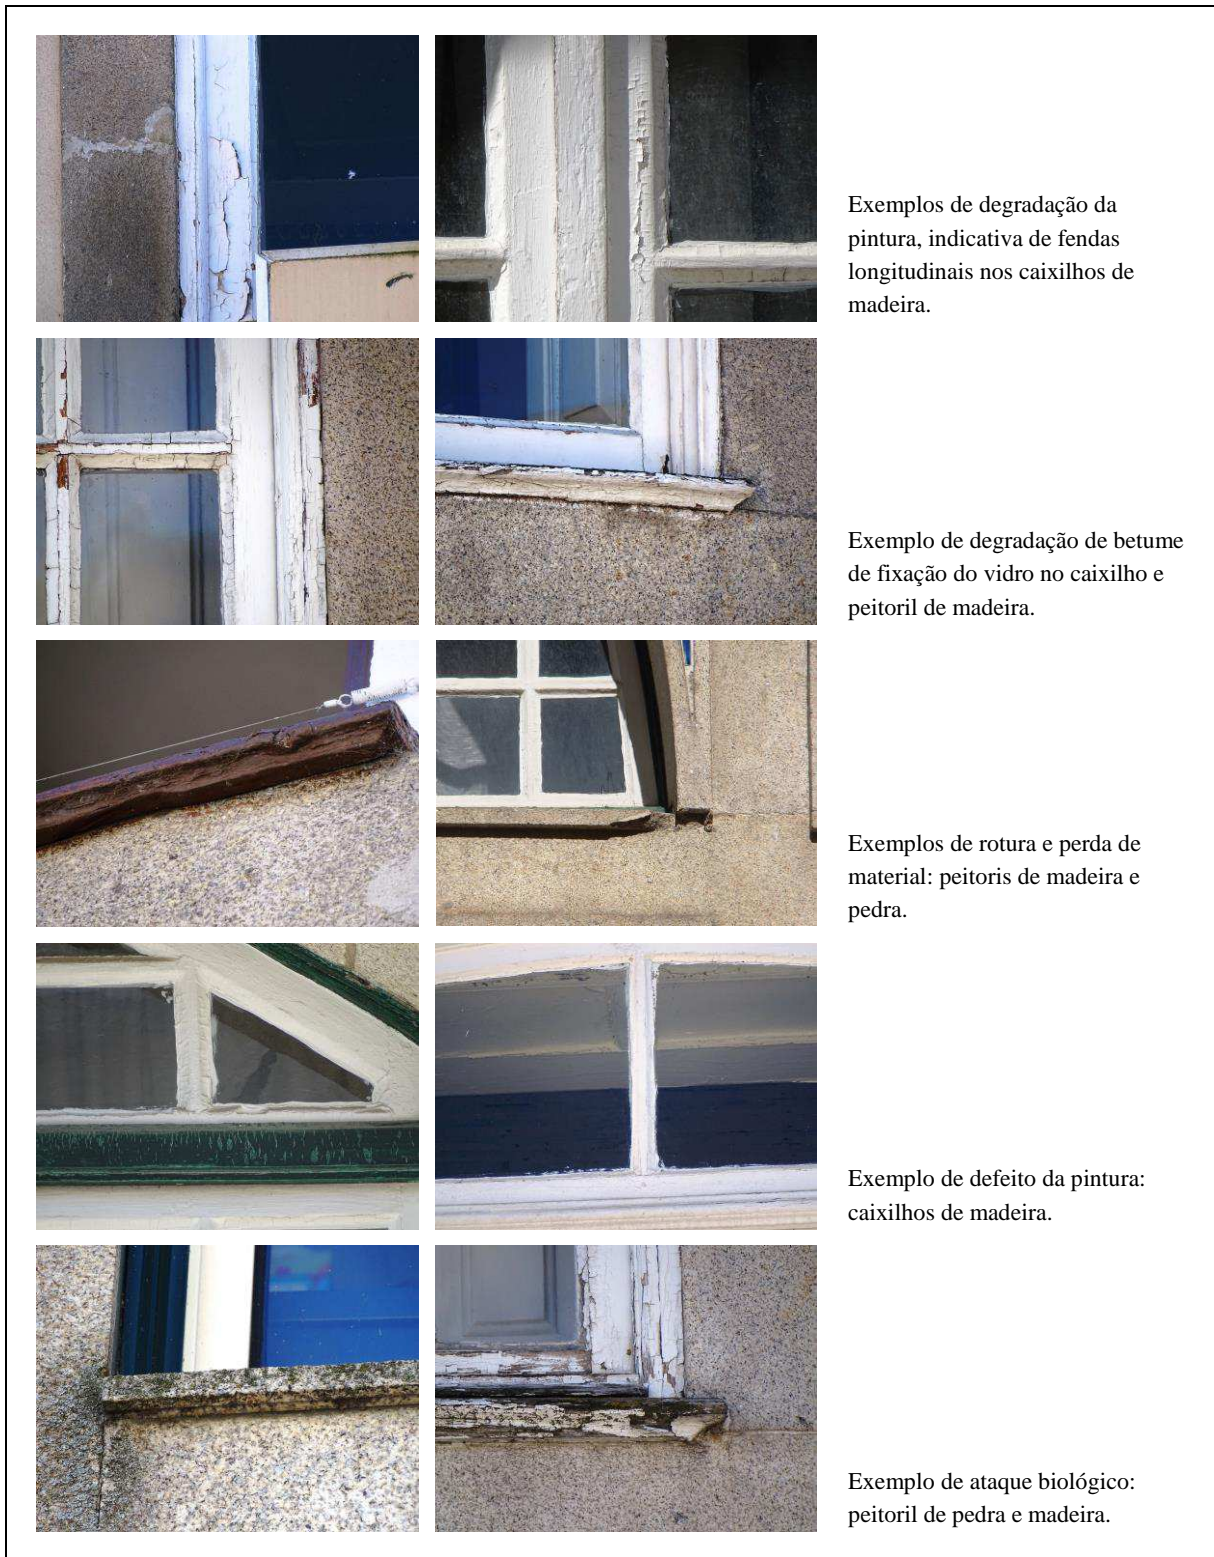
Verifica-se que a madeira ressequida com fendas longitudinais é a patologia mais comum nos peitoris constituídos por este material, enquanto que no caso da pedra o ataque biológico e a sujidade são as anomalias mais observadas. Ainda que estejam subjacentes à vida útil das janelas as ações atmosféricas inevitáveis (que são uma condição e não uma causa destas patologias) e uma falta de manutenção evidente, há outros fatores que contribuem para a sua degradação. Ainda que não seja possível estabelecer uma relação direta entre estes fatores e as patologias descritas, existem erros de conceção observados de forma recorrente que é necessário referir, cujo número de casos e exemplos ilustrativos são visíveis na Figura 4.5. Na Figura 4.6 podem observar-se exemplos de patologias observadas em peitoris e caixilharia.

Figura 4.6 – Exemplos de patologias observadas em elementos de vãos envidraçados: caixilhos e peitoris

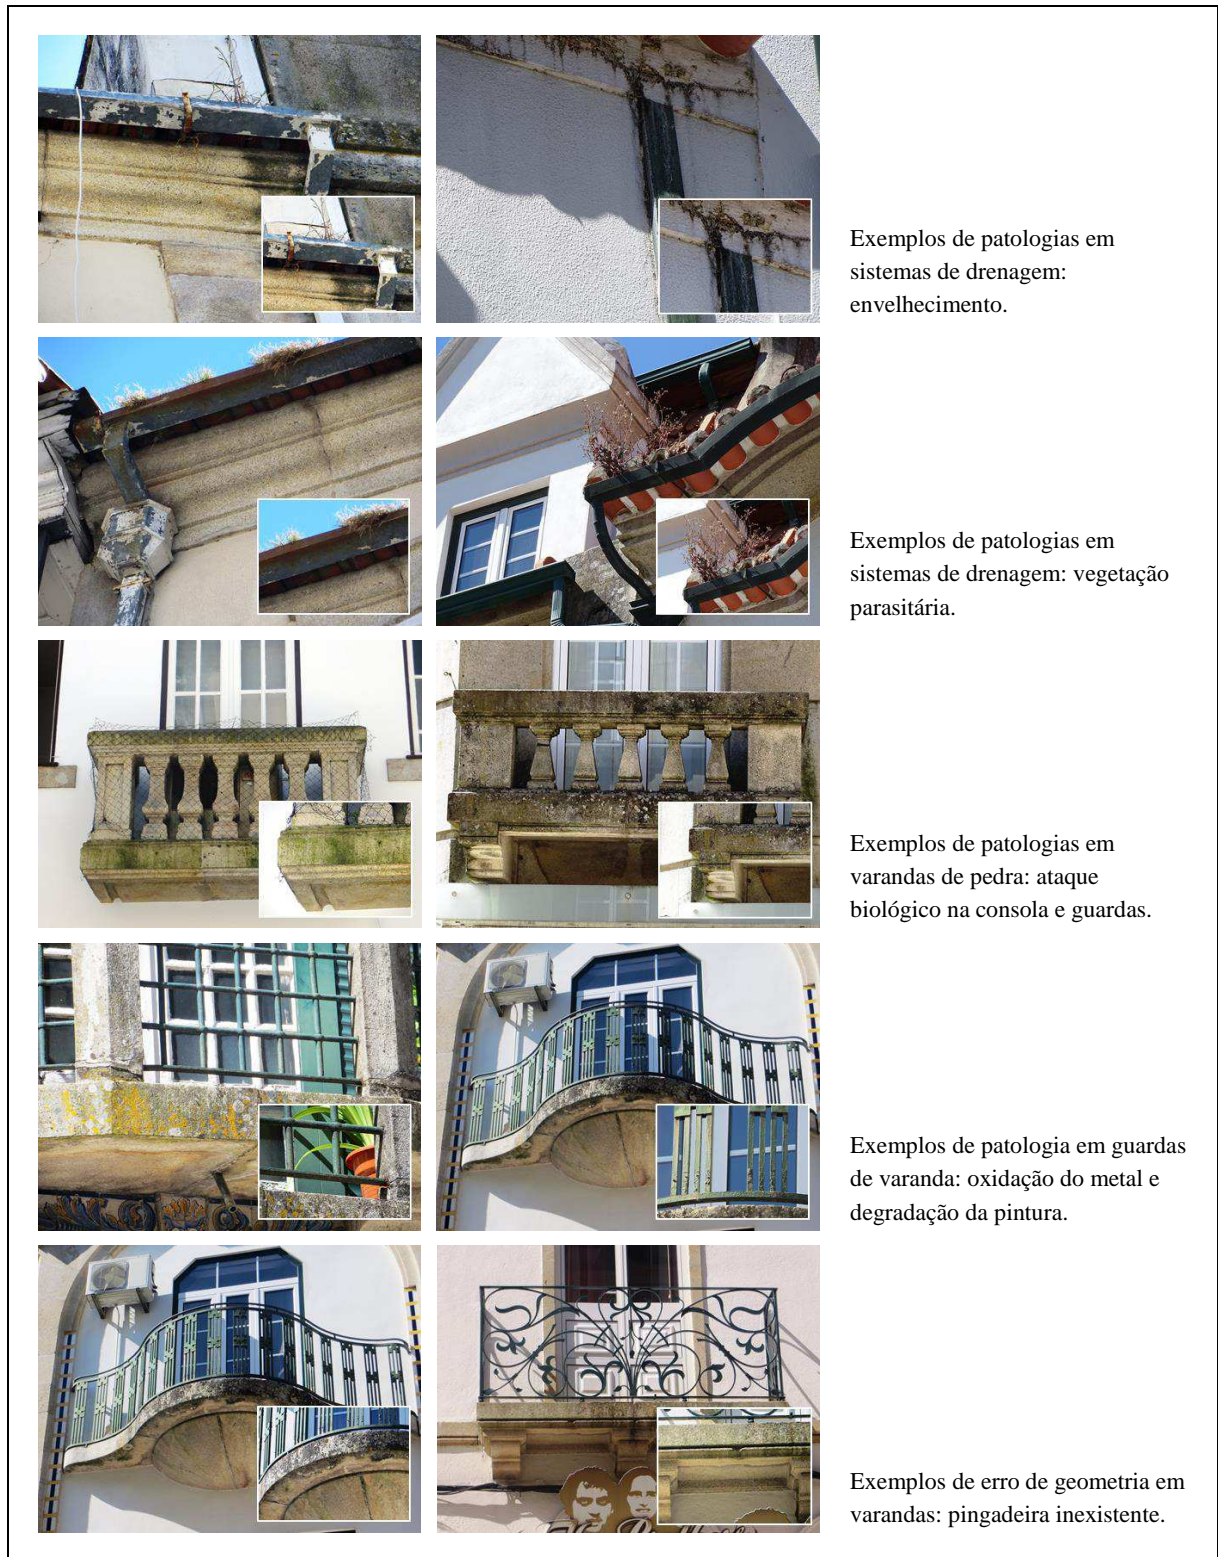
Relativamente aos sistemas de drenagem observa-se que apesar de apresentarem alguns problemas encontram-se, na sua maioria, em bom estado. O problema mais recorrente é o envelhecimento e conseqüente degradação dos seus componentes que, para além do impacto estético na fachada, pode dar origem a fugas de água e à sua infiltração na parede. Observam-se alguns casos pontuais de vegetação parasitária na caleira, que poderá originar o entupimento do escoamento da água e danificar a tubagem, bem como a sua oxidação.

Quanto às varandas verifica-se que apresentam as mesmas características que os elementos decorativos em pedra: são salientes, nervuradas e em todas a zona da consola é constituída por pedra porosa. Os materiais das guardas nos 10 edifícios analisados são a pedra, o ferro forjado e o ferro fundido. O facto de as varandas estarem mais expostas aos agentes atmosféricos reflete-se numa maior degradação do material, devido sobretudo à ação da água. Consequentemente, observa-se invariavelmente em todas as zonas de consola a predominância de patologias como o ataque biológico, escorrências e manchas. Nas guardas de pedra verificam-se as mesmas anomalias, ao passo que no ferro (fundido e forjado) se observam consideravelmente menos anomalias, tendo-se registado apenas um caso de oxidação do material e de degradação da pintura. Em termos de erros de geometria verificou-se que na maior parte das varandas não existe pingadeira na zona da consola, o que contribui naturalmente para as patologias relacionadas com a humidade que nelas se verificam. Na Figura 4.7 observam-se alguns exemplos ilustrativos das patologias observadas nestes elementos.

Figura 4.7 – Exemplos ilustrativos de patologias observadas em elementos singulares: rede de drenagem de águas pluviais e varandas
