EDIFÍCIO INACABADO, MÉTODOS DE REABILITAÇÃO:
ESTUDO DE CASO

Dissertação de Mestrado em Reabilitação de Edifícios no Ramo Estrutural,
orientada pela Professora Doutora Maria Isabel Morais Torres e apresentada ao
Departamento de Engenharia Civil da Faculdade de Ciências e Tecnologia da
Universidade de Coimbra.

Outubro de 2021

UNFINISHED BUILDING, REHABILITATION METHODS: A CASE STUDY

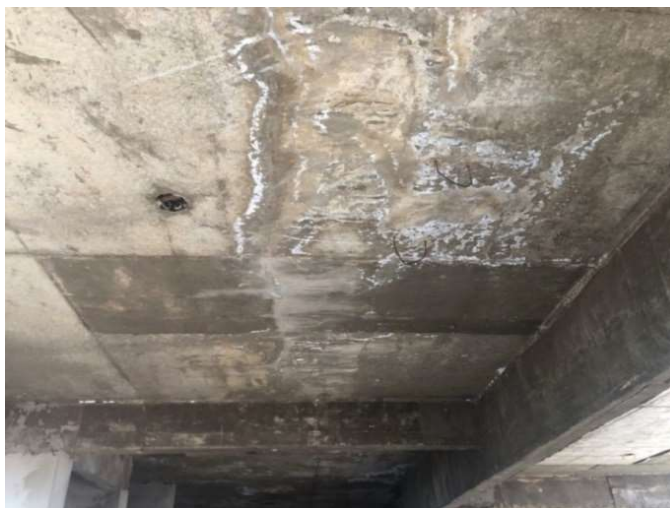
O edifício Xaraés apresenta alguns sítios de corrosão e carbonatação, representados nas figuras (5.3 e 5.4) a seguir. Além das lajes, com presença de corrosão e carbonatação, algumas zonas nas vigas também apresentam tais patologias, especialmente nos pavimentos superiores. Assim como evidenciado na figura (5.5), as esquadrias do edifício não possuem fechamento, propiciando a maior infiltração de águas, por exemplo.

Figura (5.3) - Lajes com indícios de corrosão .Arquivo Pessoal (2020)

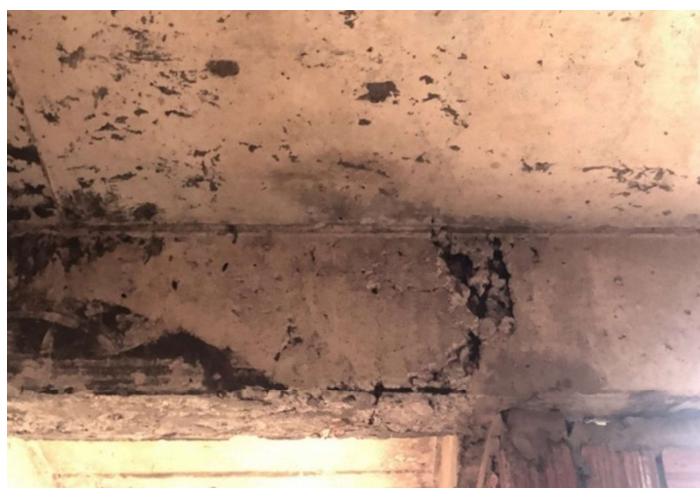
Figura (5.4) - Lajes com armadura expostas. Arquivo pessoal (2020)

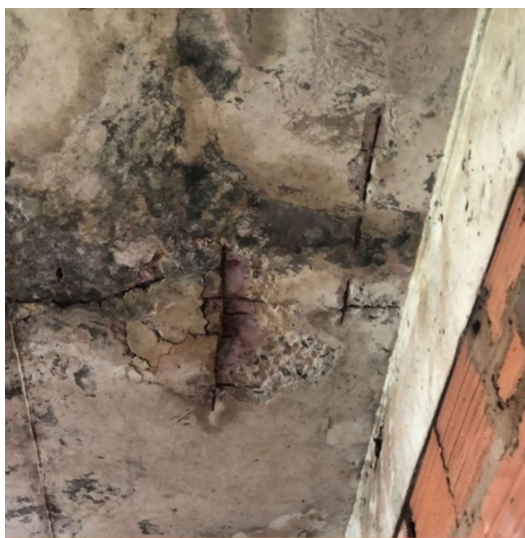
Há, na extensão do edifício, alguns pilares com fragmentos expostos, e determinadas áreas de lajes totalmente expostas com consequência de destacamento de betão, como é mostrado nas figuras (5.6 e 5.7).

Figura (5.6) - Armaduras expostas e com corrosão, destacamento de betão. Arquivo pessoal (2020).

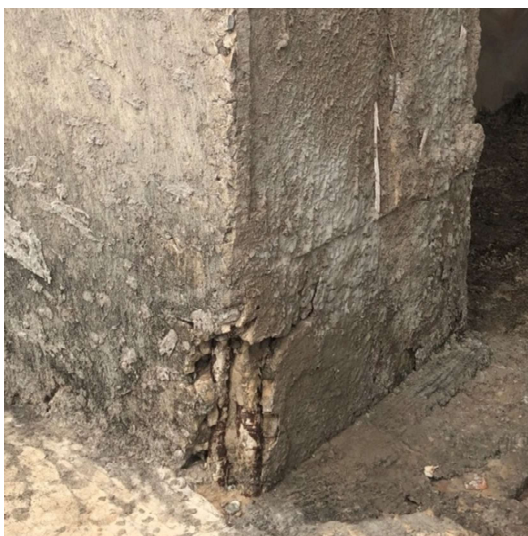
Figura (5.7) - Armaduras expostas e corroídas. Arquivo pessoal (2020).

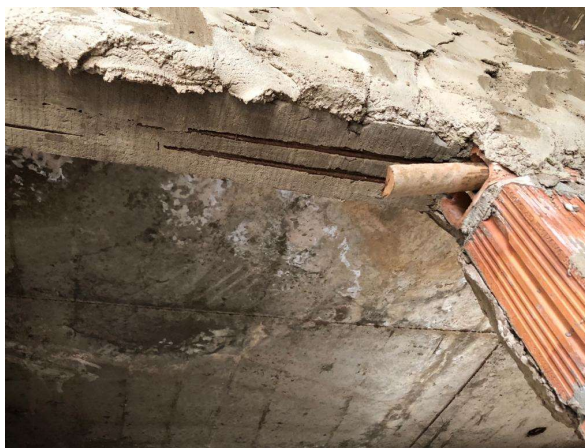
Figura (5.8) - Armaduras Expostas. Arquivo pessoal (2020).

Porém, diferentemente do processo com carbonatação, durante o processo de corrosão há perda de seção das armaduras, sendo assim, é necessário devolver ao elemento estrutural, a resistência à tração. Para isso, é importante ancorar novas armações à antiga no envoltório dos pilares ou vigas, e aplicação de graute para conferir ao elemento não apenas resistência à tração, mas também à compressão. As figuras (5.8, 5.9, 5.10, 5.11) demonstram a situação de alguns sítios do edifício.

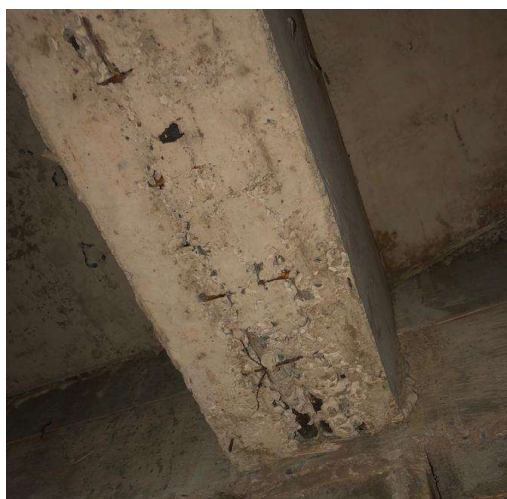
Figura (5.9) - Armaduras Expostas. Arquivo pessoal (2020).

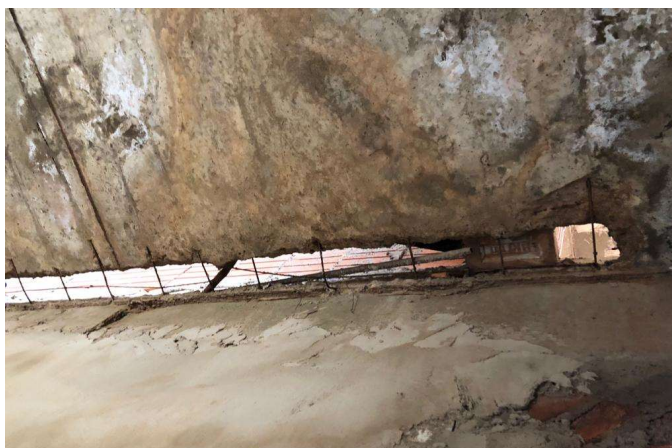
Figura (5.10) - Armaduras Expostas. Arquivo pessoal (2020).

Em zonas que apresentam grande ausência de betão, deve-se executar a recuperação de maneira mais cautelosa. Executa-se assim, um novo cálculo de betão armado para resistir às cargas solicitantes do edifício, além de haver a preocupação de realizar a ligação do betão antigo com o novo. As figuras (5.10 e 5.11) demonstram zonas que apresental falhas no edifício.

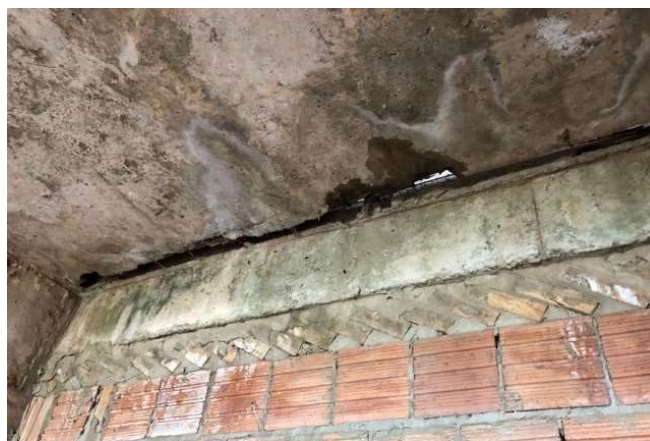
Figura (5.11) - Armaduras Expostas. Arquivo pessoal (2020).

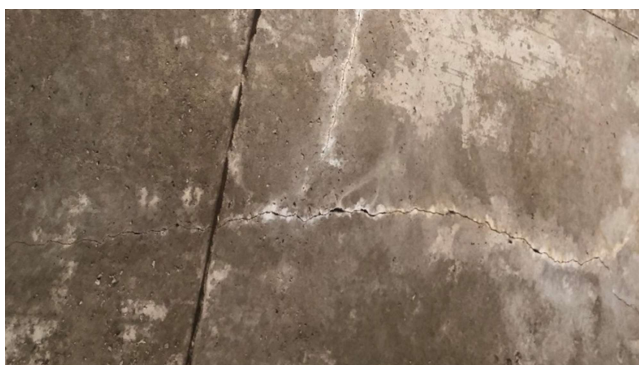
A presença de fissuras no edifício é frequente e as causas dessa manifestação ou falta delas não serão evidenciados nesta dissertação, porém para a metodologia de recuperação das patologias, as diversas causas serão tomadas como bases de estudo. Ao decorrer da análise da edificação verificou-se que até o pavimento quatro há manifestação de fissuras de espessuras pequenas, recorrentes de instalação errônea das tubulações elétricas, as figuras (5.12, 5.13, 5.14 e 5.15) demonstram as fissuras na região das tubulações.

Figura (5.13) - Fissuras. Arquivo pessoal (2020).

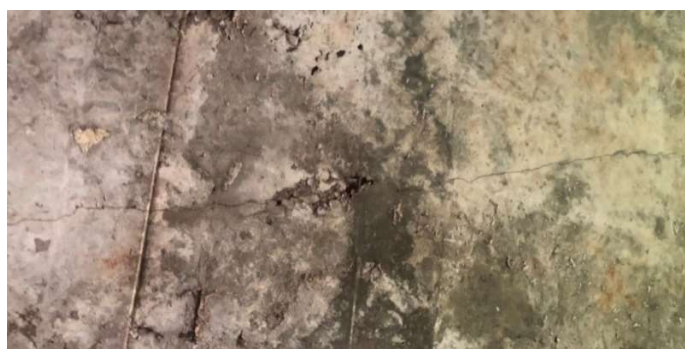
Figura (5.14) - Fissuras. Arquivo pessoal (2020).

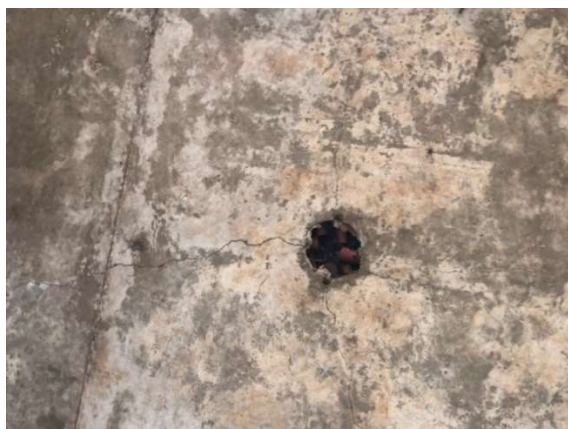
Figura (5.15) – Fissuras provenientes de instalações. Arquivo pessoal (2020).

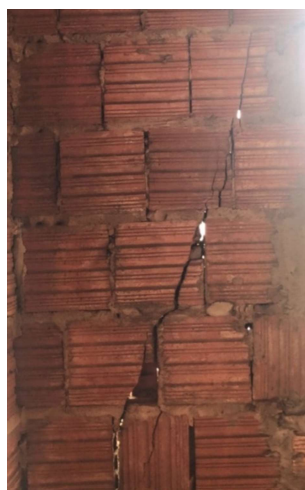
A partir do quinto pavimento, há a manifestação de fissuras de maior dimensão. Visto que podem ter sofrido com movimentação do edifício, há a necessidade de estabilizá-las para não afetar a construção futuramente. A figura (5.16) demonstra uma parede afetada por uma fissura de grande dimensão.

Figura (5.16) - Fissuras em alvenaria. (Arquivo Pessoal, 2020).

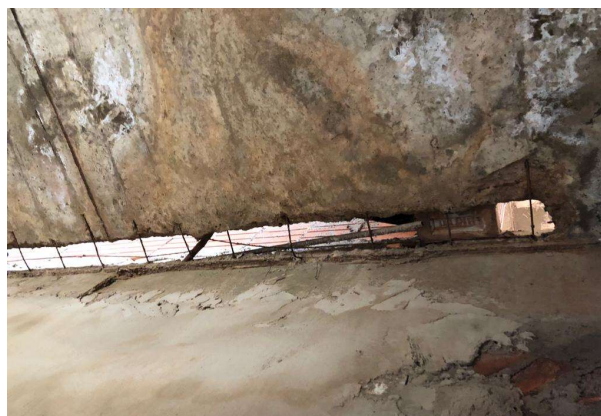
As eflorescências aparecem no edifício, principalmente, em lajes e vigas, e podem ter suas causas atreladas à ação da água em estruturas não protegidas. As lajes do edifício apresentam irregularidades, figuras (5.17 e 5.18), e como consequência há pontos de infiltração onde a água penetra e atravessa por toda largura da estrutura.

Figura (5.17) - Manchas e eflorescências nas alvenarias. Arquivo pessoal (2020).

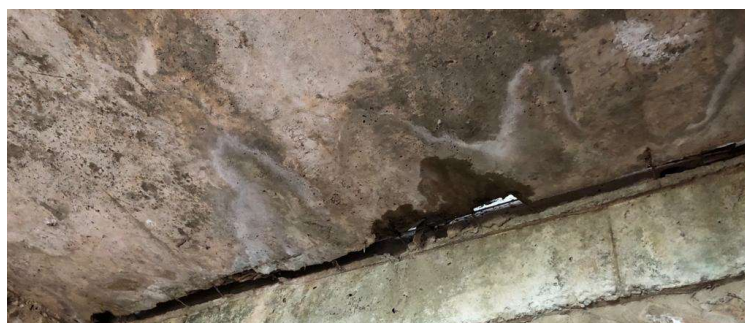
Figura (5.18) - Manchas e eflorescências nas alvenarias. Arquivo pessoal (2020).

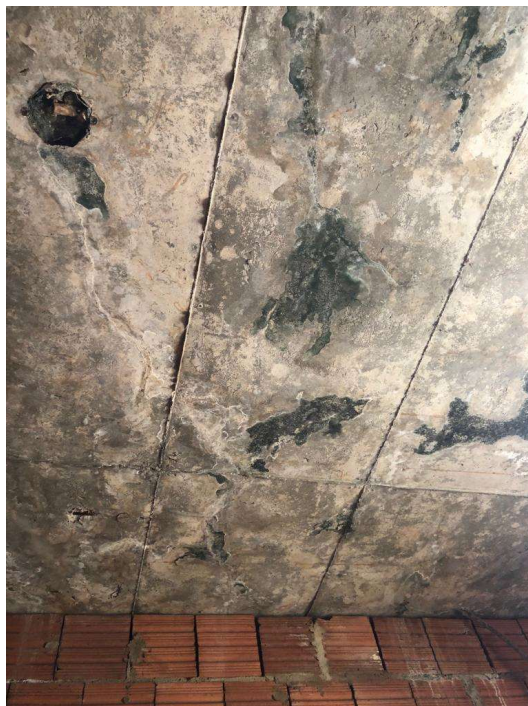
constante deslocamento e/ou pontos corroídos. Contudo, é preciso verificar se não houve migração de sais para materiais adjacentes. As figuras (5.19, 5.20 e 5.21) ilustram os pontos de deslocamento e manchas presentes no edifício.

Figura (5.19) - Manchas e eflorescências na laje. Arquivo pessoal (2020).

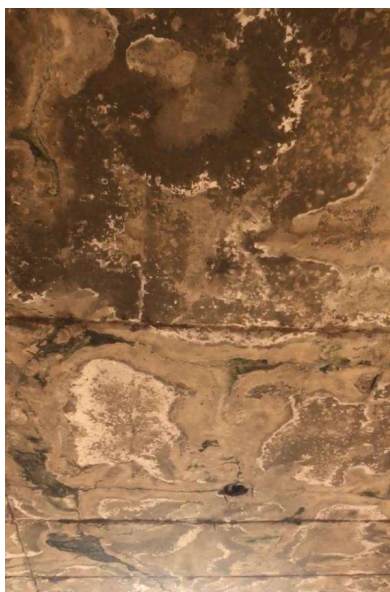
Figura (5.20) - Manchas e eflorescências na laje. Arquivo pessoal (2020).

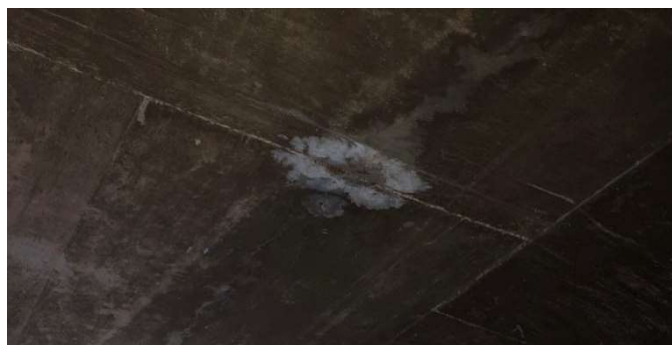
Figura (5.21) - Manchas e eflorescências nas alvenarias. (Arquivo pessoal,2020).

Com a execução desta metodologia, se espera alcançar a recuperação das manchas e eflorescências, além de impedir a ação da água nas estruturas, e assim conseguir dar continuação para a finalização da obra do edifício. É preciso comentar que a metodologia especificada tem êxito apenas, se os ensaios resultarem dados que apontem a necessidade de realizar os procedimentos.
