TÉCNICAS CONSTRUTIVAS PARA
INTERVENÇÃO/REABILITAÇÃO NO BETÃO ARMADO
CARBONATADO – CASOS DE ESTUDO

Dissertação no âmbito do Mestrado de Reabilitação de Edifícios, Ramo Estrutural, orientada pelo Professor Doutor Paulo Manuel Mendes P. da Providência e Costa e apresentada Faculdade de Ciências e Tecnologia da Universidade de Coimbra, ao Departamento de Engenharia Civil.

CONSTRUCTION TECHNIQUES FOR INTERVENTION/REHABILITATION IN CARBONATED REINFORCED CONCRETE — CASE STUDIES

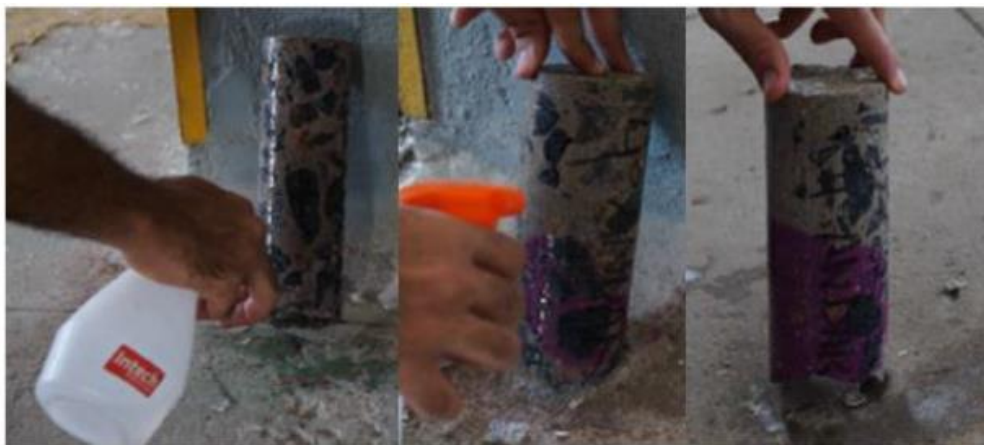
*Figura 3.1 – “Ensaio” de fenolftaleína: antes, durante e após aplicação à superfície exterior da carote, logo após a sua extração. A metade inferior, correspondendo ao interior do elemento, mantém-se muito alcalina.
(Acervo pessoal)*

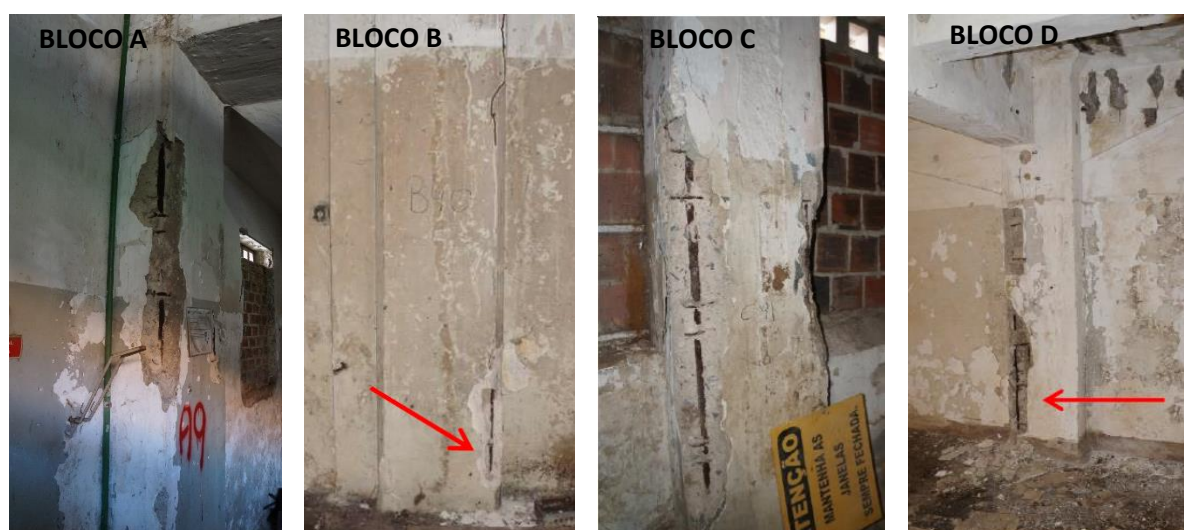
A inspeção visual e tátil identificou os pilares como os elementos mais degradados da estrutura, Figura 5.2. Como era muito grande a quantidade de elementos da estrutura, foram selecionados 60 pilares e uma viga (Tecomat Engenharia), sortidos entre todos os blocos e andares do edifício, para aspersão da solução de fenolftaleína.

Figura 5.2 – Exemplos de pilares encontrados na inspeção visual dos quatro blocos. (Acervo técnico da Tecomat Engenharia)

Em 29 pilares e na viga, ou seja, quase 50% da amostra, a frente de carbonatação já tinha ultrapassado o betão de recobrimento. Noutros 7 elementos a profundidade estava muito próxima ao recobrimento, ou seja, a menos de 5mm da armadura. O panorama geral foi (Tecomat Engenharia):

O bloco A foi sujeito a reforço estrutural por encamisamento nas novas vigas e pilares por causa do incremento dos esforços, e também a espessamento do recobrimento. Sendo proposto um modelo de intervenção com os seguintes passos:

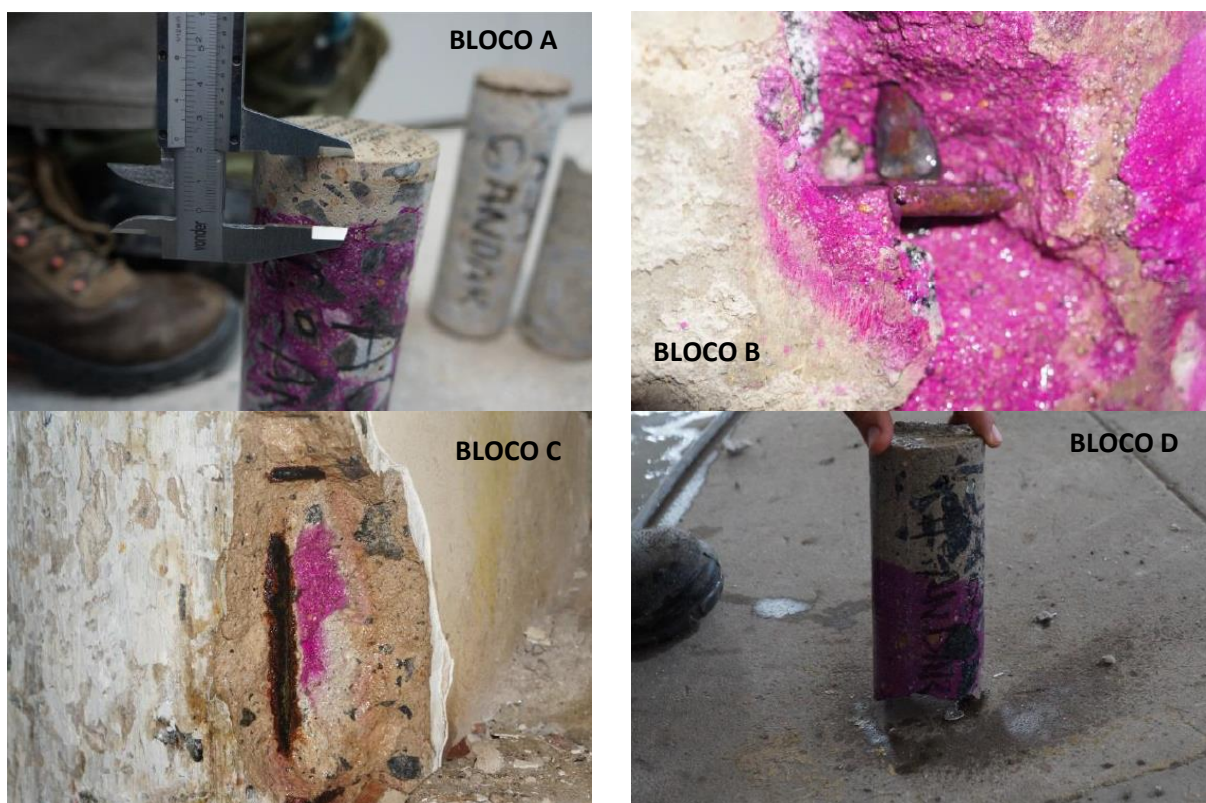
Os blocos C e D se apresentavam visivelmente mais deteriorados no momento da inspeção (Tecomat Engenharia), o que foi confirmado com o resultado dos “ensaios” realizados, Figura 5.3. Sendo assim, foi desenvolvida uma estratégia de intervenção adequada para cada bloco, sendo que seus novos usos seriam voltados para residências e hotelaria. Os planos de recuperação propostos se basearam na publicação Saint-Gobain (2021).

Figura 5.3 – Exemplos de aplicação da solução de fenolftaleína diretamente à superfície ou em carotes. (Acervo técnico da Tecomat Engenharia)

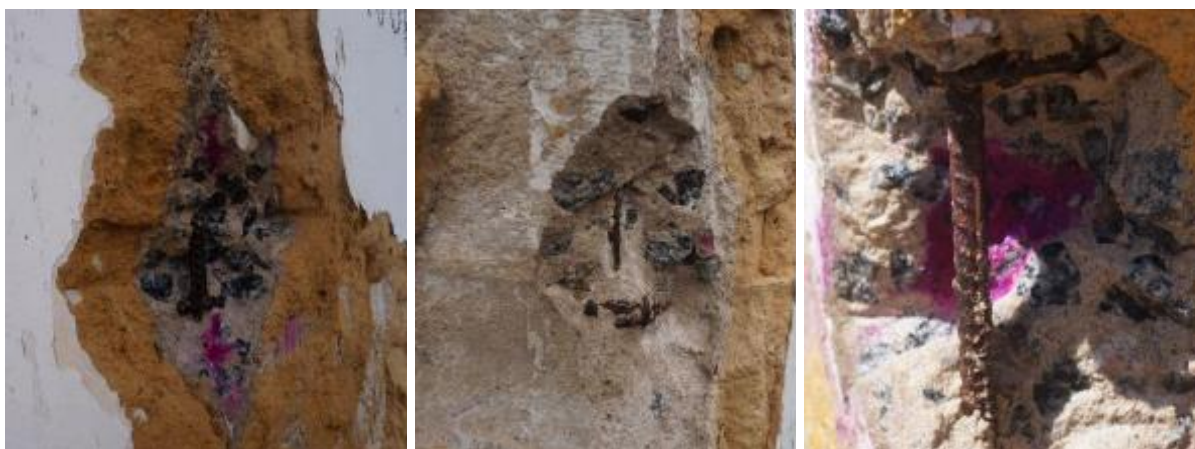
Após a escolha dos pontos de estudo, houve a quebra da superfície do betão, para aspersão da fenolftaleína direta na estrutura, devido a suas dimensões. Três dos quatro pilares analisados já possuíam profundidade de carbonatação superior ao recobrimento da armadura, como é possível ver na Figura 5.5.

*Figura 5.5 – Resultado da aspersão com solução de fenolftaleína em zonas quebradas de fresco de 3 pilares.
(Acervo técnico da Tecomat Engenharia)*

A proposta de intervenção para o reservatório foi recuperar as áreas mais afectadas pela carbonatação, com o planeamento baseado no manual da Saint-Gobain (2021). Este manual trata a escolha do tipo de reparo de acordo com as profundidades de degradação encontradas nas obras, assim sendo, para o caso de estudo em questão, foi sugerido o reparo semiprofundo, com aberturas entre 3 e 6 cm a preencher.

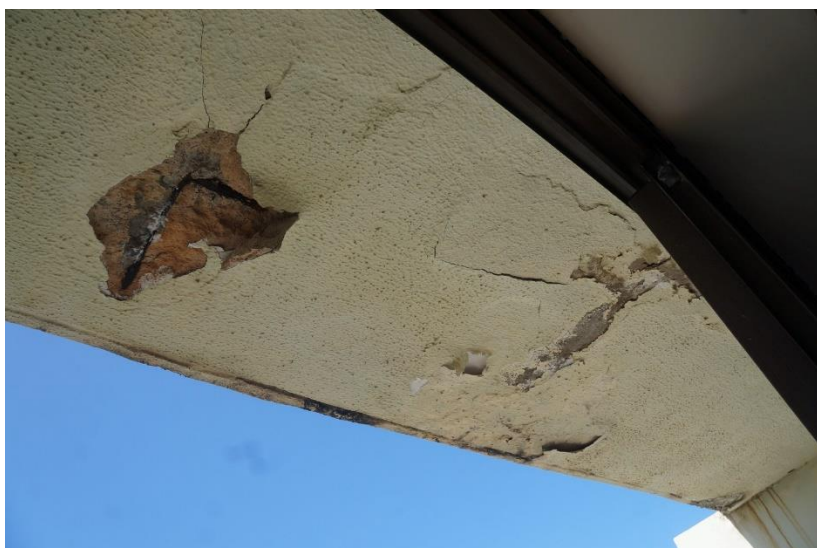
Figura 5.6 – Exemplo de viga com corrosão de armadura. (Acervo técnico da Tecomat Engenharia)

Todas as vigas e seis dos onze pilares foram identificados com betão de recobrimento totalmente carbonatado, além de dois pilares estarem com profundidade muito próxima ao recobrimento, ou seja, a menos de 5mm da armadura, como é possível ver exemplos na Figura 5.7. Apenas a laje não foi encontrada com profundidade de carbonatação superior ao betão de recobrimento.

A técnica de intervenção sugerida, devido aos resultados encontrados, foi a de recuperação estrutural, retirando o betão antigo, o substituindo por betão de alta resistência, seguido do aumento da seção dos pilares, para conformidade do recobrimento com as normativas. Desta forma, baseado no método apresentado pelo manual da Saint-Gobain (2021), foi proposto o reparo semiprofundo, com aberturas entre 3 e 6 cm a preencher, semelhante ao caso 2.

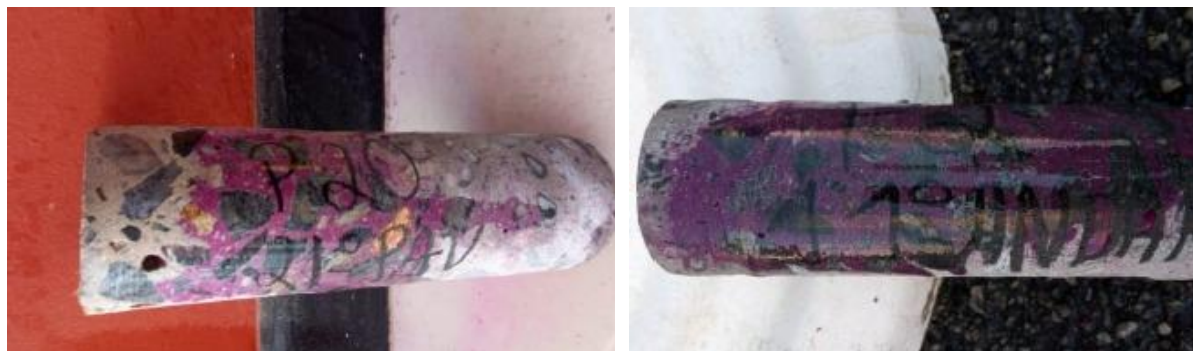
Figura 5.7 – Exemplos de aplicação da solução de fenolftaleína em carotes frescos. (Acervo técnico da Tecomat Engenharia)

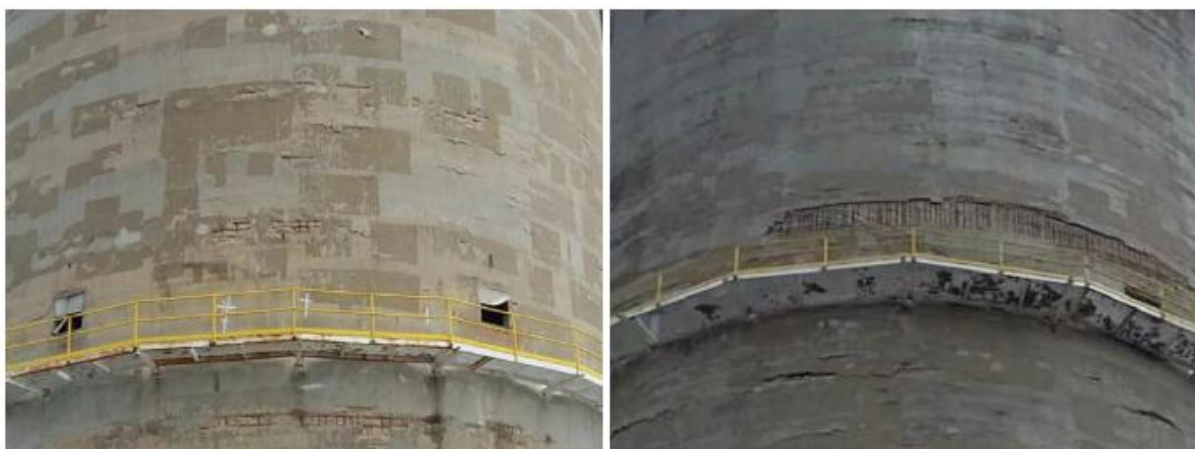
Mesmo localizada entre grandes porções de águas salgadas, Laguna de Pajaritos e Rio Coatzacoalcos, a análise permitiu concluir que a carbonatação foi o fator mais relevante para o início da corrosão das armaduras, “A alta concentração de CO_2 e a alta humidade relativa do ar no ambiente reduziram o pH do betão e geraram a despassivação da armadura de aço”, Maldonado-Bandala *et al.* (2018).

Devido as grandes dimensões da estrutura, a inspeção visual foi realizada com a utilização de drone, Figura 5.9, sendo possível identificar áreas que passaram por reparos prévios (não tão bem realizados), áreas com descolamento do betão, corrosão de armaduras expostas além de fissuras diversas (Maldonado-Bandala *et al.*, 2018). Foi executado o ensaio de fenolftaleína em doze zonas.

Figura 5.9 – Fotos da inspeção com pontos de corrosão com armadura exposta, fissuras, reparos localizados, além de descolamento do betão. (Maldonado-Bandala et al., 2018)

Pelo estado crítico encontrado, foi preciso traçar uma proposta de reabilitação urgente. O plano de intervenção consistia em (Maldonado-Bandala *et al*, 2018):
