**GEOLOGIA DE ENGENHARIA PARA EDIFÍCIO NA
AVENIDA EMÍDIO NAVARRO EM COIMBRA E
ABORDAGEM DA REGULAMENTAÇÃO SOBRE
TERRENOS CONTAMINADOS**

Dissertação no âmbito do Mestrado em Engenharia Geológica e de Minas orientada pelo Professor Doutor Mário Quinta Ferreira e pelo Professor Doutor Pedro Santarém Andrade apresentada ao Departamento de Ciências da Terra da Faculdade de Ciências e Tecnologia da Universidade de Coimbra.

Julho de 2022

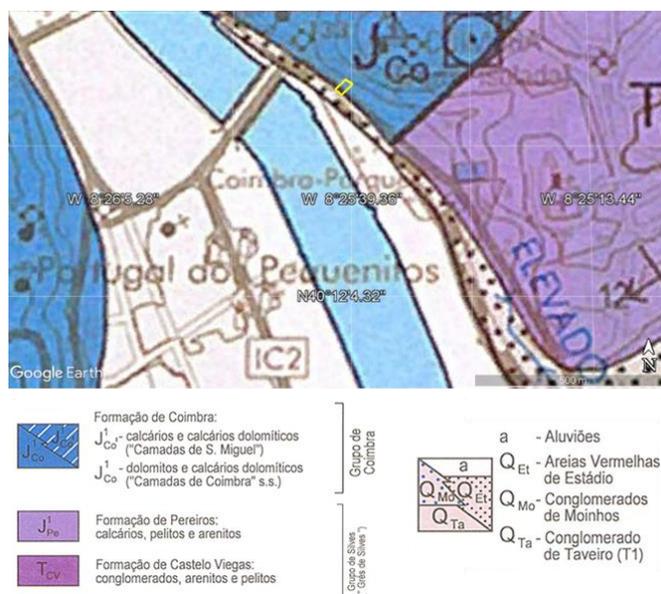
Figura 3. Extrato da Carta Geológica de Portugal, folha 19-D à de escala 1:50000. Legenda simplificada da litologia (Laboratório Nacional de Energia e Geologia – LNEG, 2007).

Como é possível observar na Figura 3, a área de estudo encontra-se inserida nas Camadas de Coimbra s.s (J¹_{co}) que é essencialmente composta por dolomíticas, com estratos decrescentes e com limite superior na descontinuidade (*hardground*) do teto de um corpo métrico de calcários dolo-margosos e/ou margosos, esbranquiçados a acinzentados e com estratificação fina. Na base, aos corpos espessos de dolomitos amarelo-acastanhados, com estruturação convoluta e pseuso-brechas locais, associam-se lentículas negras gipsíferas, com clastos dolomicríticos cinzentos (Soares et al.1985).

O local de estudo encontra-se junto ao limite geológico com os depósitos aluvionares (a) do Quaternário (Figura 3). No que diz respeito às aluviões, estas traduzem a evolução do Rio Mondego, resultando da acumulação de materiais devido à dinâmica fluvial. Correspondem a depósitos terrígenos fundamentalmente de dois tipos, areno-conglomeráticos, submaturos a imaturos e com naturezas variadas e a corpos imaturos, por vezes pelíticos ou areno-pelíticos e com calhaus dispersos (Soares et al. 2007). De forma simplificada, no topo as aluviões são compostas por areias com seixos e calhaus e na base por intercalações lenticulares de lodos e argilas, menos significativas.

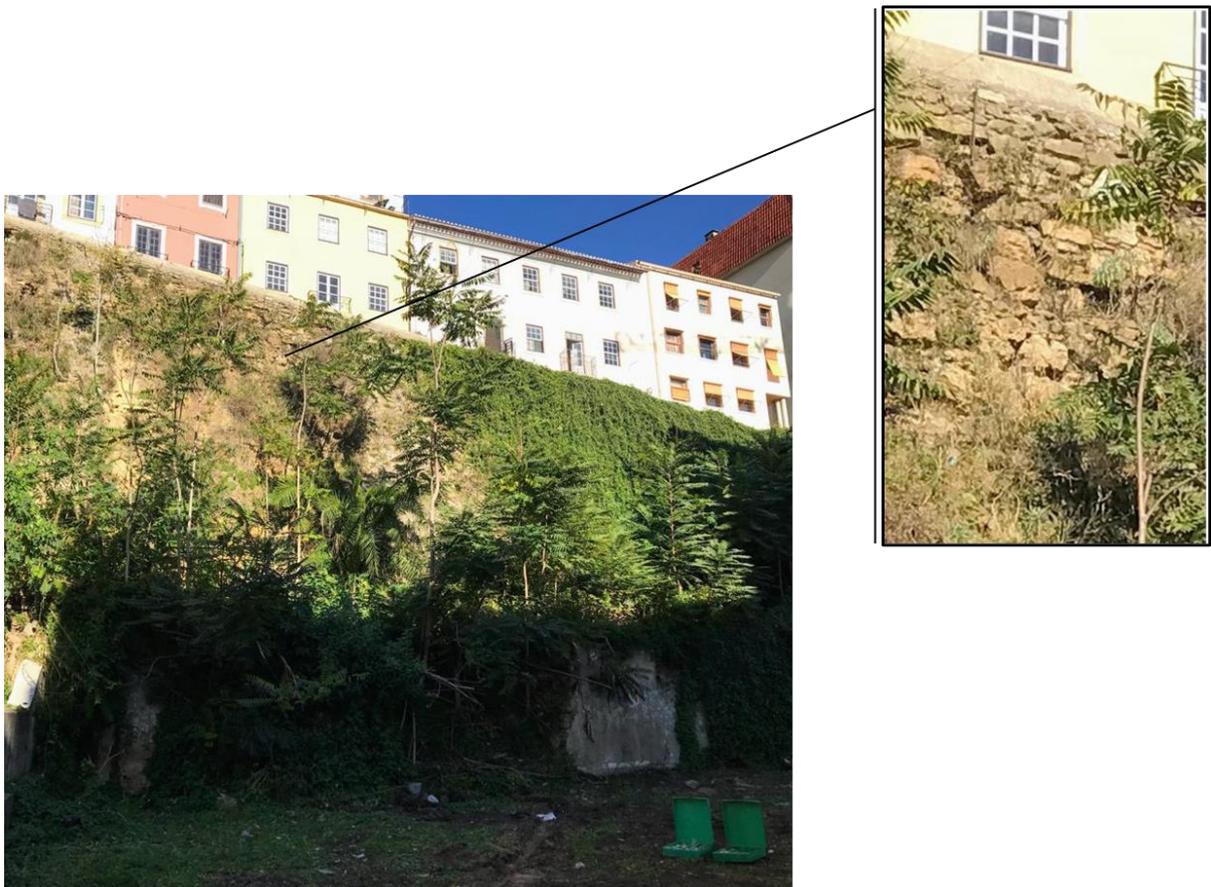
Figura 4. Talude que aflora à superfície do local de estudo.

No local de estudo, verifica-se a presença de uma escarpa em que afloram as Camadas de Coimbra s.s., e que se encontra em grande parte coberta de vegetação (Figura 4), podendo constatar-se a presença dos calcários dolomíticos, que se apresentam carsificados. A carsificação resulta de processos de dissolução nas rochas calcárias, pela circulação de águas superficiais ou subterrâneas.

Outro aspeto a ter em conta é o talude rochoso aflorante no local, pois apesar de estar coberto com vegetação foi possível observar que é composto por calcário dolomítico bastante carsificado e fraturado. Apesar da vegetação impedir parcialmente a infiltração da água no talude e podendo contribuir, deste modo, para a sua estabilidade, deve assinalar-se que em períodos de precipitação mais elevada, e tendo em conta as cavidades geradas pela dissolução do calcário, podem ocorrer colapsos no talude levando a que o edifício seja potencialmente afetado e até pode representar riscos à vida humana. Procurando atuar preventivamente, antes de se iniciar a escavação do terreno deveriam ser tomadas medidas de estabilização do talude.

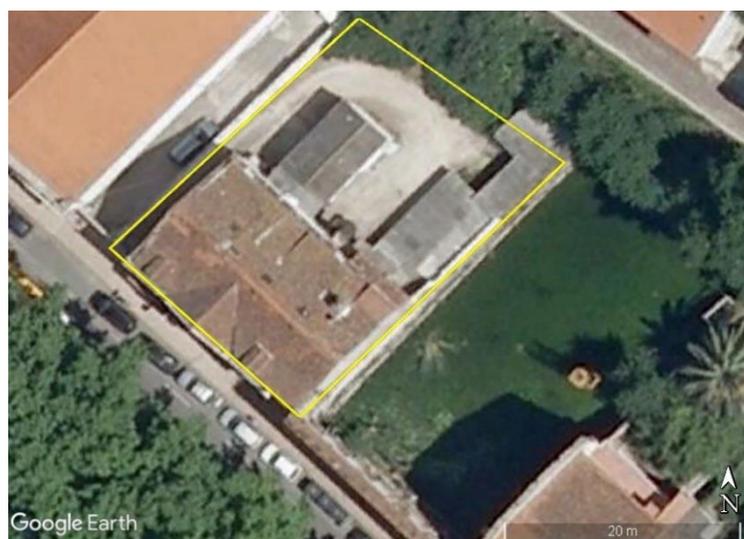
Figura 7. Local de intervenção limitado a amarelo, ao lado de um charco onde se tentou implementar um edifício com caves. Imagem de junho de 2007. (*Google Earth*, 2022).

Como é possível observar na Figura 7, de junho de 2007, a área de intervenção do projeto teve outrora edifícios implementados que, posteriormente, foram demolidos. Na área anexa aos edifícios observa-se um charco que resultou, provavelmente, da tentativa de construção de um edifício com três caves. Devido às características geológicas do local, no qual ocorrem lodos e cascalheira, e também devido à proximidade do Rio Mondego, o nível freático é bastante próximo da superfície sendo influenciado pela dinâmica do Rio, por esse motivo para a construção das três caves foi necessário rebaixar o nível da água, com recurso a mais que uma bomba de sucção, a trabalhar 24 horas por dia e ainda assim não foi possível a construção das caves previstas, conseguindo-se a execução de apenas uma delas, registando-se a extrema dificuldade das condições de construção. Mesmo com todos os esforços para a construção do edifício, o mesmo nunca se chegou a concretizar, pois exigia grandes investimentos levando a empresa responsável pela construção a não ter condições para prosseguir com os trabalhos, pelo que a construção foi abandonada e deu origem a um charco no local. Na Figura 8, de maio de 2020, é possível observar que passados alguns anos a área voltou a ser alvo de intervenções.

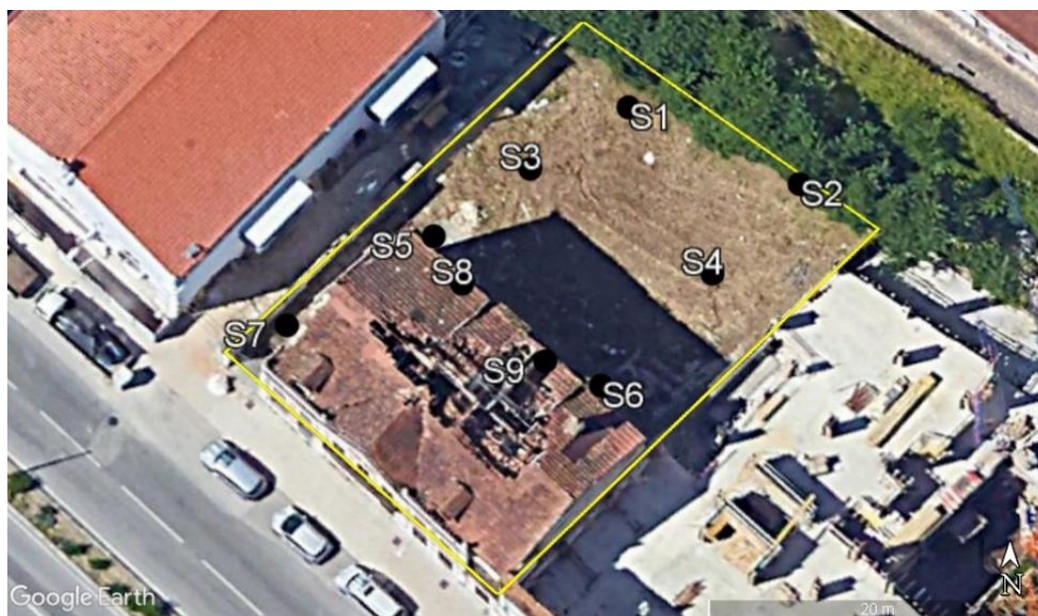
Figura 8. Localização dos trabalhos de prospeção realizados numa imagem do *Google Earth* (2022).

O planeamento do local onde se executaram os trabalhos de prospeção (Figura 8), foi previamente definido de forma que fosse possível reconhecer os terrenos, os parâmetros geotécnicos, nomeadamente o valor de N_{SPT} , o RQD, a taxa de recuperação simples e ainda o estado de alteração e fracturação, e ainda as condicionantes do local em que se perspectiva a implementação das fundações do edifício.

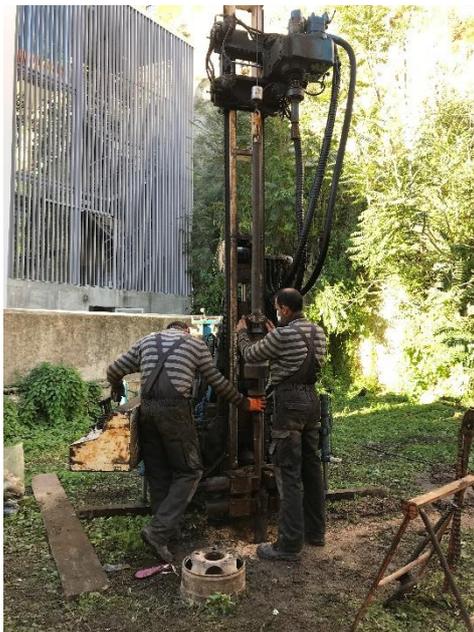
Figura 10. Equipamento utilizados na realização das sondagens.

As nove sondagens (S1 a S9) foram realizadas com recurso ao equipamento *Elletari EK 200* com o caroteiro T2-86 mm e com tubo de revestimento 89/98 mm (Figura 9).

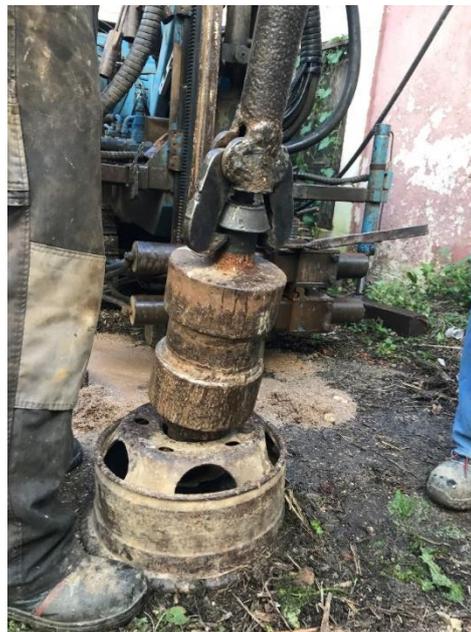
Figura 9. Equipamento utilizados na realização dos ensaios SPT.

Na maior parte das sondagens (S1 a S7) foram realizados ensaios *in situ*, como o SPT (Figura 10), executados sistematicamente de 1,5 m em 1,5 m procurando obter a nega, isto é, até se obter um valor de N superior a 60 pancadas durante a 2^a e/ou 3^a fase do ensaio, o que indica a transição entre o solo e a rocha (sendo este o critério de paragem) e permite identificar onde se localiza o material com capacidade para suportar as fundações da obra. Na sondagem S6 foi instalado um piezómetro de modo a monitorizar o nível da água (Figura 11).

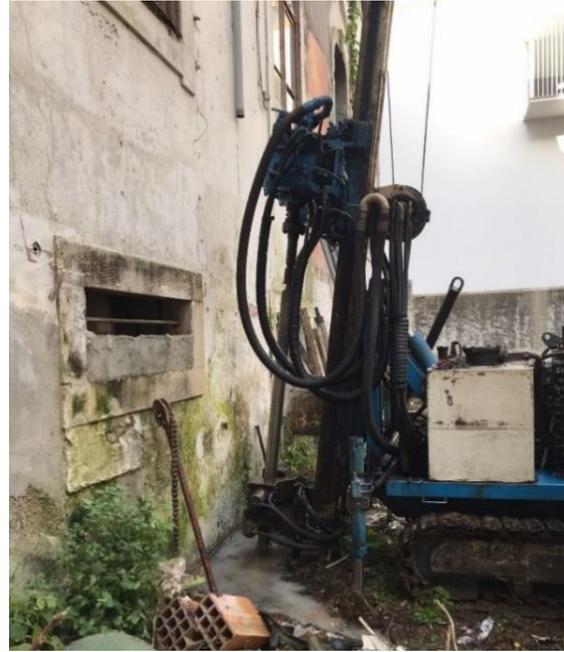
Figura 11. Sondagens S8 com cerca de 7° de inclinação.

É de salientar que as sondagens S8 e S9 foram distintas das restantes, uma vez que, para além de terem sido realizadas com uma inclinação de aproximadamente 7°, o critério de paragem foi diferente, pois o objetivo destas era conhecer as fundações do edifício existente no local, sendo dadas por terminadas após intersetarem o terreno que se localiza inferiormente às paredes do edifício existente (Figura 12).

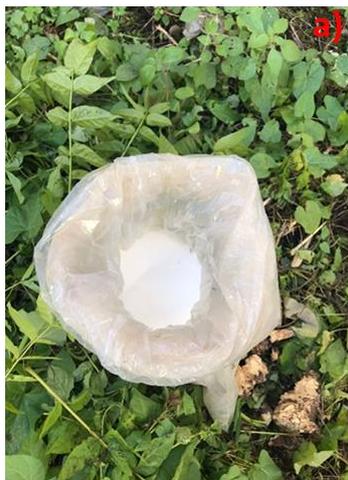
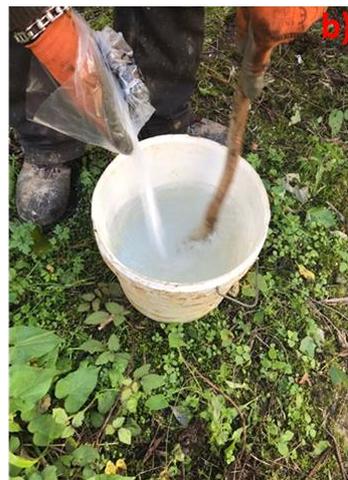
Devido à natureza dos terrenos intersetados, os furos de sondagem tiveram que ser revestidos para que durante os ensaios não ocorressem desmoronamentos das paredes. Ainda devido à natureza aluvionar do material foi necessário adicionar um aditivo, o polímero “As 950” (de acordo com a equipa de sondagens), à água usada durante a furação para a tornar mais densa e assim facilitar a saída do material (Figura 13).

Figura 13. a) Polímero; b) Aditivo adicionado à água para facilitar a saída de material no decorrer da furação.

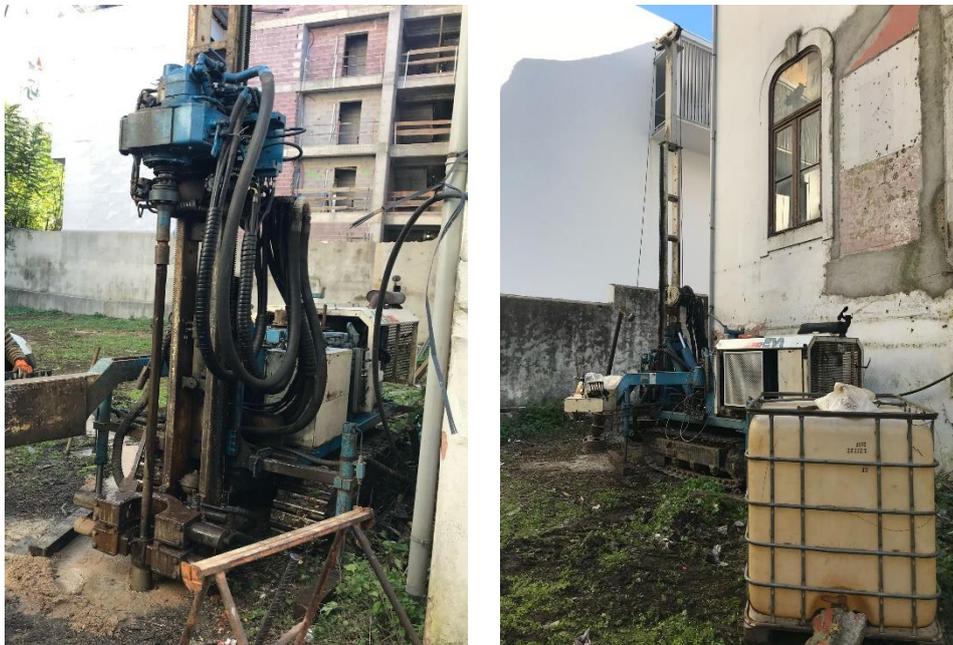
Figura 14. Equipamento de sondagens à rotação.

Como já foi referido as sondagens e nomeadamente as sondagens à rotação têm capacidade de perfurar tanto solo como rocha até profundidades bastante elevadas e com diferentes inclinações, sendo a perfuração obtida através de forças de penetração e rotação. A extração do testemunho é contínua e a recuperação que se obtém, consoante o sistema de extração adotado pode ser bastante elevada, sendo que a recuperação também vai depender do tipo de material perfurado. Este sistema de perfuração conta com uma torre de manobra, um conjunto de varas, coroas (diamantadas, carboneto tungsténio, denteadas), amostradores (simples, duplo, triplo), motor, guincho e bomba de injeção de fluído, de modo a refrigerar o material, diminuir o atrito entre as paredes do furo e o tubo, bem como auxiliar a saída do material perfurado (Figura 14).

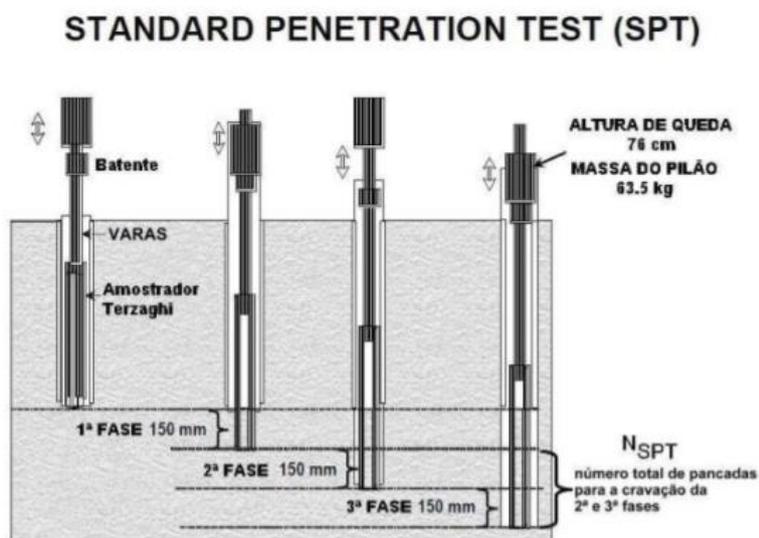
Figura 15. Imagem ilustrativa do ensaio *Standard Penetration Test* (SPT) retirado de Oliveira, (2021).

$$N = 15 + [(N' - 15) \div 2];$$

Sendo N' (>15) o valor obtido no ensaio e N o valor corrigido.

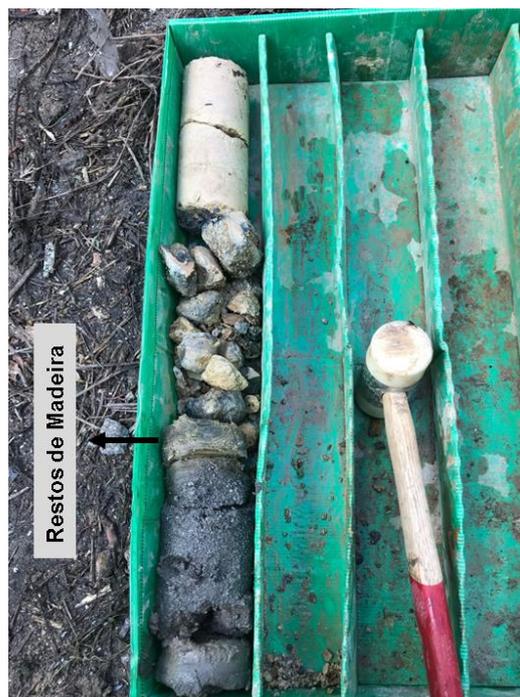
Figura 16. Caixa de Sondagem referente a S8, dos 4,5m aos 6m.

No que diz respeito às sondagens S8 e S9, foi possível verificar que as fundações do edifício que se pretende reabilitar eram compostas por madeira (Figura 17). O uso de estacas de madeira é apenas recomendado para locais que estejam completamente abaixo do nível freático ou pelo contrário completamente secos, isto porque a madeira não suporta variações de humidade e pode ficar sujeita a decomposições e ao ataque por microrganismos.

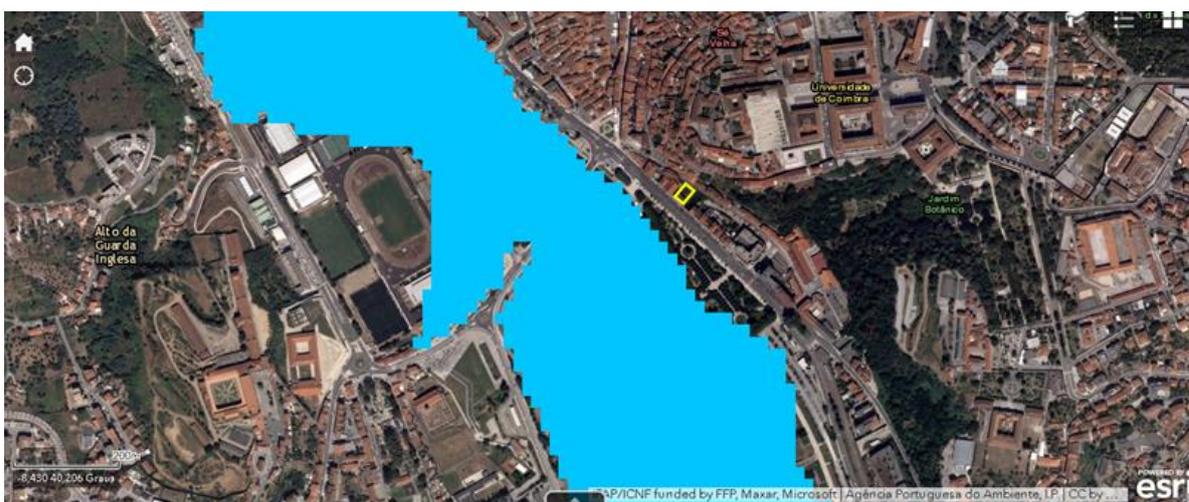
Figura 18. Vulnerabilidade à ocorrência de inundações. A azul encontra-se delimitada a área suscetível de sofrer inundações, e a amarelo a área de estudo. (SNIAmb, 2022)

A proximidade do local de estudo com o Rio Mondego pode trazer dificuldades acrescidas ao projeto, construção e operação, dado que podem ocorrer riscos associados à ocorrência de cheias e inundações (Figura 18).

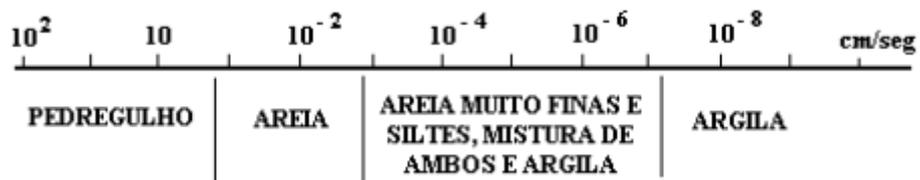
Figura 19. Intervalos de variação de k para os diferentes tipos de solo. (Caputo, 1981).

Designado como coeficiente de permeabilidade (k), é caracterizado através da facilidade que a água tem de circular no solo e está diretamente associada às características do mesmo (Vallejo, 2002). São conhecidos valores de referência para o coeficiente k que variam consoante o tipo de solo (Figura 19).

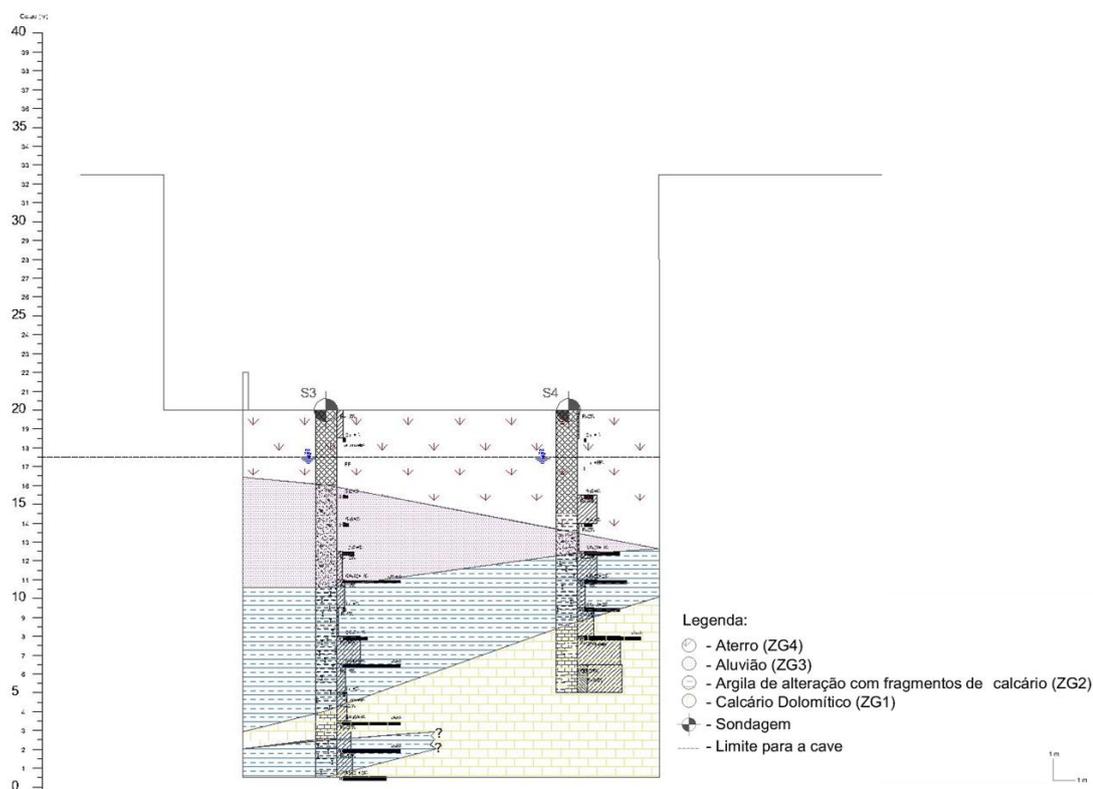
Figura 20. Perfil AB, com o zonamento geotécnico definido a partir das sondagens S3 e S4.

Os perfis realizados intersectam as sondagens realizadas *in situ*, o perfil AB (Figura 20) é paralelo ao talude que aflora na área de estudo e o perfil CD (Figura 21) e EF (Figura 22) são perpendiculares ao perfil AB. Em anexo encontra-se a planta em *AutoCad* com os perfis marcados.

Através da realização de três perfis geotécnicos (Figura 17, 18 e 19) com recurso ao programa de desenho vetorial *AutoCAD* 2019, foram definidas quatro zonas geotécnicas (ZG1, ZG2, ZG3, ZG4), tendo por base as características geológicas e geotécnicas dos materiais intersectados pelas sondagens realizadas, fundamentadas pelos valores de N_{SPT} , RQD, taxa de recuperação simples e ainda pelo estado de alteração e fracturação. Para cada uma das zonas geotécnicas pressupõem-se comportamentos geotécnicos diferentes, sendo que da ZG4 para a ZG1 as condições geotécnicas melhoram progressivamente. Na Tabela 5 apresenta-se uma síntese dos parâmetros geotécnicos das diferentes zonas.

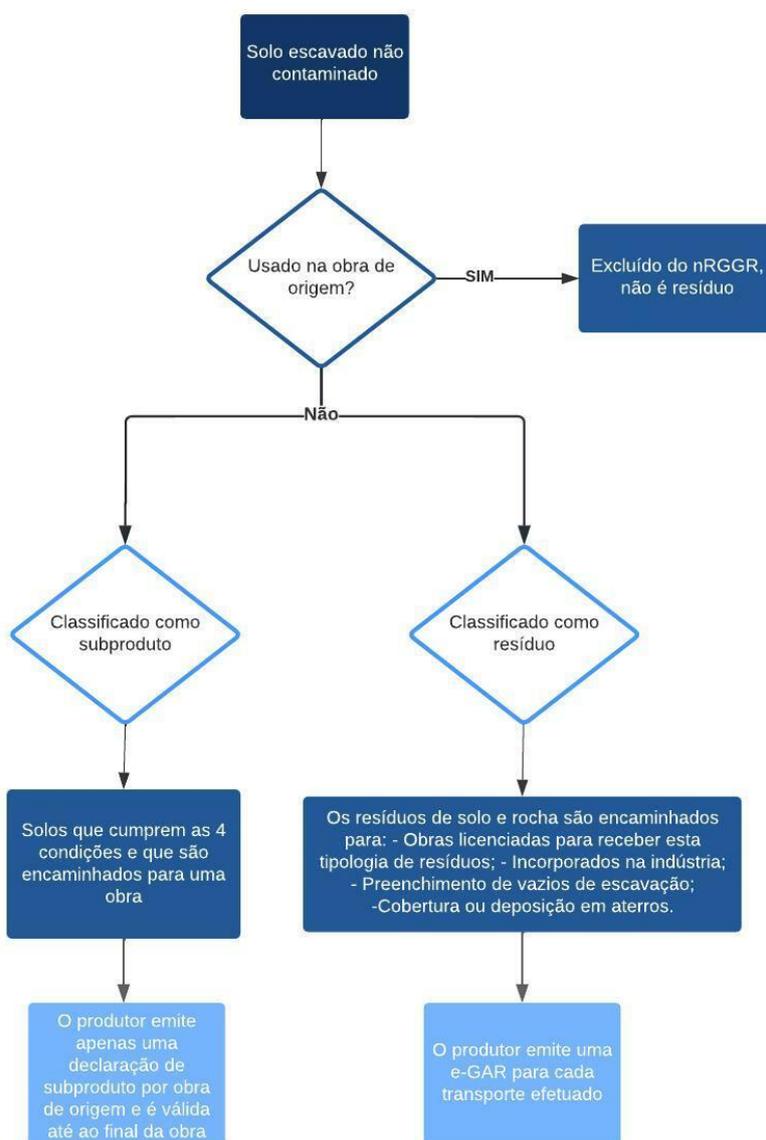
Figura 25. Diagrama síntese da classificação de solos e rochas como subproduto ou resíduo, sendo e-GAR a declaração eletrónica do guia de acompanhamento de resíduos (Adaptado de APA, 2022).

Após se verificarem as condições acima referidas (art.º 91.º nRGGR) que alegam que solo e rocha podem ser considerados como um subproduto, isto no início da escavação, é emitida uma **declaração de subproduto** (onde é obrigatório a utilização do modelo disponibilizado pela APA, I.P. respeitando na íntegra o layout apresentado) e **enviada à APA, antes de se proceder ao transporte dos solos e rochas**, a declaração é apenas válida para a obra de origem e apenas enquanto esta estiver a decorrer.

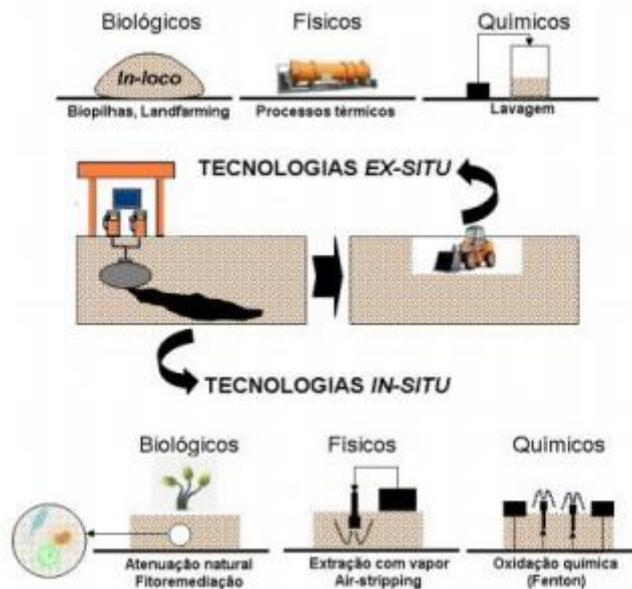
Figura 26. Técnicas de tratamento *in situ* e *ex situ* para solos contaminados, retirado de Ferreira (2020).

- *In situ*, quando o solo não é removido, efetuando-se a remediação no próprio local, não havendo risco de contaminações secundárias;
- *Ex situ*, quando o solo é removido, efetuando-se a remediação no próprio local (*on site*) ou o seu tratamento já enquanto resíduo noutra local adequado (*off site*). Neste caso pode haver risco de contaminações secundárias devido ao transporte de material contaminado.
