# **INUNDAÇÕES NAS BACIAS HIDROGRÁFICAS DOS RIOS CATUMBELA E CAVACO ANGOLA**

**CONTRIBUIÇÃO PARA O DESENVOLVIMENTO DUM SISTEMA DE  
PREVISÃO E ALERTA**

**MESTRADO EM GEOCIÊNCIAS**

**Setembro, 2012**

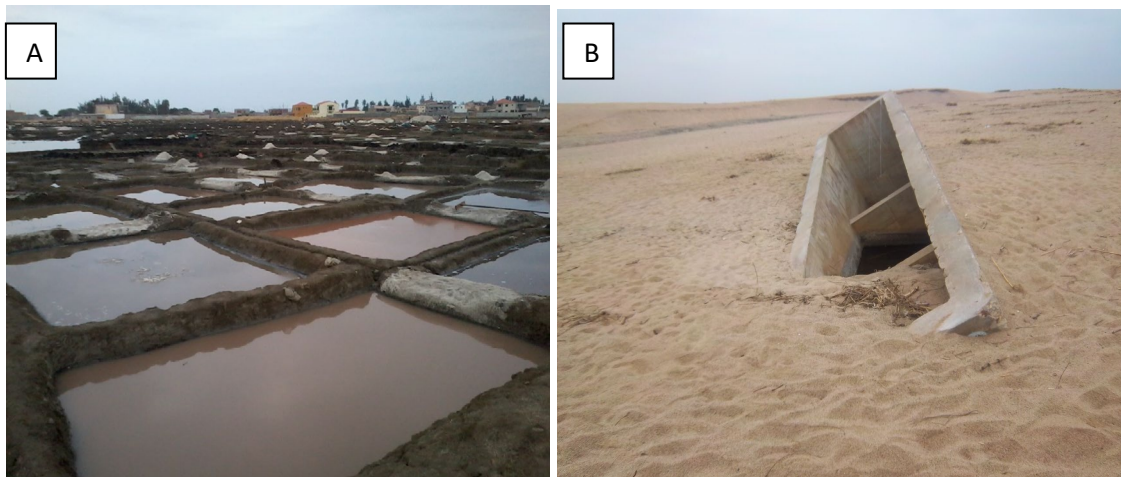
Figura 4.2- Bairro das salinas vítimas de inundação do Catumbela (A) Comportas antimarés no bairro da praia bebé (B).

deixam de ter como trabalhar. É notório que as comportas “anti-marés” e outras chamadas de “lacraus” estão completamente assoreados ou destruídas, pelo que as inundações fazem das suas neste Perímetro. A ineficácia destas estruturas será responsável pela inundação dos bairros da Praia Bebé e das Salinas.

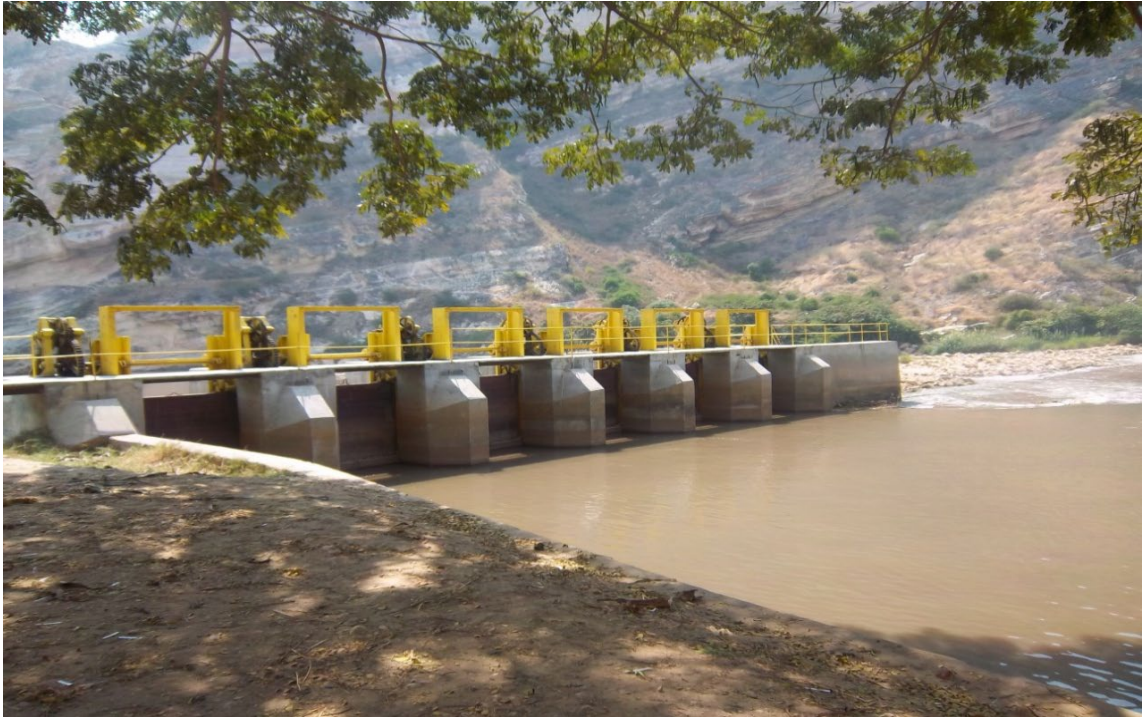
Figura 4.3 Estrutura de represamento da água no rio Catumbela a 5 km da ponte em estado degradado.

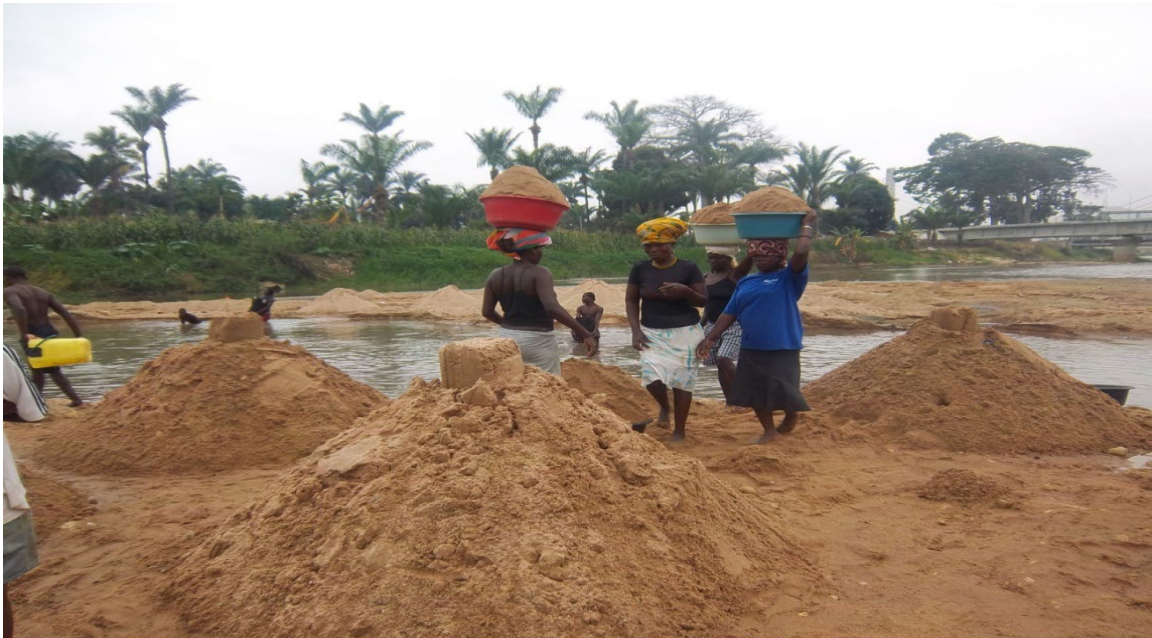
Fig-4.4 Exploração inadequada de inertes no rio Catumbela.

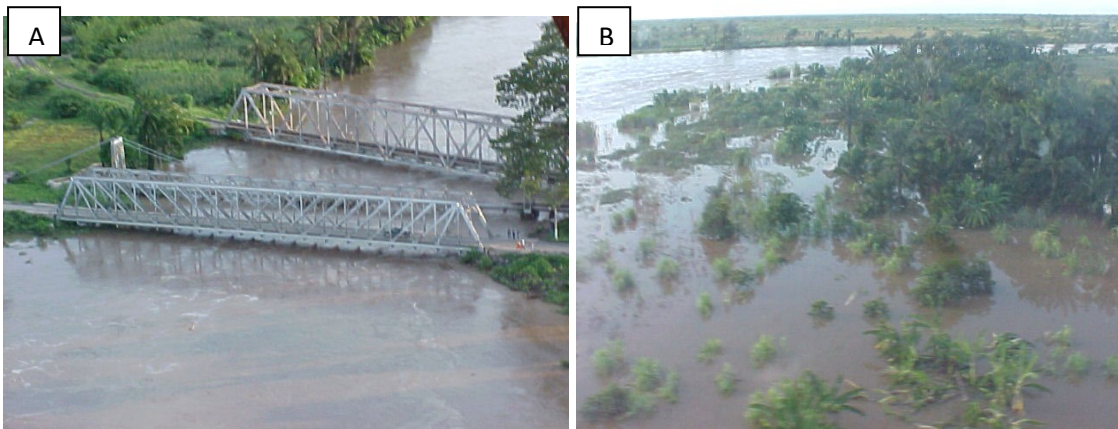
Figura- 4.7- Água batendo na tabuleta da ponte ferroviária e rodoviária sobre o rio Catumbela (A) e inundação do perímetro agrícola (B). Fotos das cheias de 2002.

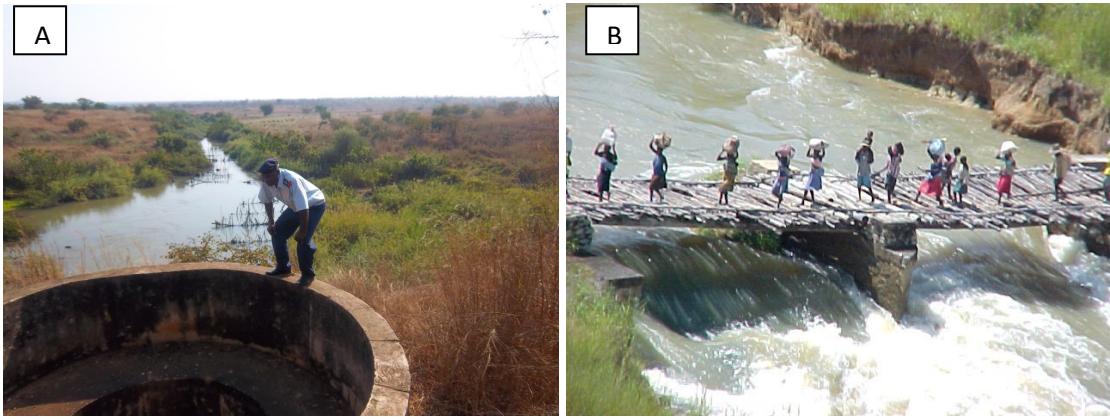
Figura 4.10- Estado actual das Comportas da Barragem do Ndungo (A) e travessia de pessoas na ponte alternativa sobre o rio Cubal da Hanha (B) cheias de 2002.

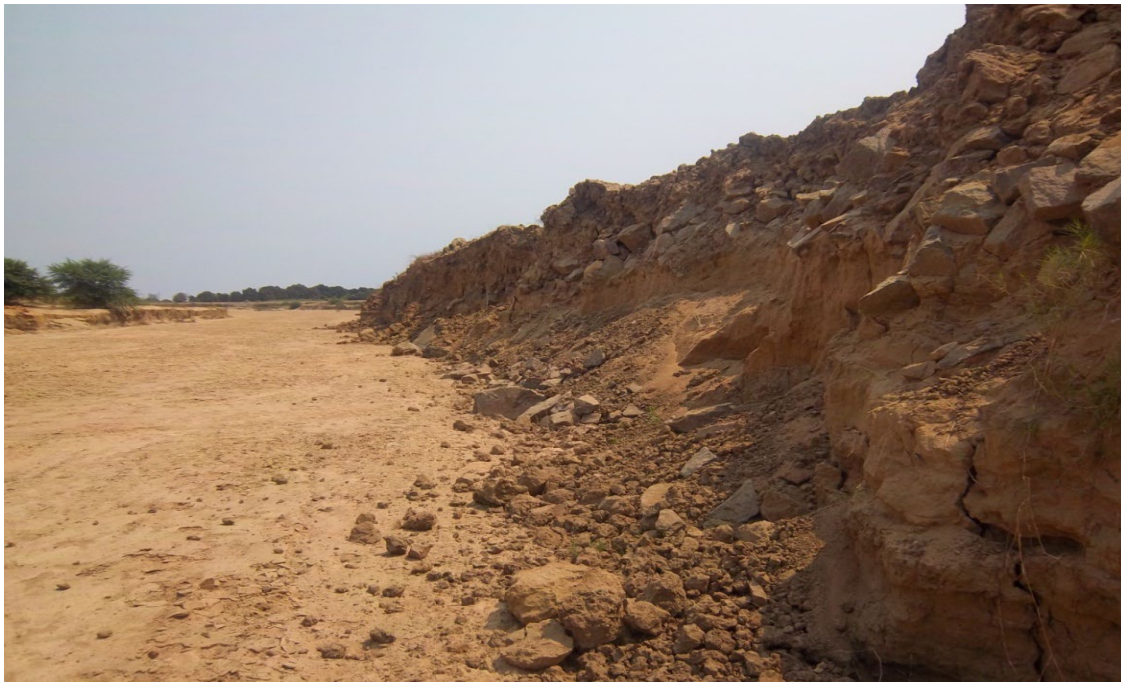
Figura 4.11- Estado actual de diques no rio Cavaco a 5 km da ponte a montante.

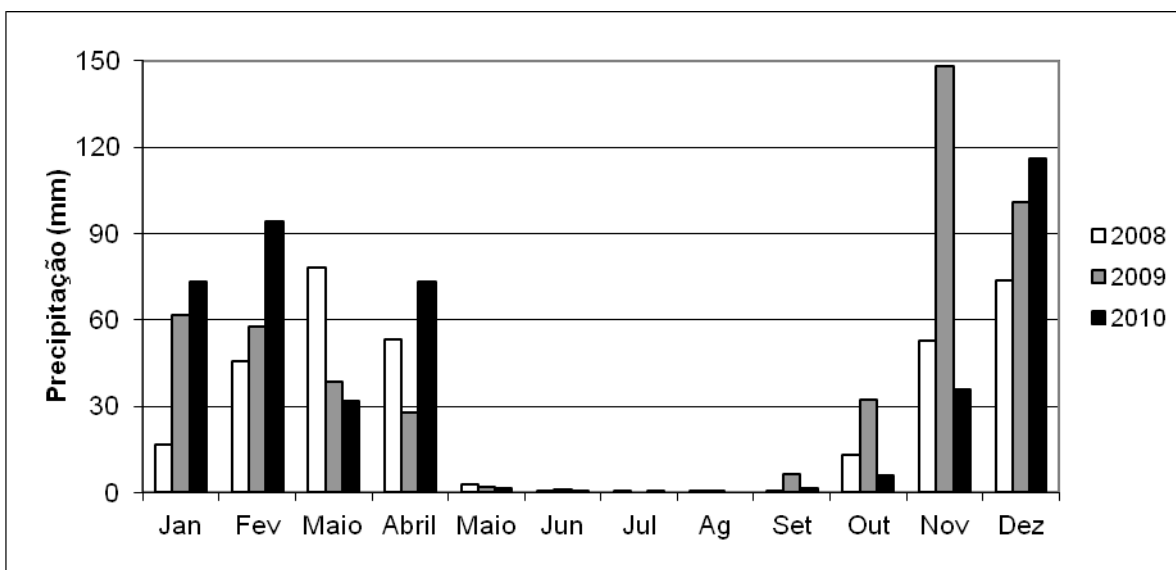
Figura 4.14- Precipitação média mensal na bacia hidrográfica do Cavaco.

A análise das figuras 4.13 e 4.14 também revela alguma variabilidade nos últimos três anos. Se tivermos em atenção os valores de precipitação média mensal, eles são mais elevados nos Meses de Janeiro, Fevereiro Abril, Novembro e Dezembro enquanto os valores mais baixos foram registados nos Meses de Maio e Setembro.

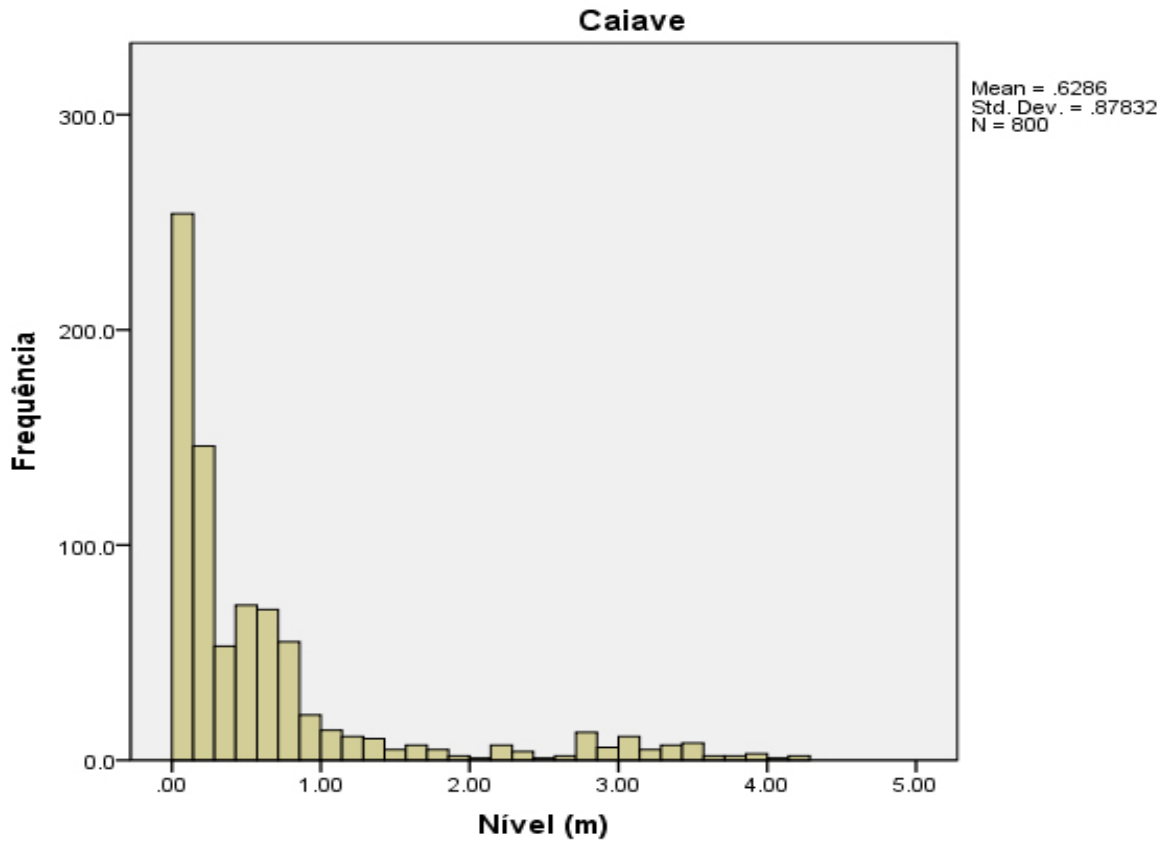
Figura- 4.22- histograma com a distribuição dos níveis medidos na estação do Caiave (rio Catumbela).

respetivamente. A partir de valores observados na estação do Caiave foi construído o histograma da figura 4.23 cuja análise revela que na grande maioria das observações feitas o nível de água foi próximo de zero (ou seja, a altura da coluna de água era muito baixa). O nível chega até 5 m em períodos mais pluviosos, com média de 0,63 m.

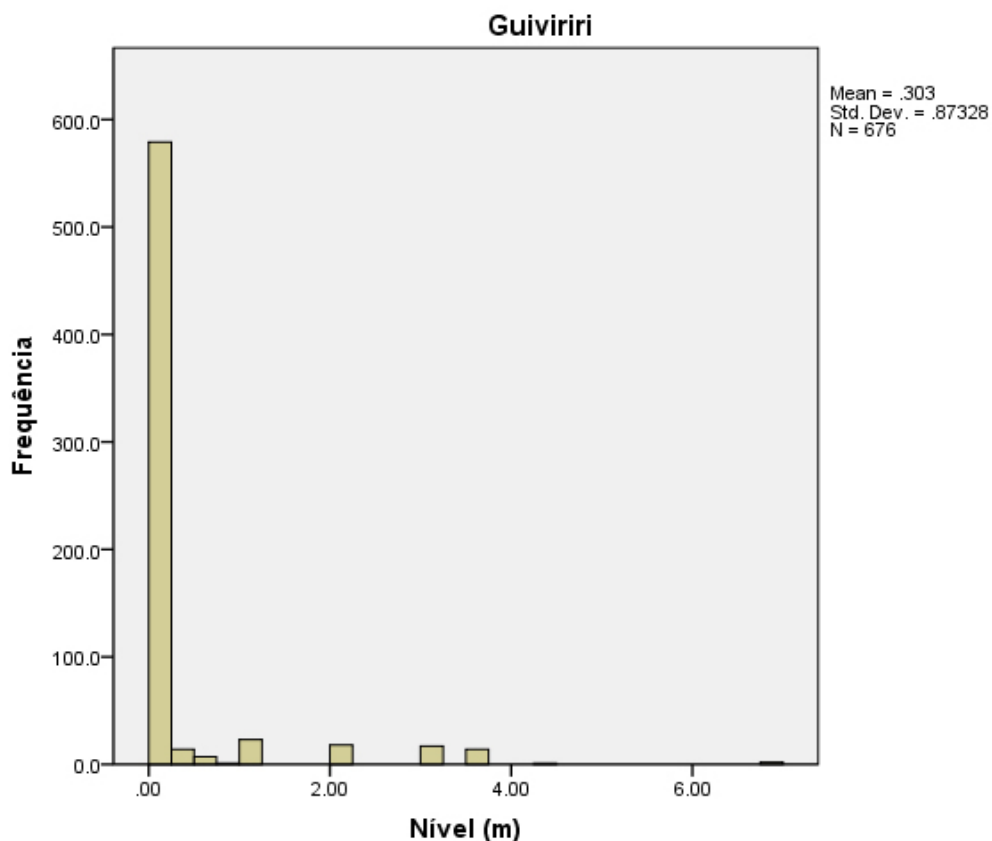
Figurara- 4.25- Histograma com distribuição dos níveis medidos na estação do Guvriri

De igual modo, com a totalidade dos valores obtidos a partir da estação do Guvriri (rio cavaco) construiu-se outro histograma do qual se obtém a seguinte análise: na grande maioria das observações feitas o canal encontrava-se seco; no Guvriri o nível chega aos 6 metros, com média de 0,31 metros.

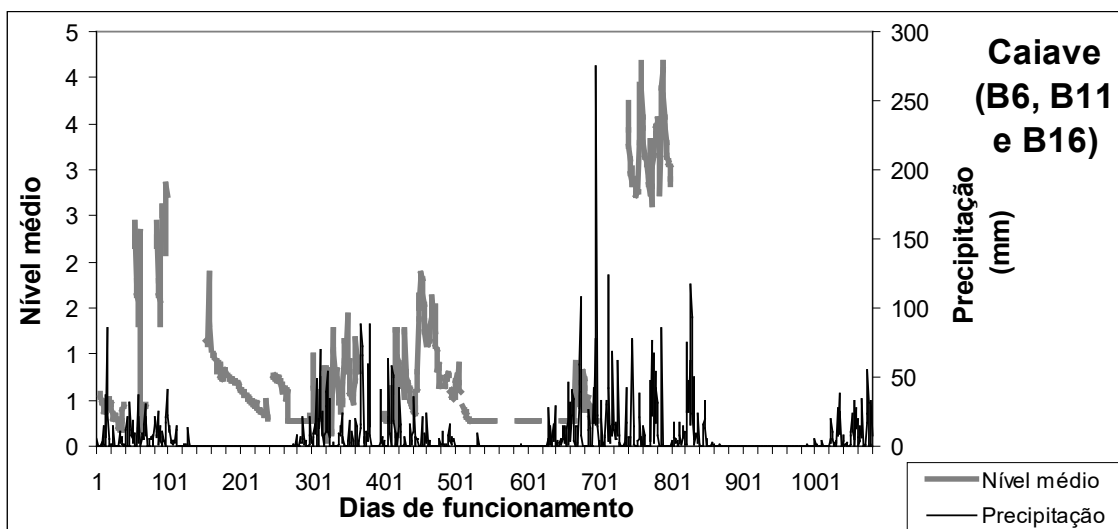
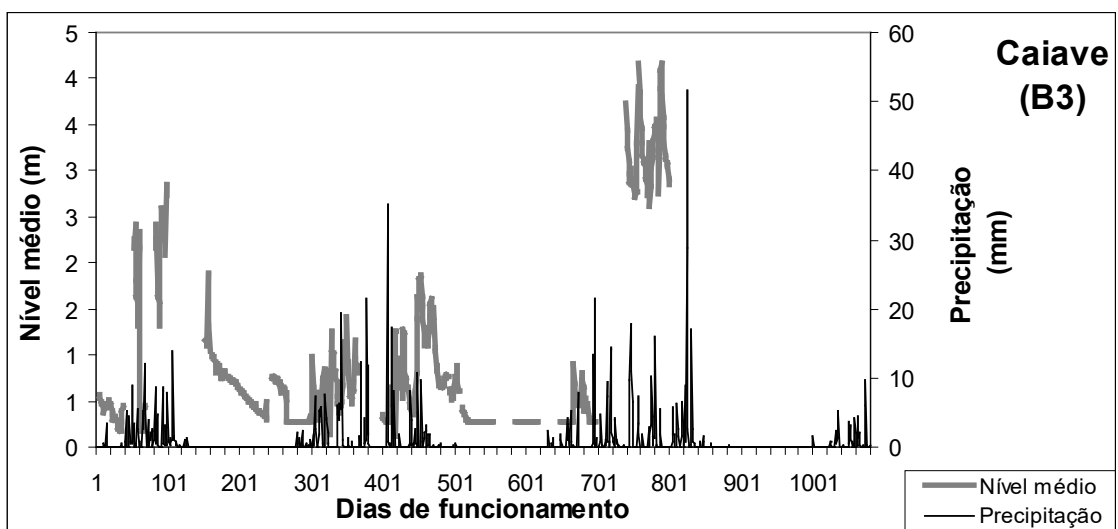
Figura 4.28- Relação entre os níveis medidos na estação do Caiave e precipitação para a série temporal disponível nesta estação. São representados os valores de precipitação em toda a bacia de drenagem (total), nos blocos onde se verifica maior intensidade de precipitação (B6, B11 e B16) e no bloco B3, um bloco imediatamente a montante da estação do Caiave onde ocorrem picos de precipitação muito elevados (Figura. 4.19).

Como a bacia do Catumbela é muito extensa e a maioria da precipitação tem lugar em posições interiores da bacia, destacando-se alguns blocos por apresentarem maiores volumes de precipitação diários ou médios, procedemos também a uma comparação dos níveis com os valores de precipitação em sectores específicos da bacia de drenagem.

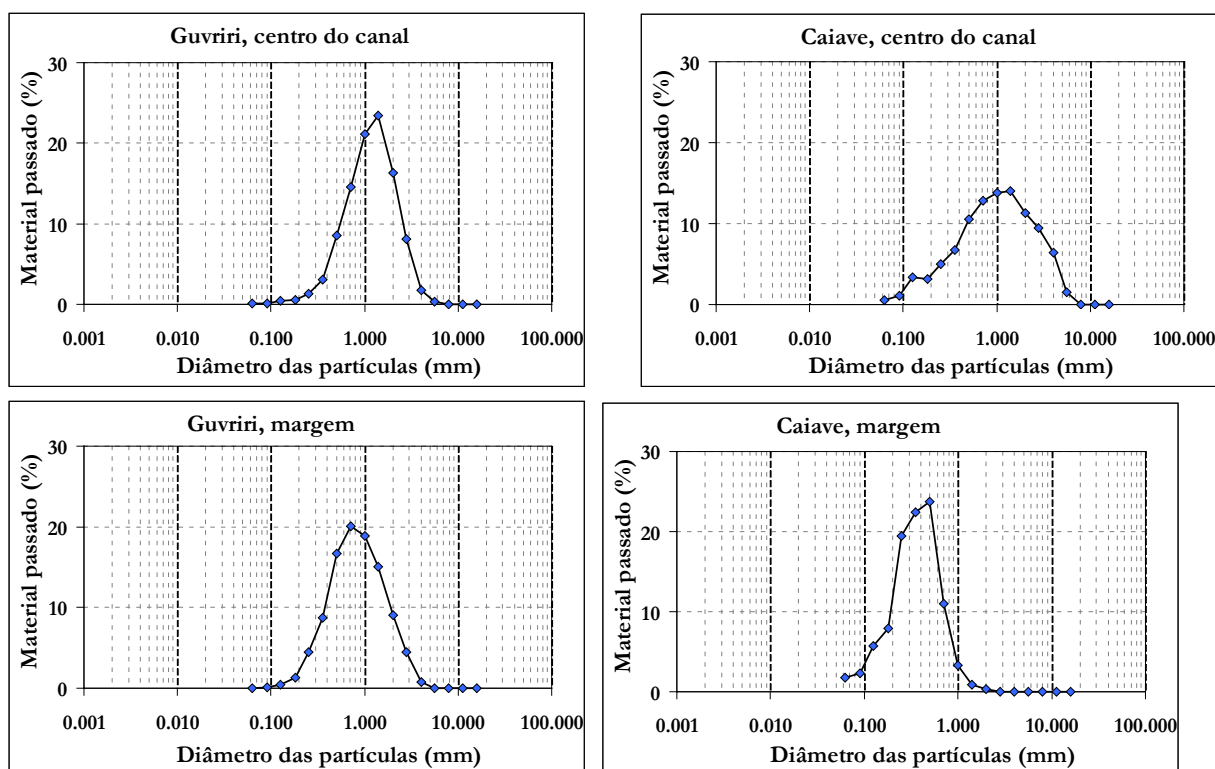
Figura 4.32: Distribuição granulométrica dos sedimentos amostras nas secções dos rios Cavaco e Catumbela onde estão instaladas as estações do Guvriri e Caiave.

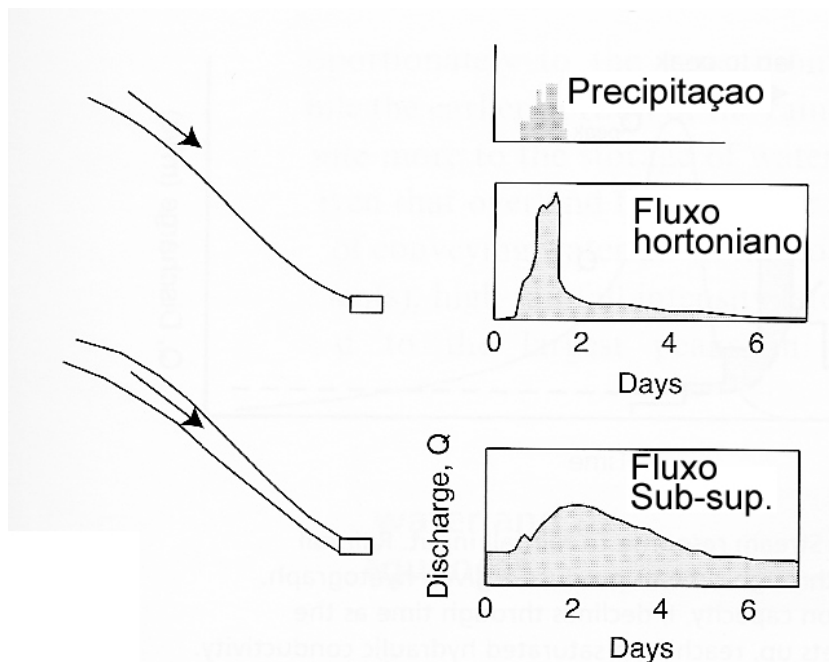
Figura 4.33: Relação entre os hidrogramas e as fontes de água (domínio de escoência superficial ou sub-superficial) para um canal fluvial. No caso de se ter apenas uma alimentação por escoência superficial espera-se um carácter mais torrencial (Anderson e Anderson, 2010).

A densidade de drenagem expressa o comprimento de linhas de água por unidade de área da bacia e pode ser um indicador da relação entre os volumes de água infiltrados e os encaminhados por escorrência superficial (maior infiltração quando a densidade de drenagem é menor). Sabes que em bacias em que ocorre pouca infiltração das águas pluviais é mais provável que os rios apresentem um carácter torrencial (Figura 4.37), pelo que este parâmetro pode ser decisivo no comportamento hidrológico dos rios. Ainda que a densidade de drenagem na bacia do Cavaco seja ligeiramente maior que a do Catumbela, as diferenças são muito reduzidas e não podem justificar o carácter torrencial do Cavaco.
