PROCESSOS DE PERIGOSIDADE NATURAL NO MUNICÍPIO DE CÂMARA DE LOBOS - MADEIRA. CONTRIBUTO PARA A GESTÃO DO RISCO E DA EMERGÊNCIA

RESUMO

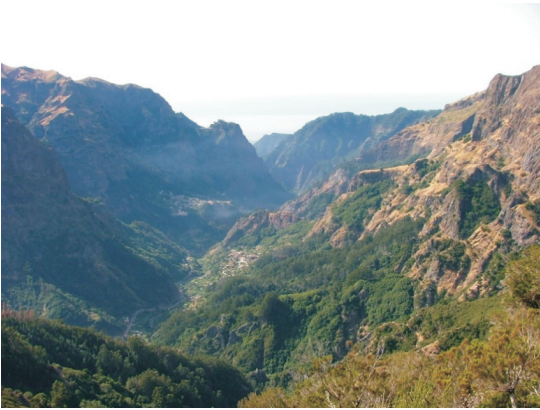
Fot. 1 - Aspecto geral, visto de Norte, da depressão morfológica de Curral das Freiras.

corresponde à depressão morfológica de Curral das Freiras (fot. 1). Possui em alguns troços, taludes subverticais que atingem os 600m de altura com linhas de cumeda com uma altitude média de cerca de 1.600m, nomeadamente ao longo do bordo Oeste e Norte, atingindo a altitude máxima de 1.847m no Pico das Torres. A sul desta depressão, com 4km de largura na sua extensão W-E e 6km no eixo N-S, surge um vale bastante inciso que se prolonga até ao mar (ABREU *et al.*, 2006, p.83). Nesta forma morfológica, predominam materiais de natureza piroclástica pouco coesos, atravessados por catervas filonianas, que, aliados a uma elevada precipitação, erosionam vales extremamente encaixados que permitem o escoamento fluvial proveniente de uma ampla bacia de recepção, contribuindo para um relevo vigoroso e determinando belas formas de erosão diferencial.

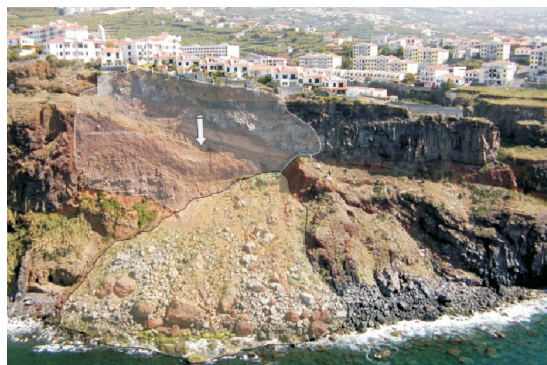
Fot. 4 - Desabamento num talude costeiro. Adaptado de RODRIGUES (2005)

ou antrópicos (construção de estradas ou socalcos). Como factores desencadeantes, as quedas ocorrem fundamentalmente nos taludes da orla costeira (fot.4), como consequência da dinâmica litoral, ou nas encostas dos vales mais encaixados (fot.5), como conjugação de declives acentuados, ausência de coberto vegetal e elevada precipitação. Verificam-se, normalmente, em qualquer tipo de litologia, solo ou rocha, sendo o tamanho dos materiais muito variável.

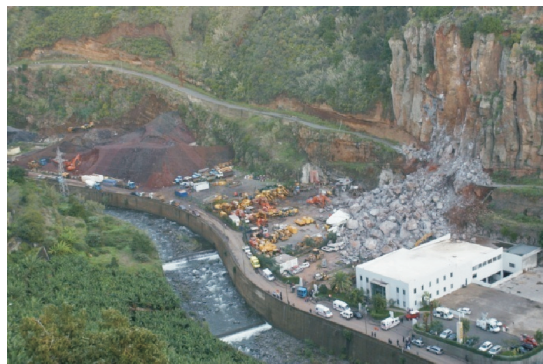
Fot. 5 - Desabamento no vale encaixado da Ribeira dos Socorridos (ABREU, 2007).

Na sua maioria, as quedas são constituídas por grandes blocos individuais provenientes de escoadas ou filões, que apresentam uma disjunção esférica, prismática ou planar, o que favorece, com o avançar da erosão, a desagregação e a consequente queda (RODRIGUES, 2005, p.165). Este é o movimento de massa que causa mais vítimas, devido ao elevado número de ocorrências e a localização de habitações e vias de circulação, em áreas sobranceiras a taludes com grande susceptibilidade a esta determinada tipologia.

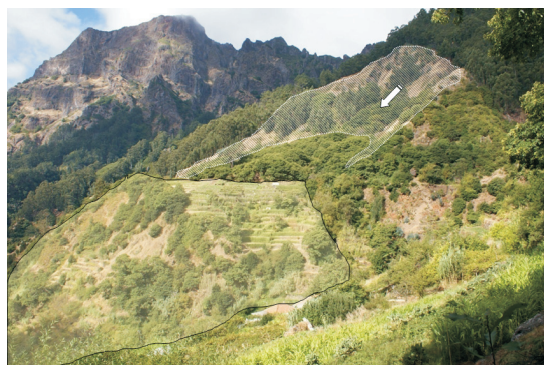
Fot. 6 - Deslizamento rotacional da Fajã do Capitão (Curral das Freiras) (ABREU, 2007).

Situado a Oeste do Pico Furão, ao longo da margem esquerda da Ribeira do Curral, a Fajã do Capitão é um destes registos paleogeográficos de um deslizamento rotacional (fot.6). Poder-se-á assumir, que possui uma morfologia paradigmática, uma vez que apresenta as principais características que permitem a identificação deste tipo de movimento, com uma zona plana na parte superior do corpo da massa deslizada e na sua parte frontal, um ligeiro *backtilting*. A estrutura das formações vulcânicas deste movimento é de difícil análise devido aos factores anteriormente referidos, contudo, no pé da massa deslizada, é possível constatar a existência de pequenos afloramentos de material bastante fracturado. Este deslizamento com cerca de 9.10⁶m³, está, em termos de estado de actividade, inactivo, e apresenta uma escarpa principal bem definida.

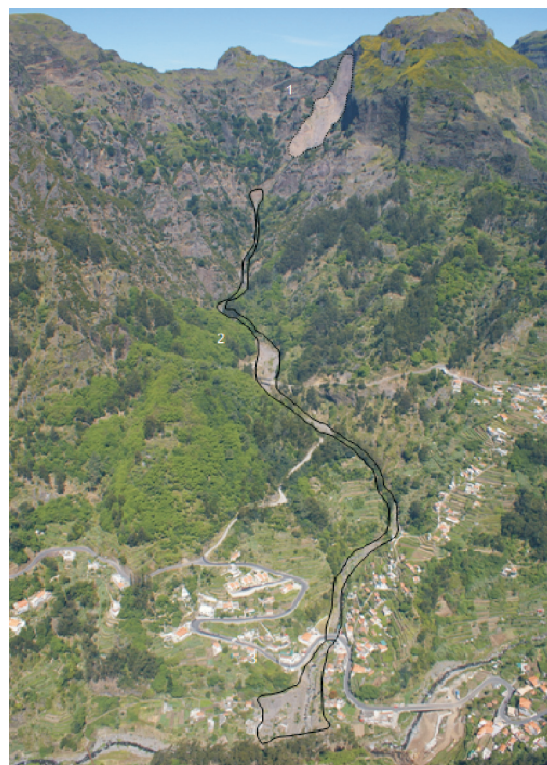
Fot. 7 - Enquadramento geográfico do fluxo de detritos de 5 de Março de 2001. Adaptado de RODRIGUES (2005).

No espaço geográfico de Câmara de Lobos, a área mais susceptível e a que reúne as melhores condições no desencadear deste tipo específico de movimento de vertente, localiza-se na depressão morfológica de Curral das Freiras, predominantemente ao longo das linhas de água. Um exemplo ocorreu, no dia 5 de Março de 2001, no sítio da Terra Chã, quando um movimento deste género, desencadeado por intensas precipitações, causou avultados prejuízos materiais. Entre estes salientamos a destruição de

uma ponte, deixando o sítio da Seara Velha isolado, e soterrando várias habitações, ficando cerca de 60 pessoas desalojadas.

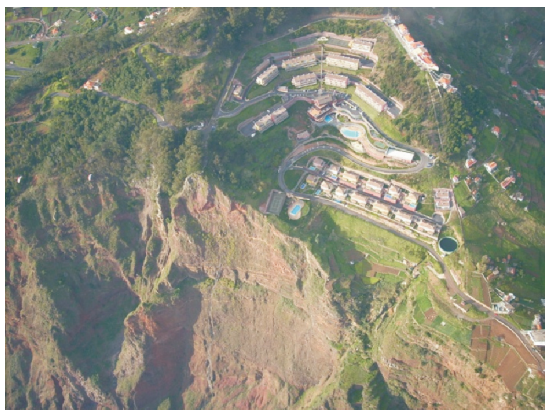
Fot. 8 - Implantação de algumas infraestruturas desportivas no limite da vertente, numa área de elevada perigosidade (MADEIRA ROCHAS - DIVULGAÇÕES CIENTÍFICAS E CULTURAIS, 2005, in ABREU, 2007).

A análise permite constatar que a intensa pressão demográfica sobre a orla costeira, com a edificação cada vez mais próxima dos taludes costeiros, determina o aparecimento de novos elementos estruturais expostos, nomeadamente associados à perigosidade decorrente da queda de blocos e desabamentos, bem como de fenómenos meteorológicos adversos. Concretamente no sítio do Rancho, constatamos a existência de uma infraestrutura comercial no cimo de um talude de 350m, no limite da vertente. Não obstante, uma situação idêntica foi identificada no Cabo Girão, com a localização de infraestruturas desportivas/lúdicas, de um complexo turístico, junto ao limite crítico superior do talude (fot.8). Ambas as áreas apresentam uma susceptibilidade elevada a muito elevada.

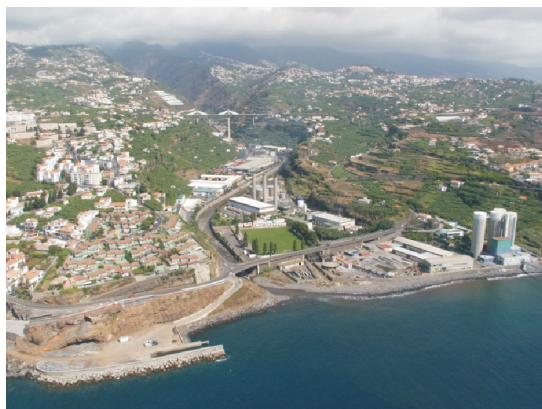
Fot. 9 - Ocupação antrópica da planície aluvionar da Ribeira dos Socorridos, uma área de elevada perigosidade (DRAMb).

O desenvolvimento económico-financeiro determinou a inclusão de áreas urbanizadas em espaços próximos das linhas de água e mesmo no leito maior, bem como em declives acentuados, etc. Exemplo desta dinâmica de transformação do uso e ocupação do solo é muito evidente ao longo da planície aluvionar e troço intermédio dos cursos de água concelhios, nomeadamente na Ribeira dos Socorridos e na do Vigário. Numerosas infraestruturas e equipamentos habitacionais, comerciais e de serviços, industriais, energéticas e desportivas (fot.9) localizam-se nas

planícies aluvionares das referidas linhas de água, determinando a canalização, com redução do leito útil de cheia e da capacidade de vazão do canal, e potenciando a probabilidade de extravasamento. Estas áreas apresentam simultaneamente elevada vulnerabilidade, dada a elevada concentração populacional com a edificação de equipamentos educativos (margem direita da Ribeira do Curral - sítio da Capela), numa área onde convergem três linhas de água de regime sazonal e turbulento.
