Caracterização das paredes de alvenaria da vila de Tentúgal

Characterization of masonry walls in the Tentúgal village

Paulo B. Lourenço
Professor Associado
Universidade do Minho
Guimarães

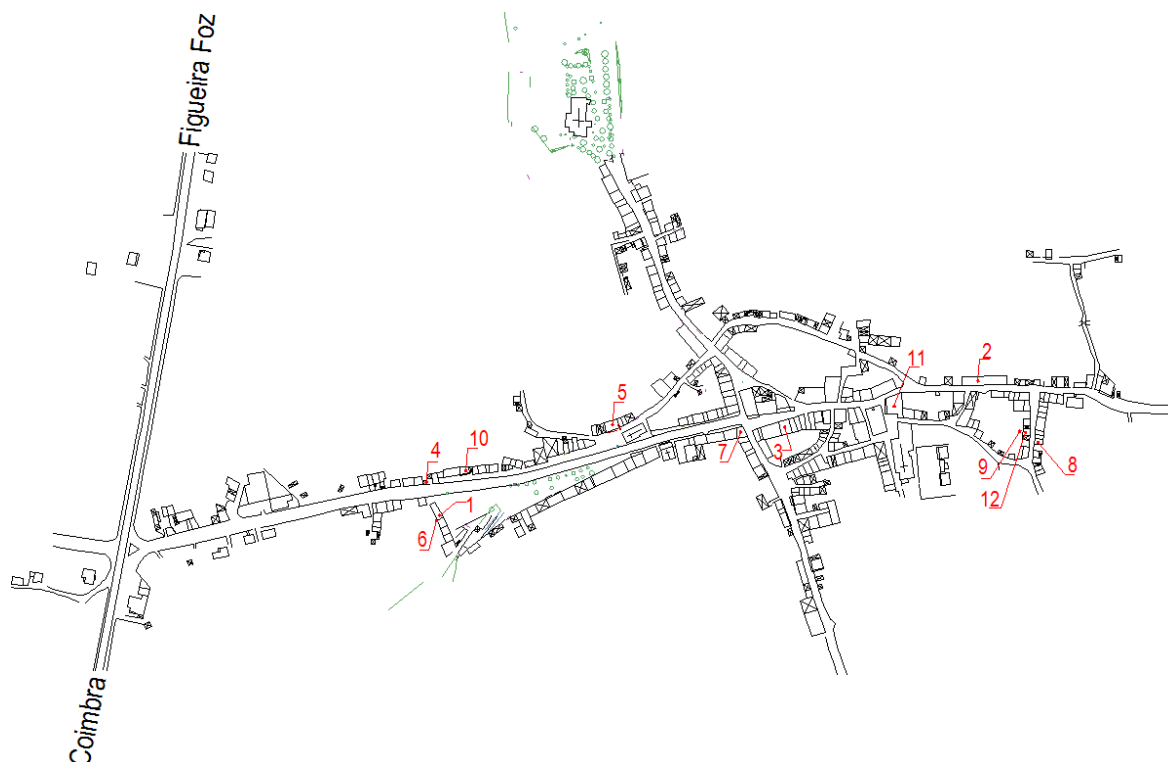
Fig. 1– Localização dos diversos edifícios observados na vila de Tentúgal

Tendo em vista caracterizar as paredes de alvenaria, foram considerados doze edifícios de Tentúgal (Figura 1) aos quais foi possível, em geral, o acesso integral. Relativamente aos critérios de selecção dos edifícios, procuraram-se os que apresentassem paredes de alvenaria com secção transversal vertical exposta, como resultado de ruína, demolição, alteração, etc., permitindo uma recolha completa de dados que possibilitasse posterior análise. Esta condicionante limitou o número de casos observáveis e conduziu a uma amostra enviesada para edifícios devolutos, com deterioração moderada a elevada. Tendo em vista definir uma metodologia sistemática de levantamento foi desenvolvida uma base de dados em Microsoft Access®, que inclui as características físicas de alguns edifícios e das respectivas alvenarias.

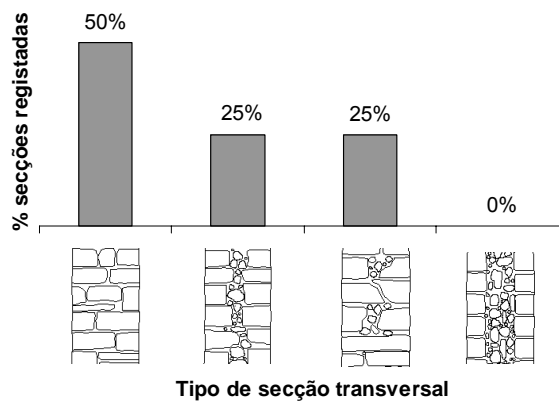
Fig. 4– Síntese dos resultados obtidos para as paredes

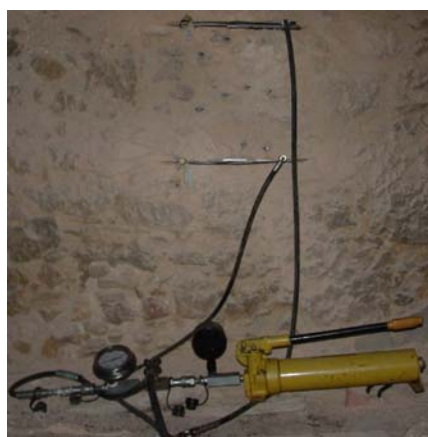
Fig. 6– Ensaio com macacos-planos: (a) ensaio duplo; (b) tipos de macacos utilizados; (c) cortadora a gasolina

Os ensaios com macacos-planos estão normalizados desde o início dos anos 90, ver Lourenço e Gregorczyk (2000) e Roque (2002), e consistem na introdução de um macaco plano num rasgo horizontal aberto na alvenaria (idealmente numa junta de argamassa), Figura 6.

Os macacos podem ser de diferentes formas e são constituídos por uma almofada metálica delgada, com um registo de entrada e outro de saída que permite a pressurização de óleo no interior. Os ensaios podem ser simples, utilizando-se um macaco para medir o estado de tensão instalado, ou duplos, sendo necessários dois macacos para medir o módulo de elasticidade e a resistência. No caso de ensaios duplos é essencial utilizar macacos rectangulares, Lourenço e Gregorczyk (2000).

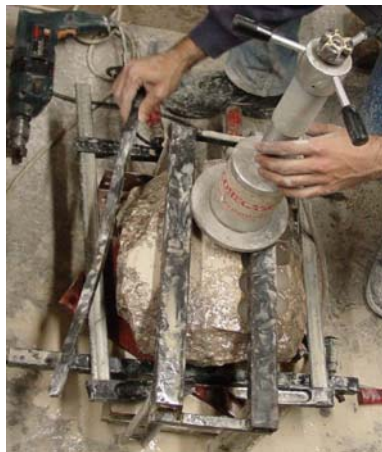
Fig. 8– Ensaios de caracterização mecânica da pedra: (a) extracção de provetes de um dos blocos de pedra; (b) conjunto de provetes antes de serem serrados e rectificadas; (c) rectificação dos provetes

Os ensaios de caracterização mecânica da pedra de Ançã submetida a compressão uniaxial foram realizados em carotes obtidas de três blocos de pedra resultantes de uma demolição antiga. A dimensão dos blocos existentes condicionou a forma e dimensão dos provetes, optando-se por provetes de base circular com 35 mm de diâmetro e uma relação base/altura unitária, de acordo com a EN 1926 (2000). Procurou-se ainda estudar a variação da resistência com o teor de humidade, procedendo-se a ensaios em condições secas e saturadas. No 1º caso, os provetes foram secos à temperatura de $(70+5)^{\circ}\text{C}$, até massa constante. Considera-se que foi atingida a massa constante quando a diferença entre duas pesagens sucessivas efectuadas com intervalo de $(24+2)$ h não for superior a 0,1% da massa do
