**CARTOGRAFIA DE ÁREAS INUNDÁVEIS A PARTIR DO MÉTODO DE RECONSTITUIÇÃO
HIDROGEOMORFOLÓGICA E DO MÉTODO HIDROLÓGICO-HIDRÁULICO.**

ESTUDO COMPARATIVO NA BACIA HIDROGRÁFICA DO RIO ARUNCA.

Dissertação apresentada à Faculdade de Ciências e Tecnologia da Universidade de Coimbra para a obtenção do grau de Mestre em Geociências, área de Ambiente e Ordenamento do Território

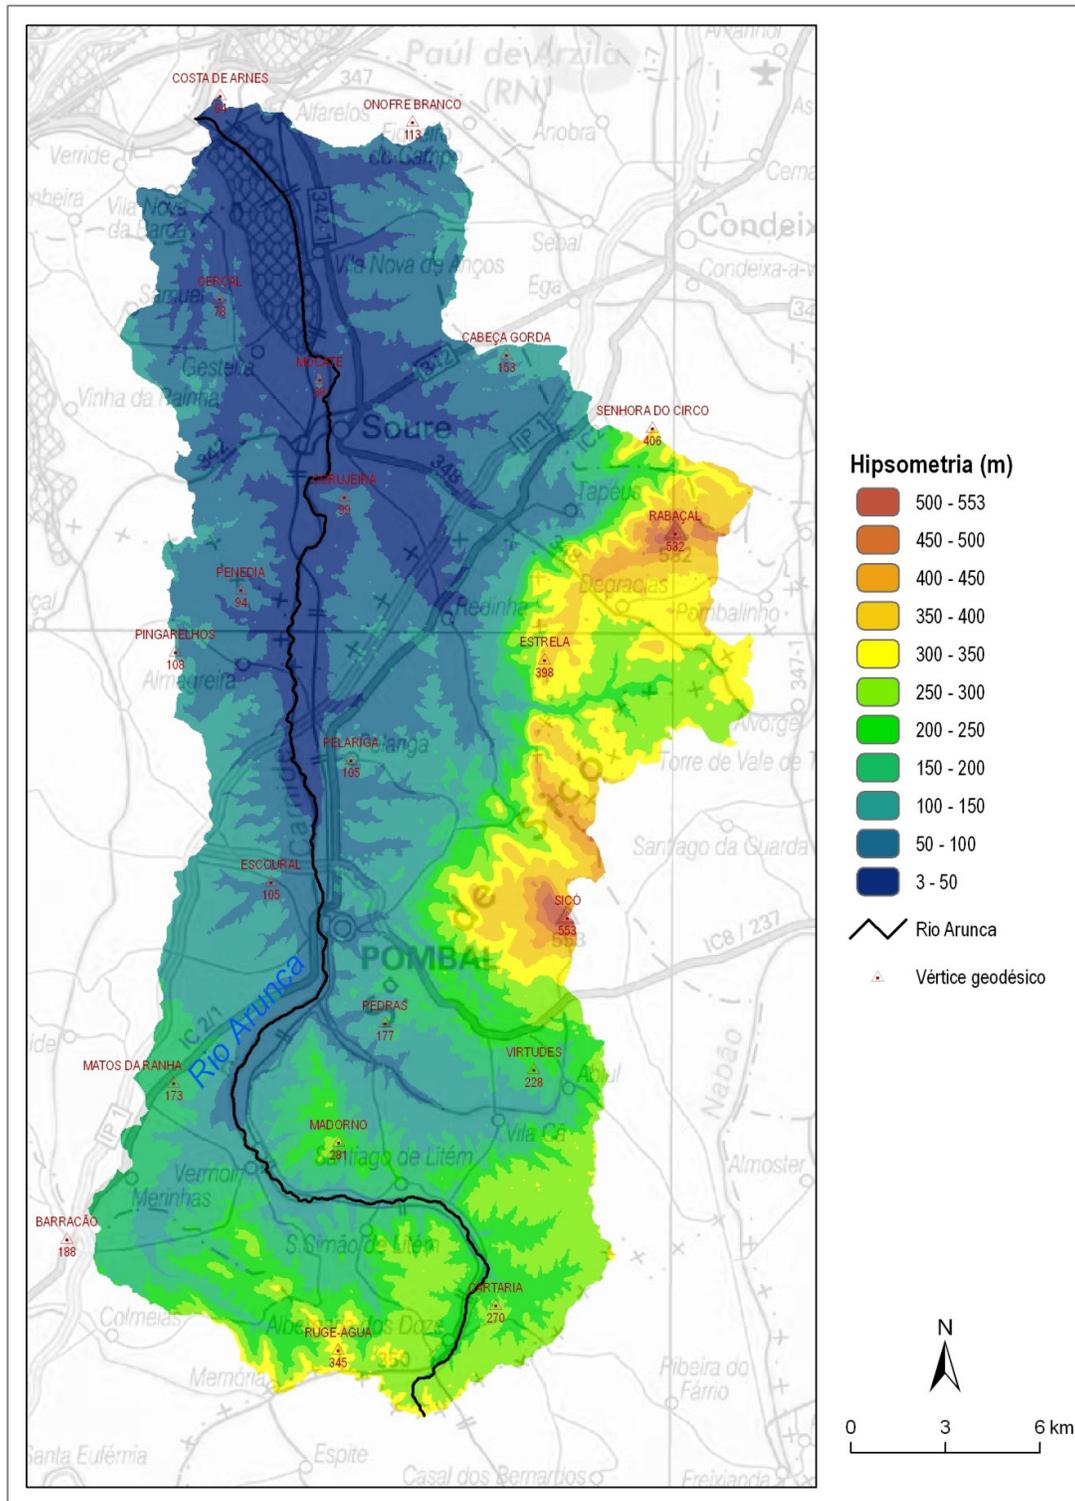
Figura 2.2-1 - Hipsometria na área da bacia hidrográfica do rio Arunca.

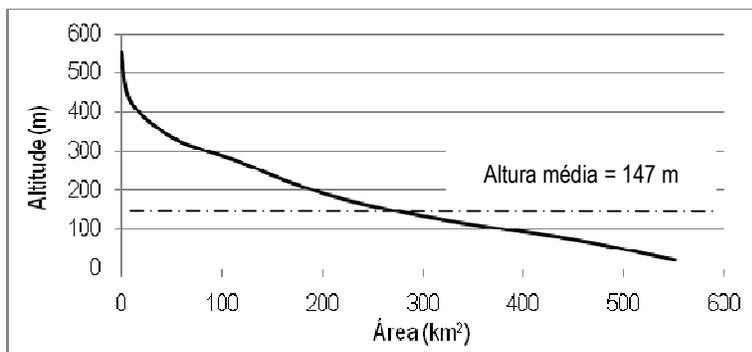
Figura 2.2-2 - Curva hipsométrica da bacia hidrográfica do rio Arunca.

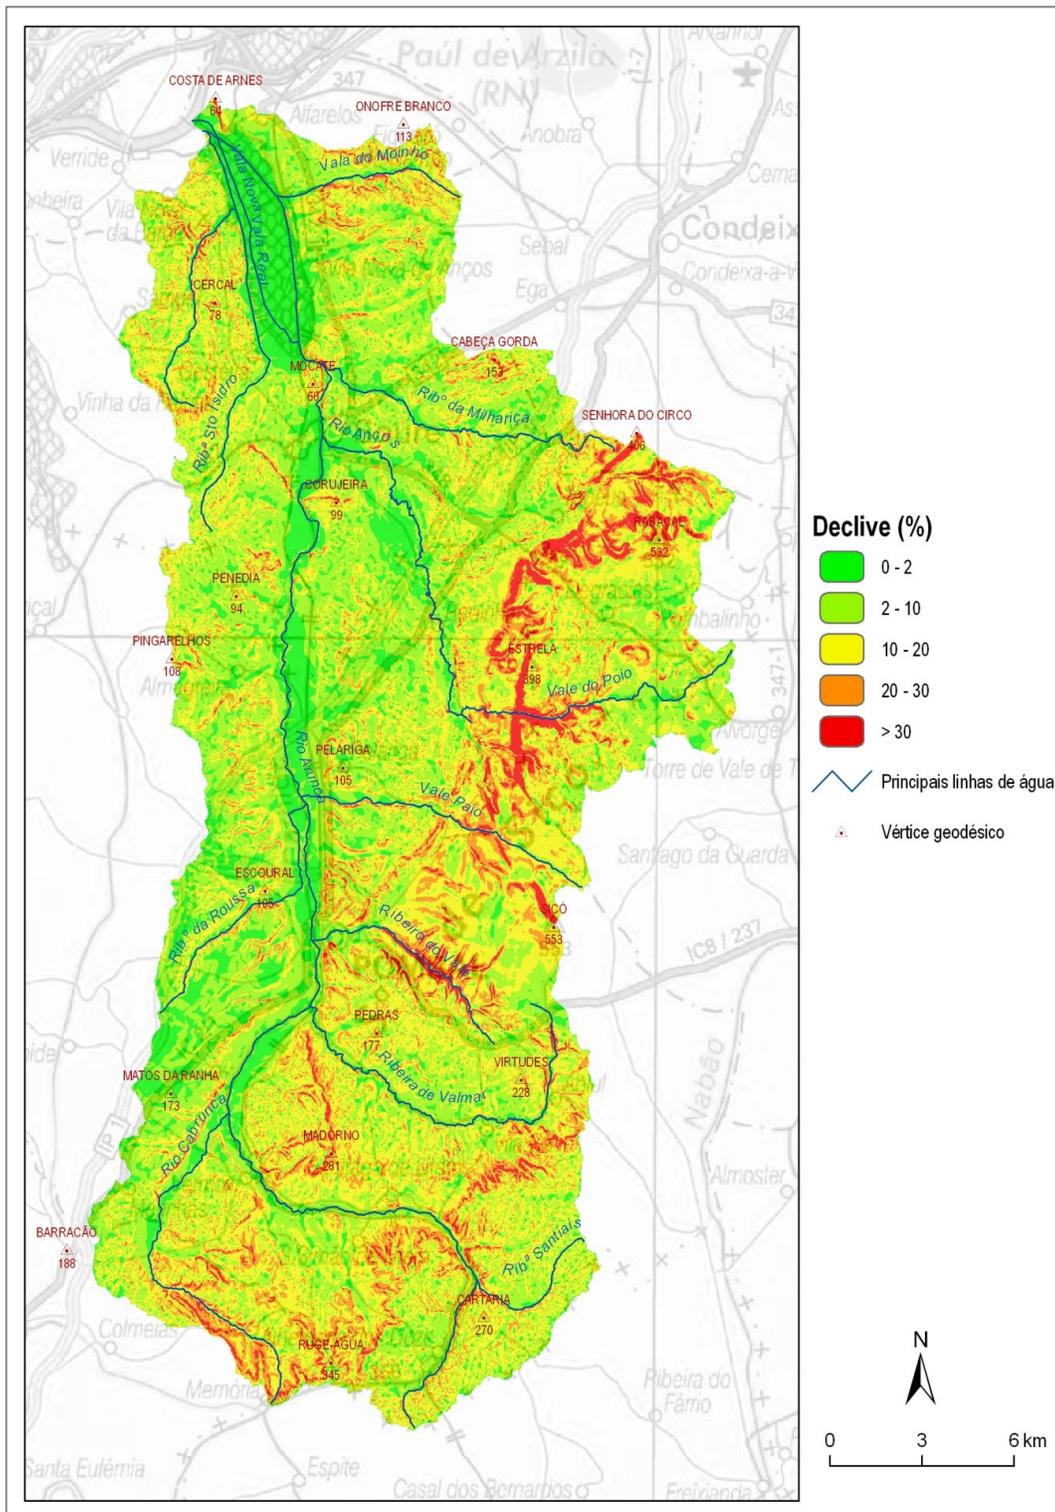
Figura 2.2-3 - Mapa de declives da bacia hidrográfica do rio Arunca.

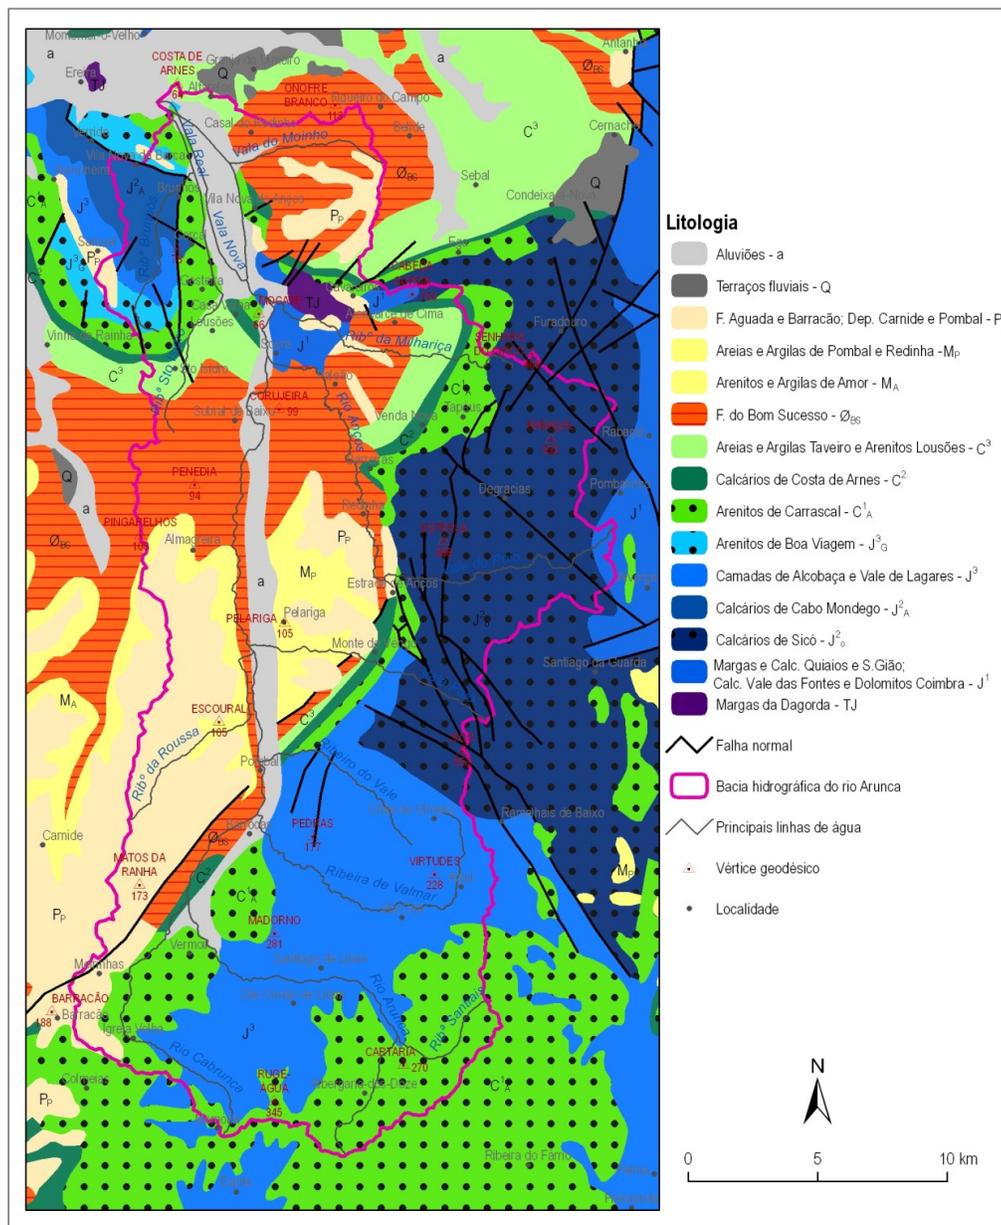
Figura 2.3-1 - Mapa litológico na área da bacia hidrográfica do rio Arunca.

O maciço calcário de Sicó é caracterizado por elevada complexidade tectónica de que são testemunhas a forte fracturação e compartimentação, observáveis na Figura 2.3-1. O bordo do maciço apresenta a Sul uma orientação SW-NE até perto de Estrada de Anços, torcendo em seguida para Norte até Redinha e Barreiras, onde se pode observar a imponente escarpa de falha da Senhora da Estrela. A norte de Redinha, o bordo torce para Este devido à estrutura diapírica de Soure¹⁷ (MANUPPELLA *et al.*, 1978). O maciço calcário encontra-se recortado por falhas com orientação N-S nas áreas de Redinha e Monte do Verigo, rodando mais a Sul para NW-SE, orientação esta observada igualmente na área de Degracias e entre Monte Vérigo e Abiul (ver Figura 2.3-1).

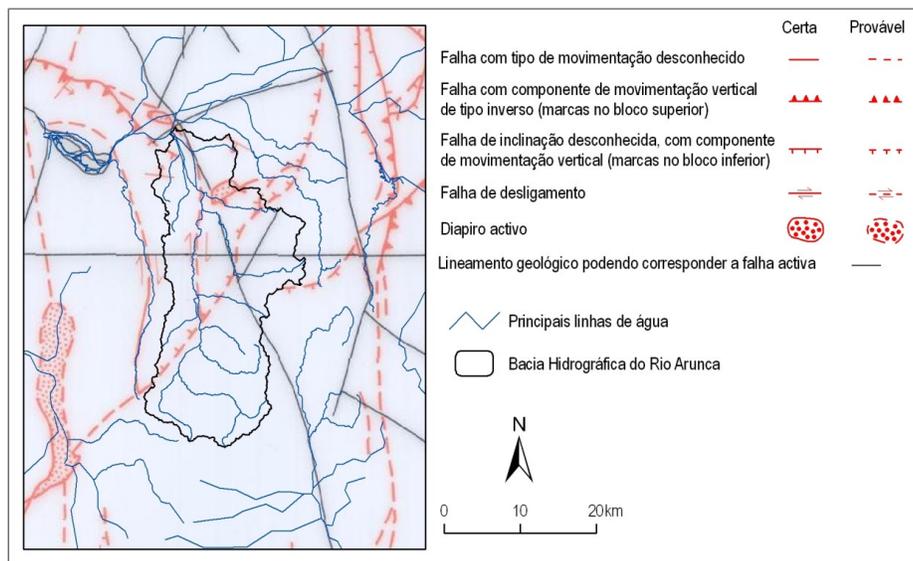
Figura 2.3-2 - Enquadramento regional das principais famílias de fracturas na área da BHA.

As falhas de direcção meridiana (N-S) relacionam-se com as fracturas que desenham o contacto entre o Maciço Hespérico e a Orla Meso-Cenozóica ocidental (Figura 2.3-2). O limite do planalto de Degracias faz-se a Este por este tipo de falhas em escadaria.

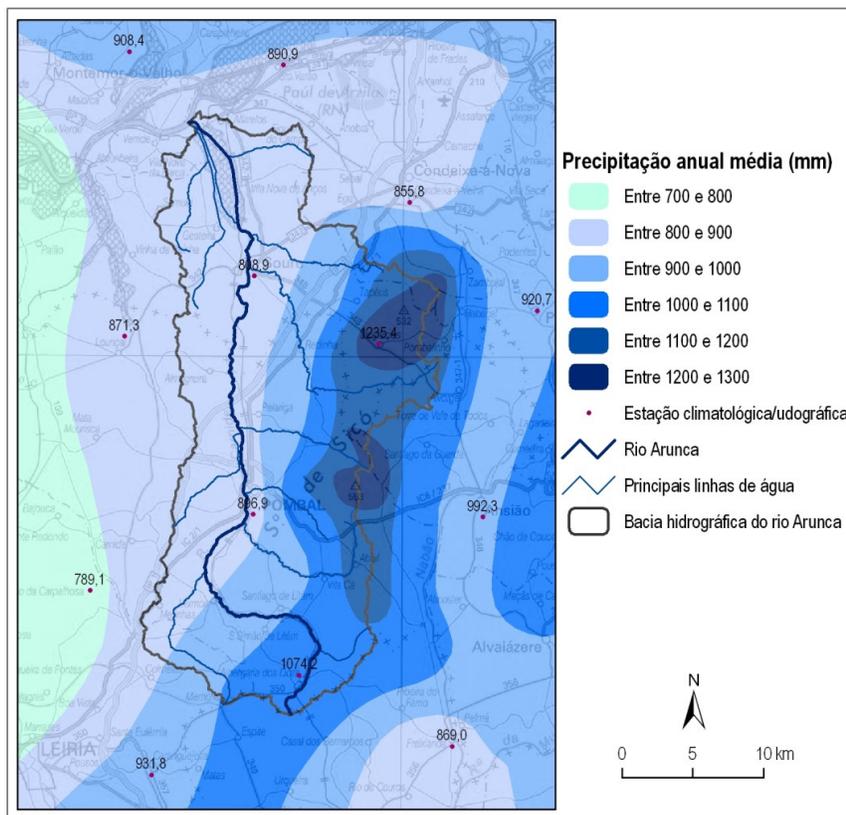
Figura 2.4-2 - Precipitação anual média na bacia hidrográfica do rio Arunca.

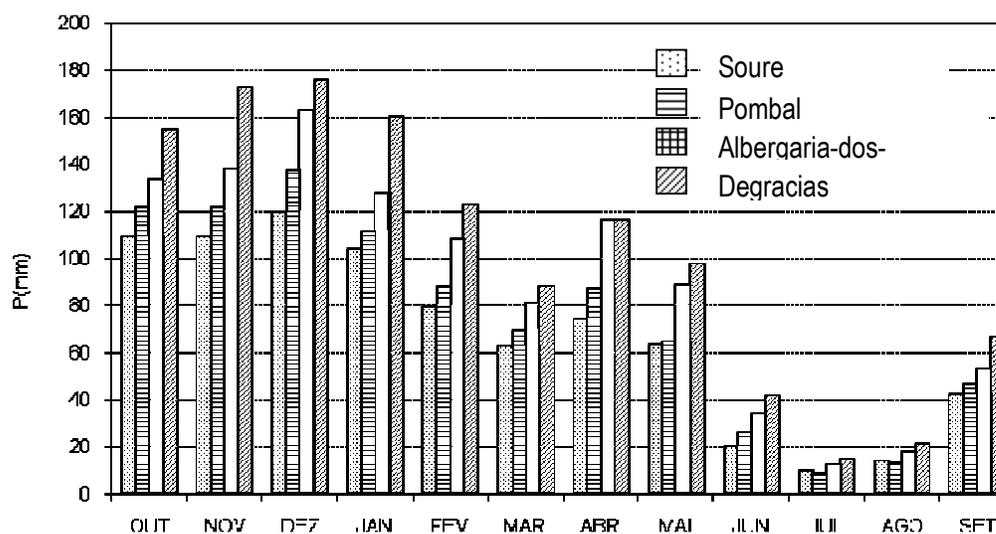
Figura 2.4-3 - Precipitação mensal média nas quatro estações udográficas localizadas na área da BHA.

O gráfico destaca ainda dois factos interessantes: a existência de dois picos (um no mês de Dezembro e outro no mês de Abril) e o brusco aumento da média dos totais mensais de precipitação que ocorre na passagem do Verão para o Outono, entre os meses de Setembro e Outubro.

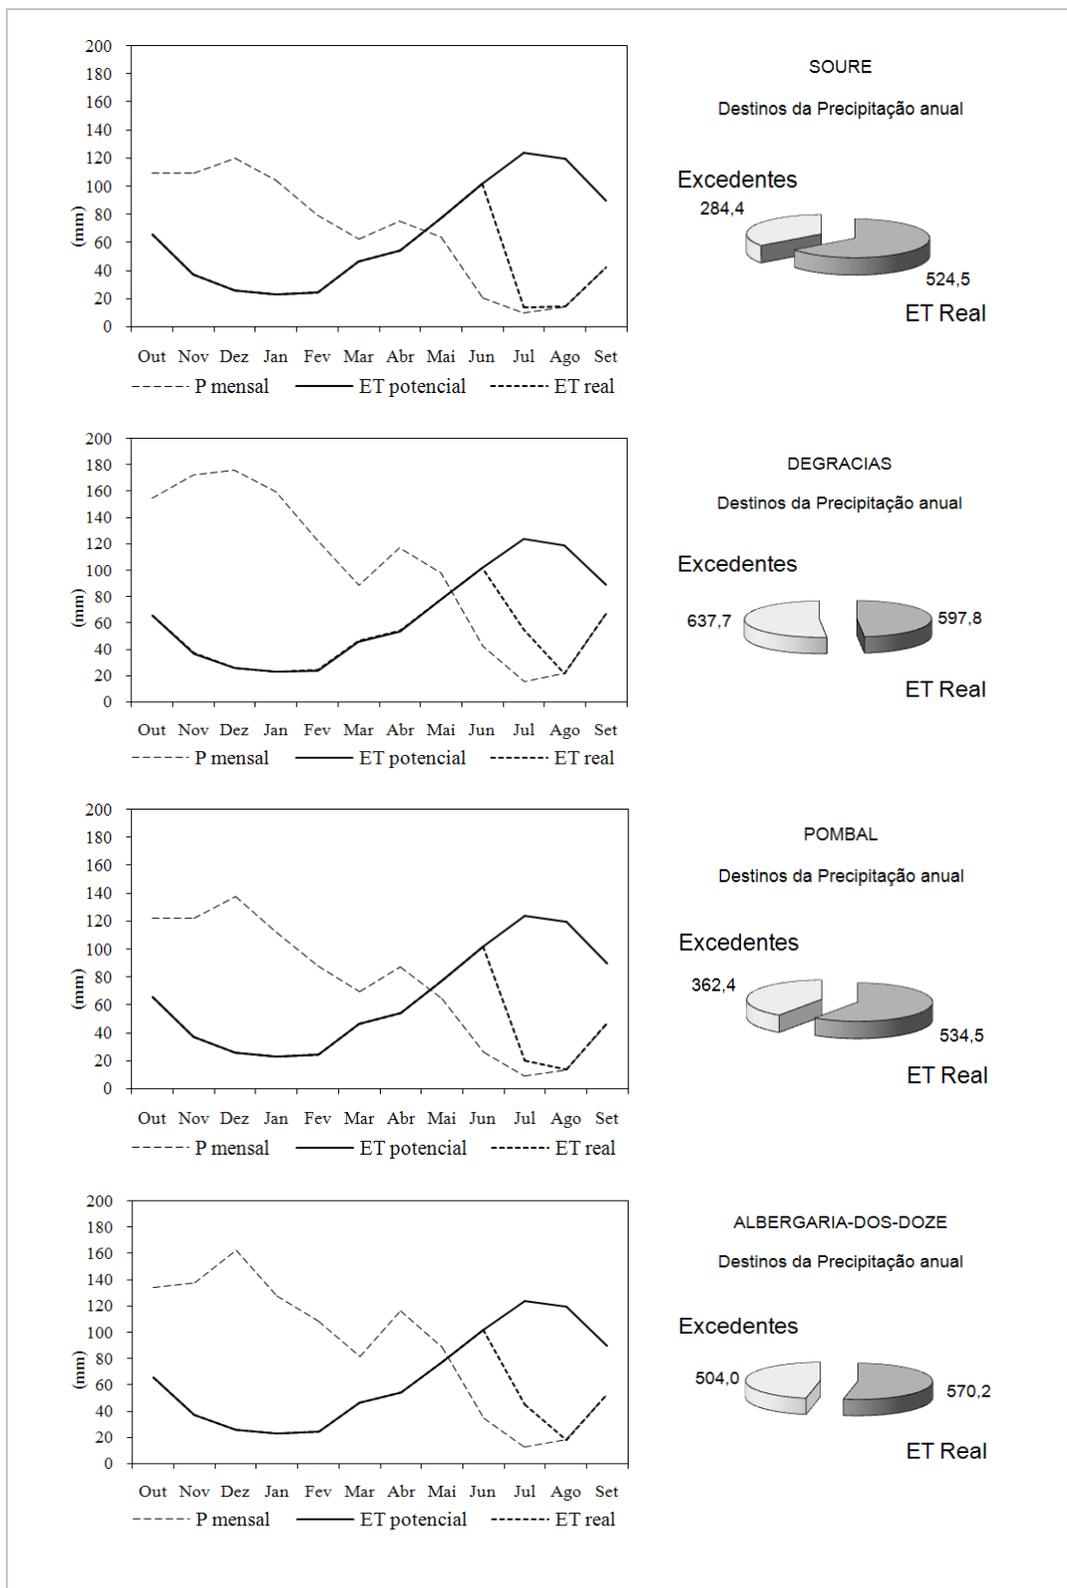
Figura 2.4-5 - Balanço hídrico ao nível do solo na BHA.

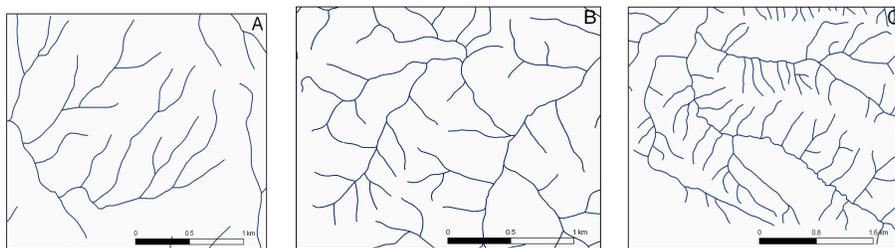
Figura 2.5-2 - Padrões de drenagem típicos da BHA. A – Padrão dendrítico pinado na bacia da ribeira de Valmar, em Cardiais; B – Padrão dendrítico típico na bacia da ribeira de Brunhós, a oeste de Brunhós; C – Padrão dendrítico com características de drenagem paralela e em treliça, na bacia do rio Cabrunca em Gracios/Igreja Velha.

Na Figura 2.5-2-C é visível a descaracterização da drenagem dendrítica, sendo evidentes alguns traços típicos de drenagem paralela e em treliça na bacia do rio Cabrunca³⁰.

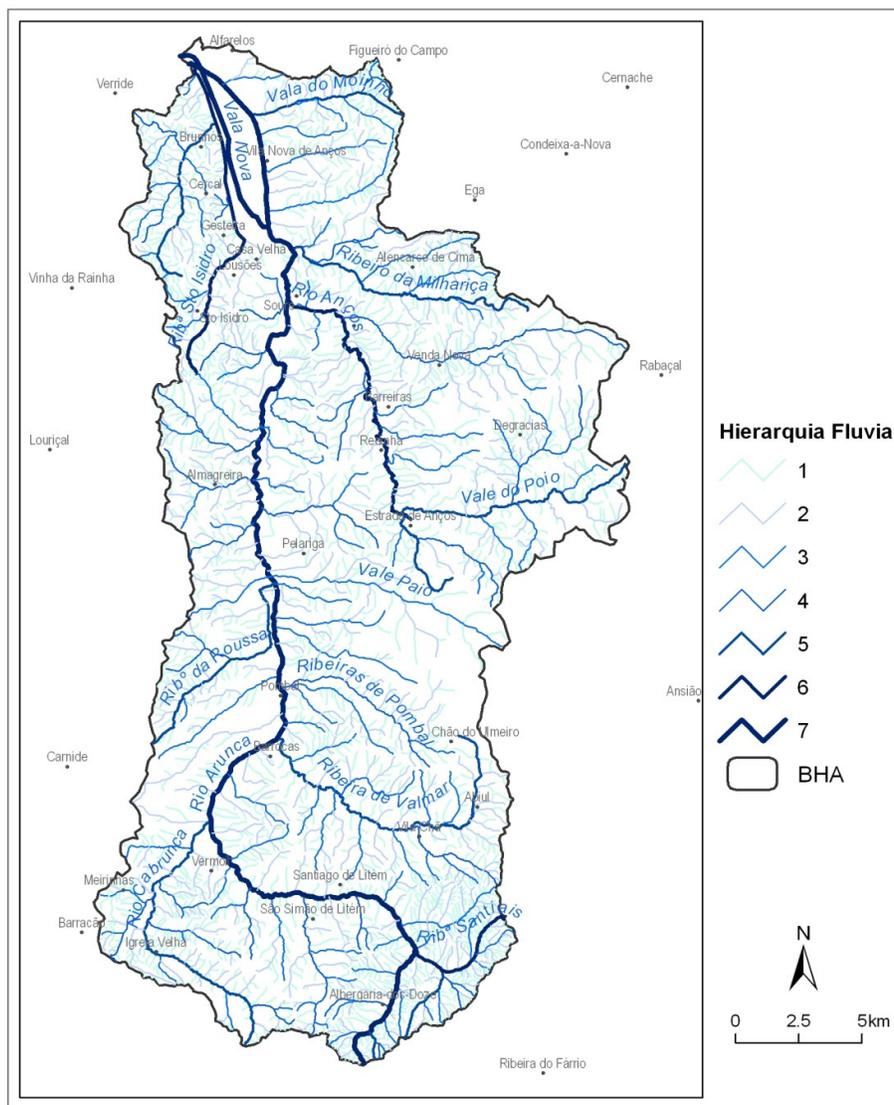
Figura 2.5-3 - Hierarquia fluvial segundo o método de Horton na BHA.

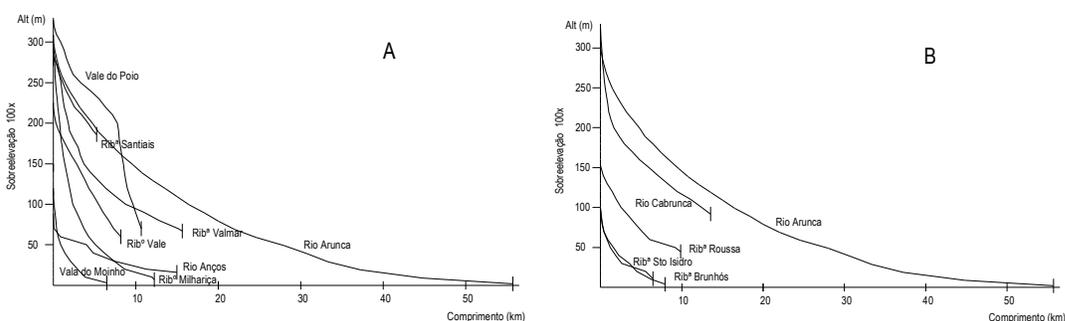
Figura 2.5-4 - Perfil longitudinal dos afluentes da margem direita (A) e da margem esquerda (B) do rio Arunca.

A figura evidencia um perfil longitudinal do rio Arunca com poucas quebras de declive, não obstante a elevada sobrelevação necessariamente utilizada. A este respeito, CARVALHO (2002) menciona que quando as linhas de água se instalam em unidades líticas mais friáveis (areno-argilosas), o seu declive é mais suave e o perfil longitudinal é do tipo convexo-côncavo, havendo uma passagem gradual para o fundo aluvial. Quando os cursos de água entalham unidades menos friáveis, o perfil é mais abrupto no contacto com os aluviões.

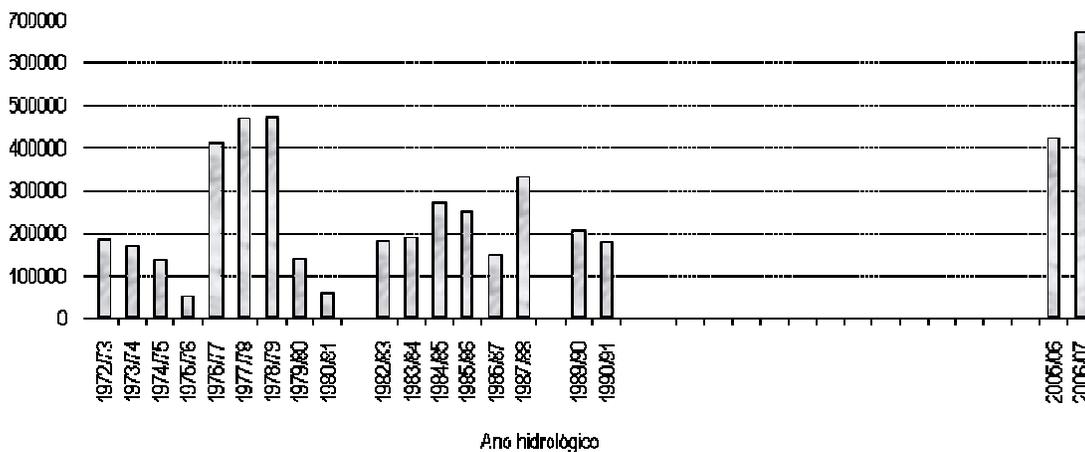
Figura 2.5-5 - Escoamento médio anual (dam³) na estação hidrométrica de Ponte Mocate no período analisado.

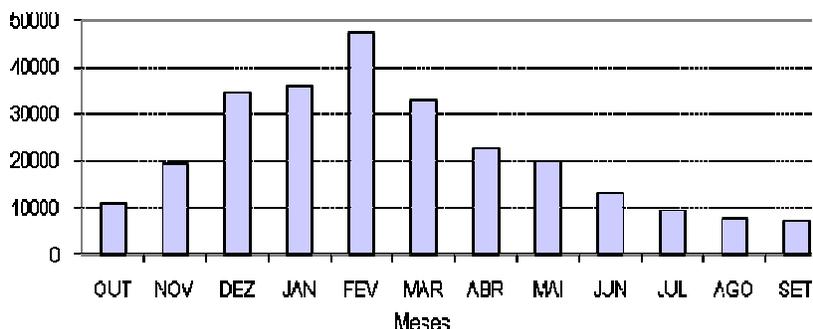
A nítida variação sazonal dos valores do escoamento médio mensal em Ponte Mocate expressa na Figura 2.5-6 permite concluir que o escoamento apresenta um regime simples pluvial.

Figura 2.5-6 - Escoamento médio mensal (dam³) na estação hidrométrica de Ponte Mocate no período analisado.

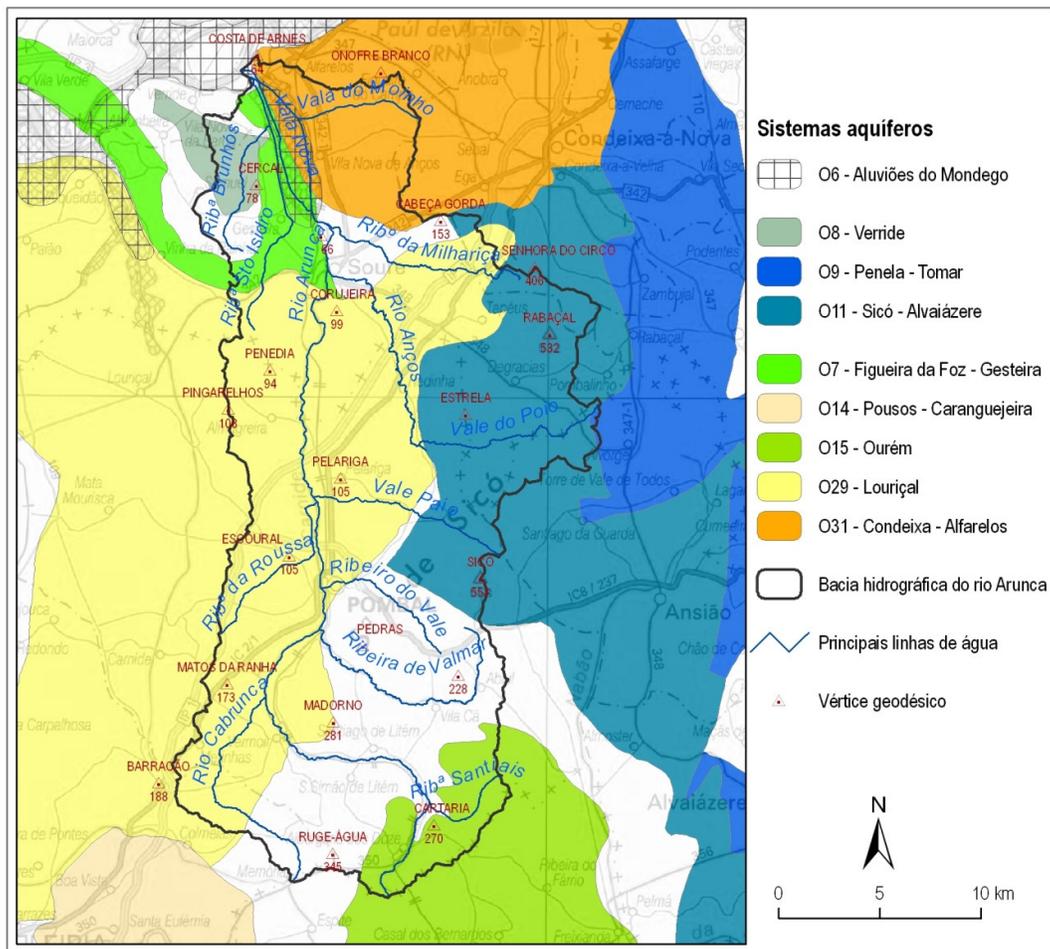
Figura 2.6-1 - Sistemas aquíferos identificados na BHA.

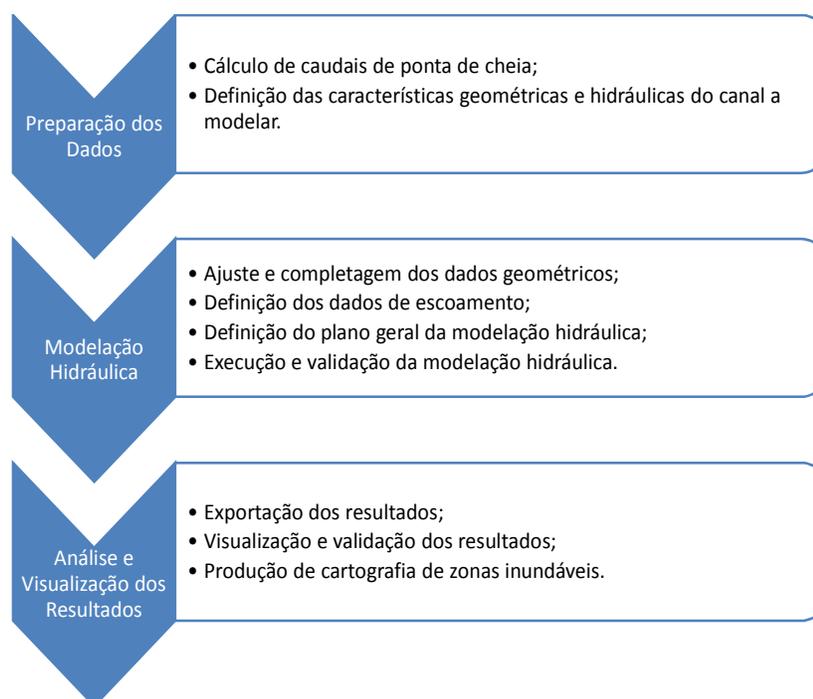
Figura 3.2-1 - Metodologia de definição de áreas inundáveis pelo método hidrológico-hidráulico.

O esquema metodológico apresenta uma sequência cronológica, compilada a partir dos manuais das aplicações HEC-GeoRAS (HEC, 2005) e HEC-RAS (HEC, 2002a e 2002b), mas igualmente da metodologia aplicada por LASTRA *et al.* (2008) a bacias no Noroeste de Espanha. De seguida explicam-se os passos dados em cada uma das fases anotando-se, quando oportuno, as situações em que a metodologia proposta nos manuais não foi a adoptada, ou sofreu ligeiras modificações.

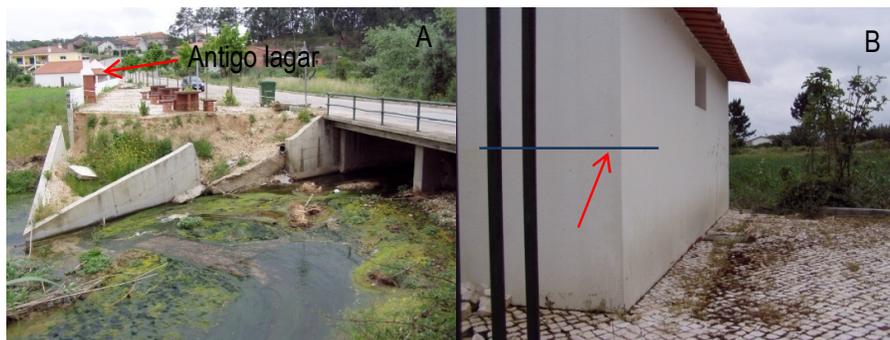
Figura 4.1-9 - PCE em Meirinhas de Baixo no rio Cabrunca.

local, possivelmente agravada pela existência de um obstáculo (muro) colocado transversalmente ao sentido do escoamento.

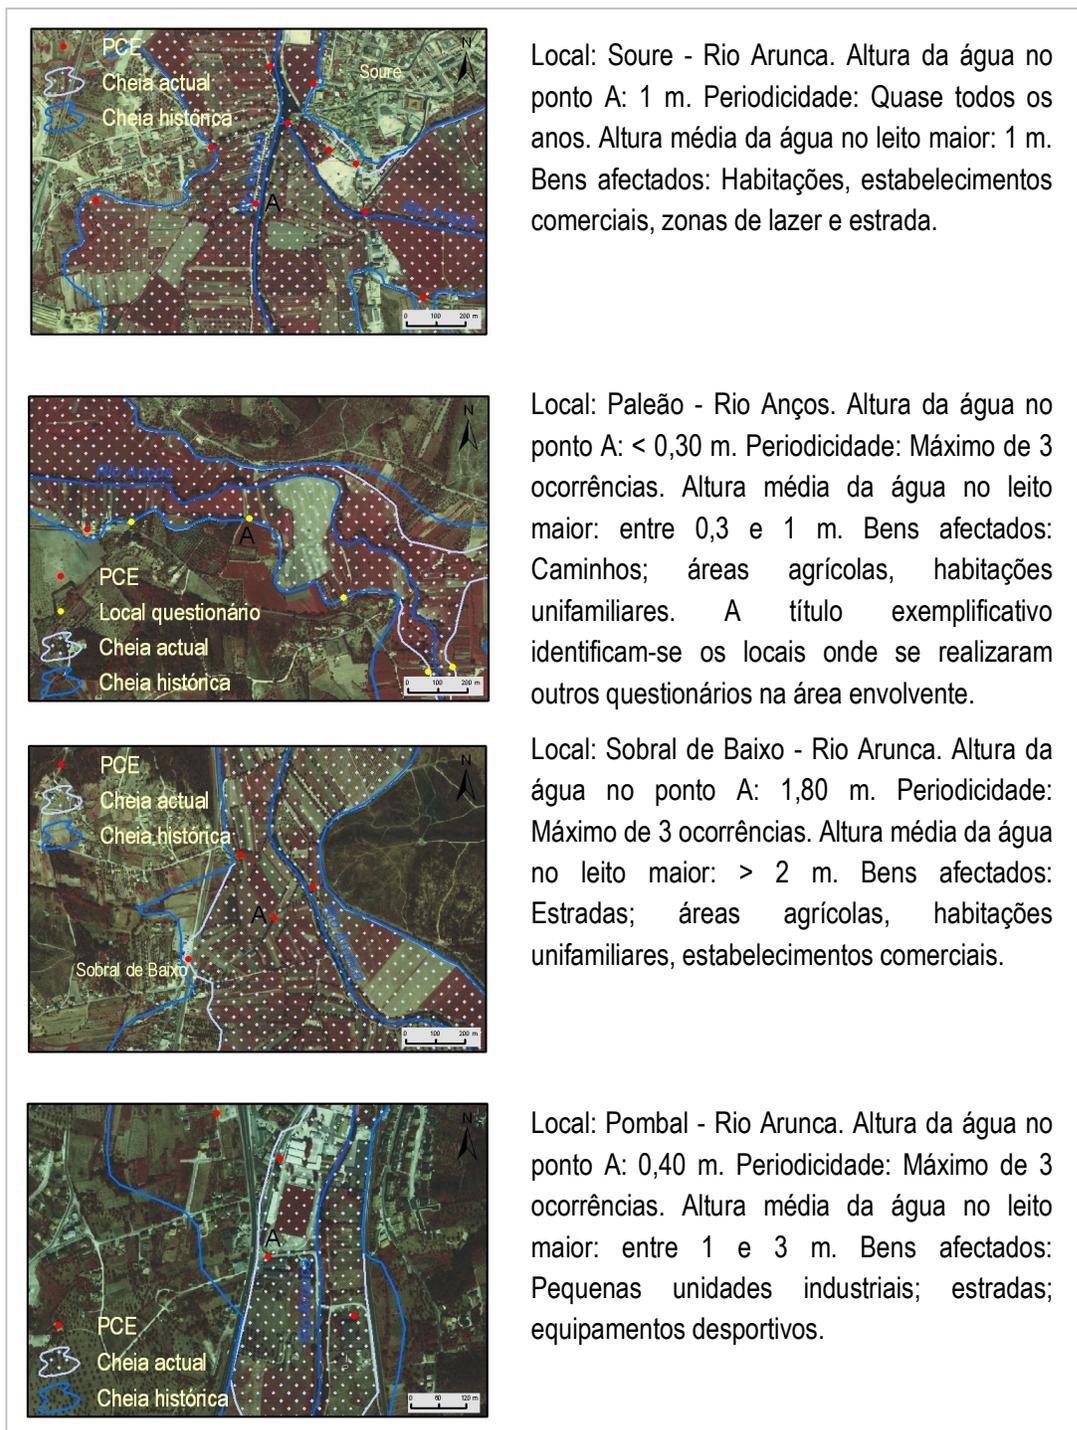
A Figura 4.1-11 permite verificar com maior detalhe as diferenças entre áreas inundáveis neste sector e a localização de PCE identificados no terreno. A figura ilustra igualmente o modo como a informação recolhida através dos questionários auxilia na delimitação da área inundável.

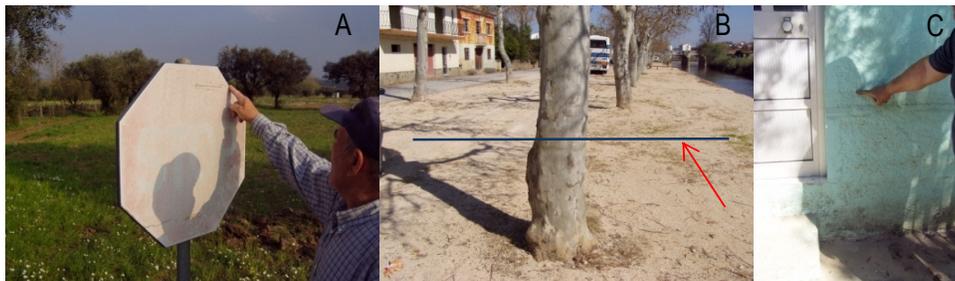
Figura 4.1-12 - Registos epigráficos encontrados em Sobral de Baixo (A) e Soure (B e C).

As fotografias A, B e C da Figura 4.1-12 ilustram alguns registos epigráficos – em sentido lato – encontrados em Sobral de Baixo (A) e Soure (B e C) referentes à cheia de Outubro de 2006. A fotografia C corresponde ao local A identificado em Soure na Figura 4.1-11.

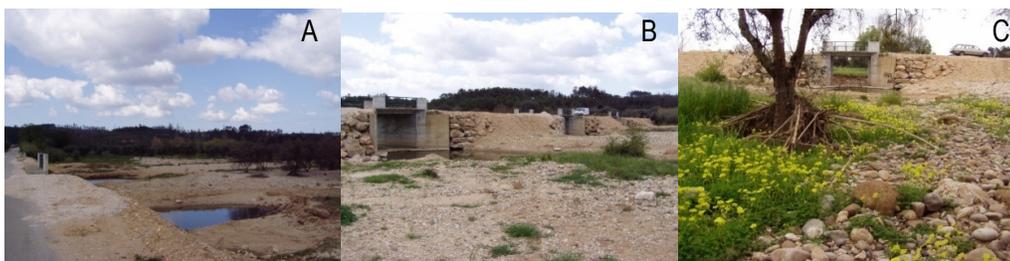
As fotografias da Figura 4.1-13 ilustram um PCE associado ao rio Arunca, situado entre as localidades de Venda da Cruz e Carregueiro na estrada que corta a planície aluvial. As fotografias foram tiradas alguns dias após a cheia de 25 de Outubro de 2006. Na margem esquerda, encontram-se três passagens hidráulicas construídas em 2002, cuja função é de evitar a submersão da estrada e a acumulação de água a montante desta. No entanto, a pressão e a conseqüente velocidade com que o escoamento é feito originam outro tipo de problemas, tais como a remoção de solo e vegetação, e a acumulação de sedimentos de granulometria variável a jusante da estrada, numa extensão de cerca de 300 metros.

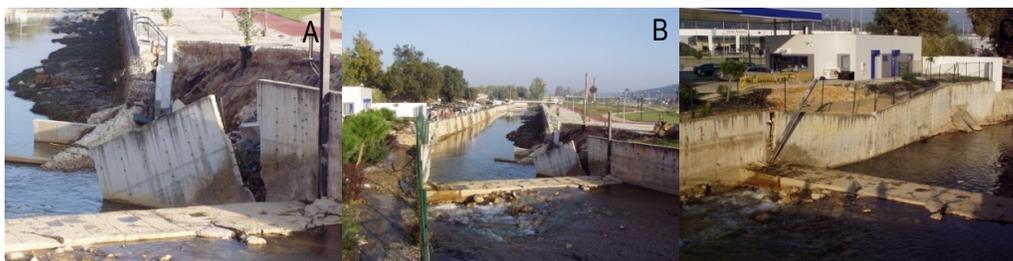
Alguns PCE estão relacionados a quebras súbitas no perfil longitudinal dos cursos de água, como o ilustrado na Figura 4.1-14 na cidade de Pombal, imediatamente a jusante da confluência do rio Arunca com o ribeiro do Vale. As fotografias ilustram as consequências nos muros laterais da cheia de Outubro de 2006. Este tipo de estrutura tem a vantagem de escoar o caudal do rio mais rapidamente, reduzindo a rugosidade – logo, o atrito - das margens, apresentando contudo a desvantagem de, ao aumentar a velocidade do escoamento, aumentar igualmente a sua energia cinética.

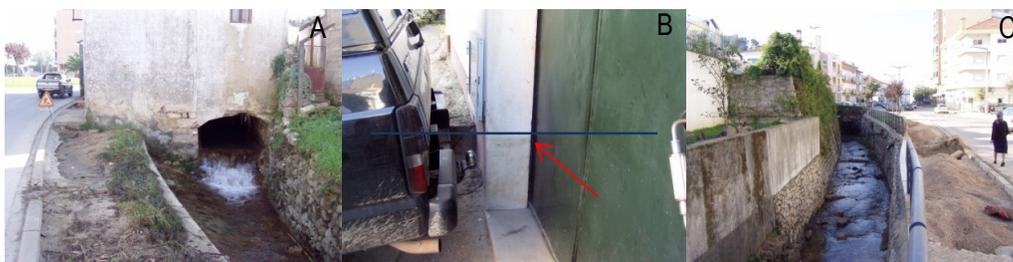
Finalmente, um exemplo de PCE associado a um dos três cursos de água que confluem na cidade de Pombal – a ribeira de Outeiro de Galegas (Figura 4.1-15).

Na fotografia A observa-se o sector a montante deste PCE, onde o curso de água passa por baixo de uma habitação⁴⁸. O local da fotografia B situa-se entre os locais das outras fotografias e nele se observa a marca da água deixada pela inundaç o numa habita o na margem esquerda. A fotografia C permite observar o local a jusante em que a ribeira de Outeiro de Galegas passa a correr subterraneamente na cidade de Pombal, antes de confluir com as outras duas ribeiras que prov m do maciço calc rio.

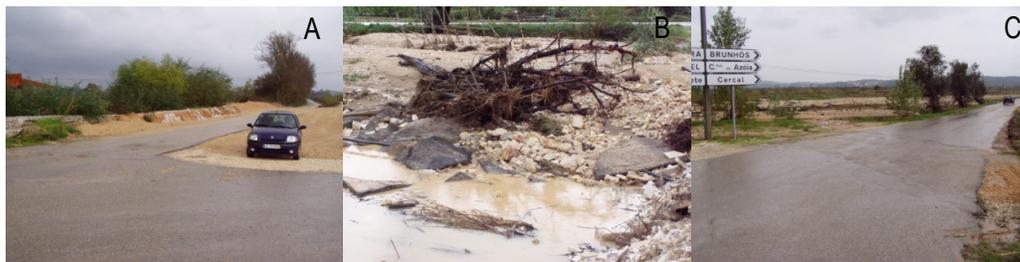
A fotografia A (vd. Figura 4.1-18) mostra a reconstrução do dique marginal esquerdo do rio Arunca, imediatamente a montante da ponte/açude sobre o rio Arunca em Vila Nova de Anços (cf. Figura 4.1-16).

O pavimento alcatroado foi também destruído como se vê na fotografia B. A dimensão e quantidade dos sedimentos transportados e depositados nos solos agrícolas aluviais (fotografias B e C) evidencia a elevada energia hidrodinâmica associada a este evento⁵⁰.

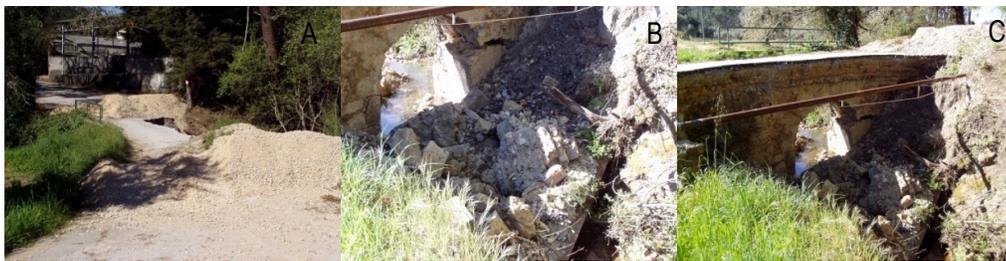
Figura 4.1-19 - PCE localizado em pequeno afluente da ribeira da Milhariça (cf. Figura 4.1-16).

Ainda neste sector, foram encontradas dificuldades de escoamento em pequenos cursos de água, como por exemplo na bacia hidrográfica da ribeira da Milhariça (Figura 4.1-19). A linha de água associada a este PCE é um pequeno afluente da ribeira da Milhariça com cerca de 4 km de comprimento, cuja cabeceira se situa a cerca de 2 km a nordeste do V.G de Cabeça Gorda. Nas cheias de Outubro de 2006 a ponte foi parcialmente destruída devido à força do caudal gerado pela precipitação e a estrada que liga a Alencarce de Baixo ficou cortada. Pelos materiais de construção e tipologia, tratar-se-á de uma ponte antiga, certamente anterior à década de 1960. De facto, a ponte reduz bastante a secção de vazão disponível. Existem evidências de que houve igualmente transbordo para os campos, submergindo no entanto uma pequena área.
