FCTUC FACULDADE DE CIÊNCIAS
E TECNOLOGIA
UNIVERSIDADE DE COIMBRA

Formação de Estruturas Frágeis em Soldaduras Heterogéneas de Alumínio e Cobre

Dissertação apresentada para a obtenção do grau de Mestre em Engenharia
Mecânica na Especialidade de Sistemas de Produção

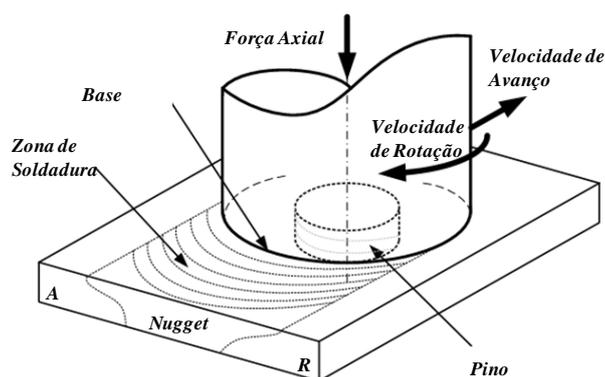
Figura 1 - Esquema de funcionamento do processo de SFL (Galvão et al, 2010)

O processo assenta na utilização de uma ferramenta rotativa, que se desloca linearmente ao longo da linha de soldadura. A energia calorífica resultante da fricção entre essa ferramenta e os materiais a ligar conduz ao amaciamento dos materiais a ligar, que sofrem deformação plástica intensa sob a acção da ferramenta rotativa. O escoamento dos materiais em torno do eixo da ferramenta, promove a sua mistura no estado sólido, originando a soldadura. Assim, o fluxo do material junto da ferramenta é condicionado pela forma da ferramenta, bem como pelos parâmetros do processo, como são, a velocidade de rotação, a velocidade de avanço linear e a força vertical de forjagem.

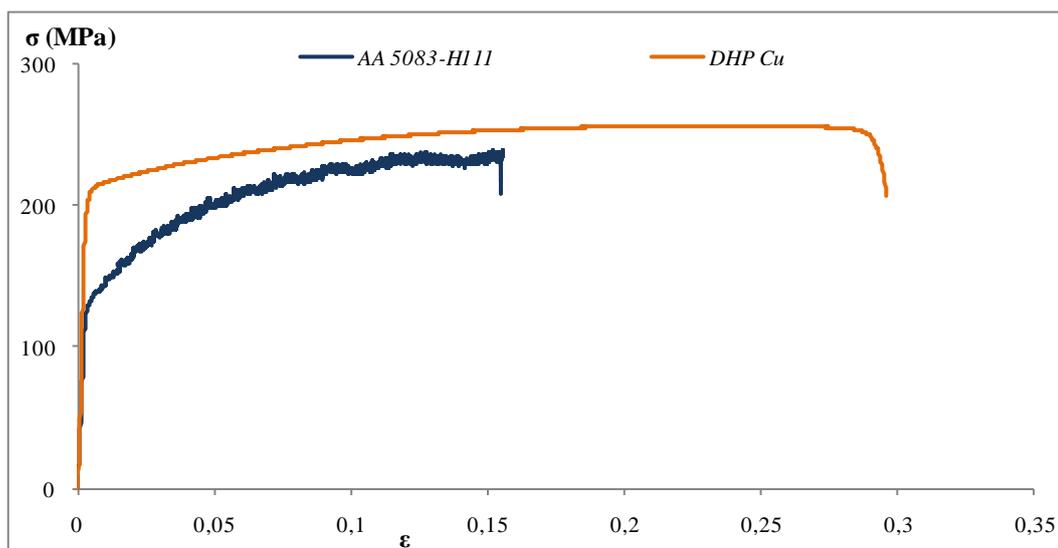
Na Figura 2 mostram-se curvas convencionais de tensão-deformação correspondentes aos materiais de base utilizados. Nesta figura pode ver-se que o Cobre apresenta resistência mecânica e deformação até à carga máxima muito superiores às do Alumínio.

Figura 2 – Curvas convencionais de tensão-deformação dos materiais de base

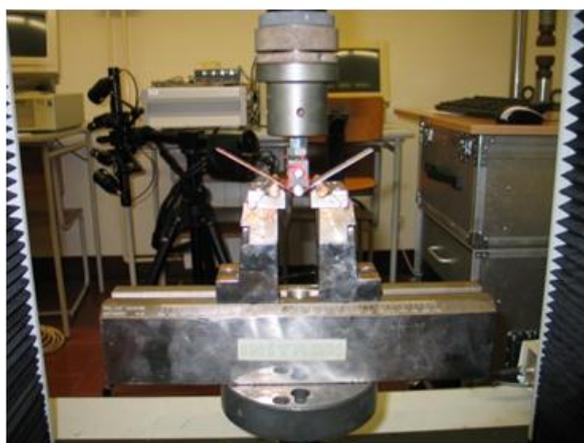
Figura 3 - Máquina universal de tracção *Instron 4026*

Para a realização deste ensaio foram retiradas duas amostras de cada uma das soldaduras da série C7 (uma ao início e outra no fim). Para uma melhor leitura dos resultados, cada amostra possuía uma largura de 20 mm e um comprimento entre os 150 e 160 mm. Estes testes foram efectuados numa máquina universal de tracção *Instron 4026* (Figura 3). Os ensaios foram realizados de acordo com as especificações da Norma ISO 5173:2000(E), a qual recomenda 3 ângulos de ensaios distintos que determinam a severidade do ensaio, nomeadamente, 90°, 120° e 180°. Neste trabalho aplicou-se um ângulo de 180°. Findo o teste é verificado o comportamento da amostra a olho nú.

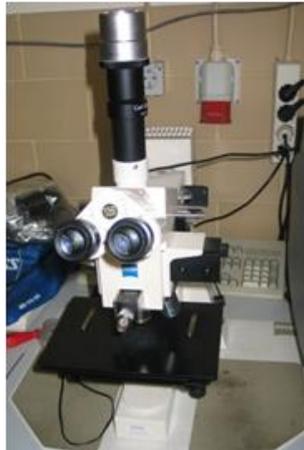
Figura 4 - Microscópio óptico Zeiss Axiootech 100 HD

Das soldaduras analisadas neste estudo foram retiradas pequenas amostras, com 30 a 40 mm de comprimento e 10 mm de largura. Estas foram polidas com lixas de carboneto de silício, com granulometrias de P360, P600, P1000 e P2500. Para o acabamento final foi utilizada uma pasta de diamante em suspensão de 3 μm . Para o ataque químico efectuado foi utilizada uma solução de 5 ml de H_2O_2 e 50 ml de NH_4OH . O tempo de ataque não foi constante. Com efeito, foram realizados vários ataques até se considerar que a amostra se encontrava num estado próprio para observação. Depois de atacadas, as amostras foram observadas a ampliações de 50 e 100 vezes, no microscópio óptico *Zeiss Axiotech 100 HD* (Figura 4). Quando devidamente focadas foram tiradas micrografias utilizando a máquina fotográfica *Canon Power Shot G5*.

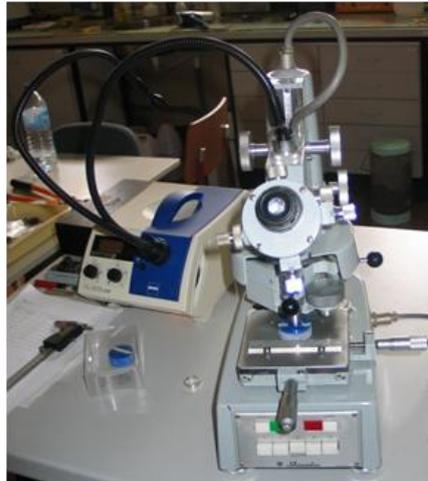
Figura 5 - Shimadzu Microhardness Tester

em que HV é o valor da dureza Vickers, F a carga expressa em kgf e d a média aritmética entre as diagonais vertical (dv) e horizontal (dh) da indentação.

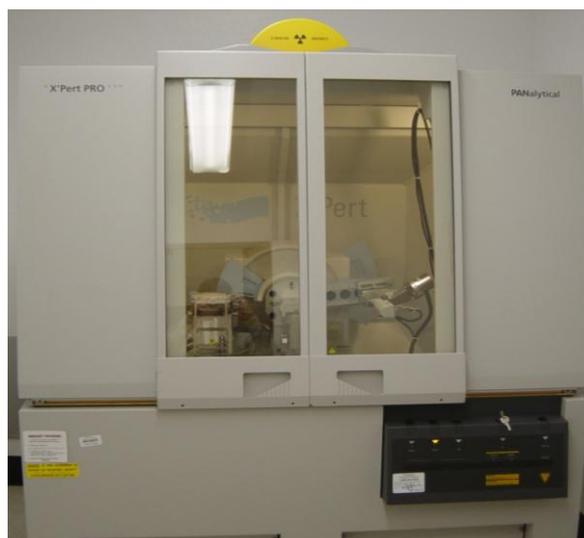
Figura 6 - Difracção de Raios X

Na realização deste ensaio foram retiradas novas amostras das soldaduras realizadas com a ferramenta C7, estas passaram também por um processo de polimento para uma melhor visualização das zonas microestruturais analisadas. Neste ensaio foi utilizado o difractómetro PANalytical X'Pert PRO (Figura 6) cuja área de análise é de 100 μm .

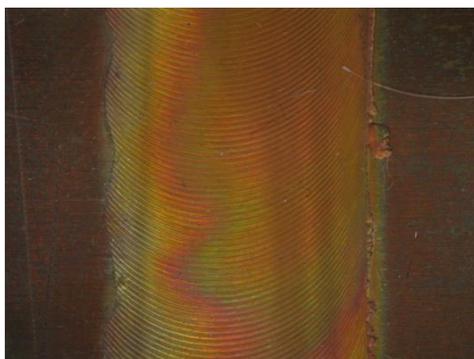
Na Figura 7 mostra-se a título de exemplo o aspecto superficial de uma soldadura homogénea cobre-cobre realizada pelo processo de SFL. Nesta soldadura é notória a sua regularidade superficial, com estrias bem definidas e regularmente espaçadas de acordo com a razão entre a velocidade de avanço e a velocidade de rotação da ferramenta, bem como a ausência de rebarba, faltas de material e/ou redução de espessura. Uma soldadura com estas características morfológicas externas será um dos objectivos a alcançar na ligação alumínio-cobre.

Figura 7 - Aspecto superficial de uma soldadura cobre-cobre por SFL (Leal et al, 2010)

O aspecto superficial das soldaduras efectuadas no âmbito deste trabalho encontra-se exposto na Figura 8. Numa primeira análise da Figura 8 pode constatar-se um aspecto aquém do desejado para todas as soldaduras. Com efeito, o aspecto irregular das superfícies com forte redução de espessura e excesso de rebarba são condicionantes importantes no que diz respeito à sua qualidade superficial. Pela sua tonalidade, a superfície das soldaduras aparenta ser constituída por uma camada de alumínio, quer para as soldaduras realizadas com o cobre do lado de avanço, quer para as soldaduras realizadas com o alumínio do lado do avanço. Contudo, Galvão et al, 2010 sugerem a existência de uma camada de compostos intermetálicos frágeis distribuída à superfície das soldaduras alumínio-cobre. Assim, é de esperar que a camada superficial que cobre as soldaduras da Figura 8 seja da mesma natureza, o que pode explicar a forte irregularidade superficial destas soldaduras relativamente à soldadura cobre-cobre apresentada na Figura 7.

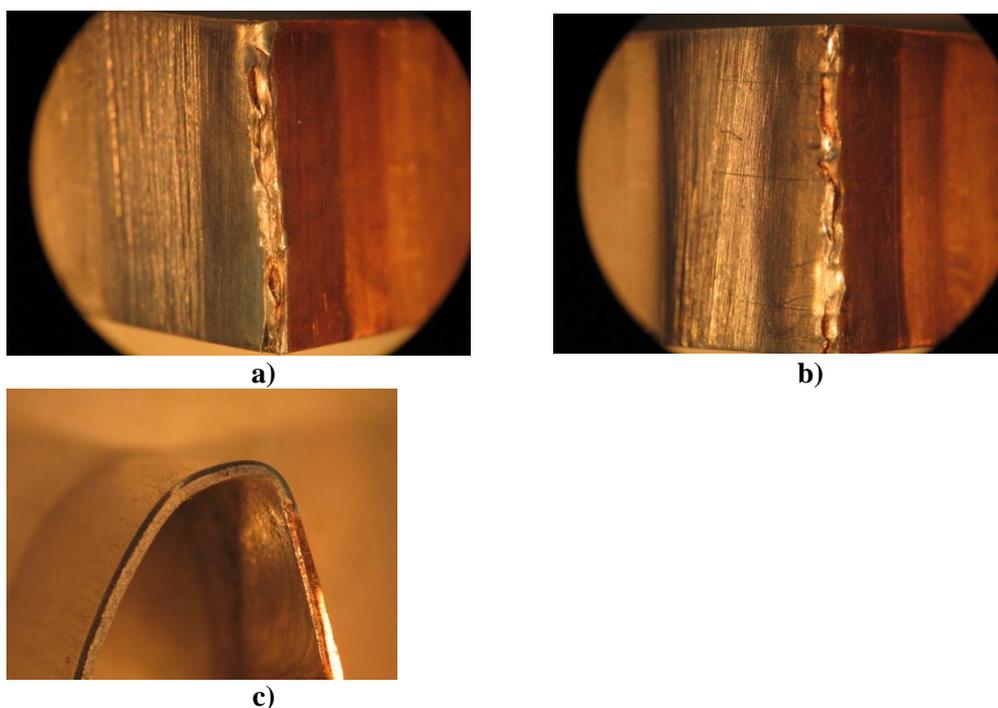
Nos provetes *C7_900_Cu_F600_M1* e *C7_1200_20_Cu_F600_M1*, que se mostram nas Figura 9 a) e Figura 9 b), respectivamente, pode ver-se que ocorreu fractura em grande parte da soldadura, mas não no seu todo, pelo que é de prever que os defeitos de raiz presente nestas soldaduras não sejam contínuos. É ainda de realçar que o único provete a passar o teste sem fractura, corresponde à soldadura *C7_1200_20_Cu_F600_M2*. Contudo o resultado deste teste não pode ser conclusivo, pois como se pode verificar na Figura 9 c), a amostra foi mal colocada na máquina universal de tracção sendo a parte dobrada diferente da pretendida.

A presença de defeitos na raiz de todos os provetes veio denunciar uma deficiente ligação entre os materiais a unir. A causa desta fraca ligação será tratada mais à frente.

Figura 9 - Provetes sujeitos ao ensaio de dobragem. **a)** *C7_900_20_Cu_F600_M1*; **b)** *C7_1200_20_Cu_F600_M1*; **c)** *C7_1200_20_Cu_F600_M2*

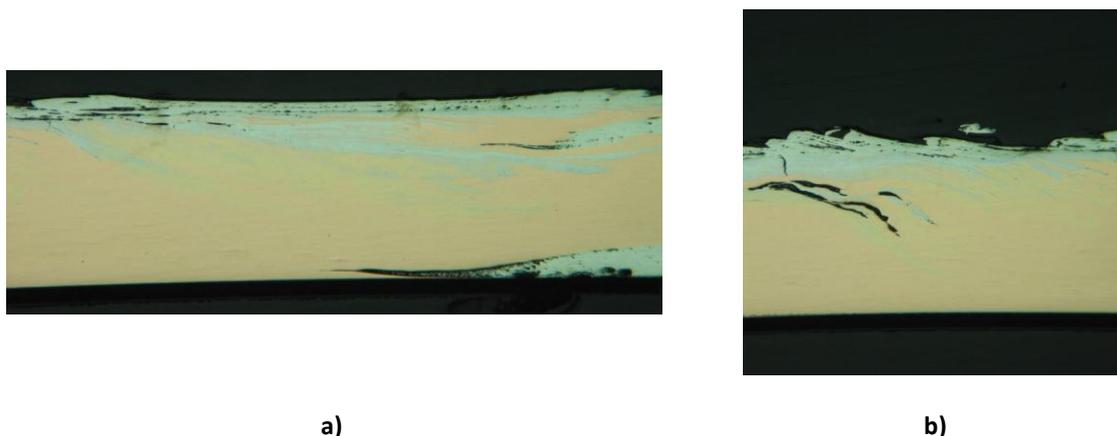
Figura 11 - a) Secção da soldadura *C3_1000_16_Cu_F600* onde se verifica *Kissing Bond*; **b)** Secção da soldadura *C3_1000_16_Cu_F600* onde se verificam vazios

De acordo com a relação ω/v , a soldadura *C3_1000_16_Cu_F600* é uma soldadura quente ($\omega/v = 62,5$ rot/cm), isto é, apresenta um grande *input* de calor, demonstrando por isso a estrutura lamelar resultante da intensa mistura dos materiais (Ouyang et al, 2006) que se pode observar na Figura 10. No entanto, esta soldadura apresenta também *Kissing Bond* (Figura 11 a)), assim como alguns vazios no seu interior, visíveis na Figura 11 b). Estes defeitos poderão dever-se à utilização de pressão axial um pouco inferior à necessária durante a execução das soldaduras. Segundo Kumar et al., 2008 a base é a principal fonte de calor da ferramenta no processo. Se a carga axial for inferior à desejada, então a base não conseguirá transmitir calor adequadamente, originando assim soldaduras defeituosas.

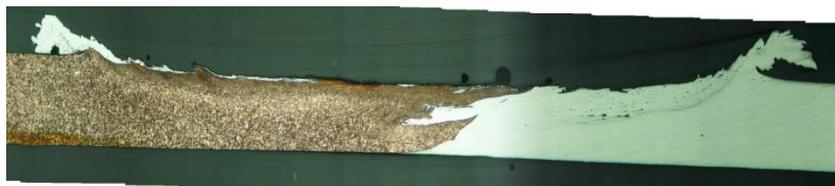
Figura 12 - Metalografia geral das soldaduras da série C6

Analisando agora a soldadura C6_800_5_Cu_P, que se mostra na Figura 12 a) é visível uma mistura de material muito severa, contrariamente ao observado para a soldadura C6_800_5_Al_P, produzida nas mesmas condições. Esta mistura deve-se ao posicionamento do Cu no lado de avanço e aos mecanismos de fluxo de material. De notar ainda que esta soldadura apresenta alguns vazios no seu interior, bem como *Kissing Bond* como se pode verificar na Figura 13. Como esta soldadura foi realizada em controlo de posição, a presença destes defeitos pode ser atribuída ao posicionamento impreciso da ferramenta no início do processo de soldadura. Uma hipótese a não excluir é também a existência de vazios devido ao escoamento turbulento durante a mistura dos materiais de

base. De acordo com Kim, 2006 essa turbulência deve-se ao facto da soldadura ser realizada com elevado *input* de calor. De facto esta é a soldadura mais quente da série C6, juntamente com a soldadura *C6_800_5_Al_P*.

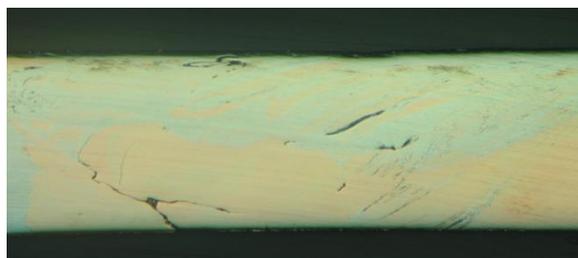
Figura 13 - Metalografia da soldadura *C6_800_5_Cu_P* que evidencia vazios de material

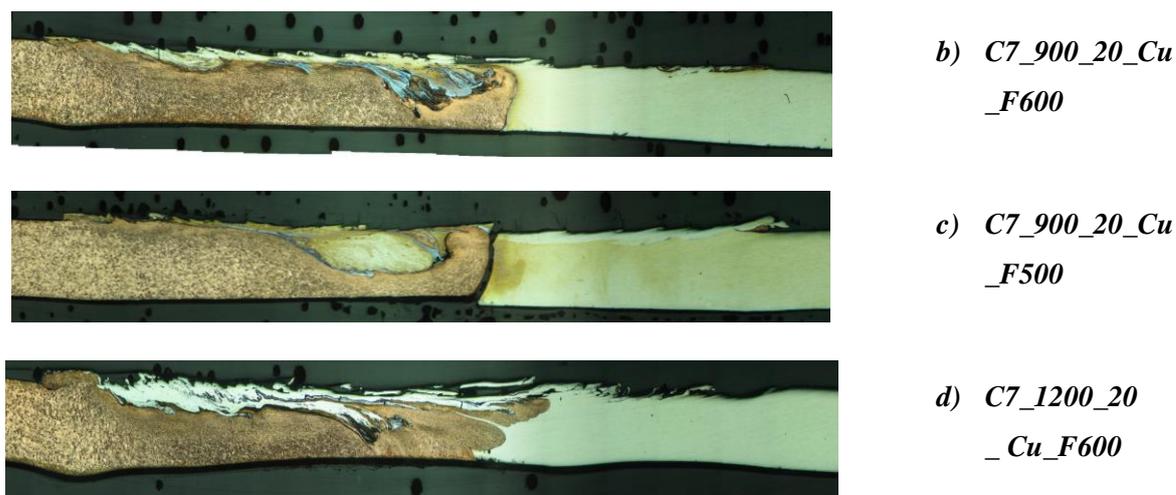
Figura 14 - Metalografias gerais da Série C7

Analisando as imagens da Figura 14 é possível concluir que na zona central das soldaduras *C7_700_20_Cu_F600* a)), *C7_900_20_Cu_F600* b)) e *C7_1200_20_Cu_F600* d), na parte superior, existe uma zona mais clara resultante do arrastamento de material pela base da ferramenta durante o processo de SFL. Na soldadura *C7_700_20_Cu_F500* (Figura 14c)), realizada com força axial inferior às restantes, parece não existir essa camada. Este facto deve-se à pressão insuficiente para o arrastamento eficaz dos materiais a ligar. Assim, como a pressão é baixa, a zona mista em vez de se dispersar por uma área maior, fica retida numa pequena bolsa localizada na zona de influência do pino. É também visível que na soldadura *C7_900_20_Cu_F500* (Figura 14c)), ocorreu uma ruptura total na interface entre o Alumínio e o Cobre. Uma vez que o mesmo não sucede com a soldadura *C7_900_20_Cu_F600* (Figura 14b)), realizada com uma carga axial superior, aparece novamente a carga axial insuficiente na execução desta soldadura como causa possível da má qualidade da ligação.

De notar também que, de um modo geral, com o aumento da velocidade de rotação, e para uma velocidade de avanço fixa, a mistura de material torna-se mais intensa. Com efeito, na Figura 14, pode observar-se desde uma mistura parca de material, na soldadura *C7_700_20_Cu_F600* (Figura 14 a)), até uma mistura mais severa, na soldadura

Quanto à presença de defeitos na raiz, do tipo *Kissing Bond*, todas as soldaduras da série *C7*, à exceção da soldadura *C7_1200_20_Cu_F600* (Figura 14 d)) verificam a sua existência. No caso da soldadura *C7_900_20_Cu_F500* (Figura 14c)) o defeito na raiz propagou-se ao longo da totalidade da secção transversal. Estes defeitos explicam o comportamento deficiente das soldaduras realizadas com a ferramenta *C7* no teste de dobragem. Galvão et al, 2010 referem que, variações da geometria da ferramenta e/ou da espessura da placa, não alteram os mecanismos de fluxo de material durante o processo de soldadura, mas influenciam a quantidade de material arrastado pela base e pelo pino, a partir do lado de avanço e de recuo da ferramenta. Então, devido à geometria da ferramenta *C7*, a quantidade de material arrastado poderá não ser suficiente para assegurar a ligação em toda a sua espessura e assim evitar o defeito *Kissing Bond*. Contudo, deve ainda notar-se que para a soldadura realizada com maior *input* de calor, *C7_1200_20_Cu_F600*, o defeito *Kissing Bond* não se observa, o que demonstra que o fluxo de material terá sido mais eficiente.

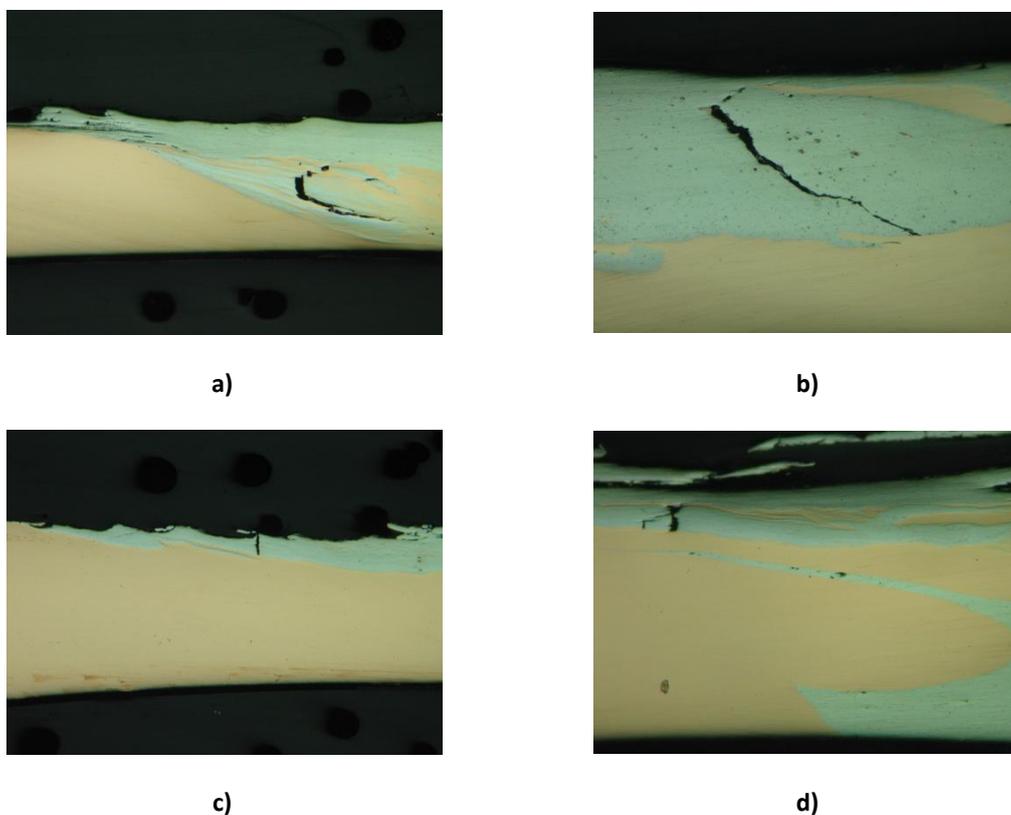
Figura 15 - Fissuras presentes nas soldaduras *C7*: **a)** *C7_700_20_Cu_F600*; **b)** *C7_900_20_Cu_F500*;
c) *C7_900_20_Cu_F600*; **d)** *C7_1200_20_Cu_F600*

Finalmente, embora nas restantes soldaduras da série *C7* não tenha ocorrido falta de ligação na interface entre os materiais de base tão notória como para a soldadura *C7_900_20_Cu_F500* (Figura 14 c)), foram detectadas múltiplas fissuras no seu seio, as quais são evidenciadas na Figura 15. Estas fissuras denotam a fragilidade das estruturas constituintes destas soldaduras e fazem prever a presença de compostos intermetálicos.

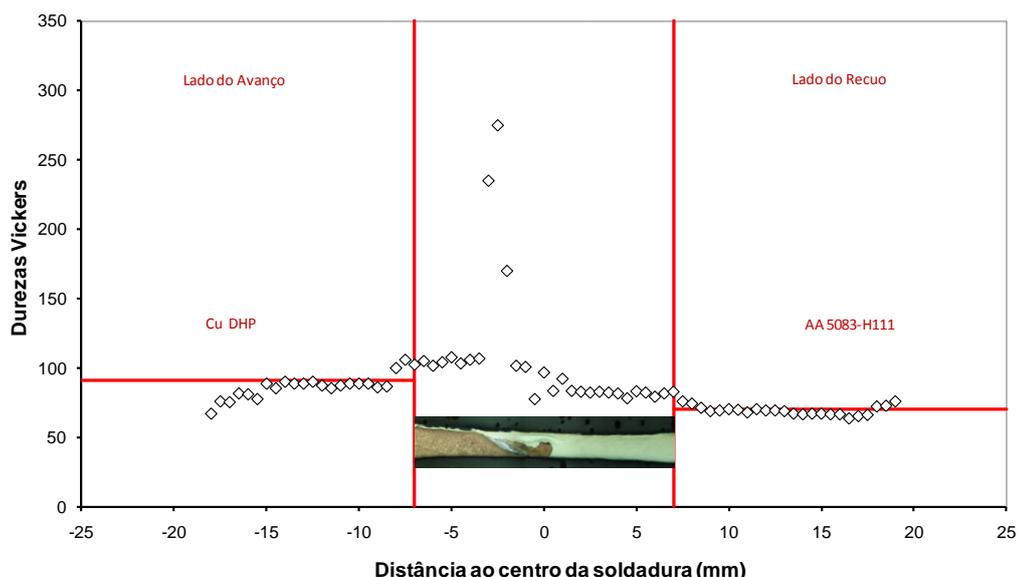
Figura 17 - Gráfico da evolução da microdureza durante a secção transversal da soldadura *C7_700_20_Cu_F600*

Analisando agora a parte central dos perfis de dureza, que correspondem à zona de *Nugget*, onde são observáveis estruturas mistas, identificadas na análise metalográfica como sendo zonas de tonalidade escura, podem observar-se os valores máximos de dureza. Com efeito, existe uma grande variedade de durezas nestas zonas, que podem ir desde os 160 HV_{0,2} até aos 350 HV_{0,2}. Estes valores indicam a presença de compostos, nesta zona da soldadura, diferentes do Cobre e do Alumínio recristalizado, ou seja, a formação de compostos intermetálicos frágeis. De notar que na soldadura *C7_900_20_Cu_F500*, a única zona onde se verifica alteração de dureza, ou seja, onde se encontrarão os compostos intermetálicos frágeis se restringe à zona de influência do pino. Tal pode ser confirmado pela imagem obtida na análise metalográfica realizada.

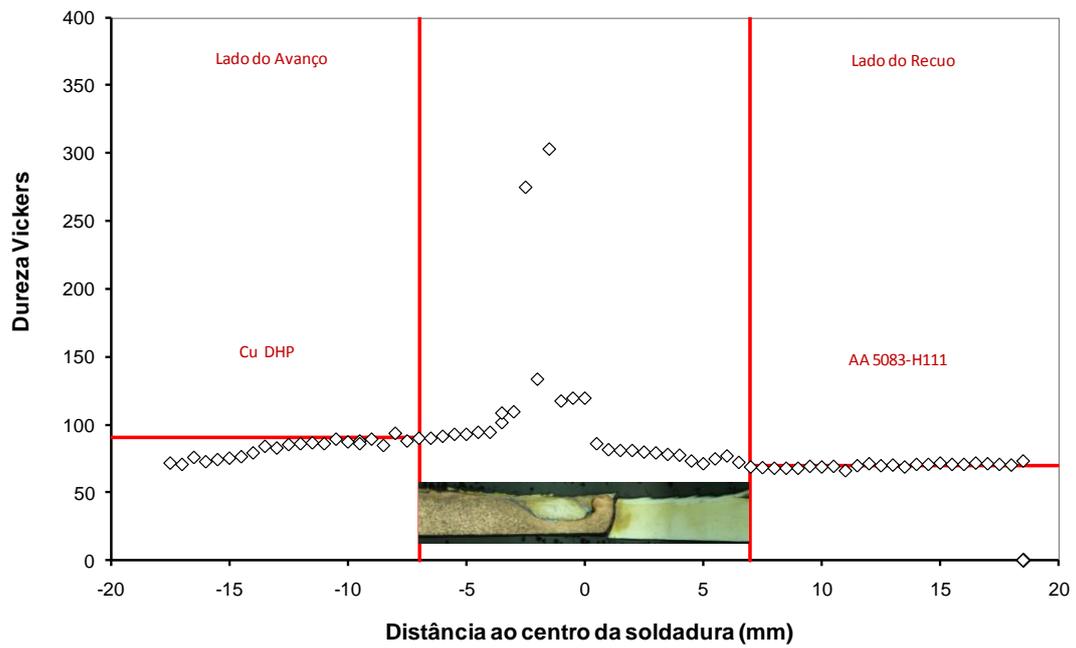
Figura 18 - Gráfico da evolução da microdureza durante a secção transversal da soldadura *C7_900_20_Cu_F500*

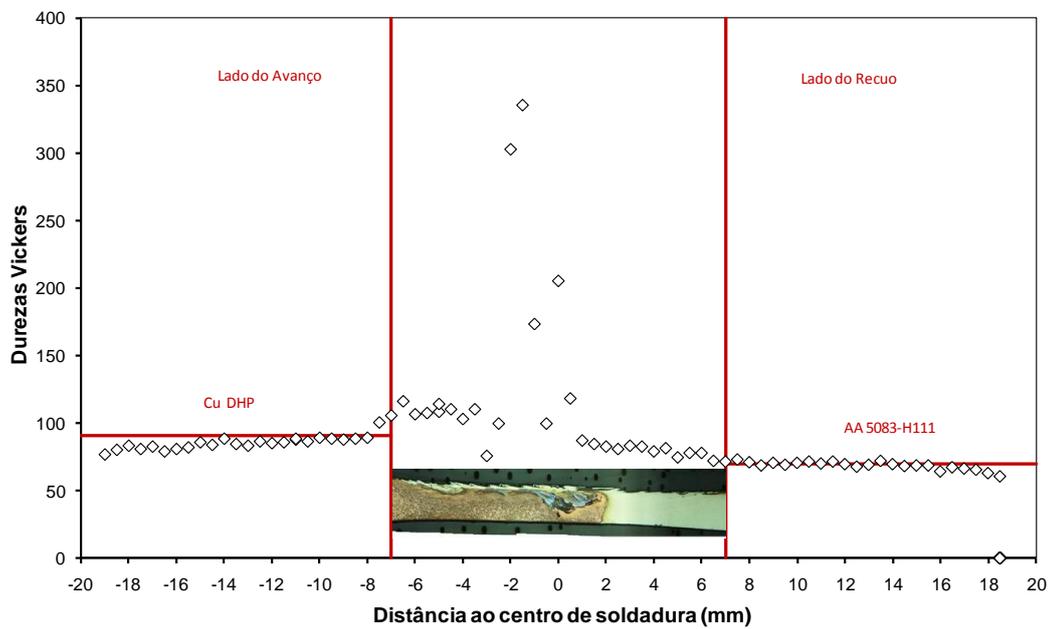
Figura 19 - Gráfico da evolução da microdureza durante a secção transversal da soldadura *C7_900_20_Cu_F600*

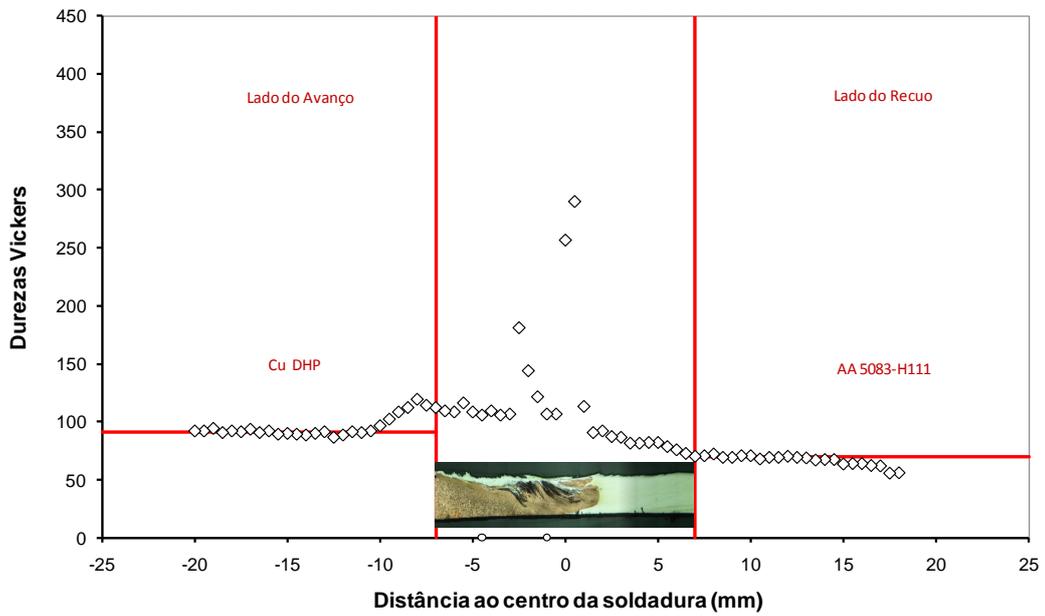
Figura 20 - Gráfico da evolução da microdureza durante a secção transversal da soldadura C7_1200_20_Cu_F600

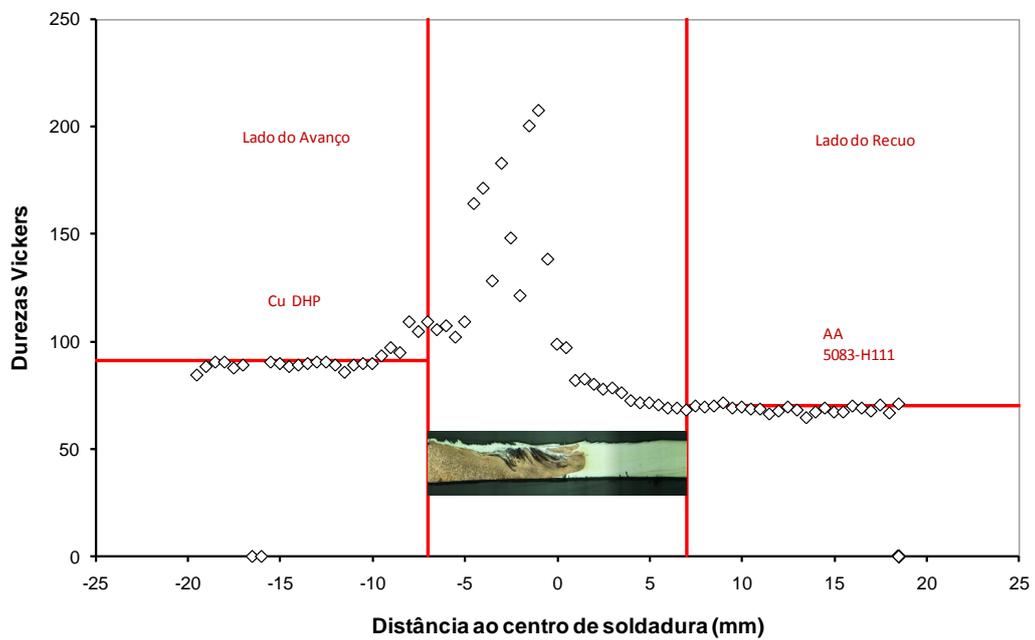
Figura 21 - Gráfico da evolução da microdureza durante a secção transversal da soldadura C3_1000_16_Cu_F600

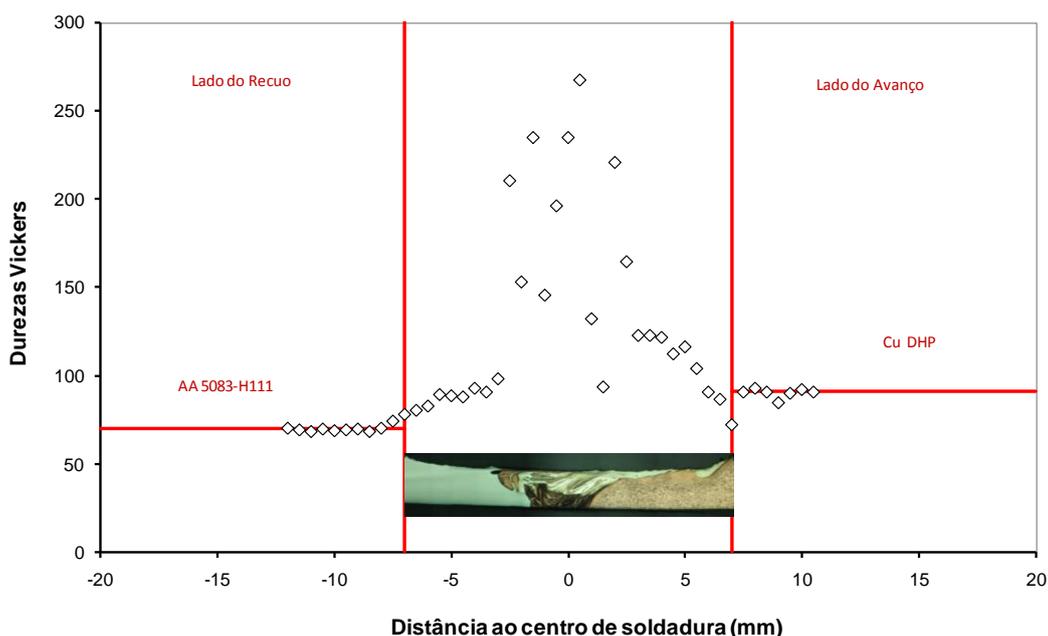
Figura 22 - Gráfico da evolução da microdureza durante a secção transversal da soldadura C6_800_5_Cu_P

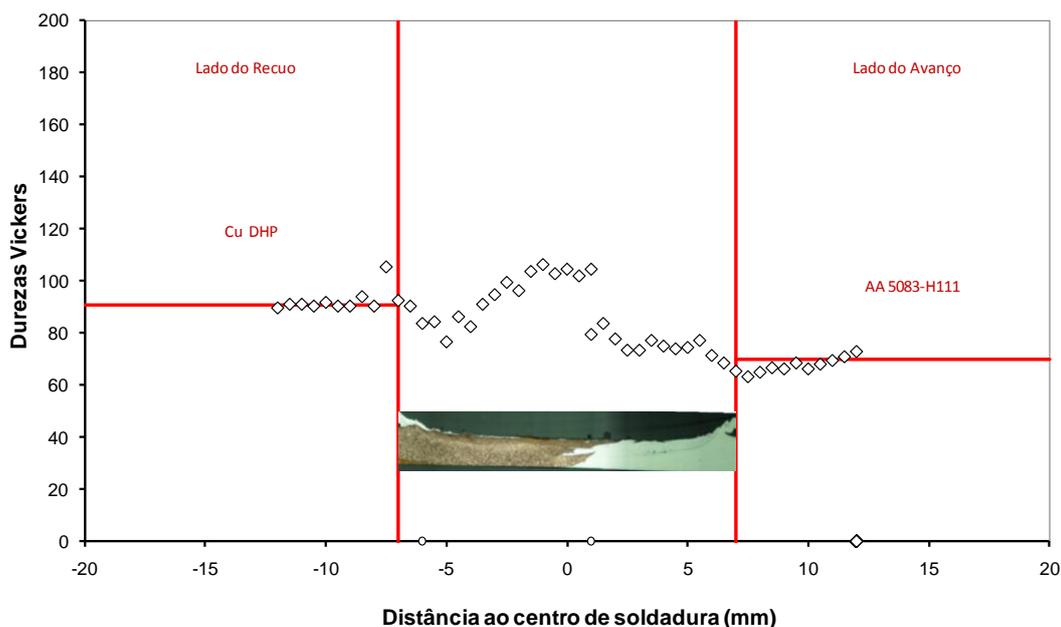
Figura 23 - Gráfico da evolução da microdureza durante a secção transversal da soldadura *C6_800_10_Al_P*

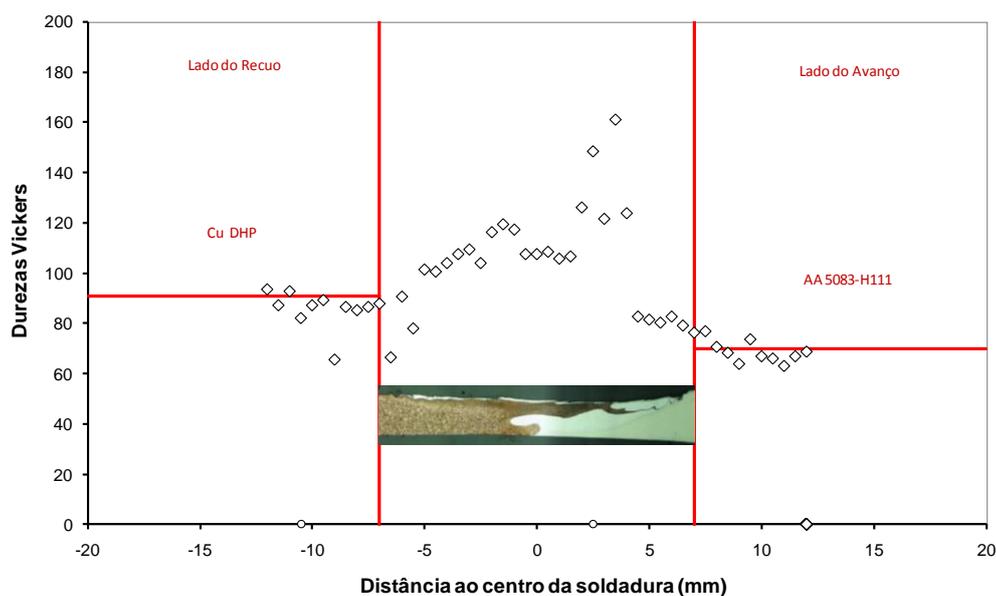
Figura 24 - Gráfico da evolução da microdureza durante a secção transversal da soldadura *C6_800_5_AI_P*

Finalmente, a parte central do perfil de dureza correspondente ao *Nugget* da soldadura *C6_800_5_Al_P* (Figura 24) apresenta valores de dureza superiores aos da soldadura *C6_800_10_Al_P* (Figura 23). De referir que os valores de dureza mais elevados foram registados no braço de cobre, onde atingem mesmo o valor bastante elevado de $160\text{HV}_{0,2}$. Uma vez que esta soldadura foi realizada com o alumínio do lado de avanço, condição em que não se detecta a mistura dos materiais de base nas micrografias, esta alteração na dureza deve ser atribuída a alterações microestruturais no cobre. De realçar que Ferreira, 2010 obteve valores próximos destes, na ordem dos $160\text{HV}_{0,2}$, em soldaduras homogêneas de cobre-cobre, totalmente isentas de compostos intermetálicos.

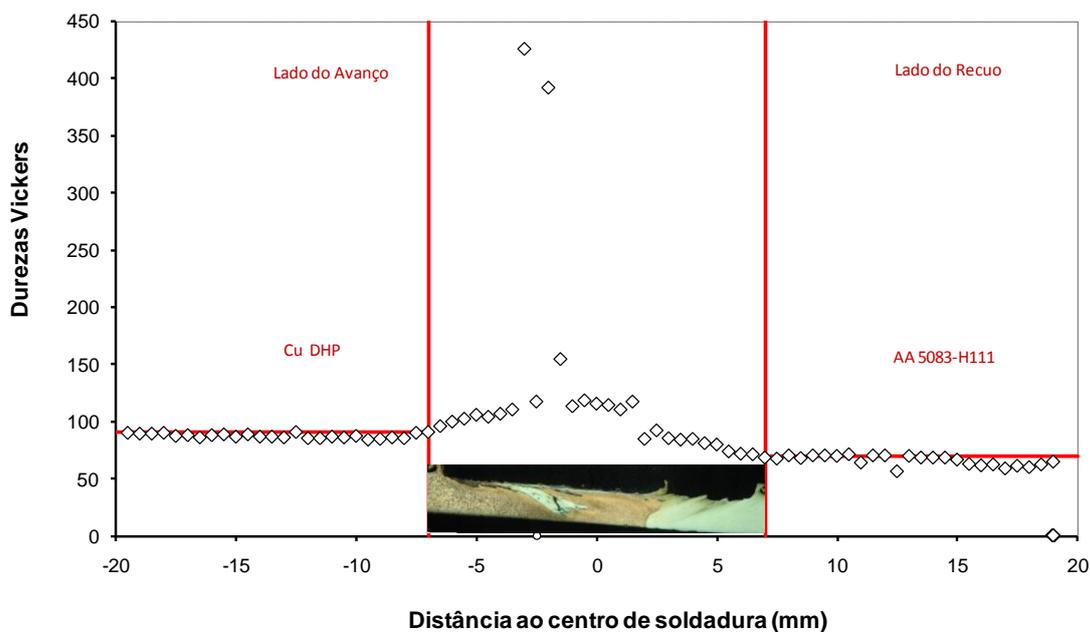
Analisando detalhadamente o perfil de dureza, pode observar-se ao centro, na zona correspondente à ZATM, que os valores de dureza aumentam, como seria esperado, e foi também verificado nos anteriores perfis. No lado de ZATM correspondente ao cobre a dureza chega a atingir $120\text{HV}_{0,2}$, enquanto no lado correspondente ao alumínio atinge $90\text{HV}_{0,2}$. No Nugget pode observar-se o valor de dureza mais elevado de todos os registados para as soldaduras analisadas ($426\text{HV}_{0,2}$). Comparando o perfil de dureza com a evolução microestrutural patente na amostra metalográfica, conclui-se que este valor de dureza ocorreu na língua de material misto já referida na análise metalográfica. Com efeito, esta medição de dureza vem confirmar a grande fragilidade que esta língua de material possui e já evidenciada pela presença de uma fenda no seu seio. Devido aos

valores de dureza, esta língua de material pode mesmo ser considerada a estrutura mais frágil de entre todas as analisadas.

Figura 25 - Gráfico da evolução da microdureza durante a secção transversal da soldadura *E_750_55_Cu_P*

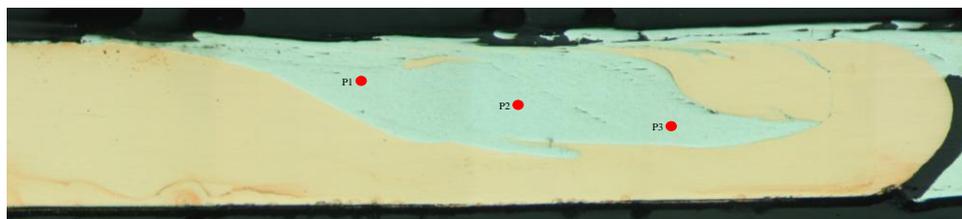
Na Figura 26 mostram-se os pontos onde foram realizadas as análises de raios X da soldadura *C7_900_20_Cu_F500*. De acordo com esta figura, os pontos analisados correspondem todos à zona mista homogénea da soldadura. O resultado da difracção de raios X, que se mostra na Figura 27, permitiu concluir que nesta zona predomina a presença de CuAl_2 , que é sem dúvida o composto intermetálico dominante. Associando

Figura 26 - Secção transversal da soldadura *C7_900_20_Cu_F500*

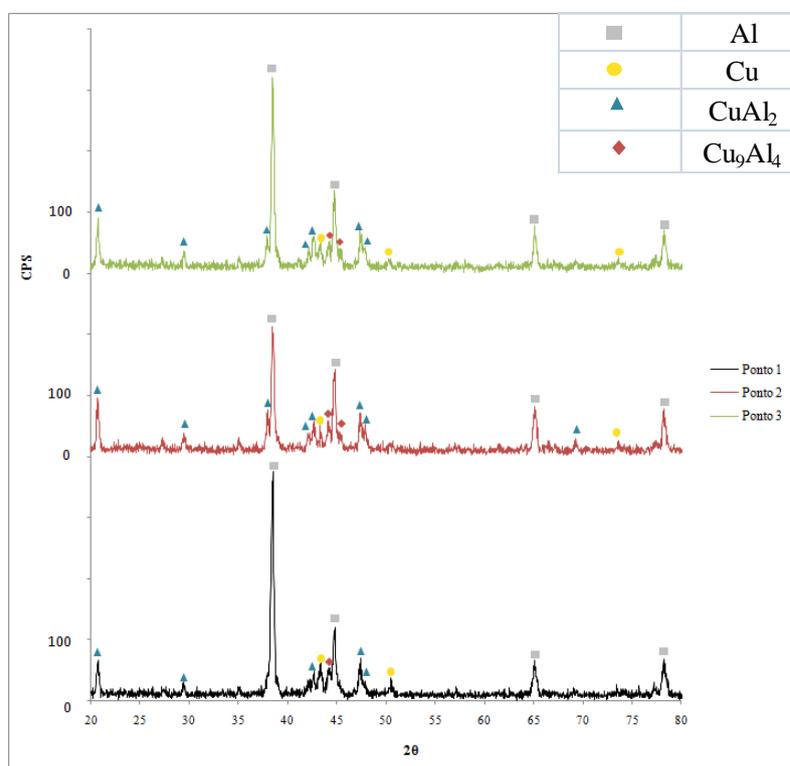
estes resultados aos perfis de dureza correspondente a esta zona da soldadura, pode afirmar-se que o CuAl_2 presente na soldadura *C7_900_20_Cu_F500*, atinge o valor máximo de dureza de $303\text{HV}_{0,2}$.

Figura 27 - Resultado da difracção de raios x realizados à soldadura *C7_900_20_Cu_F500*

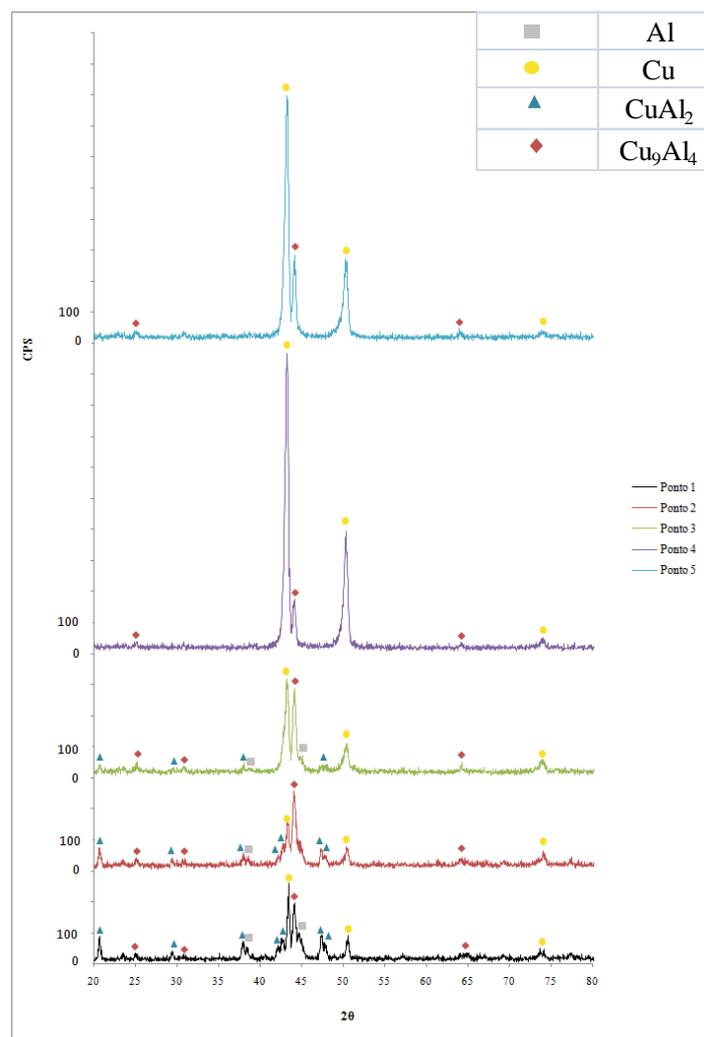
Figura 29 - Resultado da difracção de raios x realizados à soldadura *C7_900_20_Cu_F600*

Na soldadura *C7_900_20_Cu_F600* as zonas e os pontos onde foram realizadas análises de raio X mostram-se na Figura 28. De acordo com os resultados obtidos, que se mostram na Figura 29, os pontos 1,2 e 3 possuem Cu, CuAl_2 e Cu_9Al_4 , embora se evidencie a presença em maior quantidade de Cu e Cu_9Al_4 . De notar que estes pontos se situam numa zona mista não homogénea, enquanto as medições realizadas para a soldadura anterior foram efectuadas numa zona homogénea e rica em alumínio. Os pontos

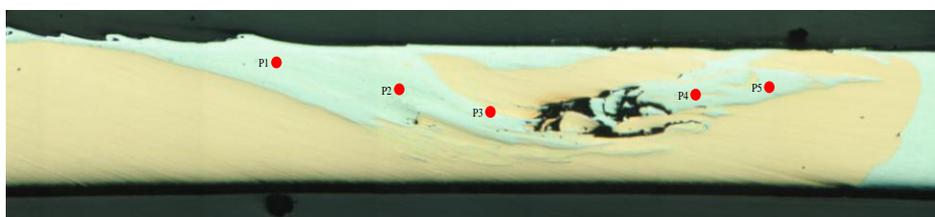
Figura 30 - Secção transversal da soldadura *C7_700_20_Cu_F600*

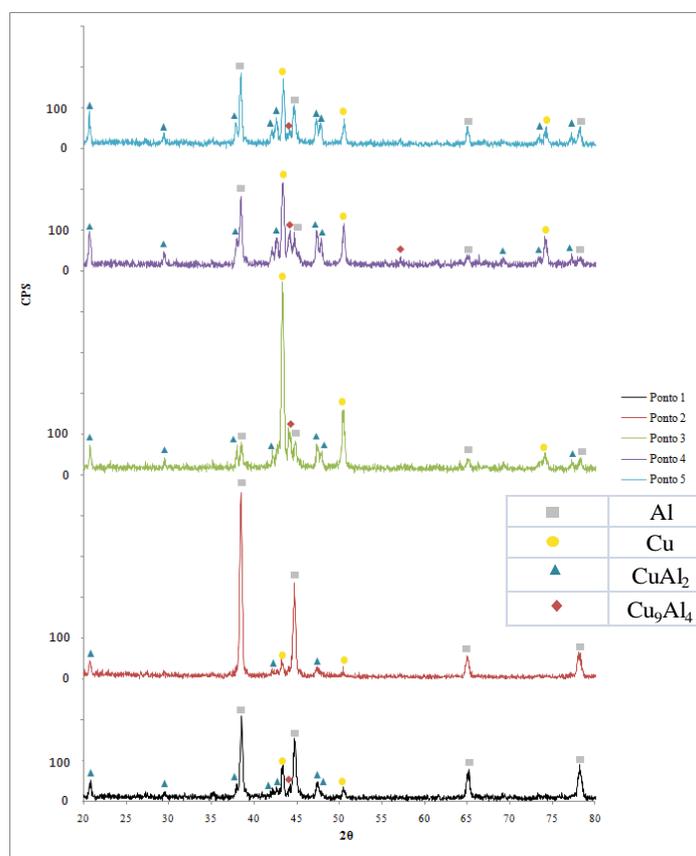
Analisando agora os resultados da Figura 31, que se referem aos pontos 1 e 2 da secção transversal da soldadura *C7_700_20_Cu_F600*, que se encontram numa zona mista heterogénea, tal como se mostra na Figura 30, é possível constatar uma abundância de Al e CuAl_2 . Deste modo, também para esta soldadura se verifica que numa zona rica em alumínio existe tendência preferencial para a formação de CuAl_2 . No entanto, é de notar que o ponto 3 se situa numa zona rica em cobre e CuAl_2 . Contudo, é de notar que estas medições são efectuadas em áreas muito pequenas, sendo muito sensíveis a variações muito localizadas de composição. Com efeito, os pontos 4 e 5 já contêm picos similares de Al e Cu, e uma manutenção de CuAl_2 .

Figura 31 - Resultado da difracção de raios x realizados à soldadura *C7_700_20_Cu_F600*

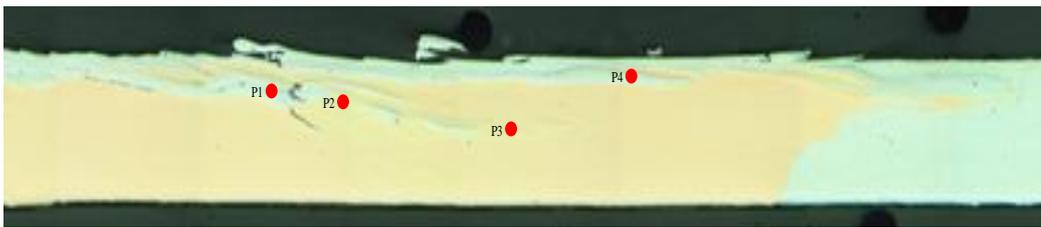
Figura 32 - Secção transversal da soldadura *C7_1200_20_Cu_F600*

Os pontos onde foram realizadas as medições, assim como os respectivos espectros de raios X, a soldadura *C7_1200_20_Cu_F600*, mostram-se na Figura 32 e na Figura 33. Analisando os resultados relativos a esta soldadura, é possível concluir que a generalidade dos seus pontos apresenta uma maior abundância de cobre e CuAl_2 . Estes resultados são similares aos registados no ponto 3 da soldadura *C7_1200_20_Cu_F600*, não tendo por isso nada a acrescentar.

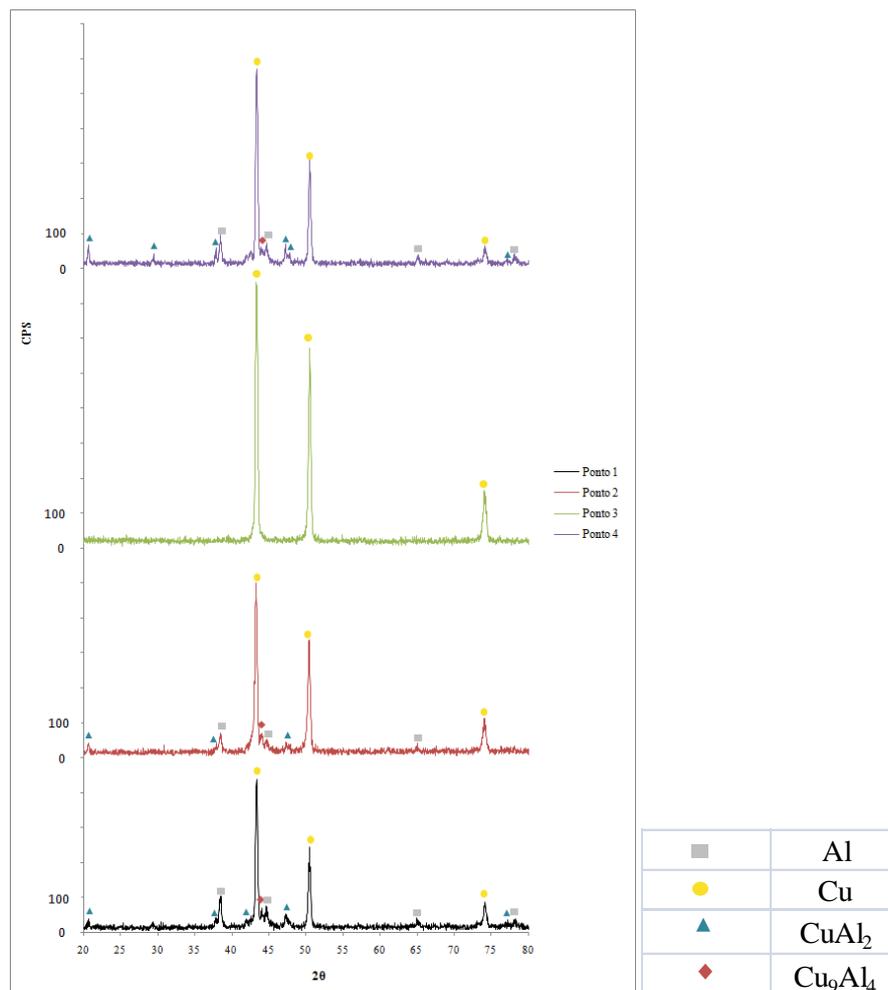
Figura 33 - Resultado da difração de raios x realizados à soldadura *C7_1200_20_Cu_F600*
