## **CHEIAS RÁPIDAS EM CABO VERDE. UM BREVE APONTAMENTO ACERCA DAS TEMPESTADES DE SETEMBRO DE 2009 NA ILHA DE S. NICOLAU**

*Sílvia Monteiro*

*Lúcio Cunha*

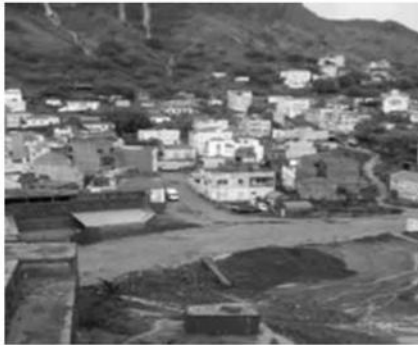
A vila da Ribeira Brava foi completamente arrasada pelas enxurradas vindas das vertentes encaixantes, que invadiram as ruas, as habitações, as instituições públicas e tudo o que atravessavam. No comércio e na pequena indústria, também foram elevados os prejuízos, uma vez que vários estabelecimentos foram atingidos.

Foto 1: As cheias na Vila

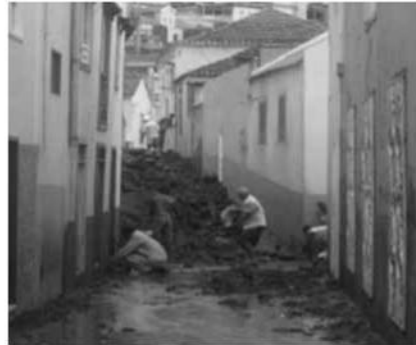
a impermeabilização do solo, o encanamento das ribeiras através das estreitas ruas fez com que a situação se agravasse. À água chegada do céu soma-se a que chega das vertentes, à água junta-se a lama e à lama os calhaus e blocos que invadem as ruas e as casas, que destroem ruas e pontes, para se quedarem, depois, imobilizados nas praças principais, como que em repouso da violenta marcha realizada.

Foto 2: Obstrução de ruas na Vila

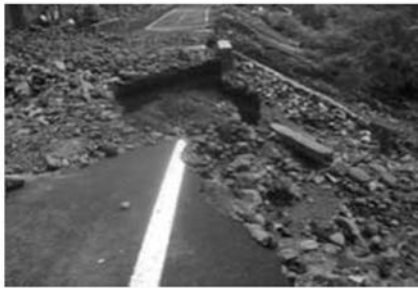
Grande parte das infra-estruturas rodoviárias foi total ou parcialmente destruída, particularmente nos locais onde à força das águas se juntaram desabamentos e fluxos de lamas e detritos. Muitas localidades e áreas da Ilha ficaram isoladas, como é o caso da zona de Carriçal (que sofreu mais de 3 meses de isolamento depois da catástrofe) e em que os bens de primeira necessidade chegavam apenas através de botes de pesca e, sendo uma zona piscatória, também o escoamento dos seus produtos para o resto da ilha ficou fortemente dificultado.

Foto 3: Estradas destruídas

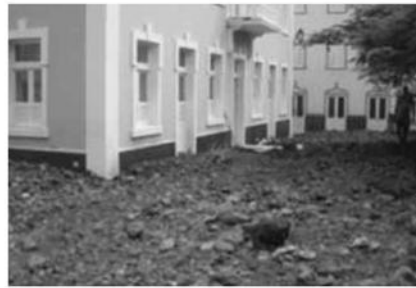
Foto 4: Deposição de blocos no Largo da C. M.

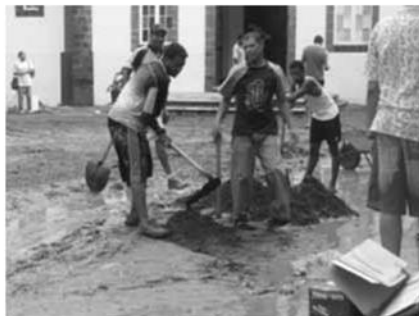
problemas que iam surgindo, sendo muito do socorro prestado pelas próprias populações com vista a atenuar as situações de emergência criadas. Após a crise, a população, juntamente com alguns militares, trabalhou durante vários dias na limpeza da Vila da Ribeira Brava, onde se concentrou uma grande quantidade de lama e detritos provenientes da cheia e das enxurradas de vertente.

Foto 5: Limpeza das ruas da Vila pela população
