UMA REINTERPRETAÇÃO CONTEMPORÂNEA DA ALDEIA DO PATACÃO:
Um ensaio crítico para uma arquitectura bioclimática.

DISSERTAÇÃO DE MESTRADO INTEGRADO EM ARQUITECTURA
apresentada ao Departamento de Arquitectura da FCTUC
sob a orientação do Professor Doutor João Mendes Ribeiro

Lara Telma Pires Borges

DESENHOS GRÁFICOS DO PRÉ-EXISTENTE DA ALDEIA DO PATACÃO.

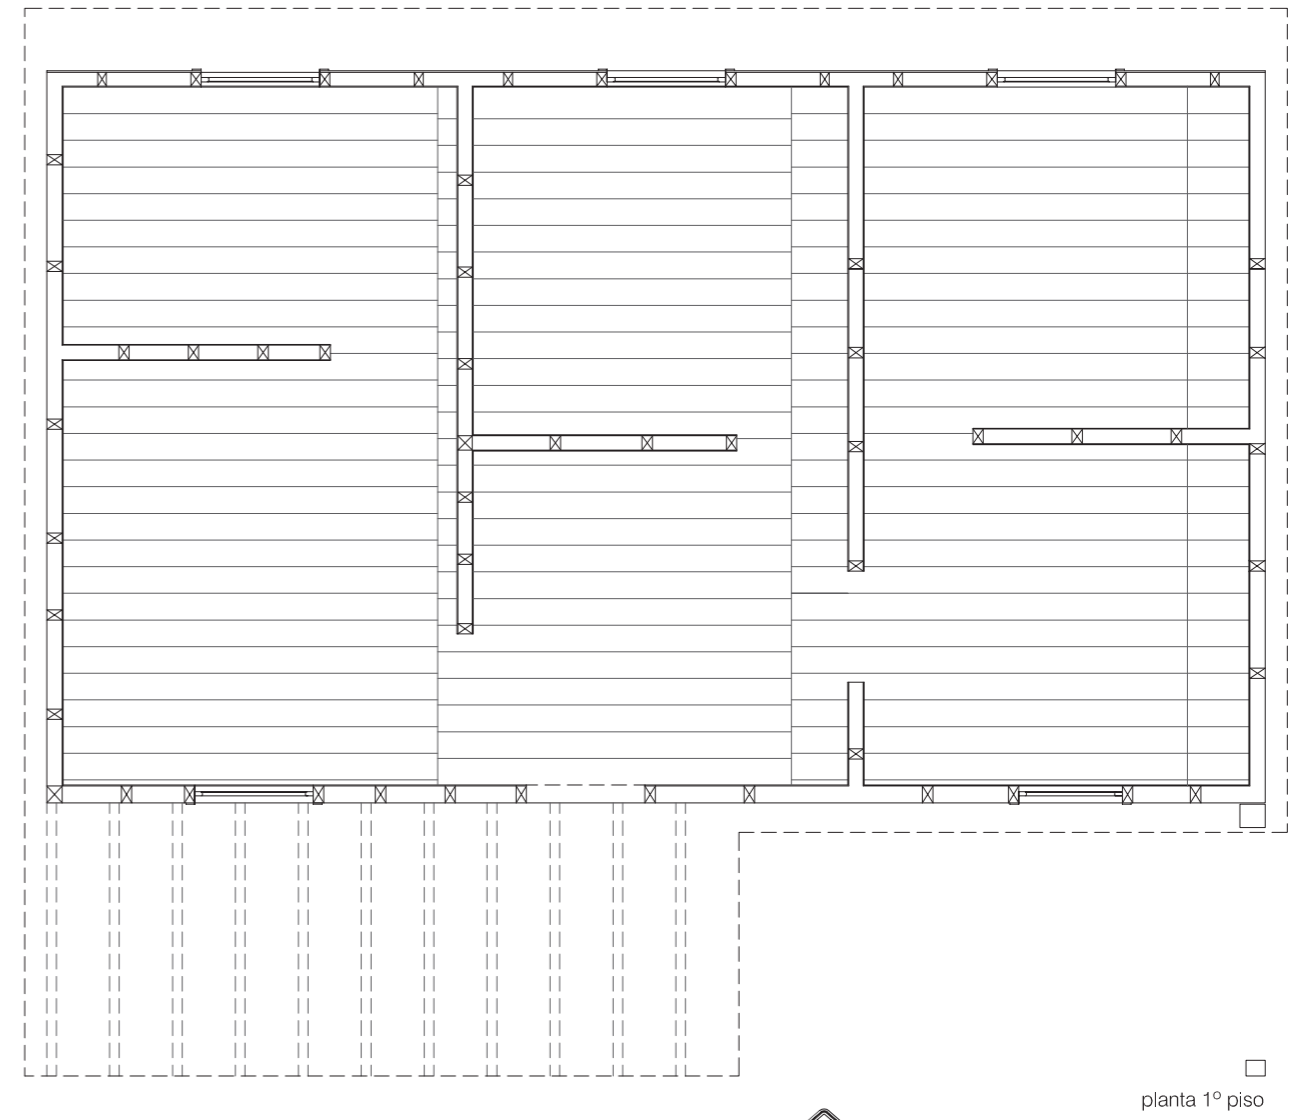
□
planta res chão

> piso terreo interior
pilares: betão
paredes: alvenaria rebocada

> piso terreo exterior
pilares: betão
paredes: alvenaria rebocada

> 1o piso interior:
parede contraplacado pregado e pintado (esquema de cores)

> 1º piso exterior:
norte/sul:placa ondulada de zinco cinza escuro
este/oeste:placa ondulada de zinco cinza escuro

> piso terreo: bom estado
> 1o piso: varanda sul inexistente, apenas com a rampa
> varanda da frente: desaparecida, apenas com pilares e rampa de acesso

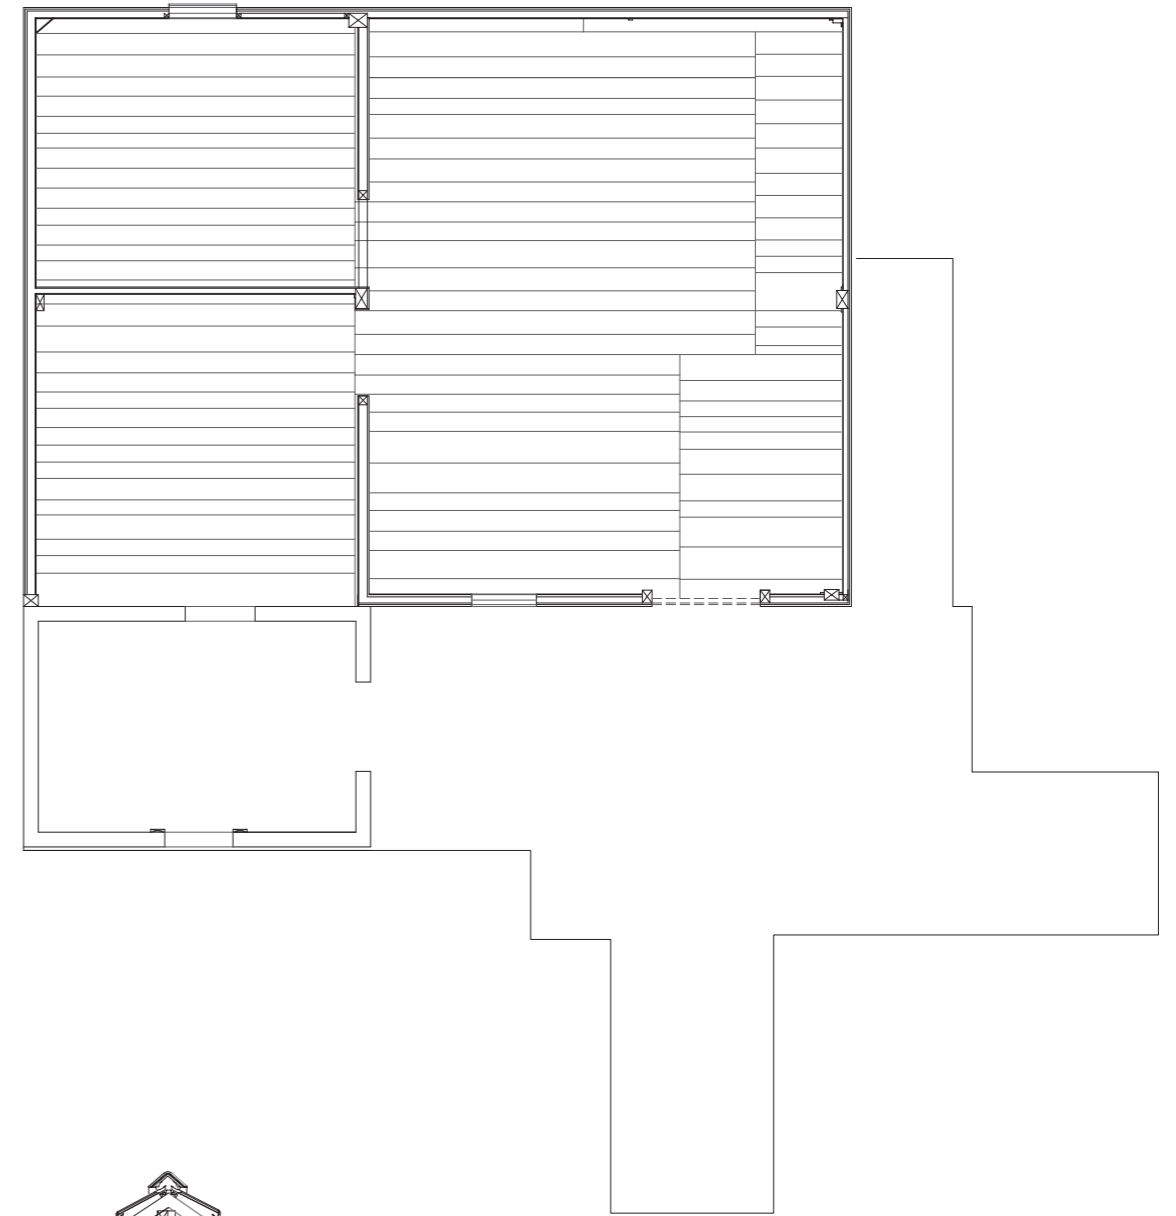
MATERIAIS
 > piso terreo interior
 pilares: betão
 paredes: alvenaria
 vigas madeira
 pilares com 30 cm (2 tijolos) alternando direcção

> piso terreo exterior
 pilares: betão
 paredes: alvenaria rebocada

> 1o piso interior:
 contraplado pintado e pregado a vigas horizontais
 pilares de madeira pintados
 pavimento madeira
 tecto rebaixado - ripas de madeira

> 1º piso exterior:
 norte/sul: ripado de madeira pintado
 este/oeste: ripado de madeira

ESTADO
 > piso terreo: bom estado
 > 1o piso: interior ligeiramente destruído
 > varanda da frente: em bom estado

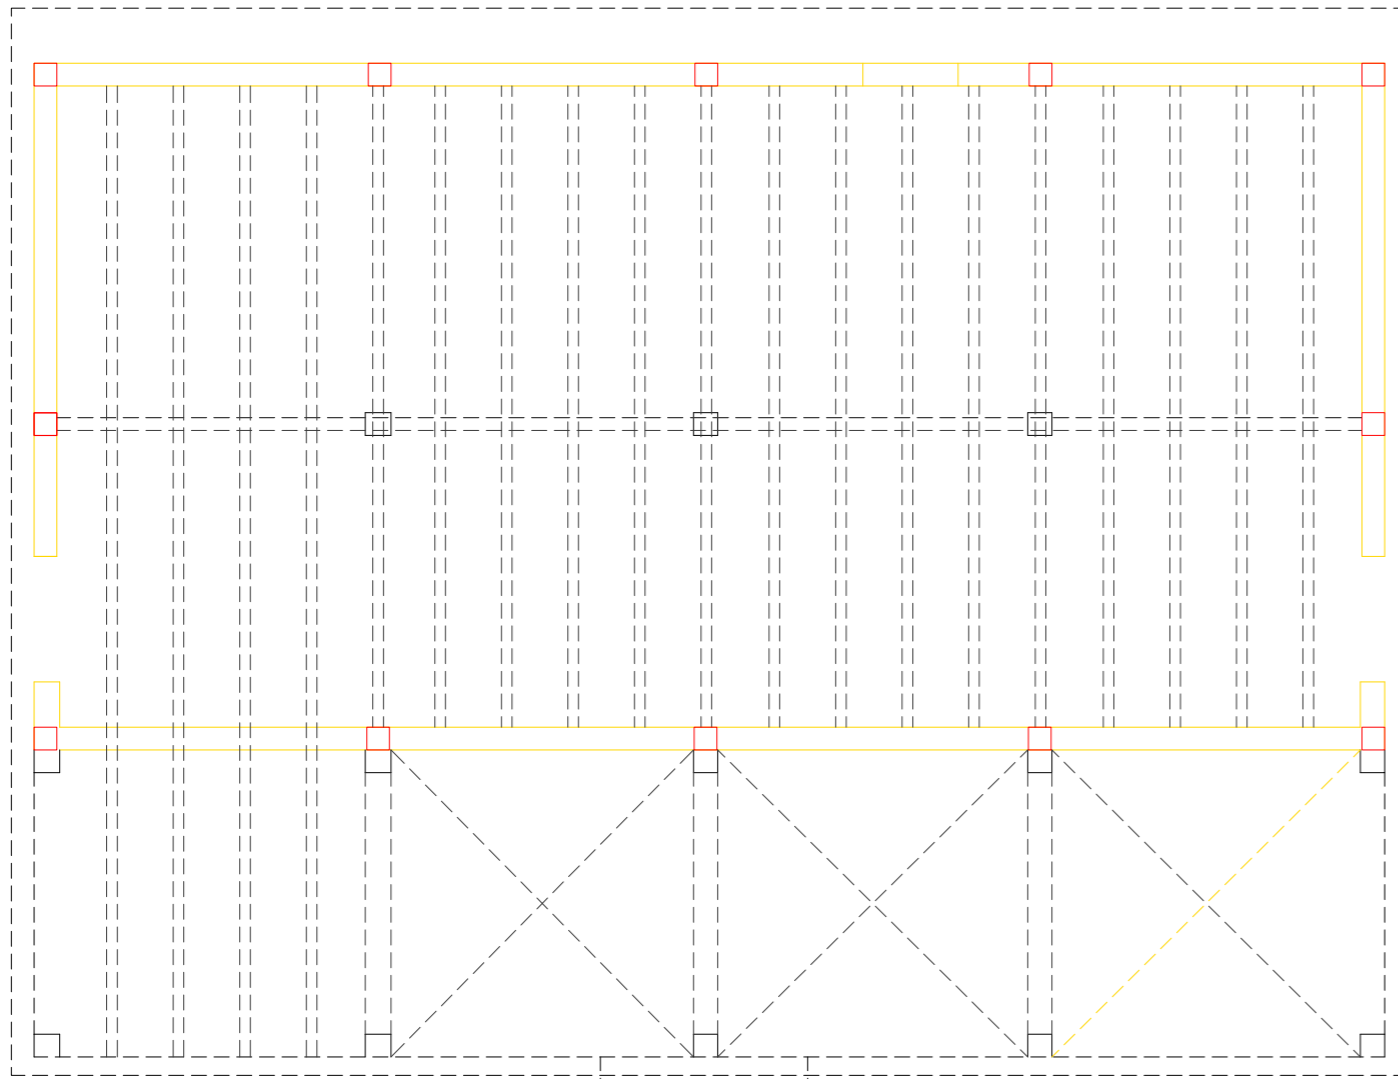
Este volume foi dividido de forma a ser flexível podendo acolher dois grupos separados dividindo-se ao meio ou por dois grupos conhecidos funcionando a parede divisória como um painel amovível. Isto permite acolher duas tipologias num só volume.

- 1 - Quarto
- 2 - Sala
- 3 - Espaço para Instalação de uma pequena cozinha e instalações sanitárias se for necessário.
- 4 - Terraço Privado

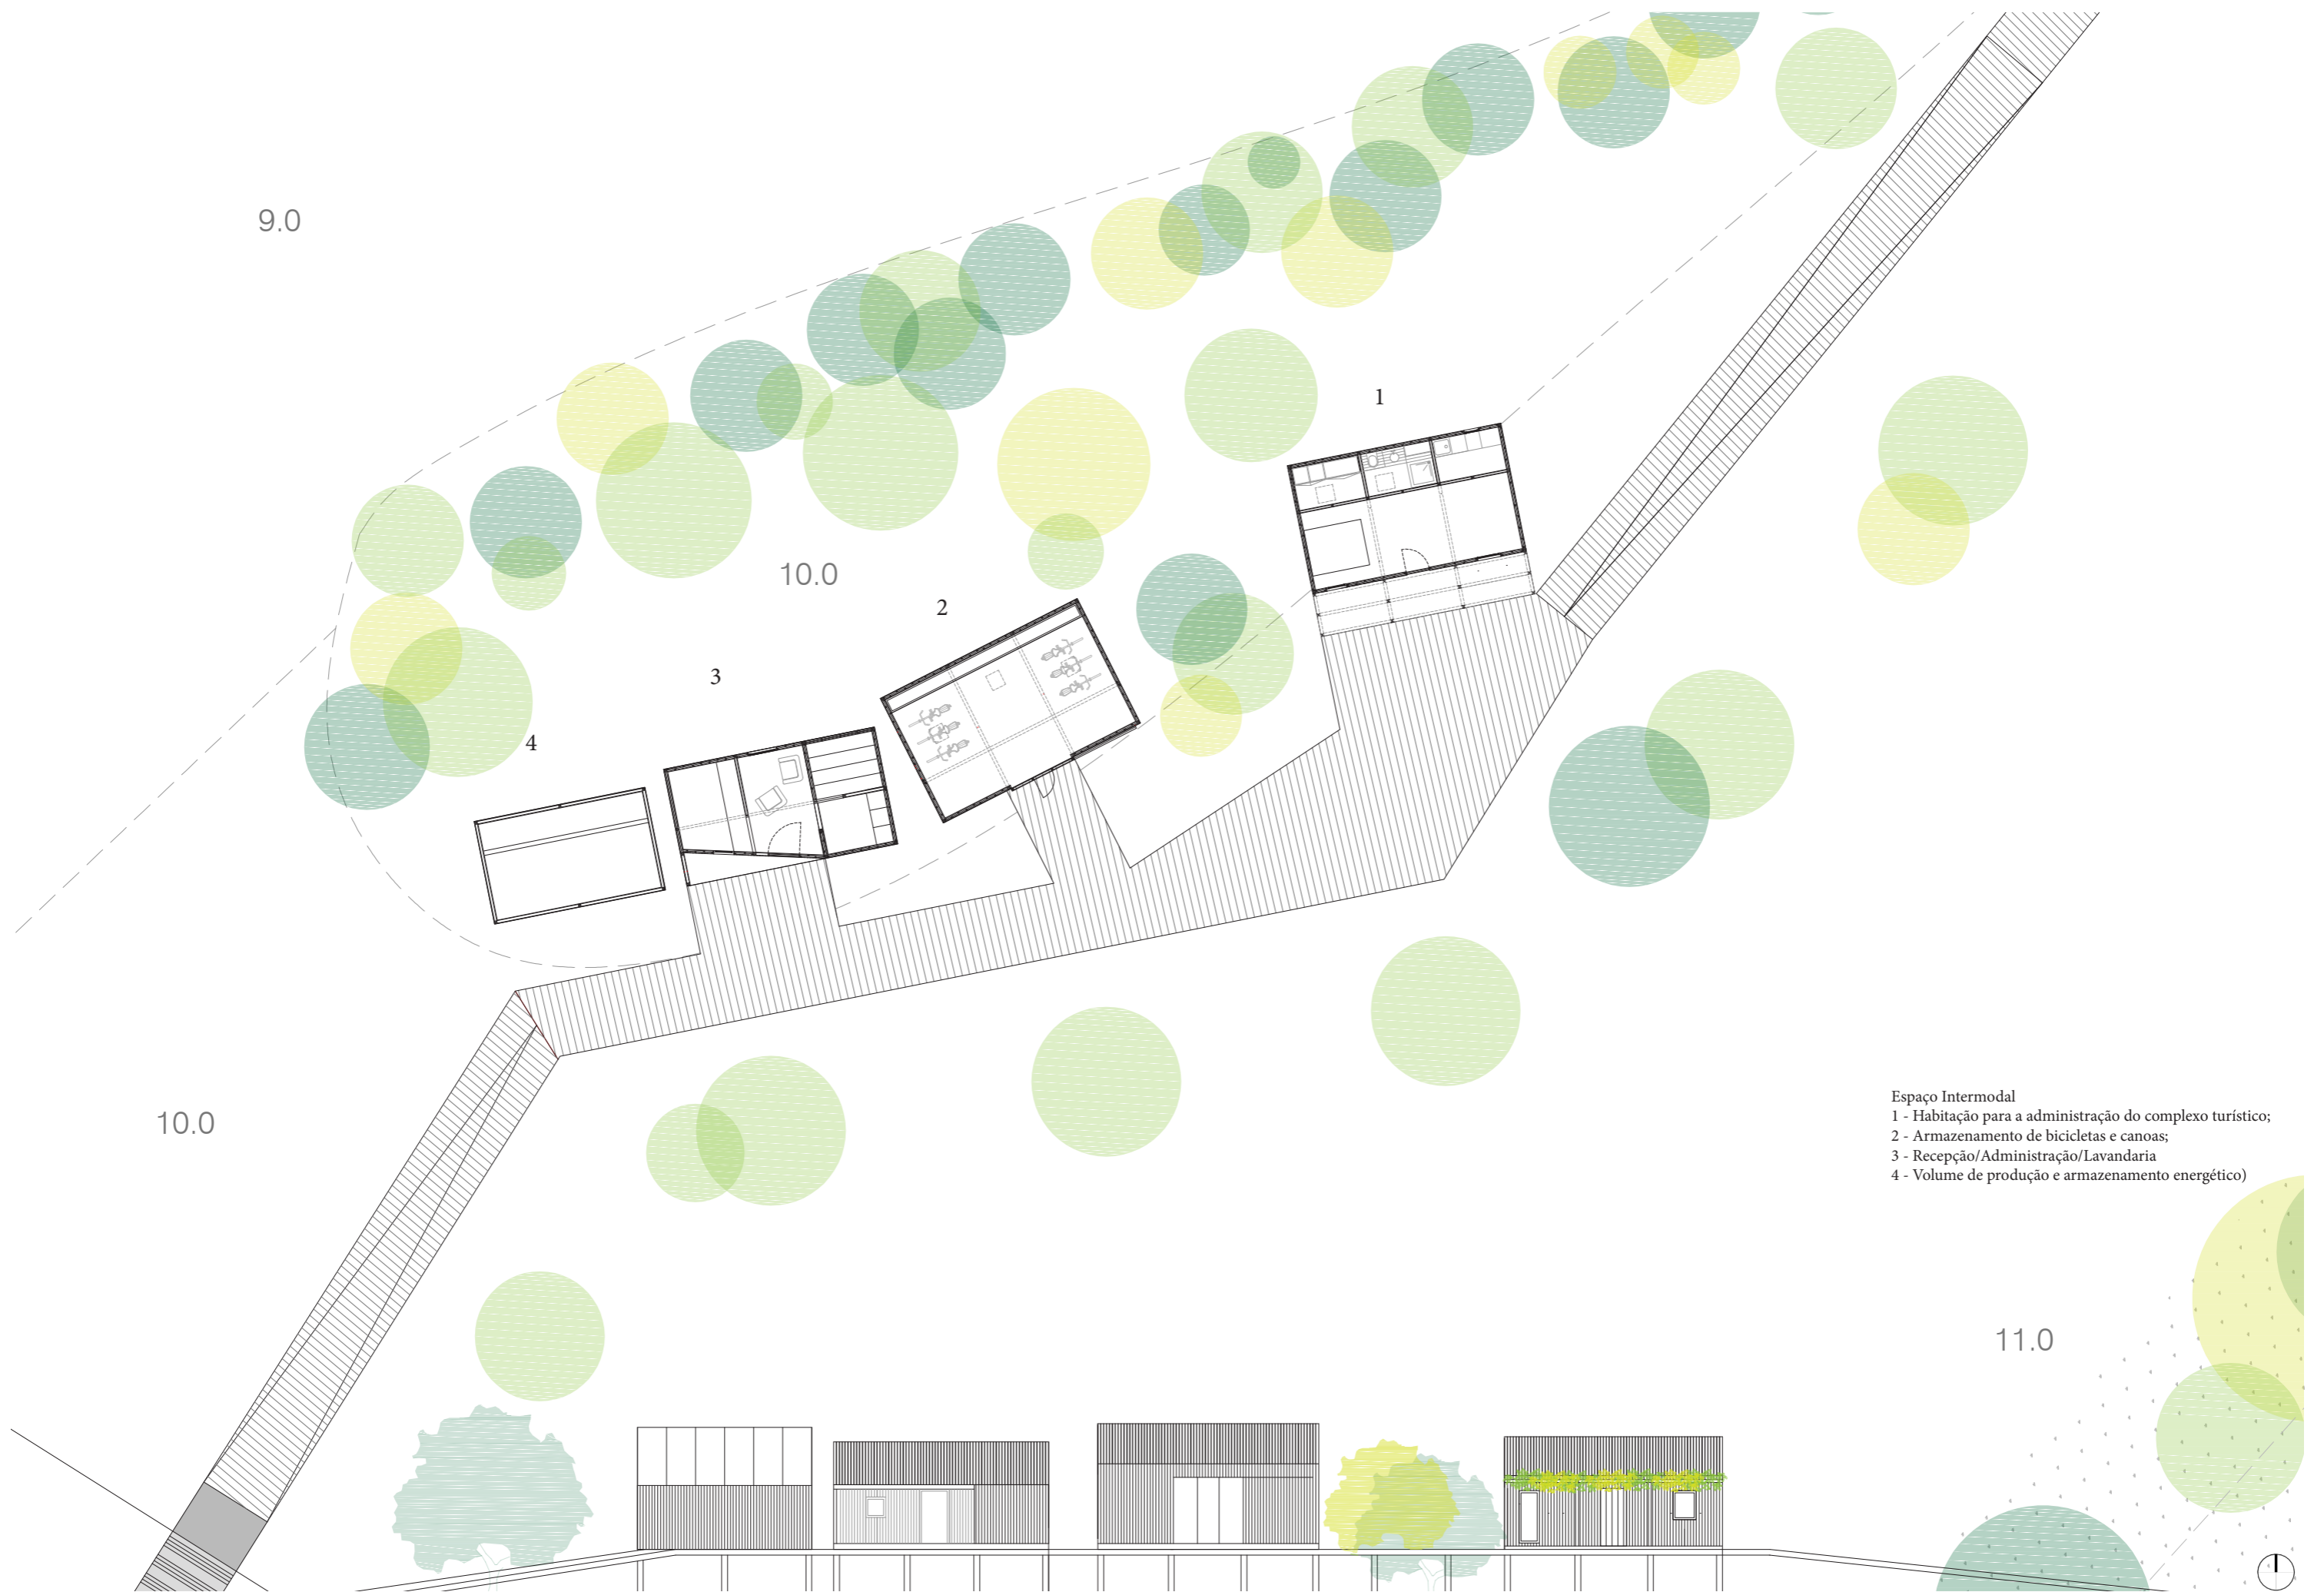
- Espaço Intermodal
- 1 - Habitação para a administração do complexo turístico;
 - 2 - Armazenamento de bicicletas e canoas;
 - 3 - Recepção/Administração/Lavandaria
 - 4 - Volume de produção e armazenamento energético)
