# O Mosteiro de Santa Maria de Seiça nos meados do século XIX \*

*Inês Pinto e Sílvio Gaspar*

### **Reconstituição virtual da Igreja do Mosteiro de Santa Maria de Seiça nos meados do século XIX**

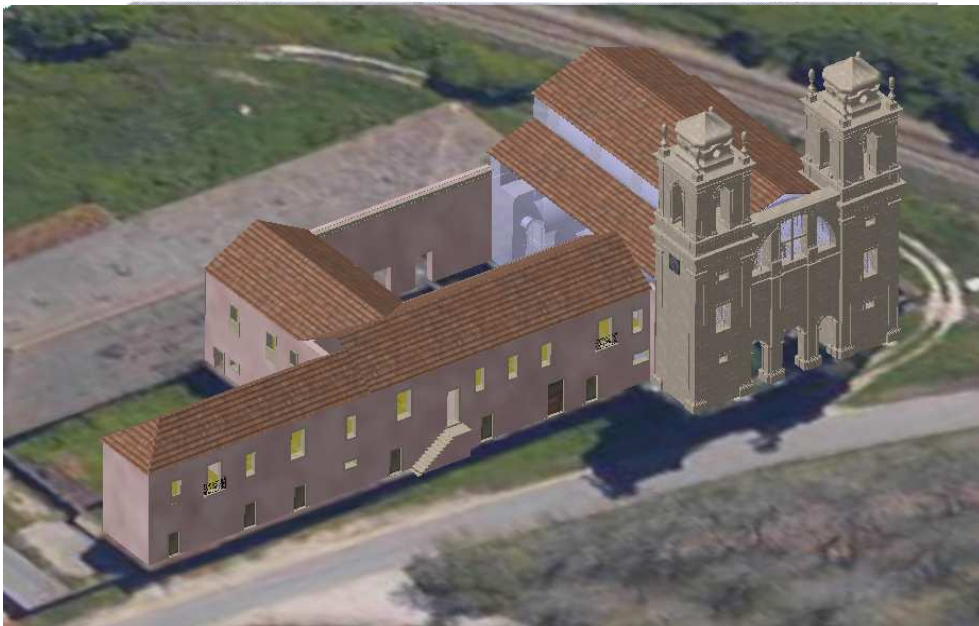
Imagem 5 – Reconstituição das edificações existentes do Mosteiro de Santa Maria de Seixa

Partindo da reconstituição das edificações existentes (imagens 5 e 6), da análise de imagens do Mosteiro de Santa Maria de Seiça anteriores a 1900 onde ainda é visível praticamente todo o corpo da Igreja (imagens 8 e 9), de evidências na construção subsistente (imagem 7), bem como de imagens de ângulos e pormenores até agora desconhecidos (imagens 10 e 11), onde ainda é possível reconhecer partes da capela-mor e da cúpula, foi possível corroborar algumas teorias que até ao momento não estavam confirmadas.

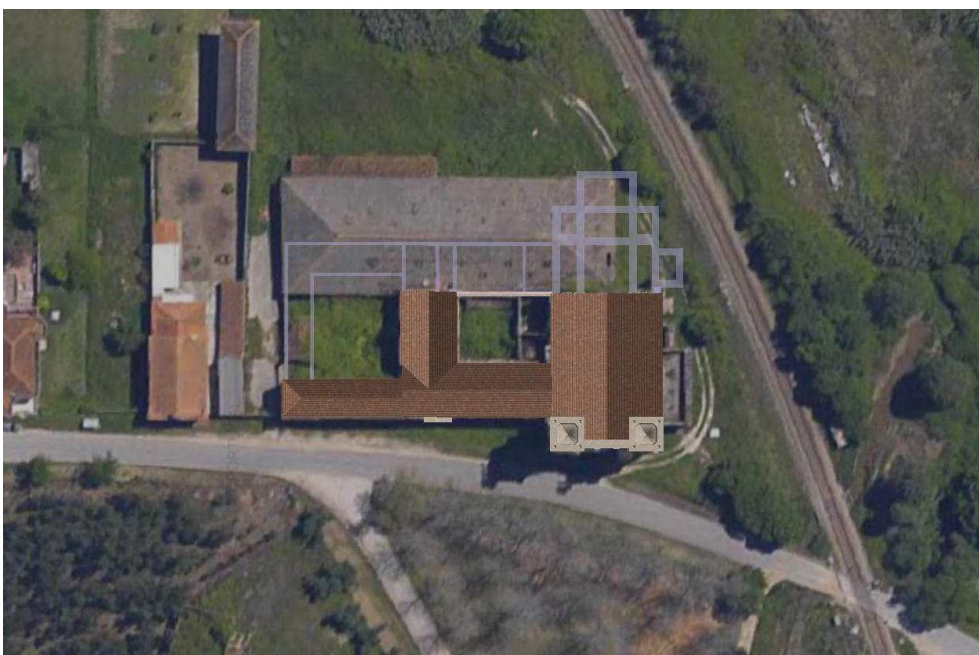
Imagem 6 – Reconstituição do existente sobre imagem aérea, com base na Carta de Risco do Património – Mosteiro de Santa Maria de Seixa – DGEMN

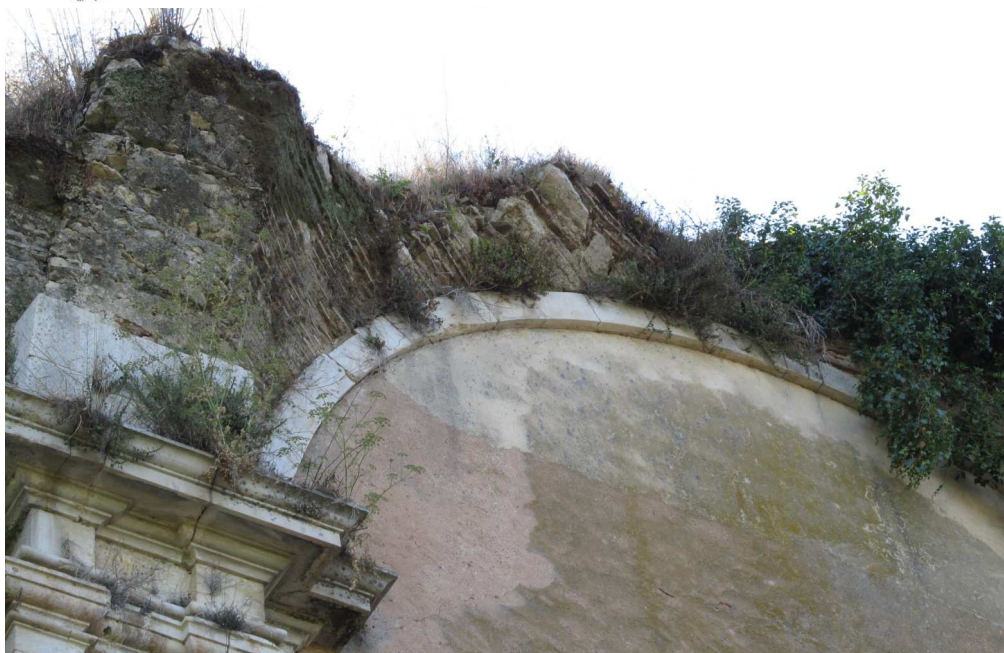
Imagem 7 – Pormenor do arranque da abóbada do cruzeiro do transepto, vista de Este. Fundo da Casa Havaneza.

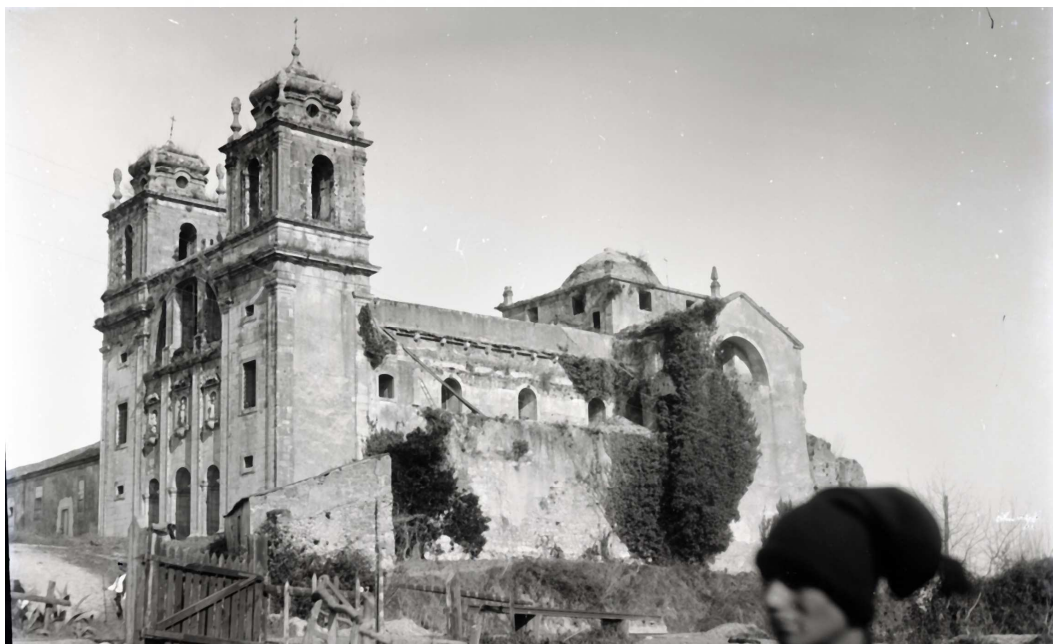
Imagem 8 – Vista do Mosteiro de Santa Maria de Seiça  
Arquivo Fotográfico Municipal da Figueira da Foz, Autor desconhecido (s/d)

Se, por um lado, se encontraram evidências e imagens relativas ao tipo de cobertura da cúpula, por outro, a existência de janelas no zimbório (imagens 2, 8 e 10) sugerem um sistema de iluminação indirecto, possivelmente através de tambor (conforme imagem 23), com janelas, à semelhança do existente na cúpula da Igreja do Mosteiro de Lorvão (imagem 19).

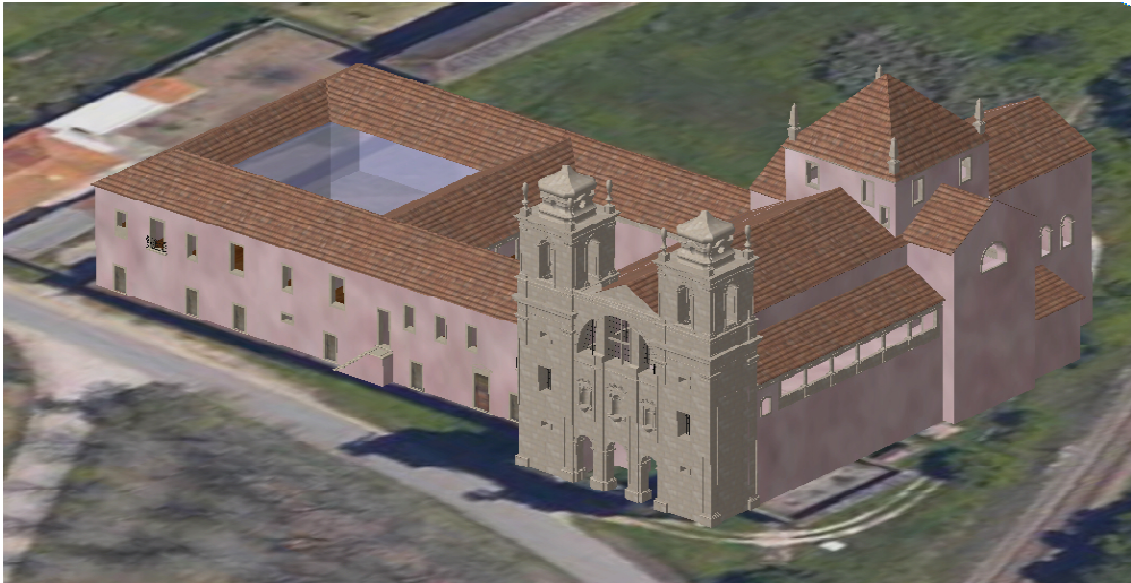
Imagem 15 – Reconstituição do Mosteiro de Santa Maria de Seça – vista do lado Sul

Relativamente à cúpula, surgiram dúvidas quanto ao tipo de cobertura que teria, pois encontramos algumas imagens com a cobertura abobadada e outras com cobertura através de um telhado de quatro águas. Depois de analisadas as diversas imagens em que as mesmas são visíveis (imagens 2, 8 e 10), pensa-se que a cobertura inicial seria abobadada (imagens 8, 10 e 16), revestida com placas de barro, trilobadas, esmaltadas, em azul(35) (imagem 13) e por telhas (imagem 12), a qual, por motivo de infiltração ou outro desconhecido, possa posteriormente ter recebido uma cobertura em telhado de quatro águas (conforme imagens 2, 15, 17, 18 e 21).

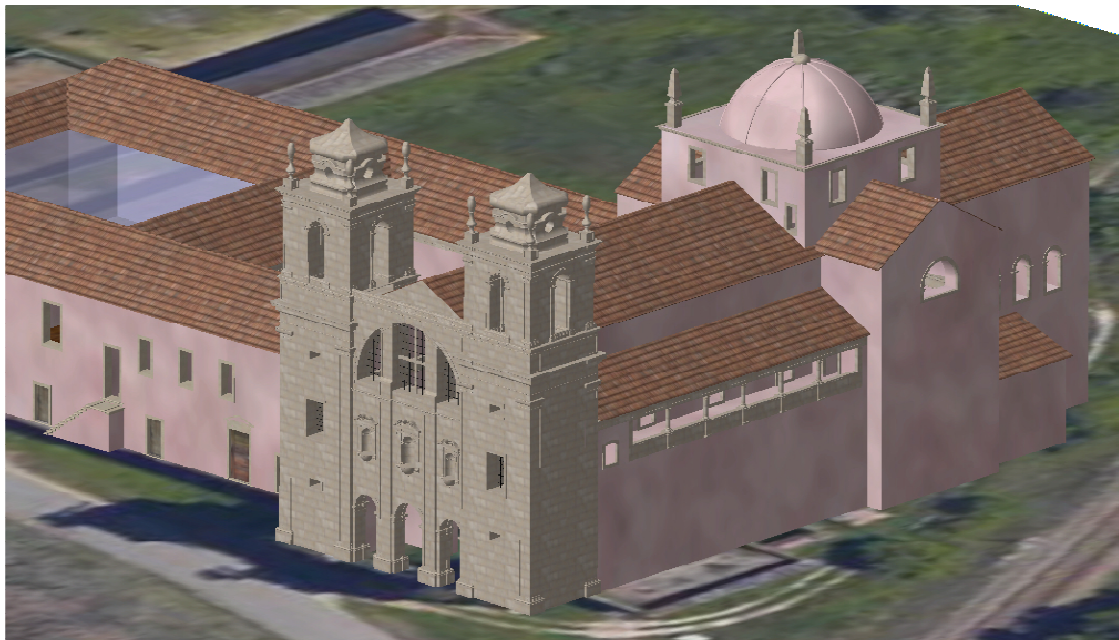
Imagem 16 – Reconstituição do Mosteiro de Santa Maria de Seça – Cúpula com cobertura abobadada

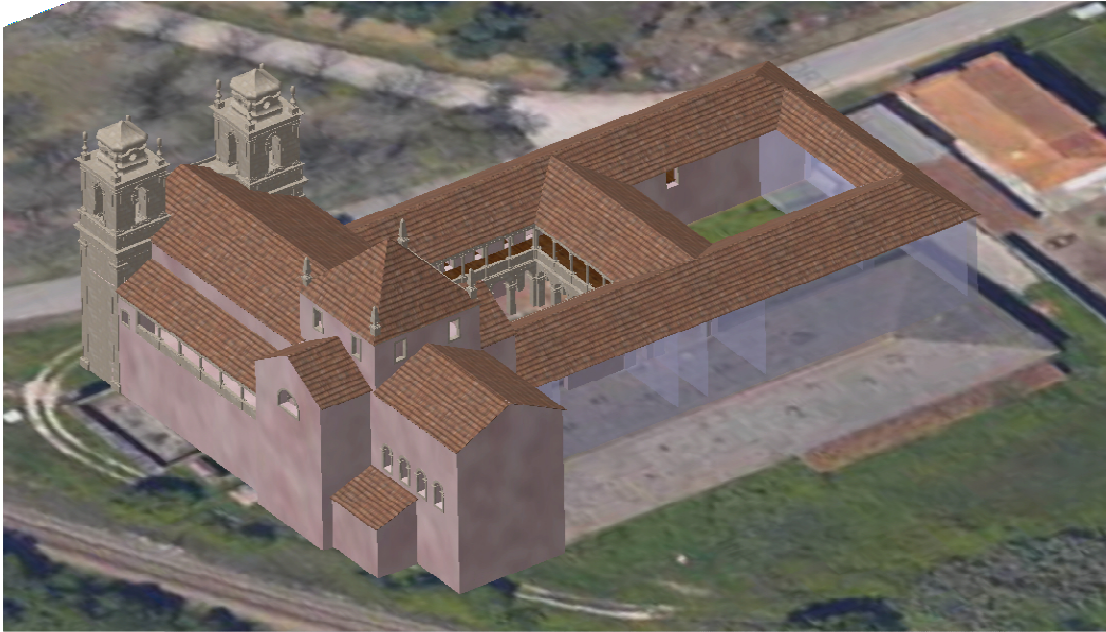
Imagem 17 – Reconstituição do Mosteiro de Santa Maria de Seça – vista do lado Este

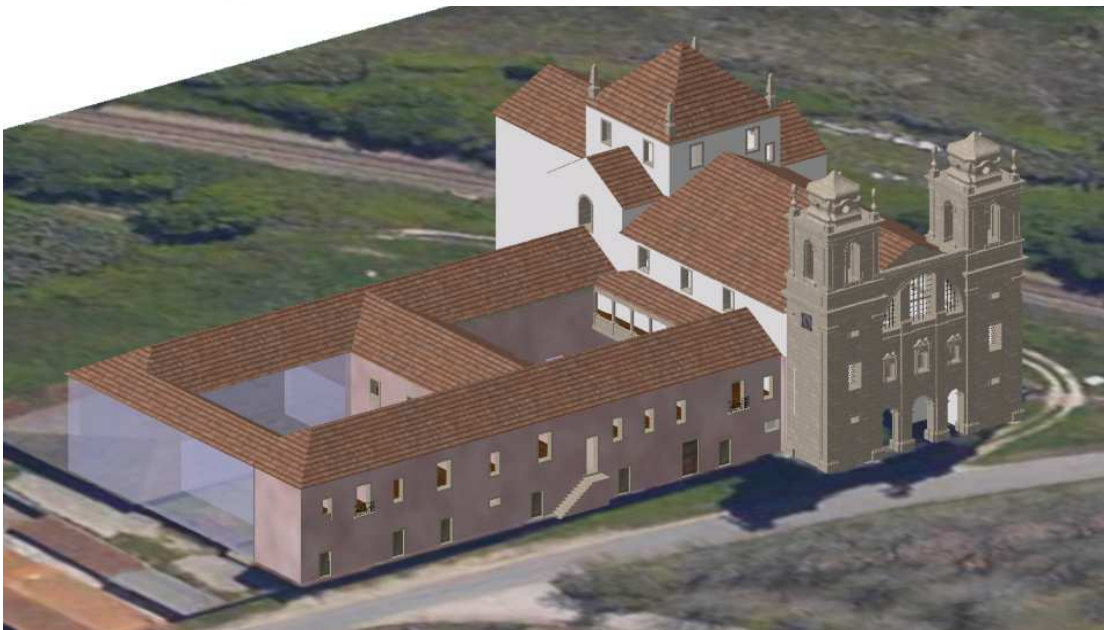
Imagem 18 – Reconstituição do Mosteiro de Santa Maria de Seça – vista do lado Norte

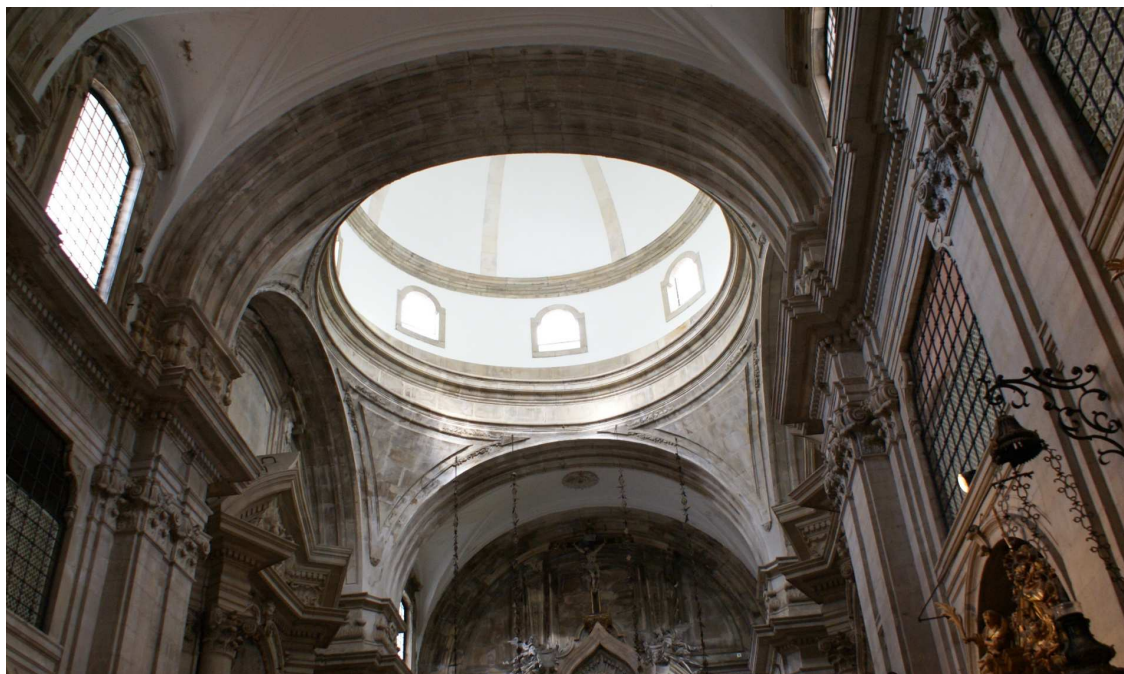
Imagem 19 – Pormenor da abóbada da Igreja do Mosteiro de Lorvão, Sílvio Gaspar, 2010

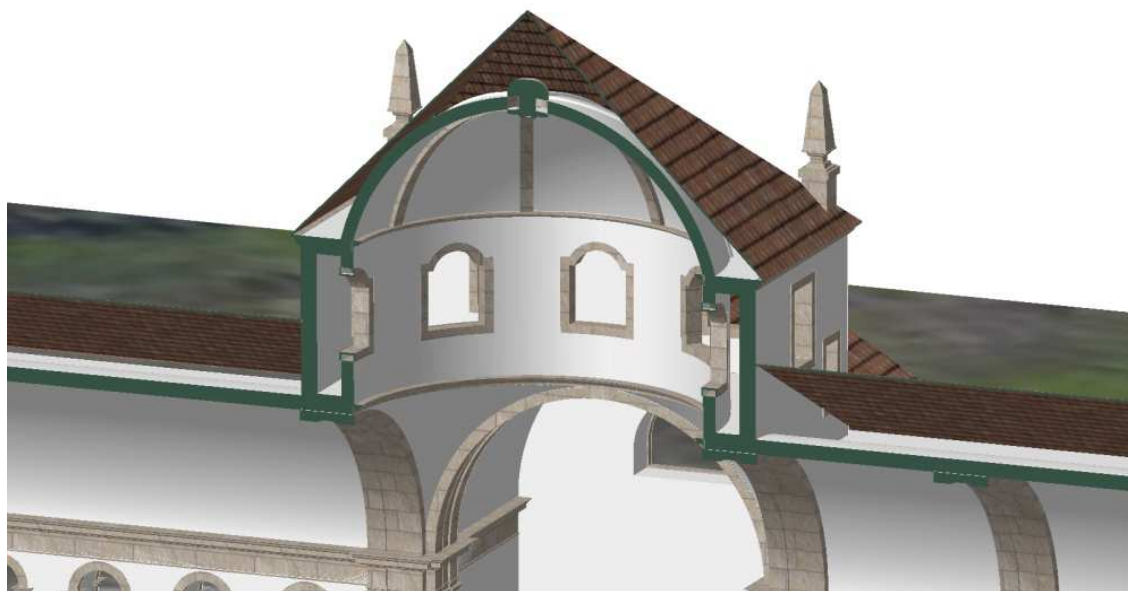
Imagem 21 – Corte do interior da Igreja do Mosteiro de Seiça – pormenor da cúpula em tambor, com cobertura de telhado de quatro águas

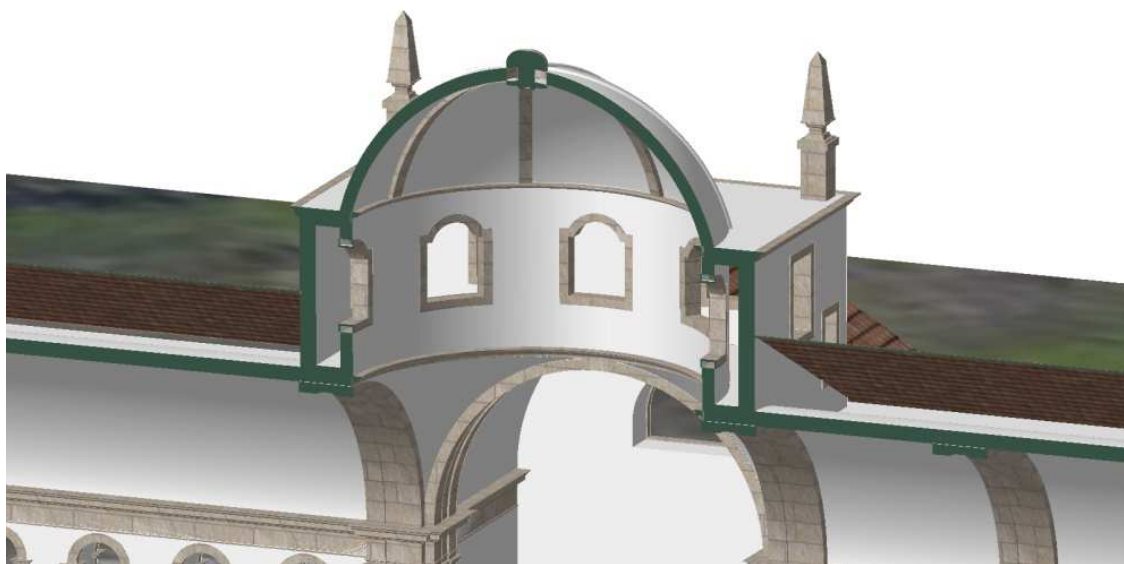
Imagem 22 – Corte do interior da Igreja do Mosteiro de Seiça – pormenor da cúpula em varandim, com cobertura abobadada

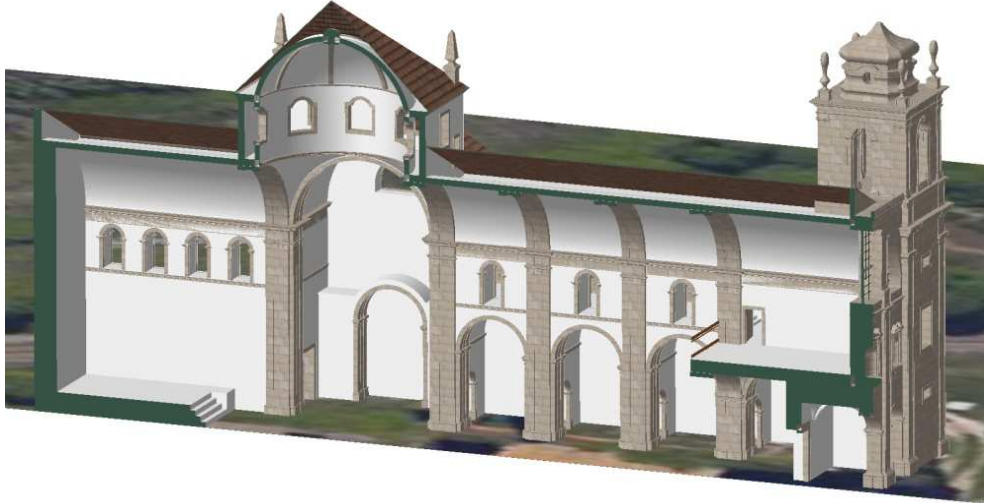
Imagem 23 – Corte do interior da Igreja do Mosteiro de Seiça – cúpula em tambor
