**RISCOS NATURAIS NO ORDENAMENTO DO TERRITÓRIO:
APLICAÇÃO AO MUNICÍPIO DE CÂMARA DE LOBOS**

**CONSTRUÇÃO DE UM SISTEMA DE GESTÃO AMBIENTAL EM
AMBIENTE S.I.G.**

MESTRADO EM GEOCIÊNCIAS, ÁREA DE ESPECIALIZAÇÃO EM AMBIENTE E
ORDENAMENTO DO TERRITÓRIO

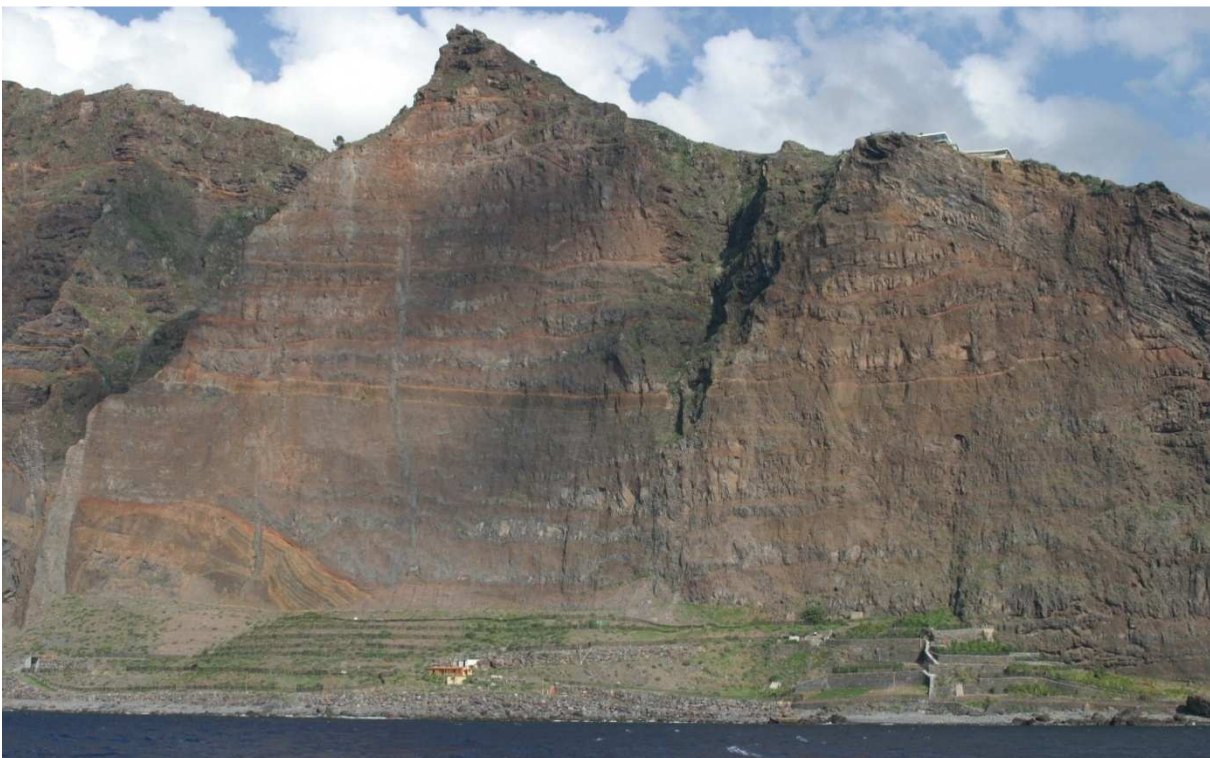
FIGURA V.7 Enquadramento geológico do desabamento de 1930.
FONTE: MADEIRA ROCHAS – DIVULGAÇÕES CIENTÍFICAS E CULTURAIS, 2005.

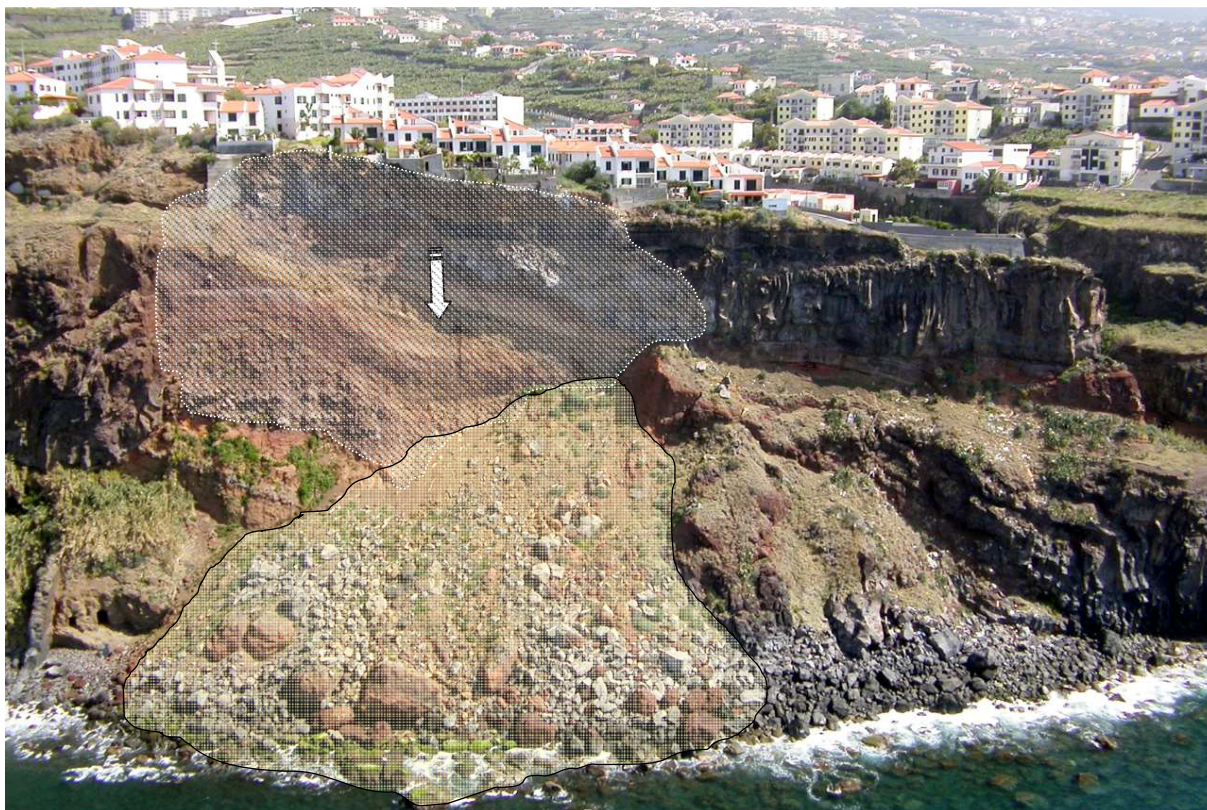
FIGURA V.15 Serrado do Mar (Câmara de Lobos), desabamento num talude costeiro (RODRIGUES, 2005).

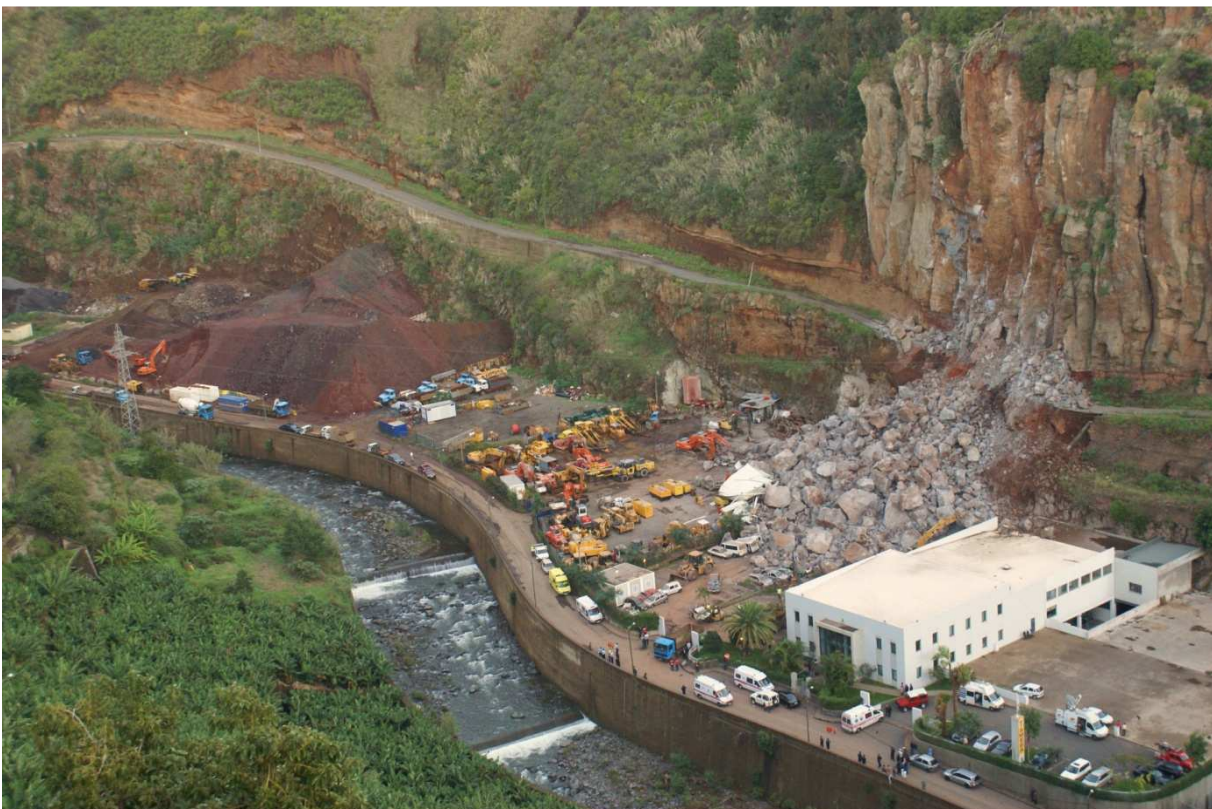
FIGURA V.17 Ribeira dos Socorridos, a 22 de Novembro de 2007, aquando do desabamento.

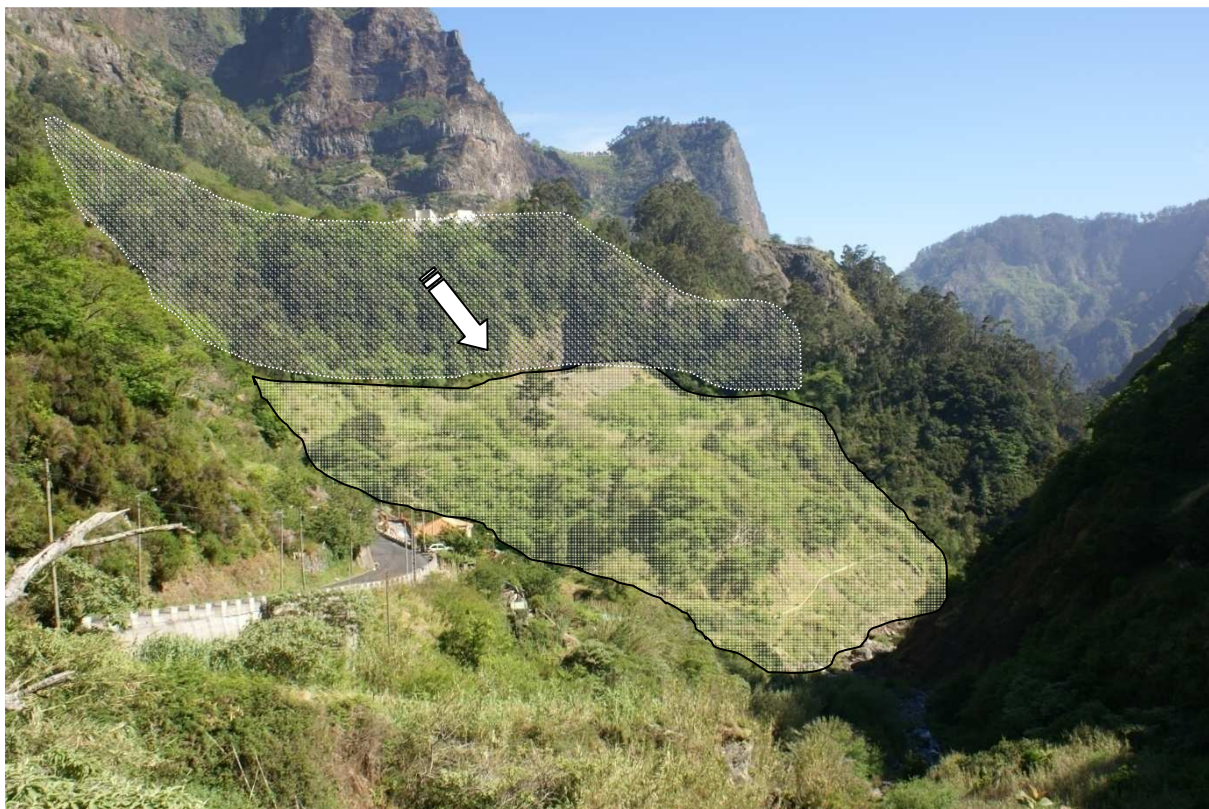
FIGURA V.21 Escorregamento secundário proveniente do corpo principal do escorregamento da Achada de Curral (Curral das Freiras).

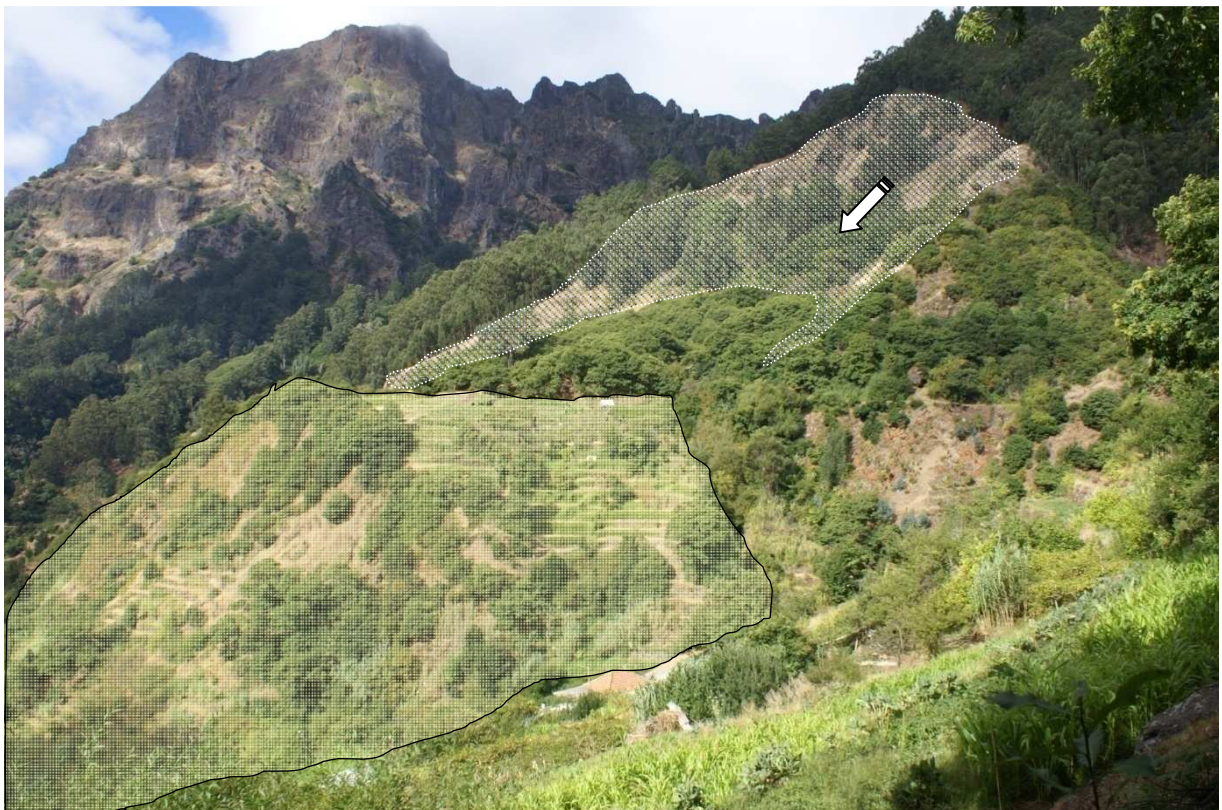
FIGURA V.22 Deslizamento rotacional da Fajã do Capitão (Curral das Freiras), com a superfície de ruptura.

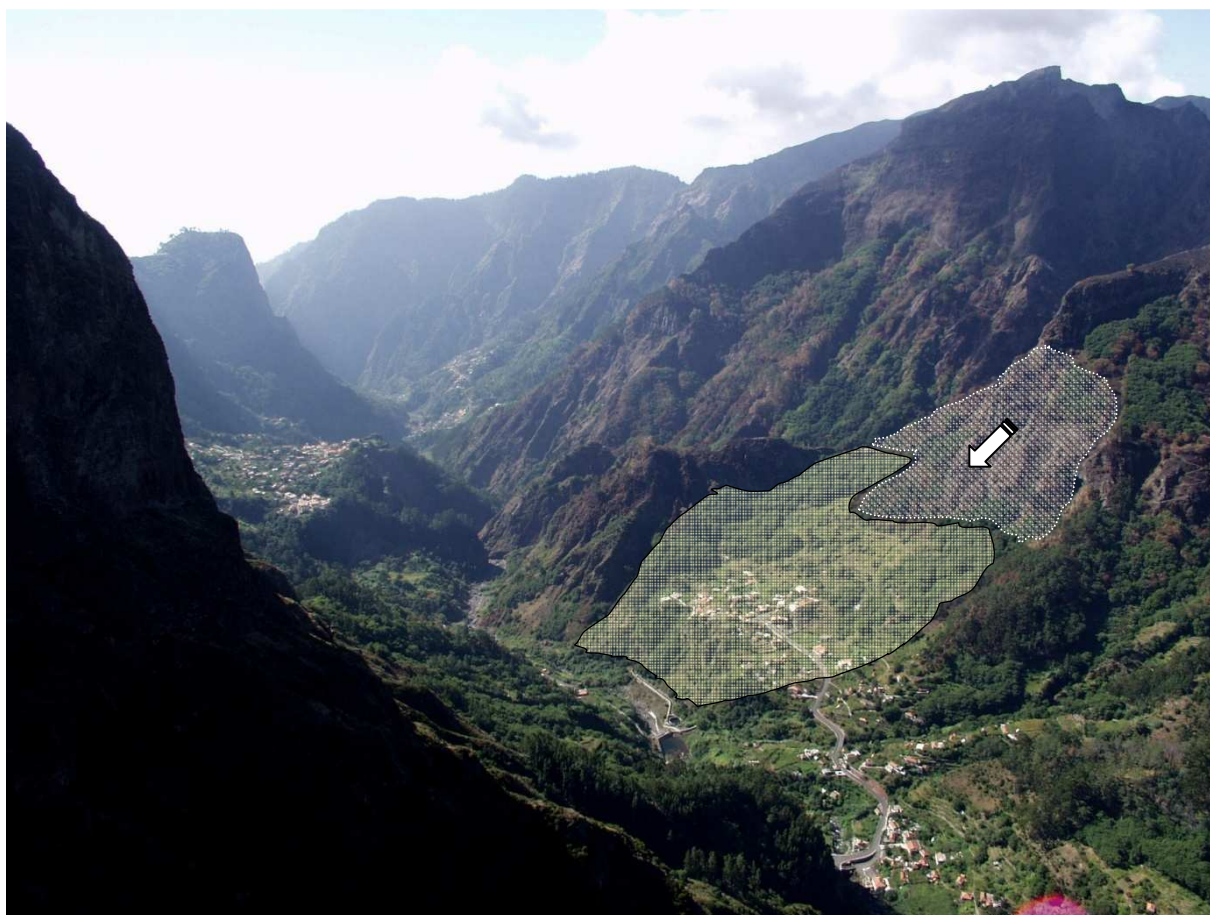
FIGURA V.23 Vista aérea para o deslizamento rotacional da Fajã Escura (Curral das Freiras).

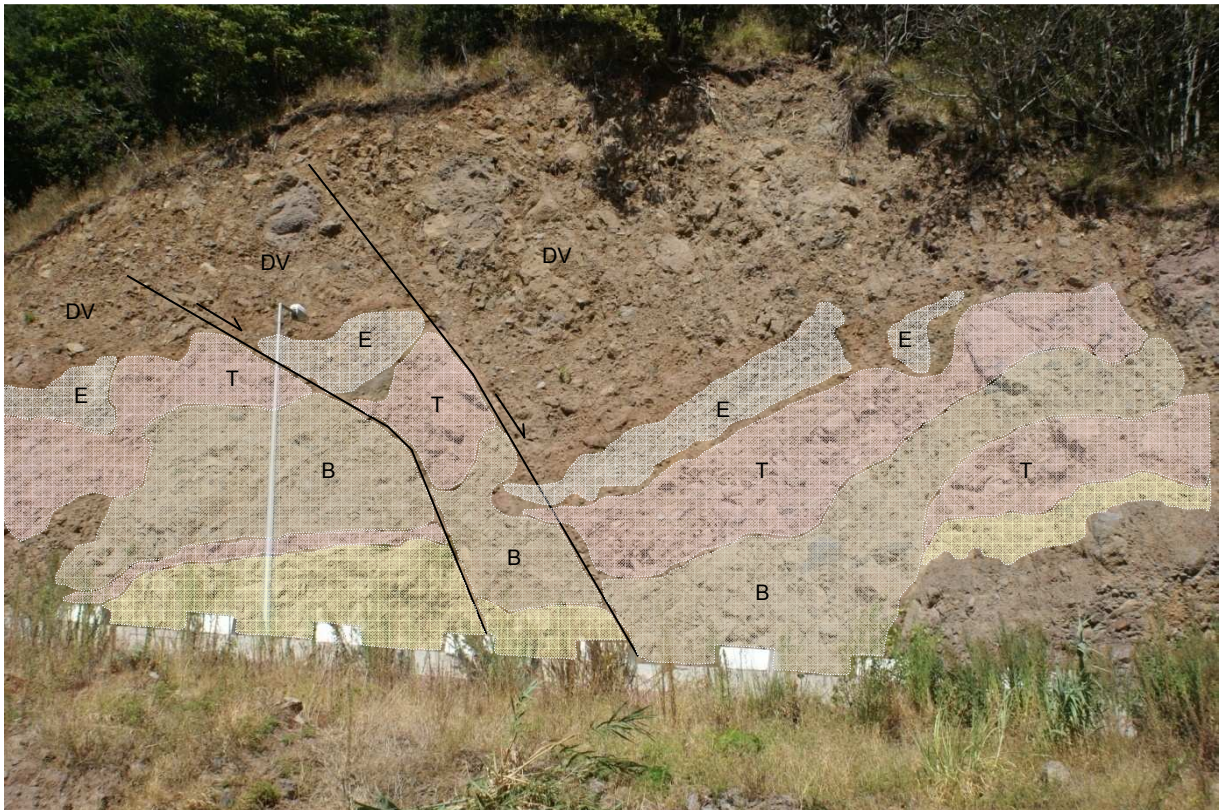
FIGURA V.24 Seara Velha (Curral das Freiras), corte do deslizamento. Legenda: Dv, depósito de vertente; E, escoada lávica; T, tufo e B, brechas.

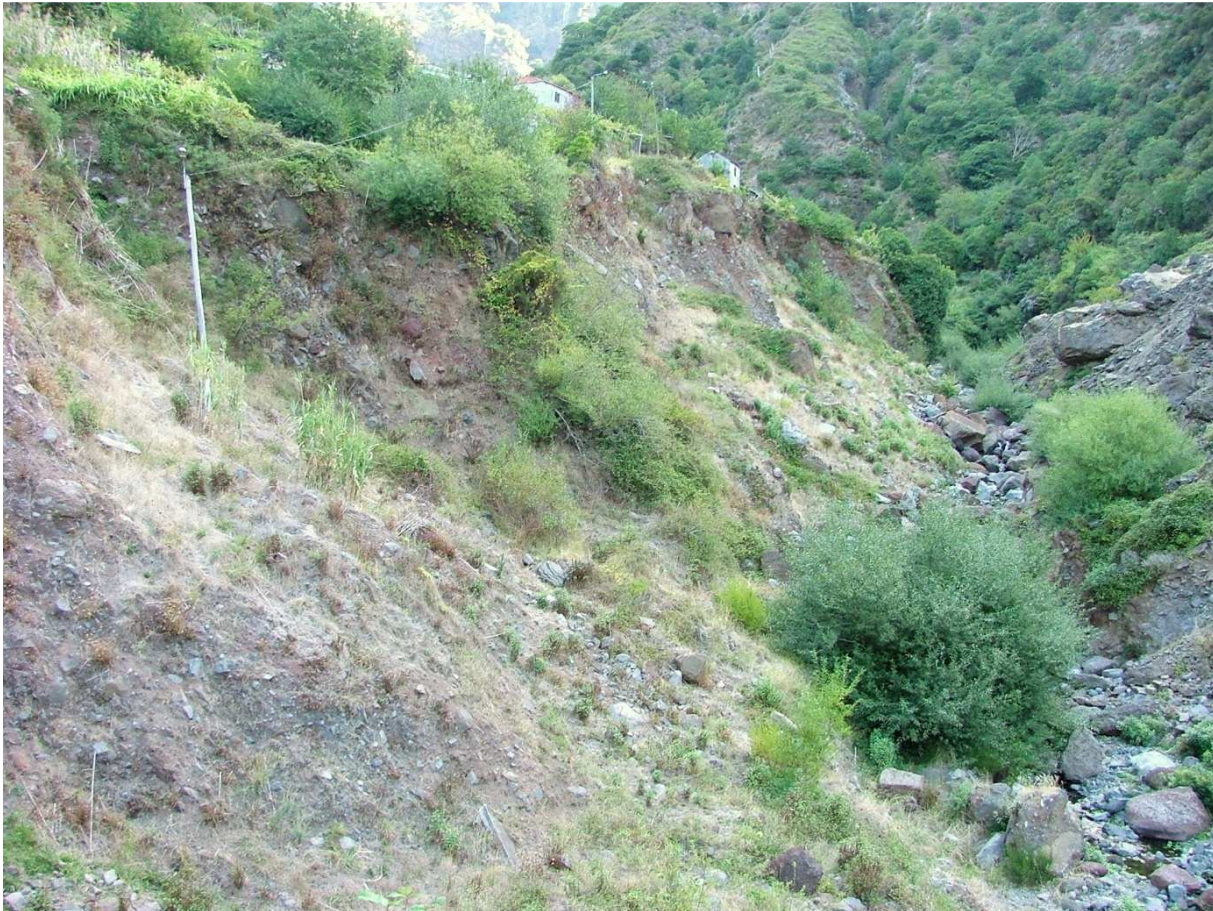
FIGURA V.25 Pico do Furão (Curral das Freiras), deslizamento rotacional na margem direita da Ribeira de Curral, num depósito de vertente consolidado.

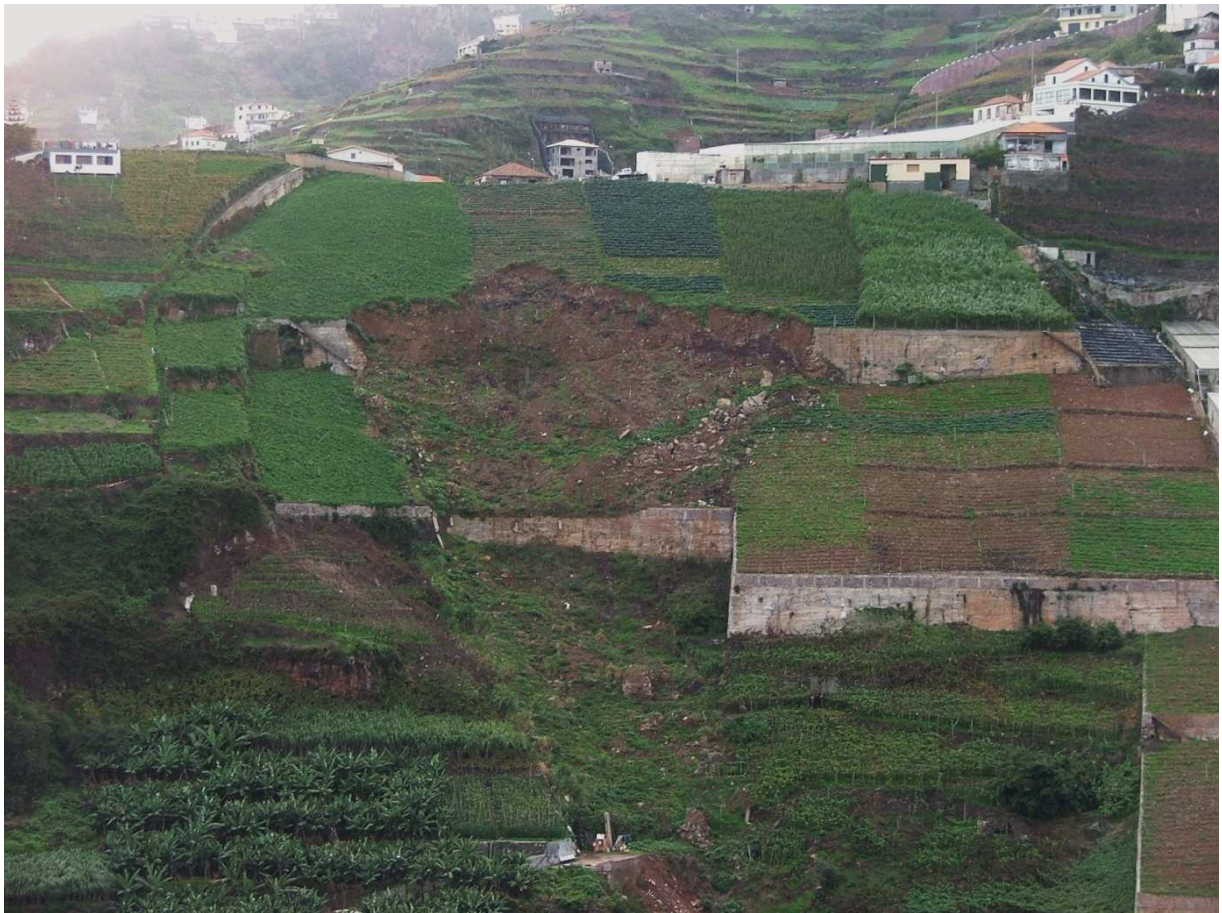
FIGURA V.26 Heras (Estreito de Câmara de Lobos), deslizamento rotacional, com uma forte componente antrópica.

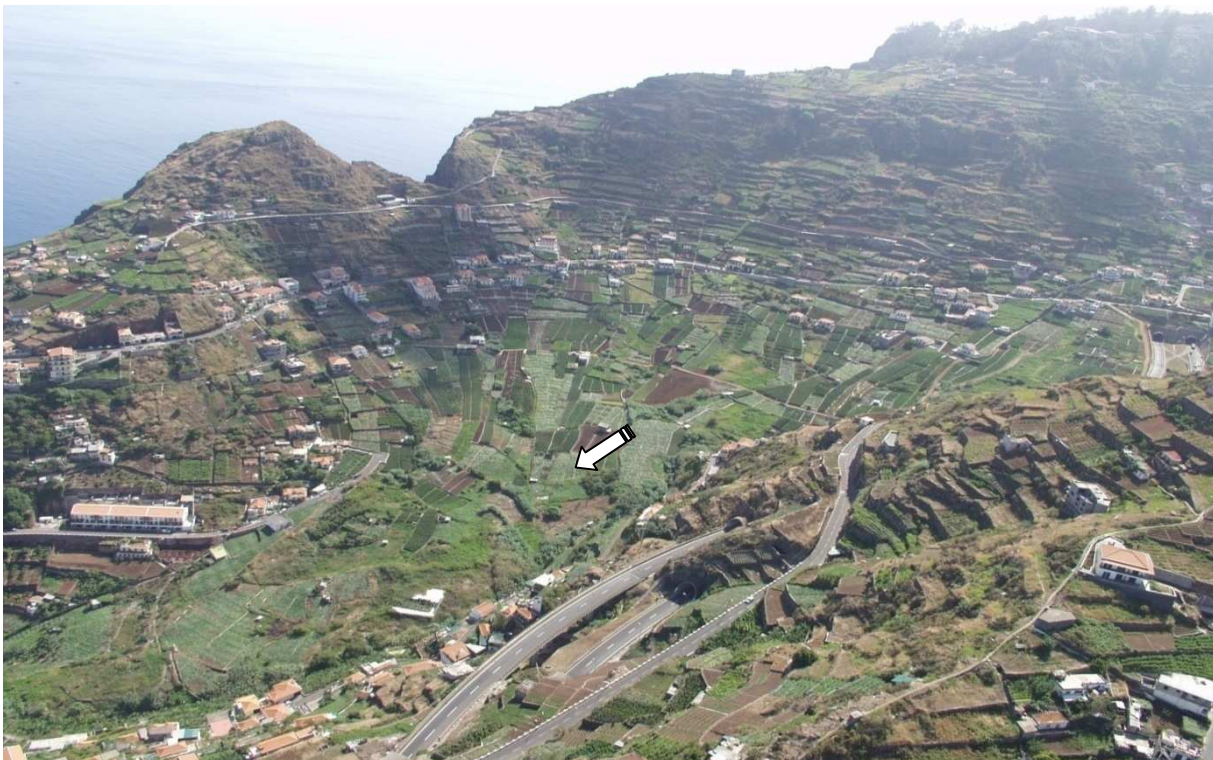
FIGURA V.29 Caldeira (Câmara de Lobos). Vista aérea de uma zona de acumulação coluvionar, com referência do processo de Creep.
Fonte: DRAmb

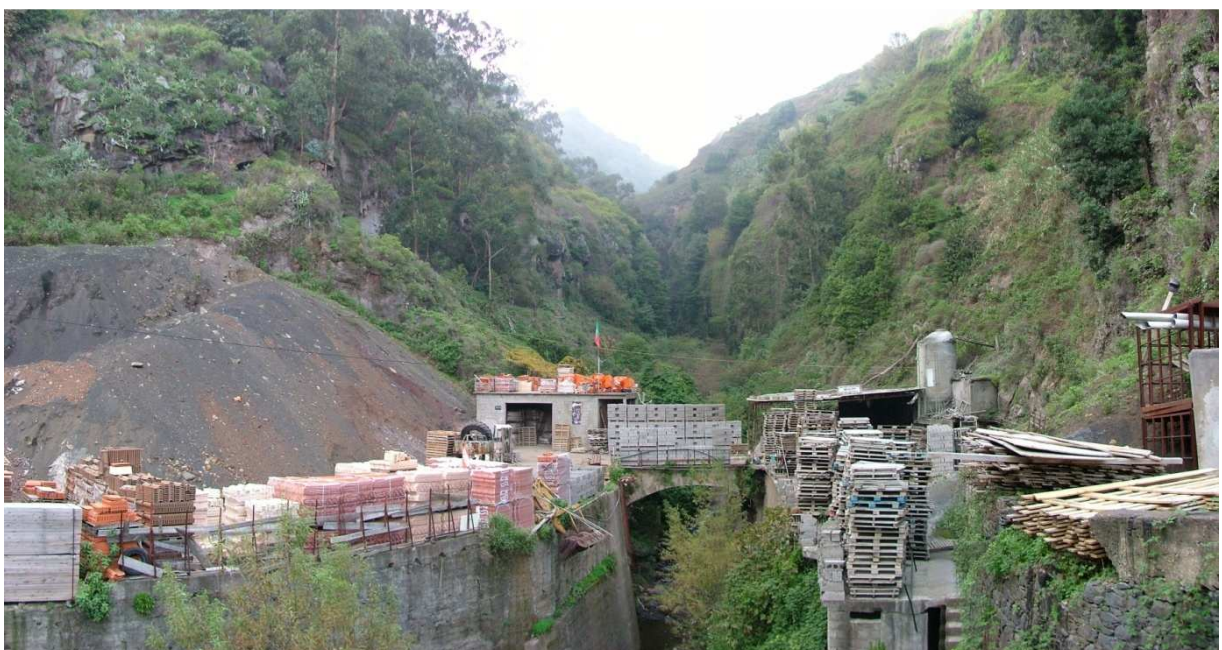
FIGURA VI.3 Estreito de Câmara de Lobos. Estrangulamento da Ribeira do Inferno, um tributário da Ribeira do Vigário.

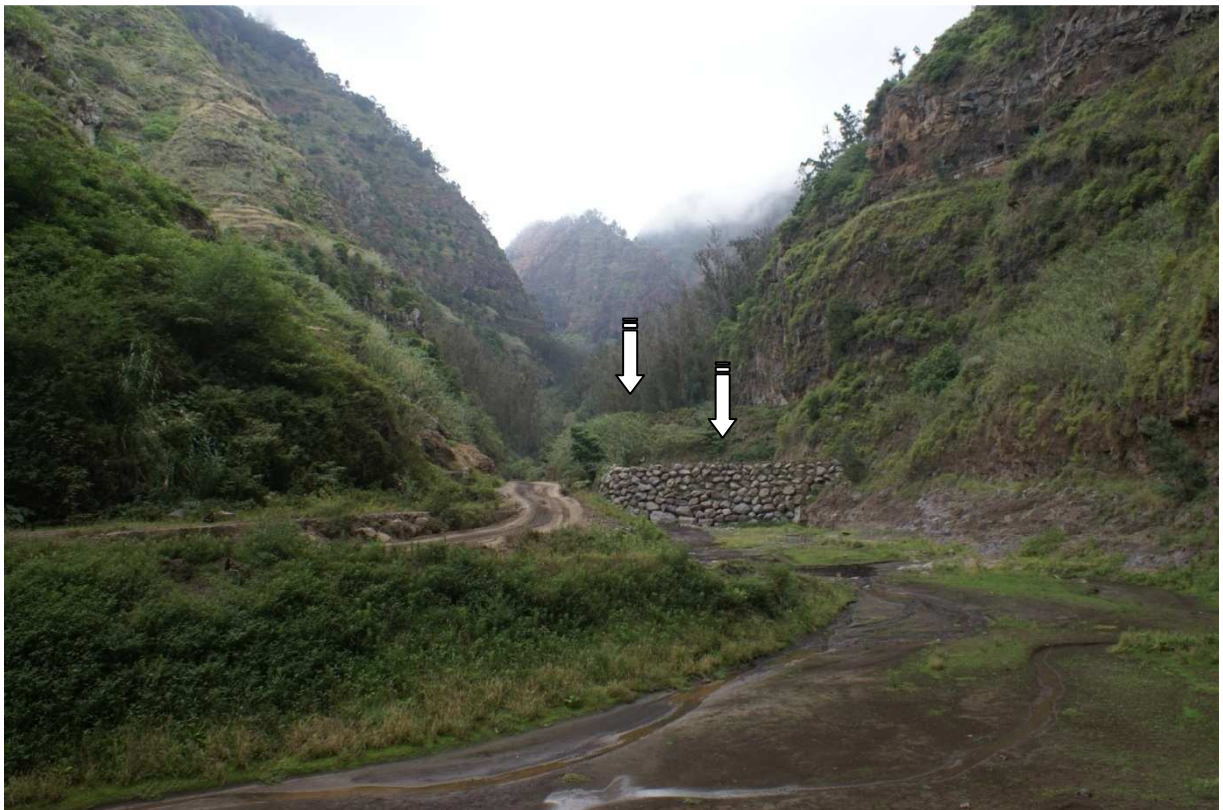
FIGURA VI.8 Ribeira dos Socorridos (Câmara de Lobos). Obstrução da linha de água, por um infra-estrutura de apoio a uma pedreira, determinando o aumento da severidade das cheias/inundações e a consequente vulnerabilidade a jusante.

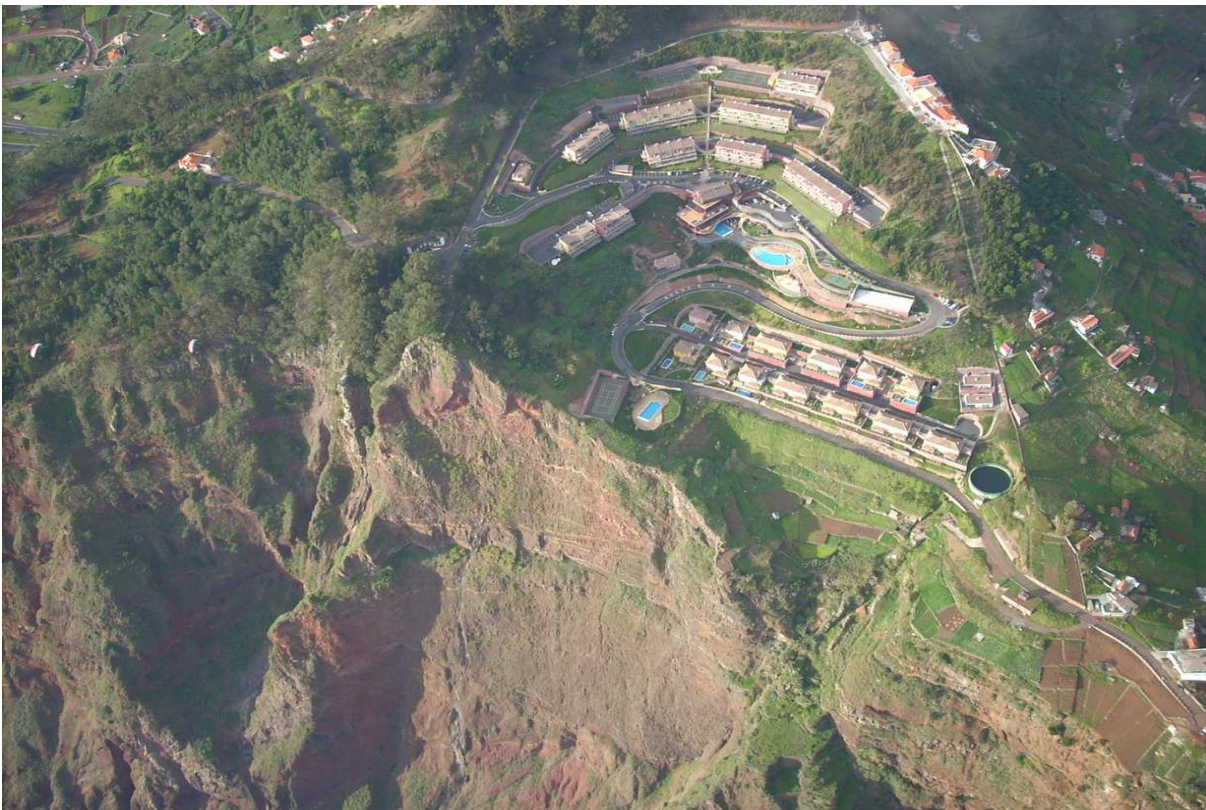
FIGURA VI.10 Cabo Girão (Câmara de Lobos). Edificação de um complexo hoteleiro no limite crítico superior de numa área de elevada perigosidade aos movimentos de massa.

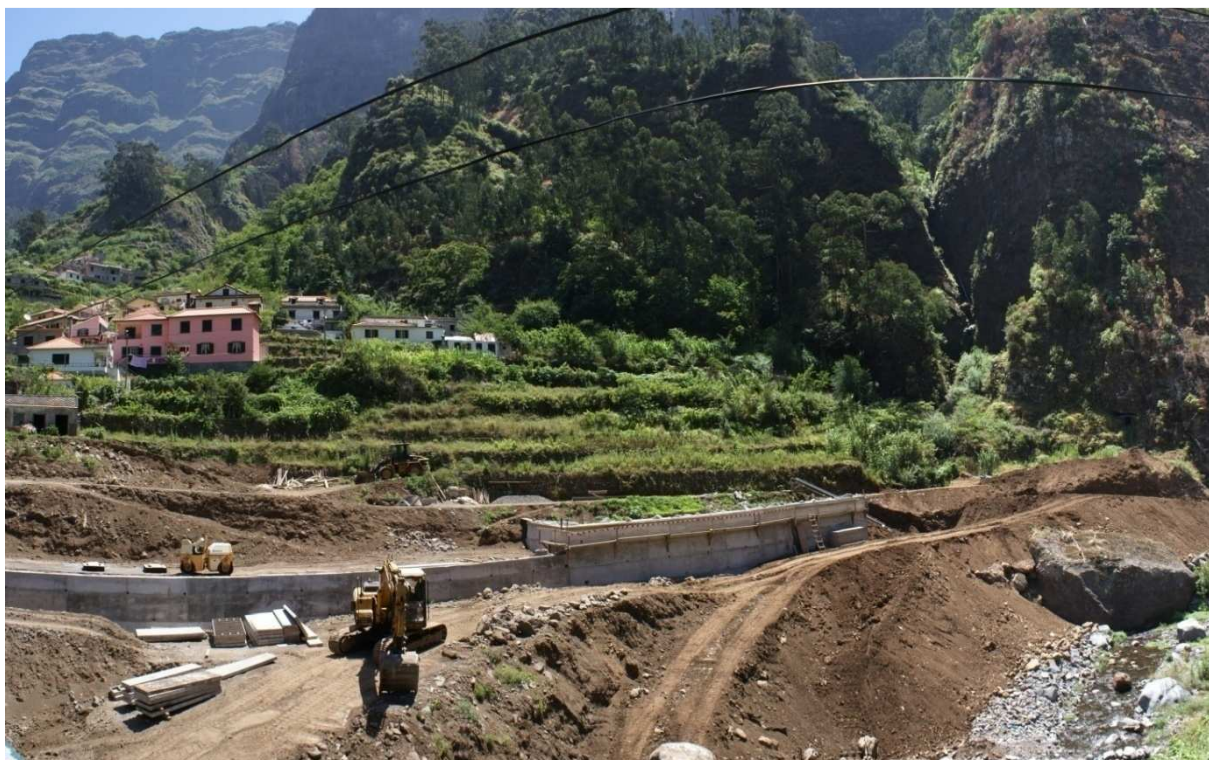
FIGURA VI.12 Terra Chã (Curral das Freiras). Construção de um estabelecimento de ensino, numa área de susceptibilidade elevada.
