Uso da termografia para caracterizar qualitativamente fachadas de edifícios

Dissertação apresentada para a obtenção do grau de Mestre em Engenharia Civil na Especialidade de Construções

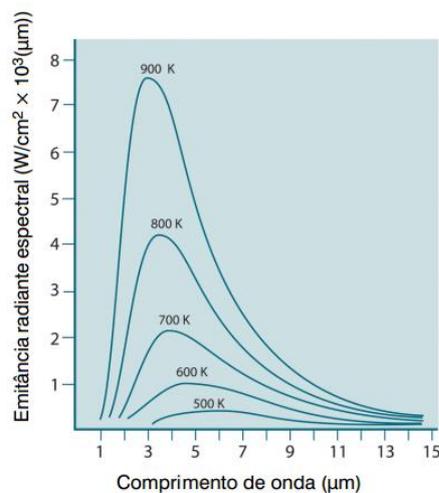
A emitância radiante diz respeito à quantidade de energia que um corpo emite por unidade de comprimento de onda. A Figura 2.2 representa a emitância radiante espectral de um corpo negro segundo a Lei de Planck.

Figura 2.2-Lei de Planck: relação entre a emitância espectral de um corpo negro em função da temperatura e comprimento de onda (FLIR system, 2011).

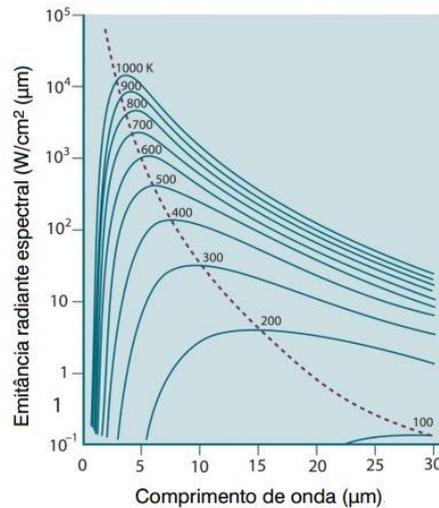
A Figura 2.3 mostra as curvas de Planck e uma linha a tracejado que representa o máximo da emitância para cada temperatura, como foi descrito na Lei do Deslocamento de Wien.

Figura 2.3-Lei de Planck e Wien (adaptado de FLIR system, 2011).

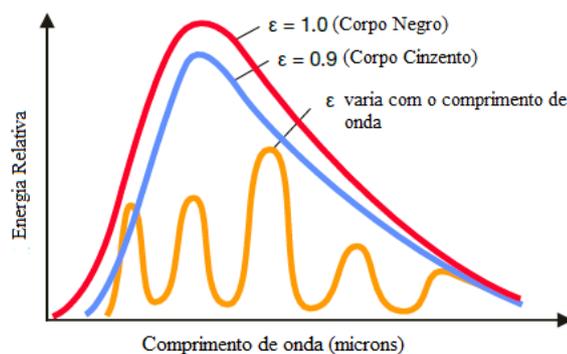
Como já foi referido no subcapítulo anterior (2.3), o corpo negro é um emissor ideal, possuindo assim uma emissividade igual a 1. Um corpo cinzento possui uma emissividade menor que a do corpo negro, ou seja, inferior a 1. Num corpo não cinzento, a emissividade varia ao longo de diferentes comprimentos de onda. A Figura 2.4 apresenta o poder emissivo dos diferentes corpos referenciados em função do comprimento de onda.

Figura 2.4- Poder emissivo do corpo negro e cinzento em função do comprimento de onda (adaptado de Gruner, 2003)

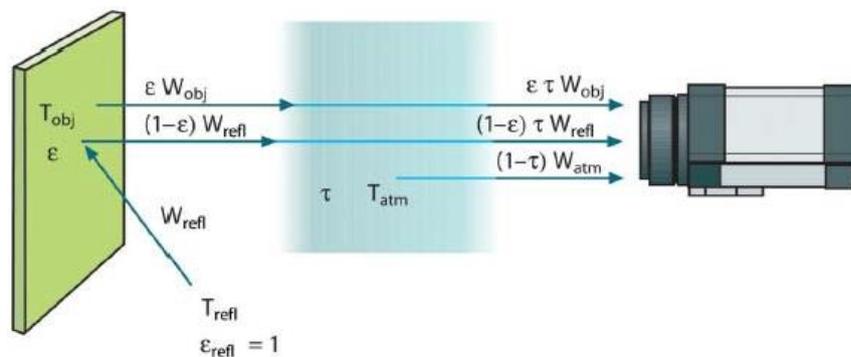
A Figura 2.5 ilustra os processos de transferência e energia de uma análise termográfica.

Figura 2.5- Representação esquemática de uma medição termográfica (Asdrubali et al., 2012).

A energia radiada pelo objeto depende da sua temperatura, enquanto a absorção da atmosfera está relacionada com a temperatura do ar, humidade e com a distância entre a câmara e a superfície. As contribuições da vizinhança dependem da temperatura dos objetos adjacentes e das suas propriedades refletoras.

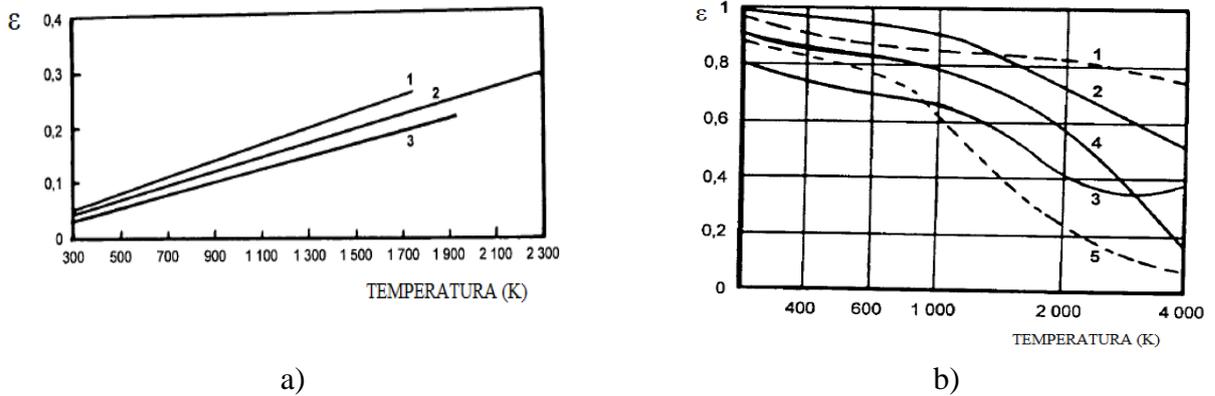
Figura 2.6- Variação da emissividade com a temperatura para: a) alguns metais: (1) níquel, (2) tungstênio, (3) platina; b) alguns não metais: (1) borracha, (2) porcelana, (3) cortiça, (4) papel, (5) argila refractária (adaptado de Gaussorgues, 1999).

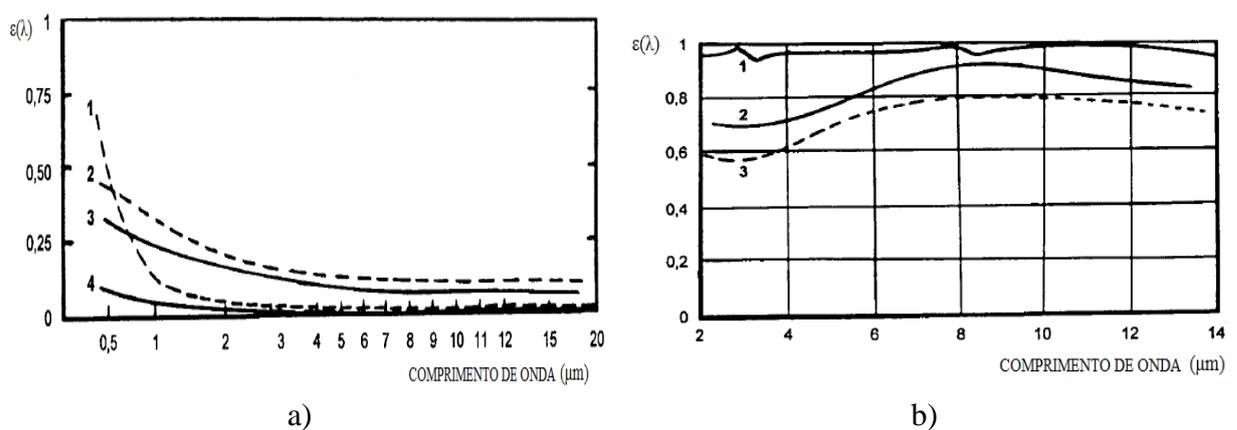
Segundo (Gaussorgues 1999), a emissividade varia com o comprimento de onda para os sólidos de uma forma lenta e para os gases e líquidos apresenta flutuações bruscas. A Figura 2.7 mostra que para os metais a emissividade diminui com o aumento do comprimento de onda e, mais uma vez, acontece o processo inverso no caso dos não metais, onde a emissividade tende a aumentar com o comprimento de onda.

Figura 2.7- Variação da emissividade com o comprimento de onda para: a) alguns metais: (1) cobre, (2) ferro, (3) alumínio, (4) prata; b) alguns não metais: (1) água, (2) terra, (3) plástico; (adaptado Gaussorgues, 1999).

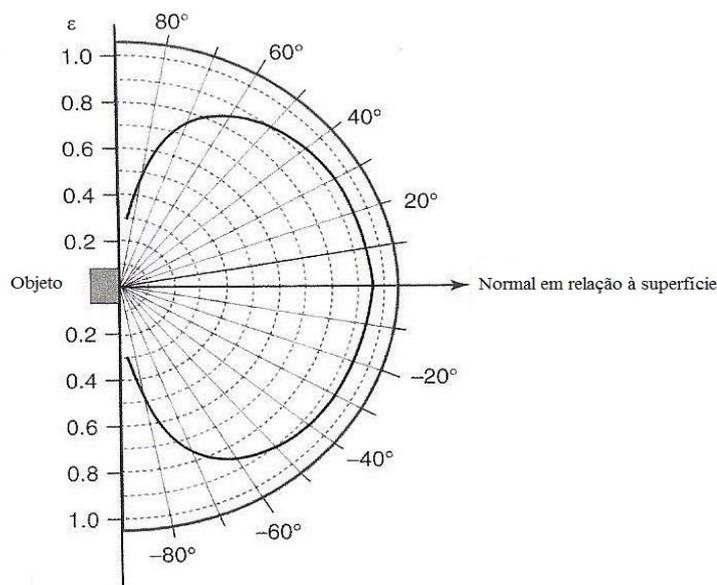
Quando o ângulo de observação aumenta em relação à normal da superfície do objeto, a emissividade diminui. Para superfícies não planas e sem alteração de material a emissividade varia de ponto para ponto no mesmo material em função do ângulo. Na Figura 2.8 pode observar-se que a partir de um ângulo de 45° em relação à normal, a emissividade baixa bruscamente, sendo nula para um ângulo de observação de 90° (Meola, 2012). Quando se observam objetos com um ângulo agudo em relação à sua superfície, as imagens apresentam menor informação do que se fossem observadas com um ângulo reto (Balaras & Argiriou 2002).

Figura 2.8- Variação da emissividade com o ângulo de observação (adaptado de Meola, 2012).

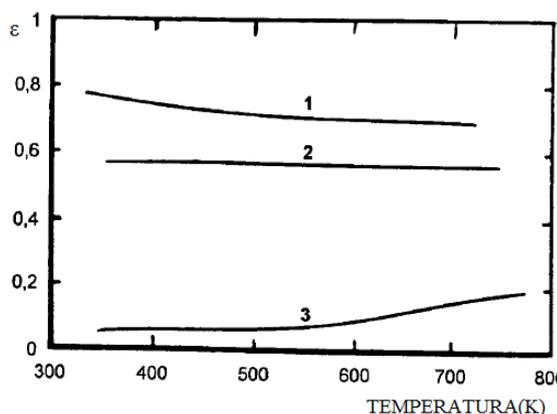
aumenta, enquanto que se esse nível for baixo, mais baixa será a sua emissividade (Figura 2.9).

Figura 2.9- Variação da emissividade de um metal com a influência do seu nível de oxidação: (1) cobre muito oxidado, (2) cobre levemente oxidado, (3) cobre polido (adaptado de Gaussorgues, 1999).

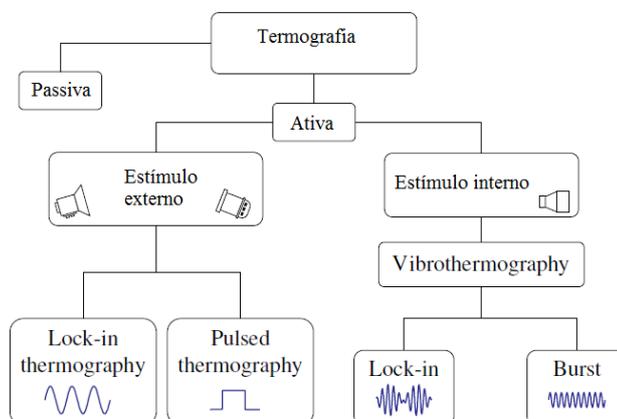
Existem dois tipos de termografia que podem ser utilizadas na inspeção de um material: ativa e passiva. A Figura 2.10 esquematiza os diferentes tipos de termografia que vão ser seguidamente abordados.

Figura 2.10- Representação esquemática de termografia ativa e passiva (adaptado de Ibarra-Castanedo et al, 2007)

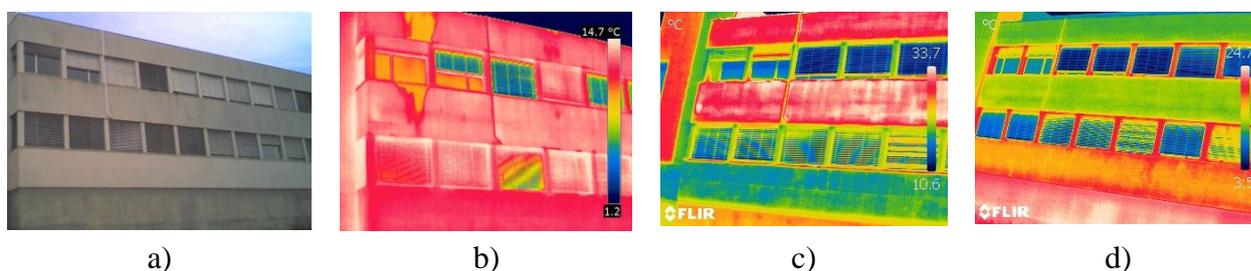
No primeiro dia de medições (21 de Maio) observaram-se a partir de diferentes ângulos e a diversas distâncias, manchas amarelas em determinadas zonas com uma diferença de temperatura de cerca de 4°C. Nas medições dos dias seguintes (26,30 e 31 de Maio), essas manchas desapareceram, o que levou à conclusão de que se tratava de escorrências de água, motivadas pela chuva que se fizera sentir nas horas imediatamente anteriores às medições, como se pode observar na Figura 3.3. Mas o facto de as manchas só se apresentarem em determinados locais e não ao longo da fachada (Figura 3.3-b), pode evidenciar um problema no rufo ou capeamento da construção.

Figura 3.3- Imagens recolhidas em diferentes dias: a) Fotografia digital da fachada analisada; b) Termograma recolhido depois de chover; c) e d) recolhido em dias sem chuva.

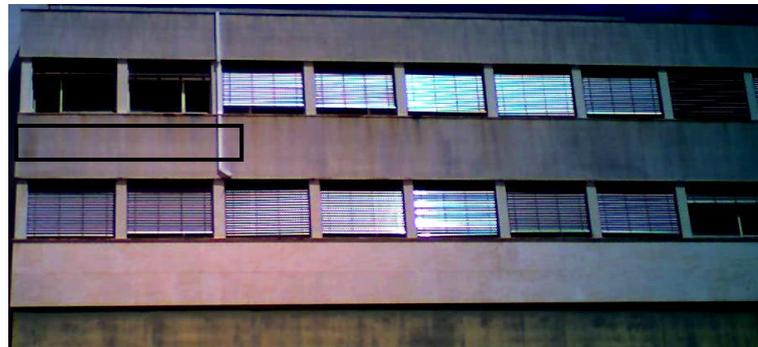
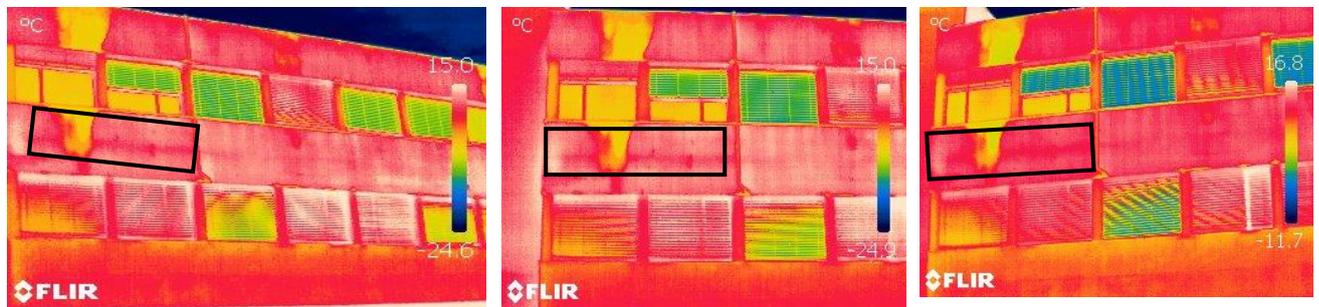
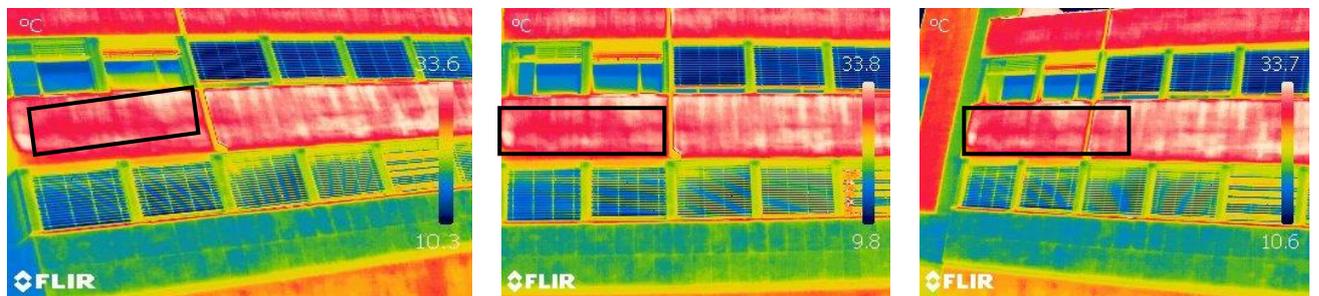
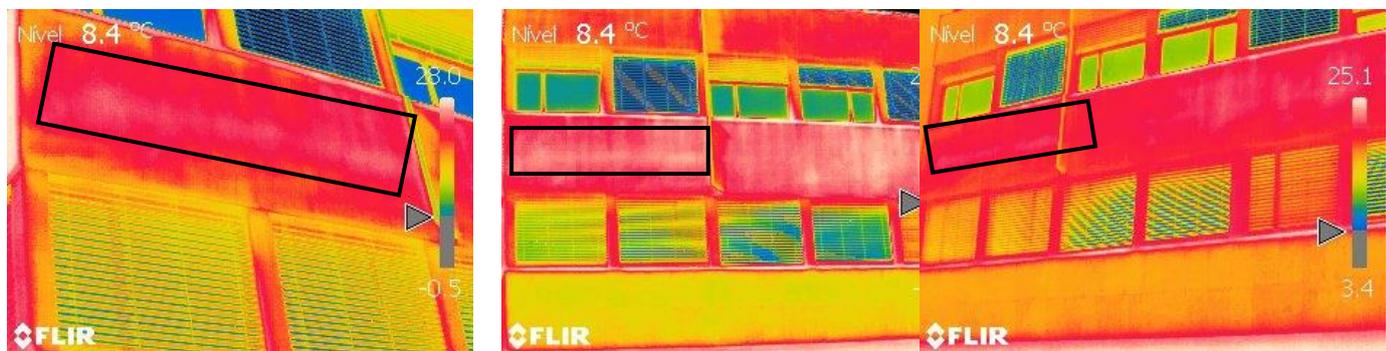
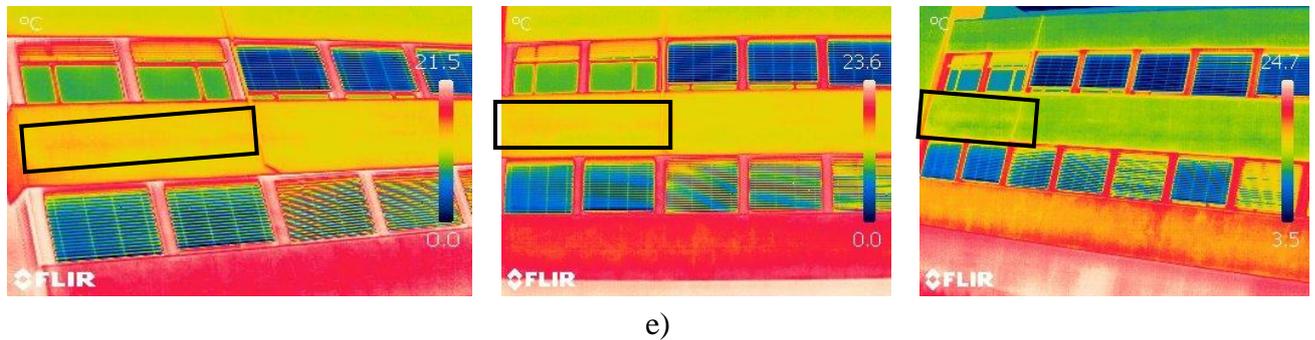
A Figura 3.5 revela manchas horizontais, que na fotografia digital corresponde a uma banda horizontal mais clara, enquanto as manchas verticais apresentam-se com temperaturas superiores devido a corresponderem às manchas mais escuras. Estas manchas escuras, apenas são visíveis durante o dia devido à ação solar estar presente. No entanto, estas manchas são mais na fachada Este do mesmo edifício, como pode ser visto na Figura 3.6. Deste modo a cor é um fator a ter em conta quando se efetua uma análise termográfica de sistema de ETICs. Neste caso, poderia ter induzido o erro de se considerar uma patologia no revestimento da fachada, como por exemplo nas placas de revestimento.

Figura 3.5-Identificação de manchas no ETICs em diferentes períodos do dia: a) Foto digital; b) Manhã; c) Meio-dia; d) Tarde; e) Noite.

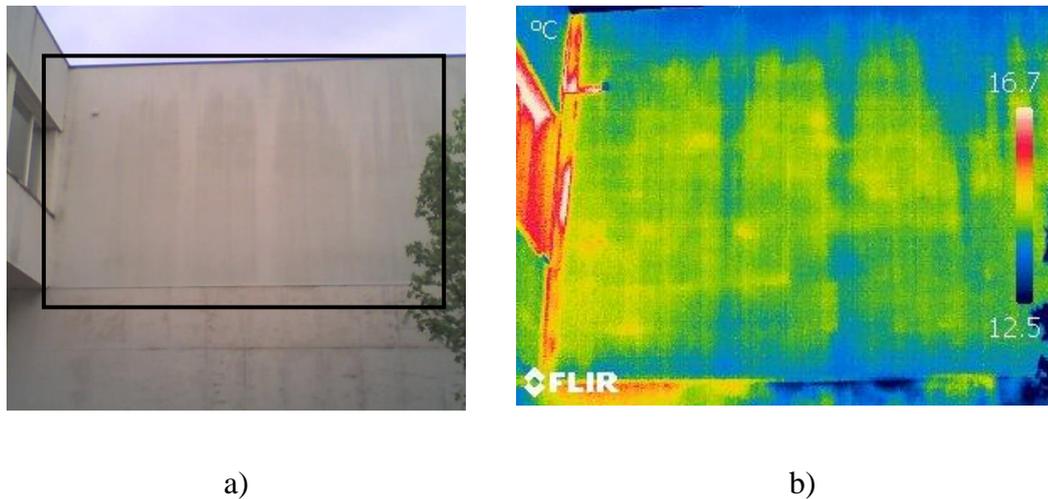
Figura 3.6- Contraste de cores devido às manchas presentes na fachada Este: a) Fotografia digital; b) Termograma.

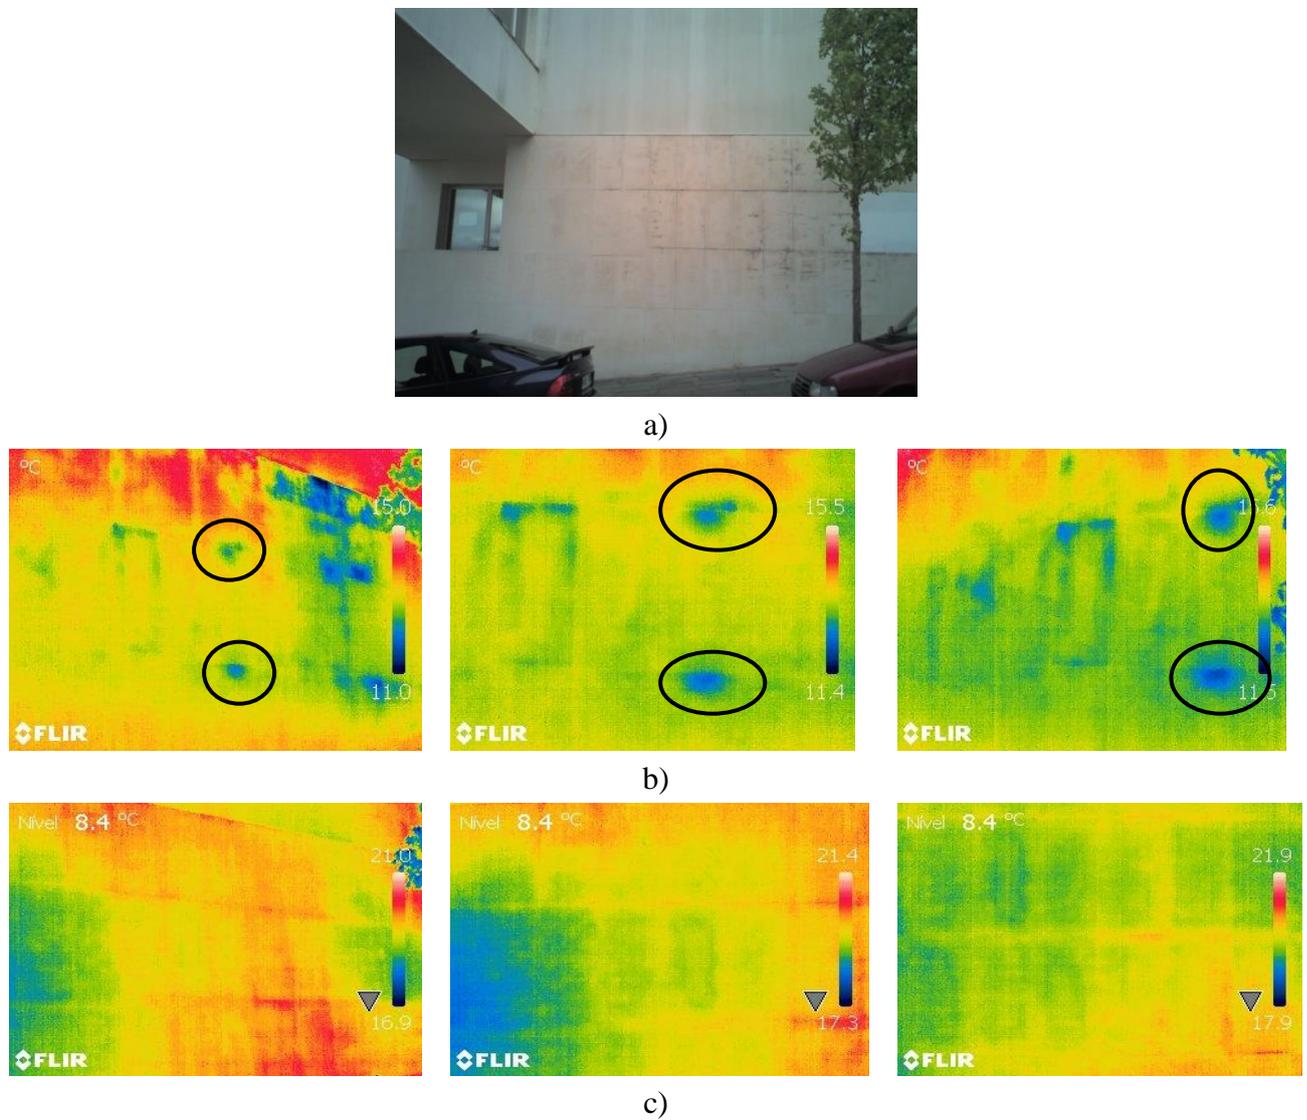
Nesta fachada estudaram-se apenas os painéis de pedra. Da sua análise deve destacar-se, por um lado, a observação de pontos frios (Figura 3.7-b) no primeiro dia de medição, que vieram a desaparecer nas medições efetuadas em dias posteriores (Figura 3.7-c), motivadas, como aconteceu na fachada analisada anteriormente, pela precipitação ocorrida; e por outro lado, diversas reflexões Figura 3.8, originadas pela presença de uma árvore e a automóveis estacionados nas suas imediações.

Figura 3.7- Identificação de pontos frios na fachada Este: a) Fotografia digital; b) Medição em dia com precipitação; c) Medição sem precipitação.

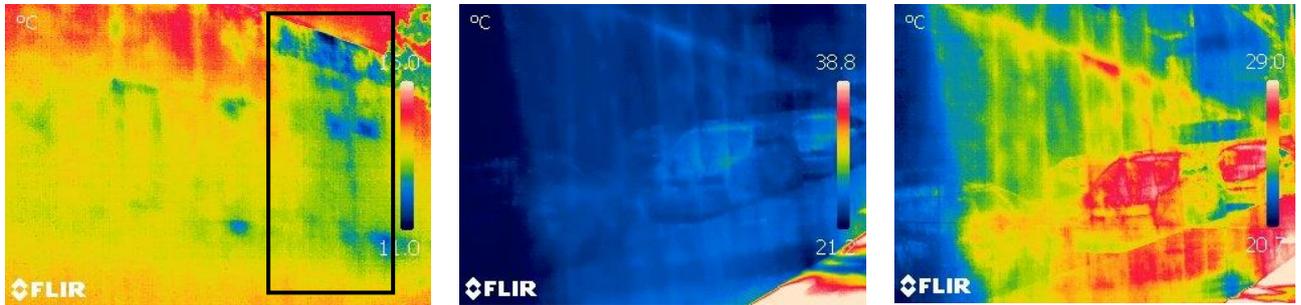
Figura 3.8- Reflexões observadas de árvores e carros.

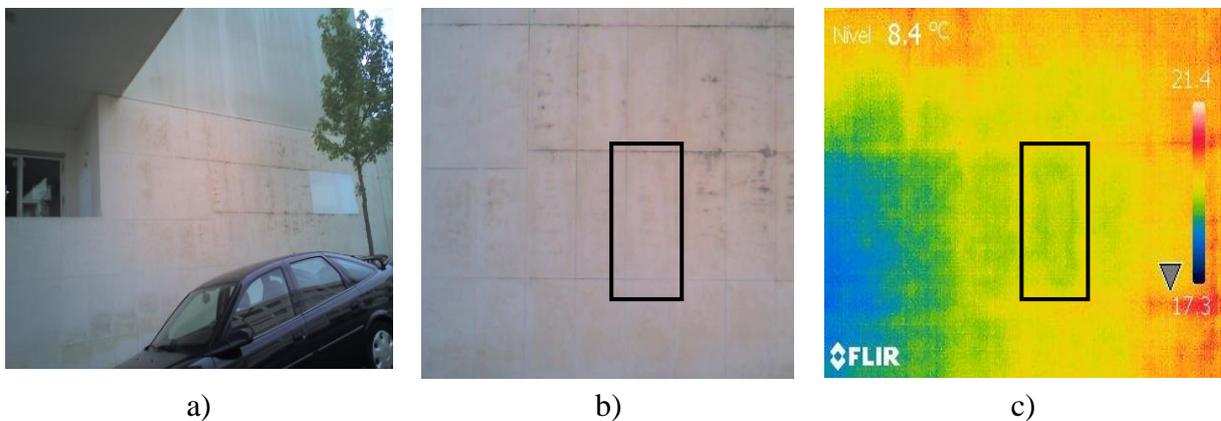
Uma observação dos painéis à vista desarmada permite-nos verificar a presença de uma ligeira descoloração central (Figura 3.9-b), que também aparece repercutida nos termogramas (Figura 3.9-c). Esta descoloração está associada à degradação a que a fachada está sujeita. Na Figura 3.9-a mostra que os painéis de pedra protegidos pela parte superior da passagem aérea, por não estarem expostos a tantos fatores de degradação, se encontram em melhor estado. Na presença da radiação solar direta, a delimitação destes painéis é bem visível em relação às restantes alturas do dia sem ação solar.

Figura 3.9-Identificação da descoloração nos painéis de pedra: a) Painéis de pedra protegidos em relação aos não protegidos; b) Descoloração em imagem digital; c) Descoloração em termograma.

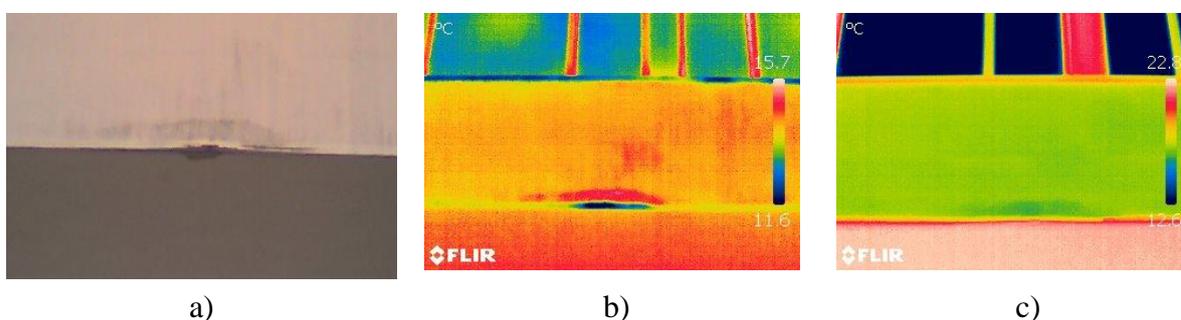
Esta fachada pertence a uma passagem aérea, e tem a particularidade de apresentar um destacamento do sistema de ETICs. Na sua parte superior, encontra-se uma mancha escura que provoca nos termogramas um contraste bem visível em relação à superfície adjacente. Este contraste pode estar associado à cor escura da mancha ou ao empolamento da tela se esta se estender até aí. Uma observação mais pormenorizada do local, permitiu constatar que o empolamento da tela se estendia até mais acima, criando uma caixa de ar. Durante o dia, o destacamento apresenta-se nos termogramas com uma temperatura superior em relação à noite, como pode ser visto na Figura 3.10.

Figura 3.10- Destacamento do sistema ETICs: a) Fotografia digital; b) Dia; c) Noite

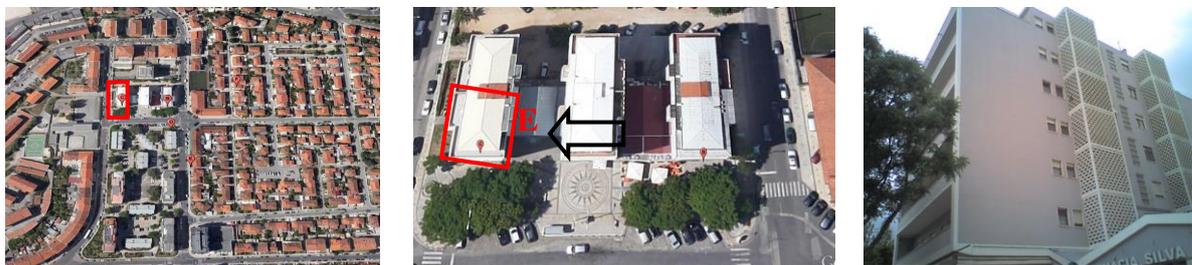
Figura 3.12- Localização e orientação da fachada do Edifício C.

Relativamente ao Edifício C, a fachada analisada foi a Este (E), Figura 3.12, que apresenta um revestimento com uma tela asfáltica impermeabilizante de cor cinzenta. Na fachada é possível visualizar as delimitações da tela, assim como empolamento em alguma das suas partes. Também neste edifício houve a limitação de não se poder variar muito o ângulo e distância, devido à presença de edifícios, quer lateralmente quem em frente.

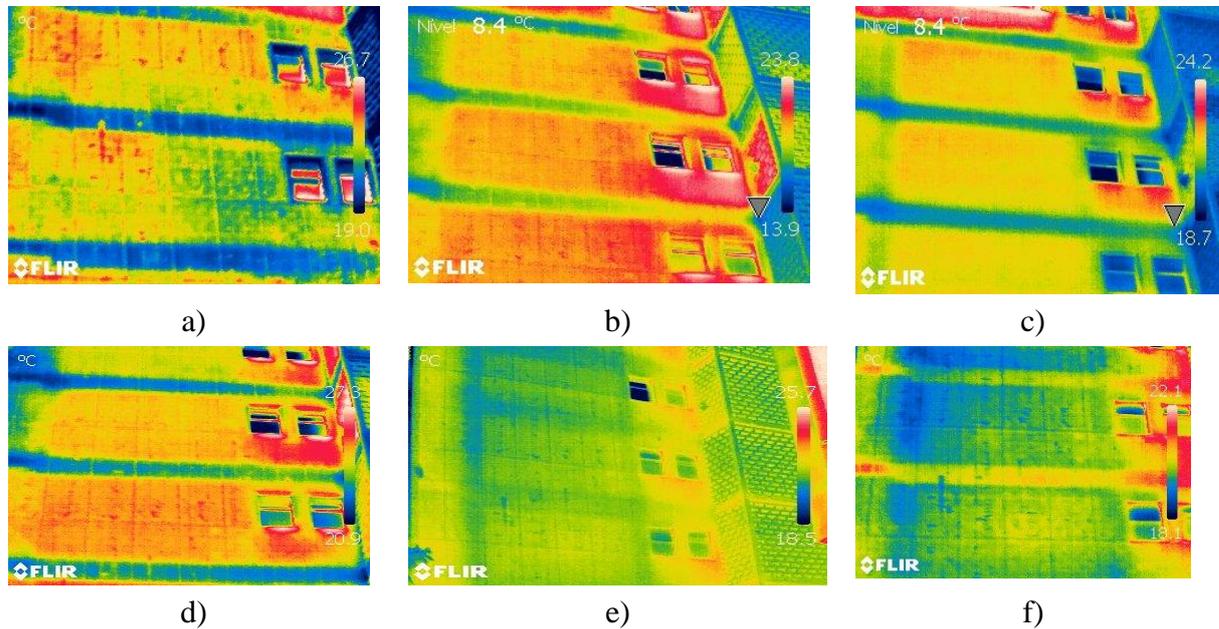
Das observações efetuadas no Edifício C, Figura 3.13, verificou-se que o único dia em que não foi possível identificar a delimitação das telas foi a dia 27 de Maio, dia em que o céu se encontrava completamente nublado. Sendo desaconselhado nestes dias medições para este tipo de revestimento.

Figura 3.13-Identificação da delimitação das telas em diferentes dias: a) 22 de Maio; b) 26 de Maio; c) 27 de Maio; d) 30 de Maio; e) 31 de Maio; e) 2 de Junho.

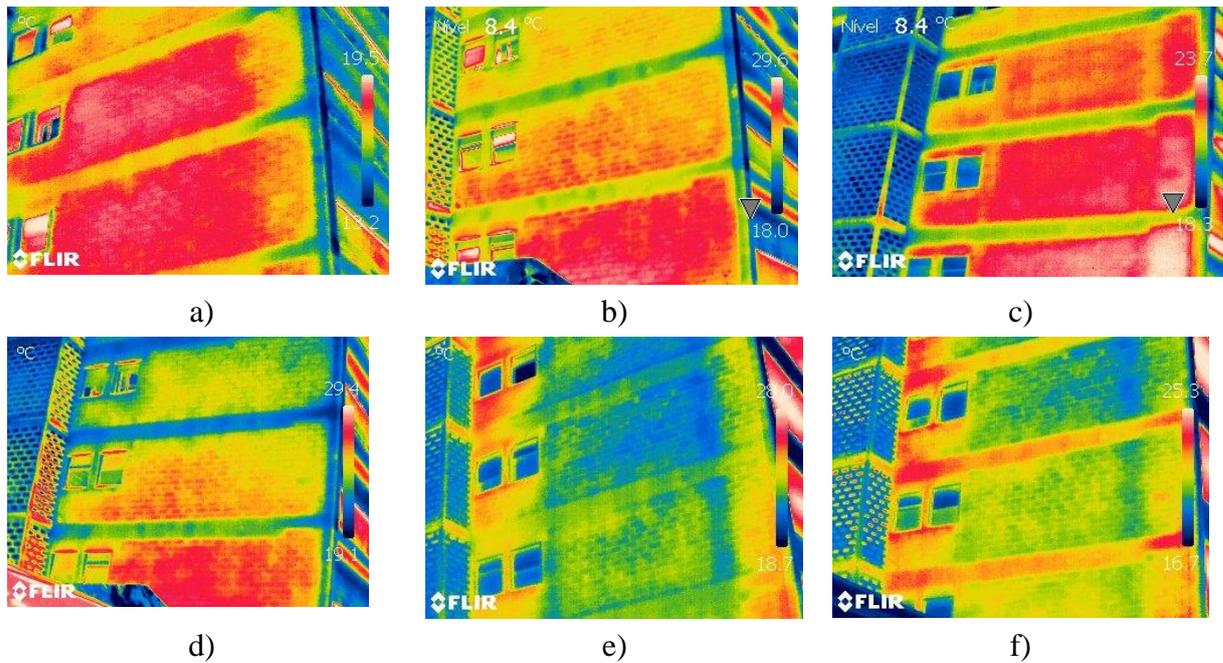
atmosféricas, as diferenças de identificação só se poderão associar à orientação Oeste da fachada do Edifício B, que recebe sol durante toda a tarde, ao contrário do que acontece com a fachada Este do Edifício C.

Figura 3.14- Identificação dos elementos estruturais do Edifício B em diferentes dias: a) 22 de Maio; b) 26 de Maio; c) 27 de Maio; d) 30 de Maio; e) 31 de Maio; f) 1 de Junho.

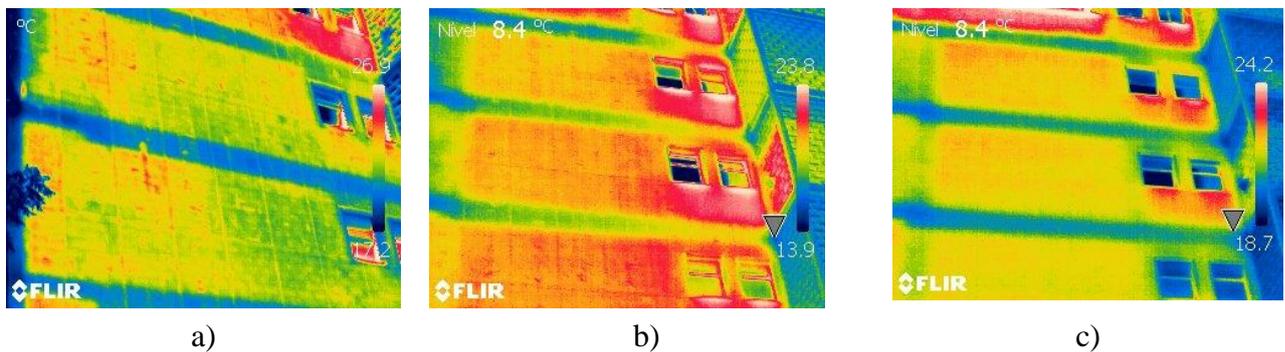
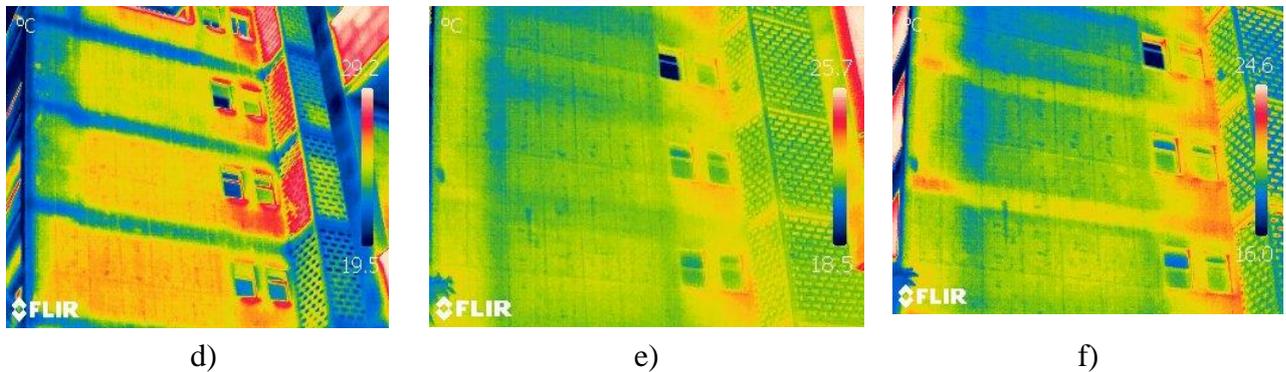
Figura 3.15- Identificação dos elementos estruturais do Edifício C em diferentes dias: a) 22 de Maio; b) 26 de Maio; c) 27 de Maio; d) 30 de Maio; e) 31 de Maio; f) 1 de Junho.

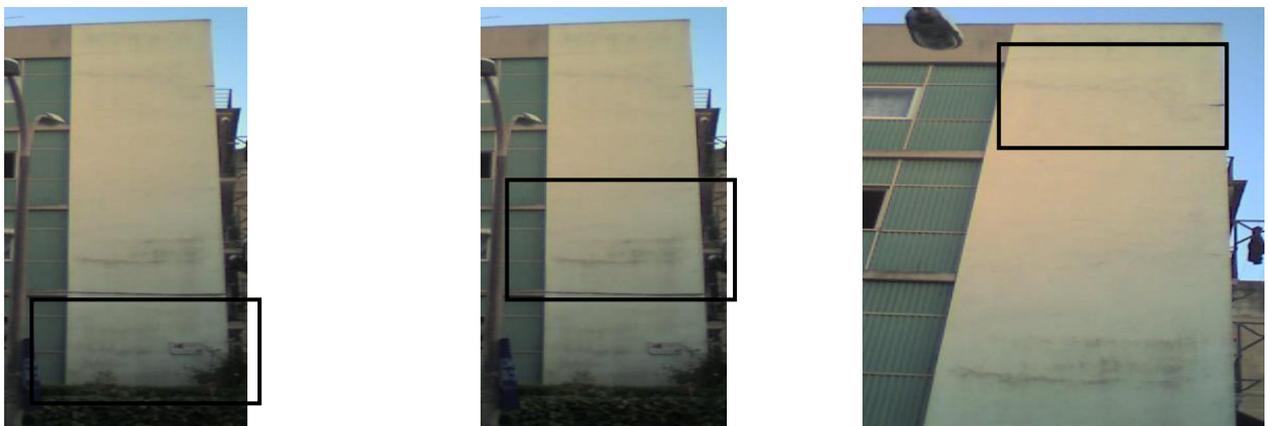
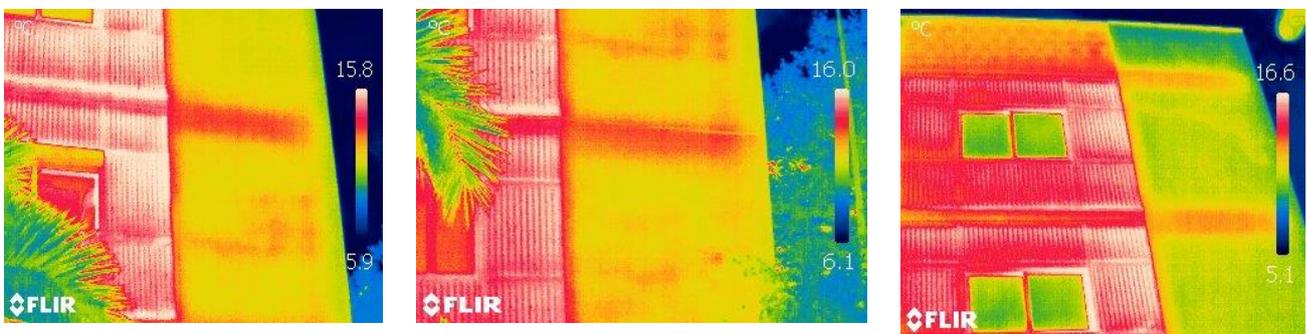
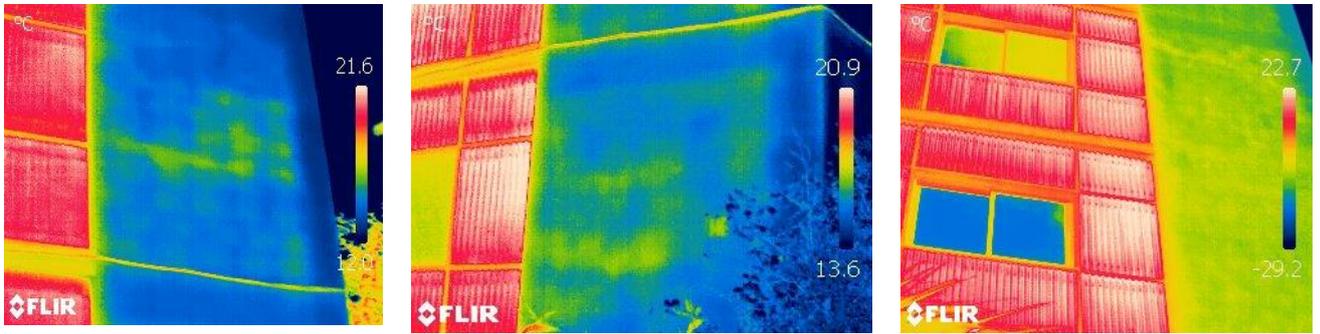
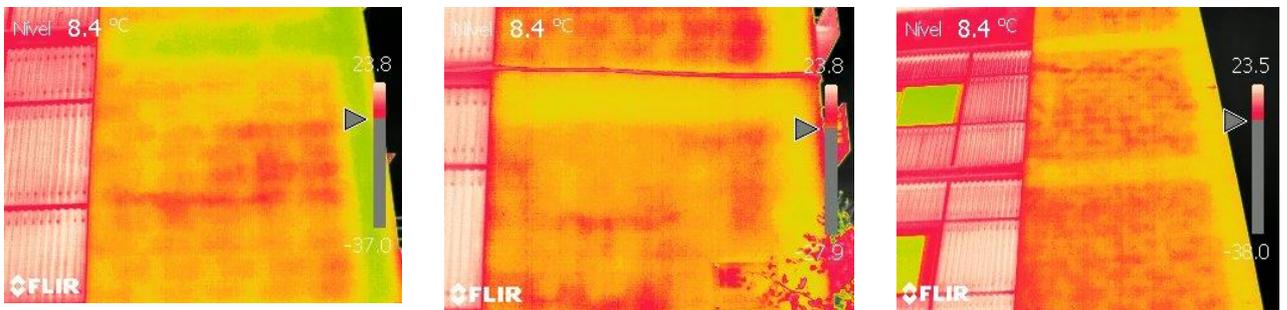
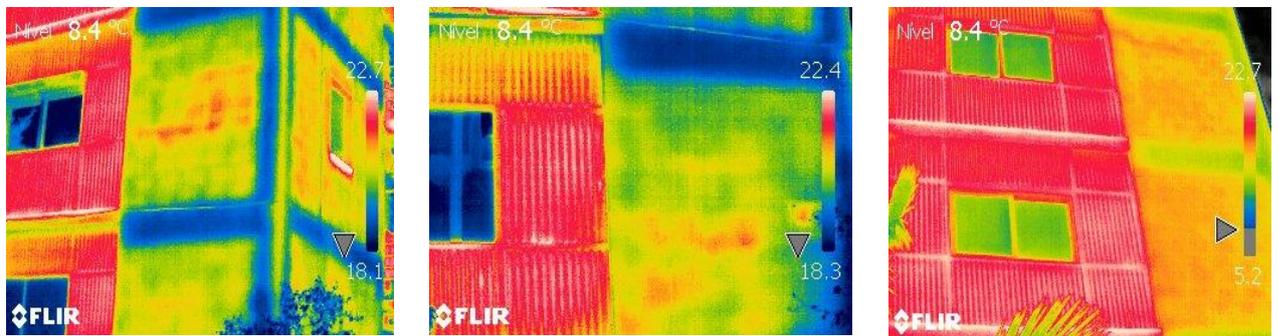
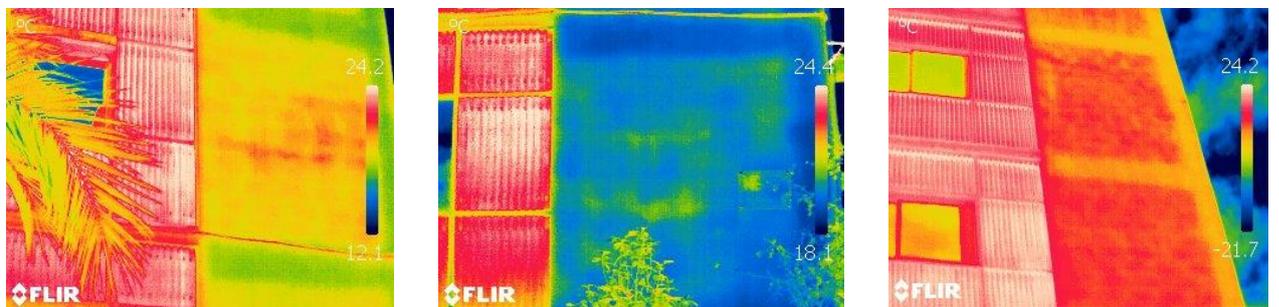
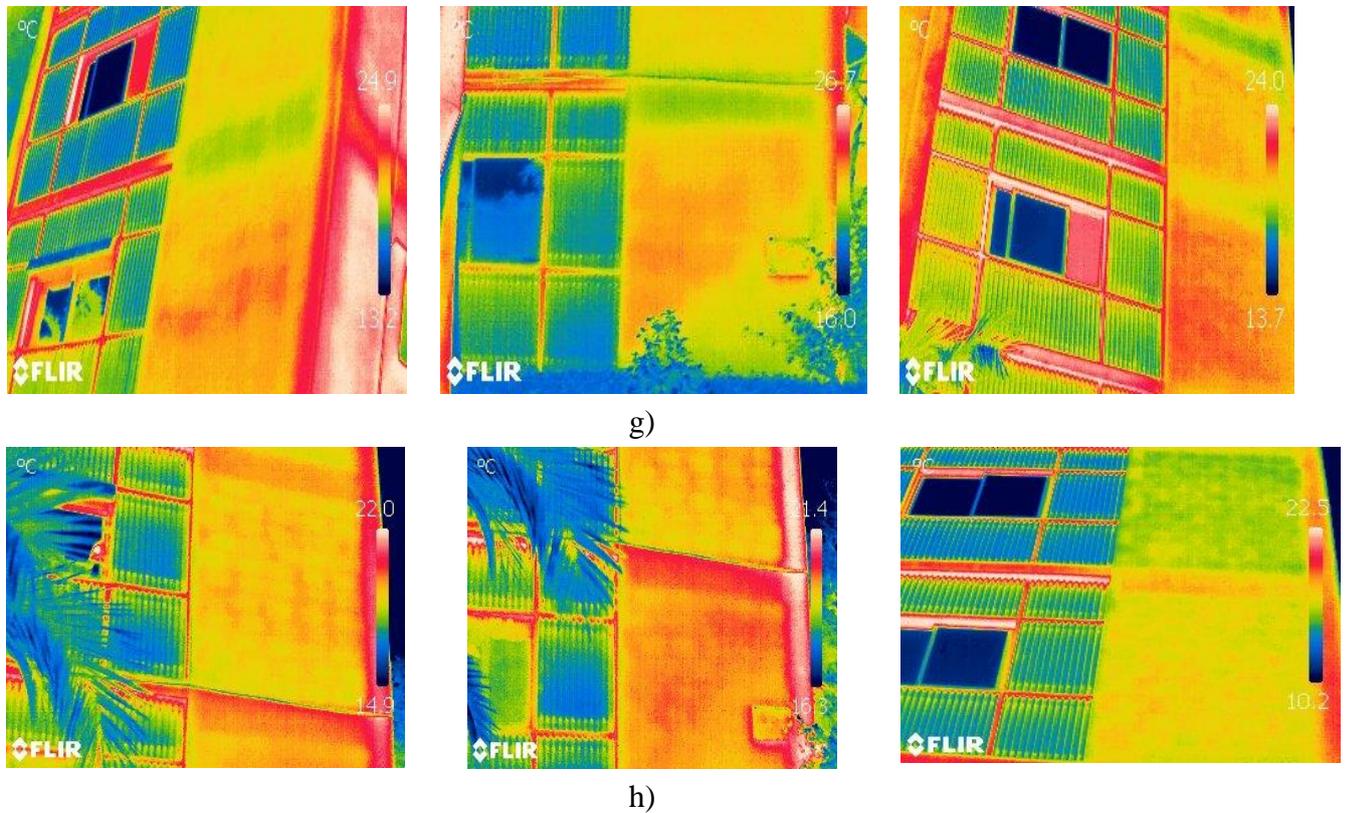
A fissura pode ser observada na terceira coluna da Figura 3.17, bem como a sua representação nos termogramas. Notou-se que esta também não foi visível no dia 1 de Junho, o que pode também estar associado a essa presença de luz artificial ou falta de gradiente térmico entre o interior e o exterior do edifício.

O Quadro 3.5 apresenta um resumo do que é visível nesta fachada e na Figura 3.17 a visualização destes nos diversos dias das medições termográficas.

Figura 3.17- Identificação dos elementos estruturais, fissuras e colonização biológica na Fachada Norte do Edifício D: a) Fotografia digital; b) 21 de Maio; c) 22 de Maio; d) 26 de Maio; e) 27 de Maio; f) 30 de Maio; g) 31 de Maio; h) 1 de Junho.

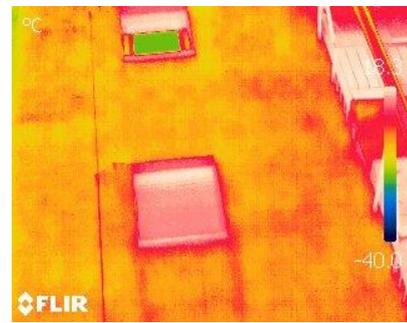
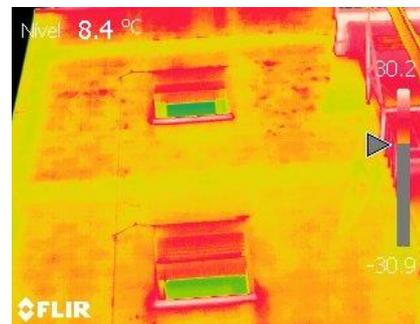
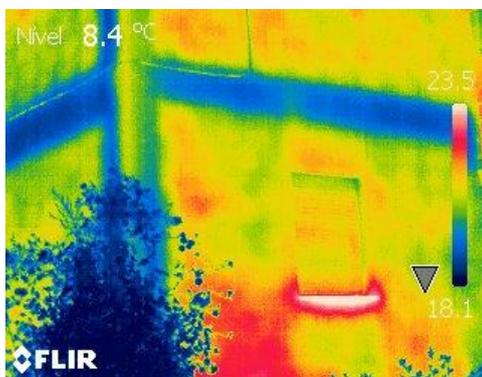
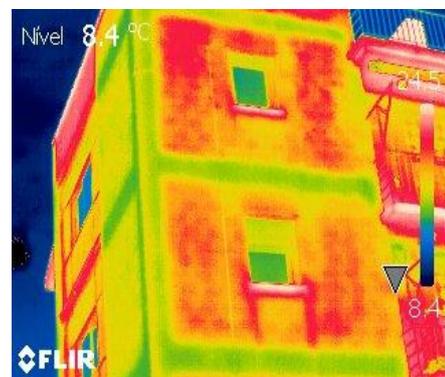
Figura 3.18- Identificação dos elementos estruturais, escorrências e colonização biológica na Fachada Oeste do Edifício D: a) Fotografia digital; b) 21 de Maio; c) 22 de Maio; d) 26 de Maio; e) 27 de Maio; f) 30 de Maio; g) 31 de Maio; h) 1 de Junho

O dia 27 de Maio com céu completamente nublado, Figura 3.18-e, foi sem sombra para dúvidas, o melhor dia para a visualização da caixa de estore, quer neste edifício quer nos outros, como o caso do Edifício F. Nos dias de céu parcialmente nublado, foi visível apenas quando esta estava sob ação da radiação solar (dias 26 e 30 de Maio). À noite esta também foi visível com uma temperatura inferior em relação às medições efetuadas durante o dia.

O Quadro 3.6 apresenta um resumo do que é visível nesta fachada e na Figura 3.18 a visualização destes nos diversos dias das medições termográficas.

A alvenaria, vigas e pilares têm o mesmo comportamento do que os da fachada Norte, devido às mesmas razões enunciadas. A colonização biológica nesta fachada, quando comparada com a fachada Norte, revela um menor grau de desenvolvimento, que acaba por se repercutir na impossibilidade de identificação nos termogramas recolhidos. No dia 21 de Maio, Figura 3.18-b, o facto de a colonização biológica não ser visível pode dever-se a ter chovido e como a água cria um filtro que impossibilita o IV de atravessar e captar. No dia 1 de Junho, Figura 3.18-h, a colonização biológica não é visível, devido às razões enunciadas em relação à presença de luz artificial proveniente do poste de iluminação.

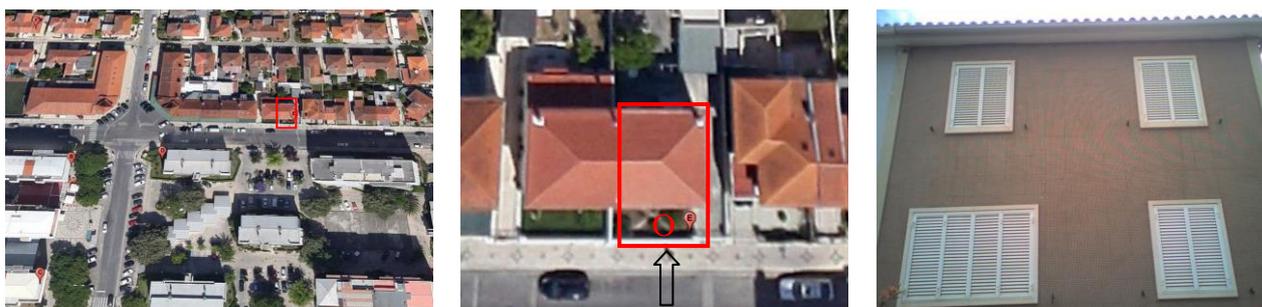
Figura 3.19- Localização e orientação da fachada do Edifício E.

Este edifício, Figura 3.19, foi construído em 1955, diz respeito a uma habitação unifamiliar, não é habitada de forma continuada, e situa-se no Bairro Norton de Matos. As fachadas apresentam-se revestidas com ladrilho do tio pastilha de piscina, Figura 3.19, apresenta um revestimento de ladrilho do tipo pastilha de piscina de cor castanha, a fachada analisada foi a Oeste (W). O edifício em geral apresenta-se em bom estado de conservação, registando-se apenas leves destacamentos da pastilha do ladrilho.

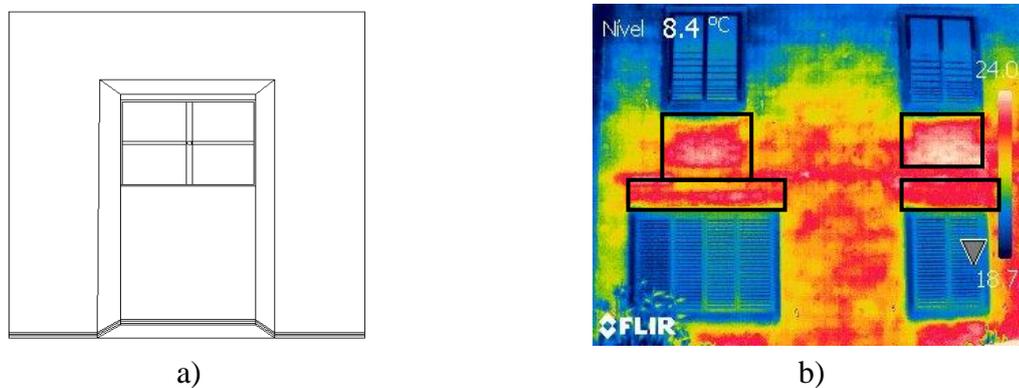
Figura 3.20- Esquema representativo da reentrância da janela: a) vista interior; b) vista exterior.

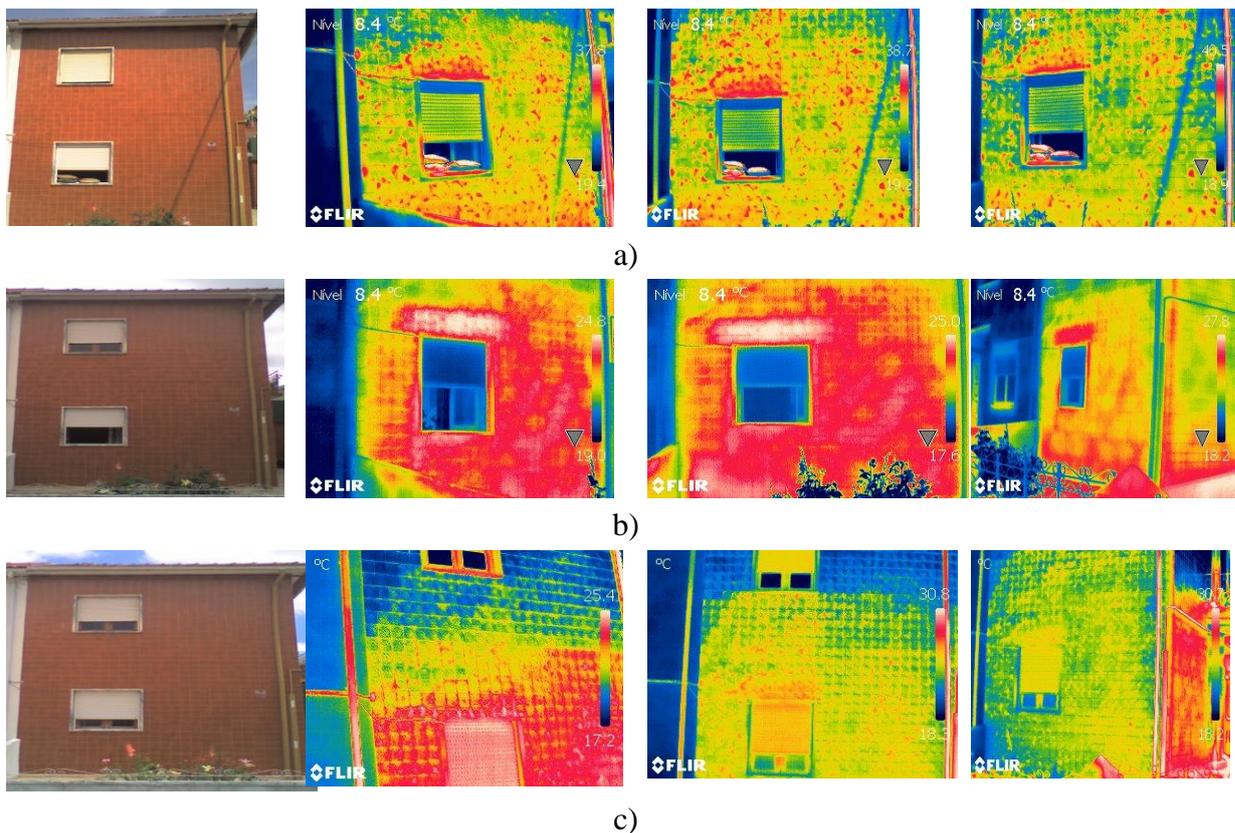
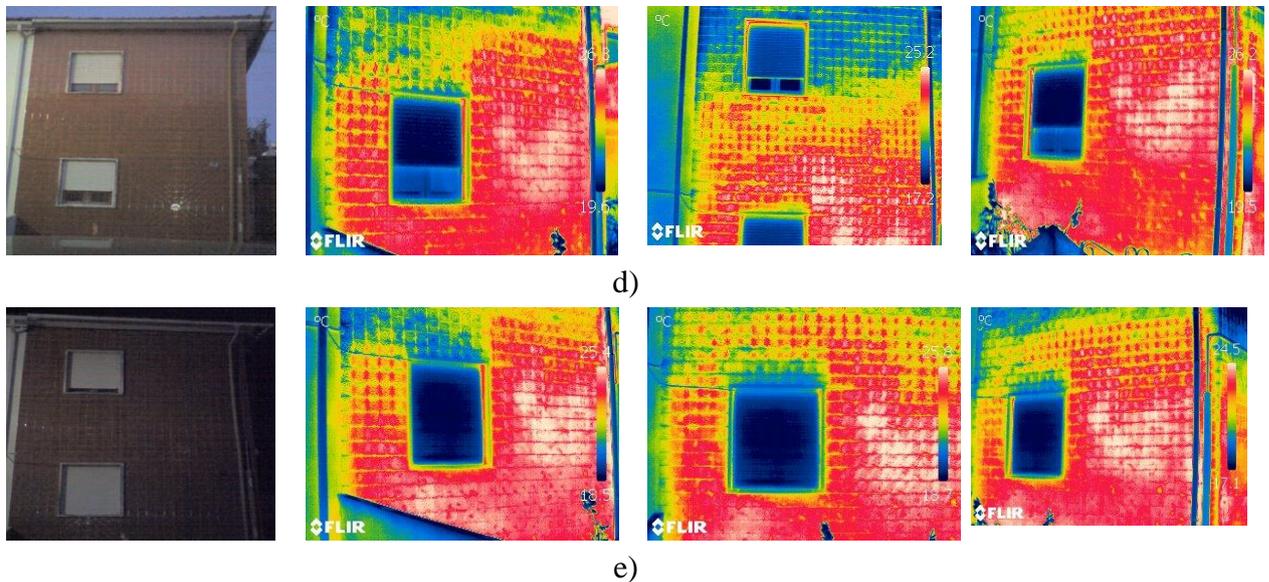
No que respeita à alvenaria, como acontece no Edifício E, o dia com céu completamente nublado (27 de Maio) é mais propício à sua deteção neste tipo de revestimento (Figura 3.23-b).

Figura 3.23- Identificação da caixa de estore da janela do piso inferior: a) 26 de Maio; b) 27 de Maio; c) 30 de Maio; d) 31 de Maio; e) 1 de Junho.

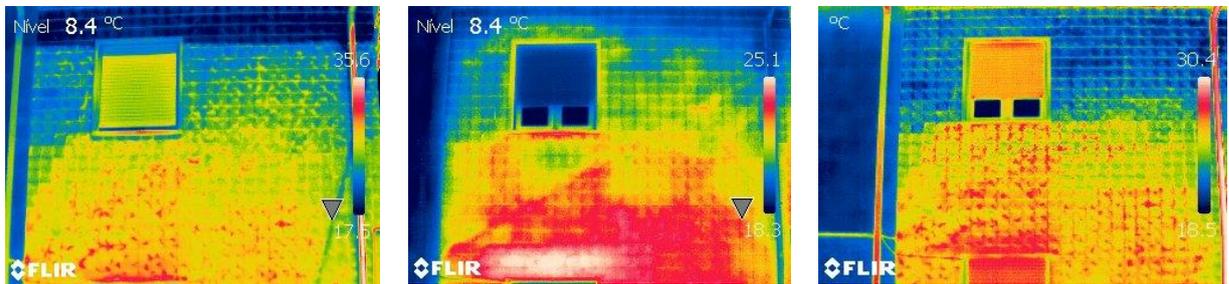
Figura 3.24- Ausência da identificação da caixa de estore na janela do piso superior.

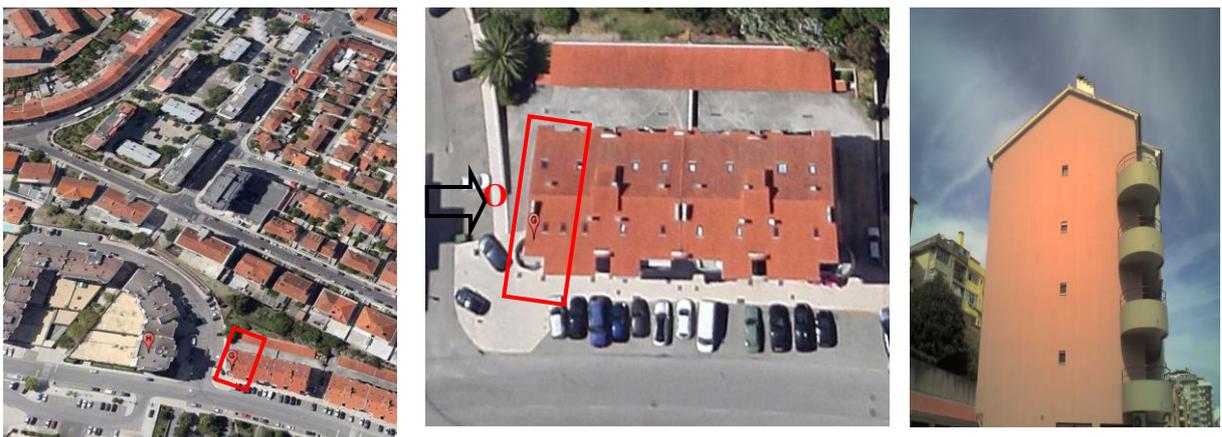
Figura 3.25- Localização e orientação do Edifício G.

Este edifício situa-se no Vale das Flores e foi construído no ano de 2000, caracteriza-se por ser uma habitação multifamiliar e habitada de forma contínua. A única fachada a ser analisada foi a Oeste (W), é revestida por ladrilho cerâmico cor-de-rosa, Figura 3.25. Durante a obtenção de imagens foi possível observar todos os elementos estruturais do edifício e não foram encontradas quaisquer heterogeneidades. Notou-se um contraste de cores nesta fachada que se repetiu ao longo dos dias e variava com o ângulo de observação. Conclui-se que eram apenas reflexões, devido à forma do contraste corresponder com a forma do edifício em frente, Figura 3.26.
