Uso da termografia para caracterizar qualitativamente fachadas de edifícios

Dissertação apresentada para a obtenção do grau de Mestre em Engenharia Civil na Especialidade de Construções

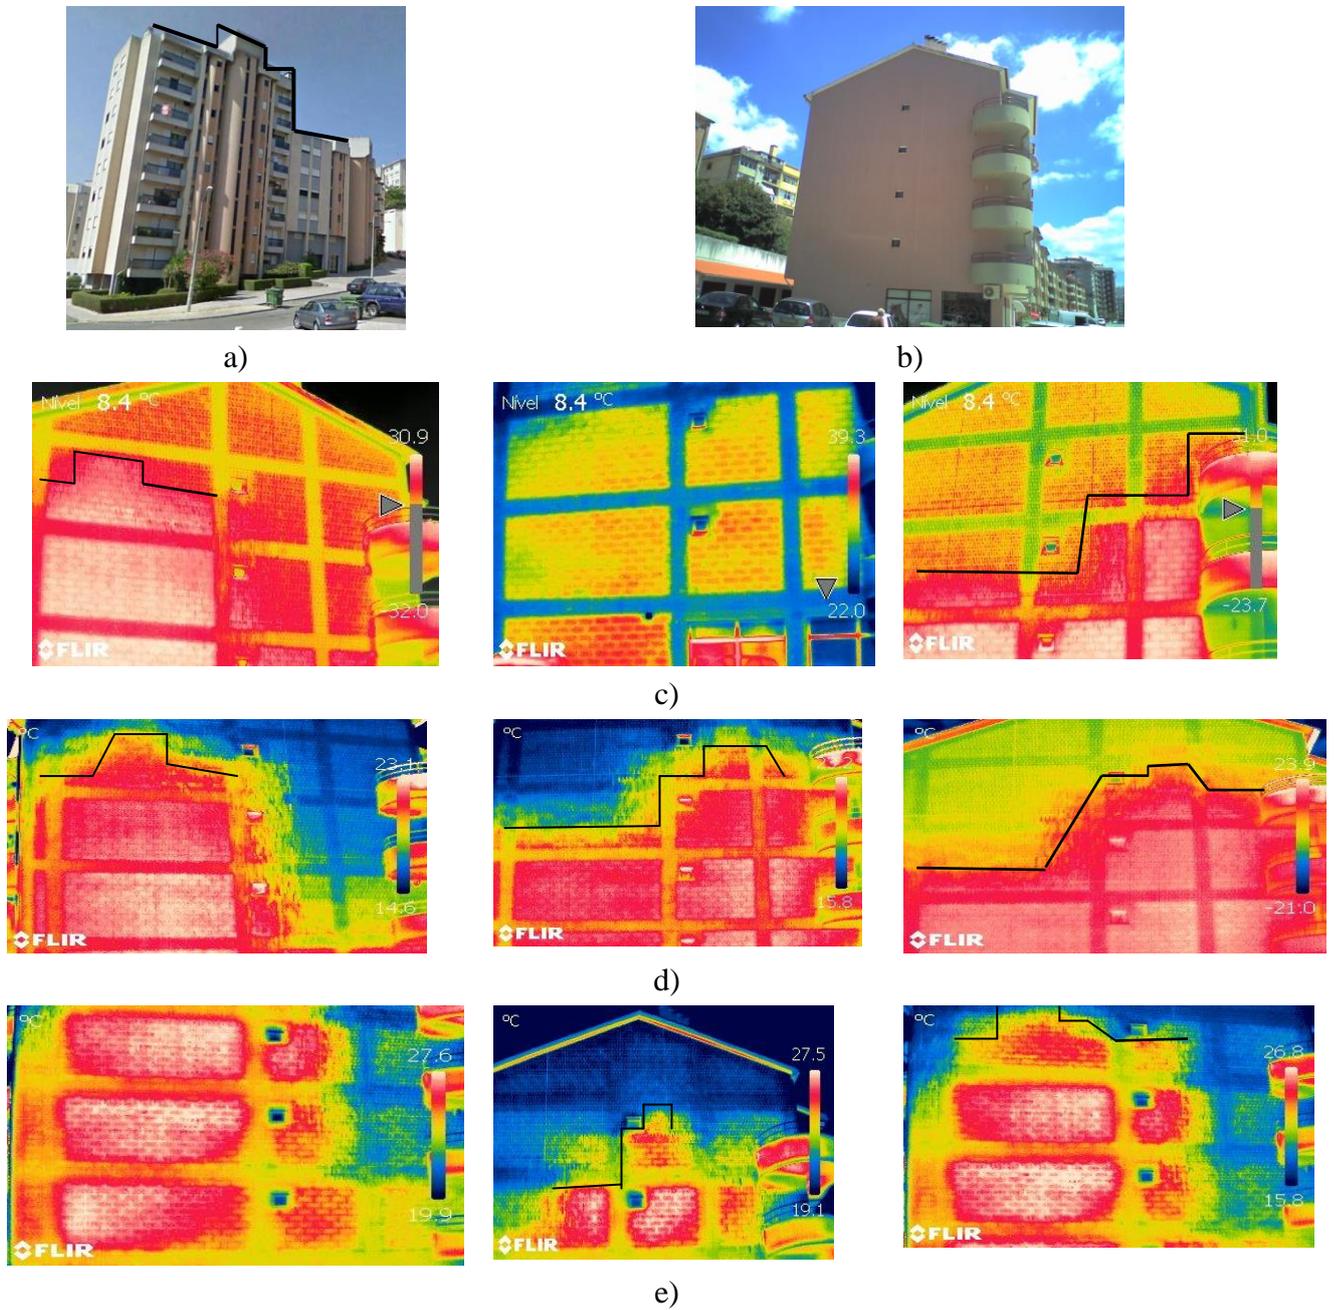
Figura 3.26- Reflexões no edifício analisado ao longo dos dias: a) Edifício em frente; b) Fachada analisada; c) 26 de Maio; d) 30 de Maio; e) 31 de Maio.

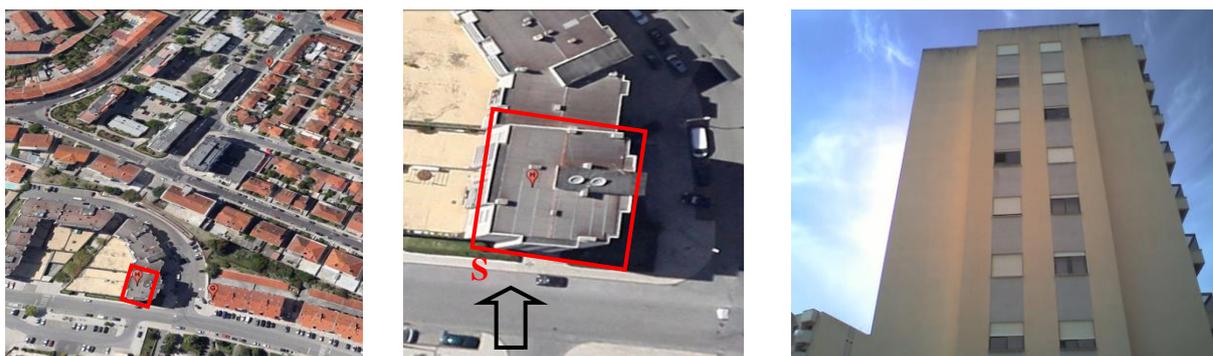
Figura 3.27- Localização e orientação da fachada do Edifício H.

O Edifício H foi construído em 2000 e diz respeito a uma habitação multifamiliar com utilização contínua. A fachada analisada está orientada para Sul (S) e é revestida com argamassa pintada a cinzento da parte das janelas e bege no resto, Figura 3.27. Neste edifício, o fator de estudo foi a influência da cor na fachada e como esta se apresenta nos termogramas.

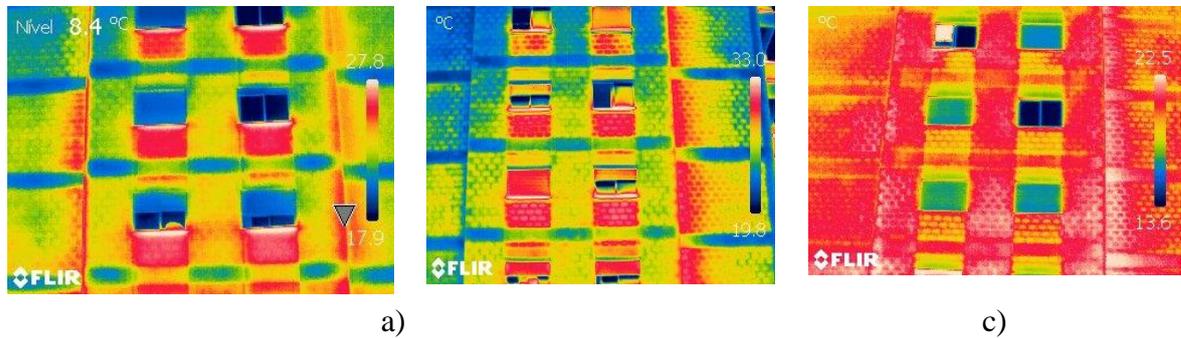
Figura 3.28- Termogramas obtidos da fachada do edifício: a) Dia; b) Noite.

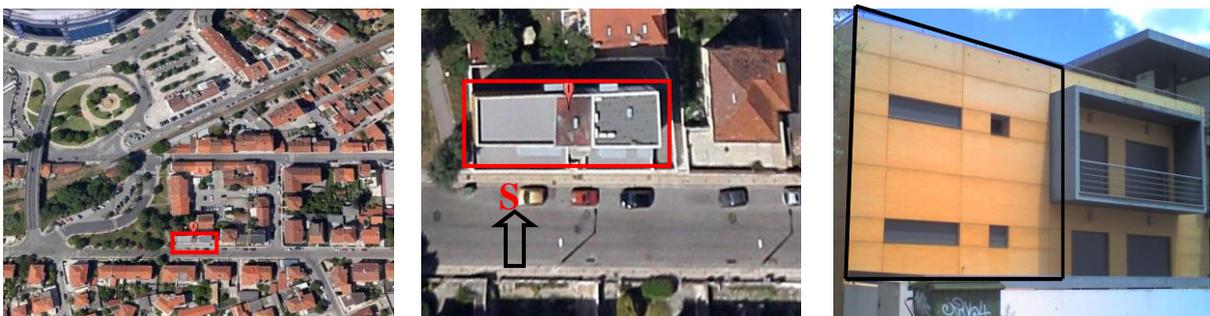
Figura 3.29- Localização do Edifício I e da fachada analisada.

O edifício representado na Figura 3.29 foi construído em 2006 e localiza-se no Bairro Norton de Matos. Caracteriza-se como uma habitação multifamiliar com uso contínuo e é revestido por um contraplacado de madeira, em que a fachada analisada foi a Sul (S). Este não apresenta nenhuma patologia digna de realce, é apenas visível um ligeiro desgaste na cor do contraplacado, motivado, certamente, pela sua exposição às condições climáticas. No entanto, este desvanecimento não aparece registado nos termogramas.

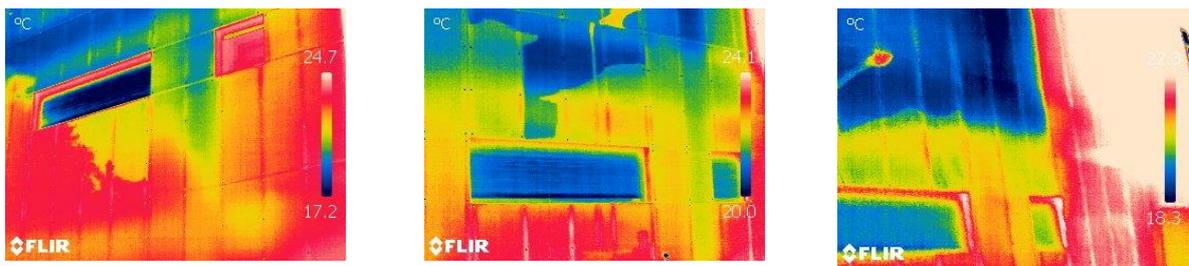
Figura 3.31- Exemplos de reflexões observadas.

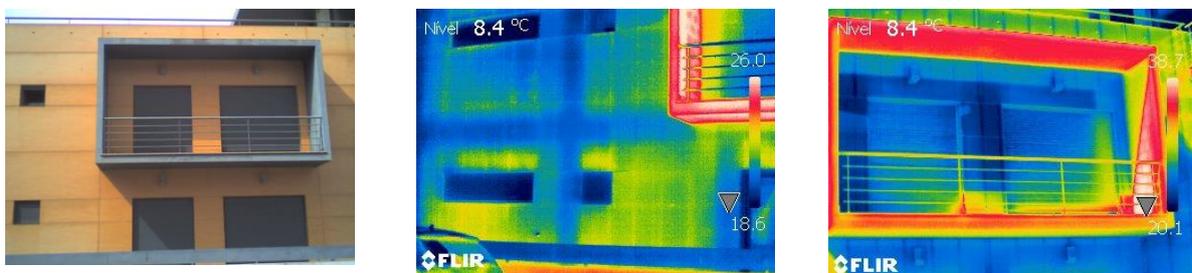
Figura 3.32- Variação de temperaturas entre o material de contraplacado e o da varanda.
