# CARACTERIZAÇÃO TIPOLÓGICA E MECÂNICA DE PAREDES DE ALVENARIA DE PEDRA EM CENTROS URBANOS ANTIGOS - CASO DE ESTUDO DE VISEU

Dissertação apresentada para a obtenção do grau de Mestre em Reabilitação de  
Edifícios, no Ramo de Reabilitação Estrutural

Coimbra, Março, 2017

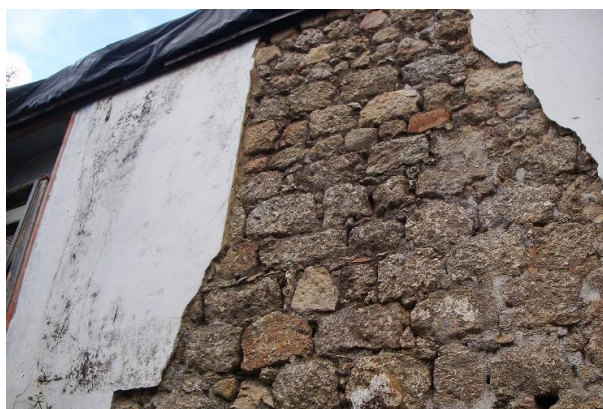
Figura 3.2 – Paredes de alvenaria em centros urbanos antigos portugueses

Geralmente, estas paredes são constituídas por pedras de formas e dimensões irregulares (Figura 3.2), utilizadas tal como eram obtidas ou após um mínimo trabalho de preparo, e por vezes misturadas com fragmentos cerâmicos (ou mesmo tijolos maciços) ou outros elementos, aplicados com o propósito de preencher os vazios ou nivelar os elementos de maior dimensão.

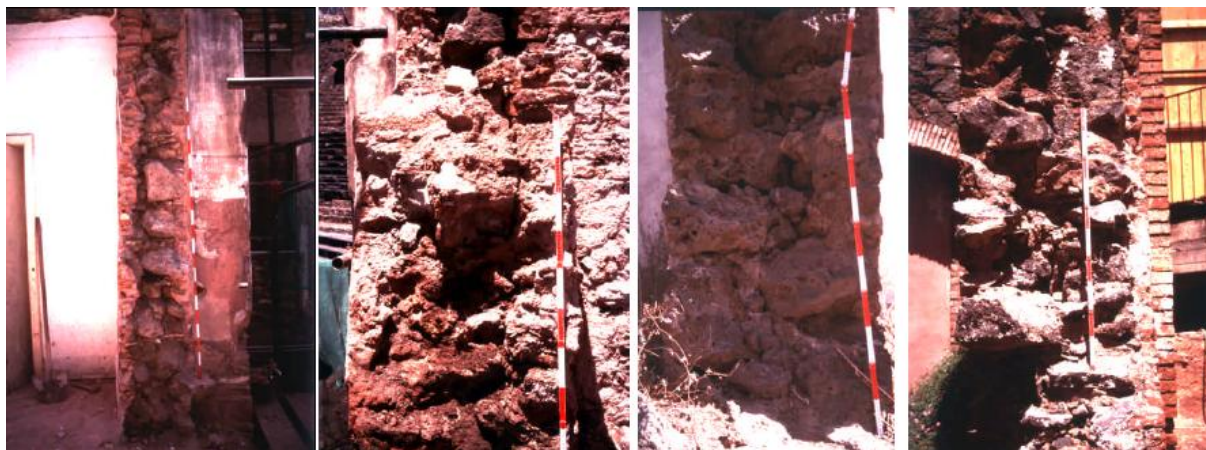
Tal como se observa na Figura 3.5, a secção transversal das paredes foi fotografada, tendo sido utilizada uma barra graduada como elemento de escala.

Figura 3.5 – Levantamento geométrico da secção transversal de paredes de alvenaria (CNR-GNDT, 2000)

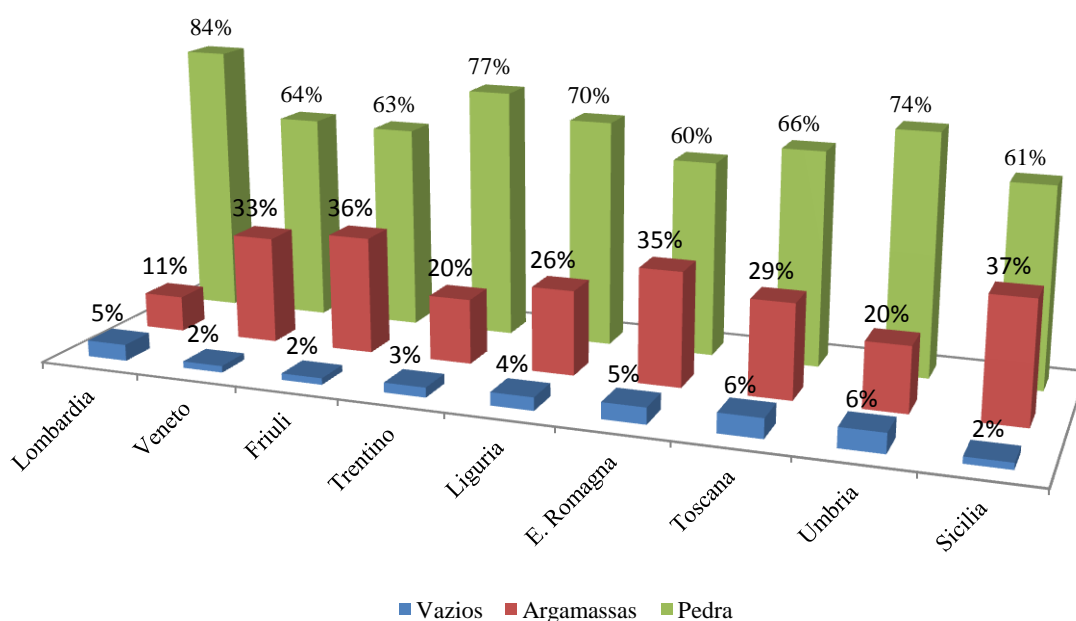
Figura 3.6 – Percentagem dos materiais (pedra, argamassa e vazios) em secções de paredes das regiões italianas (Binda *et al.*, 1999)

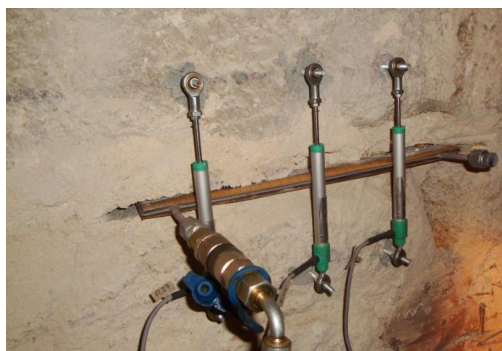
Um dos métodos mais utilizados para determinação das propriedades mecânicas fundamentais de alvenarias (nomeadamente, a resistência e o módulo de elasticidade em compressão) consiste no ensaio de macacos planos (do inglês *flat-jack*) (Figura 4.1).

Figura 4.1 – Ensaio de macacos planos numa parede de alvenaria

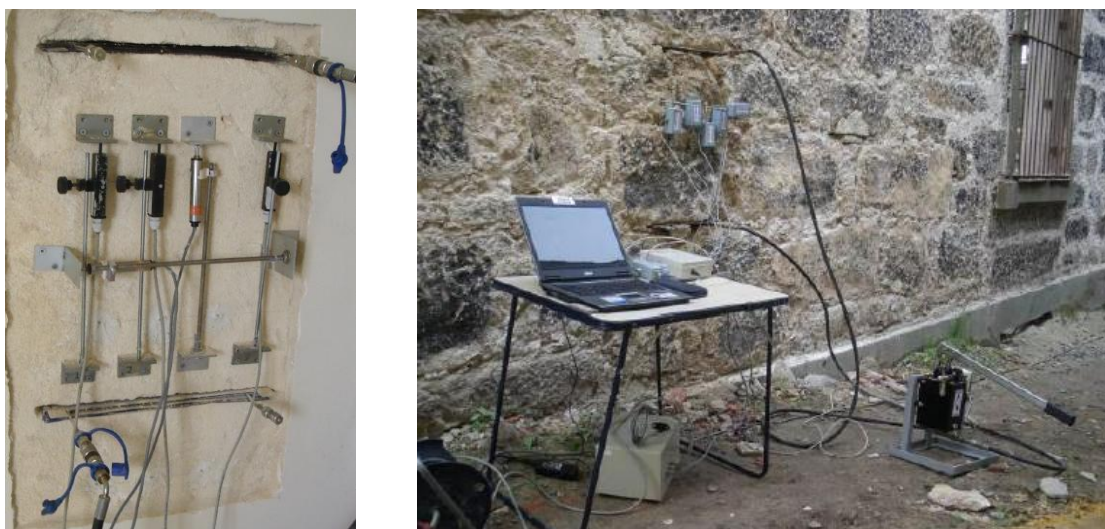
Apesar de se basear na aplicação de pressão e medição dos deslocamentos correspondentes, o ensaio de macaco plano simples não é adequado para a determinação das características de deformabilidade das alvenarias, devido ao comportamento marcadamente anisotrópico que estas apresentam. Para isto, recorre-se a dois macacos planos, situados em dois entalhes paralelos (aproveitando geralmente o corte onde já se realizou o ensaio simples), reproduzindo assim condições análogas às de um ensaio de compressão uniaxial convencional de um provete de parede (Figura 4.3). É possível então, partindo da curva tensão-extensão obtida, estimar valores do módulo de elasticidade, da resistência à compressão, e de outras características e parâmetros do comportamento mecânico da alvenaria (Ferreira, 2010; Miranda, 2011).

Figura 4.3 – Realização do ensaio de macacos planos duplo (Ferreira, 2010, à esquerda, e Miranda, 2011, à direita)

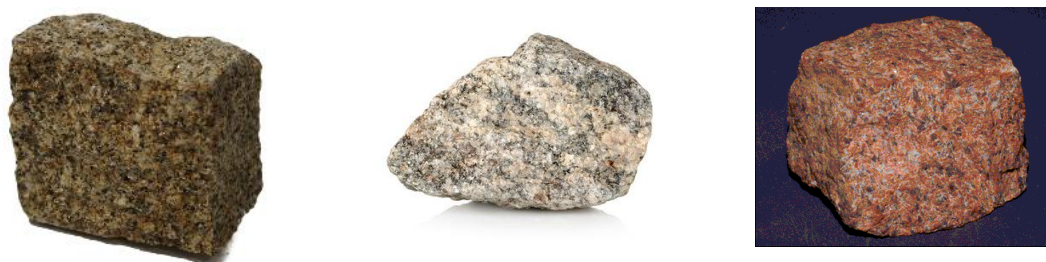
Figura 4.5 – Diferentes tipos de granitos

Esta rocha é constituída por quartzos (que podem ocorrer em diferentes percentagens, por definição, superiores a 20 %), feldspatos (ortóclase, sanidina e microclina), micas (biotite e/ou moscovite), anfíbolas (sobretudo hornblenda), piroxenas (augite e hiperstena) e turmalinas, podendo em alguns casos verificar-se a ausência de um ou mais destes minerais. O quartzo apresenta-se em grãos irregulares e incolores, o feldspato em cristais alongados e a mica, geralmente responsável pela cor negra do granito, sob a forma de palhetas brilhantes. Os quartzos e os feldspatos são os minerais presentes em maiores quantidades, podendo chegar a ocupar cerca de 85 % a 95 % da composição da rocha. Dependendo do tipo de feldspato presente, os granitos podem apresentar diferentes variedades cromáticas, desde tons acinzentados até aos avermelhados, rosa ou creme (Figura 4.5).

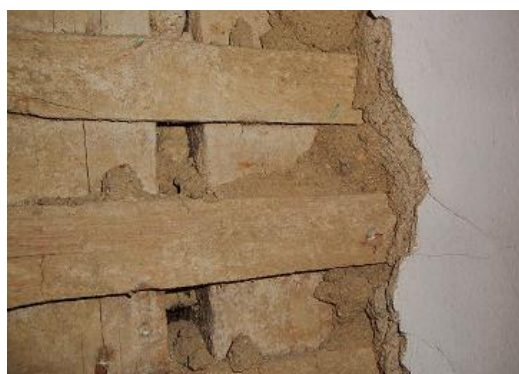
No salão nobre destaca-se a utilização de carris de caminho-de-ferro como parte do sistema resistente das paredes. Relativamente às paredes divisórias, constata-se, para além da alvenaria de pedra, a presença de tabiques de madeira, com ripado retangular disposto sobre tábuas costaneiras (Figura 4.8).

Figura 4.8 – Paredes divisórias em tabique de madeira

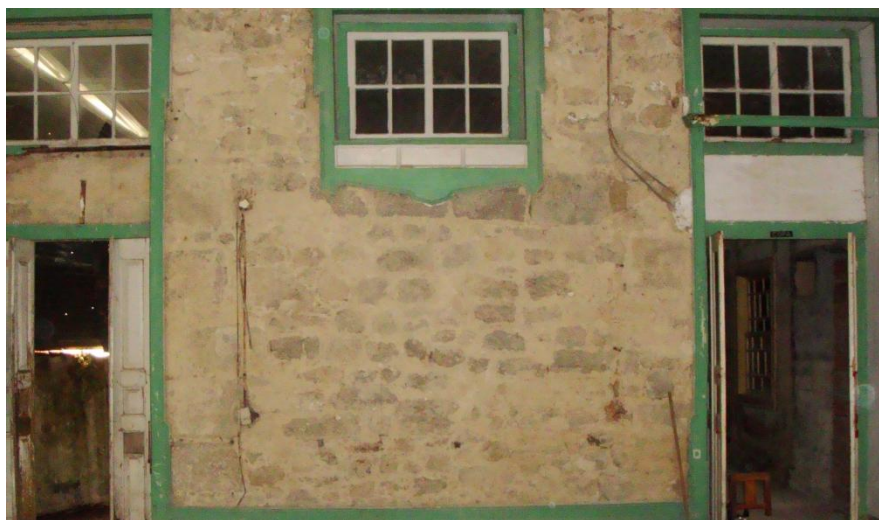
A parede caracterizada é resistente e interior, paralela à parede da fachada principal e localiza-se no salão nobre do 1.º piso (Figura 4.12).

Figura 4.12 – Parede caracterizada no Orfeão de Viseu

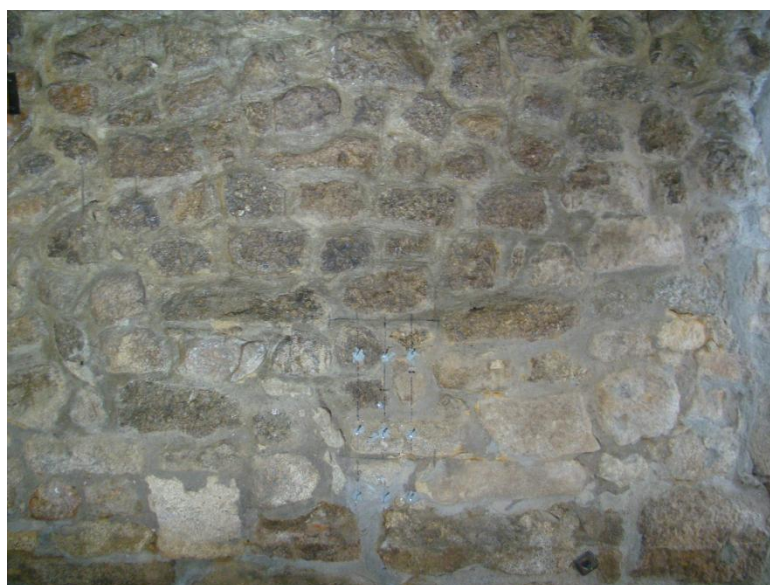
A parede caracterizada é resistente e interior, perpendicular à parede da fachada que confronta com a Rua D. Duarte, e localiza-se no rés-do-chão (Figura 4.13).

Figura 4.13 – Parede caracterizada no edifício das Águas de Viseu

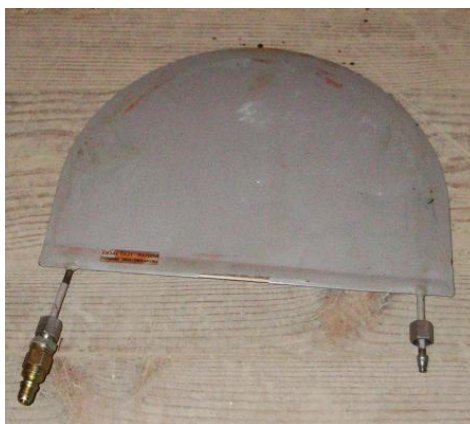
Foram utilizados macacos planos semicirculares, da marca BOVIAR, modelo MPA-A, com dimensões 350x260x4 mm e pressão máxima de utilização de 60 bar (Figura 4.14).

Figura 4.14 – Macacos planos semicirculares

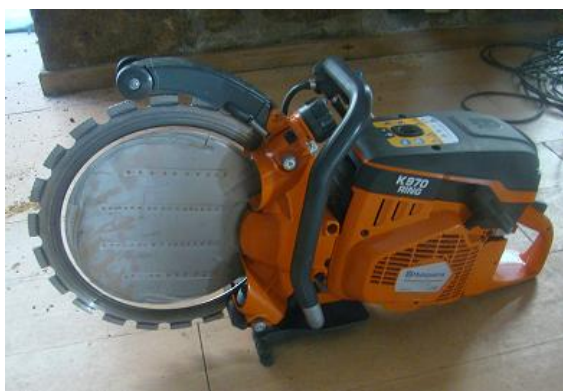
Foi utilizada uma máquina de corte modelo HUSQVARNA k970 Ring, com motor de 93,6 cm<sup>3</sup> de cilindrada e 4,8 kW de potência (Figura 4.15). O disco de corte, diamantado, com 300 mm de diâmetro, permite uma profundidade máxima de corte de 270 mm (devido ao suporte excêntrico do disco, a profundidade do corte não é limitada pela posição do seu eixo).

Figura 4.15 – Máquina de corte

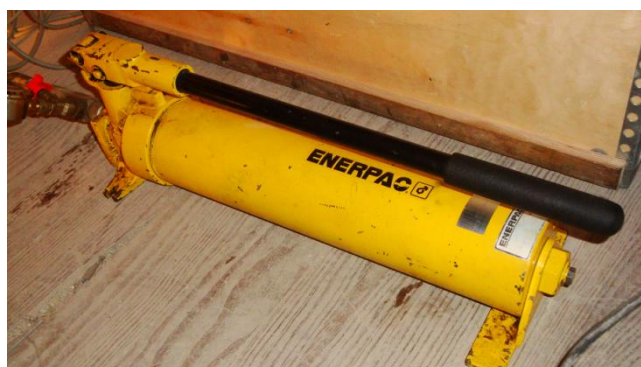
Foi utilizada uma bomba ENERPAC, com capacidade para 500 bar e depósito de capacidade de 3 litros, e manómetros para controlo da pressão (Figura 4.16). A ligação entre o sistema transmissor hidráulico e os macacos planos é efetuada por meio de tubagem de altas pressões.

Figura 4.16 – Bomba hidráulica

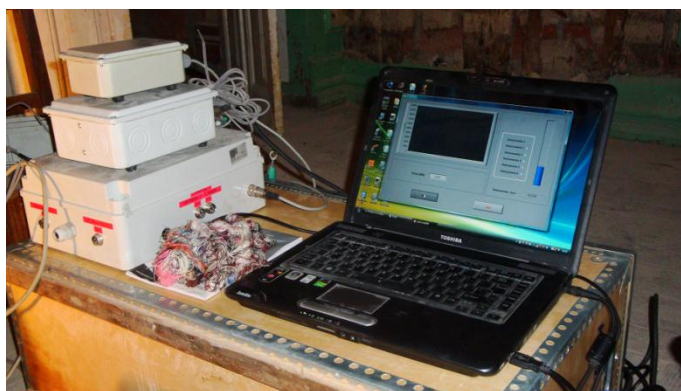
Foi utilizada uma célula de pressão, uma placa de aquisição de dados da marca NATIONAL INSTRUMENTS, um computador portátil e *software* de aquisição desenvolvido para o efeito com recurso ao software LabVIEW (National Instruments, 2010) (Figura 4.18).

Figura 4.18 – Sistema de aquisição e registo de dados

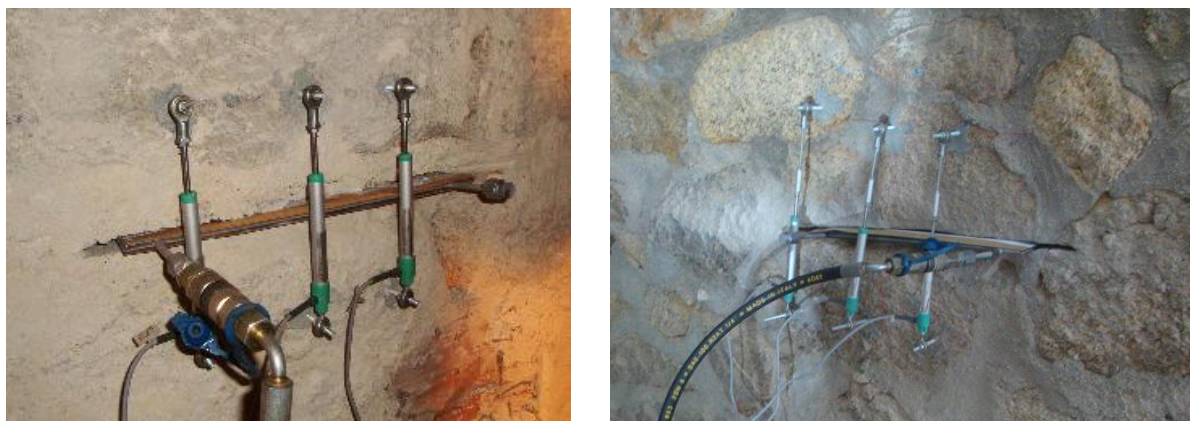
A figura 4.20 ilustra a realização do ensaio de macaco plano simples, no âmbito da campanha experimental levada a cabo.

Figura 4.20 – Realização do ensaio de macacos planos simples, no edifício do Orfeão de Viseu (à esquerda), e no edifício das Águas de Viseu (à direita)

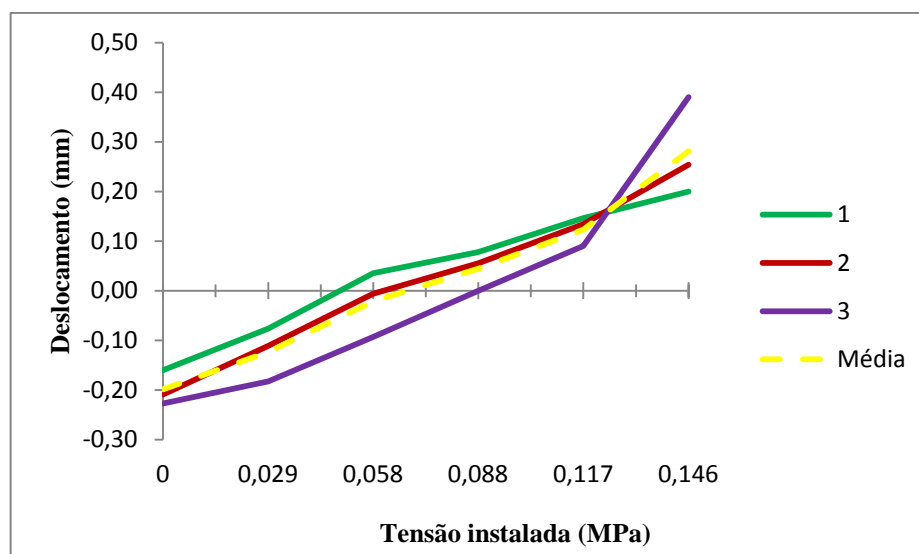
Figura 4.22 – Resultados do ensaio simples 1

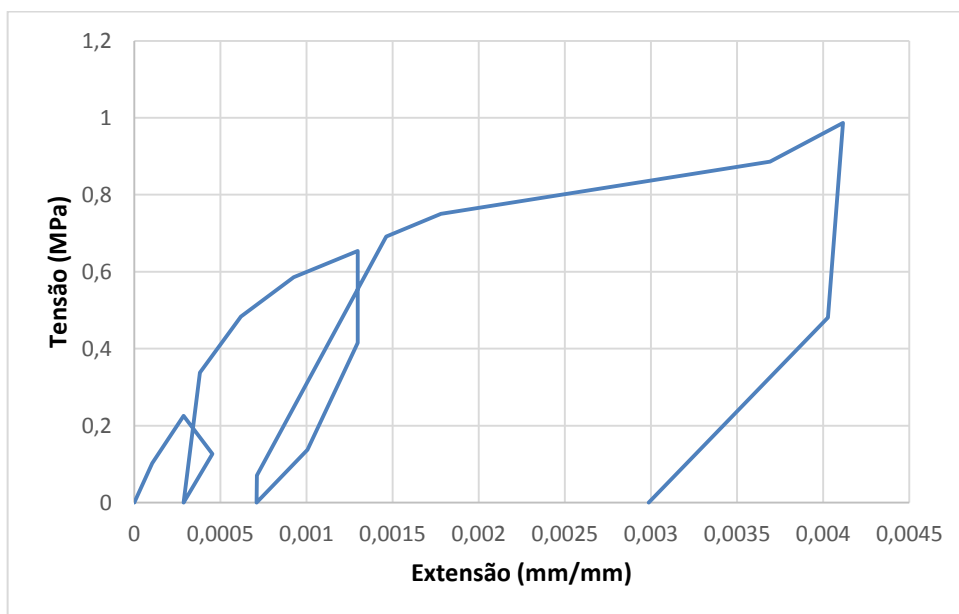
Figura 4.26 – Resultados do ensaio duplo 1

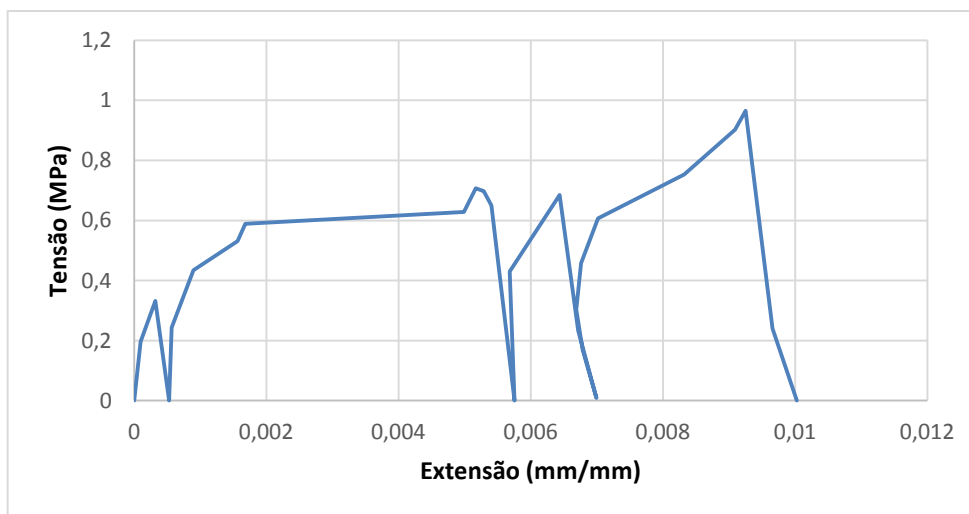
Figura 4.27 – Resultados do ensaio duplo 2

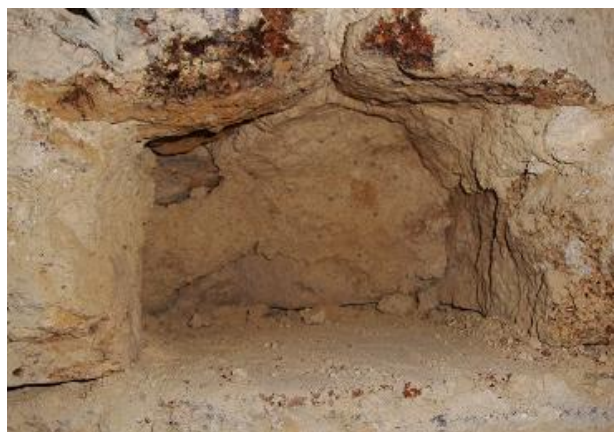
Conclui-se tratar-se de uma parede de dois paramentos, com fraco a razoável imbricamento, excluindo-se, em todo o caso, a existência de um núcleo central de piores qualidades (Figura 4.28). Esta última conclusão, em especial, foi reforçada por uma outra observação, com recurso a videoscopia, do interior da parede de fachada desta divisão, que forneceu indicações consistentes com aquela.

Figura 4.28 – Secção transversal da parede observada (Orfeão de Viseu)

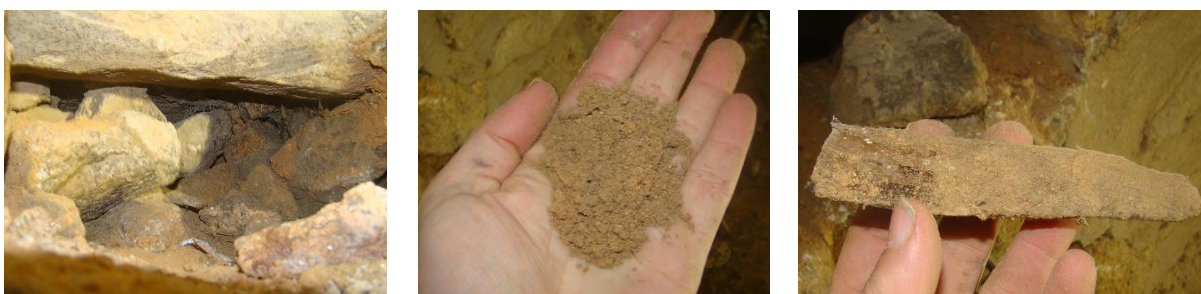
igualmente de 25 cm. Estar-se-ia assim na presença de uma parede com uma espessura total de 75 cm, ao nível do rés-do-chão. Quanto ao núcleo interior, foi possível verificar o seu preenchimento com pedras de granito, de forma grosseira e dimensões entre 10 e 15 cm, dispostas de forma aleatória, e ainda com terra e lascas de madeira (Figura 4.29).

Figura 4.29 – Núcleo interior da parede observada (Águas de Viseu)

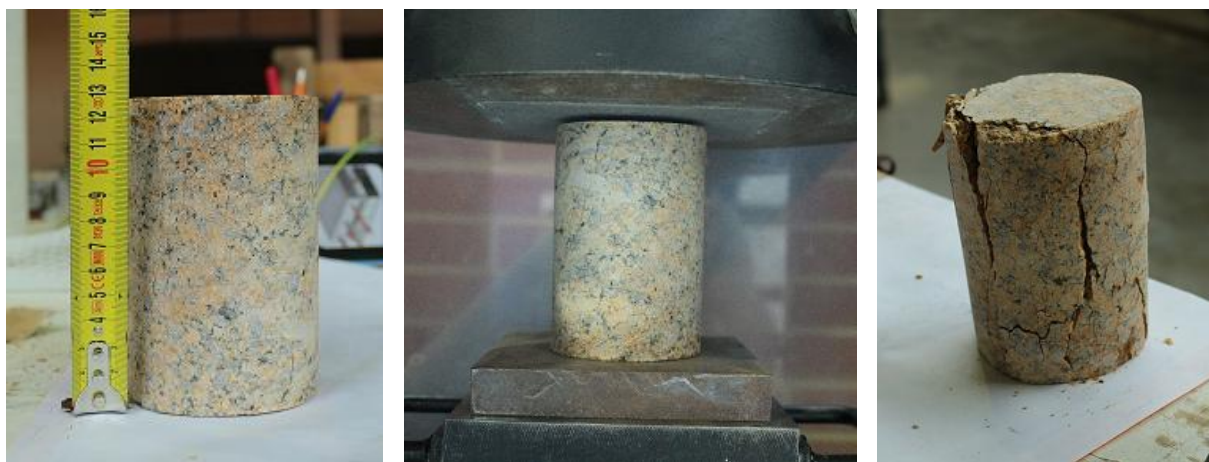
O ensaio de compressão uniaxial foi realizado no Laboratório do Departamento de Engenharia Civil da Universidade de Aveiro, e conduzido de acordo com a norma NP EN 1926 (IPQ, 2000). Na Figura 4.30 apresenta-se a carote ensaiada, o esquema de ensaio adotado e a aparência final do provete. No Quadro 4.3 apresentam-se os resultados obtidos.

Figura 4.30 – Ensaio de compressão uniaxial

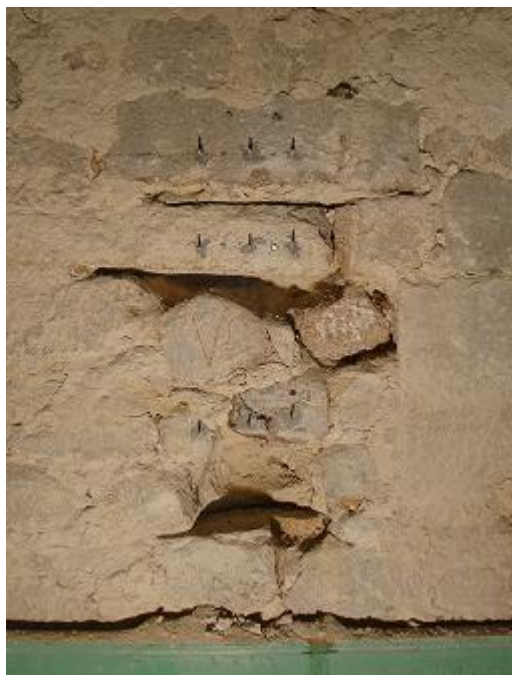
Salienta-se ainda o facto de, em algumas situações, a remoção dos macacos planos só poder ser feita com recurso a procedimentos que implicam o desmonte das zonas em torno destes (Figura 4.31). Esta necessidade pode também surgir em virtude de a serra de corte ficar presa na alvenaria durante a realização dos entalhes. Uma das principais vantagens deste método, a reduzida intrusividade na estrutura existente, fica assim posta em causa, sendo que em alguns casos o dano causado às paredes será manifestamente inaceitável. Além disso, quando o desmonte é forçado ainda durante o corte da parede, fica também impossibilitada a realização do ensaio (duplo e/ou simples) na zona em causa.

Figura 4.31 – Dano causado pela necessidade de remover os macacos planos presos

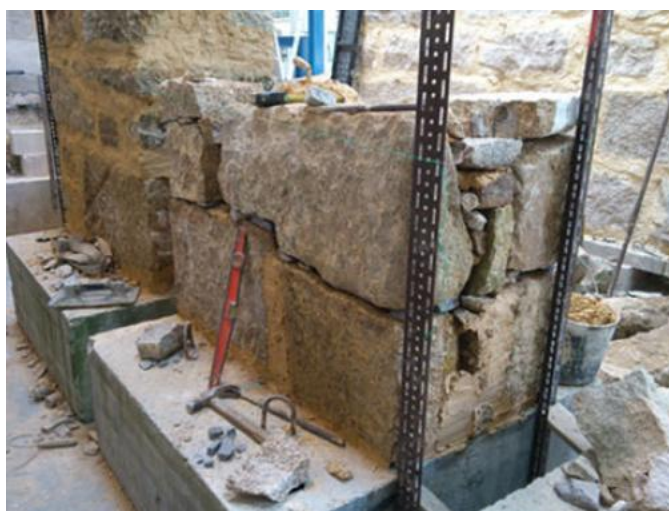
Ensaio experimentais conduzidos em laboratório em provetes aí construídos têm também permitido obter informação relativa ao comportamento da alvenaria (Vasconcelos, 2005; Oliveira e Lourenço, 2006; Pinho, 2007; Almeida, 2013; Barros, 2014; Ferreira, 2015) (Figura 5.2).

Figura 5.2 – Construção de paredes de alvenaria em laboratório para ensaio experimental (Ferreira, 2015)
