## ACESSIBILIDADE NO PATRIMÔNIO CORRENTE: ESTUDO NA CIDADE DE VISEU

Dissertação de Mestrado em Reabilitação de Edifícios,  
orientada pelos professores Doutor Nuno Valentim Rodrigues Lopes  
e Doutor António Alberto de Faria Bettencourt

# **Acessibilidade no patrimônio corrente: Estudo na cidade de Viseu**

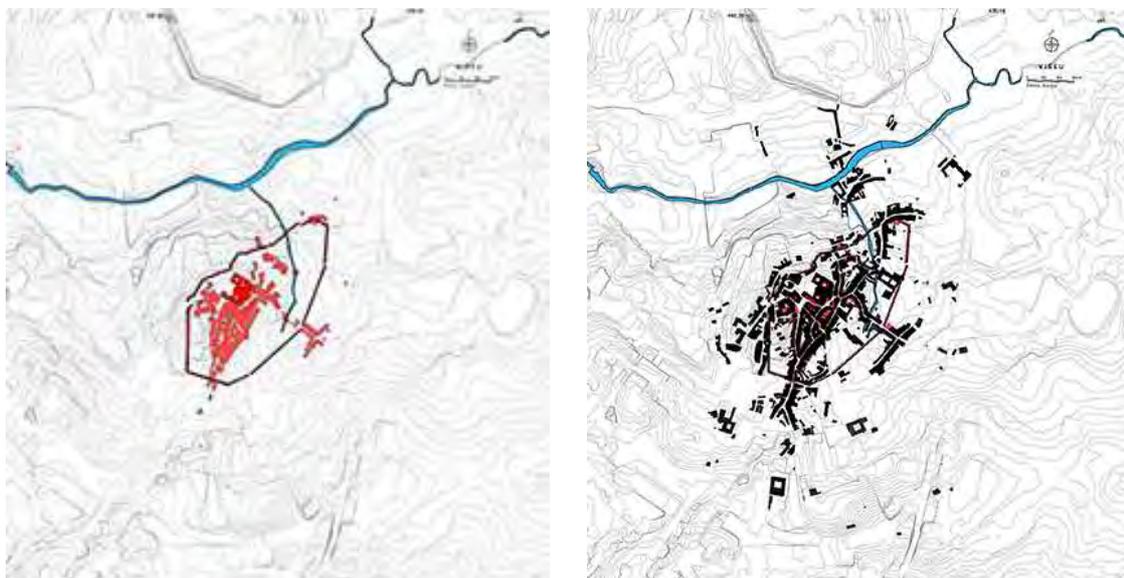
Figura 2.1: Planta de Viseu em 1700 e 1864  
Fonte: Site da Câmara Municipal de Viseu

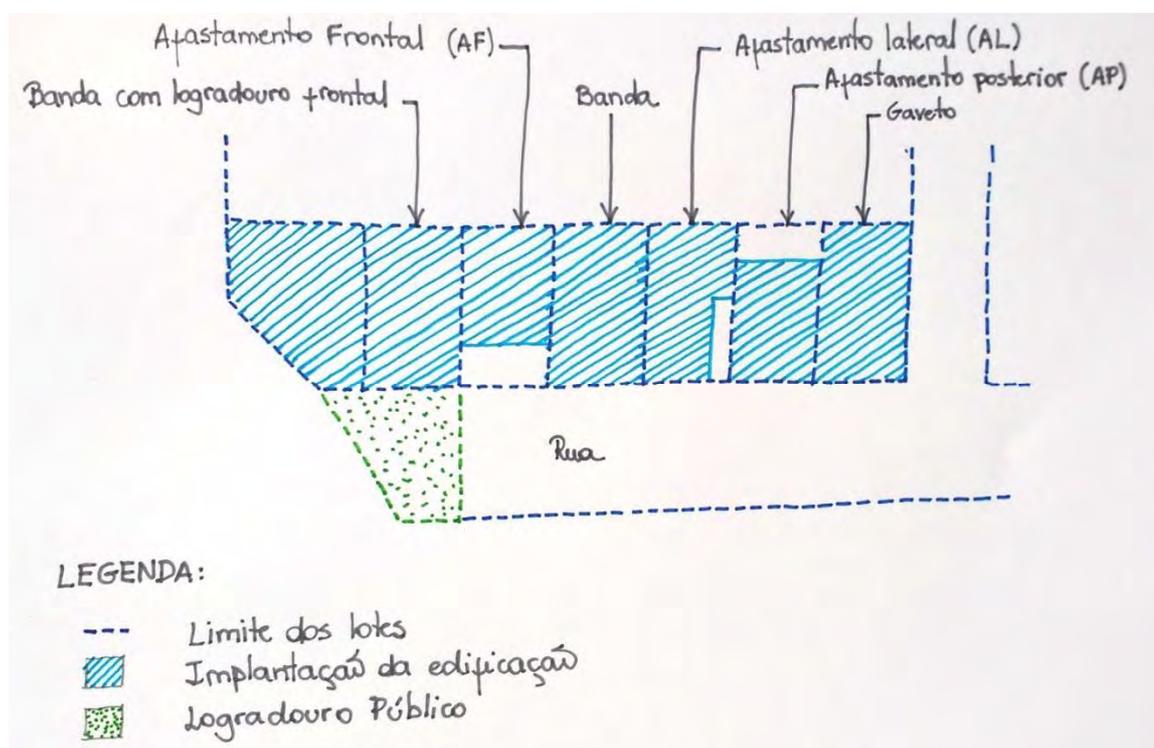
Figura 3.2: Ilustração do tipo de localização do edifício na malha urbana e no lote.

Observa-se as localizações dos edifícios na malha urbana através de três classificações: gaveto, banda, e banda com logradouro frontal. A primeira representa a posição do lote na esquina da quadra e, por isso, existem no mínimo duas fachadas direcionadas para o logradouro público. A segunda refere-se à posição intermediária do lote no quarteirão. O terceiro caso revela a existência de um logradouro público (praça ou pontos nodais<sup>9</sup>) em frente ao lote. Com referência ao afastamento no limite dos lotes, pode ser: ausente (AA), frontal (AF), lateral (AL) e posterior (AP). Essas configurações possibilitam entender as transformações do edificado ao longo do tempo e sua relação com o espaço circundante (figura 06).

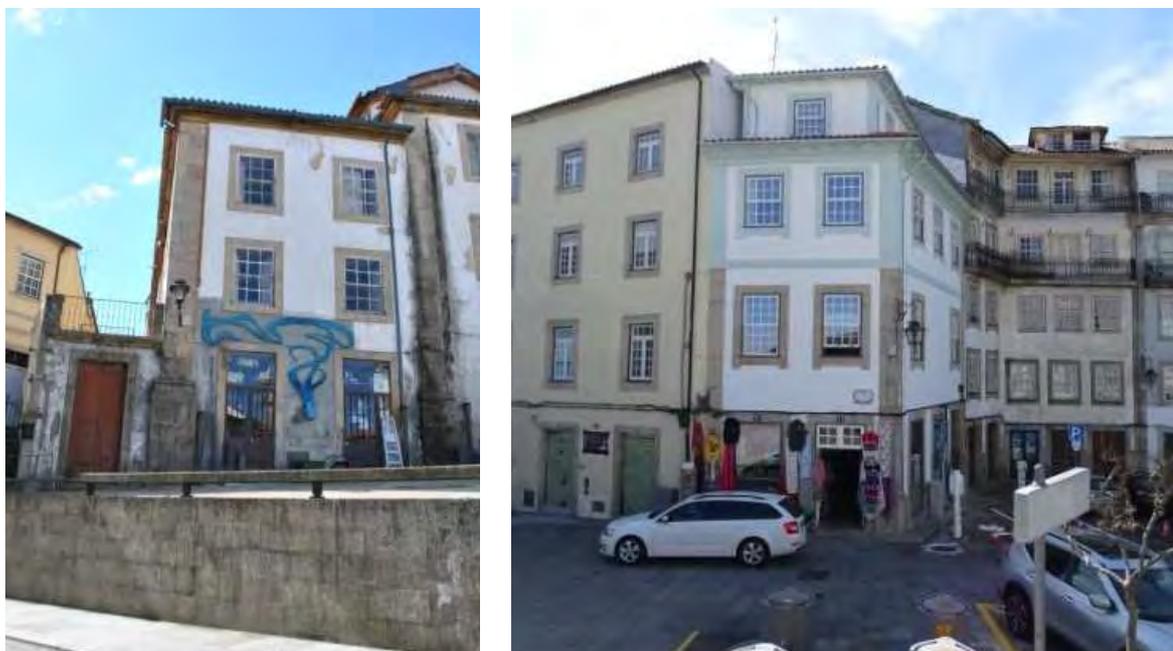
Figura 3.3: Implantações de edifícios no lote em diferentes contextos.  
Fonte: Projeto Viseu Patrimônio (2017)

Historicamente, na Rua Direita "não há espaços entre os prédios, as fachadas encostam umas às outras, sendo interrompidas apenas pelas ruas que convergem com a Rua Direita, pelo desvão e pela viela sem saída, a Travessa da Carqueja."<sup>10</sup>. Os lotes com formato mais estreito na testada da rua<sup>11</sup> e com os comprimentos alongados, conduziram a implantação das edificações na parte frontal, com a ocupação do terreno em toda a largura. Geralmente, a área livre no fundo do lote formava o quintal, com hortas, árvores frutíferas, espaço para a criação de animais, além da construção de áreas de serviço e apoio. Assim, no contexto urbano, as edificações se juntavam lateralmente na formação de casario compacto, com implantação em banda e áreas vazias no interior dos quarteirões.

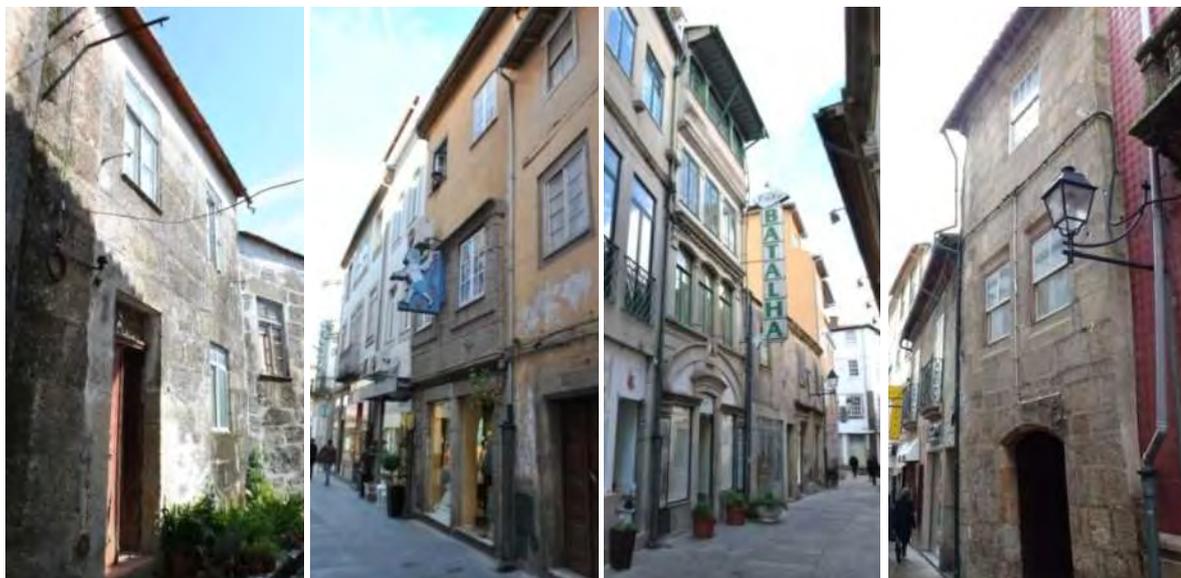
Figura 3.5: Edificações RCHM045, RDIR016, RDIR081 e RDIR143  
Fonte: Projeto Viseu Património. (2017)

Na maioria das edificações, o rés-do-chão tem o uso comercial com os pavimentos superiores destinados à habitação. Logo, é comum encontrar na fachada principal mais de um acesso, que direcionam a esses espaços com funções distintas. Percebe-se que este fato não acontece nas edificações RCHM045, RDIR016, RDIR081 e RDIR143, pois há um acesso na fachada principal (figura 9). Na primeira edificação o uso é exclusivamente residencial, com acesso lateral e aparentemente com o traçado original. Nas outras, há vestígios de alteração na fachada, os edifícios nº16 e nº81 são exemplos de modificações para fins comerciais. Na rua Direita,

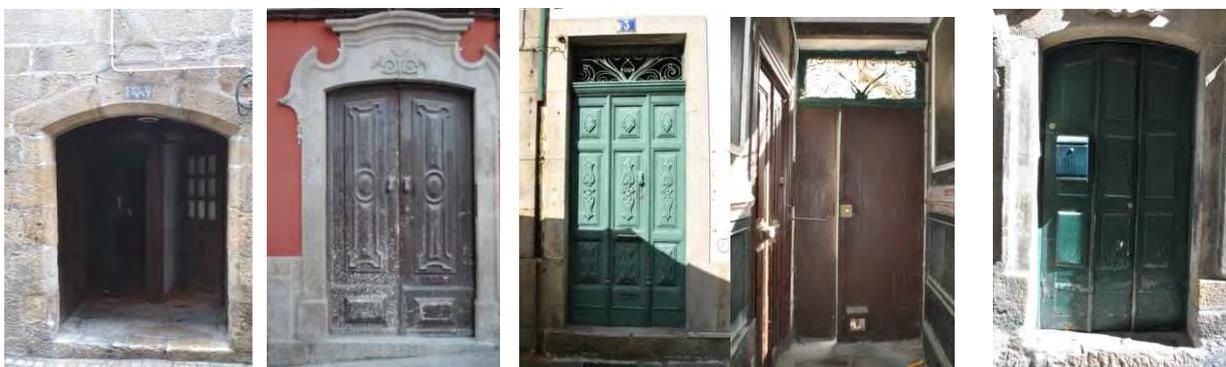
Figura 3.6: Diferente tipologias de portas das RDIR143, RADR005, LPIG003 e RDIR160  
Fonte: Projeto Viseu Património (2017).

Com o foco nas portas de entrada, observa-se que podem ter de uma a três folhas (figura 10). Geralmente, são constituídas de duas folhas, raramente com três, como identificadas nas edificações da RDIR160 e RDIR246, e outros arranjos na RDIR143 e LPIG003. A RDIR143 apresenta um vão de acesso centralizado na fachada, preenchido por duas portas, separadas por alvenaria com direcionamento para o rés-do-chão e pavimentos superiores. No caso da LPIG003, a porta de acesso tem duas folhas, contudo, uma apresenta o tamanho 1/3 maior que a outra e, proporcionando uma passagem mais ampla.

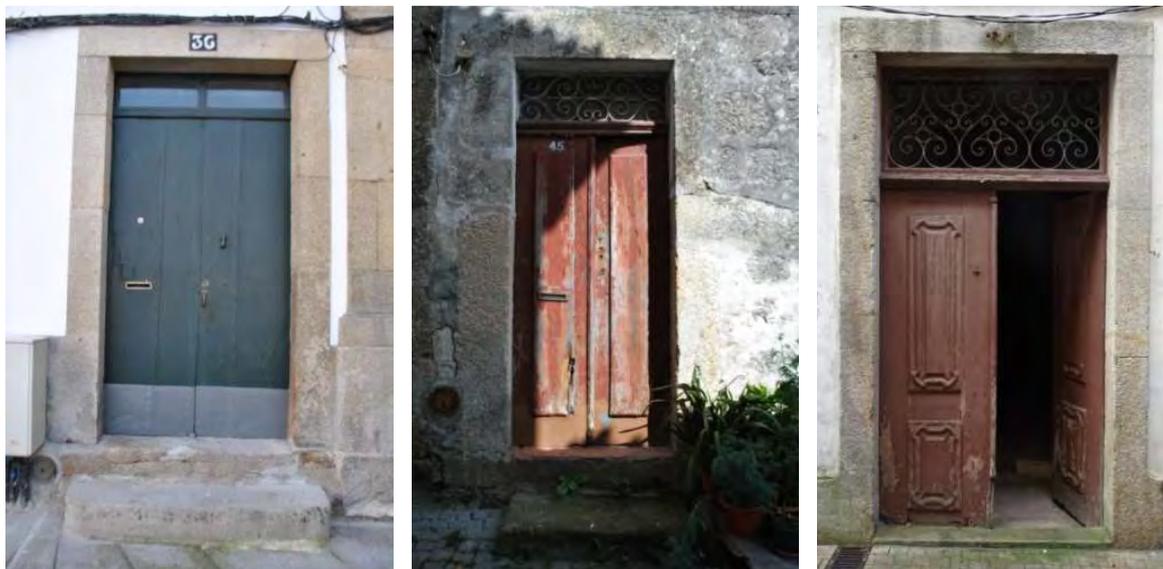
Figura 3.7: Destaque para os ressaltos e degraus nas LMIS036, RCHM045 e RDIR120.

Na entrada das edificações, em todos os casos, há ressalto da soleira ou degraus isolados que avançam para a rua, encontrados nas edificações LMIS036 e RCHM045. Na RDIR120, apesar de ter o ressalto da soleira, o nível do piso interno é idêntico ao nível da rua, a soleira serve como obstáculo para as águas pluviais (figura 3.7)

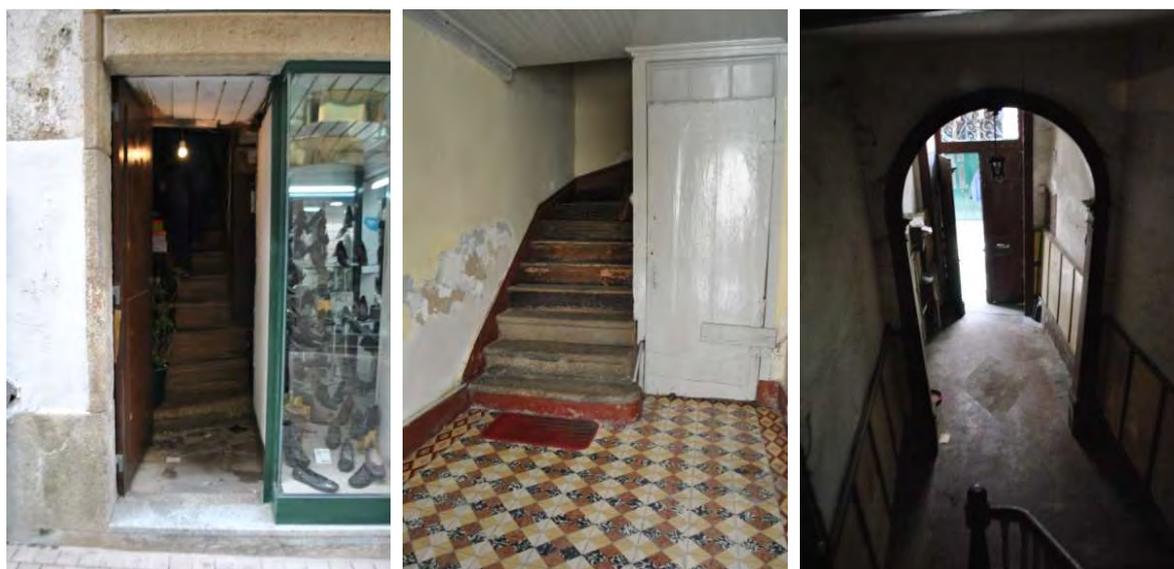
Figura 3.8: Entradas das edificações RDIR069, RDIR246 e RDIR226.

Após a porta de entrada é comum ter um espaço intermédio até a escada, denomina-se *hall* de entrada ou *átrio*. Há onze casos com ausência do *átrio*, nos quais os patamares das escadas são os únicos espaços que interligam a porta de entrada à circulação vertical. Nas edificações RDIR120, RDIR226, RADR005 e LPIG003, o *átrio* tem delimitação específica e a escada está localizada posteriormente.

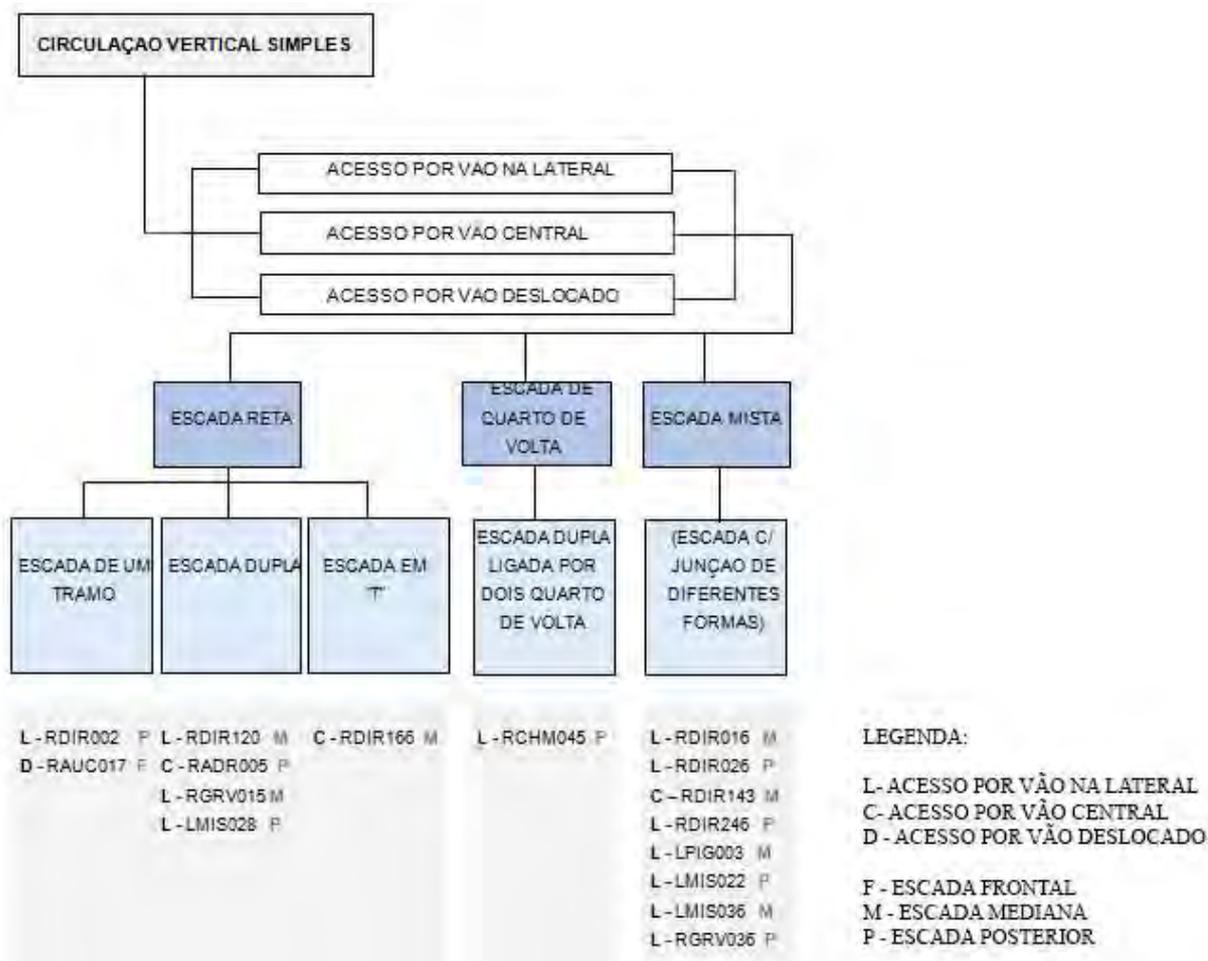
Figura 3.10: Circulação Vertical Simples  
Fonte: Memorando Viseu Patrimônio 2017

ou mais pavimentos. O fluxograma **abaixo**, mostra a classificação dos respectivos edifícios, conforme o acesso na fachada principal, a localização e formato da escada.

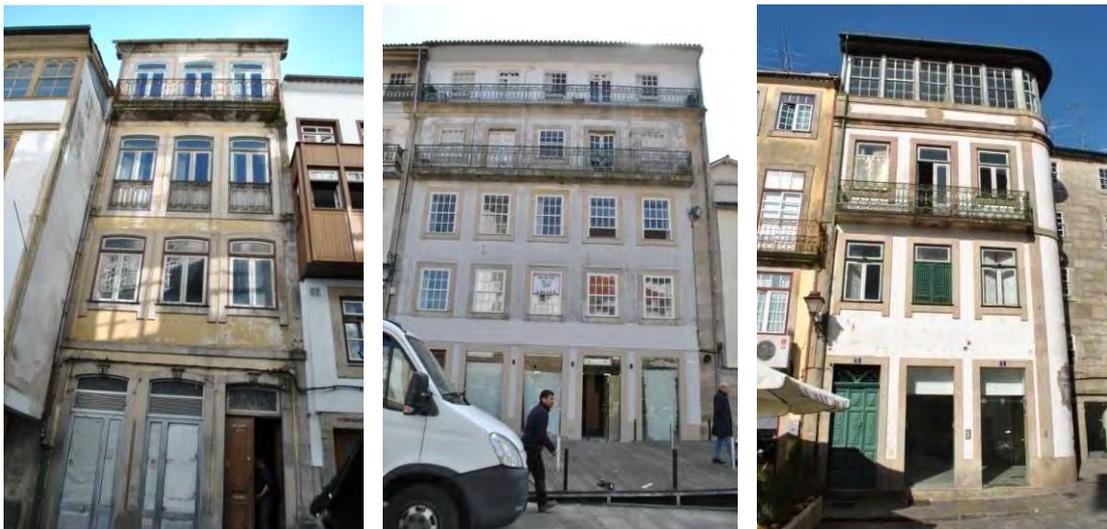
Figura 3.11: Fachadas dos RGRV015, LMIS022 e LPIG003, com acessos às habitações pelas laterais.  
Fonte: Projeto Viseu Património (2017).

Na maioria das edificações de Circulação Vertical Simples, a entrada é realizada por vão localizado numa das extremidades da fachada principal (L). Essa configuração pode ser encontrada em edificações com diferentes funções, habitacional, comercial ou mista. Presume-se que os motivos da frequente presença de escadas mistas seja a facilidade de adaptação às diferentes situações impostas pela arquitetura e a execução de alterações internas sem planeamento ou visão sistêmica.

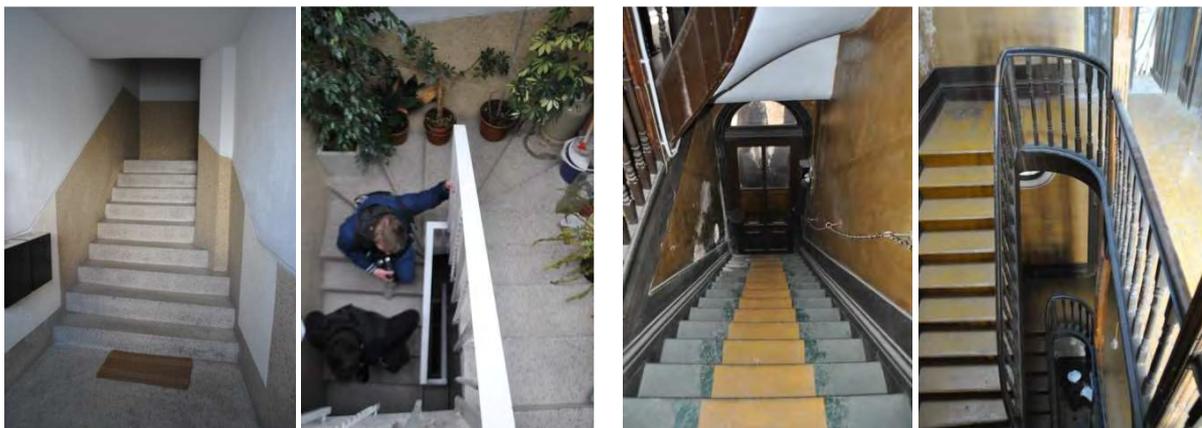
Figura 3.12: Escadas do edifício LMIS022 e LPIG003  
Fonte: Projeto Viseu Património. (2017)

É recorrente, no rés-do-chão, a existência de espaços comerciais e passagem lateral estreita para acesso ao piso superior, construídos com a alvenaria estrutural de pedra. Os pavimentos superiores, com a função habitacional, normalmente são executados em alvenaria estrutural de tabiques. Logo, é comum ter o primeiro lance da escada condicionado ao formato retilíneo, entre paredes, chamada de "escada de tiro" e os lances seguintes, devido ao maior espaço de circulação, possui novas formas. O LPIG003 ilustra tal situação (figura 3.12). O primeiro lance de escada reta assemelha-se a forma do *hall* de acesso lateral, contínuo e estreito, e nos pisos superiores cria-se um padrão, com desenho arqueado e reto, proporcionado pelo maior espaço disponível, inclusive, resultante na redução da secção estrutural.

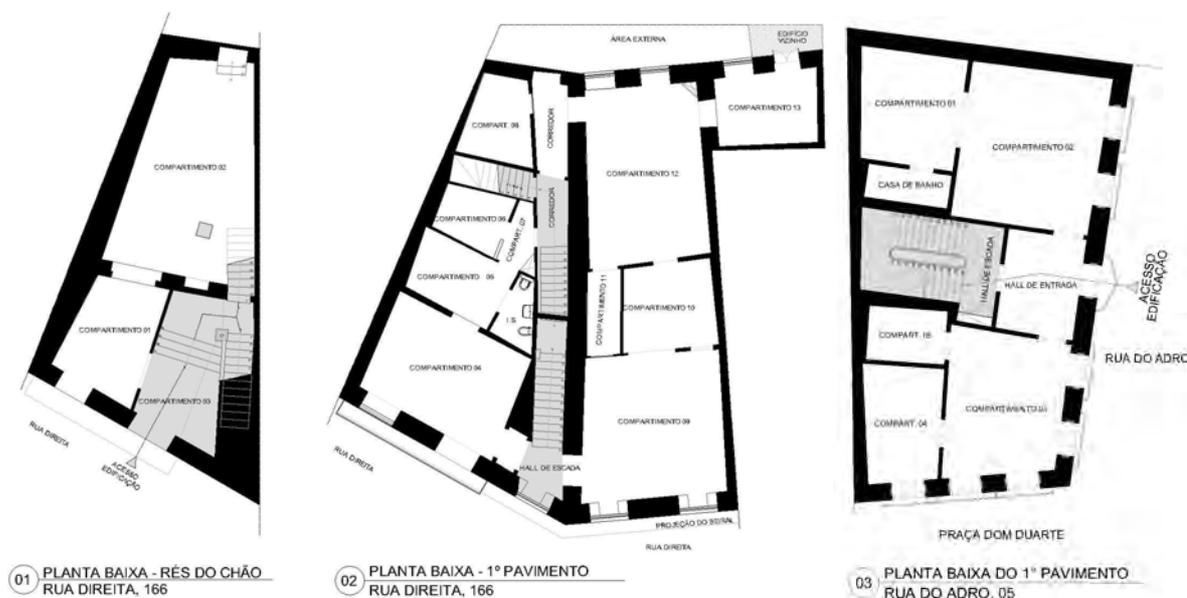
Figura 3.13: Plantas da RDIR166 e da RADR005  
Fonte: Projeto Viseu Património (2017)

As edificações com acesso centralizado na fachada principal revelam um discurso intencional de separação dos compartimentos internos, com efeitos funcionais e dinâmicos, como observado nas edificações RDIR166 e RADR005 (figura 3.13). A primeira apresenta a escada retilínea de três tramos ligadas por um descanso, “escada em T”, cuja característica peculiar é o direcionamento para diferentes pontos da edificação, permite aceder aos compartimentos localizados em áreas frontais e posteriores, além de ser elemento divisor e estruturante na configuração longitudinal da construção. A segunda edificação apresenta uma lógica simétrica, motivada pela centralidade dos espaços de circulação. O *hall* de entrada dos fogos divide a área útil da habitação em duas zonas opostas, cada qual com três ambientes.

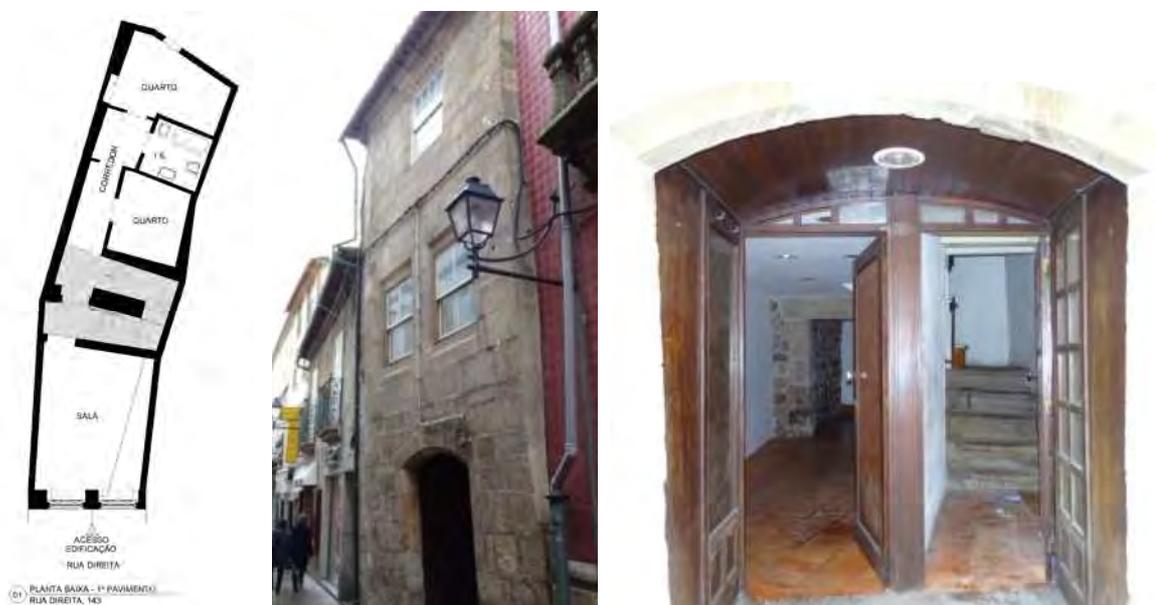
Figura 3.14: Planta do primeiro piso, fachada e vão de entrada no rés-do-chão da RDIR143.  
Fonte: Projeto Viseu Património. (2017)

Outra edificação que apresenta o acesso centralizado na fachada principal é RDIR143 (figura 3.14). Contudo, a intenção em centralizar o acesso não corresponde a proposta de centralização espacial interna. Nesse mesmo vão observa-se que, há duas portas que direcionam a ambientes distintos, separados por alvenaria estrutural. A porta à esquerda encaminha para os compartimentos localizados no rés-do-chão e, à direita, conduz à circulação vertical e aos pavimentos superiores. Portanto, verifica-se que a entrada da edificação não contém espaço de recepção, convergência de circulações e distribuição de compartimentos. A centralidade do vão é desmistificada, configuração que sugere a existência de intervenção com perda de valores arquitetônicos.

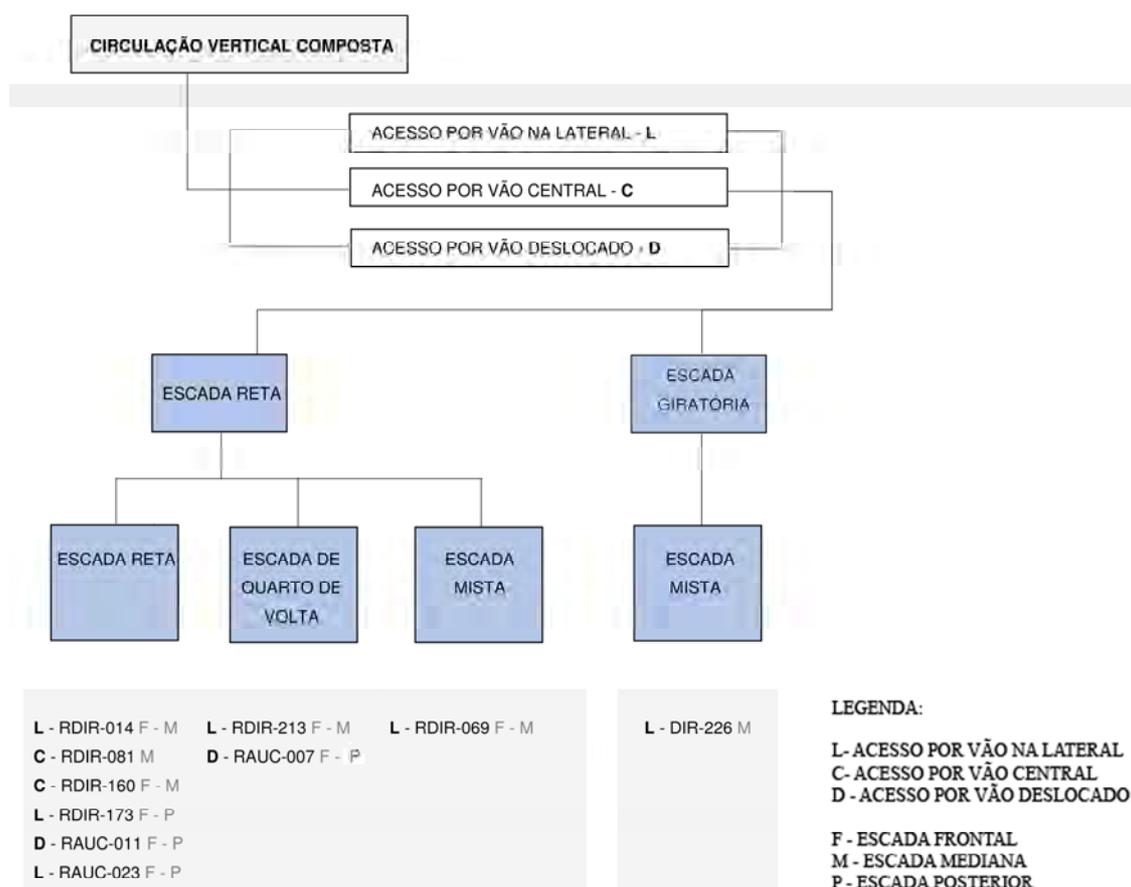
Figura 3.15: Circulação Vertical Composta  
Fonte: Memorando de Reabilitação do Projeto Viseu Patrimônio 2017

Os conjuntos de escadas encontradas no projeto podem ser divididas em três modalidades, conforme indicado no fluxograma abaixo: Combinações de escadas retas; Combinação de escada reta e escada de quarto de volta; Combinação de escada giratória e escada mista.

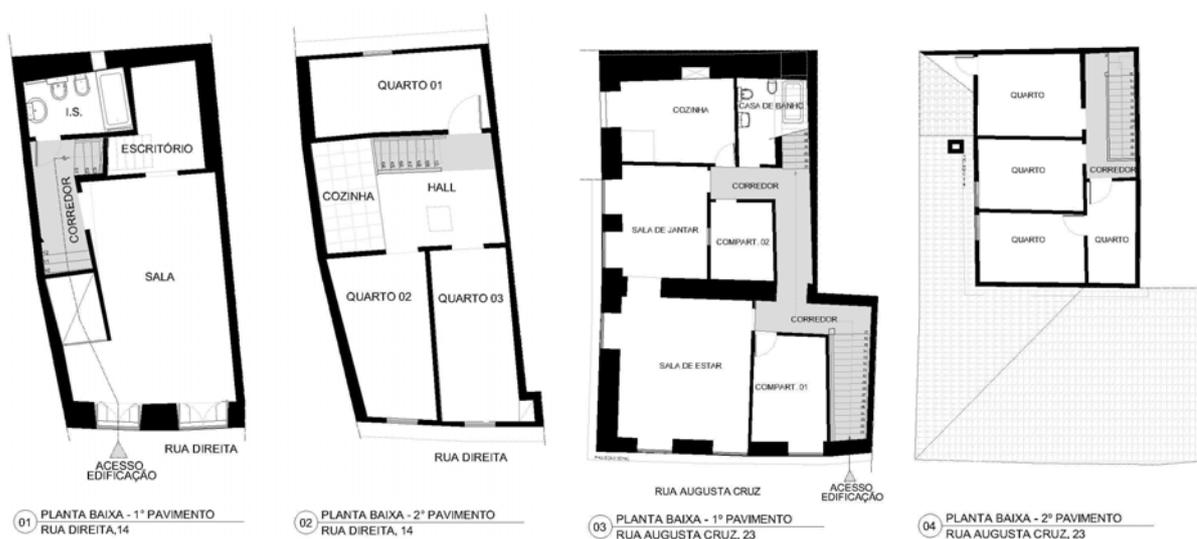
Figura 3.16: Plantas do primeiro e do segundo piso das RDIR014 e RDIR023  
Fonte: Projeto Viseu Patrimônio. (2017)

Nas edificações com acesso na lateral da fachada, há escadas retilíneas no rés-do-chão e, nos demais pavimentos, foram construídas outras caixas de escadas em área central ou no fundo do lote. Geralmente, resultado do crescimento da edificação e da adaptação da circulação vertical a estes novos compartimentos. Essa ocorrência foi observada nos edifícios da RDIR014, RDIR 069, RDIR173, RDIR213 e RAUC023.

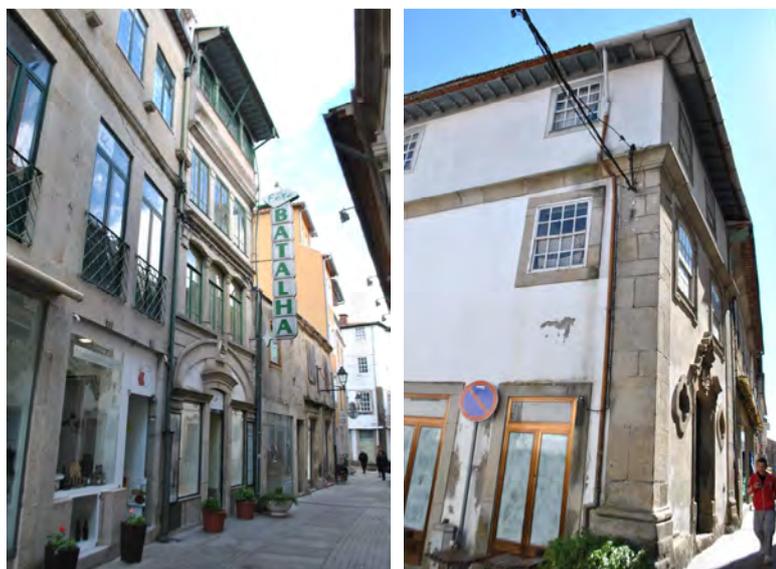
Figura 3.17: Fachada da RDIR081 e RDIR160  
Fonte: Projeto Viseu Património (2017)

As edificações com acesso centralizado na fachada estão localizadas na RDIR081 e RDIR160 (figura 3.17). A primeira foi alvo recente de significativa modificação interna, principalmente no rés-do-chão e primeiro pavimento. O acréscimo gradual das caixas de escadas em diferentes sítios, embora concentradas em posição mediana, tornou a circulação interna menos inteligível e fluída. Fato que apesar das perdas de elementos arquitetônicos, não exclui a existência de vestígios e valores singulares. A presença da alvenaria de pedra nas paredes externas, paredes interiores de tabique, caixilharias, pisos, tetos e outros elementos em madeira conservam o modo de fazer tradicional.

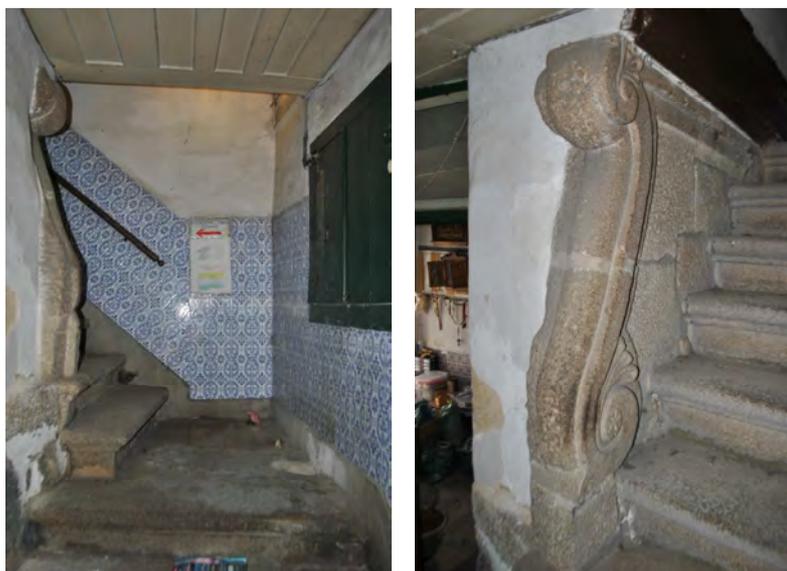
Figura 3.18: Escada com detalhe em cantaria  
Fonte: Projeto Viseu Patrimônio (2017)

A edificação RDIR160 revela, na fachada lateral, acréscimos de elementos industrializados, que contrastam com detalhes compositivos de expressão tradicional. Internamente, preserva a escada com características notáveis em cantaria, em formato “U”, apresenta três lances separados por descansos em quarto de volta. Não apresenta bomba de escada, visto que seu núcleo é preenchido pela alvenaria estrutural de pedra, a partir do qual surgem ornamentos decorativos em volutas e frisos, que convidam o utilizador a subir e percorrer o edifício (figura 3.18).

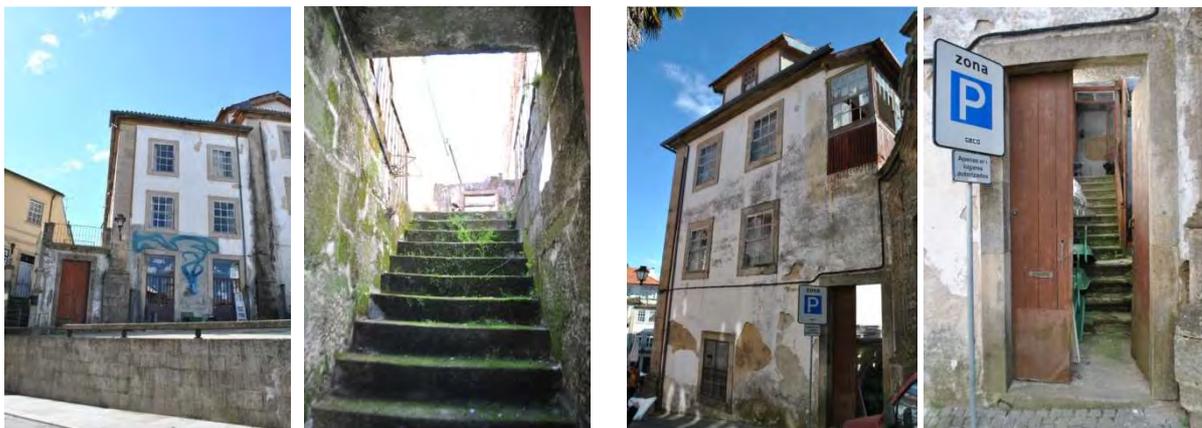
Figura 3.19: Edificações RAUC007 e RAUC011, com respectivas fachadas e escadas externas  
Fonte: Projeto Viseu Património. (2017)

Os edifícios com acesso deslocado RAUC007 e RAUC011, com implantação em banda com logradouro frontal e em gaveto respectivamente, apresentam escada externa. Ambos apresentam na lateral da edificação, anexo onde foram inseridas as escadas retilíneas, com objetivo de vencer o desnível do terreno e possibilitar o acesso ao interior das residências em cota superior. Internamente, essas habitações tem caixa de escada que interliga os pavimentos superiores. Contrariamente a estas, os demais edifícios com circulação vertical composta não possuem afastamentos, sendo o acesso realizado através da fachada principal, numa das extremidades ou no centro.

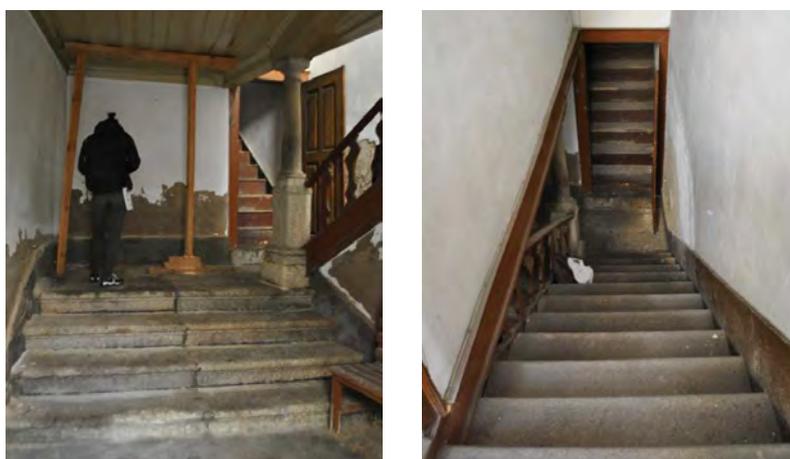
Figura 3.21: Escada em "T" com dois lances em pedra e um em madeira da RDIR166.  
Fonte: Projeto Viseu Património. (2017)

As edificações RDIR143, RDIR160 e RDIR166 apresentam um ou mais lances de escada em pedra e os demais constituídos em madeira. O primeiro apresenta único lance em pedra, o segundo tem a caixa de escada em alvenaria de pedra e o último possui a escada em “T”, com dois tramos em pedra e um tramo em madeira. Além das escadas, é possível encontrar elementos em cantaria com função ornamental e estrutural. A coluna de sustentação presente no patim da escada em “T”, edificação RDIR166 (figura 3.21), além de suportar as sobrecargas do pavimento superior, estabelece relação visual entre os lances de escada de pedra. Da mesma forma, a escada em “U”, da edificação RDIR160, delimitada por alvenaria de pedra, expõe aresta em cantaria e constitui exemplo de valor excepcional.

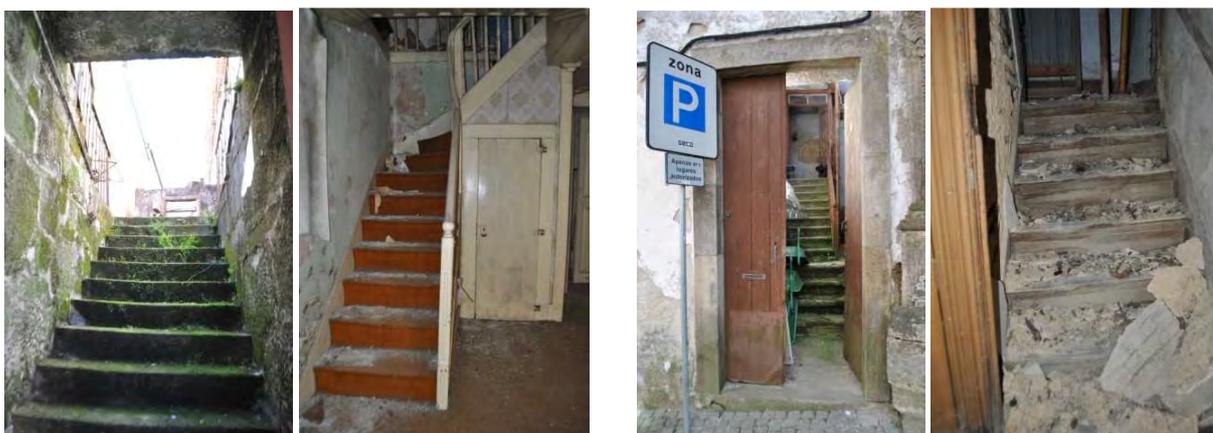
Figura 3.22: Escadas externa e internas dos edifícios RAUC007 e RAUC11.  
Fonte: Projeto Viseu Patrimônio. (2017)

Algumas edificações apresentam escadas externas de pedra para vencer o desnível do terreno, no qual o acesso é realizado no nível da rua, onde existem normalmente comércios no rés-do-chão, e o acesso a habitação é feito através de cota mais elevada. Neste contexto, três situações foram registradas, e localizam-se na Rua Augusta Cruz. As residências RAUC007 e RAUC011 têm escadas externas em pedra e escada interna em madeira (figura 3.22).

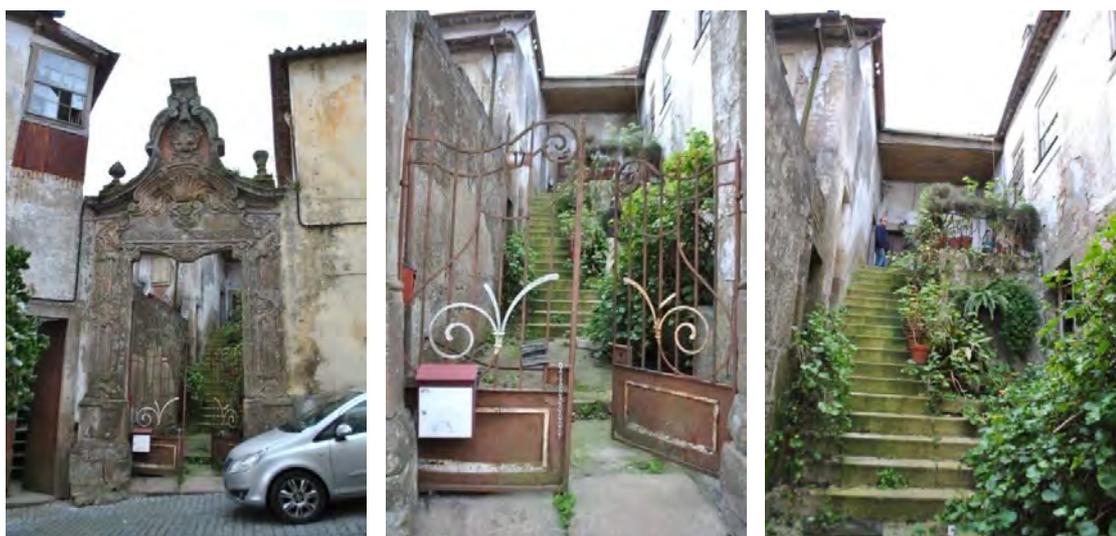
Figura 3.23: Portal, gradil e escada externa de pedra da edificação RAUC017.  
Fonte: Projeto Viseu Patrimônio. (2017)

A edificação RAUC017 destaca-se por seu acesso deslocado na fachada principal. A entrada é realizada por um gradil metálico instalado num pórtico de cantaria, que sobressai no afastamento frontal (figura 3.23). A escada externa reta, de degraus em pedra, conduz a entrada no volume construído em cota superior, ao fundo e implantado no sentido oposto ao logradouro, estabelece pouca relação com a via pública. O seu volume segue a direção da via posterior, sendo notória a sua horizontalidade e, embora seja composta pelo rés-do-chão e pelo primeiro pavimento, esses dois pisos não se comunicam. No interior da residência não há escada, sendo o único exemplar verificado com tal ocorrência.

A edificação RAUC017 revela implantação peculiar (figura 3.23). É notório o pórtico de entrada em cantaria e o afastamento frontal existente, onde está localizada a escada de pedra. Como já mencionado, é a única edificação que não apresenta escada interna, tendo os compartimentos reunidos em único pavimento, em cota superior.

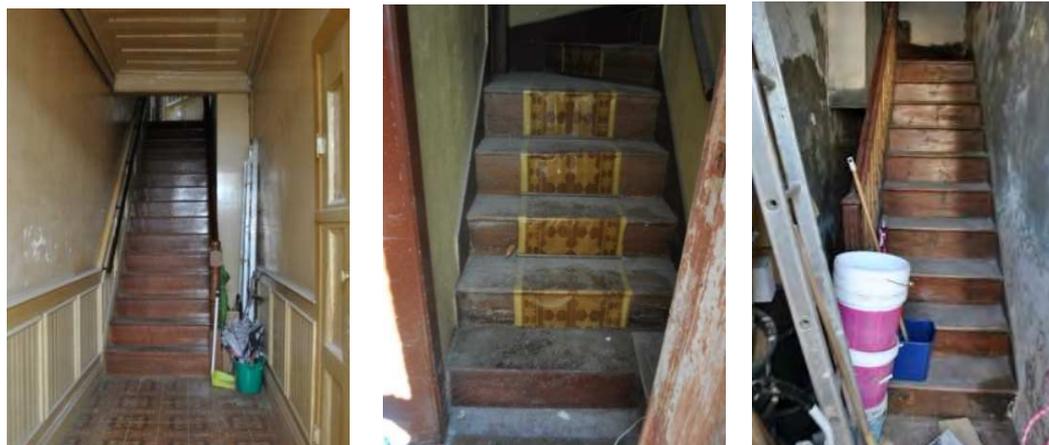
Figura 3.24: Escadas em madeira no rés-do-chão das RDIR002, RCHM045 e LMIS036

As escadas constituídas de madeira estão presentes nas edificações RDIR002, RDIR026, RDIR213, RCHM045, RAUC023 e da LMIS036 (figura 3.24). Com base nas referências anteriormente, relativamente a utilização da pedra nos primeiros degraus da escada, surgem algumas questões acerca dos motivos dessa composição. Uma suposição prende-se a eventualidade da pedra, quando aplicada nos primeiros degraus, constituir a solução original. Paralelamente, admite-se à utilização de soluções de madeira em edifícios mais modestos.

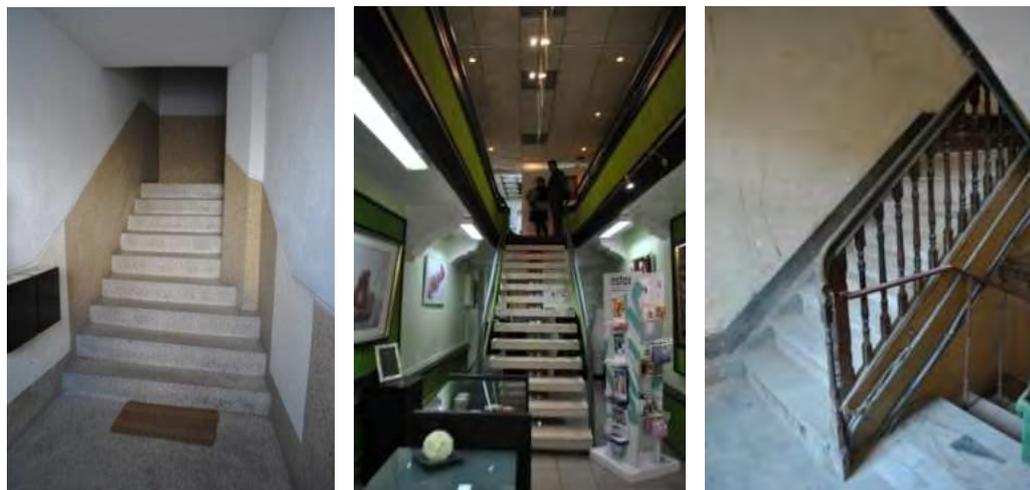
Figura 3.25: Escadas com introdução de materiais diversos - LMIS022, RDIR081e RDIR173

Conforme os grupos de composição, há de referir às intervenções mais recentes observadas nos edifícios, nos quais os materiais originais das escadas, pedra e/ou madeira, foram substituídos por materiais mais modernos, principalmente o concreto armado e aço. Observou-se que na edificação RDIR014 e RGRV036, houve alteração do primeiro degrau, no primeiro lance. As edificações RDIR016, RDIR081, RDIR173 sofreram modificações em lances da escada e, no caso da construção LMIS022, houve a substituição integral da estrutura preexistente (figura 3.25).

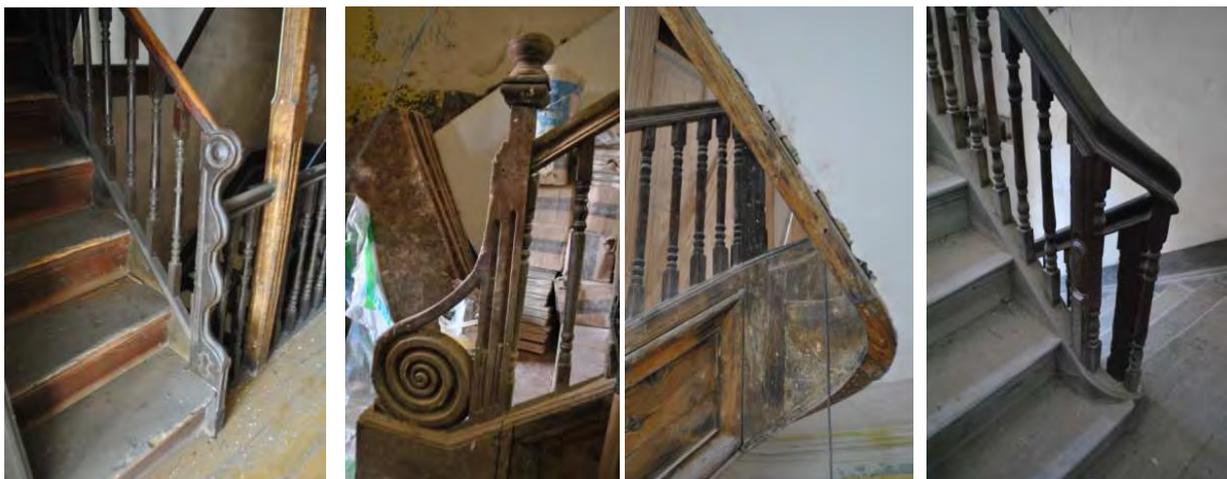
Figura 3.27: Detalhes das escadas dos edifícios LPIG003, RADR005 e RDIR173  
Fonte: Projeto Viseu Patrimônio. (2017)

Por fim, as bombas das escadas agregam valores estéticos e, contribuem para novos estímulos sensoriais e percepções espaciais. Aliadas às formas dos degraus, patamares, escada, guarda-corpo e corrimãos, tornam cada caixa de escada única, com grande potencial imagético e memorável.

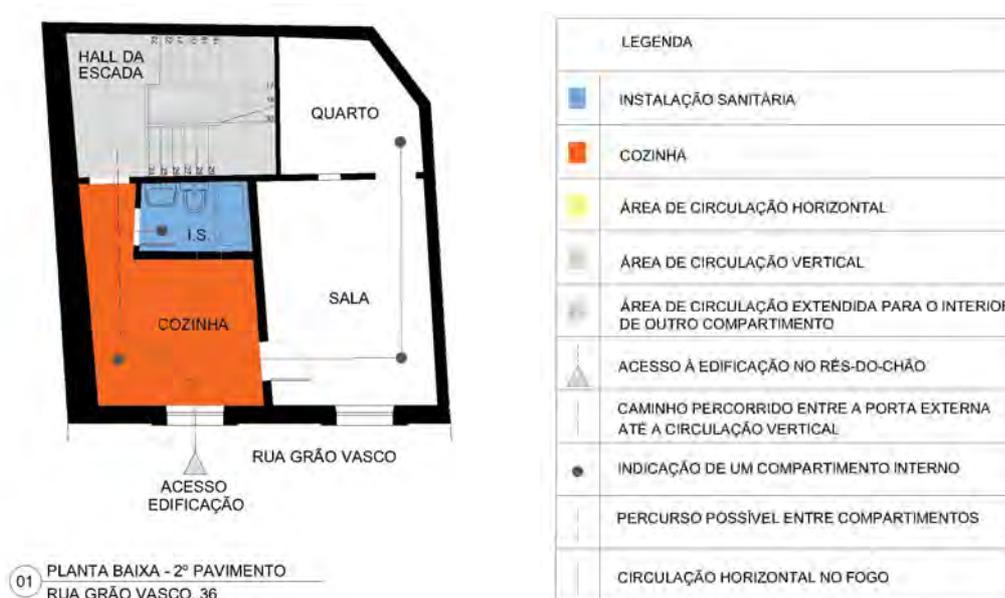
Figura 3.28: Plantas da edificação RGRV036.  
Fonte: Projeto Viseu Patrimônio 2017

O princípio da circulação horizontal com distribuição em série foi identificada no fogo da edificação RGRV036, relação de vínculo criada na distribuição dos compartimentos internos, trama de dependência e sucessão, que resulta, além da falta de privacidade, a carência de iluminação e ambiência de determinados compartimentos, por não possuírem contato com a área externa.

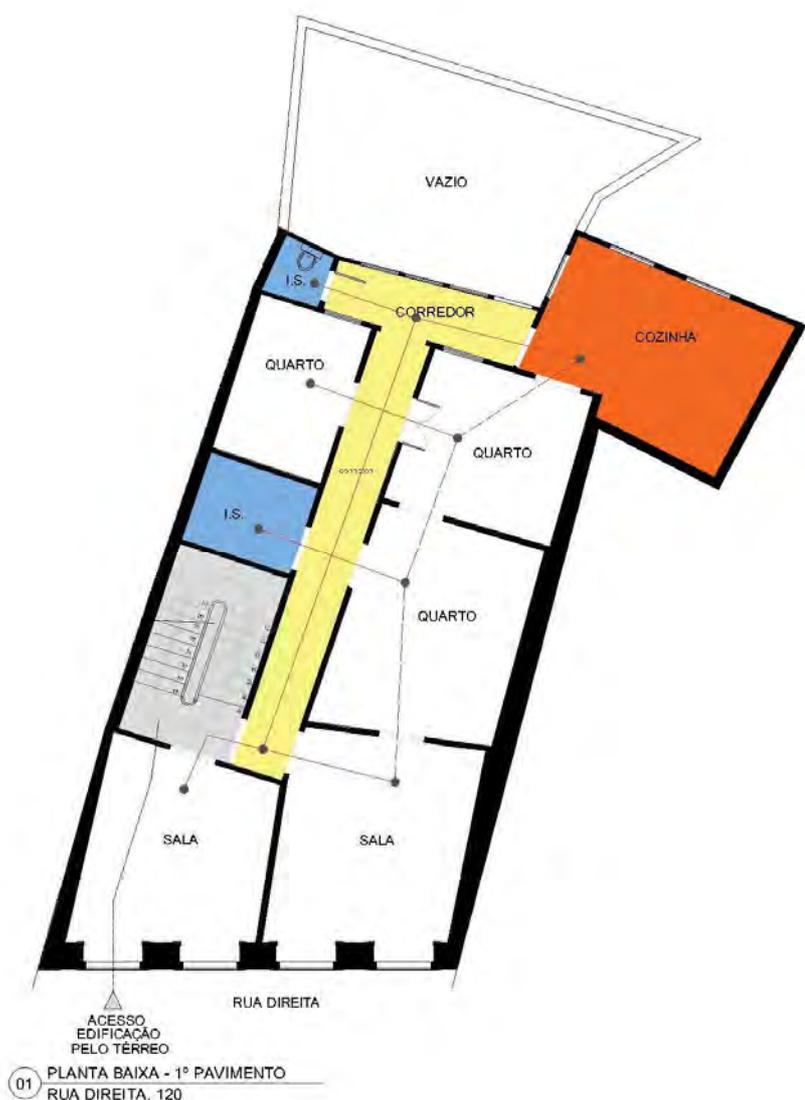
Figura 3.29: Planta RDIR120.  
Fonte: Projeto Viseu Patrimônio 2017

RDIR120 (figura 3.29), na qual há uma interligação paralela ao corredor, que conecta a sala, na parte frontal do edifício, aos quartos, ao centro, e à cozinha, no fundo.

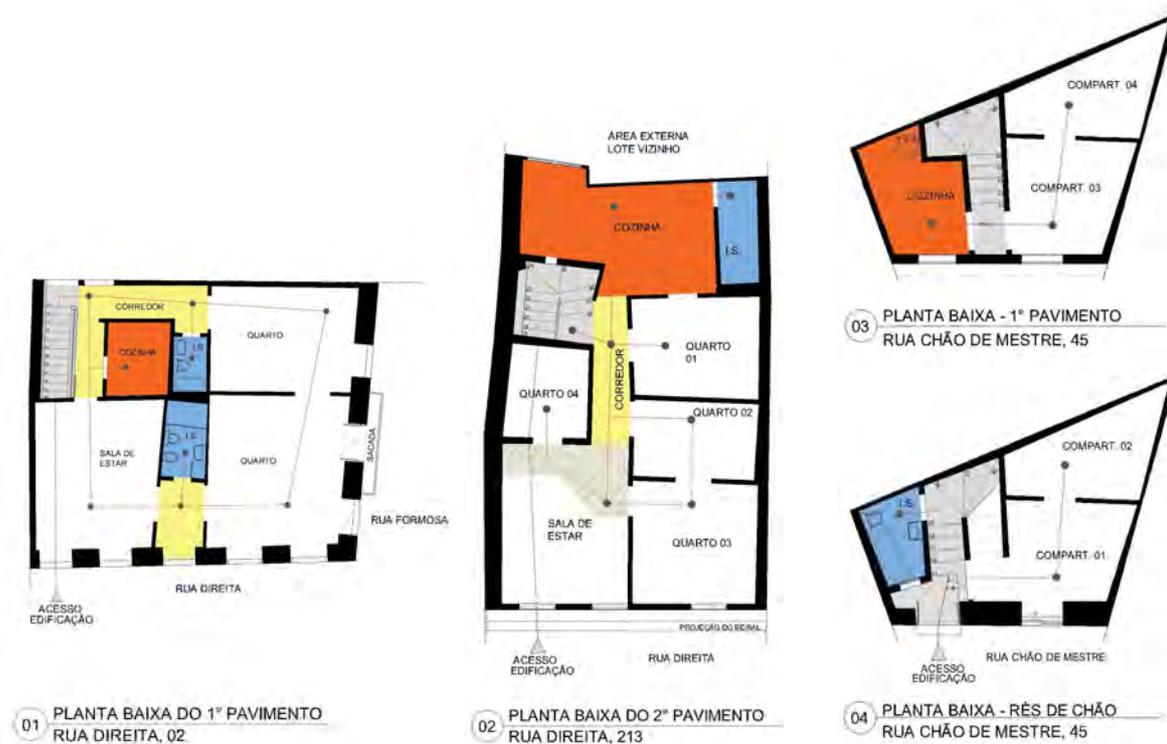
Figura 3.30: Plantas do primeiro piso RDIR002, do segundo piso RDIR213 e da edificação RCHM045.  
Fonte: Projeto Viseu Patrimônio 2017

A distribuição híbrida ocorre na maioria dos casos visitados. Neles, existe o corredor ou o *hall* que faz a comunicação entre os compartimentos, contudo, há também aqueles que são exclusivamente alcançados por ambiente adjacente. Caso comum é a sala de estar ou a sala de jantar serem extensão do corredor e apresentar uma área parcial destinada a circulação, sem comprometer o uso e a funcionalidade. A edificação RDIR213, possui parte da sala de estar com a função de circulação e conexão com os quartos 03 e 04 (figura 3.30).

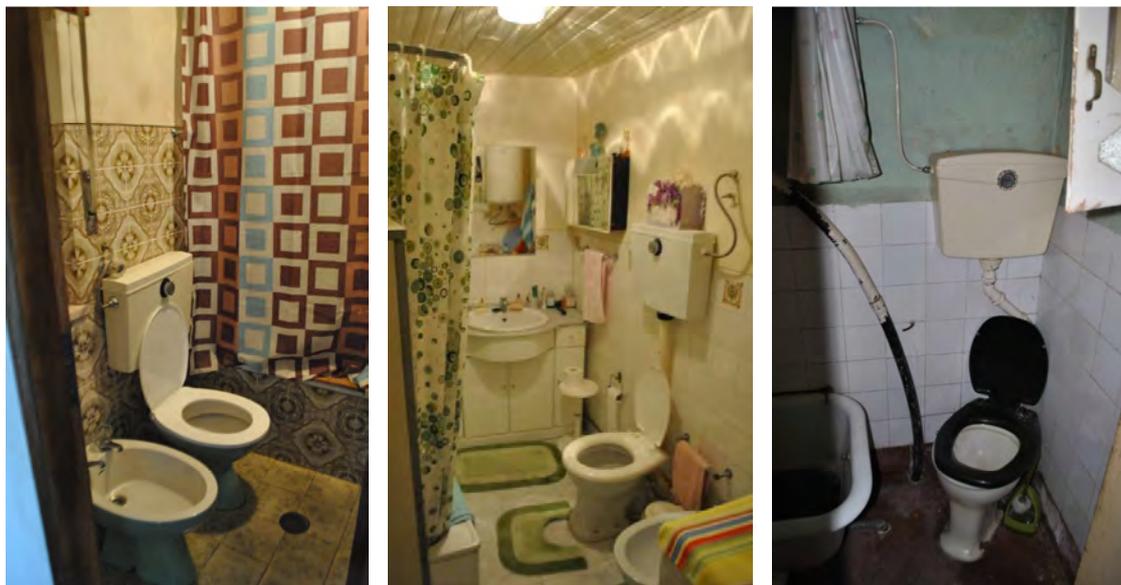
Figura 3.31: Instalações Sanitárias da LMIS022, LMIS028 e RCHM045  
Fonte: Projeto Viseu Património

As instalações sanitárias e as cozinhas são espaços dos fogos que o regime de acessibilidade trata com detalhes. Logo, é importante verificar, de maneira geral, algumas de suas características. Verifica-se que normalmente as instalações sanitárias das habitações possuem áreas restritas, deslocadas para os perímetros das edificações e sem valorização espacial. Dentre as plantas arquitetônicas analisadas, somente seis casos possuem todos os aparelhos sanitários (sanita, banheira, bidê e lavabo) e espaço suficiente para a deslocação acessível.
