## ACESSIBILIDADE NO PATRIMÔNIO CORRENTE: ESTUDO NA CIDADE DE VISEU

Dissertação de Mestrado em Reabilitação de Edifícios,  
orientada pelos professores Doutor Nuno Valentim Rodrigues Lopes  
e Doutor António Alberto de Faria Bettencourt

# **Acessibilidade no patrimônio corrente: Estudo na cidade de Viseu**

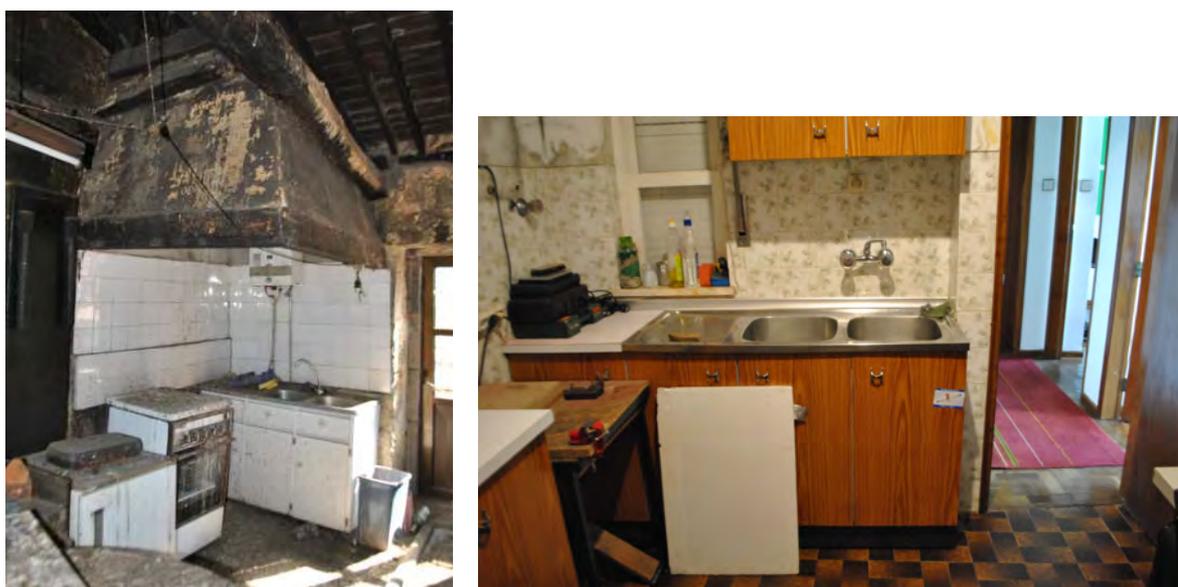
Figura 3.32: Cozinhas dos edifícios RDIR160 e LMIS022  
Fonte: Projeto Viseu Património

Com relação às estruturas internas, é comum encontrar dutos de saída de fumos, normalmente construídos com sistema de alvenaria de tabique revestidos com argamassa. Os espaços das cozinhas são, na maioria, amplos, conforme mostra a tabela 05. Após a inserção de bancadas e equipamentos, restam espaços livre para percurso com segurança. A cozinha da edificação RDIR014, foi a única considerada com área interna reduzida (tabela 3.4).

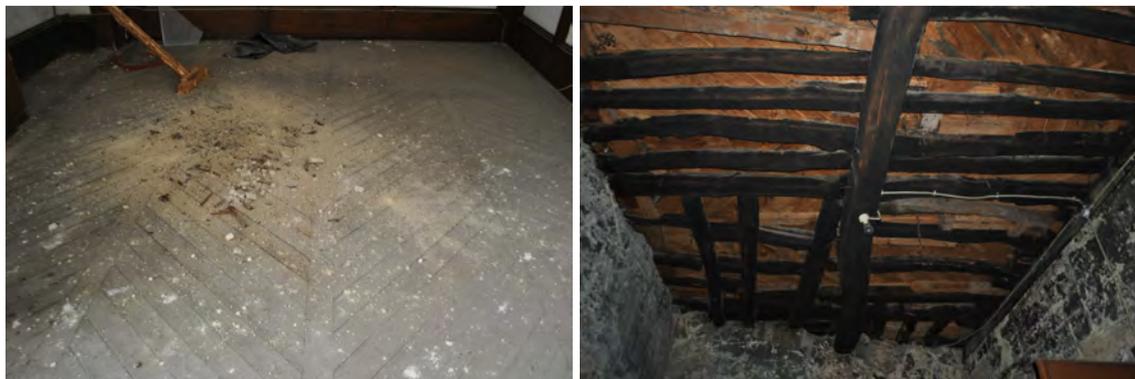
Figura 3.34: Assoalho e estrutura do piso da RDIR160.  
Fonte: Projeto Viseu Patrimônio 2017

Os pisos de grande parte das edificações possuem estruturas de madeira que se apoiam sobre as paredes ou sobre os frechais, com samblagens para interligar os barrotes, normalmente, presos por cavilhas ou pregos. Com relação aos soalhos de madeira, observou-se a formação de desenho, aplicação de revestimentos em vinil e sobreposição por concreto.

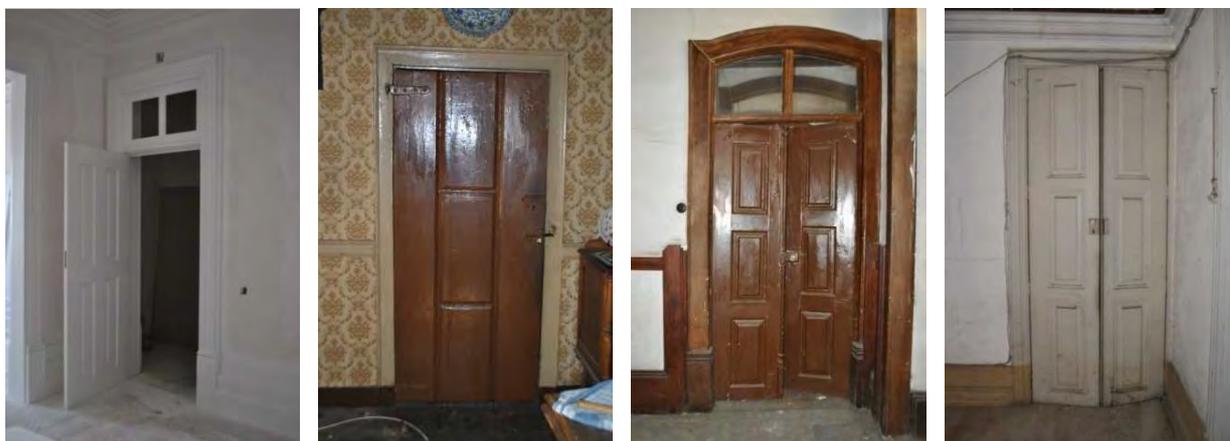
Ao observar as portas que interligam os compartimentos internos dos fogos percebe-se que estabelecem a privacidade e separação entre ambientes distintos. Normalmente são constituídas de uma ou duas folhas de madeira, envidraçada ou com a junção de ambos os materiais. Podem apresentar bandeira fixa com placas de vidro, almofadas, golas e socos.

Figura 3.35: Portas internas de uma e duas folhas das edificações RADR005, RDIR160, RDIR166 e RAUC011.  
Fonte: Projeto Viseu Patrimônio

As dimensões das portas variam conforme o ambiente de instalação, sendo de desenho mais simples que as portas externas. As guarnições são geralmente de madeira, contudo, podem apresentar detalhes e materiais mais ou menos nobres. Onde as paredes são grossas, a instalação da porta é executada numa gola com ombreiras e vergas que estabelecem os limites e destaca-se do vão. Neste caso, é comum ter a soleira com outros materiais e apresentar ressalto.

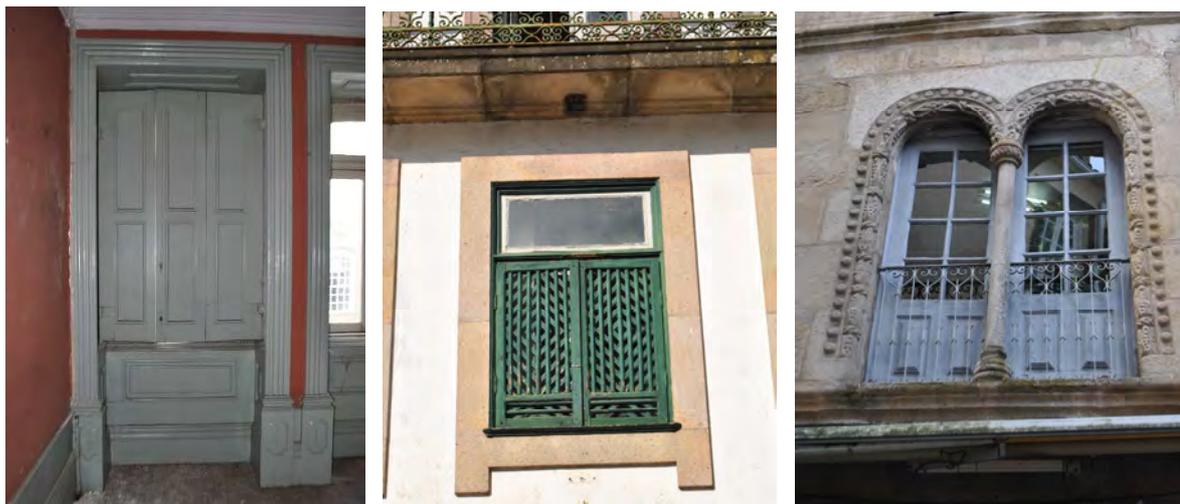
Na composições de fachadas, destacam-se as esquadrias externas, principalmente as constituídas de madeira com molduras em pedra. As janelas podem ter vãos de peito, de varanda e sacadas. A primeira tipologia, normalmente possui de uma a quatro folhas de abrir. As janelas com mais de três folhas apresentam notório desenho, que se articulam e encaixam nas ombreiras dos vãos. Outras particularidades são observadas nas soluções das edificações RDIR213, em estilo manuelino, e LPIG003, com folhas de madeiras treliçadas (figura 3.36).

Figura 3.36: Vista interna da esquadria RAUC015 e externa das janelas LPIG003 e RDIR213 .

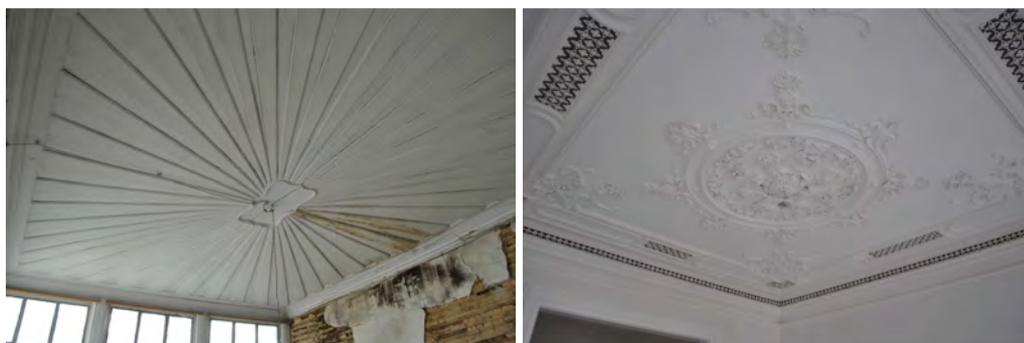
Figura 3.37: Teto de madeira da LPIG003e estucado do RADR005

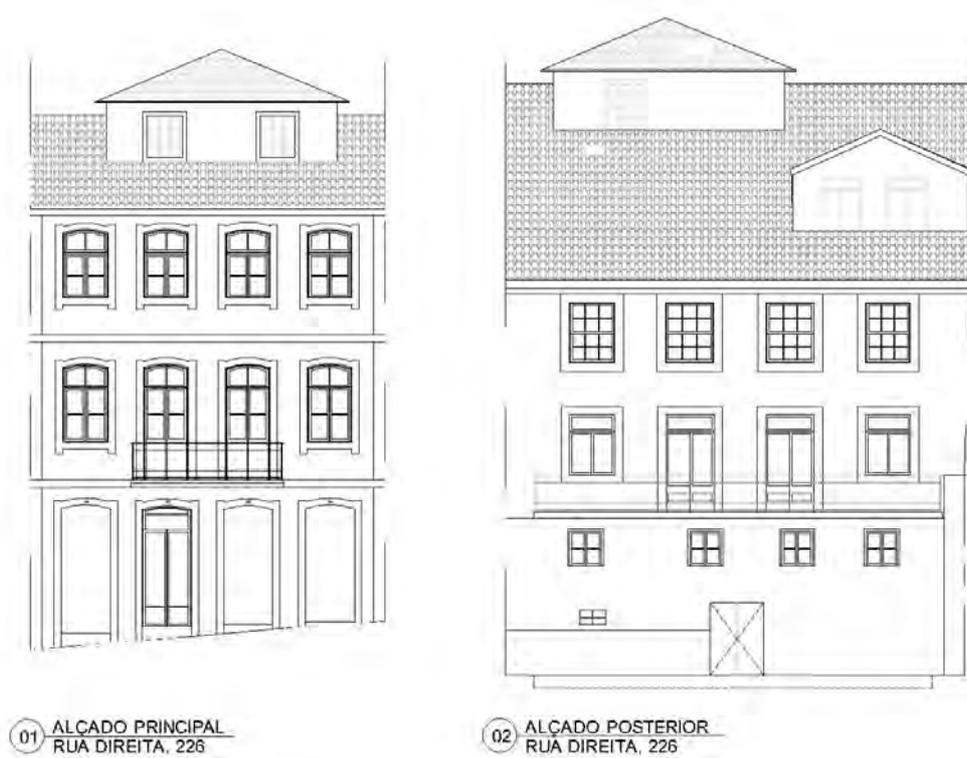
Figura 4.1: Alçados do caso de estudo - RDIR226.  
Fonte: Projeto Viseu Património

A edificação RDIR226 está localizada numa rua histórica de Viseu, a rua Direita, eixo comercial e habitacional no interior da antiga muralha. Trata-se de uma edificação multifamiliar que apresenta características arquitetônicas tradicionais, com implantação em banda, volume construtivo concentrado na testada<sup>14</sup> da rua, quintal ao fundo do lote com árvores de fruto, cêrcea integrada no conjunto (figura 4.1). O edifício não está classificado, mas pertence à ARU do núcleo histórico central, e encontra-se, entre outras, em processo de deterioração com necessidade de intervenção urgente.

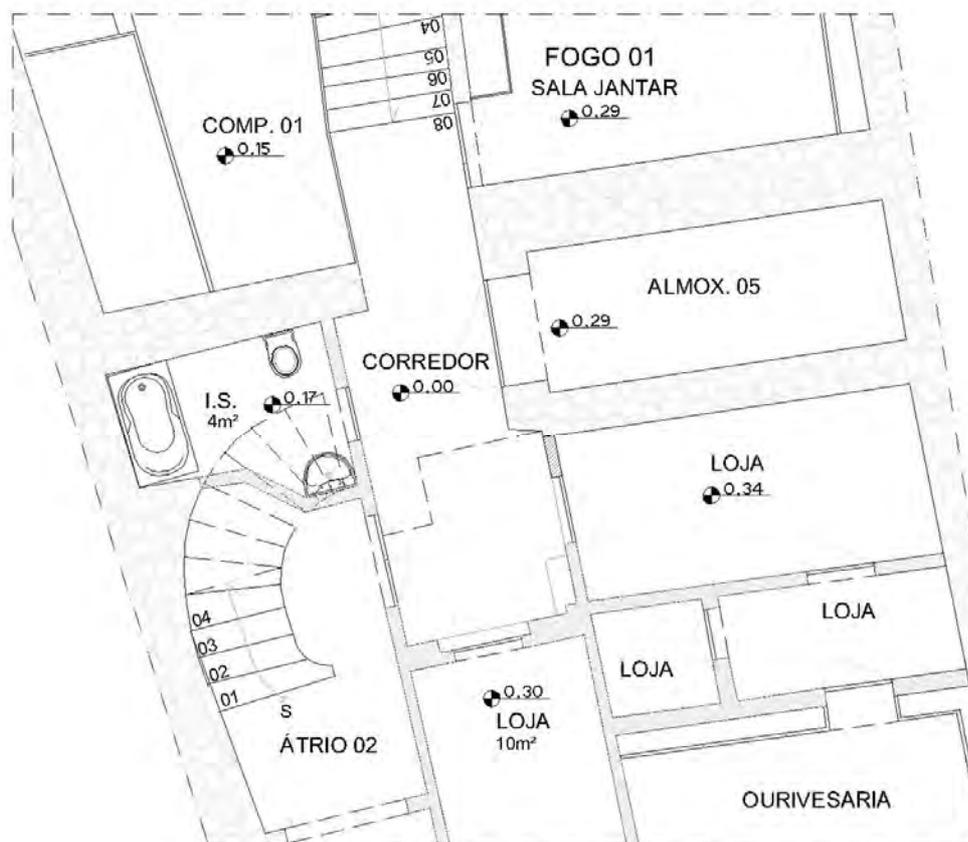
Figura 5.5: Diferenças de níveis entre o corredor e compartimentos adjacentes.

Importante destacar que, a diferença de cota entre os pisos é uma das incompatibilidades encontradas entre os compartimentos comuns do rés-do-chão. Acrescentam-se a esta, as dimensões das folhas das portas, objetos salientes, pisos sem uniformidade e com inclinações acentuadas. Ademais, a escada que direciona à cave e ao quintal é inacessível.

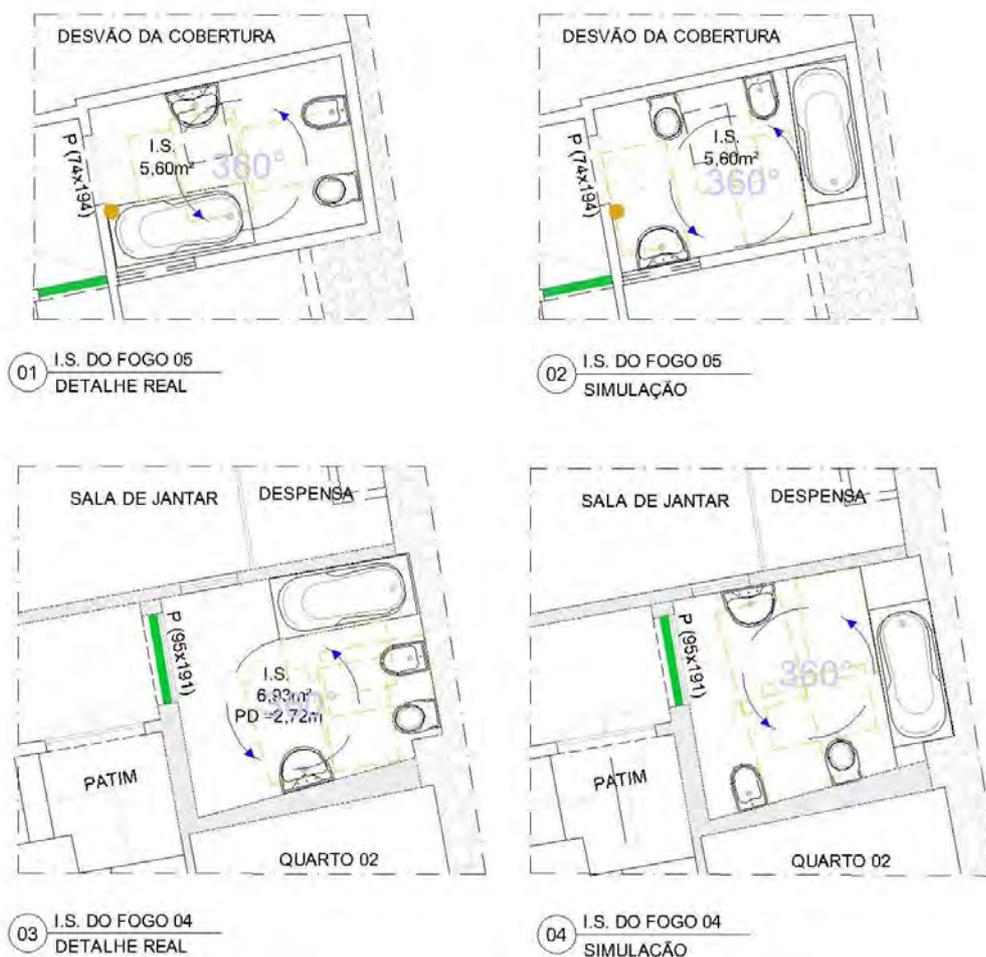
Figura 6.7: I.S. dos fogos 04 e 05, tendo ao lado arranjo acessível.

O banheiro não é acessível, pois além de não existir um bidé, não apresenta zonas de manobras, zona livre de acesso aos aparelhos sanitários, zona de rotação de 360°, altura livre e dimensões da porta adequadas, dentre outras incompatibilidades. Para torná-lo acessível, seria necessário expandir sua área, o que impactaria na estrutura de alvenaria de pedra e na organização espacial. As instalações sanitárias dos fogos 02 e 03, também apresentam áreas que inviabilizam a acessibilidade, não ocorre nas instalações dos fogos 04 e 05, que possuem áreas passíveis de arranjo acessível (figura 4.7). Portanto, existem outros aspectos como ressalto no piso, dimensões e abertura de porta que não satisfazem a norma, suas alterações criariam impactos substanciais.

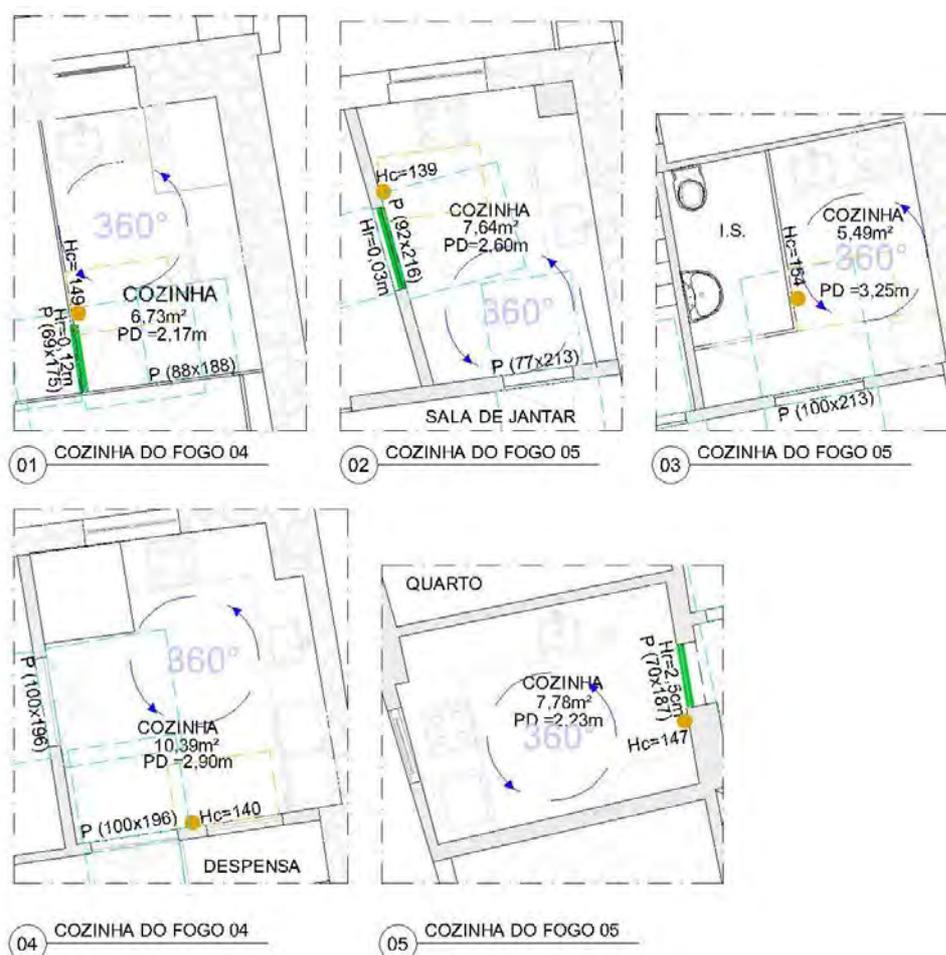
Figura 7.8: Cozinhas dos fogos com layout

No caso de estudo, simulou-se um layout das bancadas e equipamentos no interior das cozinhas para verificar se é possível a acessibilidade e todas possuem área satisfatória. Do mesmo modo, nas outras edificações visitadas e descritas no capítulo anterior, normalmente, as cozinhas têm áreas extensas. Contudo, há outras exigências gerais que não atendidas.

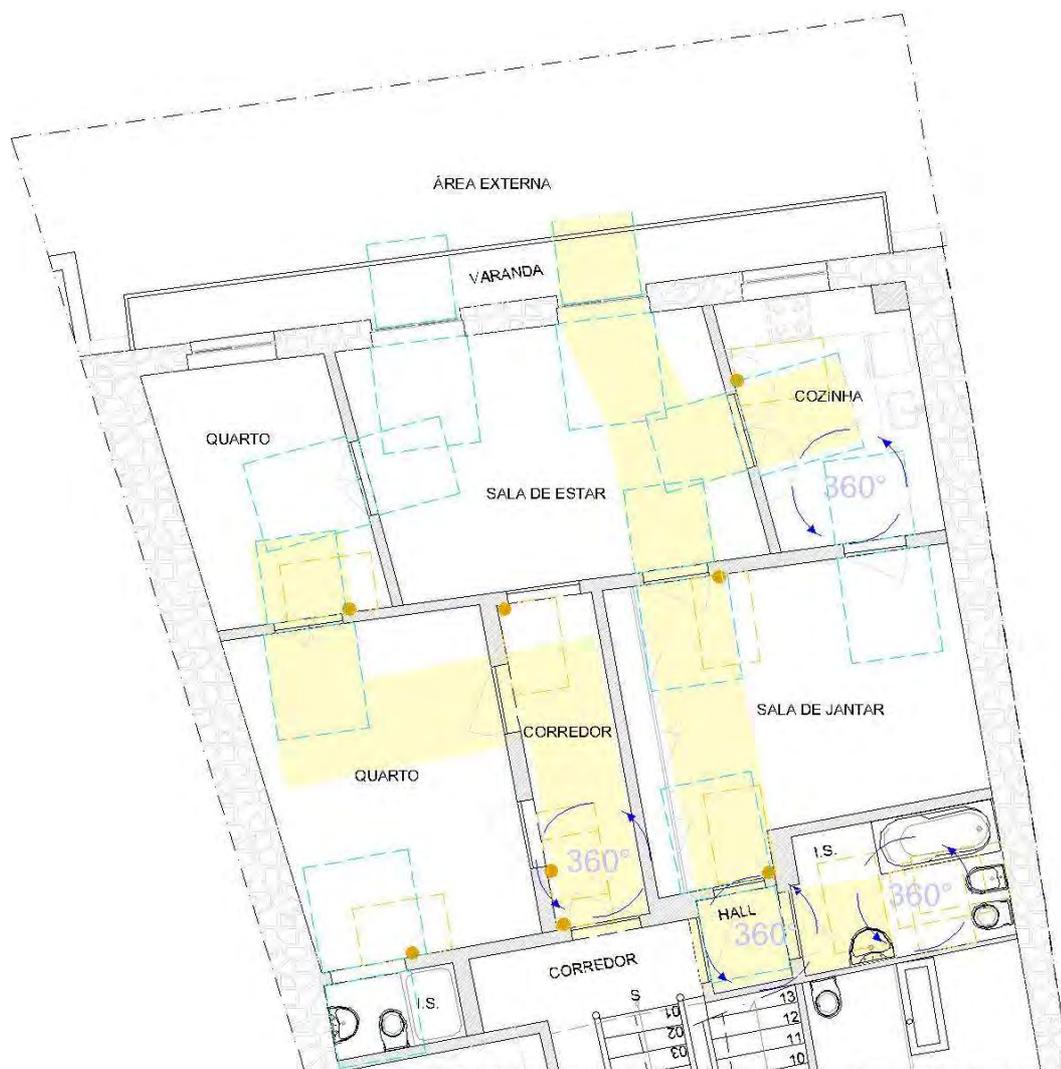
Figura 4.9: Projeção de quatro requisitos de acessibilidade no fogo 02

Em síntese, para que um fogo tenha percurso acessível, com compartimentos de fácil e livre acesso, segurança e autonomia de alcance a comandos e objetos gerais, deve haver um desenho arquitetônico que corresponda a tais necessidades. O trabalho realizado sobre as plantas do projeto de arquitetura do estudo de caso, inserido no apêndice C, mostra a sobreposição de requisitos da norma para o deslocamento acessível (figura 4.4).

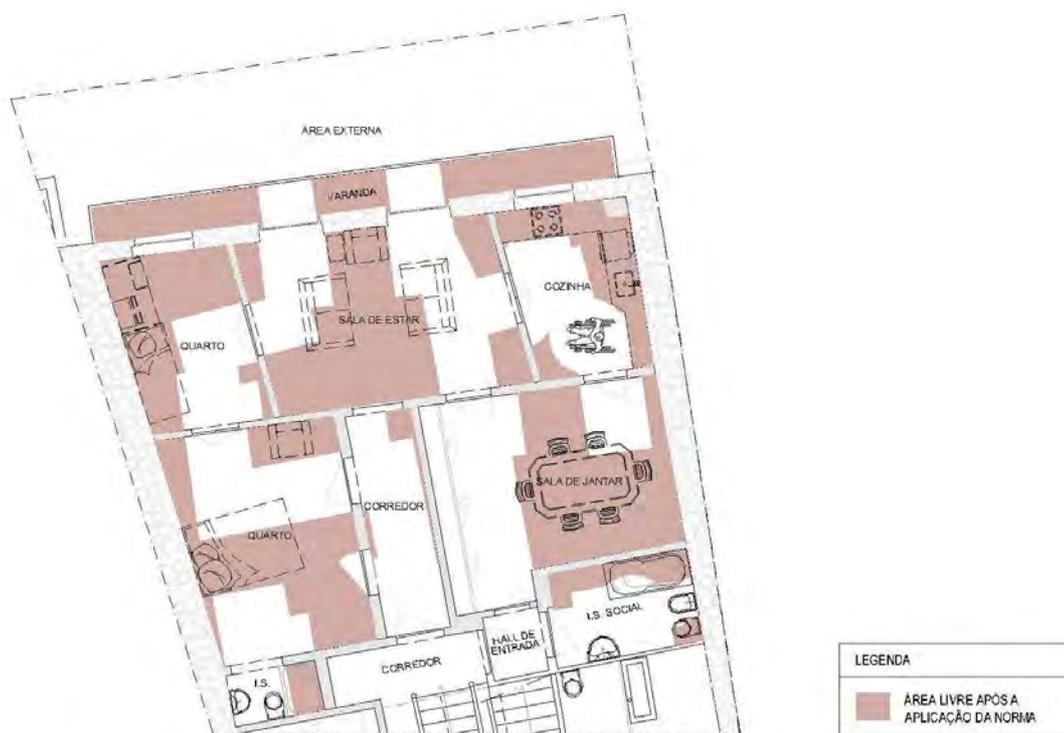
Figura 4.11: Área livre após aplicação da norma

Após observar as áreas necessárias para possibilitar a acessibilidade ao fogo 02, destaca-se na planta as áreas que restam para o desempenho das atividades e inserção de um *layout*, que apresenta um possível arranjo ou disposição física de objetos e móveis, no interior dos compartimentos.

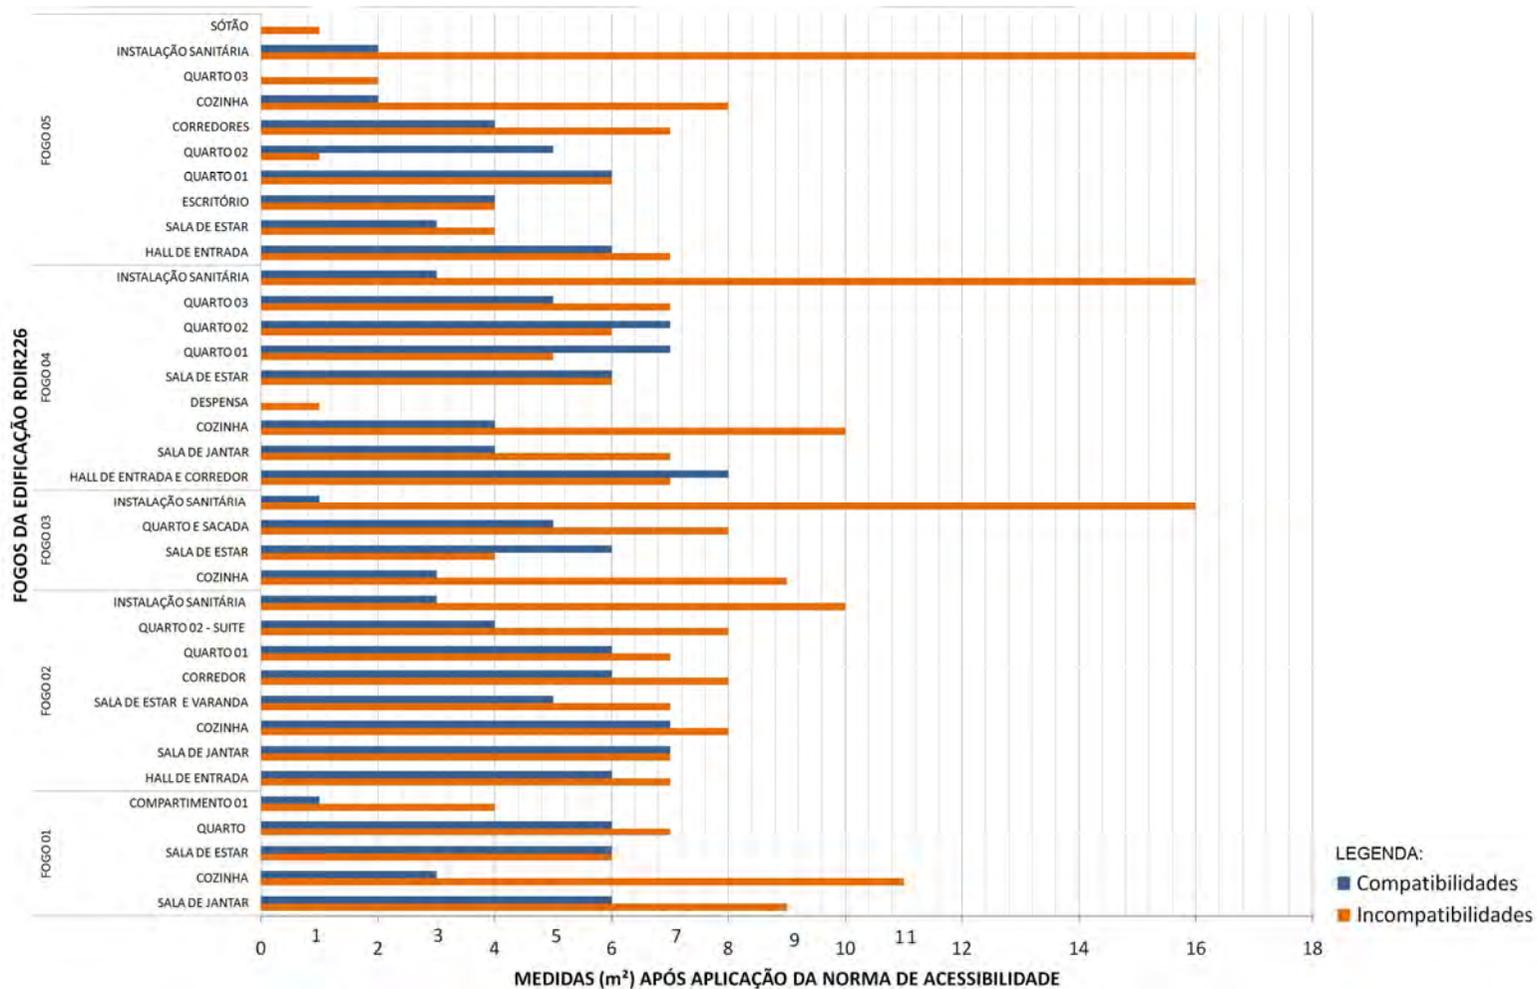
Figura 4.13: Compatibilidades e incompatibilidade nos fogos do caso de estudo

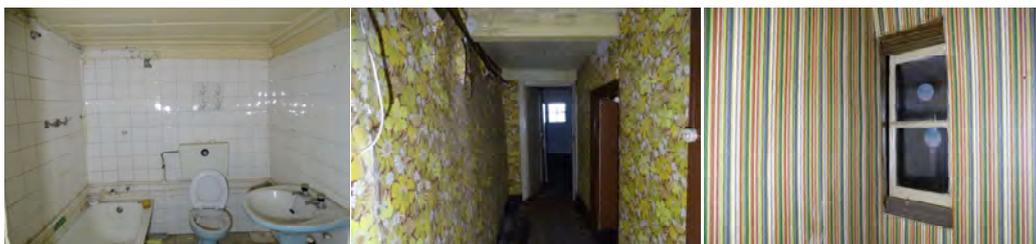
#### 9.3.1. PAREDES INTERIORES

TIPOLOGIA	PISO	ESPAÇO
FASQUIADO COM REBOCO E ESTUQUE		
REBOCO E ESTUQUE	1	TODOS
GESSO CARTONADO		
MADEIRA/TABÚAS DE MADEIRA		
ELEMENTOS CERÂMICOS	1	6
PAPEL DE PAREDE	1	3, 4

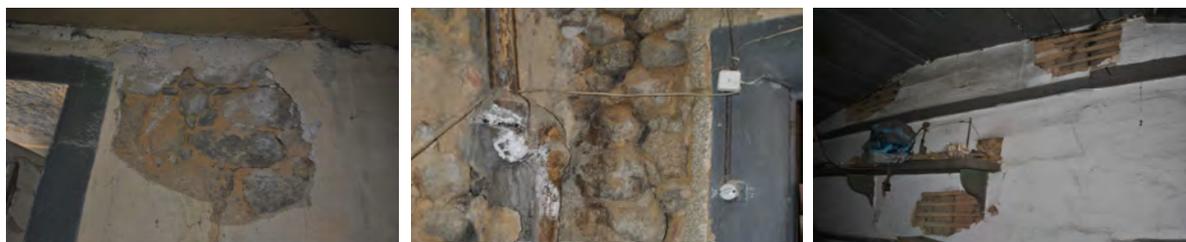
### 9.2.1 EXTERIORES

ESPESSURA	PISO
TIPO E01 - ALVENARIA DE PEDRA COM PEDRA APARENTE		
TIPO E02 - ALVENARIA DE PEDRA REBOCADA	55 cm	R/C, 1
TIPO E03 - ALVENARIA DE PEDRA COM FINGIDOS		
TIPO E04 - TABIQUE ALIVIADO		
TIPO E05 - TABIQUE FRANCÊS		
TIPO E06 - TABIQUE TECIDO (CRUZ DE SANTO ANDRÉ)		
TIPO E07 - TABIQUE INGLÊS	11 cm	2, 3
TIPO E08 - TABIQUE NÃO IDENTIFICADO

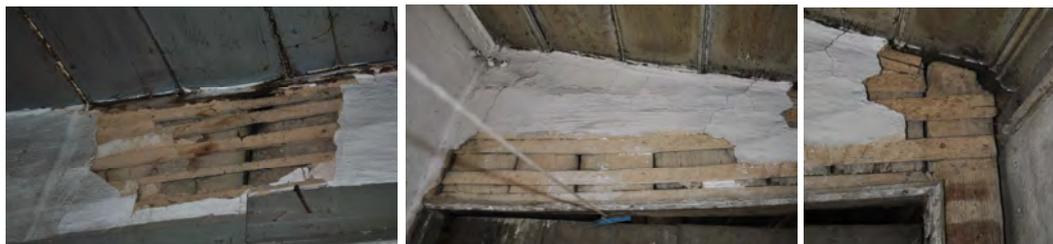
### 9.2.2 INTERIORES

ESPESSURA	PISO / ESPAÇO
TIPO I01 - ALVENARIA DE PEDRA COM PEDRA APARENTE		
TIPO I02 - ALVENARIA DE PEDRA REBOCADA, COM ACABAMENTO A		
ESTUQUE		
TIPO I03 - ALVENARIA DE PEDRA REBOCADA, COM ACABAMENTO A		
ESTANHO (MARMOREADOS)		
TIPO I04 - TABIQUE ALIVIADO		
TIPO I05 - TABIQUE FRANCÊS		
TIPO I06 - TABIQUE TECIDO (CRUZ DE SANTO ANDRÉ)		
TIPO I07 - TABIQUE INGLÊS	11 cm	TODOS
TIPO I08 - TABIQUE NÃO IDENTIFICADO

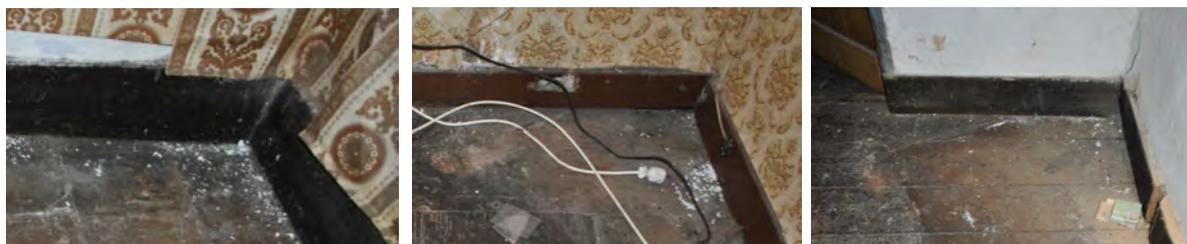
### 9.2.4. ELEMENTOS DE RELAÇÃO ENTRE PAREDES E PAVIMENTOS

ALTURA	DESTAQUE DA PAREDE		MATERIAL		
		MAX	MIN	MADEIRA	CERÂMICO	PVC
RODAPÉ	10, 12, 19	-	-	X		
LAMBRIM

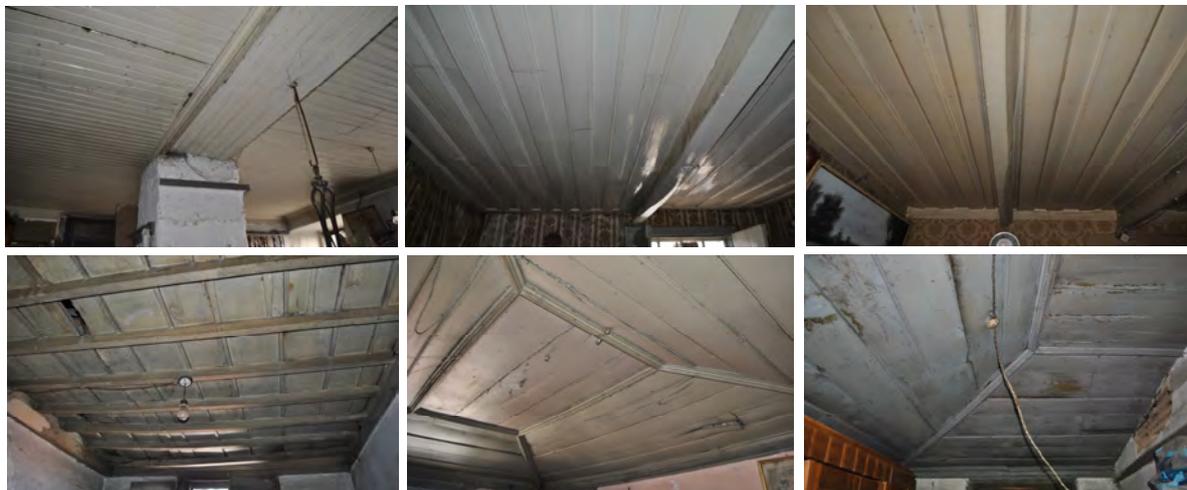
### 9.3.3. TETOS INTERIORES

TIPOLOGIA	DIM	PISO	AMBIENTE
MADEIRA SIMPLES	-	R/C	TODOS
MADEIRA EM SAIA E CAMISA		1, 2	
COM MADEIRAMENETO À VISTA		3	
FASQUIADO COM REBOCO E ESTUQUE			
GESSO CARTONADO			
PVC

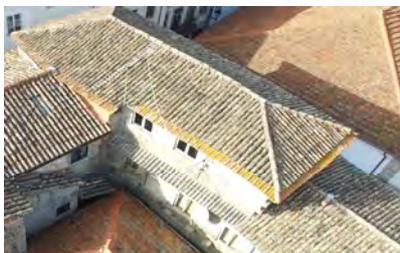
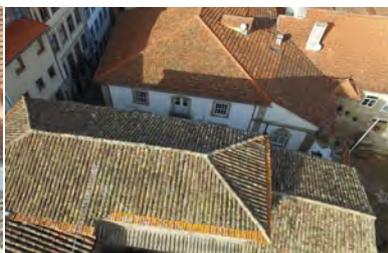
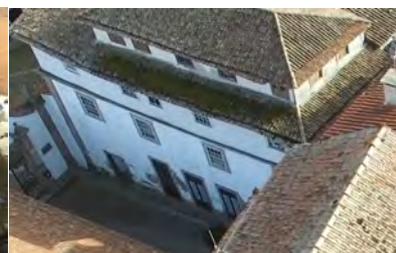
### 10.3.2. GEOMETRIA

INCLINADA	X	Nº DE AGUAS	4	PLANA	
-----------	---	-------------	---	-------	--

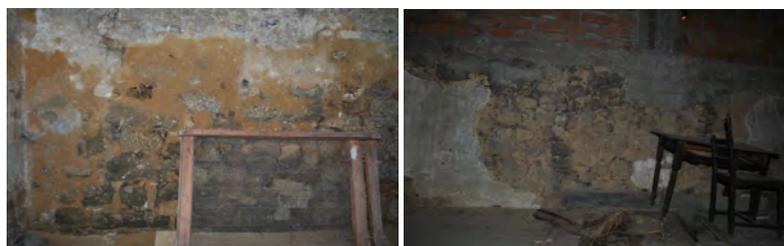
### 9.2.1 EXTERIORES

ESPESSURA	PISO
TIPO E01 - ALVENARIA DE PEDRA COM PEDRA APARENTE		
TIPO E02 - ALVENARIA DE PEDRA REBOCADA	74 cm	R/C, 1
TIPO E03 - ALVENARIA DE PEDRA COM FINGIDOS		
TIPO E04 - TABIQUE ALIVIADO		
TIPO E05 - TABIQUE FRANCÊS		
TIPO E06 - TABIQUE TECIDO (CRUZ DE SANTO ANDRÉ)		
TIPO E07 - TABIQUE INGLÊS		
TIPO E08 - TABIQUE NÃO IDENTIFICADO

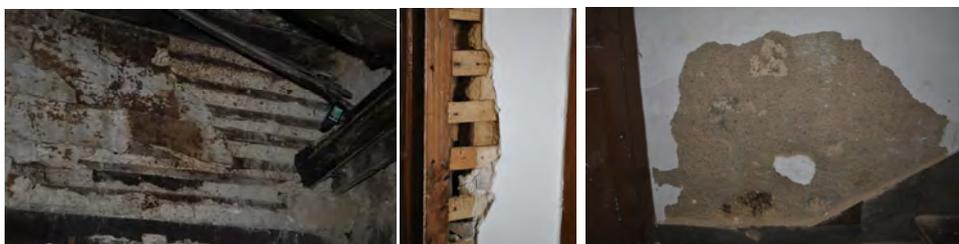
### 9.2.2 INTERIORES

ESPESSURA	PISO / ESPAÇO
TIPO I01 - ALVENARIA DE PEDRA COM PEDRA APARENTE		
TIPO I02 - ALVENARIA DE PEDRA REBOCADA, COM ACABAMENTO A ESTUQUE	70 cm	R/C, 1
TIPO I03 - ALVENARIA DE PEDRA REBOCADA, COM ACABAMENTO A ESTANHO (MARMOREADOS)		
TIPO I04 - TABIQUE ALIVIADO		
TIPO I05 - TABIQUE FRANCÊS		
TIPO I06 - TABIQUE TECIDO (CRUZ DE SANTO ANDRÉ)		
TIPO I07 - TABIQUE INGLÊS	11 cm	1
TIPO I08 - TABIQUE NÃO IDENTIFICADO

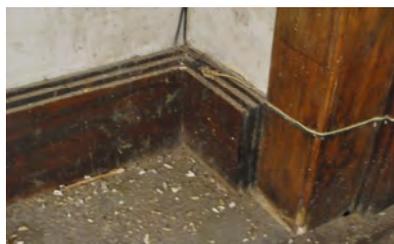
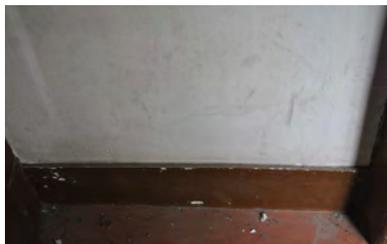
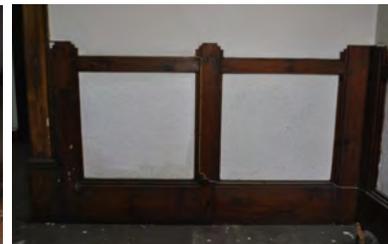
### 9.2.4. ELEMENTOS DE RELAÇÃO ENTRE PAREDES E PAVIMENTOS

ALTURA	DESTAQUE DA PAREDE		MATERIAL		
		MAX	MIN	MADEIRA	CERÂMICO	PVC
RODAPÉ	20 cm	2 cm	-	X		
LAMBRIM	131 cm	5 cm	2 cm	X

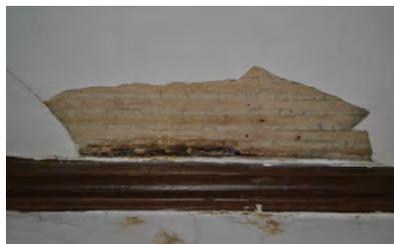
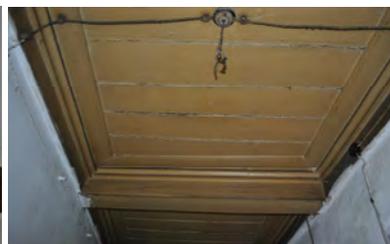
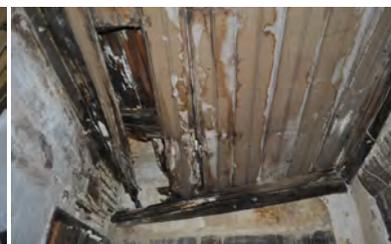
#### 9.3.3. TETOS INTERIORES

TIPOLOGIA	DIM	PISO	AMBIENTE
MADEIRA SIMPLES	-	1	8 -- 15
MADEIRA EM SAIA E CAMISA			
COM MADEIRAMENETO À VISTA			
FASQUIADO COM REBOCO E ESTUQUE	-	1	4, 5, 6, 19
GESSO CARTONADO			
PVC

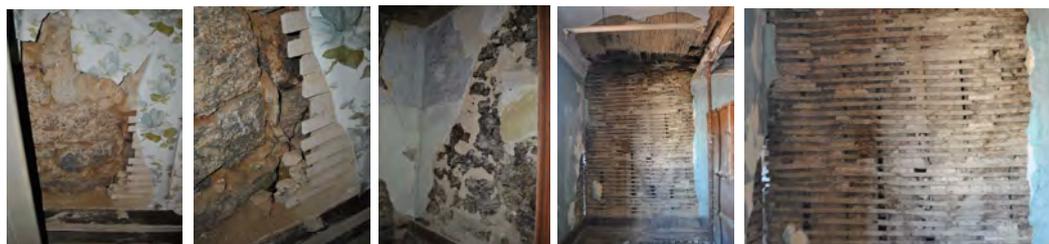
#### 9.2.1 EXTERIORES

ESPESSURA	PISO
TIPO E01 - ALVENARIA DE PEDRA COM PEDRA APARENTE		
TIPO E02 - ALVENARIA DE PEDRA REBOCADA	51 cm	1, 2, 3
TIPO E03 - ALVENARIA DE PEDRA COM FINGIDOS		
TIPO E04 - TABIQUE ALIVIADO		
TIPO E05 - TABIQUE FRANCÊS		
TIPO E06 - TABIQUE TECIDO (CRUZ DE SANTO ANDRÉ)		
TIPO E07 - TABIQUE INGLÊS	12 cm	4
TIPO E08 - TABIQUE NÃO IDENTIFICADO

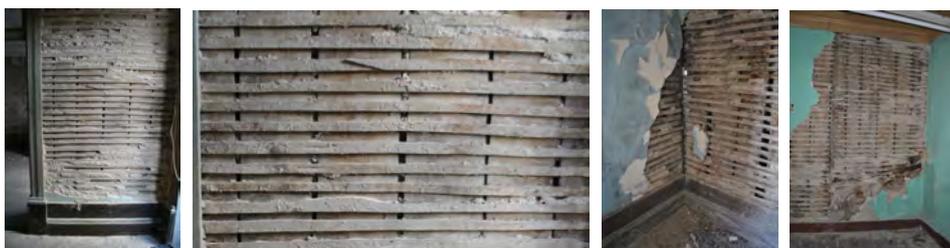
### 9.2.2 INTERIORES

ESPESSURA	PISO / ESPAÇO
TIPO I01 - ALVENARIA DE PEDRA COM PEDRA APARENTE		
TIPO I02 - ALVENARIA DE PEDRA REBOCADA, COM ACABAMENTO A		
ESTUQUE		
TIPO I03 - ALVENARIA DE PEDRA REBOCADA, COM ACABAMENTO A		
ESTANHO (MARMOREADOS)		
TIPO I04 - TABIQUE ALIVIADO		
TIPO I05 - TABIQUE FRANCÊS		
TIPO I06 - TABIQUE TECIDO (CRUZ DE SANTO ANDRÉ)		
TIPO I07 - TABIQUE INGLÊS	9 cm	TODOS
TIPO I08 - TABIQUE NÃO IDENTIFICADO

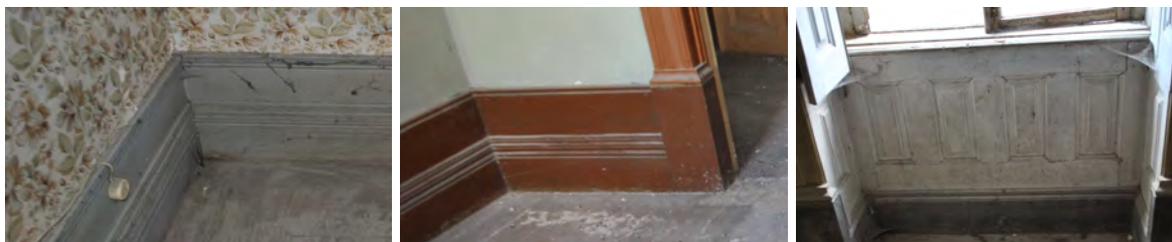
### 9.2.4. ELEMENTOS DE RELAÇÃO ENTRE PAREDES E PAVIMENTOS

ALTURA	DESTAQUE DA PAREDE		MATERIAL		
		MAX	MIN	MADEIRA	CERÂMICO	PVC
RODAPÉ	38 cm	-	-	X		
LAMBRIM	-	-	-	X

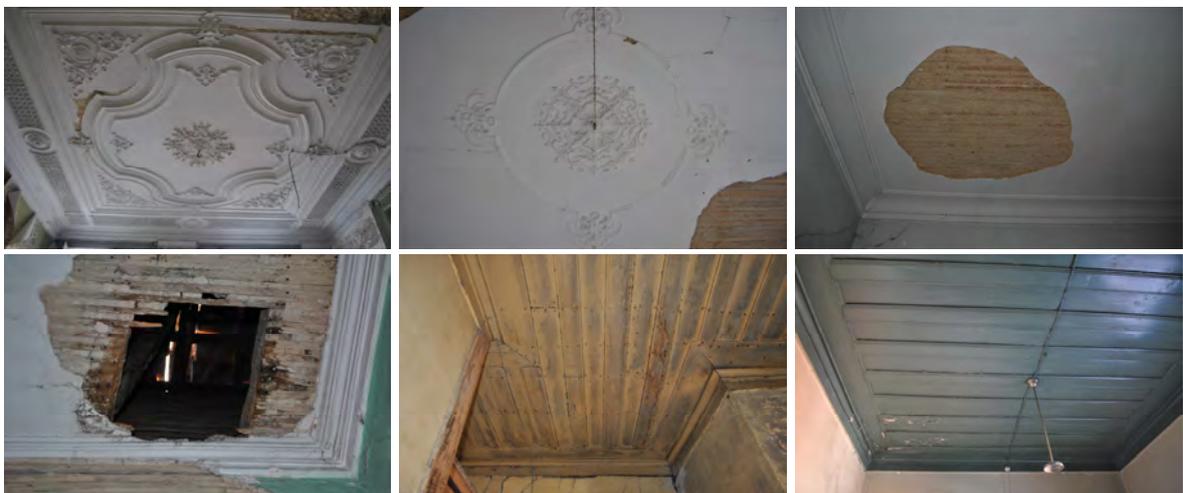
### 9.3.3. TETOS INTERIORES

TIPOLOGIA	DIM	PISO	AMBIENTE
MADEIRA SIMPLES			
MADEIRA EM SAIA E CAMISA	-	4	TODOS
COM MADEIRAMENETO À VISTA			
FASQUIADO COM REBOCO E ESTUQUE	-	1, 2, 3	TODOS
GESSO CARTONADO			
PVC

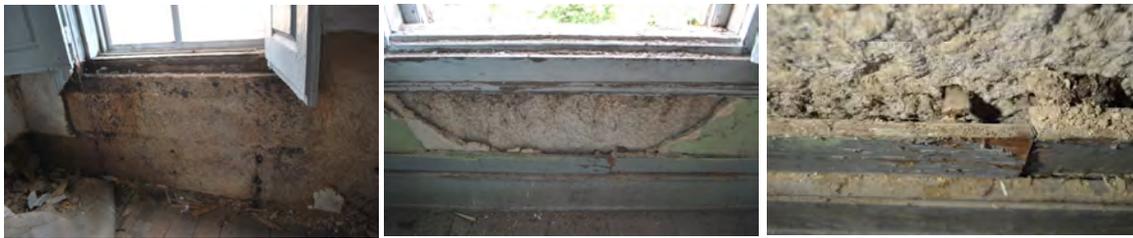
#### 9.2.1 EXTERIORES

ESPESSURA	PISO
TIPO E01 - ALVENARIA DE PEDRA COM PEDRA APARENTE		
TIPO E02 - ALVENARIA DE PEDRA REBOCADA	51 cm	1, 2
TIPO E03 - ALVENARIA DE PEDRA COM FINGIDOS		
TIPO E04 - TABIQUE ALIVIADO		
TIPO E05 - TABIQUE FRANCÊS		
TIPO E06 - TABIQUE TECIDO (CRUZ DE SANTO ANDRÉ)		
TIPO E07 - TABIQUE INGLÊS		
TIPO E08 - TABIQUE NÃO IDENTIFICADO

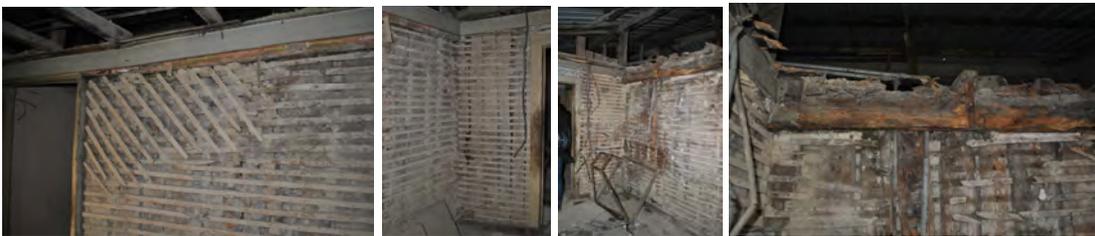
### 9.2.2 INTERIORES

ESPESSURA	PISO / ESPAÇO
TIPO I01 - ALVENARIA DE PEDRA COM PEDRA APARENTE		
TIPO I02 - ALVENARIA DE PEDRA REBOCADA, COM ACBAMENTO A ESTUQUE		
TIPO I03 - ALVENARIA DE PEDRA REBOCADA, COM ACABAMENTO A ESTANHO (MARMOREADOS)		
TIPO I04 - TABIQUE ALIVIADO		
TIPO I05 - TABIQUE FRANCÊS		
TIPO I06 - TABIQUE TECIDO (CRUZ DE SANTO ANDRÉ)		
TIPO I07 - TABIQUE INGLÊS	11 cm	TODOS
TIPO I08 - TABIQUE NÃO IDENTIFICADO

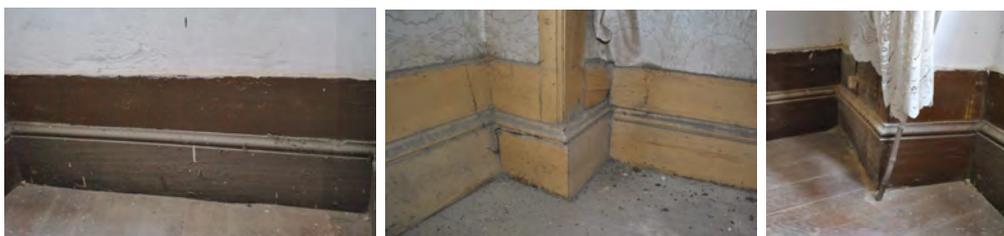
### 9.2.4. ELEMENTOS DE RELAÇÃO ENTRE PAREDES E PAVIMENTOS

ALTURA	DESTAQUE DA PAREDE		MATERIAL		
		MAX	MIN	MADEIRA	CERÂMICO	PVC
RODAPÉ	43/22/12 cm	-	-	X		
LAMBRIM

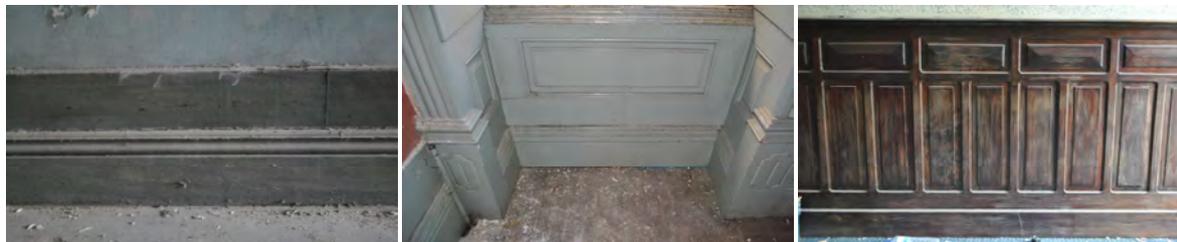
ALTURA	DESTAQUE DA PAREDE		MATERIAL		
		MAX	MIN	MADEIRA	CERÂMICO	PVC
RODAPÉ	40/53 cm	5 cm	2 cm	X		
LAMBRIM	90/192 cm	5 cm	2 cm	X

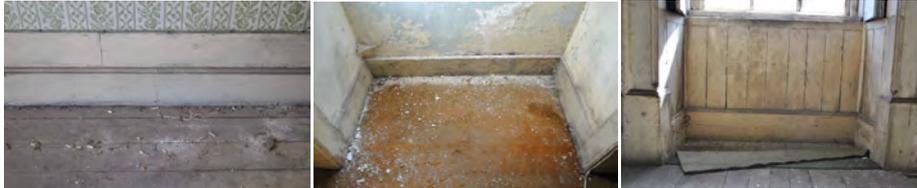
ALTURA	DESTAQUE DA PAREDE		MATERIAL		
		MAX	MIN	MADEIRA	CERÂMICO	PVC
RODAPÉ	24/41 cm	-	-	X		
LAMBRIM	95 cm	-	-	X

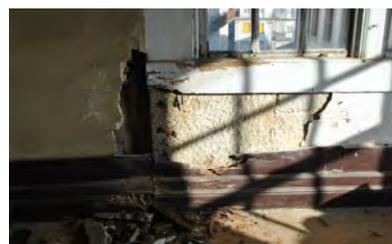
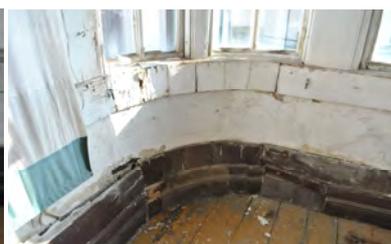
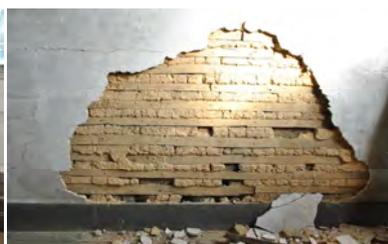
ESPESSURA	PISO
TIPO E01 - ALVENARIA DE PEDRA COM PEDRA APARENTE		
TIPO E02 - ALVENARIA DE PEDRA REBOCADA	60 cm	1, 2, 3
TIPO E03 - ALVENARIA DE PEDRA COM FINGIDOS		
TIPO E04 - TABIQUE ALIVIADO		
TIPO E05 - TABIQUE FRANCÊS		
TIPO E06 - TABIQUE TECIDO (CRUZ DE SANTO ANDRÉ)		
TIPO E07 - TABIQUE INGLÊS		
TIPO E08 - TABIQUE NÃO IDENTIFICADO	-	4

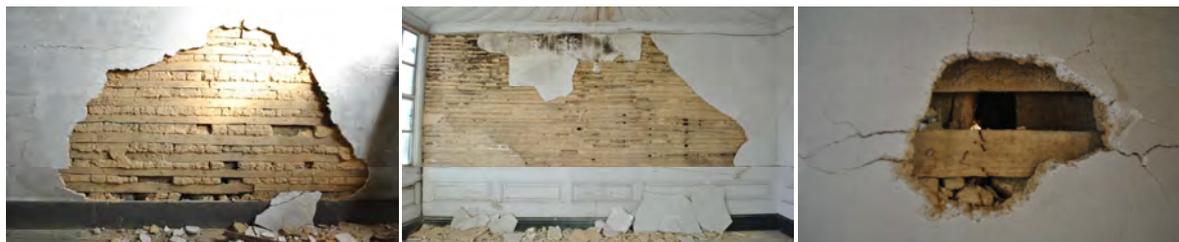
ESPESSURA	PISO / ESPAÇO
TIPO I01 - ALVENARIA DE PEDRA COM PEDRA APARENTE		
TIPO I02 - ALVENARIA DE PEDRA REBOCADA, COM ACBAMENTO A ESTUQUE		
TIPO I03 - ALVENARIA DE PEDRA REBOCADA, COM ACABAMENTO A ESTANHO (MARMOREADOS)		
TIPO I04 - TABIQUE ALIVIADO		
TIPO I05 - TABIQUE FRANCÊS		
TIPO I06 - TABIQUE TECIDO (CRUZ DE SANTO ANDRÉ)		
TIPO I07 - TABIQUE INGLÊS		
TIPO I08 - TABIQUE NÃO IDENTIFICADO	11 cm	1, 2, 3, 4

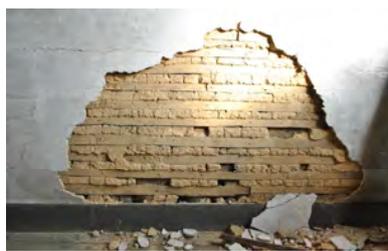
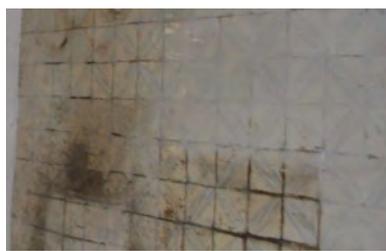
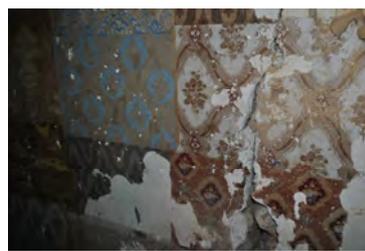
TIPOLOGIA	PISO	ESPAÇO
FASQUIADO COM REBOCO E ESTUQUE	4	TODOS
REBOCO E ESTUQUE	3	SALAS
GESSO CARTONADO		
MADEIRA/TABÚAS DE MADEIRA		
ELEMENTOS CERÂMICOS	3	COZINHA
MARMOREADOS	4	ESCADAS
PAPEL DE PAREDE	1, 2	SALAS

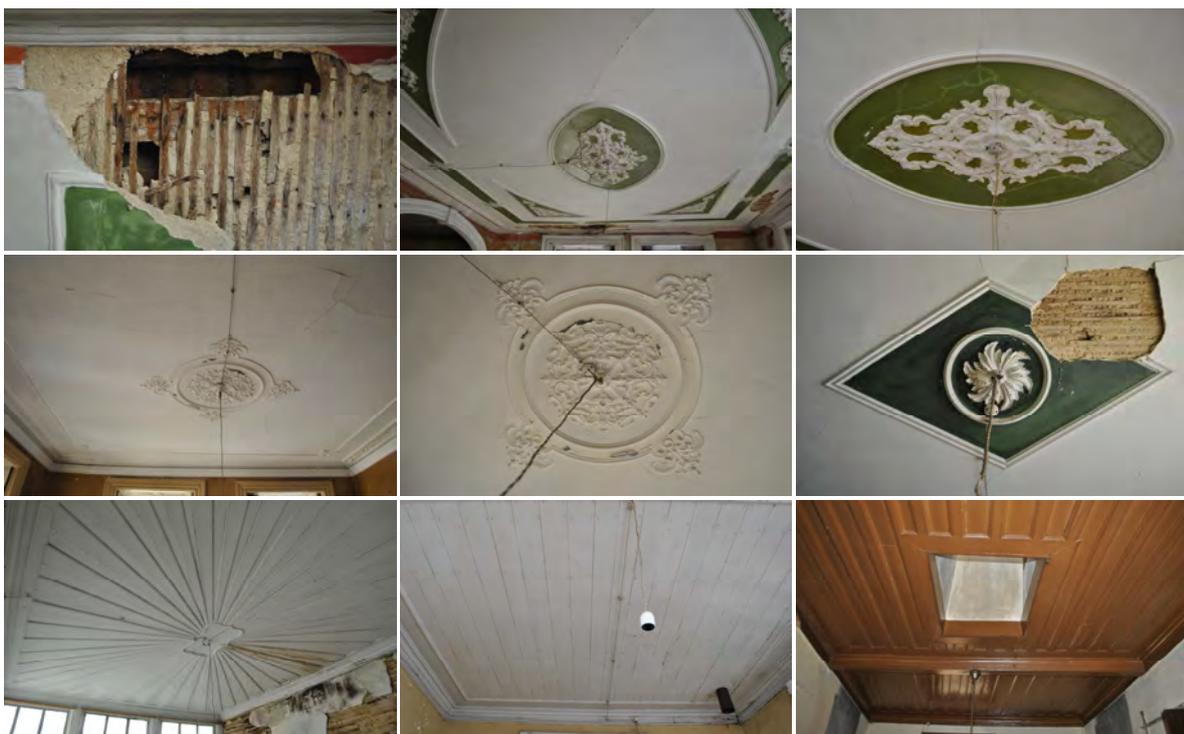
TIPOLOGIA	DIM	PISO	AMBIENTE
MADEIRA SIMPLES	-	3, 4	TODOS
MADEIRA EM SAIA E CAMISA	-	3	3
COM MADEIRAMENETO À VISTA			
FASQUIADO COM REBOCO E ESTUQUE	-	1, 2	TODOS
GESSO CARTONADO			
PVC

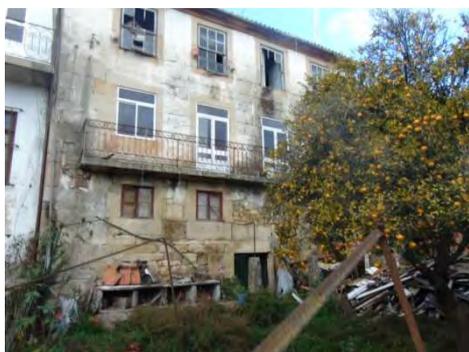
Figura 04: Vista da Fachada posterior

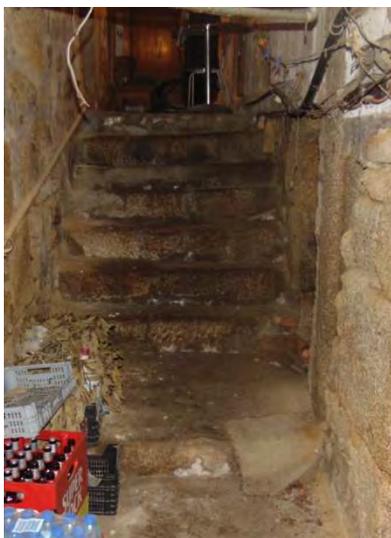
Figura 01: Escada de pedra com o primeiro degrau isolado para acesso à direita ao compartimento lateral.

2.4.9		X	Recomenda-se a inexistência de degraus isolados e quando não for possível, deve ter o piso (cor e textura) destacado.	Há degraus isolados na escada localizada na cave (figura 01) e na escada mista (figura 04).
Edifícios de habitação - espaços comuns	3.2	3.2.1		X	É necessário outro meio de comunicação vertical, além das escadas	As escadas constituem o único modo de circulação vertical.

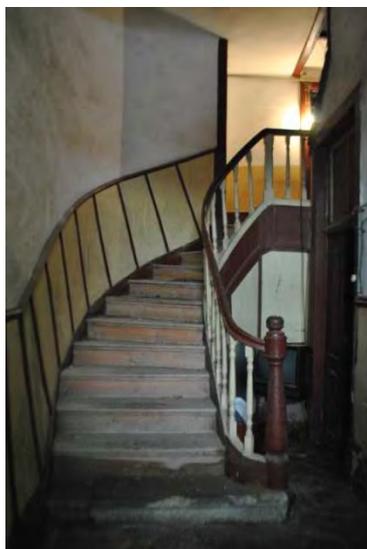
Figura 02: Escada arqueada presente no rés-do-chão, com o primeiro degrau em pedra e os demais em madeira. Na lateral direita há corrimão de madeira e na lateral esquerda revestimento sobre a alvenaria.

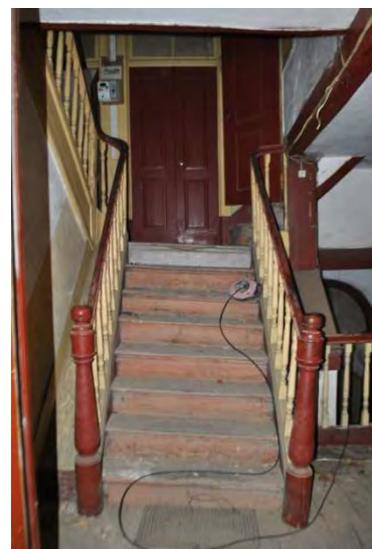
Figura 03: Primeiro lance da escada do primeiro pavimento, único trecho com corrimãos de ambos os lados.

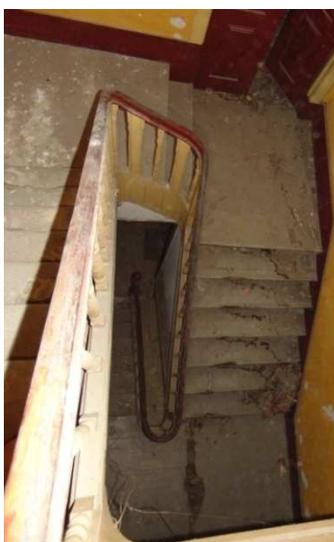
Figura 04: Vista da bomba da escada, com a continuação do corrimão de madeira. Destaque para os degraus isolados após o patim de acesso ao fogo 04.

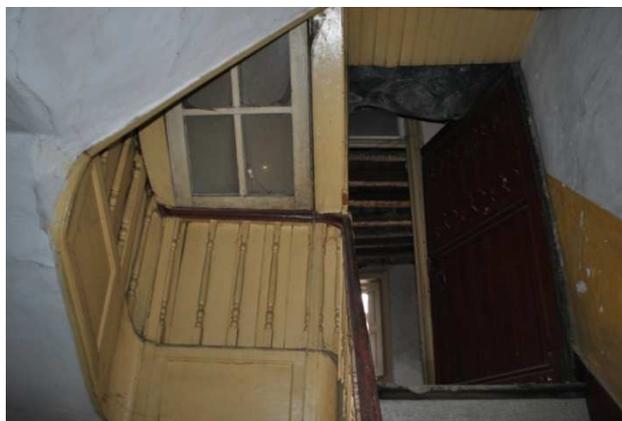
Figura 05: Vista inferior da caixa de madeira que regula a iluminação na bomba da escada. Observa-se no canto superior direito a porta de acesso ao fogo 05.

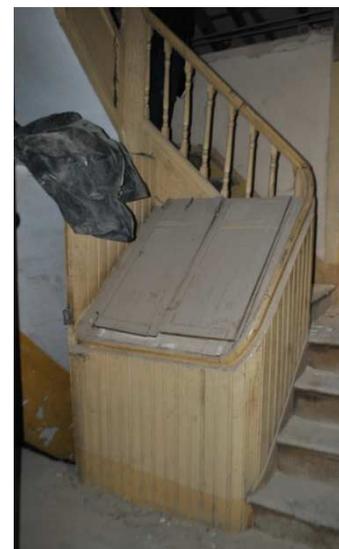
Figura 06: Abertura zenital da bomba da escada. Vista interna do fogo 05 e, à esquerda, o vão de acesso ao lance inferior, no qual há uma porta de abrir com uma folha de madeira.

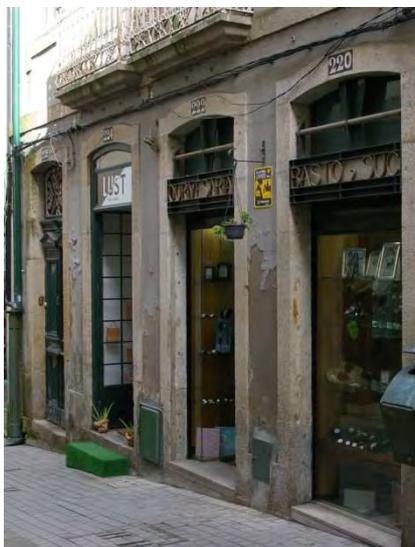
Figura 01: Vista da fachada com destaque para o desnível para a via pública e o acesso à edificação.

Na circulação dos espaços comuns, o primeiro obstáculo encontra-se na entrada da edificação, na diferença de níveis dos pisos da rua em relação a cota da soleira. Outras dificuldades estão nos pisos dos átrios e do corredor do térreo em betão, que estão em ruim estado de conservação, apresentam fissuras, aberturas e heterogeneidade de materiais que comprometem o deslocamento. Os pisos dos patamares de acesso aos fogos, em madeira ou com revestimento vinil, estão em mal estado de conservação e têm dimensões restritas.

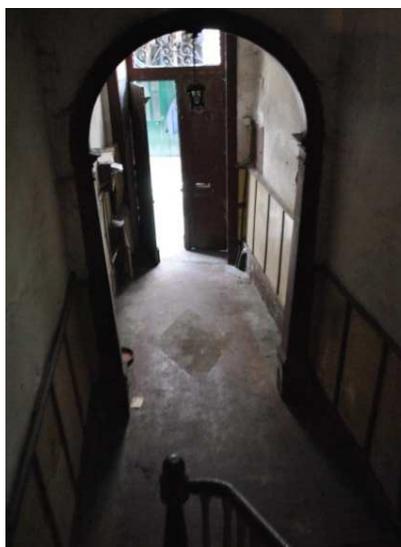
Figura 02: Átrio da edificação e espaço livre para deslocamento

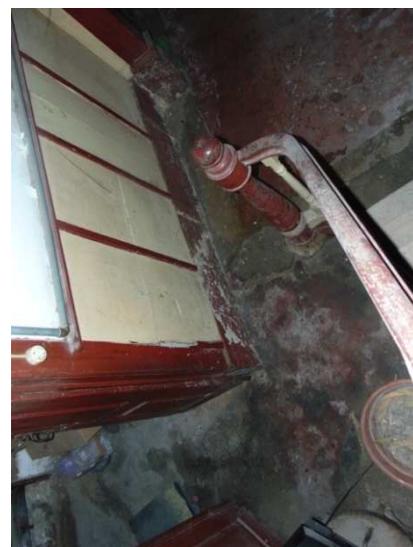
Figura 03: Átrio 02 e passagem em direção à cave, ao lado da escada. Esse é o menor trecho da circulação horizontal comum.
