## ACESSIBILIDADE NO PATRIMÔNIO CORRENTE: ESTUDO NA CIDADE DE VISEU

Dissertação de Mestrado em Reabilitação de Edifícios,  
orientada pelos professores Doutor Nuno Valentim Rodrigues Lopes  
e Doutor António Alberto de Faria Bettencourt

# **Acessibilidade no patrimônio corrente: Estudo na cidade de Viseu**

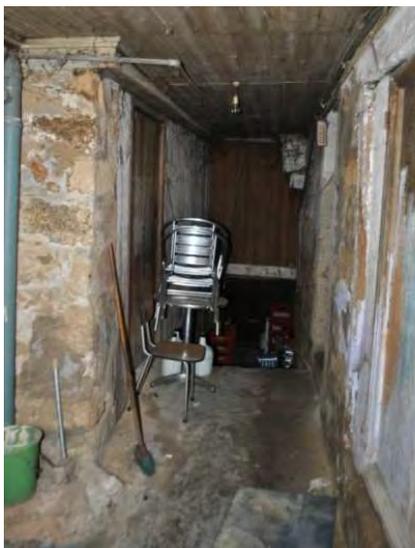
Figura 04: Corredor de acesso à cave e ao quintal no fundo do lote.

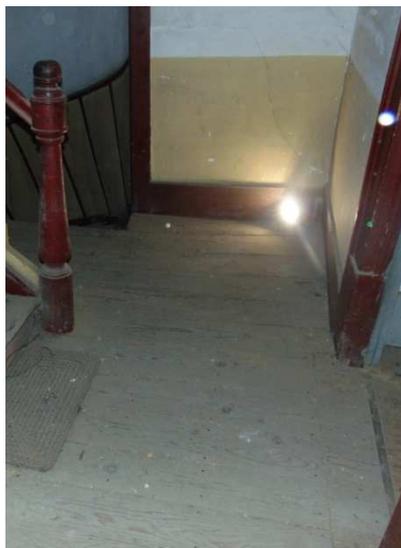
Figura 05: Corredor do primeiro pavimento com piso de madeira. Acesso ao fogo 02 pela porta à direita.

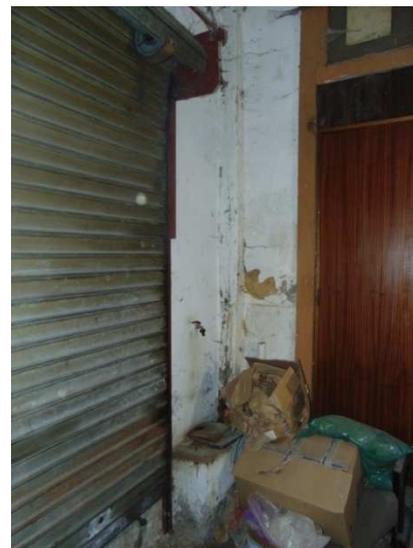
Figura 06: Vista do corredor do térreo com destaque para as diferentes portas e ao centro o objeto saliente na base da parede.

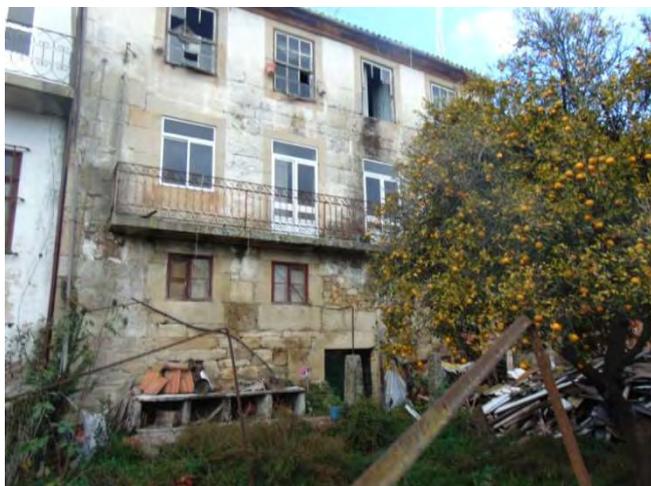
Figura 01: Vista da fachada posterior de alvenaria de pedra com esquadrias dos fogos 01, 02 e 04. O acesso à cave é realizado por uma porta ao centro. A direita avista-se a laranjeira.

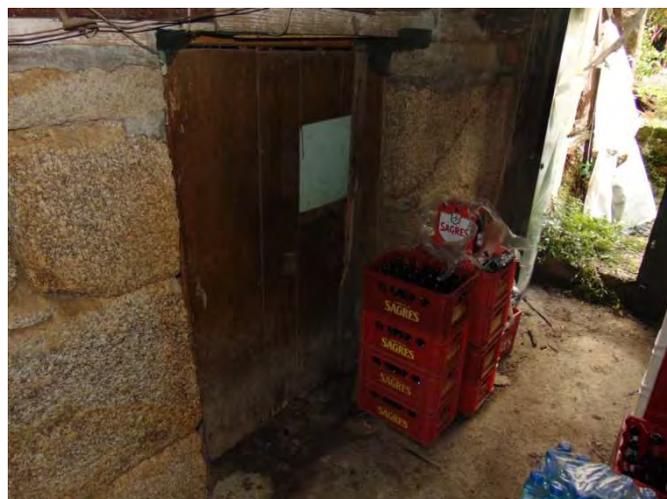
Figura 02: Vista da porta de entrada do almoxarifado 02. Os espaços dos almoxarifados são de alvenaria de pedra, possui pé direito restrito.

Esses compartimentos, localizados na cave, servem para o depósito de materiais dos comerciais ou da edificação. Representa espaços livres entre as paredes da fundação de alvenaria de pedra, com o pé direito reduzido, sem tratamento do piso e teto.

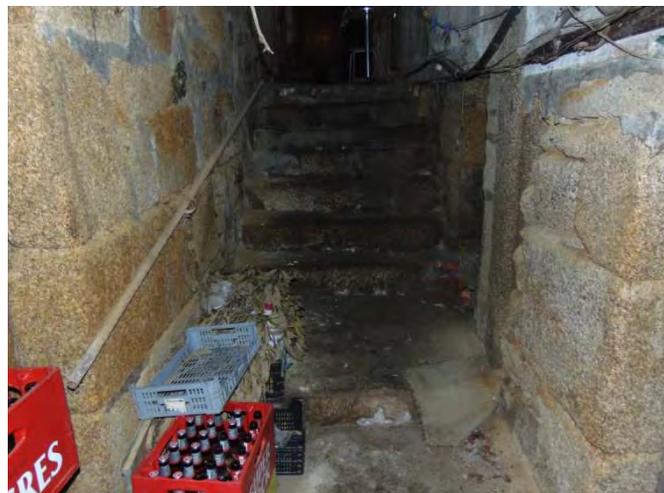
Figura 02: Corredor localizado na cave do edifício, constituído por alvenaria estrutural de pedras. Ao fundo, a escada retilínea para acesso ao piso térreo.

O corredor da cave tem aproximadamente 1,47x3,59m, paredes de alvenaria de pedra e pé direito de 1,94m. Em seu comprimento há duas portas, uma à esquerda para o acesso ao almoxarifado 02 e outra à direita para o acesso aos almoxarifados 03 e 04. É um espaço retilíneo que conecta o rés-do-chão ao quintal. A porta de acesso ao quintal é metálica e tem duas folhas. Observa-se que o corredor está em nível abaixo ao da área externa e, portanto, há um desnível de 22,5cm.

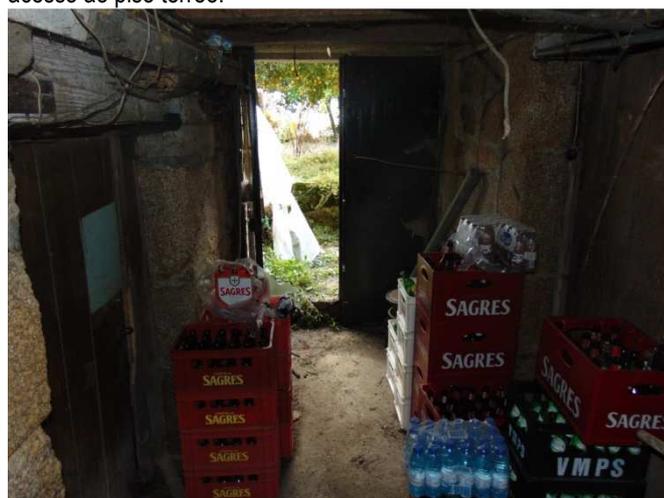
Figura 03: Vista do corredor da cave, com a porta para acesso ao quintal ao fundo. Destaque para o desnível entre o corredor e a área externa.

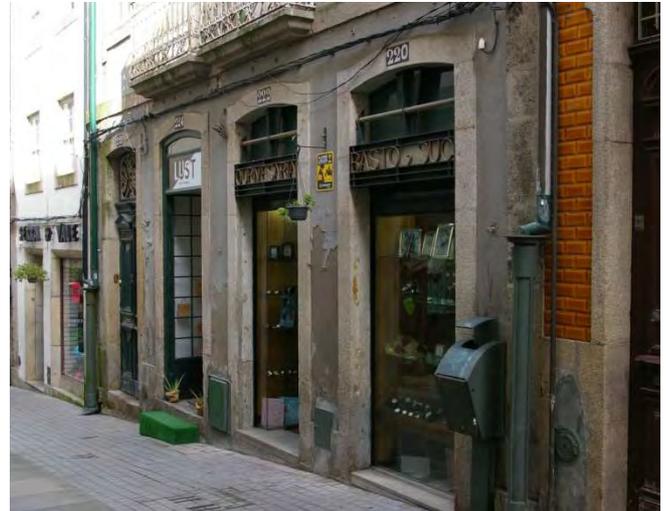
Figura 02: Vista da base da fachada com acesso à esquerda para a habitação e ao centro duas portas de acesso a comércios, à direita o vão é destinado a montra.

No rés-do-chão e com acesso pela fachada principal existem duas lojas, a Lust e a Ourivesaria. Enquanto a primeira loja tem 10m<sup>2</sup>, formato retangular com uma porta ao fundo que dá acesso ao corredor do rés-do-chão, a outra loja é maior, com 17,65m<sup>2</sup>, e tem ao fundo outros três compartimentos. Para o acesso a cada uma das lojas, a partir do logradouro público, é necessário vencer um desnível de aproximadamente 0,30 e 0,16m respectivamente.

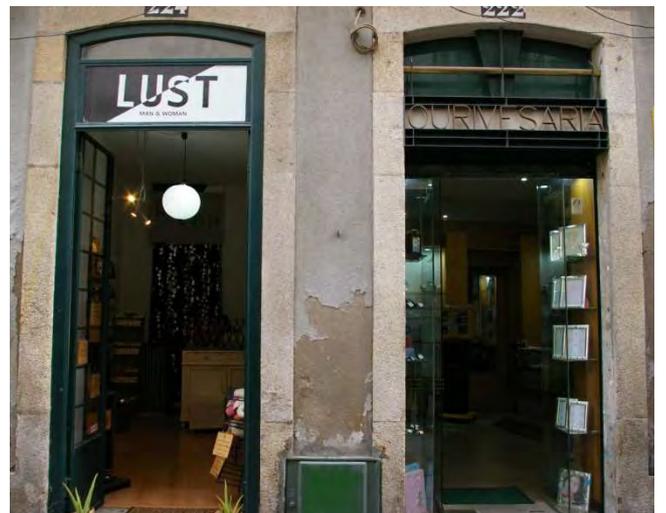
Figura 03: Entrada das lojas através do rés-do-chão

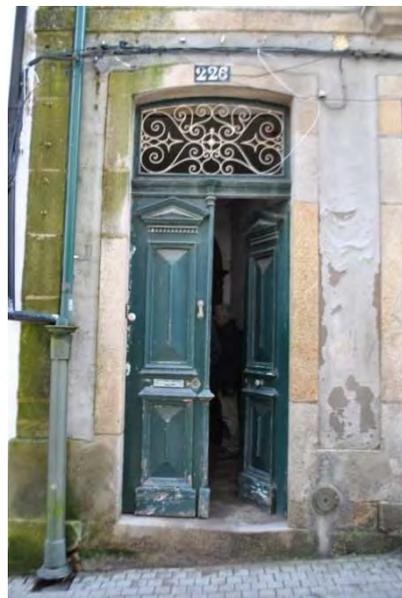
Figura 02: Vista do acesso a edificação multifamiliar e ao átrio. A entrada apresenta desnível médio de 0,275m, porta de duas folhas tendo cada uma 0,485m.

A porta de madeira com bandeira de duas folhas, à esquerda na fachada principal, marca o acesso a edificação, que é realizado vencendo um desnível da soleira, de aproximadamente 0,485m. O átrio é o primeiro ambiente da edificação acessado por quem vem da Rua Direita. Após este há outro átrio que direciona ao primeiro pavimento ou à cave. Ambos são separados por um vão em arco pleno. As paredes internas são de tabique e as paredes que separam a edificação do lote vizinho é de pedra. O pé direito de 3,53m possibilita maior iluminação e ventilação aos átrios e contribui para destacar a escadaria no lado oposto à porta de acesso. As paredes são revestidas com lambrim de madeira e pintura branca. O piso é de betão pintado com desenho de losango ao centro. O átrio não apresenta móveis nem qualquer outro obstáculo.

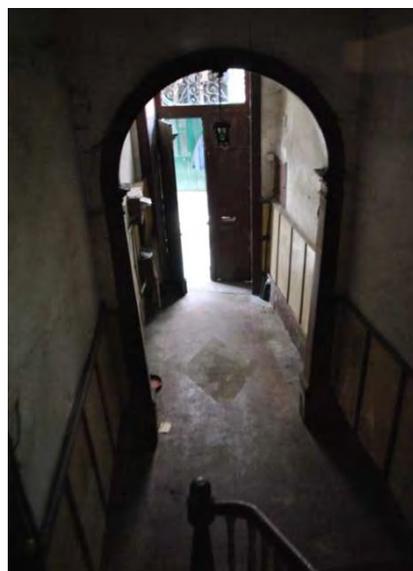
Figura 03: Vista do átrio 01 ao fundo cujo formato irregular apresenta nas menores faces as dimensões de 1,84x2,48m.

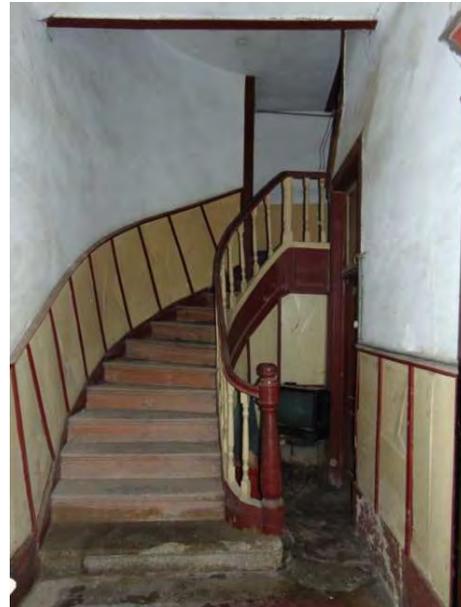
Figura 02: Vista do átrio e em destaque a escada de madeira. No rés-do-chão à direita há porta que dá acesso a fogo 01, a loja e a cave.

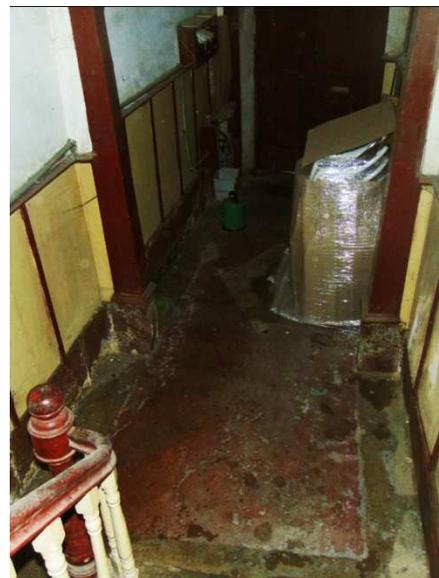
Figura 03: Vista geral do piso dos átrios. Ao fundo a porta de entrada da edificação.

O Átrio 02 é o primeiro espaço de bifurcação por quem acessa a habitação pela Rua Direita. Existe uma escada de madeira que direciona aos pisos superiores e à direita existe uma estreita passagem (de 0,50cm) que dá acesso, através da porta de madeira, ao fogo 01, às lojas, à cave e, posteriormente, ao quintal. O pé direito do átrio tem 3,52m. O piso, as paredes e o teto são iguais ao do átrio 01, sendo, portanto, uma continuação daquele.

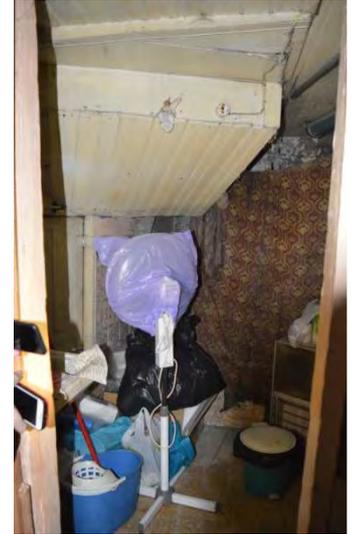
Figura 02: À direita, porta de abrir em madeira, acesso a instalação sanitária no rés-do-chão e , à esquerda, a vista interna tendo no teto volume do trecho da estrutura da escada arqueada.

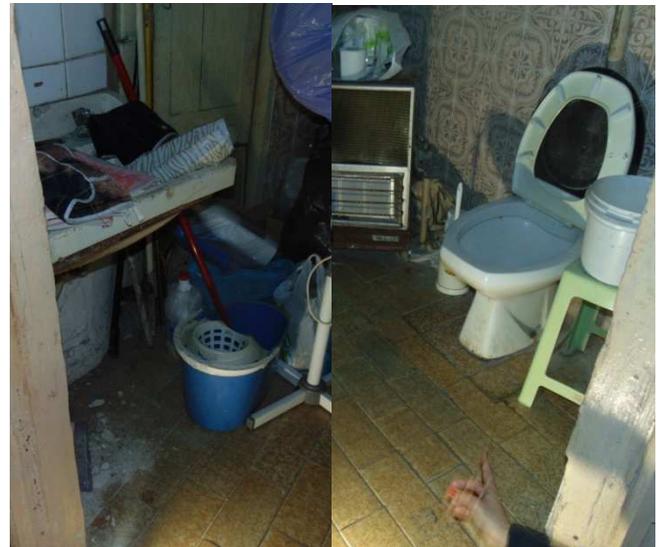
Figura 03: Vista do lavatório e da sanita. Acúmulo de objetos na instalação sanitária.

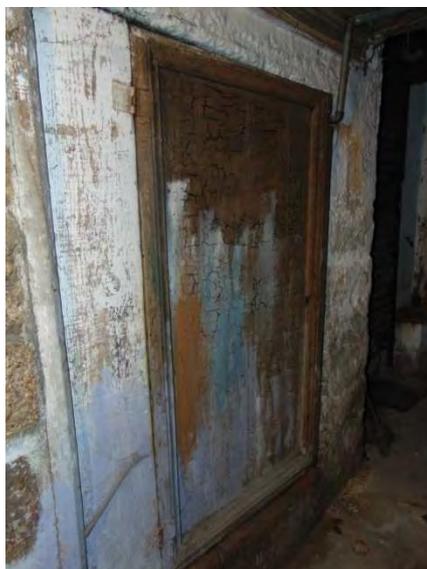
Figura 02: Vista da porta de madeira com destaque para o desnível com relação ao piso do corredor.

O almoxarifado está localizado no rés-do-chão, com formato retangular de 6,80m<sup>2</sup>. O acesso é realizado por única porta de madeira através do corredor que liga o quintal, no fundo do lote, ao átrio, local de acesso à edificação. Internamente, o almoxarifado é envolvido por alvenaria estrutural de pedra e não apresenta janelas.

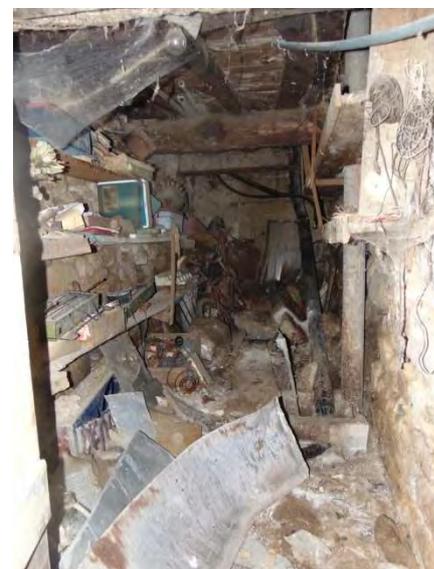
Figura 03: Vista no interior do compartimento. Local de acúmulo de objetos e ferramentas.

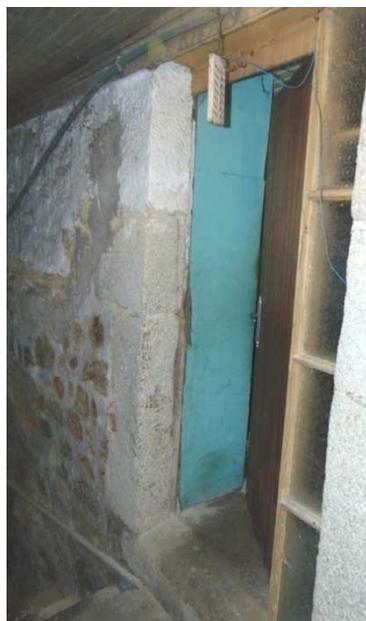
Figura 02: Porta de acesso ao fogo 01, com acesso direto à sala de jantar.

O Fogo 01 está localizado no rés-do-chão e apresenta 05 compartimentos em série. Logo, através da área comum do corredor há dois acessos: um pela Sala de Jantar (porta de 0,69x1,95m), à direita, e pelo Compartimento 01 (0,95x1,92m), à esquerda. A Sala de Jantar tem 13,30m², apresenta teto, piso e paredes de madeira. Essas últimas estão distanciadas da alvenaria de pedra em aprox. de 30 a 50cm.

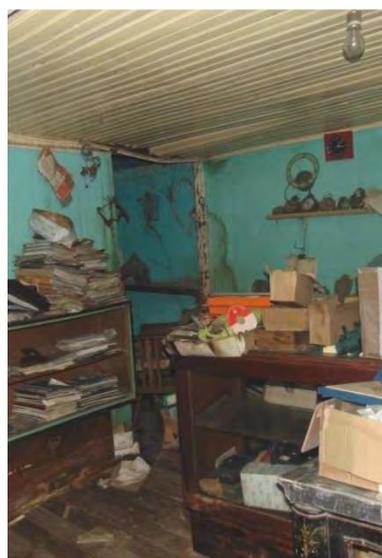
Figura 03: Vista do interior do compartimento com acúmulo de objetos.

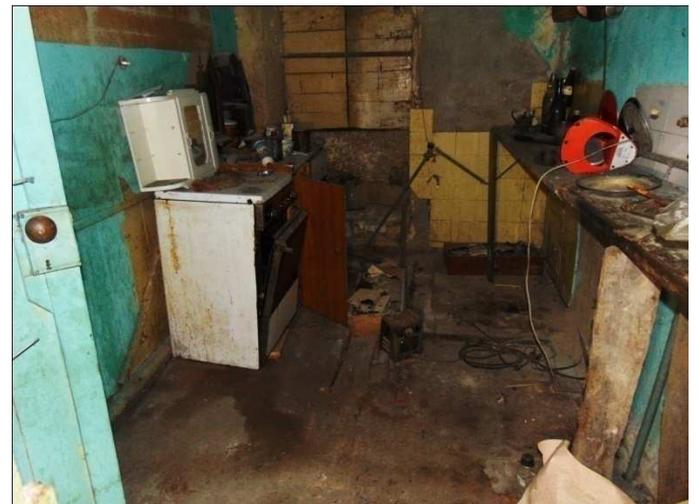
Figura 02: Vista da cozinha em péssimo estado de conservação e acúmulo de distintos objetos

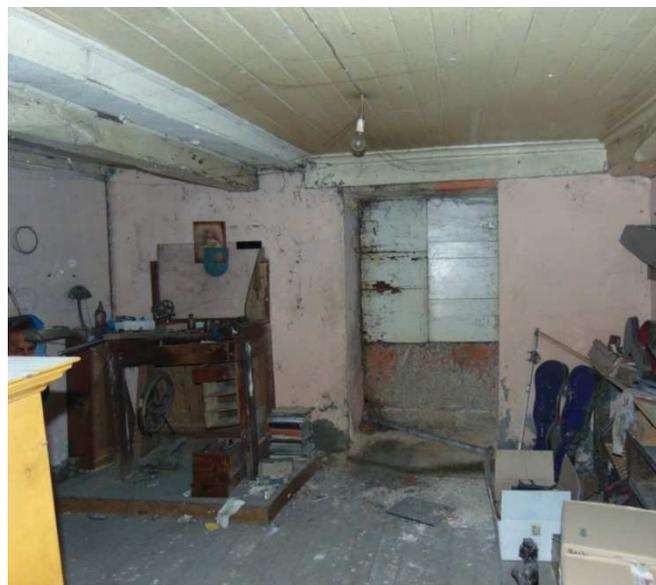
Figura 02: Sala de estar com acúmulo de objetos. Piso e teto em madeira, parede externa em pedra e divisões em madeira.

A Sala de Estar do fogo 01 está ao centro da unidade habitacional, com área de 11,30m². É acessada pela sala de jantar, pela cozinha e pelo quarto. Apresenta uma janela com vista para o fundo do lote. O teto, piso e paredes são de madeira, com exceção da parede externa que é de alvenaria de pedra.

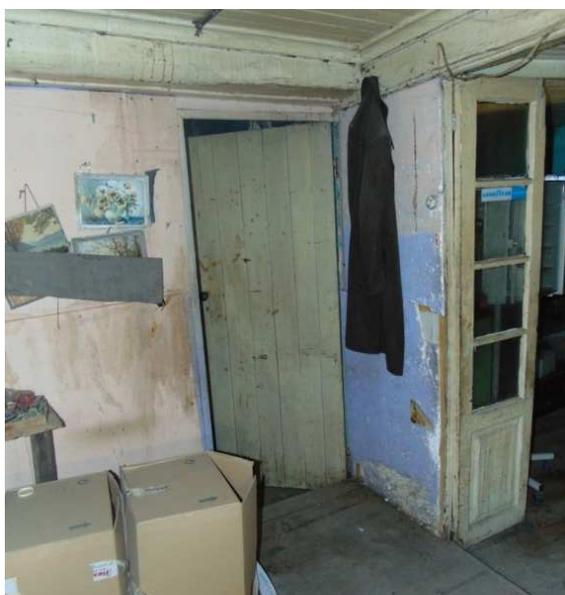
Figura 03: Acesso à Sala de Estar pela porta à direita, Sala de Jantar, ou pela porta ao centro, cozinha. Destaque para os ressaltos no piso.

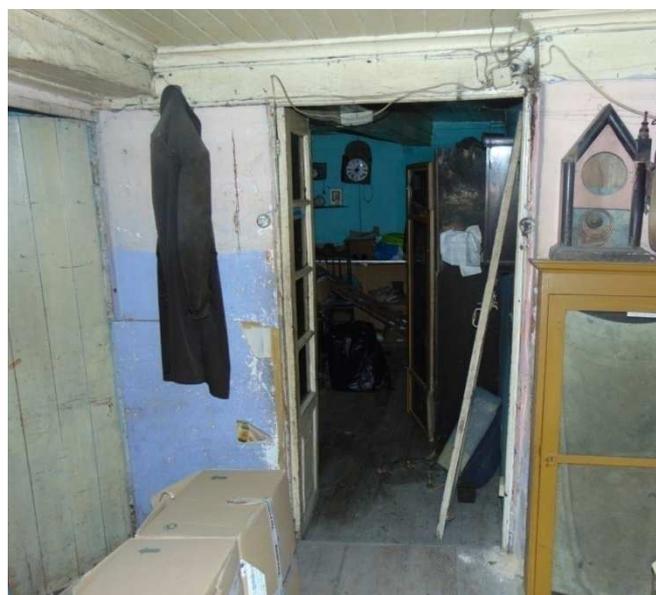
Figura 04: Vista do interior da sala de estar tendo ao fundo a sala de jantar, acessada por uma porta de madeira com folha dupla.

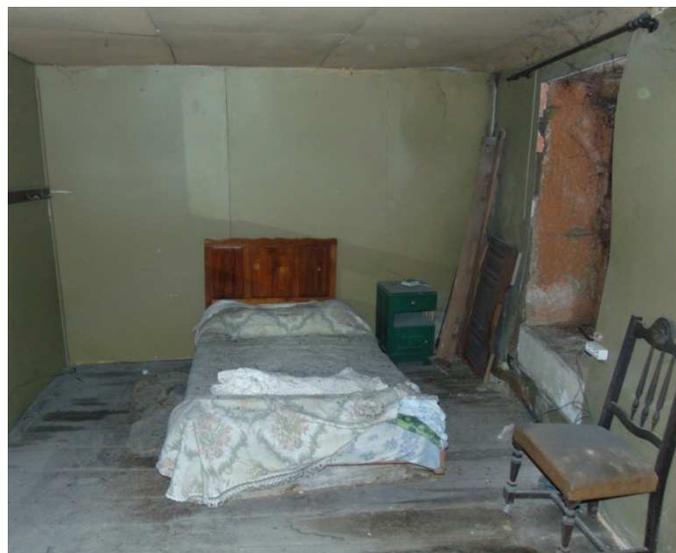
Figura 02: Vista do quarto em péssimo estado de conservação. À direita tem uma janela com vista para o fundo do lote.

O quarto do fogo 01 apresenta 12,30m² e está localizado ao fundo e à esquerda do volume construído. Apresenta duas janelas na fachada posterior com vista para o quintal no fundo do lote. O revestimento das paredes é de madeira, como no piso e teto.

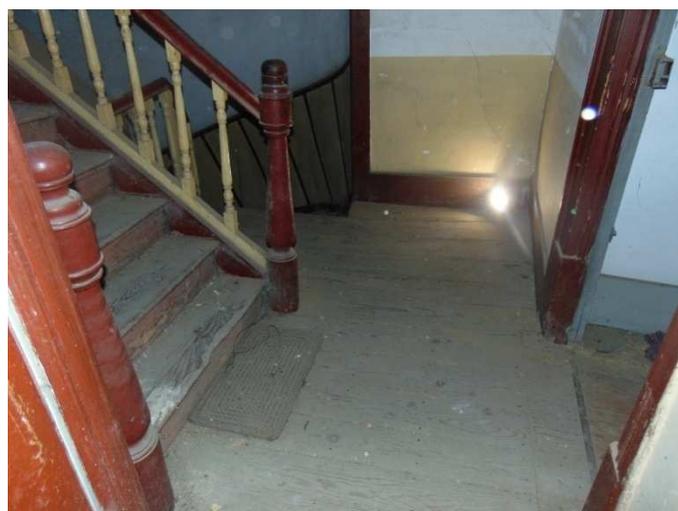
Figura 03: Vista do corredor com acesso à direita ao fogo 02 e à esquerda a escada.

O corredor está localizado no primeiro piso e compreende o espaço que dá acesso ao fogo 01 e às escadas que direcionam aos pisos superiores e rés-do-chão. Apresenta 4m², piso de madeira, teto e paredes de entorno de tabique rebocadas com argamassa de cal.

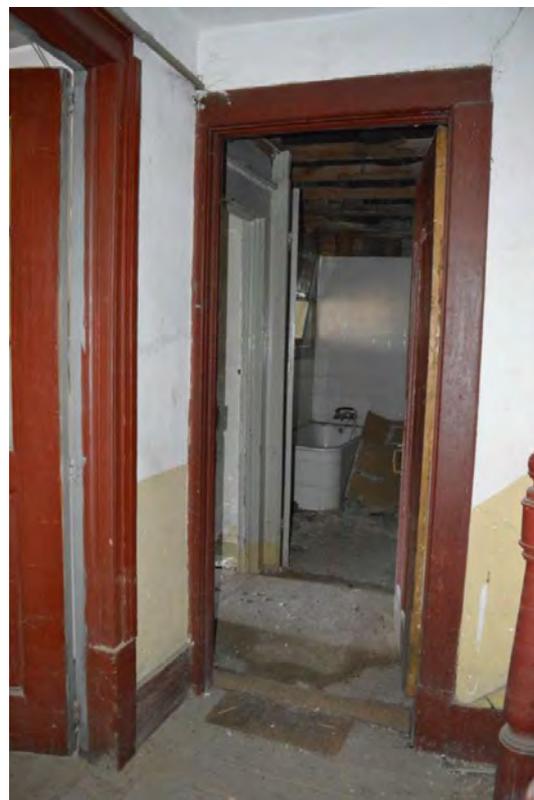
O Hall do fogo 02 tem as dimensões de 1,24x1,07m, com área total de 1,32m². É acessado através do corredor, após ultrapassar um ressalto na porta de 10cm. Este pequeno espaço dá acesso à Sala de Jantar e à Instalação Sanitária social. É composto por paredes de tabique revestidas de argamassa de cal e pintura branca. As portas ali existentes são de madeira de uma folha e variam de 61 a 83cm de largura com altura no mínimo de 2m. É um espaço de entrada e transição que não possui janelas.

Figura 02: Em destaque o acesso ao hall de entrada do fogo 02. Pequeno ambiente que direciona a instalação sanitária e a sala de jantar

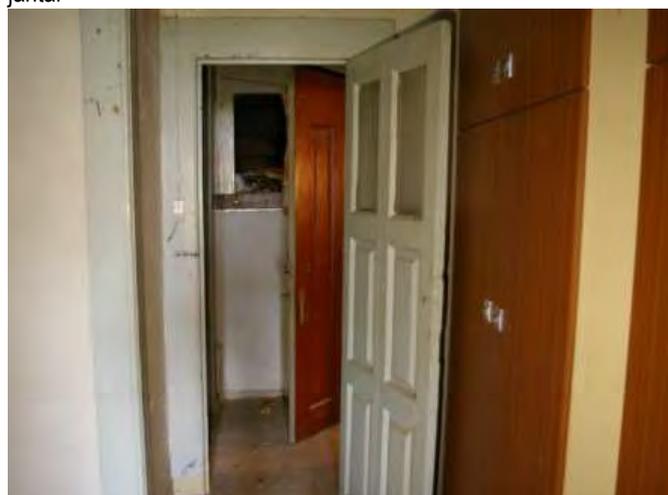
Figura 03: Em segundo plano o hall de entrada do fogo 02. Em primeiro plano a sala de jantar.

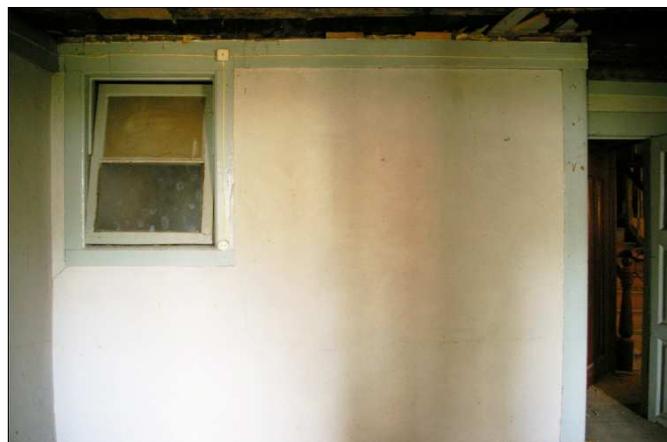
Figura 02: Vista interna da sala de jantar, com alvenaria de tabique. À direita o acesso ao hall de entrada e a instalação sanitária.

A Sala de jantar tem acesso pelo hall de entrada (porta de 0,61x2m), pela cozinha (porta de 0,77 x 2,13m) e pela sala de jantar (porta de duas folhas de 0,81x2,15m). A Sala de Jantar tem área de 16,32m<sup>2</sup> e iluminação indireta, proveniente dos compartimentos localizados no perímetro da construção. Há um armário permanente de seis portas instalado na parede que divide a sala do corredor. Os materiais que compõem as paredes são de tabique e alvenaria de pedra no muro de divisa, o teto não apresenta forro e o piso é de madeira revestido por manta.

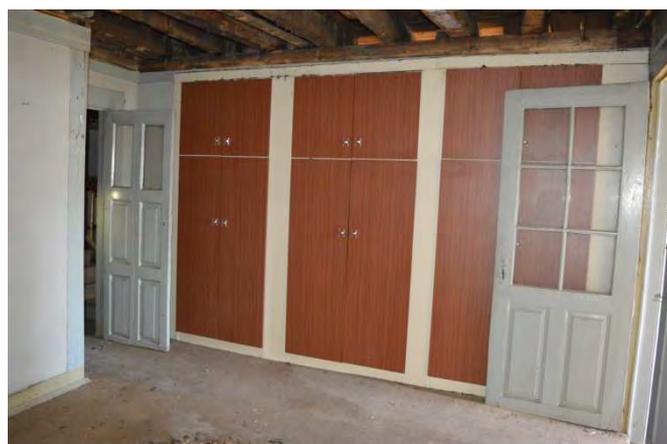
Figura 03: Armários da sala de jantar

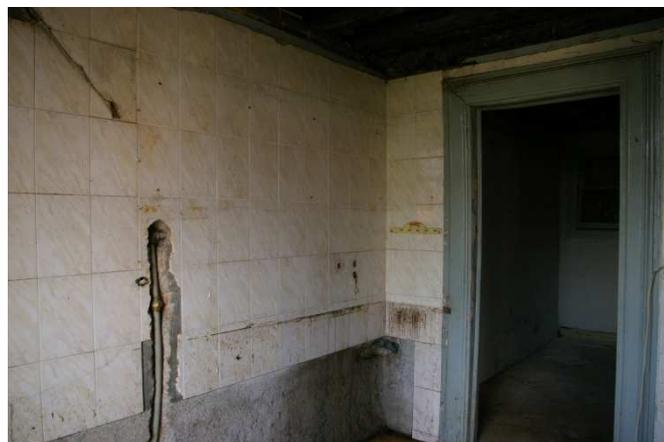
Figura 02: Revestimento cerâmico na parede da cozinha com falta de partes, sujidades, fissuras e quebras.

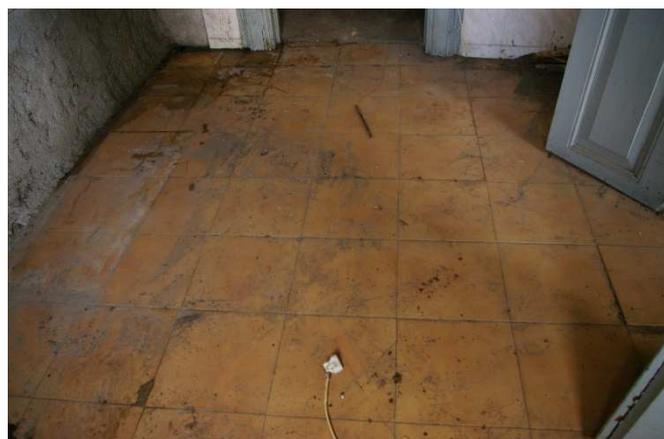
Figura 03: Piso cerâmico com desgaste, fissuras e sujidades.

3.3.3	X		Estabelece condições para cozinhas, como: deve inscrever uma zona de rotação de 360° e ter distância mínima de 1,50m entre bancadas ou entre as bancadas e as paredes.	É possível fazer o layout da cozinha com os requisitos em questão.
Altura livre	4.5	4.5.1	X		Estabelece altura livre de obstruções	O pé direito tem 2,60m
Pisos e seus revestimentos	4.7	4.7.1		X	Os pisos e seus revestimentos devem ser estáveis, duráveis, firmes, contínuos e antiderrapantes.	O piso atual está degradado e não apresenta as condições apresentadas em lei

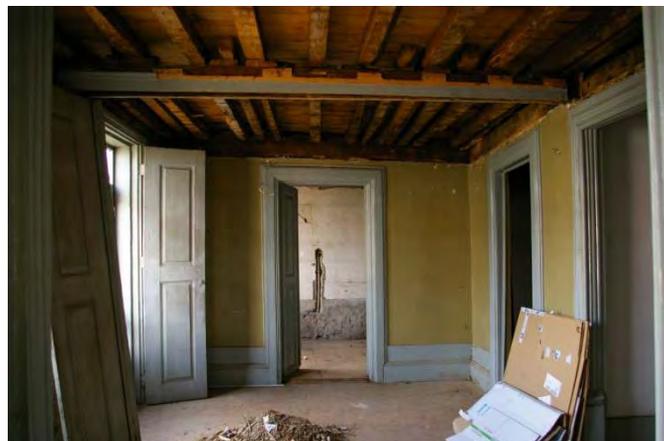
Figura 02: Vista do interior da sala de estar em direção à cozinha que tem acesso pela porta ao centro. À direita têm acesso ao corredor e sala de jantar e à esquerda existe a varanda com vista para o quintal.

A Sala de Estar está localizada na parte posterior do volume construído e tem acesso à varanda que dá vista para o quintal no fundo do lote. Apresenta área de 16,39m<sup>2</sup>, em formato retangular. Em todas as paredes da sala de estar tem portas que dão acesso a algum compartimento do fogo 02. No plano menor à direita há ligação com a cozinha, no lado oposto acessa-se ao quarto 01. No perímetro maior relativo à parede interna há conexão com a sala de jantar à direita e ao corredor à esquerda. O plano oposto de mesma dimensão faz parte da fachada posterior da edificação e existem duas portas que dão acesso a varanda, essa prolonga-se por toda a largura da fachada com dimensão de 0,80x10m. O estado de conservação é ruim, com ausência de forro, quebra ou perda de partes de esquadrias, piso com revestimento vinil rasgado, madeira umedecida com patologias, muita sujeira por todas as superfícies, laje da varanda com infiltrações e guarda-corpo enferrujado.

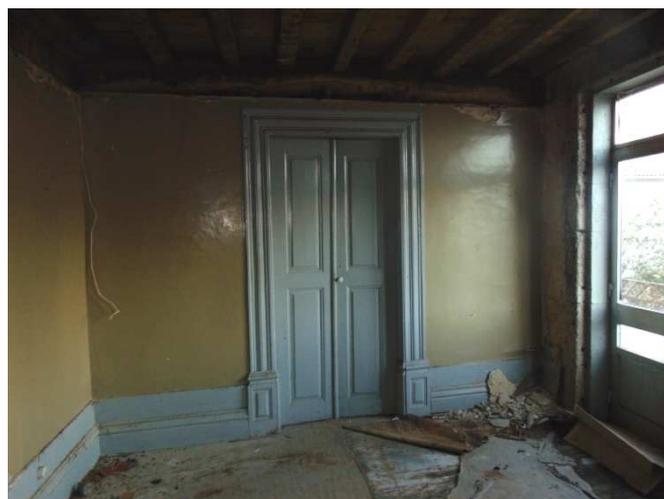
Figura 03: Parede interna de tabique com porta de duas folhas que dá acesso ao quarto 01.

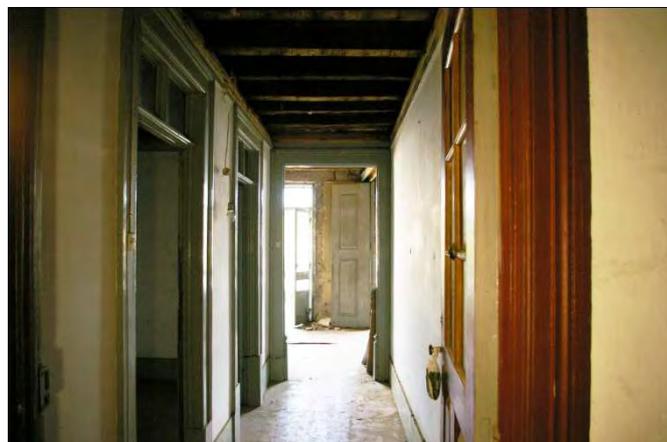
Figura 02: Vista do corredor, tendo ao fundo a sala de estar

O fogo 02 tem acesso através do hall de entrada ou pelo corredor. Esse está localizado ao centro do edifício, apresenta a forma retangular com dimensão de 1,25x4,28m, área total de 5,34m² e pé direito de 2,60m. É composto por paredes de tabique revestidas de argamassa de cal e pintura branca, o piso é de madeira com revestimento vinil e o teto tem estrutura de madeira e não contém forro. O estado de conservação é ruim, pois está em degradado e sem manutenção.

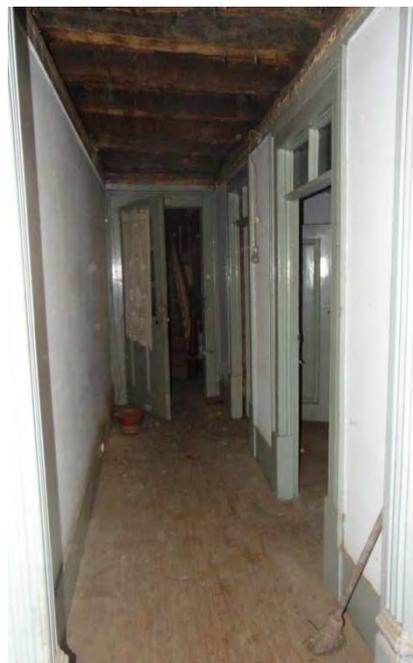
Figura 03: Corredor do fogo 02 com acessos à direita para o quarto 02 e ao fundo uma das portas de entrada à unidade habitacional.

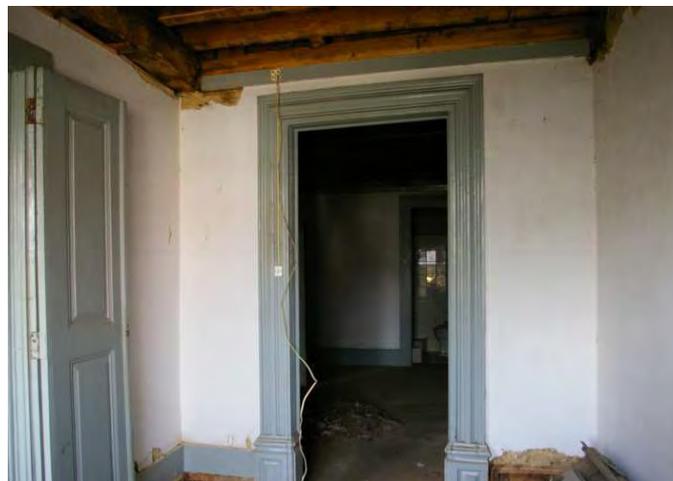
Figura 02: Vista interna do quarto 01, tendo ao fundo a suíte.

O quarto 01 está localizado no perímetro do volume construído, com abertura de uma janela na fachada posterior. Em formato retangular, apresenta área de 8,14m² e pé direito de 2,65m. Tem duas portas de madeira com duas folhas, que conecta à sala de estar e ao quarto 02. O sistema construtivo é de alvenaria de pedra, no muro de divisa e na fachada posterior, e tabique nas paredes internas. No teto é visível a estrutura de madeira, pois não há forro. O piso é de madeira com o revestimento vinil desgastado. Como o restante dos compartimentos da unidade habitacional, este está em ruim estado de conservação com preservação de elementos característicos arquitetônicos.

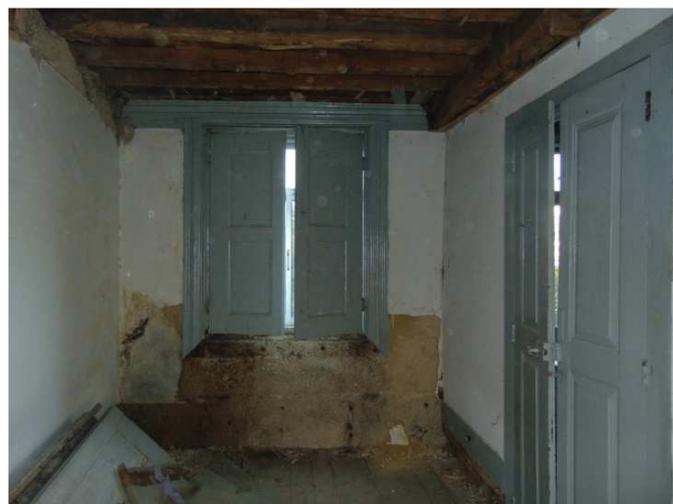
Figura 03: Quarto 01 com porta de duas folhas para acesso à sala de estar e janela ao fundo com vista para a varanda e o quintal.

4.7.2		X	Os pisos devem ter refletância média e não polido.	Não há definição do piso, o revestimento está em péssimo estado de conservação e a madeira deteriorada.

4.7.4		X	Não devem ter aberturas maiores que 0,02x0,02m	O revestimento rasgado e deteriorado apresenta grandes aberturas no piso.
		4.7.5	X		A inclinação do piso deve ser inferior a 5% na direção do percurso e até 2% na transversal.	A inclinação é adequada.
Portas	4.9	4.9.1	X		Estabelece largura mínima dos vãos das portas.	Os vãos das portas é suficiente para a passagem acessível.

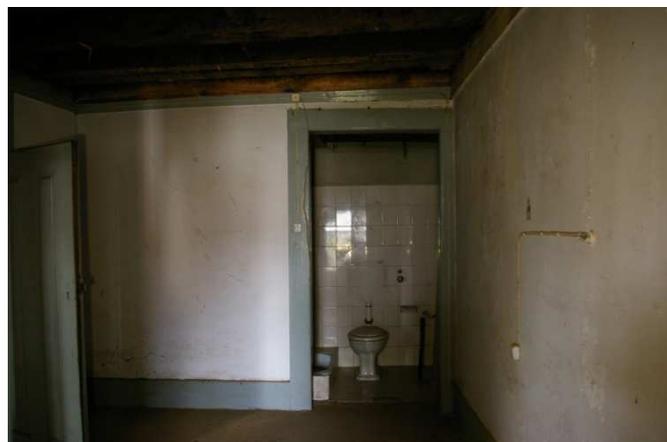
Figura 02: Interior do quarto 02, tendo ao fundo a Instalação Sanitária privativa.

O quarto 02 e a instalação sanitária localizam-se ao centro do volume edificado, têm formato retangular e não apresentam janelas para o exterior. O quarto tem área de 14,15m² e pé direito de 2,57m. A I.S. tem 1,72m², instalação de sanita e base de ducha. Internamente o quarto é pintado e a I.S. é revestida com azulejo branco nas paredes e cerâmica branca no piso. A alvenaria estrutural é de pedra e de tabique, nas paredes internas. O quarto 02 tem conexão com o quarto 01 por uma porta de duas folhas e com o corredor através de duas portas de única folha de madeira com bandeira envidraçada. O estado de conservação é ruim, pois há material com desgastes e sem manutenção, não há o forro do quarto.

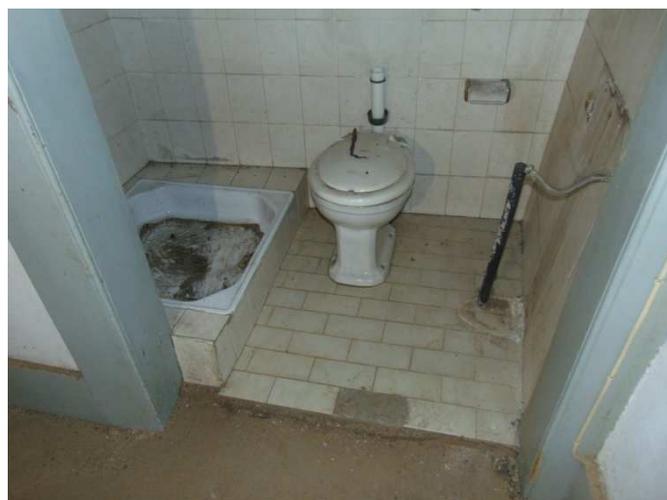
Figura 03: Destaque da I.S.

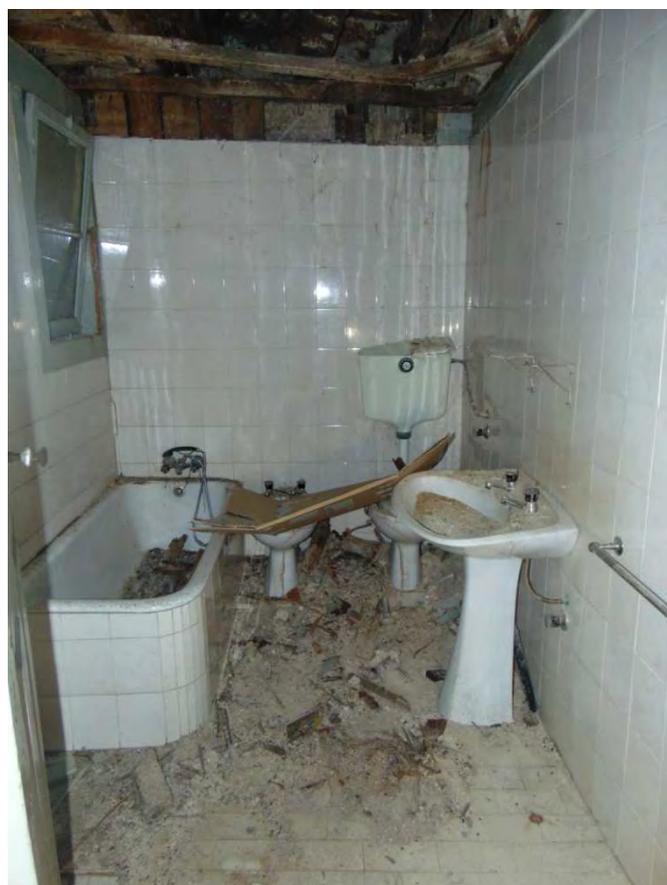
Figura 02: Vista do interior da casa de banho

A Instalação sanitária social do fogo 02 está localizada em seguida ao hall de entrada. Possui formato retangular com área de 5m<sup>2</sup> e 2,36m de pé direito. Internamente é revestida com cerâmica branca e estão instalados o lavatório, bidê, vaso sanitário e banheira. Possui uma pequena janela que tem ligação com a sala de jantar. Está em ruim estado de conservação como pode ser visto na figura 02, com perda do forro, quebra de materiais e sujidades por todas as superfícies.

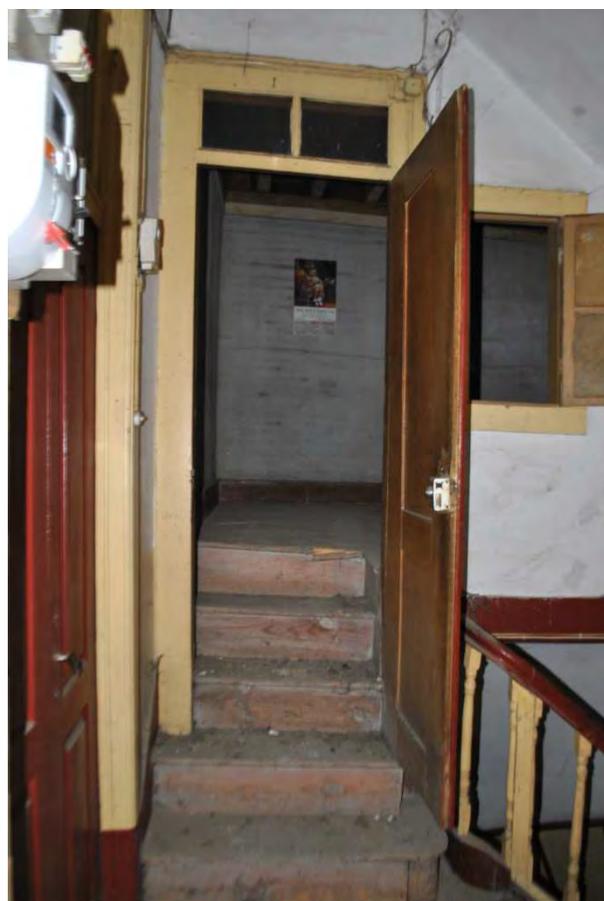
Figura 02: Vista do compartimento a partir do patim do piso 02

O compartimento 01 tem acesso pelo segundo piso através de uma escada reta de cinco degraus. Este espaço tem 7,68m², pé direito de 2,37m e uma pequena janela que se abre para o hall de escada. O sistema construtivo é de alvenaria de tabique com revestimento de argamassa de cal que está deteriorado, o piso é de tábuas de madeira e a estrutura do teto é de madeira, não apresenta forro.

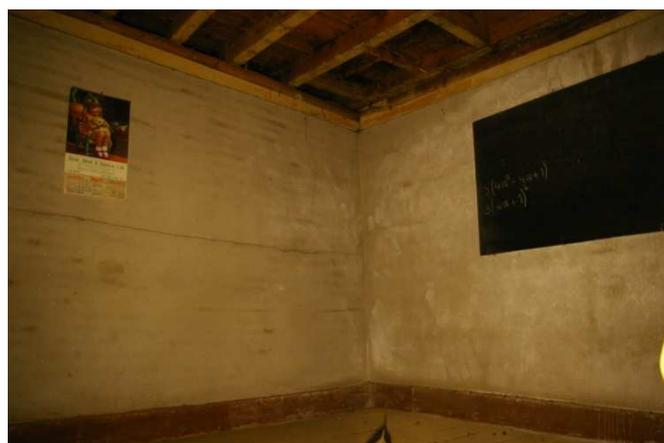
Figura 03: Interior do compartimento com piso de madeira, alvenaria de tabique e estrutura do teto de madeira sem forro.

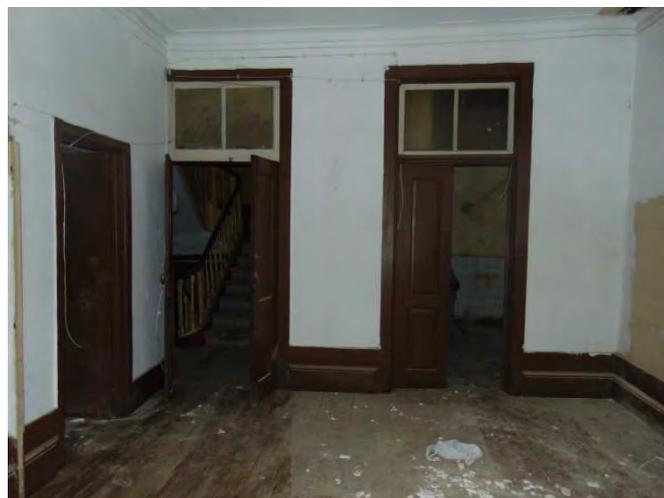
Figura 02: Vista interna da sala de estar, com vãos da direita para a esquerda de acesso ao quarto adjacente, ao patim e à cozinha.

A sala de estar do fogo 03 tem 24m<sup>2</sup>, pé direito de 3,33m. Apresenta piso com tábuas de madeira, teto com estrutura de madeira e estuque, parede externa e de divisa de alvenaria de pedra e as paredes interiores de tabique. De uma forma geral, o espaço está em ruim estado de conservação, com aberturas no teto, apodrecimento de madeiras, peças metálicas com corrosão, pintura desgastada, sujidades em todas as superfícies. A falta de manutenção intensifica o estado precário, contudo resiste elementos construtivos tradicionais e de boa qualidade.

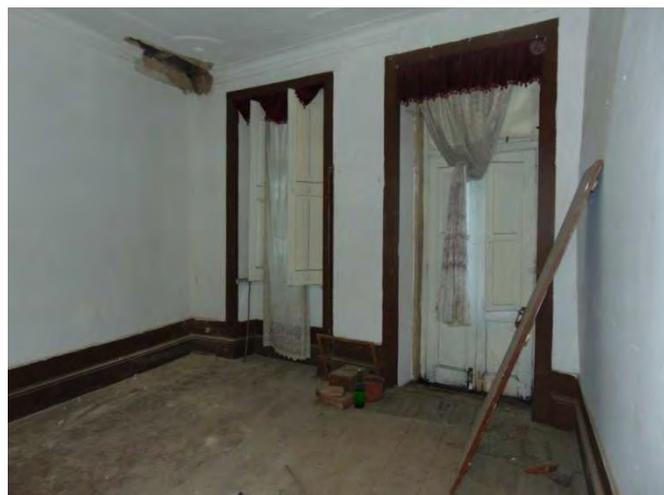
Figura 03: Vista do plano de alvenaria de pedra com dois vãos com vista para a Rua Direita. O vão à direita tem acesso à sacada em consola com projeção sobre o logradouro público.

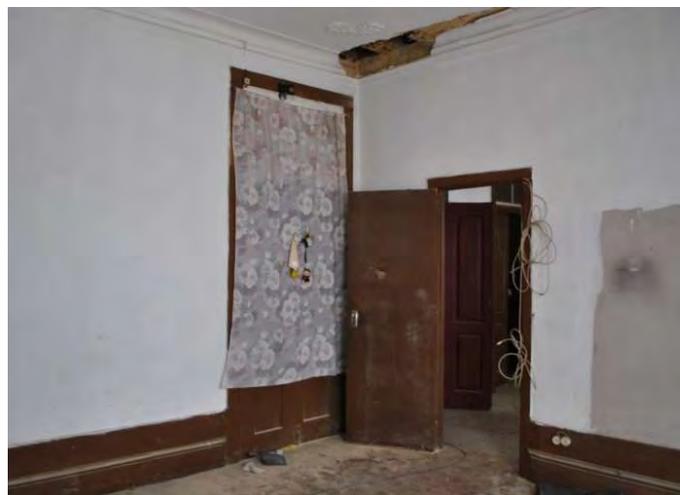
Figura 02: Vista interna do quarto duas portas: à direita de acesso à sala de estar e à esquerda de acesso ao patim (escada comum).

O quarto do fogo 03 apresenta 22m² com o pé direito de 3,34m. A parede externa e a parede de divisa são de alvenaria de pedra e as paredes internas são de tabique. O piso é de tábuas de madeira, as esquadrias são de madeira com vidro, o teto é de estuque. O estado de conservação é ruim, com várias patologias, principalmente, nas paredes e no teto.

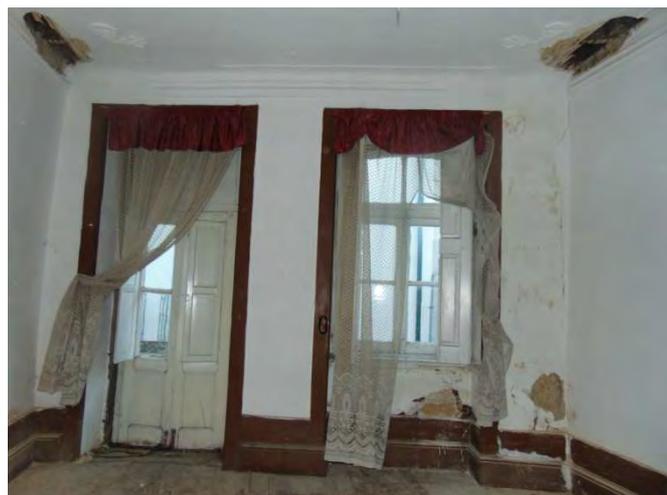
Figura 03: Plano de parede de alvenaria de pedra com dois vãos cujas esquadrias se abrem com vista para a Rua Direita.

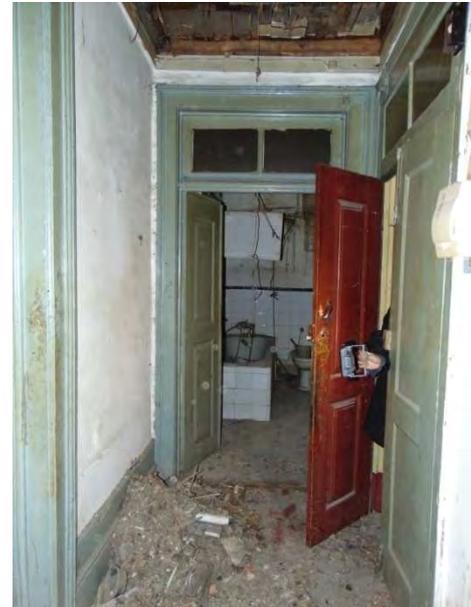
Figura 02: Vista do corredor em formato "L", com a porta de acesso à direita e ao fundo a I.S.

O fogo 04 localiza-se no 4º piso e tem acesso através de um patim de 1,94m². Após o patim há um corredor em formato "L" que dá acesso através de porta de madeira de duas folhas à instalação sanitária, aos quartos 02 e 03, à sala de jantar e à sala de estar. O corredor situa-se ao centro do volume da edificação e está circundado por alvenaria de tabique; o piso é de madeira e observa-se no teto a ausência de forro, com a estrutura de madeira a vista. O estado de conservação é ruim devido à falta de manutenção, acúmulo de materiais de construção, sujidades e desgastes de todos os materiais e revestimentos. Contudo, há materiais representativos e históricos.

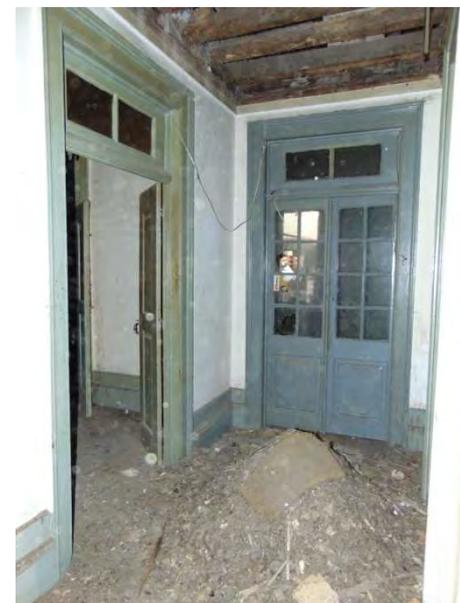
Figura 03: Vista do corredor do fogo 04 tendo à esquerda o acesso ao quarto 02 e ao fundo a porta de acesso a sala.

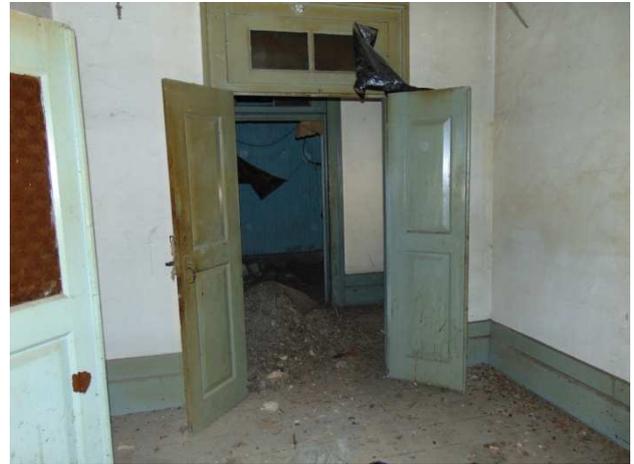
Figura 02: Vista interna da sala de jantar com a porta de acesso a partir do corredor.

A sala de jantar tem formato retangular, área de 7,27m<sup>2</sup>, paredes de alvenaria de tabique e divisória de madeira que a separa da despensa. Não possui abertura para o exterior e a única janela existente dá para a instalação sanitária. Existem três portas de madeira que dão acesso ao corredor, à despensa e à cozinha.

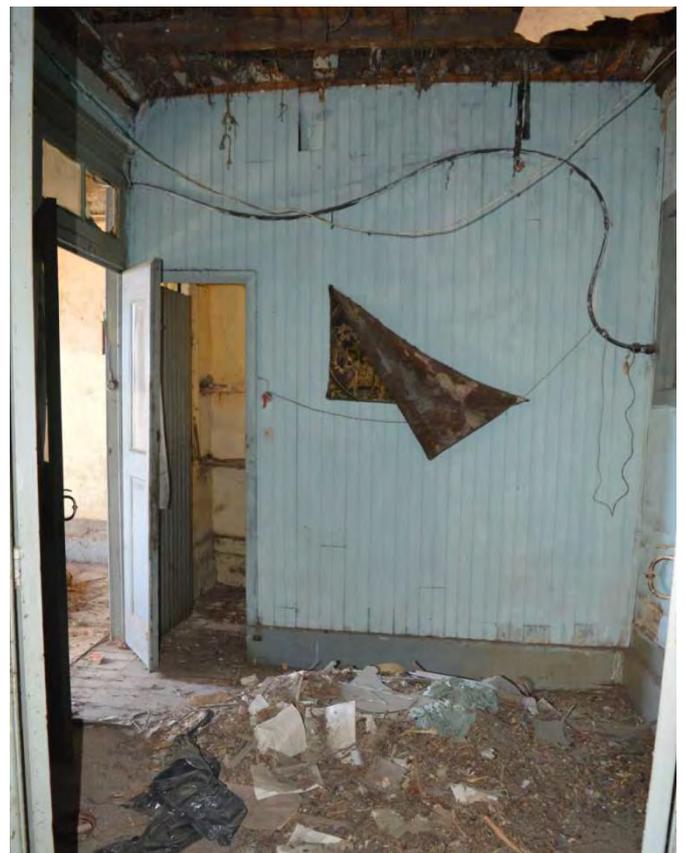
Figura 03: Interior da sala de jantar tendo à direita a janela da I.S., à esquerda o vão de acesso à cozinha e entre estes o plano da divisória em madeira da despensa.

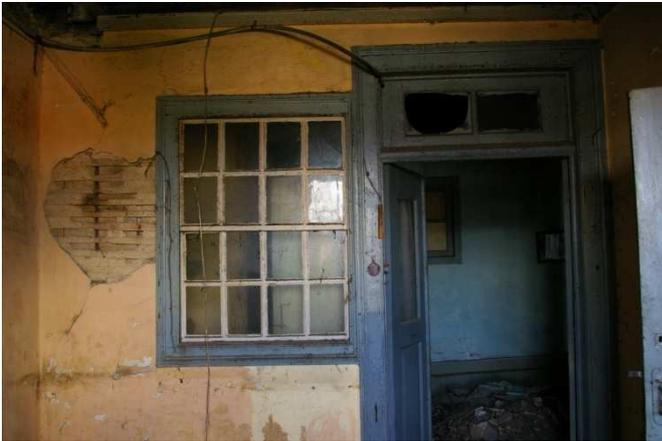
Figura 01: Vista interna da cozinha em direção a porta de acesso pela sala de jantar.

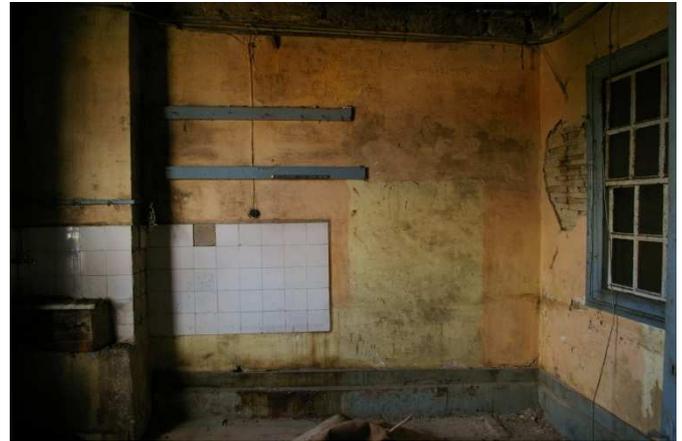
Figura 02: Vista da parede de divisa de alvenaria de pedra parcialmente revestida de azulejo.

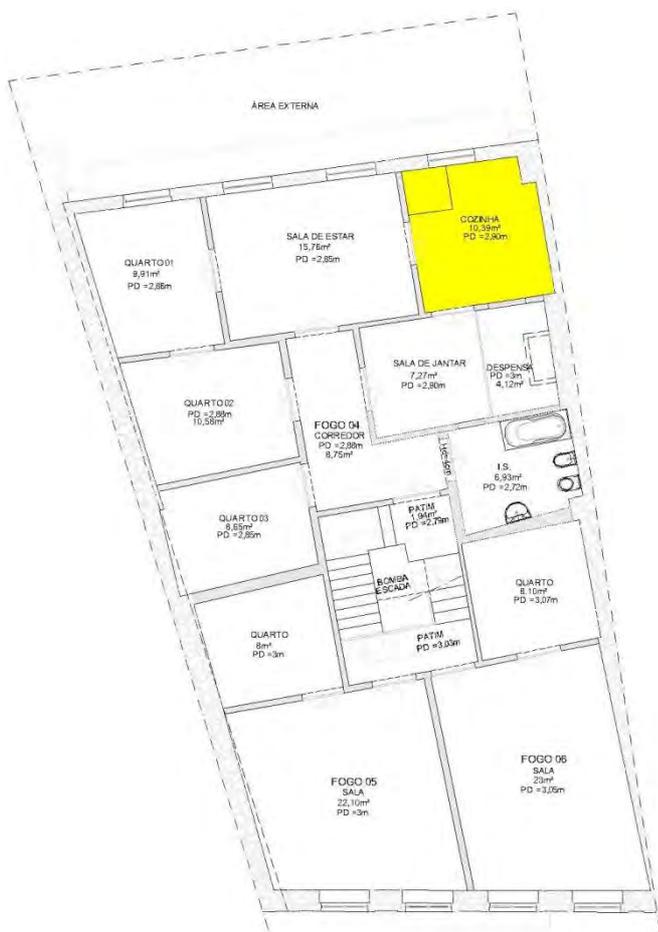
Figura 03: Planta do 4º e 5º pisos com destaque da cozinha no fogo 04.
