## ACESSIBILIDADE NO PATRIMÔNIO CORRENTE: ESTUDO NA CIDADE DE VISEU

Dissertação de Mestrado em Reabilitação de Edifícios,  
orientada pelos professores Doutor Nuno Valentim Rodrigues Lopes  
e Doutor António Alberto de Faria Bettencourt

# **Acessibilidade no patrimônio corrente: Estudo na cidade de Viseu**

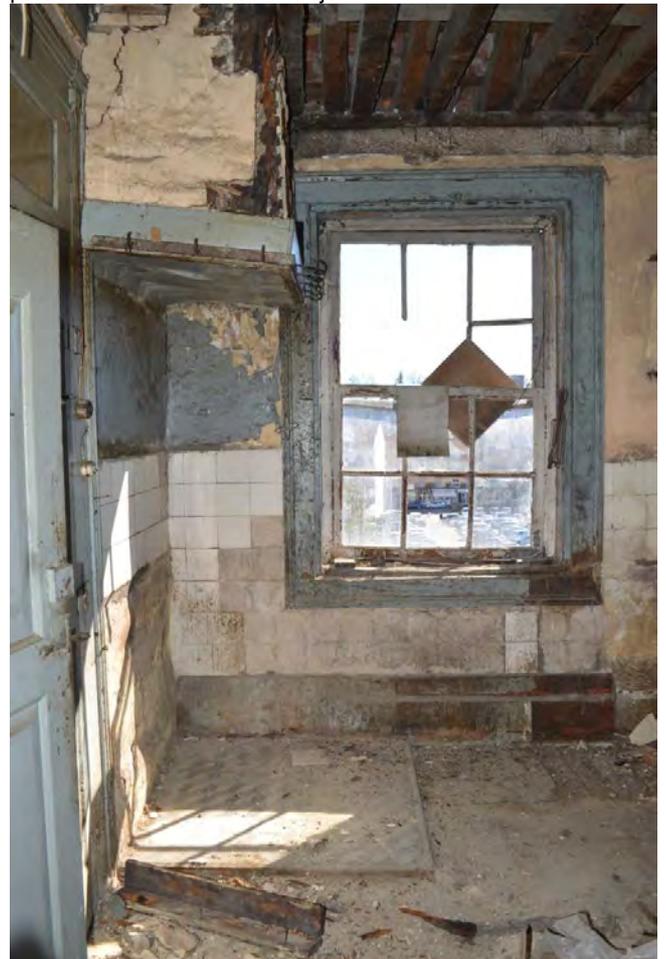
Figura 04: Vista parede que separa a cozinha da sala de estar. No canto direito superior há duto de fumo.

A cozinha está localizada na parte posterior do fogo, com abertura na fachada posterior. Apresenta paredes em alvenaria de tabique e de pedras, piso com estrutura de madeira revestido com vinil. A área interna tem 10,39m², pé direito de 2,90m. Estado de conservação ruim.

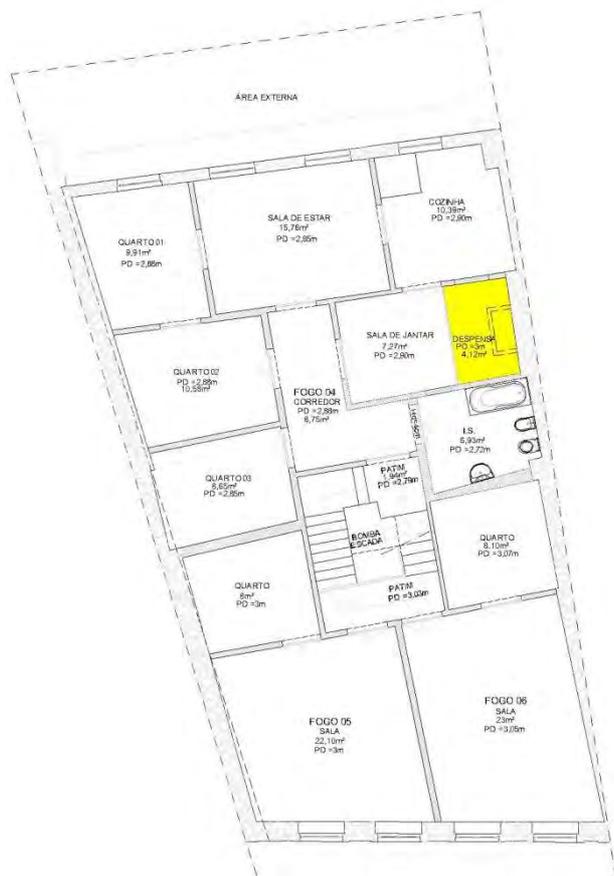
Figura 01: Planta do 4º e 5º piso com destaque da despensa junto à parede de alvenaria de pedra à direita do volume edificado.

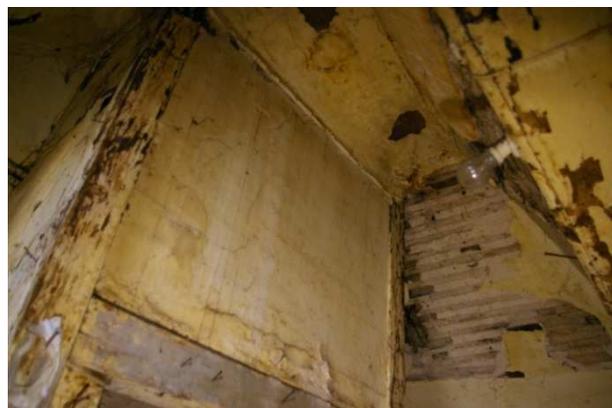
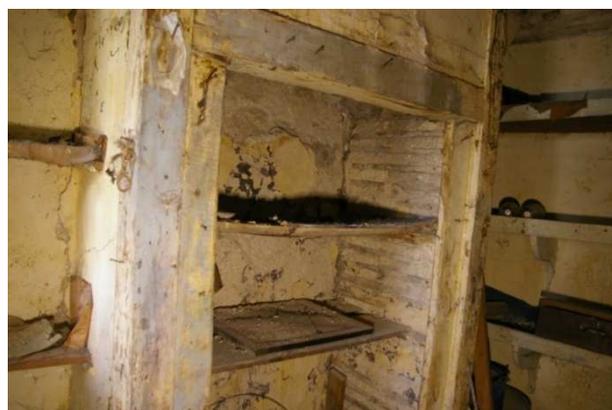
Figuras 02: Vista interna da despensa com chaminé de tabique e prateleiras instaladas na parede

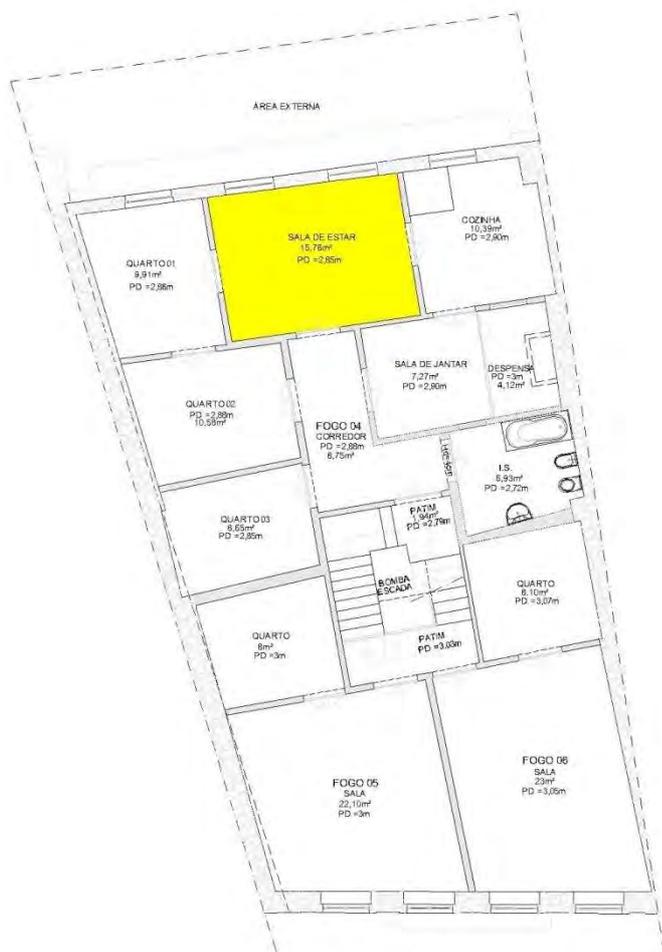
Figura 01: Planta do 4º e 5º pavimento com destaque para a sala de estar localizado junto a fachada posterior.

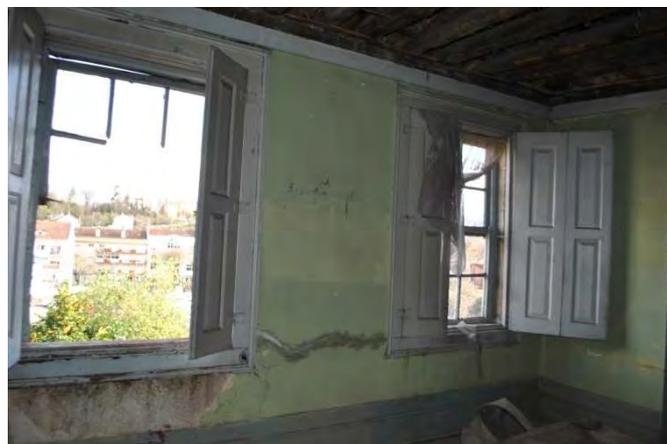
Figura 02: Janelas de madeira em precárias condições de conservação.

A Sala de Estar tem formato retangular com área de 15,76m<sup>2</sup>, pé direito de 2,85m, alvenaria externa de pedra e interna de tabique, estruturas do piso e do teto de madeira, ausência de forro e parcialmente com revestimento do piso de vinil. O espaço está bastante degradado, com infiltrações, fissuras, desgaste de pinturas e revestimentos, sujeiras em todas as superfícies, dentro outras patologias que comprometem a habitabilidade do fogo 04.

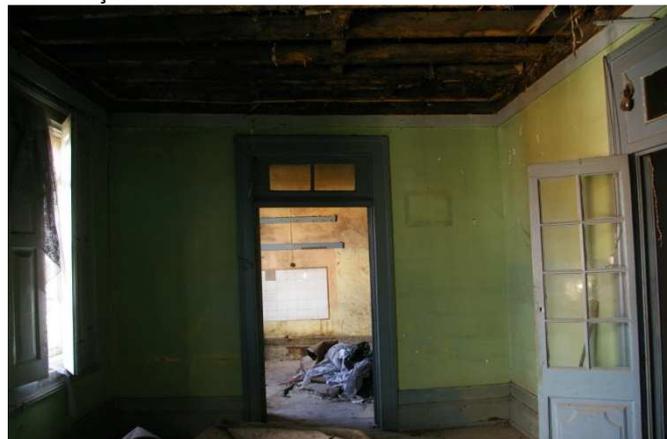
Figura 03: Vista interna da sala de estar, tendo ao centro um vão que acessa a cozinha. À direita, uma porta de acesso ao corredor .

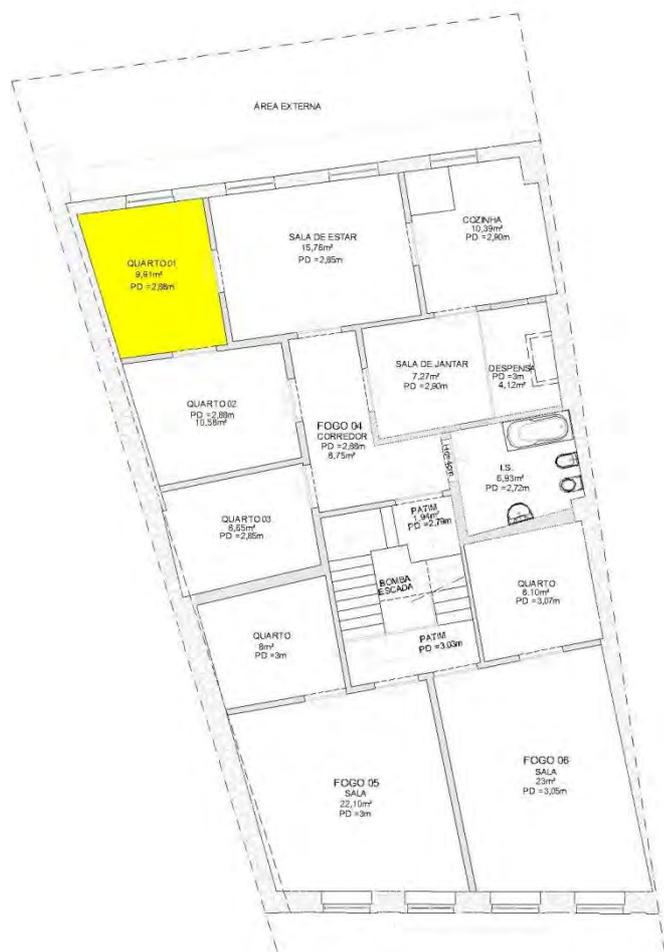
Figura 01: Planta do 4º e 5º piso com destaque para o quarto 01 do fogo 04.

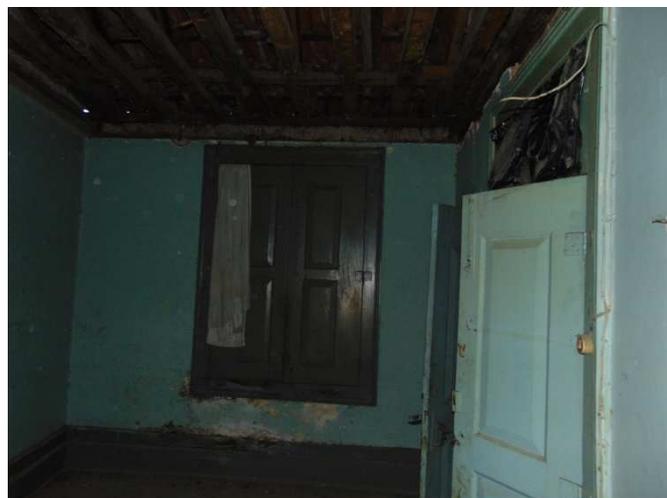
Figura 02: Vista interna do quarto 01 com porta à direita e janela ao fundo com vão na fachada posterior.

O quarto 01 está localizado na parte posterior do volume edificado e à esquerda, com vão na fachada posterior. Tem área de 9,91m<sup>2</sup> limitada por alvenaria de pedra e de tabique. A entrada neste compartimento pode ser realizada através da sala de estar ou pelo quarto 02, por portas de madeira de duas folhas almofadadas, com bandeira de placas de vidro, de dimensões 1,00x1,96m. O piso e a estrutura do teto são de madeira, contudo não há forro. O pé direito tem 2,86m. O estado de conservação é precário.

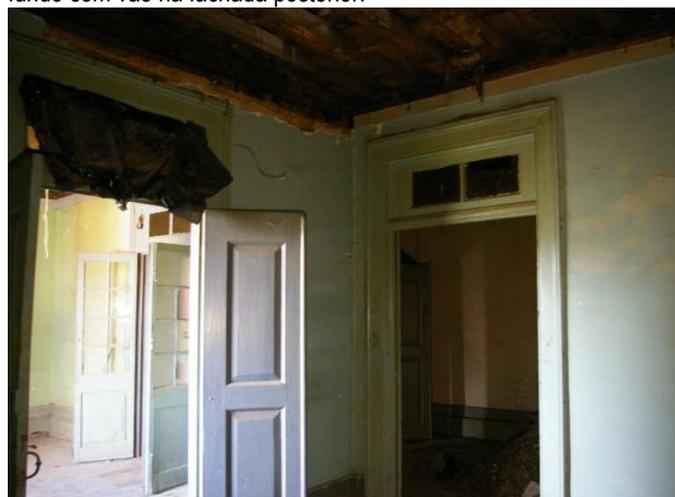
Figura 03: Quarto 01 com portas de acesso à sala de estar e ao quarto 02.

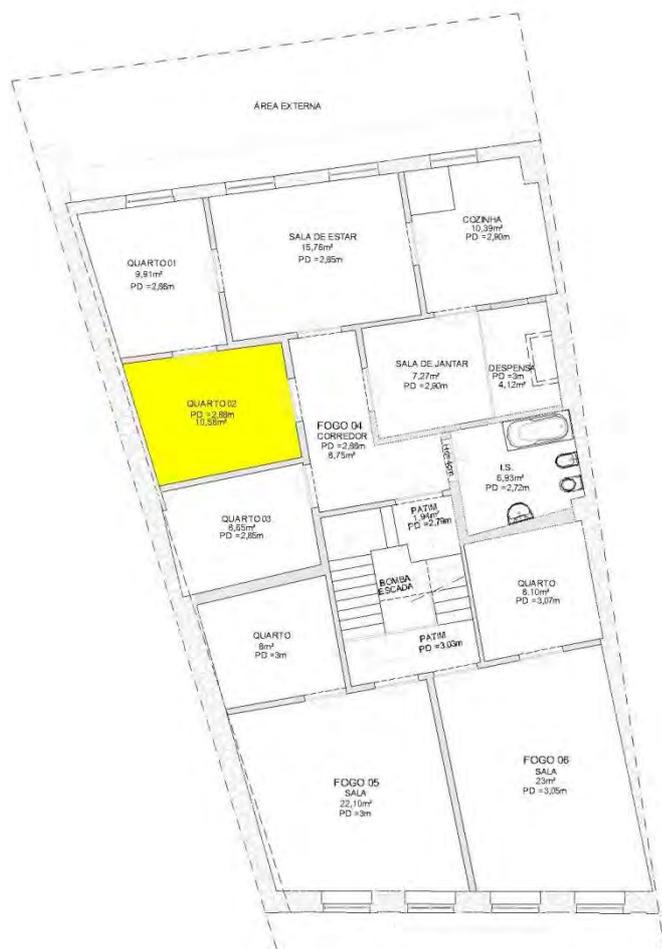
Figura 01: Planta com destaque do quarto 02 do fogo 04.

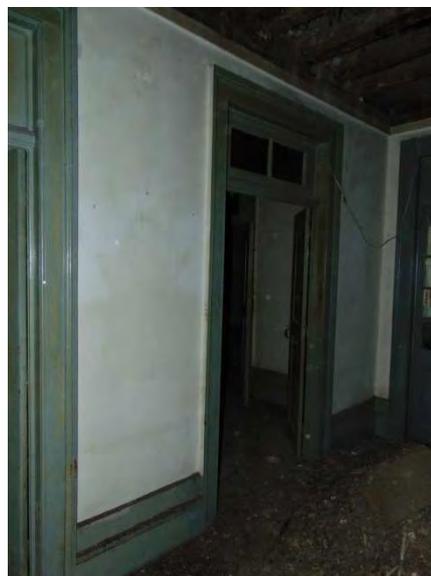
Figura 02: Vista do corredor e acesso ao quarto 02

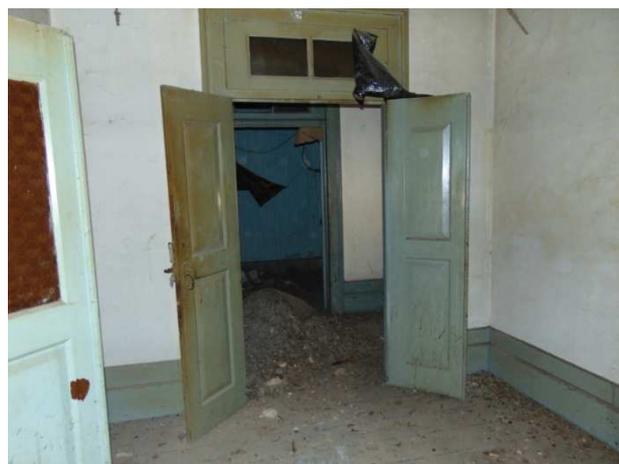
Figura 03: Vista interna do quarto com piso, rodapé e porta de duas folhas com bandeira.

O quarto 02 tem acesso pelo corredor ou pelo quarto 01. Está localizado ao centro do volume edificado e não possui abertura para a área externa, a ventilação e a iluminação deste compartimento são indiretas. Em formato irregular com quatro arestas, possui área total de 10,58 e portas de 1,00x1,96m em duas faces. O sistema construtivo é de alvenaria de pedra na parede de divisa do lote e as outras paredes são de tabique. O piso e o teto são de estruturas de madeira.

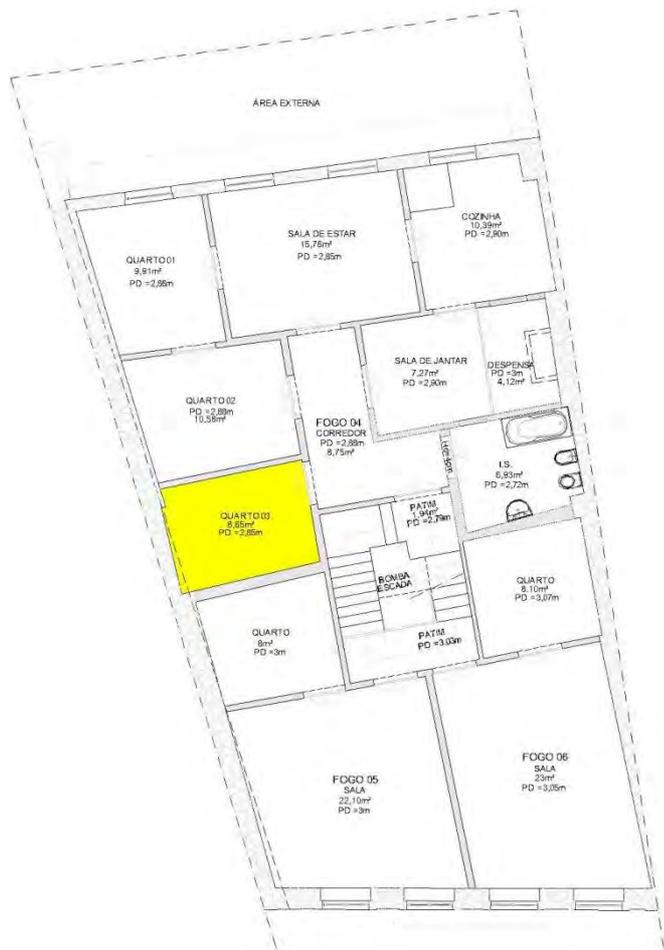
Figura 01: Planta do 4º e 5º pisos com destaque para o quarto 03, do fogo 04.

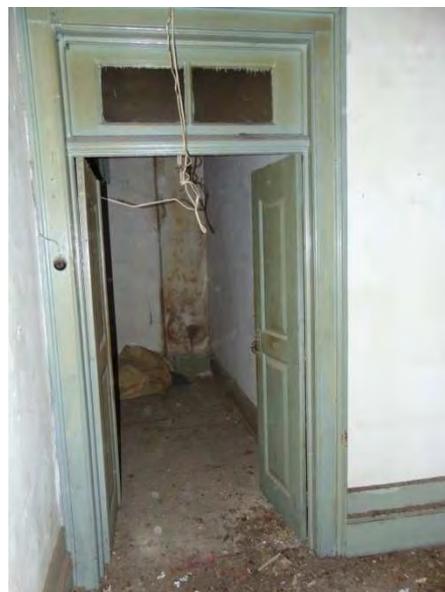
Figura 02: Porta de acesso ao quarto 03 através do corredor.

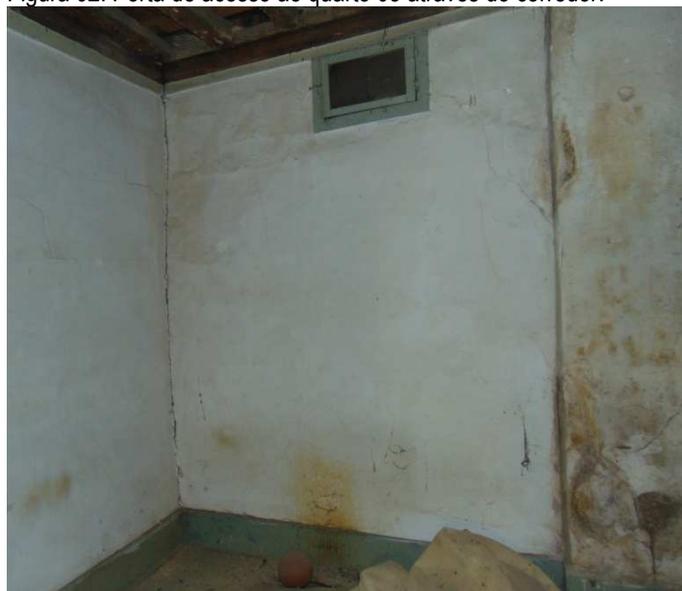
Figura 03: Vista interna do quarto 03, com destaque para a parede de alvenaria de pedra com pequena abertura próximo do teto.

O fogo 04 contém três quartos na lateral esquerda. O quarto 03 é aquele localizado mais ao centro do volume edificado, com formato retangular e trecho da parede de divisa com saliência de 11cm. A área total interna é de 8,65m², o pé direito tem 2,85 e o acesso é possível através de única porta de duas folhas proveniente do corredor, de dimensões 1,00x1,96m. O sistema construtivo é de alvenaria de pedra, na parede de divisa, e com paredes internas de tabique. Como nos demais quartos do fogo 04, o piso e o teto têm estrutura de madeira, mas não há forro e o assoalho está desgastado.

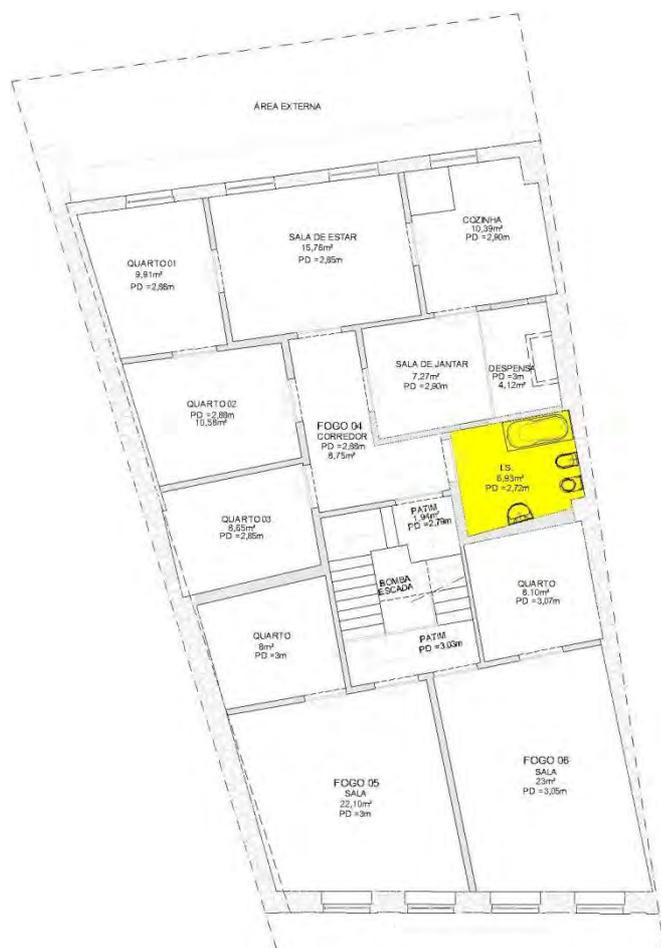
Figura 01: Planta do 4º e 5º piso com destaque para a Instalação Sanitária do fogo 04.

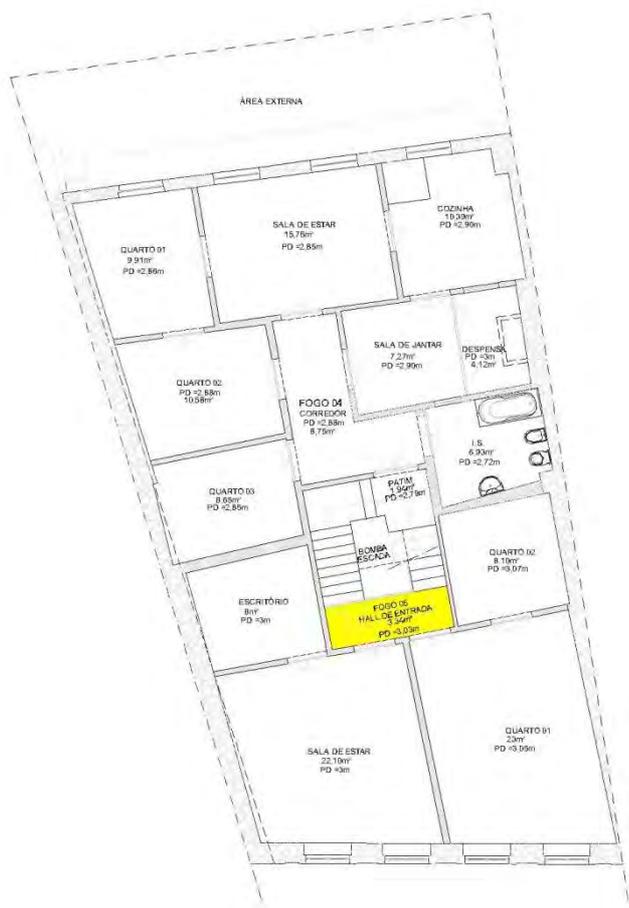
Figura 01: Planta do 4° e 5° pisos com destaque para a sala do fogo 05.

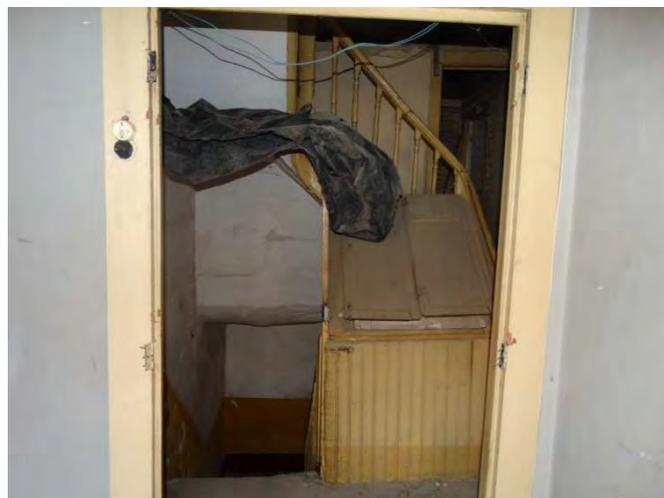
Figura 02: Vista do hall de entrada através da sala de estar.

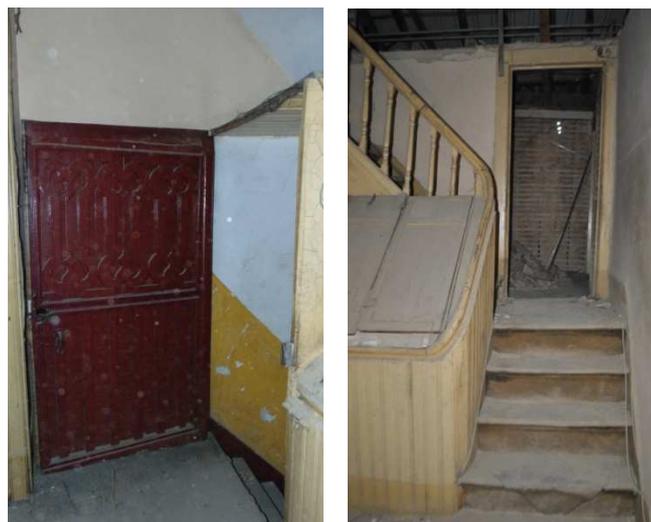
Figura 03: Porta de acesso ao fogo e, na imagem à direita, vista da escada em direção ao 6° piso.

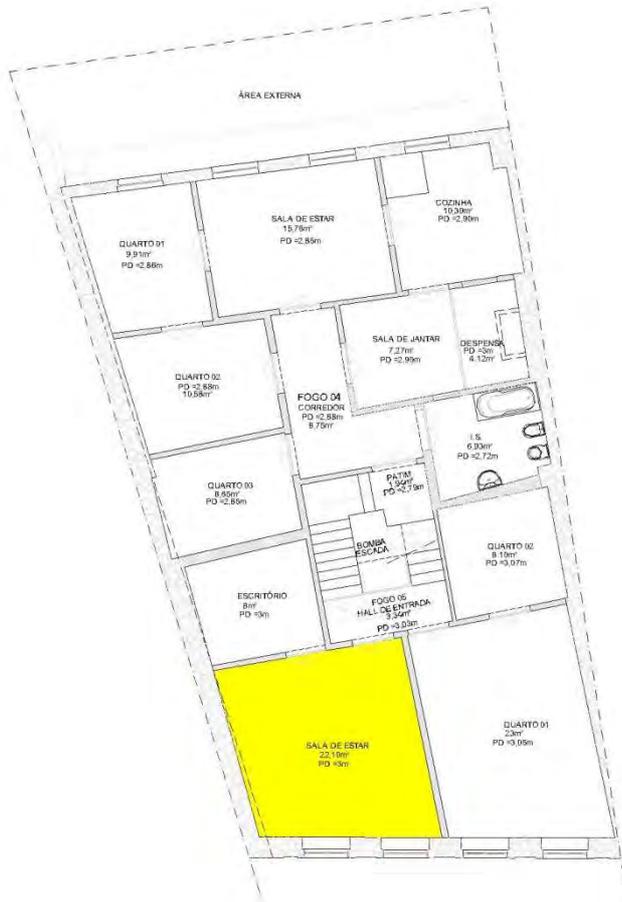
Figura 01: Planta do 4º e 5º pisos com destaque para a sala do fogo 05.

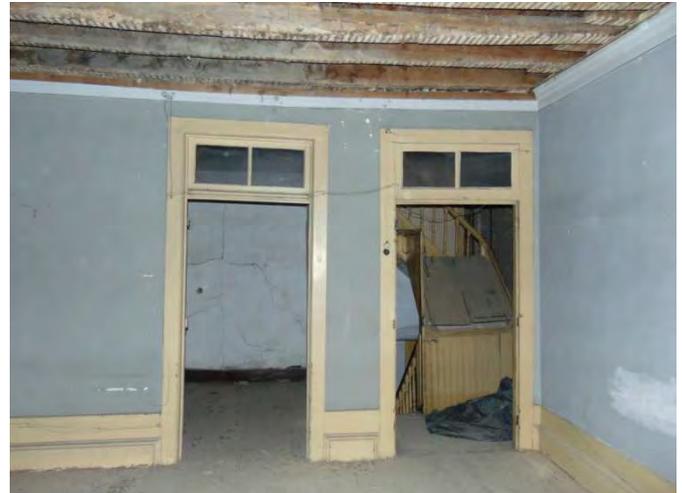
Figura 02: Vista de dois vãos, à direita tem acesso ao hall de entrada e, à esquerda, acesso ao escritório.

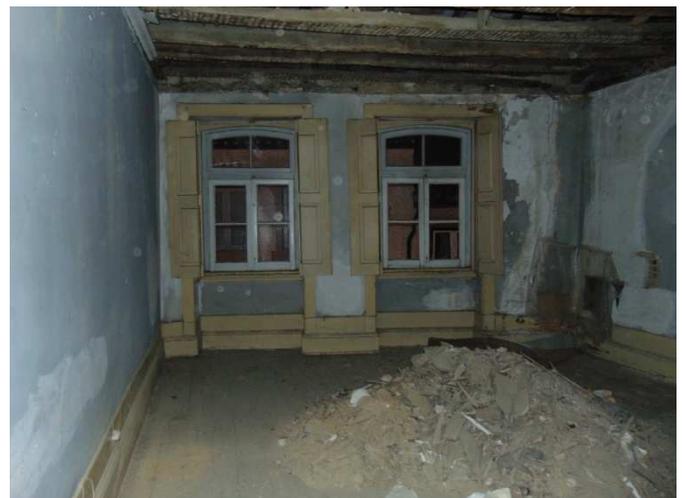
Figura 03: Plano da sala com vista para a Rua Direita através de duas janelas de peito, caixilheria de madeira com placas de vidro.

A sala de estar tem 22,10m<sup>2</sup>, com pé direito de 3m, limitada por alvenaria de pedra e de tabique. As aberturas das janelas estão na fachada principal, com vista para a Rua Direita. As estruturas do forro e do piso são de madeira. O assoalho de madeira está com falta de manutenção, úmido, sujo e com acúmulo de materiais. No teto não há forro.

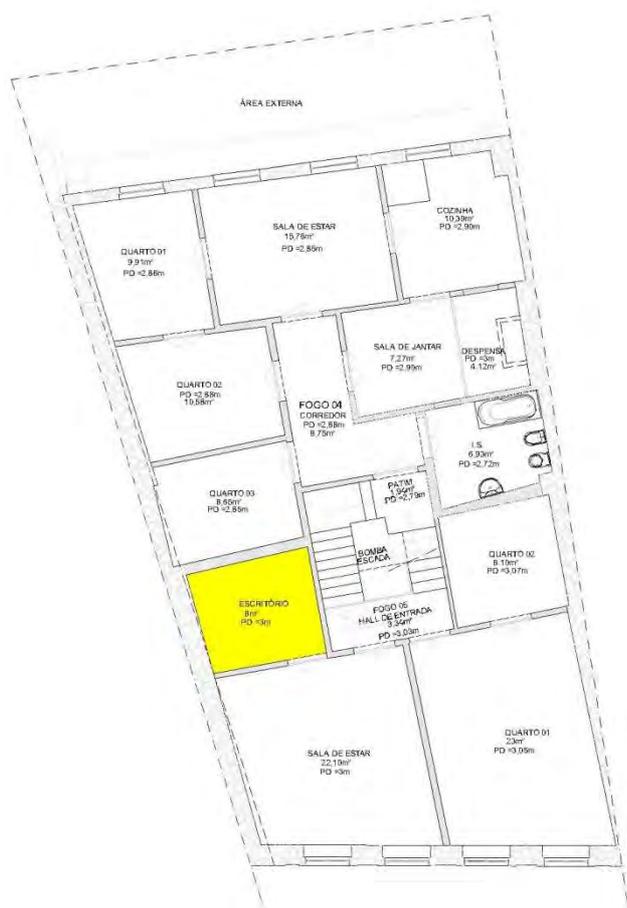
Figura 01: Planta do 4º e 5º piso com destaque para o escritório do fogo 05.

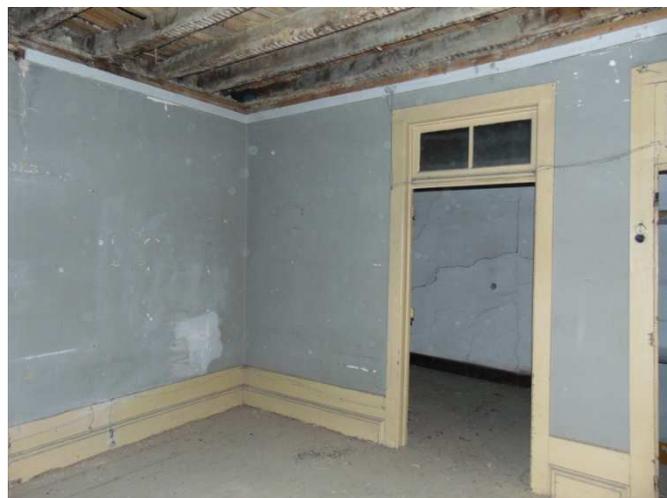
Figura 02: Acesso ao escritório através da sala de estar , por porta de madeira

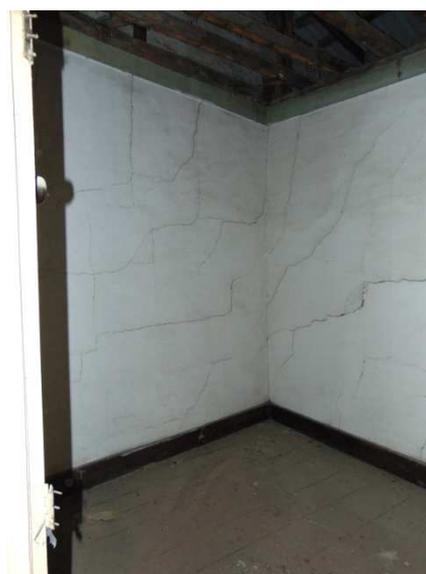
Figura 03: Vista do interior do escritório

O escritório do fogo 05 tem área total de 8m² e pé direito de 3m. Não apresenta aberturas para o exterior e o único vão existente é a da porta com dimensão de 0,95x2,08m. As paredes são autoportantes de alvenaria de pedra e de tabique. O estado de conservação do quarto é ruim, com presença de muitas fissuras nas paredes e degradação dos elementos construtivos. Não há forro, sendo possível ver a estrutura de madeira. O piso é de assoalho de madeira e está muito sujo e com manchas.

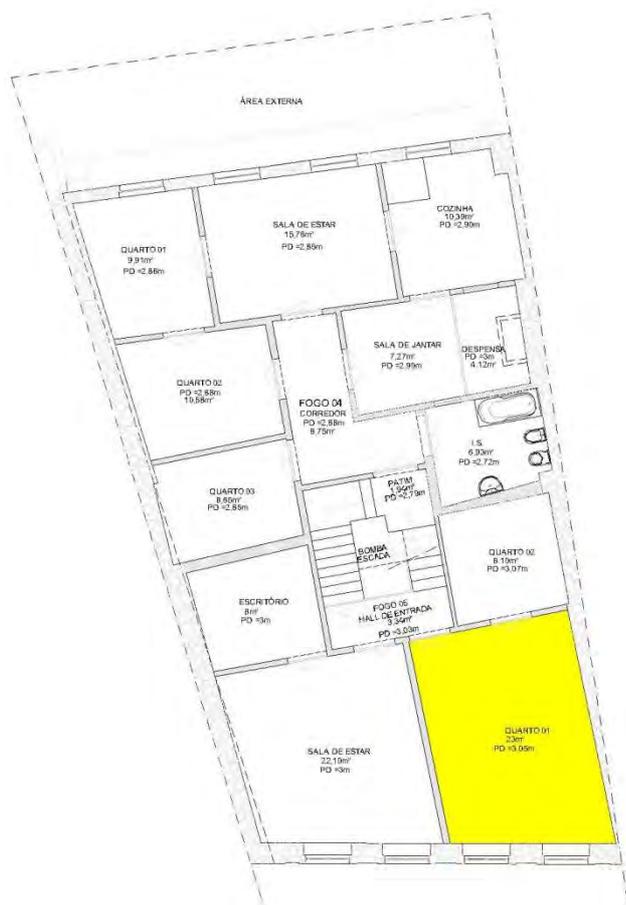
Figura 01: Planta do 4º e 5º piso com destaque para o quarto do fogo 05.

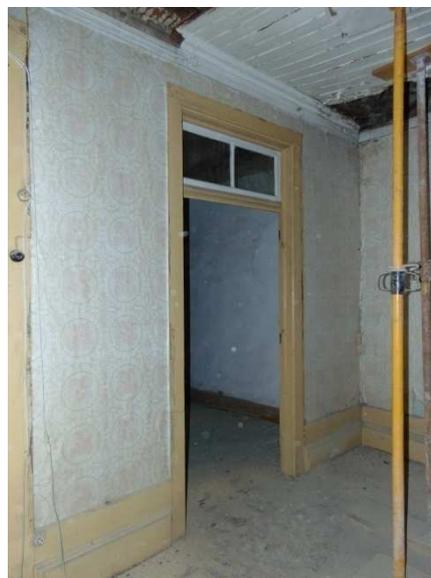
Figura 02: Vão de acesso ao quarto 02 sem porta.

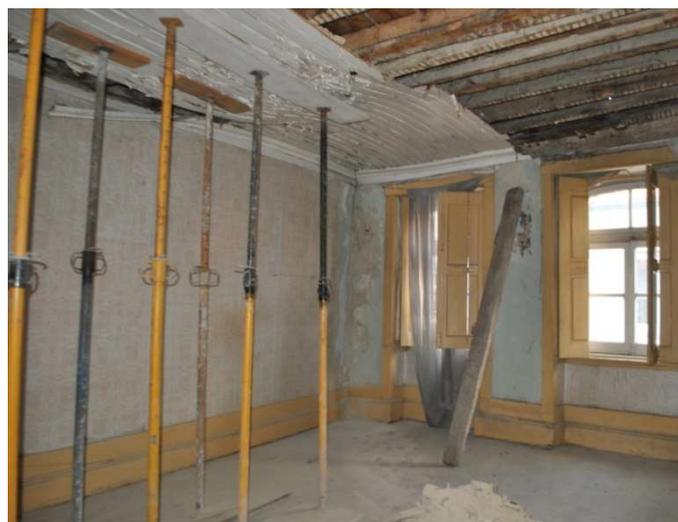
Figura 03: Vista do quarto em condições precárias.

A área total do quarto 01 é de 23m<sup>2</sup>, com o pé direito de 3,05m. As paredes externa e de divisa são de alvenaria de pedra e as paredes internas são de tabique. Parte da parede está revestida com papel de parede e outra parte é pintada. O assoalho está sujo e com pequenas deformações. Está em condições precárias visto que falta o forro, portas, desgastes dos materiais e superfícies. Pode-se observar o escoramento feito da estrutura do forro na imagem 03. O compartimento é inabitável e necessita de melhorias.

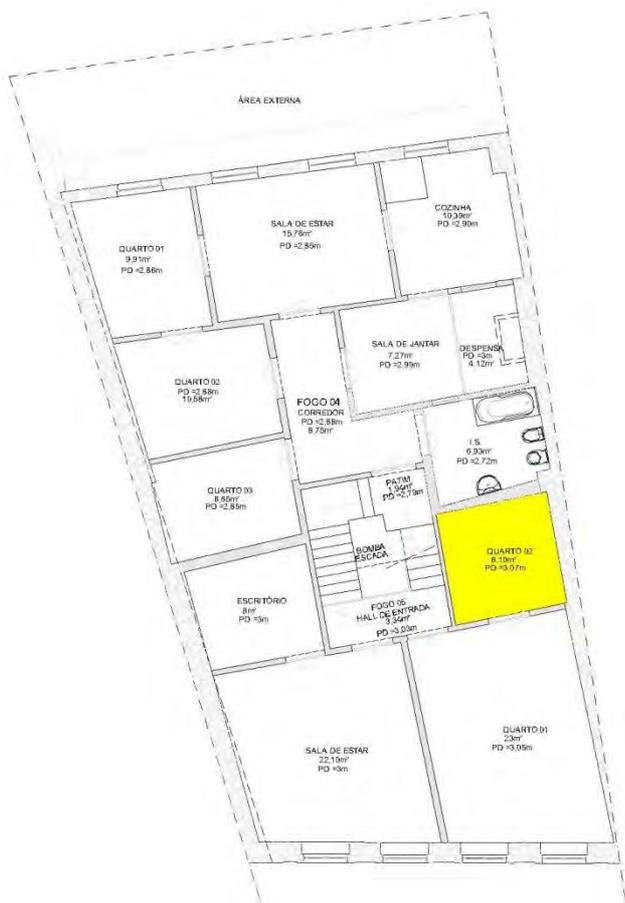
Figura 01: Planta do 4º e 5º piso com destaque para o quarto 02 localizado no fogo 05.

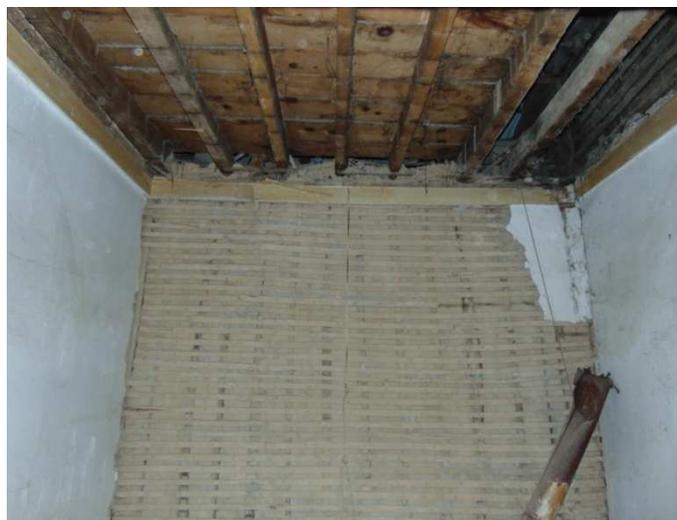
Figura 02: Vista interna do quarto com a divisória de tabique sem revestimento.

O quarto 02 do fogo 05 tem área de 8,10m² e o pé direito de 3,07m. As paredes internas são de alvenaria de tabique e a parede que faz divisa com o lote vizinho é de alvenaria de pedra. Um dos planos de parede de tabique apresenta-se sem revestimento, sendo possível observar os fasquiados e as tábuas de sustentação.

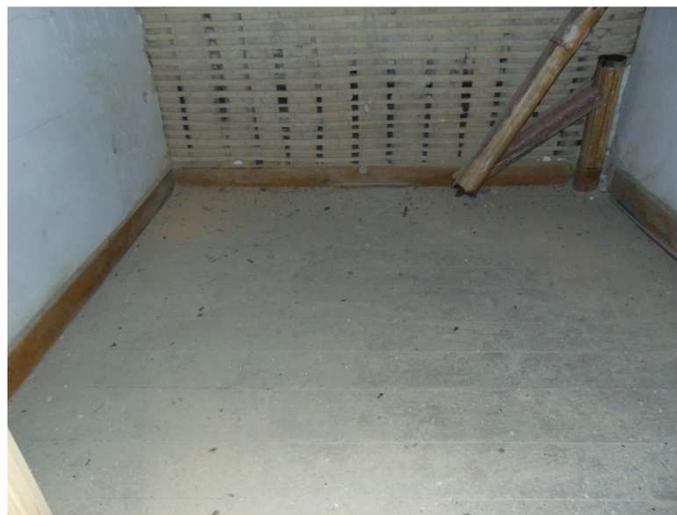
Figura 03: Piso de madeira do quarto.

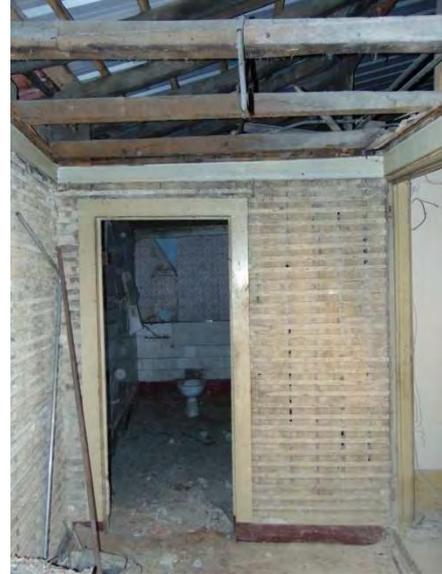
Figura 02: Corredor 01 com vista para o vão de acesso da I.S.

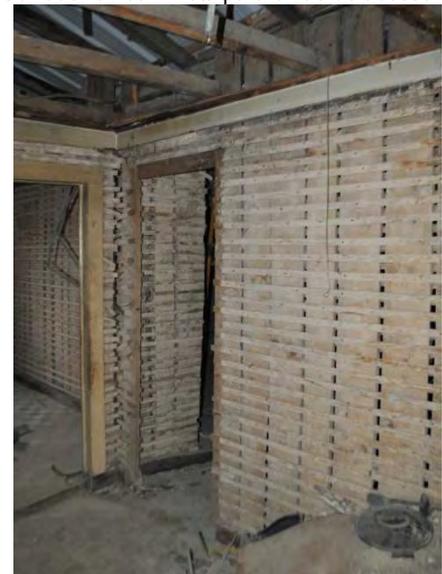
Figura 03: Corredor 01, tendo à esquerda o acesso a cozinha e, através do outro vão, o acesso ao corredor 02.

O 6º piso está em péssimo estado de conservação, onde podem ser observadas as estruturas sem revestimentos. Todas as paredes são feitas de tabique, sendo que as internas estão praticamente todas sem revestimento, com possibilidade de observar as tabuas e os fasquiados. As estruturas do forro e da cobertura também estão aparentes. O corredor 01 apresenta vãos em direção à I.S., à cozinha e ao corredor 02. Este último direciona para o quarto 03, à esquerda, ao desvão da cobertura.

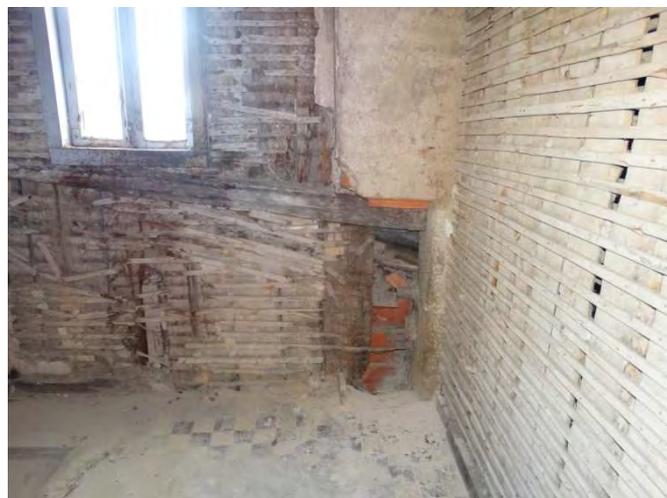
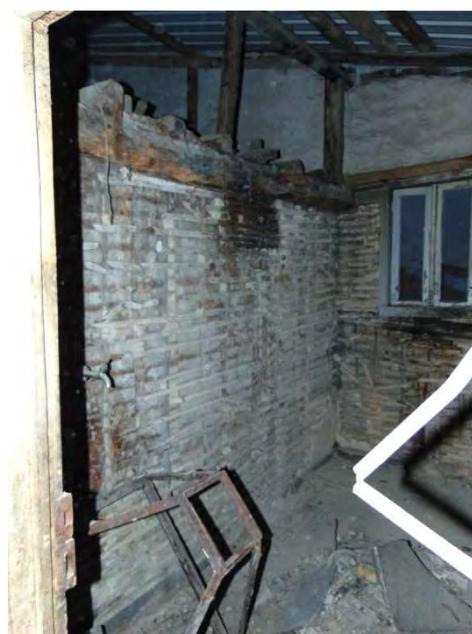
Figura 02: Vista interna do compartimento destinado cozinha em péssimo estado de conservação.

A cozinha do fogo 05 está em condições precárias e inabitável. Todos os elementos construtivos estão degradados e incompletos. As paredes de tabiques não têm revestimento, a estrutura da cobertura é avistada do interior da cozinha e não há nenhum equipamento ou instalação hidráulica. A área da cozinha tem 7,78m<sup>2</sup> com pé direito de 2,23m. Há uma pequena janela com abertura para a área externa.

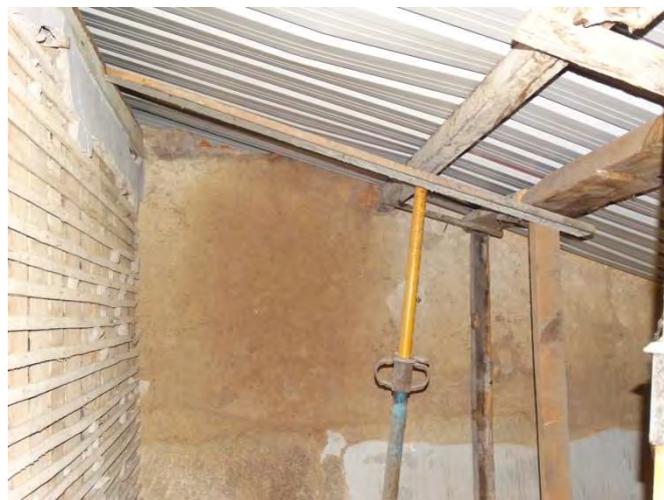
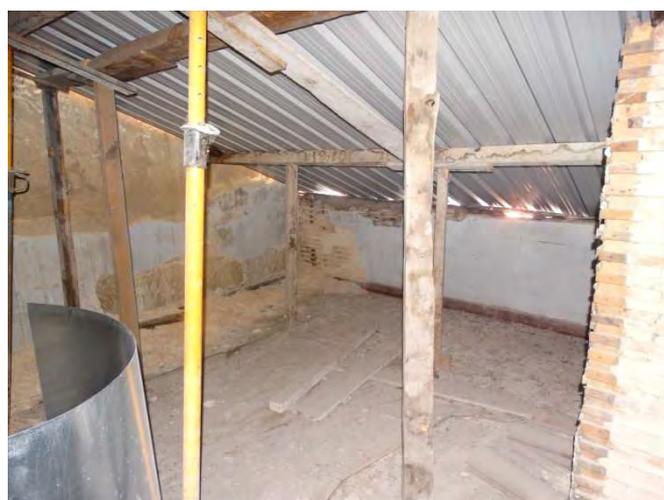
Figura 02: Vista interna do quarto 03.

O quarto 03 apresenta área interna de 14,71m² e pé direito é variável devido ao desmoronamento da cobertura e inserção de telhas metálicas provisórias apoiadas sobre uma parede com altura menor que 1m, o que impossibilita o percurso no ambiente, conforme a figura 02. O estado de conservação é precário e não se garante condições de habitabilidade e segurança no sítio.

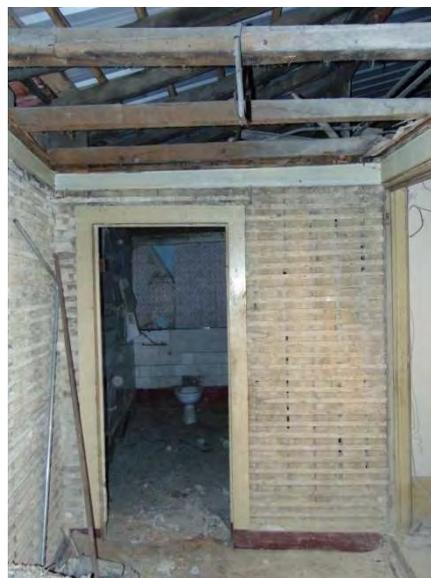
Figura 02: Vista do vão de entrada da I.S.

A instalação sanitária está localizada à direita de quem acessa o corredor 01. Internamente há um bidê, um vaso sanitário e uma banheira. Não está presente o lavatório, embora seja possível ver marcas da antiga instalação. O estado de conservação é precário e com danos em todas as superfícies e acessórios. As paredes ainda estão revestidas parcialmente com azulejo e a outra parte com argamassa de cal revestida com vinil em processo de descolamento; o piso está sem uniformidade e o teto não apresenta forro.

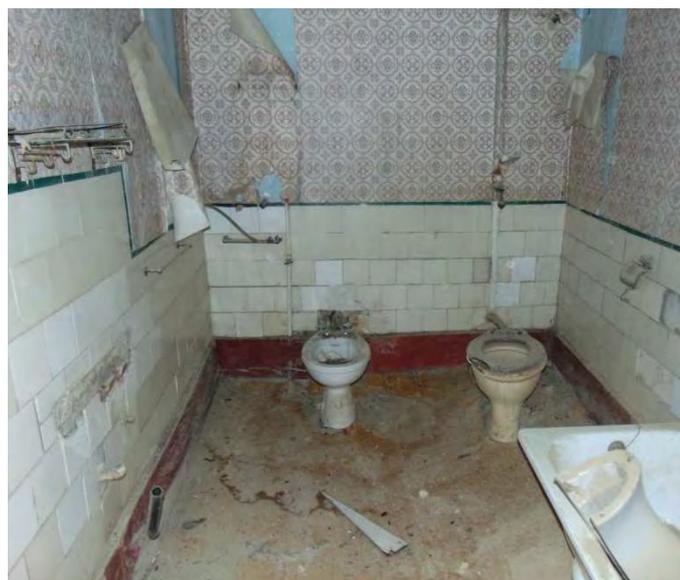
Figura 03: Instalação sanitária com sanita, bidê e banheira. Ausência de lavabo e mal estado de conservação do compartimento.

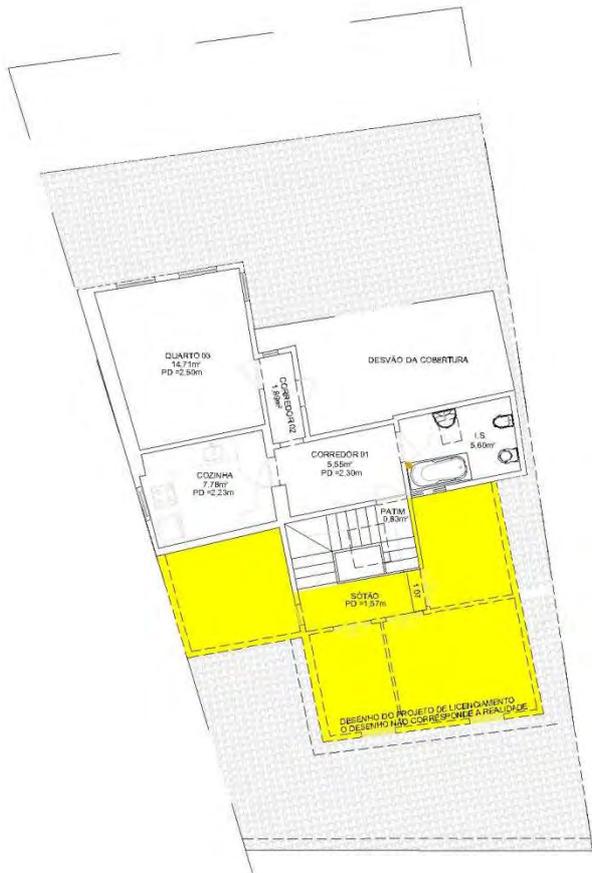
Figura 01: Planta do 6º e 7º piso com destaque para o sótão do fogo 05.

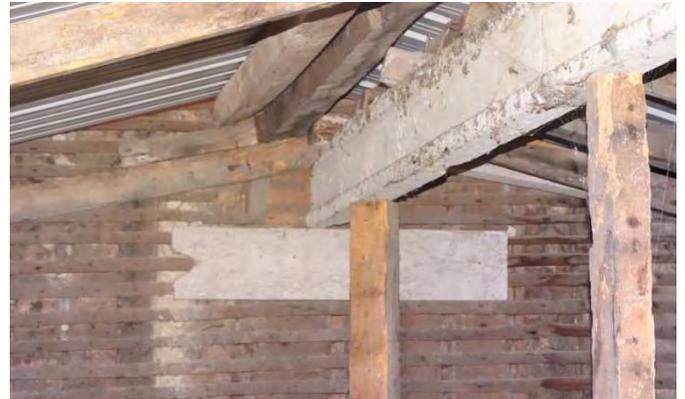
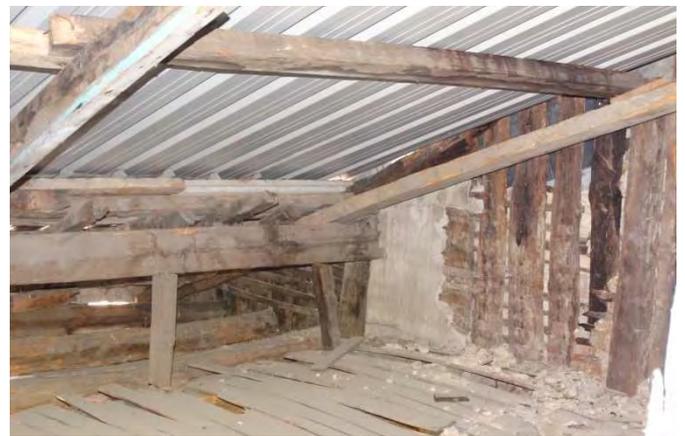
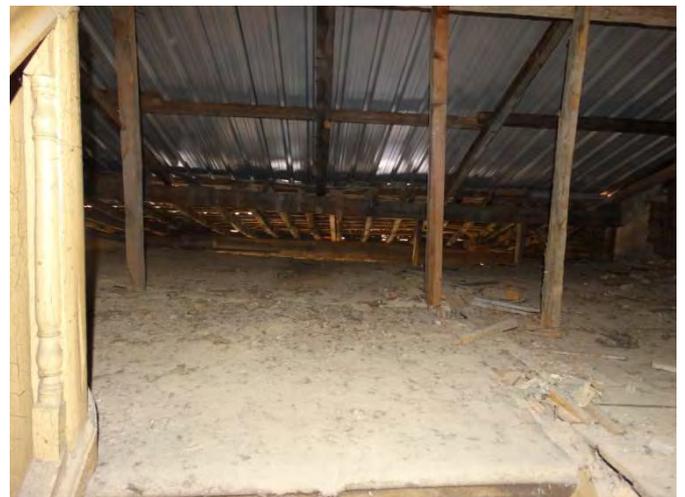
Figura 02: Vistas do estado da cobertura, o 7º piso da edificação.

O último piso está em ruína sem definições dos espaços, sem alvenarias, com pisos incompletos. No projeto de licenciamento requerido na SRU, havia a configuração dos quartos e do compartimento de arrumos no sótão da edificação, local onde atualmente pode ser visto as estruturas da cobertura e as telhas. Local bastante sujo e não apresenta condições de habitabilidade.
