CONCILIAÇÃO DAS EXIGÊNCIAS REGULAMENTARES
DE ACESSIBILIDADE COM A ESPECIFICIDADE DA
REABILITAÇÃO DE EDIFÍCIOS DE HABITAÇÃO:
PERSPETIVA NACIONAL E INTERNACIONAL

Tese no âmbito do Mestrado em Reabilitação de Edifícios, no Ramo de Reabilitação Não Estrutural de Edifícios, orientada pela Professora Doutora Ana Teresa Vaz Ferreira e pelo Professor Doutor José António Raimundo Mendes da Silva e apresentada ao Departamento de Engenharia Civil da Faculdade de Ciência e Tecnologia.

Fevereiro de 2019

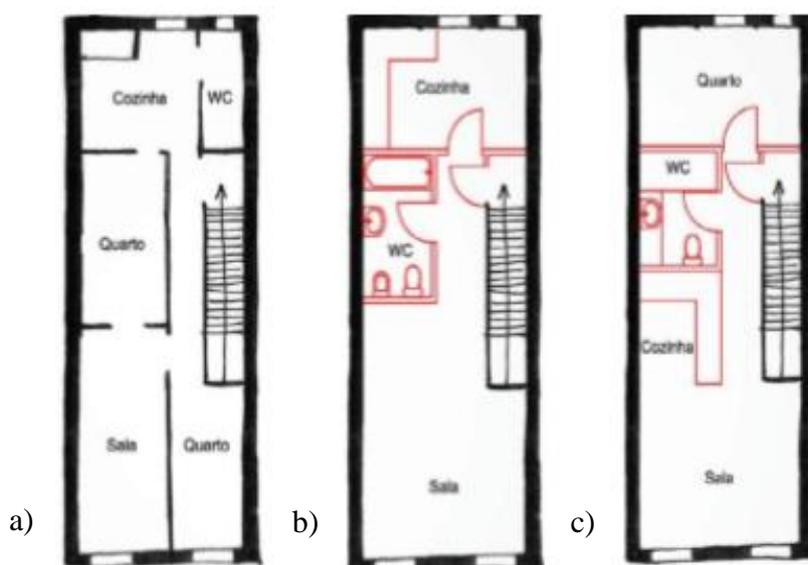
Figura 2.2: a) T2 existente; b) Aplicação do RGEU; c) Aplicação do RERU (Faria & Chastre, 2015)

Como exemplo da dinâmica das regulamentações, a Figura 2.2 a) mostra um caso de uma habitação T2 com incumprimento do RGEU relativo a: áreas mínimas dos compartimentos, largura mínima da circulação horizontal, relação de largura/comprimento de compartimento, compartimentos sem vãos para o exterior, acesso à instalação sanitária. Se fossem aplicadas as exigências do RGEU, o T2 se transformaria na Figura 2.2 b). Após verificado que não há constrangimentos estruturais, o RERU admite a situação na Figura 2.2 c). Desta forma, fica também dispensada, a adaptação da instalação sanitária em respeito às normas técnicas de acessibilidade do RLA.

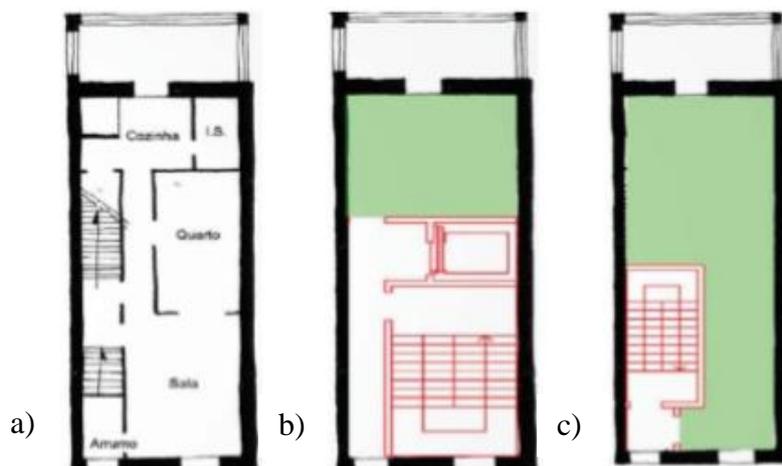
Figura 2.3: a) Fogo existente; b) Aplicação das NTA; c) Aplicação do RERU (Faria & Chastre, 2015)

O exemplo a seguir (Figura 2.3) é um edifício de habitação com 5 pisos, e os fogos com a configuração demonstrada na Figura 2.3 a). No caso de uma reconstrução (Figura 2.3 b), em que tivessem que ser aplicadas as NTA, a configuração da escada sofreria alterações para garantir uma largura mínima e patamares, além de ter que ser instalado um elevador. Essa solução reduziria o espaço livre para a distribuição dos compartimentos no fogo. Com o RERU, que permite o não cumprimento integral das NTA, o caso da Figura 2.3 c) seria uma solução.

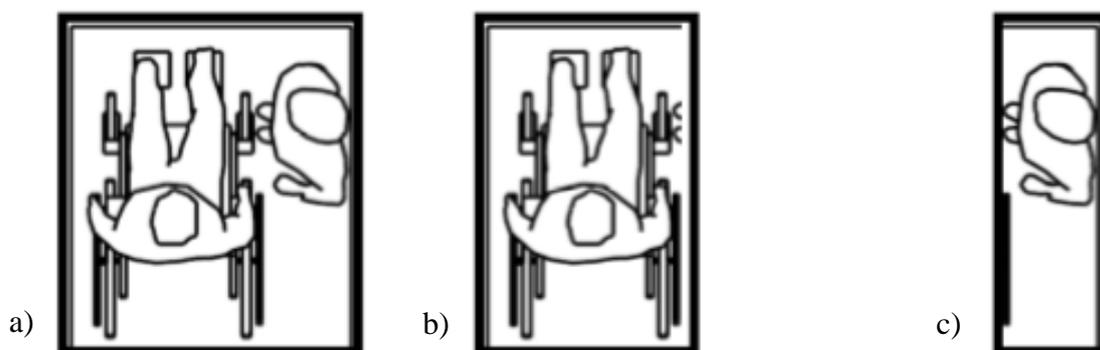
Figura 2.4: Exemplos de melhoria de uma cabine de elevador (UCC, 2014)

Um exemplo prático do princípio de flexibilidade na instalação de um elevador em um edifício, em que o resultado final apresentado pode atingir níveis de satisfação e melhoria, é demonstrado na figura abaixo (Figura 2.4):

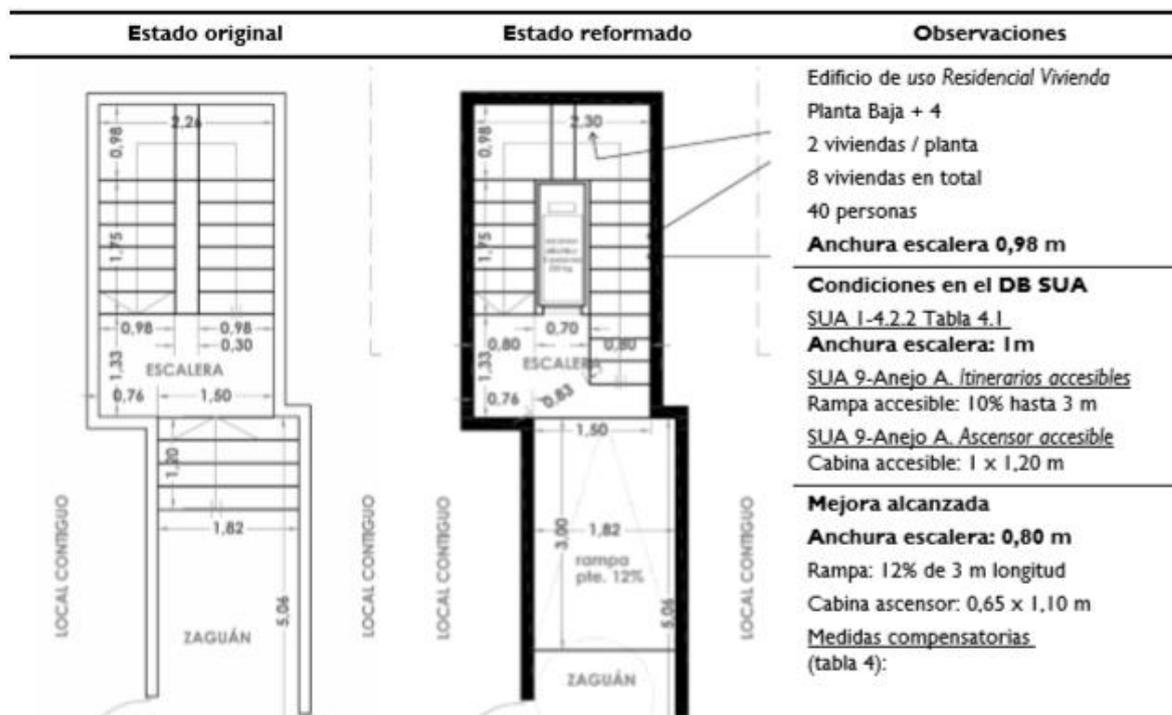
Figura 2.5: Exemplo de redução da largura da escada para melhoria da acessibilidade (UCC, 2014)

A seguir, a Figura 2.5 mostra um exemplo de redução da largura da escada para melhora da acessibilidade:

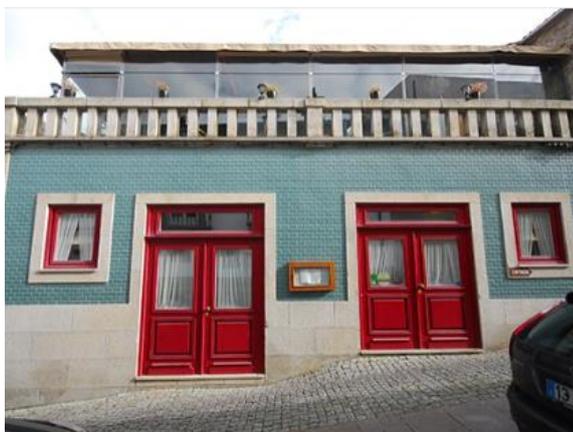
Figura 3.1: Exemplo 1 - Fachada principal (Viseu Património, 2017)

Em áreas urbanas consolidadas, a via pública pode não ter condições favoráveis à circulação e acesso de pessoas com necessidades especiais. Os passeios podem não apresentar largura suficiente de passagem, podem não ter revestimentos firmes apropriados ou inclinação confortável para chegar à entrada do edifício com tranquilidade. A existência de terrenos com socacos ou pendentes acentuadas pode impedir a satisfação dessa especificação, por exemplo. A Figura 3.1 a seguir ilustra dois desses problemas: a inclinação do passeio e o ressalto na soleira.

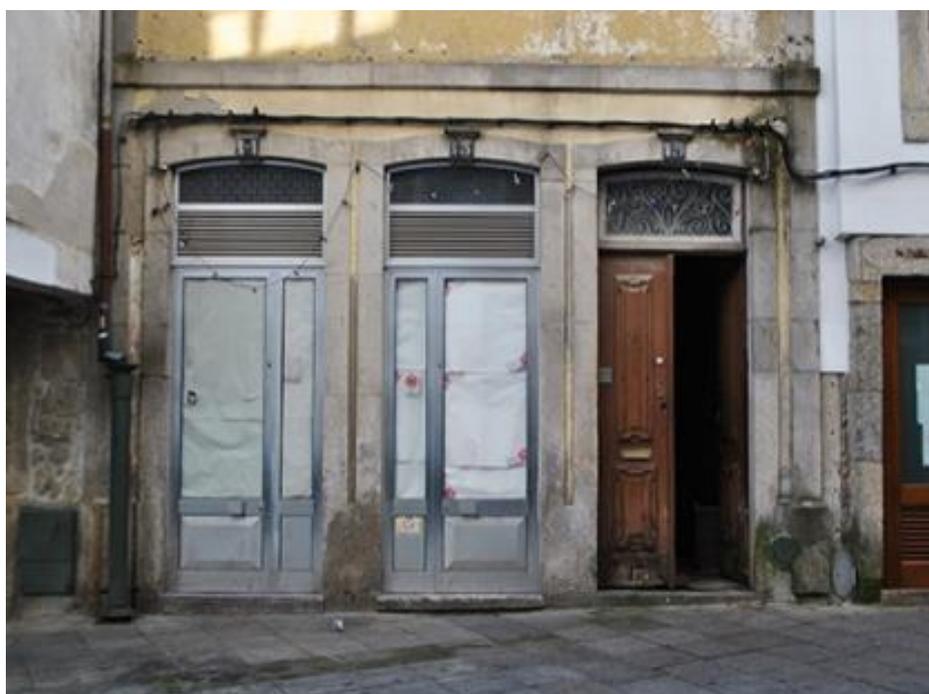
Figura 3.2: Exemplo 2 - Fachada principal (Viseu Património, 2017)

Em muitos casos, as entradas dos edifícios já se configuram como um obstáculo. Degraus, ressaltos na soleira, desníveis para vencer a altura do acesso e superfícies inadequadas são algumas das situações mais comuns. A previsão de um nível acessível de acesso implica na substituição das superfícies existentes, instalação de rampas junto ao edifício ou até previsão de plataformas elevatórias, e isso pode significar perdas significativas na composição da fachada e nas características históricas, dificultando a ação de intervenção.

As portas de entrada dos edifícios podem não apresentar largura suficiente para o acesso de um usuário de cadeira de rodas. As aberturas e estruturas das portas dificilmente poderão ser alteradas, visto que fazem parte da composição da fachada, o que implicaria na perda do caráter histórico da fachada do edifício. A Figura 3.2 a seguir, é um caso que ilustra os dois exemplos mencionados: pequeno desnível na entrada (geralmente para impedir a entrada de água da chuva) e porta com duas folhas, em que a largura da folha não atende ao mínimo exigido, não sendo possível a passagem de um usuário com cadeira de rodas.

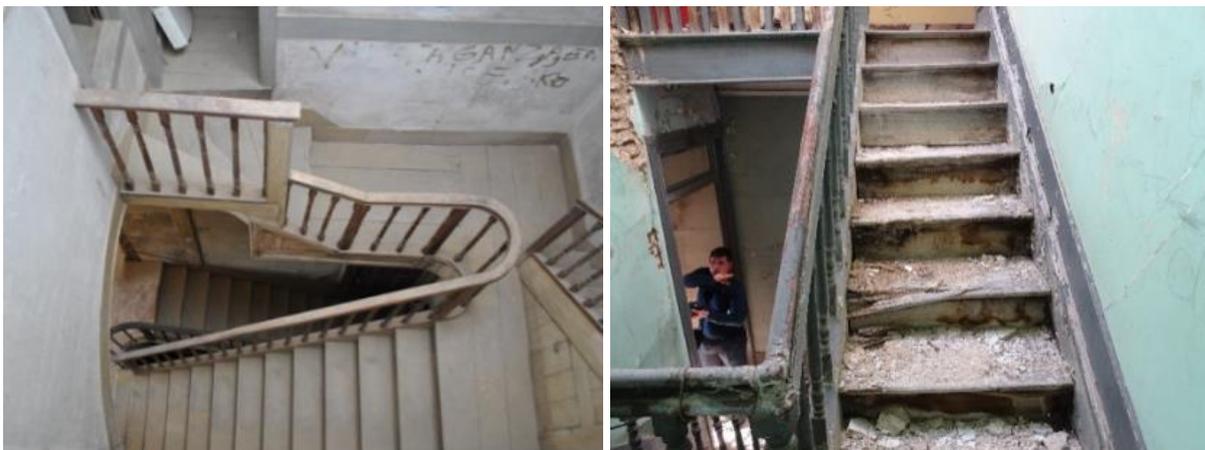
Figura 3.3: a) e b): Exemplos de escadas em áreas comuns (Viseu Património, 2017)

Em um projeto, deve ser sempre prevista uma caixa de escadas, com condições mínimas de utilização. Sabemos que a maioria dos casos, as escadas não apresentam requisitos mínimos de conforto, segurança contra quedas e incêndio. Para adequá-las aos padrões mínimos, tem que se fazer grandes intervenções, ou até uma substituição integral, soluções que podem trazer grandes inconvenientes para os profissionais. Nas figuras a seguir (Figuras 3.3 a) e b) estão dois exemplos práticos de tipologias de escadas na cidade de Viseu, que apresentam desafios para a intervenção, como: a configuração, a largura das escadas, os patamares e os materiais empregados.

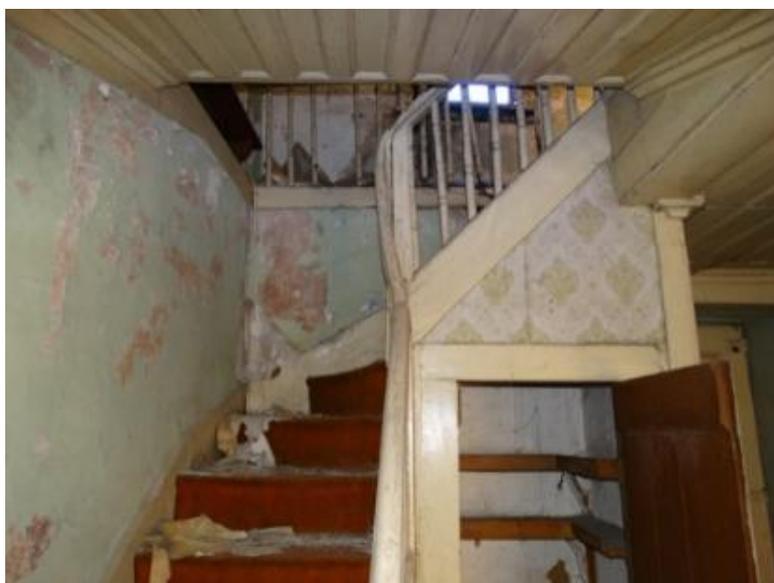
Figura 3.4: Exemplo de escada dentro de uma habitação (Viseu Património, 2017)

pisadas confortáveis e, no caso mostrado na Figura 3.4, o pé-direito também não parece satisfazer uma subida desejável, sem riscos para o usuário.

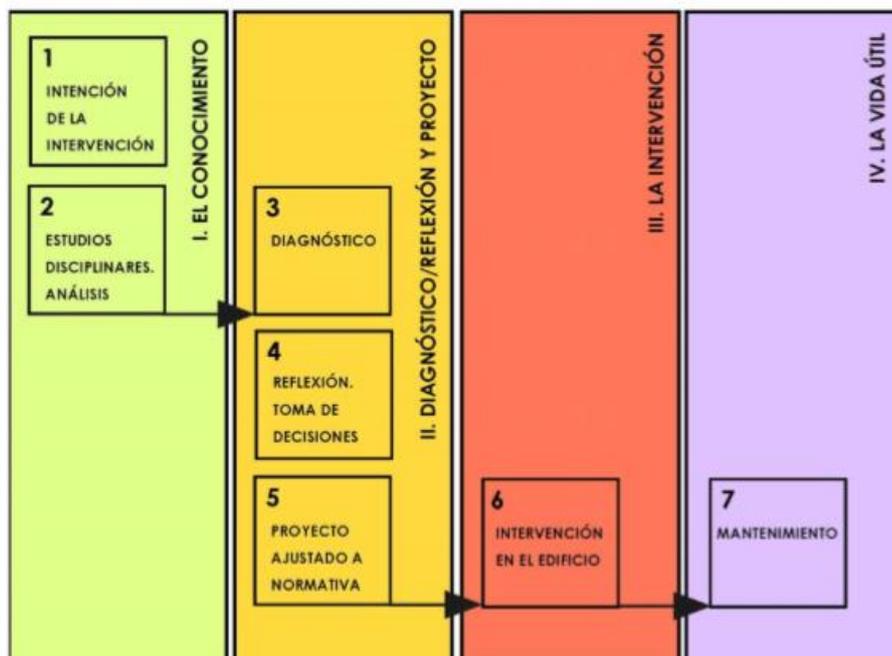
Figura 4.1: Esquema de metodologia do processo de intervenção em edificação existente (UCC, 2014)

Por fim, a vida útil do edifício, que resulta na importância de obras de manutenção e inspeções periódicas para preservar e desacelerar o processo natural de degradação. A figura apresentada (Figura 4.1) ilustra o esquema de metodologia do processo de intervenção em edificação existente.

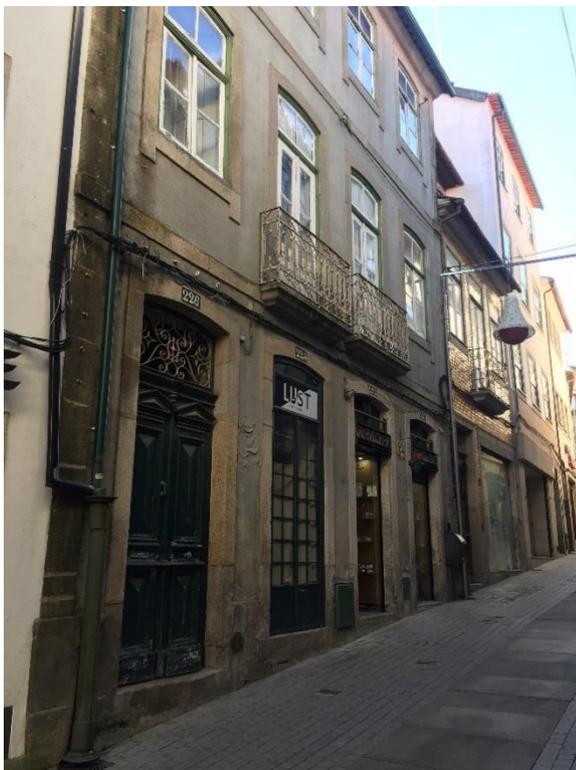
Figura 5.1: Vista do alçado frontal na Rua Direita

simétrico, de acordo com a Figura 5.1, com amplas portas no acesso ao rés-do-chão, varandas “[...] em consola de pedra e guardas de ferro, caixilharias de peito de batente e sacada de batente com vidro e molduras em pedra”. Na fachada posterior há uma desarmonia na composição do alçado com o uso de materiais diferentes nas caixilharias, com desalinhamentos entre elas, além de um volume adicional na cobertura. A cobertura da edificação possui “[...] duas águas com telha cerâmica aba e canudo e apresenta também telhas metálicas provisórias devido ao desmoronamento da cobertura existente. Os volumes adicionais na cobertura apresentam quatro e duas águas” (Andrioni, 2018, pp. A-183).

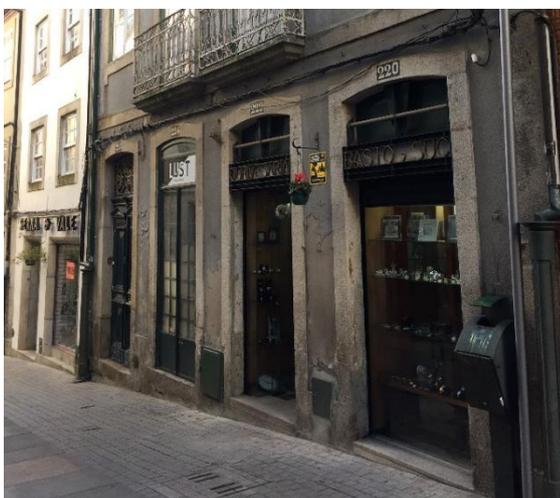
Figura 5.2: Desníveis no acesso ao edifício da Rua Direita nº 226

O acesso ao edifício é unicamente pela Rua Direita. A via apresenta uma leve inclinação, de aproximadamente 8%, demonstrada na Figura 5.2 e na Figura 5.3, o que faz com que cada uma das portas possua um nível diferente. A porta lateral esquerda dá acesso aos fogos habitacionais e a outras três portas pertencem ao comércio do rés-do-chão. Como o trabalho envolve somente edifícios habitacionais, a área comercial do edifício não será utilizada nas análises que se destina somente ao uso habitacional.

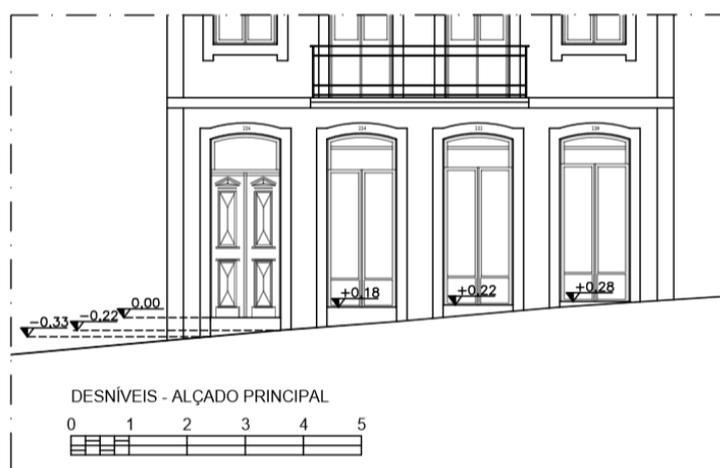
Figura 5.3: Alçado frontal com desníveis no acesso ao edifício da Rua Direita nº 226

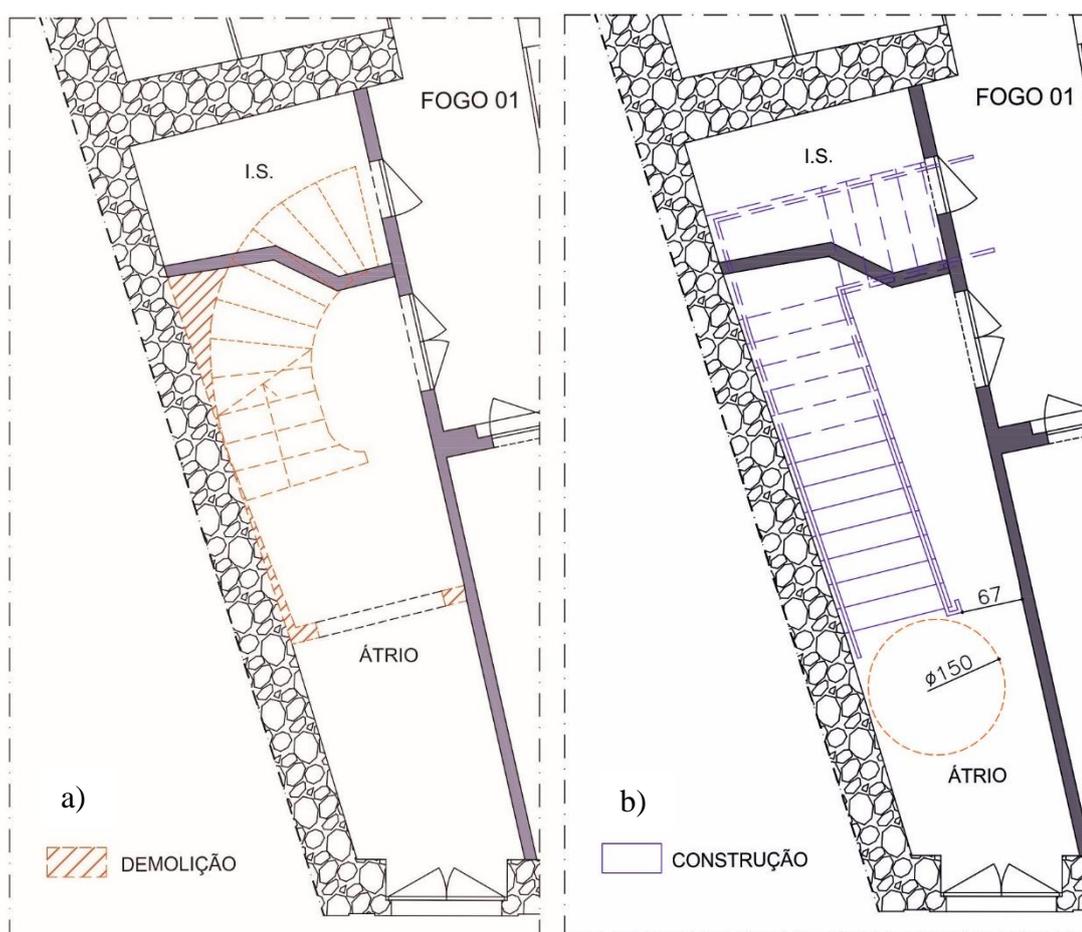
Figura 5.4: a) e b): Exemplo da reconstrução da escada do pavimento Rés-do-chão

A alteração das caixas de escada neste edifício envolve grandes intervenções, como demolição de parte da construção e perda de valor histórico e arquitetónico dos elementos originais. A seguir, (Figura 5.4) faz-se uma demonstração da alteração da escada do Rés-do-chão, originalmente em formato curvo, para uma escada linear de acordo com as exigências das NTA.

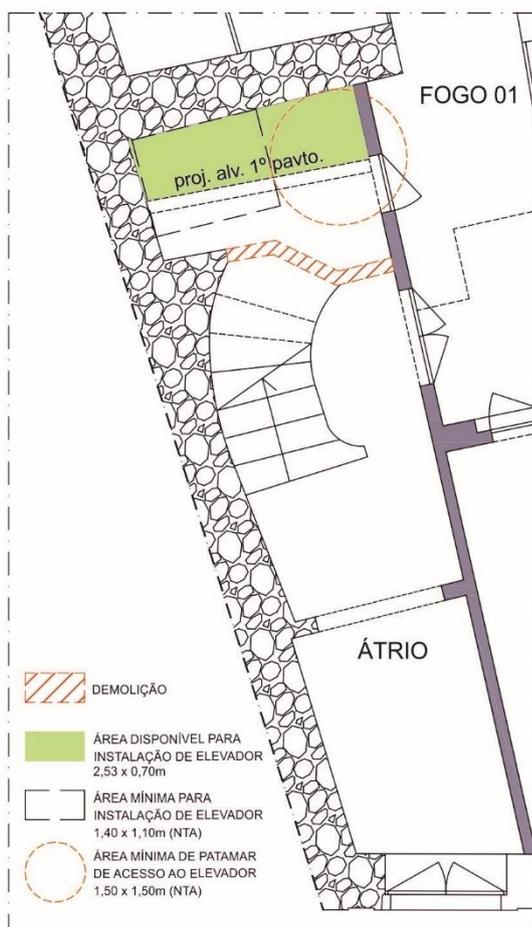
Figura 5.5: Simulação de instalação de um elevador no átrio de entrada

Nota-se através do corte longitudinal (ver corte no Anexo A) que a distribuição dos pavimentos em forma escalonada impossibilita a instalação de um único elevador. Neste caso, o problema só seria resolvido com a instalação de dois elevadores autônomos, em que possibilite saída em todos os pavimentos. Demonstra-se na Figura 5.5 uma simulação de instalação de um elevador no átrio de entrada, sem alteração da escada original.

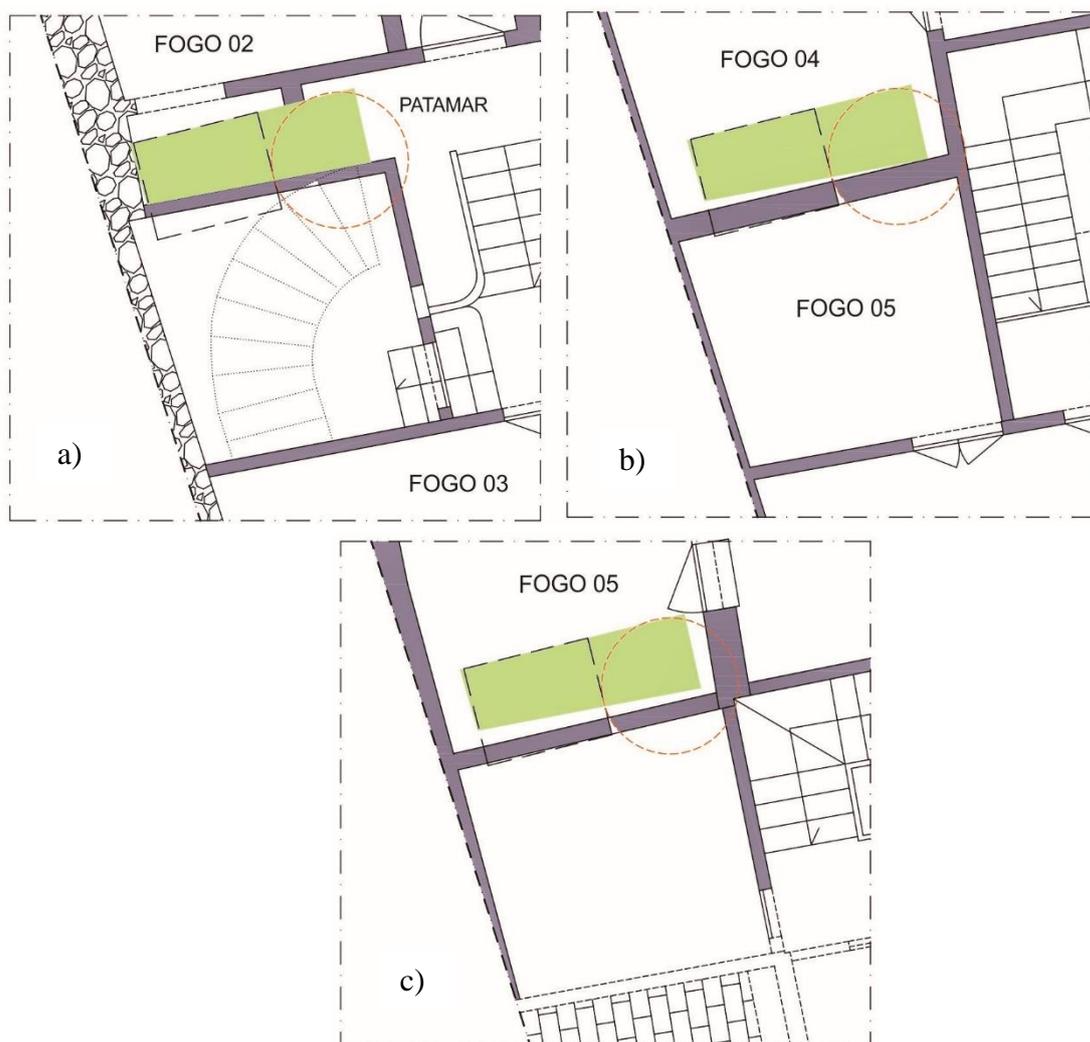
Figura 5.6: Sobreposição da instalação do elevador nos pavimentos superiores
a) 1º pavimento; b) 3º pavimento; c) 5º pavimento

Percebe-se com esta solução, que mesmo que houvesse área suficiente para a instalação do elevador, este não serviria a todos os pavimentos, somente ao Rés do chão, 1º, 3º e 5º pavimentos. As destruições que envolvem essas alterações também afetariam além das áreas comuns, as unidades habitacionais como um todo (Figura 5.6).

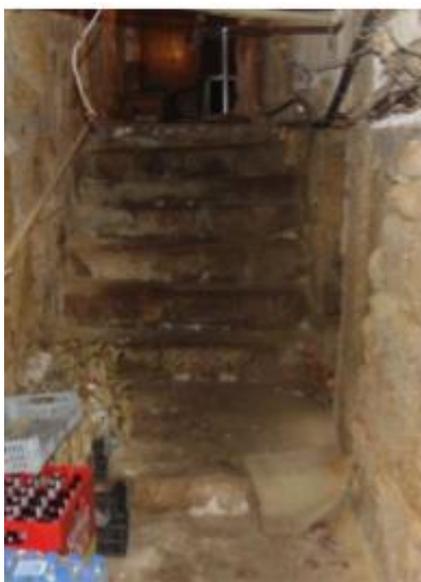
Figura 5: Fogo 01 – Escada cave

A circulação horizontal da cave (Figura 4) também possui paredes construídas em alvenaria de pedra, têm o pé direito de 1,94m, e não há revestimentos no piso e teto. O corredor, com 1,47m de largura, dá acesso aos compartimentos da cave e ao quintal ao fundo do lote. A escada, com a mesma largura, dá acesso ao pavimento Rés-do-chão.

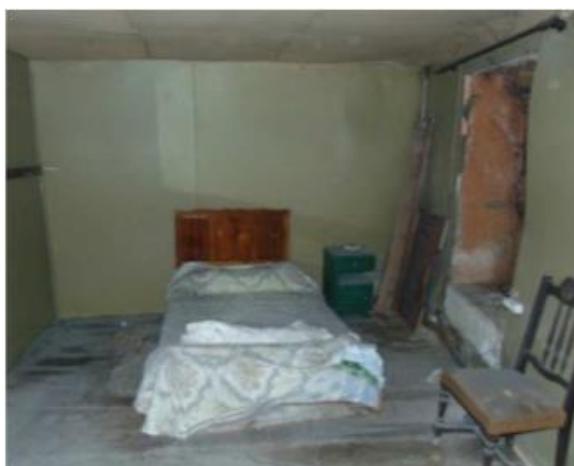
Figura 10: Fogo 01 - Vista do Quarto 01

O Quarto 01 (Figura 9) possui uma área de 12,3m², faz ligação com a Sala 01 por meio de uma porta de uma folha com largura útil de 0,84m e com o Quarto 02 através de uma porta com folha dupla e largura útil total de 0,93m. Os revestimentos de piso e teto são em madeira.

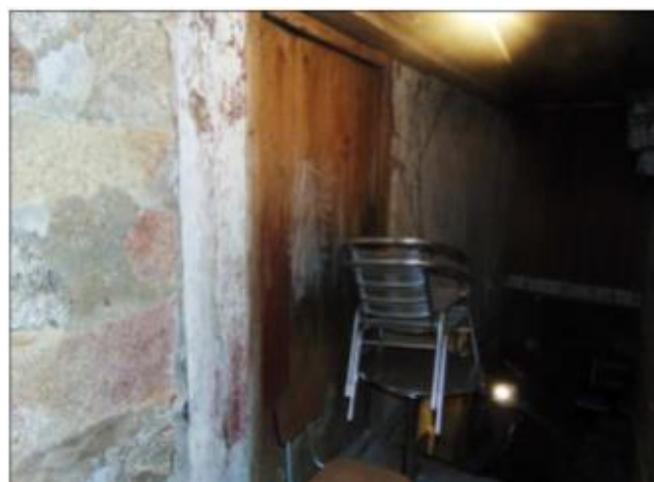
Figura 12: Fogo 01 Acesso ao Quarto 02

O Quarto 02 (Figura 11) possui uma área de 14m², faz ligação com o corredor por meio de uma porta de uma folha com largura útil de 0,97m e com o Quarto 02 através de uma porta com folha dupla e largura útil total de 0,93m. Possui um desnível de 0,15m acima do nível do corredor. O revestimento de piso e teto é em madeira. Há obstáculos na entrada que impedem o acesso ao quarto.

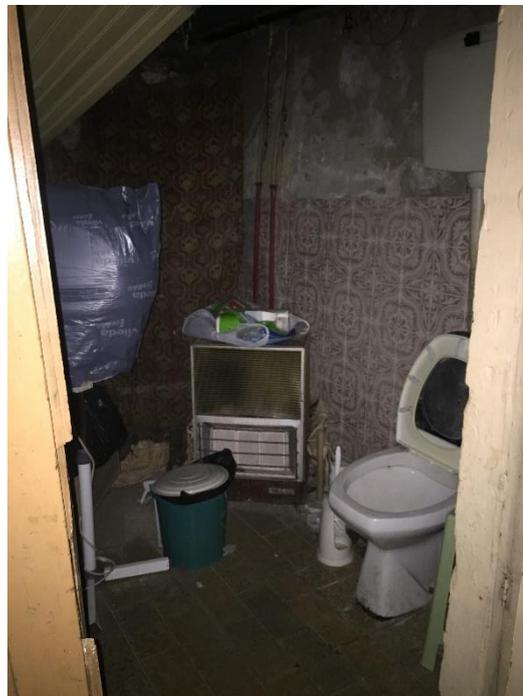
Figura 14: Fogo 01 – Vista da I.S.

A instalação sanitária do Fogo 01 (Figuras 13 e 14) possui uma área de 4m², tem acesso pelo corredor através de uma porta de uma folha que abre para dentro com largura útil de 0,61m. Possui um desnível de 0,17m acima do nível do corredor. Relativamente às instalações sanitárias, possui sanita, banheira e lavatório, que se encontram em péssimo estado de conservação. O revestimento de piso é cerâmico e o teto em madeira, com sobressalto da escada que dá acesso ao 1º pavimento.

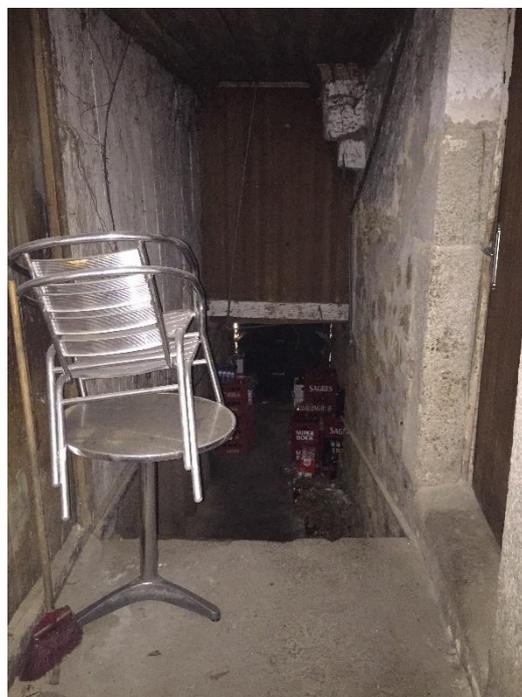
Figura 18: Fogo 01 - Vista Circulação 02

A circulação 02 do Fogo 01 faz a distribuição para os compartimentos do Rés-do-chão e dá acesso através de uma escada para o pavimento da cave. Possui uma largura útil no ponto mais afunilado de 1,35m. As paredes são em alvenaria de pedra e não há revestimento no piso. O revestimento do teto é em madeira.

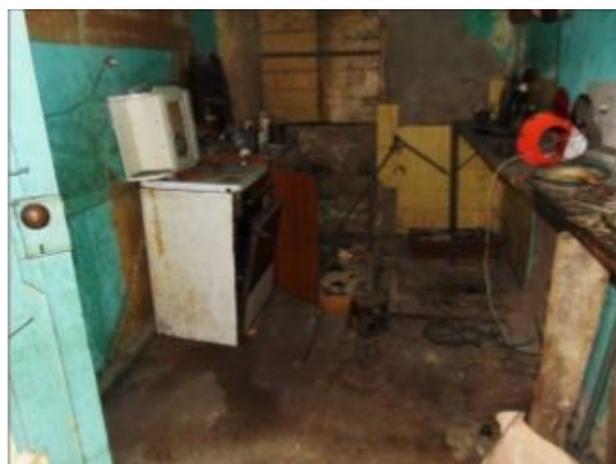
Figura 19: Fogo 01 – Localização Cozinha Figura 20: Fogo 01 – Vista da Cozinha

A cozinha do Fogo 01 (Figuras 19 e 20) possui uma área de 6,7m², tem acesso pela Sala 01 por uma porta de uma folha com largura útil de 0,75m e pela Sala 02 por uma porta também com uma folha com largura útil de 0,90m. Os revestimentos de piso, parede e teto são em madeira. Não há instalações fixas e encontra-se em péssimo estado de conservação.

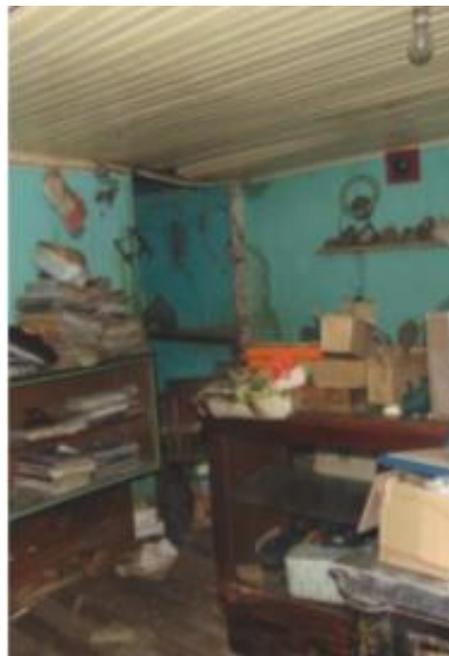
Figura 22: Fogo 01 – Vista da Sala 02

A Sala 02 do Fogo 01 (Figuras 21 e 22) possui uma área de 13,3m², tem acesso pela cozinha por uma porta de uma folha com largura útil de 0,90m, pela Sala 01 por uma porta com duas folhas com largura total de 0,97m e pela Circulação 02 por uma porta de uma folha com largura útil de 0,70m. Os revestimentos de piso, parede e teto são em madeira.

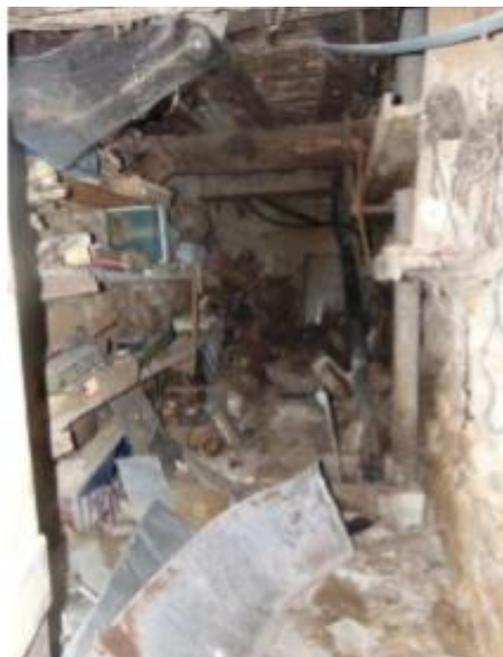
Figura 24: Fogo 01 – Vista Almox. 05

O Almojarifado 05 do Fogo 01 (Figuras 23 e 24) possui uma área de 6,8m² e tem acesso pela Circulação 02 por uma porta de uma folha com largura útil de 1,25m. Há um desnível de 0,29m acima do nível do corredor. Os revestimentos de piso, parede e teto são em madeira.

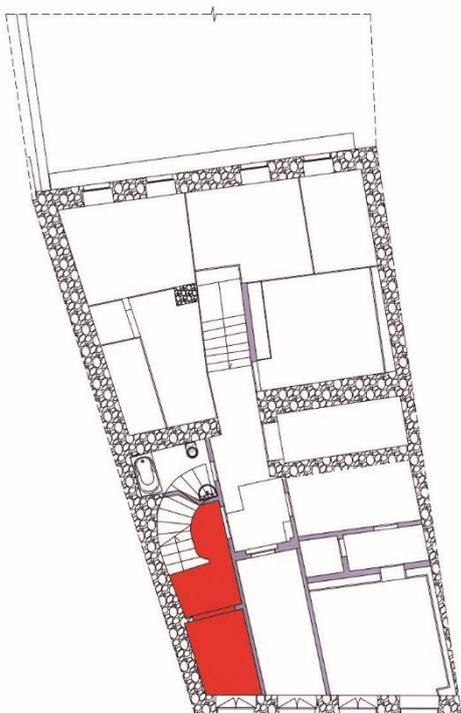
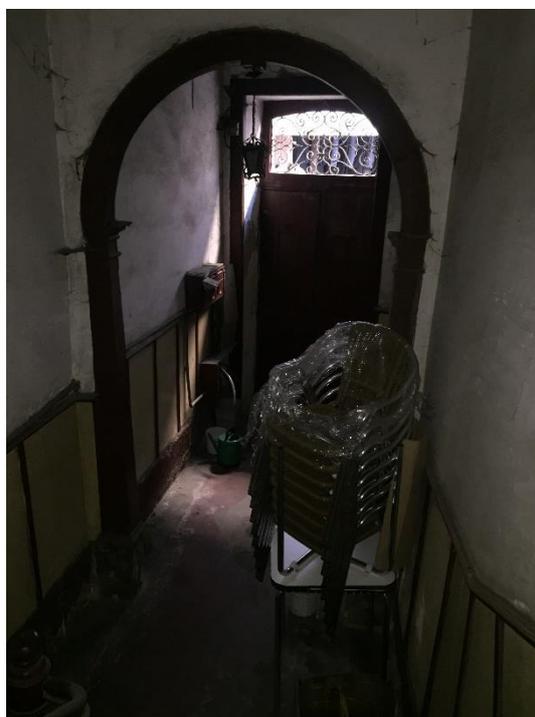
O átrio do pavimento Rés-do-chão é o primeiro ambiente de acesso pela Rua Direita, com acesso por uma porta em madeira de duas folhas com bandeira, com 1,31m de largura total. É constituído por dois espaços separados por um vão em arco pleno, com uma largura nesse ponto de 1,42m. O átrio dá acesso ao Fogo 01, localizado no Rés-do-chão, através de uma estreita passagem de 0,51m de largura. Uma escada em formato curvo de madeira faz o direcionamento aos pavimentos superiores, com largura não inferior a 1,10m. As paredes internas são em tabique e as externas em alvenaria de pedra. O revestimento do piso é em betão pintado.

Figura 25: Localização Átrio

Figura 26: Vista do Átrio

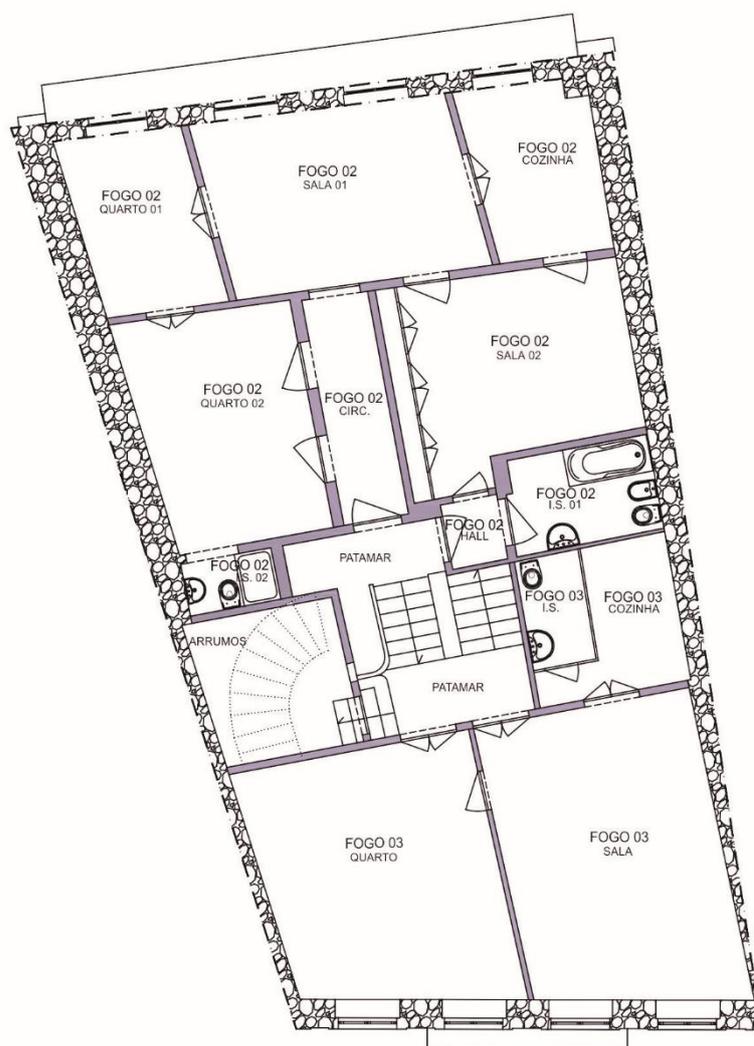
O 1º pavimento, constituído pelo Fogo 02, tem acesso unicamente pela escada em formato curvo, que liga o átrio do Rés-do-chão a este pavimento. O patamar superior de acesso possui uma área de 4m², com um patamar de acesso de 1,04m de profundidade e um patamar de frente à porta de acesso ao Fogo 02 com 1,12m de profundidade. Na mesma planta a seguir (Figura 31) é apresentado o 2º pavimento, constituído pelo Fogo 03, que tem acesso por uma escada linear. O acesso ao Fogo 03 possui um patamar com 1,25m de profundidade, que ainda faz a distribuição para o 3º pavimento.

Figura 31: Planta 1º e 2º pavimentos (sem escala)

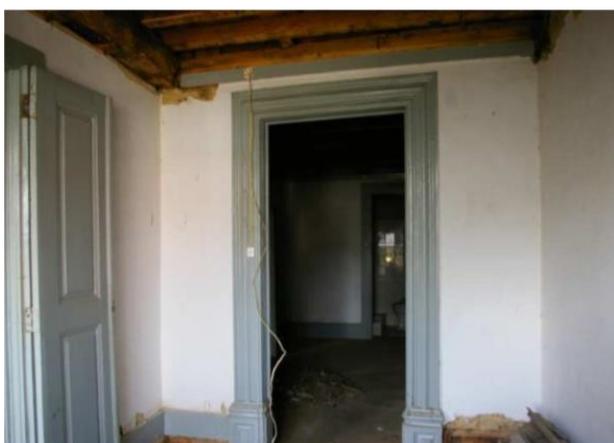
Figura 38: Fogo 02 – Vista de dentro do Quarto 01 para o Quarto 02

O Quarto 01 do Fogo 02 (Figura 37) possui uma área de 8,1m², tem acesso pela Sala 01 por meio de uma porta de duas folhas com largura total de 1m e pelo Quarto 02 através de uma porta com duas folhas e largura total de 0,90m. O revestimento de piso é em madeira e o teto não apresenta forro.

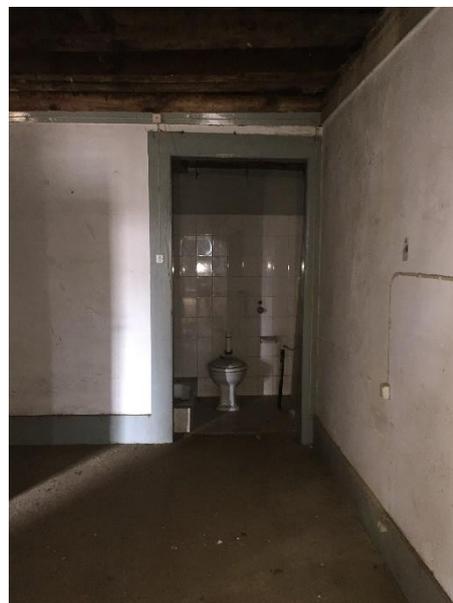
Figura 40: Fogo 02 – Localização Quarto 02 Figura 41: Fogo 02 - Vista do Quarto 02

O Quarto 02 do Fogo 02 (Figuras 40 e 41) possui uma área de 14,2m² e uma I.S. com 1,7m². O quarto tem acesso pelo corredor com duas portas de uma folha com largura útil de 0,90m cada, e pelo Quarto 02 através de uma porta com duas folhas e largura total de 0,90m. O revestimento de piso é em madeira e o teto não apresenta forro. A I.S. apresenta um espaço muito reduzido, com instalação de lavatório, sanita e base de duche. Os revestimentos de piso e paredes são cerâmicos. Não apresenta forro.

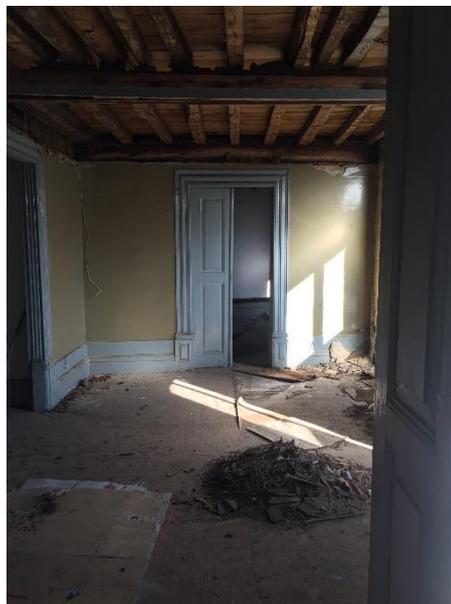
Figura 45: Fogo 02 – Vista da Sala 01

A Sala 01 do Fogo 02 possui uma área de 16,4m², tem quatro diferentes acessos: pela Sala 02 por meio de uma porta com uma folha com largura útil de 0,82m; pela Cozinha através de uma porta de folha dupla, com 1m de largura total; pelo Quarto 01 também através de uma porta de folha dupla, com 1m de largura total; pela Circulação, através de uma porta de uma folha com largura de 0,96m; além de possuir duas portas de folha dupla, que dão acesso à varanda, com largura de 1,20m. Encontra-se em péssimo estado de conservação, com degradação do piso em madeira e das esquadrias e ausência de forro.

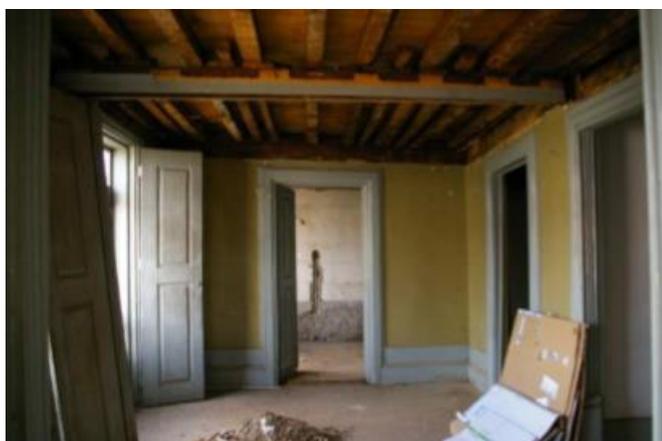
Figura 46: Fogo 02 – Vista da Sala 01 com a cozinha ao fundo

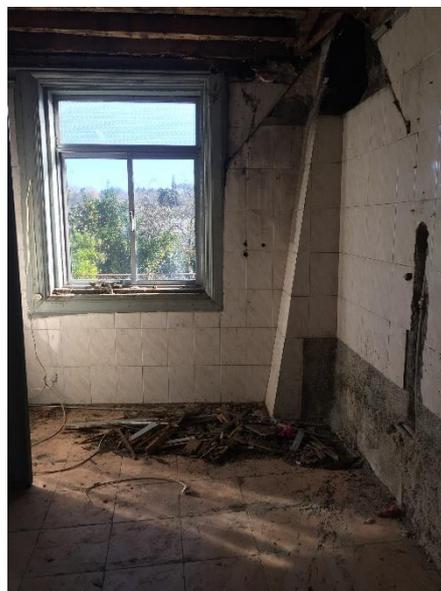
Figura 51: Fogo 02 – Vista da Cozinha

A Cozinha do Fogo 02 possui uma área de 7,8m², tem acesso pela Sala 02 por meio de uma porta com uma folha com largura útil de 0,82m e pela Sala 01 através de uma porta de folha dupla, com 1m de largura total. O revestimento de piso é cerâmico e o teto, em madeira. Não apresenta instalações.

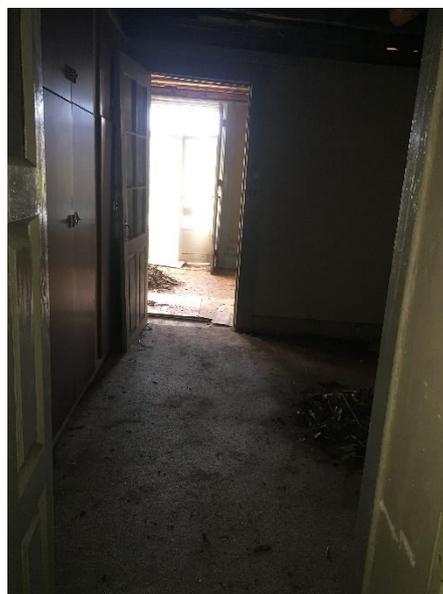
Figura 53: Fogo 02 – Localização Sala 02 Figura 54: Fogo 02 – Vista do Hall para a Sala 02

A Sala 02 do Fogo 02 possui uma área de 16,3m², tem acesso pela Sala 01 por meio de uma porta com uma folha, com largura útil de 0,86m, pela Cozinha por meio de uma porta também com uma folha com largura útil de 0,82m e pelo Hall através de uma porta de folha única, com 0,68m de largura. O revestimento de piso é em madeira e o teto não apresenta forro.

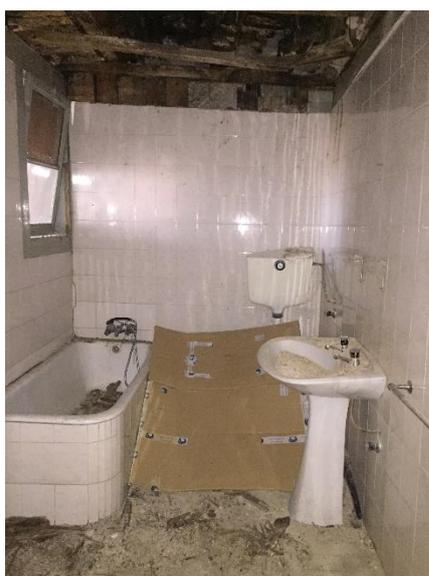
Figura 57: Fogo 02 – Vista da I.S. 01

A I.S. 01 do Fogo 02 possui uma área de 5m², tem acesso por meio do hall de entrada, através de uma porta com uma folha que abre para dentro, com largura útil de 0,90m. A I.S. possui lavatório, sanita, banheira e bidé. Os revestimentos de piso e paredes são cerâmicos. Não apresenta forro.

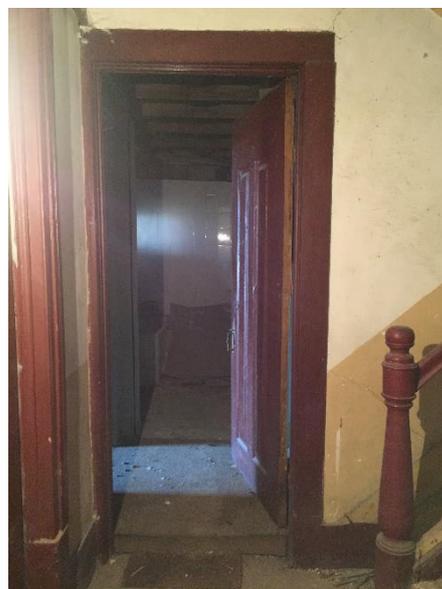
Figura 59: Fogo 02 – Vista do Hall

O hall do Fogo 02 possui uma área de 1,3m² e tem acesso através do corredor comum do 1º pavimento, com um ressalto de 0,10m na porta, e largura útil da porta, constituída por uma folha, de 0,85m. Esse espaço dá acesso à I.S. 01 e à Sala 02 do Fogo 02.

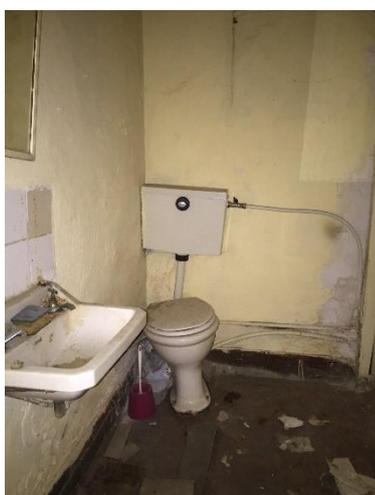
Figura 63: Fogo 03 – Vista da I.S.

O Fogo 03 possui apenas uma I.S., com uma área reduzida de 2,5m². Está inserida na cozinha e foi construída com divisórias de madeira, parecendo ser uma solução provisória. Tem acesso por uma porta com uma folha que abre para dentro, com largura útil de 0,63m. A I.S. possui apenas lavatório e sanita. O revestimento de piso é em madeira e das paredes, parcialmente cerâmicos.

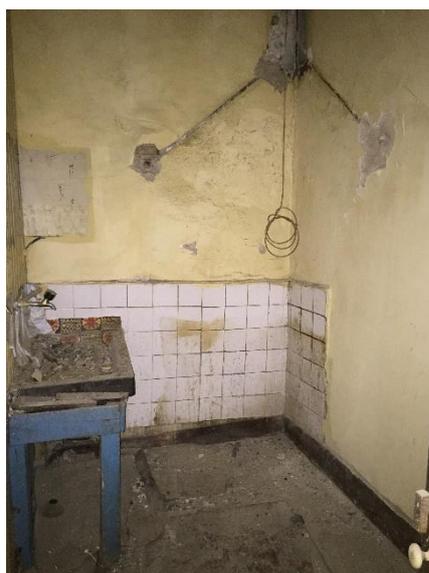
Figura 66: Fogo 03 – Vista da Cozinha

A Cozinha do Fogo 03 possui uma área de 5,5m², tem acesso pela Sala por uma porta com duas folhas, com largura total de 1,05m. O revestimento de piso é em madeira e das paredes, parcialmente cerâmicos. Não há instalações, exceto uma bancada móvel em madeira, que parece ter sido improvisada.

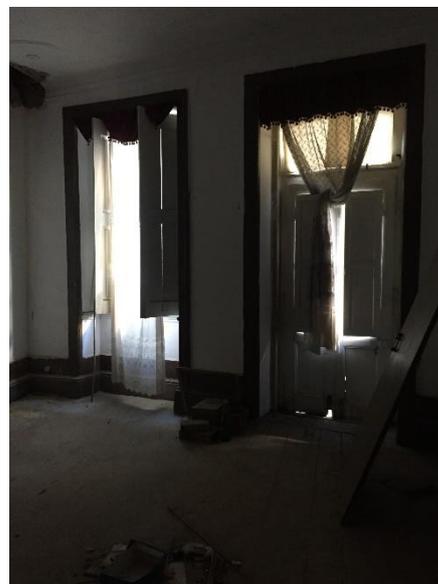
Figura 68: Fogo 03 – Vista da Sala

A Sala do Fogo 03 possui uma área de 23,1m², tem acesso pelo corredor do 3º pavimento por uma porta com duas folhas, com largura total de 1,05m. Os revestimentos de piso são em madeira. Há uma porta com duas folhas e largura de 1m que dá acesso à varanda.

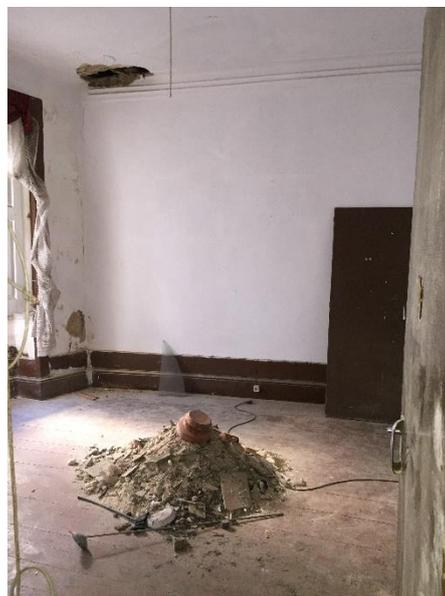
Figura 70: Fogo 03 – Localização Quarto Figura 71: Fogo 03 – Vista do Quarto

O Fogo 03 possui apenas um Quarto, com uma área de 21,1m², e tem acesso pela Sala através de uma porta com uma folha com largura útil de 0,74m, e pelo corredor do 3º pavimento por uma porta com duas folhas, com largura total de 1,05m. Os revestimentos de piso são em madeira. Há uma porta com duas folhas e largura de 1m que dá acesso à varanda.

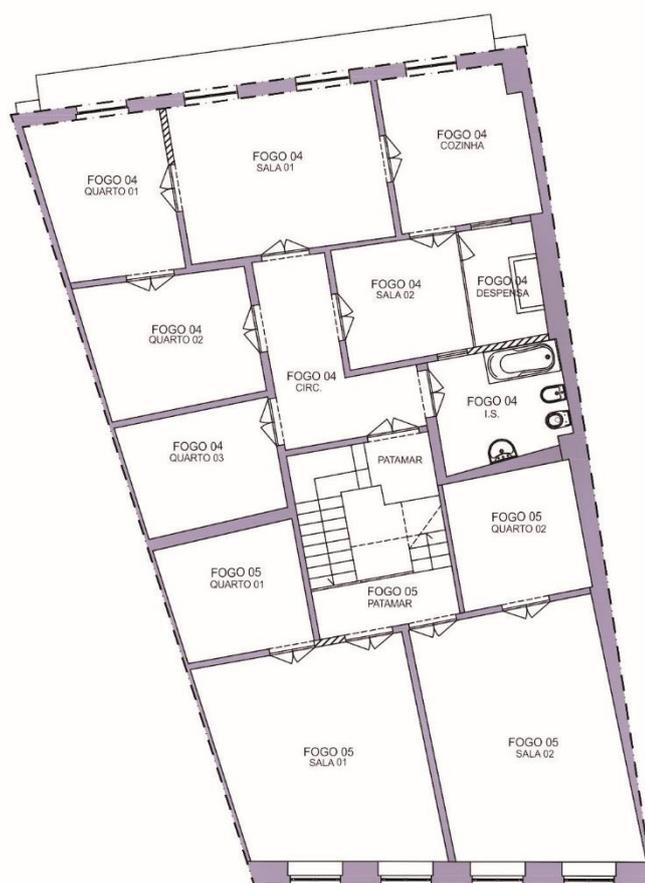
O 3º pavimento, constituído pelo Fogo 04, tem acesso por uma escada linear com largura útil de 1,30m. O patamar de acesso ao Fogo 04 tem dimensões de 1,45x1,45m. Na mesma planta a seguir (Figura 73) é apresentado o 4º pavimento, constituído pelo Fogo 05, que tem acesso também por uma escada linear. O acesso ao Fogo 05 possui um patamar com 1,08m de profundidade, que ainda leva para o 5º pavimento e o sótão.

Figura 73: Planta 3º e 4º pavimentos (sem escala)

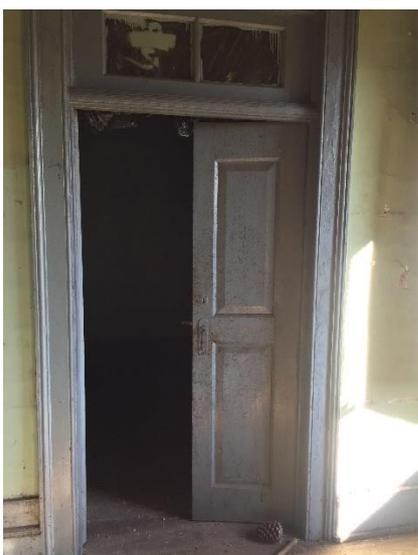
Figura 78: Fogo 04 – Porta da Sala 01 para o Quarto 01

O Quarto 01 do Fogo 4 (Figura 77) possui uma área de 9,9m², tem acesso pela Sala 01 por meio de uma porta de duas folhas com largura total de 1,05m e pelo Quarto 02 através de uma porta com duas folhas e largura total também de 1,05m. O revestimento de piso é em madeira e o teto não apresenta forro.

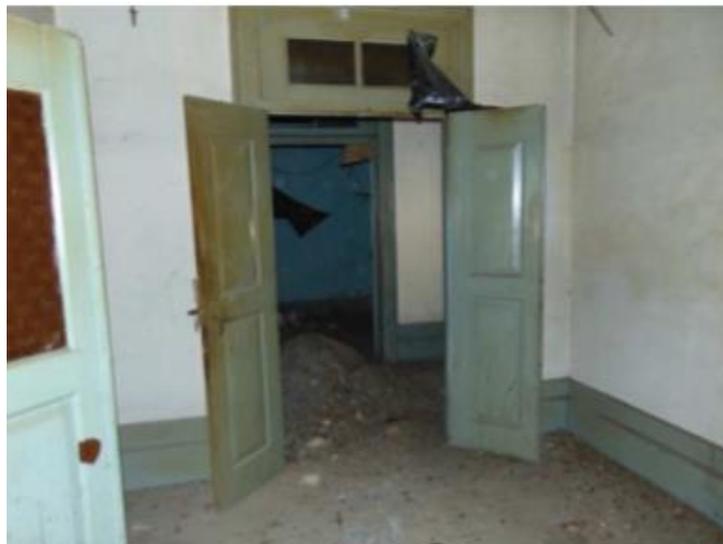
Figura 80: Fogo 04 – Localização Quarto 02 Figura 81: Fogo 04 – Vista do Quarto 02

O Quarto 02 do Fogo 4 (Figuras 80 e 81) possui uma área de 10,5m², tem acesso pela Circulação por meio de uma porta de duas folhas com largura total de 1,05m e pelo Quarto 01 através de uma porta com duas folhas e largura total também de 1,05m. O revestimento de piso é em madeira e o teto não apresenta forro.

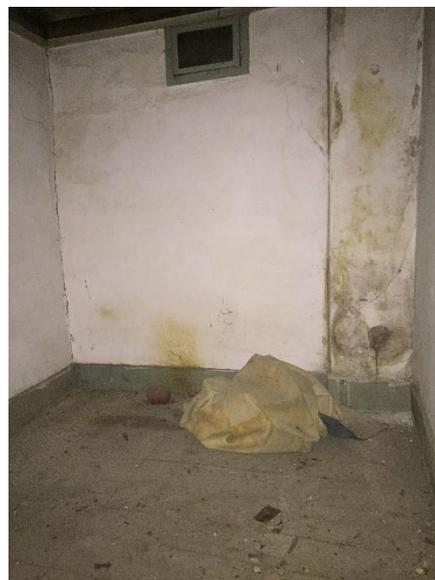
Figura 83: Fogo 04 – Localização Quarto 03 Figura 84: Fogo 04 – Vista do Quarto 03

O Quarto 03 do Fogo 04 (Figuras 83 e 84) possui uma área de 8,6m² e tem acesso pela Circulação por meio de uma porta de duas folhas com largura total de 1,05m. O revestimento de piso é em madeira e o teto não apresenta forro.

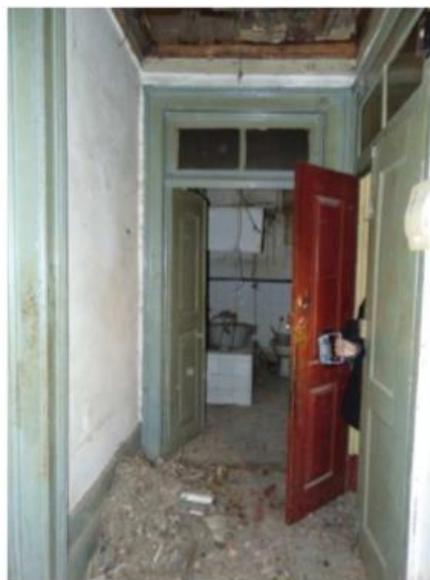
Figura 89: Fogo 04 – Localização Circulação Figura 90: Fogo 04 – Vista da Circulação

A Circulação do Fogo 04 (Figuras 89 e 90) possui um formato em “L” e largura útil de passagem de 1,56m. Dá acesso aos Quartos 02 e 03, para as Salas 01 e 02 e para a I.S. O revestimento de piso é em madeira e o teto não apresenta forro.

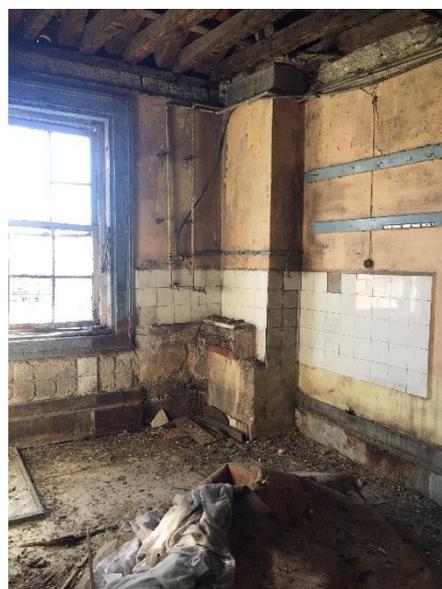
Figura 92: Fogo 04 – Localização Cozinha Figura 93: Fogo 04 – Vista da Cozinha

A Cozinha do Fogo 04 (Figuras 92 e 93) possui uma área de 10,4m² e tem acesso pela Sala 01 e pela Sala 02, ambas através de uma porta de duas folhas com largura total de 1,05m. O revestimento de piso é em madeira e o teto não apresenta forro.
