CONCILIAÇÃO DAS EXIGÊNCIAS REGULAMENTARES
DE ACESSIBILIDADE COM A ESPECIFICIDADE DA
REABILITAÇÃO DE EDIFÍCIOS DE HABITAÇÃO:
PERSPETIVA NACIONAL E INTERNACIONAL

Tese no âmbito do Mestrado em Reabilitação de Edifícios, no Ramo de Reabilitação Não Estrutural de Edifícios, orientada pela Professora Doutora Ana Teresa Vaz Ferreira e pelo Professor Doutor José António Raimundo Mendes da Silva e apresentada ao Departamento de Engenharia Civil da Faculdade de Ciência e Tecnologia.

Fevereiro de 2019

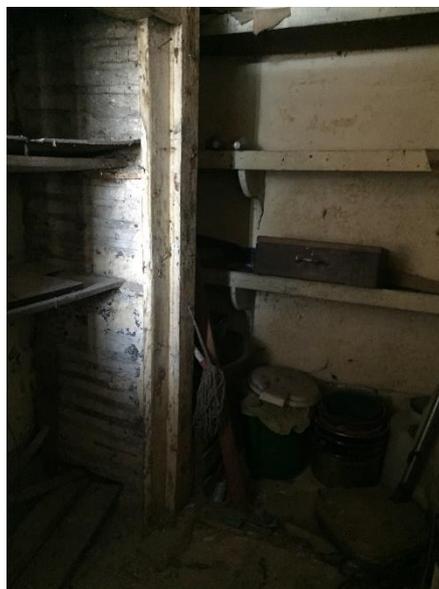
Figura 98: Fogo 04 – Localização Despensa Figura 99: Fogo 04 – Vista da Despensa

A Despensa do Fogo 04 (Figuras 98 e 99) possui uma área de 4,1m² e tem acesso pela Sala 02, através de uma porta com uma folha com largura de 0,56m. O revestimento de piso é em madeira e o teto não apresenta forro.

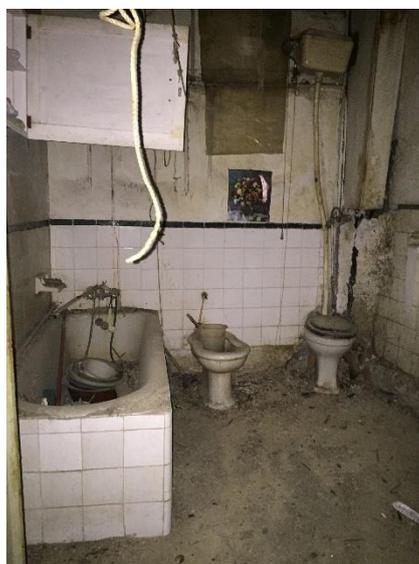
Figura 102: Fogo 04 – Vista da I.S.

O Fogo 04 possui apenas uma I.S., com uma área de 6,9m². Tem acesso pela Circulação, por uma porta com duas folhas que abrem para dentro, com largura útil total de 1,05m e possui um ressalto no piso de 4cm. A I.S. possui lavatório, sanita, bidê e banheira. Os revestimentos de piso e paredes são cerâmicos.

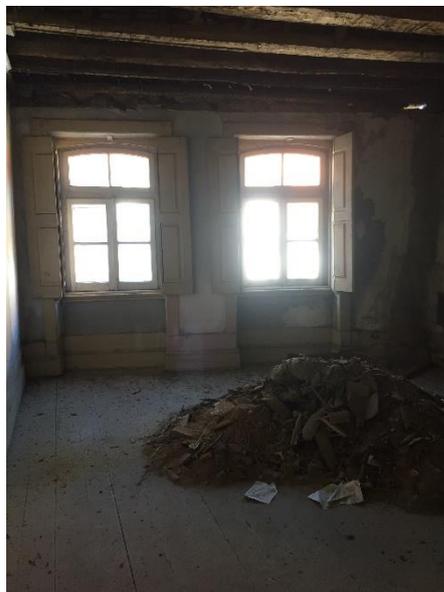
Figura 106: Fogo 05 – Localização Sala 01 Figura 107: Fogo 05 – Vista da Sala 01

A Sala 01 do Fogo 05 (Figuras 106 e 107) possui uma área de 22,1m² e tem acesso pela entrada do fogo e pelo Quarto 01, ambos por meio de uma porta de duas folhas com largura total de 1m. O revestimento de piso é em madeira e o teto não apresenta forro.

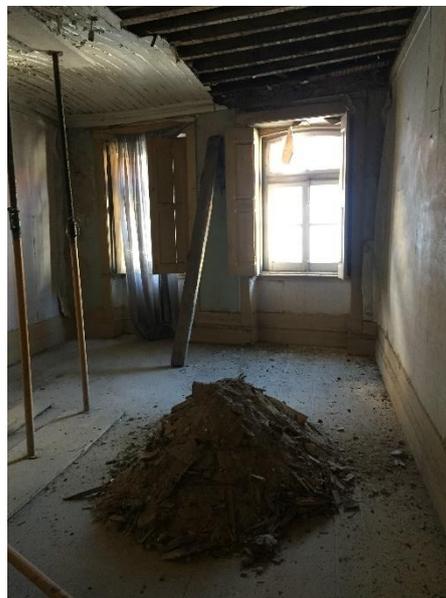
Figura 109: Fogo 05 – Localização Sala 02 Figura 110: Fogo 05 – Vista da Sala 02

A Sala 02 do Fogo 05 (Figuras 109 e 110) possui uma área de 23m² e tem acesso pela entrada do fogo e pelo Quarto 02, ambos por meio de uma porta de duas folhas com largura total de 1m. O revestimento de piso é em madeira e o teto não apresenta forro.

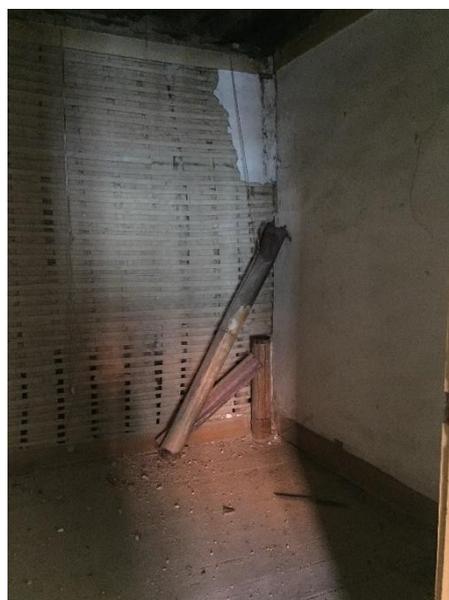
Figura 114: Fogo 05 – Vista do Quarto 02

O Quarto 02 do Fogo 05 (Figuras 113 e 114) possui uma área de 8,1m² e tem acesso pela entrada pela Sala 02, por meio de uma porta de duas folhas com largura total de 1m. O revestimento de piso é em madeira e o teto não apresenta forro.

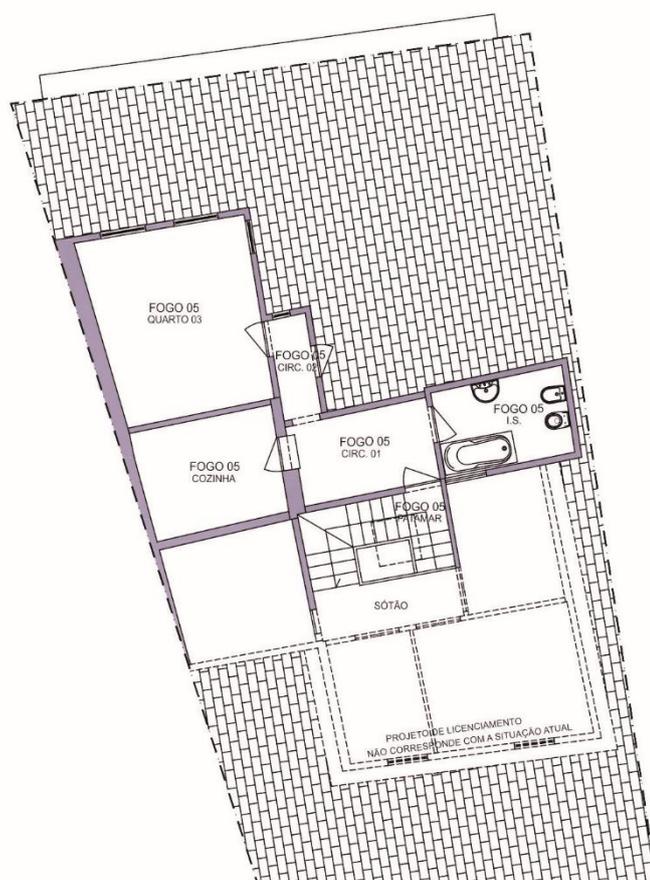
O 5º pavimento, constituído pelo Fogo 05, tem acesso por uma escada linear com largura útil de 0,84m. O patamar de acesso ao Fogo 05 tem dimensões de 0,85x0,97m. Esse é um pavimento particular pertencente ao Fogo 05. Na mesma planta a seguir (Figura 114) é apresentado o sótão, que tem acesso também por uma escada linear.

Figura 116: Planta 5º pavimento e sótão (sem escala)

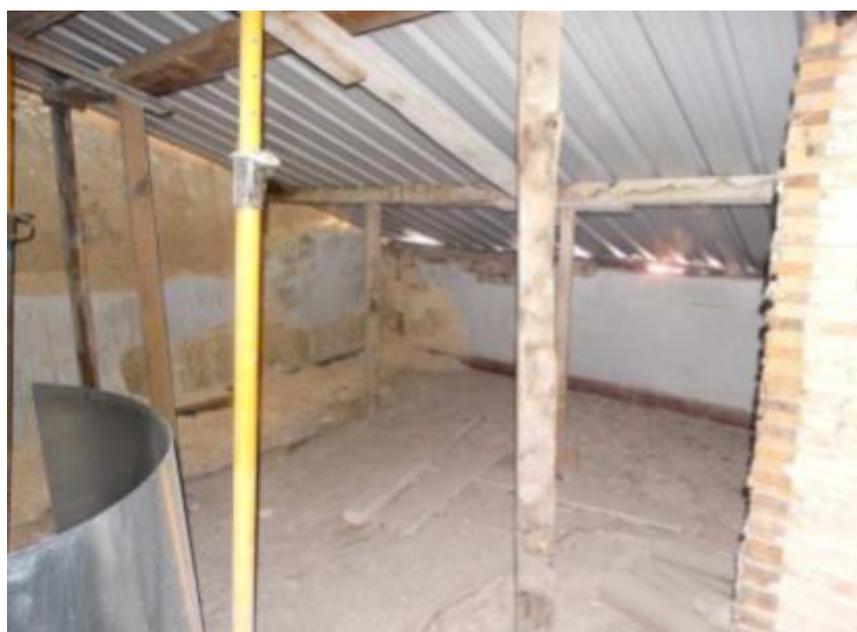
Figura 121: Fogo 05 – Vista do Quarto 03

O Quarto 03 do Fogo 5 (Figura 120) possui uma área de 14,7m², tem acesso pela Circulação 02 por meio de uma porta com uma folha com largura de 0,78m. O revestimento de piso é em madeira, o teto não apresenta forro e as paredes não apresentam revestimento.

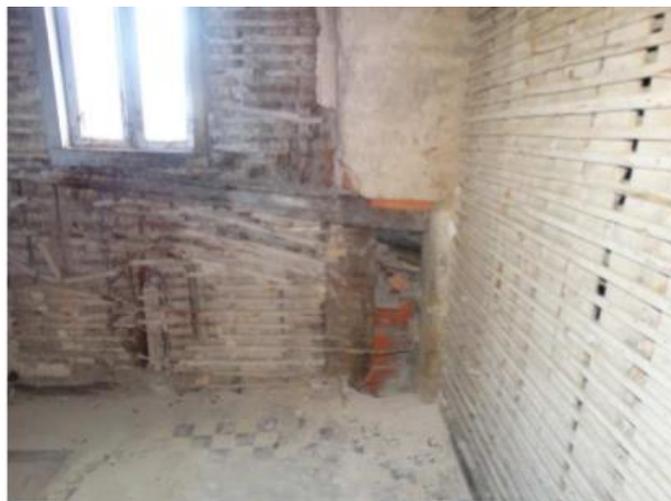
Figura 122: Fogo 05 – Localização Cozinha Figura 123: Fogo 05 – Vista da Cozinha

A Cozinha do Fogo 5 (Figuras 122 e 123) possui uma área de 7,8m², tem acesso pela Circulação 01 por meio de uma porta com uma folha com largura de 0,75m. O revestimento de piso é em madeira, o teto não apresenta forro e as paredes não apresentam revestimento.

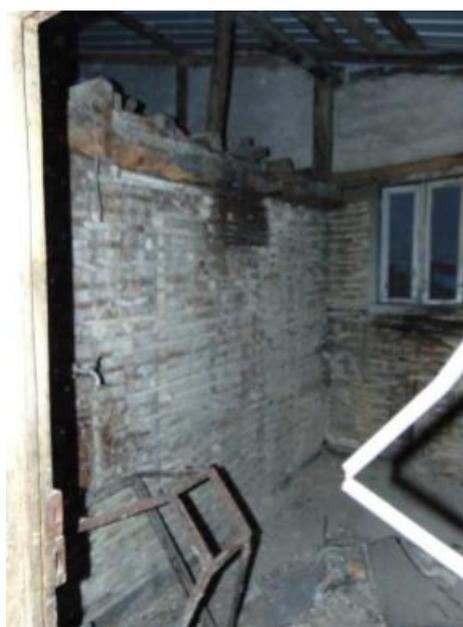
Figura 124: Fogo 05 – Vista da Cozinha em degradação

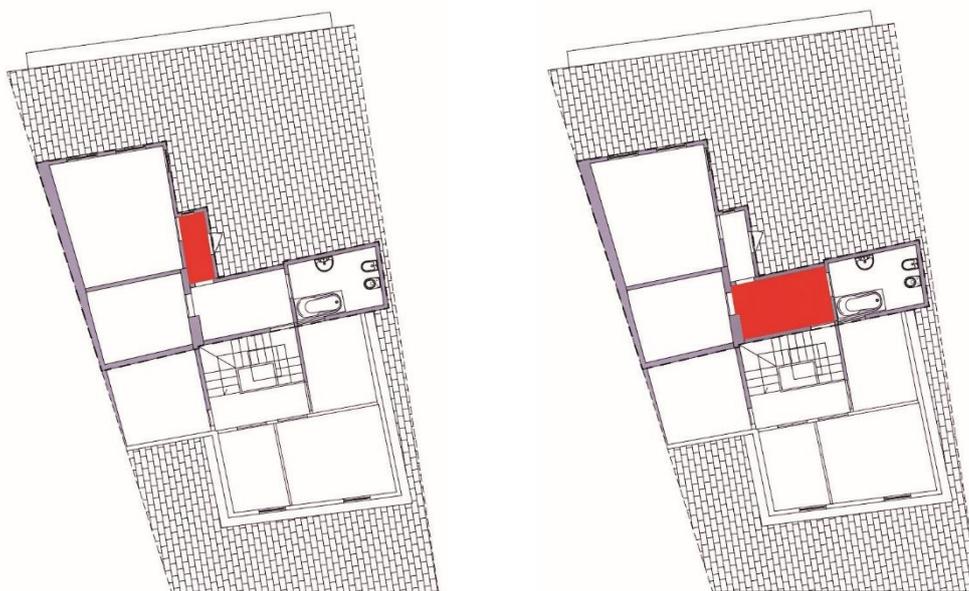
Figura 125: Fogo 05 – Localização Circulação 01 e 02

A Circulação 01 é o ambiente de entrada do Fogo 05, com uma área de 5,5m². Direciona para a I.S., para a Cozinha e para a Circulação 02, através de um vão de 0,61m de largura. Possui uma largura confortável, de 1,80m. Ao seguir para a Circulação 02, que dá acesso ao Quarto 03, a largura sofre uma redução para 0,84m. O revestimento de piso é em madeira, o teto não apresenta forro e as paredes não apresentam revestimento.

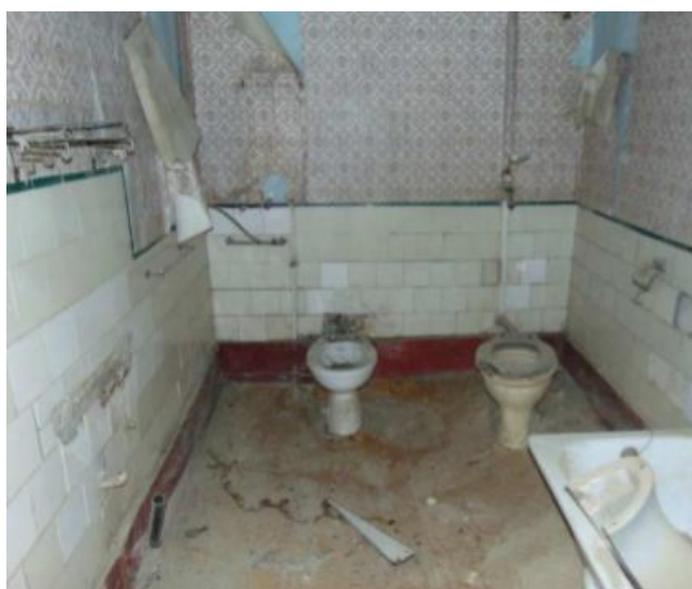
O Fogo 05 possui apenas uma I.S., localizado no 5º pavimento, com uma área de 5,6m². Tem acesso pela Circulação 01, por uma porta com uma folha que abre para dentro, com largura útil de 0,80m. A I.S. possui sanita, bidê e banheira. O lavatório já foi destruído. Os revestimentos de piso e paredes são cerâmicos.

Figura 130: Fogo 05 – Vista interna da I.S.
