Rua João Jacinto, 23
Reabilitação de uma moradia para alojamento local

Dissertação de Mestrado Integrado em Arquitectura
Sob a orientação do Professor Doutor Rui Pedro Mexia Lobo
Junho de 2018

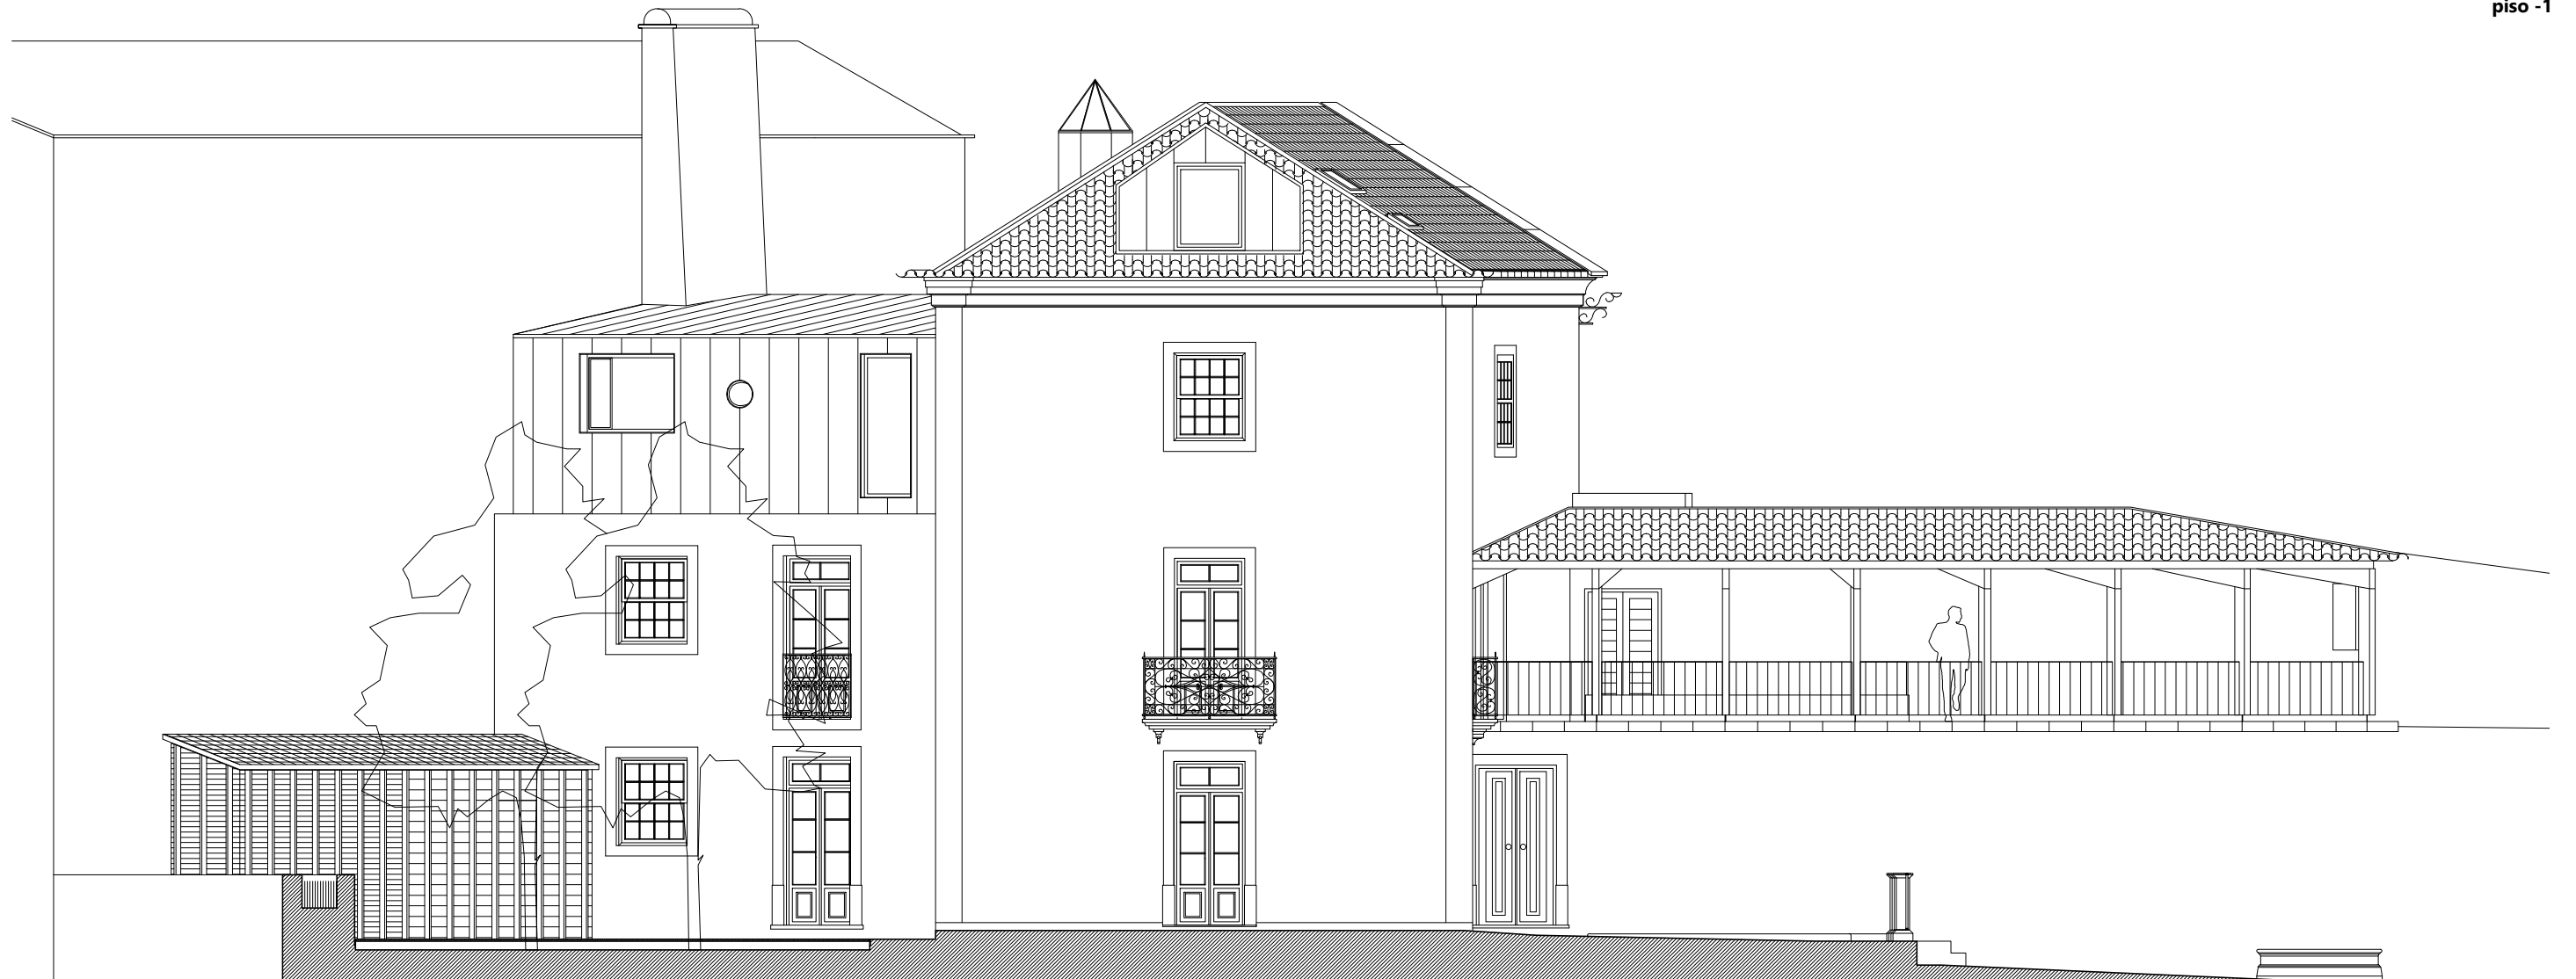
nº 65

Estudo de Caixilhos a)
Corte FF'
escala 1:100

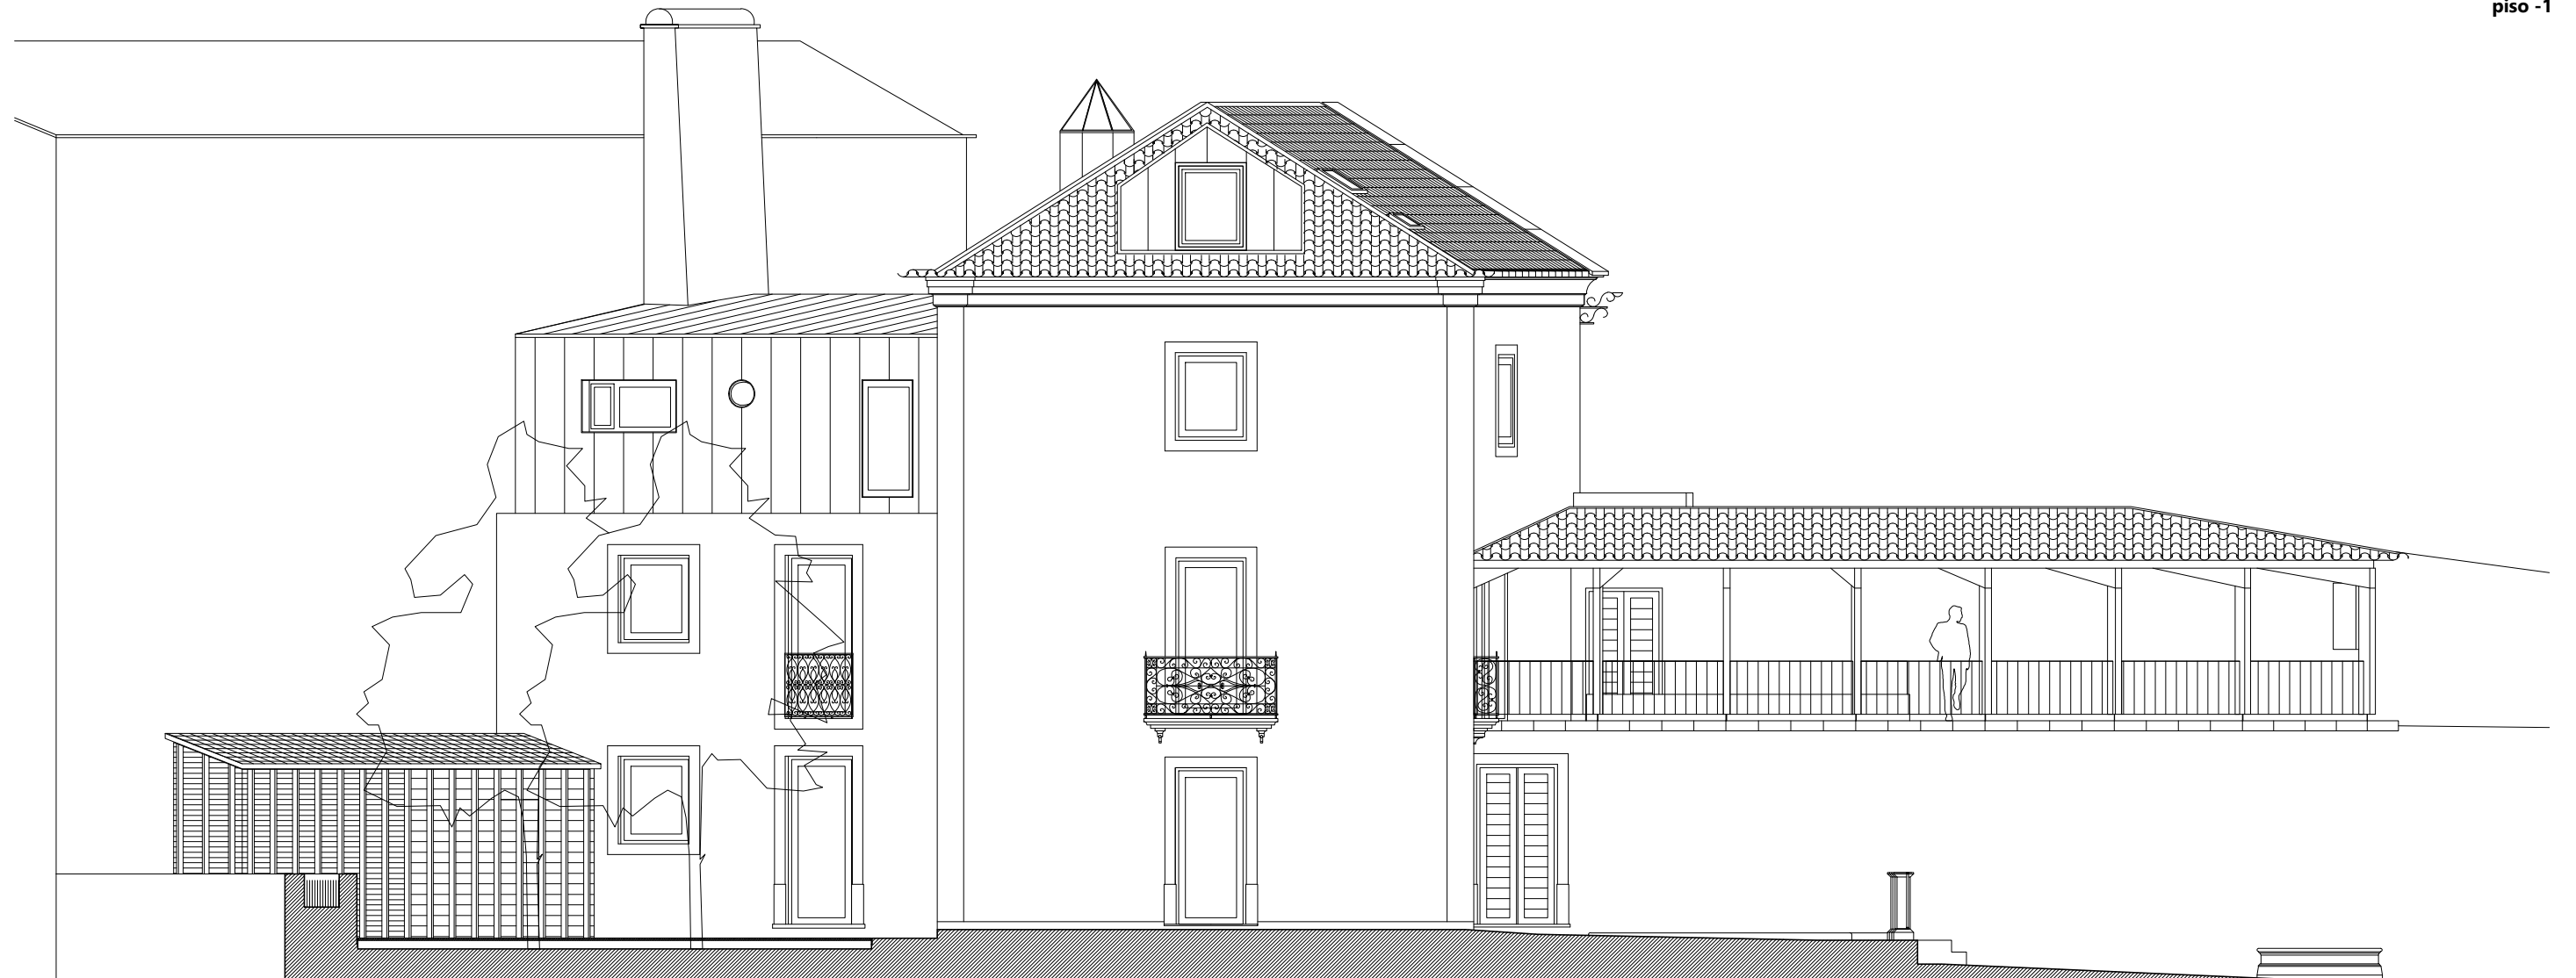
nº 70

Estudo de Caixilhos b)
Corte FF'
escala 1:100
