**CASTELO E PAÇO DOS CONDES DE OURÉM:  
ARQUEOLOGIA E AMOSTRAS DE ARGAMASSAS**

Relatório de Estágio de Mestrado em Património Cultural e Museologia no ramo de Conservação e Reabilitação, orientado pela Professora Doutora Lídia Maria Gil Catarino, apresentado ao Departamento de História, Estudos Europeus, Arqueologia e Artes da Faculdade de Letras da Universidade de Coimbra

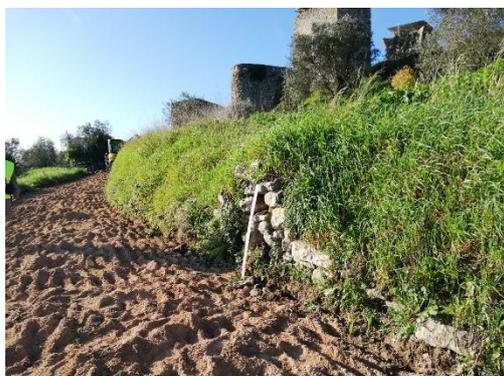
Figura 4.1. – Acompanhamento arqueológico na remoção de calçada no Largo da Graça. Fevereiro 2020 (*Fotografia do autor*).

No caso das obras de requalificação, foi necessária a presença continuada da arqueóloga para realizar acompanhamento arqueológico sempre que eram realizadas intervenções no solo, nomeadamente trabalhos de máquina para remoção de árvores, de calçada e de outras estruturas, como muros.

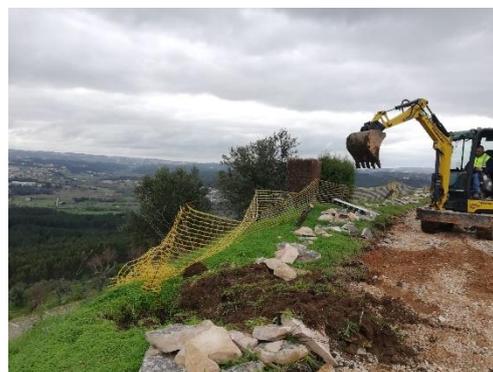
Figura 4.2. – Acompanhamento arqueológico na remoção de árvores no Terreiro de São Tiago. Janeiro 2020 (*Fotografia do autor*).

No decorrer dos acompanhamentos encontraram-se variados vestígios humanos. No caso da remoção das árvores do Terreiro de São Tiago, algum material cerâmico surgiu, pelo que foi colocado em sacos de plástico identificados com o local e data, e que foram posteriormente guardados.

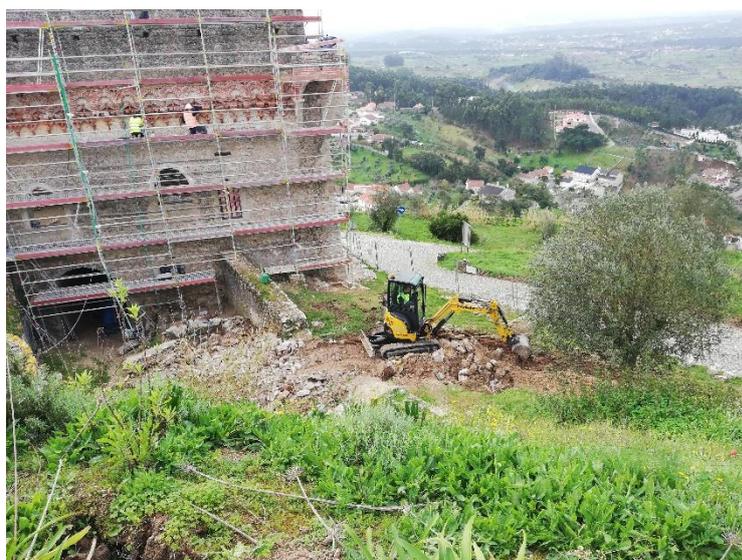
Figura 4.3. – Acompanhamento arqueológico na remoção de calçada junto ao Paço dos Condes. Março 2020 (*Fotografia do autor*).

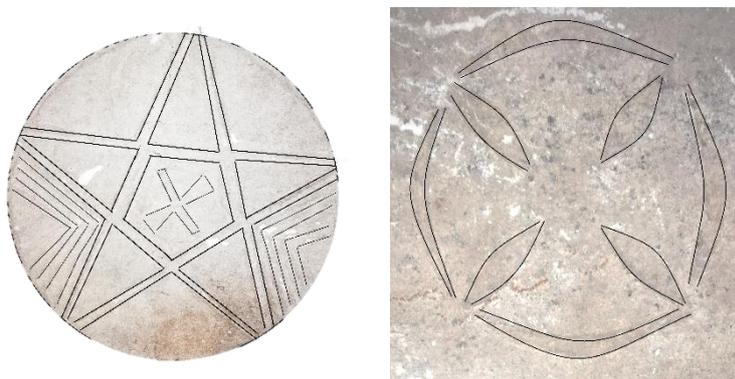
Figura 4.5. – Inscrição de estela funerária medieval da Fig. A4.11 – anexo III. (*Composição do autor.*)

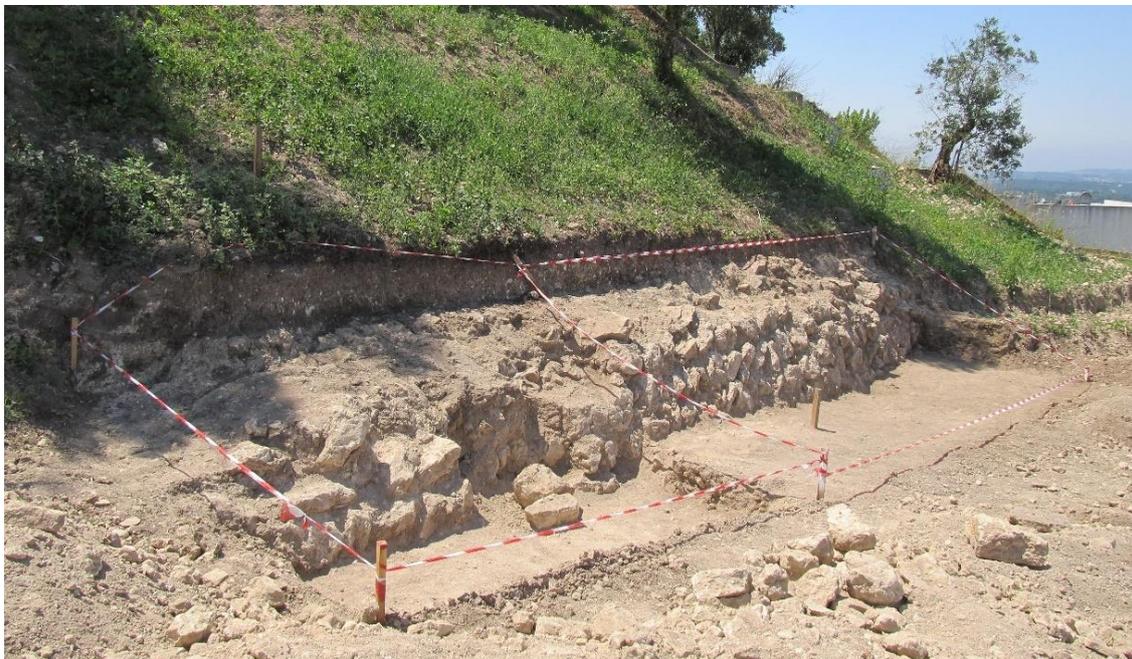
Figura 4.9. – Estrutura da Sondagem III e IV. Junho 2020 (*Fotografia do autor*).

Após finalizar as sondagens, procedeu-se à limpeza cuidada da estrutura, retirando as terras que estavam coladas às pedras, de maneira a tornar mais legível a estrutura. Este processo foi moroso, levando alguns dias a terminar. No fim, foram fotografados os perfis, localizada a estrutura em planta, realizada a memória descritiva e um desenho.

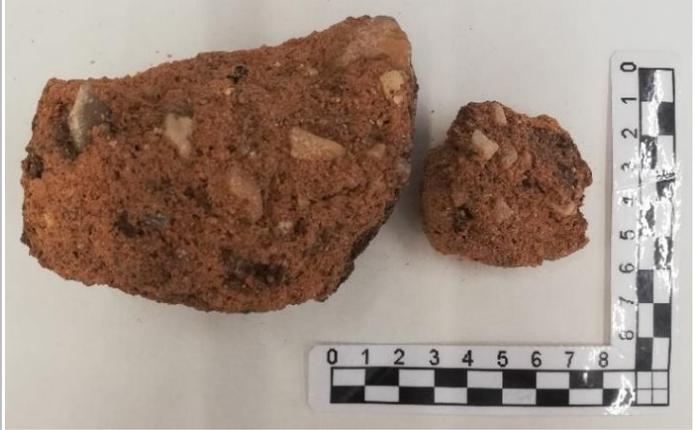
<p>APO19 [S. III] – amostra 1.</p>

Figura 5.1. – Caracterização das amostras com base na cor.

<p>Light Brown 5YR 6/4</p> <p>Grayish Orange 10YR 7/4</p>
<p>APO19 [S. XIII] – amostra 3.</p>

A análise da cor das amostras recorrendo a escala permite comparar os diferentes tons que estas apresentam com o auxílio de uma tabela. Esta análise permite diagnosticar a existência de amostras idênticas na sua coloração. A tabela de cor utilizada para auxiliar na caracterização foi a de Munsell para rochas<sup>31</sup>, e observada em luz natural pelo meio-dia. A figura 5.1. apresenta dois exemplos de caracterização de escala de cor. A tabela A5.2. do *Anexo V* apresenta a caracterização de escala de cor das restantes amostras, tendo

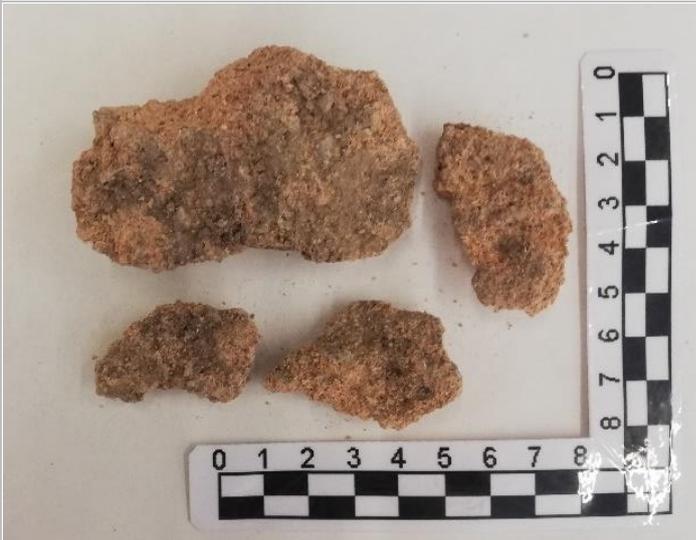
<p>Pale yellowish brown 10YR</p> <p>Moderate Orange pink 5YR 8/4</p>

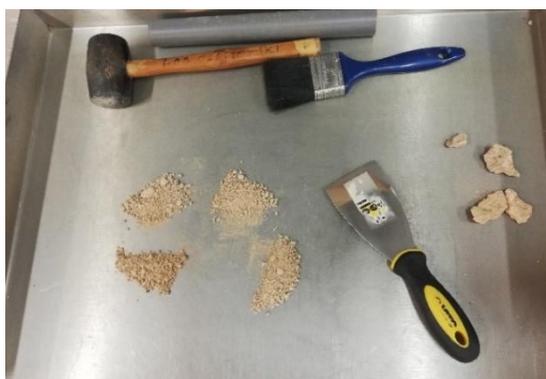
Figura 5.3. – Divisão de uma amostra em quatro partes iguais.

material, de forma a ficar uniforme e bem misturado. De seguida, divide-se a amostra em quatro partes (sendo que uma das partes seja considerada como testemunho sendo recolhida em saco), de modo a que de cada amostra se obtenha três provetes, para que o resultado final da amostra seja a média dos três provetes.

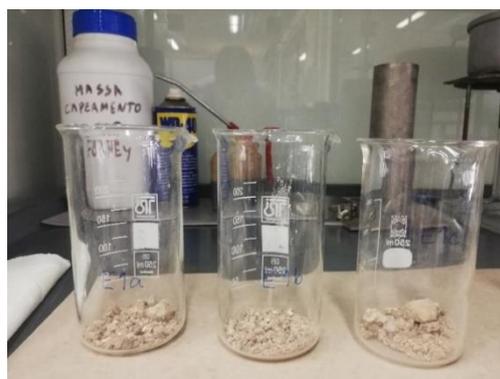
Figura 5.4. – Amostra E1 dividida em três provetes.

O passo seguinte consiste na colocação de cada 1/3 da amostra num copo de vidro (Figura 5.4.) e registar o seu peso.

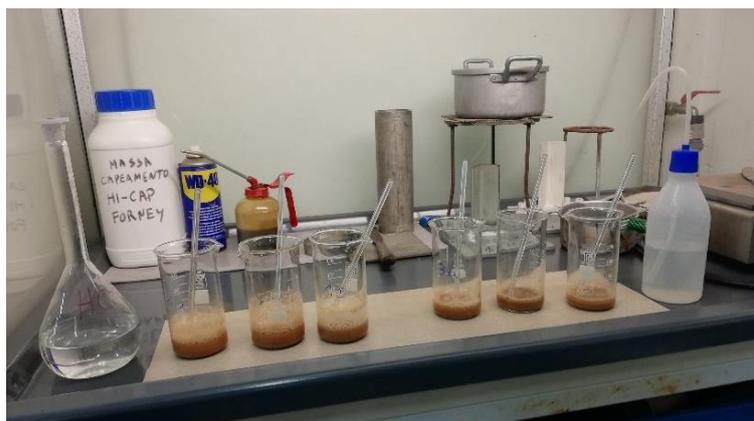
Figura 5.5. – Conjunto de provetes na *hotte*.

Os copos de vidro com as amostras foram colocados na *hotte*, para receberem o ácido clorídrico diluído. Como primeiro passo, colocou-se uma porção de água desionizada (sem iões), para a amostra estar em meio líquido, o que permite que a sua reação ao receber o ácido seja mais fácil e rápida. A quantidade de ácido clorídrico aplicada é variável, apenas se deixa de adicionar ácido quando a amostra deixar de reagir. Ao longo do tempo, é importante ir agitando a solução com o auxílio de varetas de vidro, de forma a incorporar o ácido com a amostra a fim de acelerar o processo de reação. Como acima foi referido, este procedimento não tem um tempo concreto de realização, pois é variável consoante a quantidade de óxido de cálcio que cada amostra apresenta. Neste caso, as amostras necessitaram cerca de 24 horas para deixarem de reagir. No final da reação, teremos uma solução sem cal, apenas com o ácido misturado com água e iões dissolvidos além dos agregados.

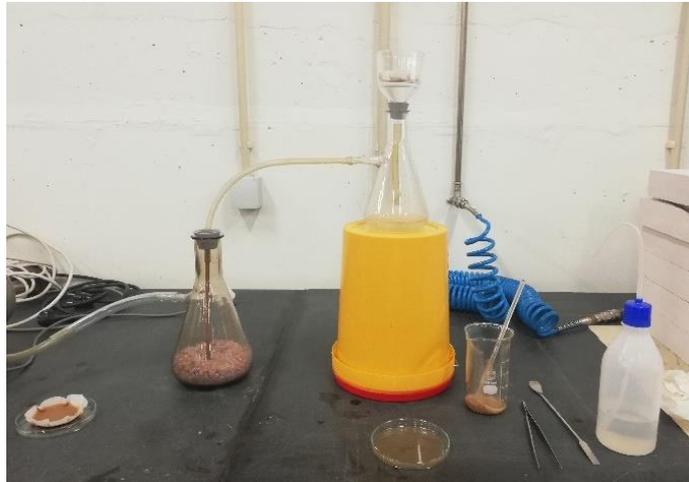
Fig. 5.6. – Filtração da solução líquida das amostras.

argamassa. O processo de filtração requer alguma paciência e um cuidado acrescido. O filtro utilizado é um filtro de papel, e a quantidade de líquido adicionada de cada vez tem que ser reduzida.

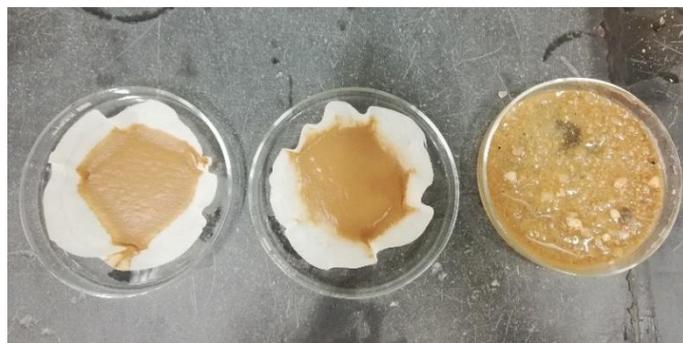
Figura 5.7. – Exemplo de um provete após filtração.

Após o processo de filtração, o agregado grosseiro era colocado em caixas de *Petri* devidamente identificadas. De cada provete obtêm-se além do agregado grosseiro o agregado fino retido no filtro. Depois as amostras são colocadas numa estufa a 40°C para secarem durante sensivelmente 24 horas. De seguida estas foram colocadas num exsiccador com sílica gel à temperatura ambiente, para arrefecerem sem adquirirem humidade, seguindo-se a pesagem e registo das amostras.

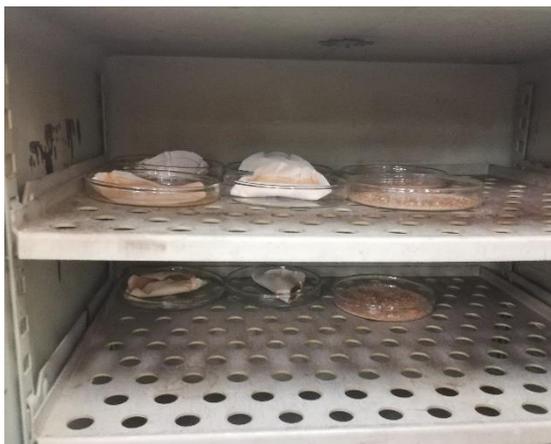
Figura. 5.8. – Amostras na estufa a 40°C.

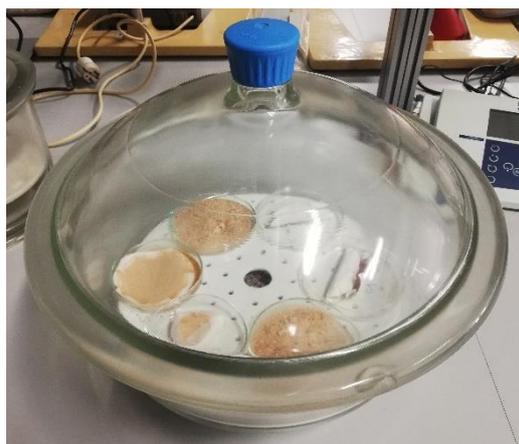
Figura 5.9. – Amostras no exsiccador.

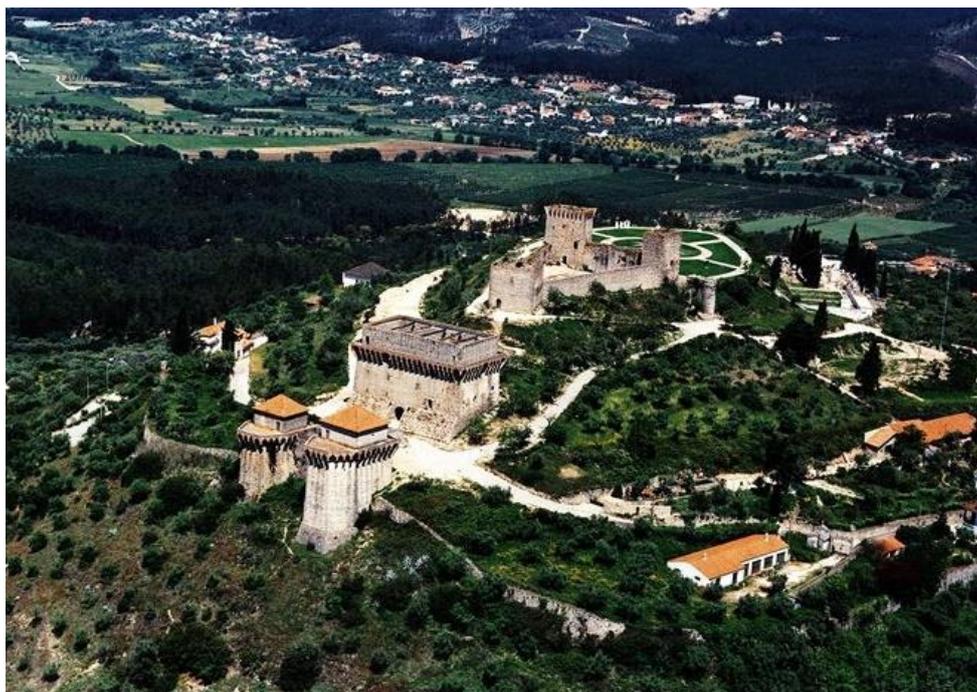
Figura A2.1. – Vista aérea do Complexo Monumental, constituído por Castelo com planta triangular (com três torres), Paço dos Condes (planta retangular) e dois torreões defensivos. 1993. Fonte: SIPA.

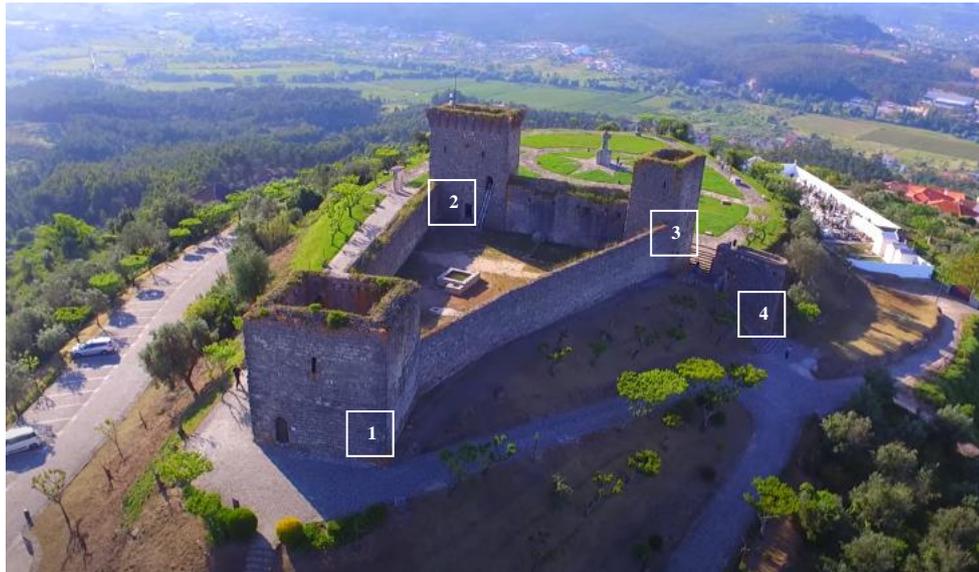
Figura A2.3. – Castelo de Ourém de planta triangular com três torres. 1 – Torre do Alcaide (Sul); 2 – Torre D. Mécia (Noroeste); 3 – Torre Nordeste; 4 – Torre Albarrã, 2016. Fonte: Descobrimdo Portugal Norte a Sul, Youtube.

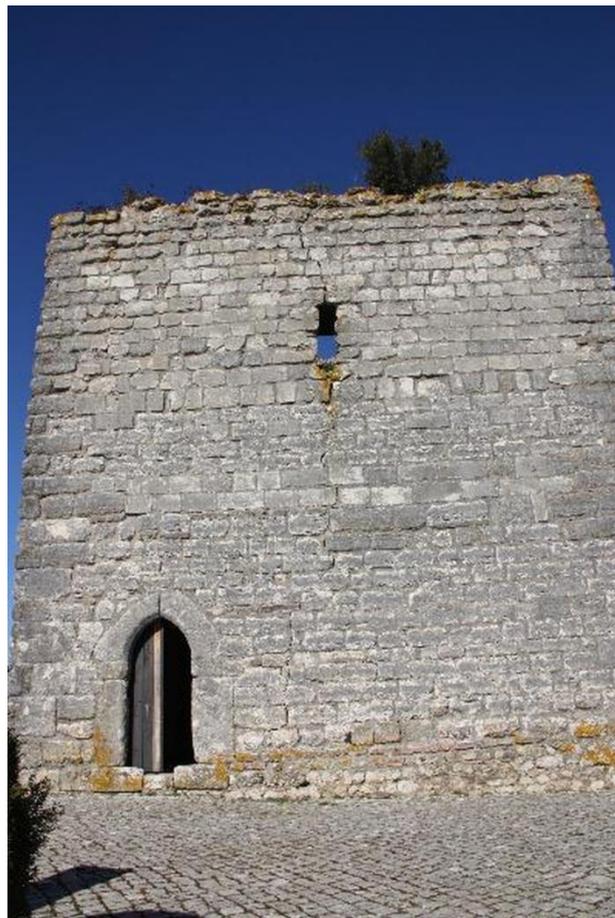
Figura A2.6. – Alçado Exterior Sul da Torre do Alcaide. Porta de entrada em arco quebrado. Fonte: DGPC.

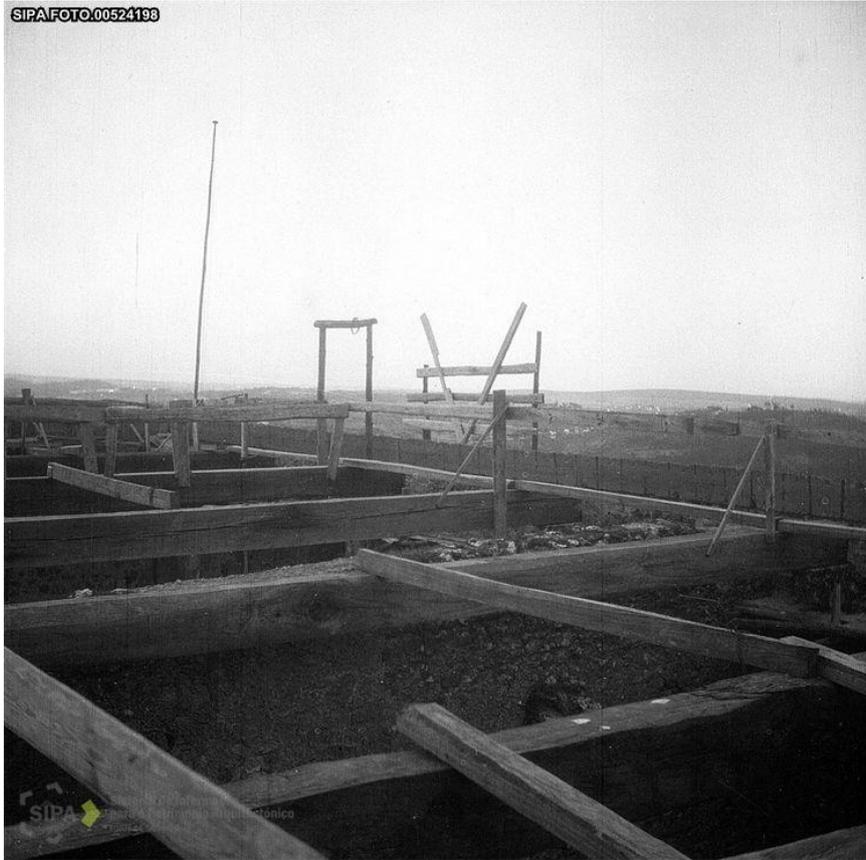
Figura A2.17. – Aplicação de estrutura para cobertura no Paço.  
Fonte: SIPA.

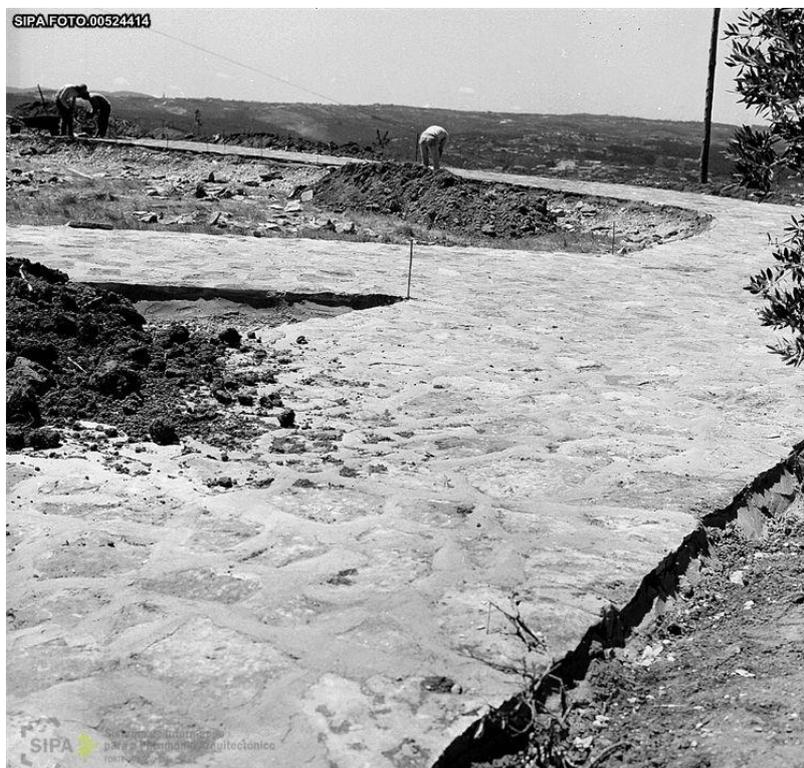
Figura A2.18. – Aplicação de pavimento no Terreiro de São Tiago, 1985. Fonte: SIPA.

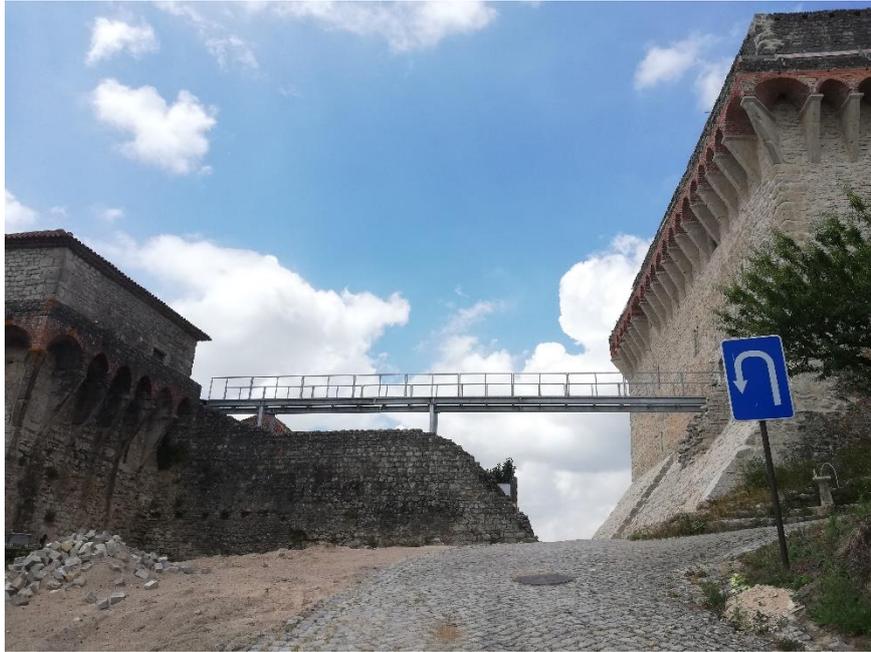
Figura A3.3. – Passadiço entre o Paço dos Condes e Torreão Nascente. Junho 2020 (*Fotografia do autor*).

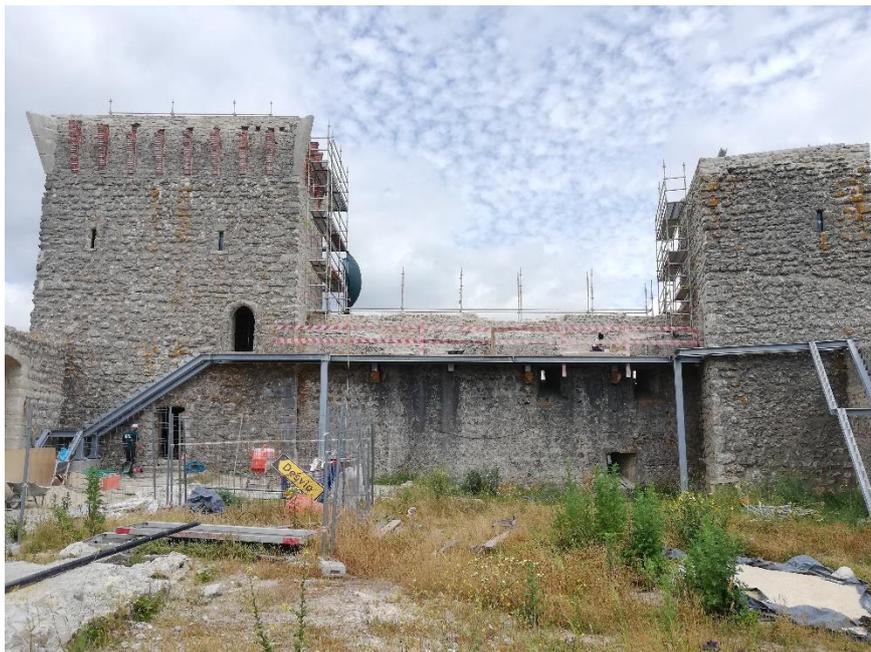
Figura A3.4. – Passadiço de ligação entre a Torre D. Mécia e a Torre Nordeste. Junho 2020 (*Fotografia do autor*).

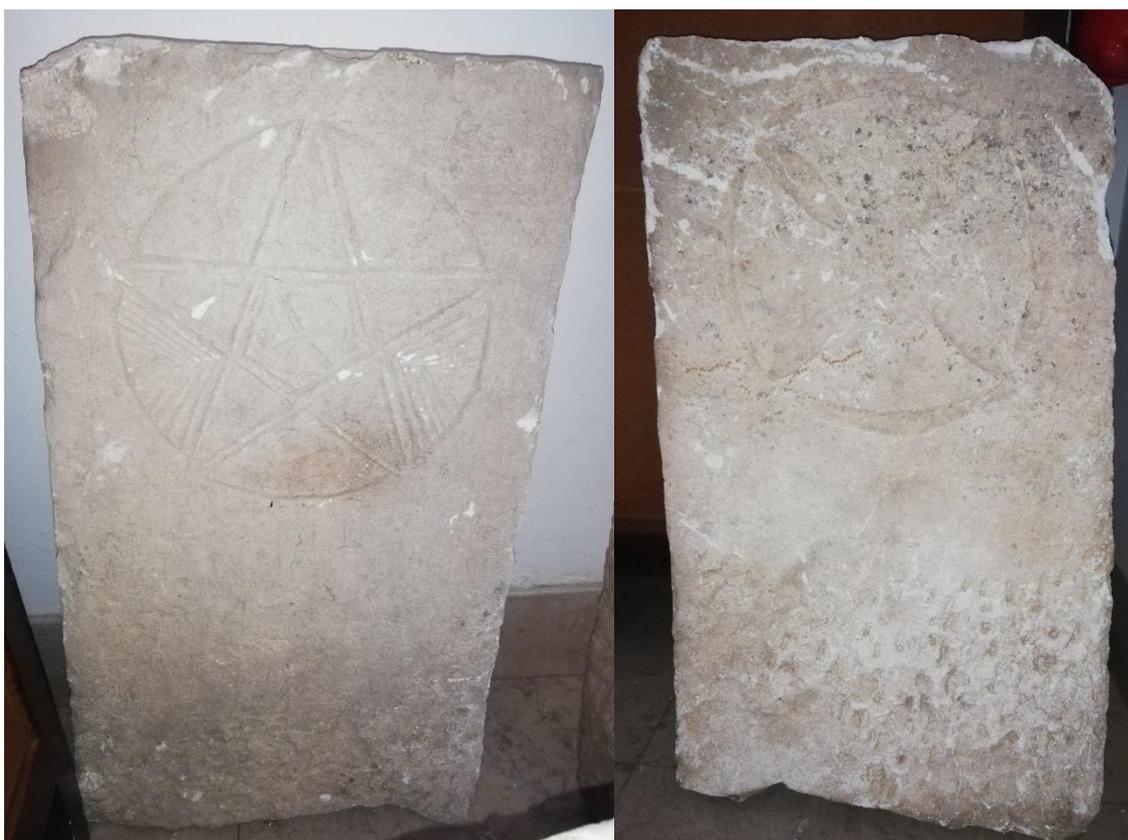
Figura A4.2. – Estela funerária medieval – frente e verso. Junho 2020 (*Fotografia do autor*)

A estela da Fig. A4.2. (*em Anexo III*), apresenta duas inscrições em motivos geométricos. De um lado surge uma estrela de cinco pontas (pentagrama), delimitada por uma circunferência, e com uma inscrição ao centro que aparenta ser uma cruz. Possui também umas linhas decorativas anexadas à estrela. Os pentagramas são símbolos associados à fonte de luz, à iluminação do Homem num mundo profano (Chevalier e Gheerbrant, 1992 cit. por Malveiro, 2013). É também um símbolo ligado aos altos cargos de comandantes militares. No verso, encontra-se a representação de uma cruz com braços

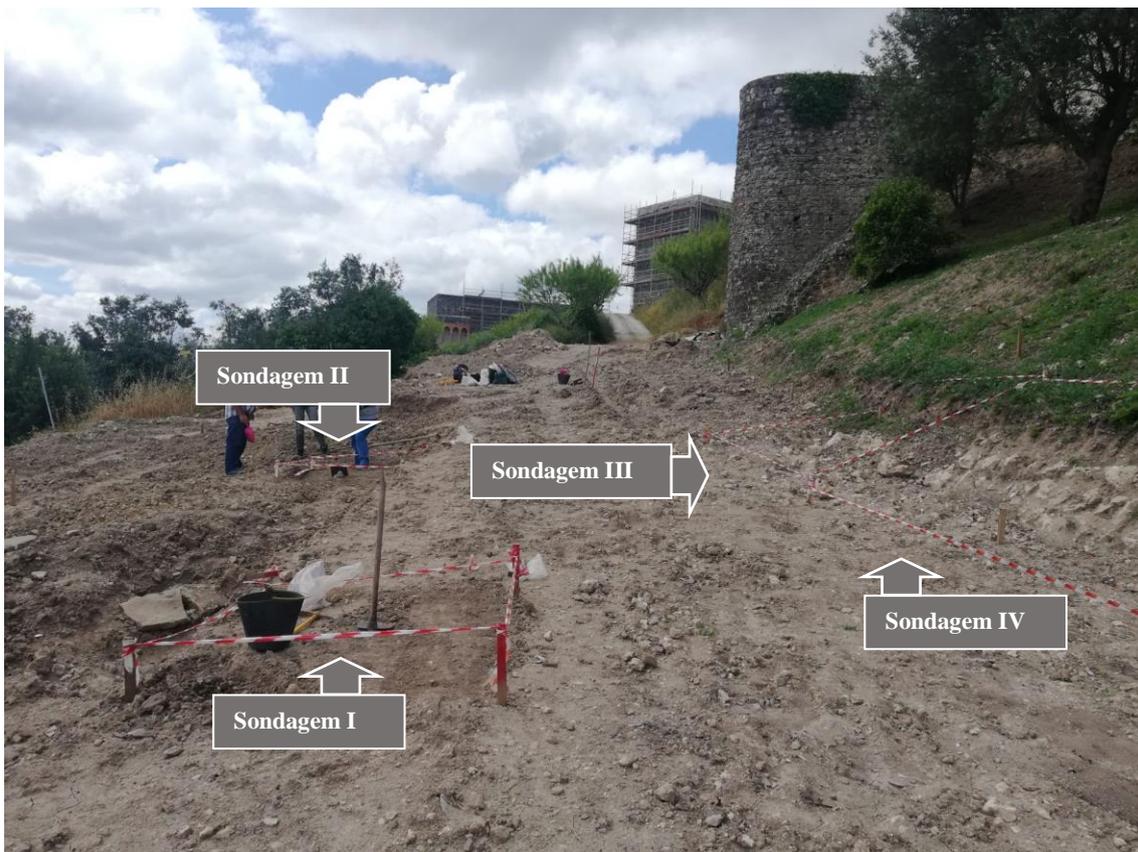
Figura A4.7. – Localização das sondagens arqueológicas I; II; III e IV da APO20 localizadas no Largo da Graça. 2020 (Fotografia do autor).

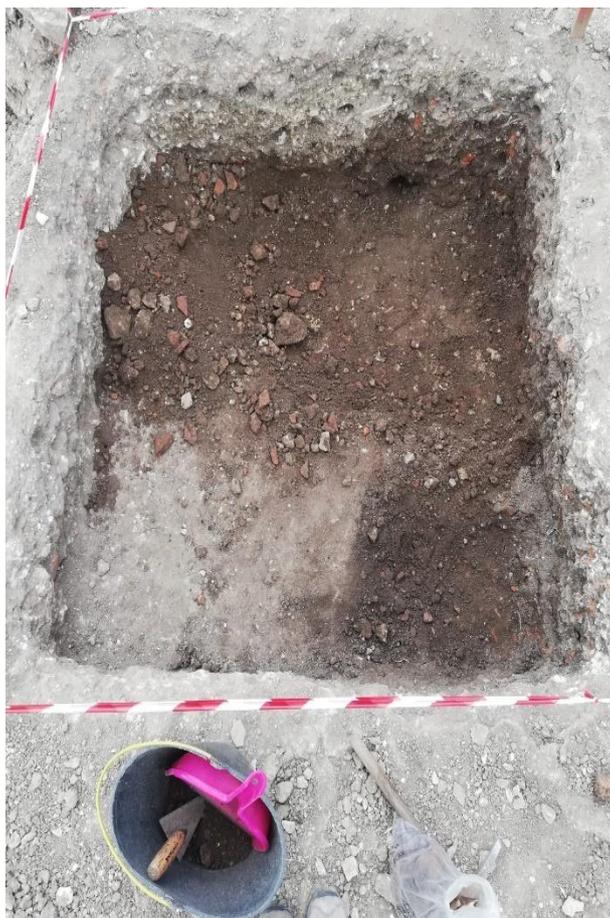
Figura A4.8. – Material cerâmico na Sondagem I. junho 2020 (*Fotografia do autor*)

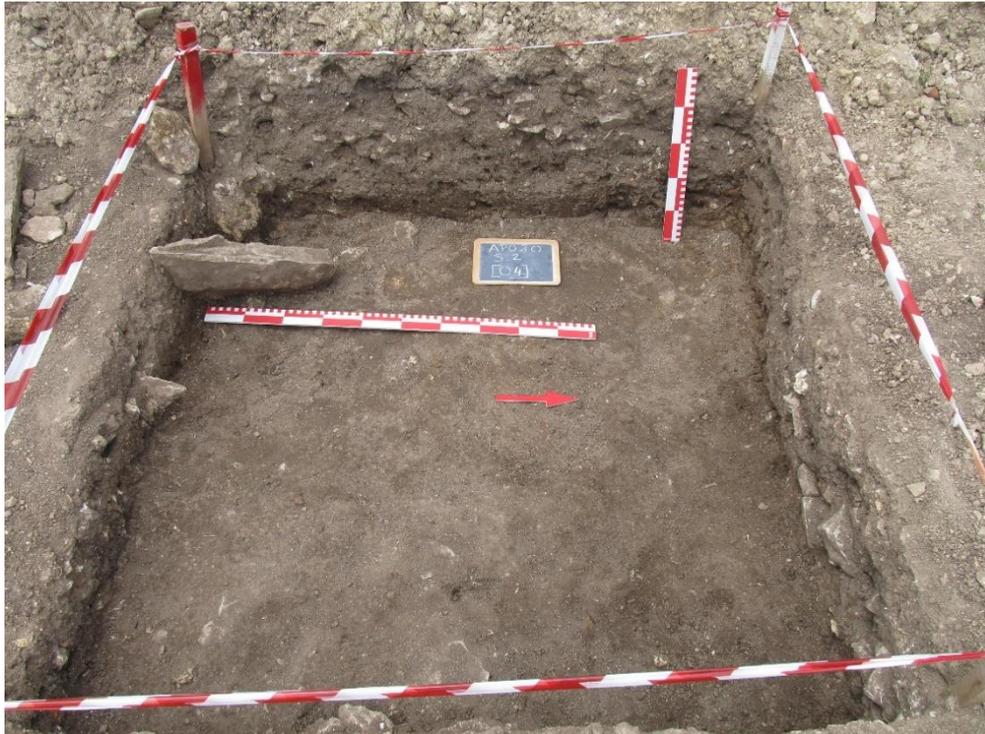
Figura A4.10. - Sondagem II, U.E. [04]. Junho 2020 (*Fotografia do autor*).

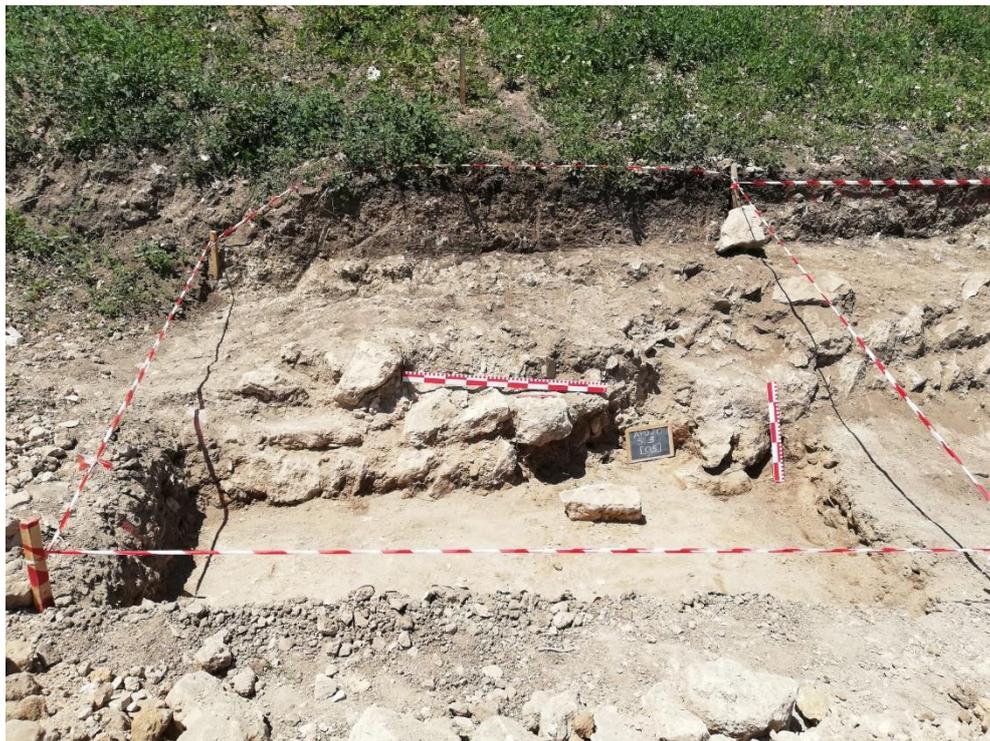
Figura A4.13. – Sondagem III, U.E. [05]: escavação terminada. Junho 2020 (*Fotografia do autor*).

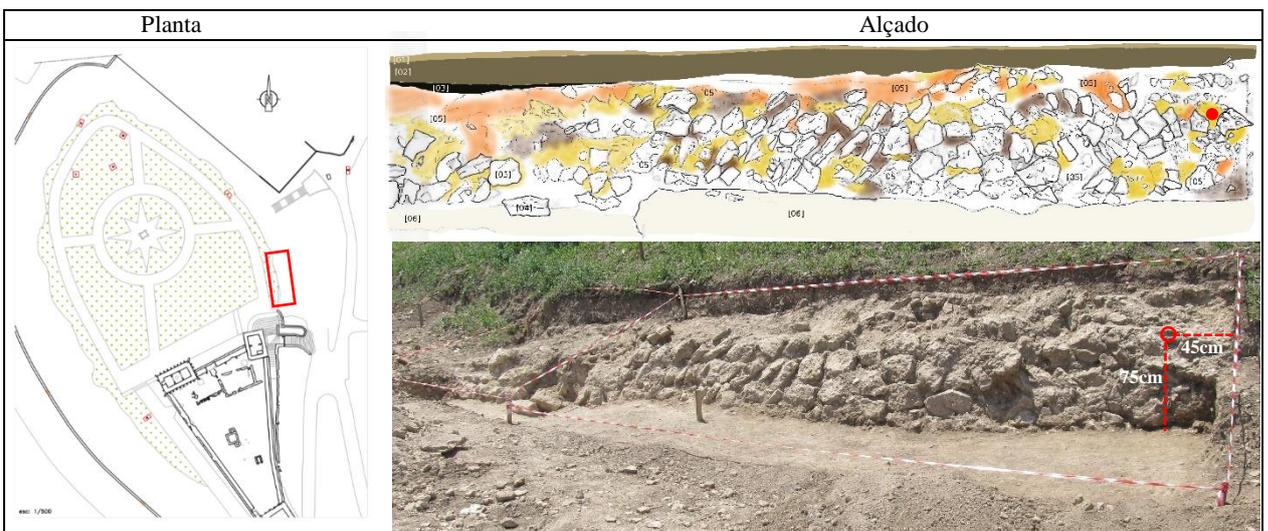
**Fig. 9** – Localização da sondagem III e IV.

<b>Amostra nº:</b> 08	<b>Data de recolha:</b> 26/06/2020	<b>Espessura média:</b>
<b>Localização do edifício:</b> Futuro Largo da Graça		
<b>Localização da extração:</b> Sondagem IV		
<b>Estado de conservação do revestimento:</b>		
<b>Observação visual:</b>		
Estratigrafia		
0		
1		
2		
3

**Fig. 9.1** – Localização da amostra nº 08 da Estrutura da sondagem IV.

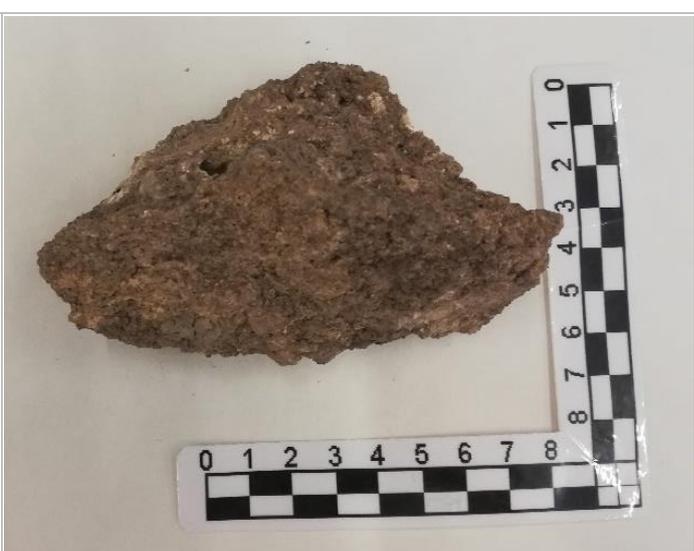
<p>APO20 [S. IV]</p> <p>Estrutura: amostra 1.</p>

<p>Pale yellowish brown 10YR 6/2</p>

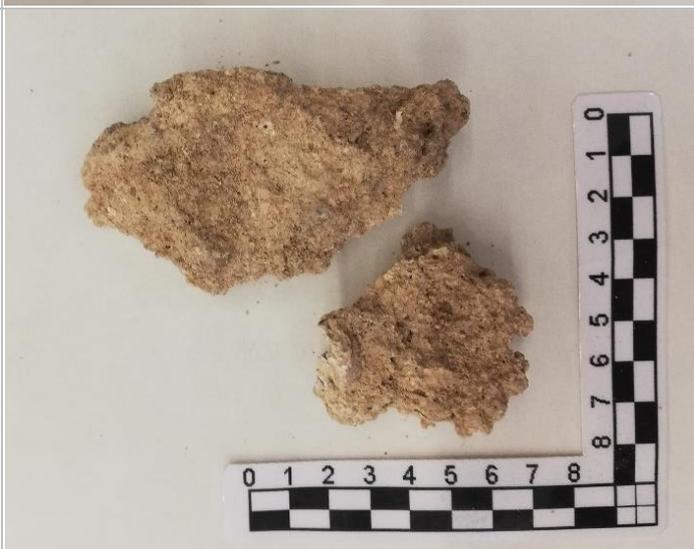
<p>Pale brown 5YR 5/2</p>
<p>APO20 [S. III]</p> <p>Estrutura: amostra 2.</p>

<p>Pale brown 10YR 8/2</p>

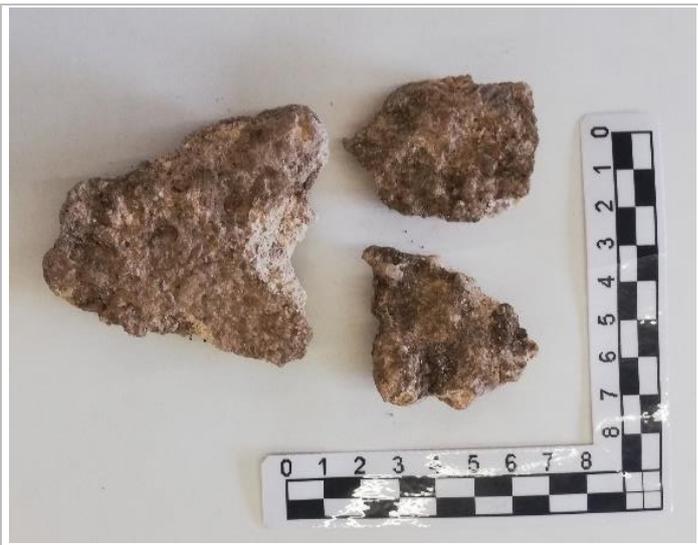
<p>APO19 [S. XV] amostra 4.</p>

<p>Pale yellowish brown 10YR 6/2</p>

- e) **Amostra 4 (APO19 [S. XV]):** Na observação desta amostra de argamassa detetou-se a presença de nódulos de cal.
- f) **Amostra n.º 59 – Torre do Alcaide:** Na observação desta amostra de argamassa detetou-se que se encontra em degradação devido à presença de fungos, líquens e algas. Estes micro-organismos encontram-se agregados à argamassa e não aos nódulos de cal. Consegue-se identificar também a presença de quartzos.

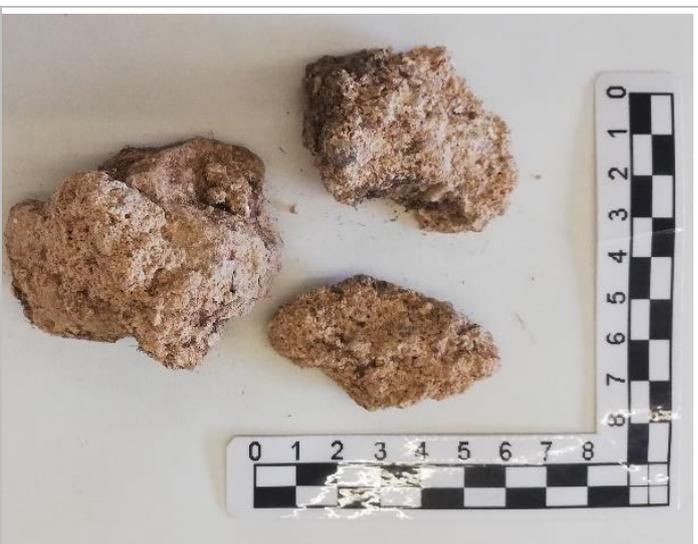
<p>Torre Albarrã muralha amostra nº64.</p>

<p>Pale brown 10YR 8/2</p>

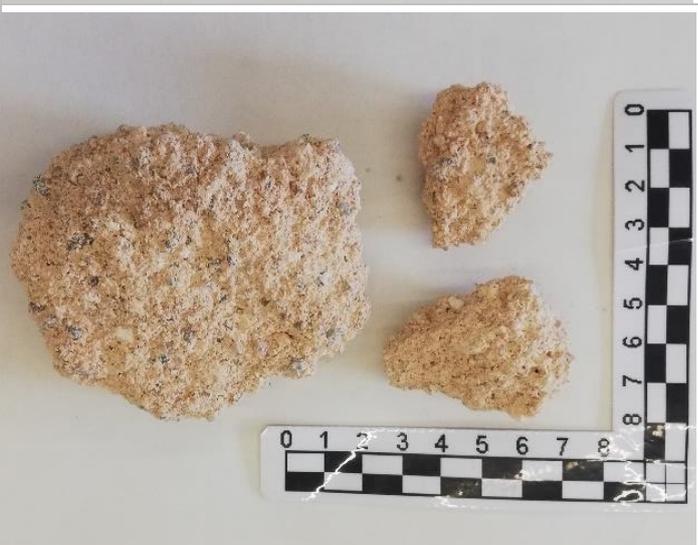
<p>Torre do Alcaide — amostra nº52.</p>

<p>Pale brown 10YR 8/2</p>

Torre do Alcaide – amostra nº52	Argamassa de cal, de cor amarela bege, com agregados de pequena dimensão. Areia farinhada. Presença de pequenos nódulos de cal. Argamassa homogénea e consistente, mas frágil, de fácil desagregação.
Torre do Alcaide – amostra nº53	Argamassa de cal, de cor amarela rosa, com agregados de pequena e média dimensão. Presença de pequenos nódulos de cal. Desagregação média.

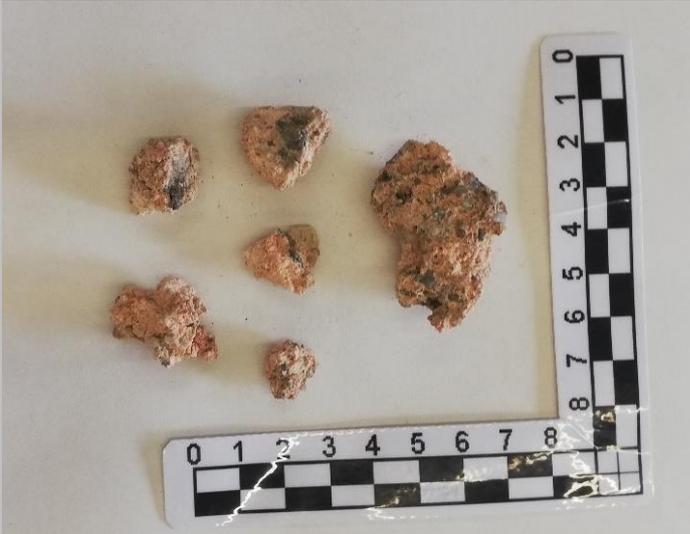
<p>Torre do Alcaide — amostra nº53.</p>

<p>Moderate Orange pink 5YR 8/4</p>
<p>Torre do Alcaide — amostra nº56.</p>

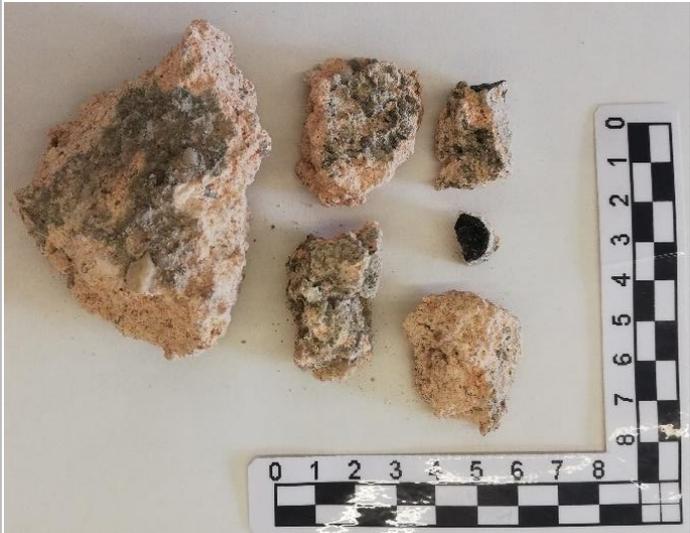
<p>Moderate Orange pink 5YR 8/4</p>

Torre do Alcaide – amostra nº56	Argamassa de cal de cor amarela rosa. A superfície apresenta líquens. Agregados de pequena dimensão e presença de nódulos de cal e de carvão. Desagregação difícil.
Torre do Alcaide – amostra nº59	Argamassa de cal, de cor castanha clara com agregados de pequena dimensão. Presença de nódulos de cal. Desagregação difícil.

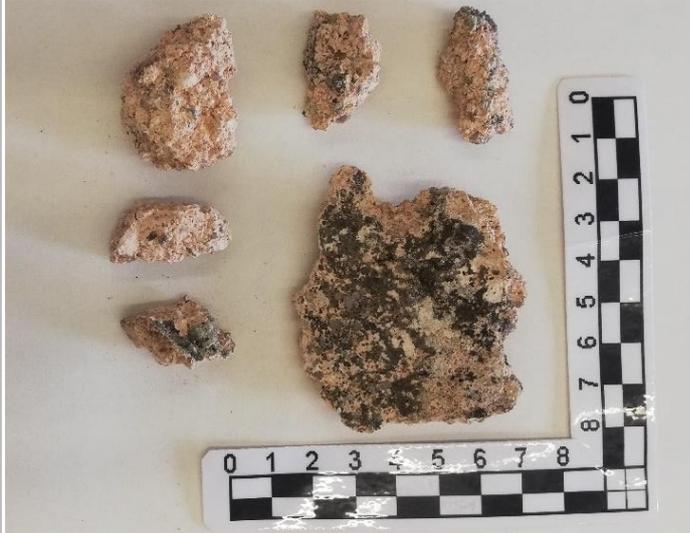
<p>Pale brown 10YR 8/2</p>
<p>Torre do Alcaide — amostra nº59.</p>

<p>Moderate Orange pink 5YR 8/4</p>

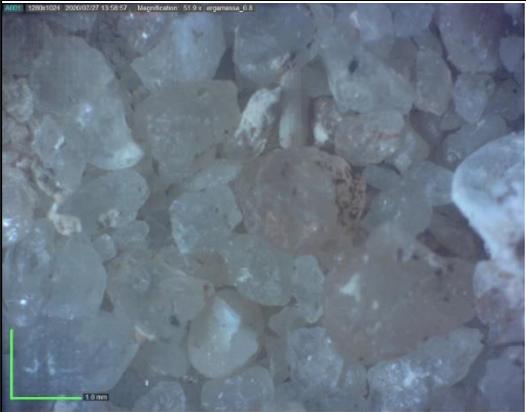
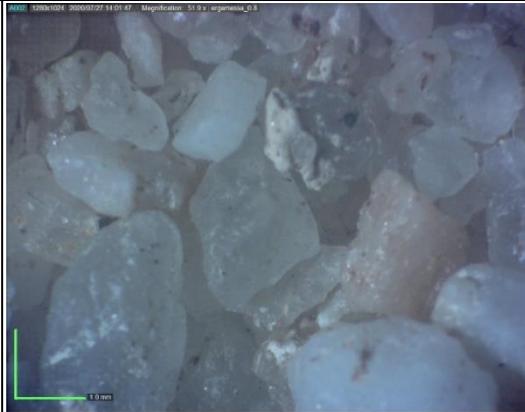
**Amostra 1b3 fração grosseira**

<p>Amostra 1b3_a</p>		<p>Amostra 1b3_b                      Presença de: feldspato branco; quartzo branco, transparente e róseo.</p>

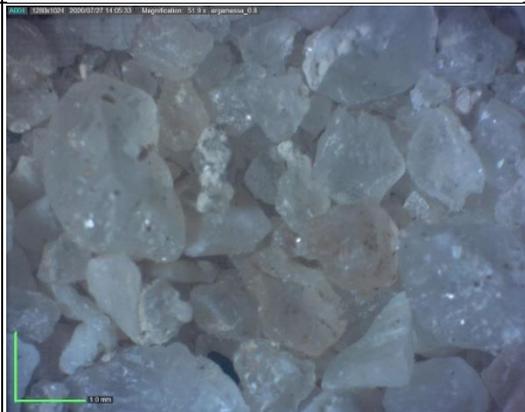
<p>Amostra 1b3_c                      Presença de: micas, minerais muscovite de quartzo e feldspato.</p>		<p>Amostra 1b3_d                      Presença de: quartzo transparente.</p>

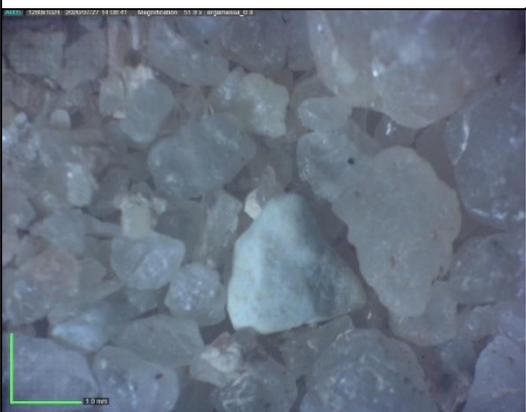
<p>Amostra 1b3_e                      Presença de: feldspato e grande quartzo transparente.</p>

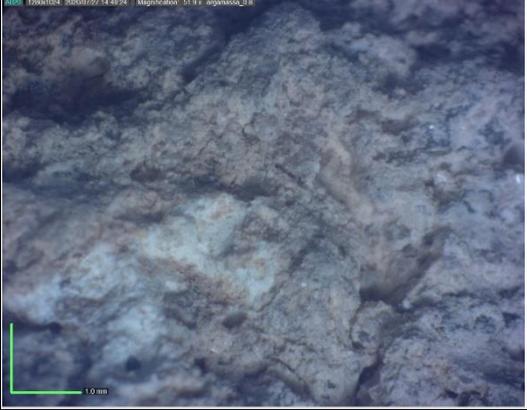
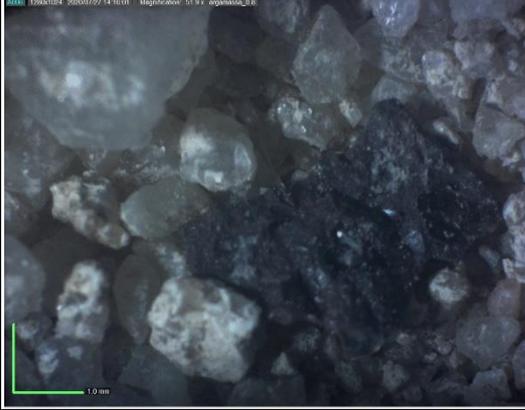
**Amostra 3b3 - fração grosseira**

<p>Amostra 3b</p>		<p>Amostra 3b3_a Presença de: fragmentos de escória, de cal e de quartzo.</p>

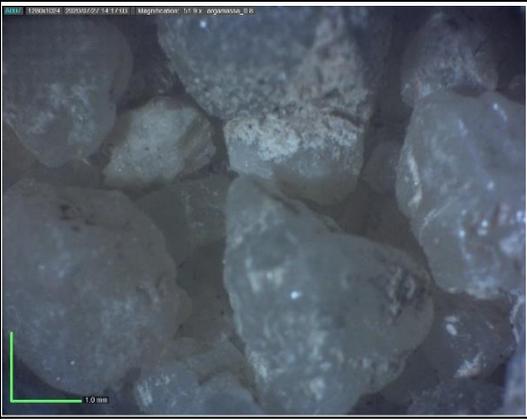
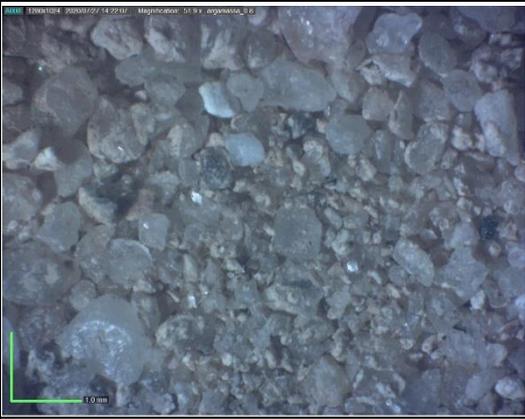
<p>Amostra 3b3_b Presença de: quartzos transparentes com fragmentos de cal.</p>		<p>Amostra 3b3_c Presença de: fragmentos de mica.</p>
<p><b>Amostra E1c3 – fração grosseira</b></p>

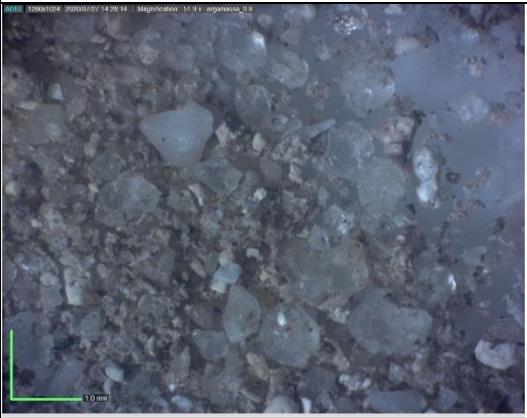
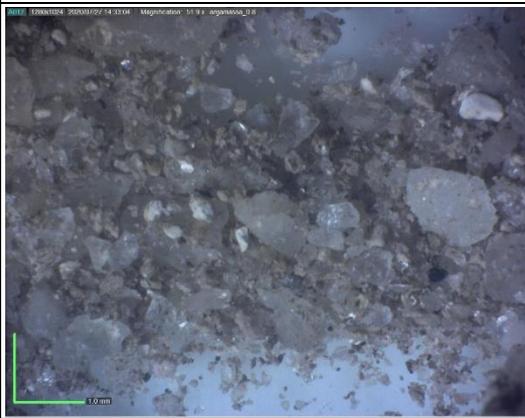
<p>Amostra E1c3_a Presença de: fragmentos de quartzos transparentes e feldspato.</p>		<p>Amostra E1c3_b Presença de: mica biotite, quartzos transparentes e feldspato.</p>

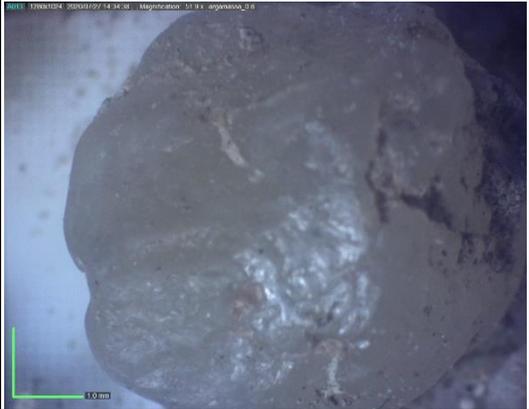
<p>Amostra E1c3_c          Presença de: quartzo maior transparente, arredondado, grão sem arestas.</p>		
<p><b>Amostra E2a3 – fração grosseira</b></p>

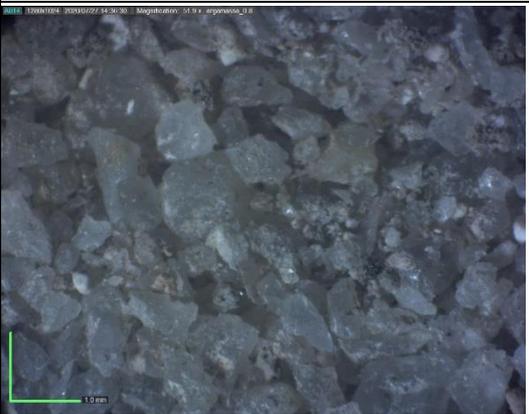
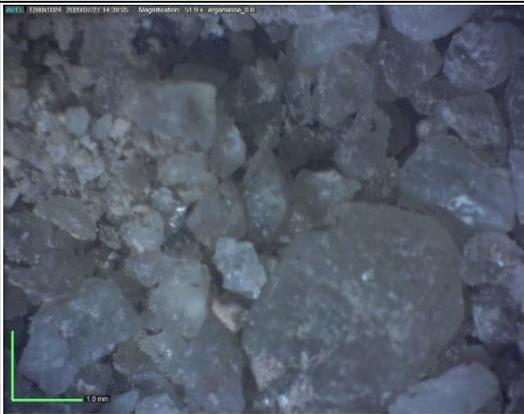
<p>Amostra E2a3_a          Presença de: quartzos.</p>		<p>Amostra E2a3_b          Presença de: quartzos de diferentes dimensões arredondados.</p>

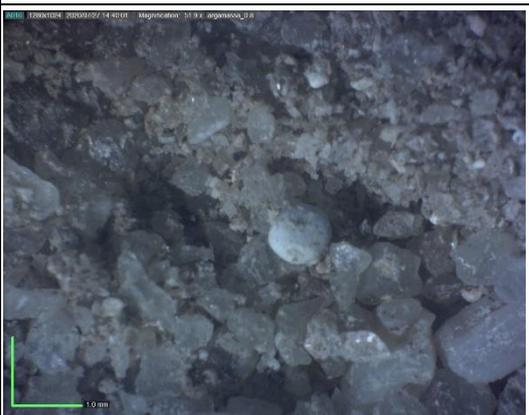
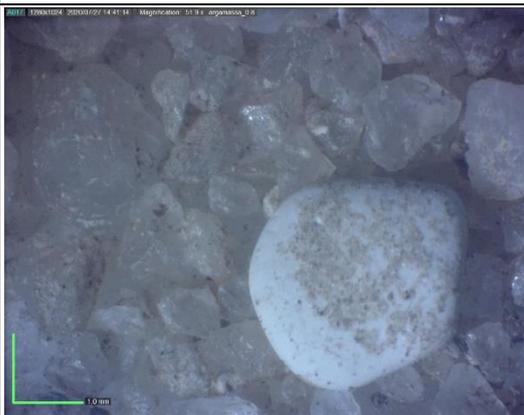
<p>Amostra E2a3_c          Presença de: feldspato arredondado e quartzos diversos.</p>		<p>Amostra E2a3_d          Presença de: feldspato arredondado com silte.</p>

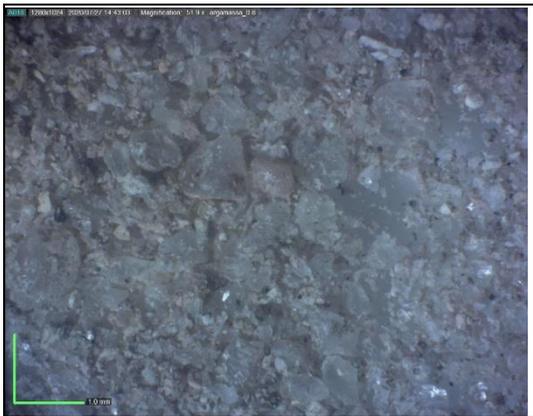
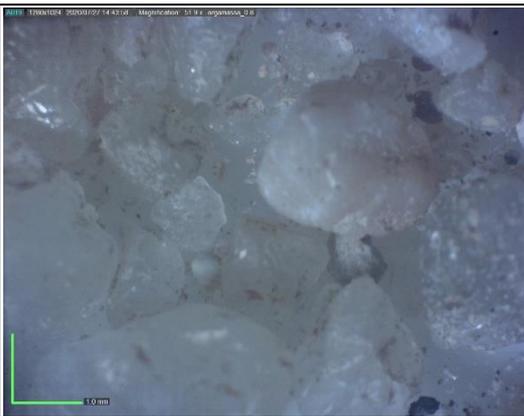
<p>Amostra E2a3_e Presença de: micas muscovite.</p>		<p>Amostra E2a3_f Presença de: vários tipos de quartzo de várias formas e tamanhos com arestas e arredondadas.</p>
<b>APO19 [S. XV] - Amostra 4</b>
