**CASTELO E PAÇO DOS CONDES DE OURÉM:  
ARQUEOLOGIA E AMOSTRAS DE ARGAMASSAS**

Relatório de Estágio de Mestrado em Património Cultural e Museologia no ramo de Conservação e Reabilitação, orientado pela Professora Doutora Lídia Maria Gil Catarino, apresentado ao Departamento de História, Estudos Europeus, Arqueologia e Artes da Faculdade de Letras da Universidade de Coimbra

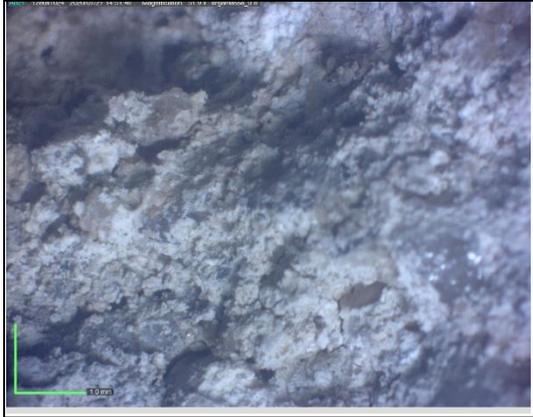
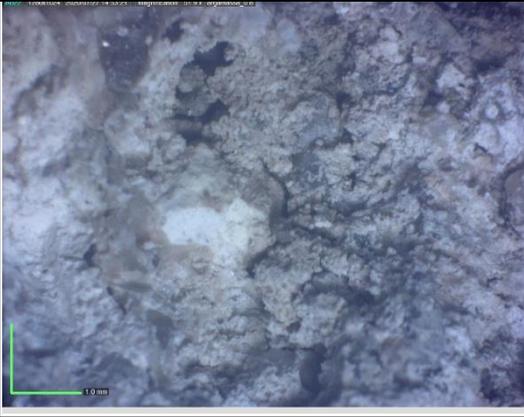
<p>Amostra 4_a</p>		<p>Amostra 4_b Presença de nódulo de cal.</p>

- e) **Amostra 4 (APO19 [S. XV]):** Na observação desta amostra de argamassa detetou-se a presença de nódulos de cal.
- f) **Amostra n.º 59 – Torre do Alcaide:** Na observação desta amostra de argamassa detetou-se que se encontra em degradação devido à presença de fungos, líquens e algas. Estes micro-organismos encontram-se agregados à argamassa e não aos nódulos de cal. Consegue-se identificar também a presença de quartzos.

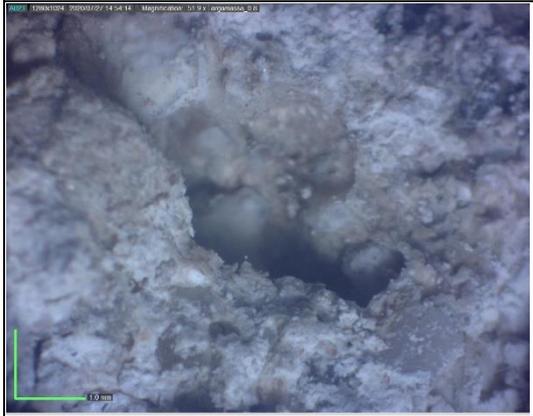
<p>Amostra 4_c Apresenta cavidade.</p>

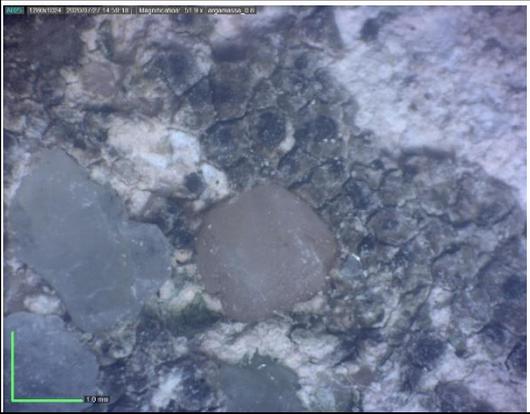
## Amostra n°59 – Torre do Alcaide

<p>Amstra 59_a Presença de fungos, líquens e algas e nódulos de cal.</p>		<p>Amostra 59_b Adesão de líquens à argamassa, à exceção de cal.</p>

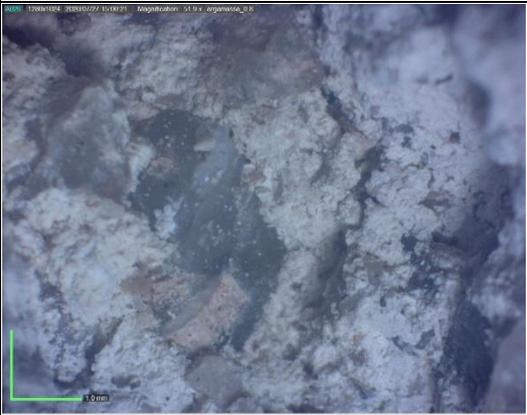
<p>Amostra 59_c Interior: argamassa e quartzo.</p>		
<h2>Amostra n°52 – Torre do Alcaide</h2>

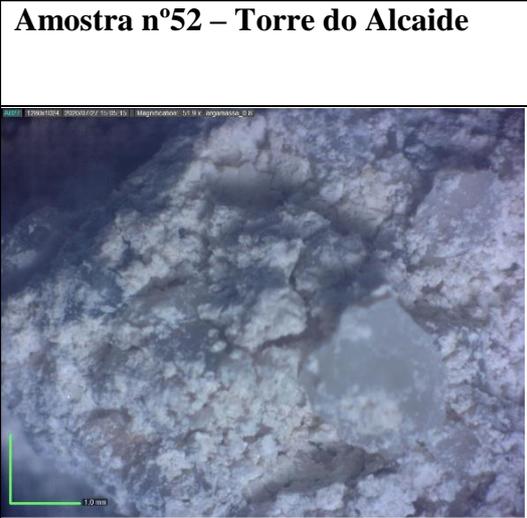
<p>Amostra 52_a Presença de quartzo.</p>		<p>Amostra 52_b Nódulo de cal.</p>

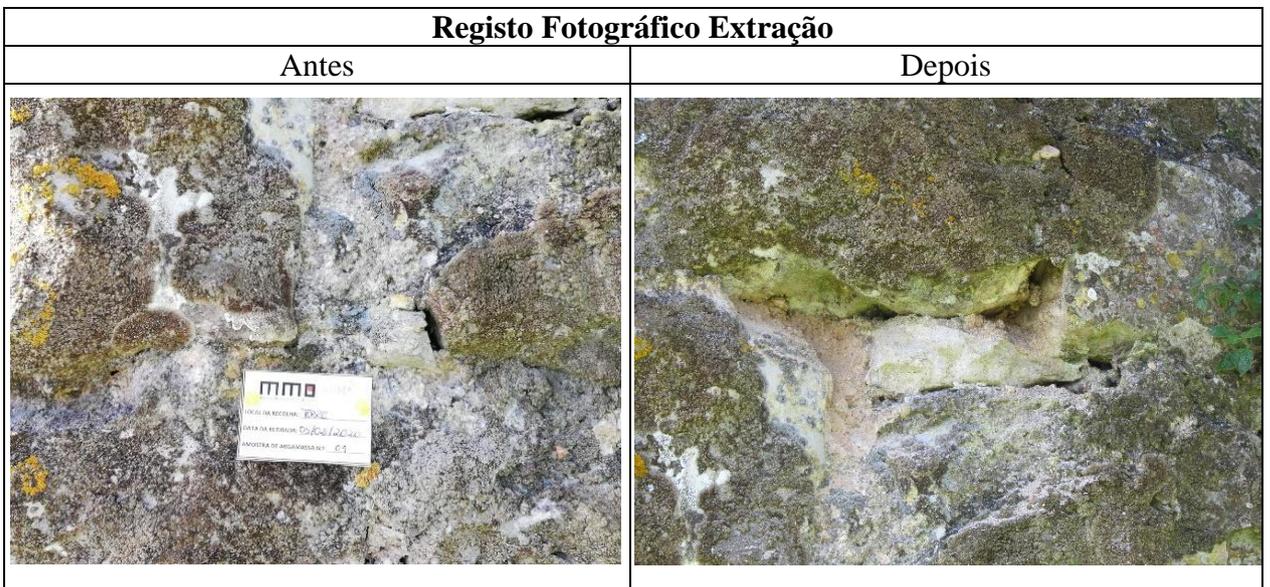
**Fig. 1.1** – Localização da extração da amostra n°1 da Torre Albarrã.

<b>Amostra n°:</b> 01	<b>Data de recolha:</b> 05/02/2020	<b>Espessura média:</b>
<b>Localização do edifício:</b> Torre Albarrã		
<b>Localização da extração:</b> Alçado Norte		
<b>Estado de conservação do revestimento:</b>		
<b>Observação visual:</b>		
Estratigrafia		
0		
1		
2		
3

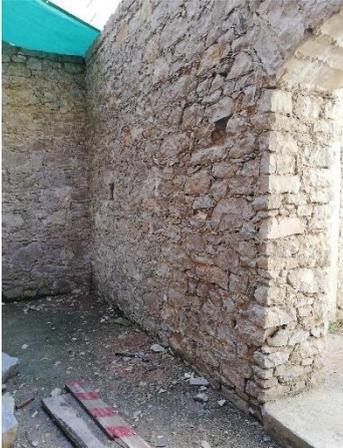
<p><b>Fig. 40.1</b> – Alçado Sul da Divisão 3 do Paço dos Condes.</p>

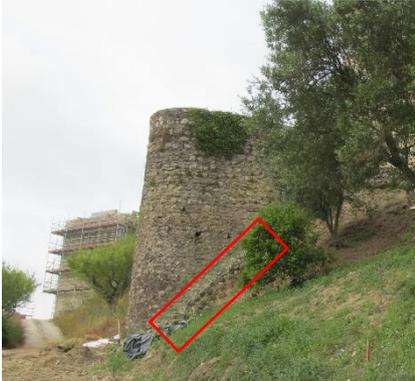
<p><b>Fig. 75.1</b> – Muralha adossada à torre Albarrã.</p>

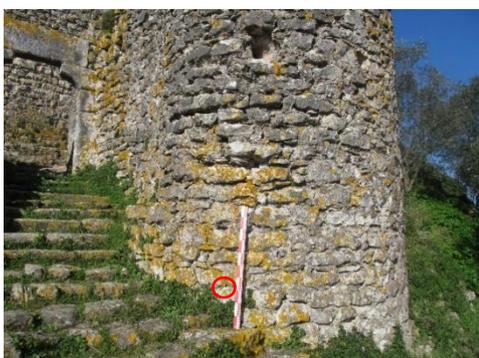
<p>Fig. 76.1 – Alçado Nascente da Torre Albarrã.</p>
