FCTUC DEPARTAMENTO DE ENGENHARIA CIVIL
FACULDADE DE CIÊNCIAS E TECNOLOGIA
UNIVERSIDADE DE COIMBRA

Caracterização de peitoris, estado de conservação e estratégias de reabilitação

Relatório apresentado para cumprimento dos requisitos da unidade curricular
“Dissertação em Reabilitação Não Estrutural I” do Curso de Mestrado em
Reabilitação de Edifícios

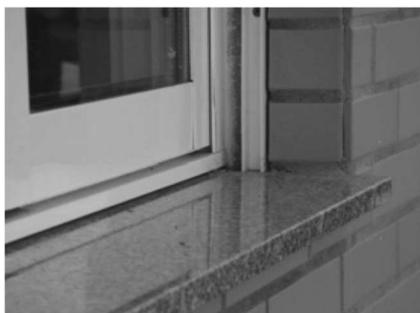
Falta de inclinação e perfil sem rasgo ou batente Espessura reduzida ou mal apoiada risco fissuração

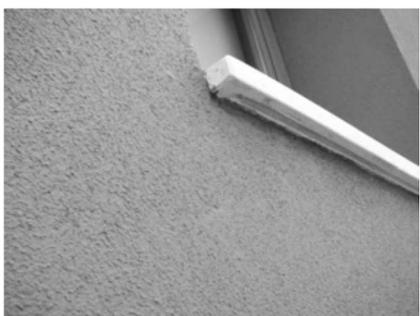
Golpe inferior ou pingadeira demasiada recuada

O perfil transversal de um peitoril a pingadeira pode ser inexistente ou reduzida, ou o peitoril ser custo e a pingadeira ficar muito próxima da parede tem como consequência a ineficiência de afastamento da água, provocando infiltrações pela aresta de assentamento da face inferior do peitoril. A probabilidade de escorrimento e enodoamento aumenta significativamente uma vez que o afastamento da parede de fachada é reduzida.

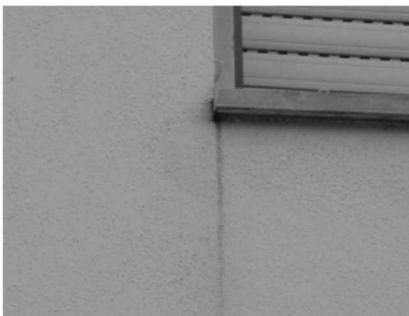
Escorrências laterais
