1-Introdução

Esta problemática de situações de instabilidade de vertentes e taludes na área da Caota – Benguela, foi o grande motivo da investigação desenvolvida na presente dissertação, propondo-se a realização de um diagnóstico de modo a permitir tirar ilações gerais e específicas das referidas situações e propor medidas mitigadoras.

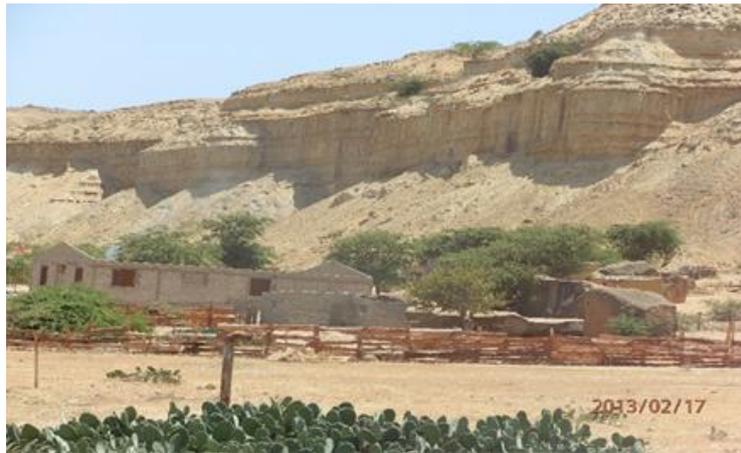
Figura 2.7- Arriba da área da Caota.

A acumulação de areias Holocénicas é igualmente importante na área em estudo, sobre elas assentando os estaleiros, as pescarias e a povoação da Caota, sendo que neste caso está particularmente bem conservada uma arriba fóssil, de pendor vertical e exposição a noroeste, que delimita internamente a planura arenosa habitada (Fig. 2.7).

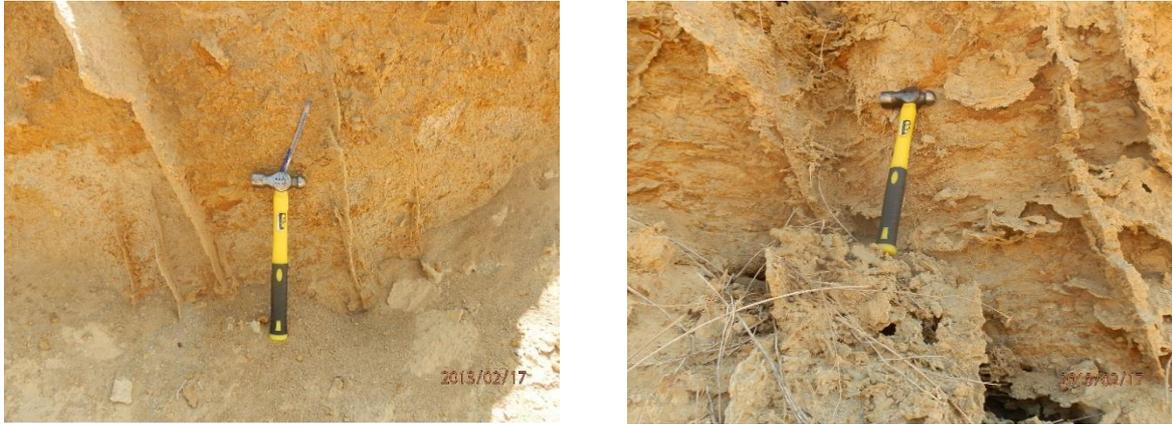
Figura 2.14- Fotografias ilustrando gesso e raízes do local de estudo (Talude 9).

Os afloramentos de estratos Miocénicos encontram-se, muitas vezes, coroados por níveis calcetizados com concentrações de marcas de raízes, ligados a uma evolução pedogénica antiga, em condições provavelmente análogas às que levaram a precipitação do gesso, (Fig. 2.14).

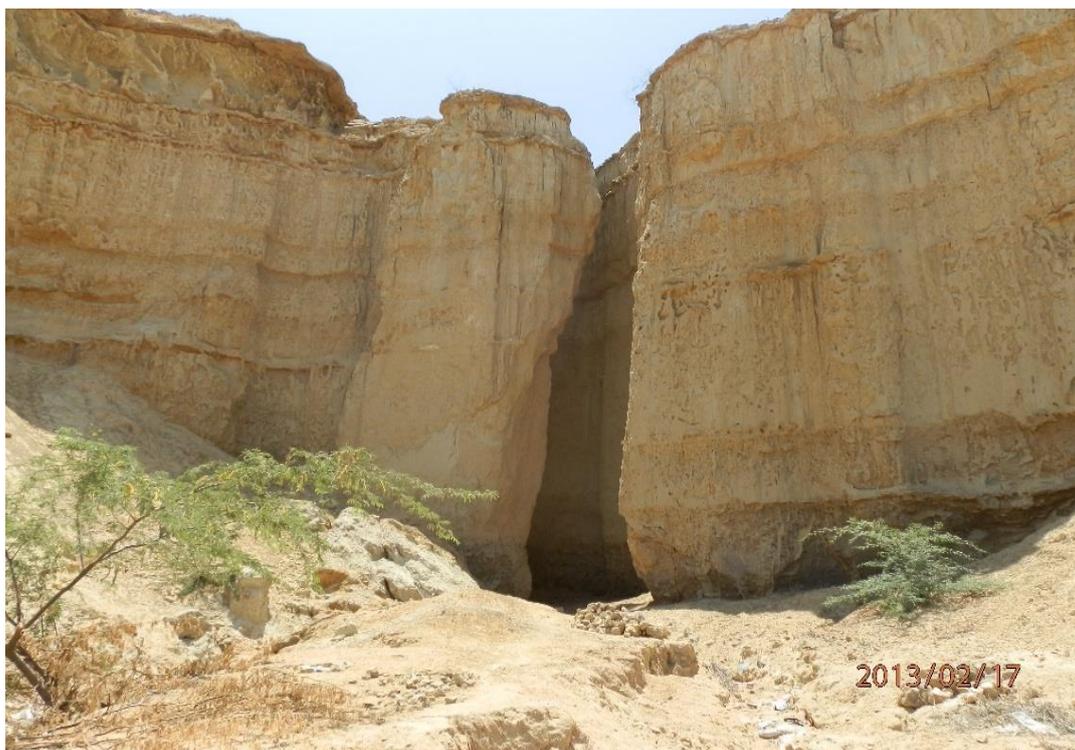
Figura 2.15 - Fotografia ilustrando a erosão com ravinamento profundo.

A panorâmica da paleo-arriba talhada nas unidades do Miocénico e fronteira a povoação da Caota. Observam-se sulco de erosão com ravinamento profundo e dos cones de injeção com matérias Heterométricas proveniente da erosão da paleo-arriba, (Fig.2.15).

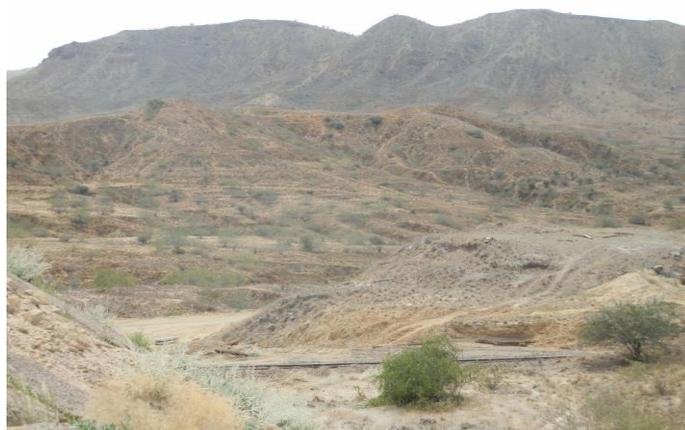
- Taludes Naturais (Vertentes) – estão relacionados com processos de ação geomorfológica de origem natural (Fig. 3.1).

Figura 3.1 - Talude natural/vertente (Lucira – Dombe Grande).

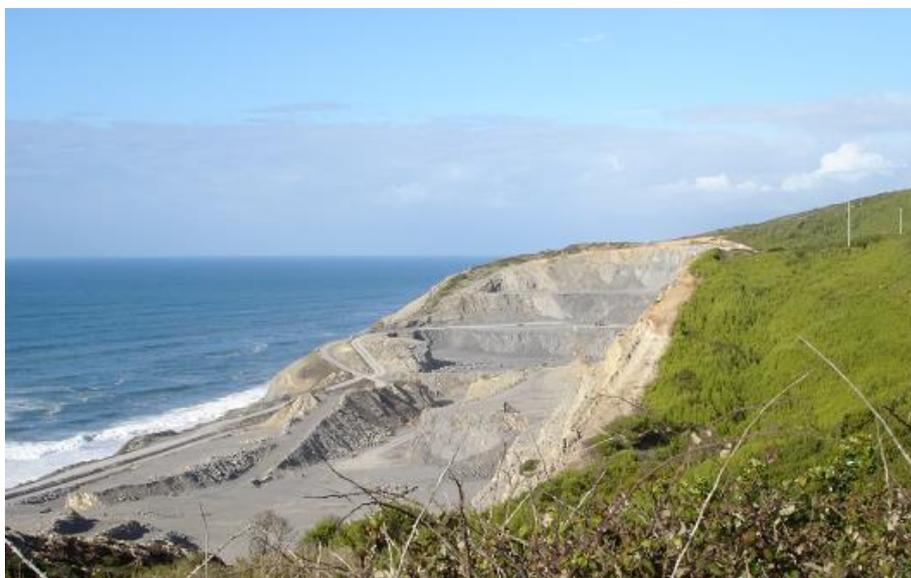
- Taludes de Escavação – correspondem à escavação dos maciços naturais pela ação humana (Fig. 3.2).

Figura 3.2 - Talude de escavação no Cabo Mondego (Andrade, 2011).

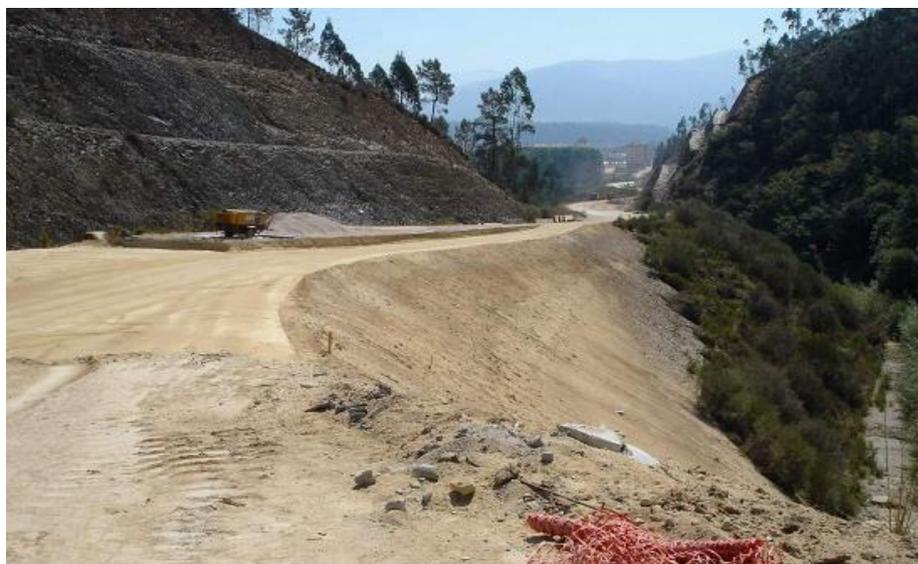
- Taludes de Aterro – são parte integrante de elementos (aterros) que são construídos pelo homem (Fig. 3.3).

Figura 3.3 - Talude de aterro (Andrade, 2011).

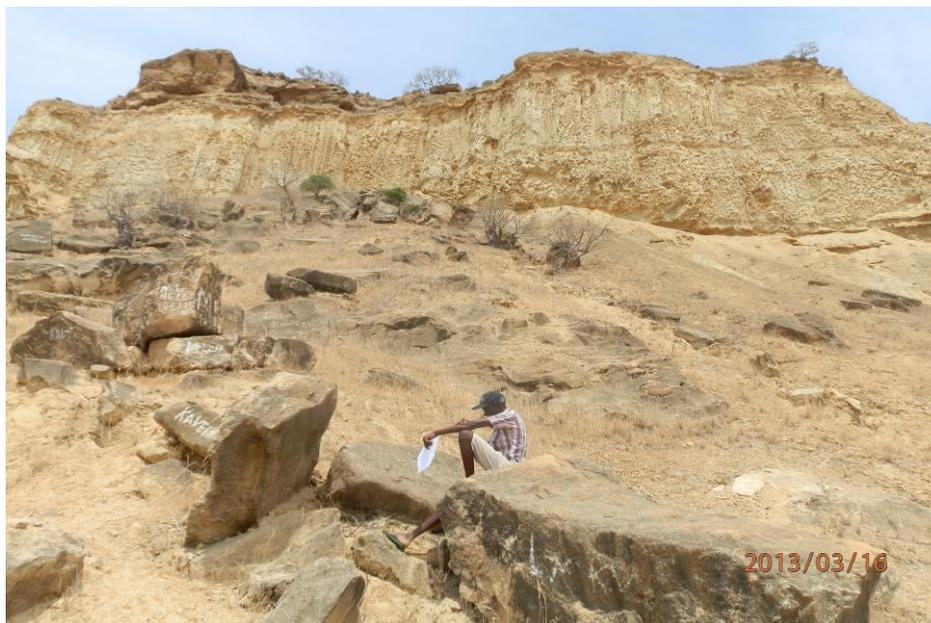
Figura 3.4 – Resultado do movimento de queda de blocos na área da Caota.

É um movimento caracterizado por uma velocidade rápida a extremamente rápida, e em que a queda livre ocorre pelo menos numa parte da deslocação (Varnes, 1978; Záruba & Mencl, 1982). A ação diferencial da erosão pode originar que as unidades mais resistentes presentes nos taludes/vertentes, fiquem em forma de consola, e possam colapsar por ação gravítica (Vallejo *et al.*, 2002). A movimentação dos blocos pode propagar-se a velocidade elevada. Os desabamentos podem ocorrer devido à atividade sísmica, à escavação na base dos taludes/vertentes, mas também podem verificar-se devido à infiltração de água, ao crescimento de raízes e/ou formação de gelo nas fraturas.

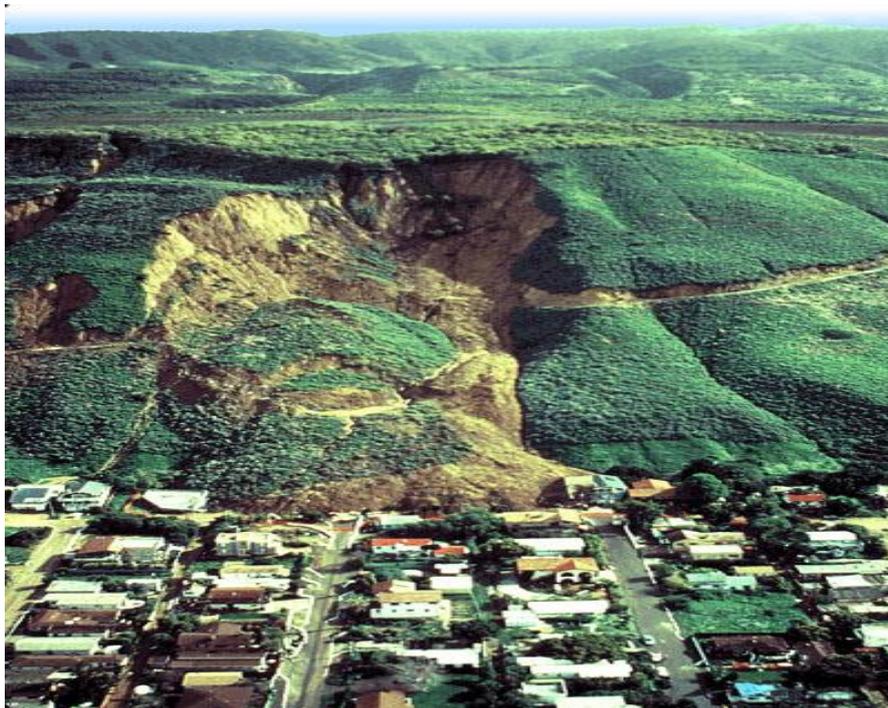
- Os deslizamentos rotacionais (Fig 3.5) podem verificar-se em solos argilosos, solos arenosos ou em maciços rochosos intensamente alterados e/ou fraturados (de orientação aleatória), em que as pressões intersticiais da água são suficientemente elevadas para originar a rotura (Delgado, 2006). As superfícies de rotura são de modo geral curvas e com a concavidade voltada para cima. O movimento em causa pode ainda desenvolver-se durante ou após a realização de escavações nos taludes, devido à atividade sísmica, através de processos erosivos, pelo aumento de carga no talude ou no seu topo, bem como através da remoção da vegetação (por corte ou incêndio).

Figura 3.5 - Movimento de deslizamento rotacional (retirado de USGS (2004)).

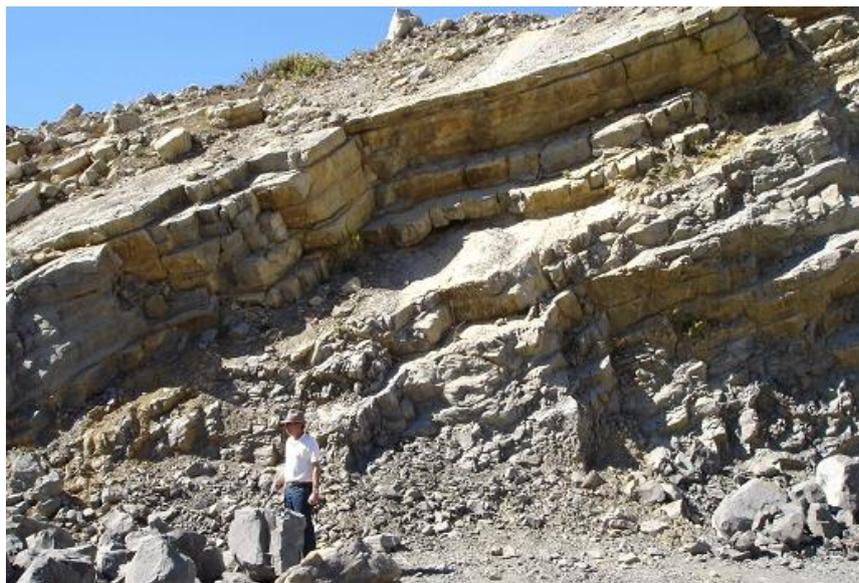
Os deslizamentos translacionais podem ocorrer ao longo de uma única superfície (deslizamentos planares) (Fig. 3.6) ou ao longo da reta de intersecção entre dois planos (deslizamentos em cunha) (Fig. 3.7). Os deslizamentos translacionais estão relacionados com as características das descontinuidades, designadamente com a orientação, rugosidade, material de preenchimento, persistência e grau de alteração, bem como com a presença de água.

Figura 3.6 - Movimento de deslizamento planar (Andrade, 2011).

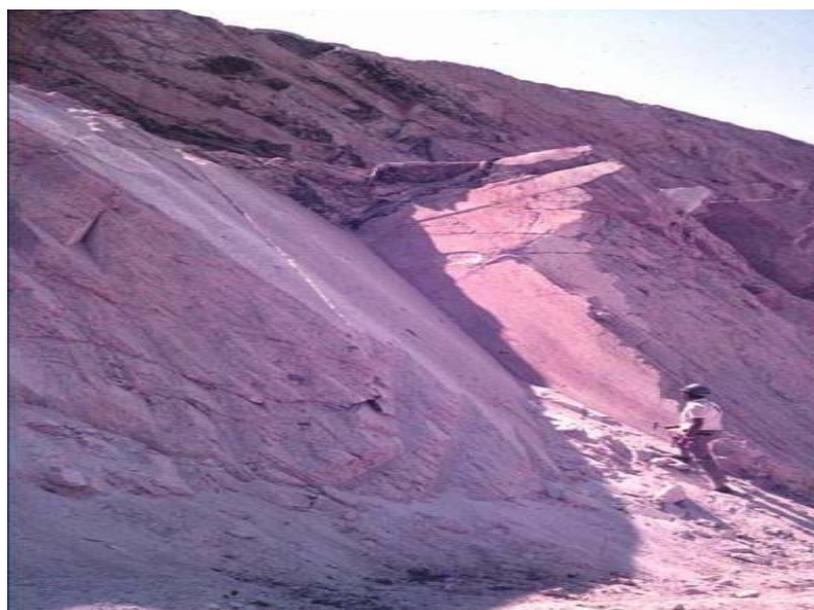
Figura 3.7 - Movimento de deslizamento em cunha (Nunes, 2011).

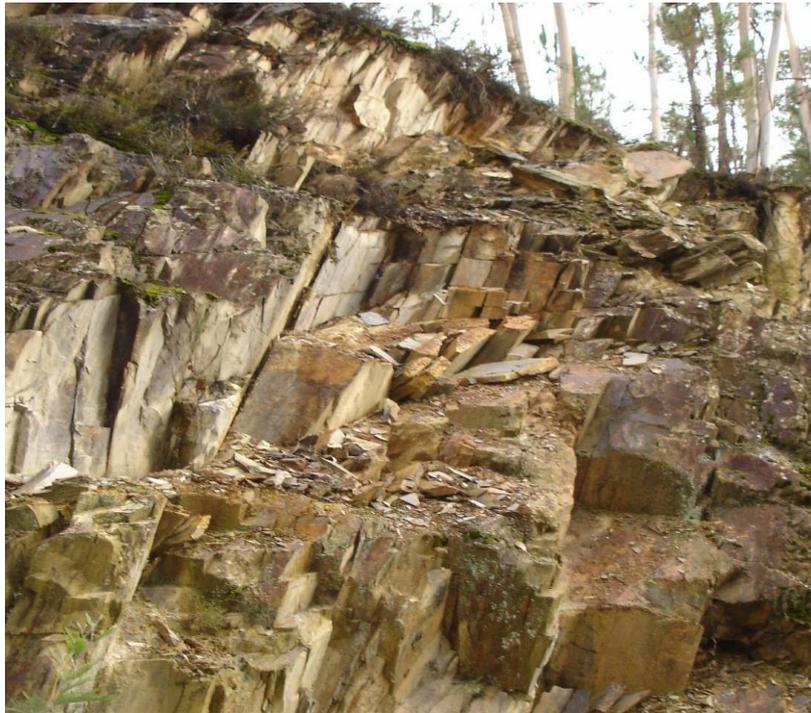
O Basculamento é um movimento de instabilidade em que se verifica uma rotação de massa de solo ou rocha, em redor de um ponto ou eixo situado abaixo do centro de gravidade da massa que é afetada pela situação de instabilidade. Apresenta uma velocidade muito variável, desde extremamente lenta a extremamente rápida (Cruden & Varnes, 1996).

O movimento de basculamento ocorre por ação da gravidade e/ou das forças laterais exercidas por unidades adjacentes ou por fluidos existentes em superfícies de descontinuidades (Varnes, 1978; Ayala, 1991). O basculamento pode afetar volumes de material rochoso ou de solos muito consideráveis. Este tipo de movimentos é comum nas rochas xistosas que apresentam uma foliação penetrativa pronunciada (Saraiva & Andrade, 2003) (Fig 3.8). Para os vários basculamentos podem distinguir-se o flexural de blocos, e flexural e mecanismos secundários de basculamento. Para os do tipo flexural ocorrerem devem existir, previamente, movimentos entre os planos de foliação do maciço. Para que ocorram movimentos de basculamento é necessário que a direção da superfície do talude e a das superfícies de foliação tenham uma diferença angular inferior ou igual a 30°.

Figura 3.8 - Movimento de basculamento (Andrade, 2011).

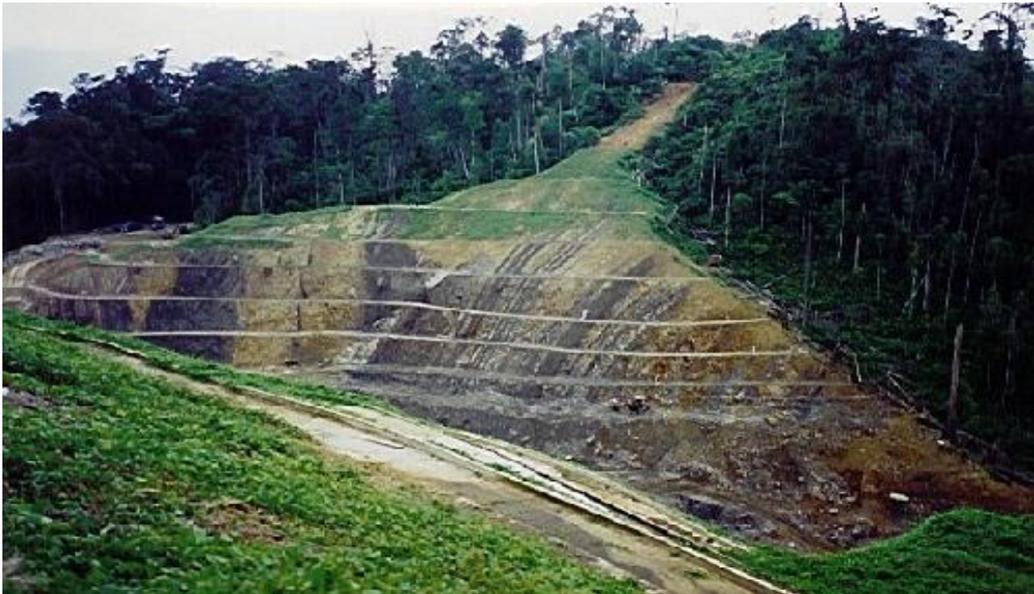
De acordo com Ayala-Cacerdo *et al.* (1987), este é um método simples e que permite diminuir o peso existente num determinado talude, consiste na redução do ângulo de inclinação ou na execução de patamares intermédios no talude, o que permite um efeito idêntico (Fig. 3.10).

A diminuição do pendor do talude reduz o peso da massa do material potencialmente instável e a existência de patamares permite a criação de acessos a vários pontos do talude e permite um sistema de drenagem mais eficaz.

Figura 3.10 - Modificação da geometria de um talude (Andrade, 2011).

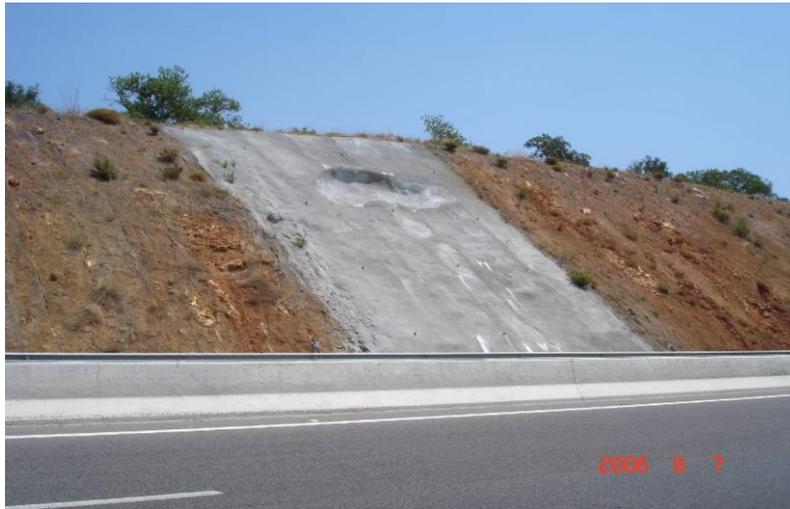
De acordo com Vallejo *et al.* (2002) e Hoek (2007) quando um talude apresenta problemas de estabilidade de uma forma moderada, e se preveem deslizamentos ou escorregamentos, é frequente o recurso ao betão projetado (Fig. 3.11) com ou sem armadura e com a possível utilização de pregagens.

Figura 3.11 - Betão projetado (Andrade, 2011).

O betão projetado corresponde a um método expedito e de simples utilização que permite um reforço da superfície existente entre os blocos rochosos e da mesma forma possibilita a diminuição do desgaste e da esfoliação superficial (Highland & Bobrowsky, 2008). O betão projetado pode ser aplicado a céu aberto, permitindo que grandes áreas podem ser cobertas num período de tempo reduzido.

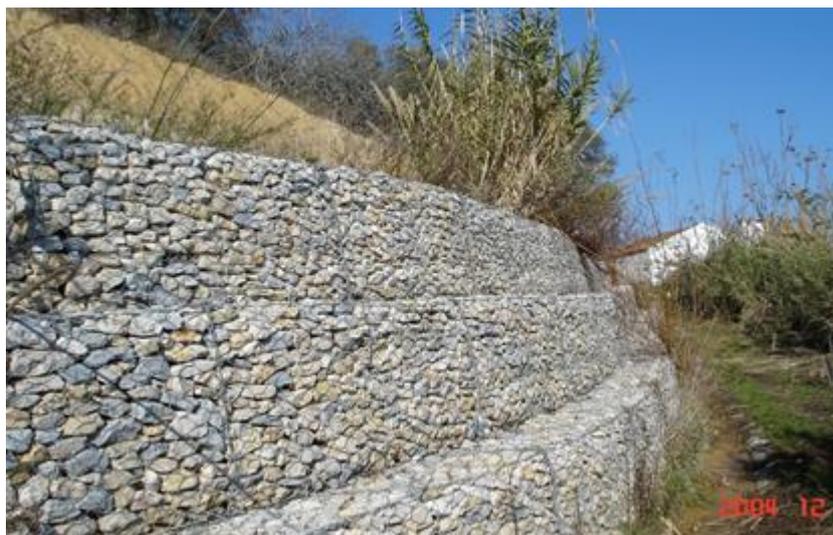
De acordo com Gonzalez (2006) e Coelho (1996), a execução de muros de suporte convencionais ou a aplicação de muros de suporte de gabiões (Fig. 3.12), constituem soluções para muitos casos de instabilidade. A utilização dos muros de contenção possibilita a diminuição da extensão dos taludes. Um muro de suporte ou de contenção corresponde a uma obra de sustentação e retenção de terrenos e é construída superiormente a uma fundação superficial ou profunda. São estruturas que fornecem apoio aos maciços e evitam movimentos nos taludes, vertentes ou aterros, estes podem ser provocados pelo seu próprio peso ou carregamentos externos.

Dentro dos muros de suporte destacam-se os gabiões, estes correspondem a caixas ou gaiolas de arame galvanizado que são preenchidas com pedras, estas caixas são sobrepostas e unidas umas às outras por arame, constituindo desta forma muros de dimensões e formas diferenciadas (Onodera, 2005). Os processos de construção dos gabiões são relativamente simples e pouco dispendiosos, e são muitas vezes utilizados na contenção de aterros e de encostas.

Figura 3.12 – Gabiões (Andrade, 2011).

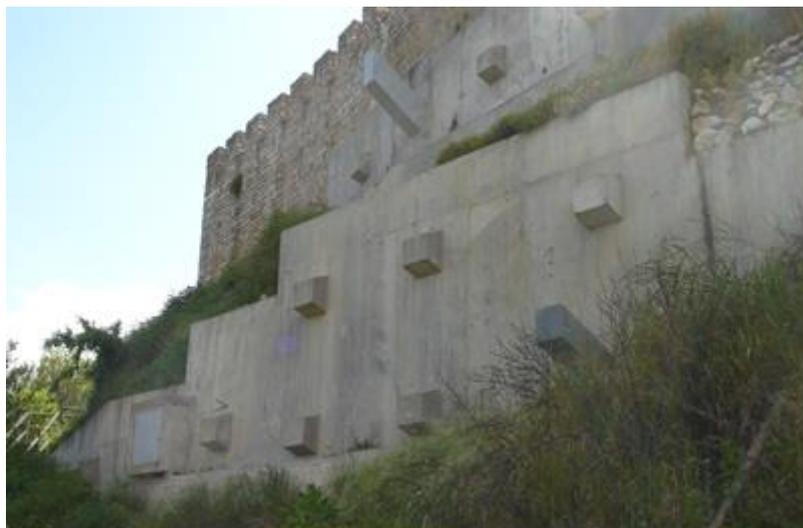
Figura 3.13 - Muro de contenção ancorado (Andrade, 2011).

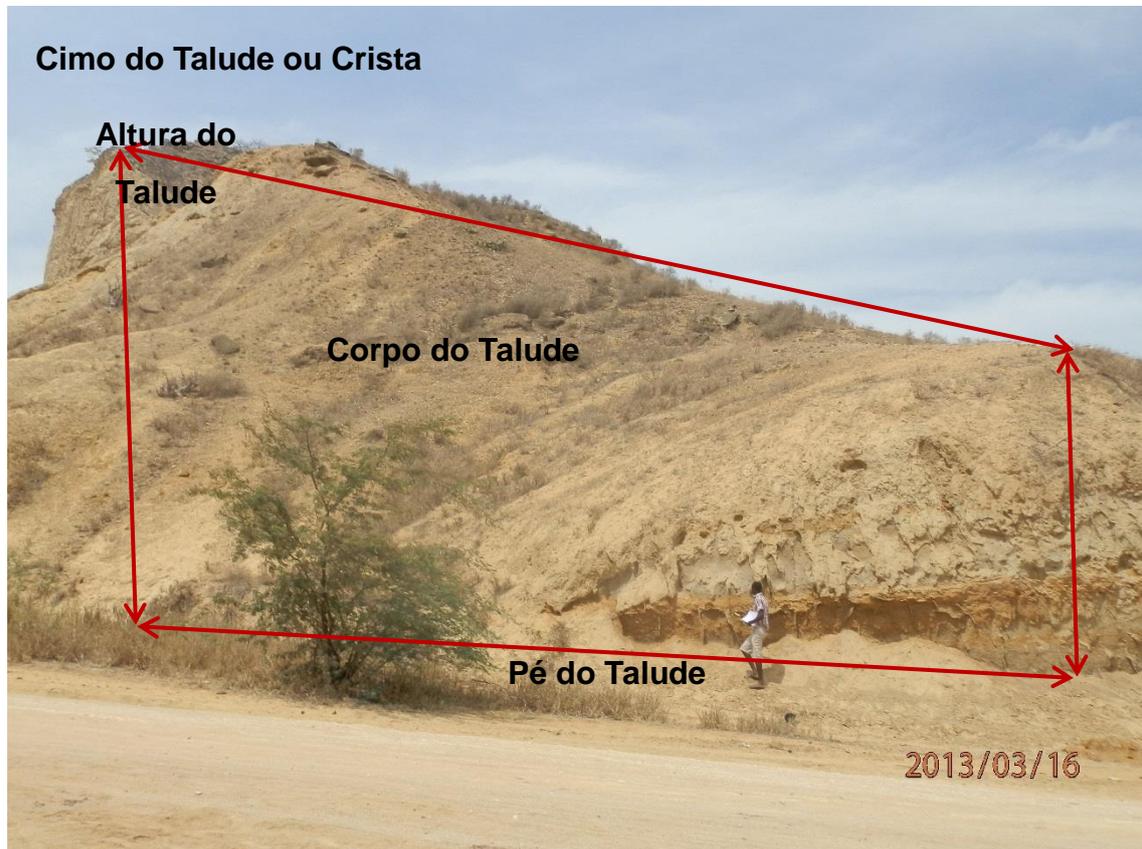
Figura 4.2 - Definição da altura do talude 9 (Caota).

No estudo efetuado nos taludes da área da Caota, procedeu-se à medição da altura dos taludes (Fig. 4.2), é de salientar que com o incremento da altura de um talude mais elevado é o risco para os veículos e maior é o valor ponderal considerado.

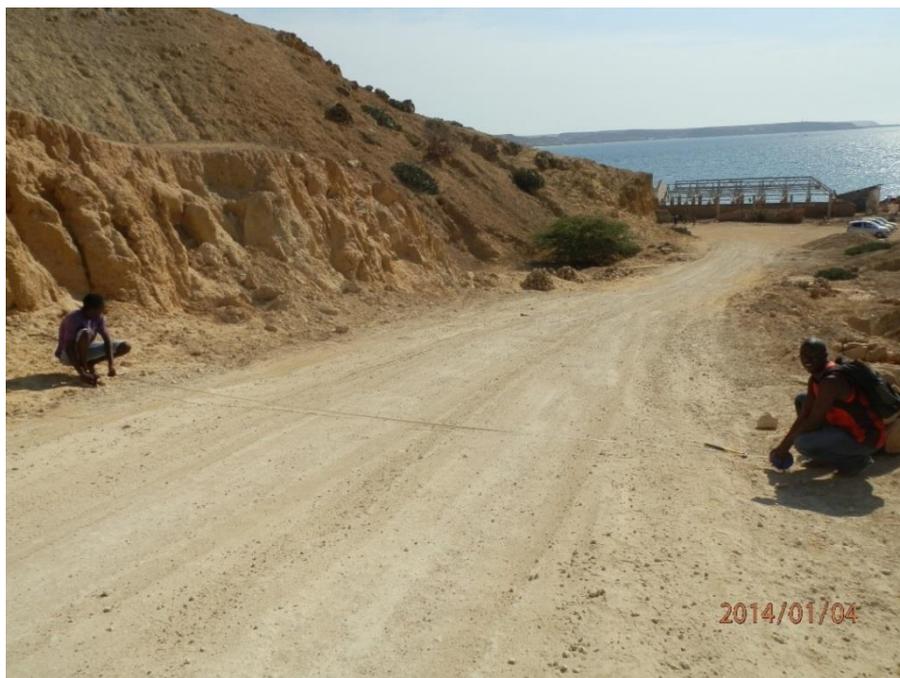
Figura 4.3 - Medição da largura da via de comunicação do Talude 1- troço 1.

Neste parâmetro procede-se à medição da largura da via de comunicação, englobando as bermas, e numa direção perpendicular à diretriz da via rodoviária (Fig. 4.3). Corresponde ao espaço existente, numa rodovia, para um automobilista evitar o material instabilizado tombado na via de comunicação (Neves, 1995). Quanto maior o valor da largura da plataforma menor é o risco associado à queda de material instabilizado.

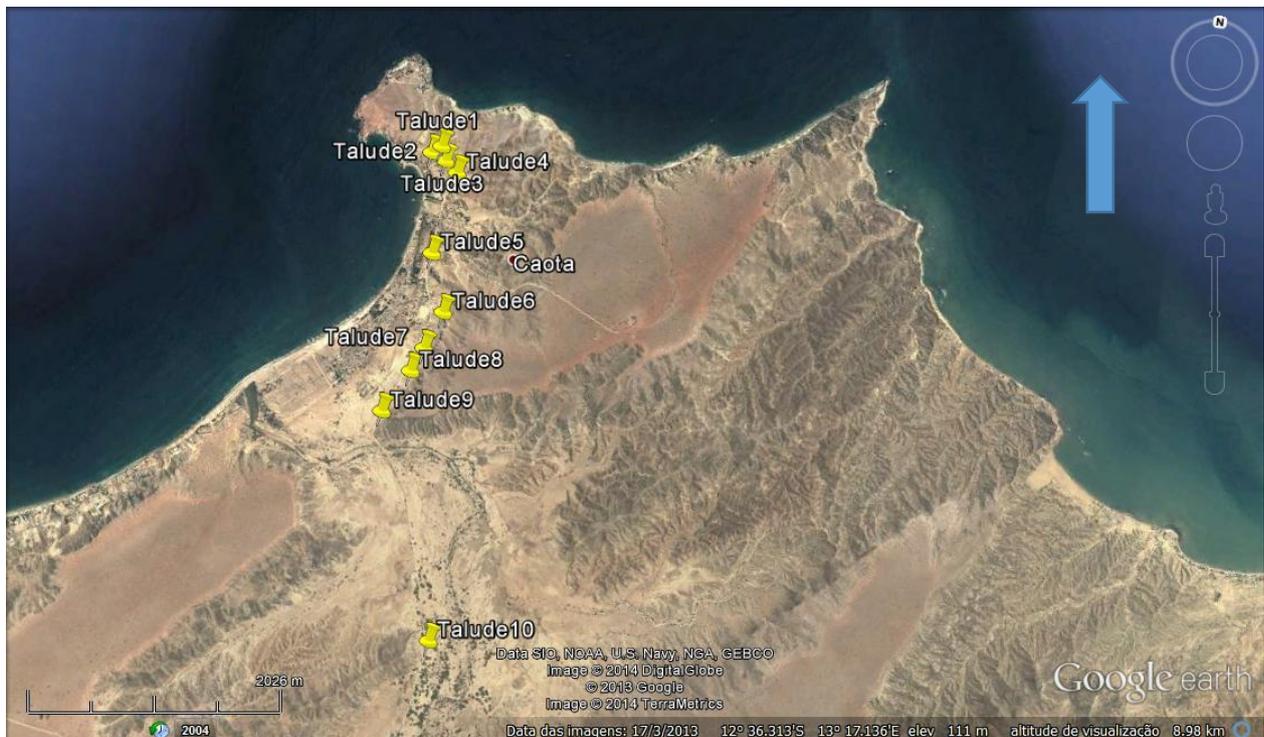
Figura 5.1- Localização dos 10 taludes/vertentes estudados.

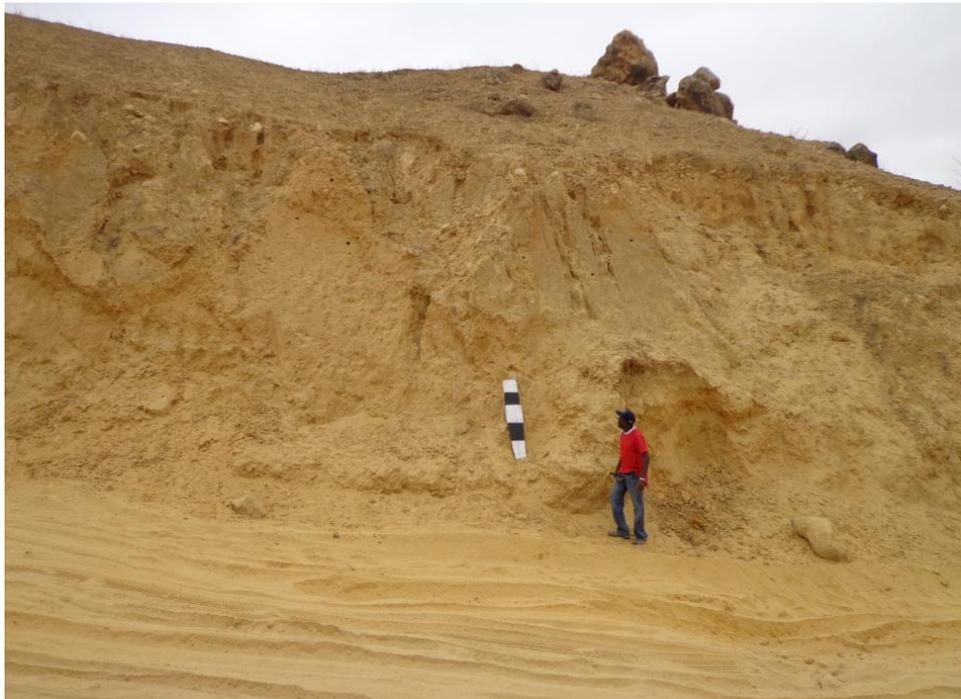
O **Talude 1** apresenta como coordenadas geográficas: latitude de 12° 35,479´ Sul e longitude de 13° 16,116´ Este. O Talude 1 foi parcialmente escavado, é adjacente a uma via de comunicação (Fig. 5.2) e possui dois troços, um com extensão de 53 m, altura entre 3 a 12 m, orientação N40°E e pendor 75°-85°NW que é designado como Talude 1 – Troço 1, enquanto o outro denominado como Talude 1 – Troço 2, tem um comprimento de 60 m, uma altura de 3 a 8 m, uma direção de N50°E e pendor de 70°-80°NW. A litologia presente no talude em estudo é constituída por margas amareladas, acastanhadas a acinzentadas, correspondendo à formação litológica predominante no Talude 1, por gesso (em formas de placas) que ocorre como material de preenchimento de fraturas, siltitos e nódulos de sílex, também se verifica a existência de arenito fino compacto, dolomítico, com cimento carbonatado, de tonalidades amarelas, com presença de fragmentos de conchas, grãos angulosos de quartzo e pequenas palhetas de moscovites. Para além da estratificação, verifica-se a presença de diáclases verticais que permitem o aparecimento de situações de instabilidade. A atividade das situações de instabilidade é classificada como ativa a suspensa. Os principais tipos de instabilidade correspondem à queda de blocos, deslizamentos e fluxos. No talude 1 procedeu-se à determinação das volumetrias dos blocos instabilizados, estas são apresentadas na Fig. 5.3. Os volumes dos blocos rochosos instabilizados variam entre 0,0052 m³ e 0,27 m³.

Figura 5.2 – Talude 1, em que são visíveis processos erosivos e situações de instabilidades como a queda de blocos e deslizamentos.

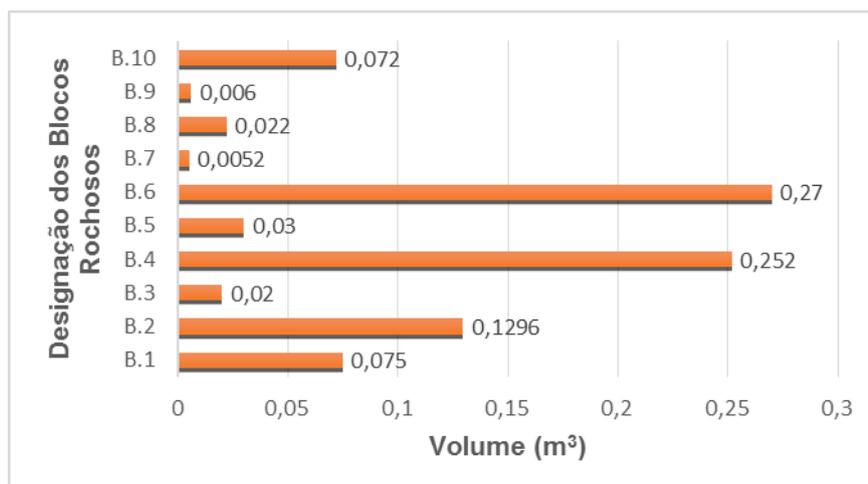
Figura 5.3 - Dimensão dos blocos rochosos do Talude 1.

Como consequência principal das situações de instabilidade constatou-se que a via de comunicação será afetada, em especial na época chuvosa. As causas externas de instabilidade mais importantes que foram consideradas são: a infiltração da água, as vibrações e a erosão superficial. As causas internas que foram identificadas correspondem à litologia, estrutura geológica, aumento de pressão de água e diminuição da resistência de terrenos.

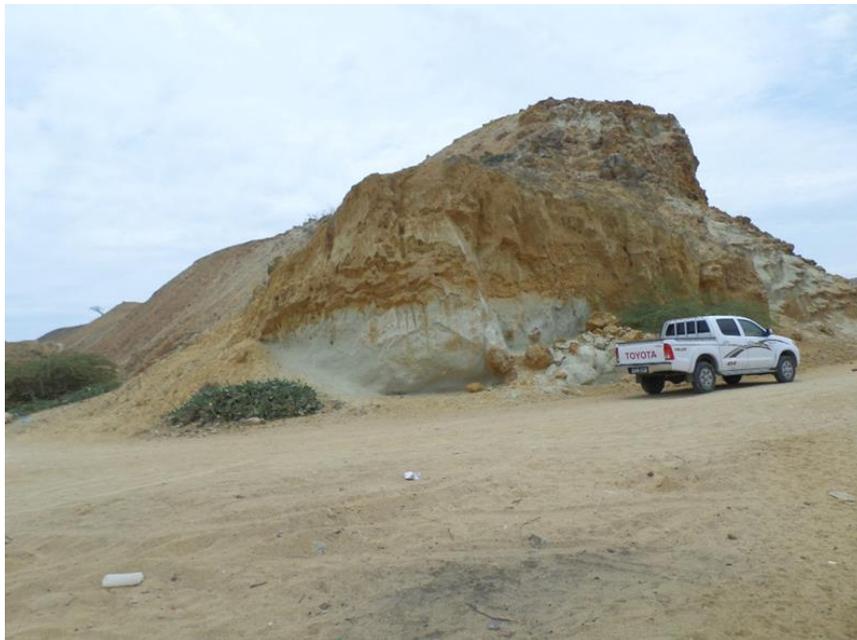
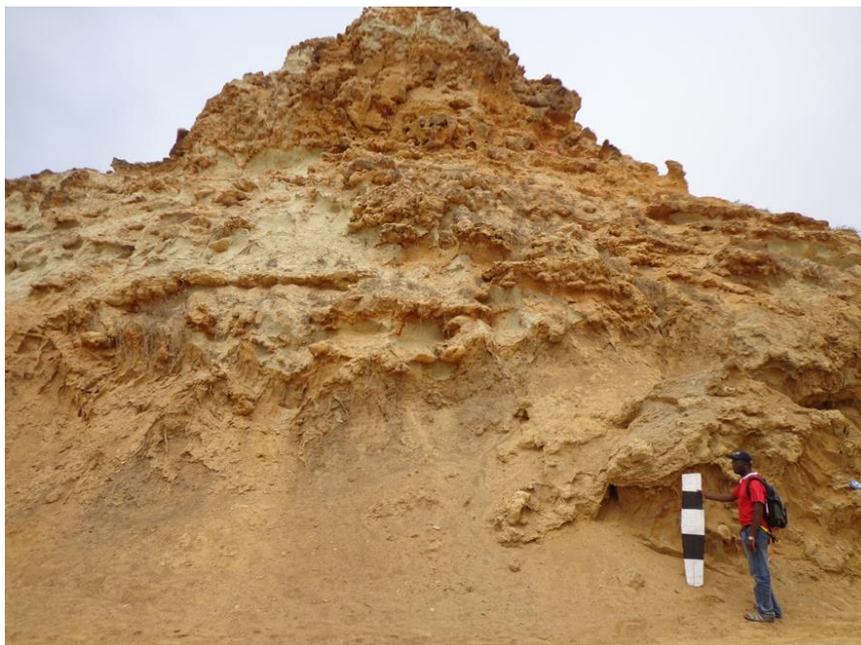
A via de comunicação adjacente ao talude é atingida pelos blocos resultantes da instabilização (Figs. 5.4 e 5.5). A infiltração da água, as vibrações e a erosão superficial correspondem às causas externas da instabilidade, enquanto a litologia, as estruturas geológicas (em particular a presença de um plano de falha de extensão de vários quilómetros), o incremento de pressão de água e a redução da resistência dos terrenos foram definidas como as causas internas da instabilidade. Os blocos rochosos instabilizados apresentam dimensões compreendidas entre $0,012 \text{ m}^3$ e $0,252 \text{ m}^3$ (Fig. 5.6).

Figura 5.4 - Talude 2 – Troço 1.

Figura 5.5 - Talude 2 – Troço 4.

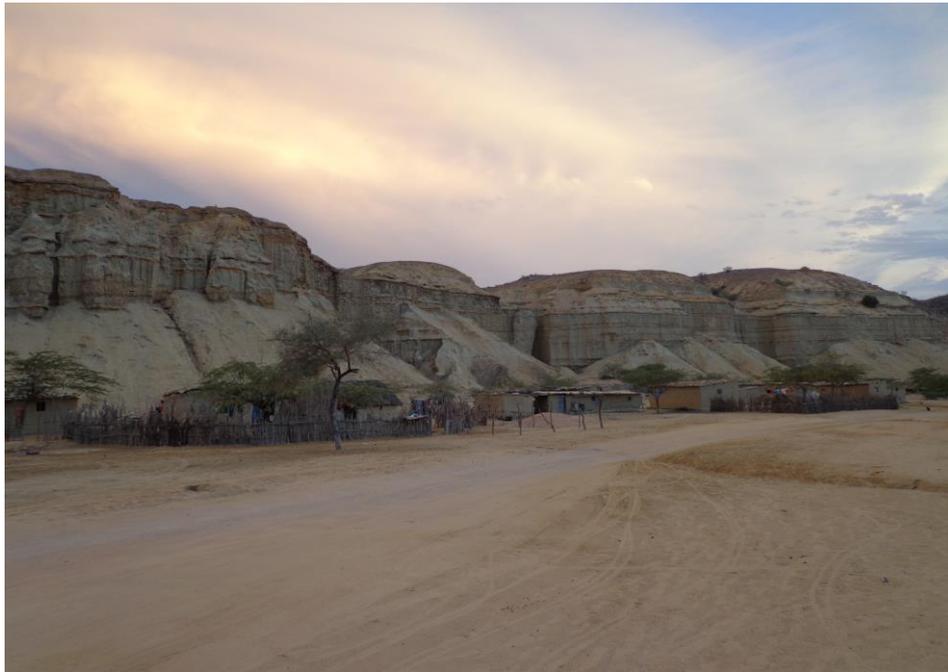
considerável (Fig.5.7). As ocorrências de instabilidade mais frequentes são as quedas de blocos, os fluxos e os deslizamentos, verificando-se volumes consideráveis de depósitos de vertente associados aos constantes processos erosivos e de instabilidade. Os movimentos de instabilidades são considerados como ativos. O valor mais baixo dos blocos rochosos instabilizados é igual a $0,018 \text{ m}^3$ e o mais elevado corresponde a 9 m^3 (Fig. 5.8). A dimensão dos materiais instabilizados é, de modo geral, superior à existente nos taludes 1 e 2.

Figura 5.7 - Depósitos de vertente de dimensão considerável no Talude 3.

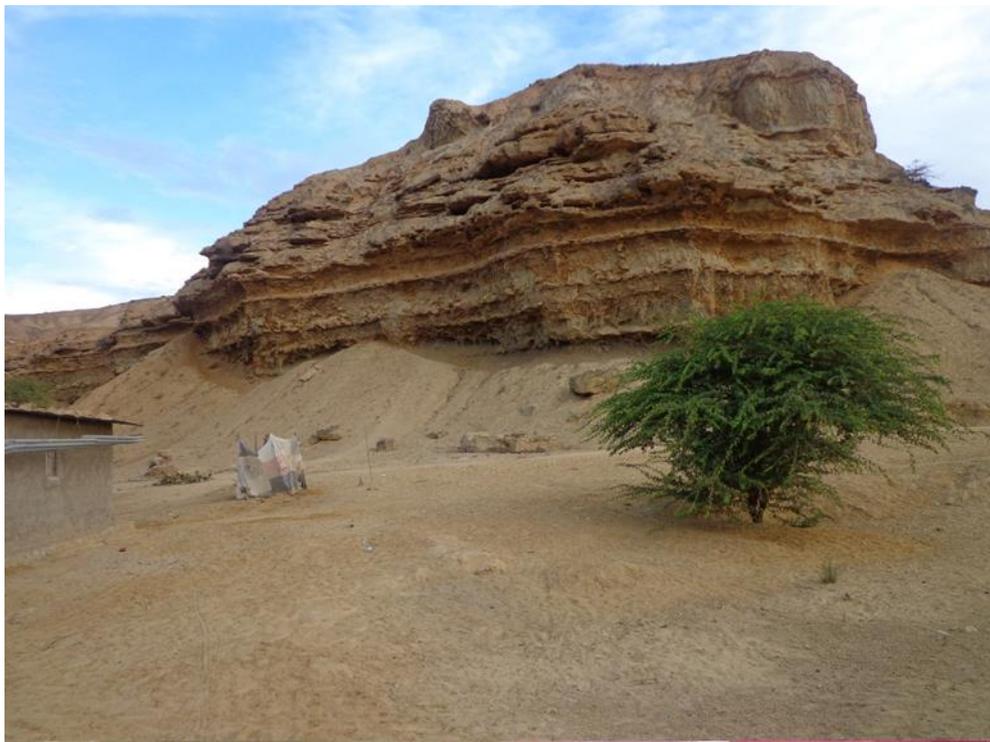
Figura 5.9 – Representação fotográfica do Talude 4.

O **Talude 4** apresenta como coordenadas geográficas: latitude de 12° 35,588´ Sul e longitude de 13° 16,201´ Este, e apresenta uma extensão de 150 m. Uma altura de cerca de 20 metros (Fig. 5.9). As suas coordenadas geológicas são: Direção de N40°E e um pendor sub-vertical a 40°NW. A litologia presente no talude 4 é constituída por margas e módulos de sílex, gesso a preencher fraturas e de espessura centimétrica e comprimento de vários metros, na parte de topo observa-se arenito muito grosseiro compacto de tom amarelado, poroso, com clastos sub-angulosos de quartzo, este arenito também está presente nos depósitos de vertente e constitui uma parte considerável dos blocos instabilizados. O estado da instabilidade é considerado como ativo a suspenso. Constatou-se a ocorrência de queda de blocos. A dimensão dos blocos instabilizados está compreendida entre 0,00000176 m³ como mínima e 0,435 m³ como máxima (Fig. 5.10).

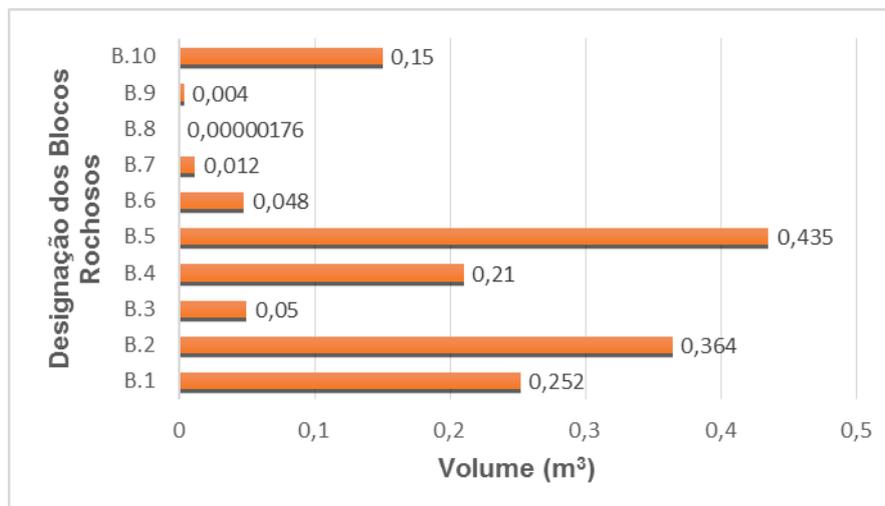
Figura 5.10 - Dimensão dos blocos rochosos do Talude 4.

Como resultado das instabilidades, que ocorrem na sua grande maioria nos meses mais chuvosos, a via de comunicação e os conjuntos habitacionais podem ser afetados. As causas externas que originam as situações de instabilidade são a infiltração da água e a erosão superficial. As causas internas correspondem à litologia, à estrutura geológica, ao aumento de pressão de água e à diminuição de resistência de terrenos.

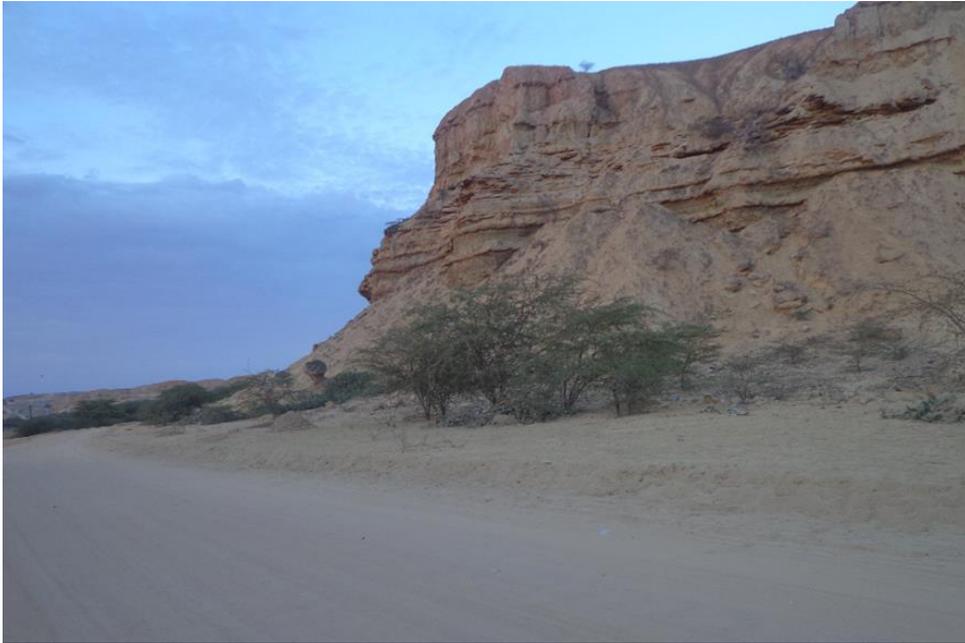
Figura 5.11 – Representação fotográfica do Talude 5.

taludes, os blocos de maiores dimensões têm tamanhos próximos dos presentes na área do Talude 4.

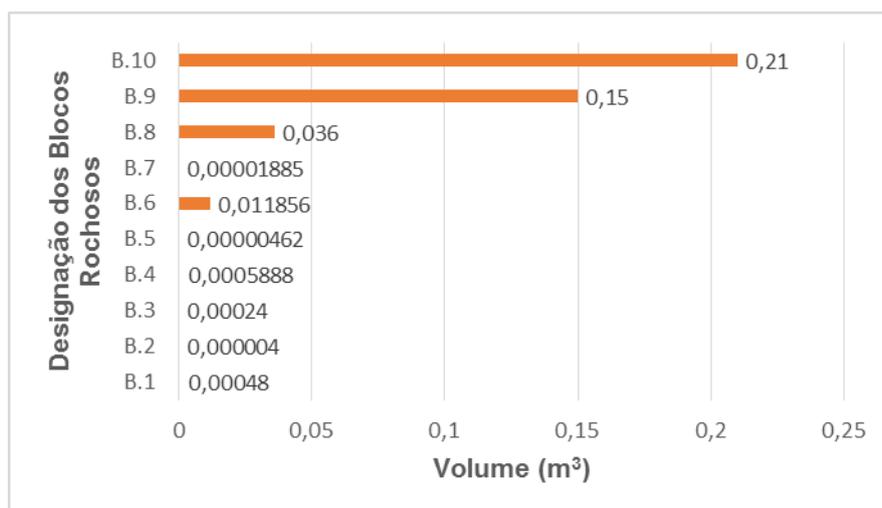
Figura 5.13 - Dimensão dos blocos rochosos do Talude 6.

A litologia presente no talude em estudo é constituída essencialmente por margas e siltitos, gesso a preencher fraturas e na parte superior do talude existem arenitos grosseiros compactos de tom amarelado, cujo cimento é carbonatado e composto por grãos sub-angulosos de quartzo mal calibrado. As situações de instabilidade mais frequentes são a queda de blocos e os fluxos. O estado da instabilidade do talude é considerado como ativo. A dimensão da instabilidade foi estabelecida a partir da avaliação dos volumes dos blocos rochosos instabilizados que estão compreendidas entre 0,000004 m³ e 0,21 m³ (Fig. 5.13).

Como resultado das situações de instabilidade na época chuvosa, verificou-se que a via de comunicação e as habitações existentes podem sofrer consequências dos movimentos verificados no talude. As causas internas das situações de instabilidade são: a litologia, a estrutura geológica, o aumento da pressão da água e a diminuição de resistência dos terrenos e as causas externas são: a infiltração de água, as vibrações e a erosão superficial.

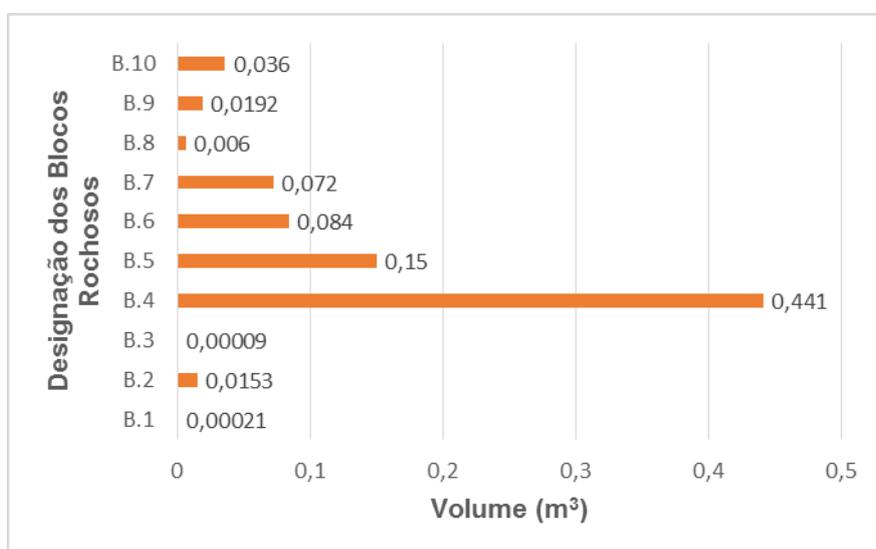
Figura 5.14 - Dimensão dos blocos rochosos do Talude 7.

A medição dos blocos rochosos instabilizados permitiu definir que os seus volumes se encontram entre $0,00009 \text{ m}^3$ e $0,441 \text{ m}^3$ (Fig 5.14).

Definiu-se que as vias de comunicação e os conjuntos habitacionais podem ser atingidos pelas situações de instabilidade. As causas internas dos movimentos nos taludes são: a litologia, a estrutura geológica, o aumento da pressão da água e a diminuição de resistência dos terrenos. As causas externas são: a infiltração de água, as vibrações e a erosão superficial.

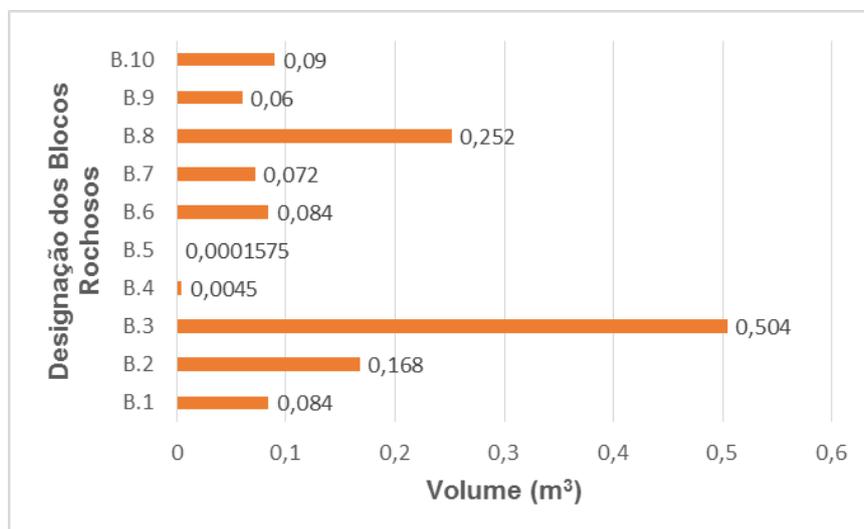
Figura 5.15 - Dimensão dos blocos rochosos do Talude 8.

Para a determinação das dimensões das instabilidades procedeu-se à medição dos volumes dos blocos rochosos que oscilam entre os valores de $0,0001575 \text{ m}^3$ a $0,504 \text{ m}^3$ (Fig. 5.15). As dimensões encontradas são semelhantes às definidas para o Talude 7.

As causas internas das situações de instabilidade existente nos taludes são: a litologia, a estrutura geológica, o aumento da pressão da água e a diminuição de resistência dos terrenos. As causas externas são: a infiltração de água, as vibrações e a erosão superficial. Como consequência dos movimentos de instabilidade, a via de comunicação será perturbada, em particular, nos meses de maior precipitação.

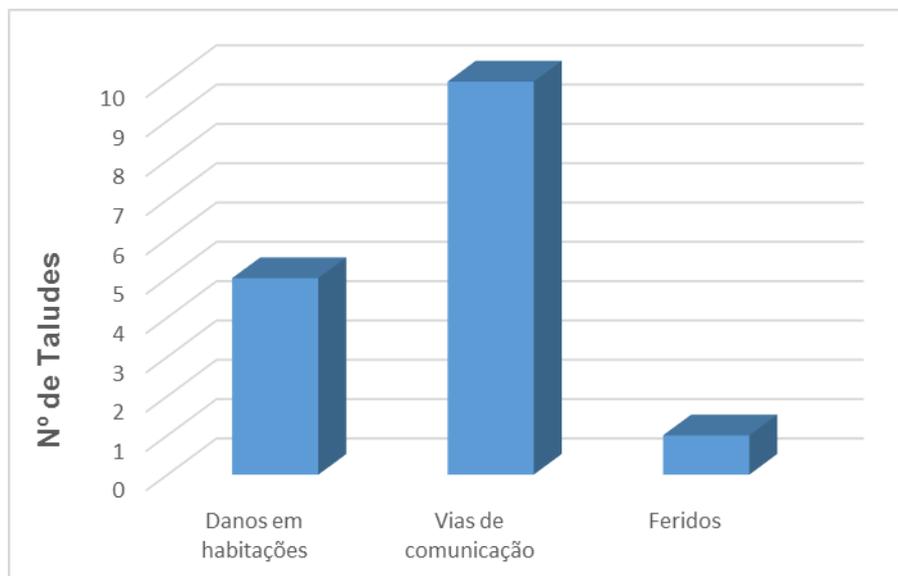
Figura 5.20 - Consequência das instabilidades dos taludes.

Depois de um estudo aturado constatou-se que em todos os taludes considerados os movimentos de instabilidade, em particular as quedas de blocos, atingem as vias de comunicação (estradas e caminhos), em 50% dos taludes podem existir danos nas habitações e num talude (10%) registaram-se feridos (Fig. 5.20).

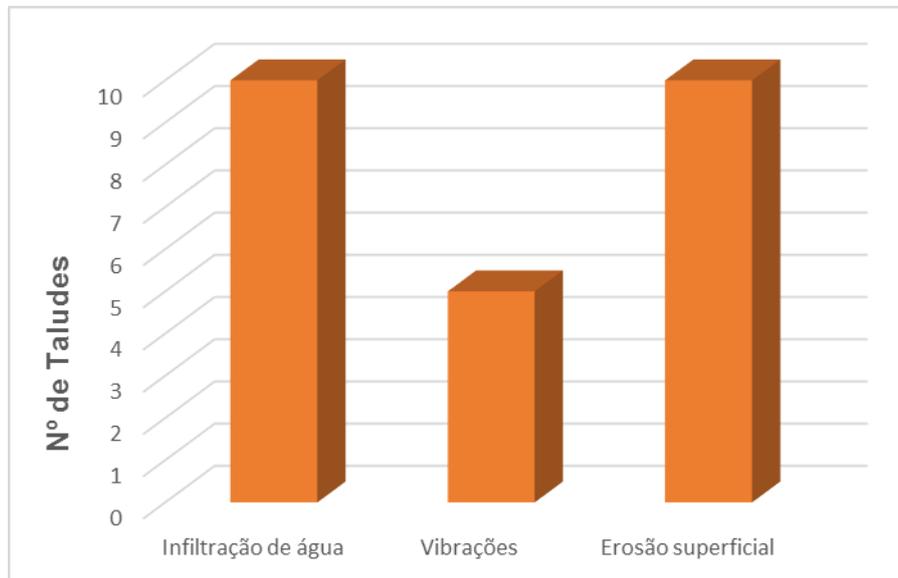
Fig. 5.21 - Causas externas da instabilidade dos taludes.

A infiltração de água e a erosão superficial são causas externas que originaram as situações de instabilidade e que estão presentes na totalidade dos taludes, as vibrações estão presentes como uma das causas que podem provocar situações de instabilidade em 50% dos taludes (Fig. 5.21).
