**UNIVERSIDADE DE COIMBRA**  
**FACULDADE DE CIÊNCIAS E TECNOLOGIA**

**A barragem das Neves. Caracterização Geológica e  
Geotécnica da Zona Envolvente e sua Importância**

**MESTRADO EM GEOCIÊNCIAS – AMBIENTE E ORDENAMENTO DO TERRITÓRIO**

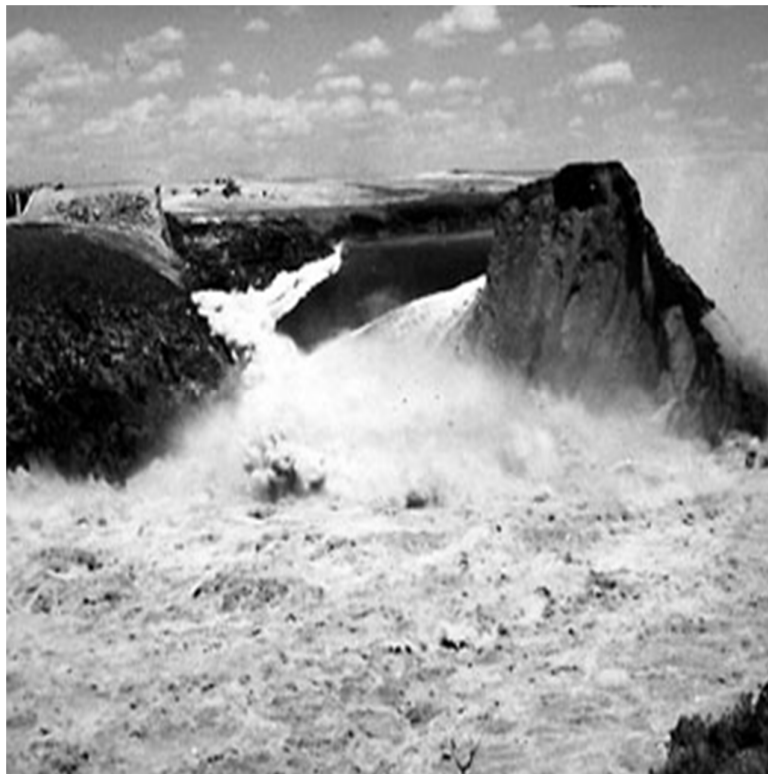
Durante o primeiro enchimento do reservatório, no dia 5 de Junho de 1976, a barragem de terra entrou em rotura (figuras 2.2 e 2.3). A brecha formada na barragem de terra chegou a ter dimensões máximas de 46 metros de largura por 79 metros de altura

A falha no aterro da barragem foi-se agravando devido ao carreamento de partículas do macio de terra pelo fluxo descontrolado de jusante para montante (Singh, 1996).

Figura 1.2 - Rotura da barragem de Teton.

Figura 2.3 - Rotura da barragem de Teton.

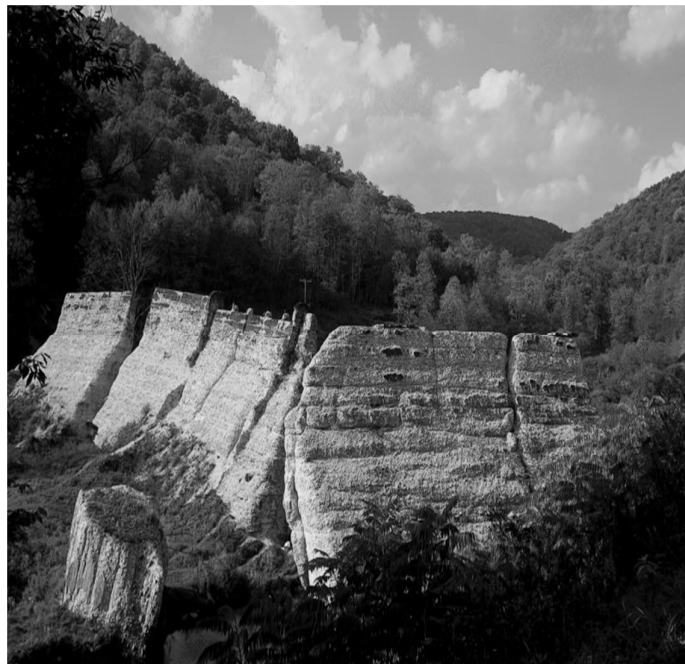
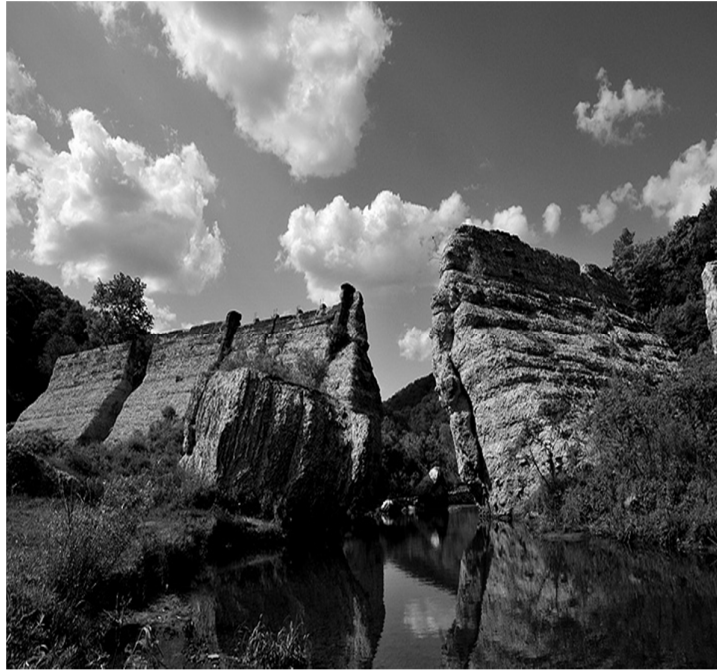
A barragem Austin, também conhecida como "barragem do grande granito" foi um fracasso catastrófico, que matou dezenas de pessoas em 1900. A destruição da barragem (figuras 2.4 e 2.5) secou o lago McDonald e deixou a cidade de Austin sem energia eléctrica por varios meses (Papel us1896).

Figura 2.4 - Rotura da barragem de Austin.

Figura 2.5 - Rotura da barragem de Austin.

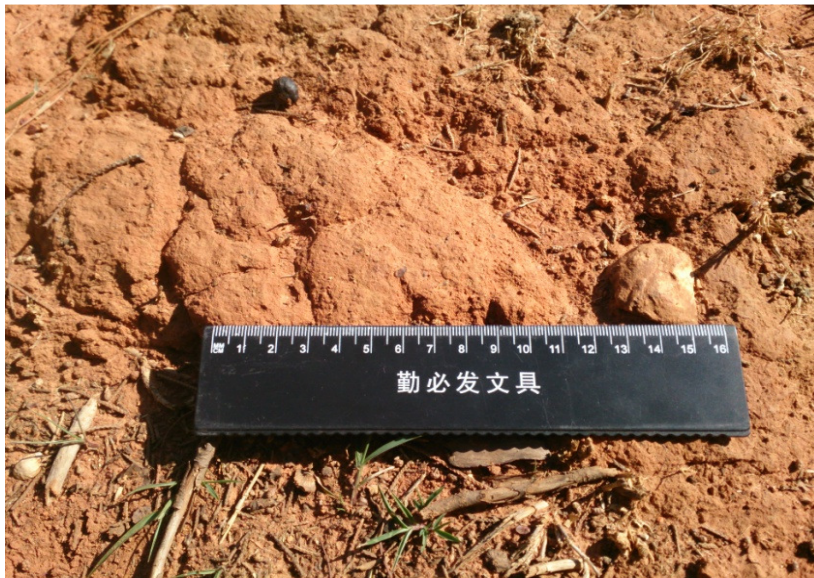
Os solos oxipsamicos pardacentos, barros negros, solos ferraliticos, solos delgados com laterite (figura 3.2) próximos da superfície, solos pouco evoluídos, litossolos, terrenos rochosos e fersialiticos.

Figura 3.2 - Solo laterítico localizado na maior parte das parcelas de terra do perímetro (Yoso Luís, perímetro da Humpata, 2013).

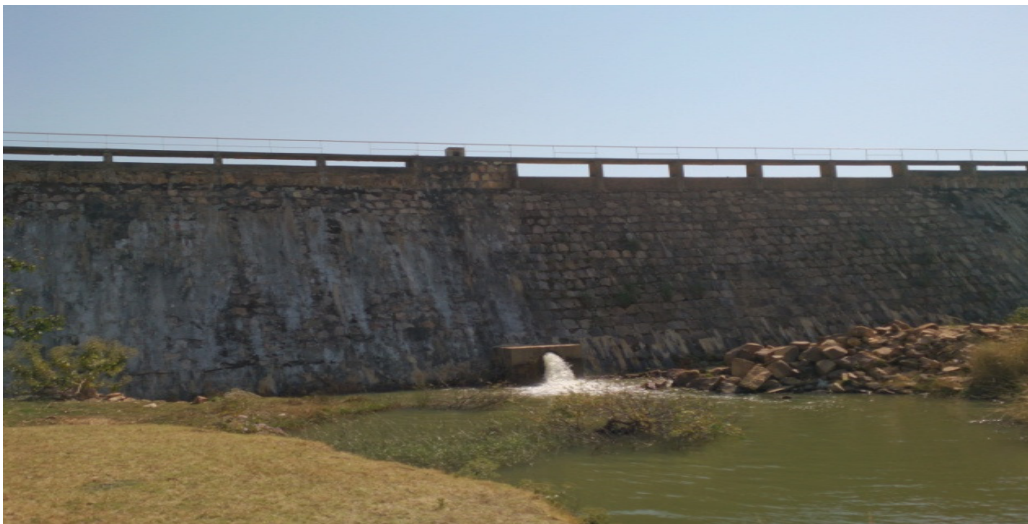
Figura 3.5 - Panorama da Barragem das Neves.

A barragem das Neves (figuras 3.4 e 3.5) situa-se a 23 km da cidade do Lubango, na província da Huila e a 8 km do município sede, Humpata, serve para o abastecimento de água à rede hidroagrícola da Humpata, com uma latitude de 14°57'58,02'' S e longitude de 13°22'32,18'' E .

A barragem das Neves é uma estrutura que não sofre qualquer tipo de manutenção há mais de 15 anos e por isso o seu estado de degradação é elevado. Prova disto são os sinais claros de envelhecimento que a mesma apresenta e como consequência da má conservação e baixa qualidade da empreitada, a mesma tem uma fractura com mais de 2 metros de comprimento, que vem aumentando com o passar dos anos, colocando em risco a vida das populações que vivem a jusante e não só bem como poderá provocar inundação de várias áreas do município.

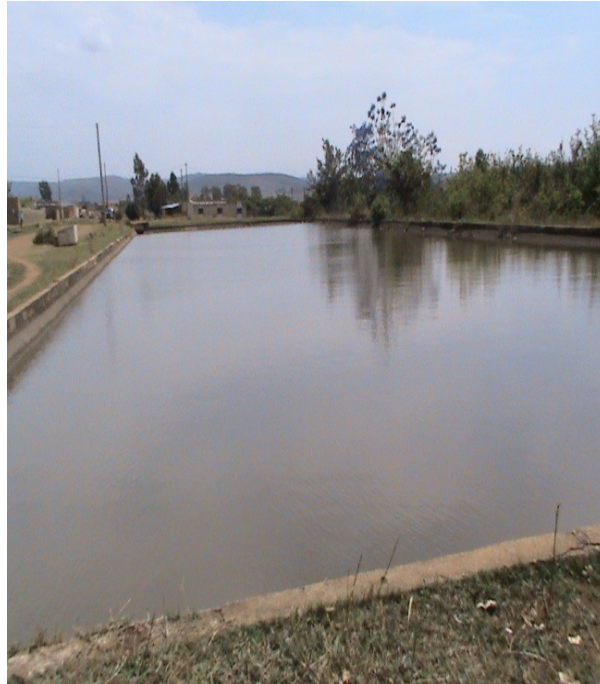
Do esquema geral da rede fazem ainda parte três reservatórios, o primeiro (figura 3.6) situado perto da sede do município com uma capacidade de  $9000 \text{ m}^3$  e onde tem início o troço mediano, ao qual se segue o troço de jusante que termina no segundo reservatório com uma capacidade de  $30\,000 \text{ m}^3$ .

Figura 3.6 - Primeiro reservatório com a capacidade de 9000 m<sup>3</sup> (Yoso Luis, Humpata, 2013).

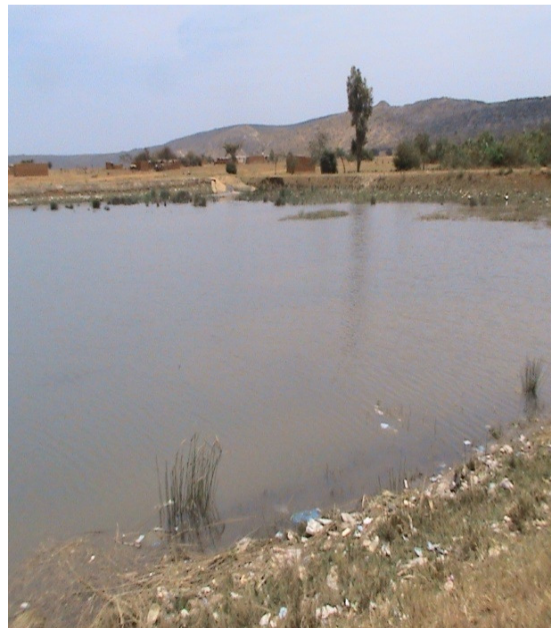
Do segundo reservatório (figura 3.7) parte a rede de distribuição da água para os mais de 800 ha destinados à fruticultura.

Figura 3.7 - Segundo reservatório com a capacidade de 30000 m<sup>3</sup> (Yoso Luis, Humpata, 2013).

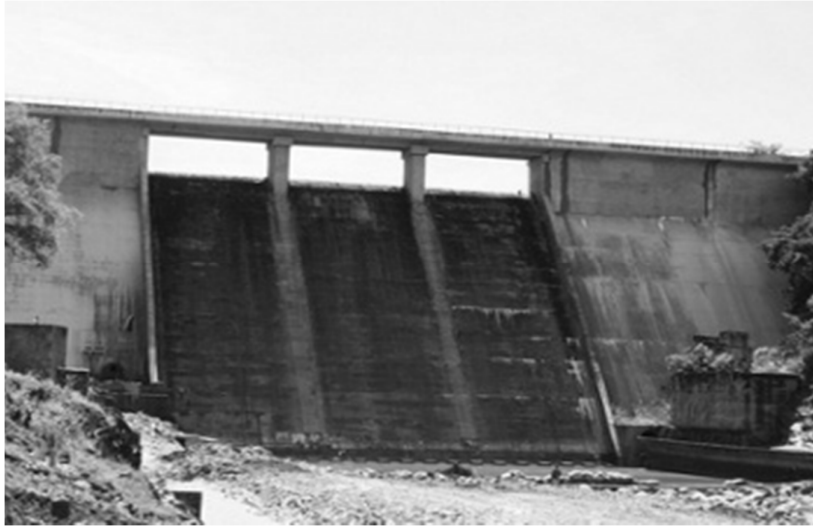
Figura 3.13 - Panorama frontal da barragem das Gandjelas província da Huila/Chibia.

A barragem das Gandjelas (figura 3.13) está situada no município da Chibia e iniciada em 1974 pela empresa portuguesa Construções Técnicas e enquadra-se dentro do aproveitamento hidráulico do rio Cunene do então denominada de Gabinete do Plano do Cunene.

O local da barragem fica a 9 km da vila da Chibia, num vale relativamente apertado em formação de ``V`` aberto com a margem esquerda mais escarpada que a direita, o que aconselhou a construção de uma barragem de betão ciclópico, sendo a sua albufeira alimentada pelo rio Tchimpumpunhime, afluente do rio Caculuar, por sua vez afluente do rio Cunene.

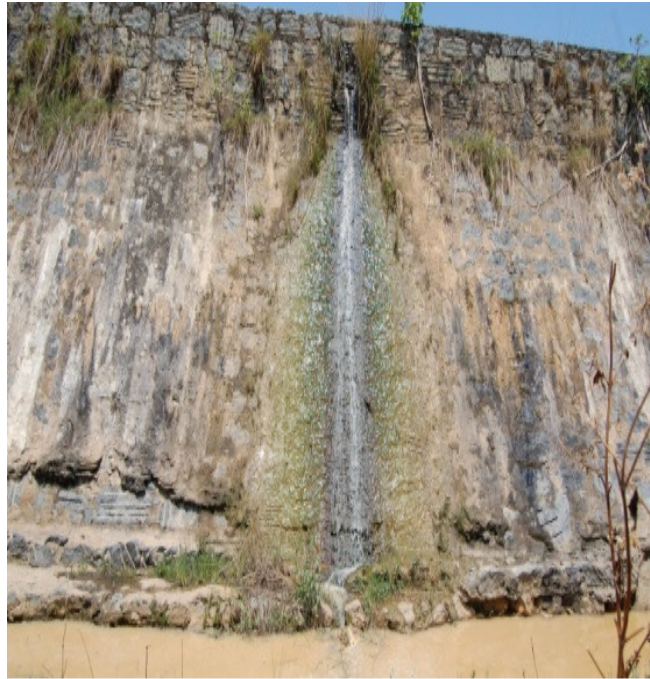
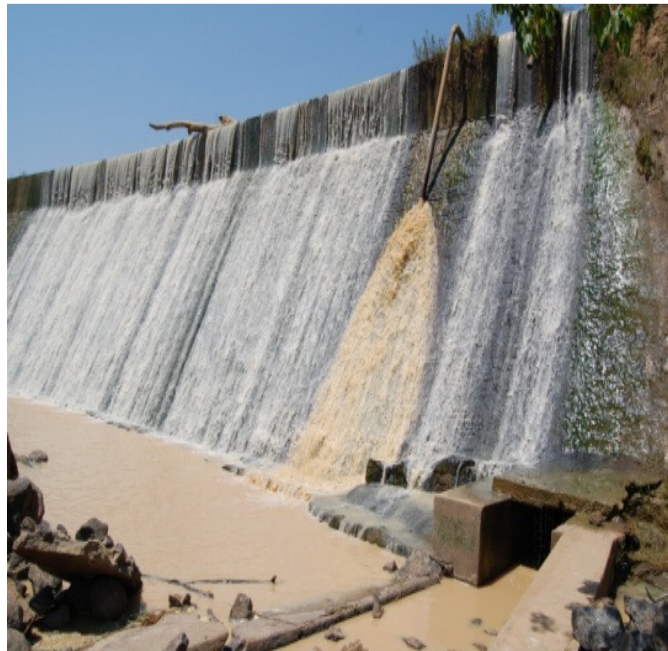
Figura 3.14 – Deterioração do corpo da barragem.

Figura 3.15 – Deterioração do corpo da barragem.

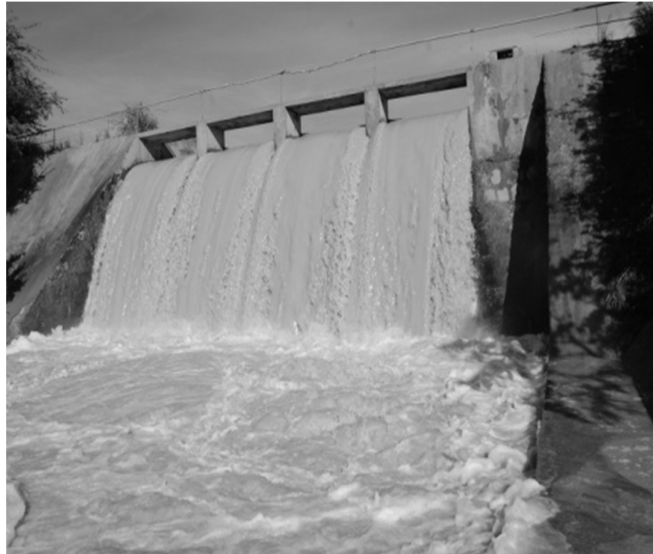
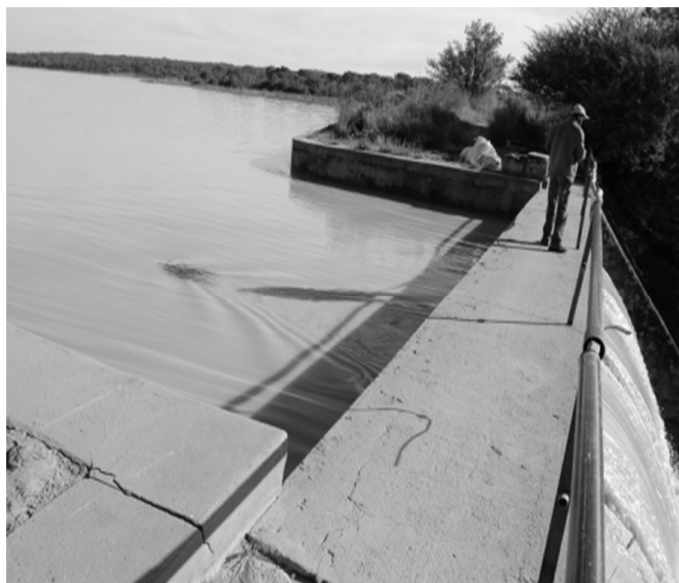
Figura 3.16 - Vista parcial do corpo da barragem em descargas de água.

Figura 3.17 - Vista parcial do corpo da barragem em descargas de água.

A barragem consiste numa superfície de terra homogénea com descarregadores de cheias em alvenaria e bacia de dissipação.

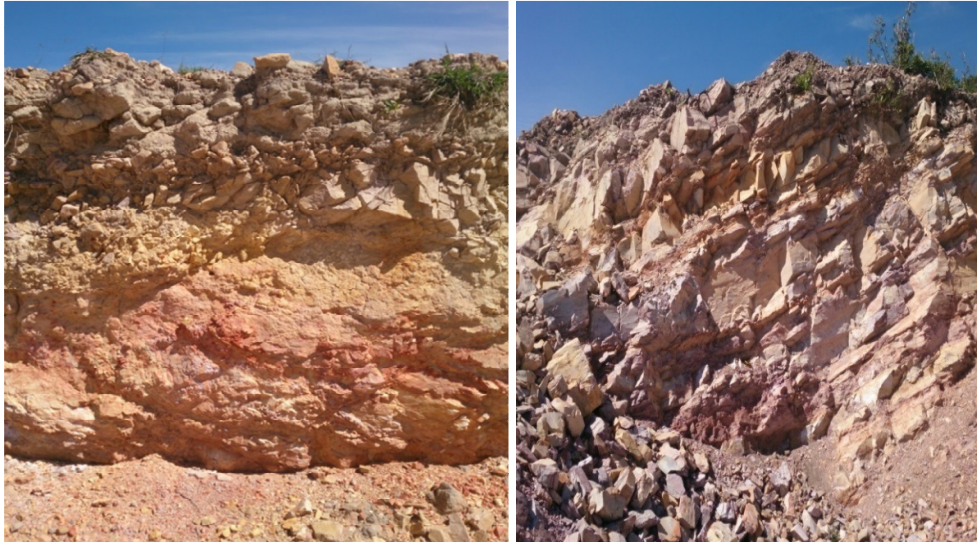
Mais abaixo (figura 4.1) podemos ver imagens que fazem referência a um local de exploração de inertes, onde é visível a estratificação que é uma das principais características das rochas sedimentares. Este local tem as coordenadas de 14° 58' 33,8" S de latitude e 13° 22' 39, 1" E e uma altitude de aproximadamente 1960 metros.

Figura 4.1 - Afloramentos em escavações Yoso Luís, Humpata 2013.

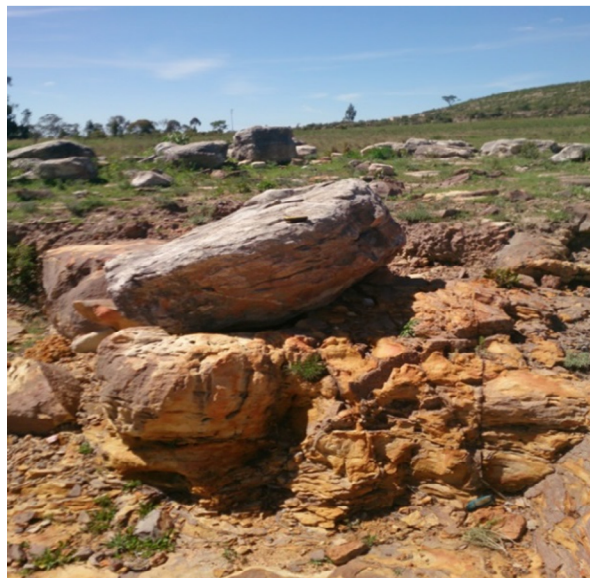
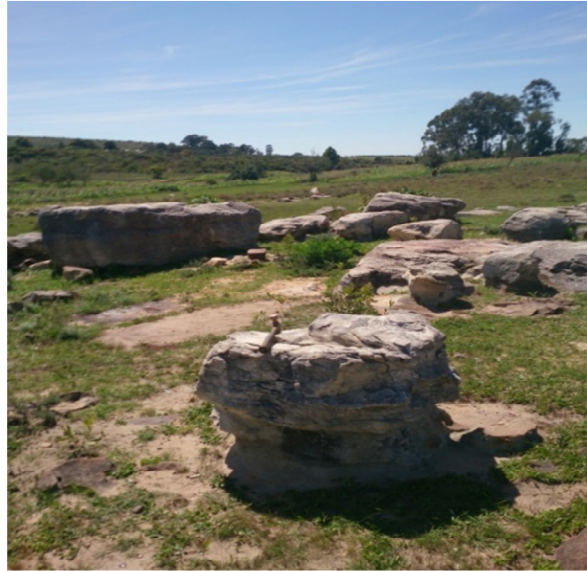
A jusante da barragem encontrámos uma grande placa de quartzito com evidências significativas de alteração e com muitas manchas de óxido de ferro e/ou magnésio. A sua coloração varia de castanho a laranja clara e cobre uma mancha com uma área considerável neste local.

A exposição das mesmas aos factores físicos como ventos, temperaturas e chuvas e biológico como a vegetação fazem com que estas rochas tenham uma meteorização mais acelerada (figuras 4.2 e 4.3). Foi possível também observar pequenos filonetes de quartzo em pequenas áreas; o local em questão tem as coordenadas de  $14^{\circ} 58' 03,1''$  S e  $13^{\circ} 22' 33,2''$  E e uma altitude de aproximadamente 1967 metros.

Figura 4.2 - Blocos de quartzito (Yoso Luís, barragem das Neves, 2013).

Figura 4.3 - Blocos de quartzito (Yoso Luís, barragem das Neves, 2013).

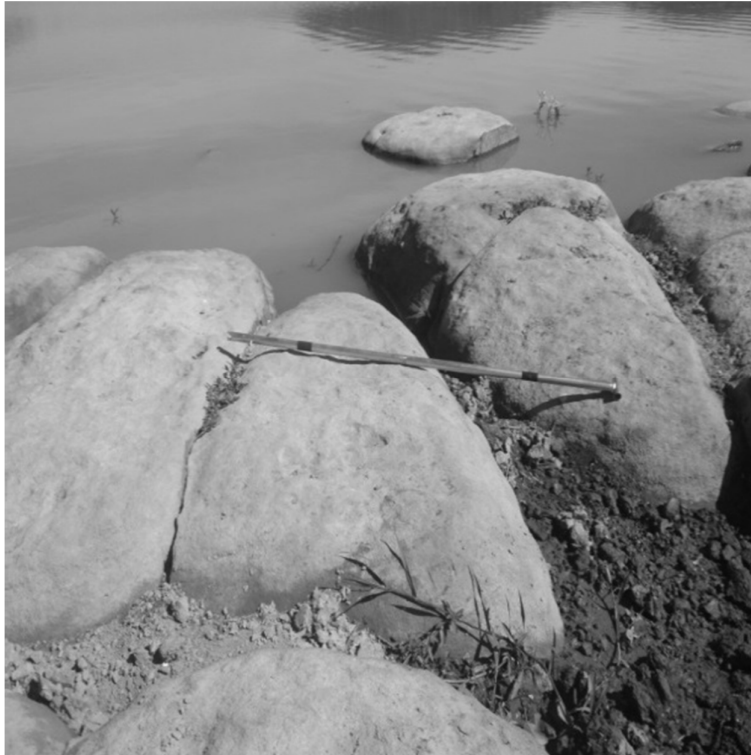
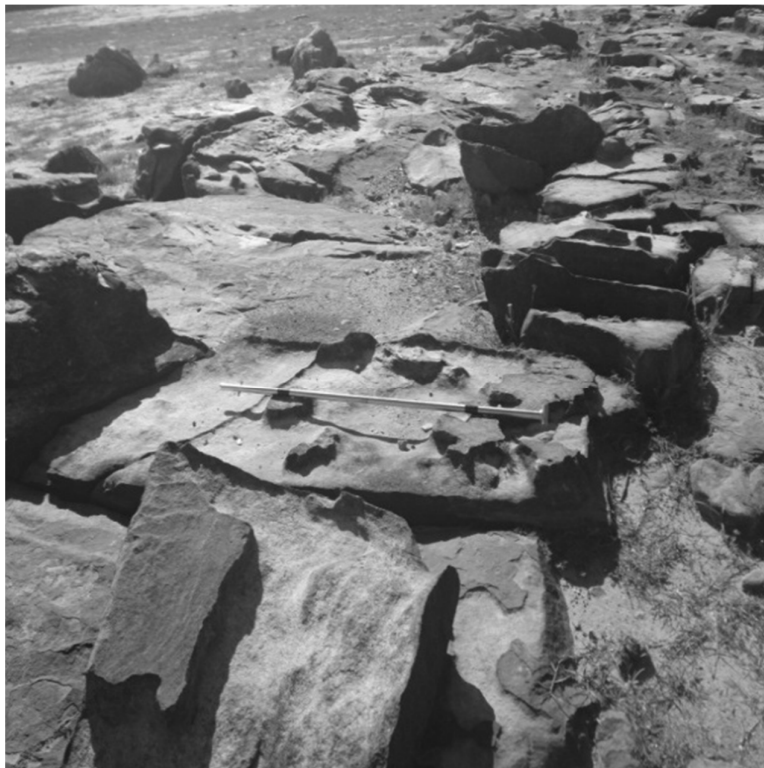
A montante da barragem concretamente na sua albufeira conseguiu-se observar formações rochosas na qual registaram - se contactos observados entre as rochas de grés e quartzo respectivamente, só foi possível cartografar esta zona devido ao longo período de estiagem que vivemos na província da Huila .

Figura 4.4 - Alteração das rochas na albufeira da barragem das Neves.

Figura 4.5 - Alteração das rochas na albufeira da barragem das Neves.

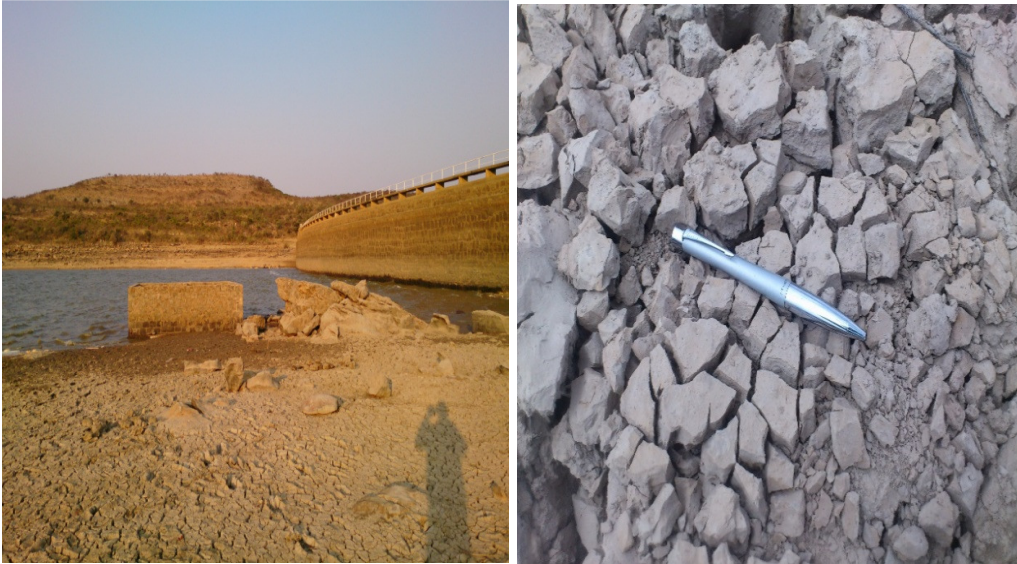
Na albufeira também foram encontradas estruturas superficiais denominados por fendas de retracção (figura 4.6) que representam sedimento, principalmente constituído por argilas, que sofreu desidratação e contraíram devido à exposição subaérea. São particularmente comuns em margens de lagos, poças ou cursos de água temporários. Elas apresentam estruturas irregulares que se assemelham a polígonos e são controladas pela espessura da camada dissecada, coerência das argilas, sua capacidade de contracção e o grau e taxa de dessecação.

Figura 4.6 - Fendas de dissecção observadas nos terrenos da albufeira da barragem das Neves.

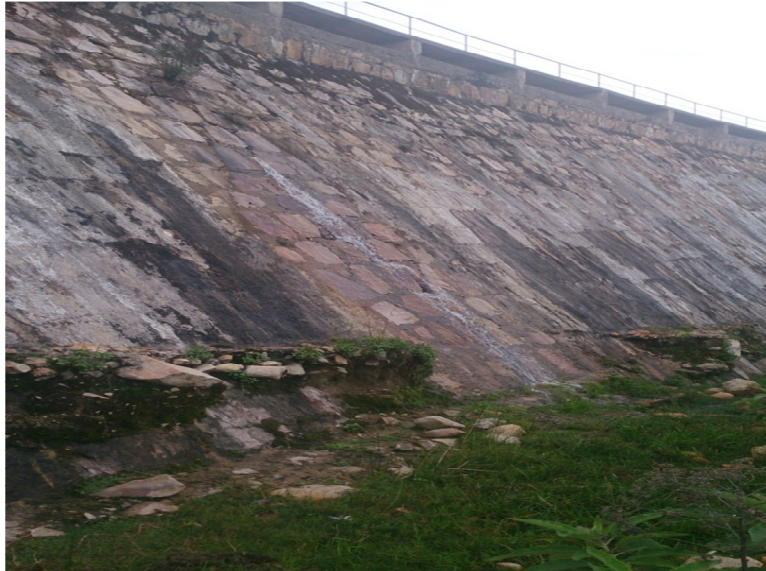
Ainda sobre a vulnerabilidade deve-se destacar um aspecto muito importante para qualquer obra de construção civil as fundações, onde foram observadas situações preocupantes a nível desta componente da barragem na qual é visível o terreno natural em toda extensão do coroamento situação muito perigosa porque coloca em risco essa infra-estrutura (figura 5.1).

Figura 5.1 - Fundação da barragem desprotegida devido ao processo erosivo.

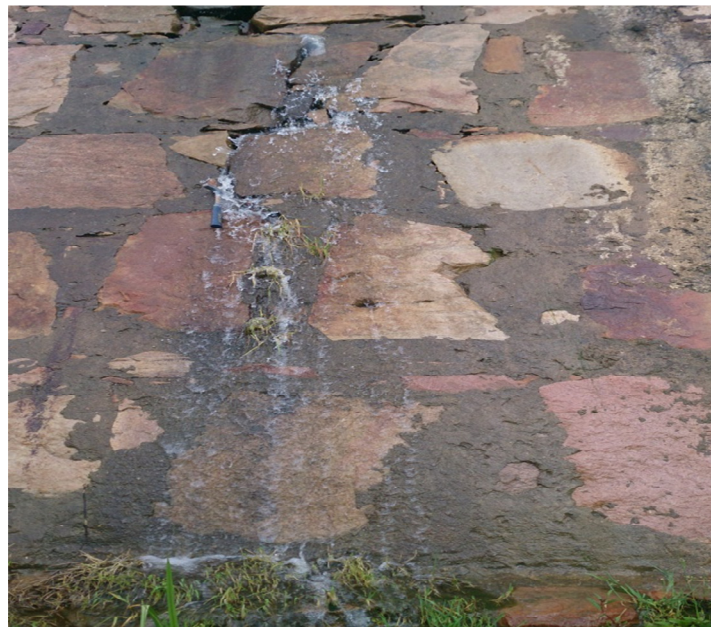
Nas coordenadas  $14^{\circ} 58,053' S$  e  $13^{\circ} 22,454' E$  (figura 5.2) é possível observar e registrar a existência de grande quantidade de água que se infiltra pelo corpo da barragem. Aqui, na parte mais superficial, a rocha está bastante alterado e com algum material argiloso.

Figura 5.2 - Fugas de água registradas através do corpo da barragem.

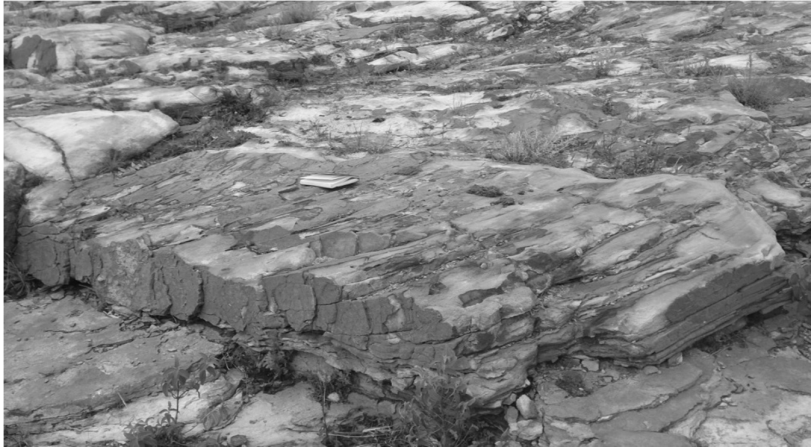
- N 12° E ; 50° E,
- EW vertical
- N 68 °;70°N
- N 68°, EV
- N 28° WV
- N 52 ° E, 70° S

Figura 5.3 - Estratificação do material rochoso encontrado no local em estudo

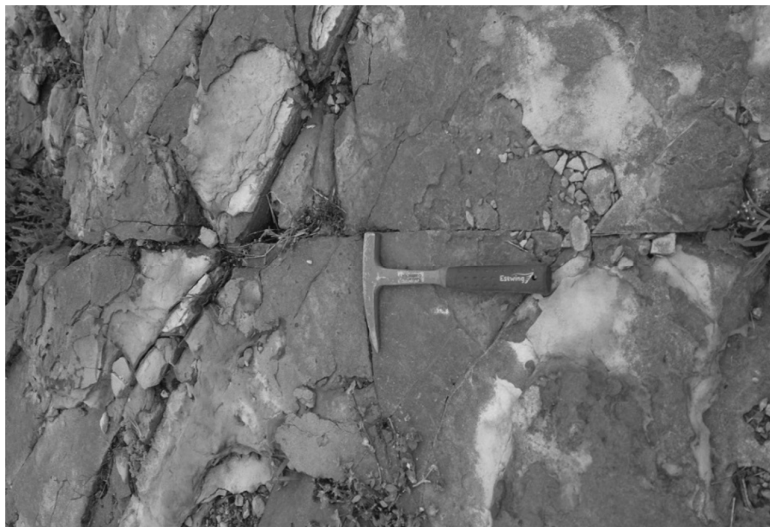
Figura 5.4 - Diaclases observadas na área de pesquisa.

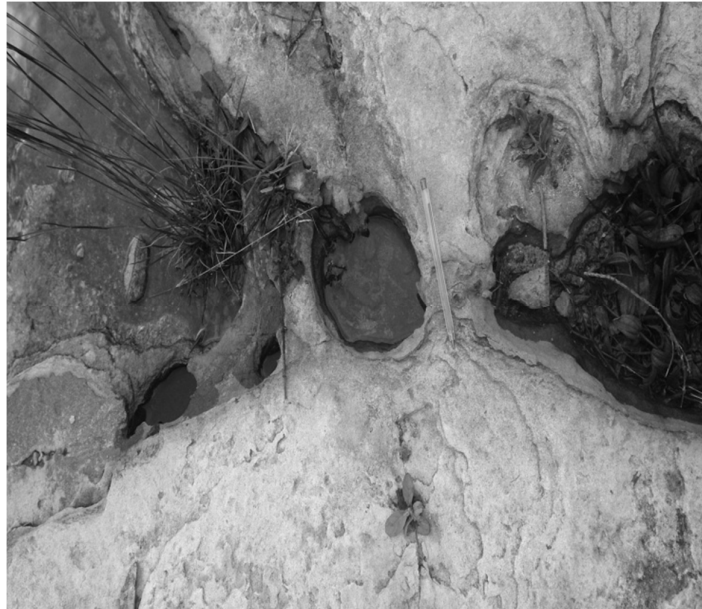
A jusante houve erosão do solo de cobertura devido ao galgamento que se verificou. Os descarregadores não suportaram a força da água, também foram observados evidência de marmitas de gigante (figura 5.5) resultado da ocorrência de pequenos remoinhos, assumindo formato de depressão em depósitos característicos circular localizada nas coordenadas de  $14^{\circ} 58,029'$  e  $E 13^{\circ} 22,542'$  E.

Figura 5.5 - Marmita de gigante na margem direita da barragem.

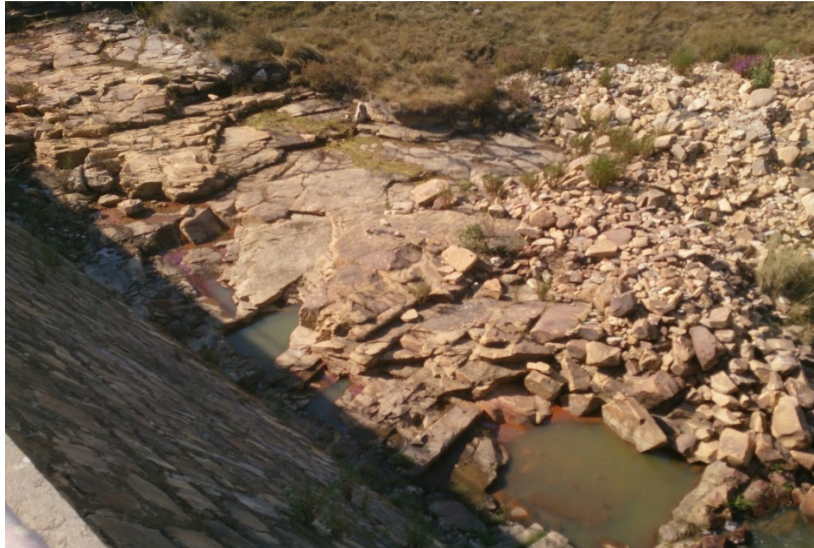
Figura 5.6 - Depósitos de material rochoso devido o galgamento da água.

que o descarregador de fundo precisa de manutenção pois, não permite que vede a água de forma eficaz.

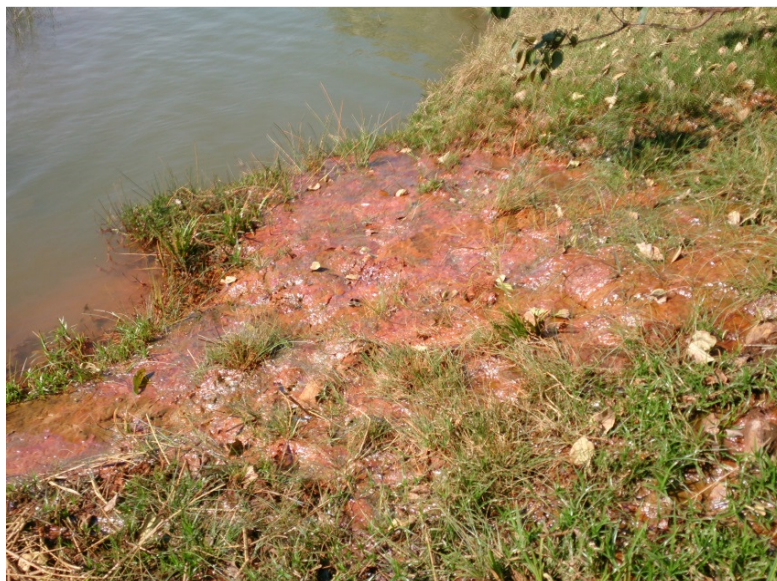
A outra situação está relacionada com o coroamento da barragem porque ela apresenta uma coloração ou mancha acinzentada que traduz o envelhecimento da mesma e quando entram em contacto com a água elas precipitam e ganham um cor acastanha devido a oxidação do mineral de ferro, este processo ocorreu também através da meteorização física das rochas criando deste modo partículas suspensas na água dando origem a formação de colóides (figura 5.7).

Figura 5.7 - Colóides de ferro observados na margem esquerda da barragem.
