**ANÁLISE DO EFEITO DA CONTINUIDADE DE LAJES MISTAS COM CHAPA DE
AÇO COLABORANTE EM SITUAÇÃO DE INCÊNDIO**

Tese apresentada como requisito parcial para a obtenção do título de Doutor em Engenharia Civil e em Engenharia de Segurança ao Incêndio, no âmbito do convênio acadêmico internacional para a realização de doutorado em regime de cotutela, celebrado entre a Universidade do Vale do Rio dos Sinos e a Universidade de Coimbra.

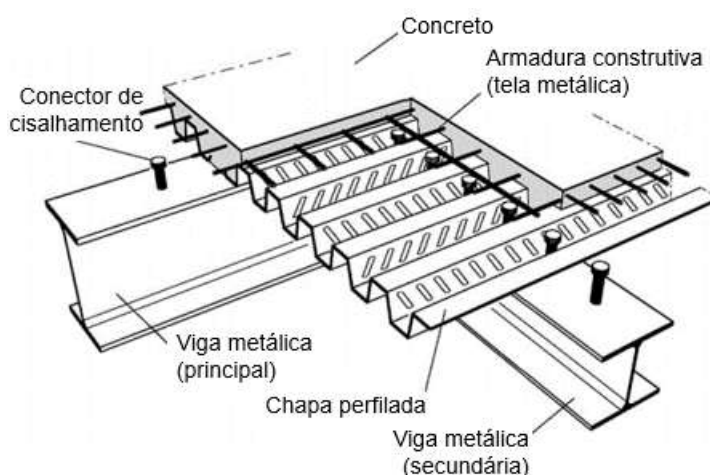
Figura 1 – Laje mista de aço e concreto
Fonte: adaptado de Crisinel e Marimon (2004)

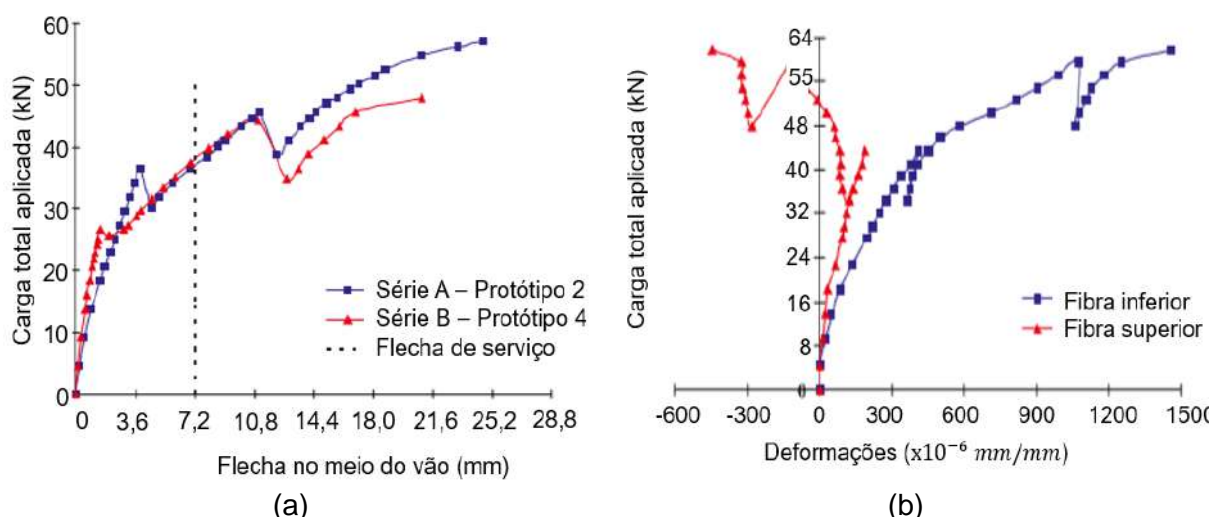
Figura 13 – Carregamento vs (a) flecha e (b) deformações longitudinais
Fonte: Calixto, Brendolan e Pimenta (2009)

Na Figura 13a percebe-se que a fissuração do concreto provoca a acomodação das cargas e redistribuição dos esforços no instante onde as flechas são da ordem de

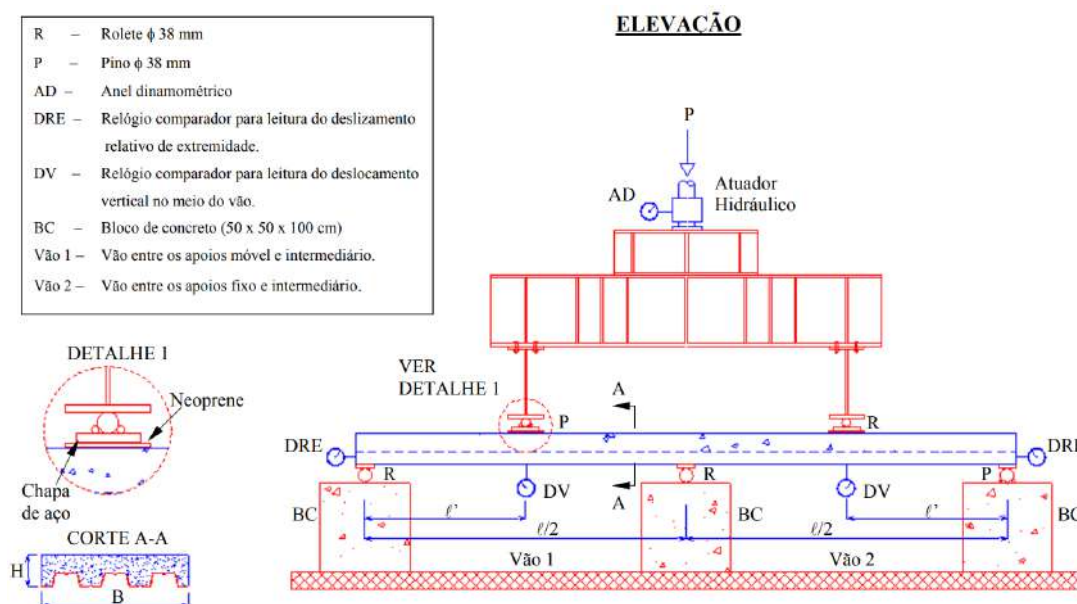
Figura 19 – Estudo do efeito de continuidade em lajes mistas com 2 vãos de 1,8 m
Fonte: Campos (2001)

O estudo de Campos (2001) adotou protótipos de lajes mistas analisadas como estruturalmente contínuas para avaliar a influência desta condição no escorregamento relativo entre chapa e concreto, deflexões, deformações longitudinais nas armaduras e chapa, além de monitorar as fissuras incidentes na parcela de concreto. O esquema do estudo experimental de Campos (2001) está mostrado na Figura 19. Adotaram-se 6 protótipos de lajes com vãos duplos simétricos e contínuos sobre um apoio interno, ensaiados com carregamento crescente até a ruptura.

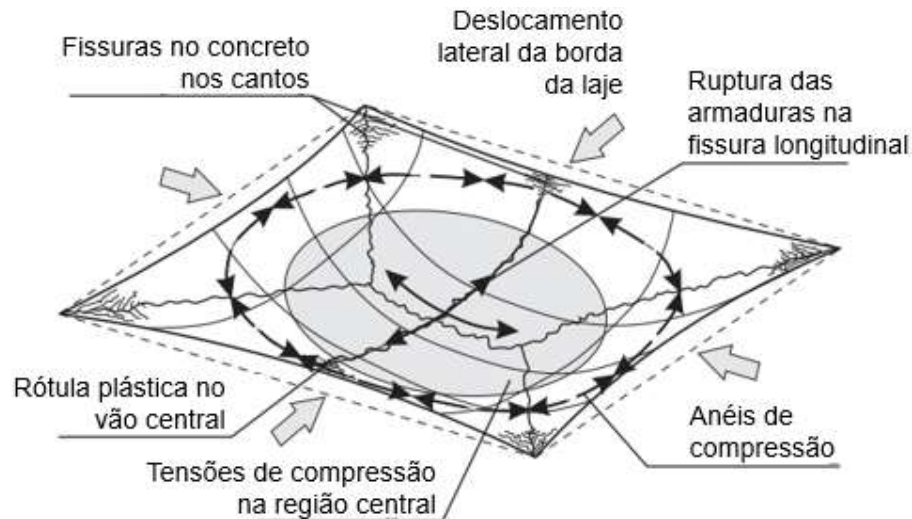
Figura 25 – Sistemática do comportamento de membrana
Fonte: adaptado de Herraiz e Vogel (2016)

A Figura 25 mostra as especificidades do comportamento de membrana. Os anéis de compressão produzem fissuras na região central que, segundo Herraiz e Vogel (2016), provém da incompatibilidade entre esforços de compressão que se originam na laje com os esforços oriundos da sua vinculação perimetral. Estes anéis de compressão tendem a se formar a medida em que a dilatação térmica e o *thermal bowing* ocorrem, desde que perifericamente a sua movimentação horizontal seja restringida. Segundo Foster (2016), a restrição vertical também é necessária. Segundo Javaheriafif (2017), Najai *et al.* (2011), Guo (2012) e Usmani *et al.* (2001), estima-se que as fissuras originadas junto aos cantos da laje provém da dilatação térmica nos instantes iniciais, visto que elas são as primeiras fissuras a se desenvolverem.

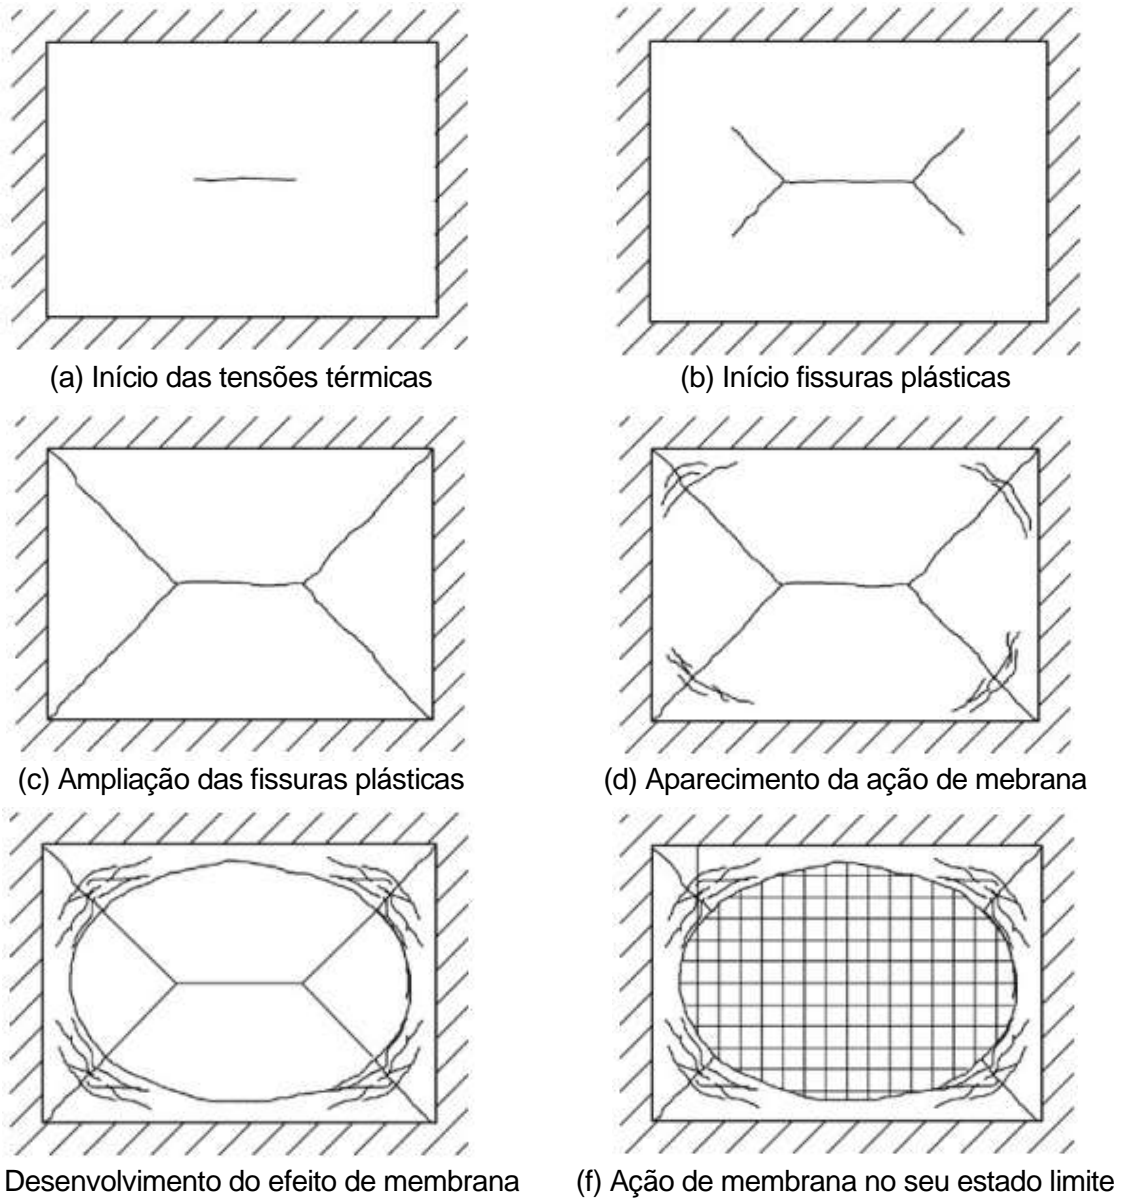
Figura 27 – O desenvolvimento da ação de membrana em laje mista

mecanismo de membrana se mobilize (Figura 27d). O aumento das deflexões viabiliza o comportamento de membrana (Figura 27e). Finalmente, em estágios avançados do aquecimento da laje, este mecanismo se perde e a laje passa a ser suspensa pelas armaduras construtivas, desde que contínuas no pavimento (Figura 27f).

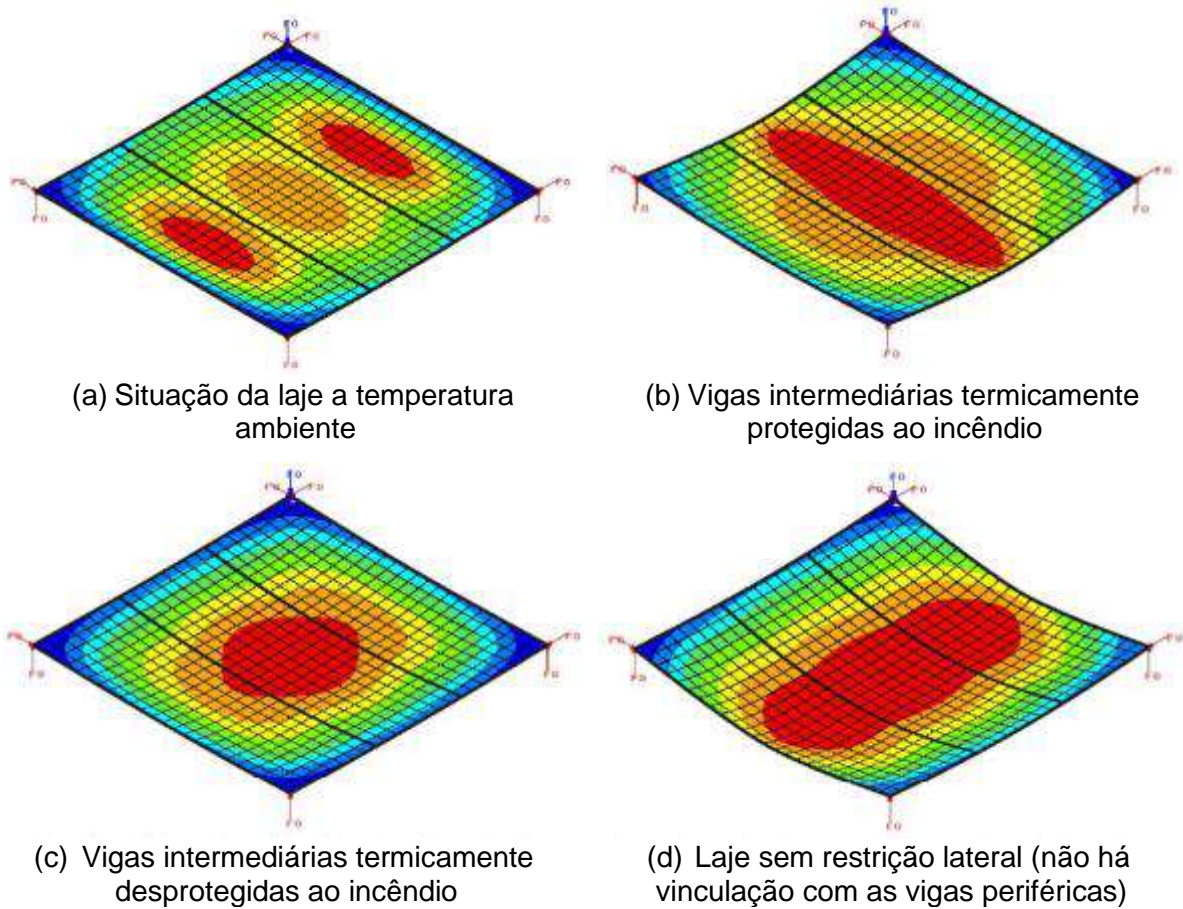
Figura 35 – Efeito da proteção térmica das vigas e vinculação das lajes
Fonte: adaptado de Gernay e Khorasani (2020)

A análise da vinculação das lajes mistas às vigas periféricas na mobilização do efeito de membrana foi avaliado numericamente por Gernay e Khorasani (2020). Além do critério referido, também foi discutida a influência da proteção térmica de vigas intermediárias na capacidade de mobilização do mecanismo. Os resultados do estudo estão na Figura 35. No comparativo entre a Figura 35a e Figura 35b é notório que o aquecimento da laje mista aumenta sua deflexão. A retirada da proteção térmica das vigas intermediárias incrementa tal magnitude, fato que potencializa a mobilização de membrana, segundo Gernay e Khorasani (2020). A Figura 35c mostra a característica clássica da formação do mecanismo: tração somente na região central da laje, com geometria tipicamente elíptica, condição que não aconteceu no caso da laje sem vinculação às vigas periféricas, conforme Figura 35d.

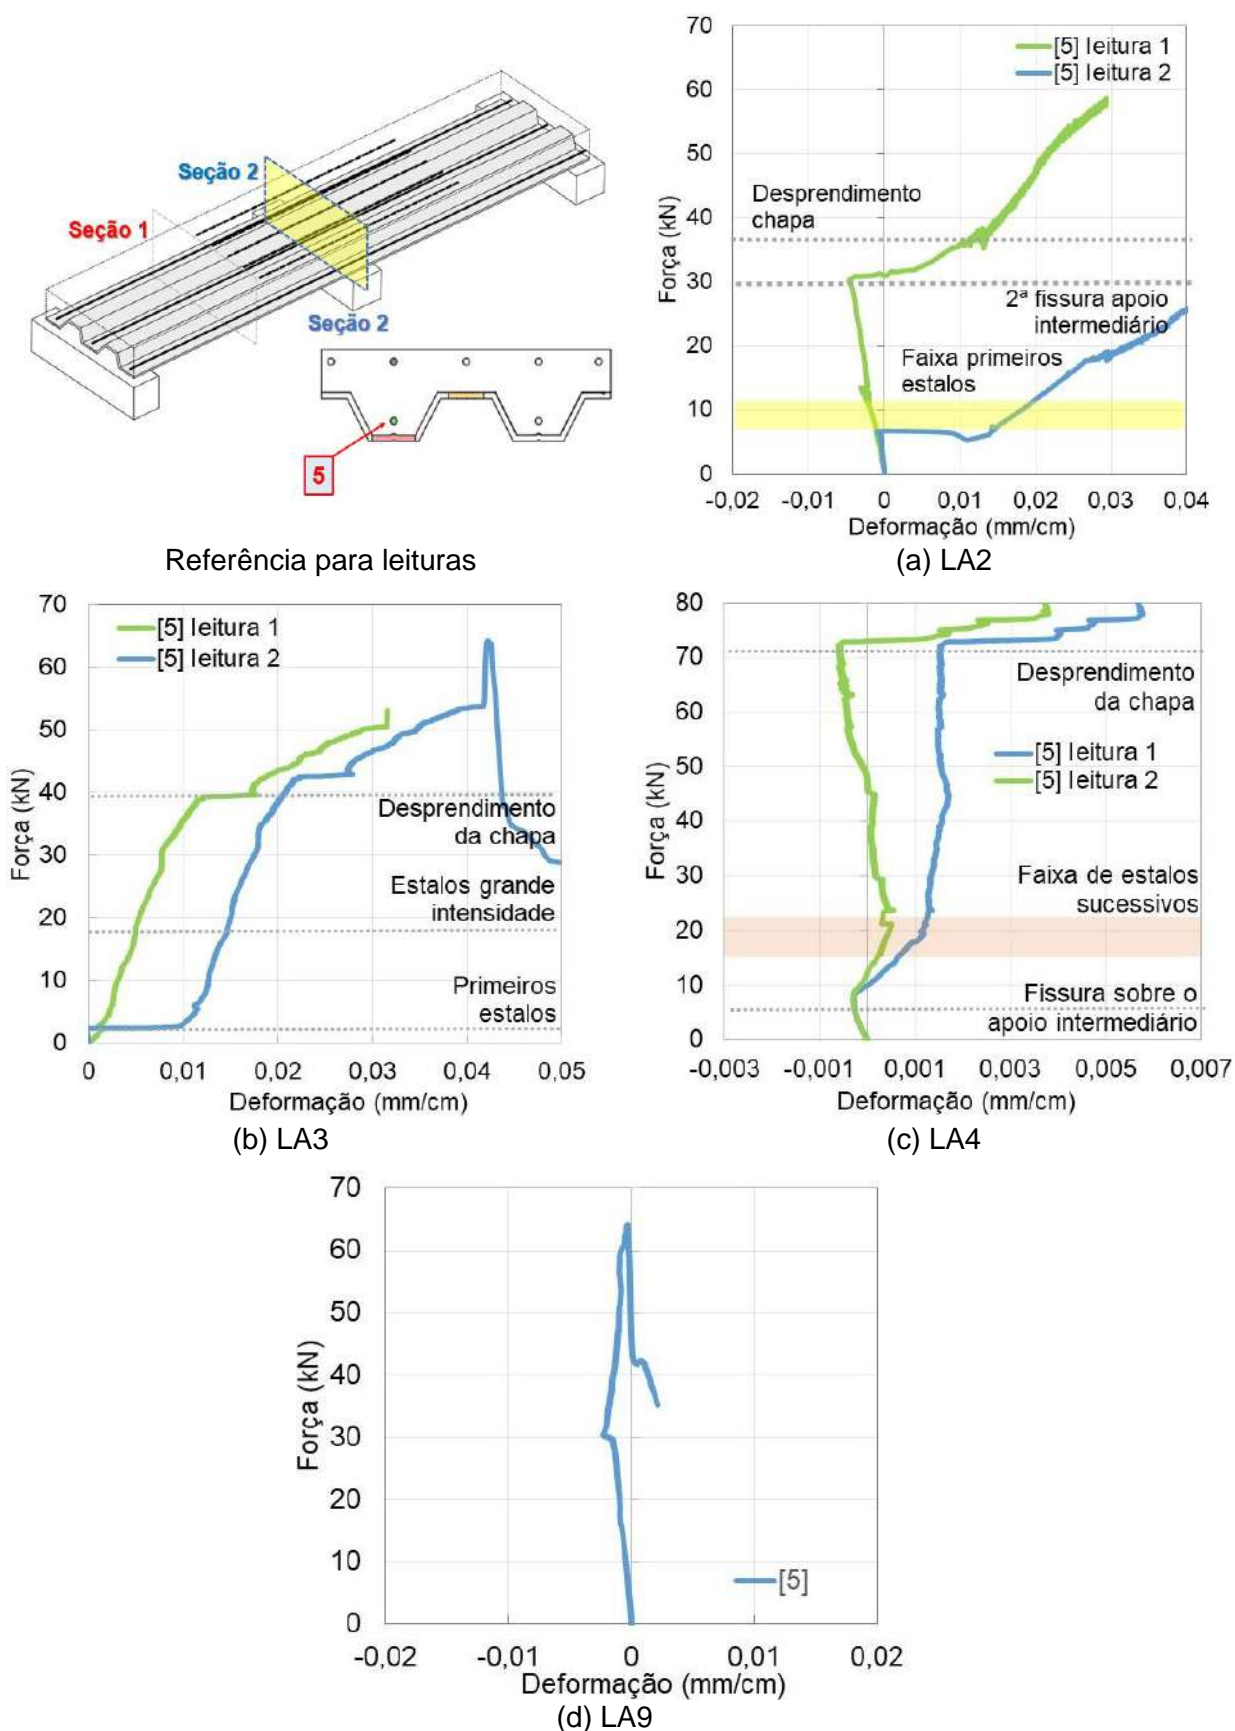
Figura 68 – Alongamento da armadura positiva junto ao apoio intermediário

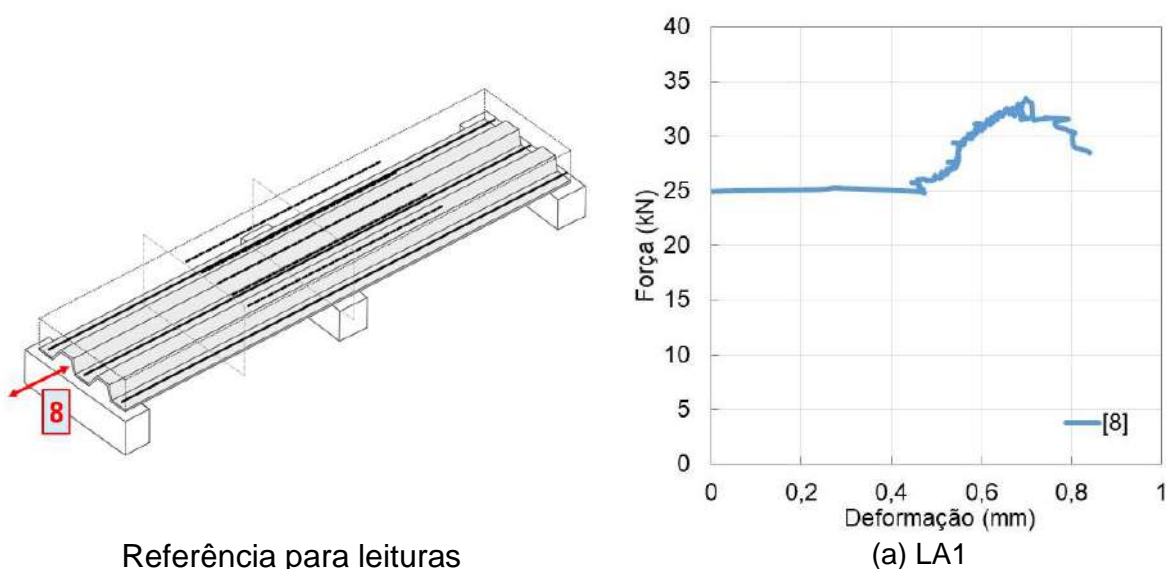
Figura 73 – Escorregamento relativo chapa-concreto

Na Figura 73 é mostrada a magnitude do escorregamento relativo entre chapa e concreto registrado nas LA1, 2, 4 e 7, respectivamente. Os resultados das demais não foram registrados em laboratório. A eficiência das armaduras positivas na capacidade de absorção dos esforços de cisalhamento longitudinal repercute, além das deformações verticais e alongamento da chapa anteriormente citados, no escorregamento relativo entre a chapa e o concreto. A falta de armaduras positivas tende a comprometer a interface chapa-concreto na região de momento positivo, pelas fissuras produzidas que provocam desprendimento da chapa aliado à maiores esforços na interface. Isso causa um escorregamento relativo precoce.

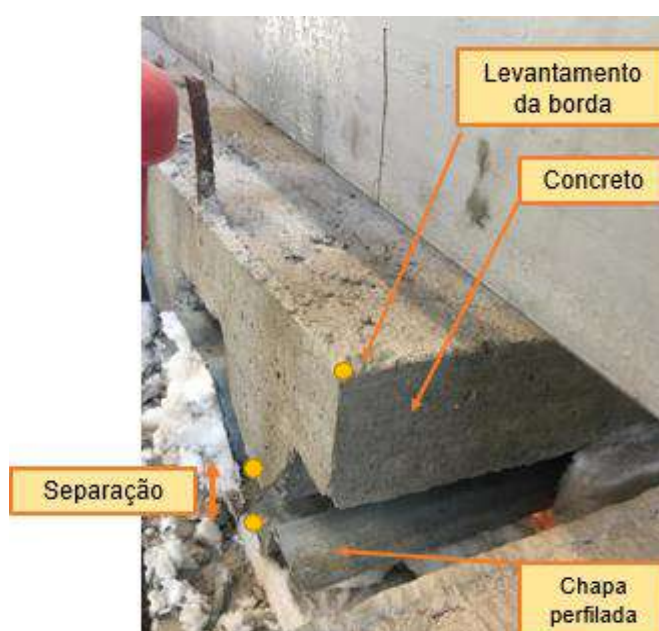
Figura 78 – Separação vertical concreto-chapa e levantamento de borda

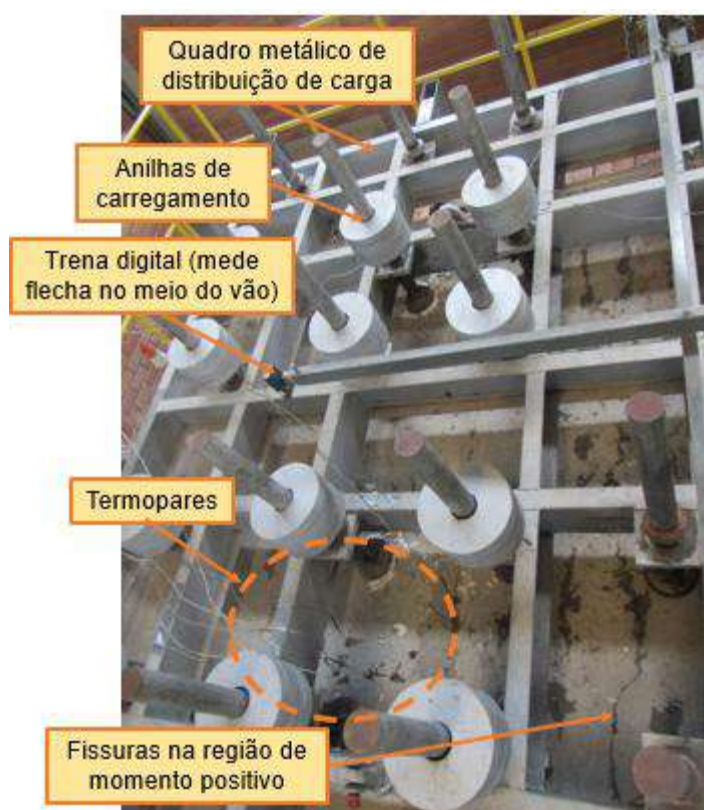
Figura 79 – Fissura na região de momento positivo

perda do mecanismo de membrana e efeito *thermal bowing* produzido na laje, pois a fissura foi acompanhada pelo início da redução das deformações junto aos cantos, voltando ao patamar 2, cessando aos 60 min. Novas fissuras, paralelas a principal e distantes 40 cm, ocorreram por volta de 60 min (Figura 76e). Aproximadamente aos 120min, fissuras longitudinais se propagaram em toda a extensão y da laje.

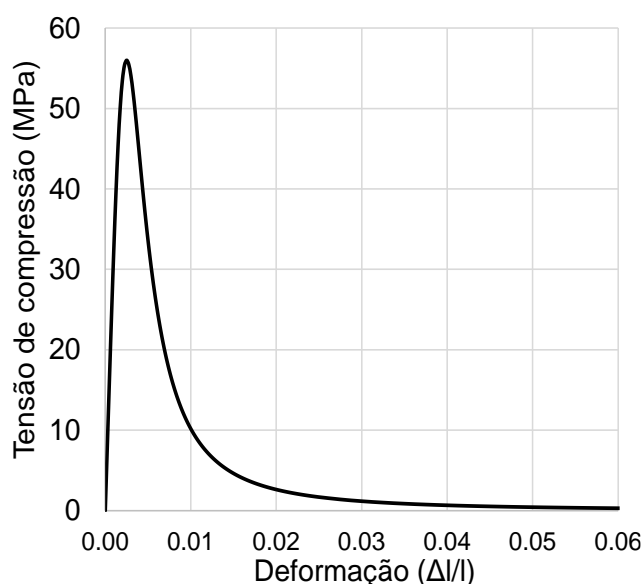
Figura 97 – Relação tensão-deformação do concreto à compressão

A relação tensão *versus* deformação à compressão e tração é mostrada na Figura 97 e Figura 98. Elas foram concebidas baseados na EN 1992-1.2 (EN, 2010) e adotaram como referência os resultados dos corpos de prova laboratorialmente analisados, sendo descritos no Anexo A. Os demais parâmetros foram: $E = 3,4 \cdot 10^4$ MPa; $f_c = 56$ MPa; $f_t = 4$ MPa; $\nu = 0,20$; $\rho_c = 2400$ kg/m³. Os parâmetros numéricos que representam o dano ao concreto no regime plástico são mostrados na Tabela 19. Foi aplicada a técnica *Concrete Damaged Plasticity Model* (CDMP) neste caso.

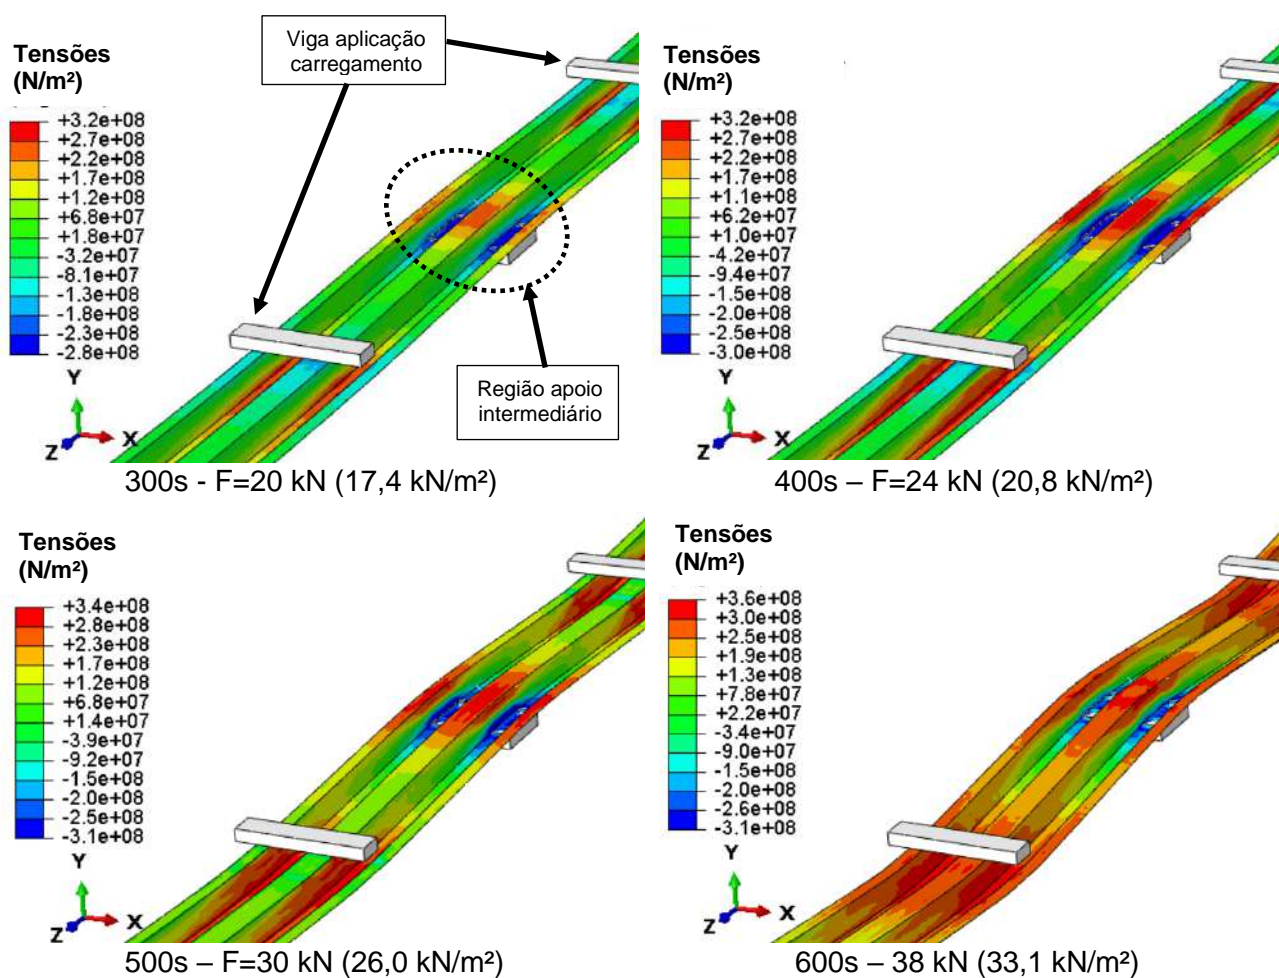
Figura 144 – Tensões na chapa na região apoio intermediário

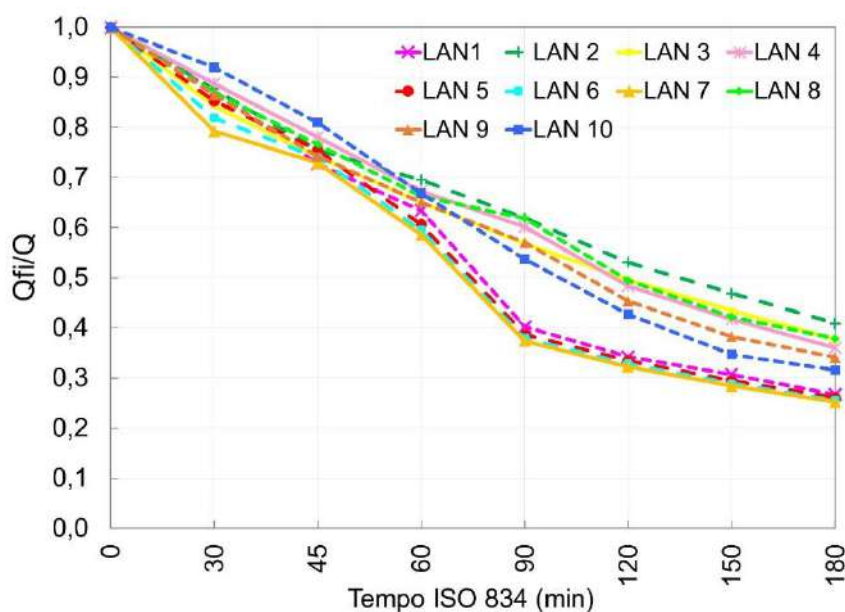
Figura 167 – Redução da resistência por laje para diferentes tempos da ISO 834

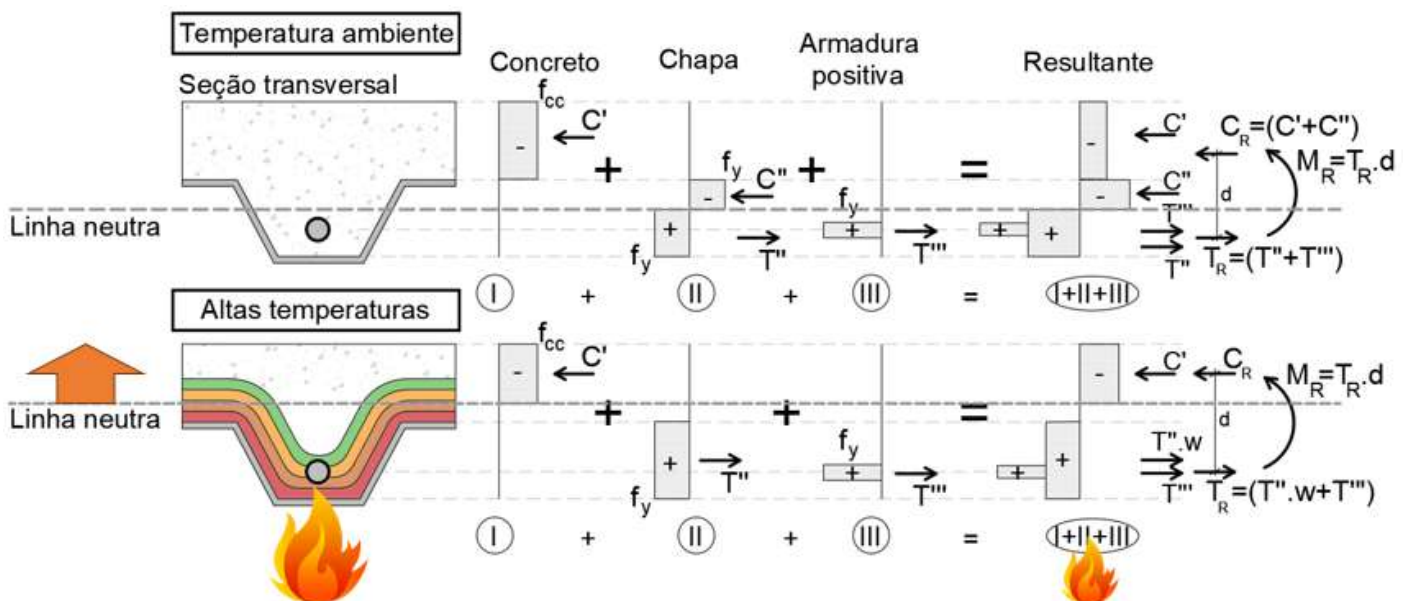
Figura 168 – Esforços na seção em altas temperaturas (meio do vão)

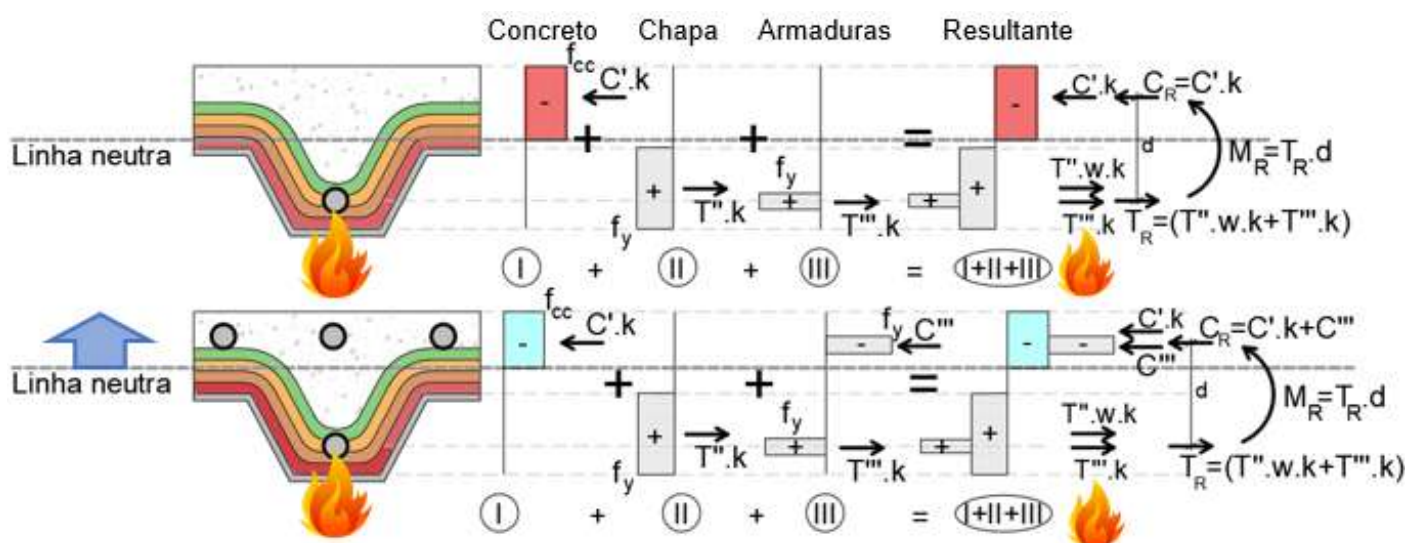
Figura 169 – Variação posição da linha neutra e as armaduras (meio do vão)

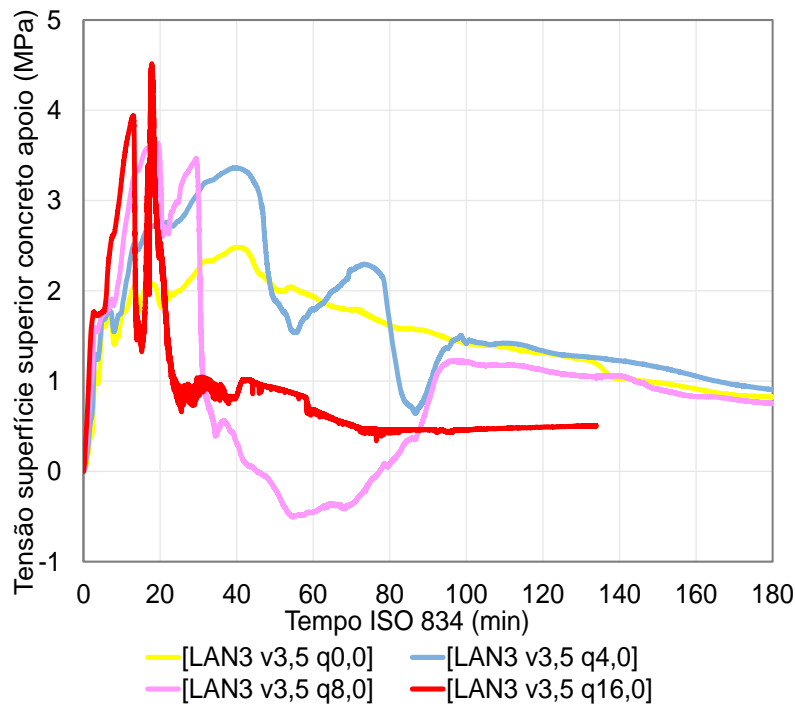
Figura 195 – Tensões no concreto, apoio intermediário (Co.5): vão 3,5 m
