Fendilhação em Vigas de Betão Armado Restringidas Axialmente

Dissertação apresentada para a obtenção do grau de Mestre em Engenharia Civil
na Especialidade de Estruturas

Coimbra, Janeiro, 2012

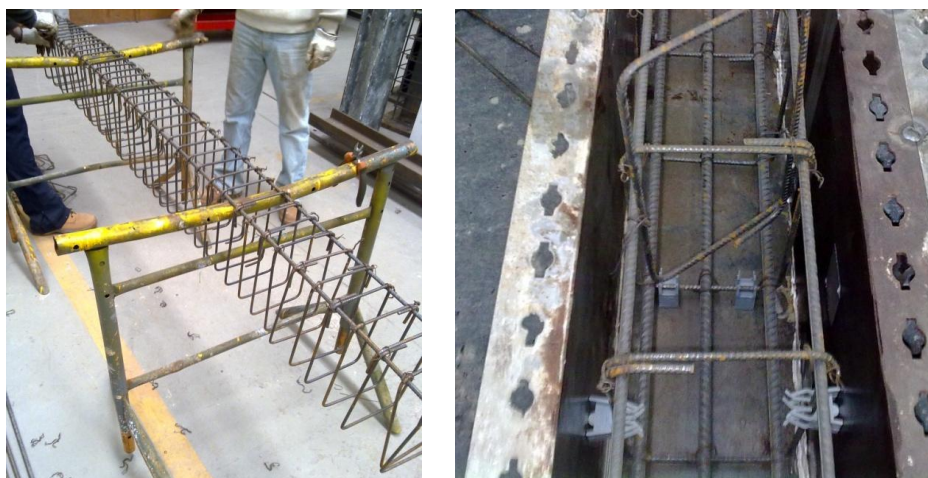
À excepção dos estribos, adquiridos no mercado já dobrados e prontos a montar, a restante armadura foi elaborada em laboratório. Na Figura 3.1 mostra-se um aspecto geral da montagem das armaduras das vigas e também dos separadores de plástico que foram colocados na base da armadura e nas faces laterais para garantir o recobrimento de 20mm das vigas.

Figura 3.1 - Montagem das armaduras das vigas e espaçadores utilizados.

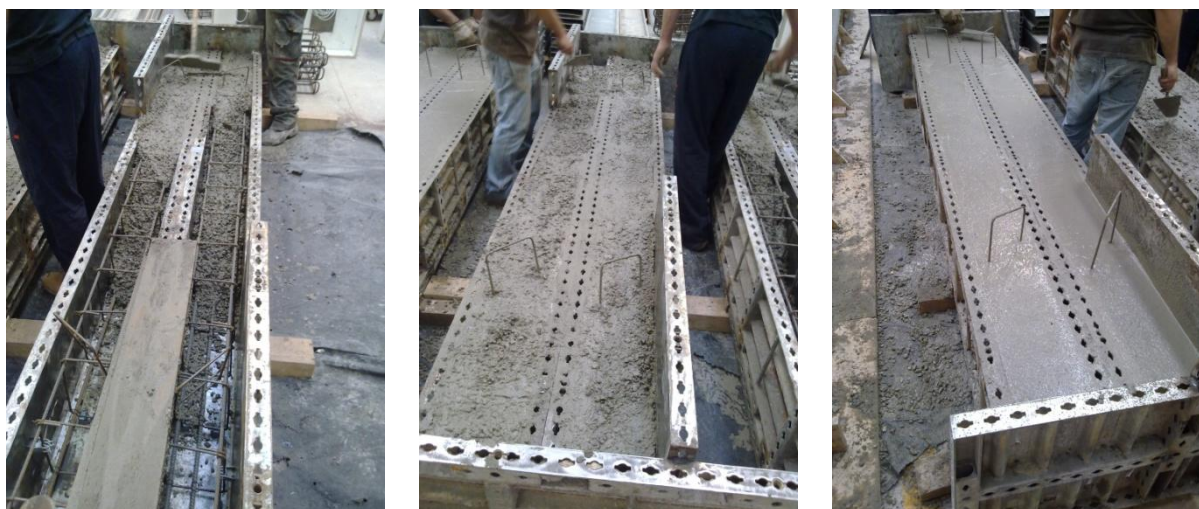
A betonagem das 6 vigas elaboradas este ano foi realizada no laboratório da FCTUC a 2011Abr14. A Figura 3.3 mostra uma sequência desta tarefa. No processo de betonagem, e posterior vibração, existiu o cuidado de não adicionar betão após vibração, de modo a evitar perdas de resistência deste betão adicionado. Por outro lado, tentou-se evitar vibrar em excesso o betão colocado. A descofragem das vigas ocorreu 5 dias após a betonagem.

Figura 3.3 – Início da betonagem, antes e depois da vibração.

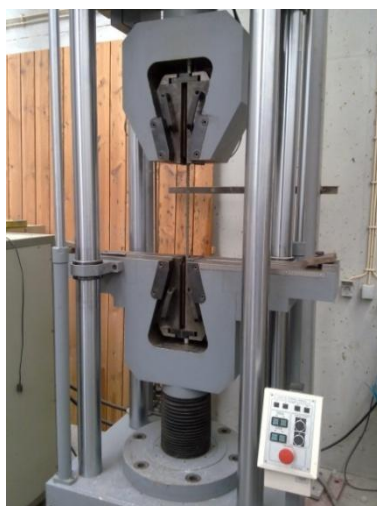
Quer na armadura das vigas construídas no ano anterior, quer na armadura das construídas este ano, foi usado o aço A500NR adquirido no mercado. De modo a avaliar as características mecânicas destas armaduras, foram ensaiadas à tracção diversas amostras de varões de aço. Os parâmetros avaliados foram: a tensão máxima (ou de rotura), a tensão de cedência e a extensão máxima, calculada através da deformação sofrida pelo varão ensaiado. Para estes ensaios foi usada a máquina de tracção do laboratório do DEC, que está ilustrada na Figura 3.7.

Figura 3.7 – Máquina de tracção usada para medir as características dos provetes de aço.

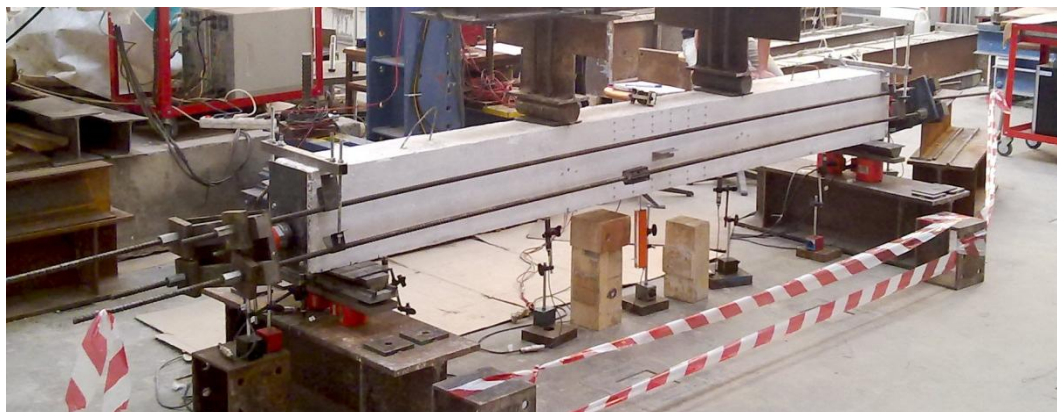
na maioria dos casos, restringidas axialmente pelos pilares e por outras vigas. Para iniciar o estudo deste assunto, adoptou-se, este ano, um sistema de restrição axial de maneira a tentar evitar o alongamento livre das vigas aquando do ensaio. O sistema utilizado é ilustrado na Figura 3.12.

Figura 3.12 – Sistema de restrição axial.

Este sistema recorre a 4 varões "dywidag" aparafusados a chapas metálicas de topo, as quais restringem uma célula de carga e uma rótula metálica em contacto com a viga, tal como é exemplificado na Figura 3.13. A rótula metálica está em contacto com uma chapa metálica que foi previamente colada e aparafusada a cada topo da viga. Nesta chapa existe um orifício para garantir que a rótula metálica não se desloca, como se pode ver através da Figura 3.13. Este orifício, centro da restrição, está colocado a 10cm da base da viga.

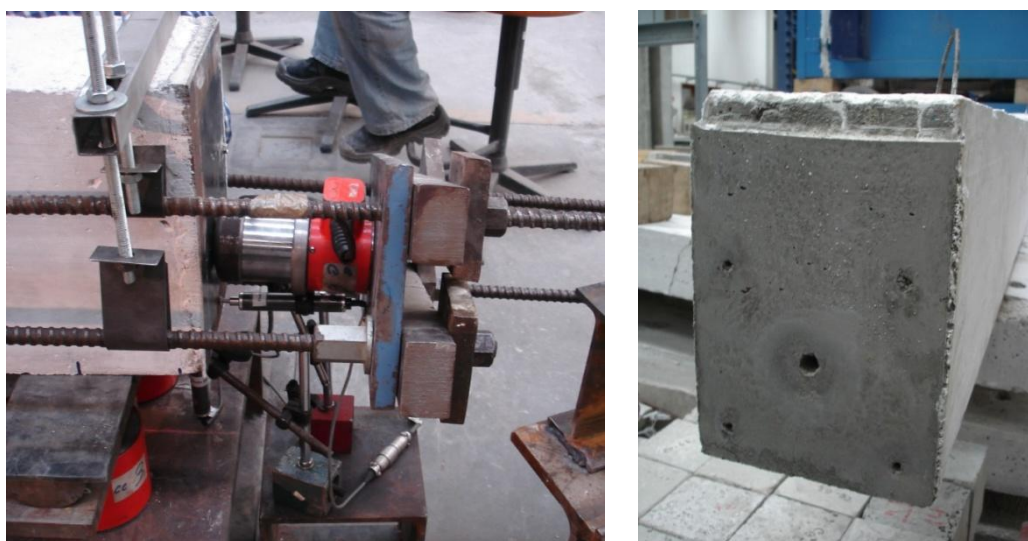
Figura 3.13 – Pormenor do sistema de restrição axial e da chapa de topo da viga.

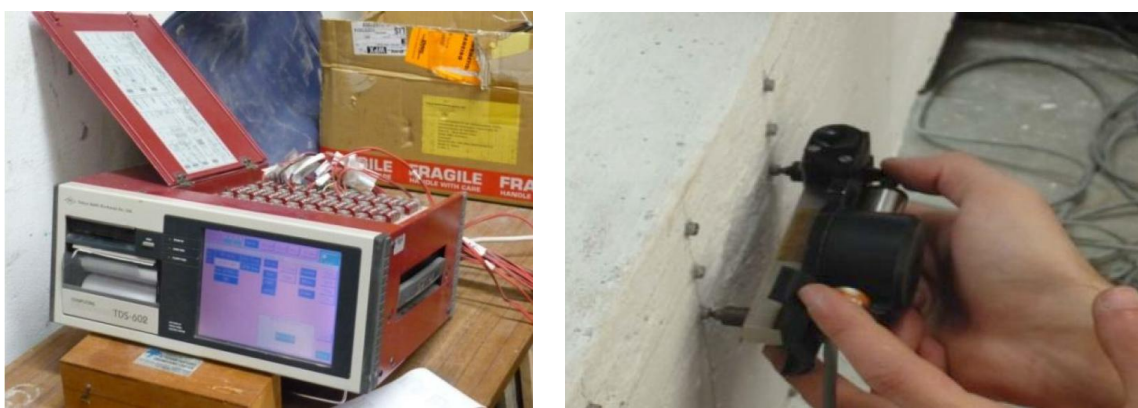
Para registo dos valores medidos pelas células de carga, deflectómetros e ainda pelo alongâmetro digital durante os ensaios, usou-se um DATA Logger TML TDS-602, ilustrado na Figura 3.14.

Figura 3.14 - DATA Logger usado para registo das medições e alongâmetro digital.

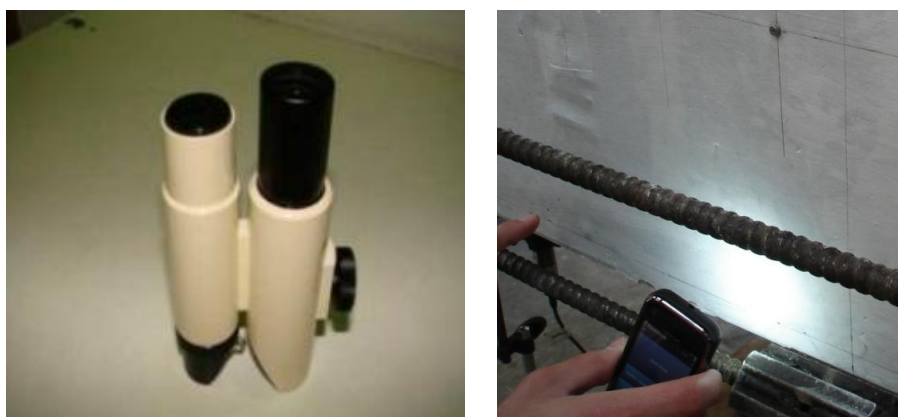
Para a medição da abertura de fendas “w” ao longo do ensaio, utilizou-se um microscópio específico, indicado na Figura 3.15, a cada paragem do ensaio. De modo a melhorar a visibilidade, as vigas foram caiadas ao de leve e foi utilizado um led de luz branca que permitiu uma melhor detecção do aparecimento de fendas, assim como da sua progressão, como é demonstrado na Figura 3.15.

Figura.3.15 – Microscópio de fendas e iluminação LED.

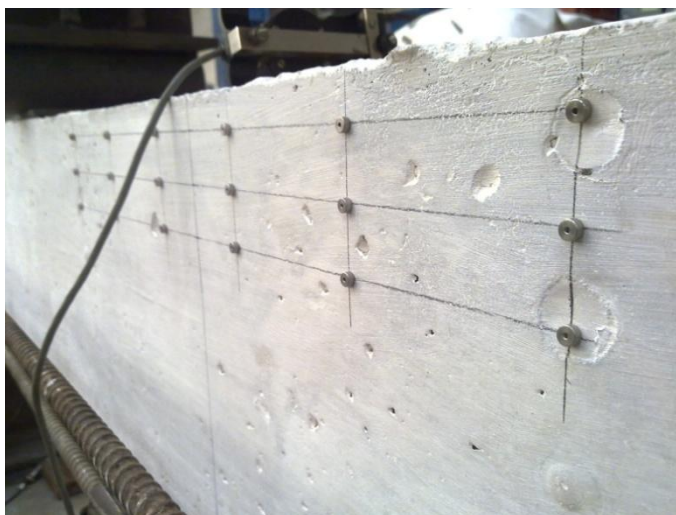
Tal como ilustrado na Figura 3.16, os “demec’s” estão espaçados longitudinalmente de *10cm* entre si. A 1ª fila dista 2 cm da extremidade, e as 2 seguintes estão espaçadas de 3cm. Tendo em conta o sistema de restrição axial, houve necessidade de colocar a malha dos “demec’s” na parte inferior de um lado das vigas, e do outro, na parte superior, para facilitar o processo de medição de abertura de fendas.

Figura 3.16 – Malha de demec’s.

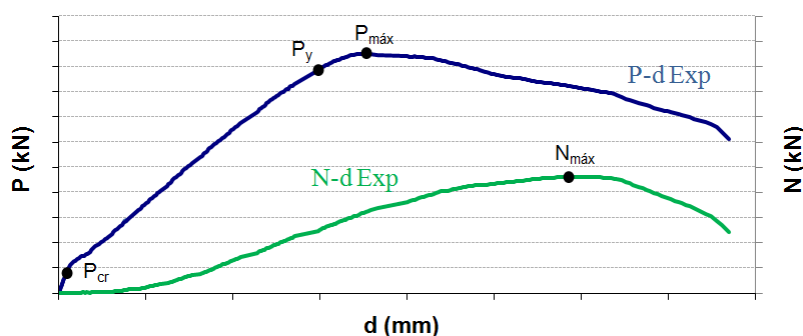
Na Figura 4.1 apresenta-se um exemplo genérico destas duas curvas. O ponto P_{cr} , sobre a curva $P-d$, corresponde à carga de fissuração e faz a separação entre o Estado I e o Estado II, ou seja, a carga a partir da qual a viga começa a fissurar. O patamar de plastificação da viga tem início no ponto P_y e o ponto $P_{máx}$ corresponde à carga máxima. Sobre a curva $N-d$, foi marcado o ponto $N_{máx}$ que corresponde ao esforço axial máximo registado durante o ensaio.

De acrescentar que estes gráficos contêm 2 eixos de ordenadas: o da esquerda correspondente às cargas P e o da direita correspondente aos esforços N .

Figura 4.1 – Curvas P-d e N-d genéricas.

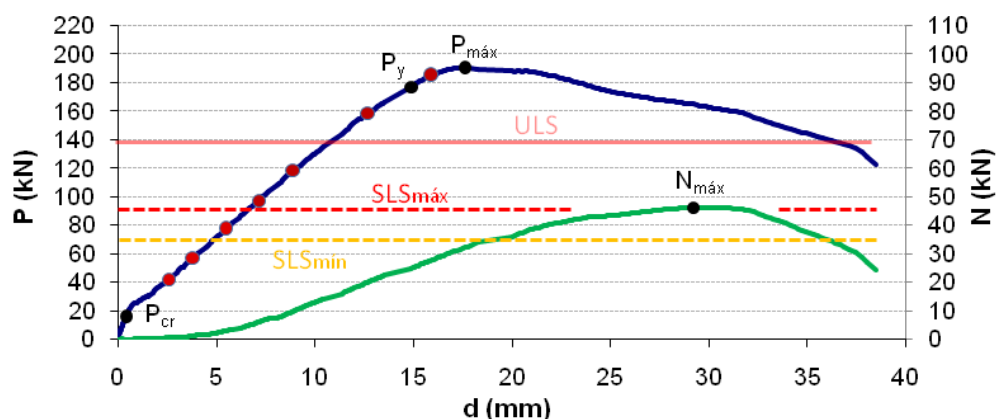
No gráfico é possível verificar ainda que, como seria de esperar, devido aos coeficientes de segurança utilizados, o valor obtido para a carga regulamentar P_{ULS} encontra-se abaixo do obtido experimentalmente e que, até aos limites das cargas de serviço, apenas foram feitas duas ou três paragens para leitura dos dados, o que, para uma análise mais aprofundada do estudo da fissuração, pode ser considerado insuficiente.

Figura 4.5 – Gráficos das curvas experimentais $P-d$ e $N-d$ da Viga4old.

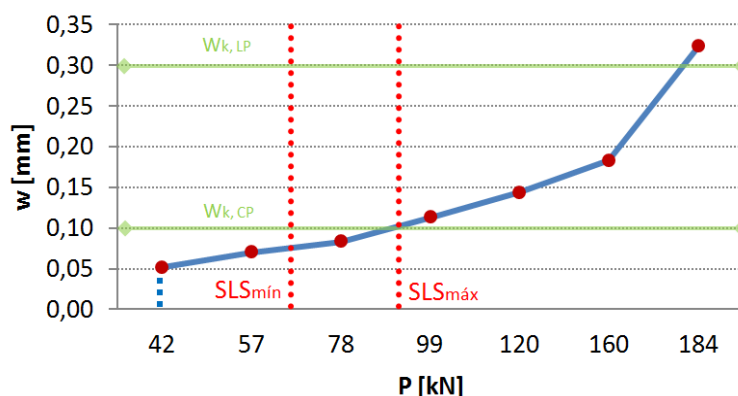
Na Figura 4.6 está representado o gráfico da evolução da abertura média de fendas w em função da carga aplicada P ao longo do ensaio, onde se pode observar que as fendas têm tendência a agravar cada vez mais a sua abertura à medida que a carga progride. Foram também assinalados, a verde, os limites máximos de abertura de fendas a curto, $W_{k,CP}$, e a longo prazo, $W_{k,LP}$, e ainda as cargas de serviço $P_{SLSmín}$ e $P_{SLSmáx}$. Da análise do gráfico é possível verificar que, dentro do intervalo delimitado pelas linhas de SLS, os limites para a análise a curto prazo são cumpridos à tangente. De qualquer modo, este ensaio refere-se a uma viga com cerca de 1 ano de existência, o que, tendo em consideração a evolução da retracção do betão, permite uma pequena tolerância para os limites da análise a curto prazo. Por esse motivo, é possível afirmar que para esta viga a verificação da abertura de fendas estaria assegurada para qualquer carga até ligeiramente acima de $P_{SLSmáx}$.

Figura 4.6 – Gráfico experimental da abertura de fendas da Viga4old.

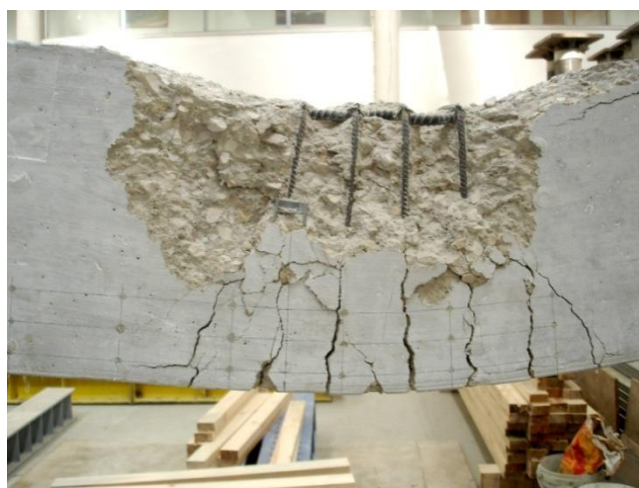
Como referido anteriormente, o espaçamento médio entre fissuras obtido para a zona central da viga foi cerca de $6cm$, como previsto inicialmente. Como se pode verificar na Figura 4.11, as fissuras coincidem quase na perfeição com a posição dos estribos.

Figura 4.11 – Formação de fendas coincidente com a posição dos estribos na Viga2old.

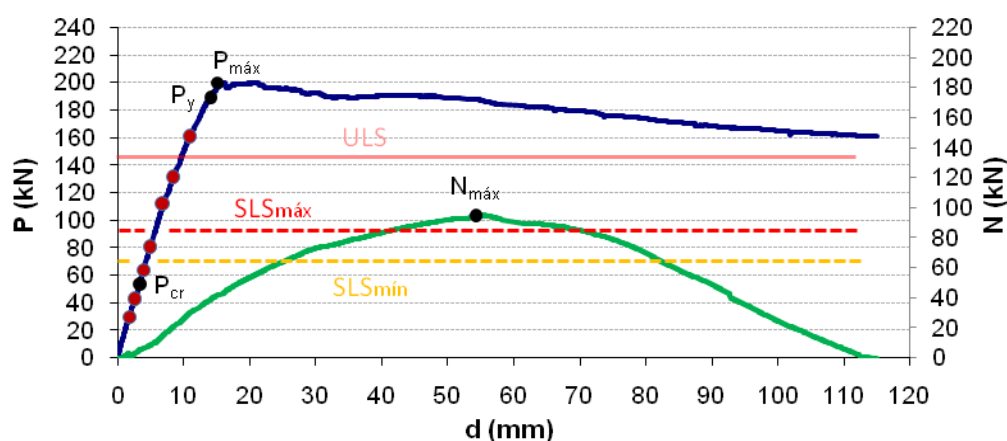
No gráfico da Figura 4.12 são apresentados os diagramas experimentais carga-deslocamento $P-d$ e esforço axial-deslocamento $N-d$. Neste ensaio não é perceptível a fase elástica linear em virtude do acidente inicial. Por outro lado, verifica-se uma melhor eficácia do sistema de restrição axial no início do ensaio, ainda que continuem a existir folgas no sistema até cerca de $1,55\text{mm}$ de flecha, para uma rigidez de $25,4\text{kN/mm}$. No entanto, a influência do sistema continua a não ser muito significativa até ao ponto P_y , tendo sido apenas mobilizado cerca de metade do esforço axial máximo. O gráfico mostra ainda que, até aos limites das cargas de serviço, foram feitas 4 paragens para leitura dos dados, podendo ser feita uma análise fiável do estudo da fissuração. No Quadro 4.2 são apresentados os valores das cargas nos pontos característicos da Viga2old.

Figura 4.12 – Gráficos das curvas experimentais $P-d$ e $N-d$ da Viga2old.

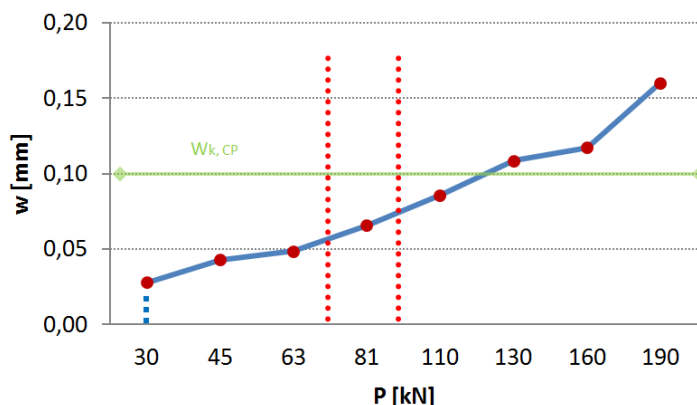
Pela análise da Figura 4.13 é possível verificar que a abertura de fendas é consideravelmente inferior ao limite estabelecido pelo EC2 para a análise de curto prazo.

Figura 4.13 – Gráfico experimental da abertura de fendas da Viga2old.

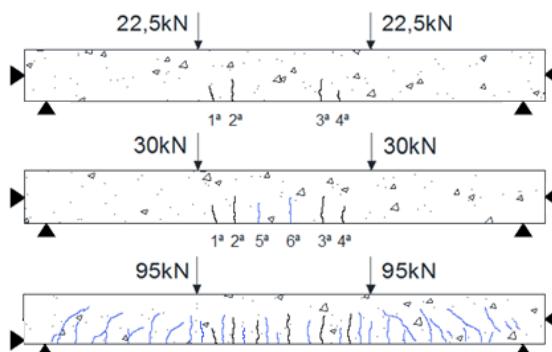
Na Figura 4.16 é apresentado o desenvolvimento das fissuras na primeira, segunda e última paragem do ensaio. Assim que se detectaram as primeiras fissuras, aos 45kN , efectuou-se a primeira paragem e foram assinaladas 4 fissuras para serem medidas ao longo do ensaio. Nesta altura, as fissuras já apresentavam um desenvolvimento médio de $10,2\text{cm}$ e uma abertura média de $0,030\text{mm}$. Na segunda paragem, aos 60kN , foram assinaladas mais duas fissuras para estudo. O desenvolvimento médio havia aumentado cerca de 2cm e a abertura média passou para os $0,033\text{mm}$. Todas as fissuras analisadas desenvolveram-se na zona central da viga I e apresentavam um espaçamento médio de 19cm entre elas.

Figura 4.16 – Formação e evolução das fissuras da Viga1old.

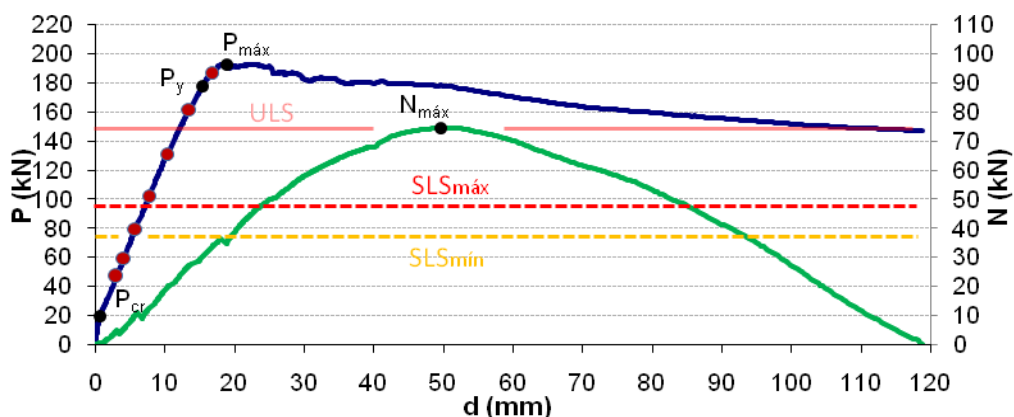
paragens para leitura dos dados. No Quadro 4.3 são apresentados os valores das cargas nos pontos característicos da Viga1old.

Figura 4.18 – Gráficos das curvas experimentais $P-d$ e $N-d$ da Viga1old.

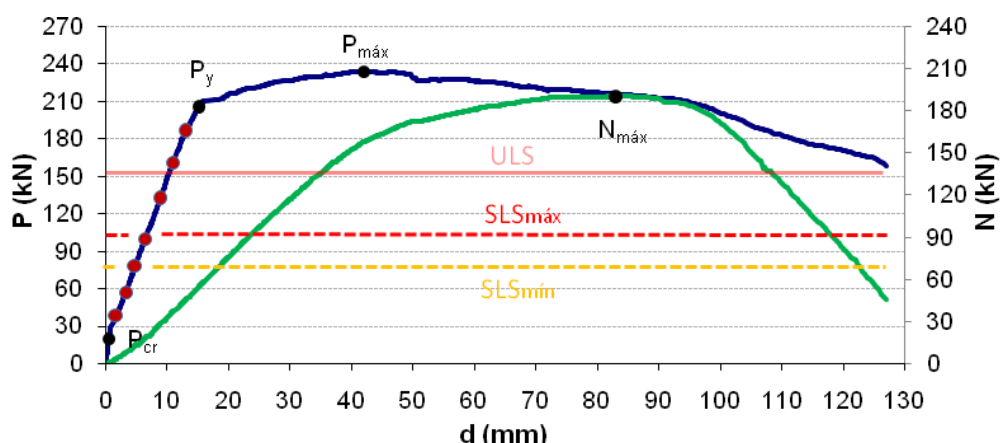
Figura 4.24 – Gráficos das curvas experimentais $P-d$ e $N-d$ da Viga6old.

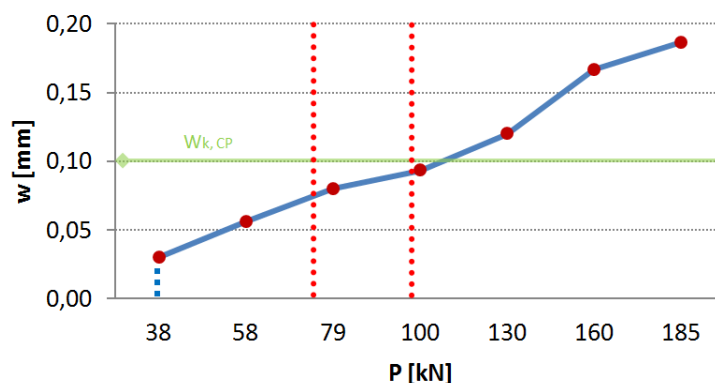
Figura 4.25 – Gráfico experimental da abertura de fendas da Viga6old.

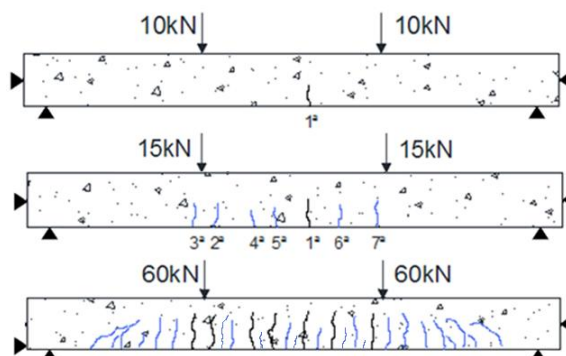
Figura 4.28 – Formação e evolução das fissuras da Viga1.

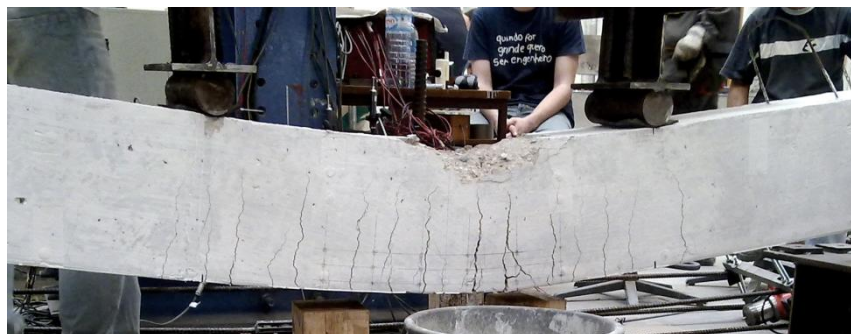
Figura 4.35 - Estado da Viga2 na fase final do ensaio.
