FCTUC DEPARTAMENTO DE ENGENHARIA CIVIL
FACULDADE DE CIÊNCIAS E TECNOLOGIA
UNIVERSIDADE DE COIMBRA

Deformação de Vigas de Betão Armado Axialmente Restringidas

Dissertação apresentada para a obtenção do grau de Mestre em Engenharia Civil
na Especialidade de Estruturas

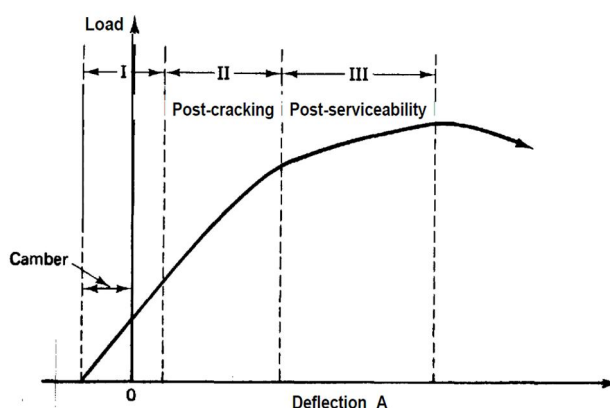
Figura 2.2 – Diagrama P-d de uma viga pré-esforçada (ACI 435R-95).

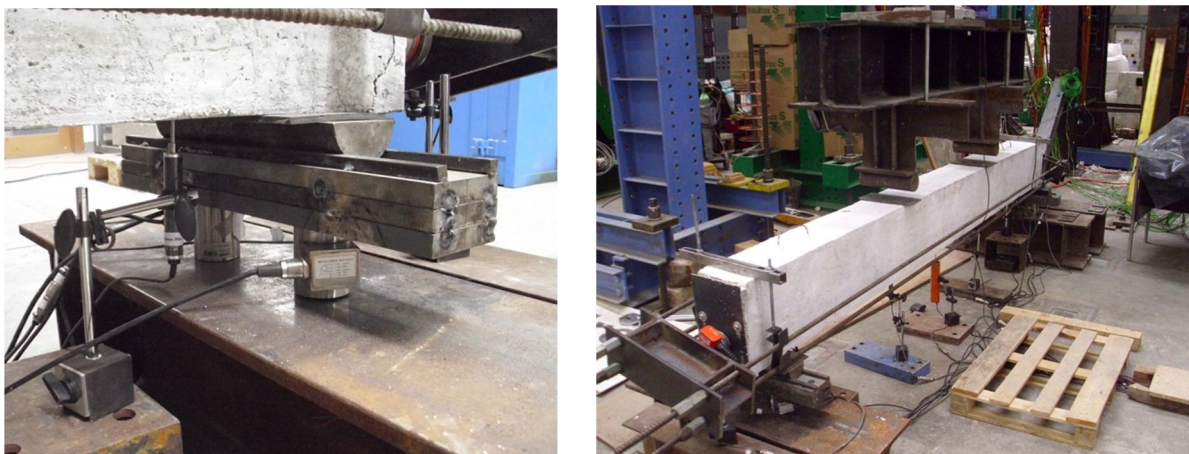
Em cada apoio foi utilizado um perfil metálico solidarizado na laje de reacção do laboratório, sobre o qual foram colocadas duas células de carga de modo a contabilizar a reacção de apoio. Por cima destas colocou-se uma placa metálica e um meio cilindro para permitir a rotação do apoio. A separar a viga, aplicou-se uma placa de “neoprene” para impedir o esmagamento do betão. Na Figura 3.6 pode visualizar-se o pormenor de um dos apoios e o esquema geral do ensaio.

A acção, materializada em duas cargas verticais concentradas distanciadas entre si de 95 cm, foi aplicada através de dois cilindros, colocados nas extremidades de perfis metálicos, que cobriam toda a largura da viga. A separar da viga, colocou-se placas de “neoprene” para evitar o esmagamento do betão. Os perfis metálicos encontravam-se ligados ao actuador mecânico através de uma viga metálica, como se ilustra na Figura 3.6. O actuador era programado para funcionar por controlo de deformação.

Figura 3.6 – Pormenor do apoio e esquema de ensaio.

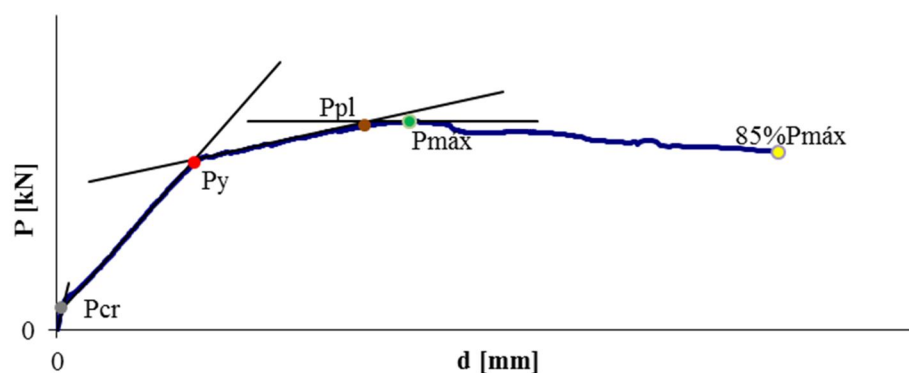
Na Figura 4.1 pode visualizar-se uma curva $P-d$ exemplo de uma viga, ensaiada com restrição axial. Neste gráfico nota-se a presença de quatro fases distintas: as três usuais e uma outra entre os pontos P_y e P_{pl} . A primeira fase, denominada por *Estado I*, caracteriza-se por ser quase elástica linear; inicia-se na origem e termina no ponto P_{cr} . A esta fase aproximou-se uma recta, cuja inclinação define a rigidez K_I desta fase. A segunda fase tem início no ponto P_{cr} e é intitulada por fase de fissuração, ou *Estado II*. Mais uma vez, a rigidez K_{II} é determinada com base na inclinação da recta tangente à curva nesta fase. A fase de fissuração termina quando as armaduras atingem o ponto de cedência P_y e principia o *Estado III*. Em vigas sujeitas a restrição axial, surge um novo *Estado III*, caracterizado por ter uma rigidez K_{III} não nula, mas inferior a K_{II} . Esta fase desenvolve-se entre os pontos P_y e de plastificação P_{pl} . Caso não seja evidente o novo *Estado III*, como acontece nas estruturas de genéricas de betão, o ponto P_{pl} coincide com o P_y , entrando-se na última fase, designada por patamar de plastificação. Este estado tem início no ponto P_{pl} , passa no ponto de carga máxima $P_{máx}$ e

termina no ponto de rotura da viga $85\%P_{m\acute{a}x}$, correspondente a 85% da carga máxima. A esta fase é associada uma recta horizontal que passa pelo ponto $P_{m\acute{a}x}$.

Figura 4.1 – Diagrama P-d exemplo.

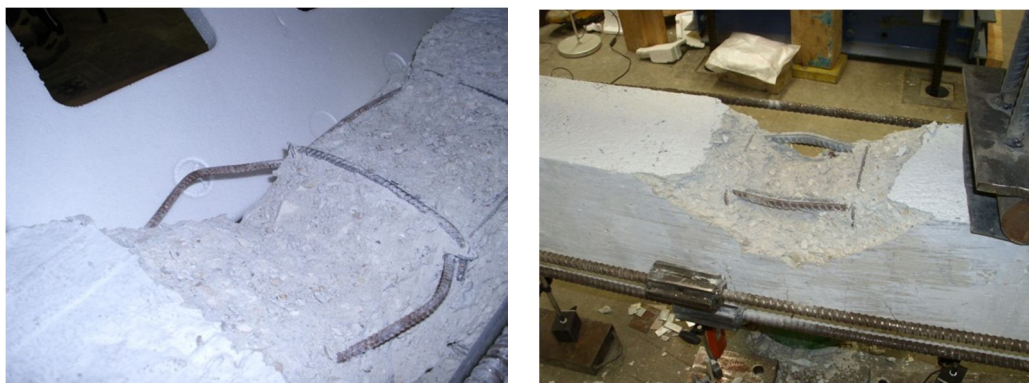
Como se pode observar na Figura 4.2, a causa de rotura destas vigas decorreu da instabilização das armaduras de compressão.

Figura 4.2 – Roturas da Viga 2 2010 e da Viga 5 2010.

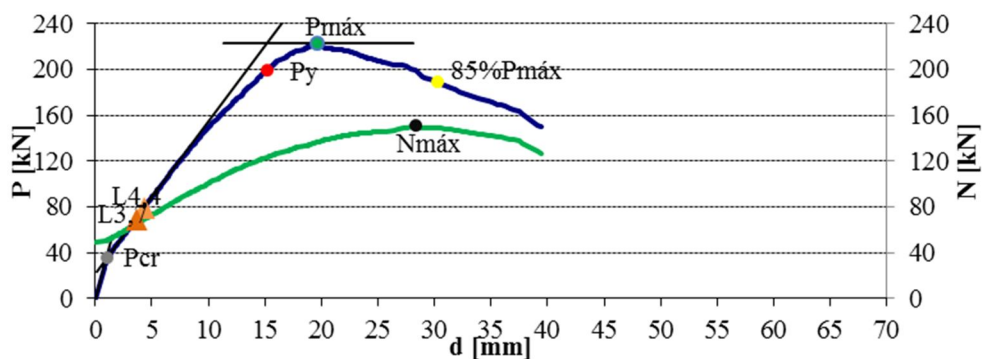
Na Figura 4.3 e na Figura 4.4 são representadas as curvas $P-d$ (carga-deslocamento) e $N-d$ (esforço axial-deslocamento), determinadas experimentalmente, para a *Viga 2 2010* e para a *Viga 5 2010*, respectivamente. Nestas figuras estão ainda indicados os pontos de início de fissuração P_{cr} , de cedência P_y , de carga máxima $P_{máx}$ e de 85% da carga máxima $85\%P_{máx}$. Os valores das cargas correspondentes a estes pontos, e os respectivos esforços axiais, encontram-se no Quadro 4.4. Os deslocamentos estão no Quadro 4.5. Nas curvas $N-d$ apenas se assinala o ponto de esforço axial máximo, $N_{máx}$ e respectivos deslocamentos no Quadro 4.6.

Figura 4.3 – Curvas P-d e N-d da Viga 2 2010.

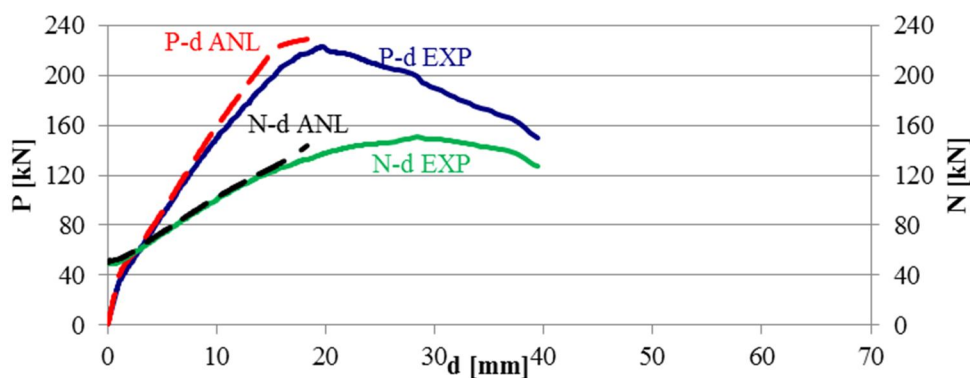
Em geral, verifica-se uma relativa boa concordância entre as diversas curvas. Visualmente, de salientar as discrepâncias entre as curvas da *Viga 2 2010*, na zona de cedência. Esta discordância de valores dever-se-á à consideração, por parte do programa *ANL*, do comportamento perfeitamente elástico, do aço antes da cedência, o que na realidade não se verifica exactamente. Tendo em consideração os valores apurados, representados no Quadro 4.8 e no Quadro 4.9, verifica-se que os desvios são em geral inferiores a 10%, excepção para os valores das cargas de fissuração, e dos valores da rigidez elástica, inferiores contudo a 20.

Figura 4.5 – Curvas P-d e N-d experimentais e teóricas da Viga 2 2010.

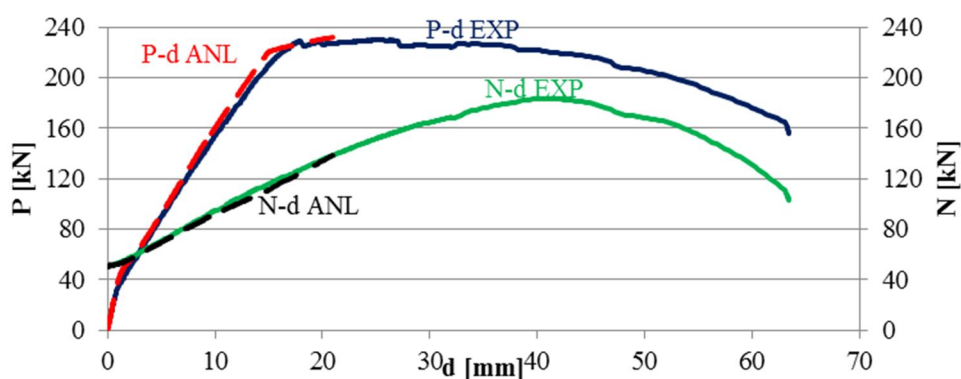
Figura 4.6 – Curvas P-d e N-d experimentais e teóricas da Viga 5 2010.

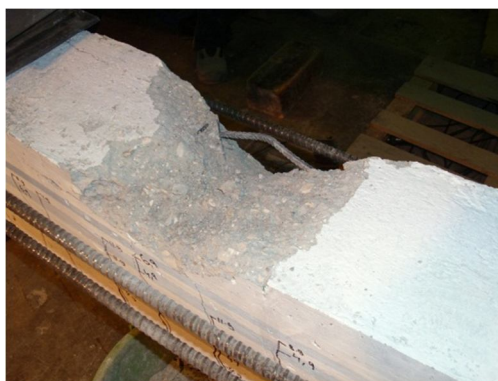
A rotura ocorreu, invariavelmente, por instabilização da armadura de compressão. Como exemplo, ilustra-se na Figura 4.7 a rotura da *Viga 3*.

Figura 4.7 – Rotura da Viga 3.

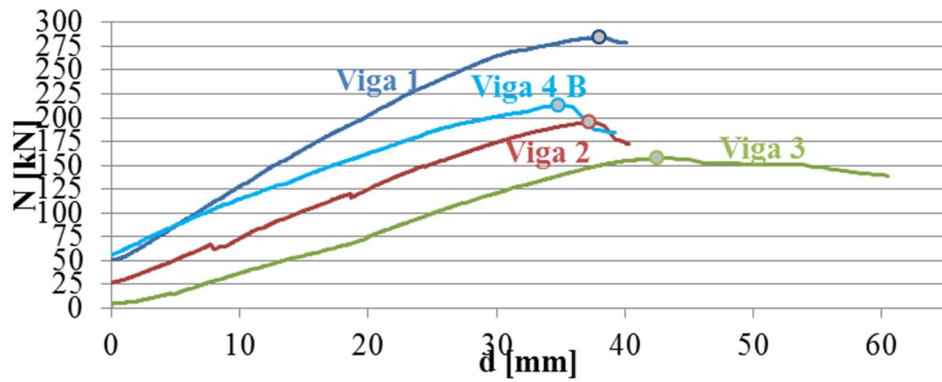
Na Figura 4.8 são apresentadas as curvas experimentais *P-d* das vigas do *Grupo A*. Na Figura 4.9 as curvas *N-d*. Os valores das cargas e correspondentes deslocamentos podem ser observados no Quadro 4.13. Refere-se ainda que os deslocamentos negativos, devido às cargas axiais induzidas inicialmente, são de *0,10 mm* e *0,11 mm*, respectivamente para a *Viga 2* e para a *Viga 1*. Na *Viga 3*, o esforço axial inicial é nulo, assim como no caso da *Viga 4A*. Os valores obtidos pela análise não linear diferem um pouco dos apresentados anteriormente para a *Viga 2* e *Viga 1*: *0,08 mm* e *0,17 mm*, respectivamente. No que toca à *Viga 4B*, o valor teórico não pode ser comparado ao experimental, uma vez que o programa não considera a pré-fissuração existente na viga. De facto, não se pode referir existir fase elástica linear nesta viga previamente fissurada, embora ela seja aparente nas curvas apuradas, apesar da reduzida extensão. Com a imposição da carga axial inicial as fissuras fecham, fazendo com que ainda exista, posteriormente, um pequeno troço linear, com uma rigidez significativamente mais baixa. As contra flechas determinadas segundo o *ACI* (expressão 2.2) foram de *0,15 mm*, *0,09 mm*, *0,01 mm*, respectivamente para as Vigas *1*, *2* e *3*.

Figura 4.9 – Curvas N-d para as vigas do Grupo A 2012.

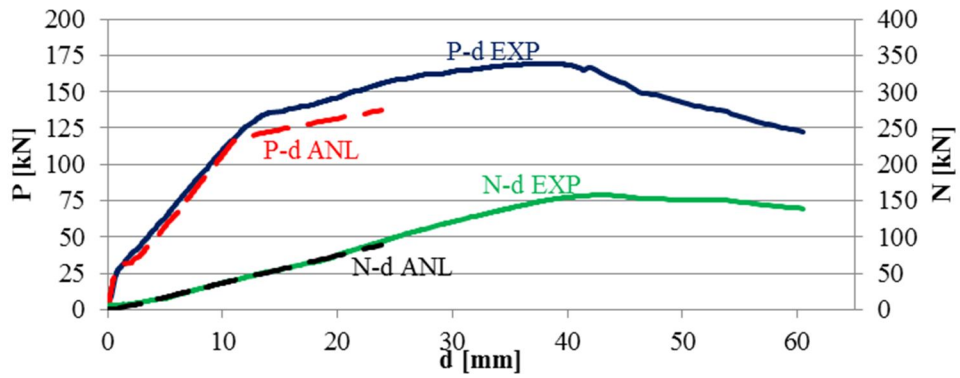
Figura 4.12 – Curvas P-d e N-d, experimentais e teóricas, da Viga 3.

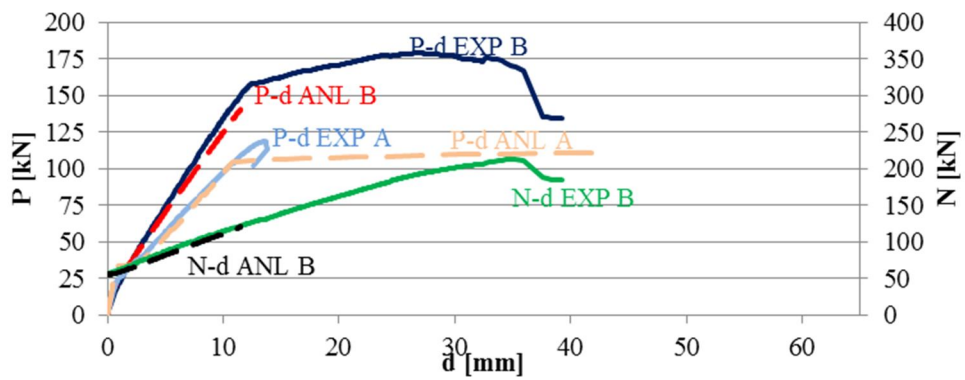
Considerando os valores apresentados nos Quadro 4.16 e Quadro 4.17, verifica-se que na maioria dos casos os desvios da ANL são moderados, exceptuando o caso da *Viga 4B*. Neste caso o programa ANL não está preparado para modelar uma viga fissurada, determinando assim uma fase elástica superior à que se obteve experimentalmente. Pela metodologia do EC2, os desvios verificam-se superiores na rigidez K_{II} . A rigidez do novo Estado III não é prevista no EC2.

Figura 4.13 – Curvas P-d e N-d, experimentais e teóricas, das Vigas 4A e 4B.

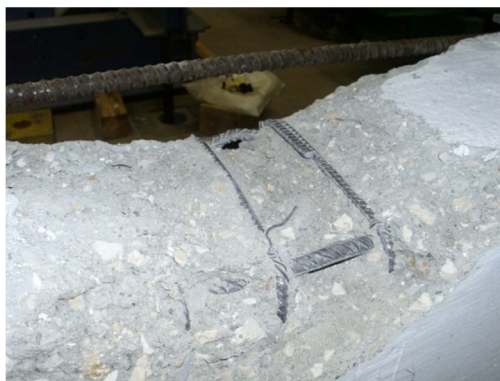
Tal como nas vigas anteriores, a causa da rotura das vigas do *Grupo B 2012* residiu na instabilização da armadura de compressão, apesar do reduzido afastamento da armadura transversal. Na Figura 4.14 apresenta-se como exemplo a rotura da *Viga 8*.

Figura 4.14 – Rotura da Viga 8.

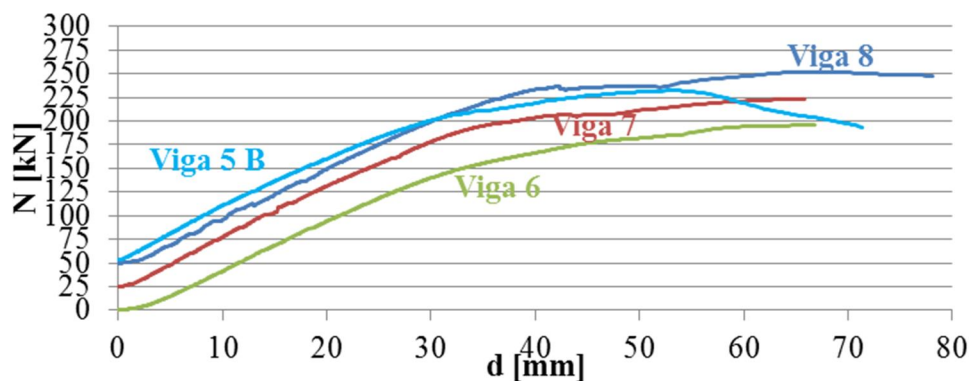
Na Figura 4.15 apresentam-se as curvas $P-d$ resultantes dos ensaios das vigas do Grupo B. Na Figura 4.16 apresentam-se as curvas $N-d$. Para uma análise complementar, podem observar-se os valores dos pontos característicos dessas curvas no Quadro 4.19 e no Quadro 4.20. Neste grupo as flechas negativas devido à carga axial induzida foram de: 0,01, 0,06 e 0,10 mm, respectivamente para as vigas 6, 7 e 8. Segundo a ANL, essas flechas foram de: 0,00, 0,07 e 0,16 mm; e pelo ACI de 0,00, 0,08 e 0,17 mm.

Figura 4.16 – Curvas N-d para as vigas do Grupo B 2012.

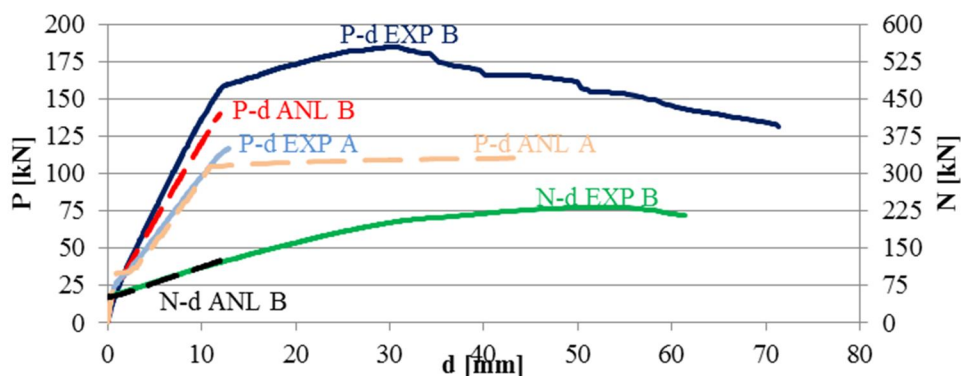
final do *Estado II*, em resultado do diagrama de comportamento assumido para o aço. De salientar ainda a existência do pequeno “patamar” após o ponto P_{cr} , em resultado da não modelação por parte do programa ANL do “stiffning effect”.

Figura 4.17 – Curvas P-d e N-d, experimentais e teóricas, da Viga 5.

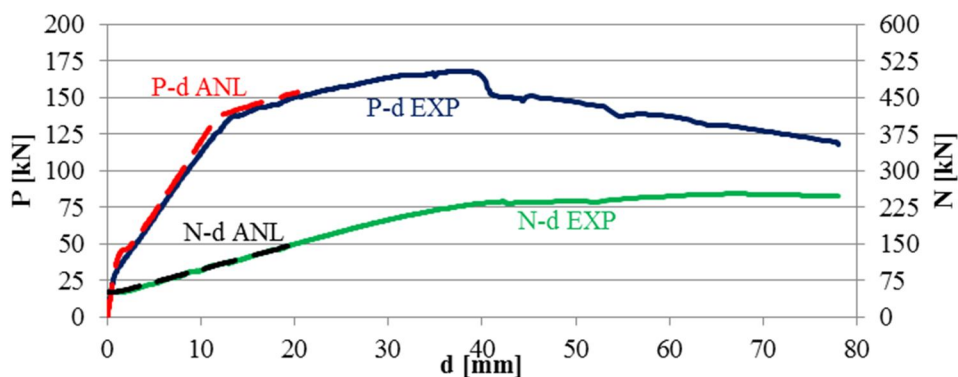
Figura 4.20 – Curvas P-d e N-d, experimentais e teóricas, da Viga 8.

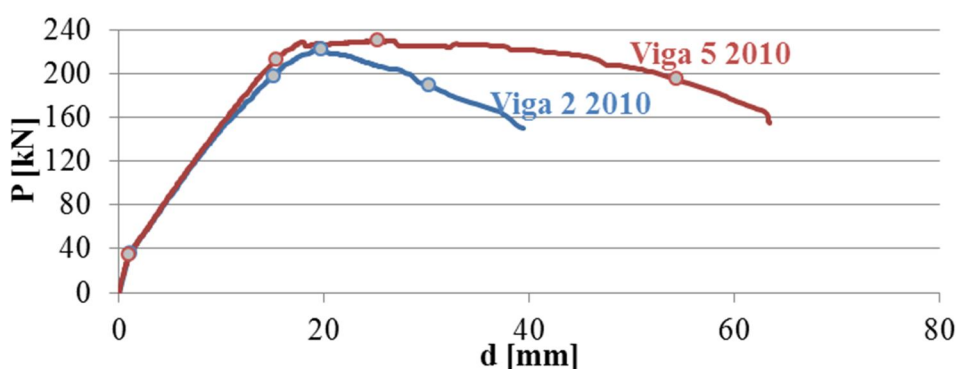
algum desvio entre as duas curvas. Apesar da utilização do sistema de restrição, não se verifica o novo terceiro estado, no qual a resistência das vigas é incrementada. Em princípio, este facto resultará da percentagem de armadura de tracção. Tendo atingido níveis equivalentes de carga máxima, o principal efeito da armadura de compressão é finalmente visível no patamar de plastificação; os deslocamentos $d_{P_{máx}}$ e $d_{85\%P_{max}}$ são significativamente superiores na *Viga 5 2010*, a viga com maior percentagem de armadura de compressão. Os desvios significativos destes valores confirmam que uma maior armadura na zona comprimida da viga aumenta o patamar de cedência e conseqüentemente a área do diagrama. Obviamente que a análise também pode ser efectuada incidindo a atenção na *Viga 2 2010*. De facto, tendo a causa da rotura residido na instabilização da armadura de compressão, compreende-se a menor capacidade resistente desta viga a este nível; o diâmetro desta armadura era significativamente inferior. Para esta análise não se consegue apurar a capacidade confinante do betão comprimido que esta armadura garante. Assim sendo, a *Viga 5 2010* apresenta um comportamento melhorado para resistir a acções extremas, em particular à acção sísmica. O factor de ductilidade traduz este facto.

Figura 5.1 – Diagramas P-d das Vigas 2010.

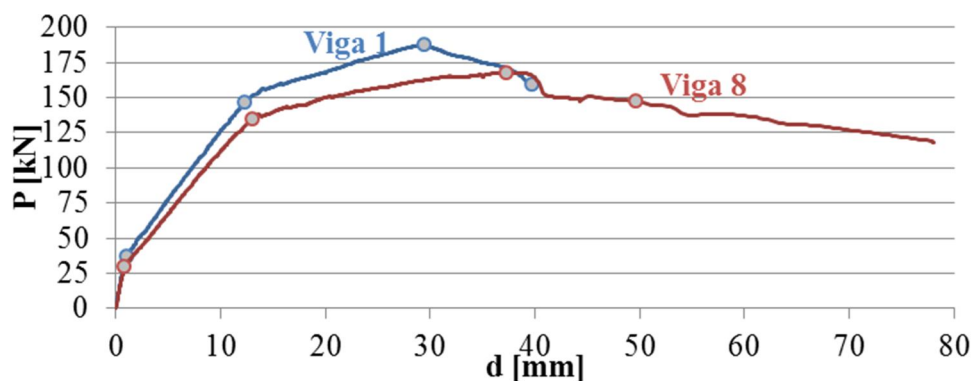
Na Figura 5.2 à Figura 5.4 podem ser observadas as curvas $P-d$ para as vigas referidas. Encontram-se agrupadas em pares, com esforço axial semelhante: Vigas 1 e 8 com 50 kN, Vigas 2 e 7 com 25 kN e Vigas 3 e 6 com restrição passiva.

Figura 5.2 – Diagramas P-d das Vigas 1 e 8.

Numa primeira análise a todos os gráficos, constata-se que as vigas com menor espaçamento entre estribos são claramente mais dúcteis, ou seja, possuem um patamar de cedência mais extenso. Este facto deve-se à instabilização da armadura de compressão que ocorre para deformações mais pequenas quanto maior for o afastamento da armadura transversal. Isto é evidente no factor de ductilidade, com um desvio médio de 20% entre vigas com maior e menor confinamento. Nota-se então que nas vigas do *Grupo B* a área dos respectivos diagramas é superior. Esta questão é essencial na resposta de uma estrutura ao sismo, na medida em que a área do diagrama $P-d$ está directamente relacionada com a energia que a estrutura é capaz de dissipar. Por outro lado, nas vigas do *Grupo A*, regista-se o incremento da carga em todos os pontos característicos da curva $P-d$. Entre as Vigas 1 e 8 esse desvio é de 11%. Este facto, curioso, não foi possível explicá-lo. Aliás existem justificações para concluir o oposto; por exemplo a capacidade de confinamento do betão comprimido.

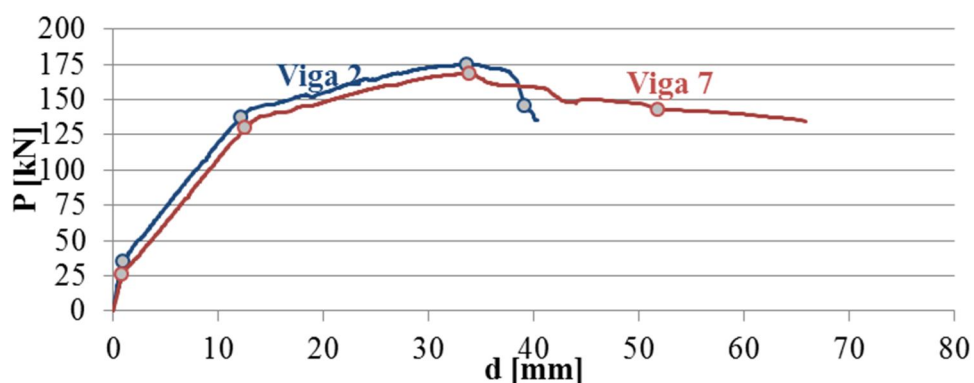
Figura 5.3 – Diagramas P-d das Vigas 2 e 7.

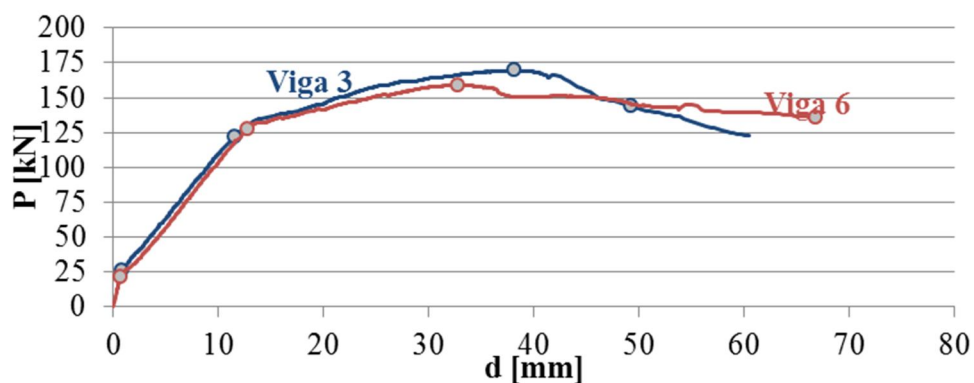
Figura 5.4 – Diagramas P-d das Vigas 3 e 6.

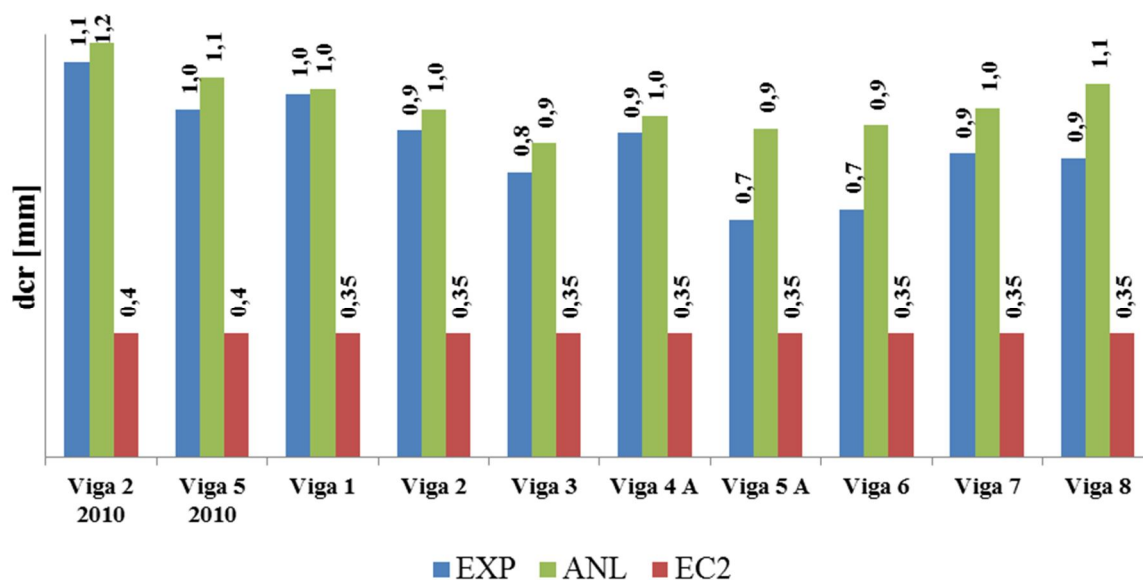
esforço axial. No entanto, a variação é muito reduzida, na ordem dos $0,1\text{ mm}$, exceptuando as Vigas 1 e 5A.

Figura 5.5 – Valores dos deslocamentos de fissuração experimentais e teóricos.

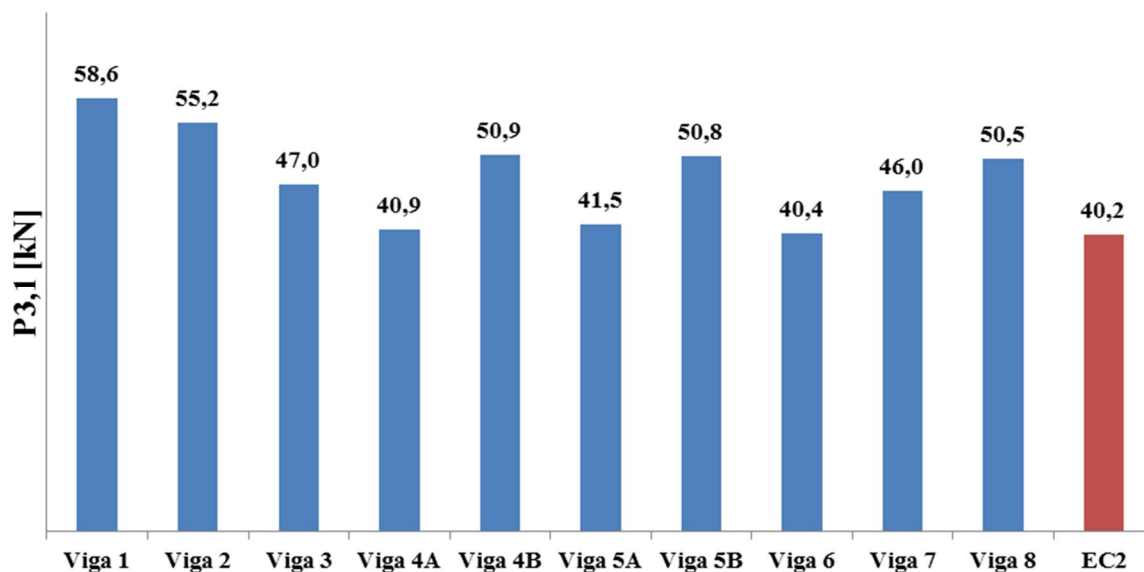
Nas Figura 5.7 a Figura 5.9 observam-se, para as Vigas 2010 e 2012, as cargas correspondentes ao deslocamento limite regulamentado no EC2. Recorda-se que foram utilizados dois factores para ter em conta os efeitos diferidos. Nas Vigas 2010 esses factores foram de 2,5 e 3, determinando assim deslocamentos limite de 4,4 mm e de 3,7 mm, respectivamente. No caso das Vigas 2012, os limites regulamentares foram de 3,7 mm e de 3,1 mm para os factores de 3 e 3,5.

Figura 5.9 – Cargas limite P_{3,1} das vigas 2012.

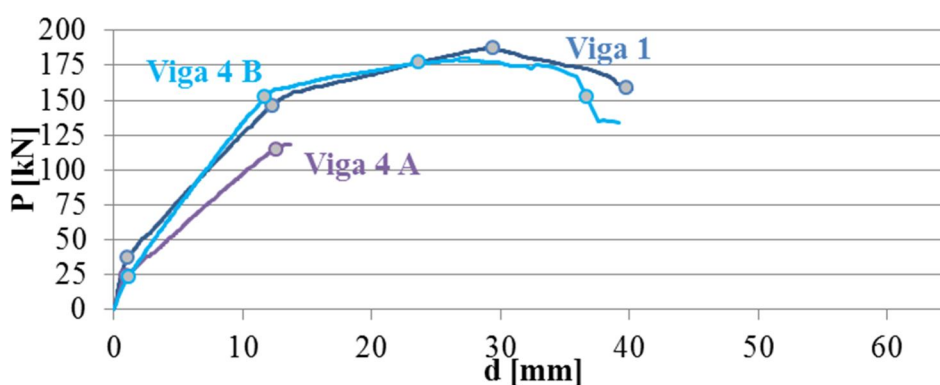
Comparando o segundo carregamento das vigas reabilitadas com o primeiro, nota-se, relativamente à cedência, que as diferenças são desprezáveis nos deslocamentos d_y , enquanto que a carga aumenta. Conclui-se assim que com este tipo de reabilitação em vigas, consegue-se não só recuperar a resistência antiga, como incrementar a carga de cedência mantendo o mesmo deslocamento d_y . Salienta-se ainda o facto das vigas recuperadas “ultrapassarem” a carga de cedência das vigas ensaiadas com a mesma restrição axial, sem que d_y se altere significativamente.

Figura 5.10 – Diagramas P-d das vigas 1 e 4.
