APLICAÇÃO DE DIFERENTES MÉTODOS DE
CARACTERIZAÇÃO GEOMECÂNICA E DE
ANÁLISE DE ESTABILIDADE DE TALUDES EM
PEDREIRAS

Dissertação no âmbito do Mestrado em Engenharia Geológica e de
Minas orientada pela Professora Doutora Joana Paula Machado
Ribeiro e pelo Doutor João António Marques Duarte apresentada
ao Departamento de Ciências da Terra da Faculdade de Ciências e
Tecnologia da Universidade de Coimbra

Setembro de 2023

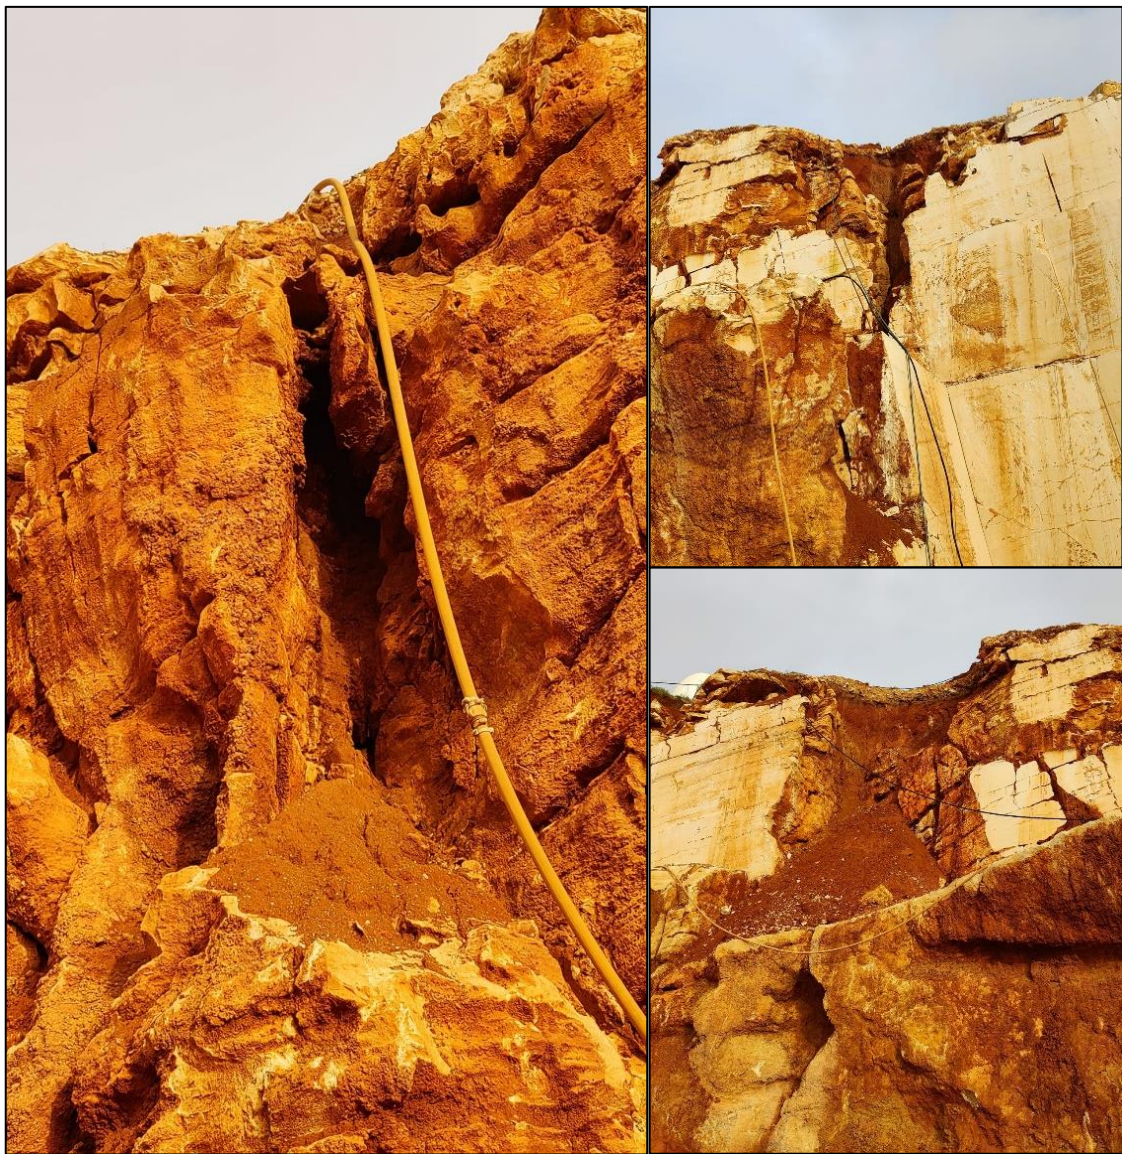
O efeito da dissolução dos calcários é evidente segundo as discontinuidades, desenvolvendo algares a partir das infiltrações superficiais. A terra rossa encontra-se nos algares e preenche as fraturas do talude sendo a presença de água um impulsionador erosivo para estes locais. Na Figura 8 observam-se alguns detalhes destes aspetos.

Figura 8 - Algares preenchidos por terra rossa no talude em estudo na pedreira Moleanos N.º 3.

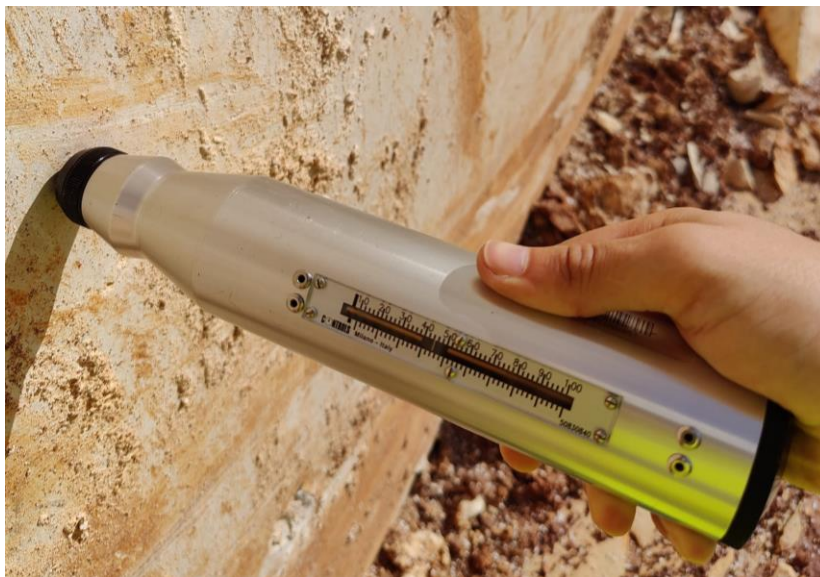
Para se efetuarem as medições, o martelo de *Schmidt* é colocado perpendicularmente à superfície da rocha que deve estar limpa e livre de fissuras e fendas para que os resultados sejam de confiança. Foram definidas três estações em locais diferentes da frente de modo que as medições fossem o mais representativas possível.

Figura 17 - Esclerómetro portátil ou martelo de *Schmidt* *CONTROLS* utilizado no trabalho de campo.

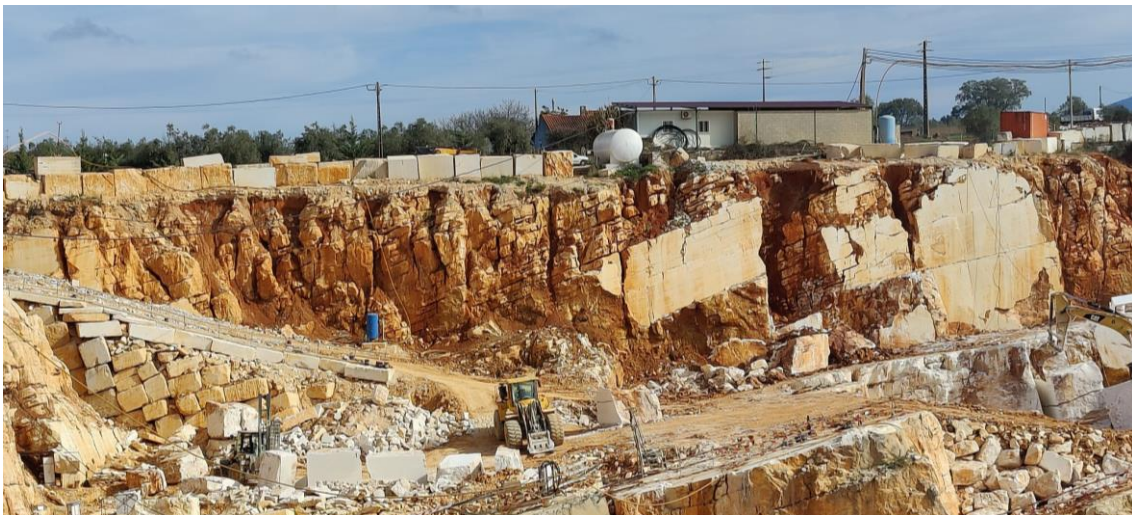
Figura 19 - Talude estudado na pedreira Moleanos N.º 3.

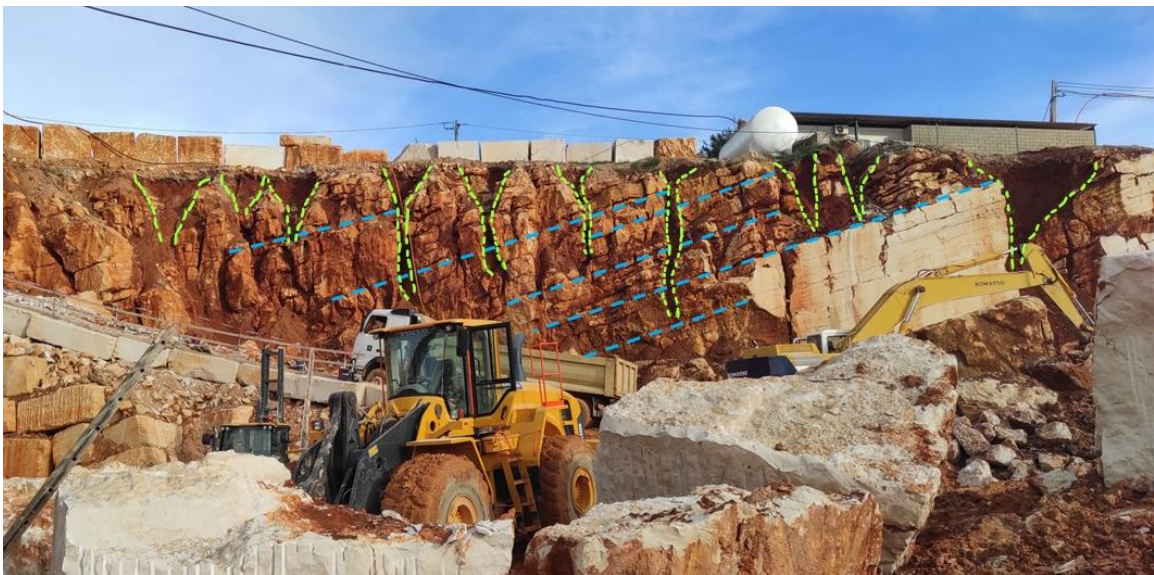
Figura 20 - Aspetos geral do talude em estudo. A azul está assinalada a estratificação e a verde os algares.

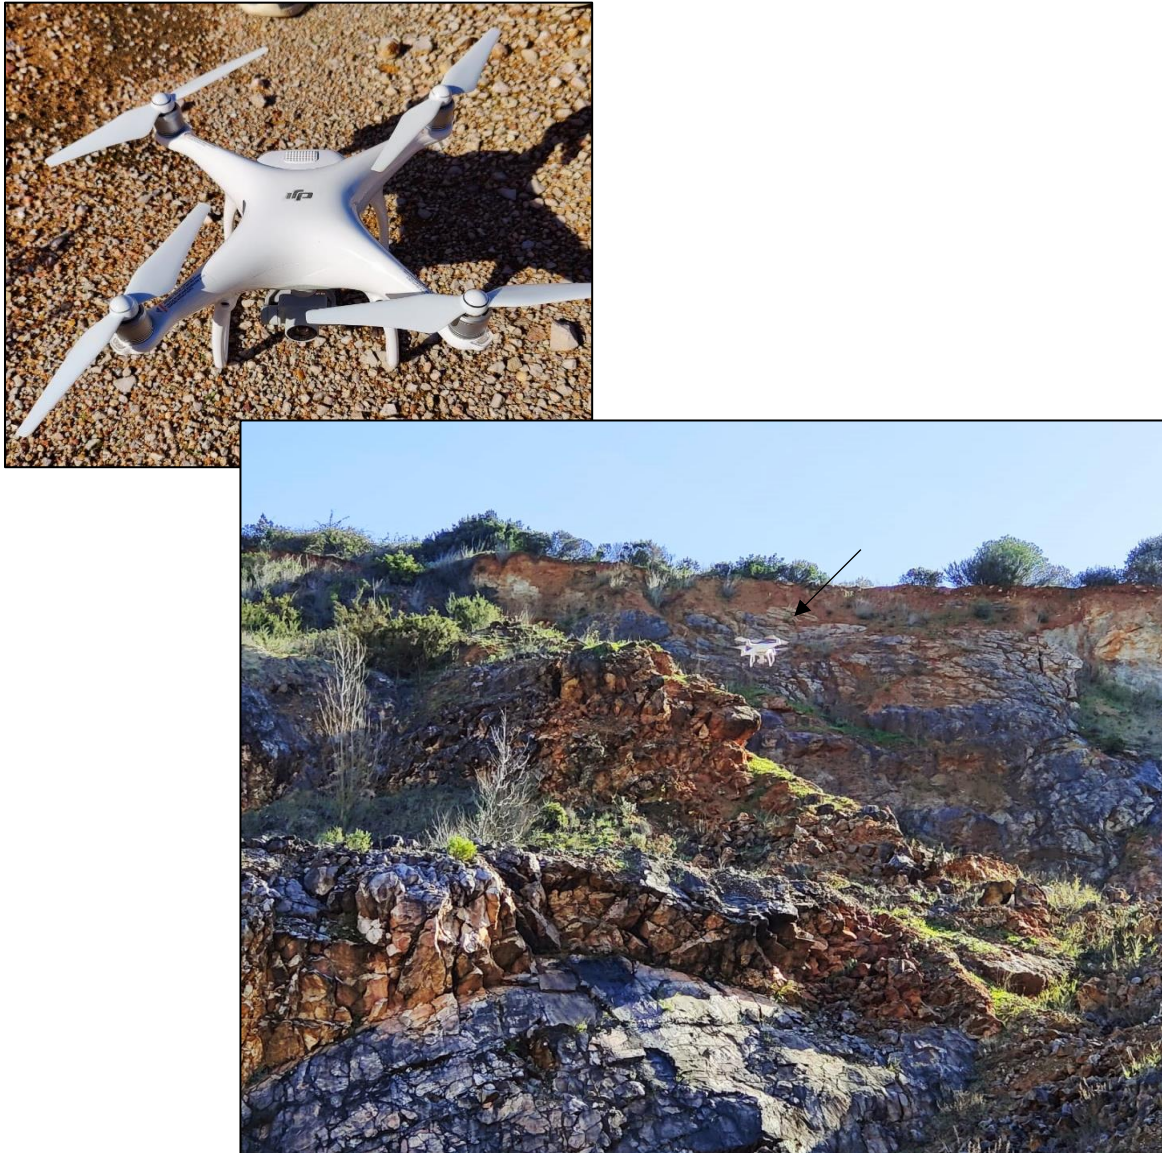
Para o levantamento fotogramétrico aéreo realizado na pedreira objeto de estudo deste trabalho, utilizou-se um drone da marca *DJI*, modelo *Phantom 4*, equipado com uma câmara de fábrica, categorizado como um modelo profissional de nível básico (Figura 29).

Figura 29 - Drone *DJI Phantom 4* utilizado na aquisição de imagens.

As especificações do drone assim como da câmara encontram-se apresentadas nas Tabelas 20 e 21, respetivamente.

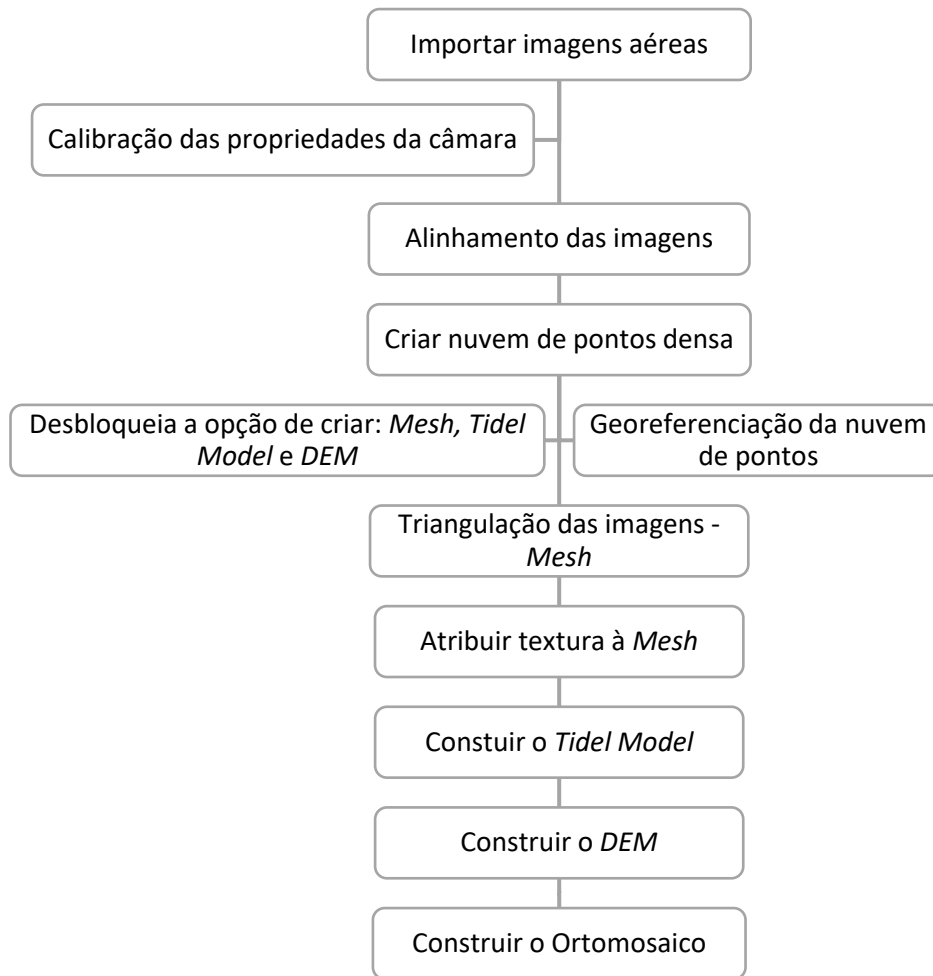
Figura 34 - Fluxograma para o processamento de imagens no *software Agisoft Metashape*.

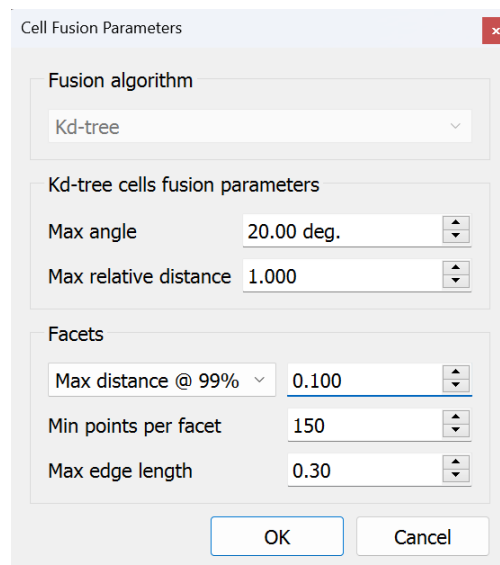
Figura 39 - Parâmetros *kd-tree* para o talude 2.

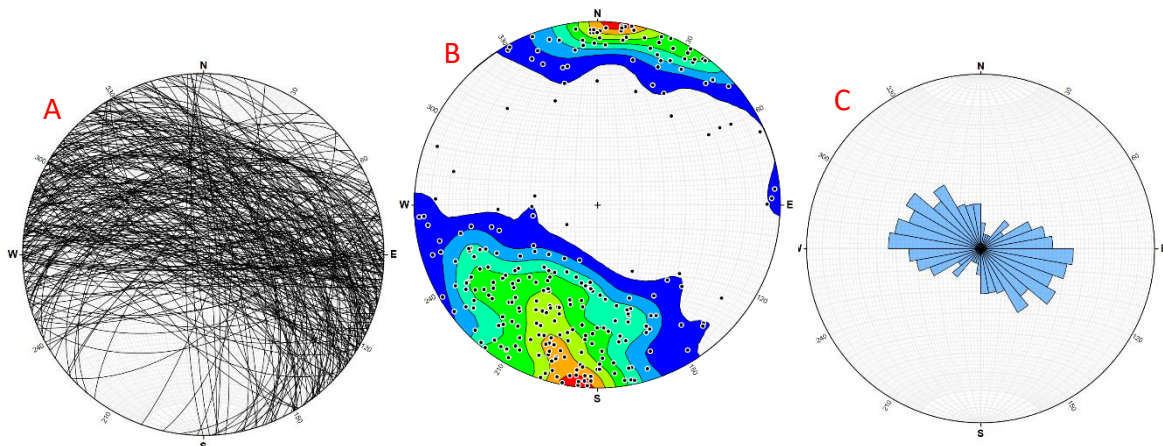
Figura 54 - Representação dos planos do talude 2 com recurso ao *Stereonet*. (A) - Projeção estereográfica com todos os planos; (B) - Densidade dos polos de todos os planos; (C) - Diagrama de rosetas para todos os planos.

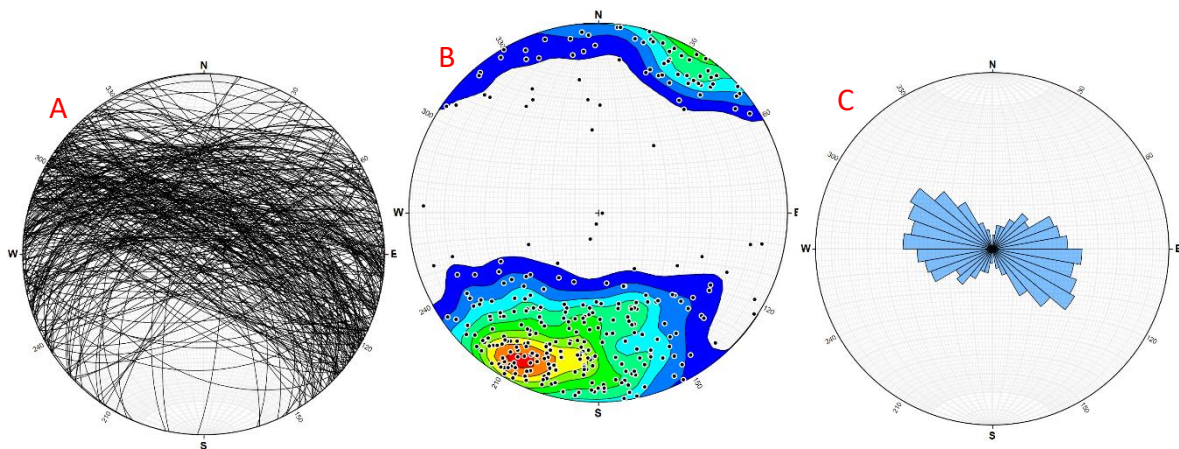
Figura 56 - Representação dos planos do talude 4 com recurso ao *Stereonet*. (A) - Projeção estereográfica com todos os planos; (B) - Densidade dos polos de todos os planos; (C) - Diagrama de rosetas para todos os planos.
