**REABILITAÇÃO DE REVESTIMENTOS À BASE
DE CAL EM FACHADAS DE EDIFÍCIOS ANTIGOS**

Dissertação de Mestrado em Reabilitação de Edifícios, no Ramo não Estrutural,
orientada pela Professora Doutora Maria Isabel Morais Torres e Doutora Gina
Maria Lourenço Matias e apresentada ao Departamento de Engenharia Civil da
Faculdade de Ciências e Tecnologia da Universidade de Coimbra

Setembro de 2023

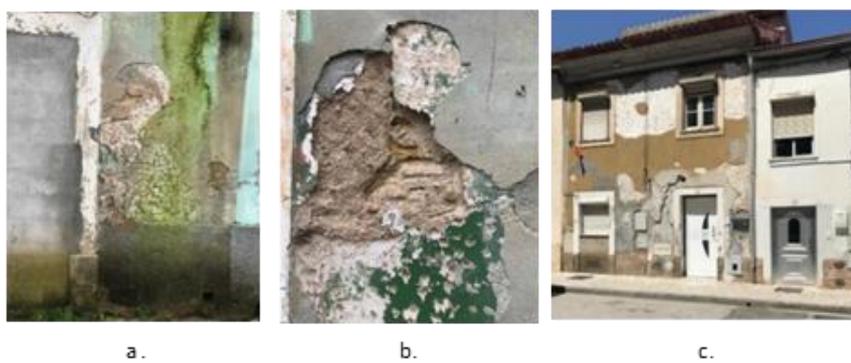
Figura 2.1 - a); b); c); Incompatibilidade entre materiais.

Na Figura 2.1c vemos a mesma incompatibilidade de materiais causadas no momento de instalar as caixas de inspeção de diversos tipos de infraestruturas junto ao edificado antigo.

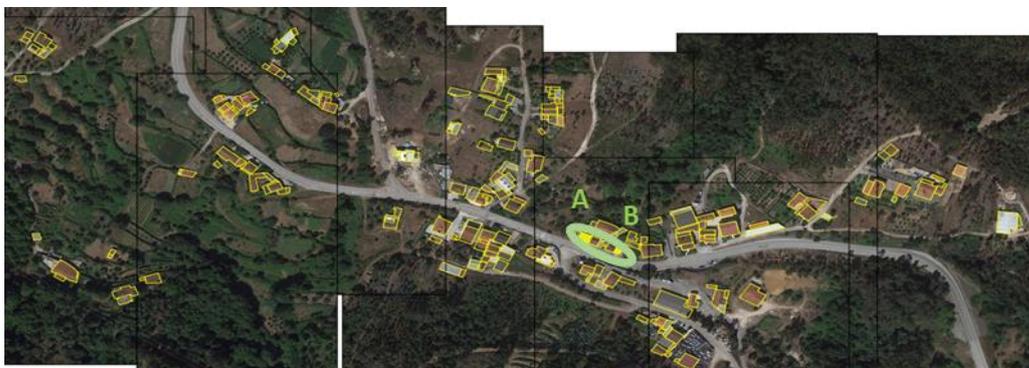
Figura 2.3 - Aldeia de Sandoeira. Na marcação os dois imóveis em estudo: a) B “Bar”; b) A “Adega”

A Figura 2.3 (a e b), mostra a localização dos imóveis estudados na Aldeia de Sandoeira, que possui 93% das suas 60 casas ocupadas, havendo apenas 7% (4 casas) vazias, sendo estes imóveis mais pretendidos por estarem próximos a rodovia N 17.

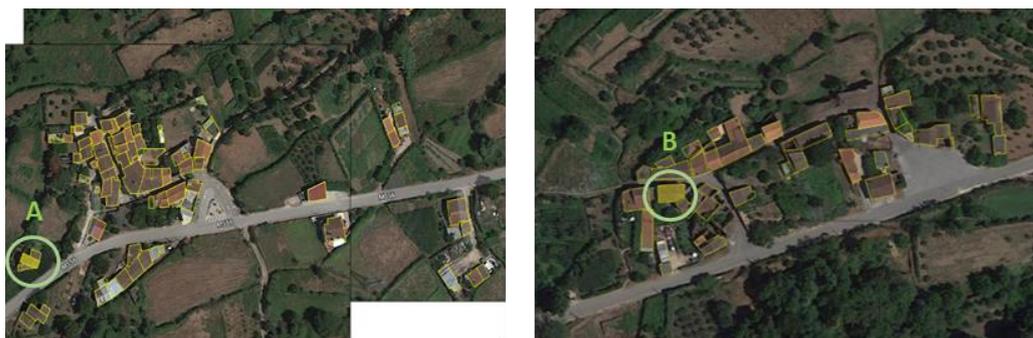
Figura 2.4 – Favais: a) “Celeiro” e Zorro; b) “Sogro”.

O número inverte-se nas aldeias que margeiam a estrada M 556, ainda que estejam a 2 e 5 km de distância da rodovia N 17. A aldeia do Zorro, (Figura 2.4 b), tem 20 casas, estando apenas 3 casas ocupadas e 17 desocupadas, somando 85% de casas vazias. Favais, (Figura 2.4 a) que possui 30 casas, tem apenas 10 casas ocupadas e 20 casas vazias, ou seja, 74% de desocupação.

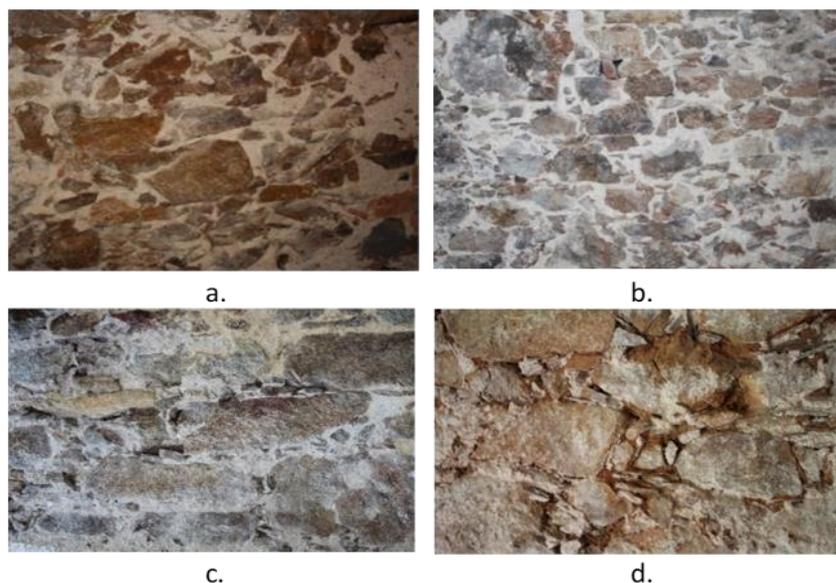
Figura 2.5 - Paredes em Pedra: a) adega; b) bar; c) sogro; d) celeiro.

Na Figura 2.5 (a, b, c, d), pode-se observar o assentamento das pedras das paredes dos imóveis que fazem parte deste estudo.

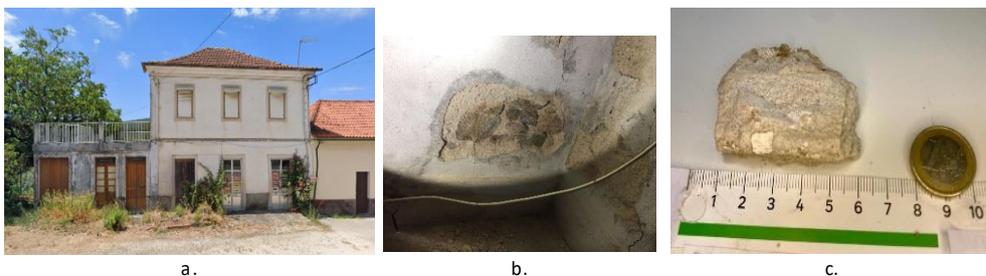
Figura 3.1 - a) Edifício (B) Bar; b) local da retirada da amostra; c) amostra.

Edifício 1 - B (Bar - Figura 3.1) Edifício construído no início do século XX na aldeia de Sandoeira, era utilizado, no seu piso superior como área de habitação unifamiliar e no andar inferior como Bar / Armazém. O piso superior possui divisórias internas em tabique, piso assoalhado em madeira, sendo que todas as paredes externas são feitas em pedra. As paredes do andar inferior possuem de 60 a 80 cm de espessura. O edifício está desocupado há 10 anos, desde o falecimento da proprietária. As argamassas originais estiveram protegidas por armários altos, feitos sob medida para o estabelecimento, onde a família toda trabalhou por mais de 30 anos.

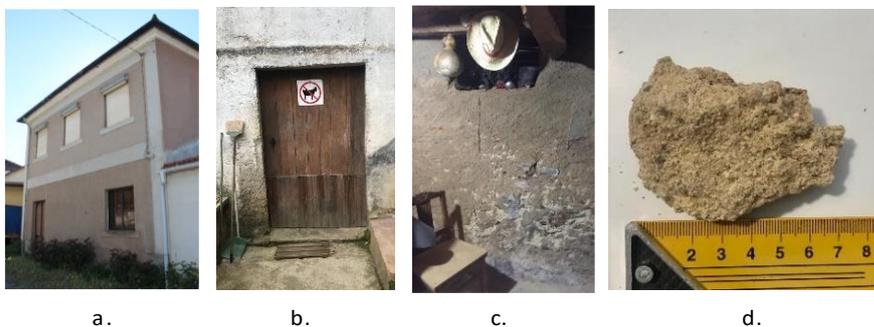
Figura 3.2 - a) Edifício (A) Adega ao nível da rua; b) Adega ao nível da Cave; c) Local da retirada da amostra; d) Amostra.

Edifício 2 – A (Adega - Figura 3.2): Edifício construído no final do século XIX na aldeia de Sandoeira, possui dois ambientes distintos. Num guardavam-se os animais e no outro salgavam a carne dos animais abatidos, armazenada em armários de madeira (salgadeiras). A cave, que dá para os fundos do terreno, serve para guardar a colheita, vinhos e outras bebidas produzidas para consumo da família. Nota-se que o reboco do local é bastante duro, provavelmente por conta do sal que era utilizado no local.

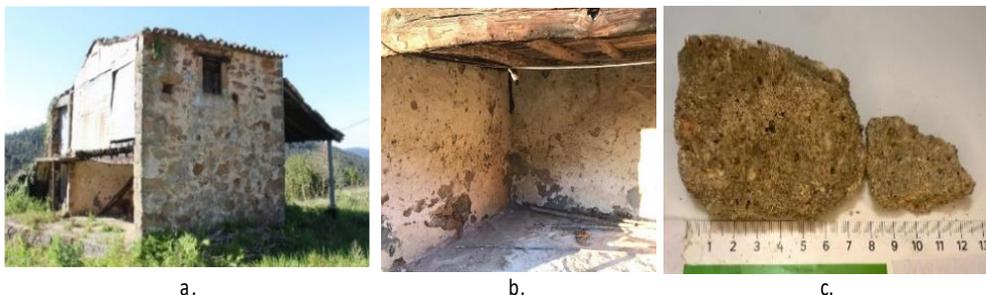
Figura 3.3- a) Edifício (C) Celeiro; b) parede de retirada da amostra; c) amostra.

Edifício 3 – C (Celeiro – Figura 3.3): Construído no séc. XIX, está localizado na Aldeia de Favais. A casa esteve desabitada nos últimos 10 anos. Segundo os proprietários, o andar superior sempre foi utilizado para armazenar alimentos e o inferior para abrigar os animais. Desconhece-se se em alguma época foi abrigo da família. As amostras foram recolhidas no andar inferior, na parede da esquerda.

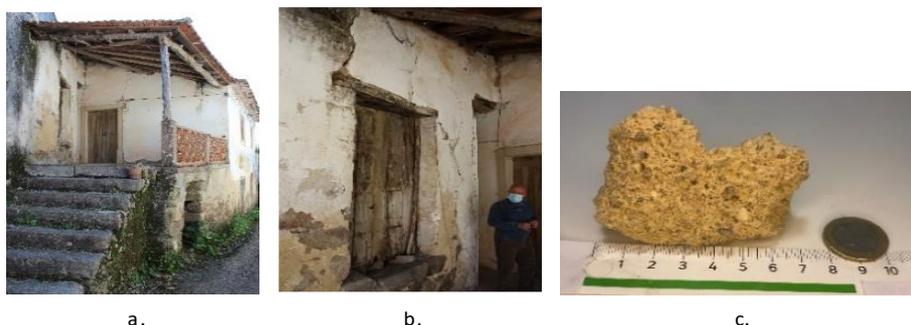
Figura 3.4 - a) Casa do Sogro (S); b) Parede para retirada de amostras; c) amostra.

Edifício 4 – S (Sogro – Figura 3.4): Localizado na aldeia do Zorro, não tem data de construção certa. Alguns dizem ser do final do séc. XIX e começo do séc. XX, no entanto, um dos vizinhos diz datar dos anos 1690, a mesma época que outras casas do bairro. Está desabitada há mais de 10 anos.

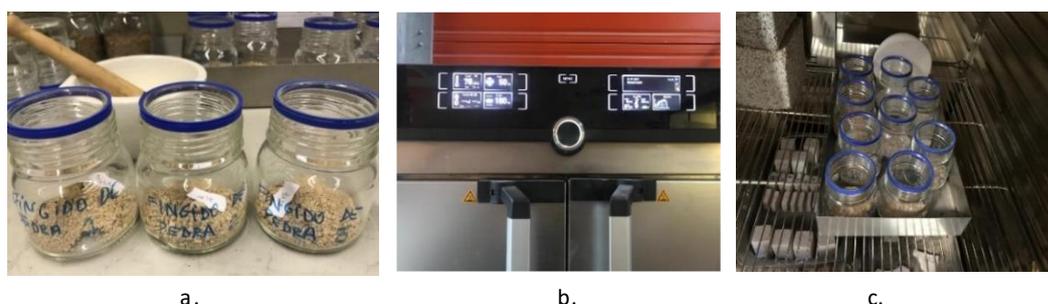
No tratamento prévio (Figura 3.5), as amostras de aproximadamente 100 g foram desagregadas e separadas em 3 frações de aproximadamente 35 g. Seguiram para estufa a 70°C, sendo pesadas por 3 dias consecutivos, tendo-se registado a massa seca, em g.

Figura 3.5- a) Desagregação da amostra; b) Estufa; c) Secagem do material em estufa, a 70°C.

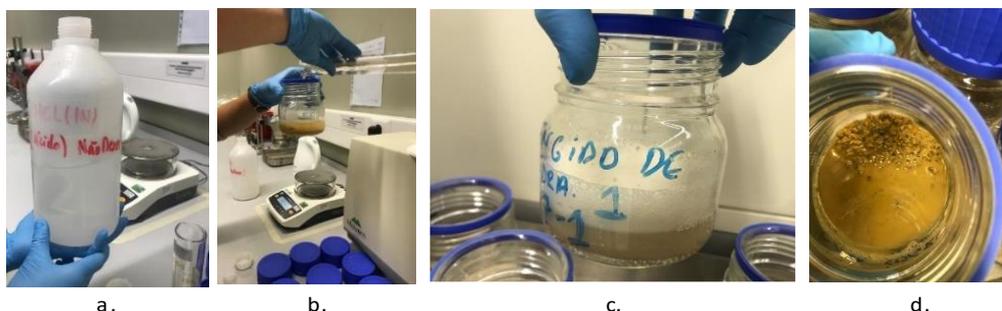
Os copos com as amostras foram cobertos com uma solução de 50 ml de ácido clorídrico, que, ao serem agitadas, imediatamente efervesceram. O copo foi fechado e permaneceu em repouso por 24h (Figura 3.6).

Figura 3.6 - a) Ácido clorídrico; b) Dissolução Ácida $H_2O:HCl$; / Material Desagregado; c) Agitação e efervescência (reação química); d) Material dissolvido.

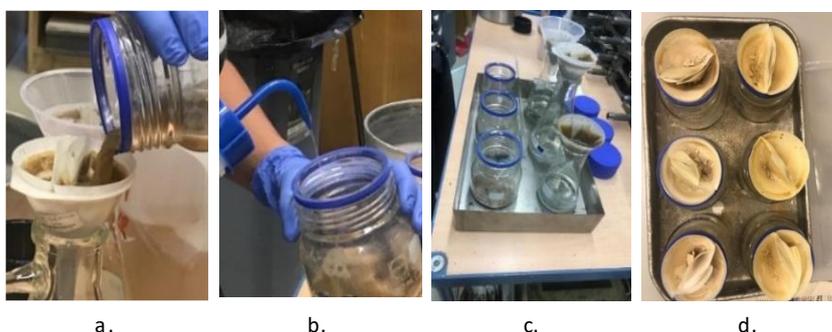
Os valores das pesagens iniciais e finais das areias e finos, por diferença dos carbonatos presentes na amostra inicial da argamassa, determinam os valores da fração em massa de areias e finos da amostra total.

Figura 3.7- a) Filtragem; b) Lavagem dos finos; c) Filtragem; d) Material seco em estufa.

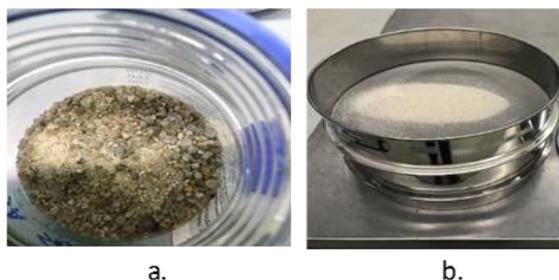
Figura 3.8 - a) Agregados resultantes de dissolução ácida; b) Finos retidos no peneiro de 0,063mm

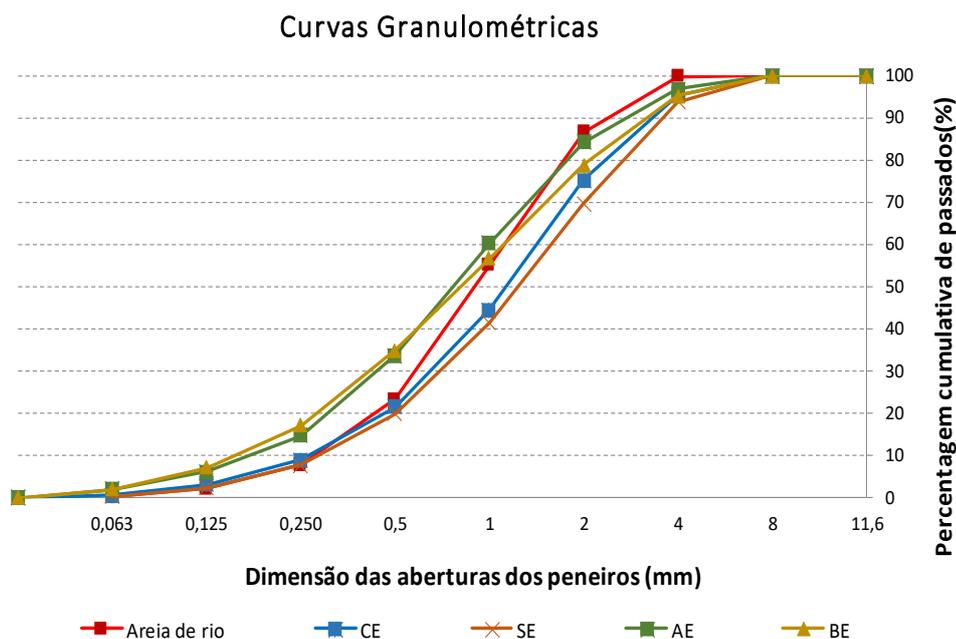
As curvas granulométricas dos agregados das argamassas analisadas (CE, SE, AE e BE) estão representadas na Figura 3.9, onde está incluída também a curva granulométrica da areia de rio utilizada para a argamassa de substituição, cuja granulometria se assemelha à granulometria das argamassas antigas recolhidas das casas de aldeia.

Figura 3.9 - Curvas granulométricas dos agregados das argamassas existentes Areia de Rio, BE, AE, CE e SE x percentual cumulativo de passados

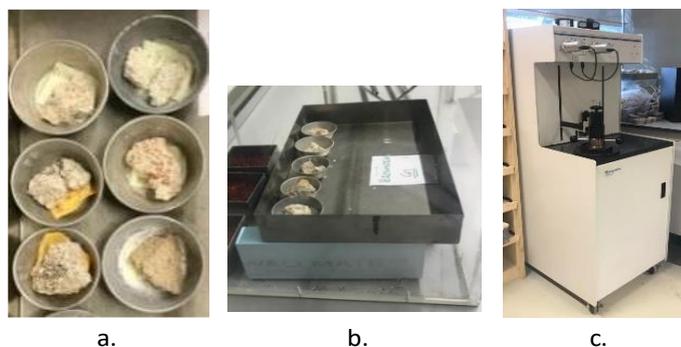
A porosimetria por intrusão de mercúrio permite analisar um conjunto de parâmetros relacionados com a porosidade aberta dos materiais e produtos, tais como a distribuição de tamanhos de poros e o diâmetro médio e volume total de poros, bem como densidade (aparente) em amostras sólidas como as argamassas, muito aplicada na avaliação da porosidade dos materiais de construção.

Figura 3.10 - a) Amostras em estufa, antes do pré-tratamento; b) Amostras armazenadas em caixa estanque com sílica para arrefecimento; c) Porosímetro Autopore 9500.

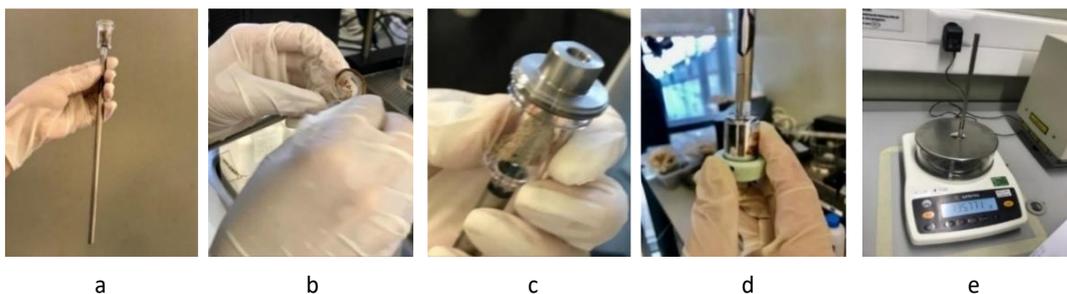
A pressão é continuamente aumentada e, para cada valor de pressão, mede-se o volume de mercúrio forçado a entrar nos poros da amostra. As variações de volume são detetadas com uma variação de condutância, feita após a calibração adequada do porta-amostras, chamado penetrómetro (Mata, 1998).

Figura 3.11 - Preparação dos provetes para o ensaio de porosimetria.

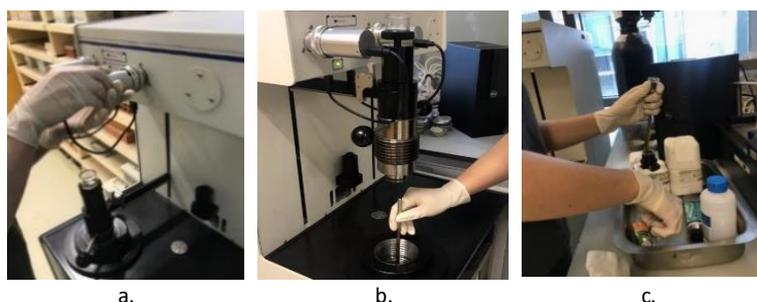
O posicionamento dos dispositivos de baixa pressão e alta pressão apresenta-se na Figura 3.12, bem como a forma de se dispensar o mercúrio contido no penetrómetro, no final do ensaio.

Figura 3.12 - Equipamento Autopore a) Baixa pressão; b) Alta pressão; c) Dispensando o mercúrio.

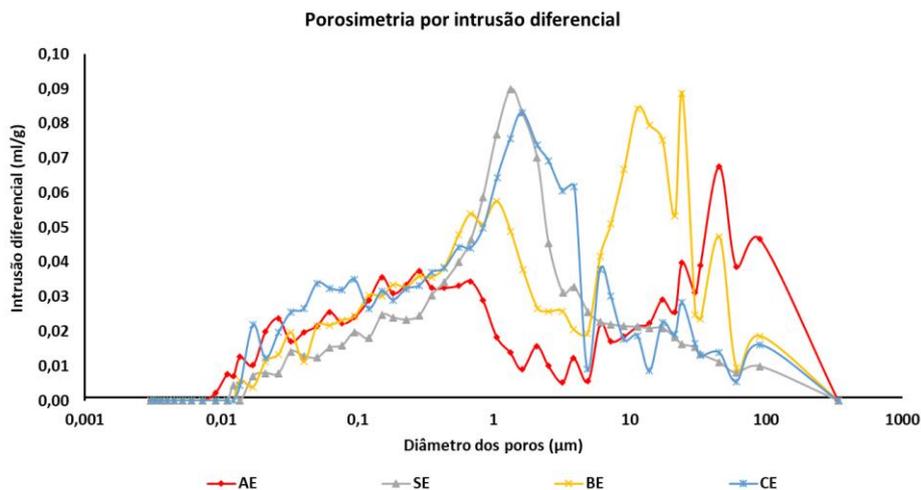
Na Figura 3.13 é apresentado o gráfico da porosimetria de intrusão diferencial onde o eixo x representa o diâmetro dos poros da amostra e o eixo y representa o percentual cumulativo do volume total de poros. O diâmetro dos poros está representado em (μm).

Figura 3.13 - Porosimetria por Intrusão Diferencial.

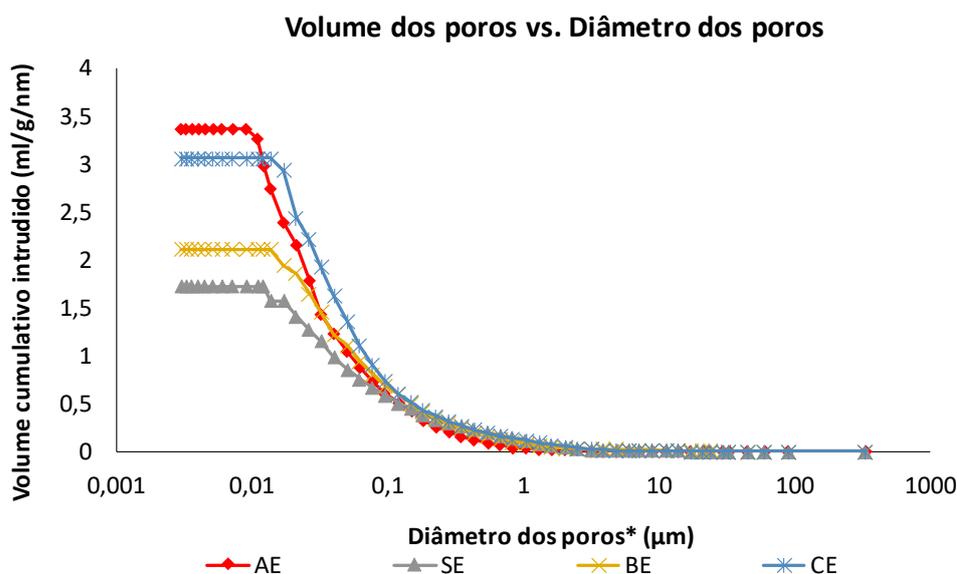
Assim sendo, a curva apresenta um aumento abrupto em baixas pressões, indicando a entrada de líquido em poros pequenos. À medida que a pressão aumenta, a curva se torna mais plana, sugerindo que o líquido está entrando em poros maiores.

Figura 4.4 – Gráfico do Volume dos Poros versus. Diâmetro dos Poros.

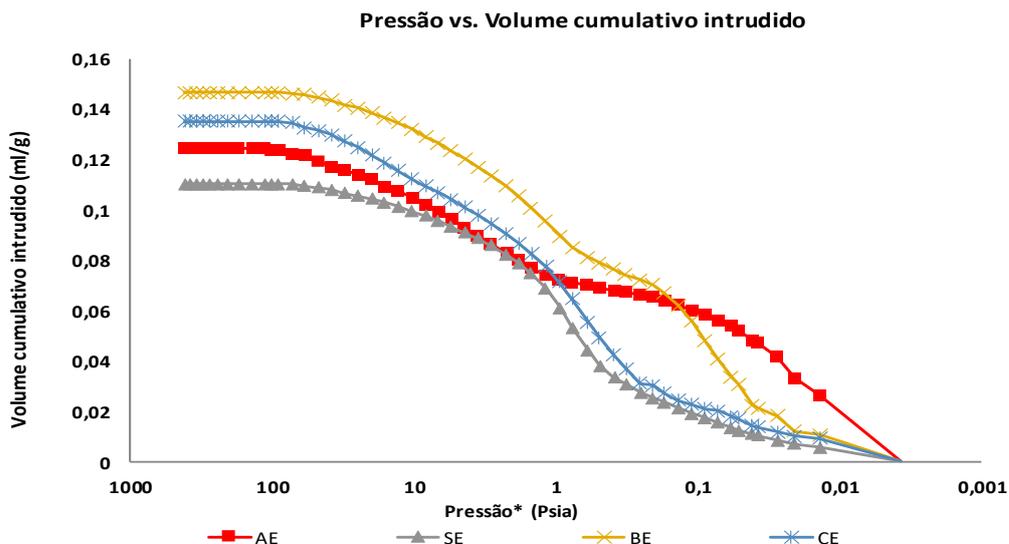
A Figura 4.5 exibe a curva de volume acumulado de intrusão em relação à pressão aplicada em pascal (Psia), comparada com o volume de mercúrio intrudido acumulado (ml/g).

Figura 4.5 – Gráfico de Pressão versus. Volume Cumulativo Intrudido.

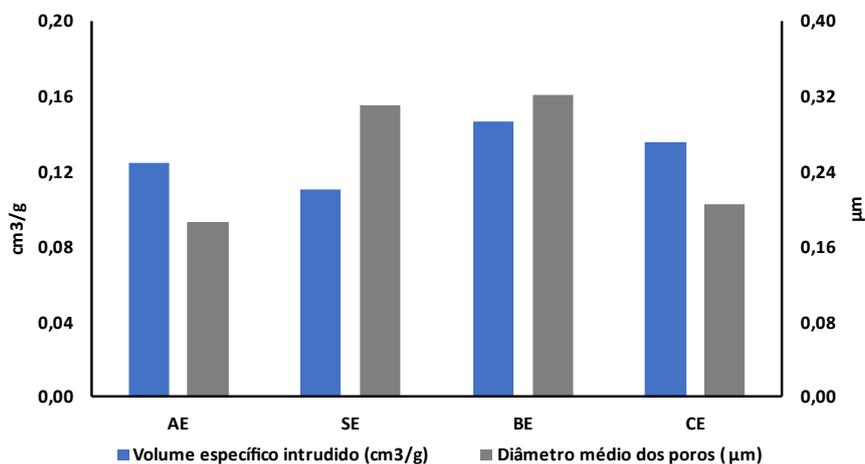
As argamassas antigas SE e BE se destacam por exibirem os maiores tamanhos de poros, com diâmetros médios de 0,31 e 0,32 μm , e volumes de poros, com diâmetros médios de entre 0,11 e 0,14 μm . Em contraste, as argamassas AE e CE apresentam volumes de poros semelhantes de 0,12 e 0,13 cm^3/g e diâmetros médios de 0,18 e 0,20 μm .

Figura 4.6- Gráfico da Pressão versus. Volume Cumulativo Intrudido

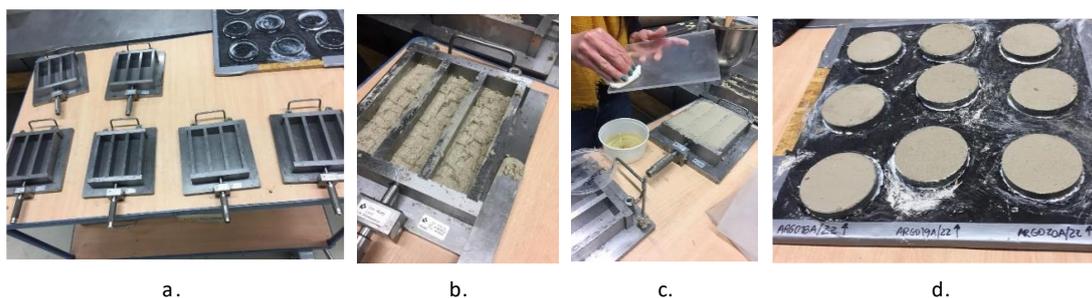
Foram também moldados 3 discos com espessura de, aproximadamente 15 mm e 100 mm de diâmetro, que foram utilizados para o ensaio de permeabilidade ao vapor de água (Figura 3.14 d).

Figura 3.14 - a) Moldes; b) Enchimento de provetes de 4x4x16cm com argamassa; c) Aplicação de óleo descofrante em placa não absorvente; d) Provetes cilíndricos.

No início da preparação, o interior dos moldes foi revestido com óleo descofrante. A argamassa introduzida nos moldes foi compactada manualmente, com aproximadamente 25 pancadas de um pilão metálico por camada, num total de 2 camadas. Uma placa não absorvente foi aplicada na superfície, após nivelamento final da argamassa com rasoira. Os provetes foram mantidos em sacos bem vedados, durante 7 dias, para assegurar uma humidade relativa superior a 95%, e permaneceram durante os 21 dias subsequentes a uma humidade relativa de 65%. Os provetes foram mantidos, durante os 28 dias de cura, a uma temperatura de 20°C.

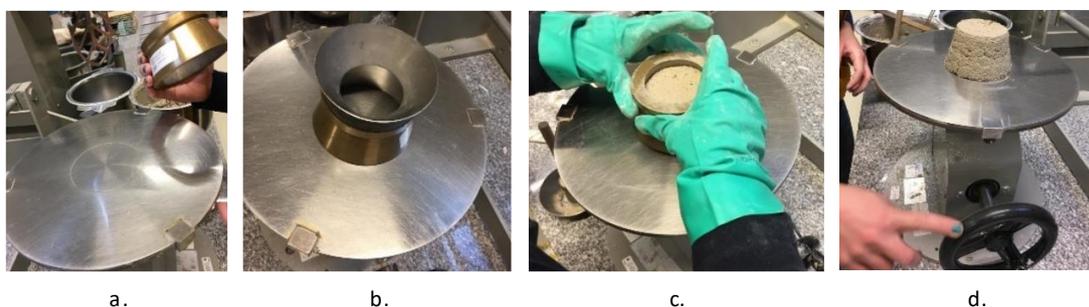
O ensaio foi executado utilizando um molde cônico sobre a mesa de espalhamento, sendo preenchido com duas camadas de argamassa, onde em cada camada são aplicadas 10 pancadas com um pilão. A seguir o molde cônico é retirado e o espalhamento é medido após aferimos 15 pancadas na mesa de elevação. O espalhamento é medido com um paquímetro, em duas direções perpendiculares. Na Figura 3.15 é ilustrado o procedimento de enchimento e retirada do molde.

Figura 3.15 - a) Disco de espalhamento limpo; b) Molde cônico centrado; c) Retirada da argamassa do molde; d) Manivela cujo giro eleva a mesa e reproduz as pancadas que simulam a “queda” da argamassa.

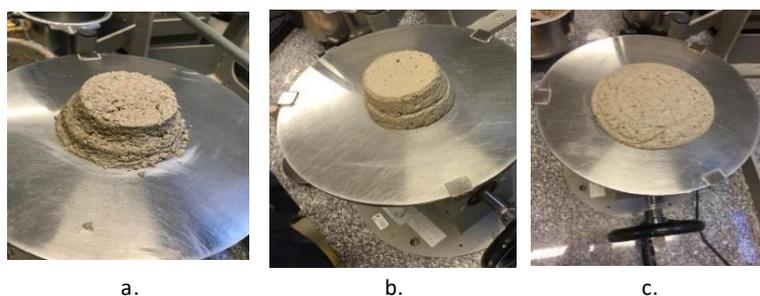
Na Figura 3.16 o espalhamento é medido após aplicação das pancadas.

Figura 3.16 - Espalhamento: a) Argamassa de Cal NHL + Areia de rio; b) Argamassa Pré doseada Reabilita Cal CS; c) Argamassa Pré doseada Reabilita Cal RB.

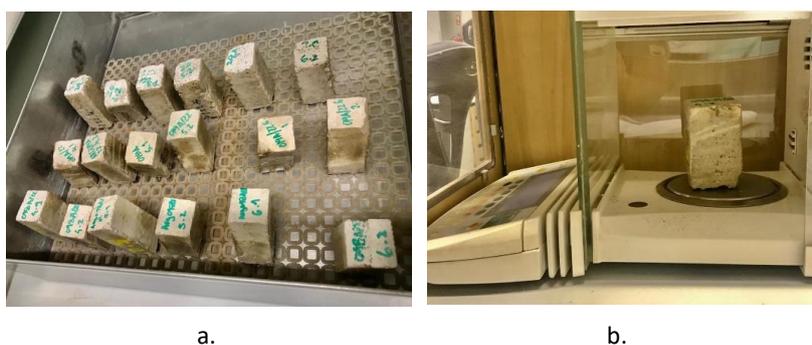
Figura 3.17 - a) Ensaio de Absorção de água por capilaridade; b) Pesagem em balança de precisão

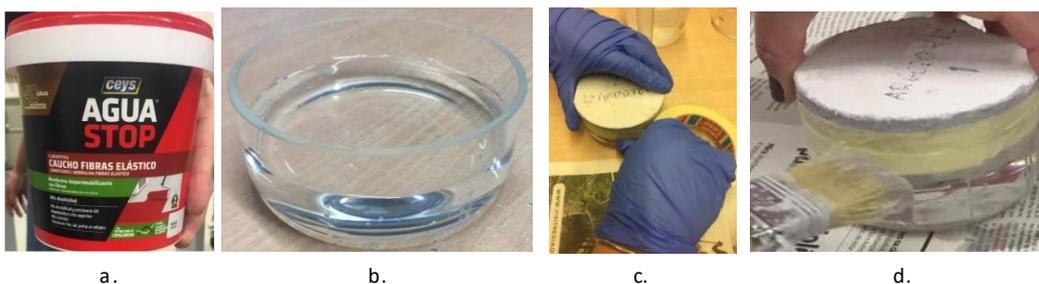
Após o período de cura de 28 dias, os provetes foram preparados de forma a serem ensaiados. Para cada argamassa foram utilizados 3 provetes circulares, com 100 mm de diâmetro e espessura aproximada de 15 mm, que tiveram a sua face lateral isolada com uma camada de membrana plástica impermeabilizante. Os provetes foram posteriormente dispostos sobre a superfície da tina, com água no interior, até uma altura de 1,5 cm abaixo da superfície do provete. O conjunto foi selado com fita crepe e duas camadas de parafina, que impediram a passagem de vapor pelas faces laterais dos provetes (Figura 3.18).

Figura 3.18 - a) Membrana plástica; b) Tina; c) União do provete com a tina; d) selagem com parafina.

Os recipientes foram colocados numa câmara climática que foi mantida a 23 °C e 50 % de Humidade Relativa (HR). O ensaio terminou quando foi verificada a estabilização dos fluxos de vapor.

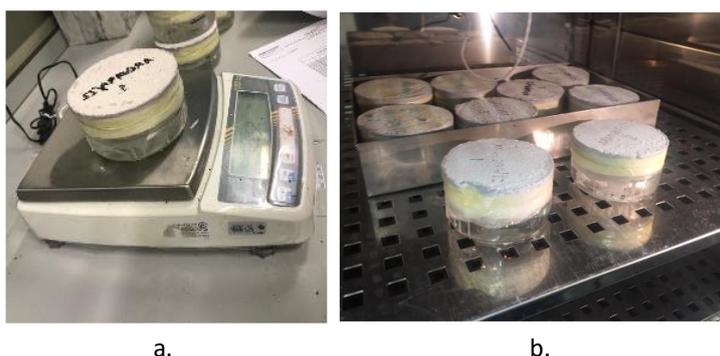
Figura 3.19 - Ensaio de permeabilidade ao vapor de água.

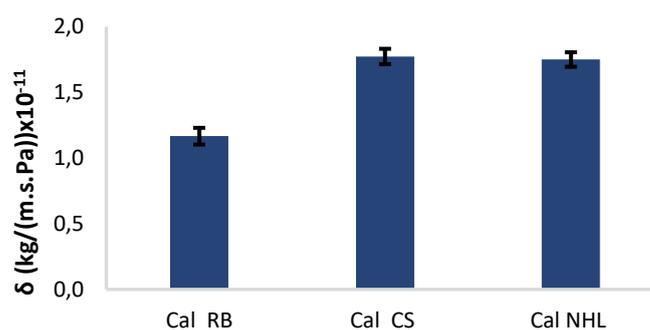
Figura 3.20 - Gráfico de permeabilidade ao vapor de água ($\delta_{\text{médio}}$)

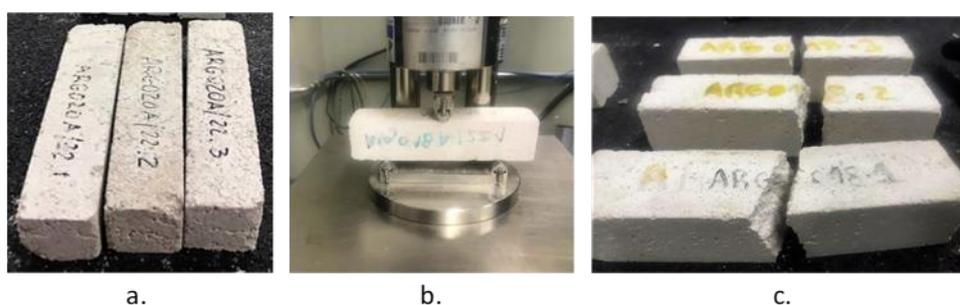
O ensaio de resistência à tração por flexão foi realizado aos 28 dias de cura, com 3 provetes prismáticos por argamassa, com dimensões de (160x40x40) mm, permitindo determinar a tensão de rotura induzida na parte central da argamassa, com o provete apoiado em 2 pontos. A carga foi aplicada centralmente, por um rolete semelhante aos dois apoios inferiores, a uma velocidade constante.

Figura 3.21 - Ensaio de resistência à tração; a) provetes curados; b) provete posicionado para o ensaio; c) ensaio finalizado após rotura dos provetes.

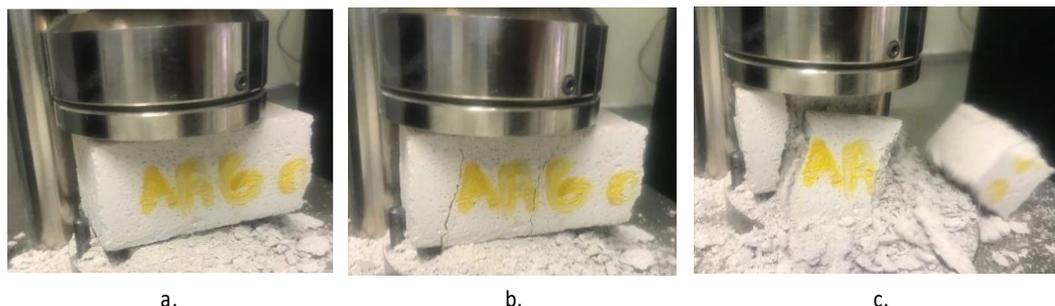
Figura 3.22 - Ensaio de resistência à compressão, utilizando os provetes resultantes do ensaio de tração por flexão. a) b) e c) sequência do provete sendo ensaiado à compressão.

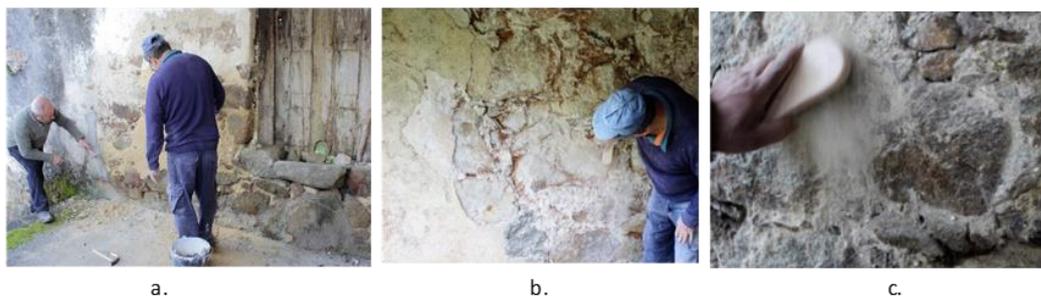
Figura 3.23- a) Retirada do Reboco; b) Limpeza dos Suportes; c) Escovagem.

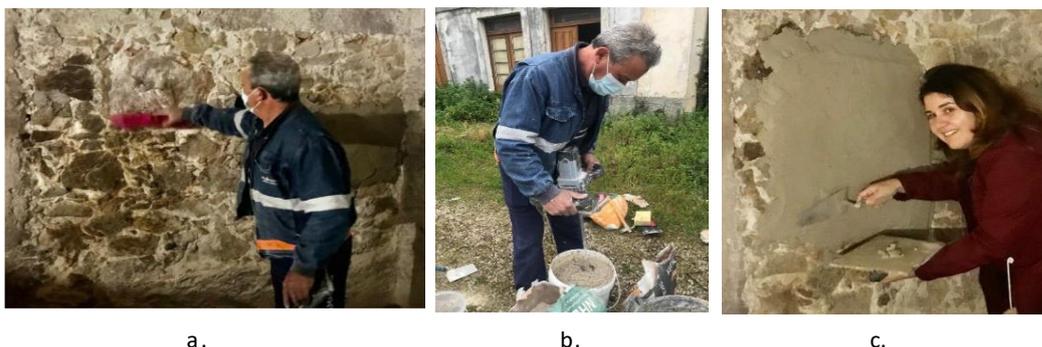
Figura 3.24 - a) Humedecendo a parede; b) Preparando a argamassa; c) Aplicando a argamassa na parede

De todas as argamassas, a argamassa CBC foi a única onde se observaram fissuras em um período de 2 horas, entre uma aplicação e outra, devido a incidência direta do sol. A correção foi feita com um barramento armado com rede de fibra de vidro, utilizando uma camada de Reabilita Cal AC, assegurando a homogeneidade e durabilidade da intervenção, não mais fissurando.

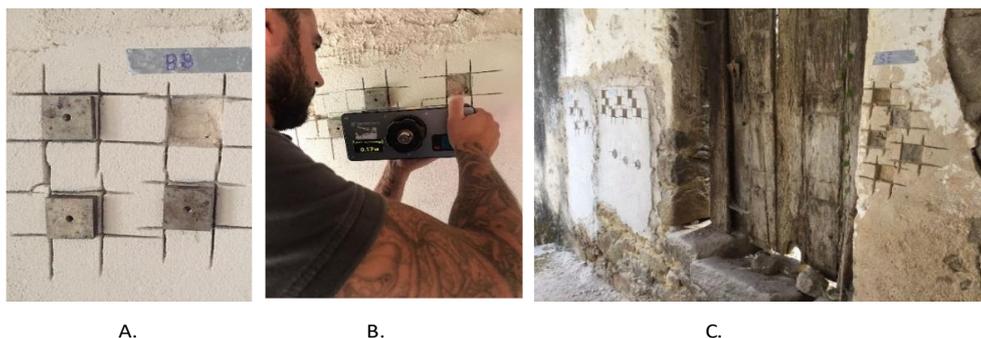
O ensaio foi executado de acordo com a Norma EN 1015-12:2000, medindo-se a resistência adesiva, e avaliando a tipologia de rotura (adesiva ou coesiva).

Figura 3.25 - a) Pastilhas coladas ao suporte, b) Ensaio de arrancamento c) Final do ensaio – arranque das argamassas

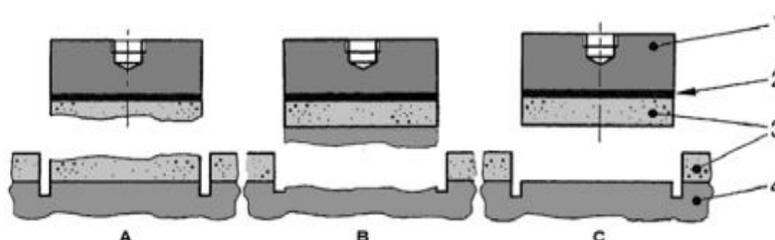
Figura 3.26 - Padrões de rutura previstos. 1) - Pastilha metálica; 2) - cola; 3) - Argamassa de revestimento; 4) - Suporte (CEN, 2000).

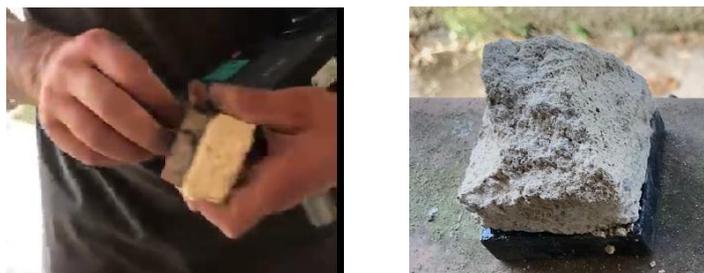
Figura 3.27 - a) Rotura Tipo A.

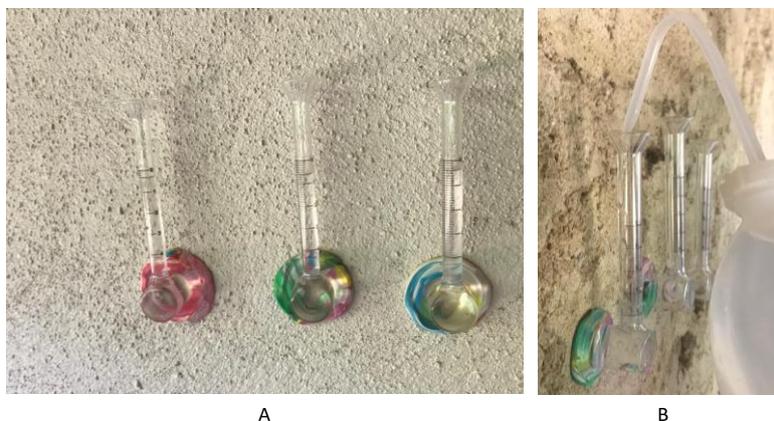
Figura 3.28 a) b) – Ensaio de absorção de água a baixa pressão.

A avaliação do comportamento dos rebocos face à presença de água foi conduzida através do ensaio de permeabilidade sob baixa pressão, utilizando os tubos de Karsten. Esses tubos foram fixados em zona não fissurada, e o teste se estendeu até aos 60 min. O objetivo do ensaio será avaliar a permeabilidade água das argamassas ensaiadas, e o resultado desejado, é que estas argamassas apresentem absorção mínima de água.

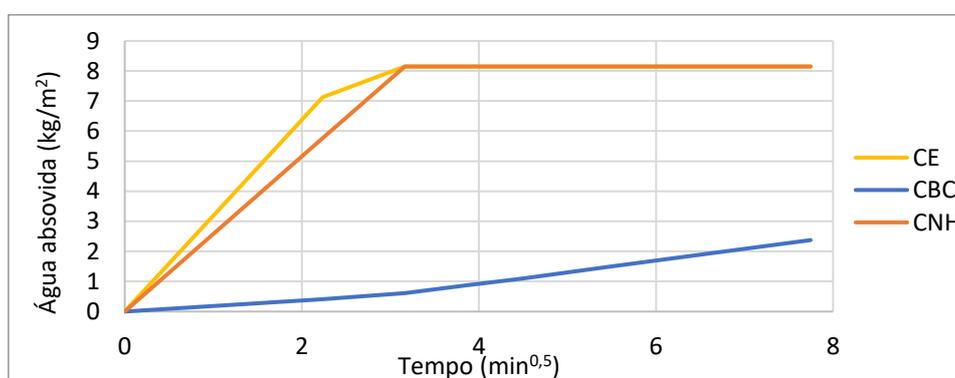
Figura 3.29 – Imóvel CE – Volume de água absorvida vs. Tempo Argamassas CE, CBC e CNH.

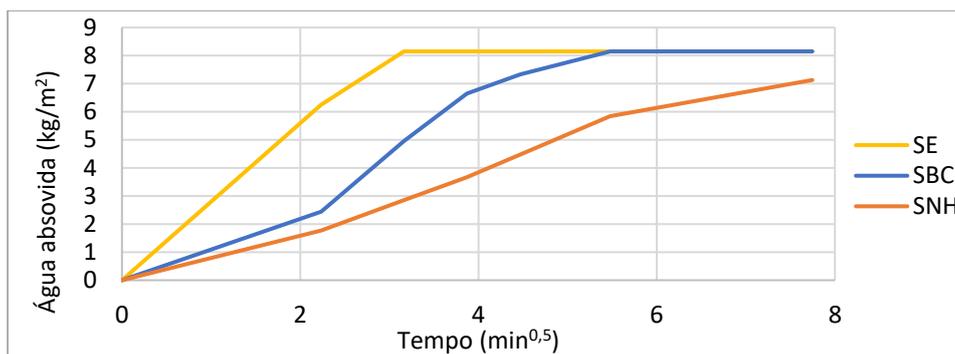
Figura 3.30 – Imóvel SE – Volume de água absorvida vs. Tempo Argamassas SE, SBC, SNH.

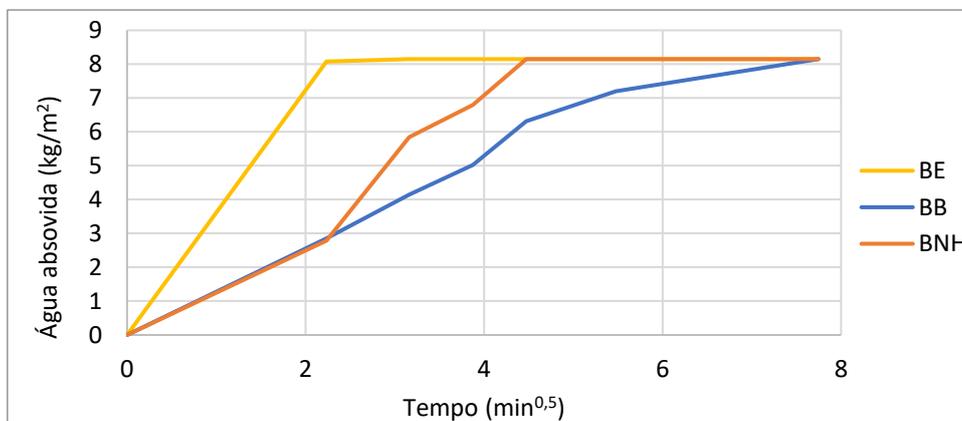
Figura 3.31 – Imóvel BE – Volume de água absorvida vs. Tempo Argamassas BE, BB, BNH.

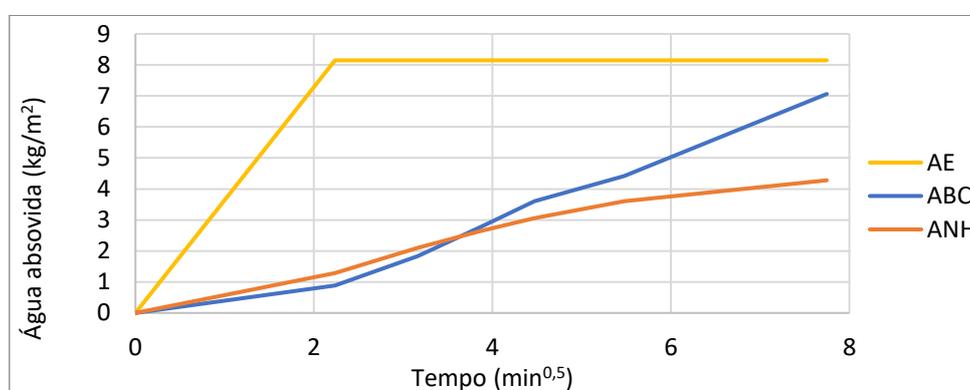
Figura 3.32 – Imóvel AE - Volume de água absorvida vs. Tempo Argamassas AE, ABC e ANH.

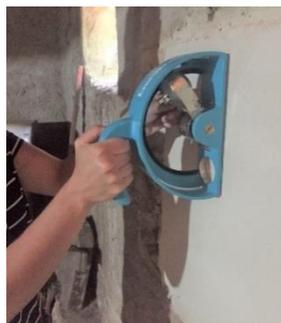
Figura 3.33 - Ensaio da resistência superficial - Esclerómetro Pendular

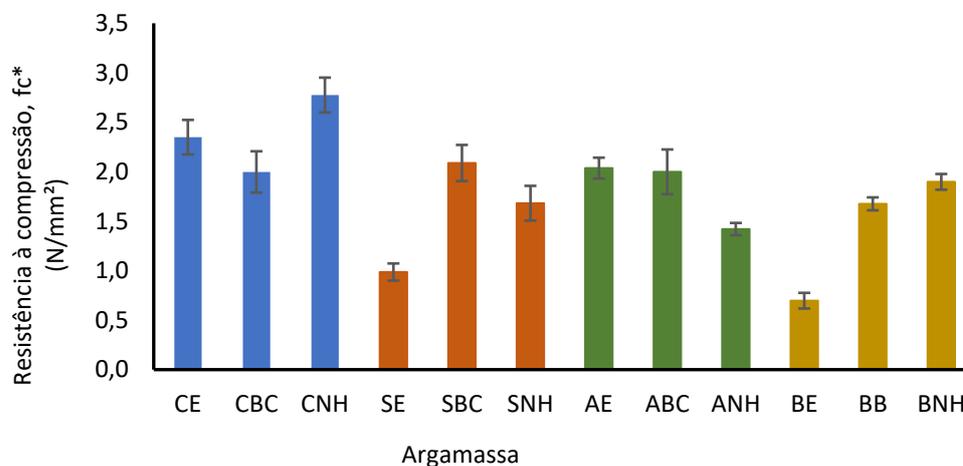
Figura 3.34 - Resistência superficial ao impacto médio f_c (N/mm²), Esclerómetro Pendular.

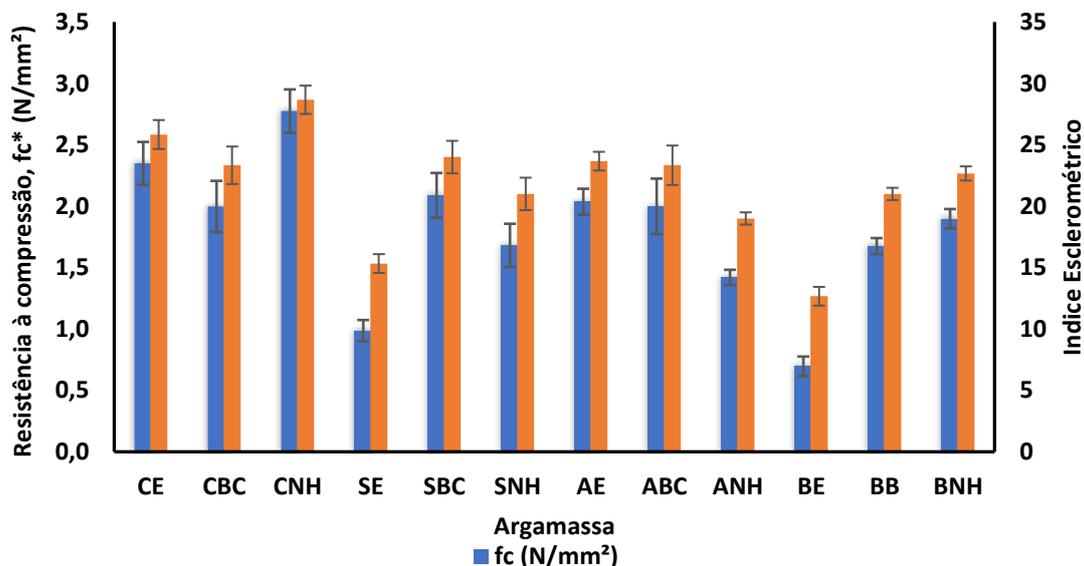
Figura 3.35 - Resistência superficial ao impacto médio f_c (N/mm^2), Esclerómetro Pendular vs. índice esclerométrico.

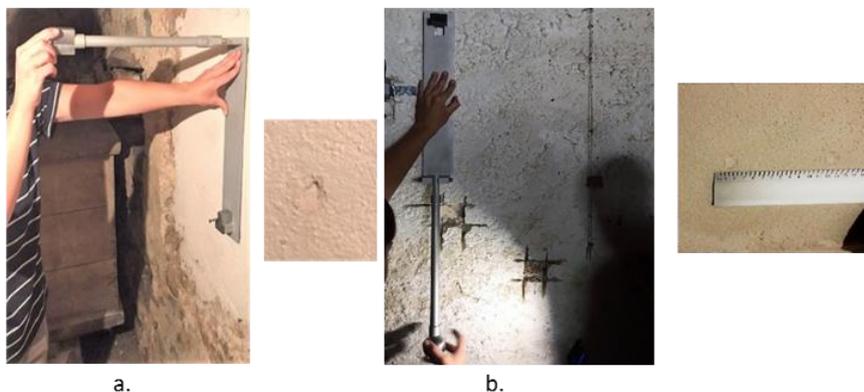
Figura 3.36 - a) Penetrómetro e detalhe da penetração; b) Esfera de impacto com medição do diâmetro da mocha.

A resistência ao impacto é avaliada a partir do diâmetro da mocha e do tipo de dano infligido à argamassa (existência ou não de fendas e de perfuração). Esta abordagem de avaliação, discutida por Veiga, et al. (2004), e citado por Ferreira (2010), pode ser assim resumida: “Quanto menor o diâmetro da mocha, maior a resistência do reboco”. No entanto, um diâmetro relativamente maior, pode significar resultados favoráveis, desde que não seja acompanhado de fissuras. A presença de uma grande deformabilidade é, de facto, uma característica muito vantajosa numa argamassa de substituição, Veiga e Carvalho (2000).

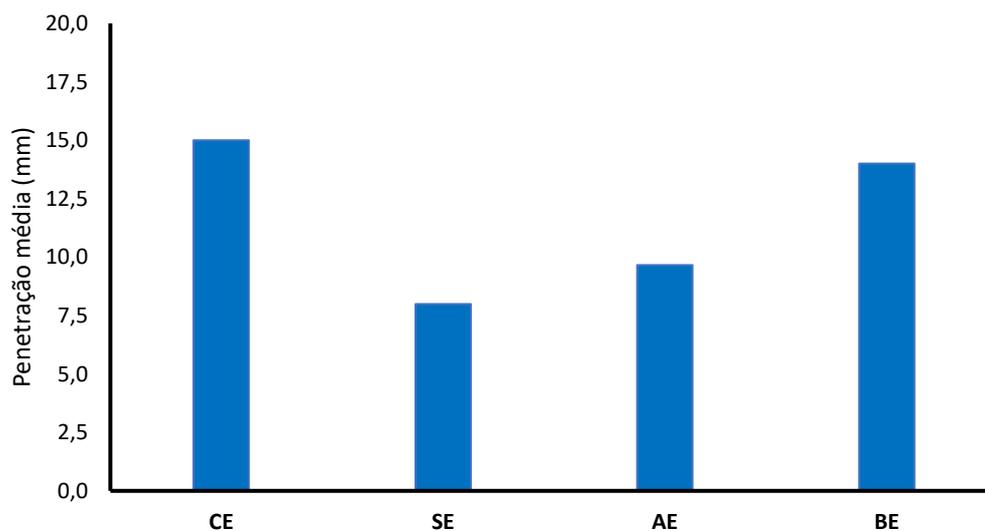
Figura 3.37- Valores médios para o ensaio de penetração controlada das argamassas CE, SE, AE e BE.

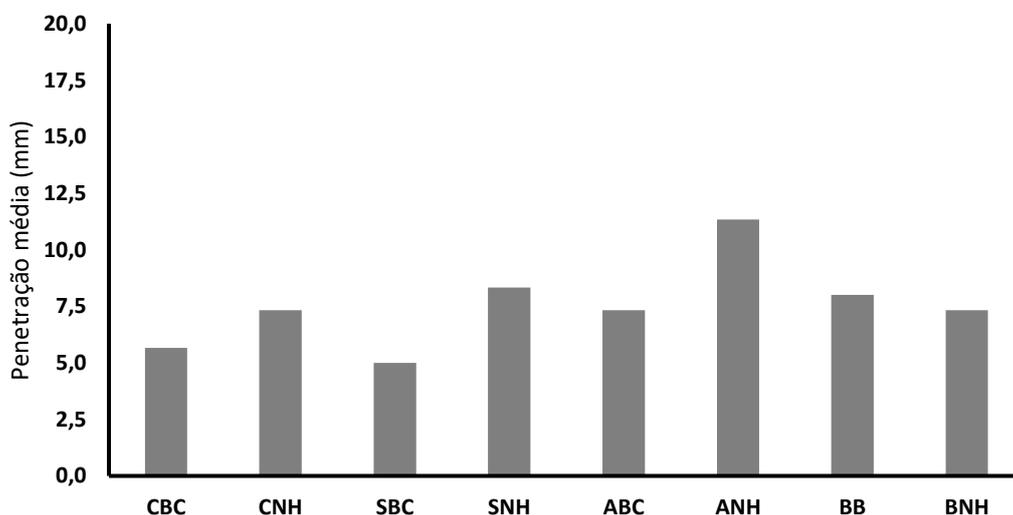
Figura 3.38 - Resistência ao impacto de penetração para as argamassas de renovação (C_R). – CBC, CNH, SBC, SNH, ABC, ANH, BB e BNH.

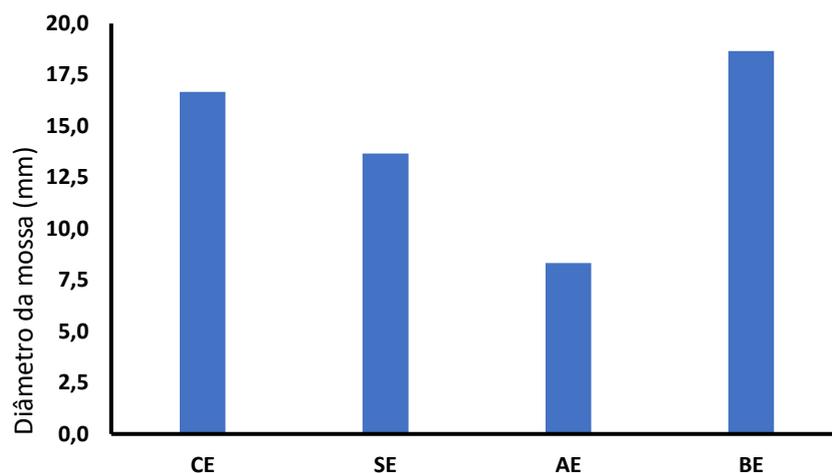
Figura 3.39 - Resistência ao impacto da esfera – Argamassas existentes.

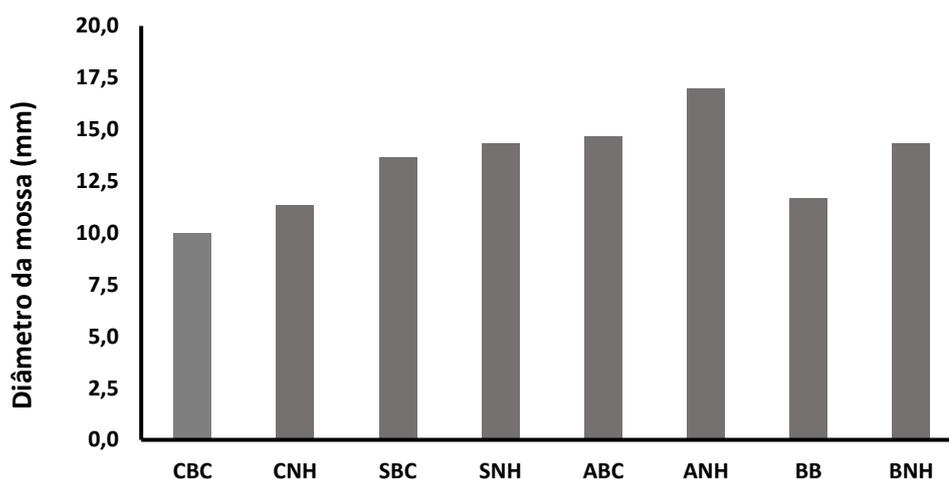
Figura 3.40 - Resistência ao impacto da esfera – Diâmetro da Mossa – Argamassas de substituição.

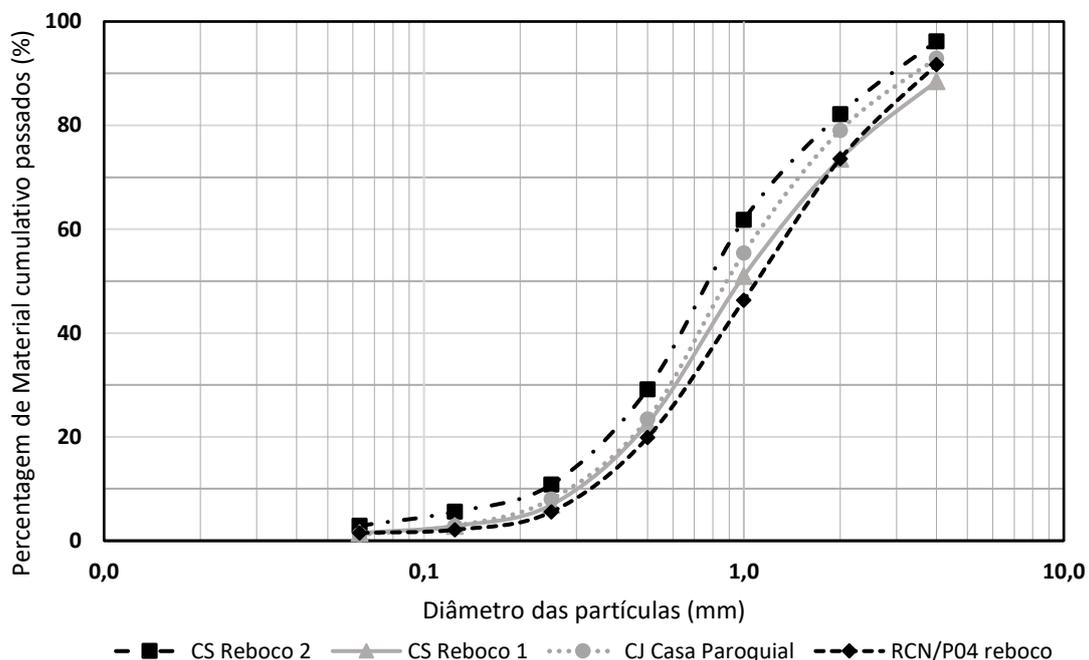
Figura 4.1 - Análise granulométrica dos agregados estudados - Centro Histórico de Coimbra.

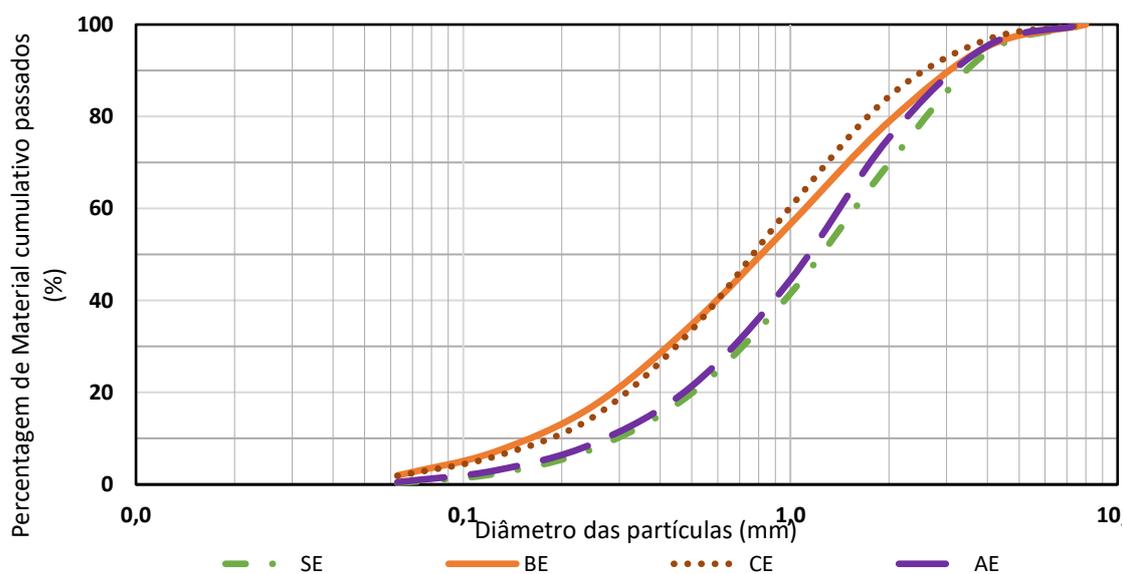
Figura 4.2 - Análise granulométrica dos agregados estudados - Casas das aldeias de Vila Nova.

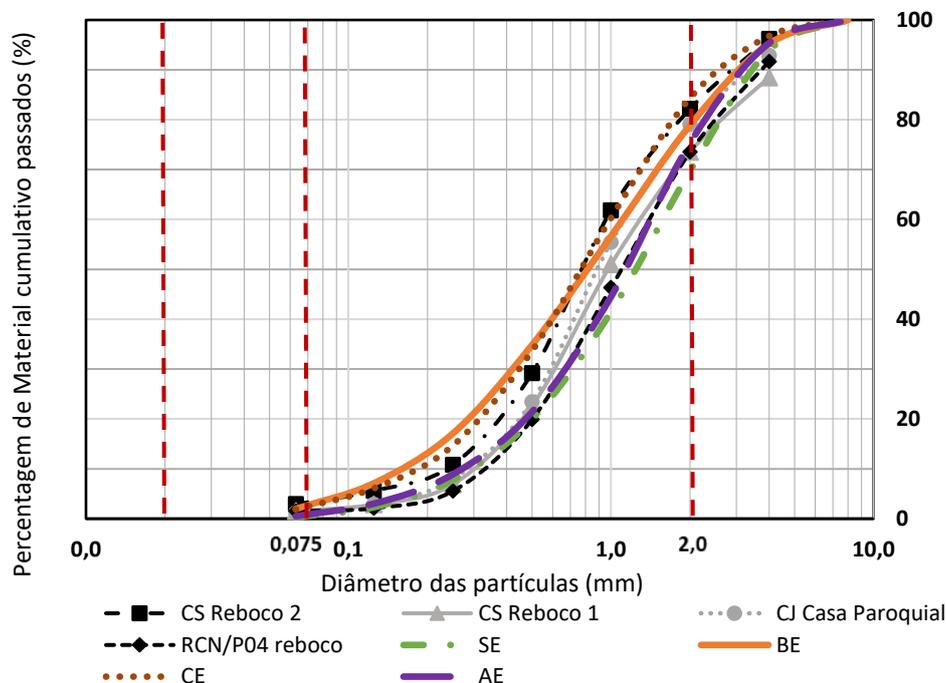
Figura 4.3 – Sobreposição das curvas granulométricas de Vila Nova e do Centro Histórico de Coimbra.
