**UMA ABORDAGEM DMAIC PARA A REDUÇÃO DE
DEFEITOS DE MAQUINAGEM: UM ESTUDO DE CASO NA
INDÚSTRIA AUTOMÓVEL**

A DMAIC approach to reducing machining defects: A case study in the automotive industry

Renault Cacia, S.A.

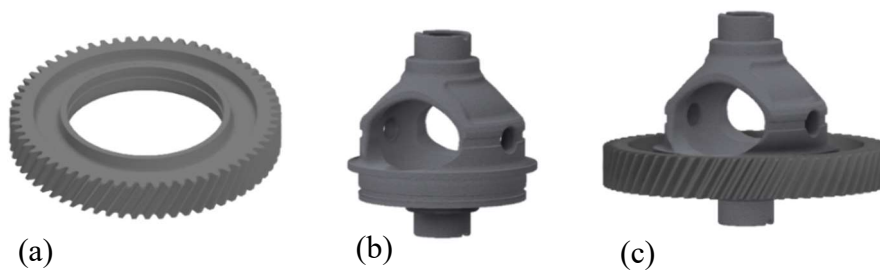
A caixa diferencial é constituída pelo conjunto de duas peças: a Coroa e o Diferencial que neste caso são unidos através de um processo de soldadura. Este conjunto de 2 elementos encontra-se representado na Figura 3.2., onde é possível ver cada elemento constituinte, e por fim a caixa diferencial já montada, isto é, soldada.

Figura 3.2. (a) Coroa; (b) Diferencial; Caixa diferencial Soldada

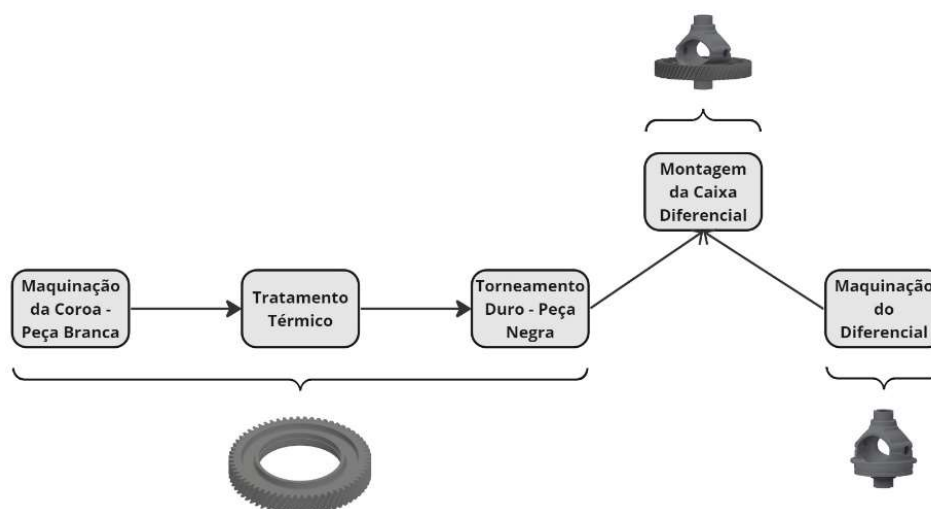
O processo produtivo da caixa diferencial – como conjunto montado – pode ser dividido em 2 grandes segmentos: o primeiro relativo à coroa onde são englobados 3 subprocessos e subseqüentemente, o subprocesso que dá origem ao diferencial – sistematizado na Figura 3.4. O desenrolar da presente secção irá caracterizar e aprofundar os processos produtivos mencionados anteriormente, de forma a fornecer uma melhor compreensão dos mesmos.

Figura 3.4. Sistematização do processo produtivo da Caixa Diferencial

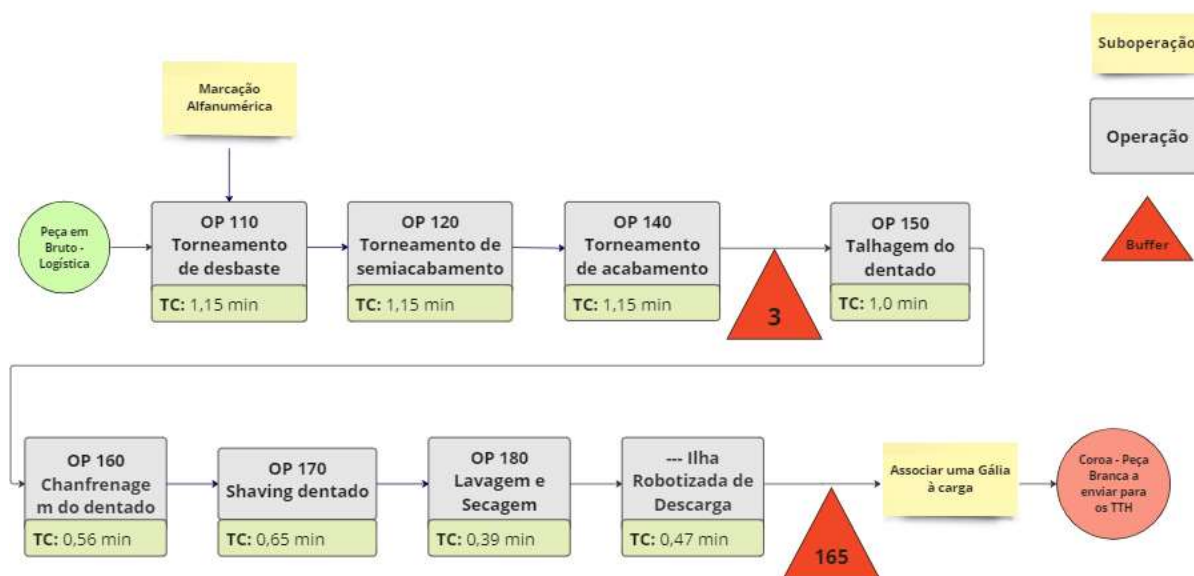
Na Figura 3.5, encontram-se dispostas as operações que são executadas nas linhas de maquinação, a direção do fluxo de peças, e algumas suboperações que serão pertinentes mencionar – estas estão maioritariamente relacionadas com os mecanismos de rastreabilidade existentes em linha.

Figura 3.5. Fluxograma do processo produtivo da Coroa – Peça Branca

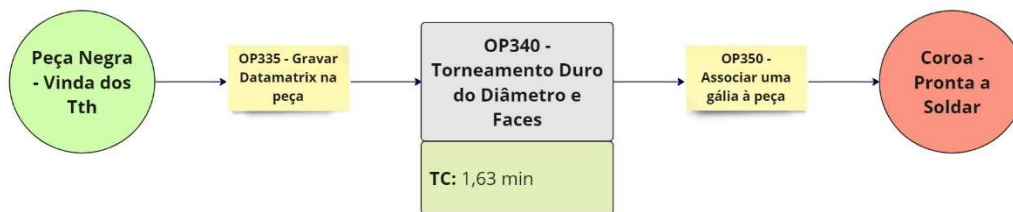
A última etapa relativa ao processo produtivo da coroa da caixa diferencial é mais uma vez baseada na maquinação e consequente remoção de material. A coroa após adquirir uma maior dureza no subprocesso anterior – tratamentos térmicos – irá ter torneado o diâmetro interior para posteriormente ser possível soldar o diferencial. No início deste subprocesso ainda é atribuído um código datamatrix específico a cada coroa, o que permitirá ter rastreabilidade da mesma ao longo das linhas onde esta passa, o que inclui o torneamento duro. A OP335 e OP350 estão marcadas como suboperações devido à relação com o datamatrix. Nestas suboperações não são executadas quaisquer alterações físicas à coroa, além da marcação de um código QR e a atribuição a uma carga – OP335 e OP350, respetivamente.

Figura 3.7. Fluxograma do processo de Torneamento Duro – Peça Negra

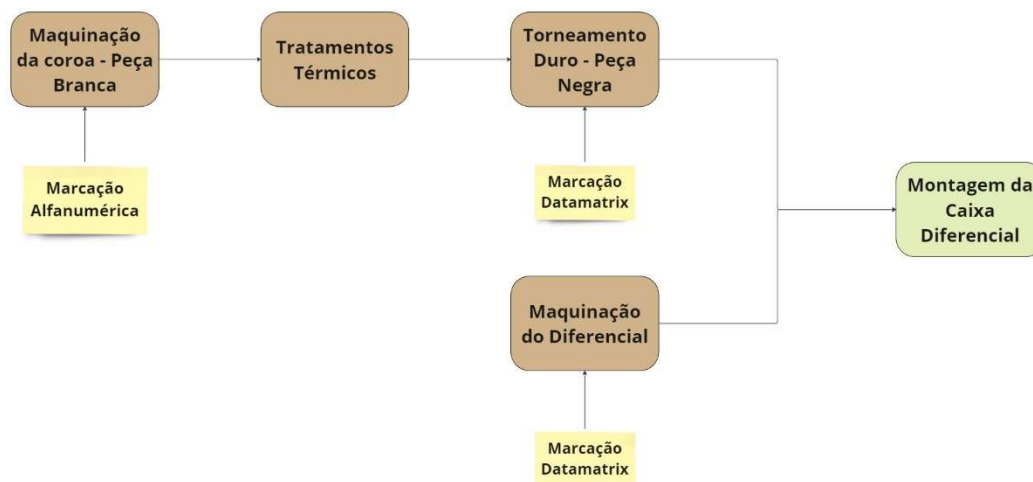
A rastreabilidade e mecanismos existentes podem ser divididos em 2 grandes campos: a marcação alfanumérica e a marcação com recurso a um datamatrix, vulgarmente denominado como código QR. A disposição destes 2 tipos de traçabilidade encontram-se disponíveis na Figura 3.9.

Figura 3.9. Fluxograma do processo Industrial e mecanismos de rastreabilidade presentes

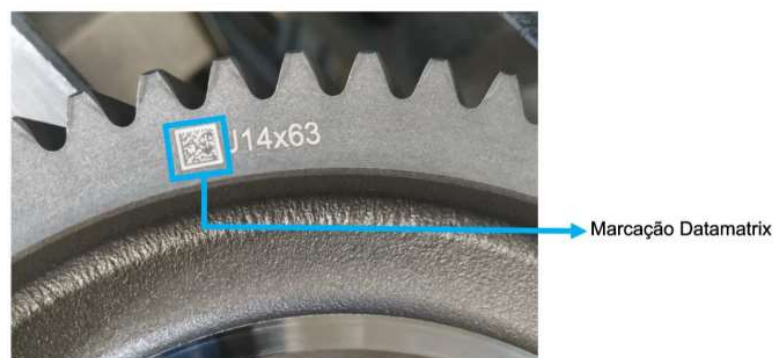
O segundo indicador de rastreabilidade consiste na marcação datamatrix da coroa que se inicia no subprocesso de torneamento duro da coroa. Este código datamatrix irá fazer com que seja possível ter uma visão mais detalhada das operações pelas quais a coroa passou a partir do momento em que é gravado o código QR. Esta visibilidade dura desde o início até ao fim do processo, i.e., desde o torneamento duro até à operação de verificação de traço de fogo onde se encontra a caixa diferencial completamente pronta. Na Figura 3.11, encontra-se uma representação desta marcação

Figura 3.11. Marcação Datamatrix presente na coroa em peça negra

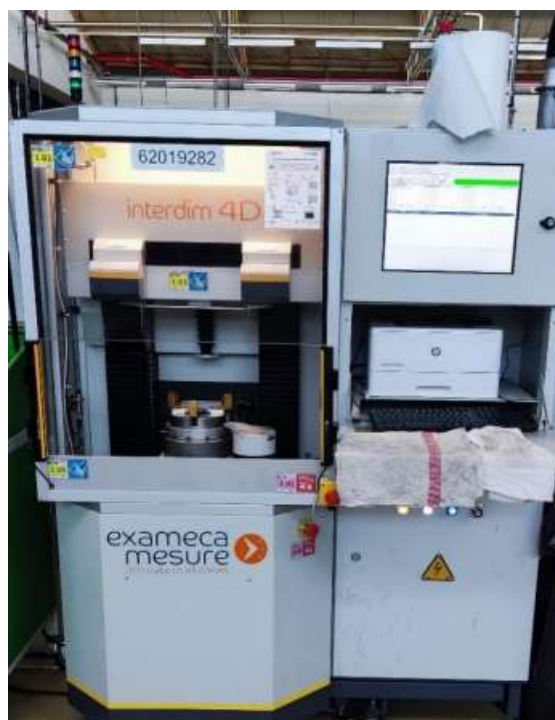
O meio encarregue pelas medições periódicas é referido na organização como exameca. Esta encontra-se na Figura 3.12.

Figura 3.12. Exameca

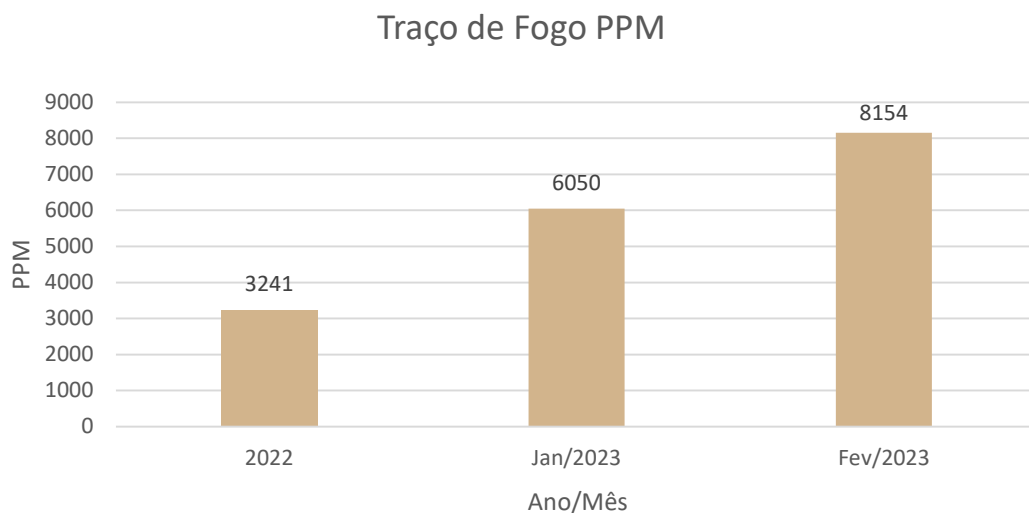
No Gráfico 3.1, encontra-se disposto o aumento de Traço de Fogo em PPM entre o ano de 2022 e os primeiros dois meses de 2023.

Gráfico 3.1. Traço de Fogo em PPM para 2022 e janeiro/fevereiro de 2023

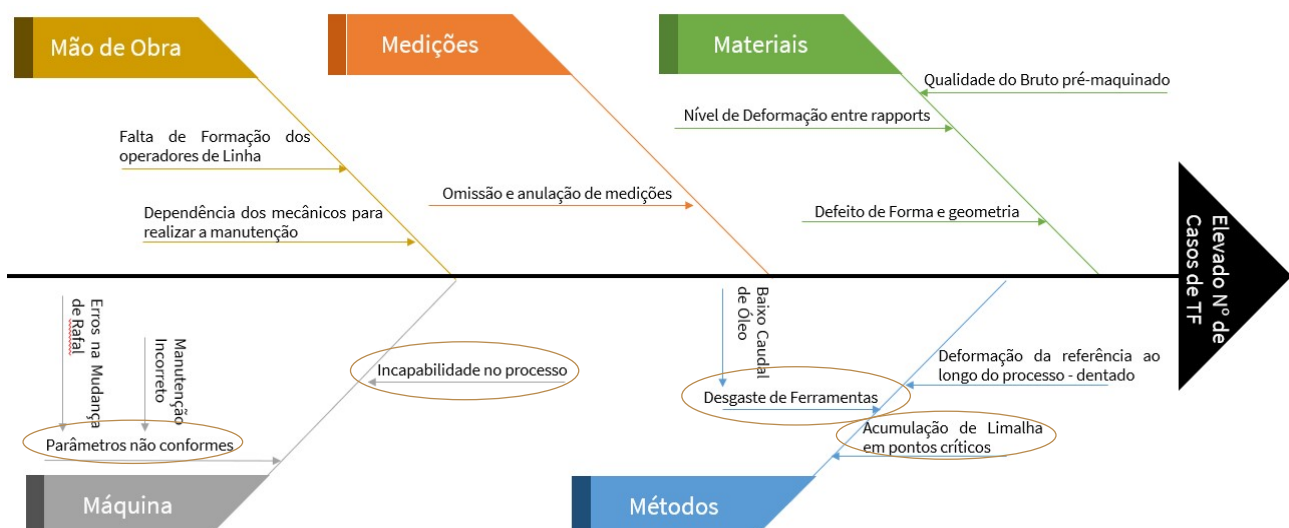
Com a delimitação dos pontos críticos nos subprocessos, e aprofundamento mais detalhado do processo produtivo, foi construído um diagrama de Ishikawa. Na Figura 4.4, está representado o diagrama de Ishikawa. O recurso a este diagrama tem como objetivo a identificação dos fatores chave que influenciam o traço de fogo. A construção deste diagrama foi feita em conjunto com a equipa de trabalho através de sessões de *brainstorming* e *gemba walks*.

Figura 4.4. Diagrama de Ishikawa

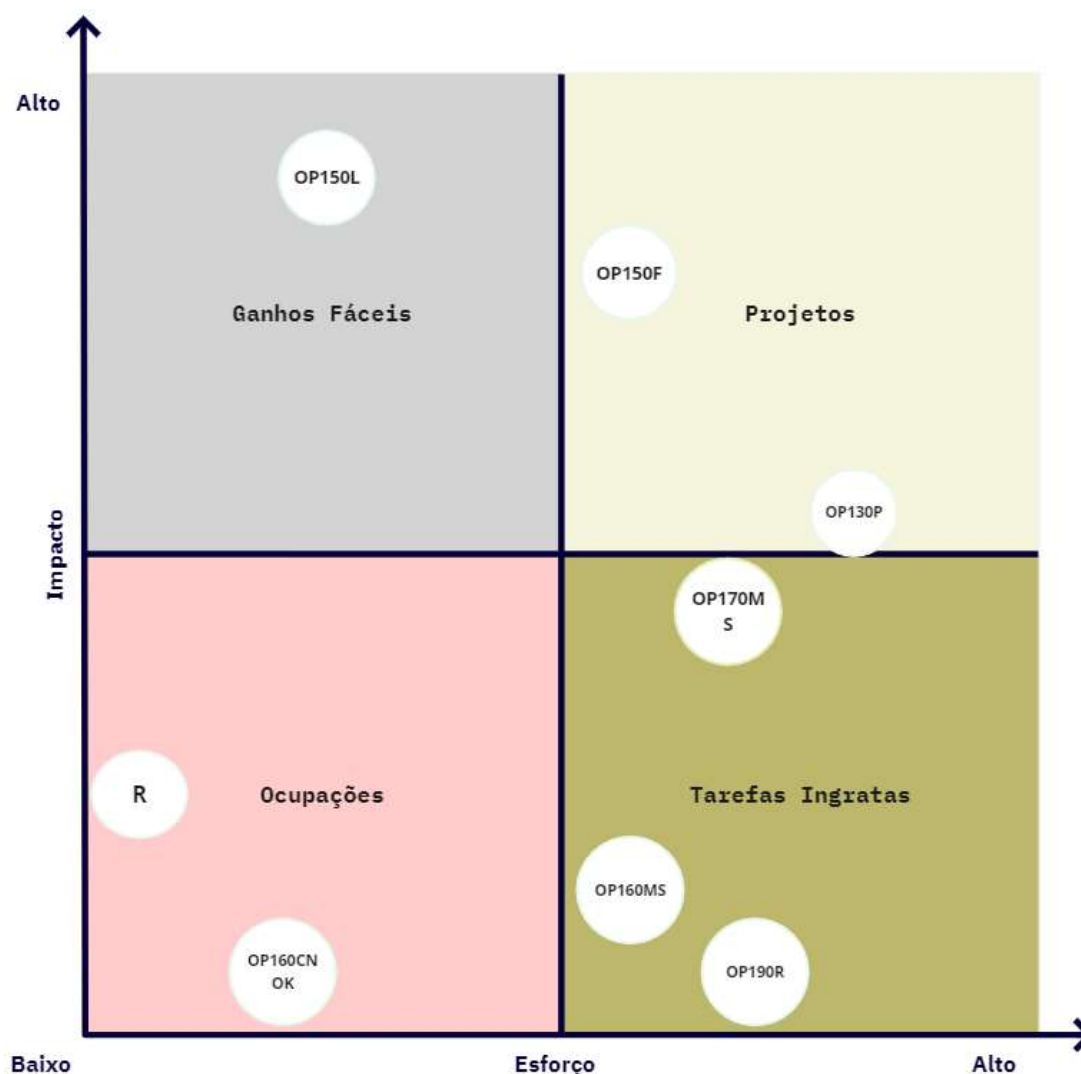
Figura 4.5. Matriz Esforço – Impacto para as não conformidades observadas

A utilização desta ferramenta em conjunto com sessões de brainstorming permitiu analisar e quantificar com um carácter bidimensional os defeitos e não conformidades observadas. Esta matriz esforço-impacto encontra-se representada na Figura 4.5.

Tendo como base este referencial, foram seleccionadas as não conformidades OP150L e OP150F para serem alvo de uma análise mais profunda. Tais não conformidades

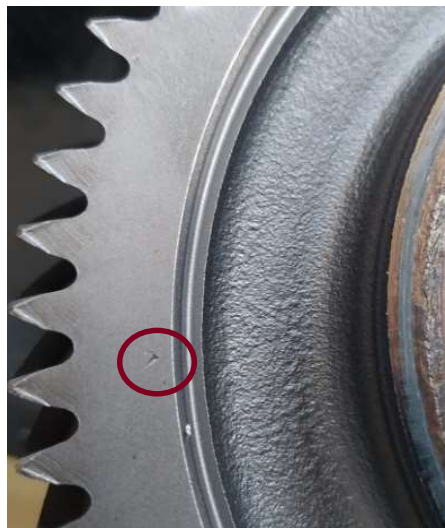
Figura 4.6. Caixa diferencial com marca de limalha na face

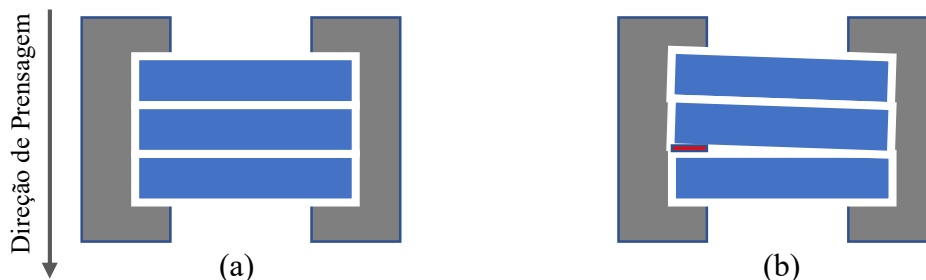
Figura 4.7. (a) Operação 150 sem a presença de limalha; (b) Operação 150 com presença de limalha
