## **Acompanhamento da Renovação do Grupo 3 do Aproveitamento Hidroelétrico da Aguieira**

Dissertação apresentada para a obtenção do grau de Mestre em Engenharia  
Mecânica na Especialidade de Energia e Ambiente

**EDP – Gestão da  
Produção de Energia, S.A.**

**Coimbra, Setembro, 2010**

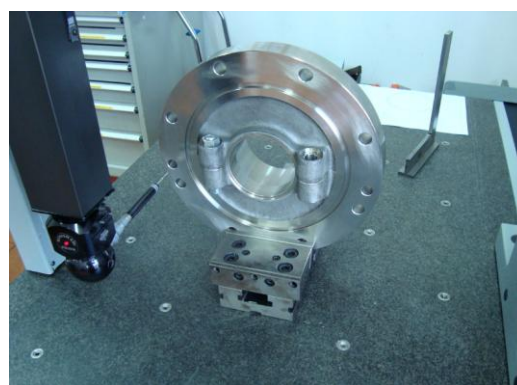
Figura 3. Controlo dimensional das novas tampas do bucim.

As tampas dos bucms apresentavam-se bastante deterioradas (Figura 2) logo, foi pedido à A.BRITO que fabricasse 12 tampas dos bucms (Figura 3). Também foi pedido o fornecimento de 24 casquilhos de guiamento normalizados. O material utilizado para as tampas foi o EN10213-4 GX 5 CrNi 19 10, sendo o seu processo de fabrico por fundição e posterior maquinagem para as dimensões e tolerâncias de projecto.

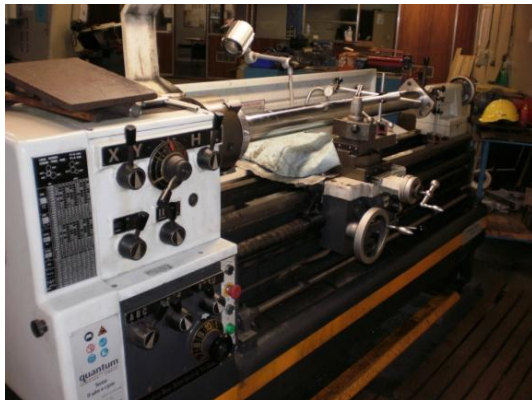
**Figura 6.** Controlo dimensional das hastes entre pontos, em torno mecânico.

A medição do empeno foi feita entre pontos, com recurso a um torno mecânico, de modo a permitir rodar a haste sobre o seu eixo. Utilizaram-se comparadores para verificar variações diamétricas e longitudinais.

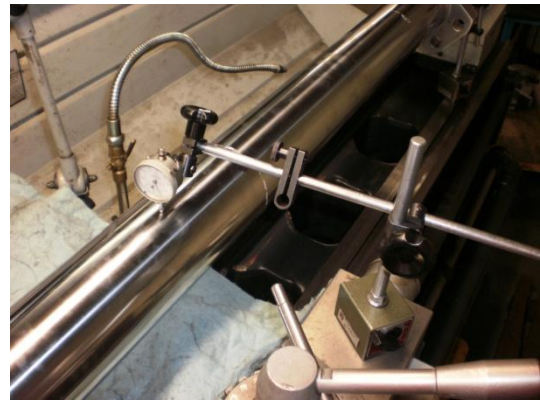
**Figura 7.** Verificação do empeno das hastes.

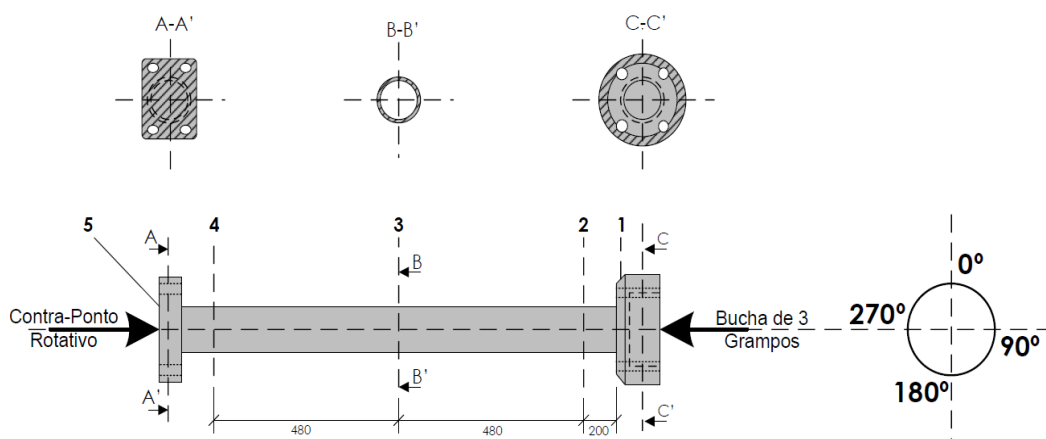
- 1-Medição da perpendicularidade da base cilíndrica;
- 2-Medição da variação diametral a 200mm da base cilíndrica;
- 3-Medição da variação diametral a 680mm da base cilíndrica;
- 4-Medição da variação diametral a 1160mm da base diametral;
- 5-Medição da perpendicularidade da face rectangular;

Foi também realizada a medição da variação longitudinal nos pontos 2, 3 e 4 em 4 pontos ( $0^\circ$ ,  $90^\circ$ ,  $180^\circ$  e  $270^\circ$ ) (Figura 8). As medições encontram-se no Anexo G.

**Figura 8.** Esquema do controlo realizado às hastes.

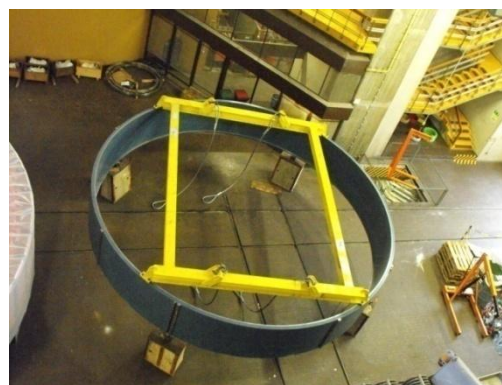
Figura 10. Obturador devidamente tratado.

O tratamento anticorrosivo do obturador foi realizado pela PROZINCO, iniciando-se com a decapagem por jacto abrasivo ao grau SA3, de acordo com a norma ISO 8501-1. Após a decapagem, houve uma interrupção no tratamento anticorrosivo, de cerca de 8 dias, para inspecção à superfície metálica do obturador, de modo a efectuar reparações na sua estrutura. O tratamento anticorrosivo foi realizado recorrendo a produtos de base polimérica, compostos de epoxi cerâmico, com alta resistência à corrosão, abrasão e erosão, da marca BELZONA. A preparação e acondicionamento das superfícies a tratar (aproximadamente 150m<sup>2</sup>), foi realizada de acordo com as especificações da BELZONA (Figura 9 e Figura 10).

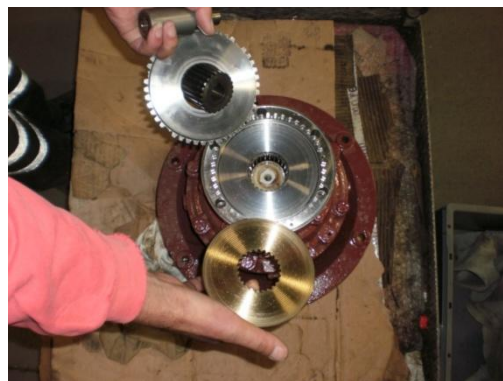
**Figura 12.** Interior de um freio, nas devidas condições.

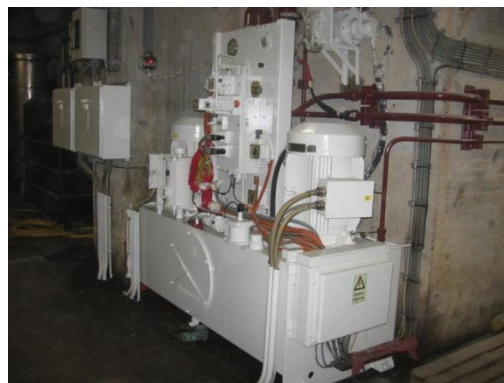
**Figura 16.** Unidade hidráulica recondicionada.

bombas no local de funcionamento (Figura 15). Toda a unidade hidráulica, e respectiva tubagem de alimentação aos macacos mecânicos, foi repintada, assegurando que todos os equipamentos de medida e controlo (válvulas) estavam devidamente protegidos (Figura 16).

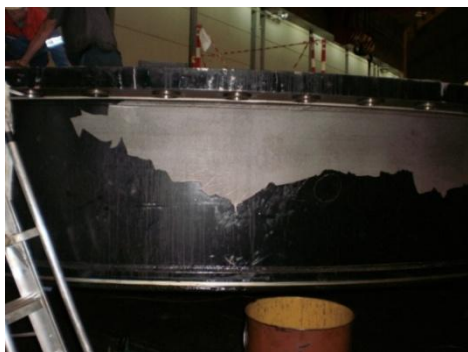
O problema foi identificado ao verificar-se a falta de aderência da camada de tinta em algumas zonas da tampa (Figura 32). Com uma inspecção mais rigorosa, percebeu-se que era um defeito geral da tampa. Essas faltas de aderência levaram a concluir que o tratamento anticorrosivo talvez tenha sido aplicado sem a limpeza e desengorduramento adequado da peça.

**Figura 32.** Falta de aderência, da protecção anticorrosiva, na superfície lateral da tampa superior da turbina.

O tratamento anticorrosivo ficou a cargo da PROZINCO. Visto ter de se realizar a decapagem completa da tampa, teve de se montar uma cobertura de protecção em pleno estaleiro (Figura 33). Foi necessário proteger todas as superfícies maquinadas da turbina para não se danificarem ou recobrirem de material anticorrosivo durante o tratamento. A decapagem realizou-se com jacto de areia, limpeza, uma demão de primário (50 $\mu$ m), uma demão de protecção (350 $\mu$ m) e uma demão final de cobertura.

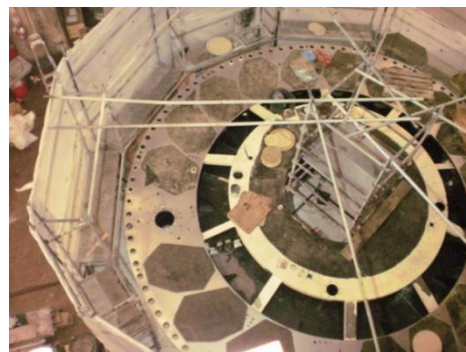
**Figura 33.** Interior da cobertura de protecção da tampa superior da turbina.

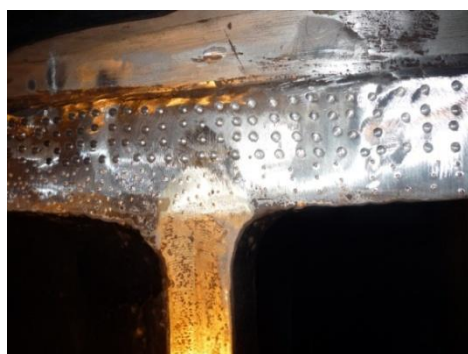
Depois de devidamente montada e apertada a tampa superior, foi identificada uma anomalia na vedação. No controlo da vedação, a ALSTOM identificou várias zonas em que esta não era efectiva, havendo pelo menos uma zona com uma folga de 1mm numa extensão de, aproximadamente, 1m entre o poço da turbina e o *o'ring*, que garante a vedação. A ALSTOM responsabilizou-se a elaborar o procedimento de reparação, para posterior análise da EDP.

**Figura 34.** Preparação de uma das superfícies para reparação da vedação da tampa superior da turbina.

A solução passou por proceder-se à desmontagem parcial dos equipamentos montados sobre a tampa superior da turbina e elevar esta, cerca de 140mm, para intervir na resolução da anomalia na vedação entre a tampa e o ante-distribuidor. Após a subida da tampa superior, realizou-se a reparação em três zonas da superfície de vedação no ante-distribuidor, aplicando BELZONA 1111 (Figura 34 e Figura 35).

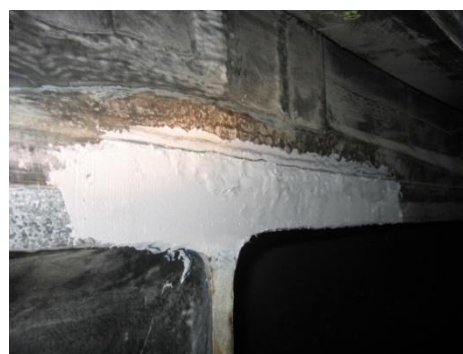
**Figura 35.** Superfície de vedação reparada.

Além desta reparação, instalou-se um *o'ring* com um diâmetro superior, Ø13mm (sendo o anterior de Ø12mm), pois houve uma alteração na profundidade da caixa do *o'ring* de 8,6mm para 9,6mm em projecto (reduzindo significativamente o valor de compressão da junta, principalmente se considerarmos que existe uma folga teórica, que pode variar entre 1 e 2mm, entre os diâmetros de funcionamento do *o'ring*).

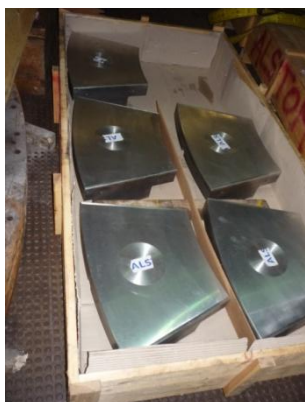
A ALSTOM decidiu que os patins axiais da chumaceira de impulsos não serão rascados na superfície do metal antifricção, sendo que a EDP recordou que os patins axiais da chumaceira de impulsos eram rascados desde a sua origem, para ficar sempre com uma película de óleo residual, mesmo dotados de injeção preliminar.

Figura 36. Novos patins axiais, não rascados.

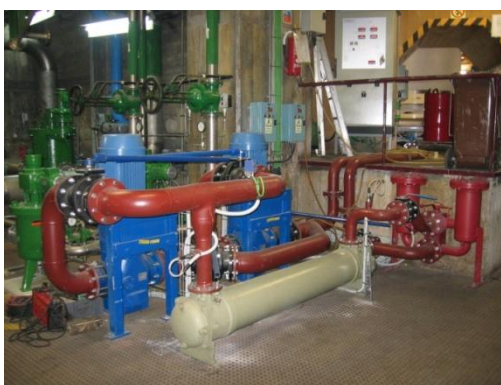
Foi necessário alterar a refrigeração do grupo, devido ao atravancamento da refrigeração do óleo da chumaceira combinada (Figura 38).

**Figura 38.** Sistema de refrigeração do óleo da chumaceira combinada.

Por motivo de fabricação standard o permutador não é em aço inoxidável, como havia sido requerido pela EDP. Assim, foi acordada a solução apresentada (opção por permutador BLOKSMA-FRYER P28-2P-L=1800) com características técnicas idênticas às requeridas para a lubrificação, como sejam: a transferência de calor a dissipar (250kW); o caudal de lubrificação (da ordem dos 700l/mm mas, no mínimo com 500l/mm); o caudal de refrigeração (da ordem dos 700l/mm); característica do óleo.

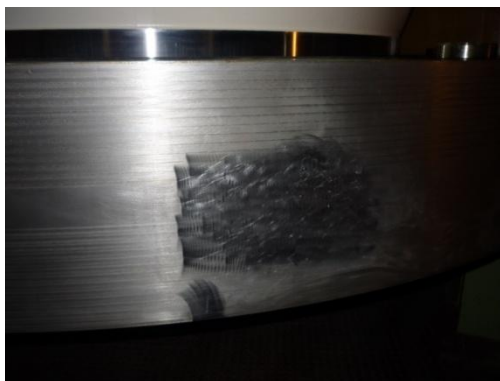
**Figura 39.** Antiga furação de passagem do óleo da chumaceira combinada na lentilha, devidamente tamponada.

Na periferia exterior da lentilha foram abertos 2 canais paralelos para quebrar a eventual formação de película de óleo por capilaridade (Figura 39). A furação, que outrora serviu para a passagem do óleo da chumaceira combinada para o sistema de refrigeração, foi tamponada e soldada, pois com o novo sistema, o óleo circula por outra instalação.

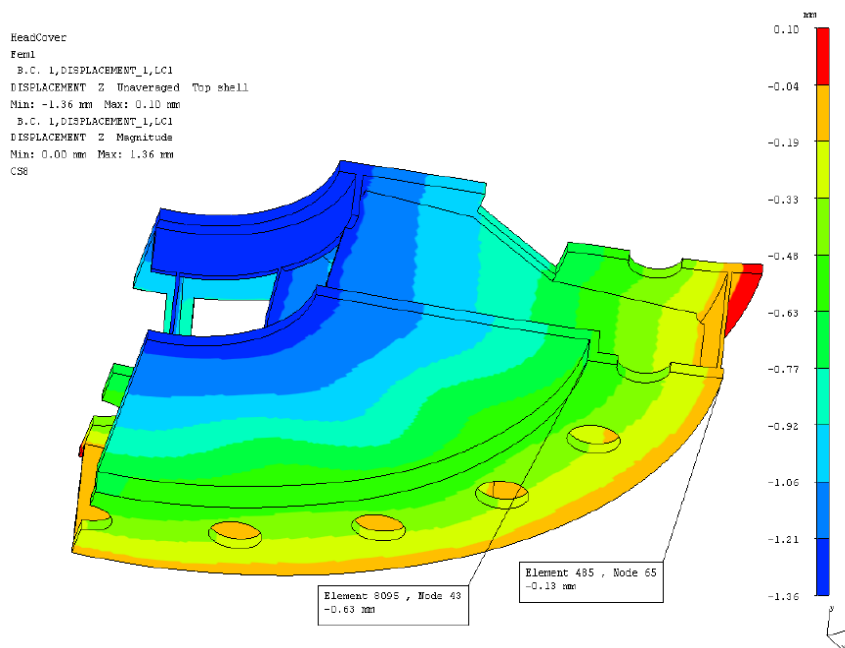
**Figura 68.** LC1 ("Load Case 1").

**LC1:** Este caso de carga é relevante para validar a rigidez da tampa superior como suporte da carga na chumaceira combinada. Dá a constaste de mola na direcção axial e a partir daí pode-se calcular a frequência natural da tampa com as massas girantes na direcção axial (Figura 68).

A frequência natural calculada é de 13,51Hz. Esta frequência não deverá coincidir com nenhuma frequência de funcionamento do sistema de modo a evitar problemas de ressonância na direcção axial.

O cálculo verifica que a tampa tem a rigidez adequada para suportar a carga da chumaceira combinada, sem correr o risco de ressonância com nenhum outro sistema de frequências.

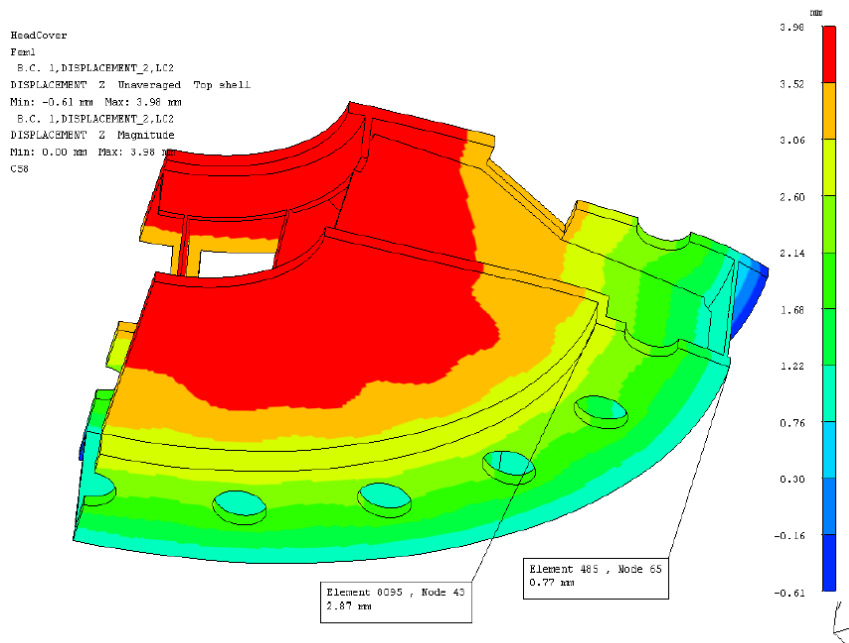
Figura 69. LC2 ("Load Case 2").

**LC2:** A deflexão máxima axial é 3,98mm, na zona de assentamento da chumaceira combinada. É considerada elevada mas não alarmante (Figura 69).

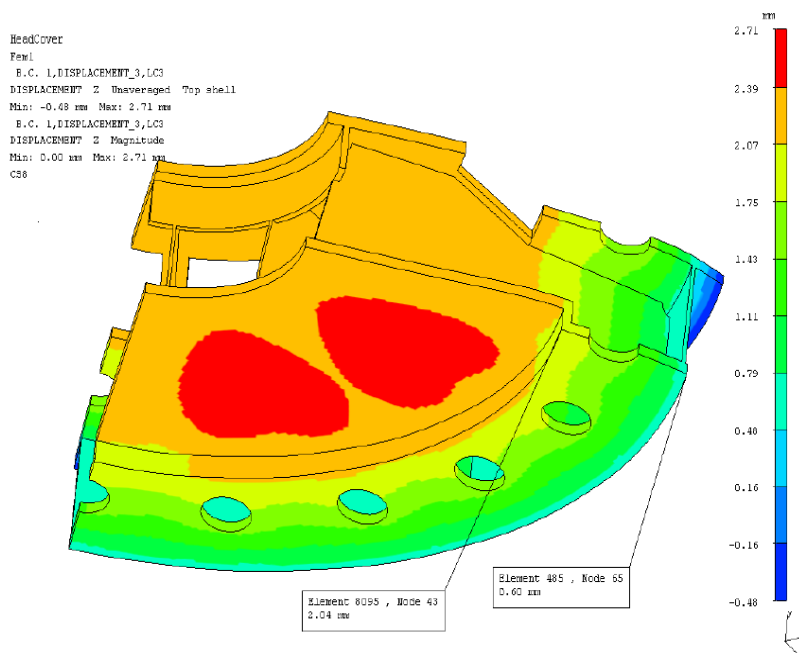
Figura 70. LC 3 ("Load Case 3").

**LC3:** Sendo este a situação de funcionamento normal, é evidente a redução da deflexão, em relação ao caso 2.

A máxima defecção na zona da chumaceira combinada é entre 2,71mm e 2,39mm. Estes valores são idênticos aos medidos no local. A deflexão angular média ronda os  $0,8 \times 10^{-3}$  radianos. Segundo o valor de projecto, deveria ser de  $0,5 \times 10^{-3}$  radianos (Figura 70).

É de bastante interesse saber o comportamento da tampa à volta dos veios das pás directrizes. Nessa zona existe uma deflexão de cerca 2,04mm, o que não é muito menor quando comparado com a zona da chumaceira combinada (2,71mm).

De acordo com a inspecção realizada, o problema principal está relacionado com a deflexão da tampa superior da turbina e fugas de óleo nos servomotores tóricos das pás directrizes. Dessa forma, foi proposto instalar uma nova tampa, mais rígida, substituir as pás directrizes e, o mecanismo de distribuição por um convencional, sendo necessário modificar o sistema regulação.

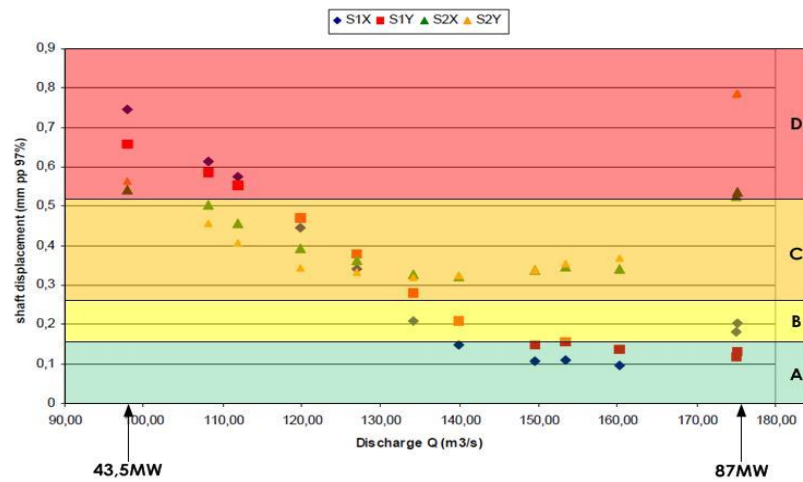
**Figura 71.** Gráfico da evolução do deslocamento do veio ( $S_{pp}$ ), com a carga.

Segundo a norma utilizada, os valores de vibração são considerados anormais, especialmente para cargas entre os 40MW a 60MW, na chumaceira guia do alternador, e entre os 40MW a 60MW e 80MW a carga máxima, na chumaceira combinada.

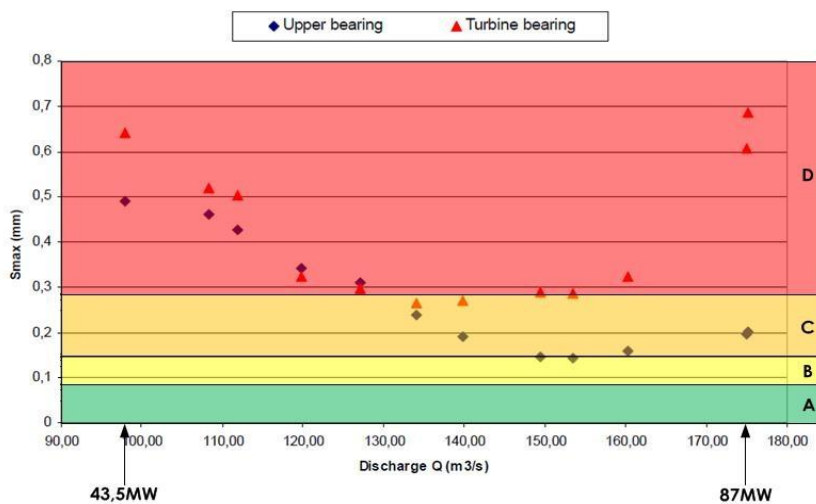
**Figura 72.** Evolução de  $S_{max}$  com a carga.

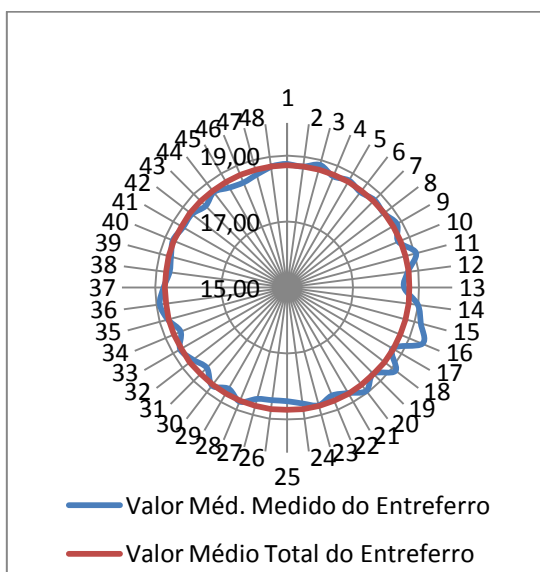
**Figura 99.** Gráfico que apresenta a comparação entre o valor médio total e o valor médio pontual do entreferro, utilizando como referência a posição a montante do estator.

No que diz respeito à circularidade do rotor, a diferença máxima entre o valor máximo e mínimo medido em cada uma das posições é de 1,30mm, cerca de 7% do valor médio do entreferro. Os valores máximos e mínimos encontrados foram, respectivamente, na parte superior do pólo 16 (19,6mm) e na parte inferior dos pólos 25, 26 e 43 (18,3mm). A Figura 99 (Anexo J), compara o valor médio total do entreferro e os valores médios pontuais em cada pólo.

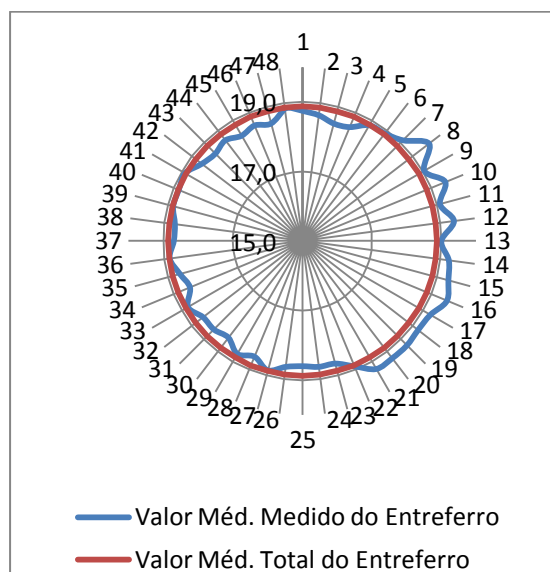
**Figura 100.** Gráfico que apresenta a comparação entre o valor médio total e o valor médio pontual do entreferro, utilizando como referência o pólo 1 do rotor.

De forma análoga ao rotor, verificou-se que a variação máxima da circularidade do estator apresenta um valor de 1,5mm, ou seja, cerca de 8% do valor médio do entreferro. Os valores máximos e mínimos encontrados foram, respectivamente, 19,6mm na parte superior da posição 8 e 18,1mm na parte inferior da posição 31. A Figura 100 (Anexo J) compara o valor médio total do entreferro e os valores médios pontuais em cada pólo.
