# **Reabilitação de Fachadas de Edifícios – Estudo Aplicado a uma Associação de Solidariedade Social**

Dissertação apresentada para a obtenção do grau de Mestre em Engenharia Civil  
na Especialidade de Construções

**Marco André Nunes Gomes**

**Coimbra, julho, 2013**

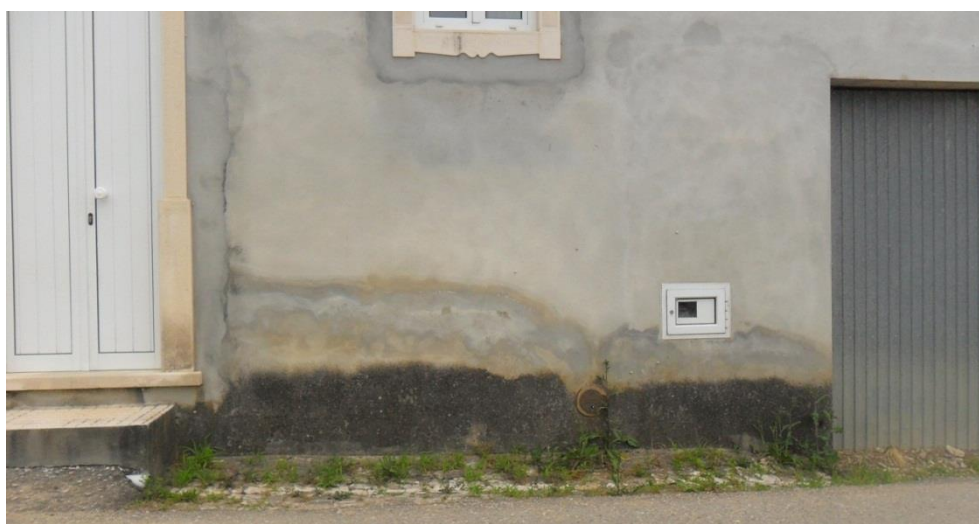
Figura 2.3 – Humidade ascensional, manchas escuras e formação de eflorescências (habitação em Pedrogão, Soure)

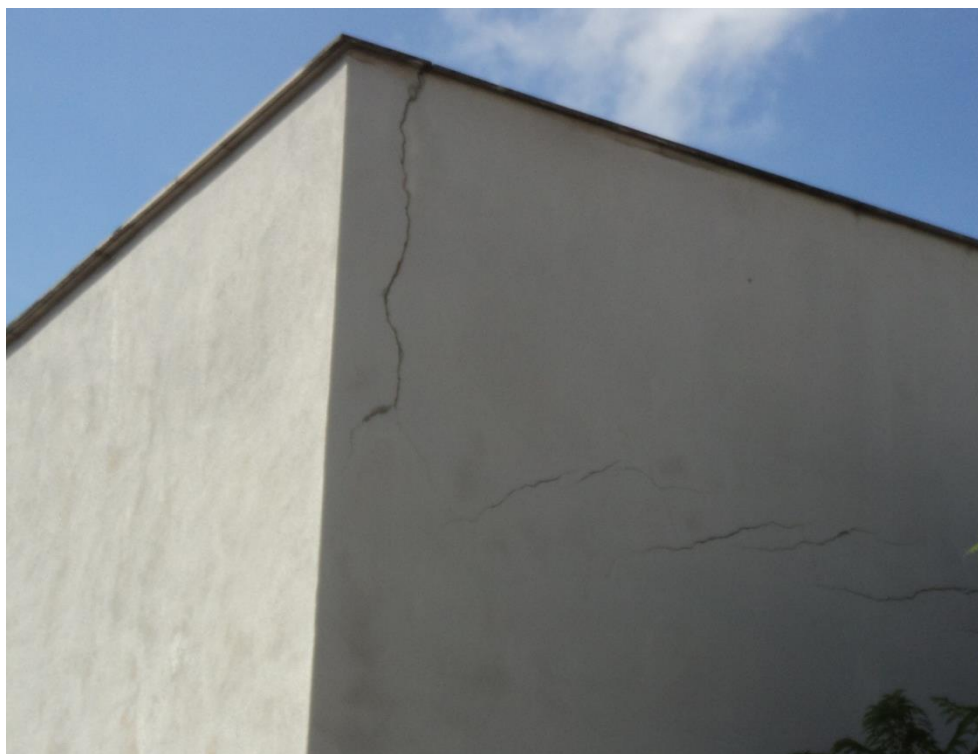
Figura 2.5 – Fissuração em cunhal e em zona de ligação entre platibanda e laje de cobertura

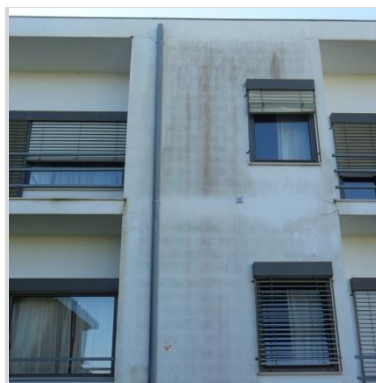
RRG8 - Manchas de  
sujidade e colónias  
biológicas (Termoforese)
