INSPEÇÃO DE UM CONJUNTO DE PONTES CONTRIBUIÇÃO PARA O SISTEMA DE GESTÃO MUNICIPAL

INSPECTION OF A SET OF BRIDGES
CONTRIBUTION TO A MUNICIPAL MANAGEMENT SYSTEM

Dissertação apresentada para a obtenção do grau de Mestre em Reabilitação de Edifícios no Ramo de Reabilitação Estrutural orientada pela Professora Doutora Cristina Margarida Rodrigues Costa e pelo Professor Doutor Anísio Alberto Martinho de Andrade

Coimbra, 10 de outubro de 2017

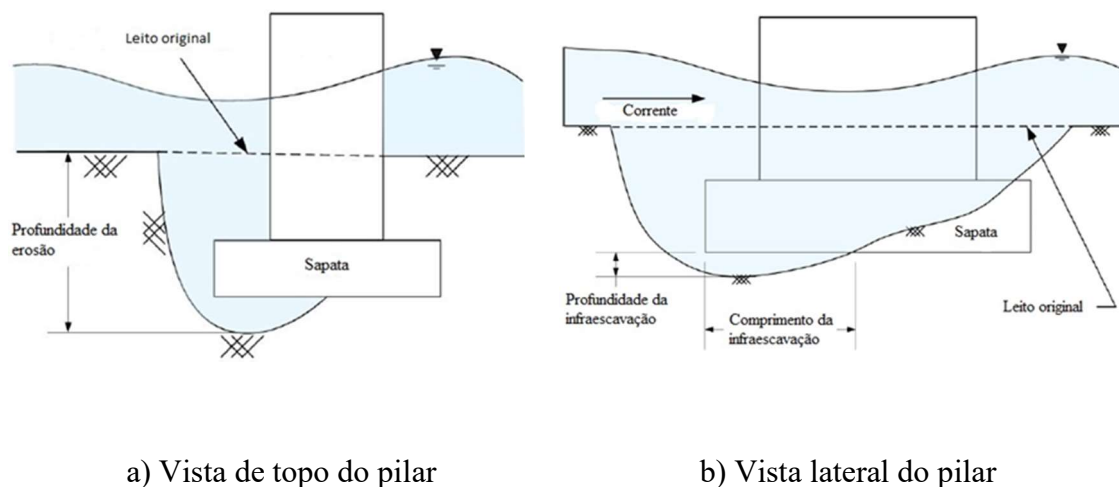
a) Vista de topo do pilar
b) Vista lateral do pilar
Figura 2.14 - Vista de topo e vista lateral da erosão e da infraescavação, adaptado de (FHWA, 2012a).

De acordo com FHWA (2012b) a infraescavação corresponde à remoção de material sob as fundações de pilares e de encontros. A infraescavação é um defeito grave que requer correção imediata para garantir a estabilidade dos elementos da infraestrutura, pilares e encontros. Na Figura 2.14 ilustra-se esquematicamente o processo de erosão e infraescavação do material do leito do rio na fundação de um pilar.

A infraescavação é particularmente grave no caso fundações diretas, mas também pode ser motivo de preocupação para as fundações por estacas porque a perda de solo em torno da estaca pode reduzir a sua capacidade de carga. A estabilidade da infraestrutura pode ser comprometida, levando ao colapso total da ponte. A infraescavação de elementos estruturais das fundações corresponde a um estado avançado de erosão. É essencial determinar se a infraescavação tem ou não potencial para se desenvolver, bem como, avaliar se já ocorreu. O início de um fenómeno de infraescavação deve ser resolvido de imediato pois pode representar uma ameaça imediata para a segurança. Em pontes de pequena dimensão podem ser usadas peças metálicas em *L* para sondar a base das fundações e assim determinar possíveis minas causadas por infraescavação.

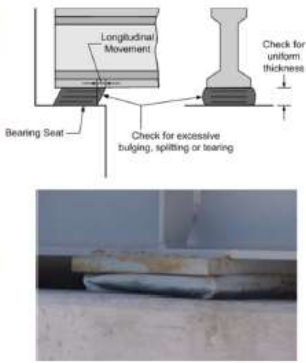
Apoio móveis em material elastômero	As principais anomalias em apoios em placas de neopreno são as seguintes consistem basicamente na verificação das condições da figura superior e são os seguintes: Abaulamento excessivo das placas (aproximadamente mais de 15% de espessura), isso indica que o apoio pode ser muito alto para a aplicação e, portanto, projetado incorretamente, figura inferior. (Abaulamento lateral ligeiro das placas de neopreno é normal); Falta de uniformidade na espessura de neopreno; Verificar a existência de fissuras nas placas de neopreno; Em placas de neopreno simples, não laminado, verificar algum anormal aumento de comprimento da placa.

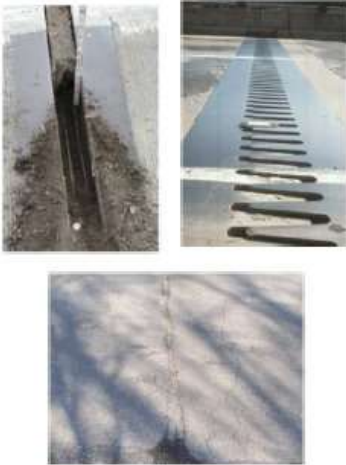
Elemento	Descrição do defeito	Imagem
Juntas de dilatação	<p>Os problemas mais comuns que podem ser encontrados ao inspecionar as juntas de dilatação são os seguintes:</p> <ul style="list-style-type: none"> Acumulação de detritos nas calhas sob as juntas, figura de cima, lado esquerdo; Corrosão nas articulações e apoios das juntas; Selagem das juntas danificadas, rasgadas ou com folgas devido ao tráfego, ao gelo, ou à acumulação de detritos Bordos das juntas deteriorados; Desalinhamento altimétrico de ambos os lados da junta; Pentes metálicos da junta quebrados ou desalinhados, figura de cima lado direito; Recobrimento da junta com pavimento asfáltico, quando da realização de novas pavimentações, situação frequente em pontes de pequena dimensão, figura de baixo.

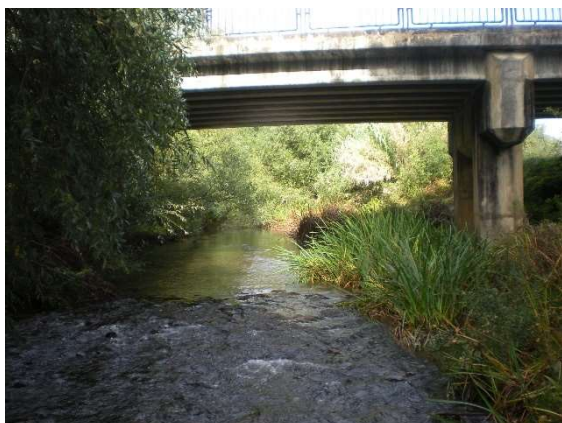
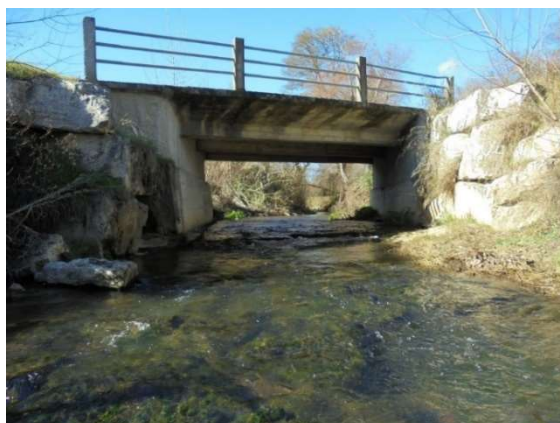
a) Rio Nabão, 28 de outubro 2016

b) Ribeira de Seiça, 13 de janeiro 2017

Figura 5.1 - Nível muito baixo do caudal.

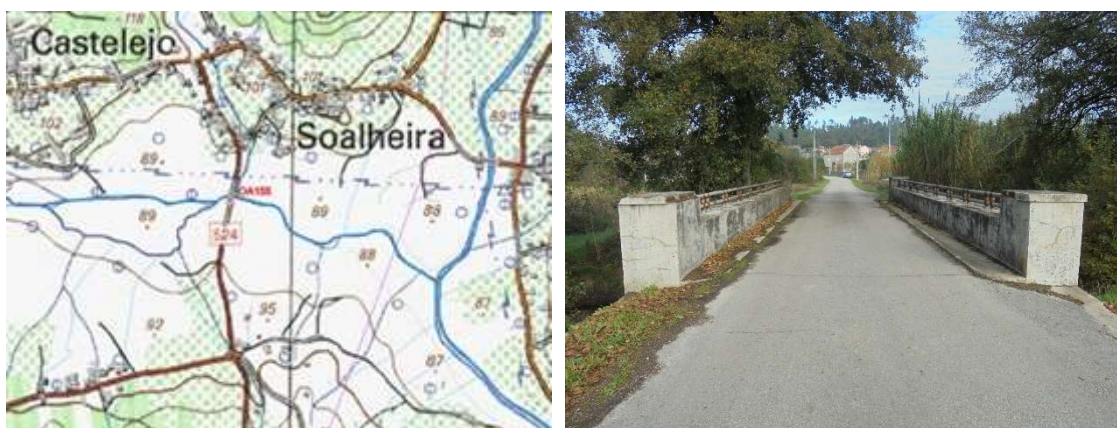
A ponte 155, localiza-se sobre a Ribeira do Olival, inserida numa via pavimentada, no lugar da Soalheira, União das Freguesias de Rio de Couros e de Casal dos Bernardos, Figura 5.2.

Figura 5.2 - Planta de localização (carta militar) e vista geral da ponte 155.

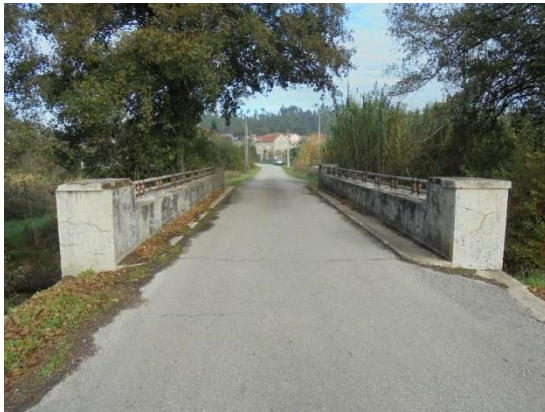
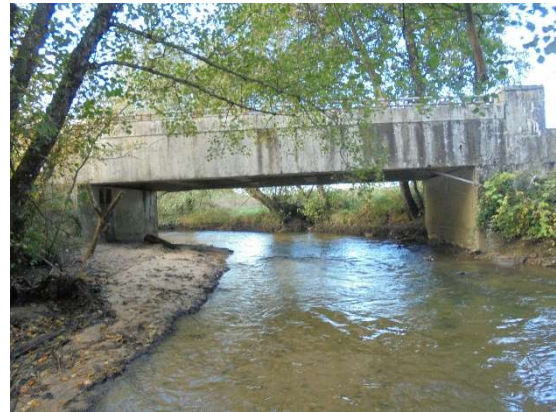
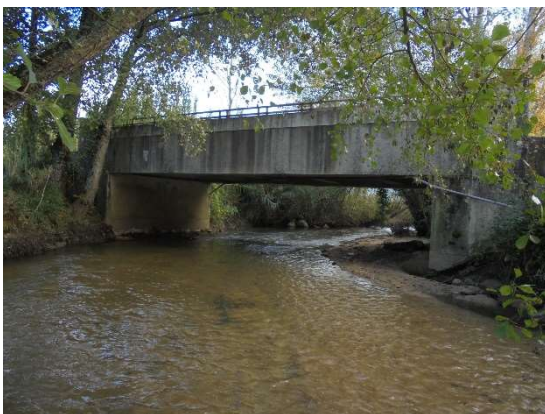
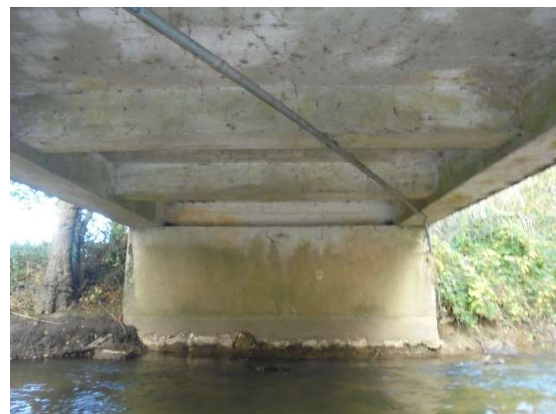
Figura 5.8 - Vista geral da ponte 155.

a) Tabuleiro

b) Vista de jusante

c) Vista de montante

d) Vista face inferior tabuleiro

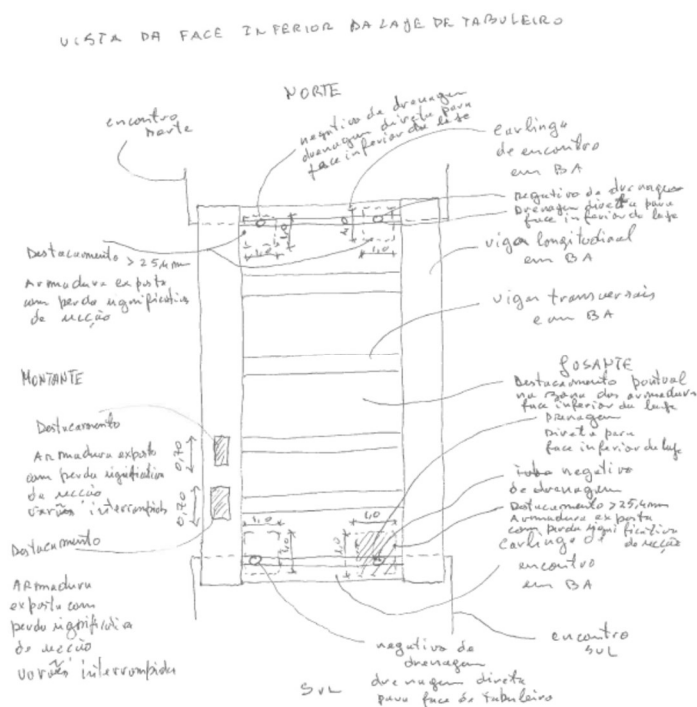
Figura 5.9 - Esquema de campo de registo de anomalias, face inferior da laje de tabuleiro.

Na generalidade da face inferior do tabuleiro verifica-se o destacamento do betão, Figura 5.10, com profundidade inferior a 25,4mm ou diâmetro inferior a 152mm, que corresponde ao segundo nível de classificação do estado de conservação (EC), de acordo com o manual (Caltrans, 2016), designado razoável (2). Nesta mesma zona, existe armadura exposta sem perda significativa de secção, com EC razoável (2). Nas zonas adjacentes às descargas dos tubos de drenagem do tabuleiro o destacamento tem um diâmetro superior a 152mm, com o EC correspondente a mau (3).

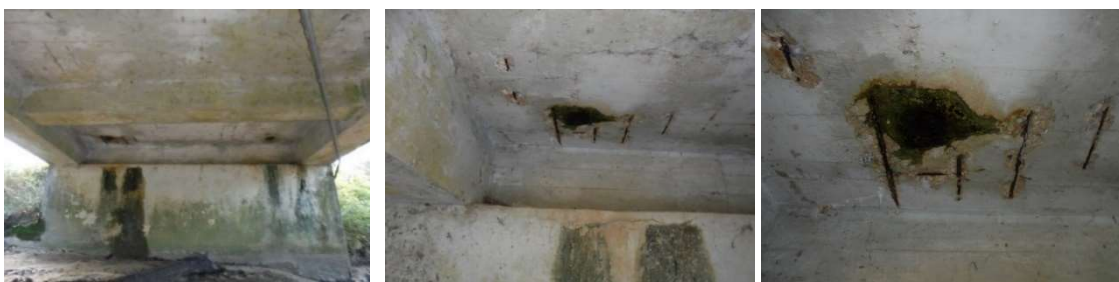
Figura 5.11 - Anomalias na face inferior da laje de tabuleiro: destacamento do betão,
armadura exposta e diminuição da secção de armadura.

Nestas mesmas zonas verifica-se armadura exposta com perda significativa de secção sem, contudo, necessitar de avaliação estrutural, o EC correspondente é neste caso mau (3), ver Figura 5.11 referente às anomalias na face inferior da laje de tabuleiro onde se pode ver em (a) uma vista geral da localização das anomalias, o negativo de drenagem (b) e em (c) o destacamento do betão, a armadura exposta e a diminuição da secção das armaduras de aço.

a) Vista geral b) Negativo de drenagem c) Destacamento do betão,
armadura exposta

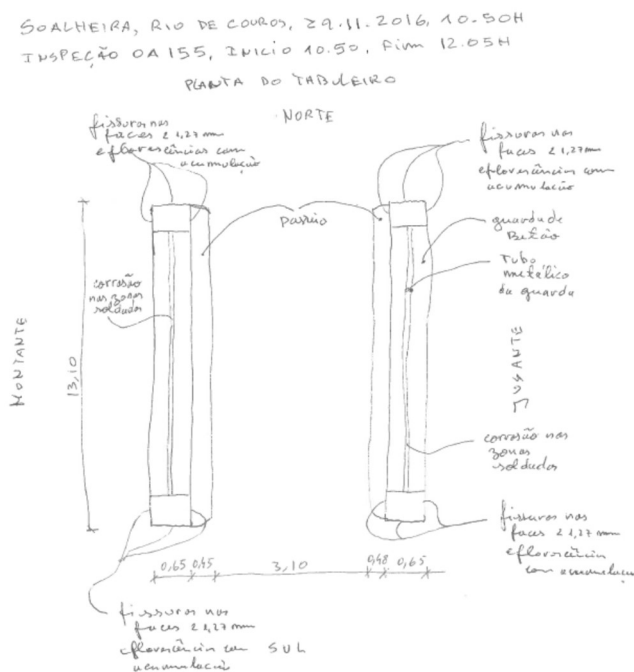
Figura 5.14 - Esquema de campo de registo de anomalias nas guardas, vista superior em planta.

A parte metálica das guardas da ponte apresenta alguma corrosão na zona da ligação dos tubos, ou seja, a zona que foi soldada, abrangendo toda a extensão das guardas, 19,8m, correspondendo a um EC razoável (2).

Quanto à parte de betão das guardas verifica-se a existência de eflorescências nas faces das guardas sem lixiviação ou acumulação, numa extensão de 9,9m, a que corresponde um EC razoável (2). Também se verifica a existência de eflorescências com lixiviação e acumulação nas faces das guardas, em especial junto aos topos das guardas, numa extensão de 2,0m, a que corresponde um EC mau (3). Verifica-se ainda a existência de fissuras compreendidas entre 0,3 e 1,27mm de espessura em várias direções, nas faces das guardas, abrangendo uma extensão total de 2,5m, determinando um EC razoável (2), Figura 5.16.

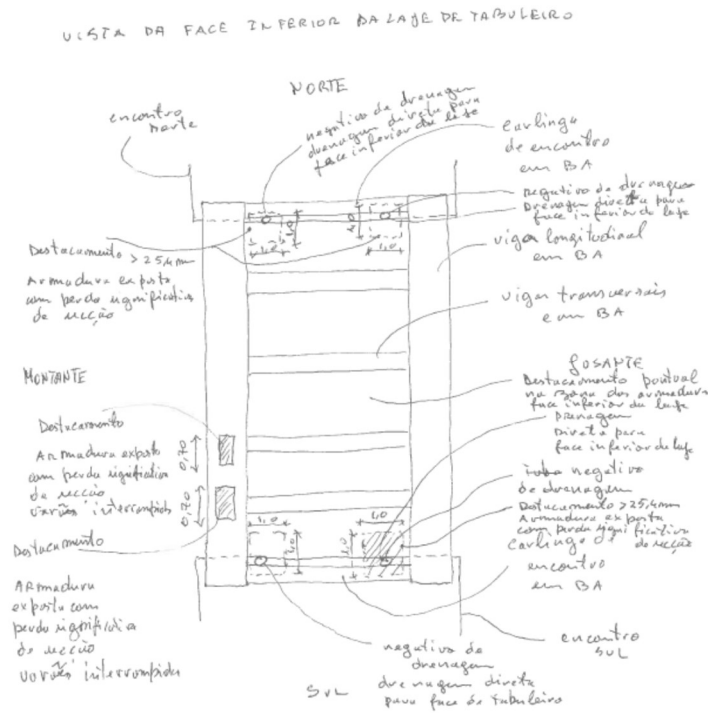
Figura 5.17 - Esquema de campo de registo de anomalias nos elementos da superestrutura, vista da face inferior do tabuleiro.

O destacamento do betão com profundidade superior a 25,4mm na viga de montante, localizado a cerca de 1/3 do vão da viga ao encontro sul, conforme se pode ver na Figura 5.17, correspondente a um EC grave (4), requerendo uma análise estrutural a fim de verificar as condições de segurança do elemento e da ponte. Nesta mesma zona da viga também se verifica armadura exposta com perda significativa de secção. O EC neste

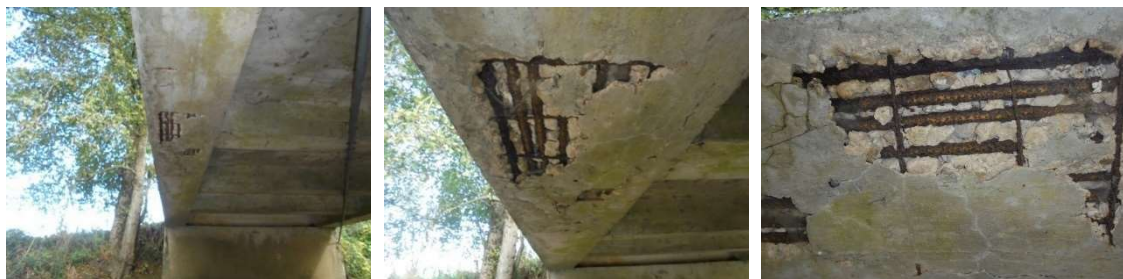
Figura 5.18 - Anomalias na viga longitudinal lado montante.

*Amadura exposta com perda significativa de secção de aço numa extensão de 1,50m, viga montante, requer análise estrutural para determinar o efeito do dano no elemento e na ponte	1,5					1,5	
Vigas transversais	16,1	m	16,1				
Carlingas de encontro	8,1	m	8,1				
Aparelhos de apoio							
Sem aparelhos de apoio		un					
Infraestrutura							
Pilares		un					
Vigas de pilar		m					
Encontros	10,7	m	8,4	1,5	0,8		
Erosão dentro de limites toleráveis ao longo do encontro, sem exposição da fundação	1,5			1,5			
Fissuras horizontais com espessura superior a 1,27mm e escorência de humidade, encontro sul	0,8				0,8

elemento é grave (4) e necessita de avaliação estrutural para verificar as condições de segurança do elemento e da ponte. Na Figura 5.18 ilustram-se as anomalias descritas neste elemento.

- a) Vista geral da viga b) Vista de pormenor do destacamento do betão c) Destacamento do betão e perda de secção de armadura

- iii.* Para o caso da ponte com o código 155 deve de imediato impor-se um limite máximo de carga de 5Ton, ou seja, cerca de um terço da sobrecarga de projeto de 16Ton., Figura 5.4, atendendo a que uma das vigas longitudinais que suporta a laje de tabuleiro apresenta na sua face inferior uma perda significativa de secção de armadura longitudinal prevista em projeto para suportar a referida sobrecarga.

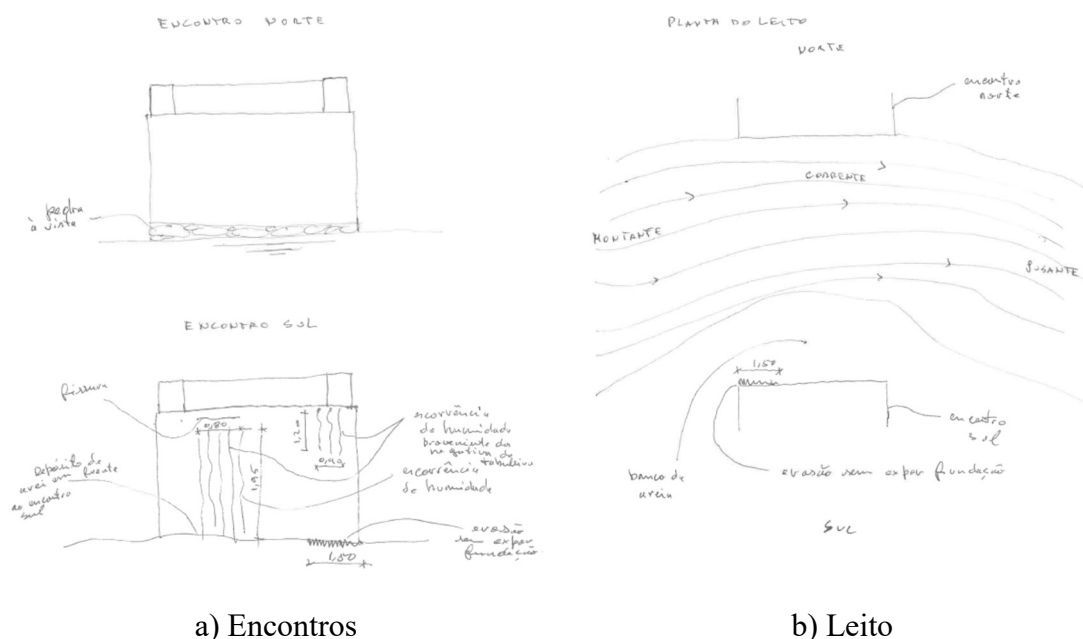
Figura 5.19 - Esquemas de campo de registo de anomalias nos encontros e leito.

Foi registada uma fissura na face do encontro sul, conforme ilustra a Figura 5.19 relativa ao esquema de registo de anomalias em campo, com espessura superior a 1,27mm, correspondente a um EC mau (3). Na face do encontro sul foi ainda observada a presença de humidade proveniente dos negativos de drenagem instalados na laje de tabuleiro. Verifica-se também a existência de erosão dentro de limites toleráveis uma vez que a linha do leito se situa acima da face superior da fundação, tendo por base a Figura 5.20 que serviu de referência para a avaliação do EC relativo à erosão do leito, neste caso o EC determinado corresponde a razoável (2), ver Figura 5.21 relativa às anomalias registadas ao nível dos encontros.

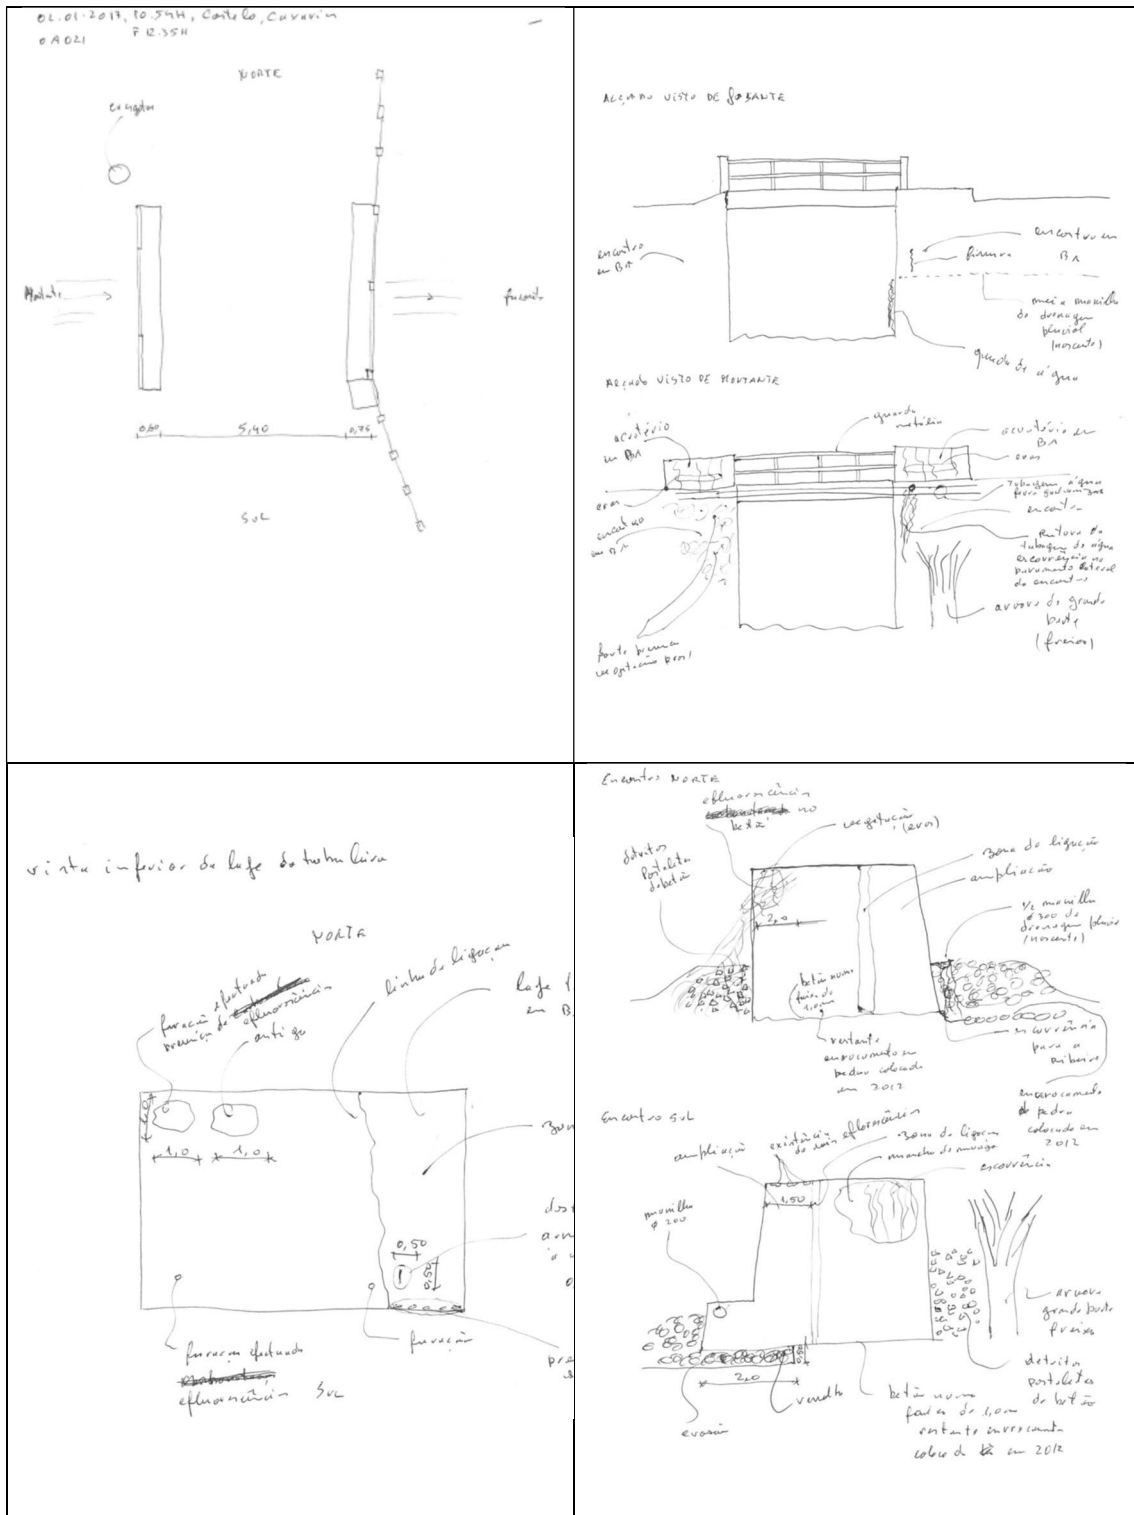
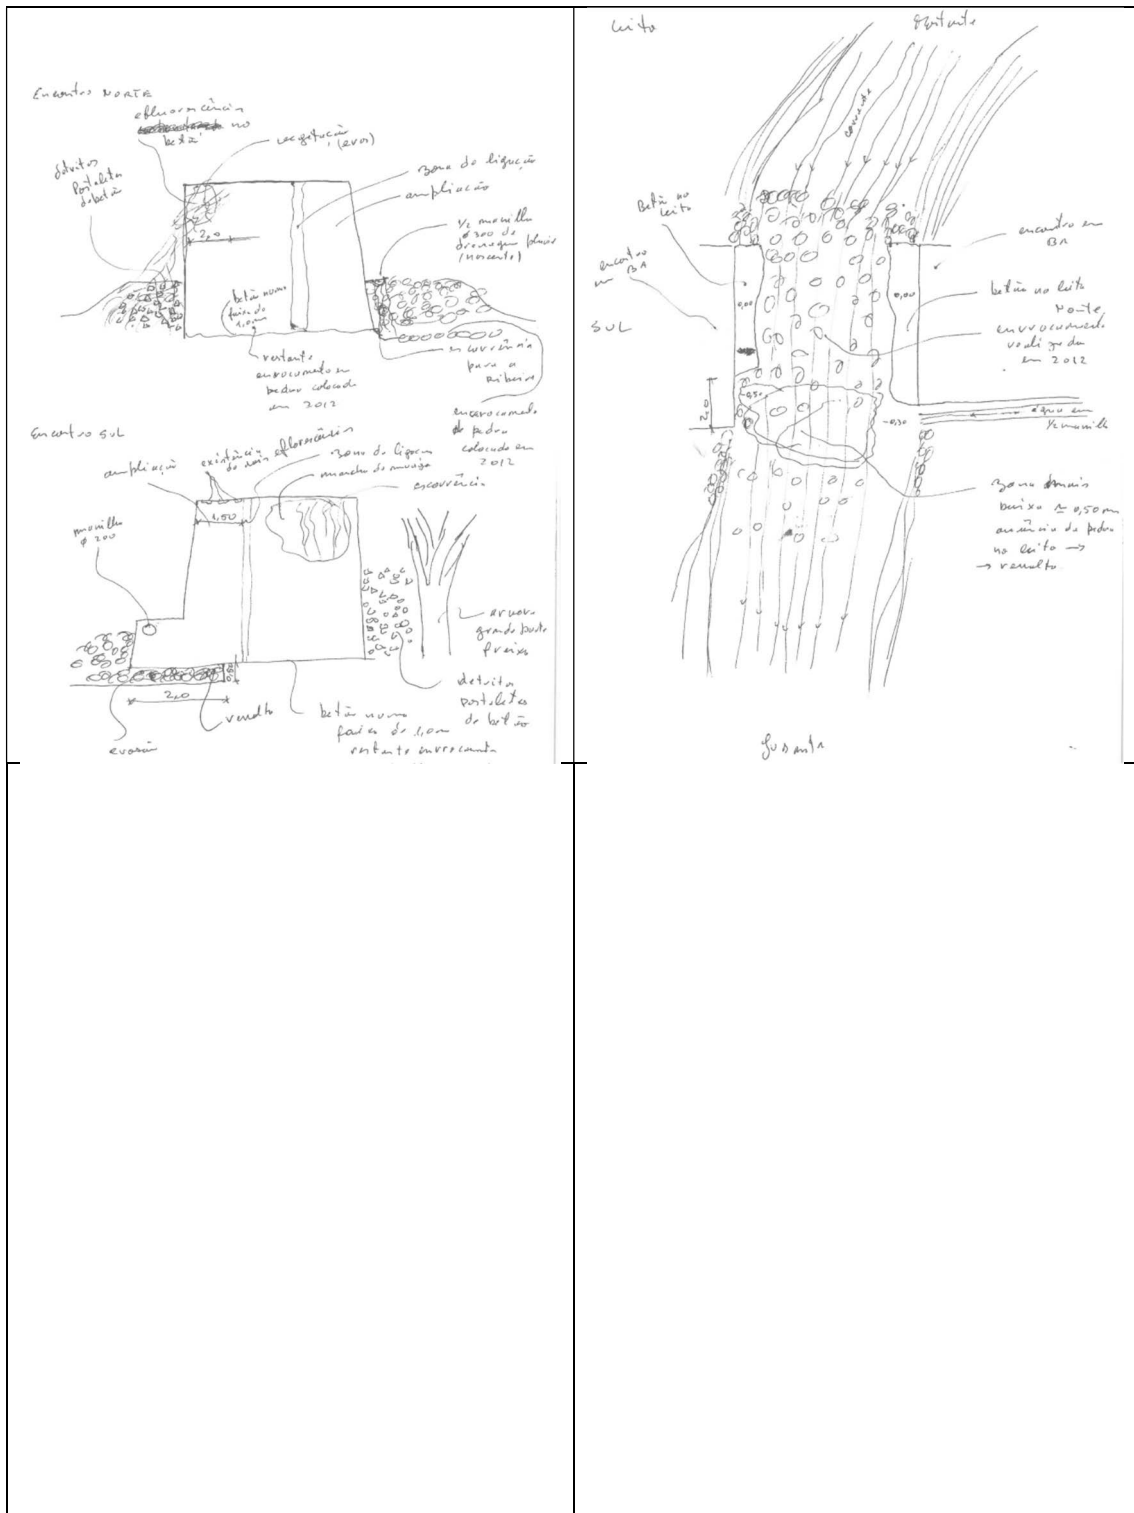
Código de ponte	43	Data de inspeção visual	29-dez-16			
Elemento	Quantidade total de elementos	Un	Condição			
Descrição das anomalias por elemento			1	2	3	4
			Bom	Razoável	Mau	Grave
Tabuleiro						
Laje	29,6	m ²	21,6	1,0	7,0	
*Destacamento do betão com profundidade > 25,4mm ou com diâmetro > 152mm, face inferior de laje, faixa fronteira à zona ampliada, lado montante, 3,50x1m, figura 2	3,5				3,5	
*Armadura exposta, face inferior da laje, faixa fronteira à zona ampliada, lado montante, com perda de secção de aço mas sem requerer análise estrutural, em 3,50x1,50m, figura 2	3,5				3,5	
Eflorescências brancas sem acumulação ou lexiviação, sem manchas de ferrugem, sob a laje, lado montante, 1,0m ²	1,0			1,0		
Pavimento com revestimento betuminoso	21,5	m ²	21,5			
Sistema de drenagem do tabuleiro	2,0	un				2,0
100% da área dos sumidouros do sistema de drenagem obturados com materiais construtivos, lado montante e lado jusante. A condição requer análise detalhada dos sistema de drenagem da ponte, figura 2	2,0					2,0

c) destacamento do betão e armadura exposta face de laje lado montante	d) e destacamento do betão e armadura exposta face de laje lado montante

e) sistema de drenagem obstruído, lado montante	f) assentamento da zona de transição lado ponte
Figura 2 – Ponte 43

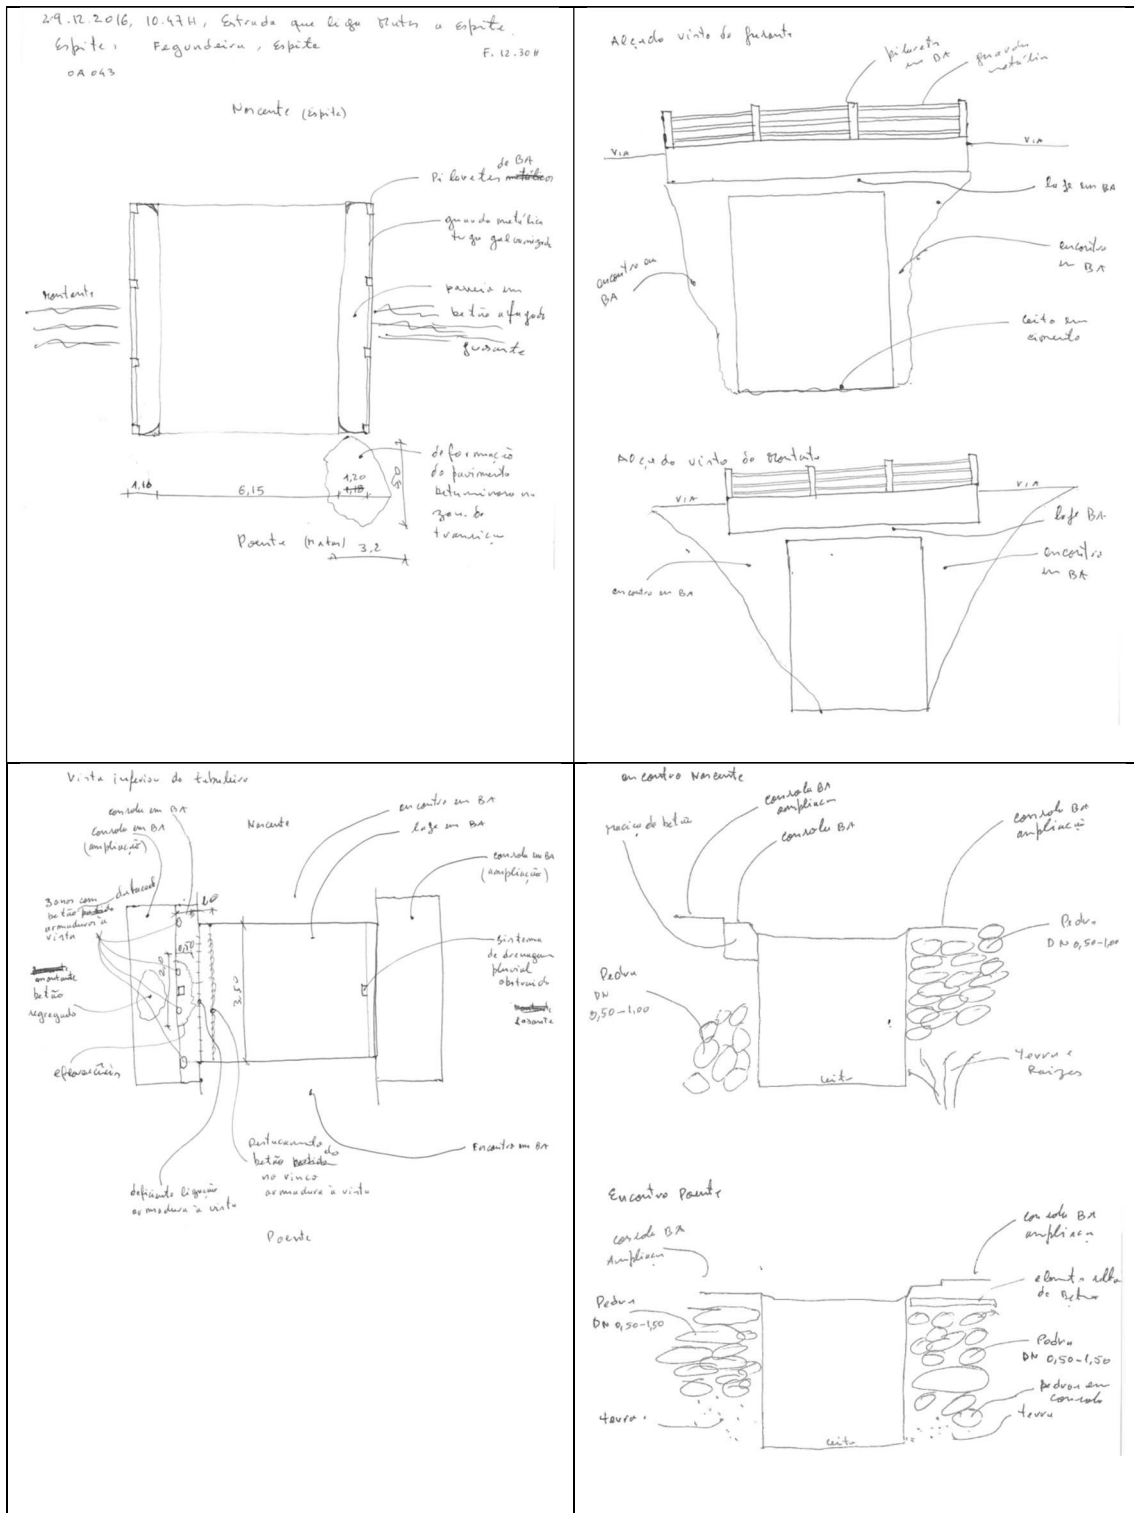
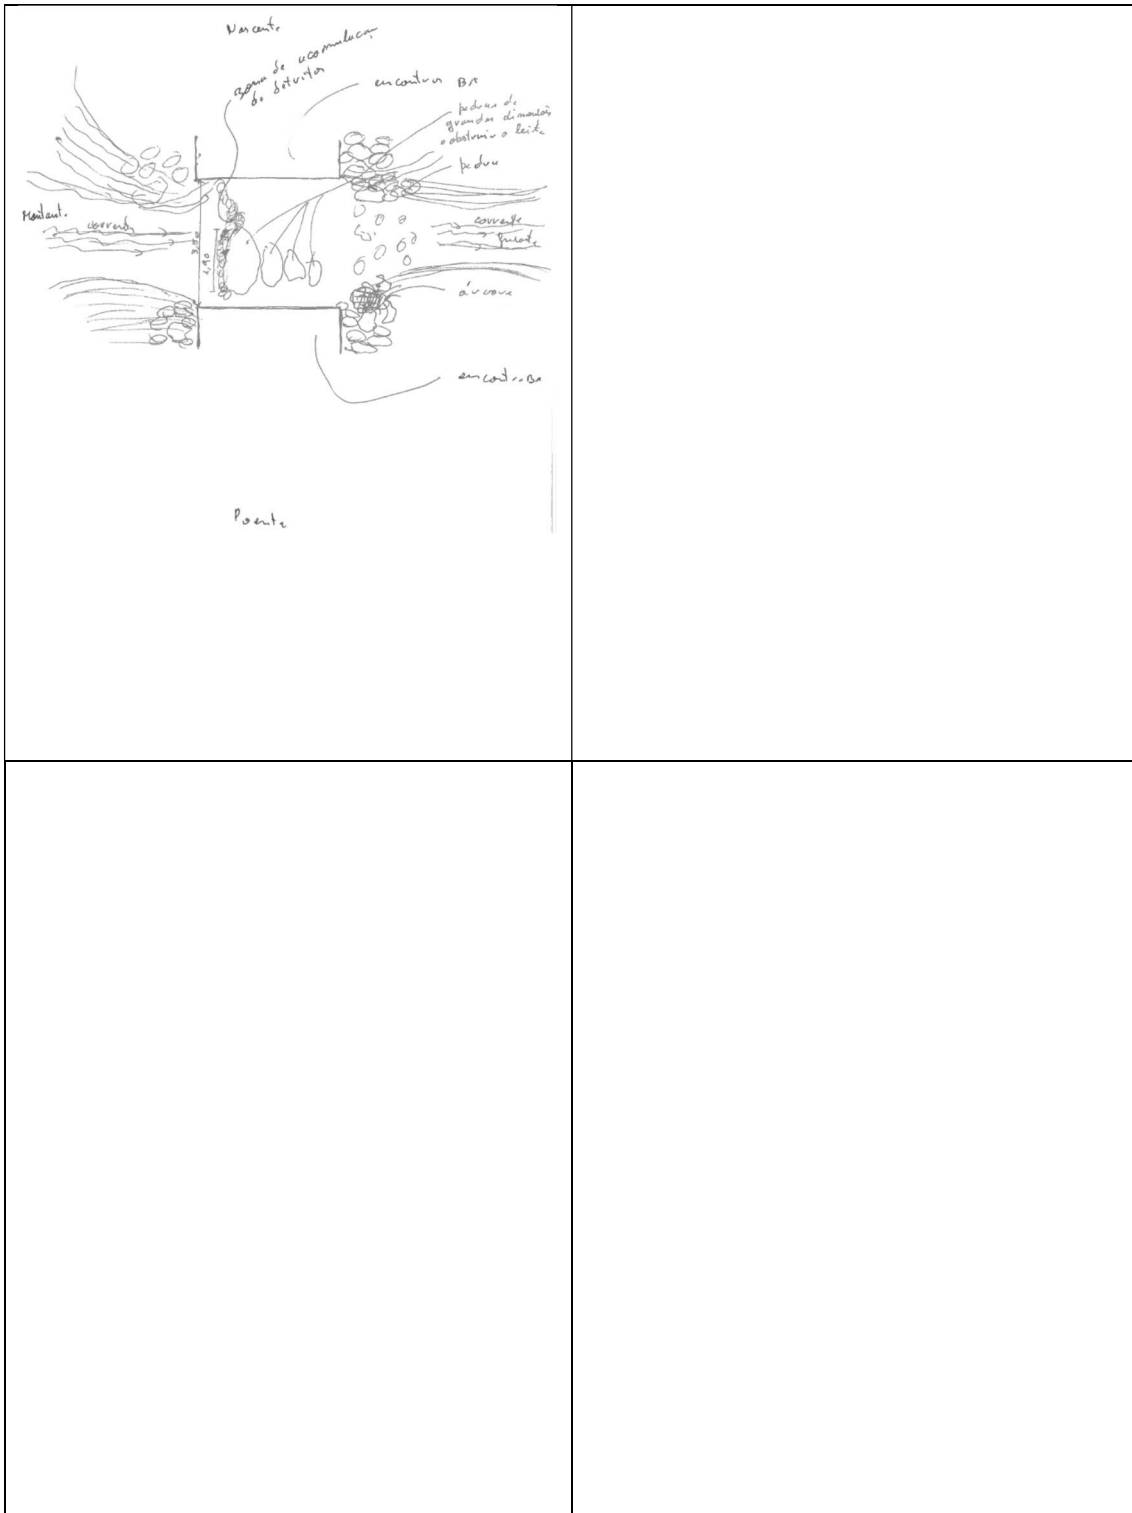
Código de ponte	71	Data de inspeção visual		28/out/16			
Elemento		Quantidade total de elementos	Un	Condição			
Descrição das anomalias por elemento				1	2	3	4
				Bom	Razoável	Mau	Grave
Tabuleiro							
Laje		324,0	m ²	288,0		36,0	
Eflorações com forte acumulação e presença de ferrugem, ao longo de todo o bordo do tabuleiro da ponte, lado jusante e lado montante, numa faixa de 0,50m, figura 3		36,0				36,0	
Pavimento com revestimento betuminoso		258,5	m ²	258,5			
Sistema de drenagem do tabuleiro		6,0	un				
Inexistência de tubos de queda. Drenagem através dos elementos estruturais, vigas, carlingas, vigas transversais dos pilares, pilares, encontros. Sistema de drenagem do tabuleiro está a causar danos nos elementos estruturais primários da ponte. A condição requer uma análise detalhada sistema de drenagem da ponte		6,0					6,0
Juntas de dilatação							
Junta de dilatação		18,0	m				18,0
*Juntas de dilatação completamente obtruidas impedindo os movimentos, lado nordeste e lado sudeste, figura 3		18,0					18,0

c) eflorescências em vigas de bordadura de laje de tabuleiro	d) junta dilatação obstruída

e) dano em viga pré esforçada para abertura de dreno e drenagem direta	f) eflorescências brancas em vigas de pilares
Figura 3 – Ponte 71

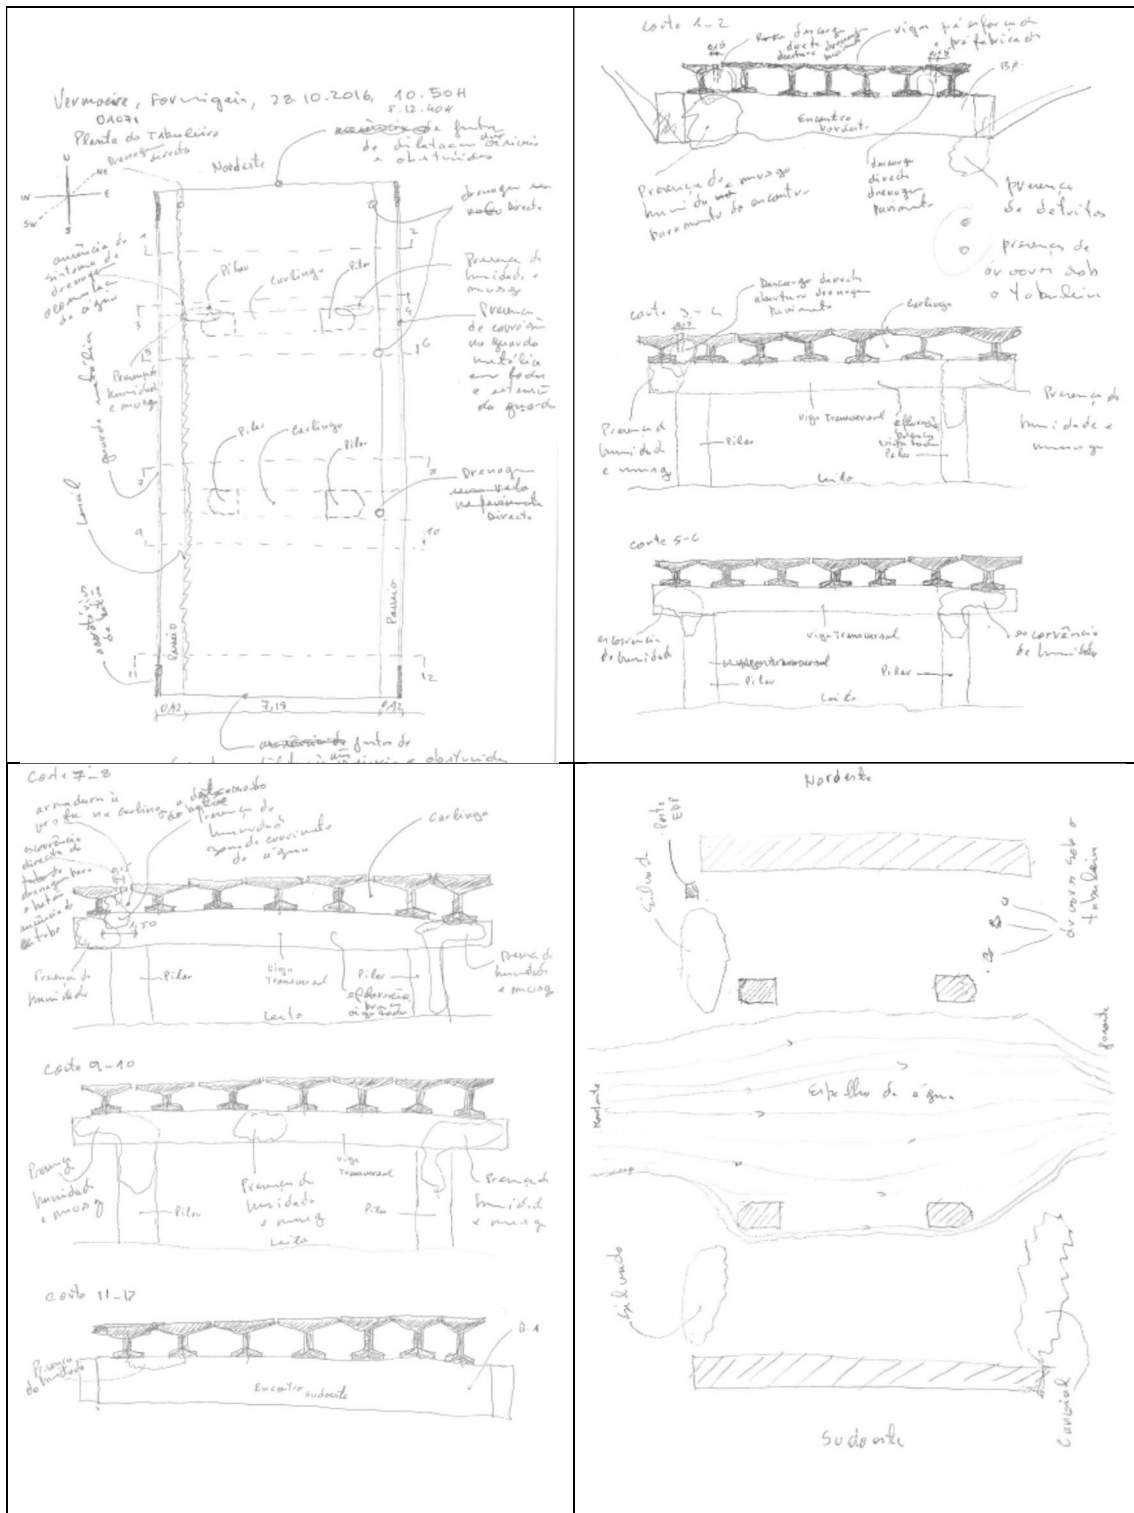
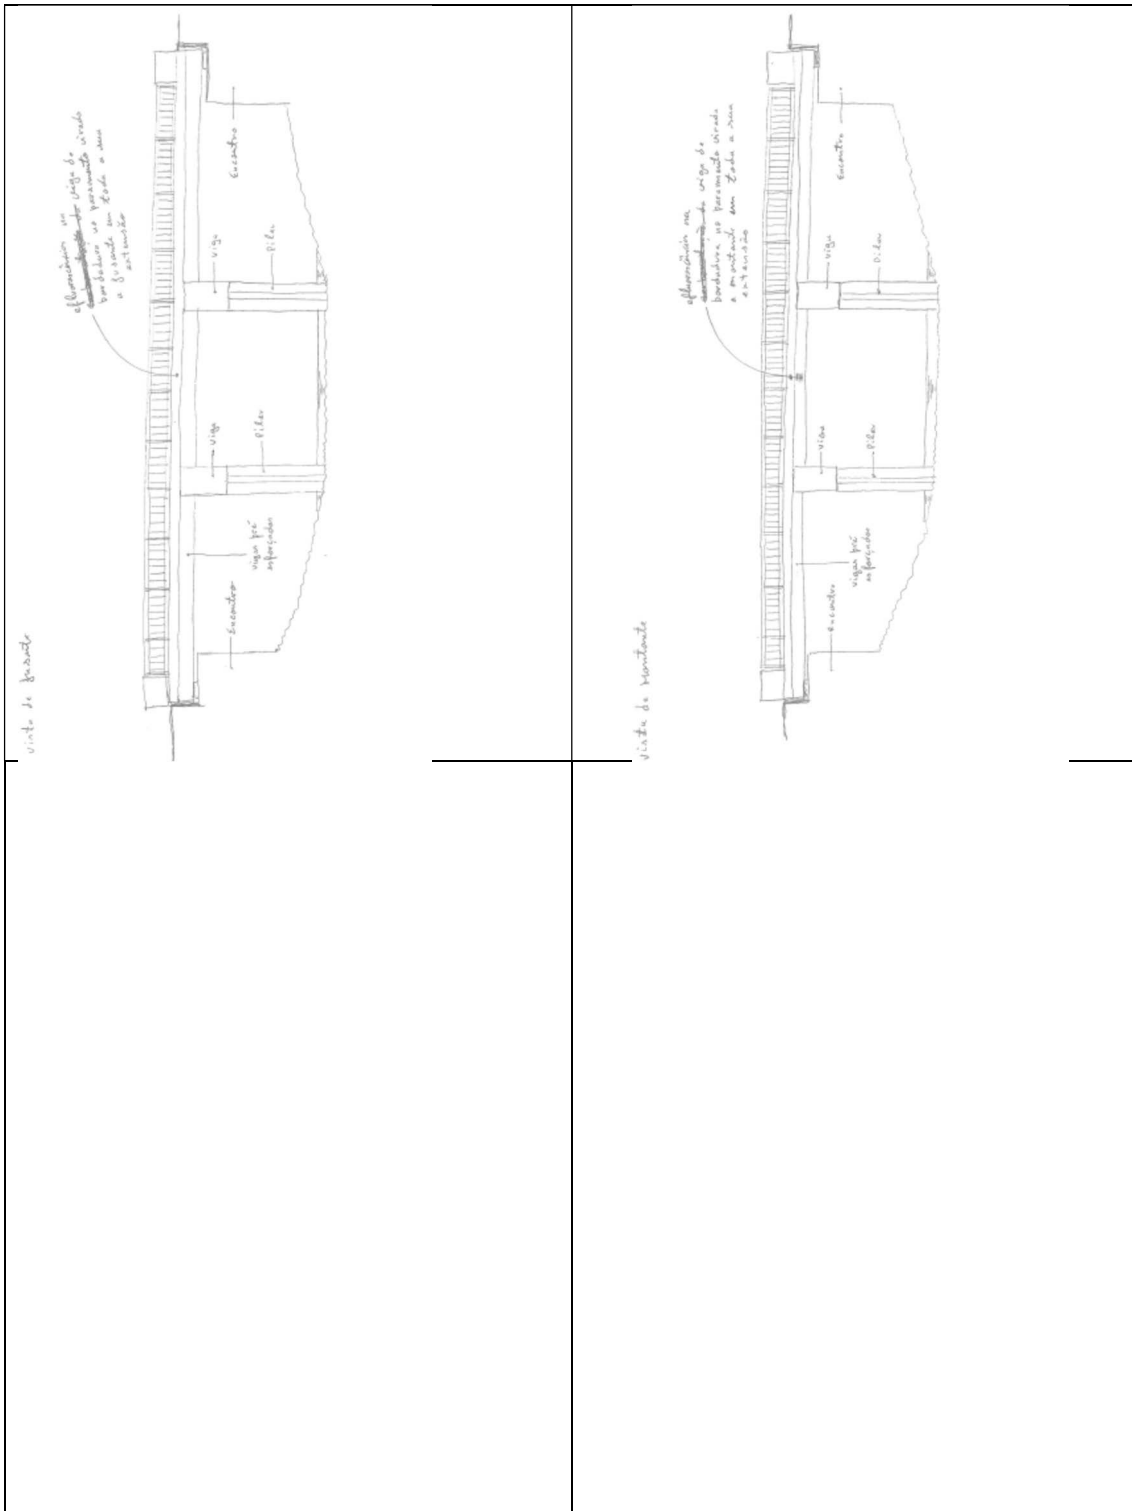
Código de ponte	76	Data de inspeção visual		09/jan/17			
Elemento		Quantidade total de elementos	Un	Condição			
Descrição das anomalias por elemento				1	2	3	4
				Bom	Razoável	Mau	Grave
Tabuleiro							
Laje		219,1	m ²	219,1			
Pavimento com revestimento betuminoso		258,5	m ²	258,5			
Sistema de drenagem do tabuleiro		4,0	un			4,0	
*A drenagem através dos tubos de queda não tem atingido os elementos primários da estrutura pese embora tal possa acontecer com determinadas condições de chuva e vento, devido ao comprimento insuficiente dos tubos de queda, figura 4		4,0				4,0	
*Entupimento moderado. Não mais de 25% de obstrução dos drenos de pavimento. Sem acumulação de água. Não requer uma análise ao sistema de drenagem, figura 4		4,0				4,0	
Juntas de dilatação							
Junta de dilatação		18,3	m			18,3	
*Destacamento do bordo da junta superior a 25,4mm em profundidade, em 1,50m da junta sobre encontro poente e em 2,50m em junta de encontro nascente, figura 4		4,0				4,0

<p>c) comprimento insuficiente de tubo de queda</p>	<p>d) obstrução dos drenos de pavimento</p>

<p>e) bordo de junta de dilatação deteriorado</p>	<p>f) presença de água no encontro devido a falta de estanquidade de junta dilatação</p>
<p>Figura 4 – Ponte 76</p>

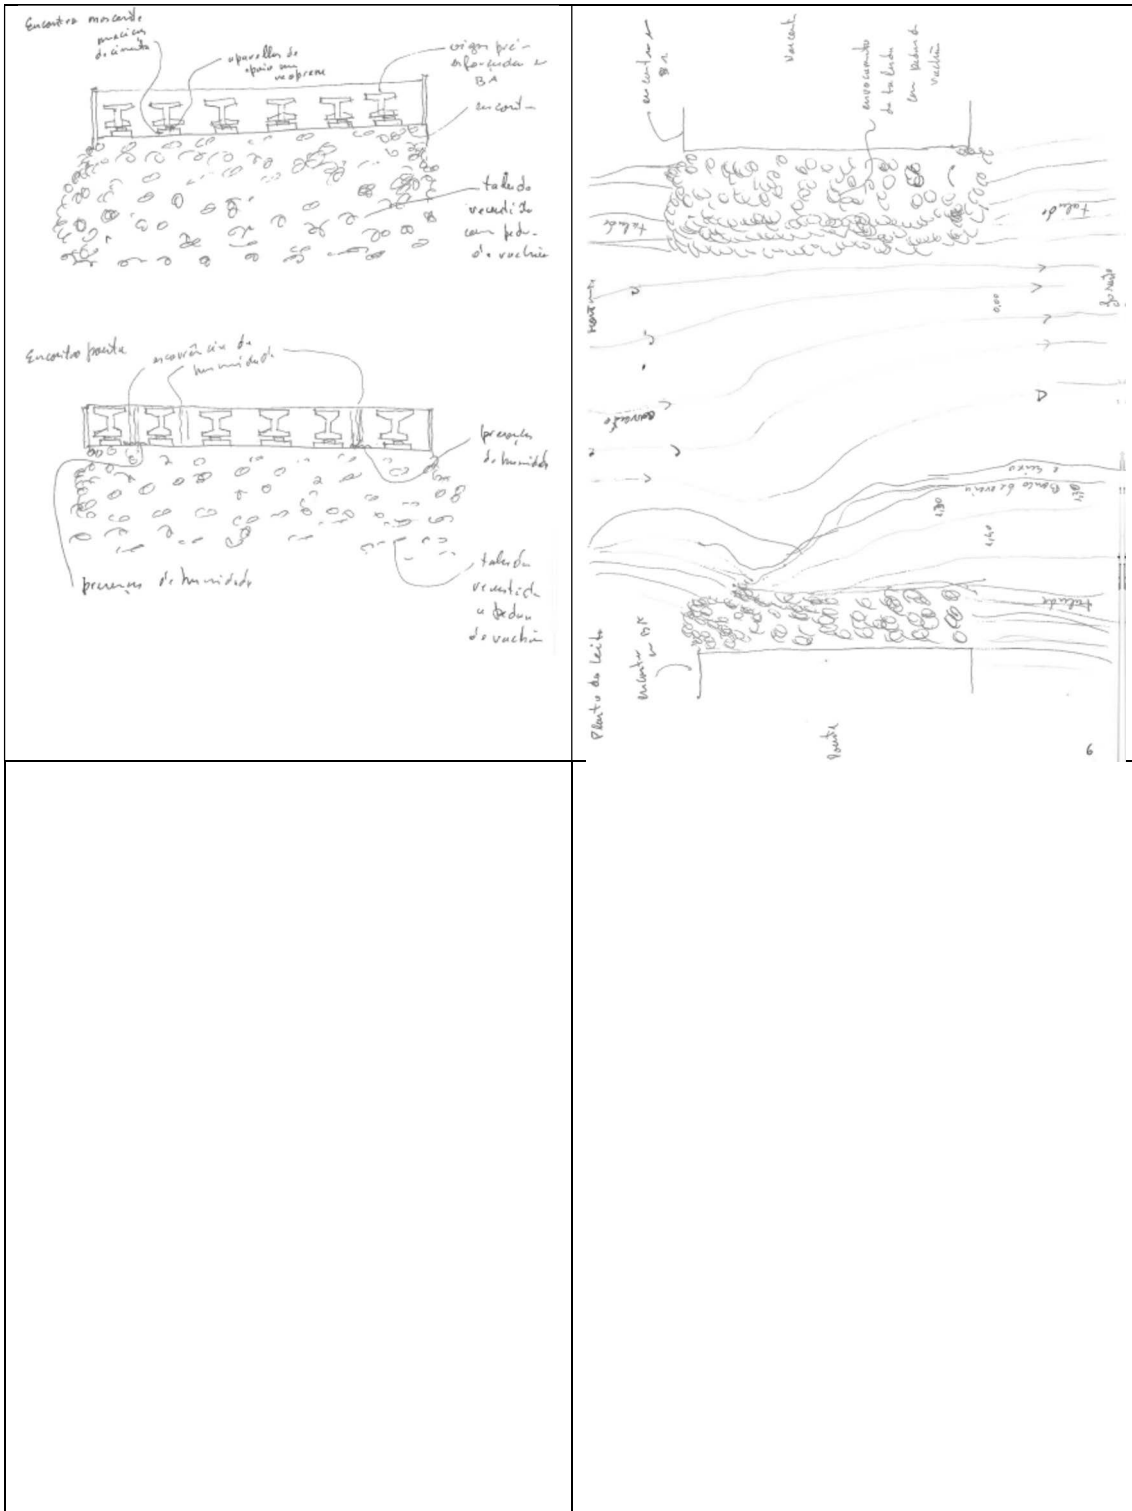
Código de ponte	90	Data de inspeção visual		06.jan.2017			
Elemento		Quantidade total de elementos	Un	Condição			
Descrição das anomalias por elemento				1	2	3	4
				Bom	Razoável	Mau	Grave
Tabuleiro							
Laje		45,7	m ²	41,5	4,2		
*Destacamento do betão com profundidade < 25,4mm e com diâmetro < 152mm, numa extensão de 6,00x0,20m, face inferior, sob passeio, lado montante, figura 5		1,2			1,2		
*Armadura exposta, numa extensão de 6,00x0,20m, face inferior, sob passeio, lado montante, figura 5		1,2			1,2		
Eflorescências, no bordo de laje lado jusante, sem acumulação ou lexiviação, numa extensão de 2,0x0,30m, figura 5		0,6			0,6		
Eflorescências, no bordo de laje lado montante, sem acumulação ou lexiviação, numa extensão de 6,0x0,30m, figura 5		1,2			1,2		
Pavimento com revestimento betuminoso		35,2	m ²	35,2			
Sistema de drenagem do tabuleiro			un				
Sem sistema de drenagem							
Juntas de dilatação

c) destacamento do betão e armadura exposta face inferior laje lado montante	d) eflorescências brancas bordo laje lado montante

e) abrasão do betão expondo agregados devido a efeito do caudal, encontro norte	f) destacamento do betão e armadura exposta encontro sul
Figura 5 – Ponte 90
