INSPEÇÃO DE UM CONJUNTO DE PONTES CONTRIBUIÇÃO PARA O SISTEMA DE GESTÃO MUNICIPAL

INSPECTION OF A SET OF BRIDGES
CONTRIBUTION TO A MUNICIPAL MANAGEMENT SYSTEM

Dissertação apresentada para a obtenção do grau de Mestre em Reabilitação de Edifícios no Ramo de Reabilitação Estrutural orientada pela Professora Doutora Cristina Margarida Rodrigues Costa e pelo Professor Doutor Anísio Alberto Martinho de Andrade

Coimbra, 10 de outubro de 2017

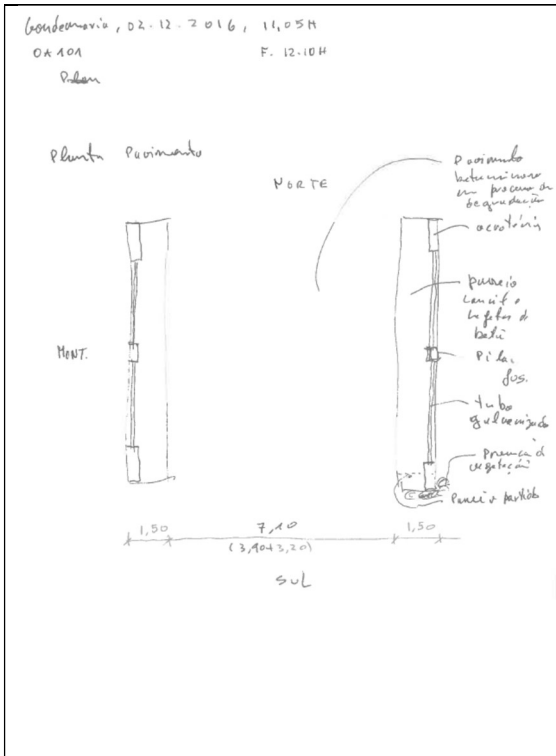
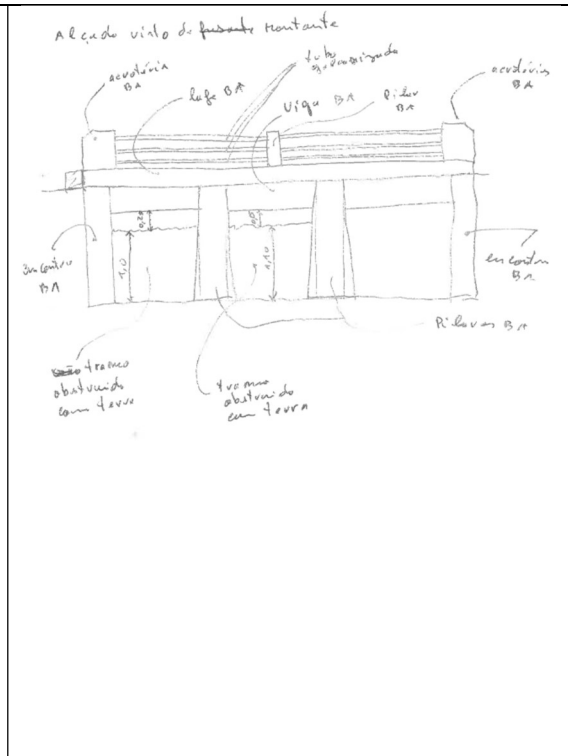
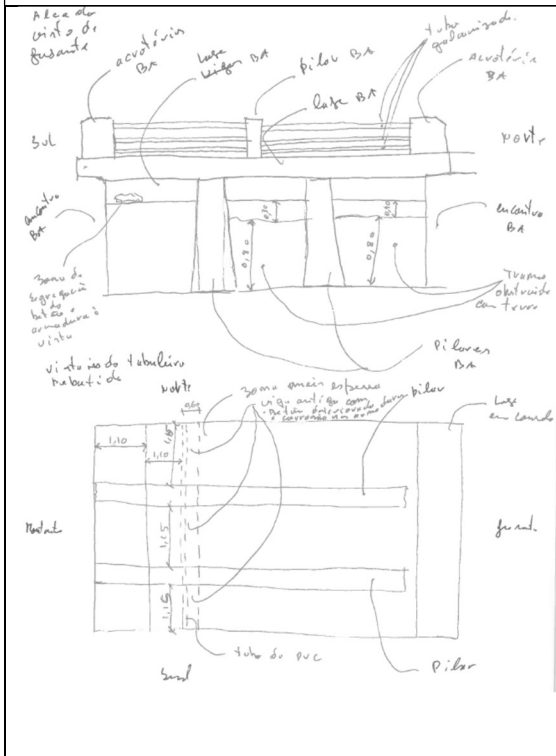
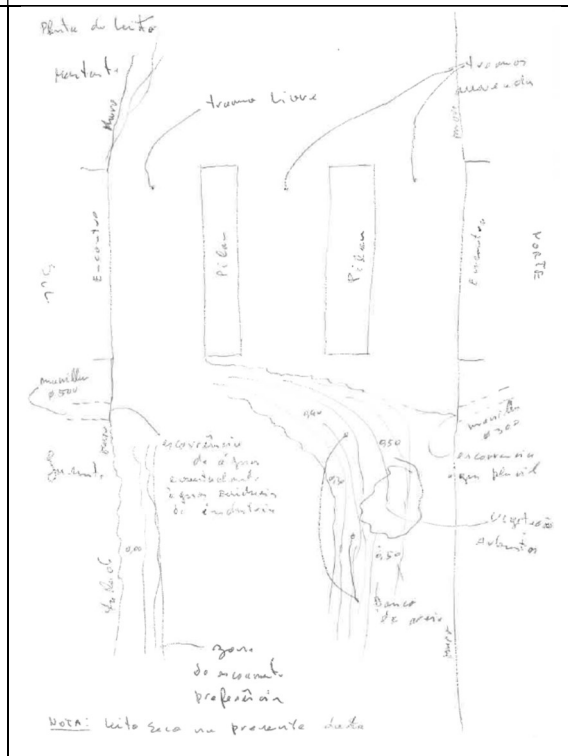
**Destacamento do betão com profundidade > 25,4mm ou com diâmetro > 152mm, em viga antiga existente nos três vãos, 3*1,15m, lado montante, figura 7	3,5				3,5

**Armadura exposta com perda significativa de secção, sem requerer análise estrutural, em viga antiga existente nos três vãos, 3*1,15m, lado montante, figura 7	3,5				3,5	
Vigas transversais		m				
Vigas de betão pré esforçado		m				
Aparelhos de apoio						
Sem aparelhos de apoio		un				
Sub-estrutura						
Pilares parede	25,8	m	25,8			
Vigas de pilar		m				
Encontros	20,2	m	20,2

c) armadura exposta em laje tabuleiro lado jusante, vão sul	d) revestimento do pavimento betuminoso deteriorado

e) destacamento do betão e armadura exposta em viga	f) destacamento do betão e armadura exposta com perda significativa de secção
Figura 7 – Ponte 101

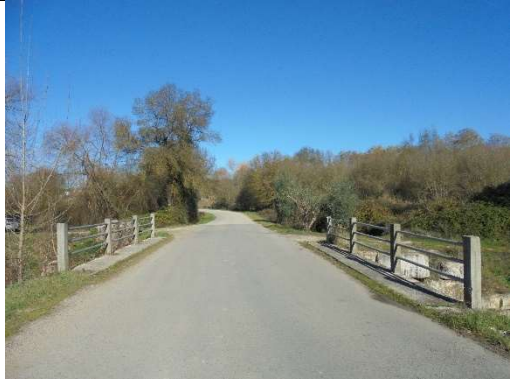
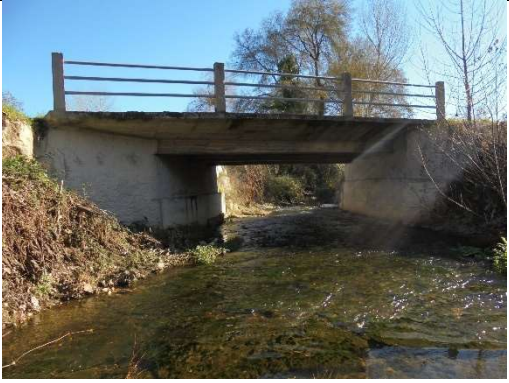
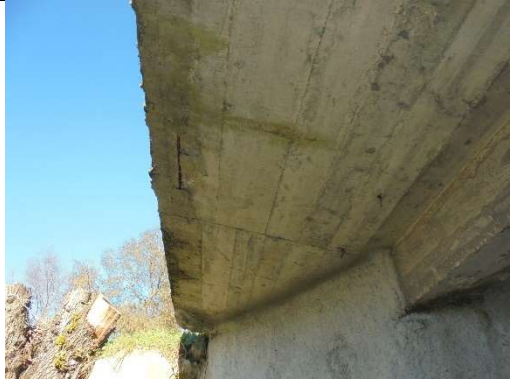
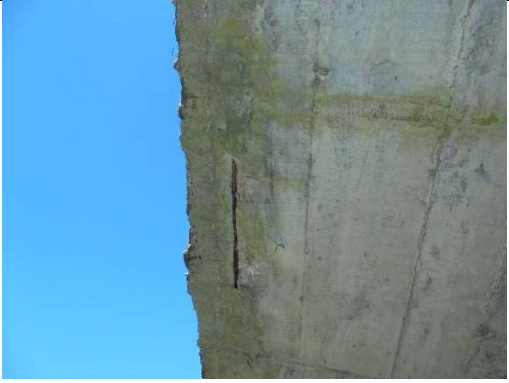
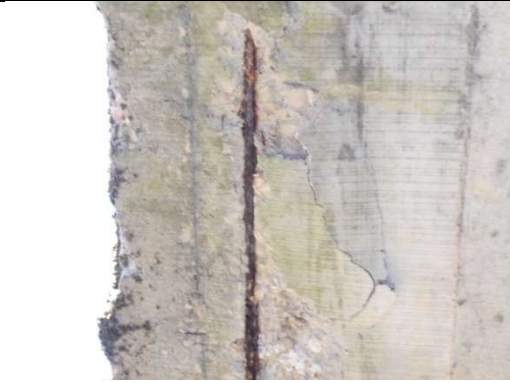
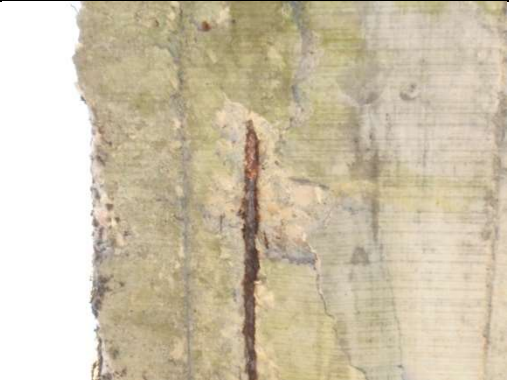
Código de ponte	121	Data de inspeção visual		13-jan-17			
Elemento		Quantidade total de elementos	Un	Condição			
Descrição das anomalias por elemento				1	2	3	4
				Bom	Razoável	Mau	Grave
Tabuleiro							
Laje		44,3	m ²		5,9		
*Destacamento do betão com profundidade < 25,4mm ou com diâmetro < 152mm, face inferior de laje, sob passeio montante, 3m ² , figura 8		3,0			3,0		
*Armadura exposta, face inferior da laje sob passeio montante sem perda significativa de secção de aço, em 3,0m ² , figura 8		3,0			3,0		
Pavimento com revestimento betuminoso		28,4	m ²	28,4			
Sistema de drenagem do tabuleiro			un				
Sem sistema de drenagem							
Juntas de dilatação							
Sem juntas de dilatação							
Zona de transição							
Revestimento betuminoso		60,0	m ²	60,0			
Guardas de protecção							
Parte metálica da guarda		11,8	m	11,8			
Parte de betão da guarda		11,8		11,8			
Superestrutura							
Vigas longitudinais de betão		17,7	m	17,7

a) vista geral do tabuleiro, de sul para norte	b) vista do alçado lado montante

c) destacamento do betão e armadura exposta	d) destacamento do betão e armadura exposta

e) destacamento do betão e armadura exposta sem perda significativa de secção	f) destacamento do betão e armadura exposta sem perda significativa de secção
Figura 8 – Ponte 121

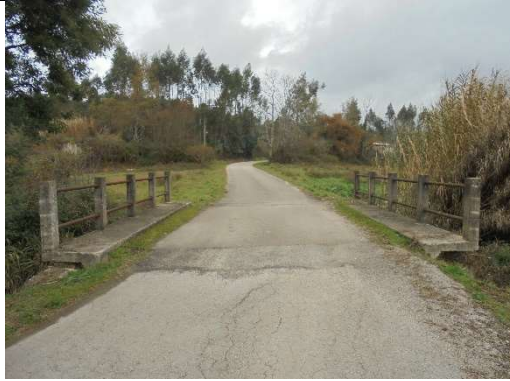
a) vista geral do tabuleiro, de sul para norte	b) vista do alçado lado montante
