O LEVANTAMENTO DE UM EDIFÍCIO ANTIGO EM  
COIMBRA TENDO EM VISTA A SUA REABILITAÇÃO

SURVEY OF AN OLD BUILDING IN COIMBRA REGARDING IT'S  
REHABILITATION

Dissertação de Mestrado Integrado em Engenharia Civil, na área de  
Especialização em Estruturas, orientada pelo Professor Doutor Paulo  
Manuel Mendes Pinheiro da Providência e Costa e pelo Professor Doutor  
Anísio Alberto Martinho de Andrade e apresentada ao Departamento de  
Engenharia Civil da Faculdade de Ciências e Tecnologia da  
Universidade de Coimbra

Julho de 2021

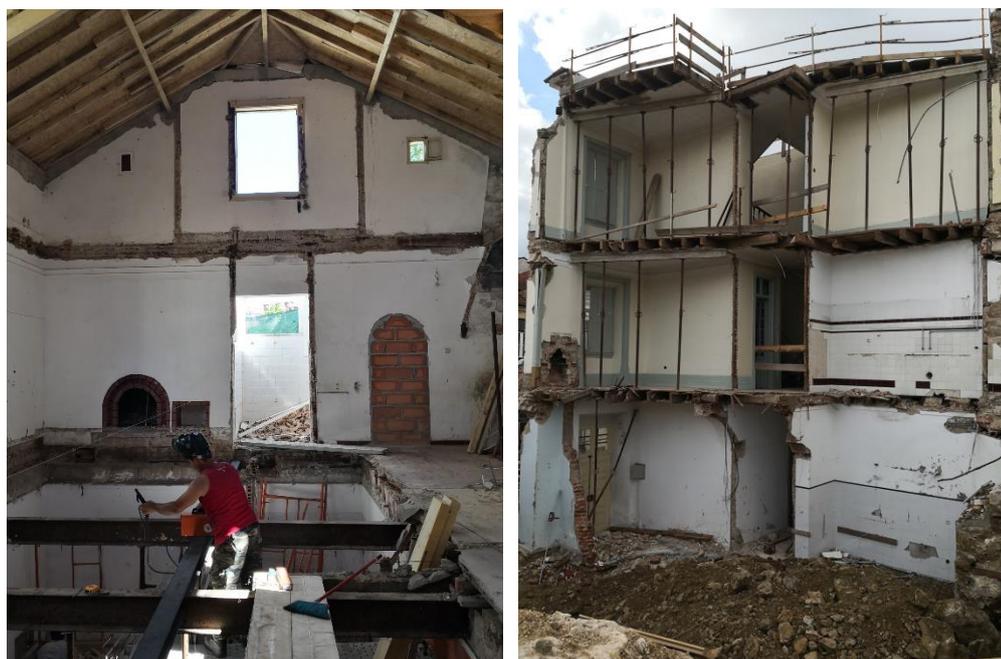
Figura 2.1 – Demolição integral do interior de dois edifícios antigos (Coimbra), fase inicial duma intervenção de reconstrução.<sup>1</sup>

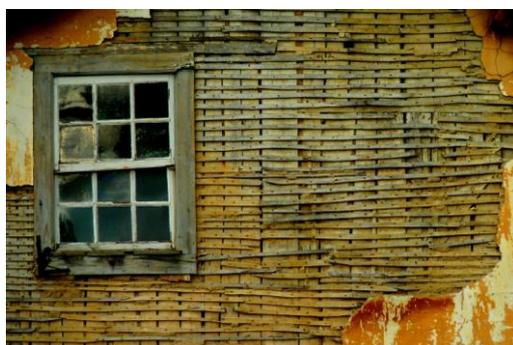
Figura 2.9 – Construção em tabique muito degradado com destacamento quase total do reboco original (Helder, 2010, *Website Olhares*)

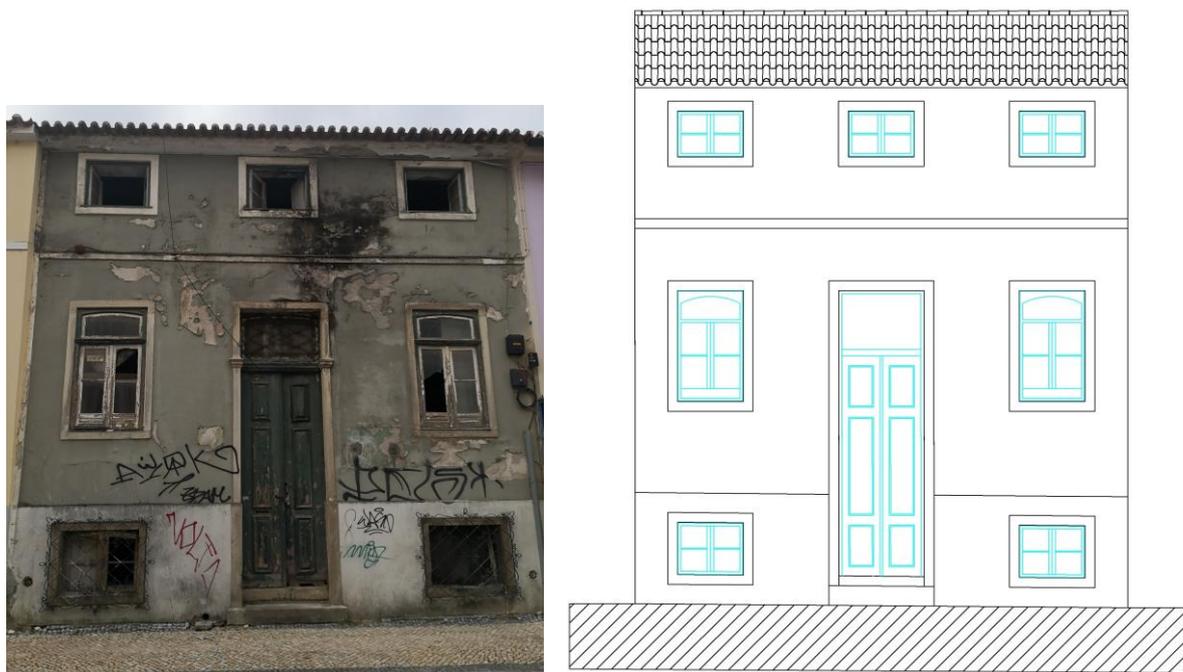
Figura 3.5 – Alçado principal do edifício<sup>2</sup>

Se se der como certo o ano de construção de 1923, este edifício tem atualmente 98 anos de existência, apresentando alguns materiais muito degradados. Mais concretamente, de um modo geral, encontra-se em muito mau estado de conservação, apresentando condições que não permitem que seja habitado, necessitando de reabilitação urgente.

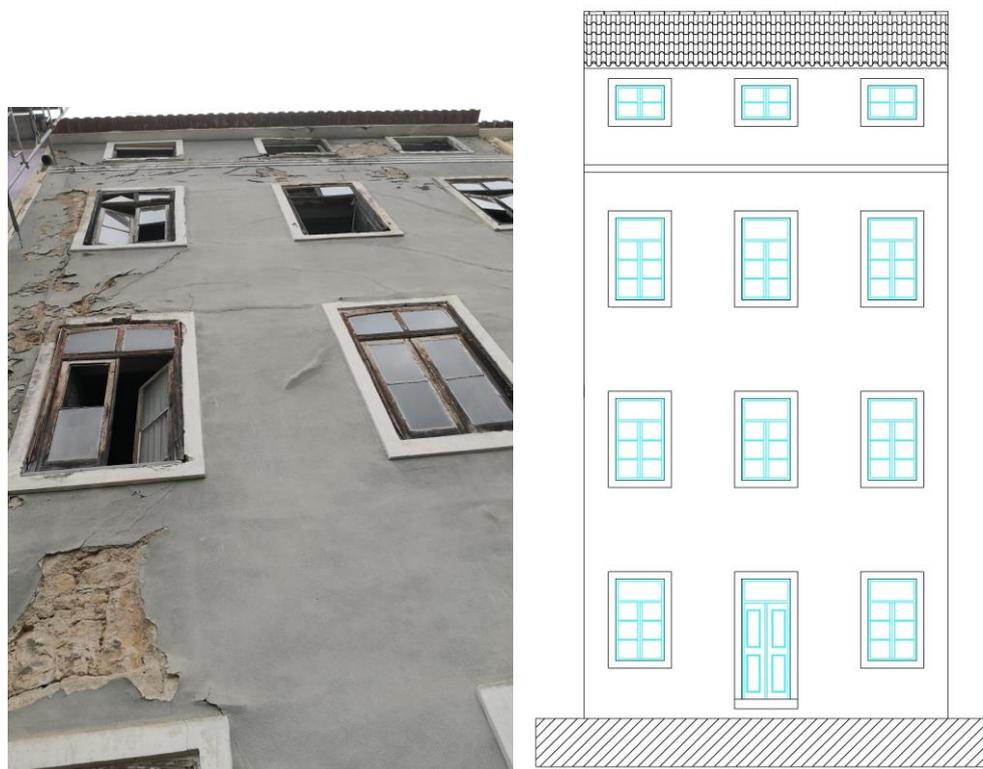
Figura 3.6 – Alçado posterior do edifício (tardoz)

A cobertura é inclinada, de duas águas, com revestimento em telha marseilha e beirado à portuguesa, tanto no alçado principal como no tardoz. (O beirado à portuguesa leva duas peças de acabamento designadas de capa e bica). Apesar do piso 1 (que, de facto, é um sótão/desvão) apresentar um pé direito inferior aos restantes pisos, não se utilizaram janelas de mansarda na cobertura, característica recorrente noutros edifícios contemporâneos deste para aumento de pé direito. O escoamento das águas pluviais é livre, sem qualquer caleira interior ou exterior, ou tubo de queda para a sua recolha.

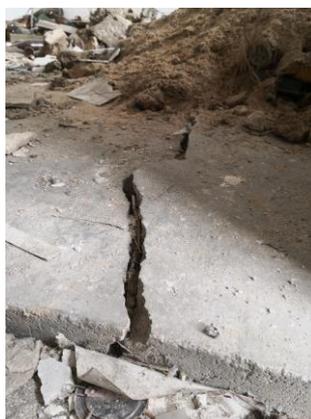
A estrutura dos pisos é em madeira, com exceção do piso térreo (piso -2) que atualmente apresenta uma betonilha recente em argamassa de cimento (Figura 3.9). As paredes interiores são constituídas por uma estrutura de madeira preenchida por vários outros elementos.

Figura 3.9 – Betonilha em argamassa de cimento

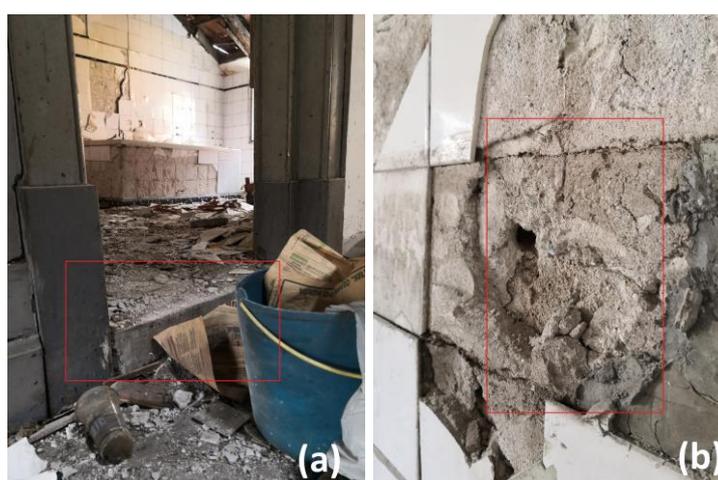
No piso 1 (sótão/desvão) encontra-se uma instalação sanitária construída certamente *a posteriori*, como revela a utilização de argamassas de cimento que sobre-elevam o piso em relação à cota original (Figura 3.10a), a utilização de argamassas novas nas paredes (Figura 3.10b) e o alçapão no piso inferior ao da instalação sanitária, onde se conseguem ver as tubagens em PVC (Figura 3.11), confirmando que foi uma alteração à construção inicial. Aliás, segundo Botica (2012), o PVC é um produto muito recente cuja utilização só em 1960 foi introduzida em Portugal.

Figura 3.10 – Quarto de banho não original no piso 2: (a) piso sobre-elevado com argamassa de cimento; (b) uso de argamassas de cimento em paredes

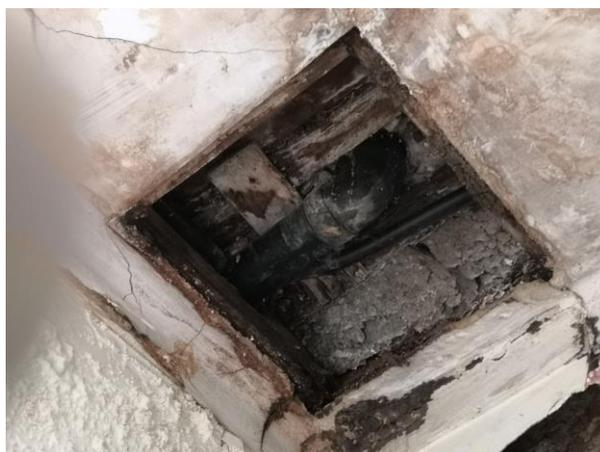
Figura 3.11 – Quarto de banho não original no piso 2: alçapão com tubagens de PVC

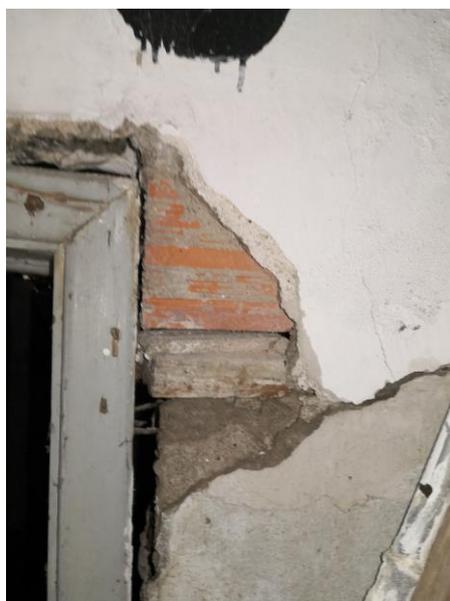
Ao nível do piso -2, para além do já referido pavimento em betonilha de argamassa de cimento que aparenta ser relativamente recente, observa-se ainda outra alteração recente ao edifício: a utilização de alvenaria de tijolo tradicional para construir o compartimento destinado a uma instalação sanitária (Figura 3.14).

Figura 3.14 – Alterações à construção original: divisória em tijolo tradicional

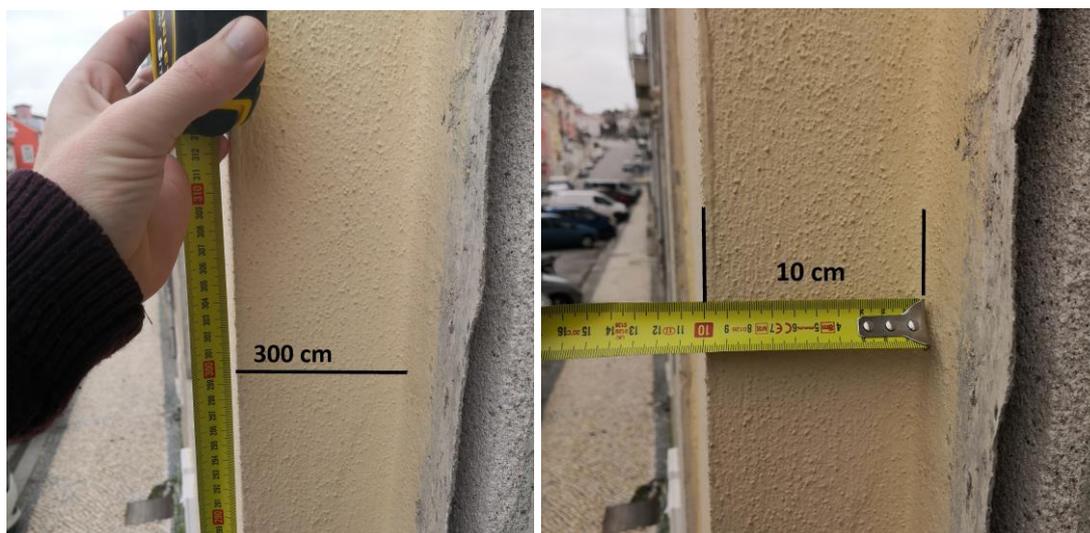
As fachadas revelam que o edifício sofreu possivelmente assentamentos graves das suas fundações. De facto, a 3 m acima da cota do passeio foi medido (Figura 3.16) um desaprumo de 10 cm, o que revela uma inclinação da parede para o interior de aproximadamente 3,33 cm/m (3,33%) (Figura 3.17).

Figura 3.16 – Inclinação da fachada principal: fita métrica 3 m acima da cota do passeio (esq.); medição do desaprumo (dir.)

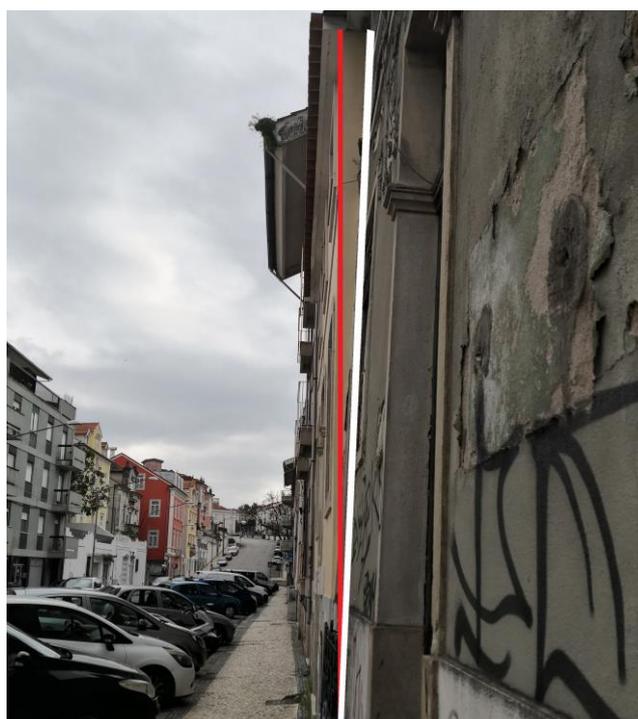
Figura 3.17 – Esquema do desaprumo da fachada (a vermelho “prumo” e a branco fachada do edifício)

Esta inclinação corresponde a deformações consideráveis em ambas as fachadas (principal e tardoz), que são perfeitamente perceptíveis à vista desarmada.

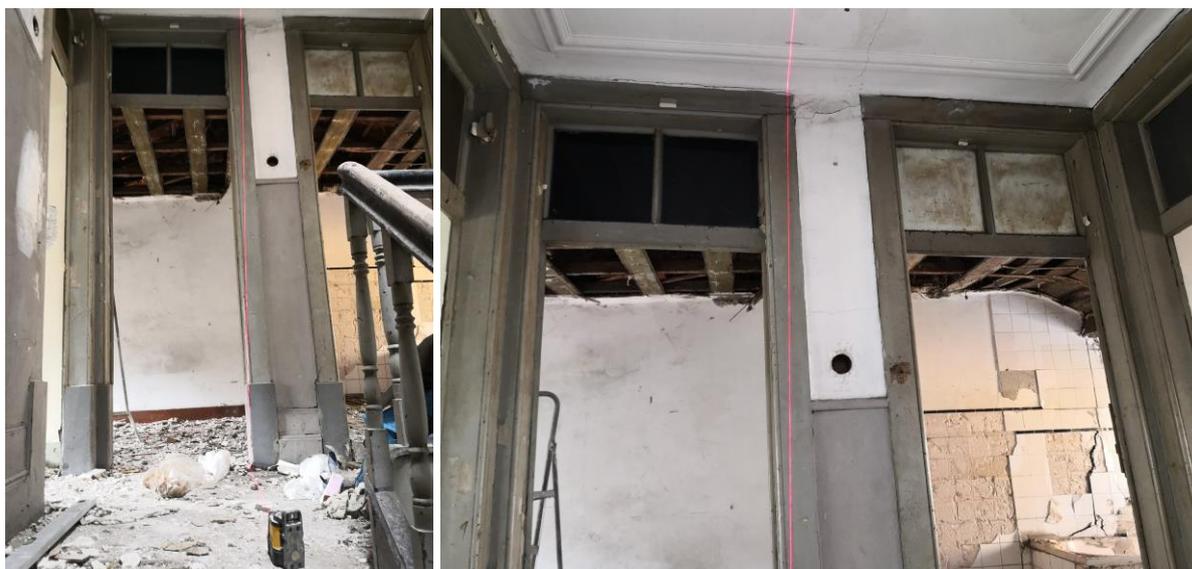
Outro local onde são notórios os assentamentos diferenciais do edifício, é nos vãos de portas interiores (dispostas perpendicularmente às fachadas principal e tardoz) como mostra a Figura 3.22, e no soalho dos pisos. Colocando novamente o laser apurado, é possível medir um desvio de 3 cm/m no alinhamento normal da porta semelhante ao encontrado no alçado principal (Figura 3.22).

Figura 3.22 – Utilização do laser para avaliar prumo: vista global (esq.); pormenor da linha virtual (dir.)

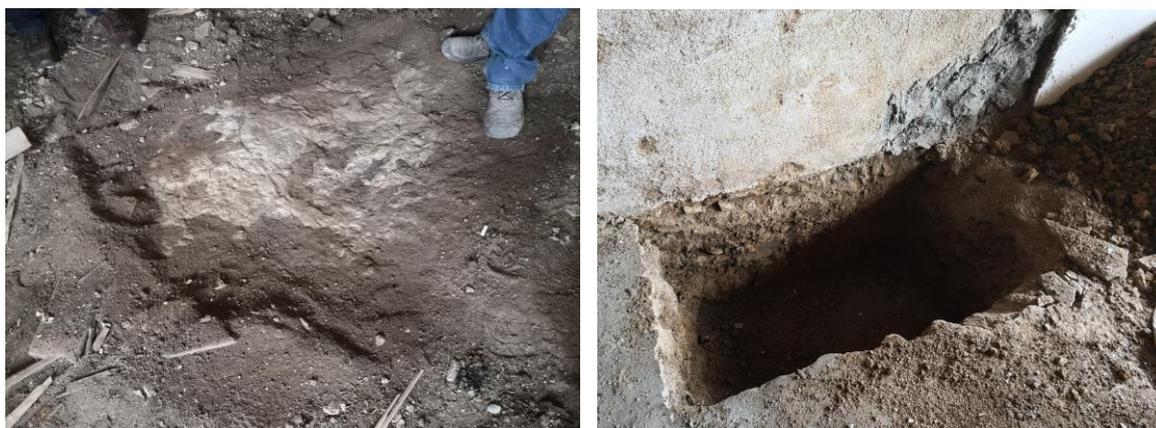
Para avaliar as fundações foram escavados dois poços de inspeção junto às paredes exteriores dos alçados principal e tardoz do edifício. Como mostra a Figura 3.39, a escavação junto à parede correspondente ao alçado principal pôs a descoberto um afloramento rochoso, sobre a qual a fundação assenta diretamente. Junto à parede do tardoz só se escavou até aproximadamente 40 cm de profundidade, encontrando-se apenas solo argiloso com bastante pedra irregular à mistura, não se conseguindo atingir o afloramento rochoso encontrado junto ao alçado principal.

Figura 3.39 – Poços de inspeção escavados junto ao alçado principal (esq.) e tardo (dir.)

Esta descoberta leva a refletir sobre como terá sido executada em profundidade a fundação no tardo do edifício, uma vez que a escavação de sondagem poderia estar a poucos centímetros de atingir o afloramento rochoso ou este ser de todo inexistente. Os deslocamentos laterais verificados no edifício parecem apoiar a teoria de que a fundação tardo não atinge o afloramento rochoso e de alguma forma se afundou (assentou), talvez devido ao acentuado declive do terreno.

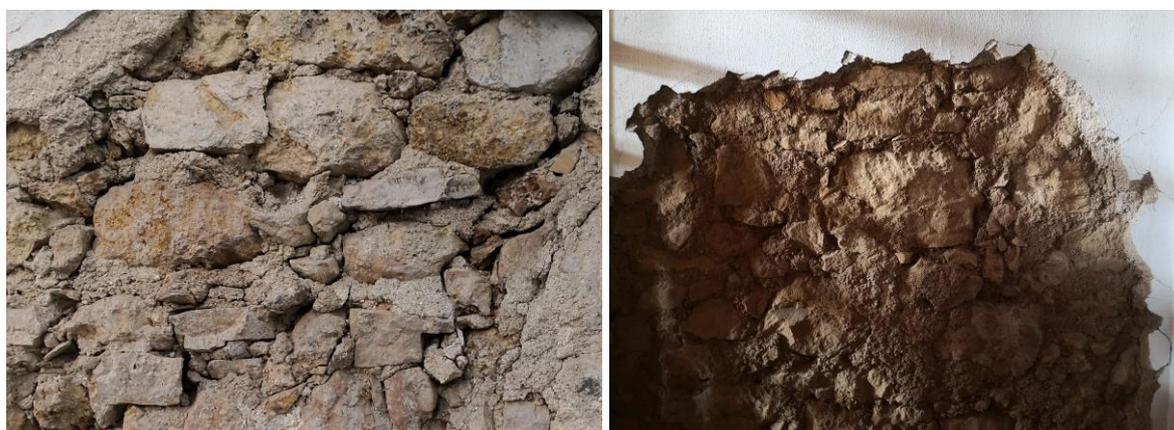
A inspeção visual à parede exterior da fachada tardoz ao nível dos pisos -2 e -1 (Figura 3.40) foi feita através da remoção do revestimento numa janela com cerca de 1 m<sup>2</sup>. Esta janela permite identificar uma alvenaria de pedra ordinária, com grande variação no tamanho e forma das pedras, estando estas ligadas entre si com o que parece ser, devido à sua coloração e textura, uma mistura de areia com cal. Não é visível nenhum elemento de madeira nas janelas de inspeção abertas, pelo que se conclui que não os há.

Figura 3.40 – Aparelho da parede exterior no tardoz do piso -2: vista pelo exterior (esq.); vista pelo interior do edifício (dir.)

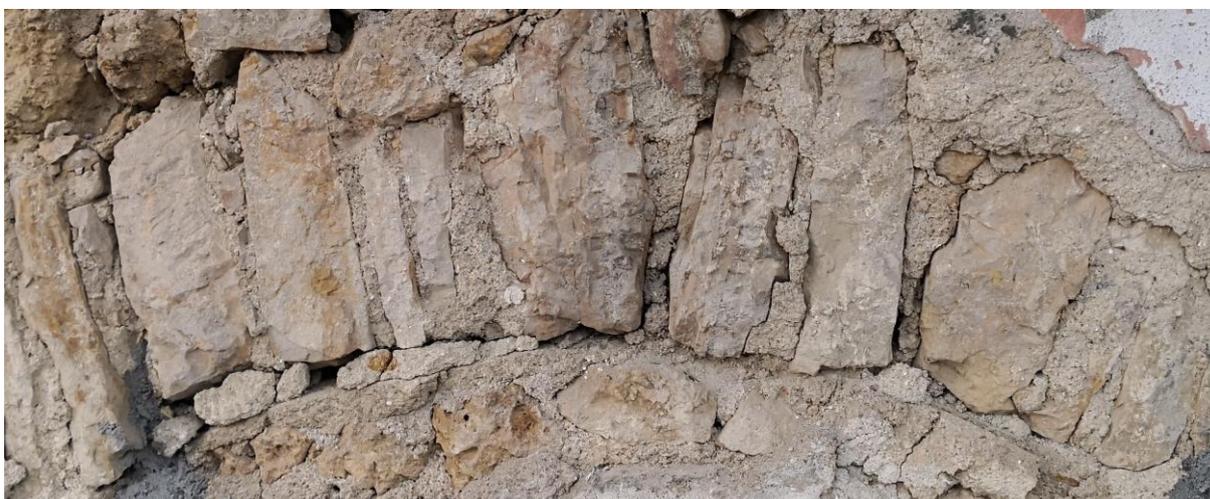
Como mostra a Figura 3.43, foi feita uma janela de inspeção através da picagem do revestimento para avaliar como foi feita a padieira dos vãos, observando-se que estes são sustentados por um arco de pedra. À semelhança da pouca qualidade encontrada na restante construção, também o arco apresenta um aspeto descuidado.

Figura 3.43 – Arco sobre vão existente (verga)

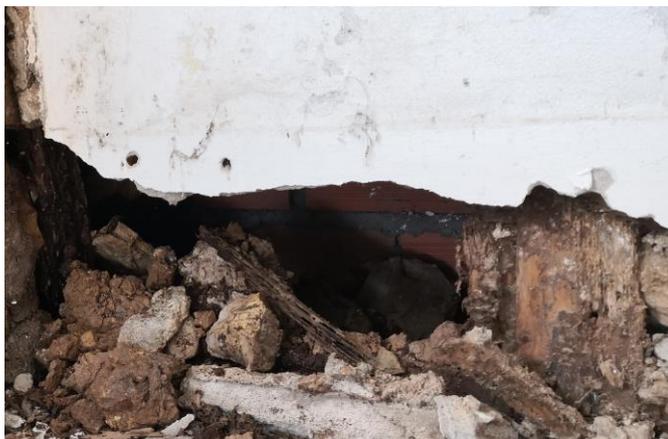
A parede meira tem ao nível do piso 0 uma espessura de 25 cm. Foi possível determinar esta medida pois, como mostra a Figura 3.51, a parede desmoronou deixando à vista a parede em tijolo tradicional do edifício vizinho.

Figura 3.51 – Parede do edifício anexo visível por trás da parede desmoronada

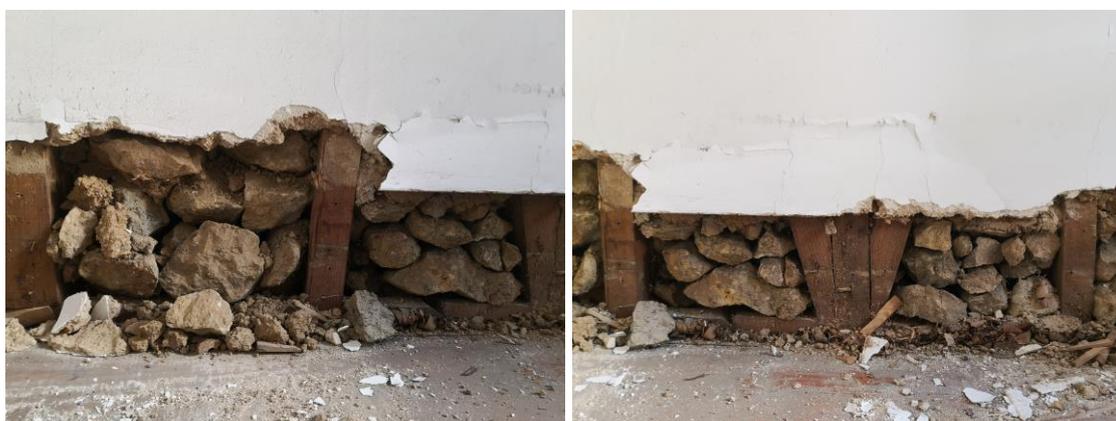
A parede meeira foi analisada através da abertura de uma janela de inspeção, picando o revestimento e removendo o rodapé que deixou uma faixa descoberta. Através desta faixa observa-se um frontal com estrutura de madeira constituída por primos verticais e diagonais e pedra irregular no enchimento, sendo que em alguns lugares, como é possível ver na Figura 3.52, as pedras estão simplesmente justapostas, dando a entender que se trata de uma alvenaria de pedra seca.

Figura 3.52 – Pedra justaposta em parede meeira

Este achado não parece coerente com o encontrado na janela de inspeção feito no mesmo piso 0, mas à parede meeira oposta, com as pedras ligadas com uma argamassa de barro, como mostra a Figura 3.53. Tudo leva a crer que ou houve lavagem das argamassas por humidades ou então foi a construção do edifício anexo que terá levado a parede a descompor-se, tendo sido posteriormente reconstruída com um mero imbricamento. Na janela de inspeção (Figura 3.53)

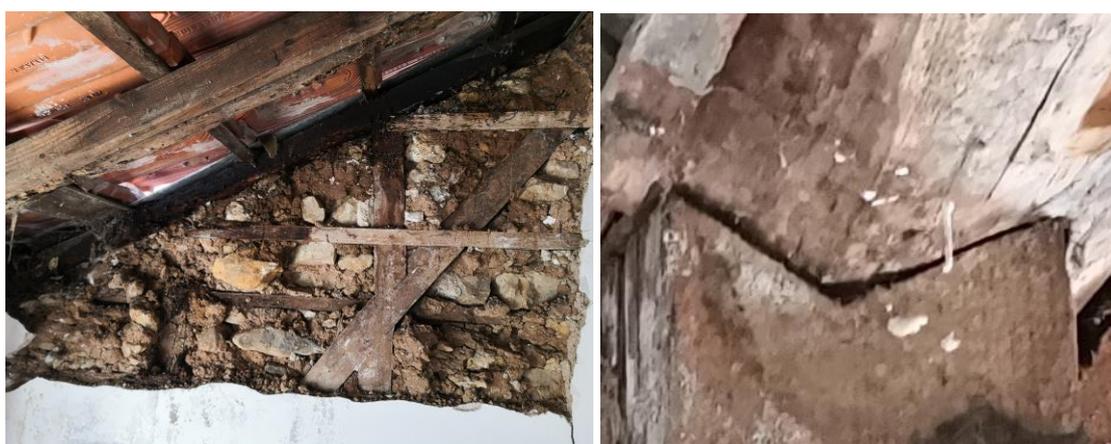
As paredes meeiras no piso 1 seguem o mesmo registo das do piso 0, conforme mostra Figura 3.54, com prumos alinhados, diagonais e travessas horizontais. Estas travessas horizontais tanto servem para aumentar a rigidez lateral da parede como para criar pequenos panos no revestimento para permitir que este se fixe melhor. A Figura 3.54 mostra ainda o pormenor de ligação de um dos prumos à viga da cobertura (madre).

Figura 3.54 – Junção da parede meeira à cobertura: vista geral (esq.); pormenor de ligação prumo-viga de cobertura (dir.)

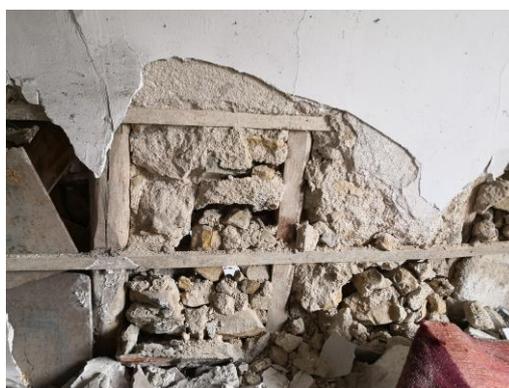
Ao nível do piso -2, como se mostra na Figura 3.55 é possível observar que as paredes divisórias são construídas usando um sistema de frontal, em que se tem uma estrutura de madeira preenchida por alvenaria de pedra e uma mistura de cal e areia como ligante. O frontal faz parte do grupo de paredes resistentes, porque, como se mostra mais à frente na secção 3.5.4., as vigas dos pisos assentam e têm emendas sobre estes frontais. Esta parede encontra-se abaulada (como foi visto na secção 3.4.1.), pelo que se imagina que está sujeita a esforços de compressão excessivos, possivelmente causados pela deformação global do edifício.

Figura 3.55 – Parede divisória interior do piso -2

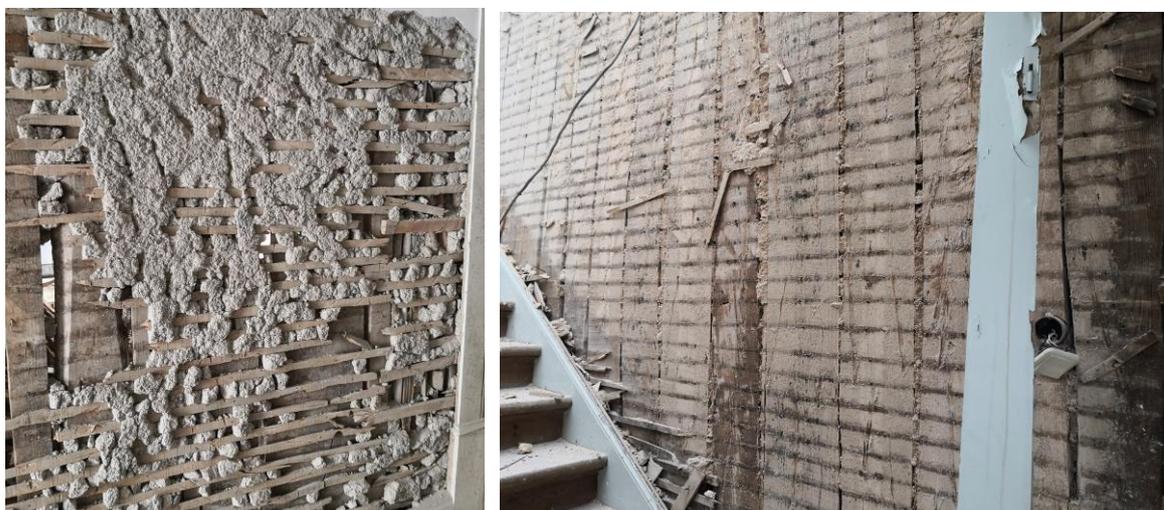
Figura 3.60 – Parede divisória em tabique simples

O tabique é um tipo de parede não portante, ou seja, não é construído para ser suportar cargas o que neste edifício é corroborado pela sua utilização nas paredes paralelas às fachadas principais, onde não se apoia qualquer elemento estrutural. No entanto, a fluência dos materiais e as deformações sofridas pelo edifício levaram a que elas acabassem por contribuir para

suportar o peso dos pavimentos, com efeito nas várias patologias agora detetadas, como fissuras e descolamento de revestimentos.

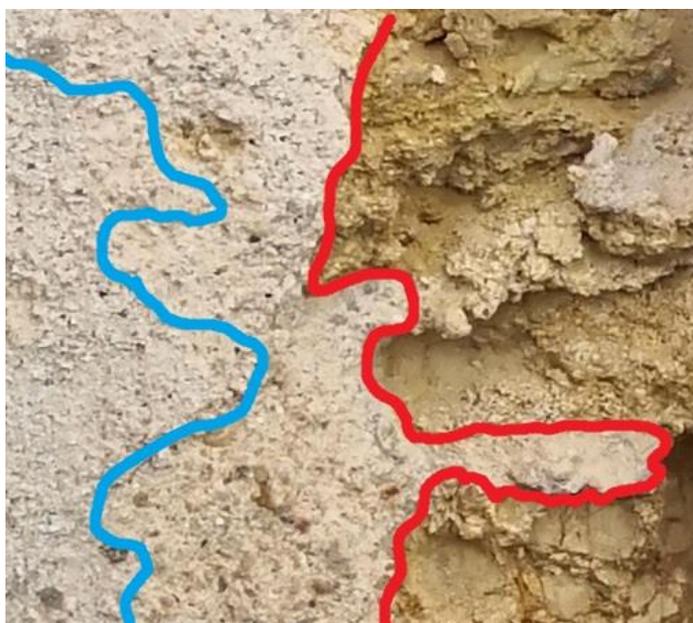
O revestimento dos edifícios antigos é feito aplicando camadas de argamassas cada vez mais finas, quanto mais próximas da superfície exterior da parede. No edifício investigado, apesar destas camadas apresentarem boa aderência entre si, a erosão causada pela chuva lavou o revestimento deixando-o com um aspeto lascado. Um olhar mais atento permite observar diferentes colorações no revestimento exterior, como é possível ver na Figura 3.71. Estas diferentes colorações, delimitam zonas com utilização de argamassas com granulometria e traço da mistura diferente. Quanto mais perto da camada exterior mais esbranquiçada é a coloração da camada, revelando uma mistura com maior percentagem de cal.

Figura 3.71 – Variação da coloração do revestimento exterior expondo as várias camadas
