Dissertação de Mestrado em Reabilitação Não Estrutural II, no âmbito do Mestrado em Reabilitação de Edifícios, sob a orientação da Professora Doutora Lúcia Maria Gil Catarino e pelo Arquiteto Victor Mestre e apresentada ao Departamento de Engenharia Civil da Faculdade de Ciências e Tecnologia da Universidade de Coimbra

Dezembro de 2020

**PASSADO, PRESENTE E FUTURO DO  
NÚCLEO URBANO ANTIGO DA ILHA DO  
CORVO:  
A CASA “CORVINA”**

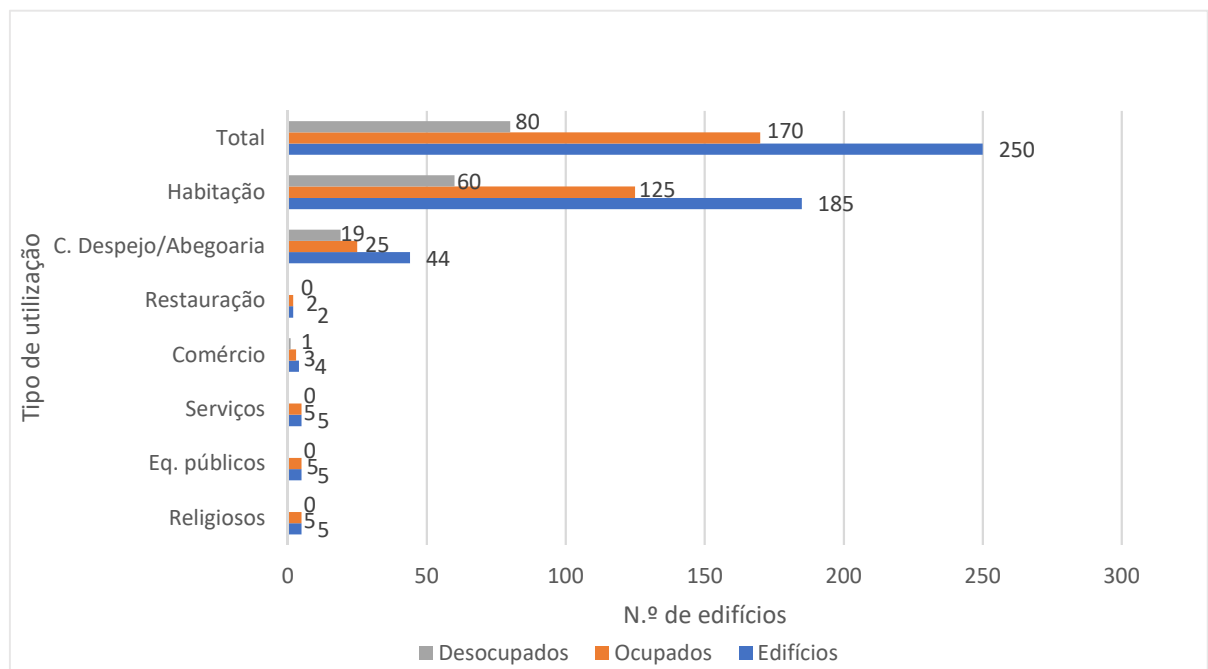
Gráfico 4 - Estado de ocupação dos edifícios do NAVC

Os edifícios religiosos, equipamentos públicos, serviços e ainda da restauração encontram-se 100% ocupados o que poderá dever-se à sua especificidade em termos de utilização, necessitando de valorizar o investimento efetuado. Quanto aos edifícios de comércio, verifica-se que apenas 3 dos 4 se encontram em funcionamento (ocupados).

Relativamente às casas de abegoaria/despejo, dos 44 edifícios, 57%, encontram-se a ser utilizadas. A não ocupação dos restantes dever-se-á provavelmente ao facto de a maior parte dos edifícios, ter por norma vários herdeiros, sendo que estes ou se encontram fora, ou são muitos e apenas alguns os utilizam. Verificando-se a necessidade de procederem, por exemplo, a obras de manutenção/conservação, os utilizadores não querem arcar sozinhos com as despesas.

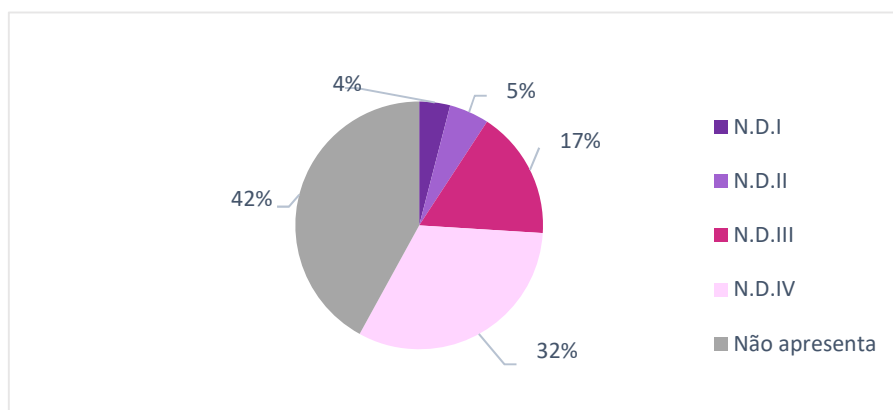
Gráfico 9 – Níveis de degradação dos edifícios do NAVC

Da análise da Figura 35 e do Gráfico 9, constata-se que mais de metade dos edifícios apresentam algum nível de degradação. Após a sistematização de dados, verifica-se que tal ocorre em 58% dos imóveis do NAVC.

Verifica-se que 32% apresentam necessidades de intervenção simples, apenas ao nível de manutenção e conservação, enquadrando-se no nível IV. Os proprietários deverão proceder ao

tratamento das patologias nesta fase inicial, por forma a prevenir futuros danos, retardando o processo de degradação, minimizando assim os custos e trabalhos futuros.

O nível de degradação III é verificado em 17% dos imóveis que já necessitam de intervenção, não apenas em termos de manutenção e conservação, mas ao nível de reparação, cuja origem dever-se-á muitas vezes, à falta de conservação e manutenção em fase anterior. A consequência destas resulta também na degradação e desgaste dos materiais e nos sistemas, provocando instabilidade ao nível do piso intermédio ou da cobertura, ou patologias, como infiltrações, falta de material constituinte, ou outros da mesma relevância. Este nível irá provavelmente escalar para problemas mais graves, mesmo estruturais, de mais difícil reparação, acarretando custos mais avultados.

Verifica-se que 5% dos edifícios se encontram no nível de degradação II. Neste nível, os imóveis apresentam apenas as paredes exteriores, tendo havido desmoronamento total ou parcial da cobertura e/ou do pavimento intermédio, necessitando, por isso, de intervenção ao nível da consolidação, com o objetivo de restabelecer a sua capacidade estrutural.

Constata-se também que 4% dos imóveis se enquadram no nível de degradação I, apresentando apenas apontamento de paredes, encontrando-se em estado de ruína. Neste nível, a intervenção do imóvel já deverá ser ao nível da reconstrução ou reabilitação.

Relativamente às habitações, verifica-se que apenas 36% não apresenta degradação, ou seja, 64% apresentam algum nível de degradação. São 36% os imóveis que apresentam nível de degradação IV; 15% apresentam nível de degradação III, 10% um nível de degradação II, e 3% apresentam um nível de degradação I.

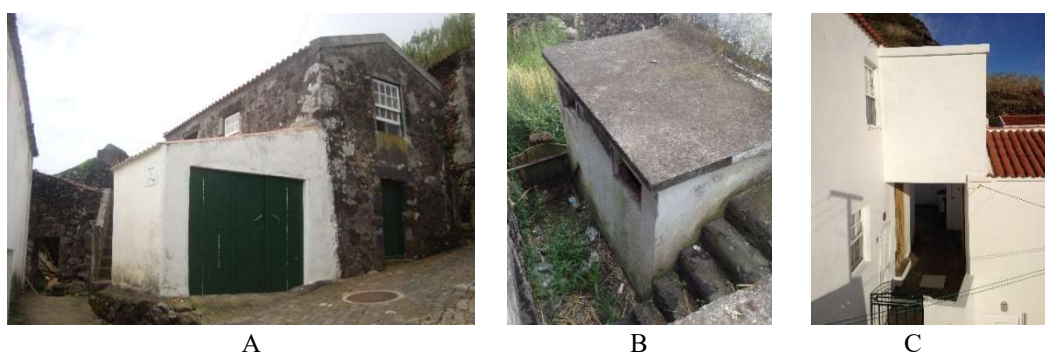
- a) ampliações de génese ilegal, que podem ocupar totalmente (1) (Figura 36-A), ou parcialmente (2) o logradouro (Figura 36-B e C);

Figura 36 - Exemplos ilustrativos de ampliações de génese ilegal

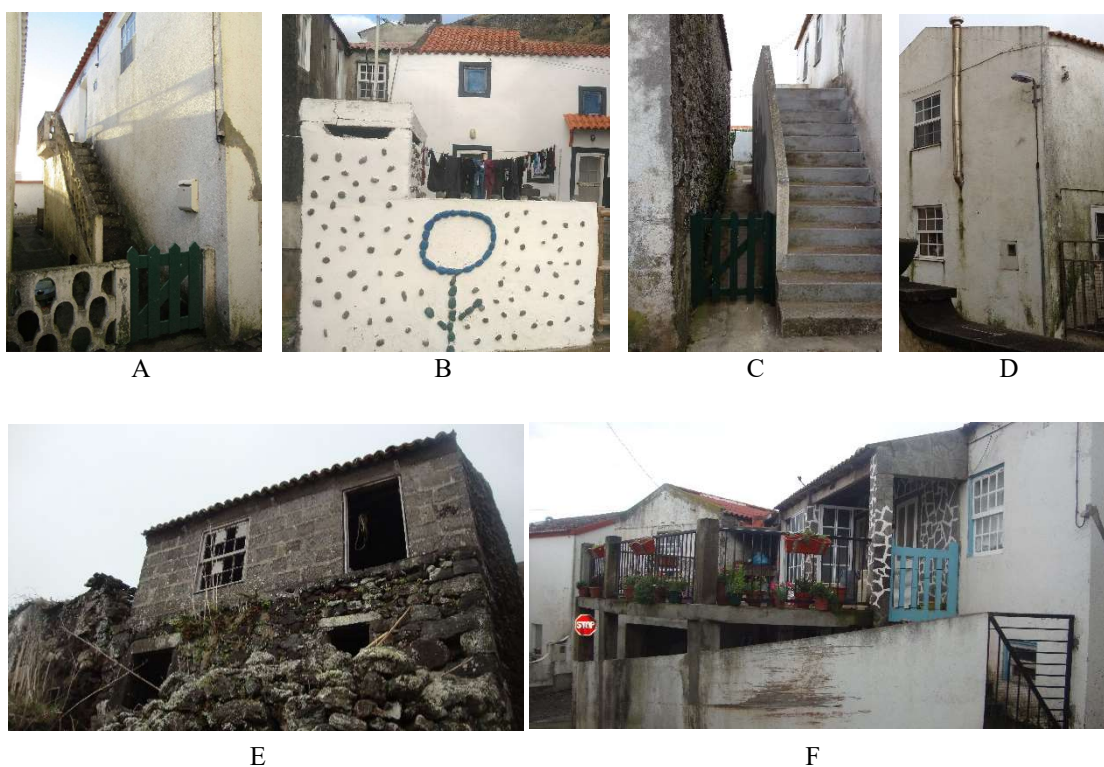
- b) alterações de elementos característicos com recurso a materiais dissonantes como betão, blocos de cimento ou outros, em escadas (3) (Figura 37-A e C), balcões e varandas (4) (Figura 37-A e F), muros divisórios ou blocos à vista (5) (Figura 37-A, B e E), eiras (6), chaminés (7) (Figura 37-D) ou fornos (8);

Figura 37 - Exemplos ilustrativos de alterações de elementos característicos com recurso a materiais dissonantes

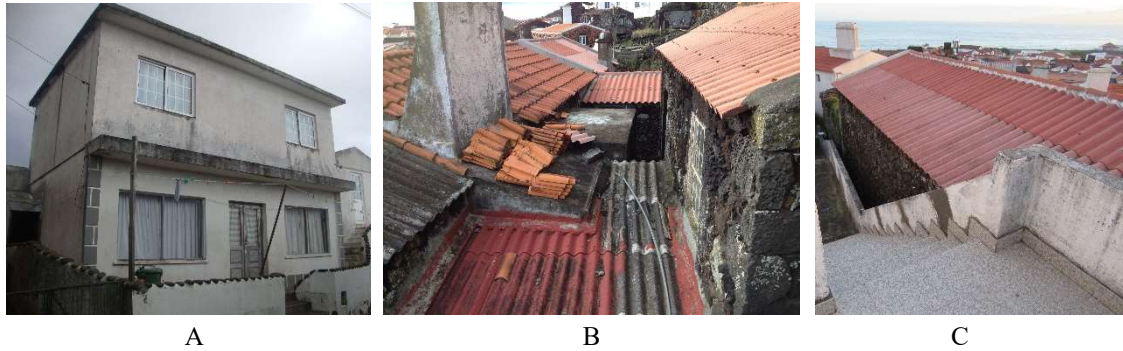
- c) alterações ao nível da cobertura, quer do imóvel principal, podendo esta apresentar-se plana (9) (Figura 38-A), com telha de fibrocimento (10) (Figura 38-B e C), ou com telha metálica/aba e canudo/marselha/cimento (11) (Figura 38-B), quer de anexos, que igualmente poderiam apresentar cobertura plana (12), com telha de fibrocimento (13) ou com telha metálica/aba e canudo/marselha/cimento (14);

Figura 38 - Exemplos ilustrativos de alteração ao nível das coberturas

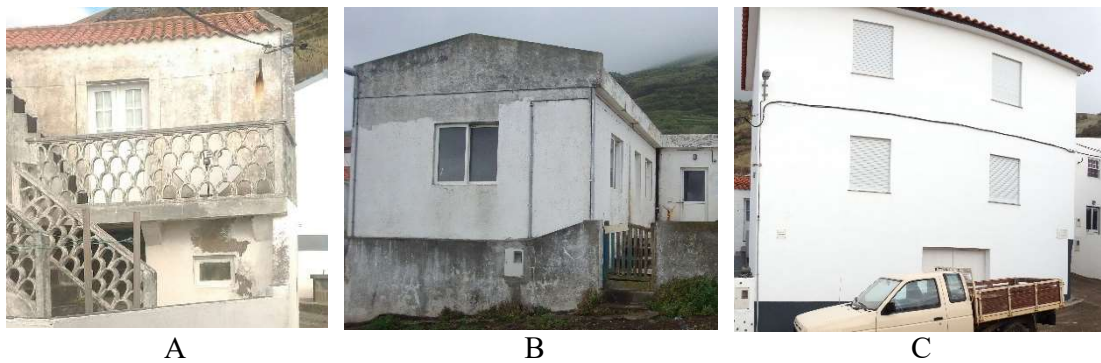
- d) alterações ao nível dos vãos e guardas, podendo os primeiros apresentar caixilharia colorida (15), madeira ou PVC dissonantes (16), alumínio (17) (Figura 39-B) e as segundas ser em materiais que não madeira, inox ou vidro (Figura 39-A) ou ainda apresentar estores (18) (Figura 39-C);

Figura 39 - Exemplos ilustrativos de alterações ao nível de vãos e guardas

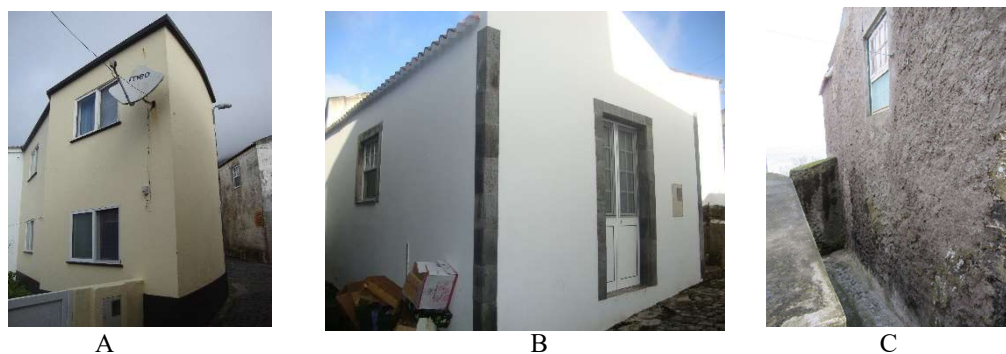
- e) alterações ao nível das superfícies exteriores, nomeadamente através da utilização de cor na pintura (Figura 40-A), aplicação de pedra serrada (19) (Figura 40-B), estruturas de ensombramento (20) ou de argamassas de forma dissonante (21) (Figura 40-C);

Figura 40 - Exemplos ilustrativos de alterações ao nível das superfícies exteriores

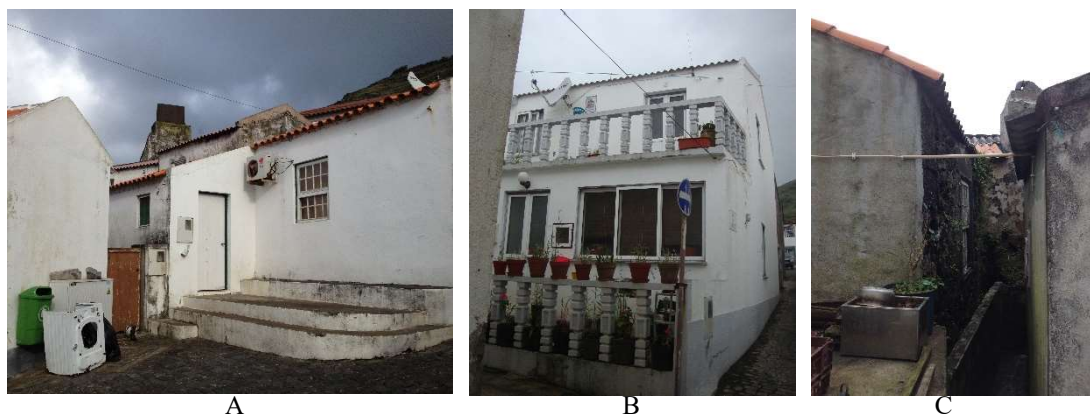
- f) alterações ao nível das infraestruturas, como a presença de dispositivos de ventilação forçada ou tubos de queda (22) (Figura 41-A e C), dispositivos de aquecimento em fachadas, coberturas ou em locais inapropriados (23), aparelhos, cabos ou condutas em sobreposição nas fachadas exteriores ou o atravessamento aéreo, contador ou respirador (24) (Figura 41-B), ou ainda apresentar tubagem exterior (25);

Figura 41 - Exemplos ilustrativos de alterações ao nível das infraestruturas

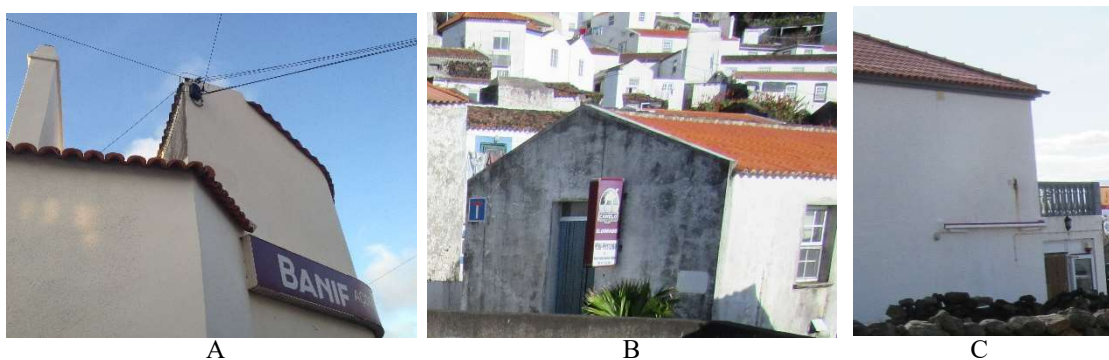
- g) alterações ao nível de painéis publicitários, tais como inscrições ou pinturas, afixação de cartazes (Figura 42-A e B) ou qualquer outro elemento publicitário, de divulgação do edifício, como toldos retro retráteis (26) (Figura 42-C).

Figura 42 - Exemplos ilustrativos de alterações ao nível de painéis publicitários

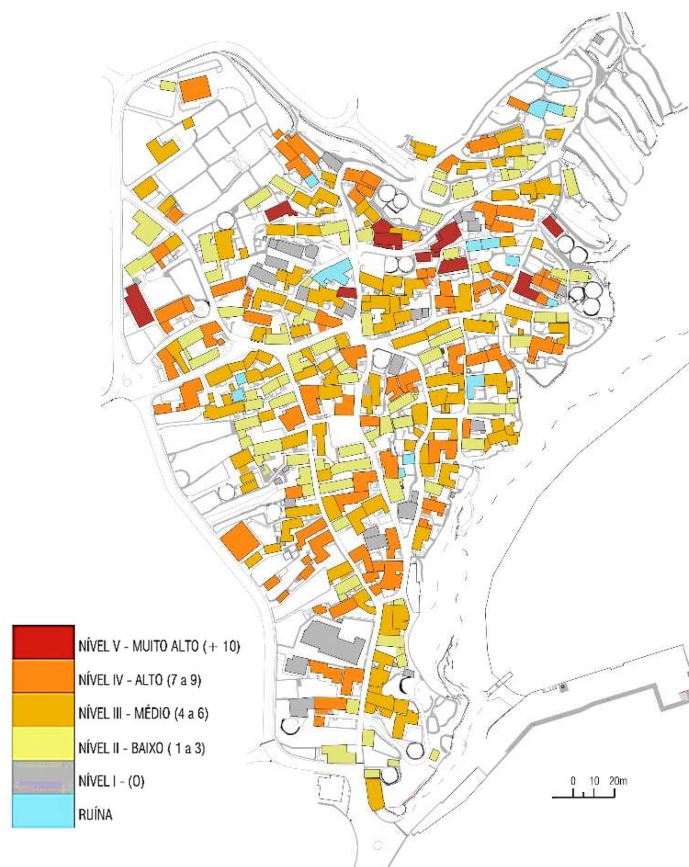
Figura 43 – Níveis de dissonâncias do edificado do NAVC

Após a identificação das alterações dissonantes, estabeleceram-se níveis de quantificação por edifício<sup>39</sup> (Figura 43 e Gráfico 11), sendo que:

- Nível IV - Muito alto: contém mais de 10 dissonâncias;
- Nível III - Alto: contém 7 a 9 dissonâncias;
- Nível II - Médio: 4 a 6 dissonâncias;
- Nível I - Baixo: 1 a 3 dissonâncias;
- Nível I - Não apresenta dissonâncias;
- Ruína.

Assim, dos 250 edifícios do NAVC, 88 enquadram-se no nível III (35%), 67 enquadram-se no nível II (27%), 56 enquadram-se no nível IV (22%), 20 enquadram-se no nível I não apresentando dissonâncias (8%), 8 enquadram-se no nível V, apresentando mais de 10 dissonâncias (3%). Os 11 imóveis que se encontram em estado de ruína, não foram contabilizados como dissonâncias.

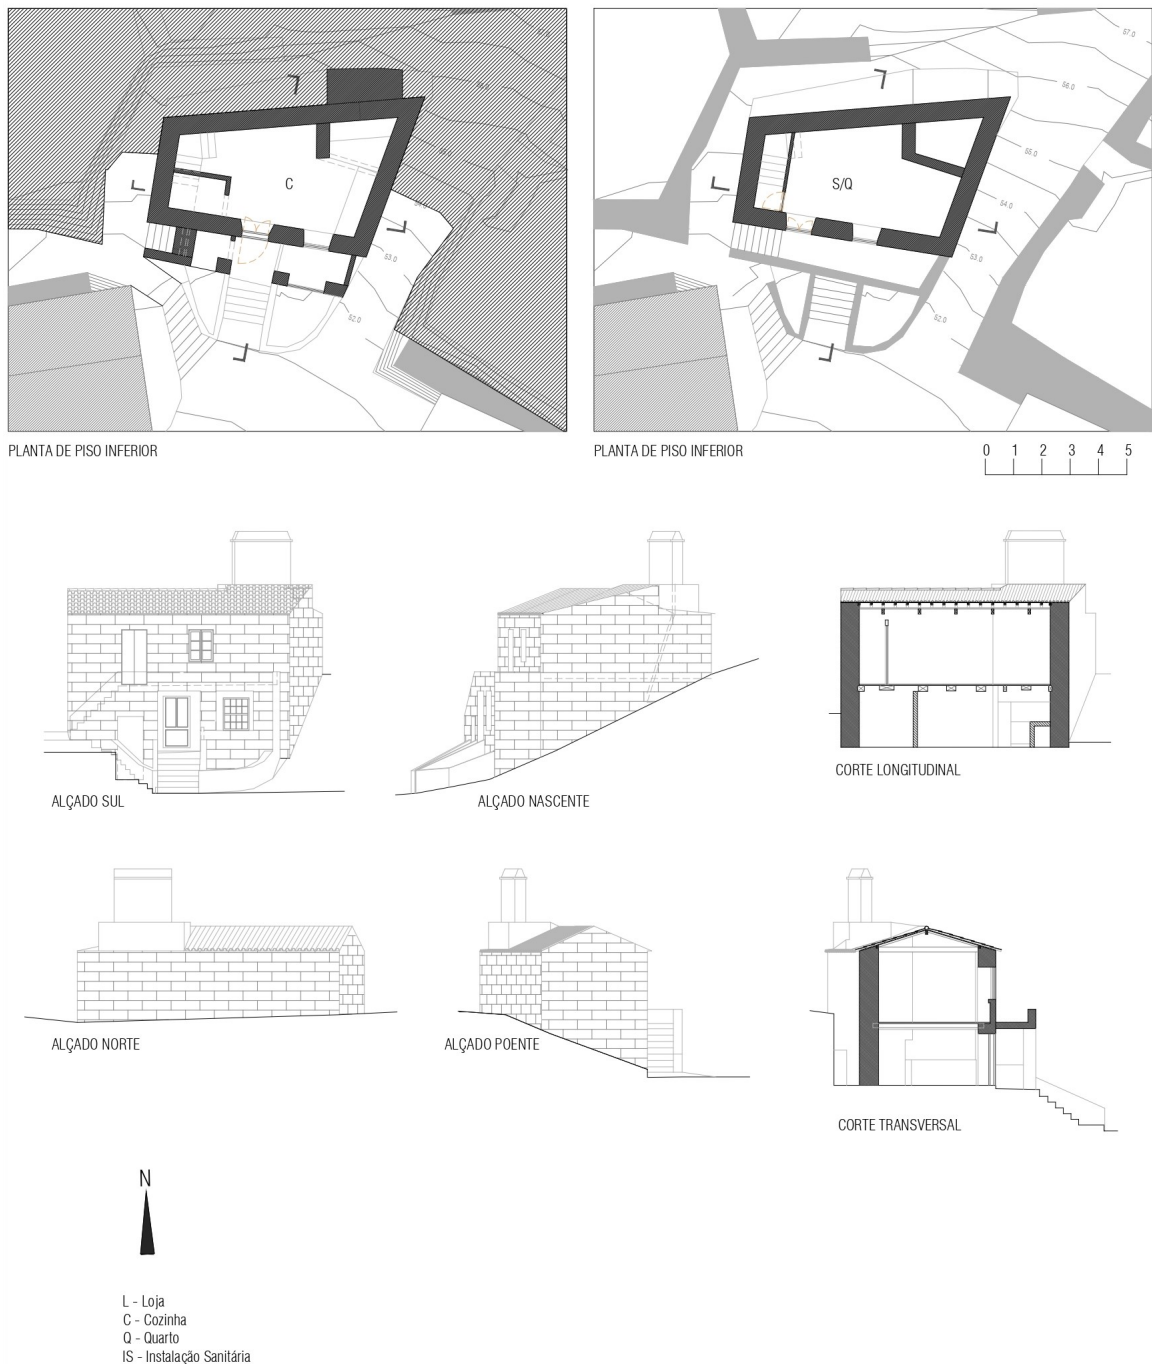
Figura 75 - Desenhos do levantamento do existente

Os vãos da casa localizam-se na fachada sul: no piso inferior, uma porta de madeira centralmente colocada, sob o balcão das escadas, e uma janela de guilhotina (interior, dada a alteração dissonante resultante do fecho do paramento nascente e a sul com blocos); o piso superior apresenta uma porta e uma janela de abrir de duas folhas, ambas em madeira) (Figura 74-A). Apresenta no piso inferior, dois espaços separados por uma parede de alvenaria de blocos de 10 cm, um de menor área (possivelmente destinado a futura instalação sanitária) e o restante espaço do piso é composto por um espaço aberto e um lar encostado à fachada norte, com um forno exterior. O acesso ao piso superior efetua-se através de escadas em betão (Figura 74-E), onde se encontra um único espaço e ainda o corpo fechado e expressivo da chaminé (Figura 75).

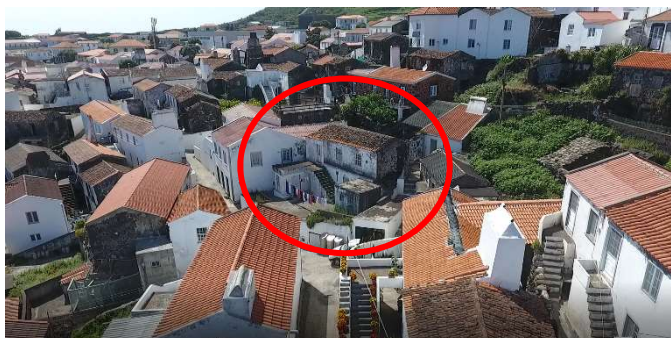
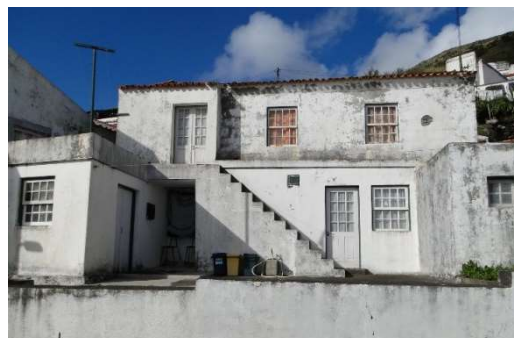
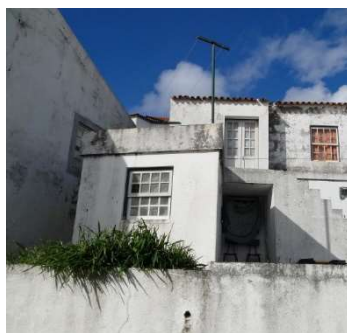
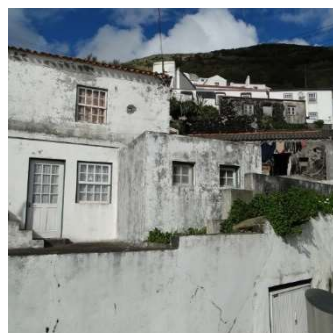
**Fotografias do exterior:**

Atualmente a casa encontra-se habitada, mas pouco funcional e ligeiramente degradado. Apresenta uma implantação poligonal irregular, dois pisos, cobertura de duas águas e vãos de madeira, apenas na sua fachada sul. A sul do edifício integra um pequeno logradouro quase totalmente pavimentado, a uma cota superior da cota da estrada.

Estruturalmente as paredes portantes são em alvenaria de pedra à vista, com exceção da fachada sul da casa, que se encontra totalmente rebocada e com acabamento (já algo deteriorado) a tinta branca. O pano superior desta fachada é constituído por alvenarias de blocos de betão, uma dissonância efetuada na anterior reconstrução da casa. Esta encontra-se, na fachada norte, enterrada até à cota do piso superior. A estrutura da cobertura é em madeira revestida com subtelha de fibrocimento e telha cerâmica nova (substituída recentemente).

Pretende-se melhorar a organização funcional da compartimentação interior, demolir os volumes que se apresentam dissonantes e que afetam negativamente a leitura do edifício principal, ampliar a sua área de construção por forma a adicionar outro quarto, para dotar a casa de melhores condições de habitabilidade.

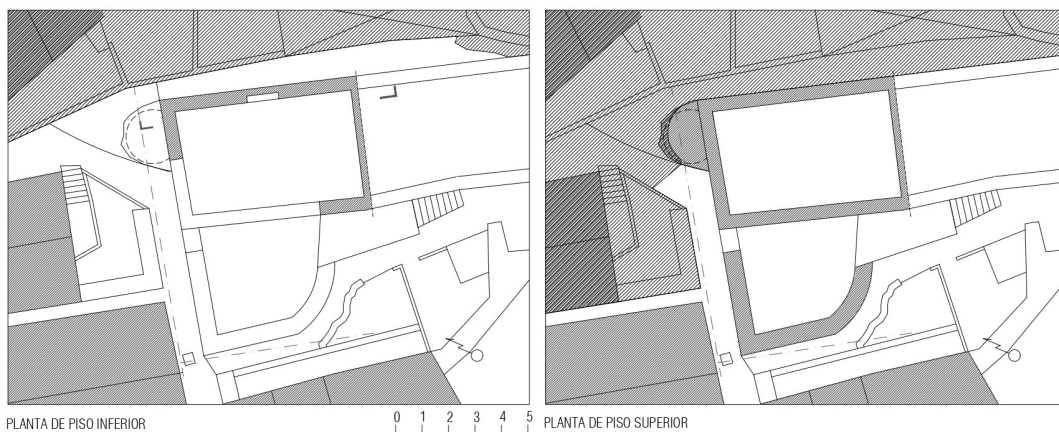
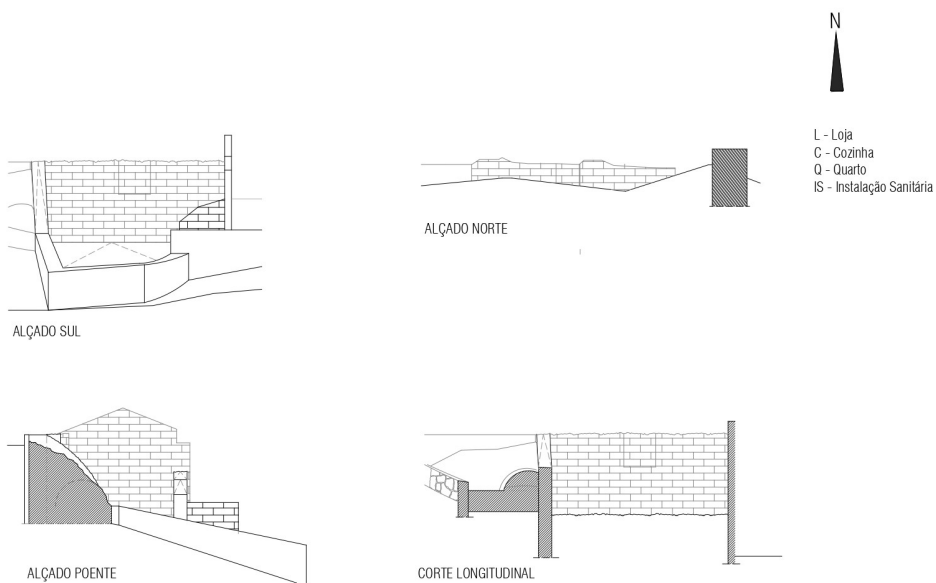
### Desenhos do Existente (Ruína)

Atualmente a casa encontra-se em ruína, apenas com alguns apontamentos de paredes pré-existentes, sendo que a proposta irá contemplar a sua reconstrução integral, com base em memórias de corvinos e fotografias antigas, reinterpretando assim a memória da casa. Verifica-se, pelo existente, que a construção caracterizar-se-ia por possuir uma implantação retangular regular, teria dois pisos e ainda cobertura de duas águas.
