A Importância da Caracterização Construtiva e do Estado de Conservação na Sustentabilidade das Ações de Reabilitação: um caso de estudo no Centro Histórico de Viseu

Dissertação apresentada para a obtenção do grau de Mestre em Engenharia Civil na Especialidade de Construções

Catarina Pinto Mouraz

Coimbra, Julho, 2016

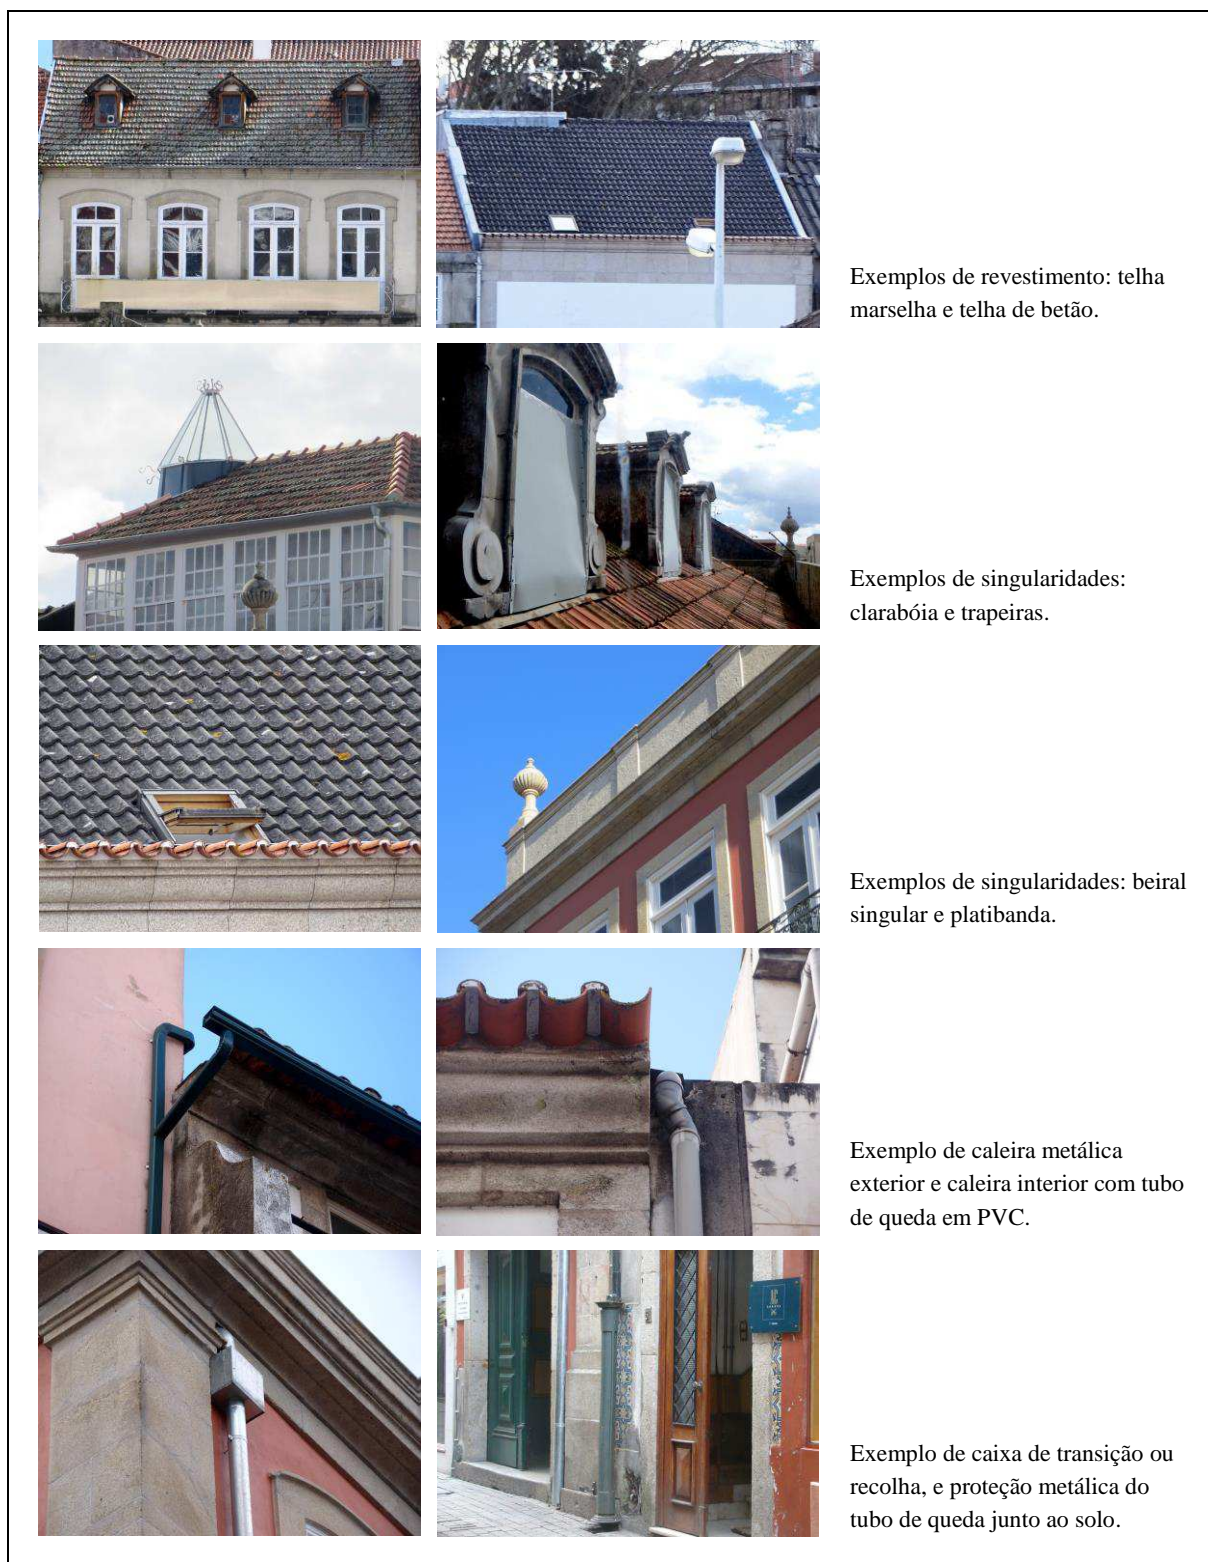
Figura 3.9 – Exemplos ilustrativos de revestimentos, singularidades e sistemas de drenagem nas coberturas observadas

Para caracterizar corretamente os sistemas de drenagem é imprescindível descrever morfológica e funcionalmente alguns aspetos: o material, a ligação entre o tubo de queda e a caleira, a estanquidade das juntas, a zona de descarga, o alinhamento, a quantidade de tubos de queda em função da área da cobertura, a secção do mesmos (circular, retangular ou retangular nervurada), entre outras. Em centros históricos é interessante verificar algumas particularidades associadas a estes elementos, como por exemplo a proteção dos tubos de queda junto ao solo ou ainda a conservação das caixas de transição originais. Observa-se na Figura 3.9 um catálogo fotográfico ilustrativo de exemplos de revestimento, singularidades e sistema de drenagem em coberturas.

Neste estudo referem-se especificamente os materiais, a localização interior ou exterior e ainda a descarga. Relativamente às caleiras verificou-se que 61%^[14] são exteriores e 4%^[1] no tardo das platibandas, sendo que as restantes 35%^[9] não são visíveis nem facilmente identificáveis. No entanto, admite-se que estas existem funcionando como caleiras recuadas.

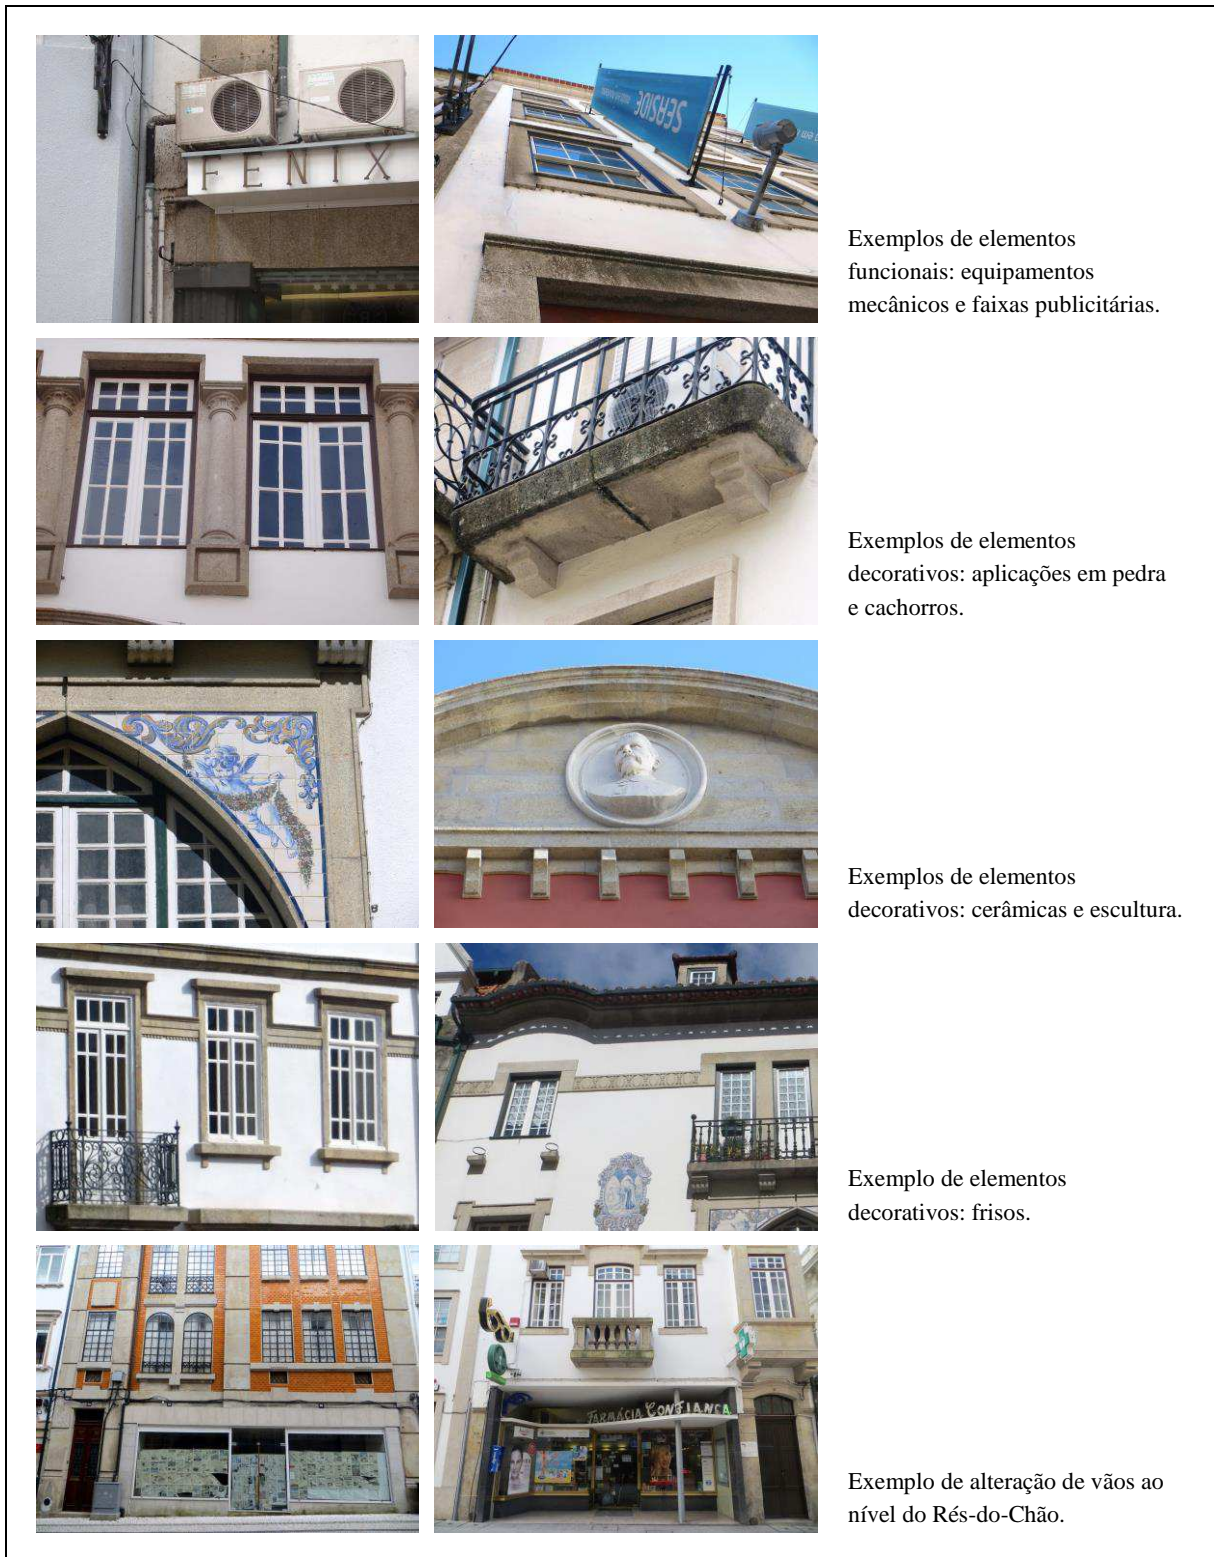
Figura 3.14 – Exemplos ilustrativos de elementos funcionais, elementos decorativos e alterações no rés-do-chão em paredes de fachada

Tratando-se de edifícios antigos atualmente utilizados para vários fins é natural que apresentem modificações quanto à sua forma original. Verificou-se que 71%^[17] apresentam alterações estruturais e estéticas ao nível do Rés-do-Chão, visível na maioria dos casos devido à instalação de montras e ao desalinhamento de aberturas, em virtude da inexistência de elementos verticais de suporte nas paredes exteriores ao nível do andar térreo. Nos restantes 29%^[7] observaram-se apenas alterações estéticas como a substituição das portas originais por portas em vidro.

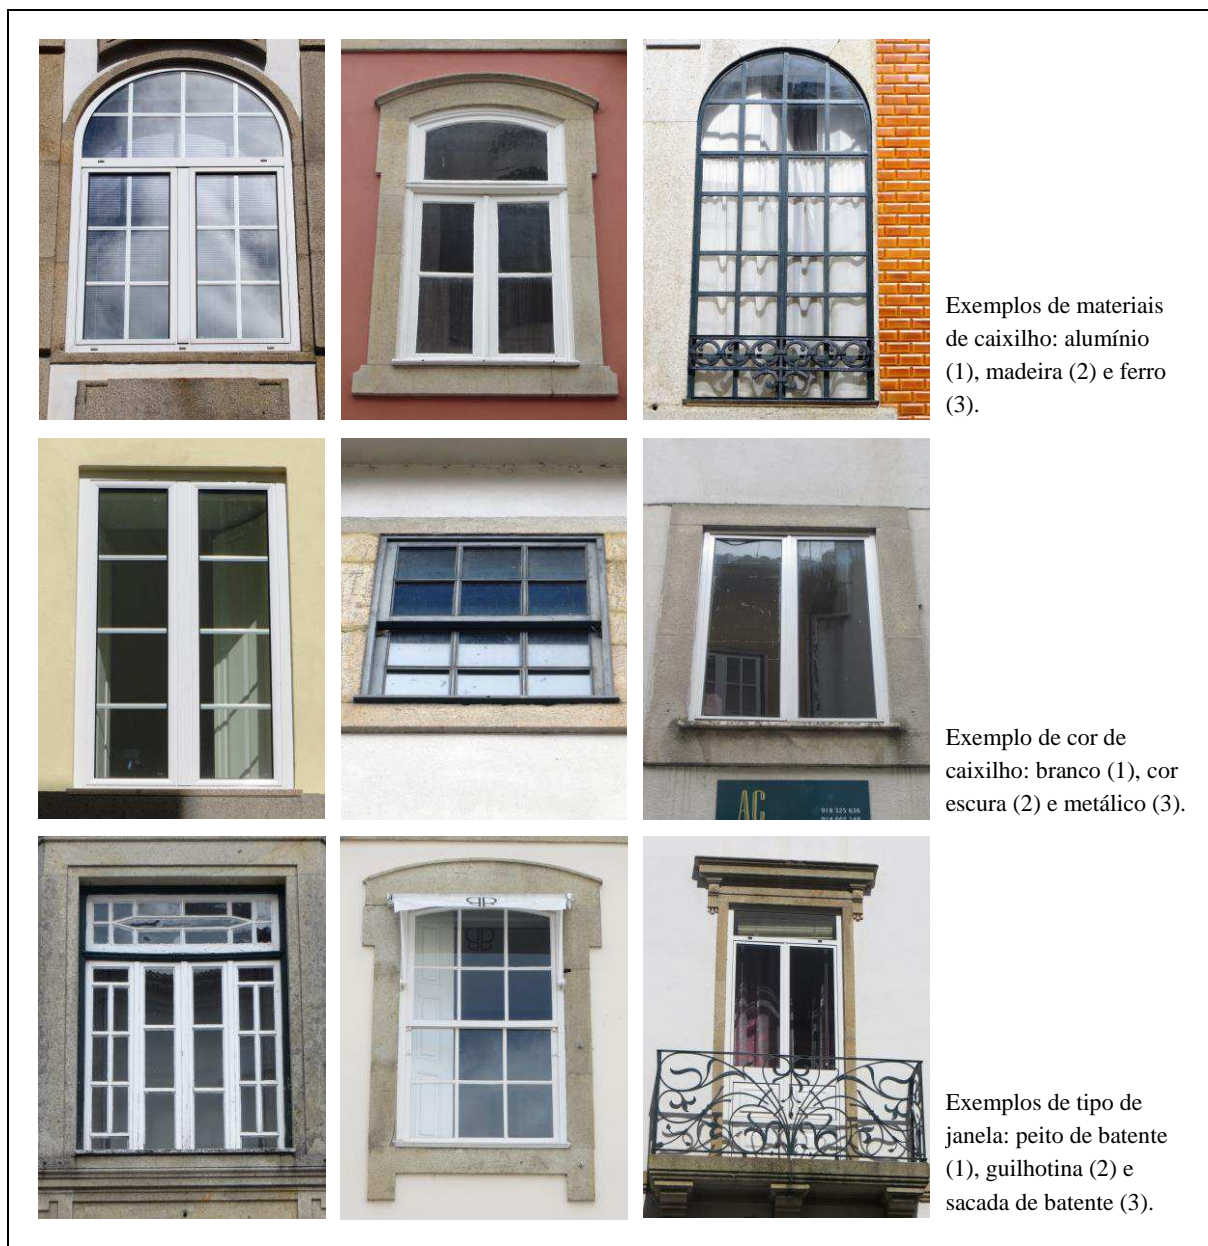
Figura 3.15 – Exemplos ilustrativos de materiais, cores de caixilho e tipos de janelas

Ainda que se saiba que as janelas são elementos de menor durabilidade que os elementos construtivos principais (por exemplo paredes ou coberturas), a partir da observação é possível afirmar que 60% dos edifícios conservam as janelas originais ou muito semelhantes a elas (em material, geometria ou funcionamento), observando-se nas restantes alguns casos de clara dissonância (40% do total).

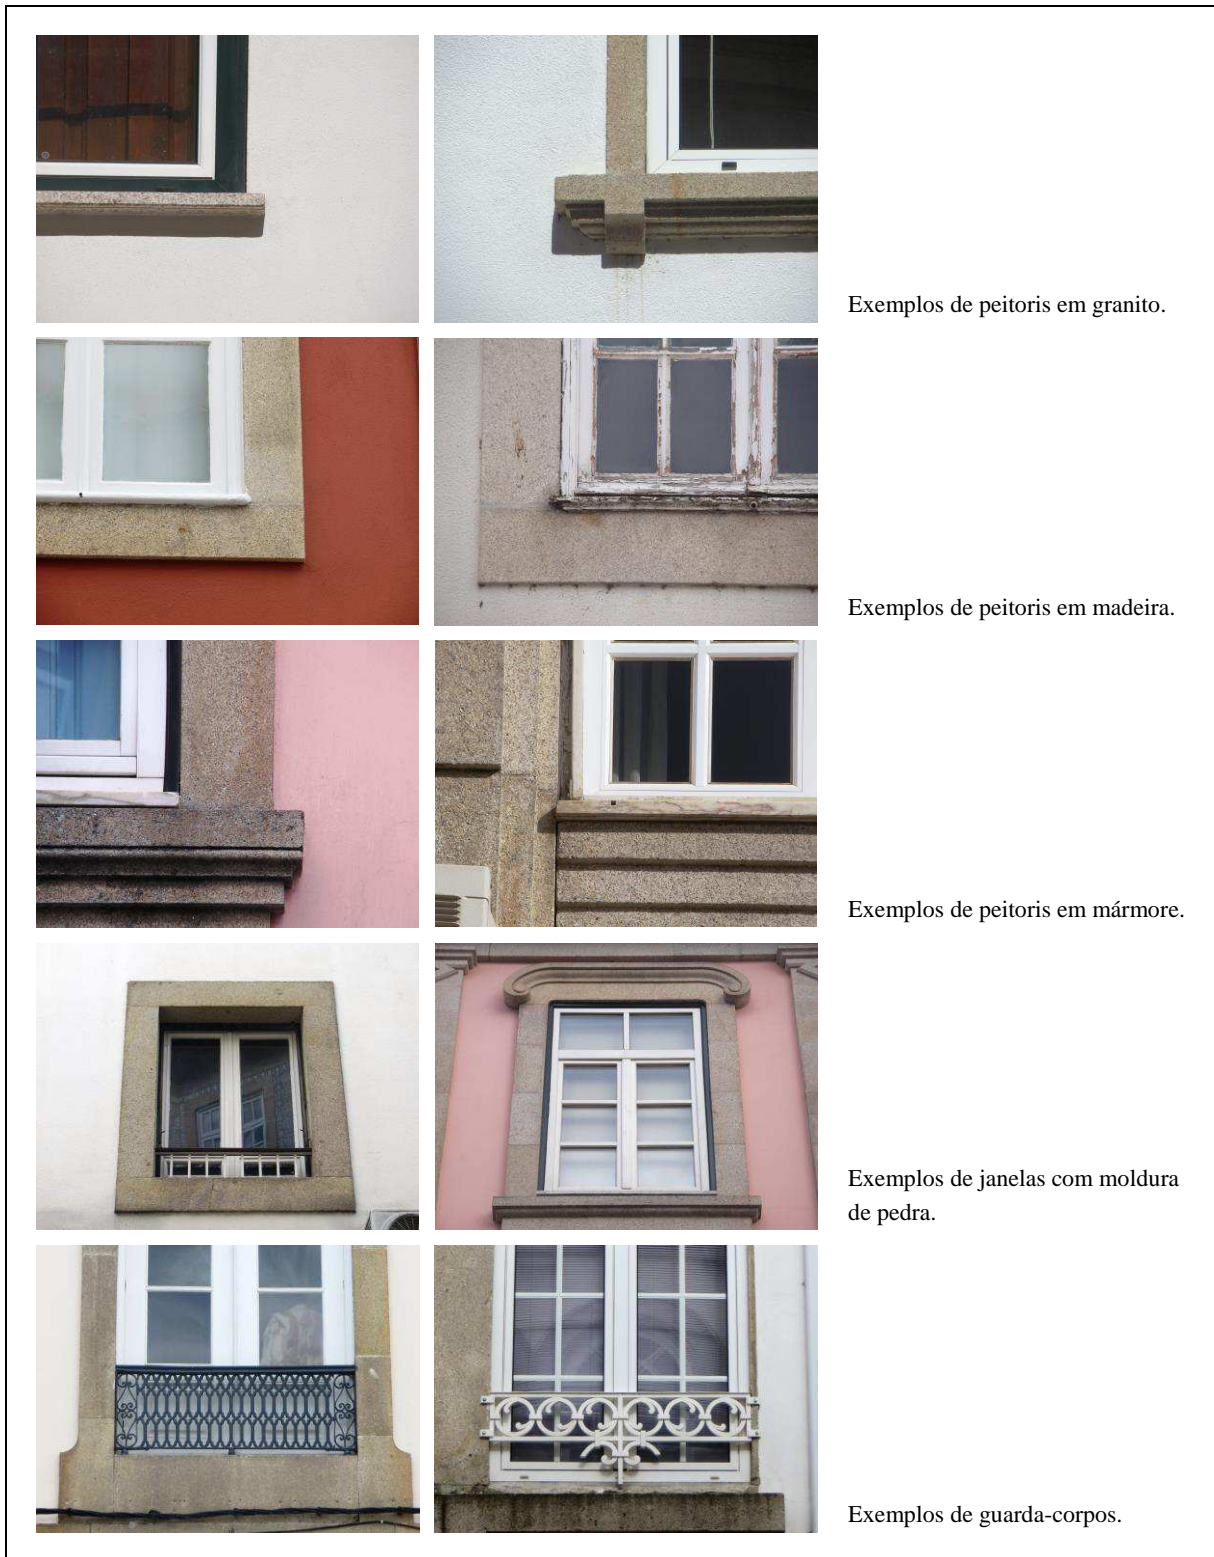
Figura 3.16 – Exemplos ilustrativos de materiais de peitoris e elementos acessórios a janelas (molduras e guarda-corpos)

Relativamente aos peitoris sublinha-se a sua importância na drenagem da água da chuva que atinge a base das janelas, evitando a acumulação de águas no interior dos edifícios e a degradação dos materiais. O material predominante que constitui este elemento, nos 92%^[22] dos casos observáveis, é a pedra granítica, que surge em metade dos edifícios (50%^[11]), registando-se madeira e mármore respetivamente em 27%^[6] e 23%^[5] dos casos. Na Figura 3.16 apresenta-se um catálogo fotográfico ilustrativo de exemplos de peitoris e elementos acessórios às janelas, como molduras e guarda-corpos, cuja ocorrência se analisa de seguida.

Verificou-se que 88%^[21] das janelas apresentam uma moldura de pedra em redor do caixilho, característica que, para além da função decorativa, permite o remate da alvenaria da parede e evita a entrada de água para o interior. Refira-se também a existência de guarda-corpos que, à semelhança das molduras, assumem um carácter ornamental e funcional, garantindo a segurança dos utilizadores quando próximos da janela. Estes elementos foram contabilizados em 46%^[11] dos edifícios, sendo constituídos frequentemente por ferro forjado (encontrado em 45%^[5] dos casos), por oposição ao ferro fundido e o alumínio (contabilizando os restantes 55%^[6], cada um com 22.5%^[3]). Estes elementos acessórios aos caixilhos contribuem para a sua singularidade enquanto elemento construtivo de importância histórica.

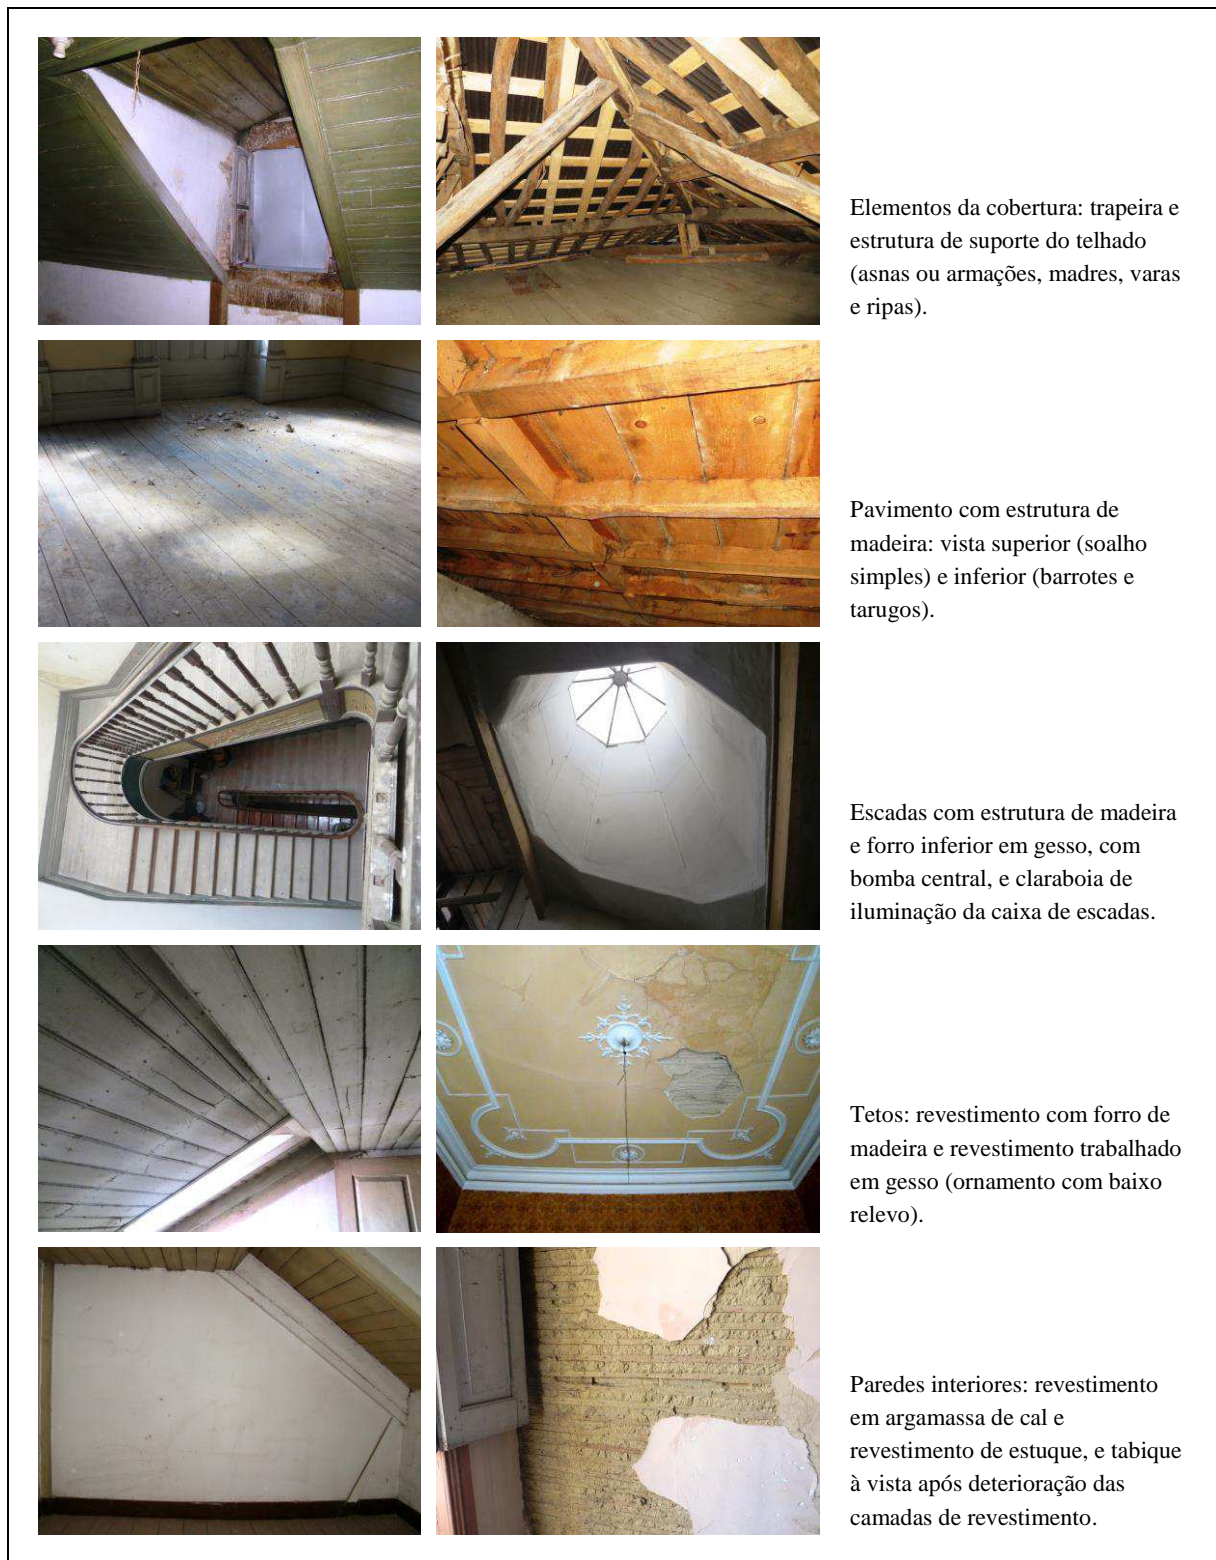
Figura 3.17 – Exemplos ilustrativos de elementos interiores: cobertura, pavimentos, elementos singulares (escadas e clarabóia), tetos e paredes interiores

Verificou-se que a tipologia dos tetos é variável de andar para andar, tendo-se observado no último piso, correspondente às águas-furtadas, teto com forro de madeira e encaixe macho-fêmea. Nos pisos inferiores, considerados pisos nobres, observaram-se tetos de madeira fasquiada e com revestimento de estuque, onde se incluem geralmente ornamentos em gesso.

As paredes interiores são compostas por um sistema de pranchas verticais justapostas e fasquiado em madeira, com enchimento de argamassa de cal e revestimento em estuque ou gesso.

A presença recorrente do gesso no revestimento de estruturas de madeira (tal como tetos e a face inferior das escadas) não é alheia ao conhecimento tradicional da sua ação de proteção contra o fogo, retardando fortemente a sua propagação. Nas paredes além dessa ação tem um conhecido efeito de controlo da humidade do ar interior, permitindo ambientes mais salubres e confortáveis.

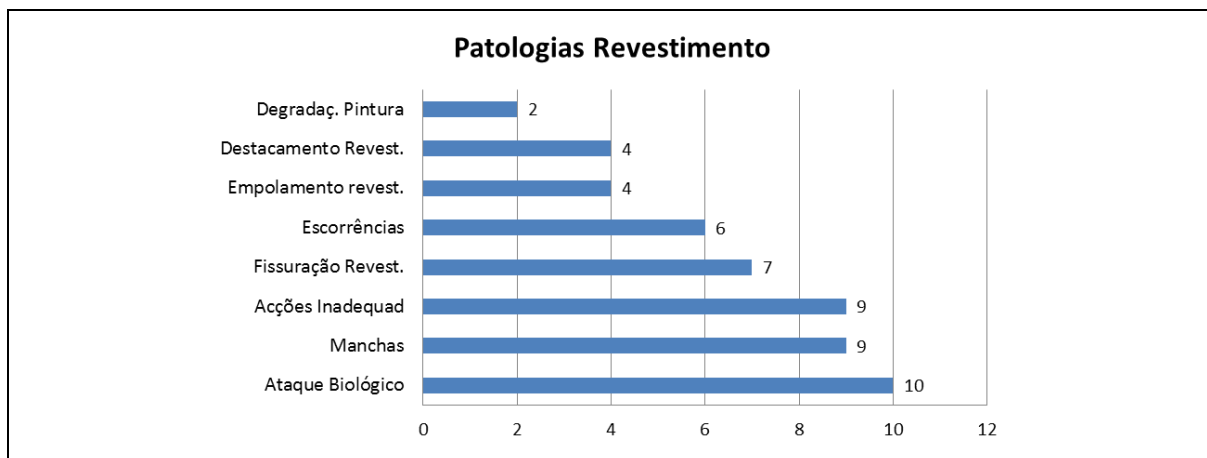
Figura 4.2 – Distribuição do número de casos de patologias observadas em revestimentos

A Figura 4.1 apresenta um catálogo fotográfico ilustrativo de exemplos das anomalias observadas, ao passo que na Figura 4.2 se observa a distribuição do número de casos das várias patologias observadas. Todos os edifícios apresentam ataque biológico, verificando-se um grande número de manchas na fachada (90%) e ações inadequadas de uso e manutenção (90%).

Observou-se a fissuração do revestimento em 70% dos casos e escorrências em 60%. Em menor número registaram-se situações de empolamento (40%) e destacamento do revestimento (40%), bem como a degradação da pintura (20%).

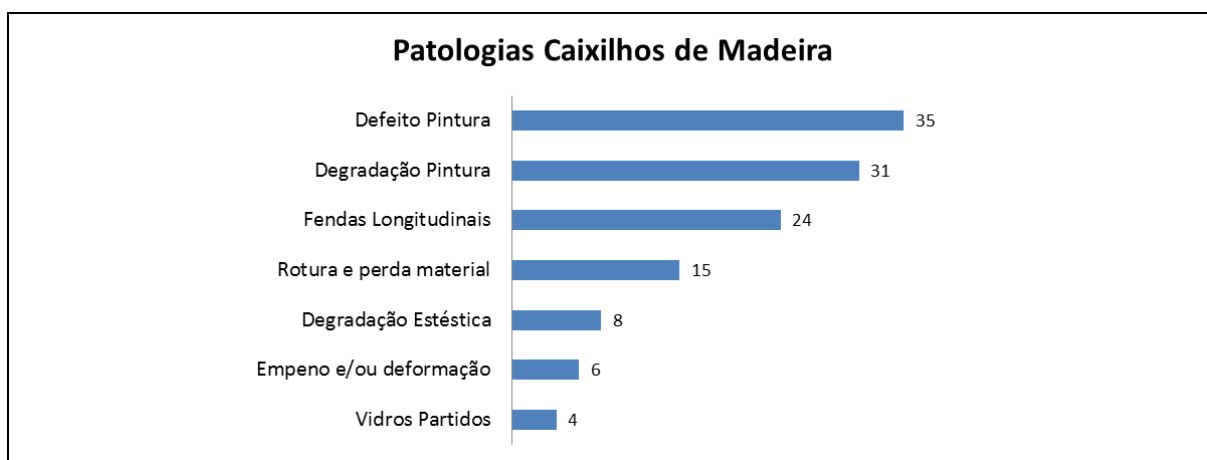
Figura 4.4 – Distribuição do número de patologias visíveis nos caixilhos de madeira

Não serão considerados nesta análise os aspetos que, apesar de importantes, são dificilmente visíveis através da inspeção pelo exterior que foi realizada, tais como a falta de estanquidade e vedação periférica, os vidros partidos e a deficiência na sua selagem. A madeira ressequida manifesta-se através de fendas longitudinais, pelo que, quando se observou este defeito na pintura, se assumiu que o peitoril de madeira apresentava esta anomalia. Cada janela apresenta características específicas, pelo que a análise das patologias dos caixilhos foi realizada por janela, num total de 43 janelas, cujas patologias se apresentam na Figura 4.4.
